DEKRA's commission No. : PKOL(W)/LODZ/23133/25/03/28  
commission/ damage No. : 23/031256  
Date of commission: 28-03-2025

| Manufacturer | FORD |
| Type / version | Kuga 1.5 EcoBoost FWD Trend ASS GPF |
| Registration /record No. | LU422RR |

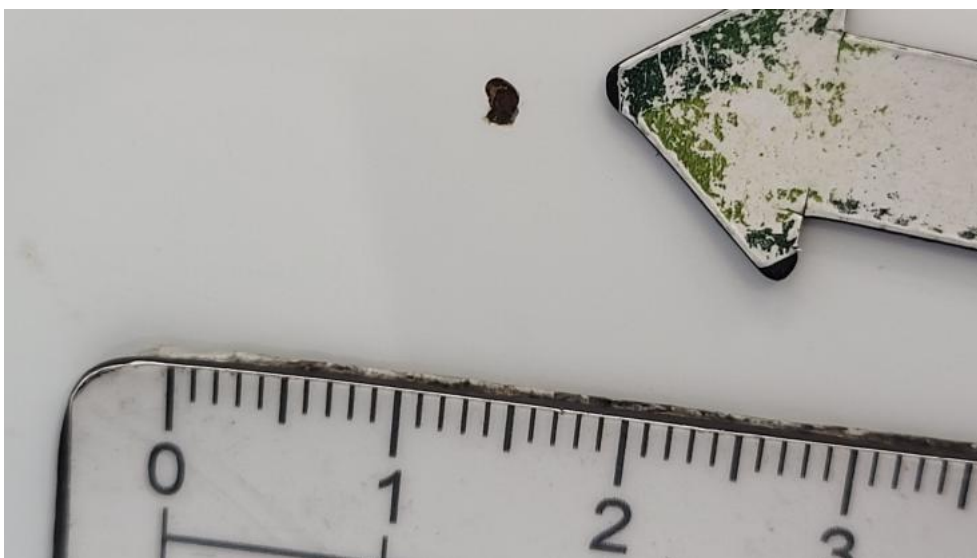
**Photo 32.**

Pokrywa komory silnika - Inne 1

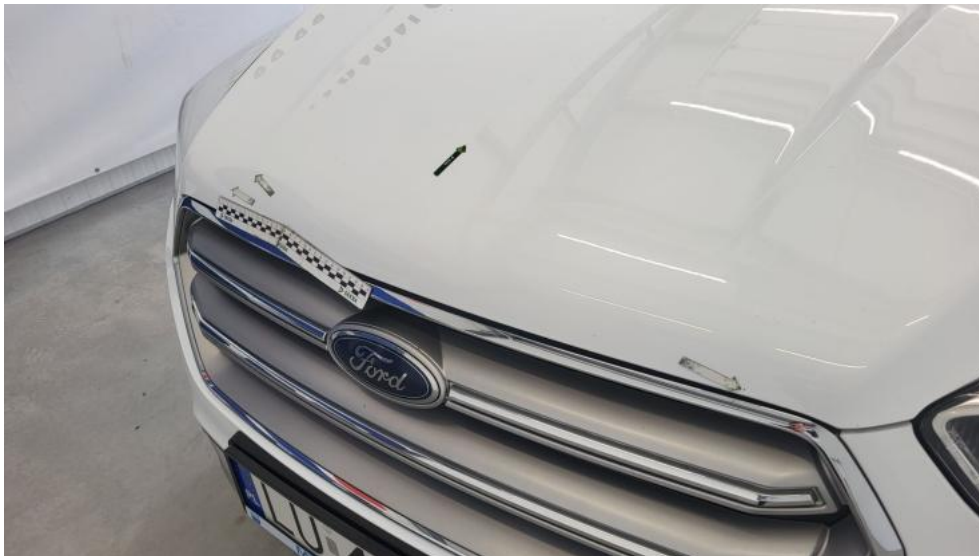
**Photo 33.**

Pokrywa komory silnika - Inne 2

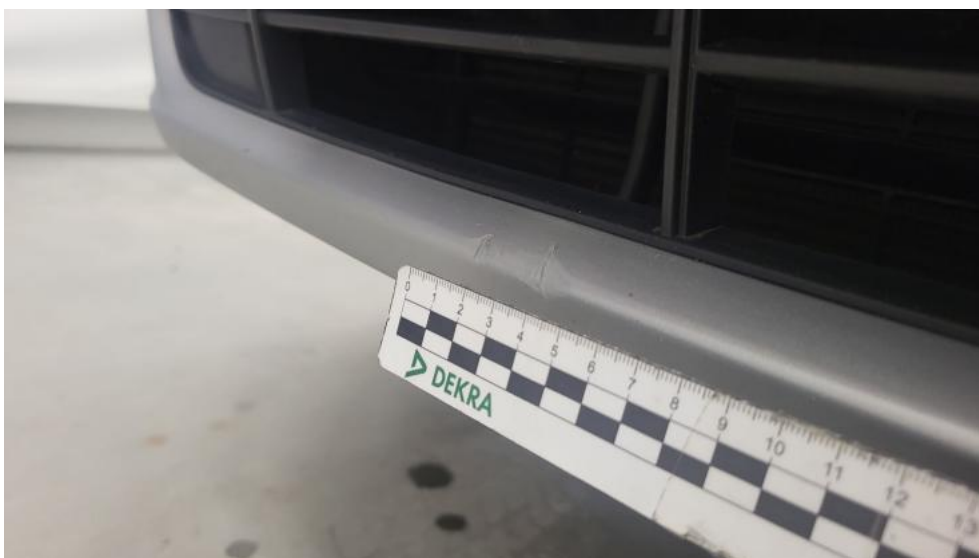
**Photo 34.**

Spoiler zderzaka przedniego - Wgniecenie/odkształcenie 1

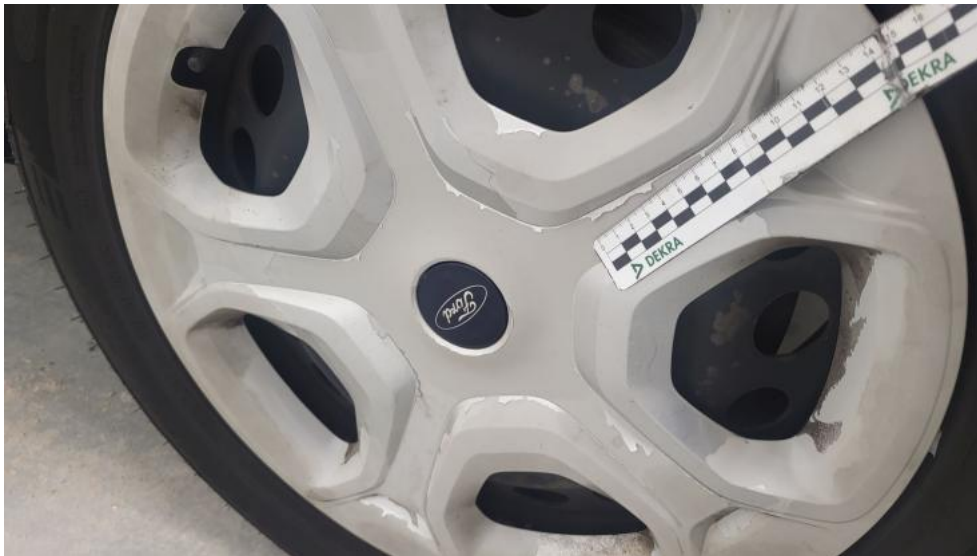
**Photo 35.**

Kołpak przedni P - Inne 1

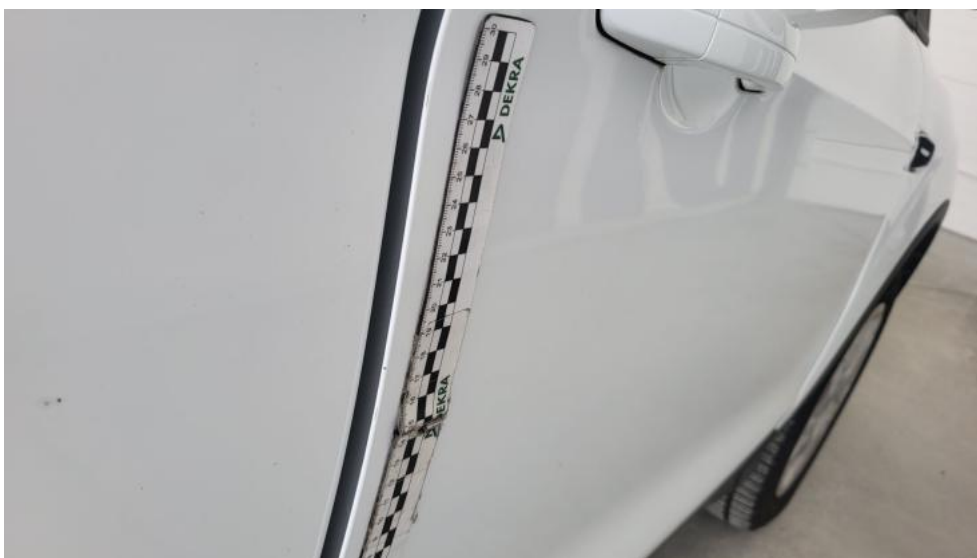
**Photo 36.**

Drzwi przednie P - Rysa/odprysk 1

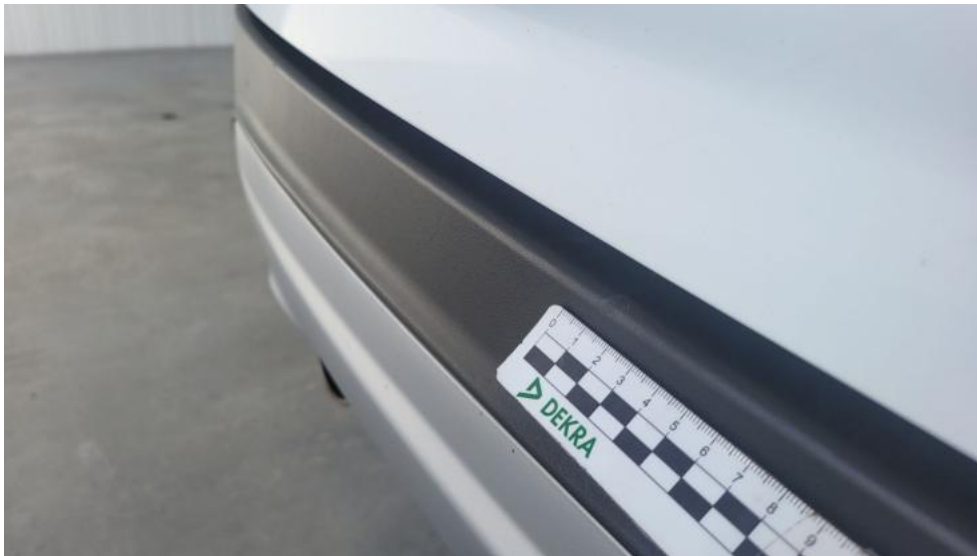
**Photo 41.**

Zderzak tylny - Wgniecenie/odkształcenie 2

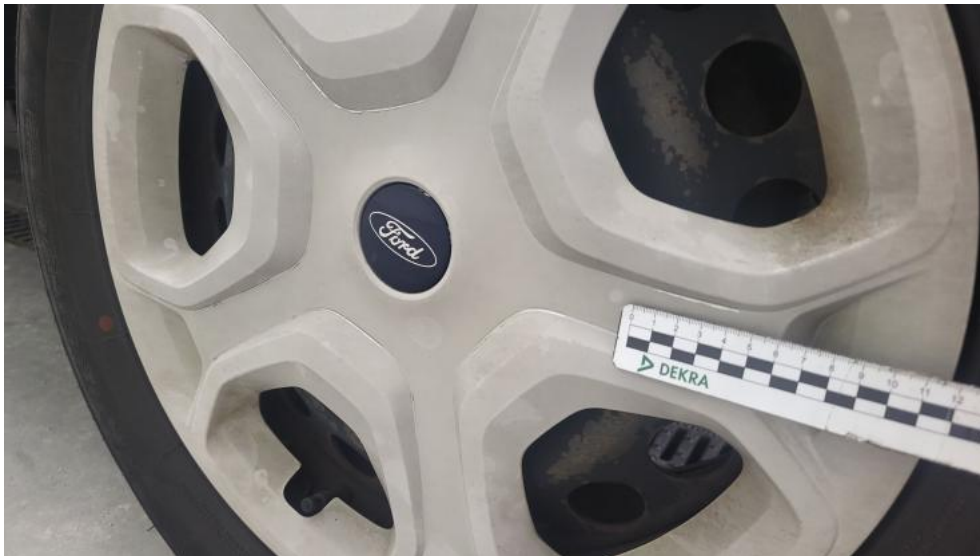
**Photo 43.**

Kołpak tylny L - Inne 1

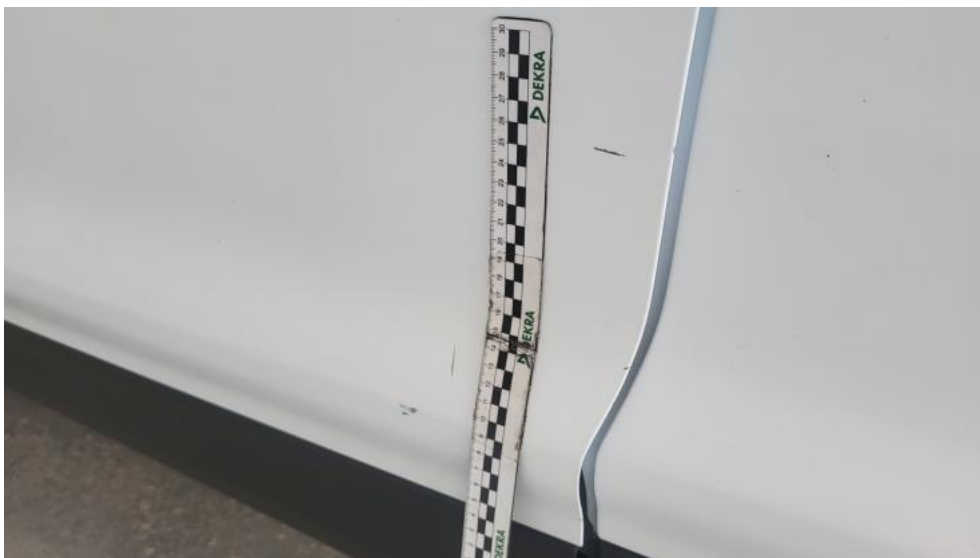
**Photo 44.**

Drzwi przed L - Rysa/odprysk 1

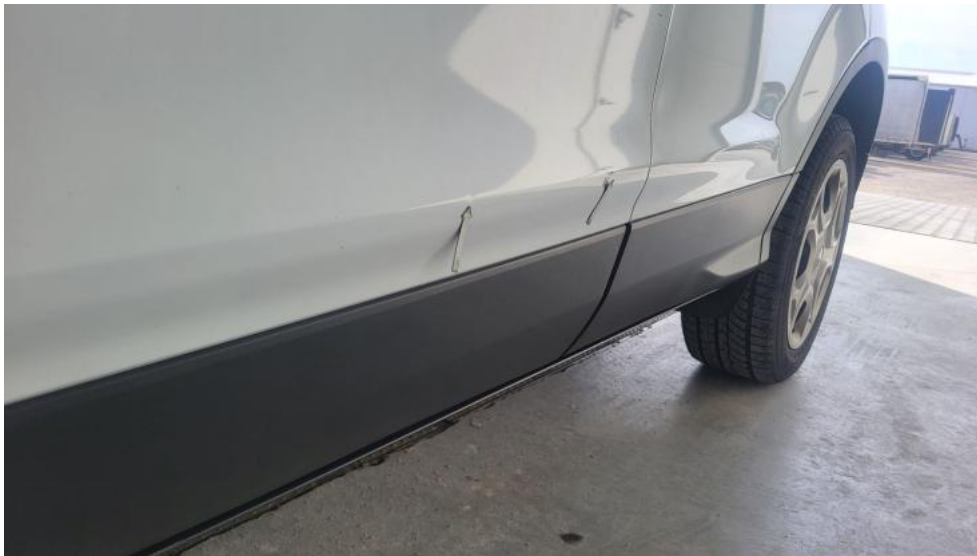
**Photo 45.**

Drzwi przed L - Wgniecenie/odkształcenie 1

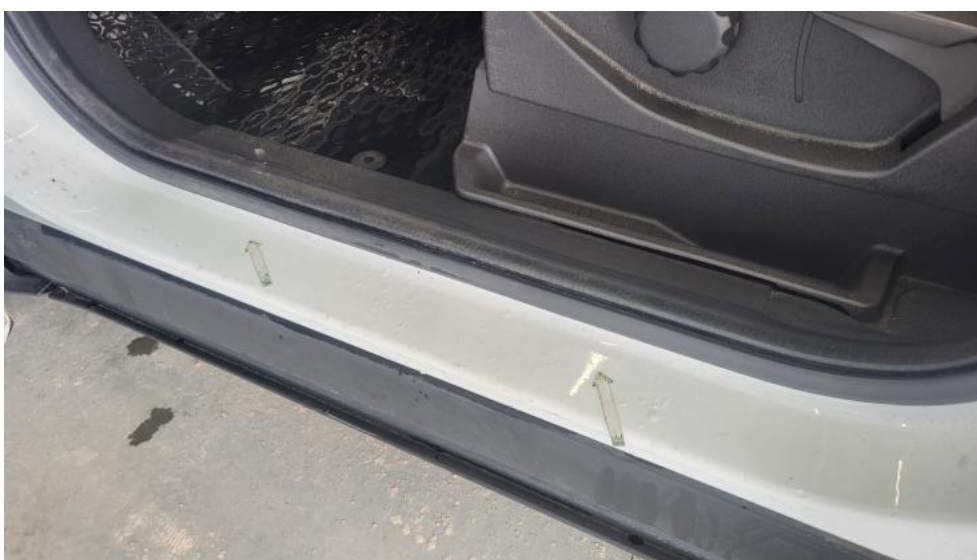
**Photo 48.**

Próg L - Wgniecenie/odkształcenie 1

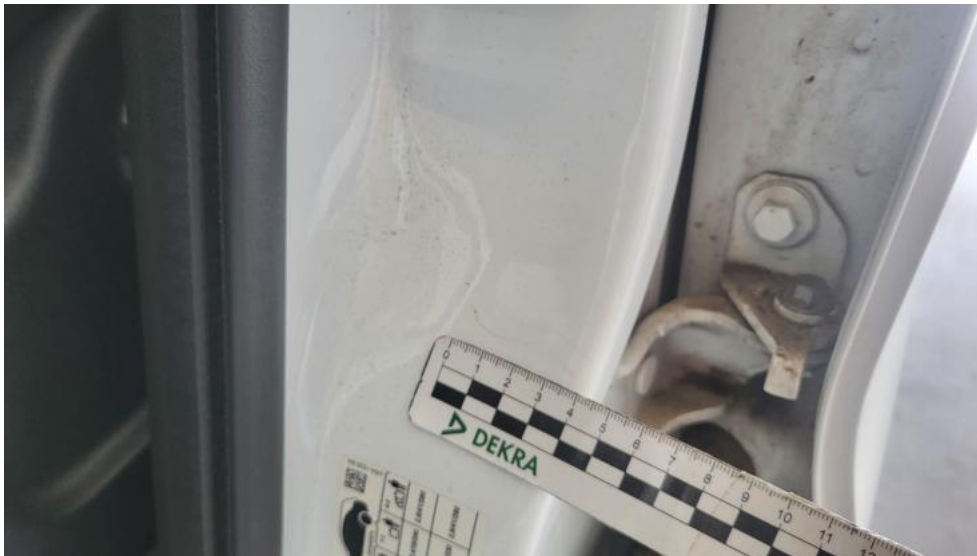
**Photo 49.**

Słupek środkowy L - Rysa/odprysk 1

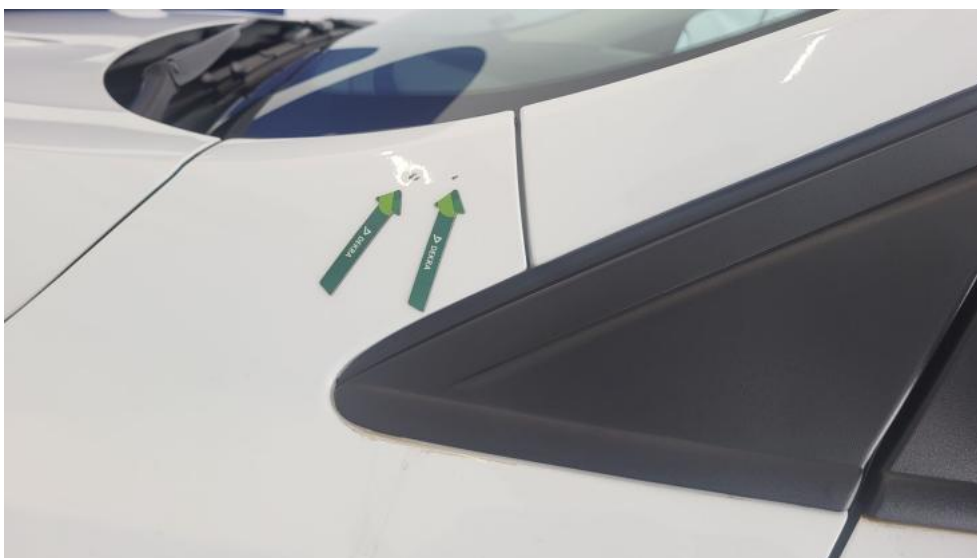
**Photo 50.**

Światnik przedni L - Wgniecenie/odkształcenie 1

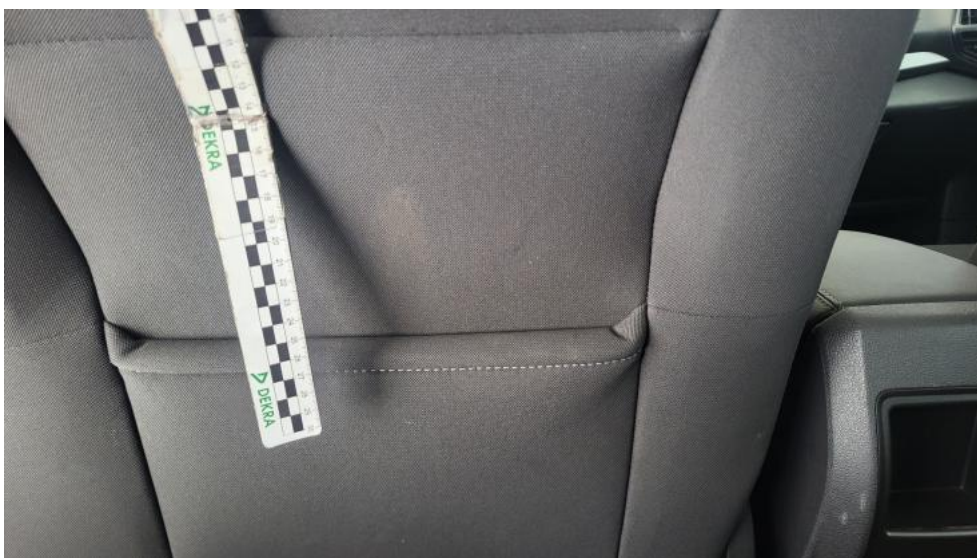
**Photo 52.**

Fotel prz. lew. - Inne 1

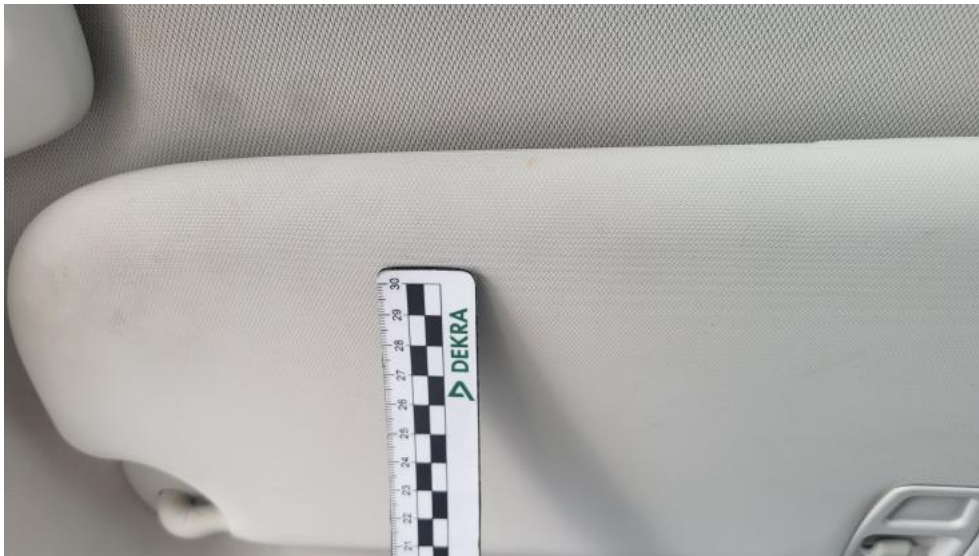
**Photo 55.**

Osłona p/słoneczna lewa - Inne 1

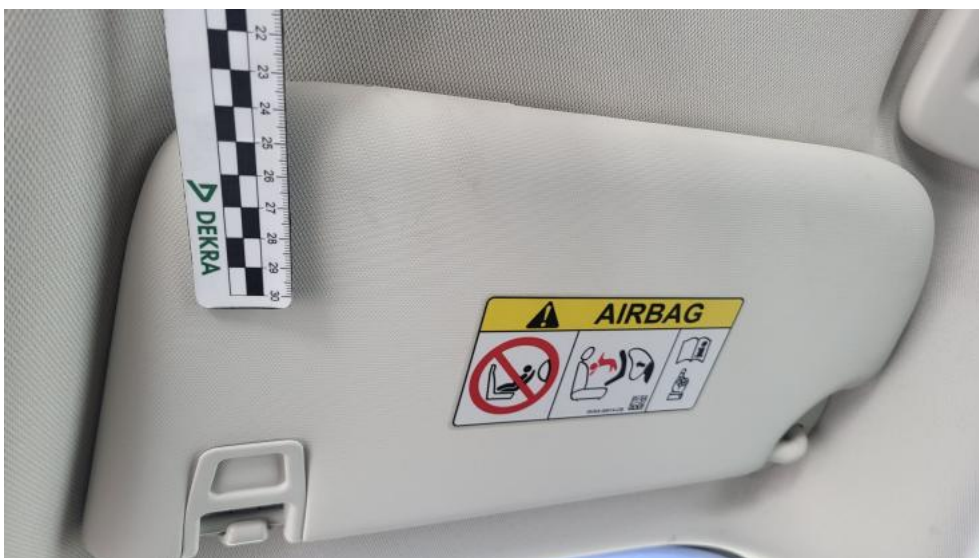
**Photo 56.**

Osłona p/słoneczna prawa - Inne 1
