DEKRA's commission No. : PKOL(W)/LODZ/26382/25/04/10  
commission/ damage No. : 21/041275  
Date of commission: 10-04-2025

**DEKRA Poland - Headquarters**  
02-673 Warszawa, ul. Konstruktorska 12A

| Manufacturer | BMW |
| Type / version | 318i Advantage aut |

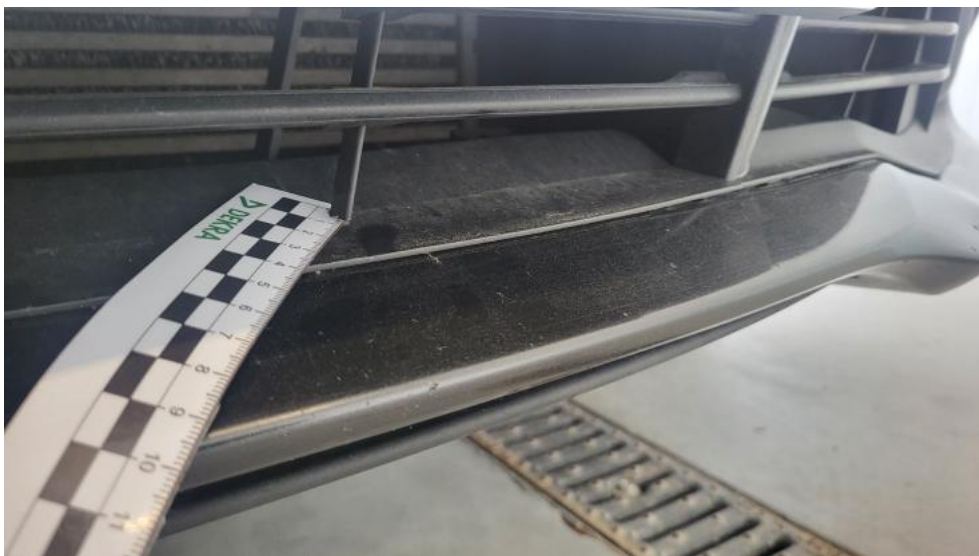
**Photo 38.**

Krata zderzaka prz. - Pęknięcie/rozerwanie 1

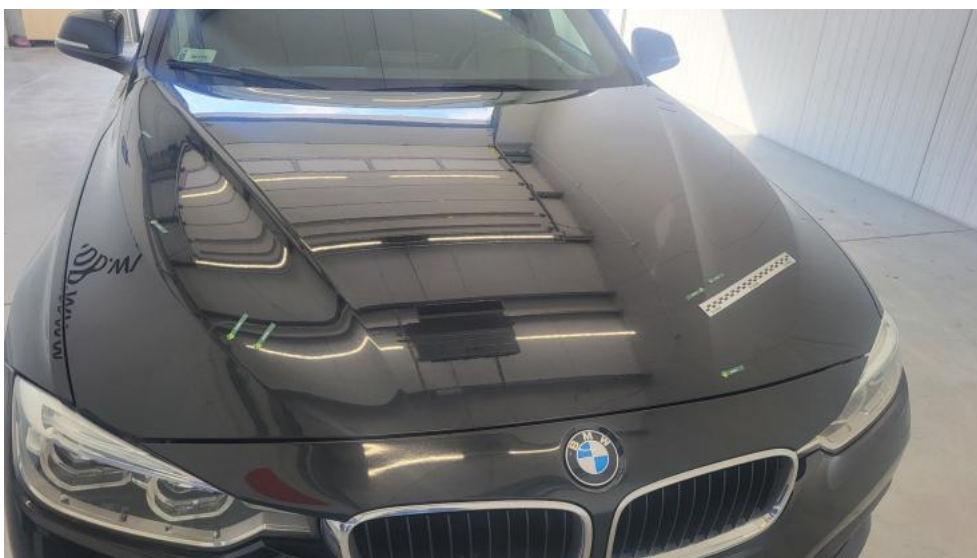
**Photo 40.**

Pokrywa komory silnika - Wgniecenie/odkształcenie 2

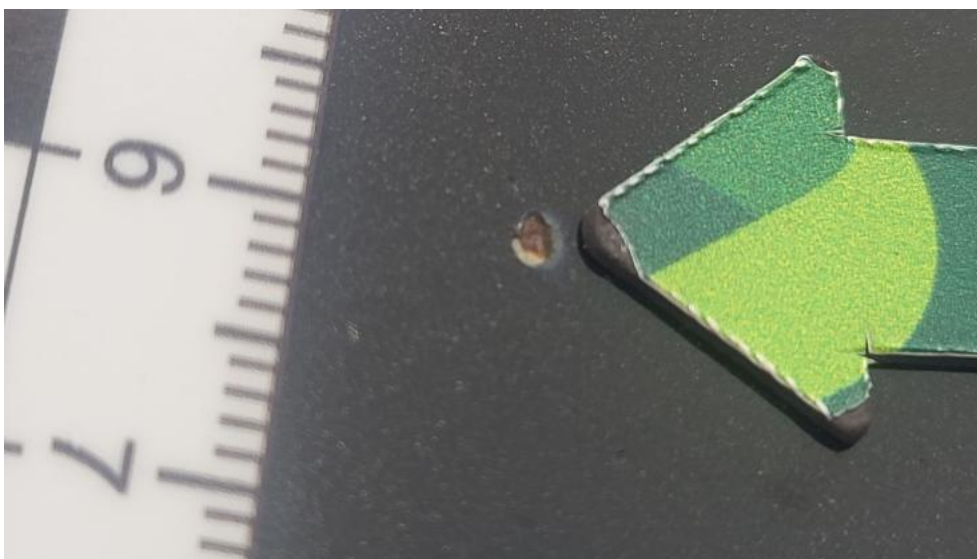
**Photo 41.**

Pokrywa komory silnika - Inne 1

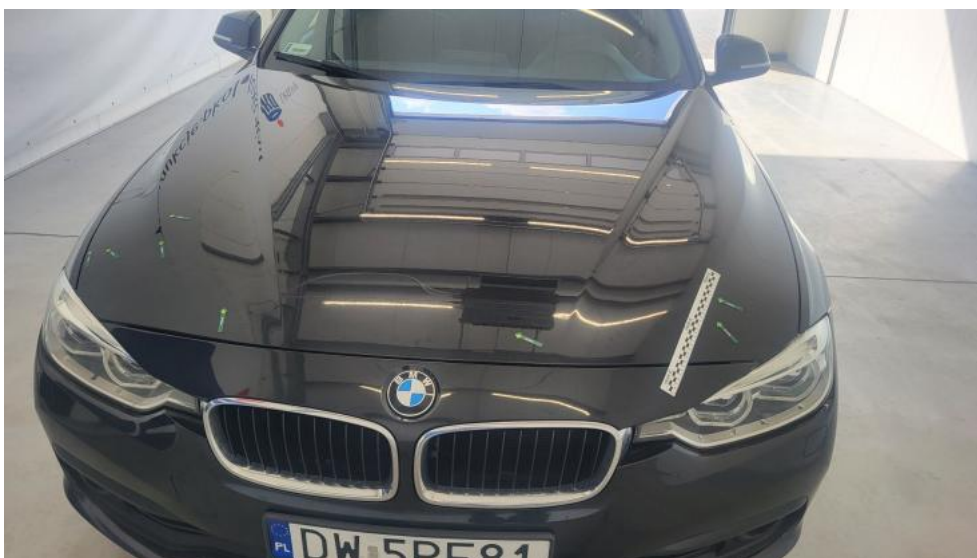
**Photo 42.**

Pokrywa komory silnika - Inne 2

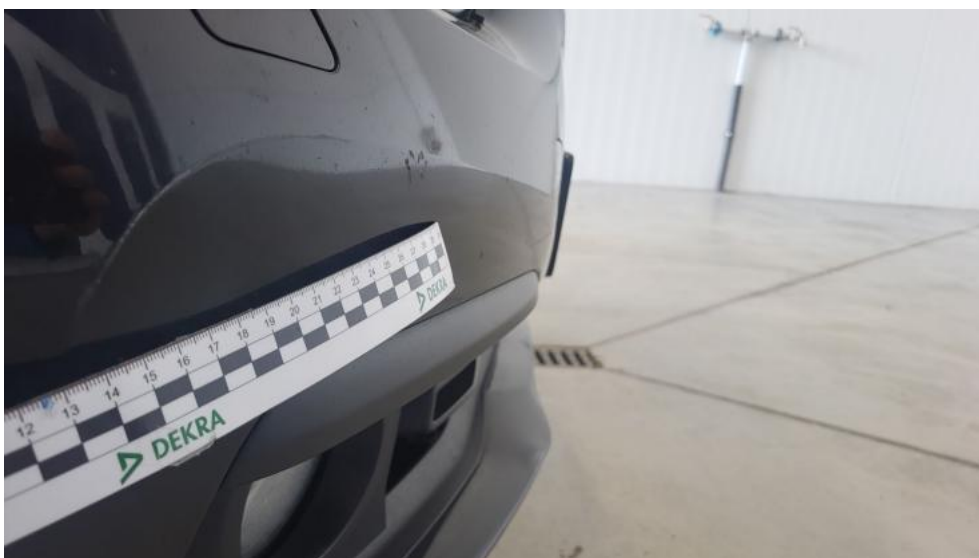
**Photo 44.**

Zderzak - Rysa/odprysk 2

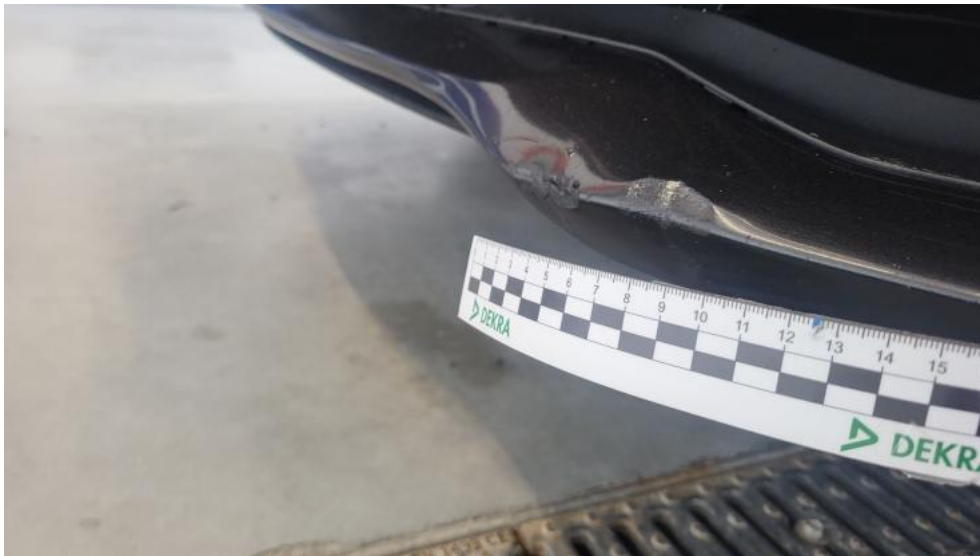
**Photo 45.**

Zderzak - Wgniecenie/odkształcenie 1

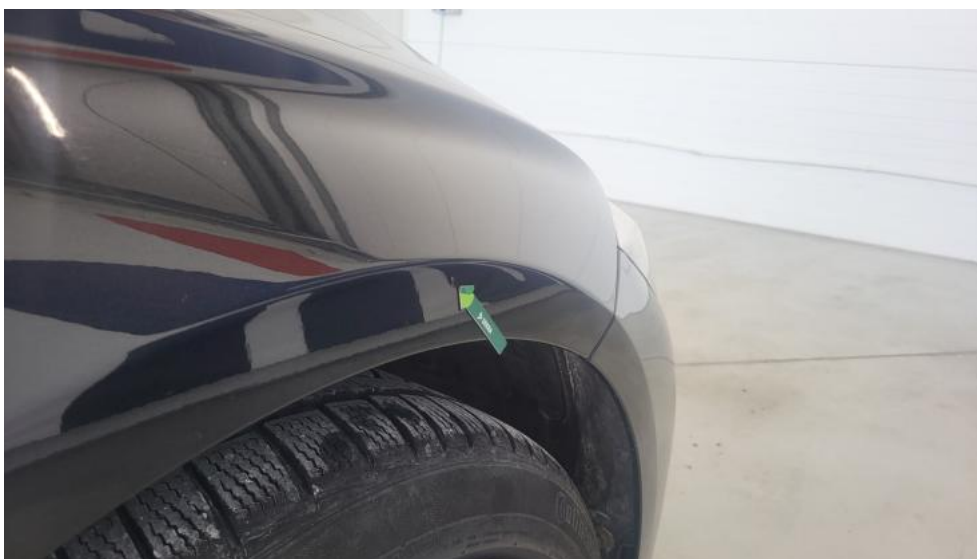
**Photo 47.**

Błotnik przedni P - Wgniecenie/odkształcenie 1

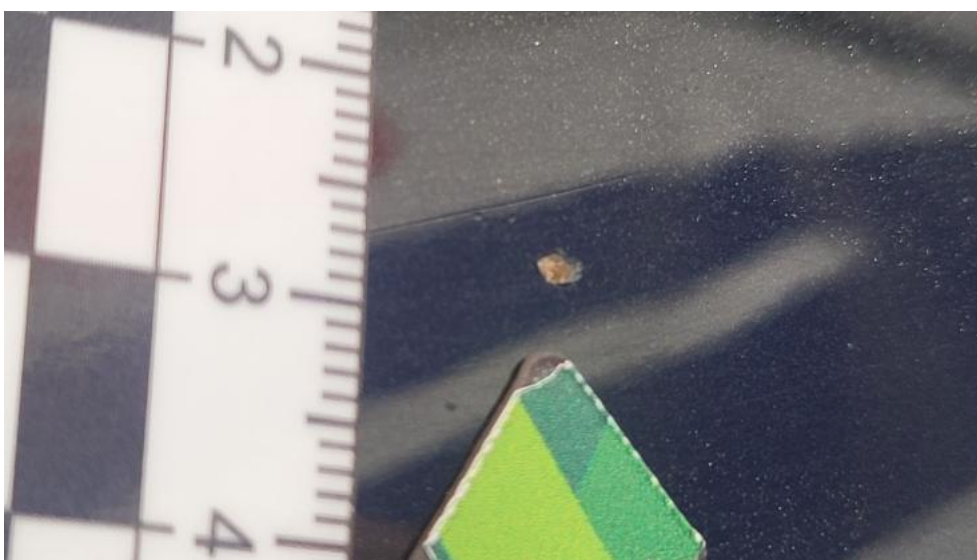
**Photo 48.**

Błotnik przedni P - Inne 1

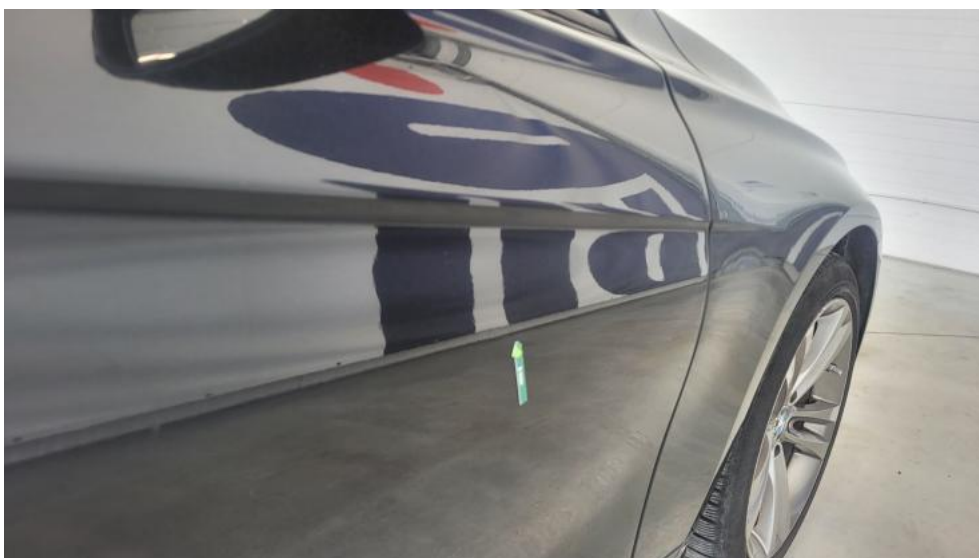
**Photo 52.**

Drzwi przednie P - Wgniecenie/odkształcenie 1

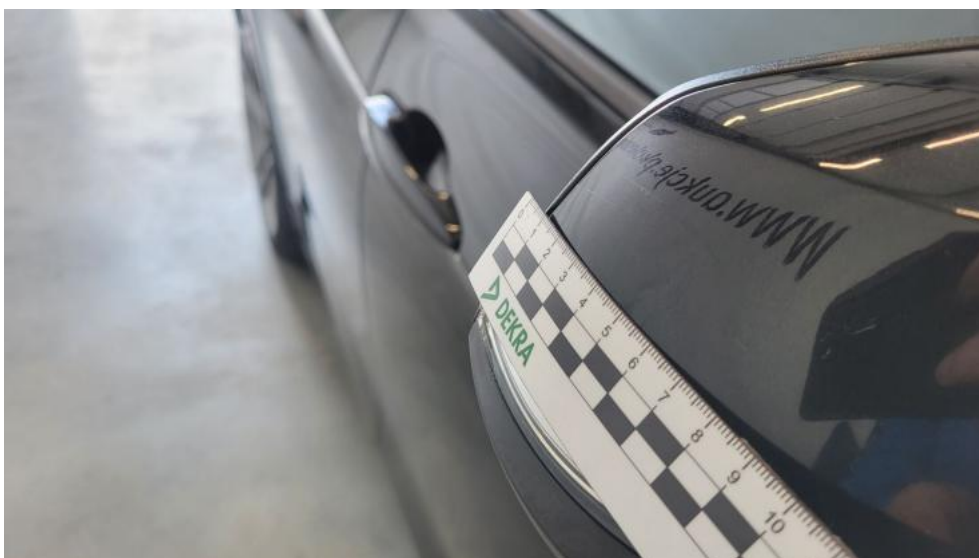
**Photo 54.**

Lusterko zew P - Rysa/odprysk 1

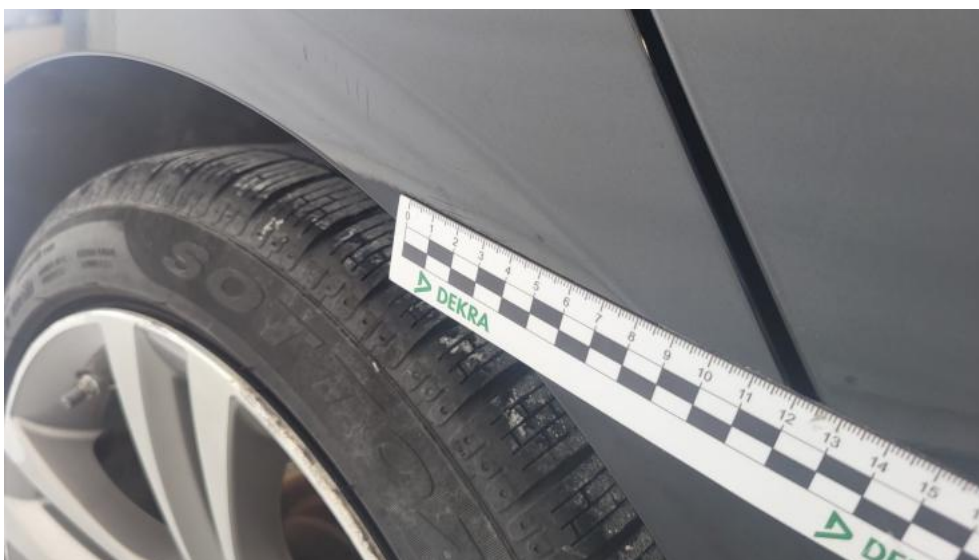
**Photo 56.**

Błotnik tylny P / Ściana boczna P - Rysa/odprysk 1

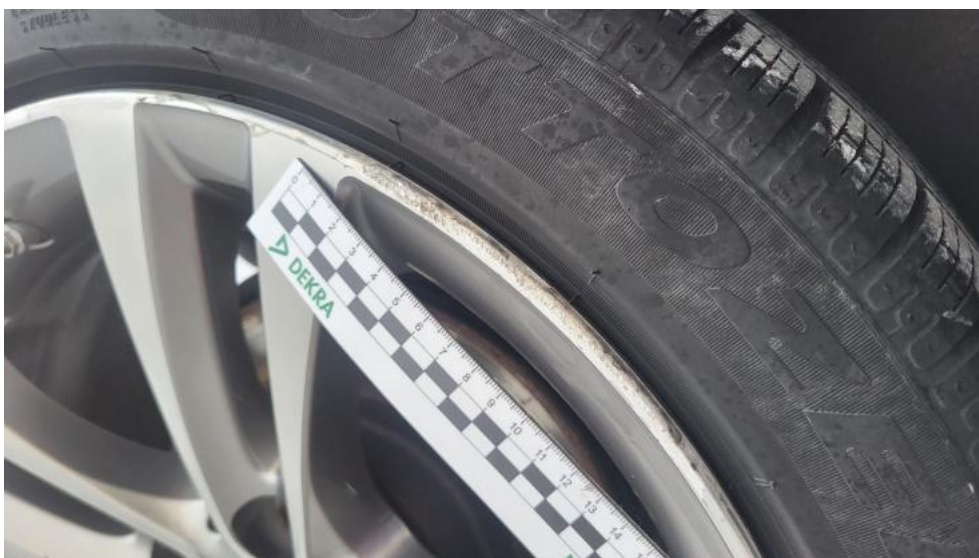
**Photo 58.**

Felga aluminiowa tylna P - Rysa/odprysk 1

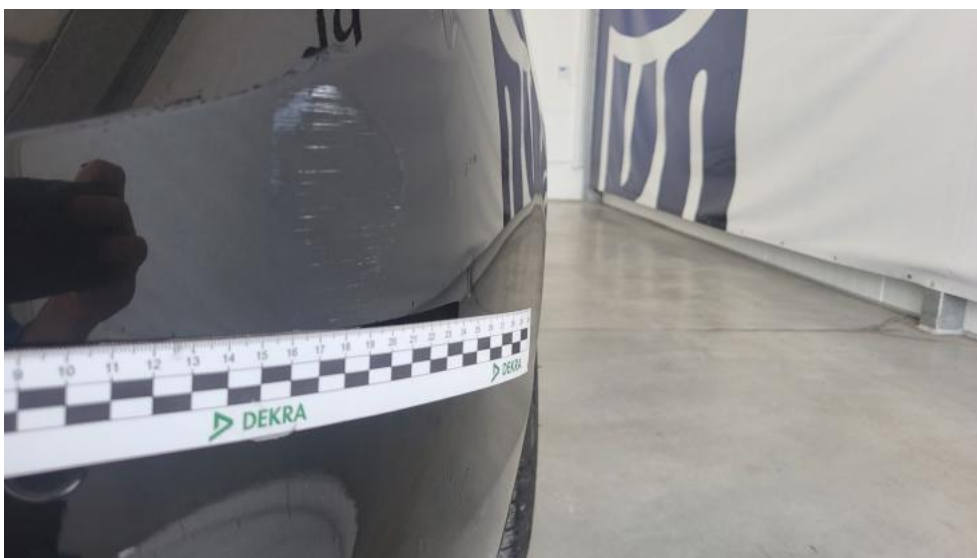
**Photo 60.**

Zderzak tylny - Rysa/odprysk 1

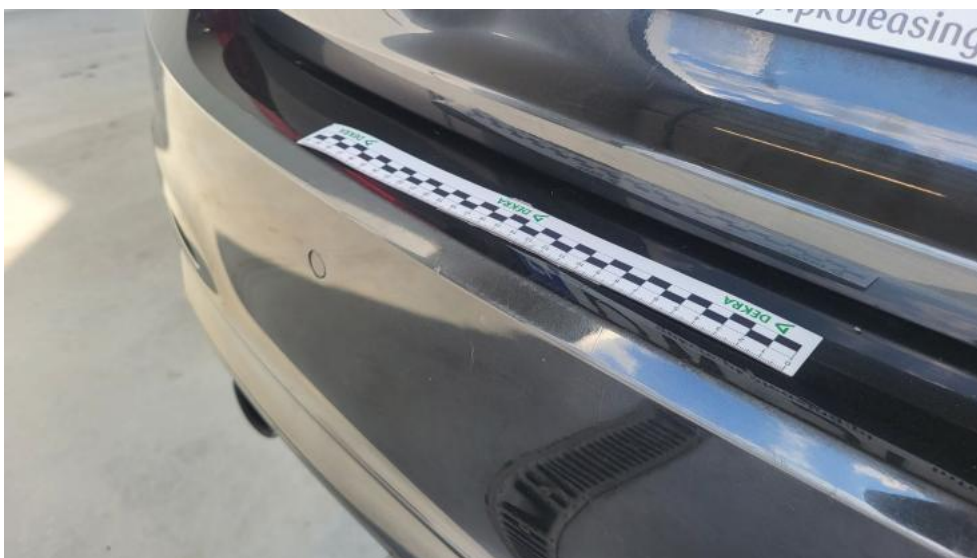
**Photo 62.**

Zderzak tylny() - Rysa/odprysk 3

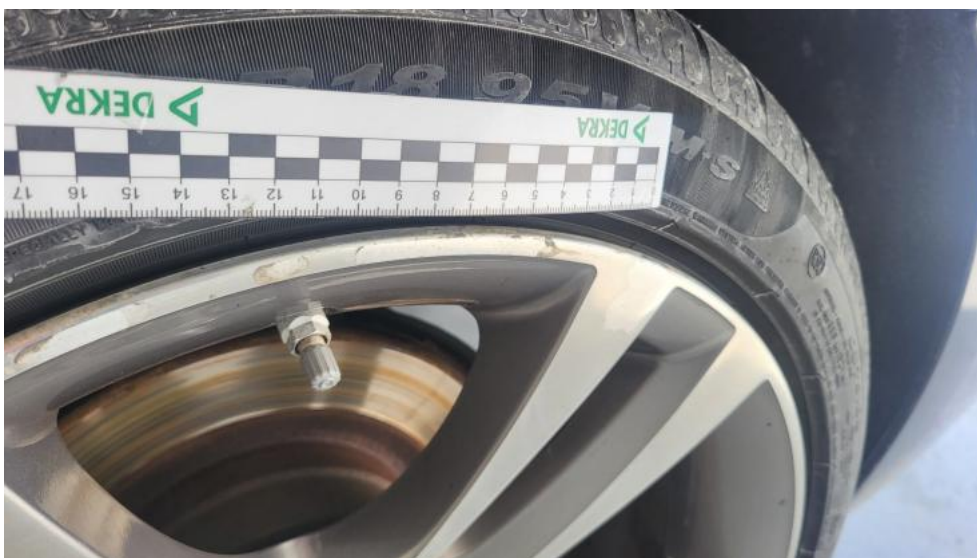
**Photo 66.**

Felga aluminiowa tylna L - Rysa/odprysk 1

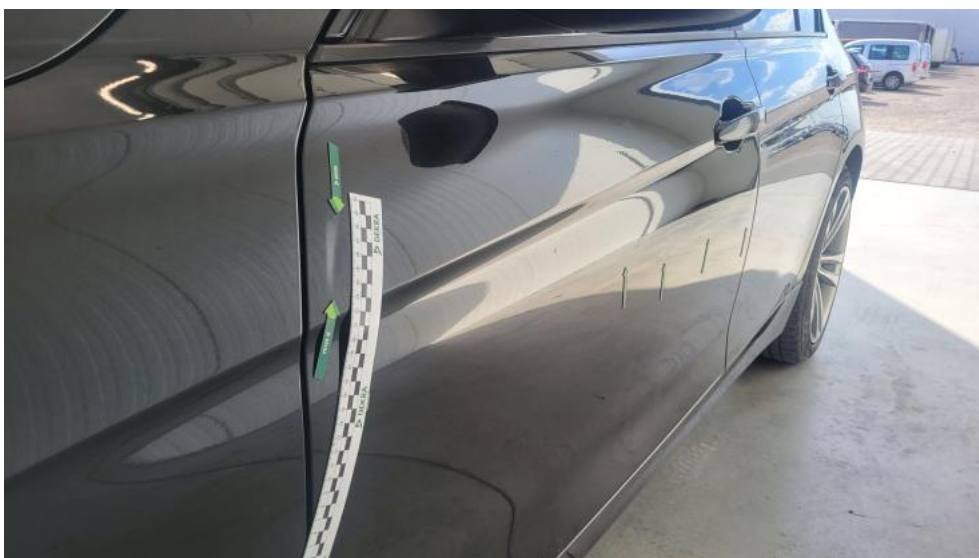
**Photo 68.**

Drzwi przed L - Wgniecenie/odkształcenie 1

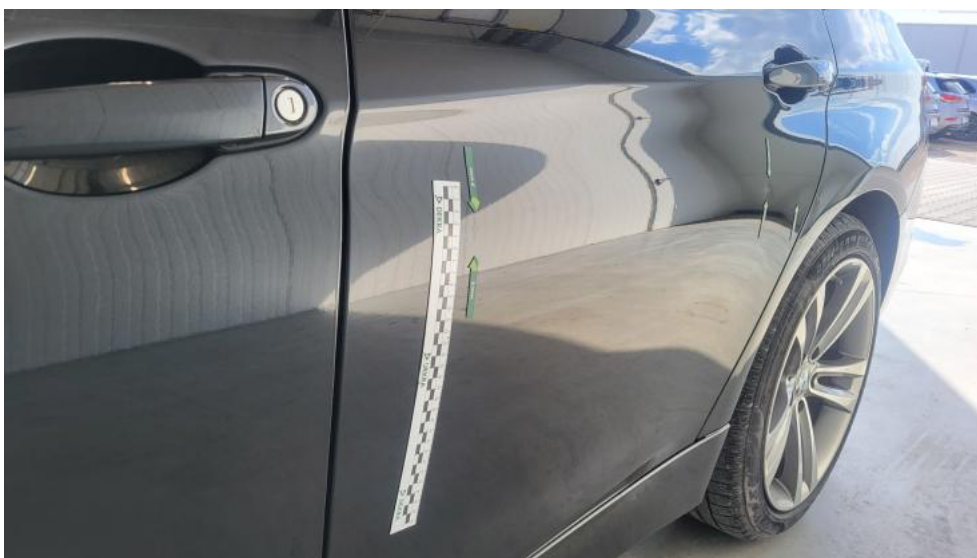
**Photo 70.**

Drzwi tylne L - Wgniecenie/odkształcenie 1

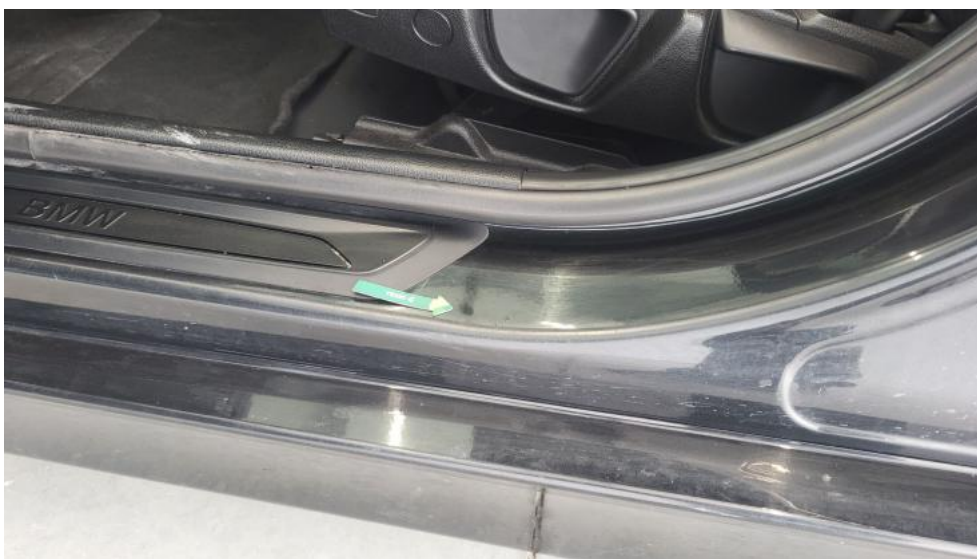
**Photo 71.**

Próg L - Wgniecenie/odkształcenie 1

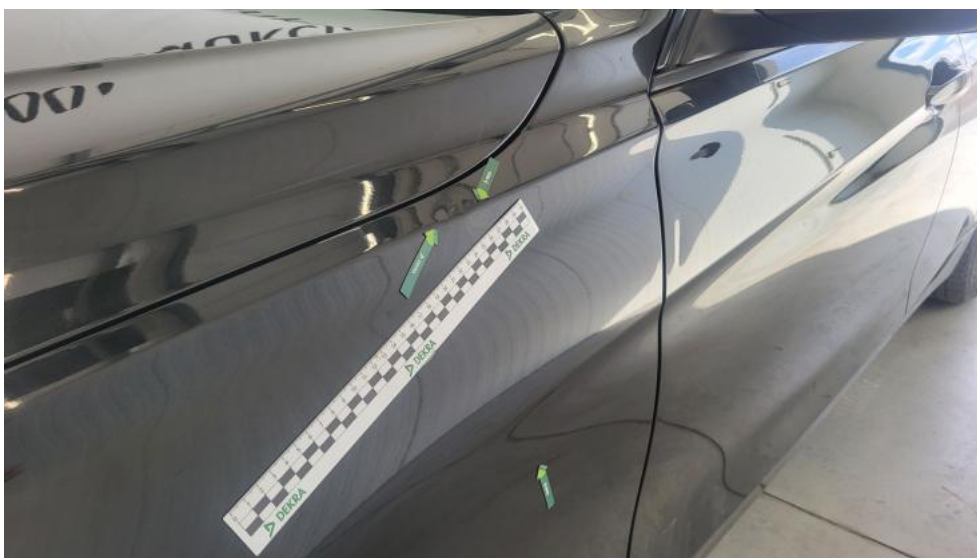
**Photo 72.**

Łotnik przedni L - Wgniecenie/odkształcenie 1

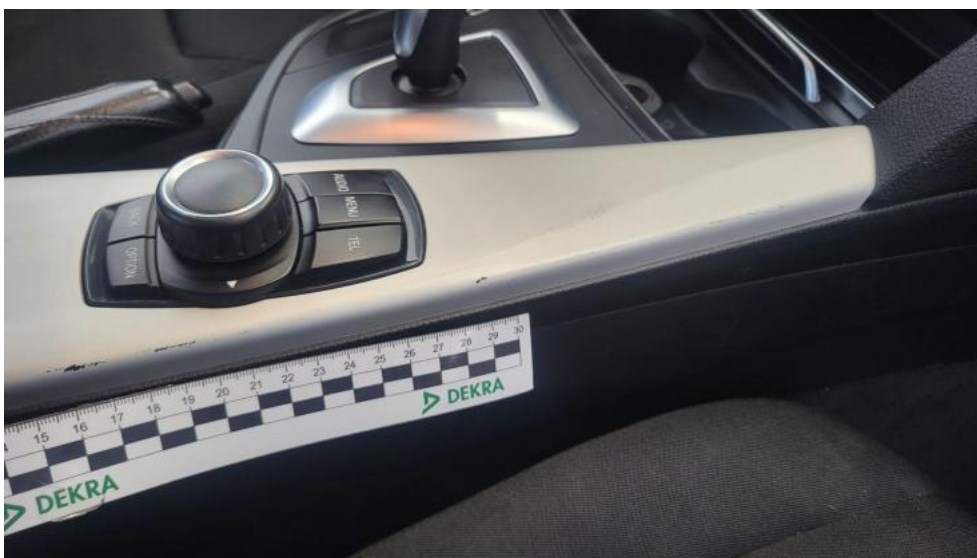
**Photo 74.**

Konsola tunelu śr. - Rysa/odprysk 1

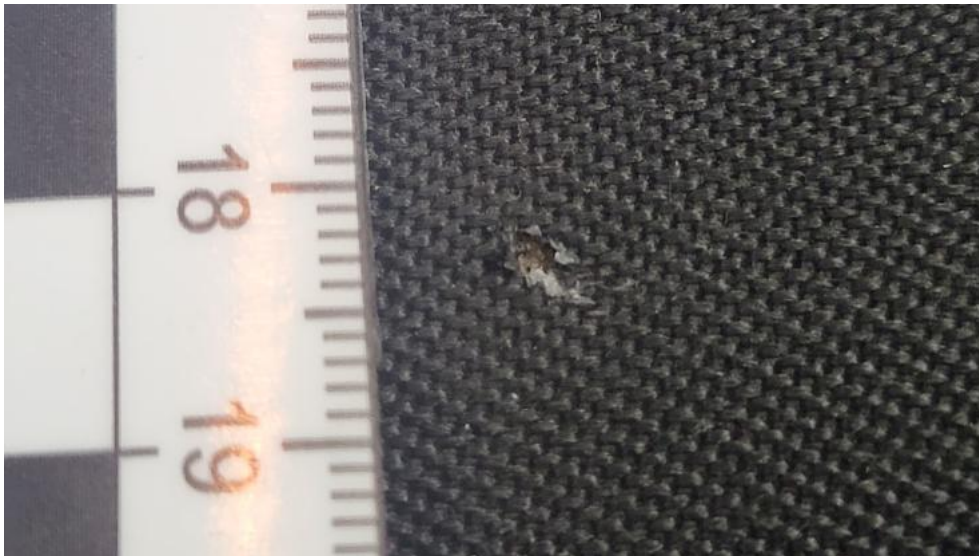
**Photo 77.**

Fotel prz. praw. - Pęknięcie/rozerwanie 1

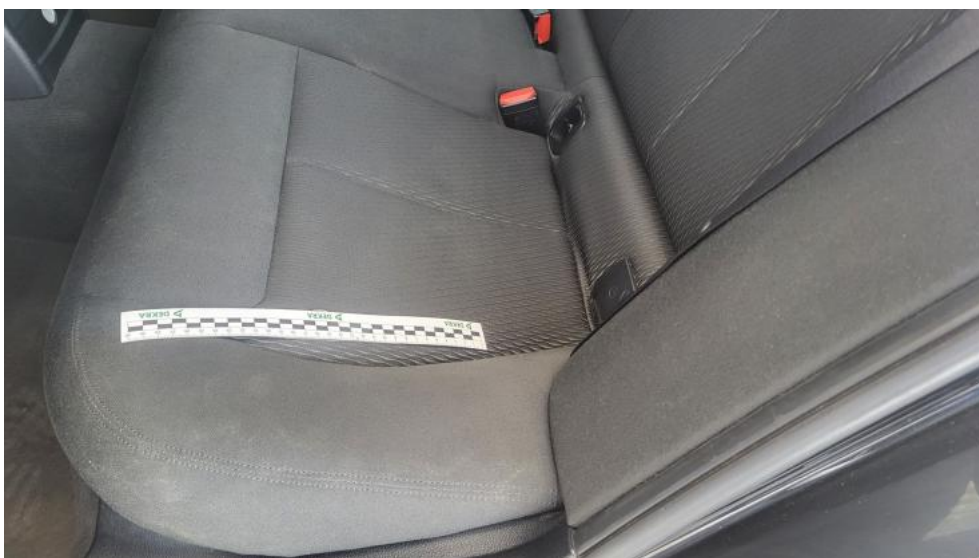
**Photo 78.**

Rysy na samochodzie. Odpryski na szybie czołowej. Brak zaślepek w tylnej kanapie.

Kanapa tyl. - Inne 1

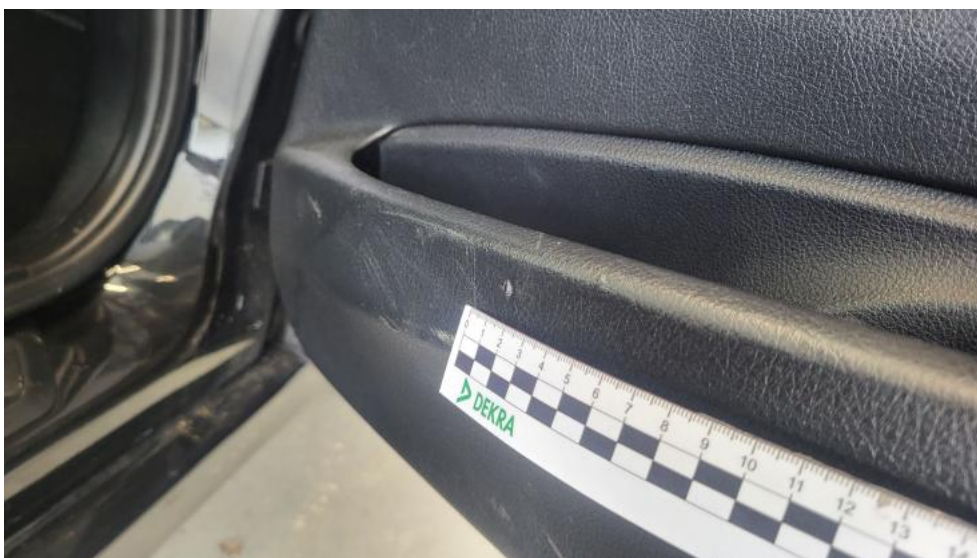
**Photo 82.**

Tapicerka drzwi przednich P - Wgniecenie/odkształcenie 1

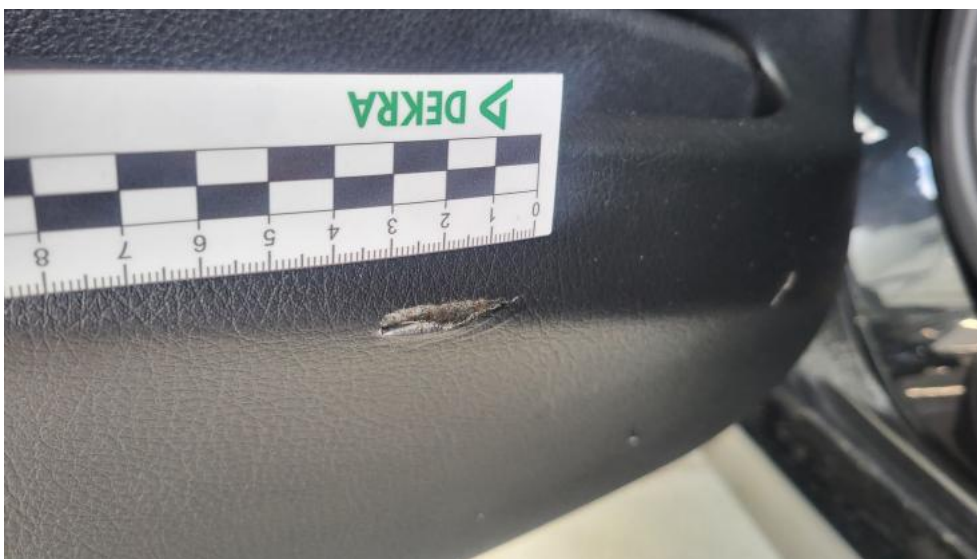
**Photo 83.**

Tapicerka drzwi tylnych L - Pęknięcie/rozerwanie 1

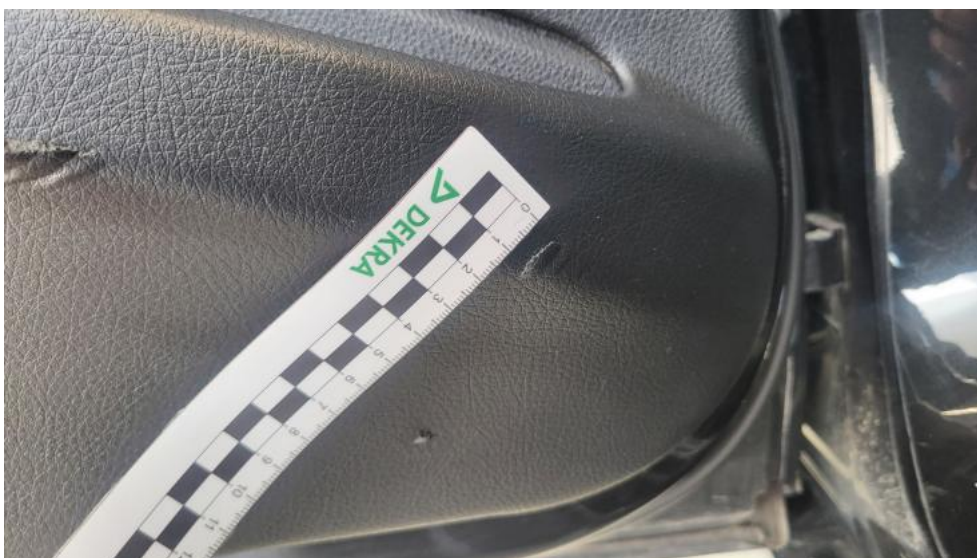
**Photo 84.**

Tapicerka drzwi tylnych L - Pęknięcie/rozerwanie 2

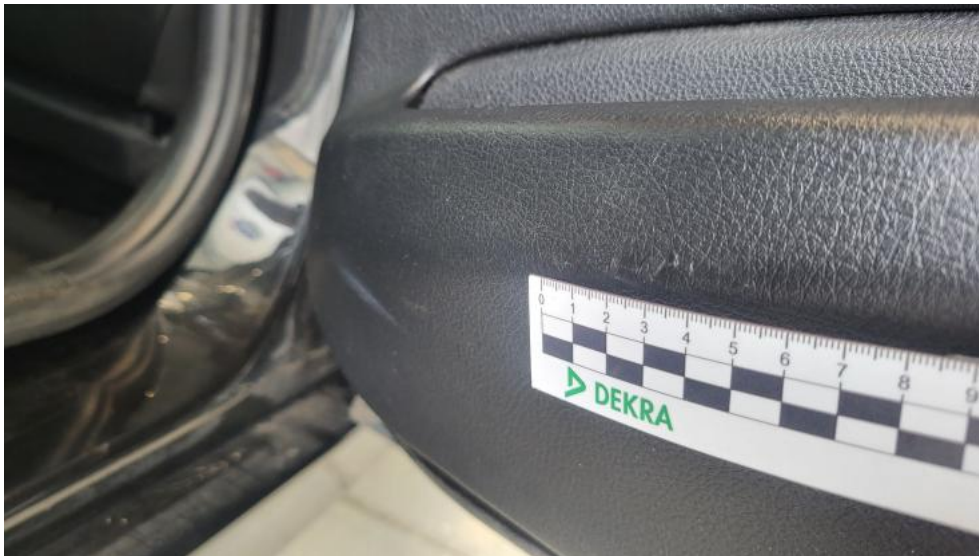
**Photo 85.**

Tapicerka drzwi tylnych P - Wgniecenie/odkształcenie 1

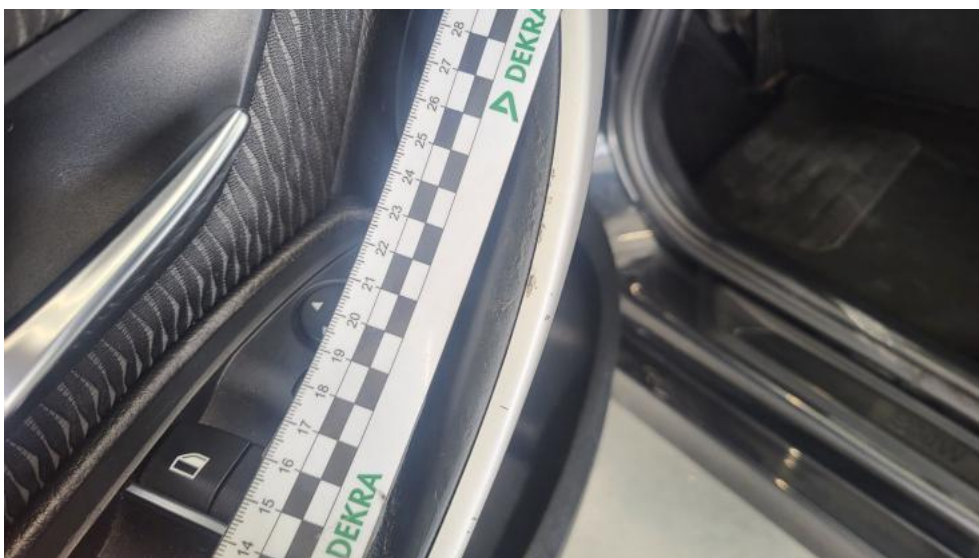
**Photo 86.**

Uchwyt drzwi prze L - Rysa/odprysk 1

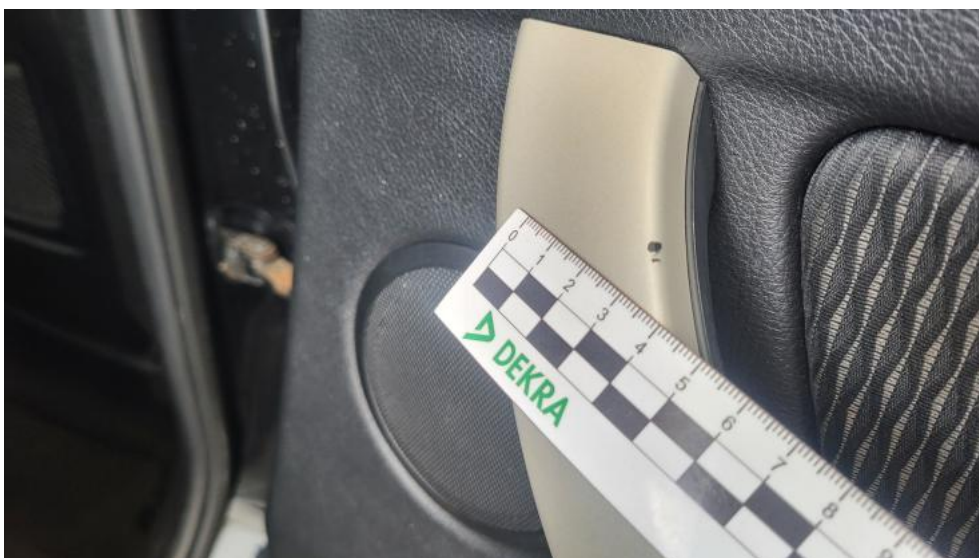
**Photo 88.**

Uchwyt drzwi tyl P - Rysa/odprysk 1

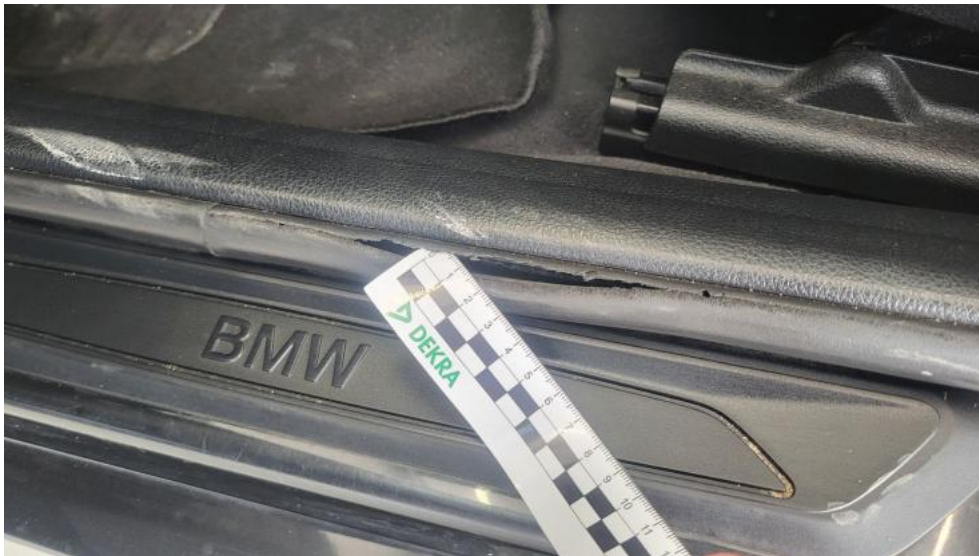
**Photo 89.**

Uszczelka drzwi przednich L - Pęknięcie/rozerwanie 1

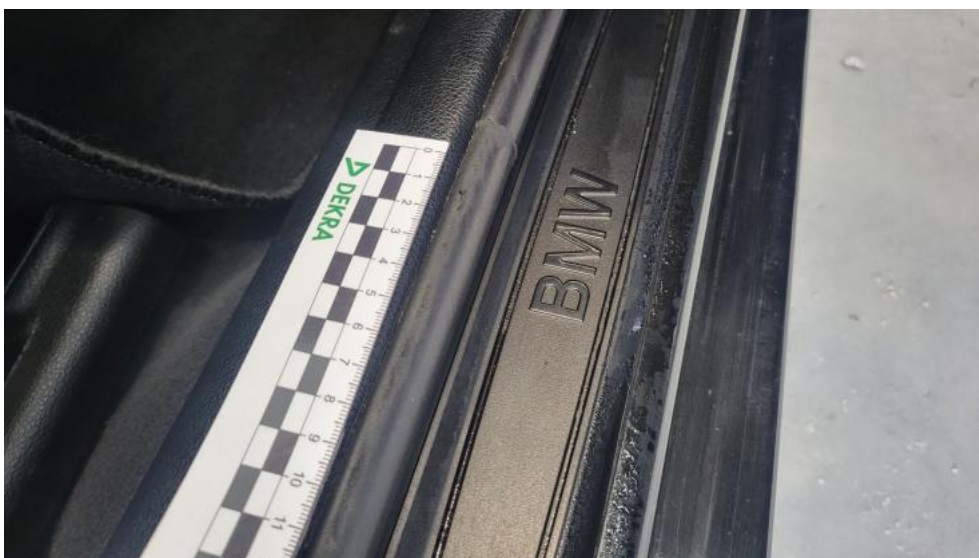
**Photo 90.**

Uszczelka drzwi przednich P - Inne 1

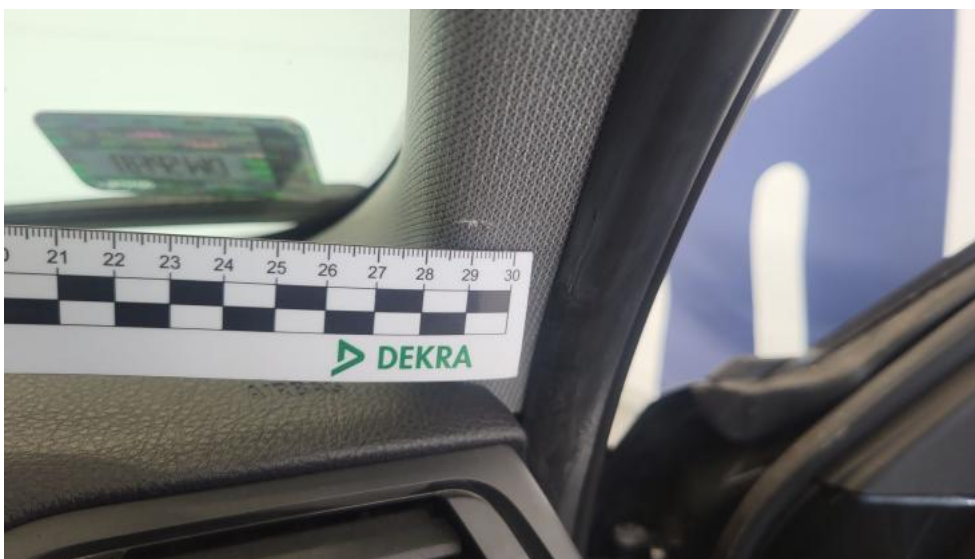
**Photo 91.**

Wykładzina(y) słupka przedniego P - Rysa/odprysk 1
