Nr zlecenia DEKRA: PKOL(W)/LODZ/14498/25/02/26
Nr zlecenia/szkody: 21/061877
Data zlecenia: 26-02-2025

Dane pojazdu

Grupa obiektów (Eurotax)	samochody osobowe
Kod EC (Eurotax)	0132101
Producent	TOYOTA
Model	Proace Verso 16-24
Typ/wersja	Proace Verso 2.0 D4-D Long VIP Aut.
Rodzaj nadwozia	KOM
Liczba drzwi/liczba miejsc	5/7
Masa własna [kg]	2179
Dopuszczalna masa całkowita [kg]	3100
Rozstaw osi 1/2	3275
Rodzaj silnika	z zapłonem samoczynnym
Układ oczyszczana spalin	KSC
Pojemność silnika [ccm]	1997
Moc silnika [KM/kW]	177/130
Skrzynia biegów	automatyczna
Nr rejestracyjny	LB83770
VIN	YARVEEHZ7GZ214082
Data 1. rejestracji	18-01-2022
Data nast. bad. techn.	18-01-2027
Rok produkcji	2021 (rok produkcji został zweryfikowany z zewnętrzną bazą danych)
Stan licznika [km]	124 431 (odczytany)
Kolor nadwozia/rodzaj powłoki	grafitowy/2-warstwowy metalizowany

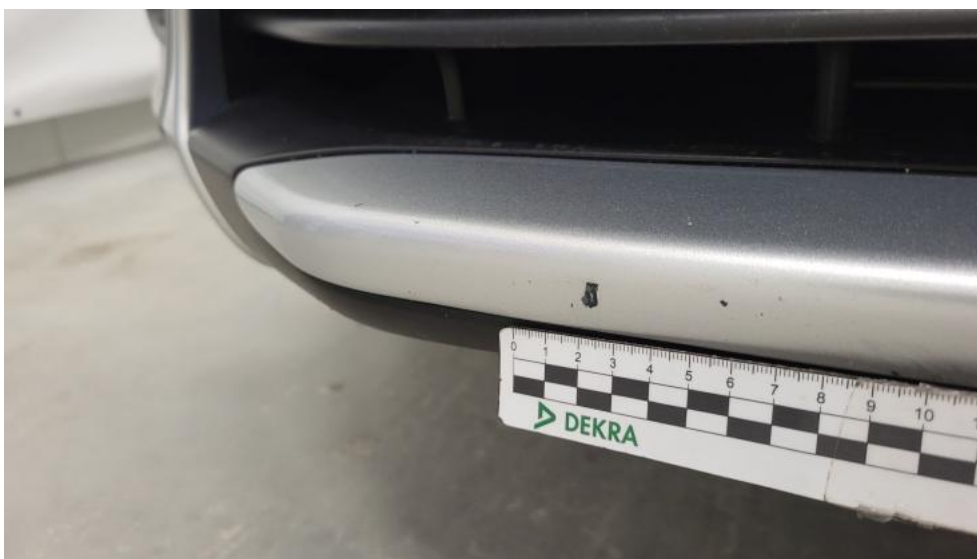
Fot. 43.
Spoiler zderzaka przedniego - Rysa/odprysk 1

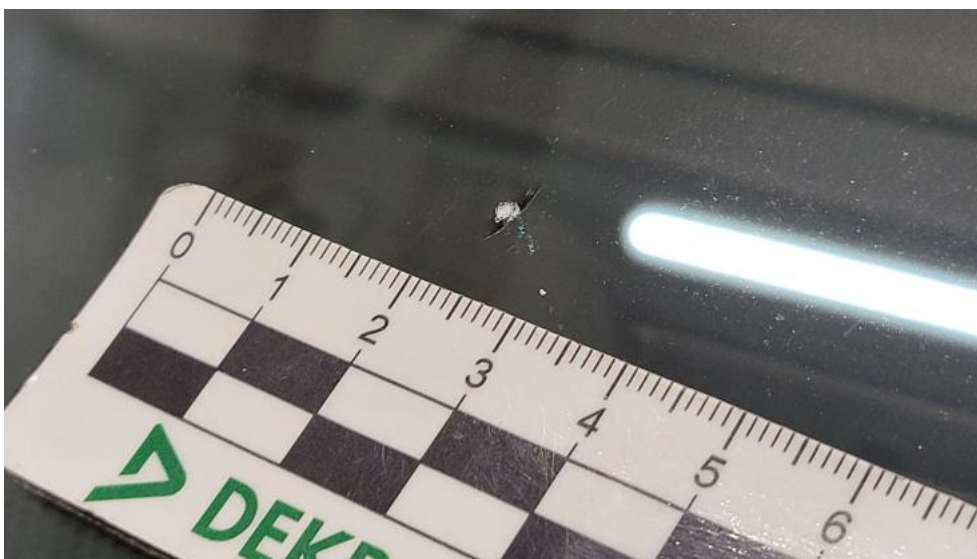
Fot. 45.
Szyba czołowa - Pęknięcie/rozerwanie 1

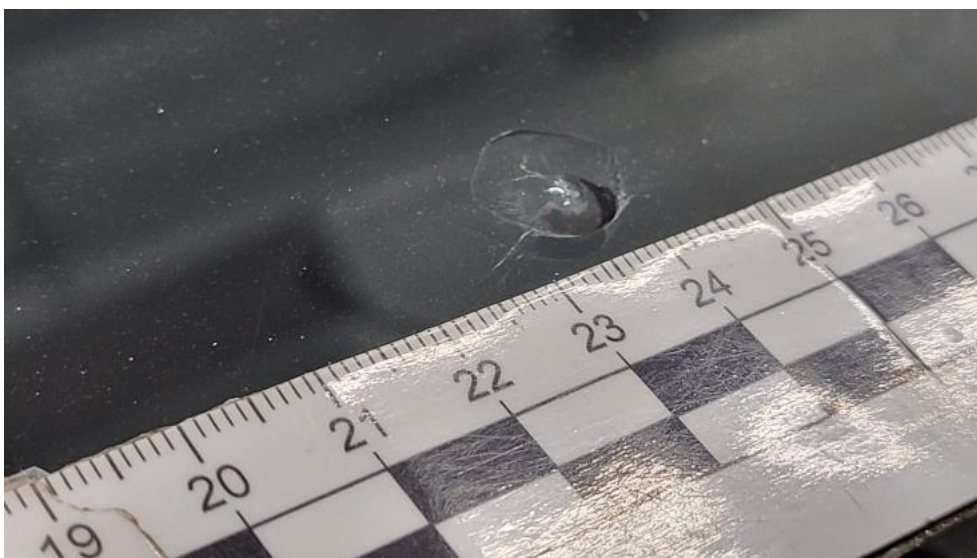
Fot. 46.
Szyba czołowa - Pęknięcie/rozerwanie 2

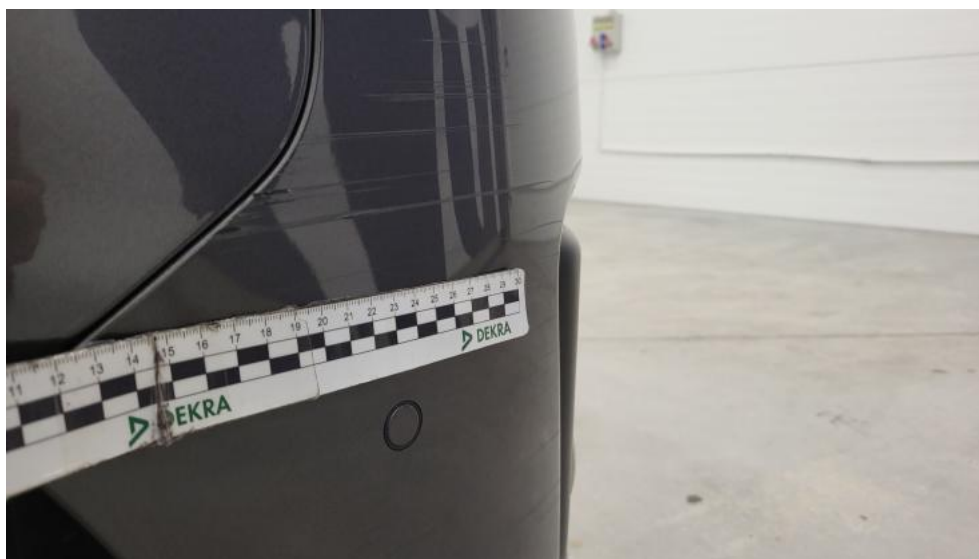
Fot. 47.
Zderzak przedni cz P - Rysa/odprysk 1

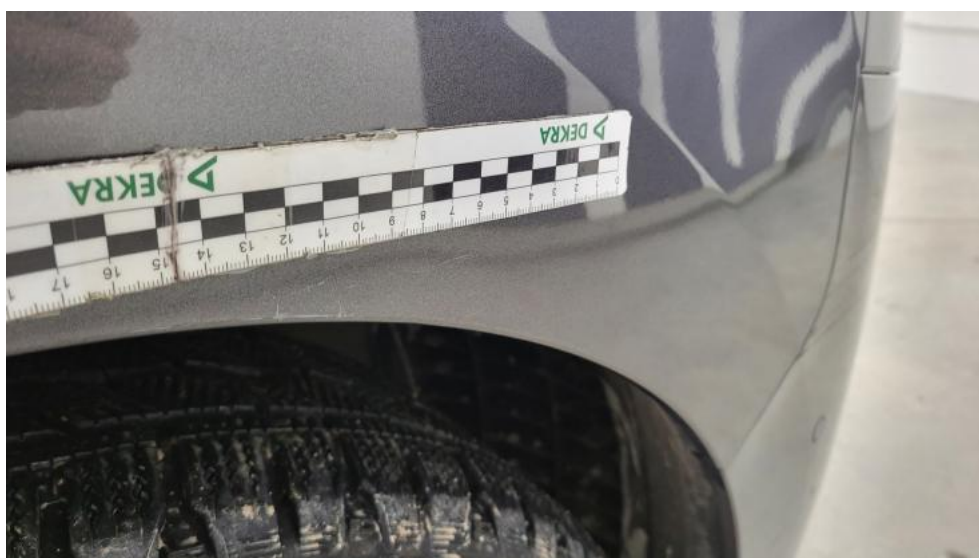
Fot. 48.
Błotnik przedni P - Rysa/odprysk 1

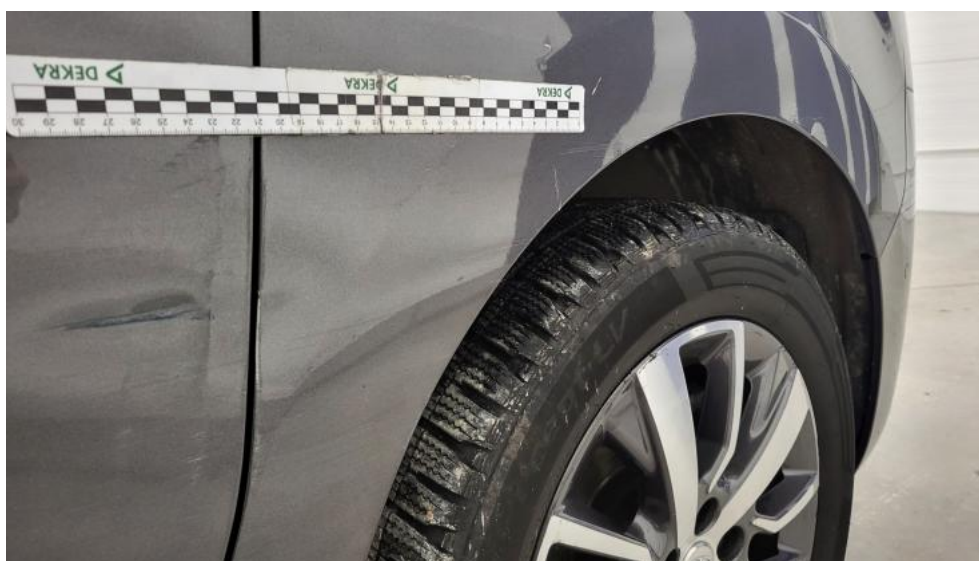
Fot. 49.
Błotnik przedni P - Rysa/odprysk 2

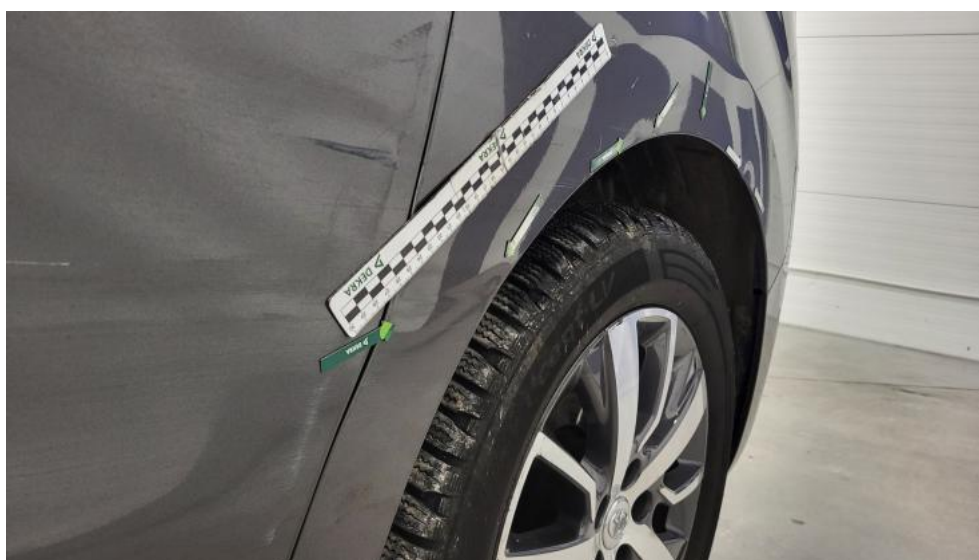
Fot. 50.
Błotnik przedni P - Wgniecenie/odkształcenie 1

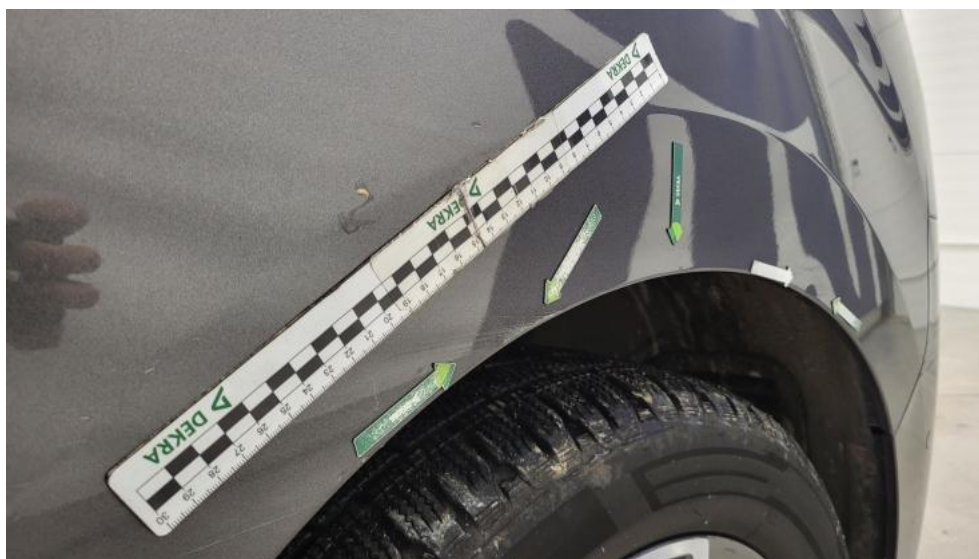
Fot. 51.
Błotnik przedni P - Wgniecenie/odkształcenie 2

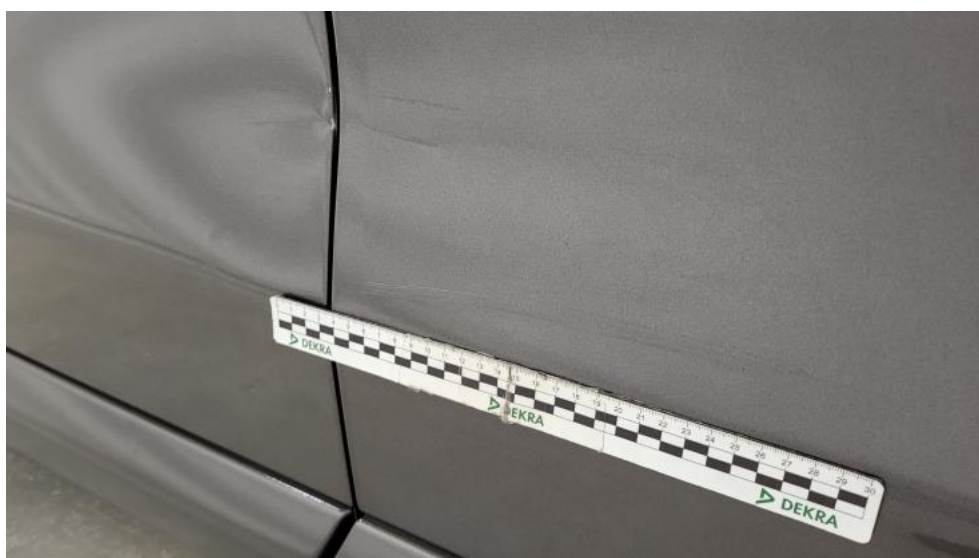
Fot. 52.
Drzwi przednie P - Rysa/odprysk 1

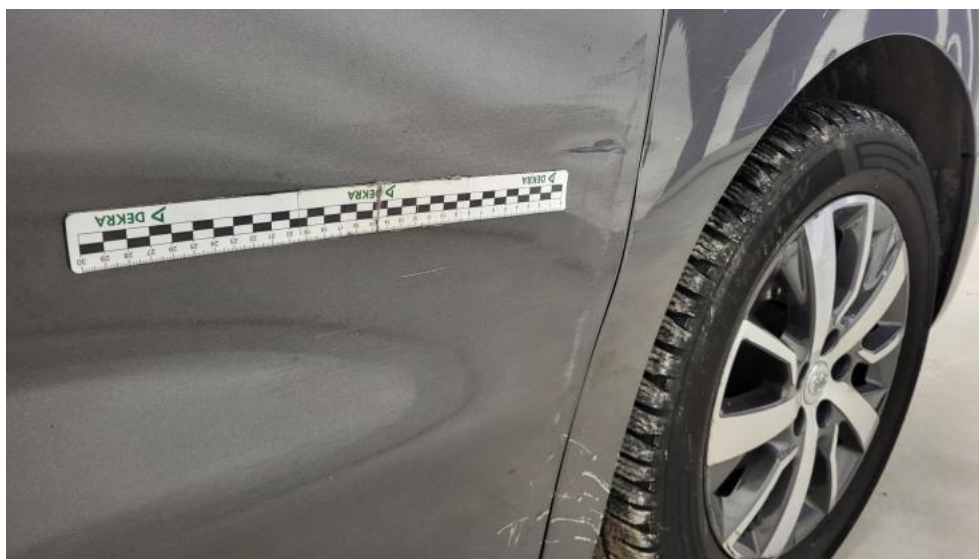
Fot. 53.
Drzwi przednie P - Rysa/odprysk 2

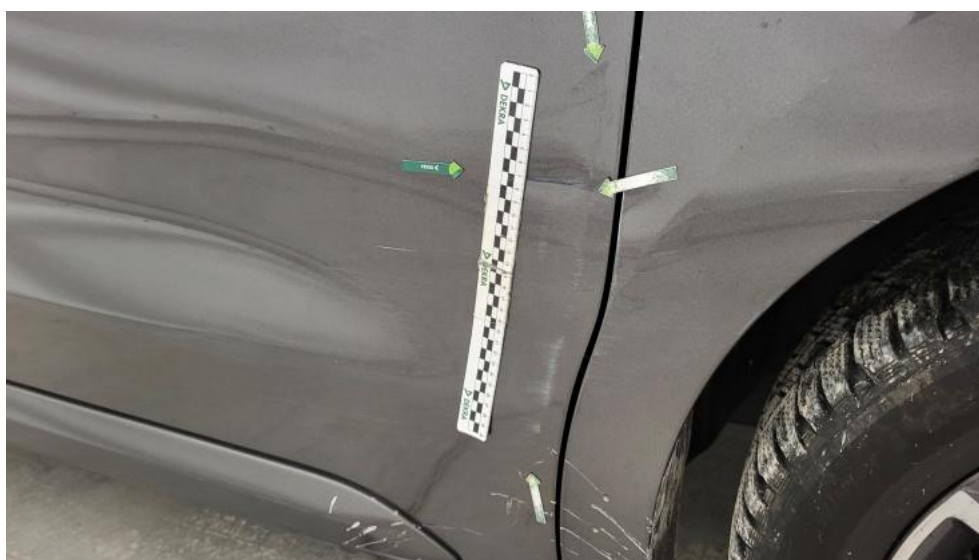
Fot. 54.
Drzwi przednie P - Wgniecenie/odkształcenie 1

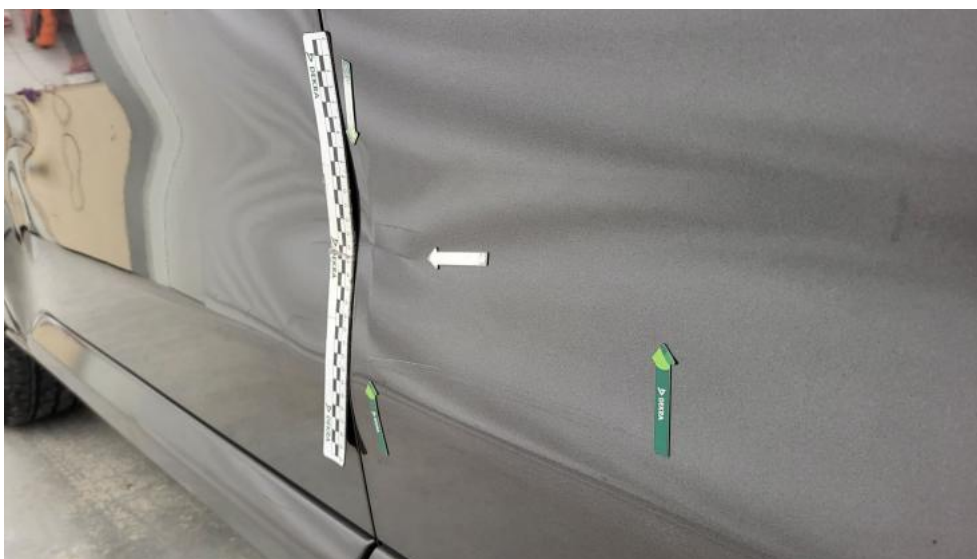
Fot. 55.
Drzwi przednie P - Wgniecenie/odkształcenie 2

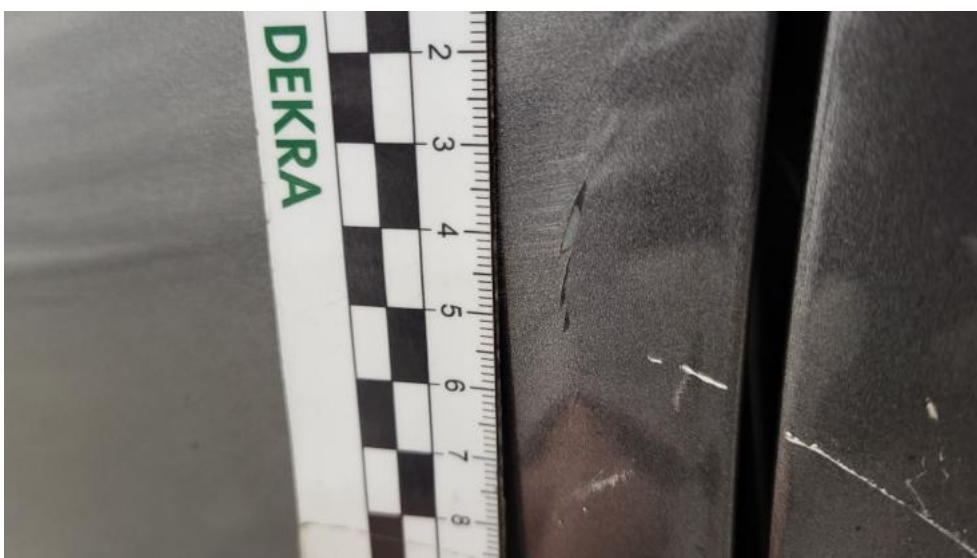
Fot. 56.
Drzwi przednie P - Pęknięcie/rozerwanie 1

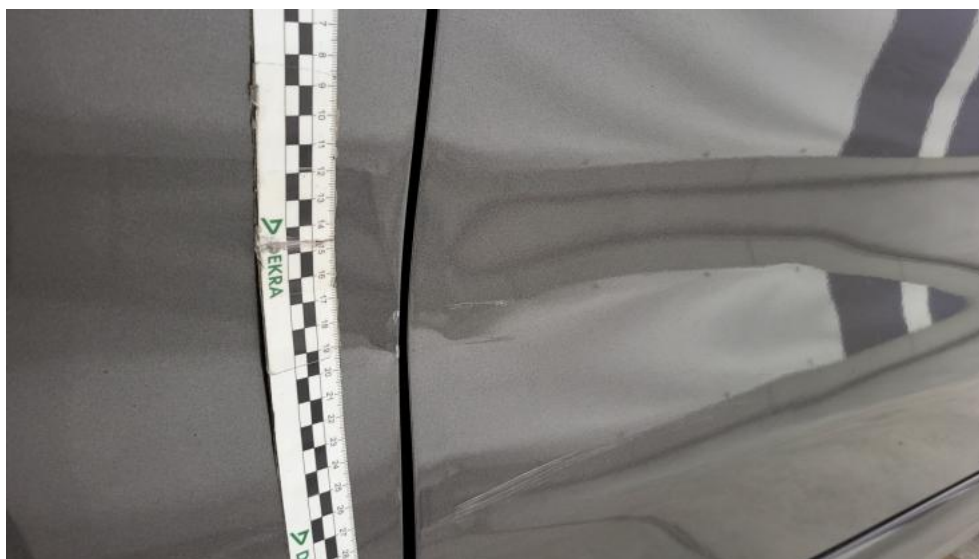
Fot. 57.
Drzwi tylne P - Rysa/odprysk 1

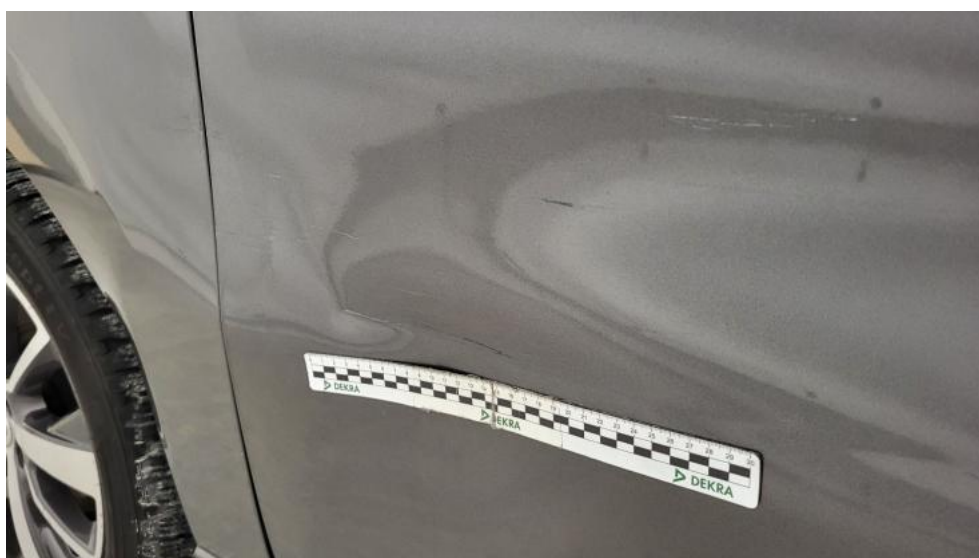
Fot. 58.
Drzwi tylne P - Rysa/odprysk 2

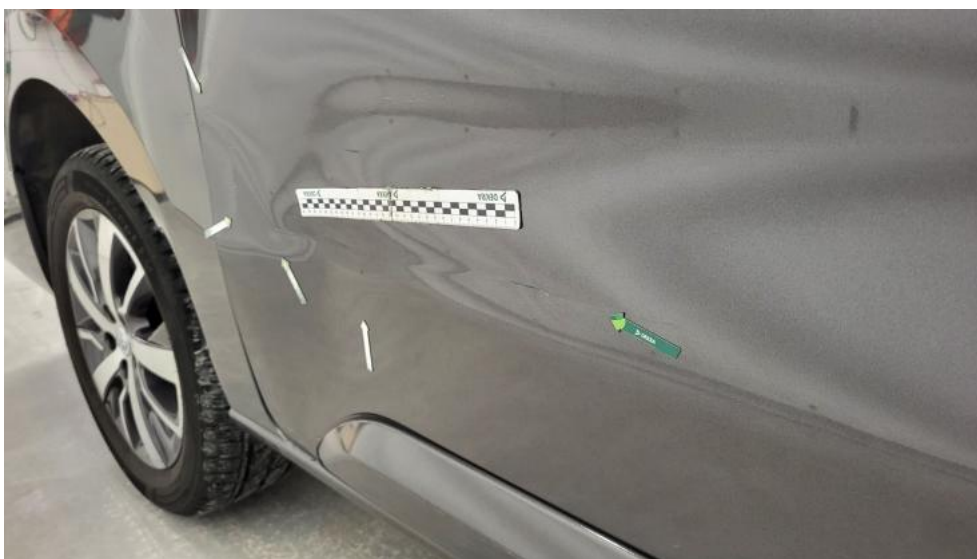
Fot. 59.
Drzwi tylne P - Wgniecenie/odkształcenie 1

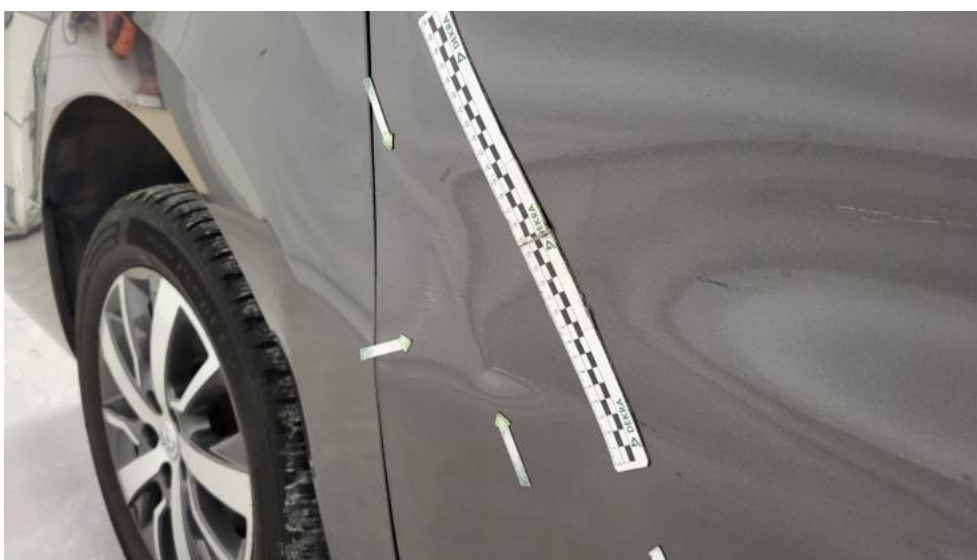
Fot. 60.
Drzwi tylne P - Wgniecenie/odkształcenie 2

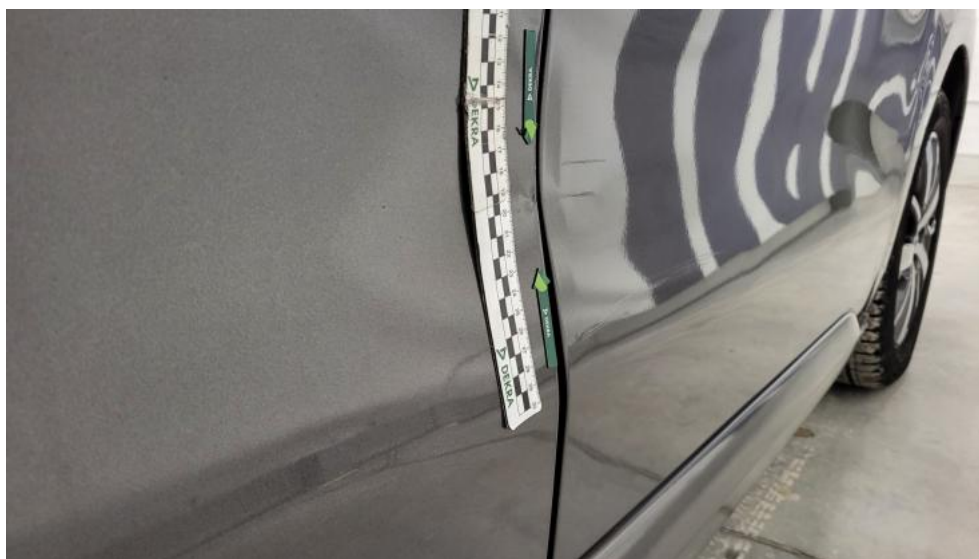
Fot. 61.
Drzwi tylne P() - Wgniecenie/odkształcenie 3

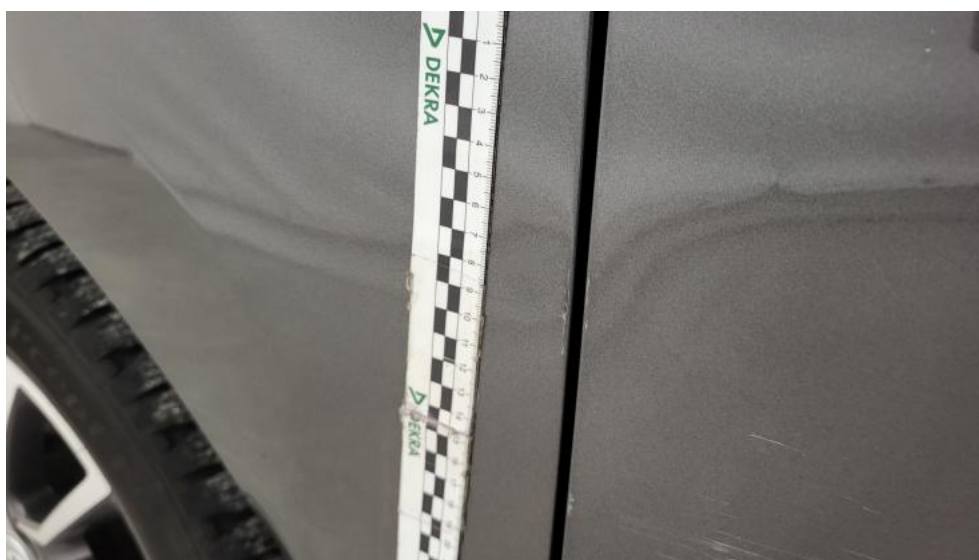
Fot. 62.
Błotnik tylny P / Ściana boczna P - Rysa/odprysk 1

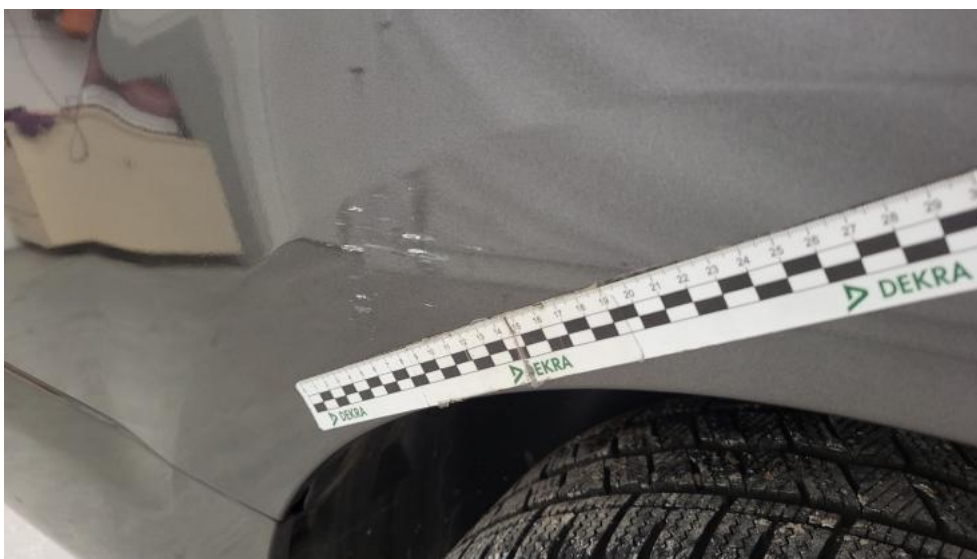
Fot. 63.
Błotnik tylny P / Ściana boczna P - Rysa/odprysk 2

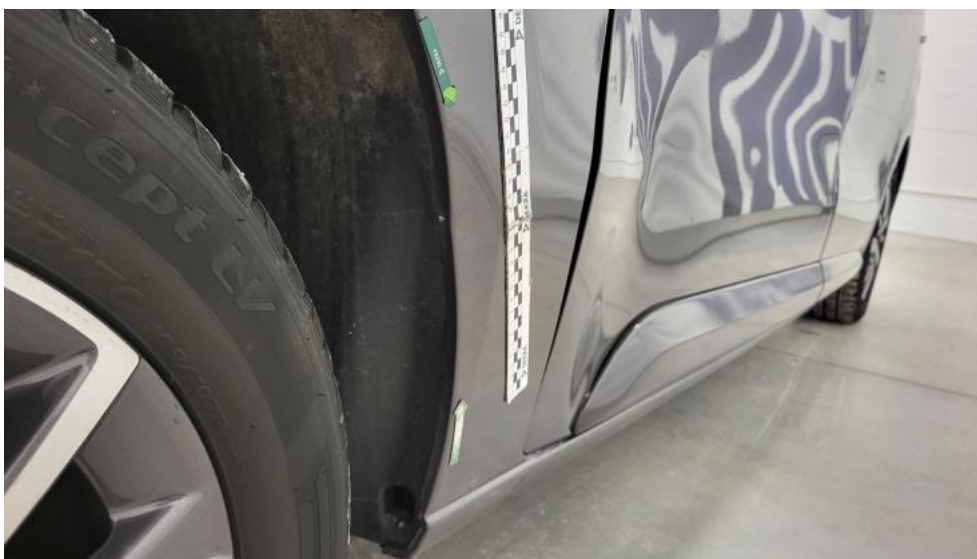
Fot. 65.
Błotnik tylny P / Ściana boczna P - Wgniecenie/odkształcenie 2

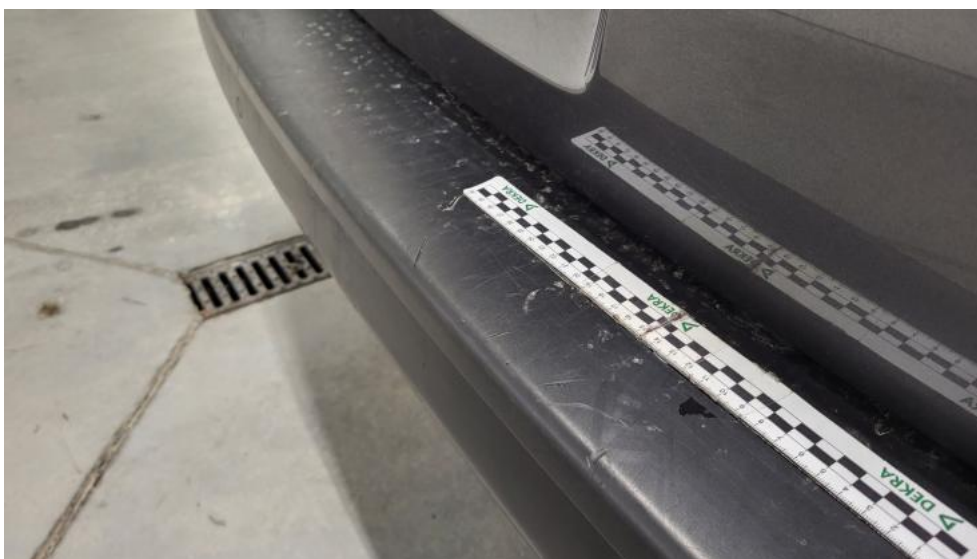
Fot. 67.
Zderzak tylny - Rysa/odprysk 1

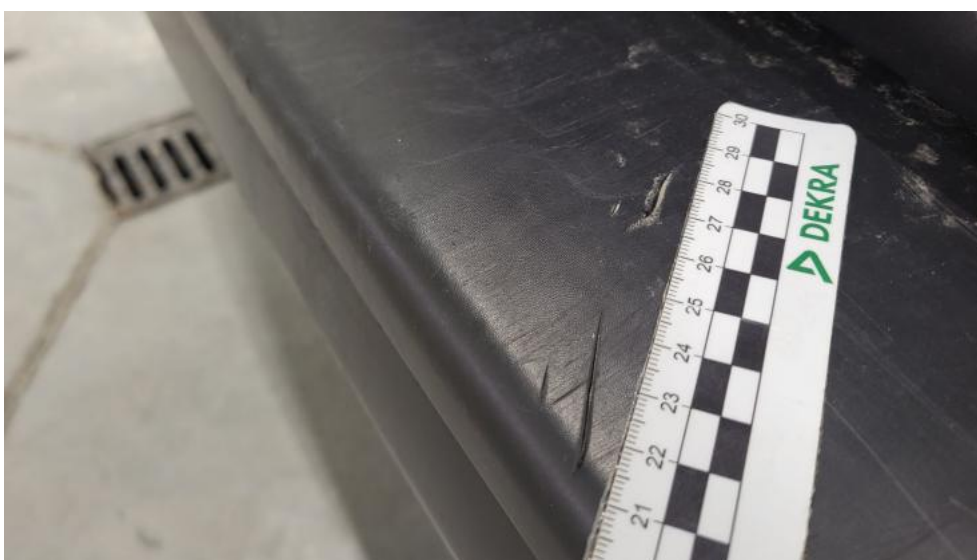
Fot. 68.
Zderzak tylny - Pęknięcie/rozerwanie 1

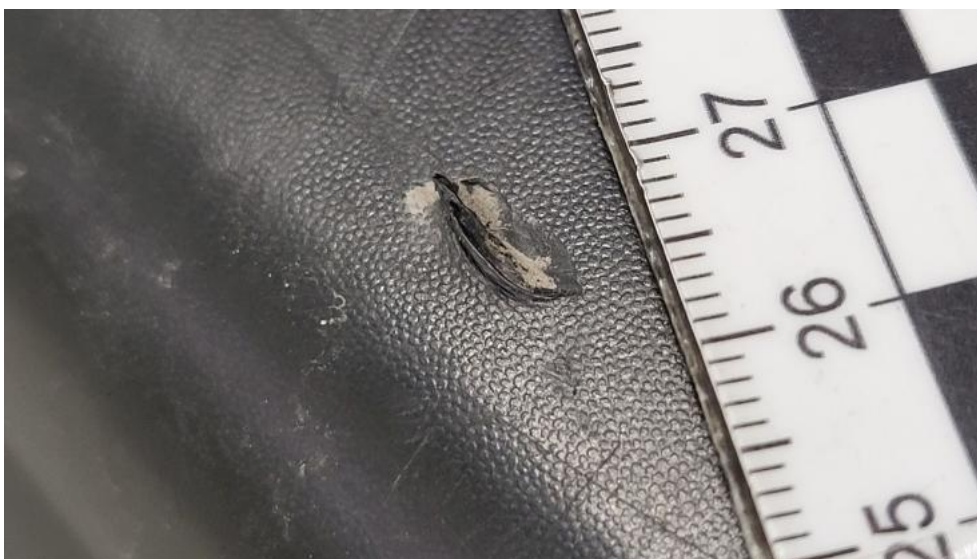
Fot. 69.
Zderzak tylny - Pęknięcie/rozerwanie 2

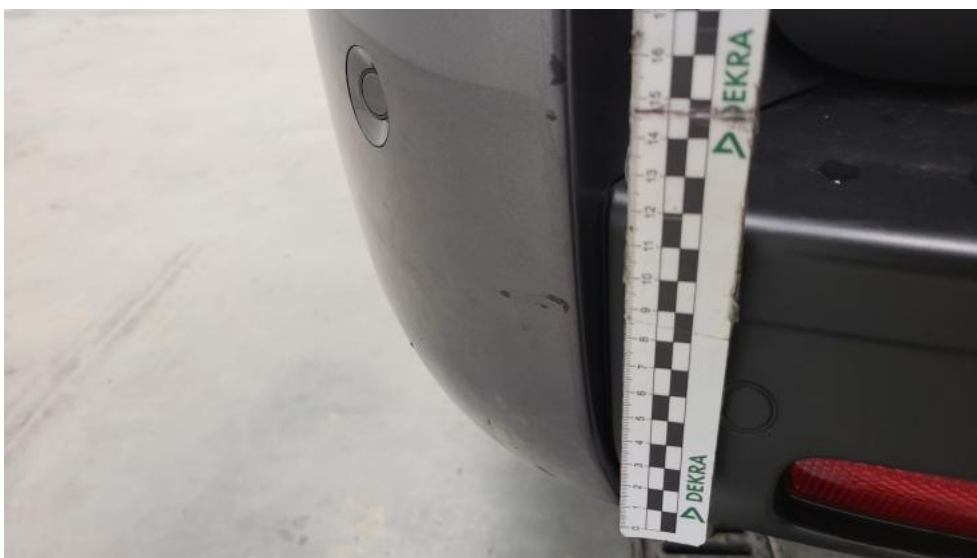
Fot. 70.
Zderzak tylny cz L - Rysa/odprysk 1

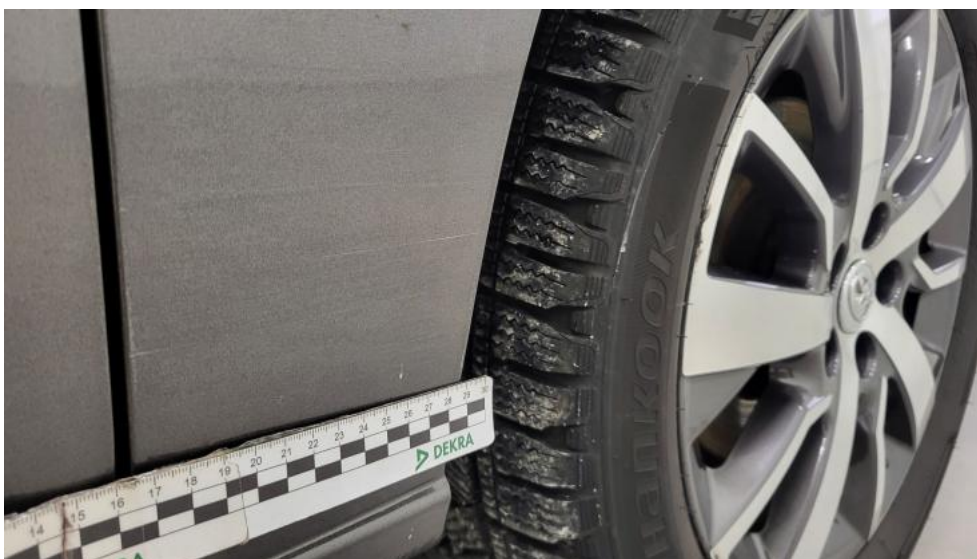
Fot. 73.
Błotnik tylny L / Ściana boczna L - Rysa/odprysk 2

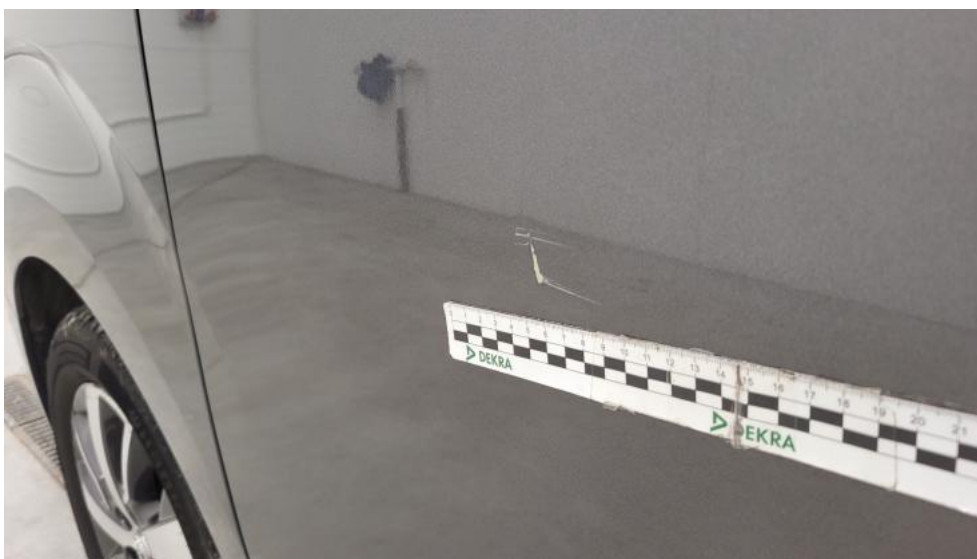
Fot. 75.
Drzwi przed L - Rysa/odprysk 2

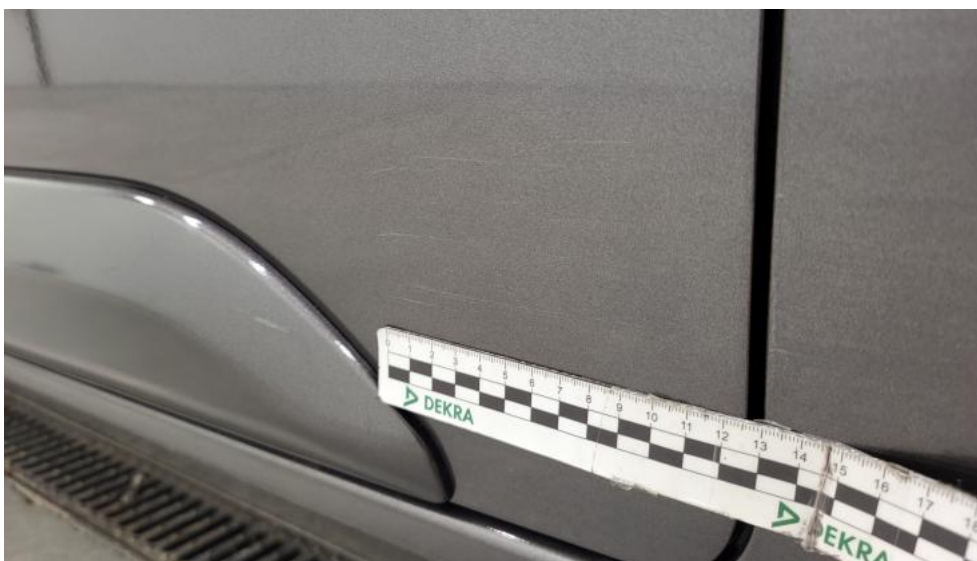
Fot. 77.
Drzwi tylne L - Rysa/odprysk 1

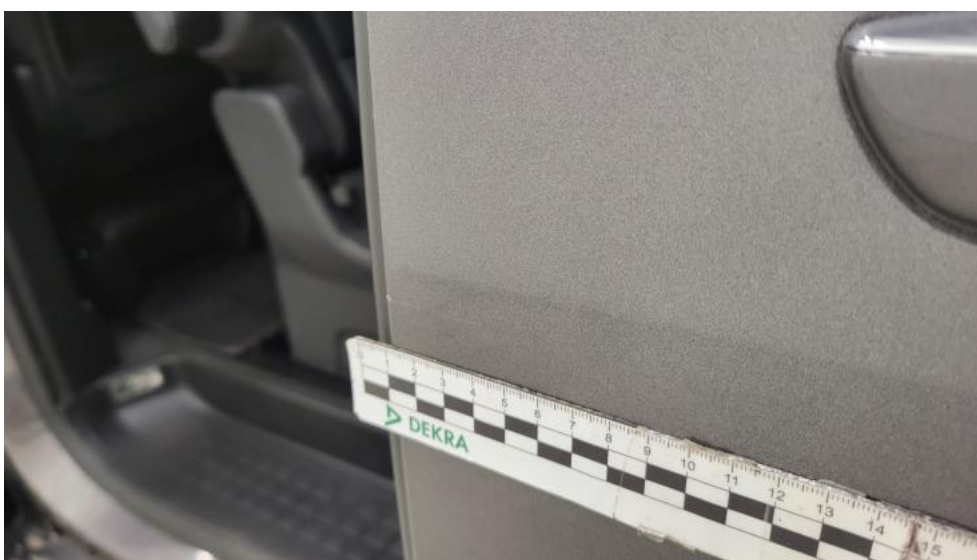
Fot. 78.
Drzwi tylne L - Rysa/odprysk 2

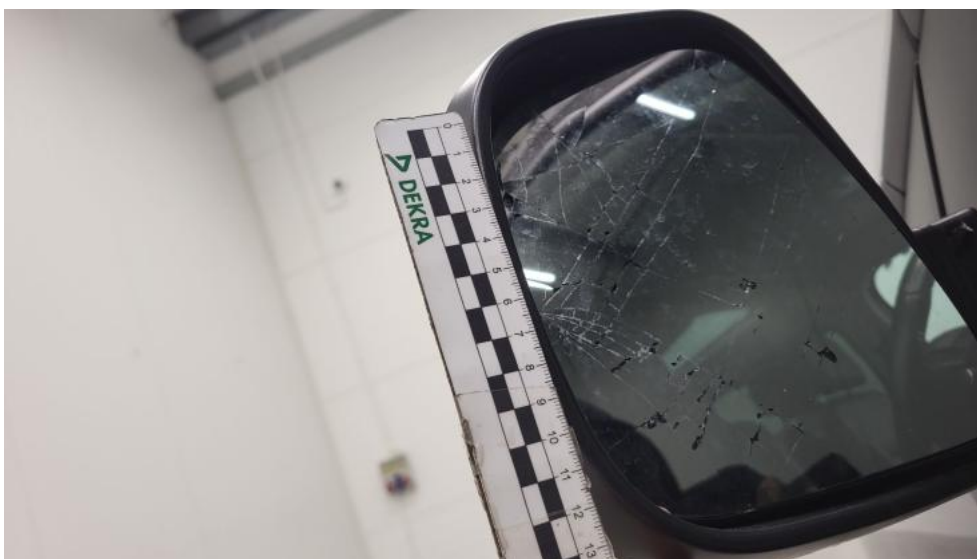
Rysy na samochodzie. Uszkodzone lewe lustro. Brak zaślepek w tylnych kanapach. Brak półki bagażnika.

Fot. 79.
Lusterko zew L - Pęknięcie/rozerwanie 1

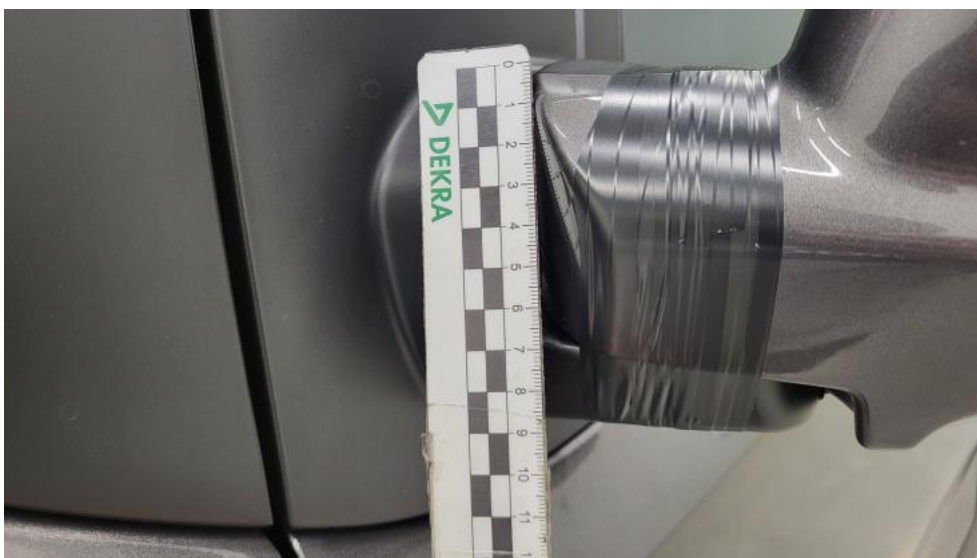
Fot. 80.
Lusterko zew L - Inne 1

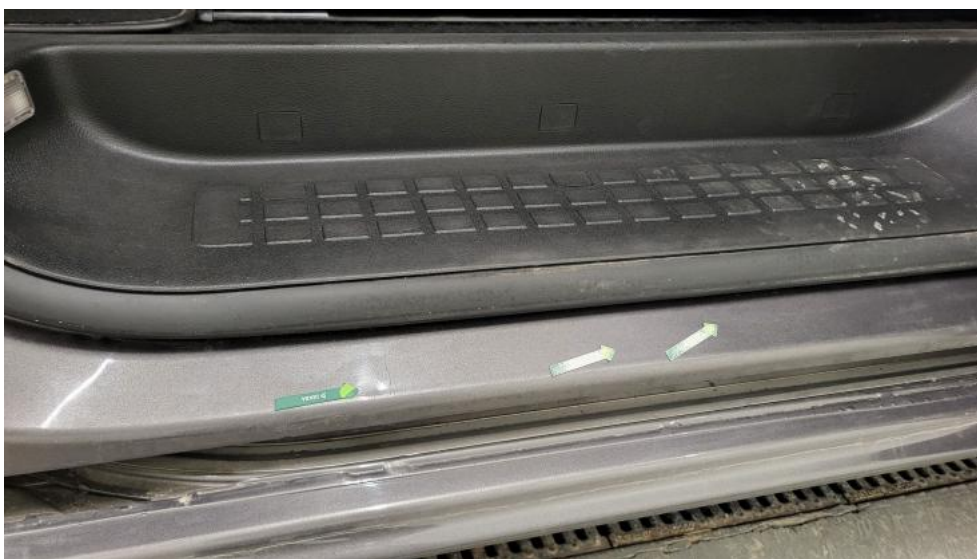
Fot. 81.
Próg L - Wgniecenie/odkształcenie 1

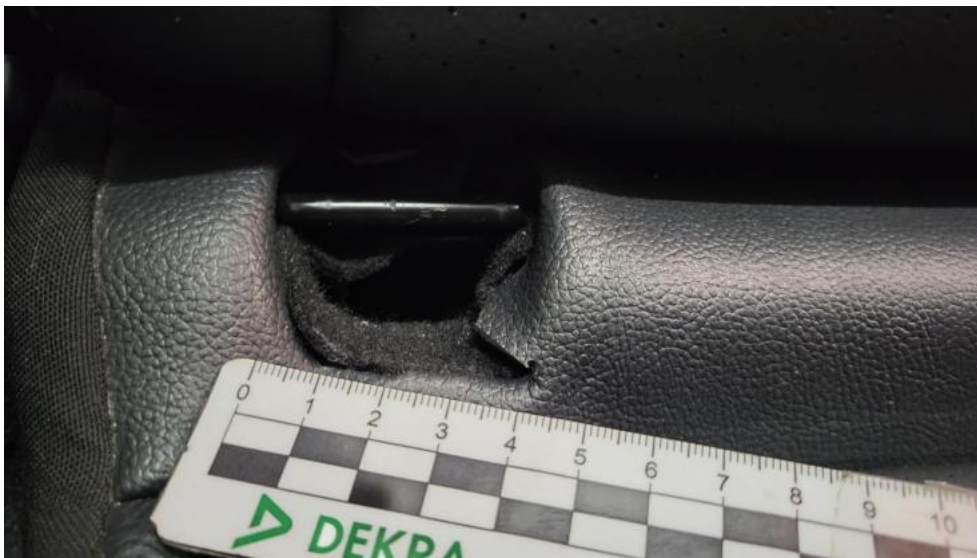
Fot. 83.
Kanapa tyl. - Pęknięcie/rozerwanie 1

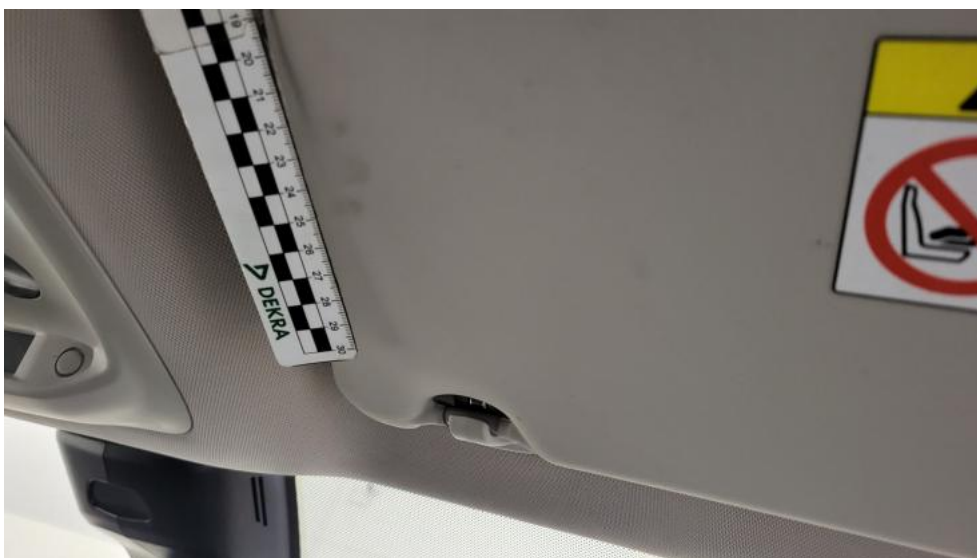
Fot. 84.
Osłona p/słoneczna prawa - Inne 1

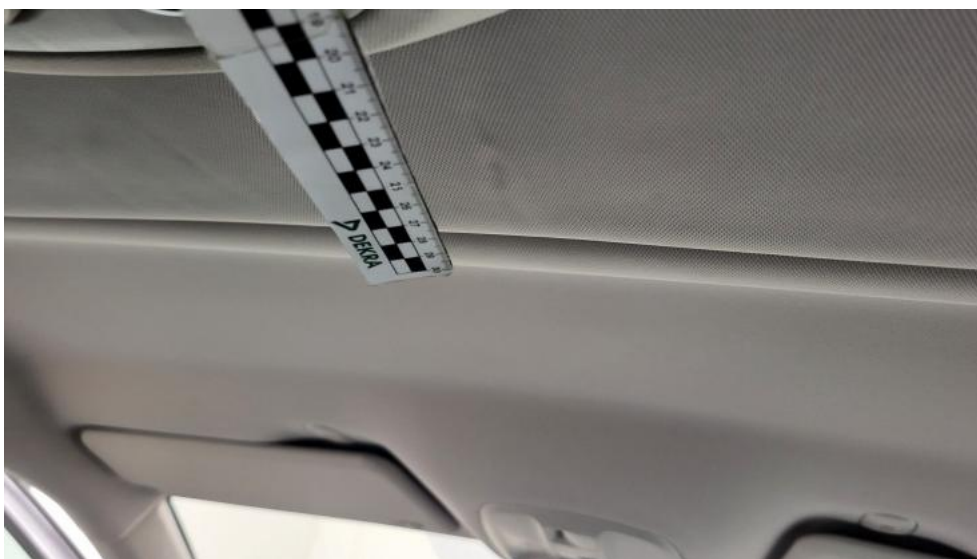
Fot. 85.
Podsufitka - Wgniecenie/odkształcenie 1

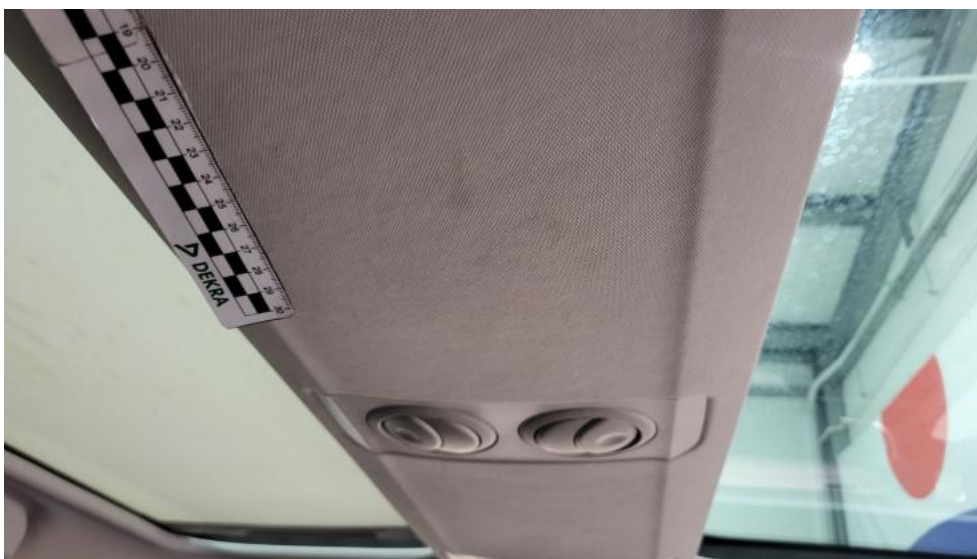
Fot. 87.
Podsufitka - Inne 2

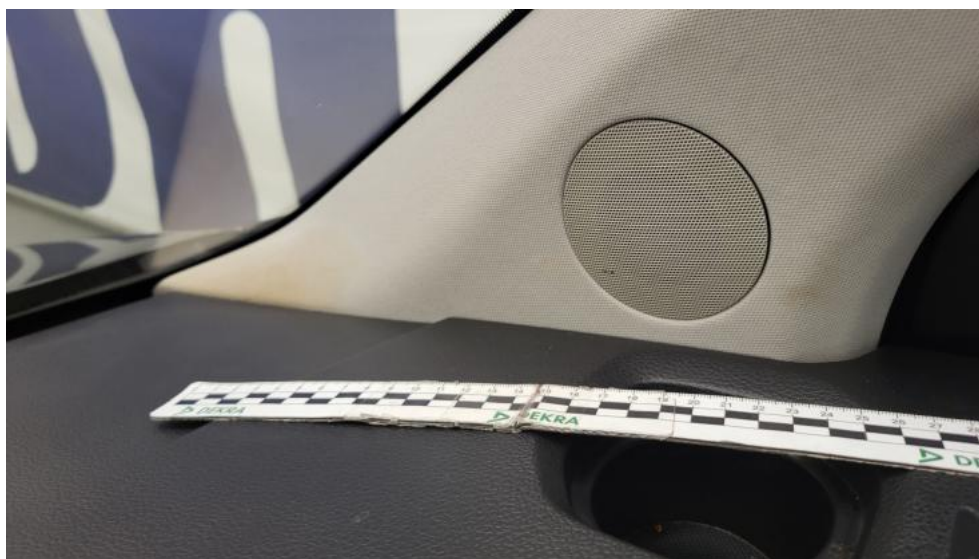
Fot. 91.
Wykładzina(y) słupka przedniego P - Inne 1
