Nr zlecenia DEKRA: PKOL(W)/LODZ/15244/25/02/28
Nr zlecenia/szkody: 23/010595
Data zlecenia: 28-02-2025

Grupa obiektów (Eurotax)	samochody osobowe
Kod EC (Eurotax)	0108884
Producent	AUDI
Model	A6 [4G] 14-18
Typ/wersja	A6 3.0 TDI Quattro S tronic
Rodzaj nadwozia	sedan
Liczba drzwi/liczba miejsc	4/5
Masa własna [kg]	1770
Dopuszczalna masa całkowita [kg]	2380
Rozstaw osi 1/2	2912
Rodzaj silnika	z zapłonem samoczynnym
Układ oczyszczana spalin	DPF
Pojemność silnika [ccm]	2967
Moc silnika [KM/kW]	272/200
Skrzynia biegów	automatyczna
Nr rejestracyjny	GD4H856
VIN	WAUZZZ4GXJN077713
Data 1. rejestracji	09-02-2018
Data nast. bad. techn.	10-02-2026
Rok produkcji	2018 (rok produkcji został zweryfikowany z zewnętrzną bazą danych)
Stan licznika [km]	195 723 (odczytany)
Kolor nadwozia/rodzaj powłoki	biały/UNI

DOKUMENTACJA FOTOGRAFICZNA

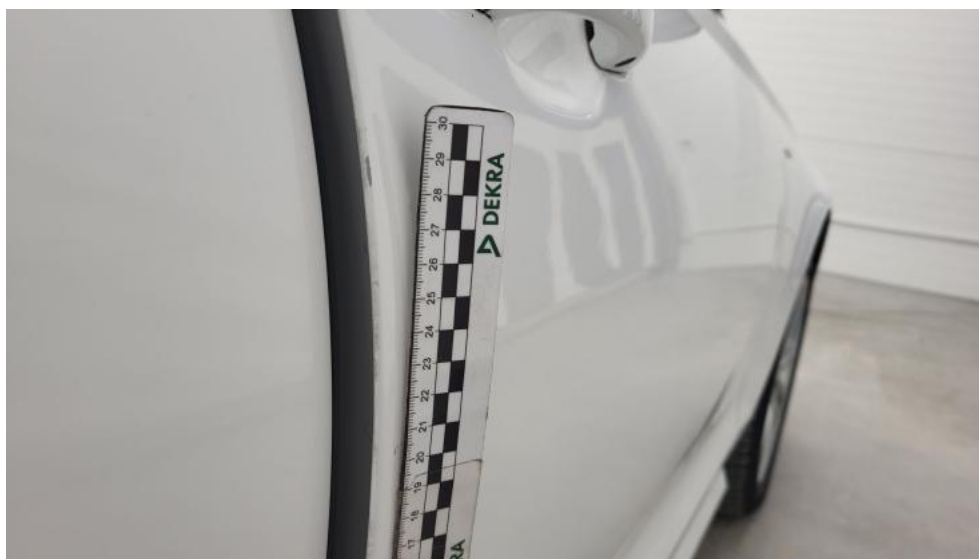
Fot. 47.

Drzwi przednie P - Rysa/odprysk 1

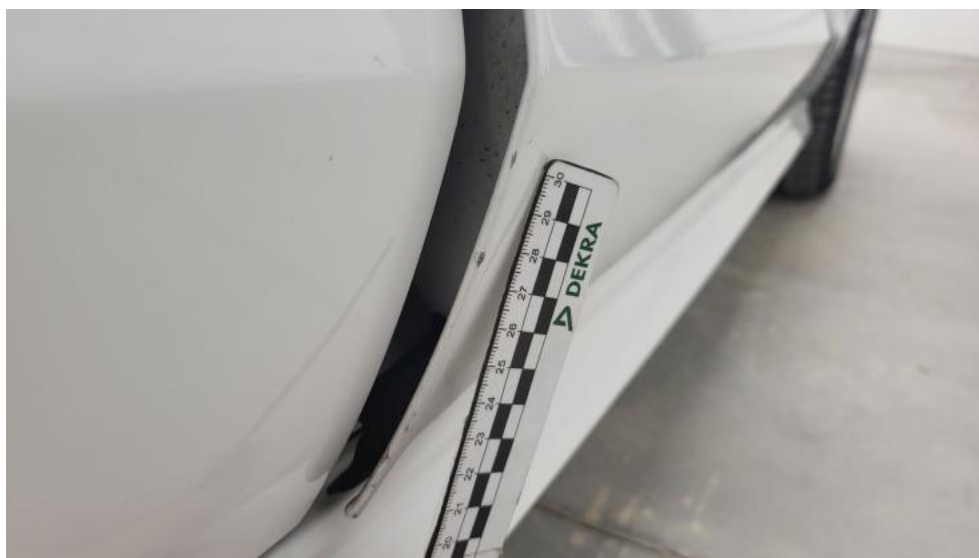
Fot. 48.

Drzwi przednie P - Rysa/odprysk 2

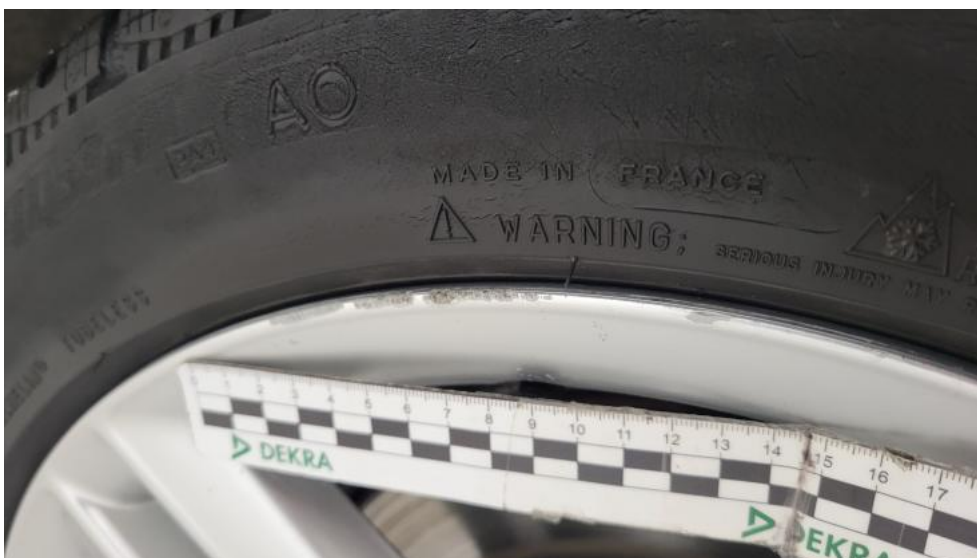
Fot. 56.
Felga aluminiowa tylna P - Rysa/odprysk 1

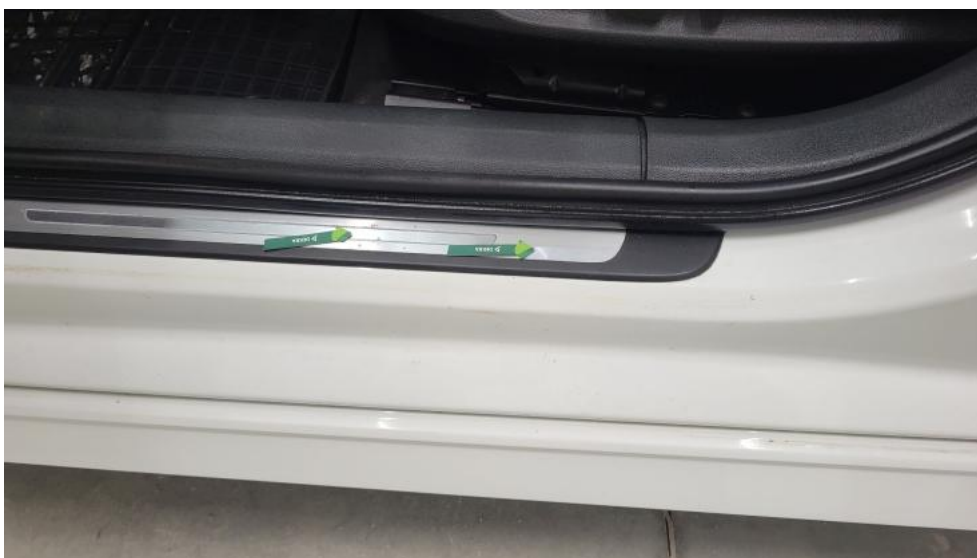
Fot. 64.
Próg L - Wgniecenie/odkształcenie 1

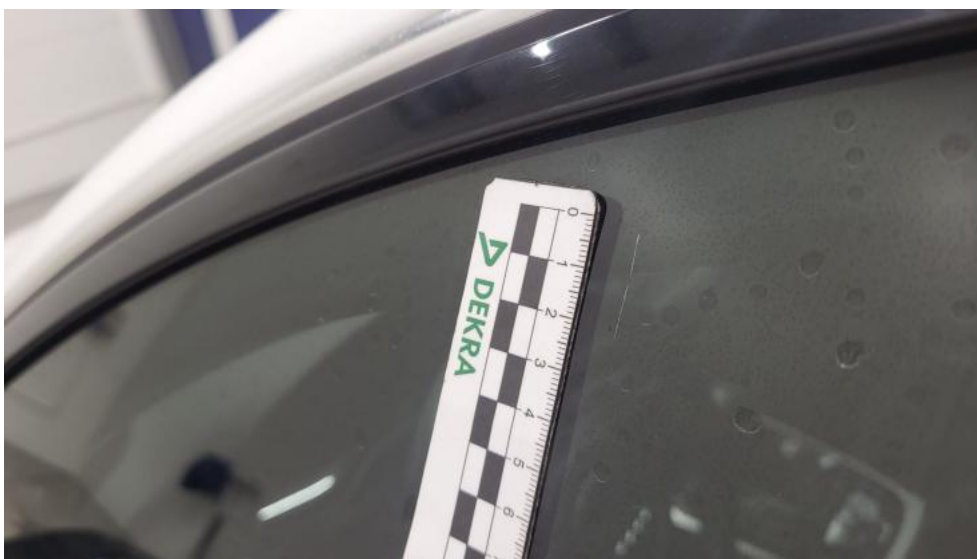
Fot. 65.
Szyba boczna przednia L - Rysa/odprysk 1

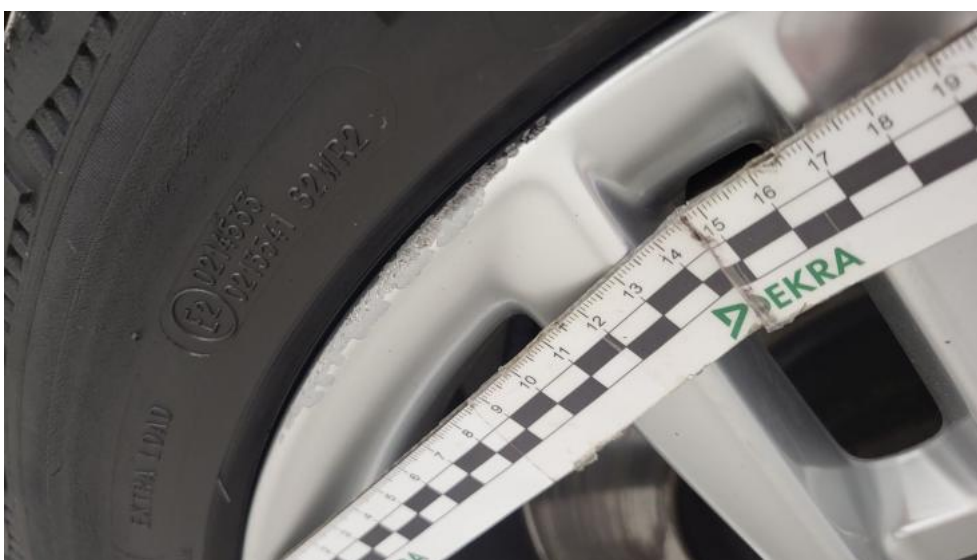
Fot. 66.
Felga Aluminiowa przednia L - Rysa/odprysk 1

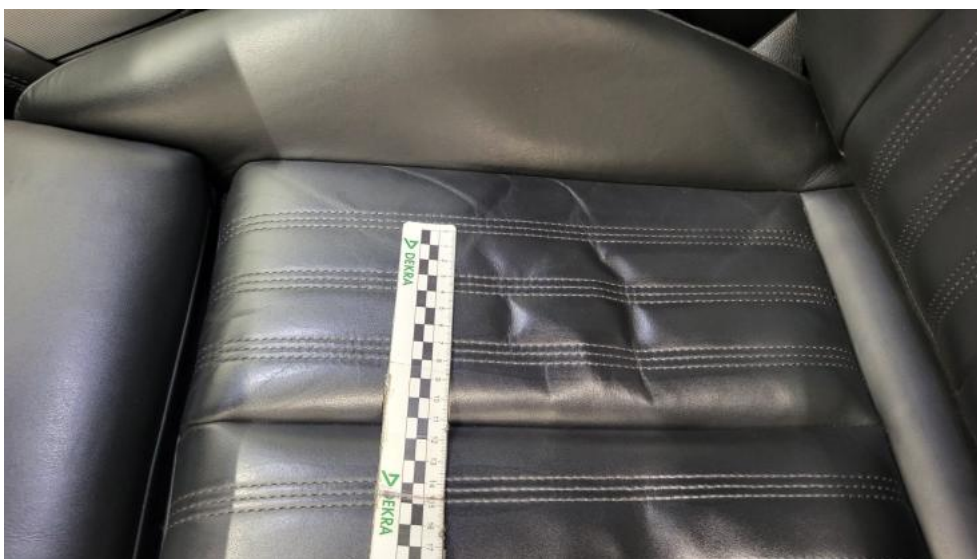
Fot. 69.
Fotel prz. lew. - Wgniecenie/odkształcenie 1

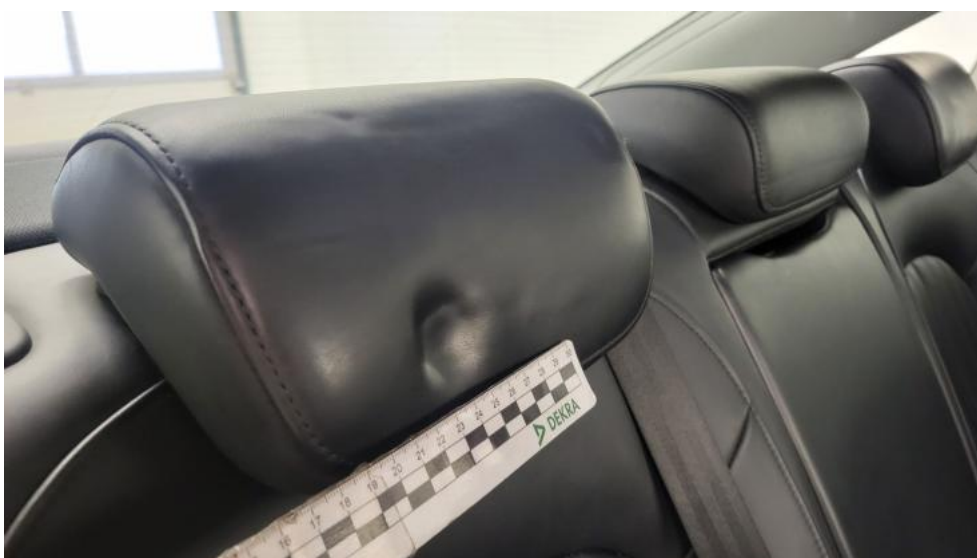
Fot. 70.
Zaglówek praw. kanapy tyl. - Wgniecenie/odkształcenie 1

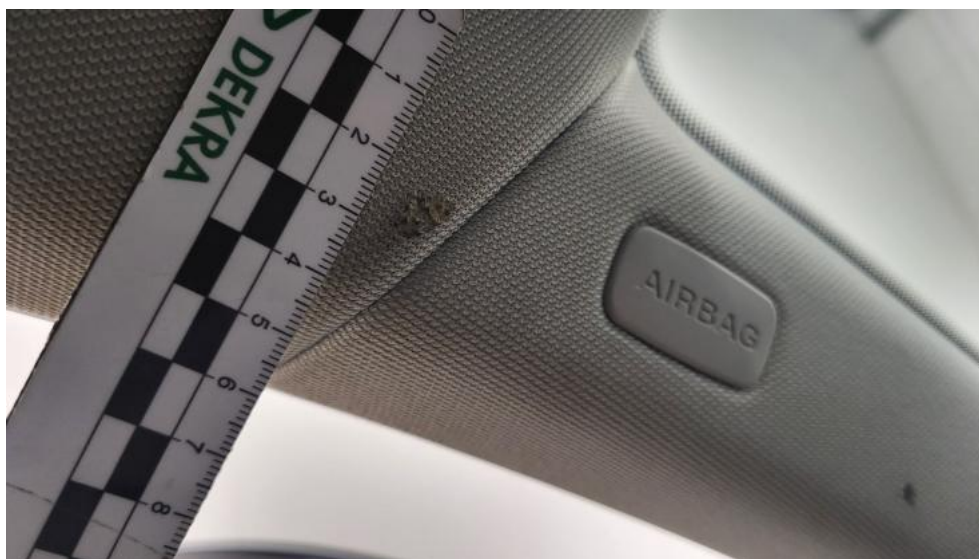
Fot. 75.
Podsufitka - Inne 1

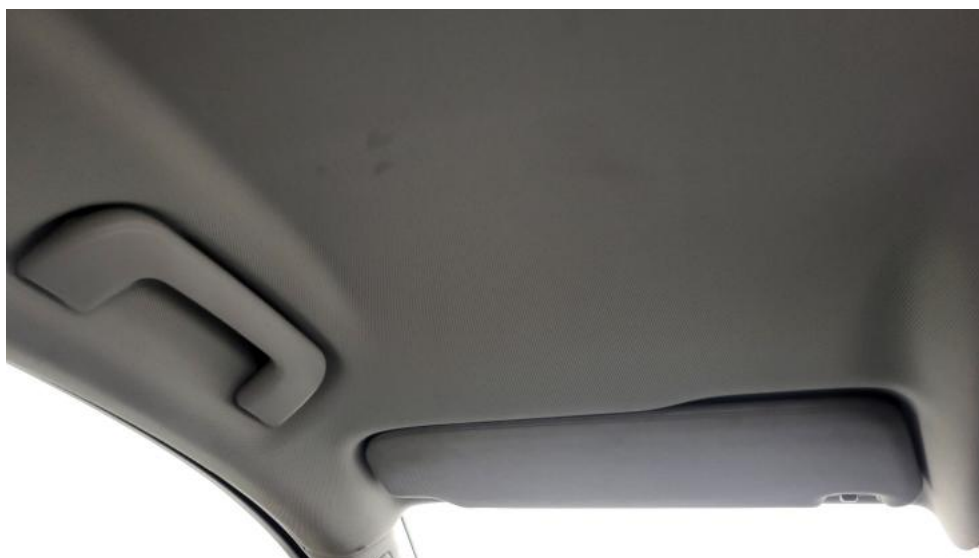
Fot. 76.
Podsufitka - Inne 2
