DEKRA's commission No. : PKOL(W)/LODZ/95683/24/12/11
commission/ damage No. : 21/060203
Date of commission: 11-12-2024

Vehicle data

Group of objects (Eurotax)	jeeps
EC code (Eurotax)	0127626
Manufacturer	NISSAN
Model	X-Trail 17-21
Type / version	X-Trail 2.0 dCi Tekna 4WD Xtronic
Body type	KOM
Number of doors / seats	5/5
Curb weight [kg]	1700
Gross vehicle weight [kg]	2240
Wheelbase 1/2	2705
Engine type	Automatic ignition
Pollution reduction system	DPF
Engine capacity [ccm]	1995
Engine Power [hp/kW]	177/130
Gearbox	automatic
Registration /record No.	PO9WL30
VIN / serial number	JN1TFNT32U0109804
Date of first registration	23-05-2018
Date of next. tech. test	14-12-2024
Year of manufacture	2018 (year has been verified with the manufacturer's base)
Readout [km]	168 794 (read)
Body color / type of coating	orange/double-layered, metallized

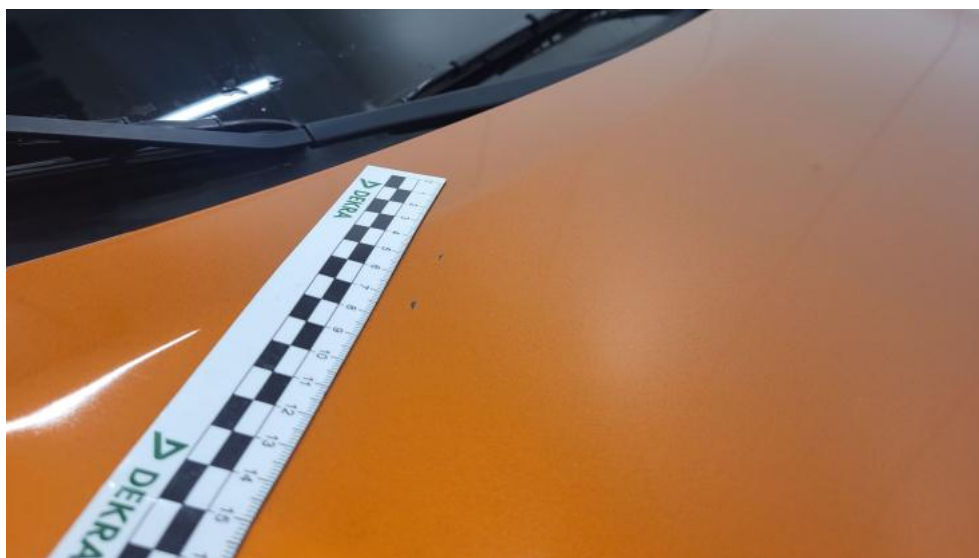
Photo 42.
Pokrywa komory silnika - zdjęcie poglądowe 1

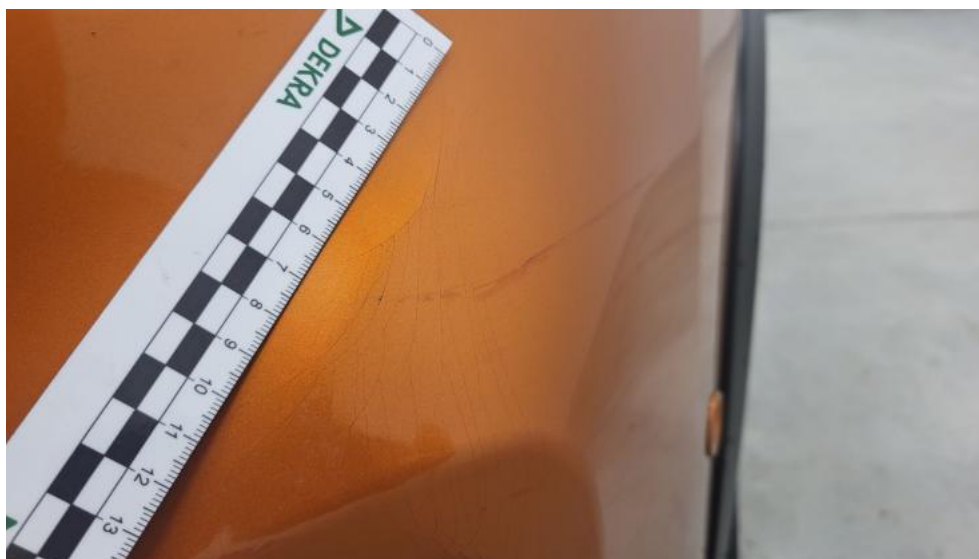
Photo 53.
Zderzak - Pęknięcie/rozerwanie 1

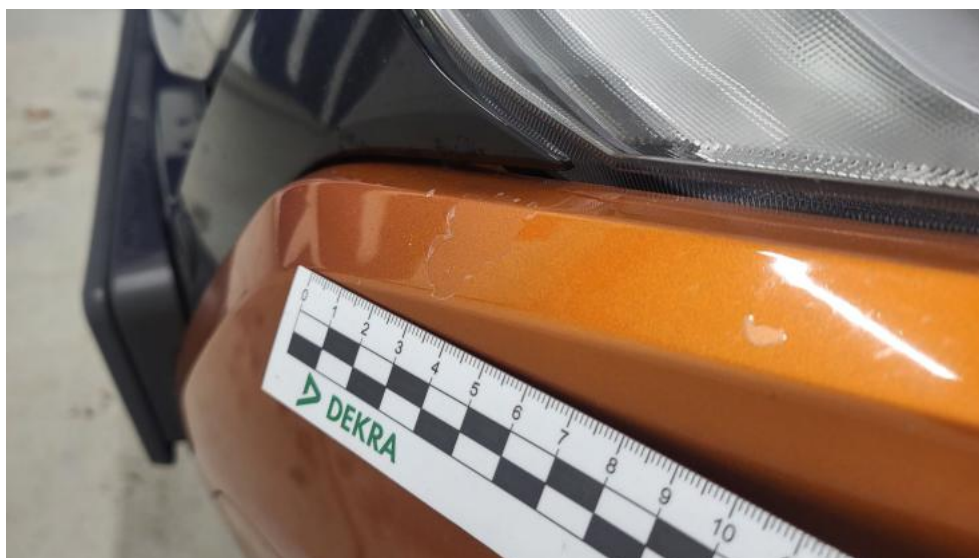
Photo 54.
Zderzak - Inne 1

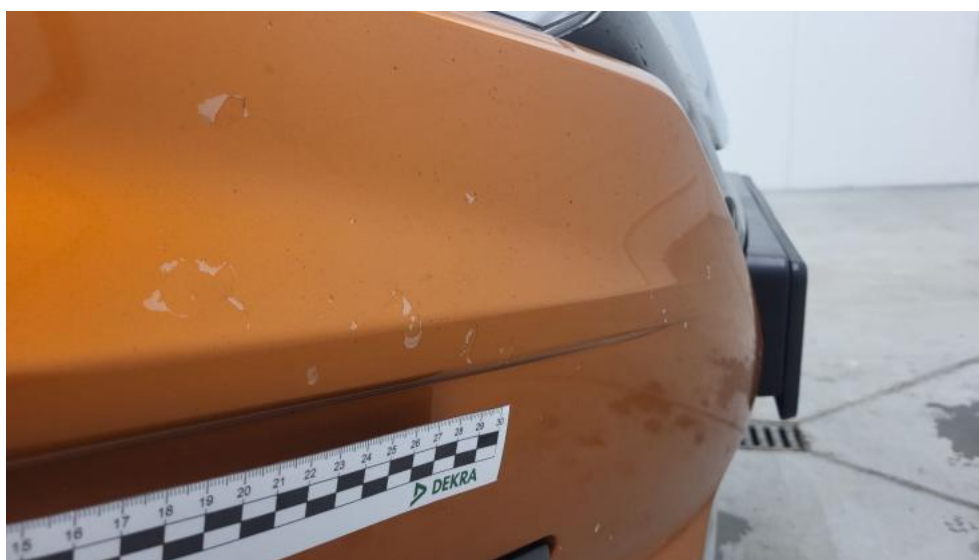
Photo 56.
Zderzak() - Inne 3

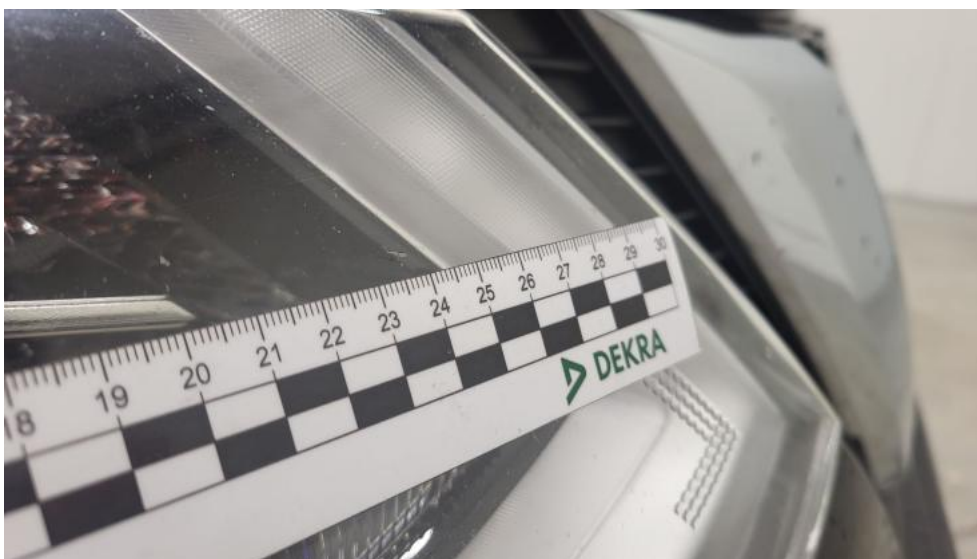
Photo 57.
Reflektor P - Rysa/odprysk 1

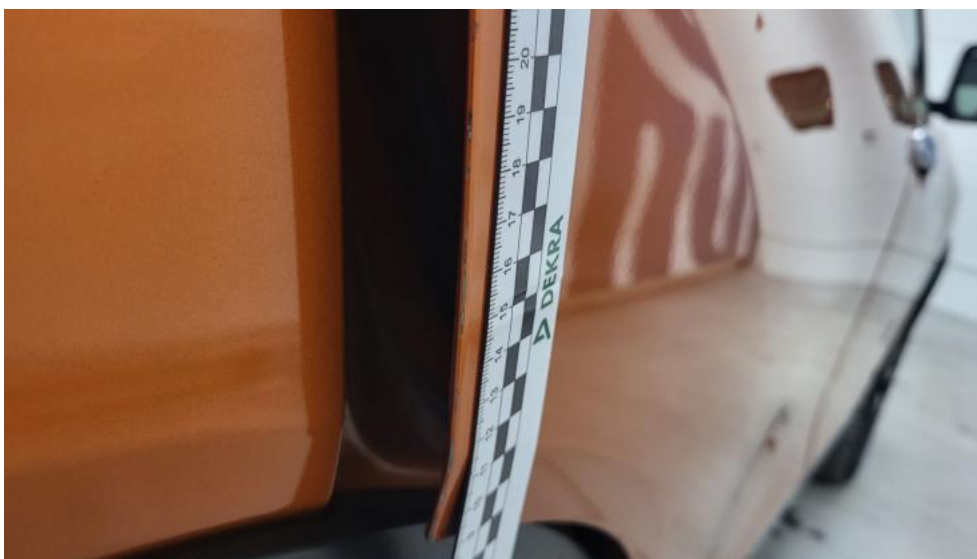
Photo 63.

Drzwi tylne P - zdjęcie poglądowe 1

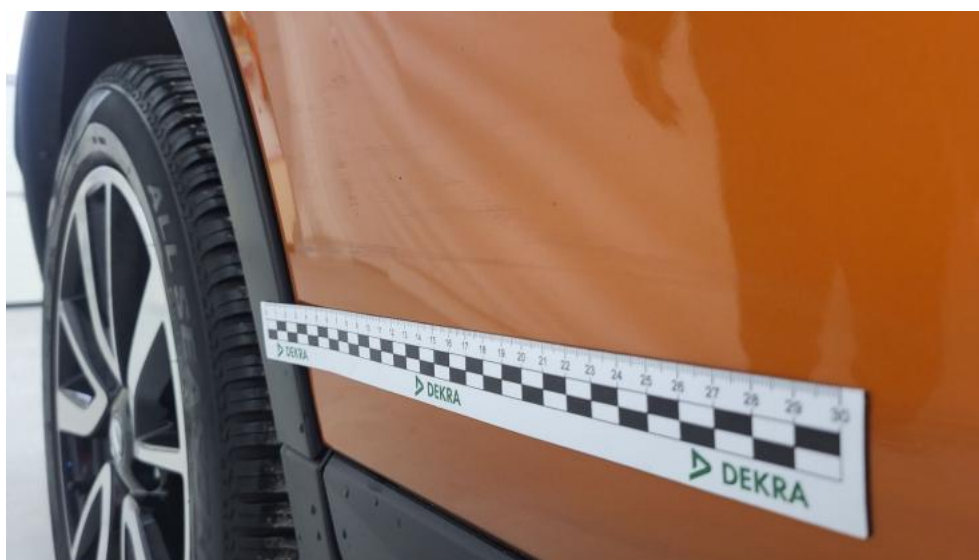
Photo 66.

Drzwi tylne P() - Rysa/odprysk 3

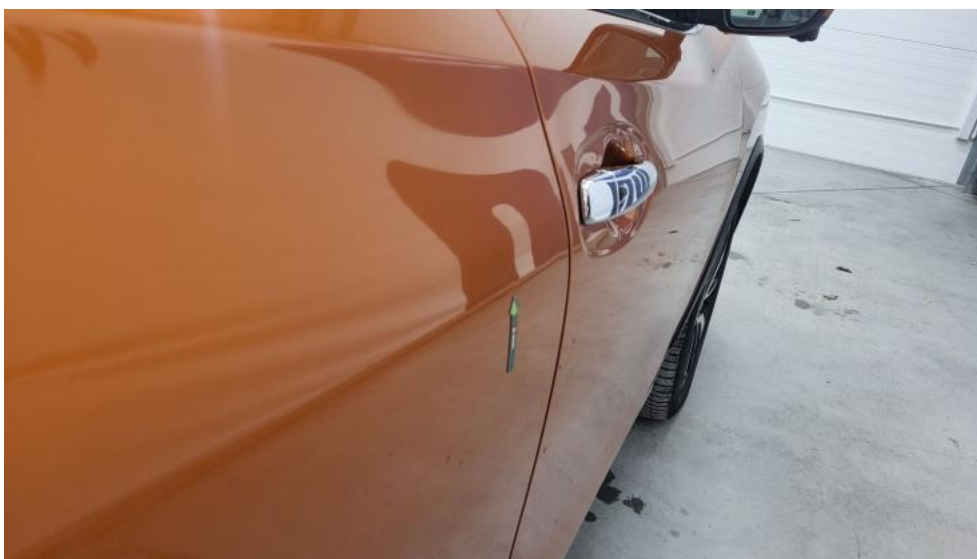
Photo 67.
Drzwi tylne P - Wgniecenie/odkształcenie 1

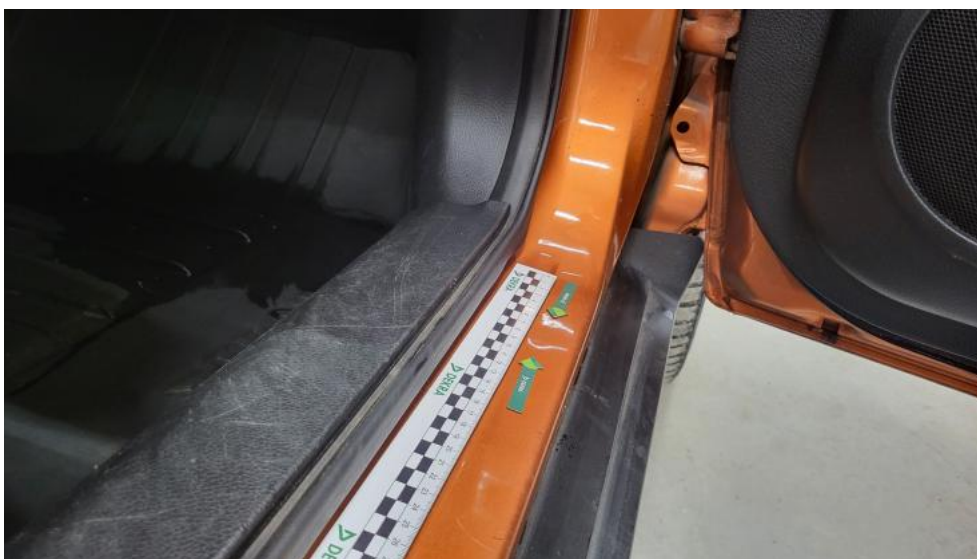
Photo 71.
Próg P - Wgniecenie/odkształcenie 1

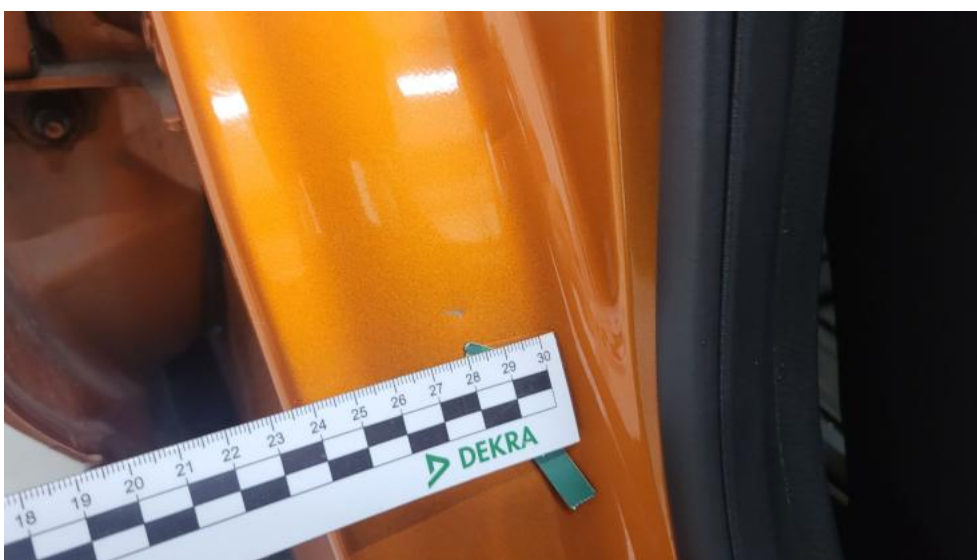
Photo 72.
Słupek środkowy P - Rysa/odprysk 1

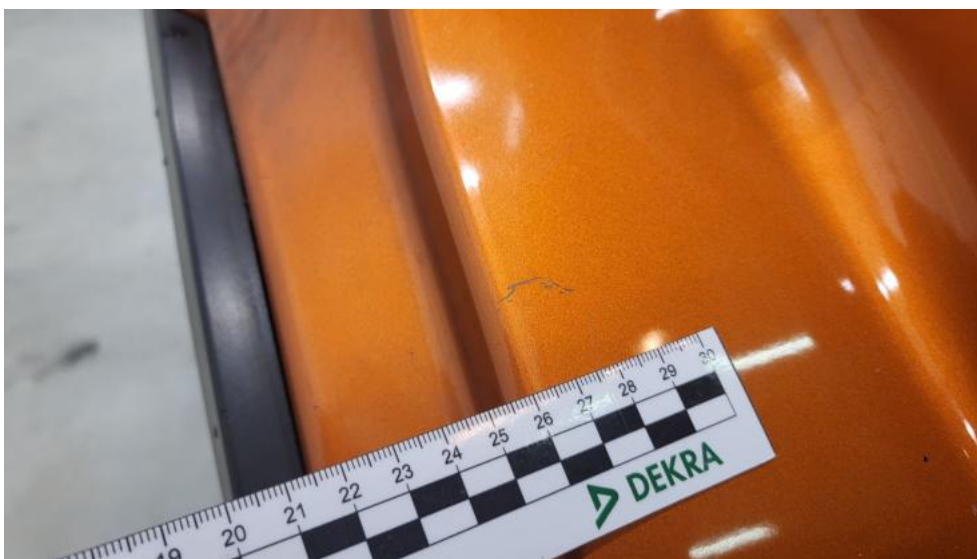
Photo 75.

Błotnik tylny P / Ściana boczna P - Rysa/odprysk 2

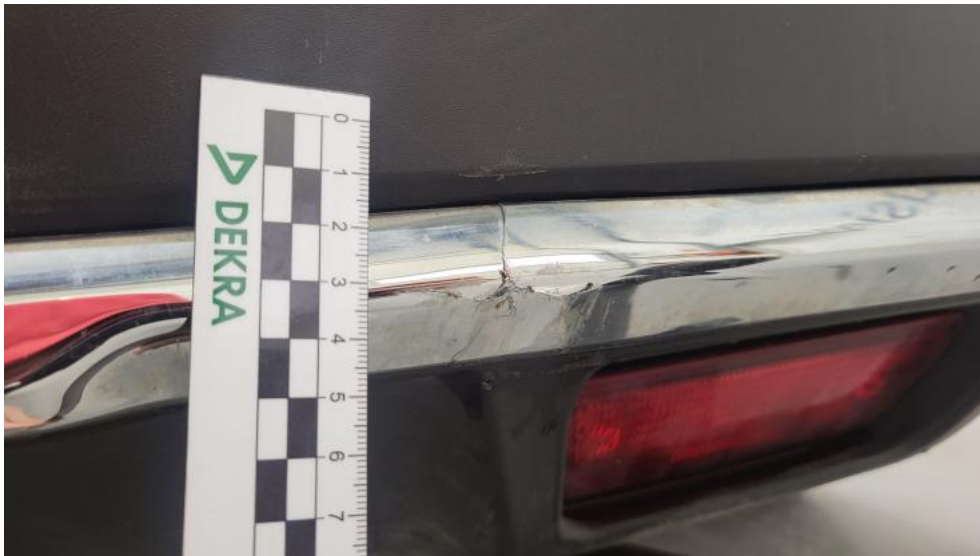
Photo 83.
Spojler zderzaka tylnego - Pęknięcie/rozerwanie 1

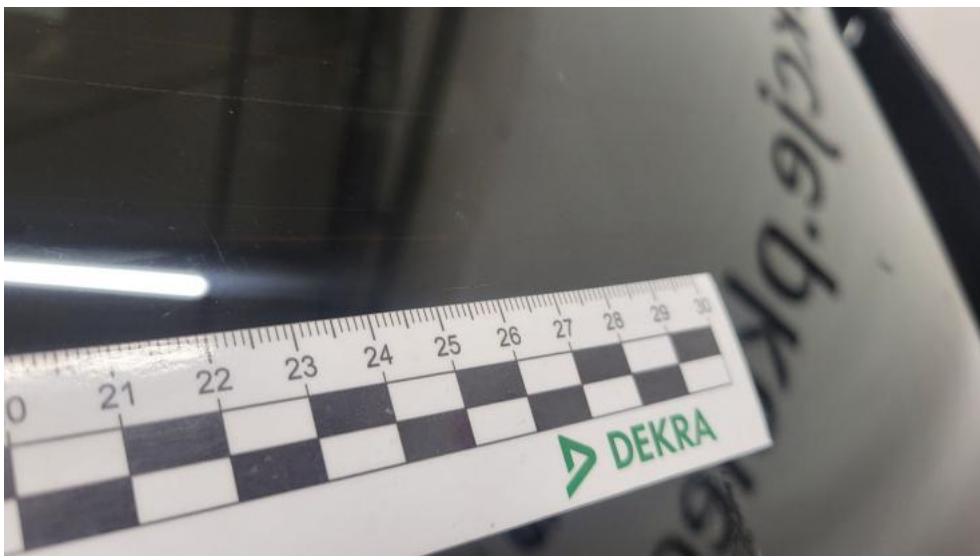
Photo 84.
Szyba tylna - Rysa/odprysk 1

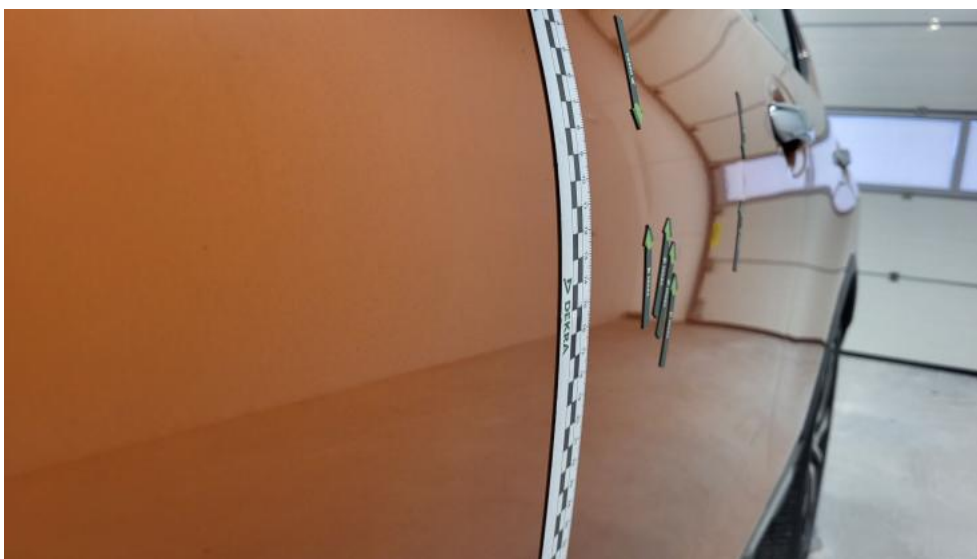
Photo 101.

Drzwi przed L - Wgniecenie/odkształcenie 1

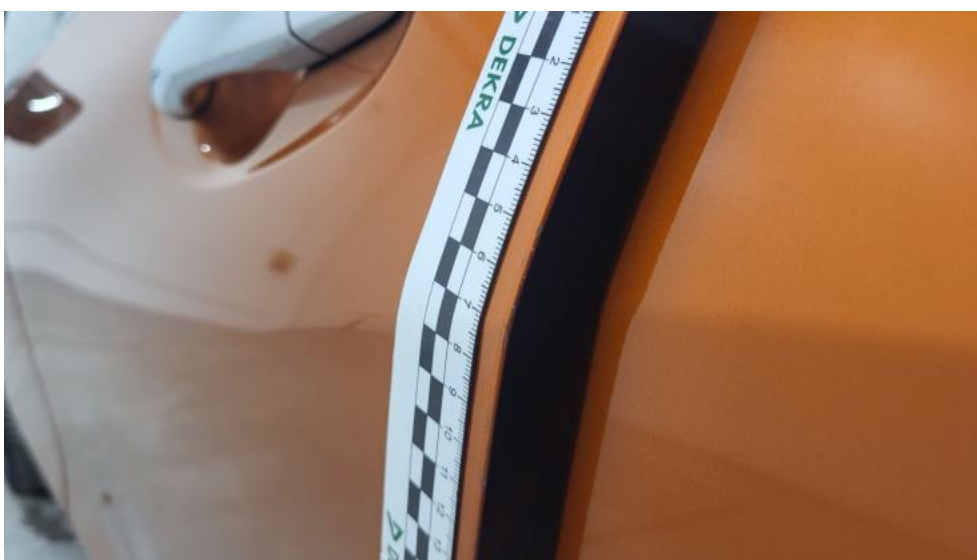
Photo 104.

Drzwi tylne L - Rysa/odprysk 2

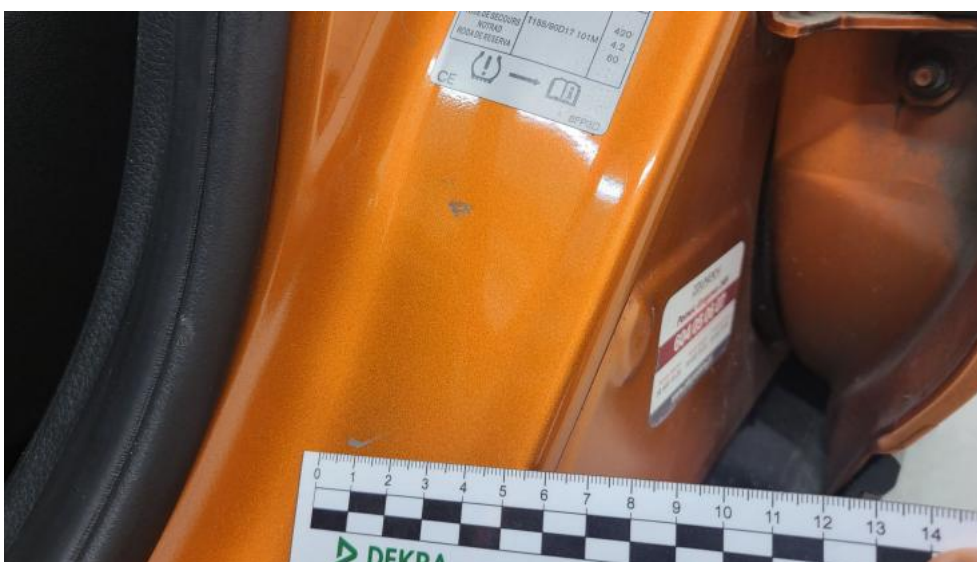
Photo 110.
Stupek środkowy L - Rysa/odprysk 1

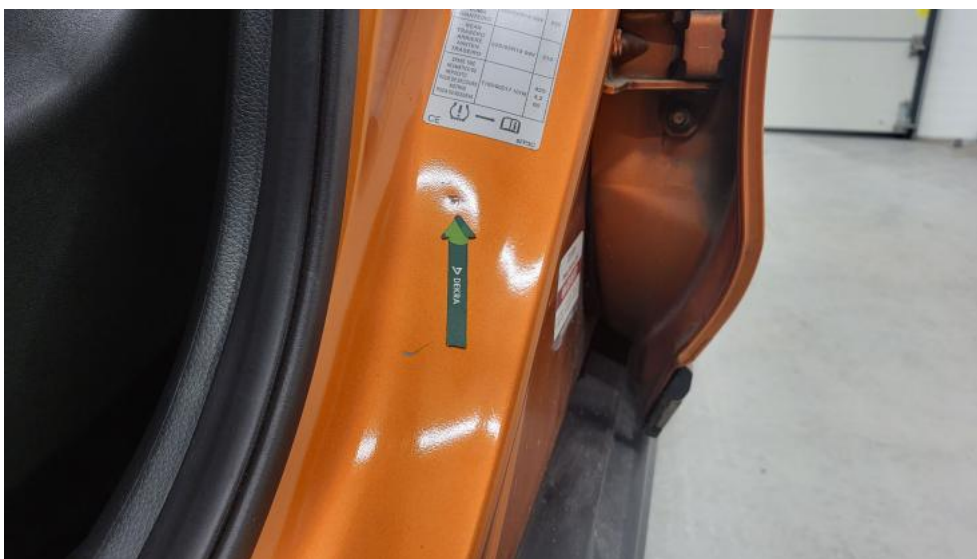
Photo 111.

Stupek środkowy L - Wgniecenie/odkształcenie 1

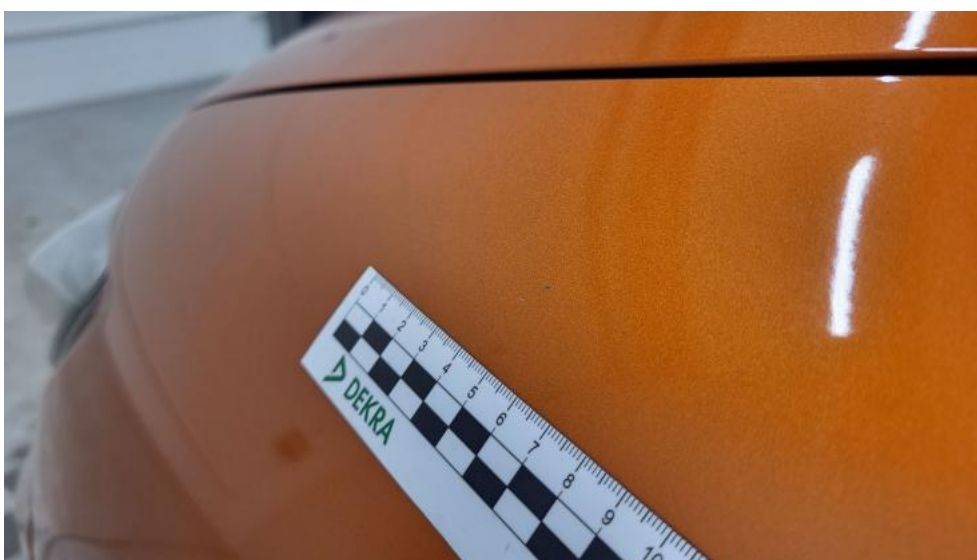
Photo 114.
Błotnik przedni L - Rysa/odprysk 2

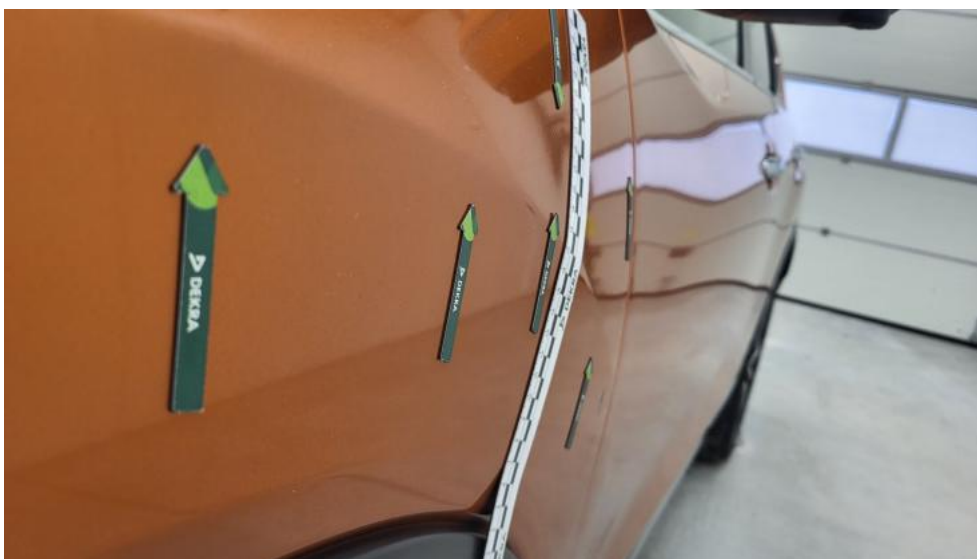
Photo 115.
Błotnik przedni L - Wgniecenie/odkształcenie 1

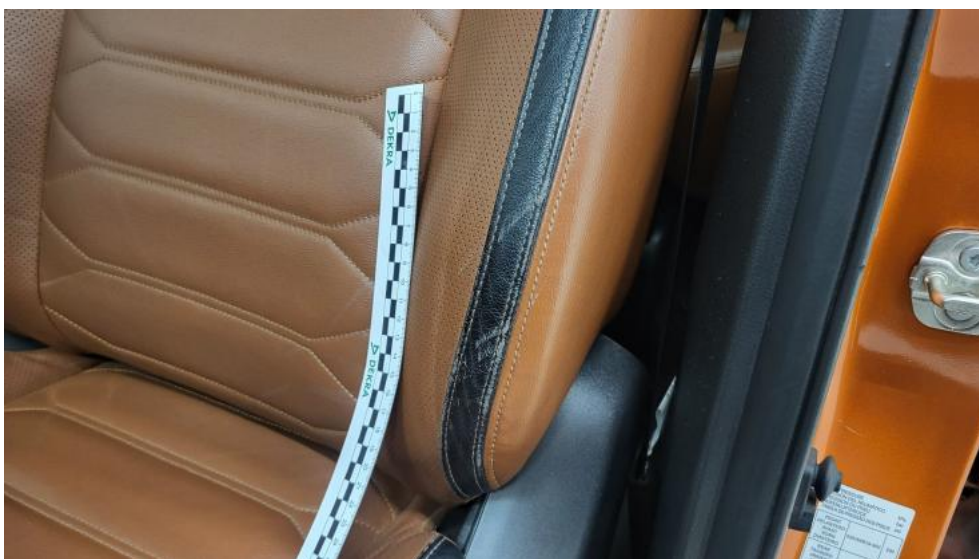
Photo 117.
Fotel prz. lew. - Inne 1

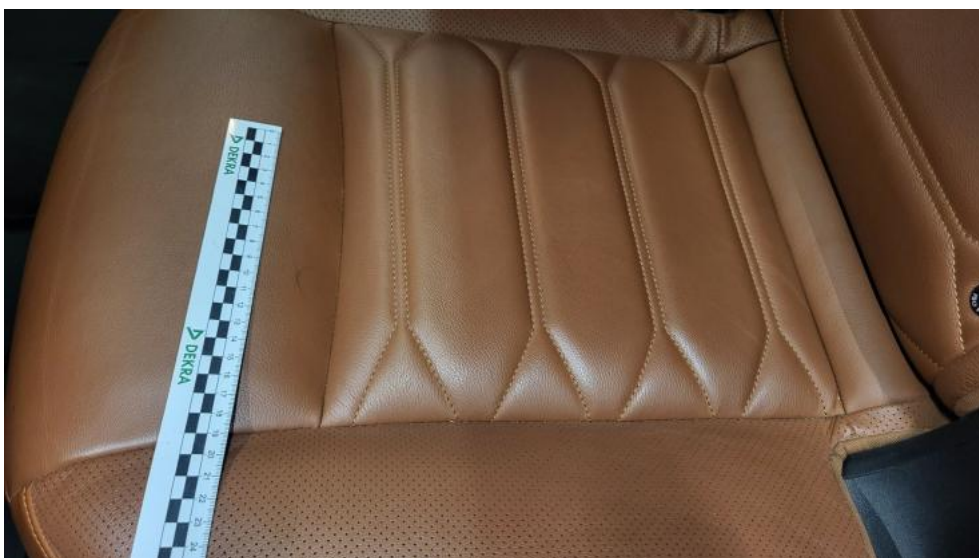
Photo 118.
Kanapa tyl. - Inne 1

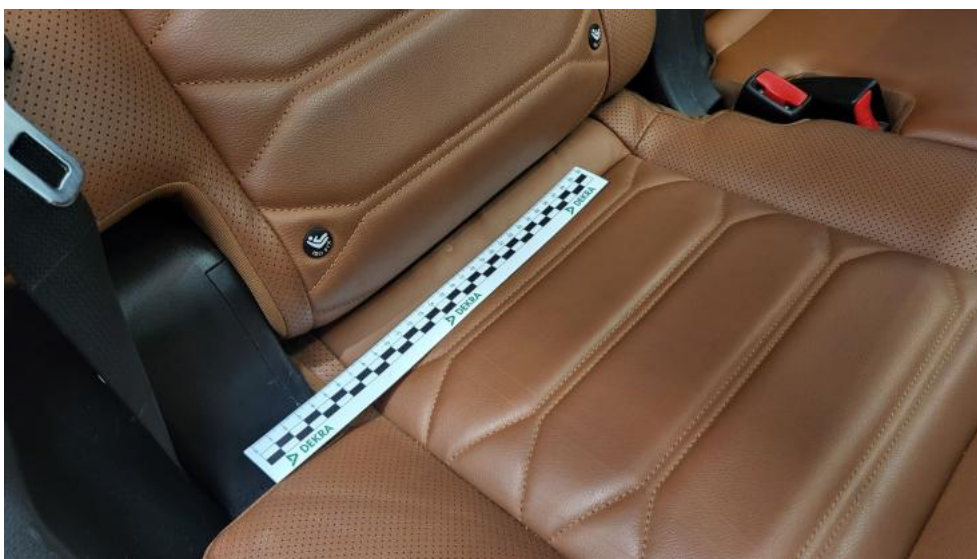
Photo 119.
Kanapa tyl. - Inne 2

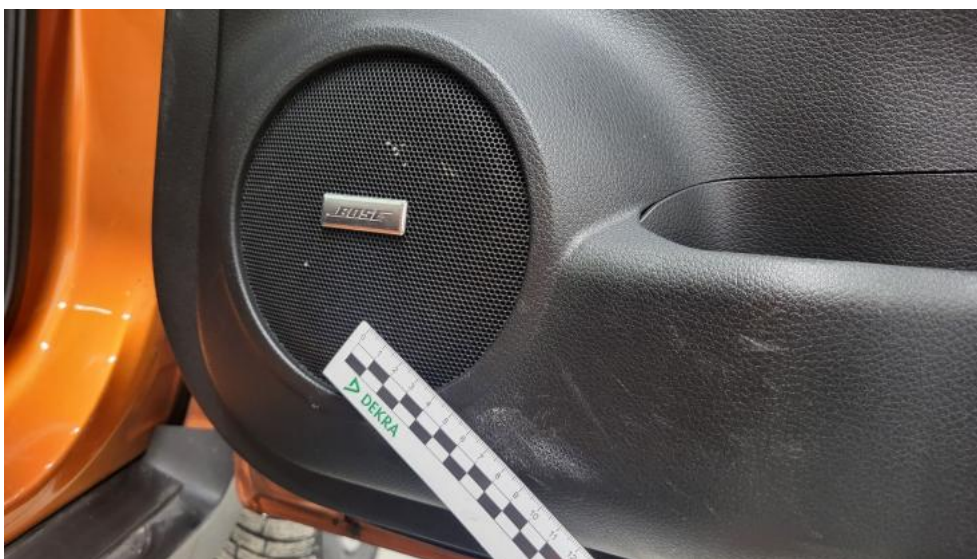
Photo 121.

Tapicerka drzwi przednich P - Inne 1
