DEKRA' s commission No. : PKOL(W)/LODZ/11351/25/02/13
 commission/ damage No. : 22/023890
 Date of commission: 13-02-2025

Vehicle data

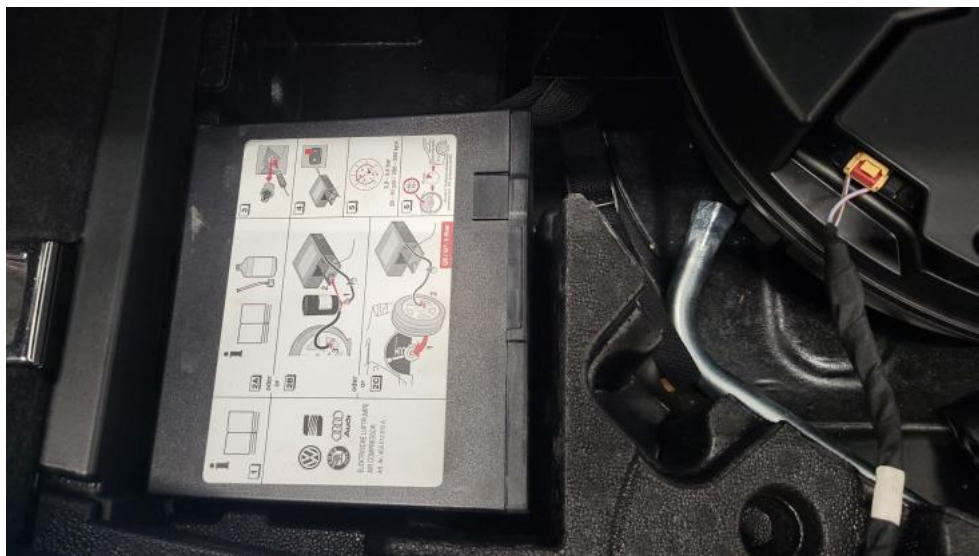
Rysy na samochodzie. Aktywna kontrolka ciśnienia w kołach. Aktywna kontrolka audi pre sense. Dostarczono ksero pozwolenia czasowego z prawidłowym numerem VIN i z innym numerem rejestracyjnym. Brak płynu zestawu naprawczego.

Photo 36.
Zestaw naprawczy koła

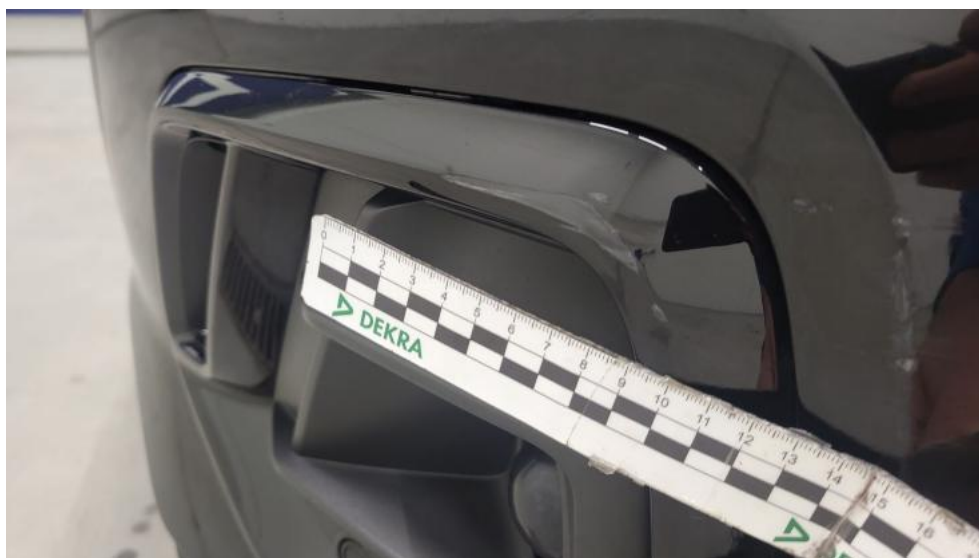
Photo 42.
Kratka/zaślepka halogenu L - Rysa/odprysk 1

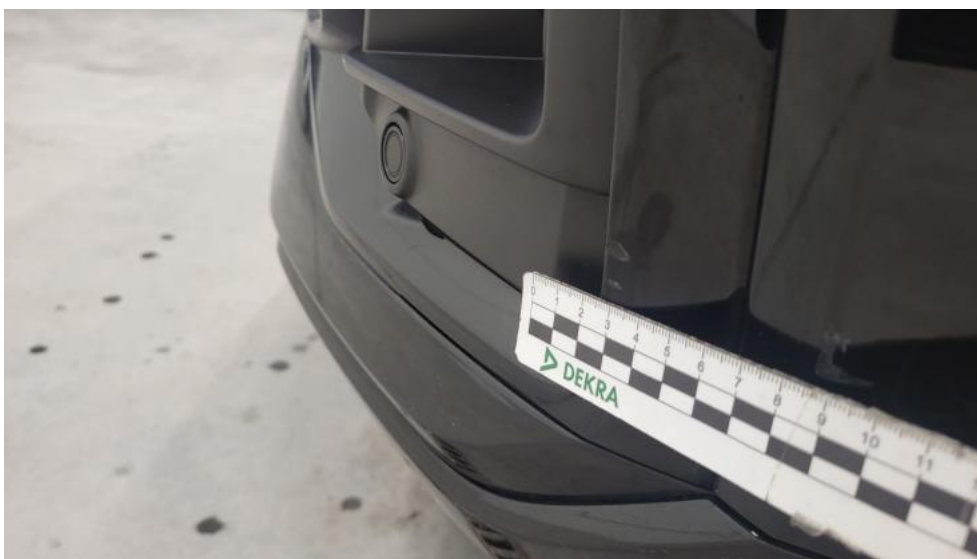
Photo 43.
Kratka/zaślepka halogenu L - Wgniecenie/odkształcenie 1

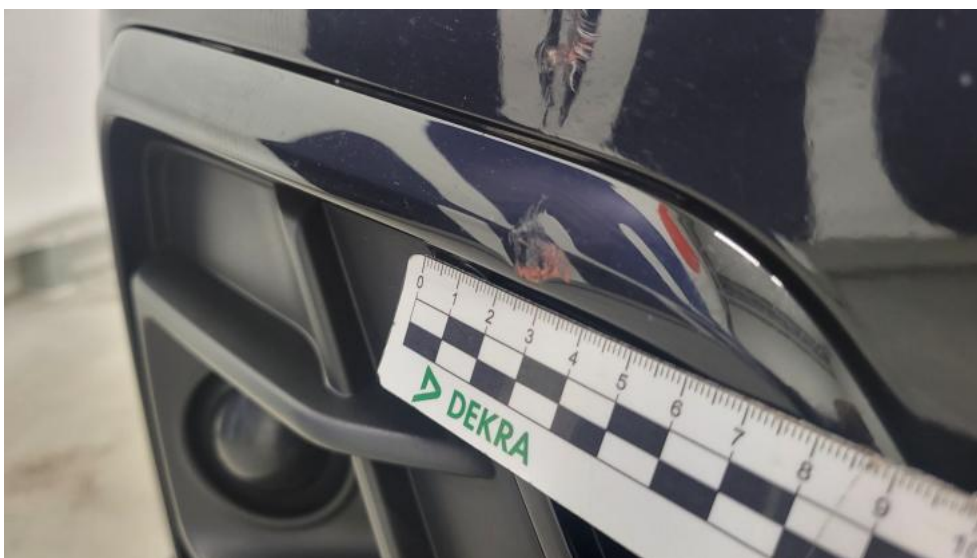
Photo 44.
Kratka/zaślepka halogenu P - Rysa/odprysk 1

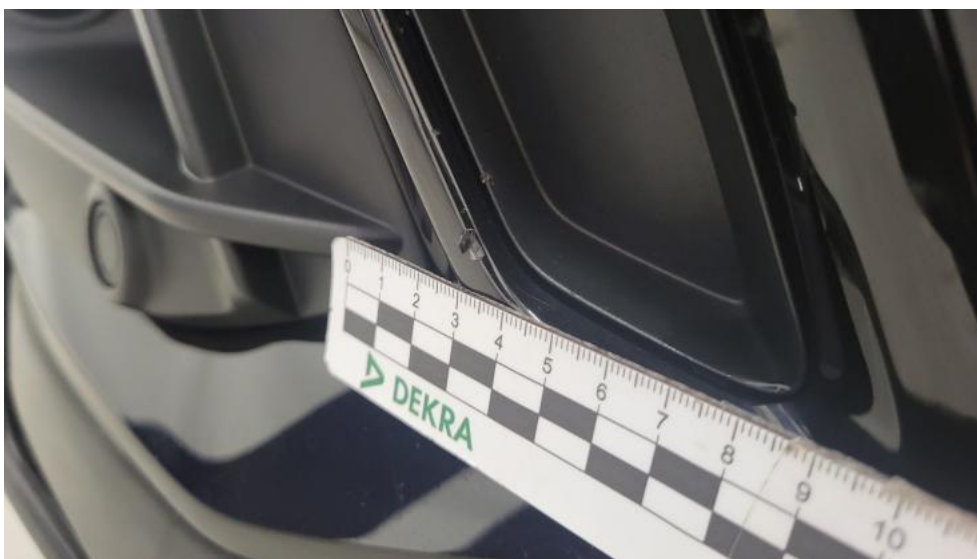
Photo 45.
Kratka/zaślepka halogenu P - Rysa/odprysk 2

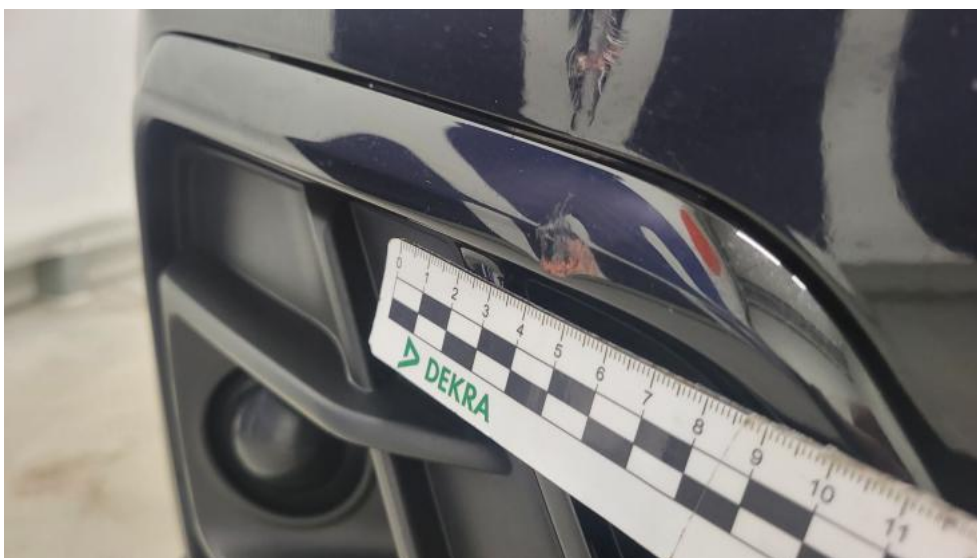
Photo 46.
Kratka/zaślepka halogenu P - Wgniecenie/odkształcenie 1

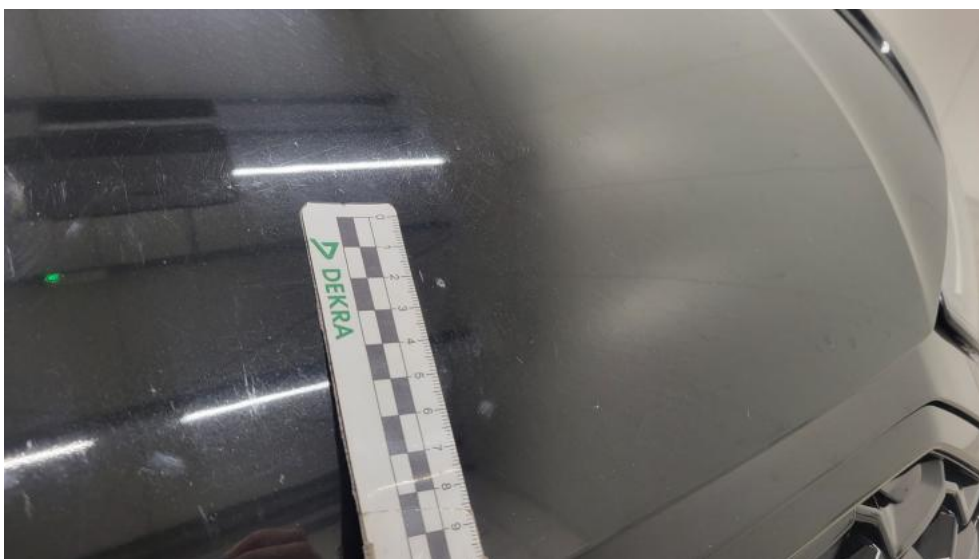
Photo 47.

Pokrywa komory silnika - Rysa/odprysk 1

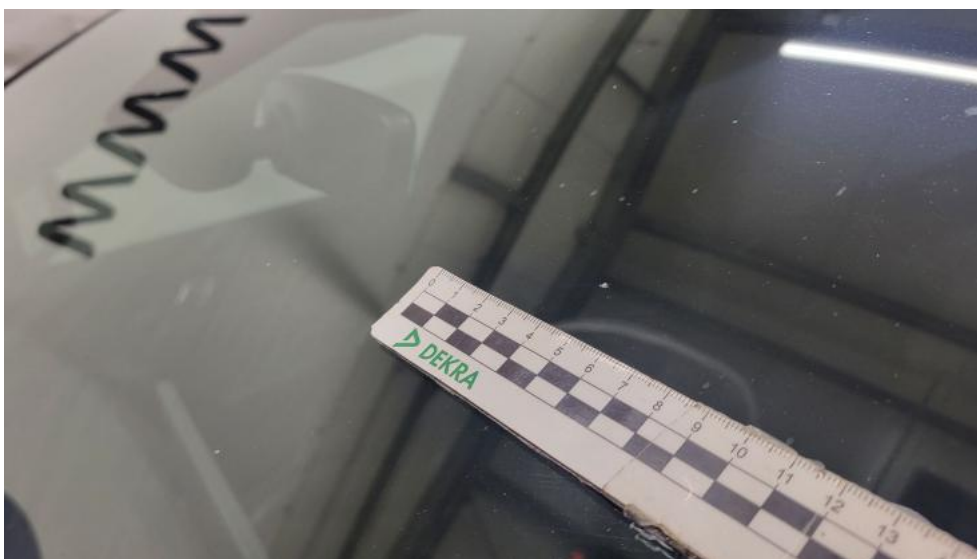
Photo 49.
Szyba czołowa - Rysa/odprysk 1

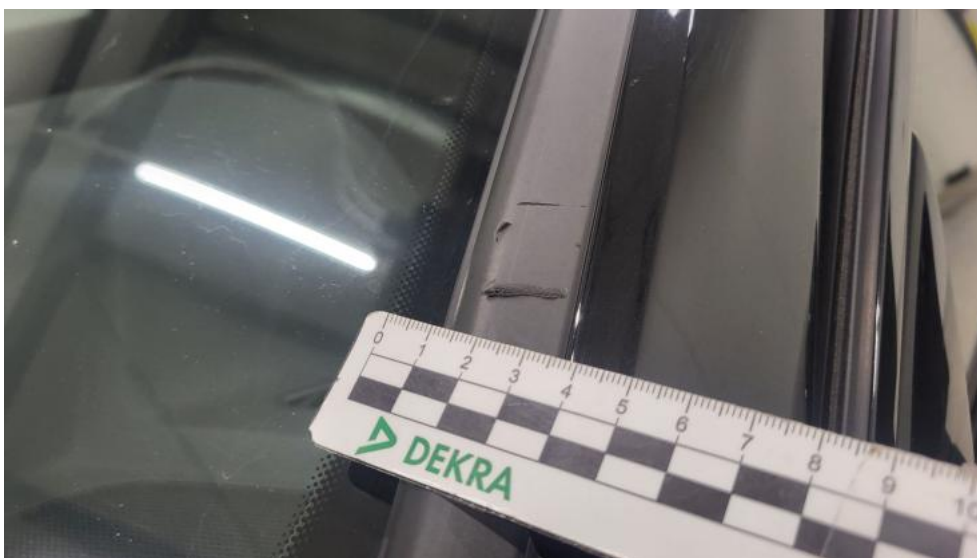
Photo 50.
Uszczelka/listwa szyby czołowej - Rysa/odprysk 1

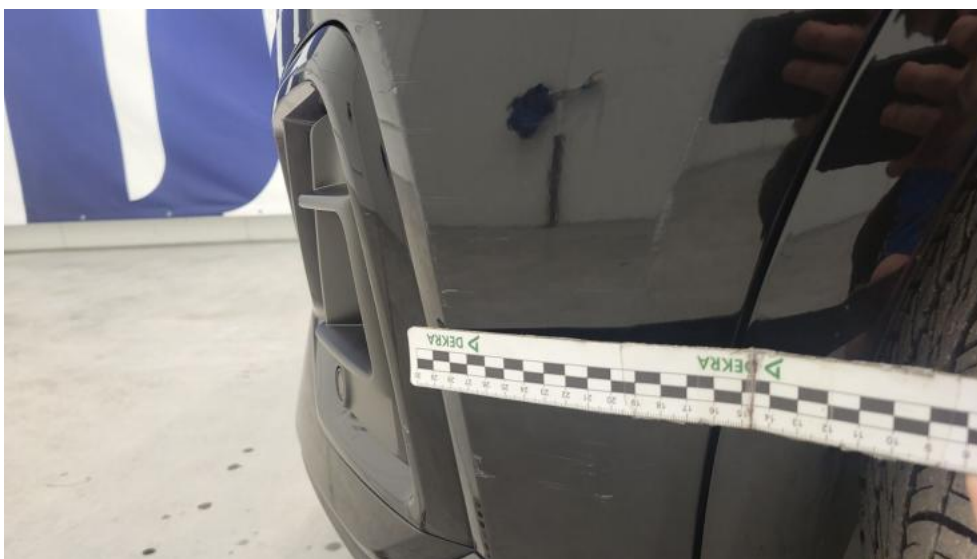
Photo 51.
Zderzak - Rysa/odprysk 1

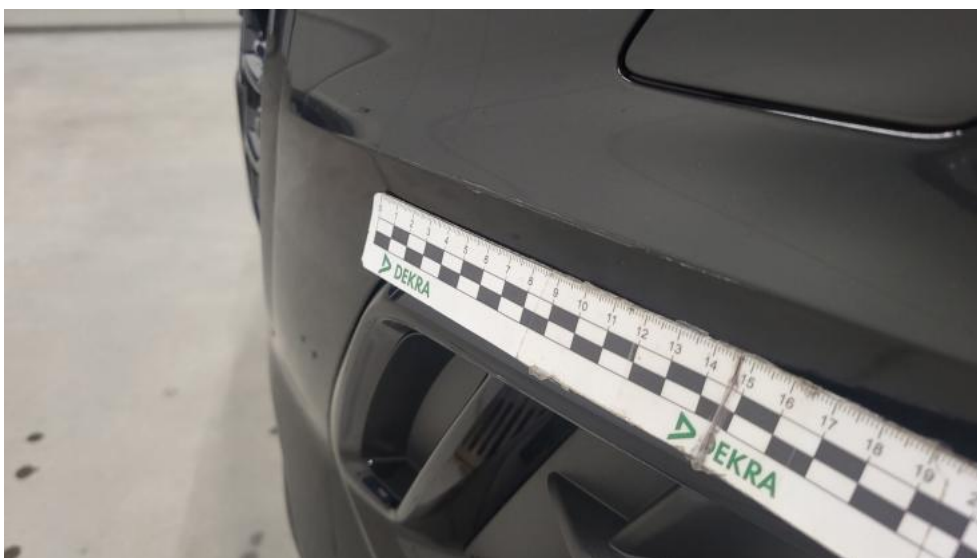
Photo 52.
Zderzak - Rysa/odprysk 2

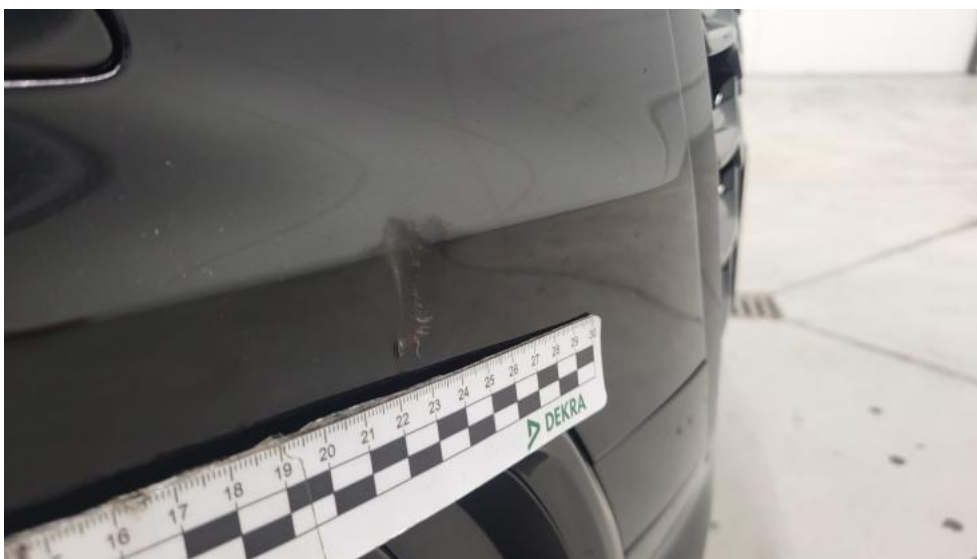
Photo 53.
Zderzak() - Rysa/odprysk 3

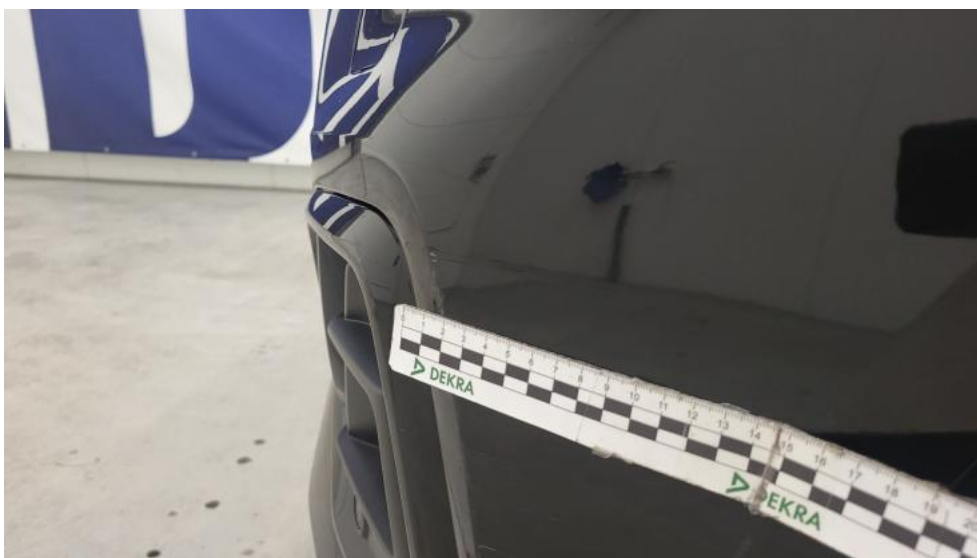
Photo 54.
Zderzak - Wgniecenie/odkształcenie 1

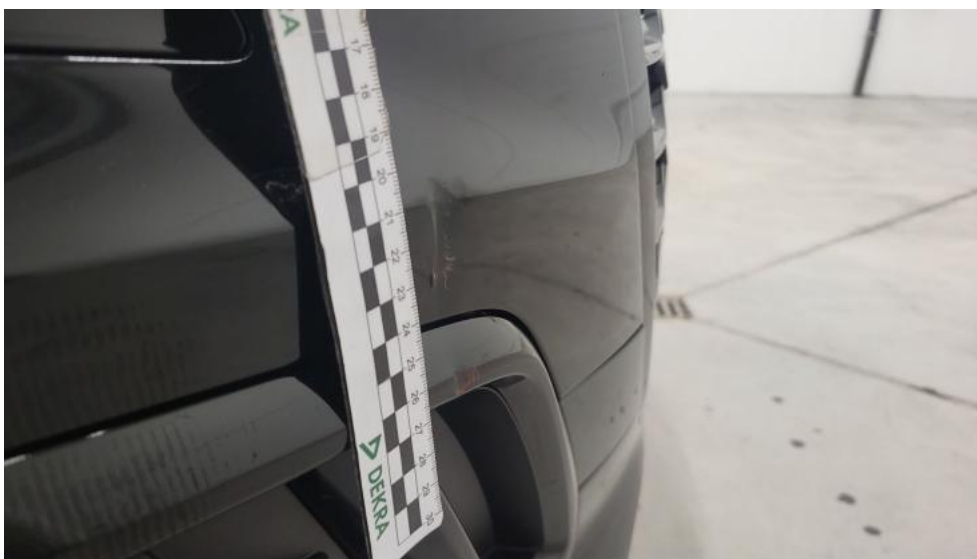
Photo 55.
Zderzak - Wgniecenie/odkształcenie 2

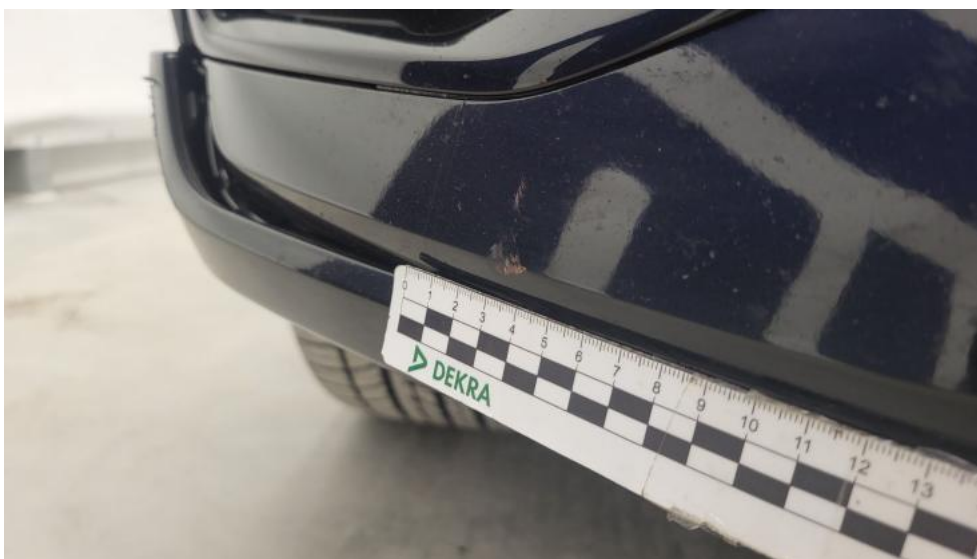
Photo 57.
Zderzak przedni cz dolna - Wgniecenie/odkształcenie 1

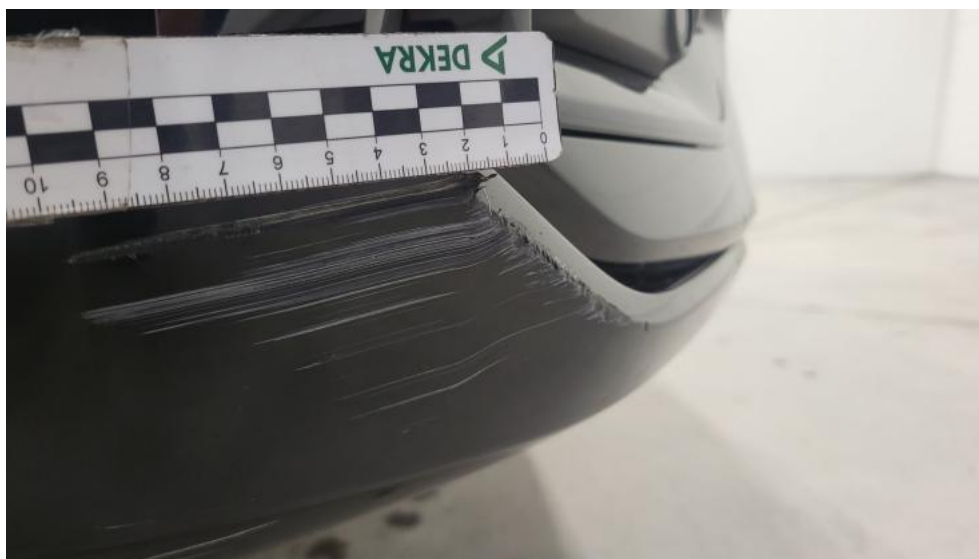
Photo 59.

Zderzak przedni cz P - Rysa/odprysk 1

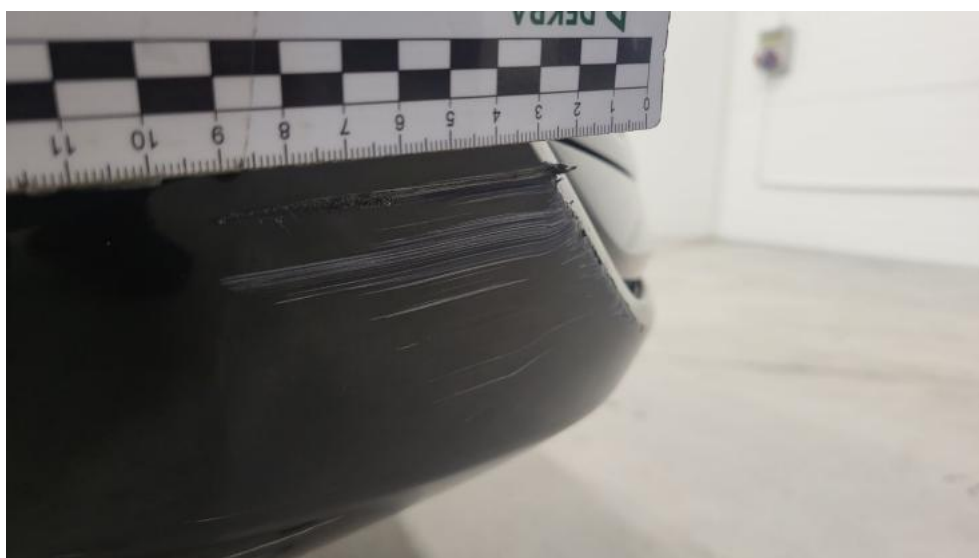
Photo 60.

Zderzak przedni cz P - Wgniecenie/odkształcenie 1

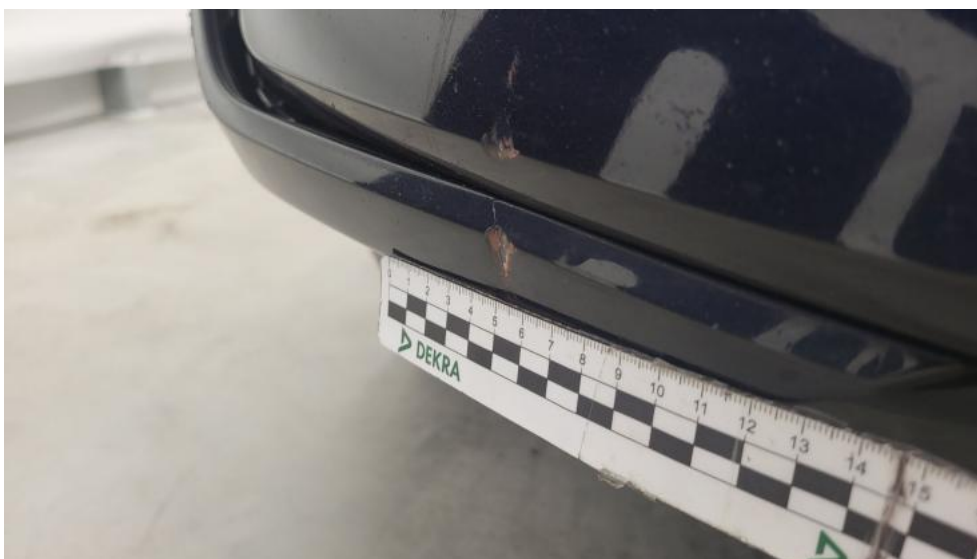
Photo 61.
Zderzak przedni cz P - Wgniecenie/odkształcenie 2

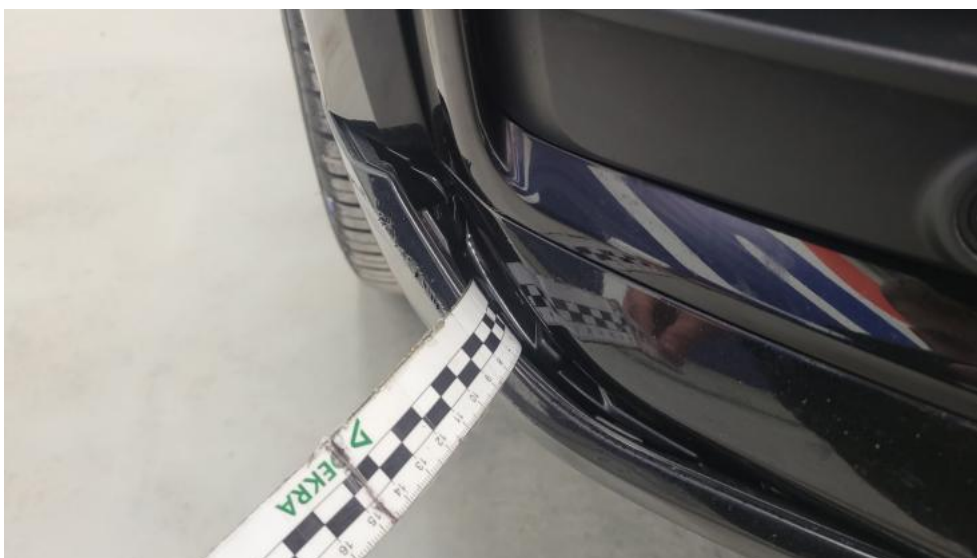
Photo 62.
Zderzak przedni cz P - Inne 1

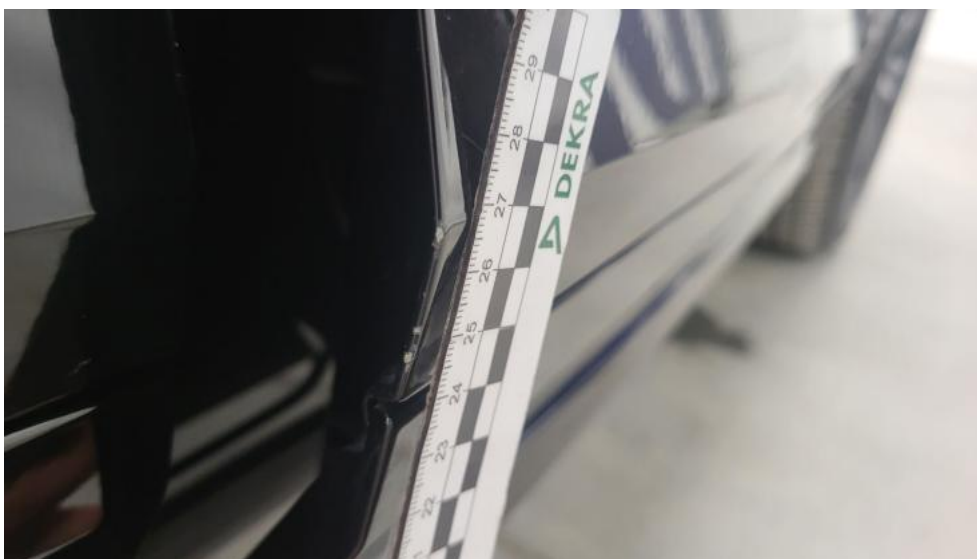
Photo 63.

Drzwi przednie P - Rysa/odprysk 1

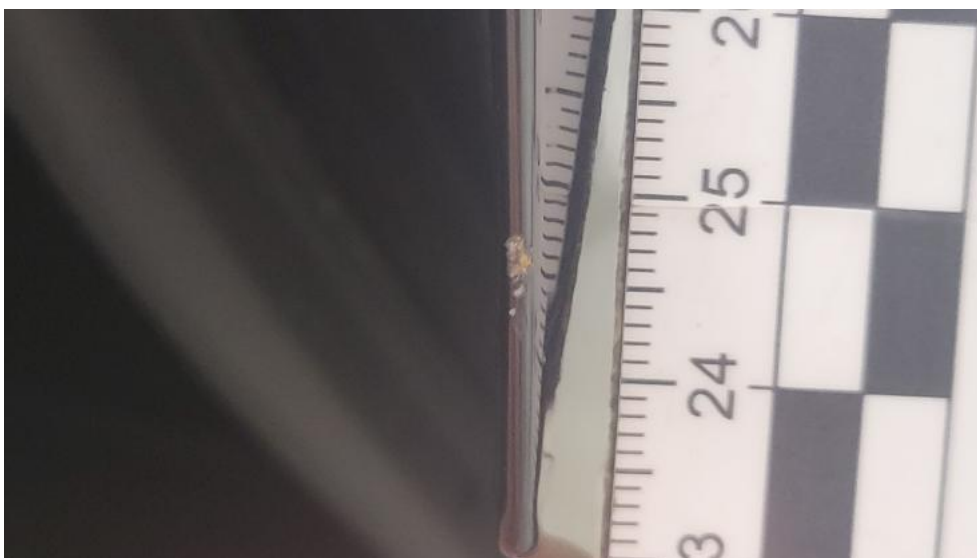
Photo 66.
Drzwi tylne P - Inne 1

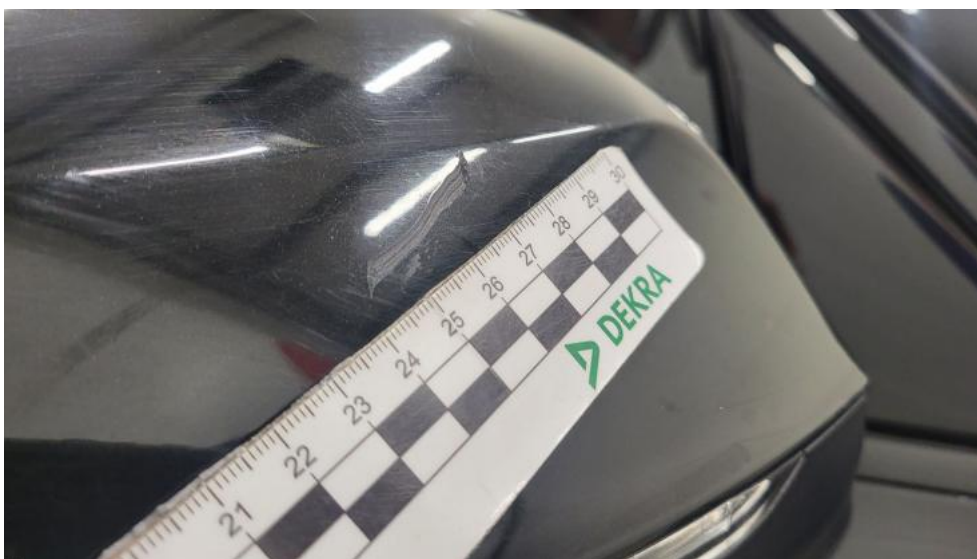
Photo 67.
Lusterko zew P - Rysa/odprysk 1

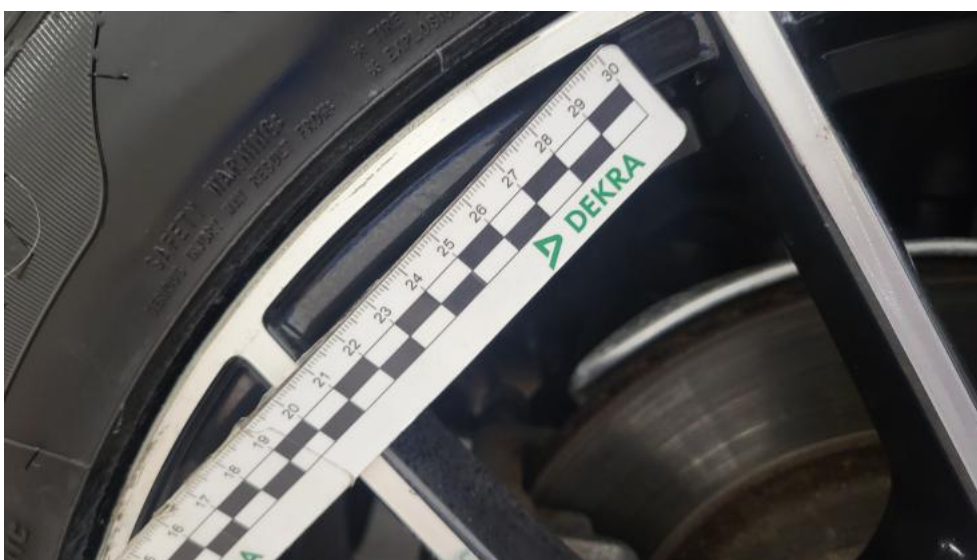
Photo 68.
Felga aluminiowa tylna L - Rysa/odprysk 1

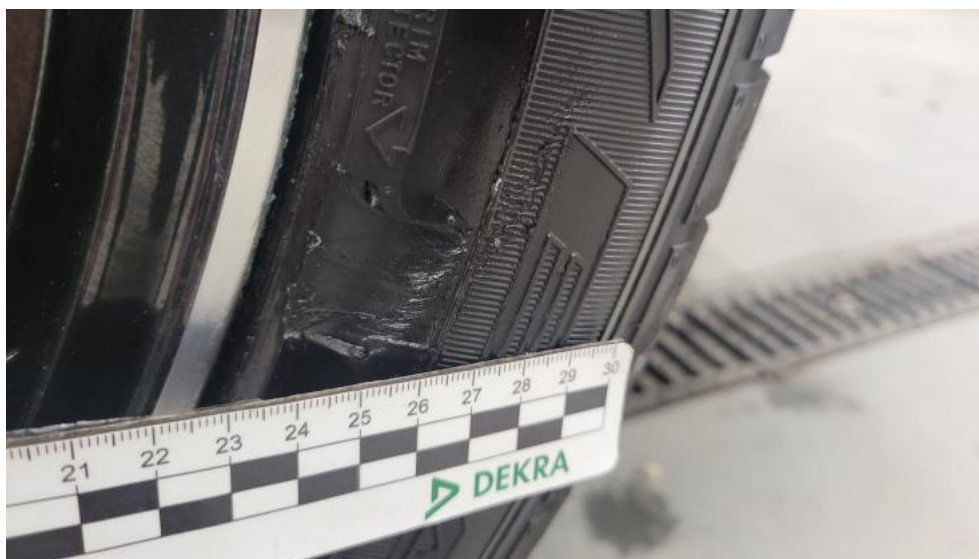
Photo 69.
Opona tylna L - Pęknięcie/rozerwanie 1

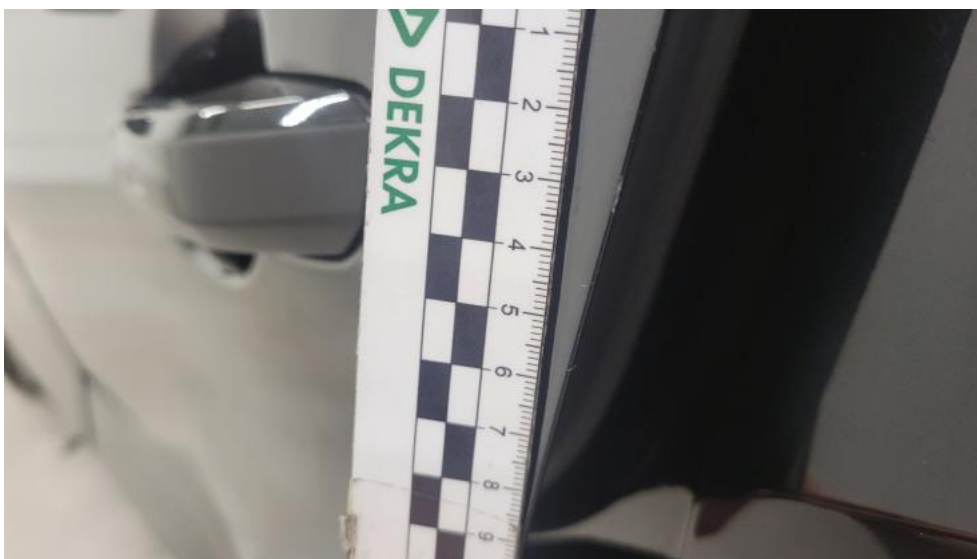
Photo 71.
Drzwi tylne L - Rysa/odprysk 1

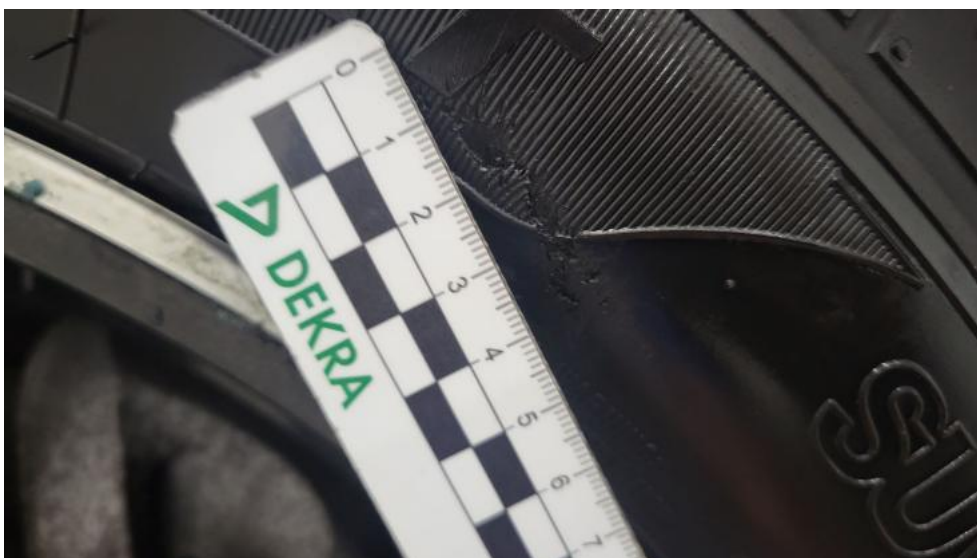
Photo 72.
Opona przednia L - Pęknięcie/rozerwanie 1

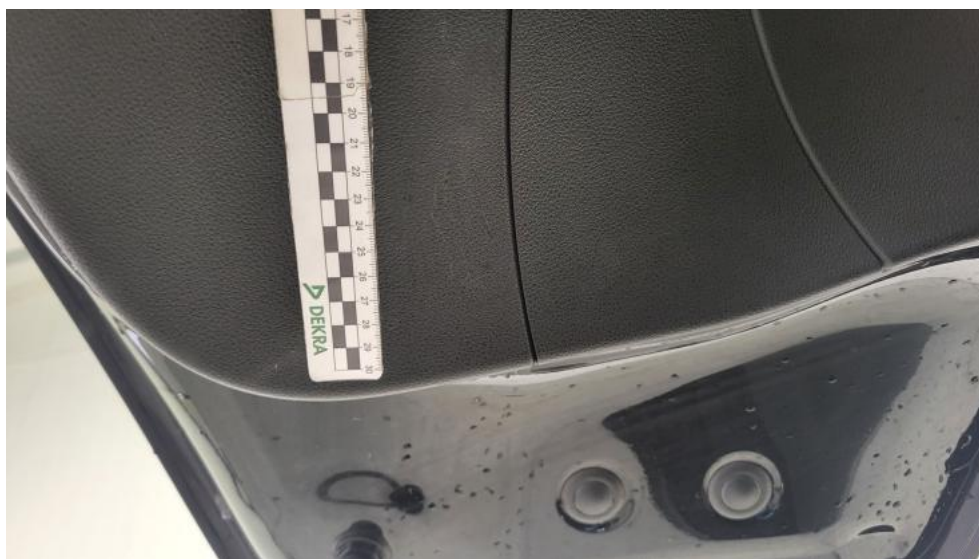
Photo 73.

Wykładzina pokrywy tylnej - Rysa/odprysk 1
