Nr zlecenia DEKRA: PKOL(W)/LODZ/87920/24/11/14
Nr zlecenia/szkody: 22/035104
Data zlecenia: 14-11-2024

Dane pojazdu

Grupa obiektów (Eurotax)	samochody osobowe
Kod EC (Eurotax)	0149202
Producent	FIAT
Model	500 3+1 21-
Typ/wersja	500 3+1 42 kWh Icon
Rodzaj nadwozia	hatchback
Liczba drzwi/liczba miejsc	4/4
Masa własna [kg]	1325
Dopuszczalna masa całkowita [kg]	1725
Rozstaw osi 1/2	2322
Rodzaj silnika	elektryczny
Układ oczyszczana spalin	-
Pojemność silnika [ccm]	0
Moc silnika [KM/kW]	118/87
Skrzynia biegów	automatyczna
Nr rejestracyjny	PY00227
VIN	ZFAEFAR47NX096957
Data 1. rejestracji	18-11-2022
Data nast. bad. techn.	18-11-2025
Rok produkcji	2022
Stan licznika [km]	30 342 (odczytany)
Kolor nadwozia/rodzaj powłoki	różowy/beżowy/2-warstwowy metalizowany

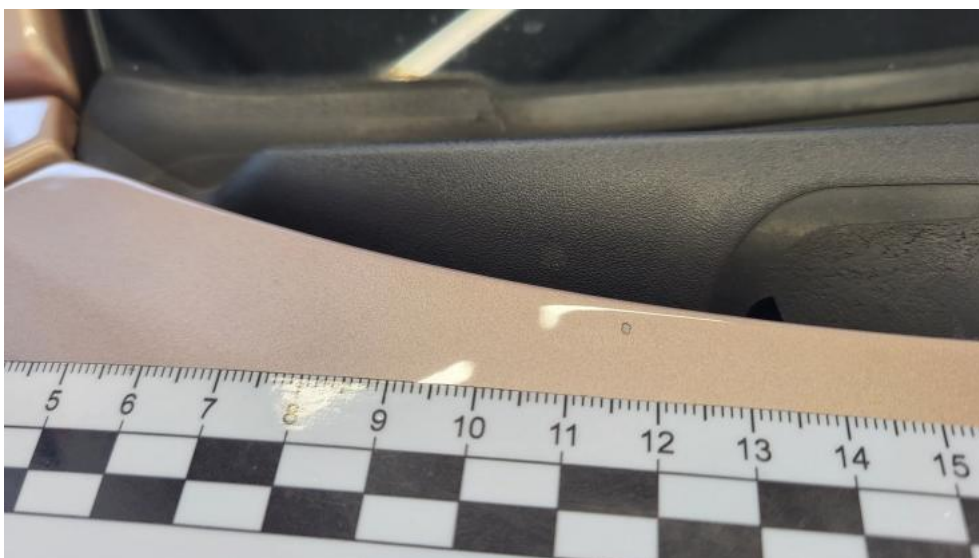
Fot. 48.
Pokrywa silnika - Rysa/odprysk 1

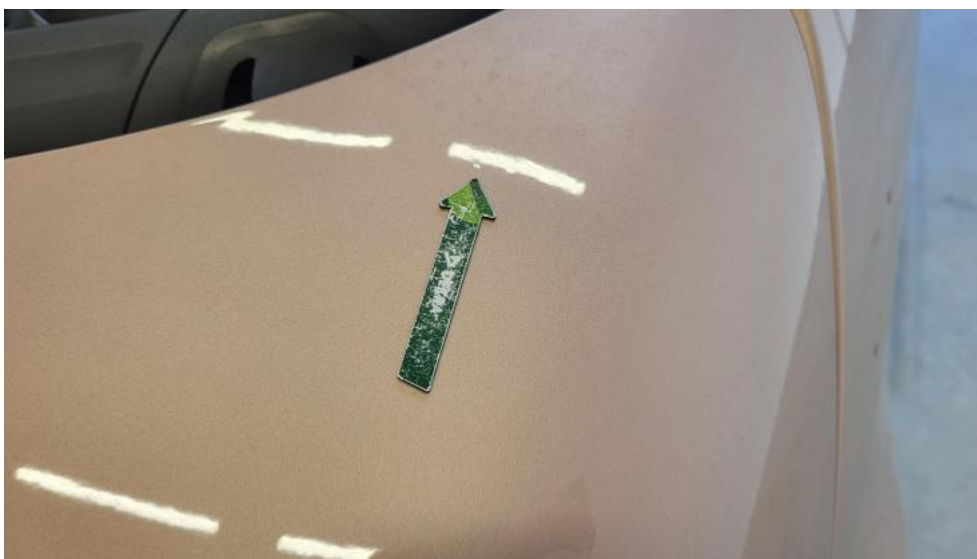
Fot. 49.
Pokrywa silnika - Wgniecenie/odkształcenie 1

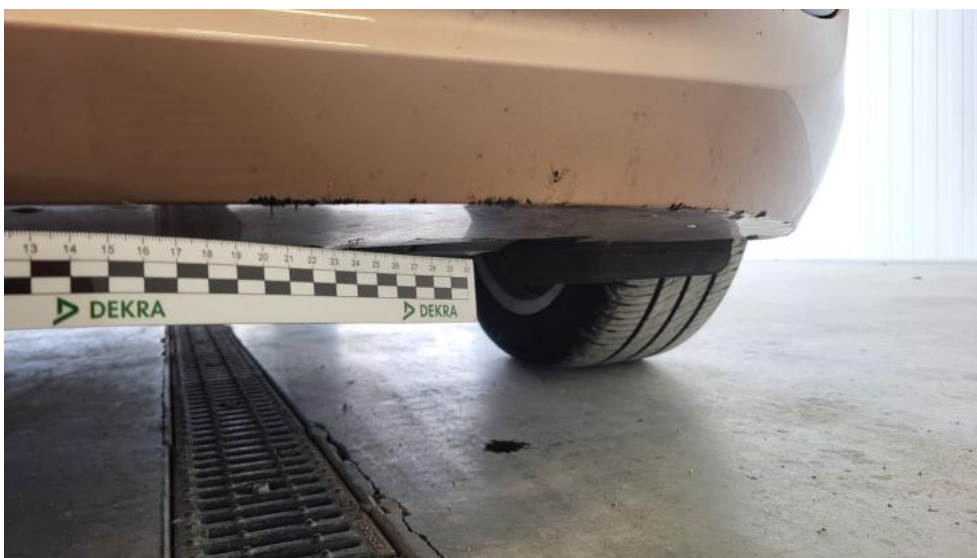
Fot. 50.
Zderzak - Rysa/odprysk 1

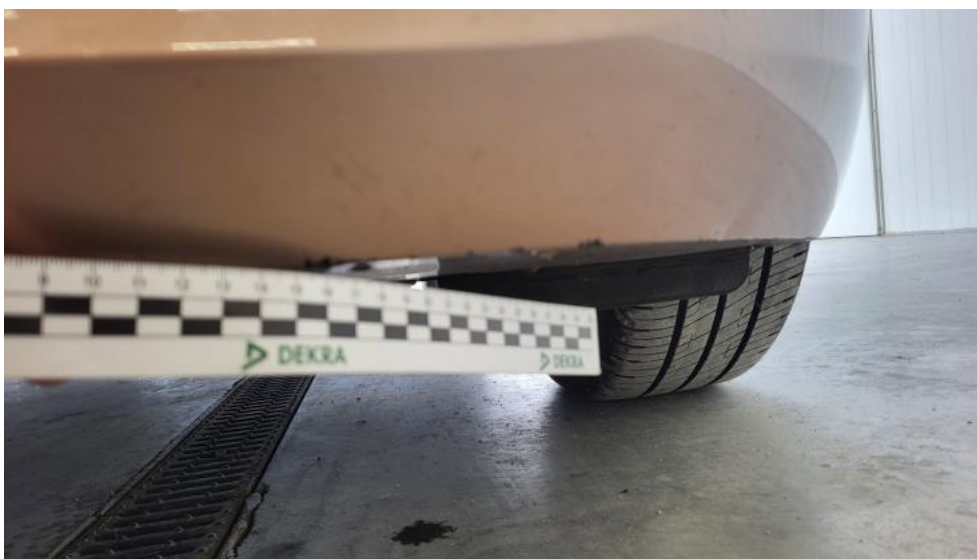
Fot. 51.
Zderzak - Rysa/odprysk 2

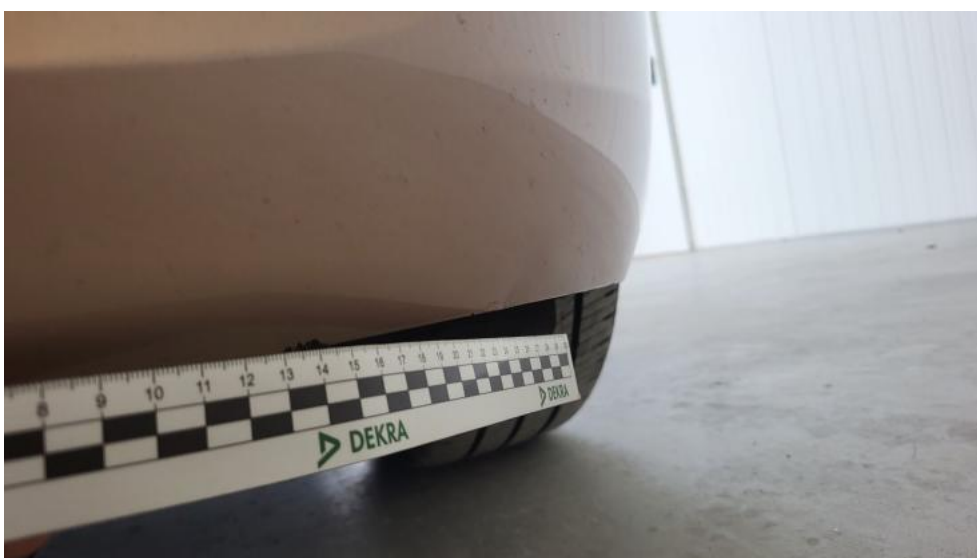
Fot. 52.
Zderzak - Wgniecenie/odkształcenie 1

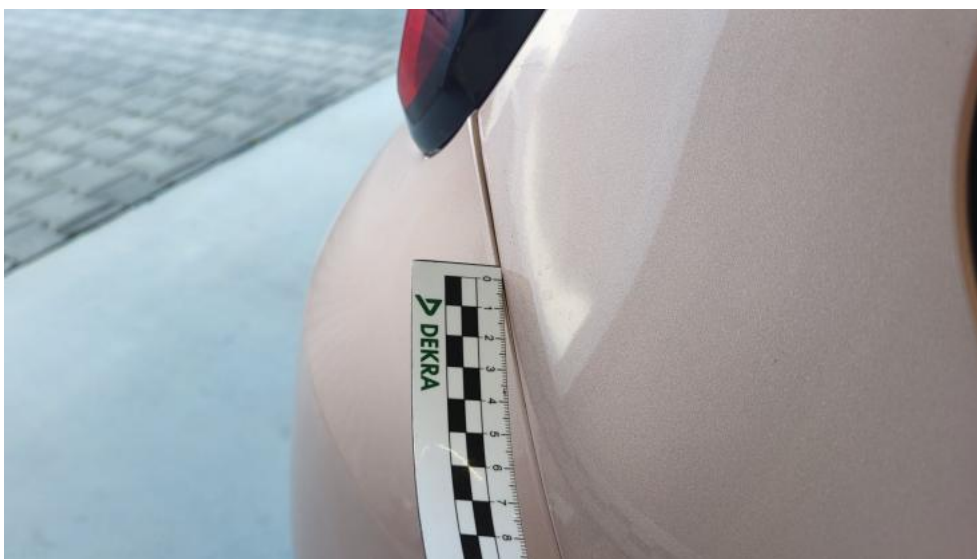
Fot. 53.
Zderzak tylny - Inne 1

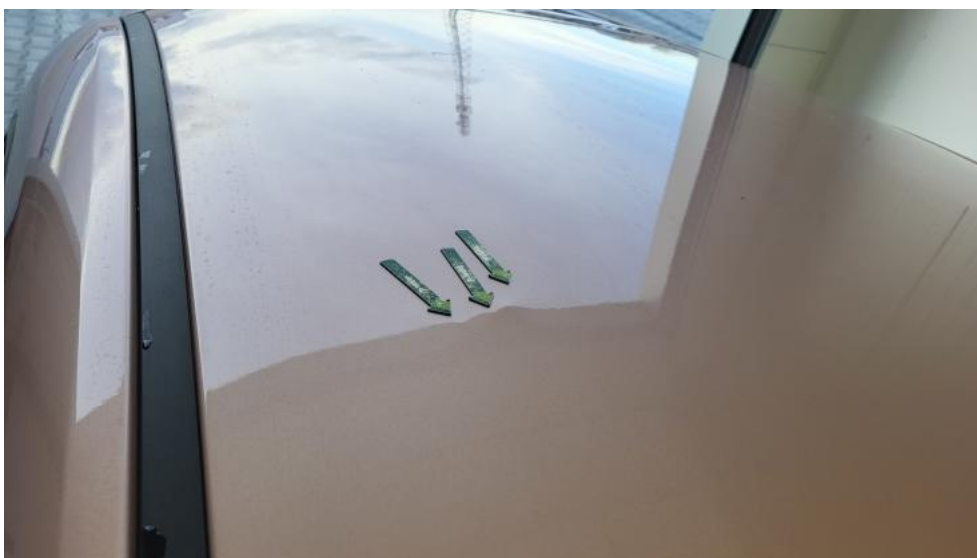
Fot. 54.
Dach - Wgniecenie/odkształcenie 1

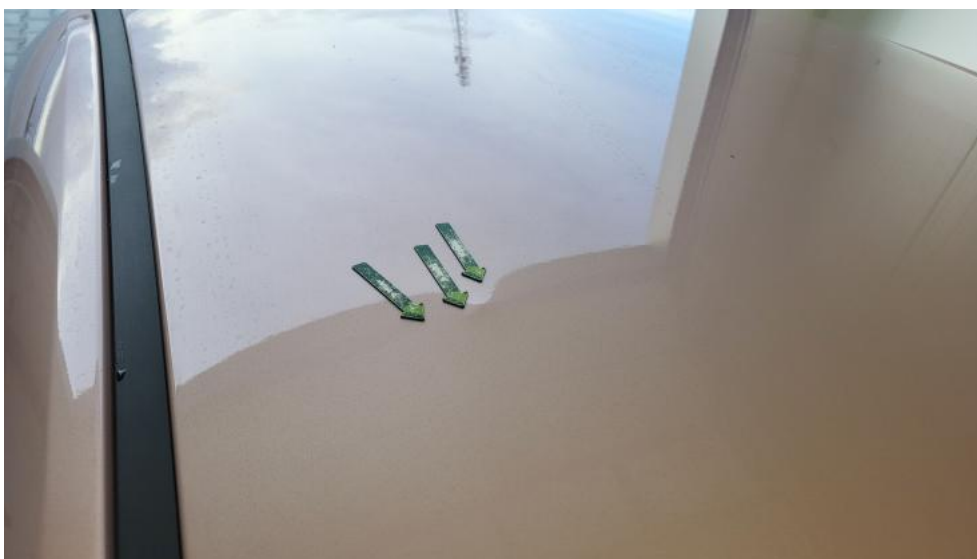
Fot. 55.
Dach - Wgniecenie/odkształcenie 2

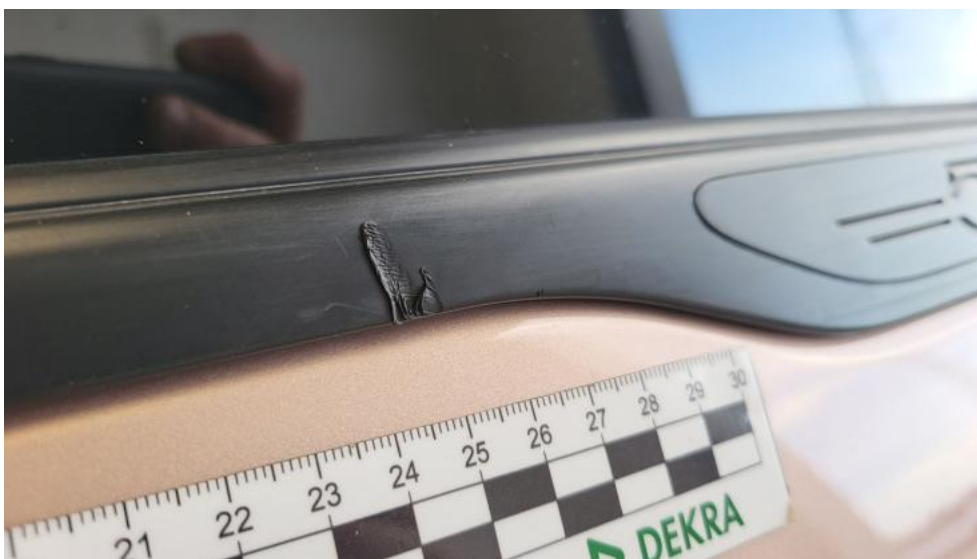
Fot. 57.
Uszczelka szyby bocznej tyl L - Rysa/odprysk 1

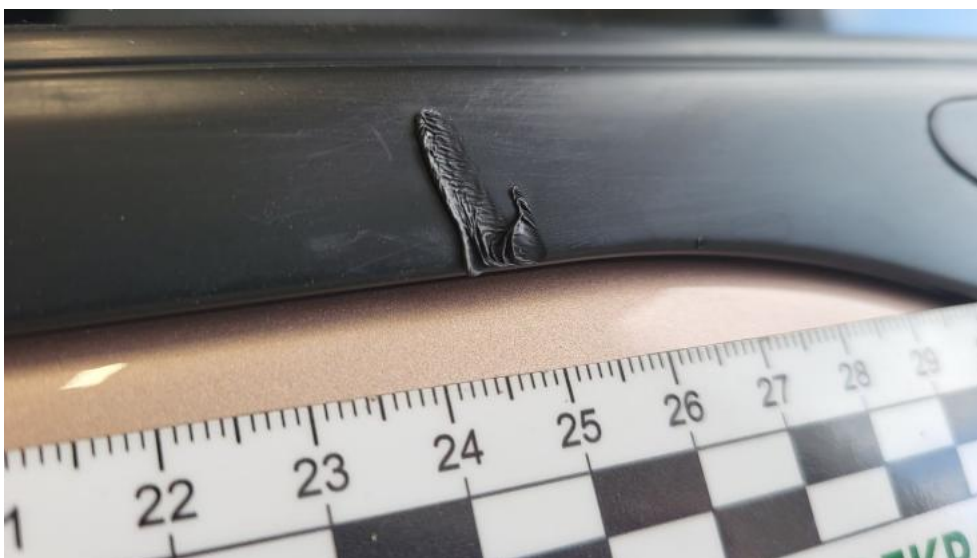
Fot. 58.
Uszczelka szyby bocznej tyl L - Wgniecenie/odkształcenie 1

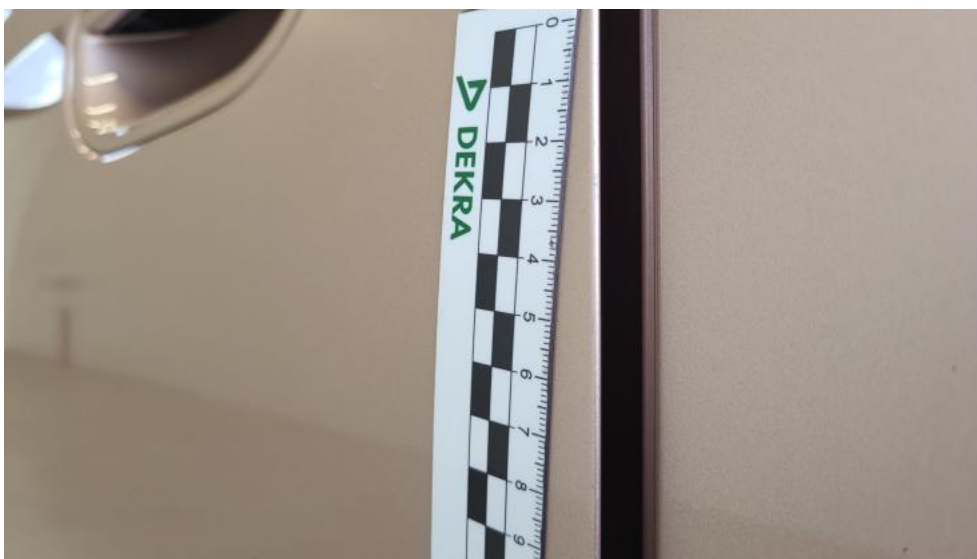
Fot. 59.
Drzwi przed L - Rysa/odprysk 1

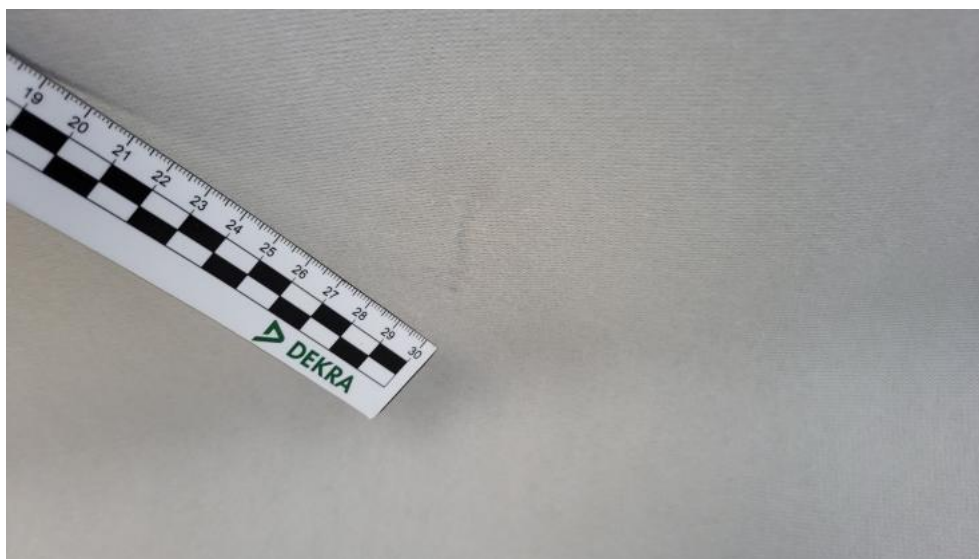
Fot. 61.

Podsufitka - Wgniecenie/odkształcenie 1
