Nr zlecenia DEKRA: PKOL(W)/LODZ/04330/26/01/19  
Nr zlecenia/szkody: PS24/02170  
Data zlecenia: 19-01-2026

**Dane pojazdu**

Pomiar grubości powłoki lakierowej poj.

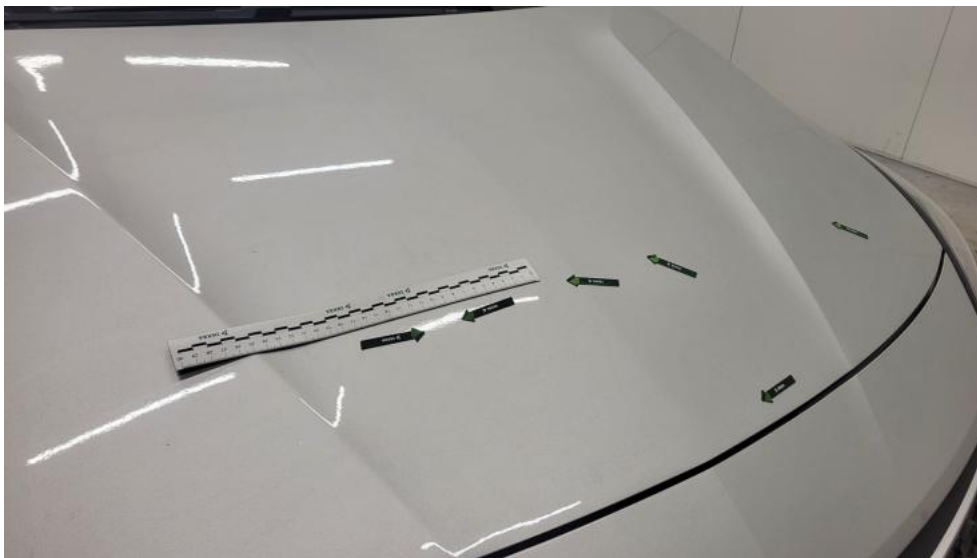
**Fot. 39.**  
Pokrywa komory silnika - Wgniecenie/odkształcenie 1

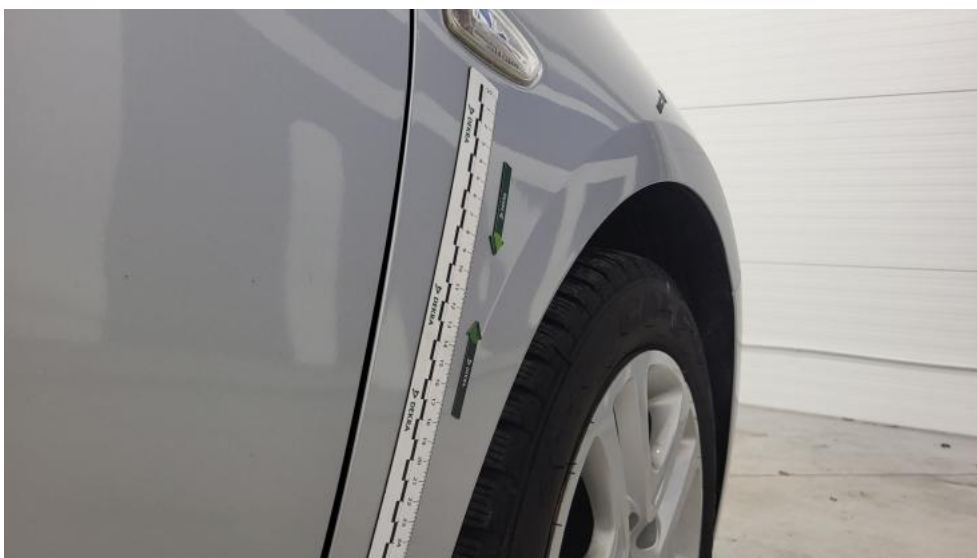
**Fot. 40.**  
Błotnik przedni P - Wgniecenie/odkształcenie 1

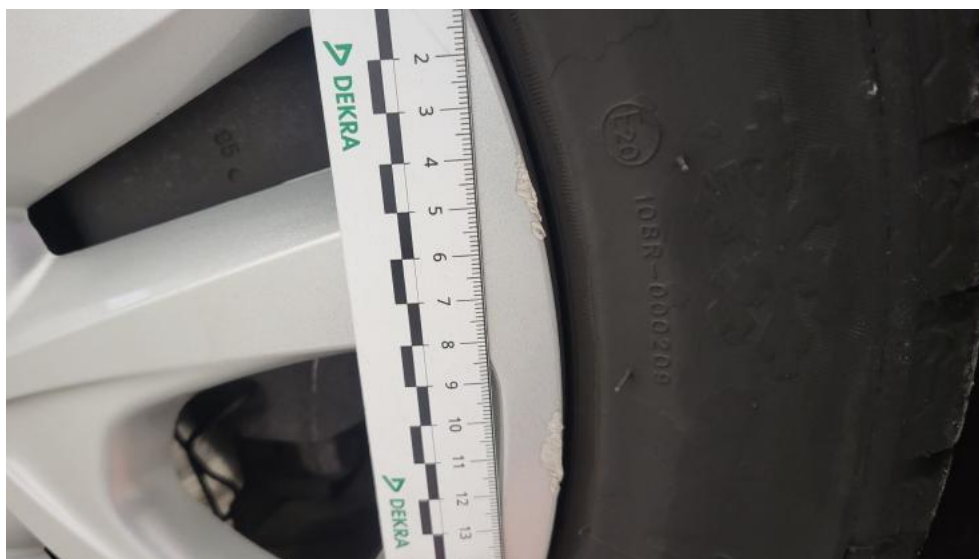
**Fot. 41.**  
Kołpak przedni P - Rysa/odprysk 1

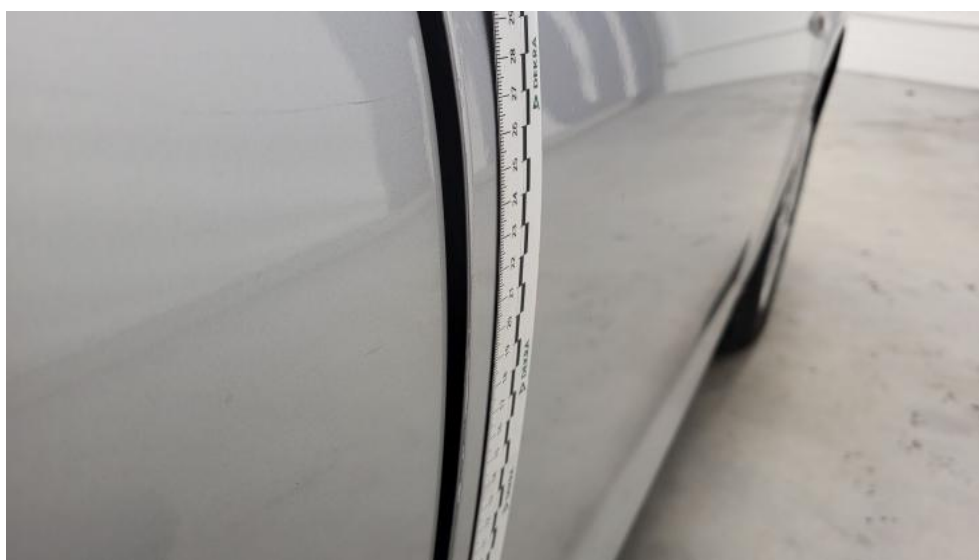
**Fot. 42.**  
Drzwi przednie P - Rysa/odprysk 1

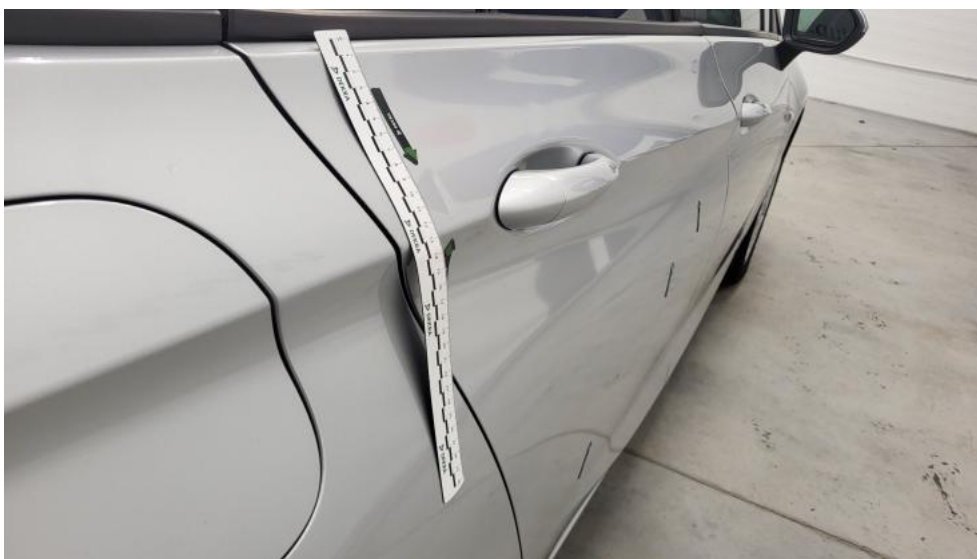
**Fot. 45.**  
Drzwi tylne P - Wgniecenie/odkształcenie 1

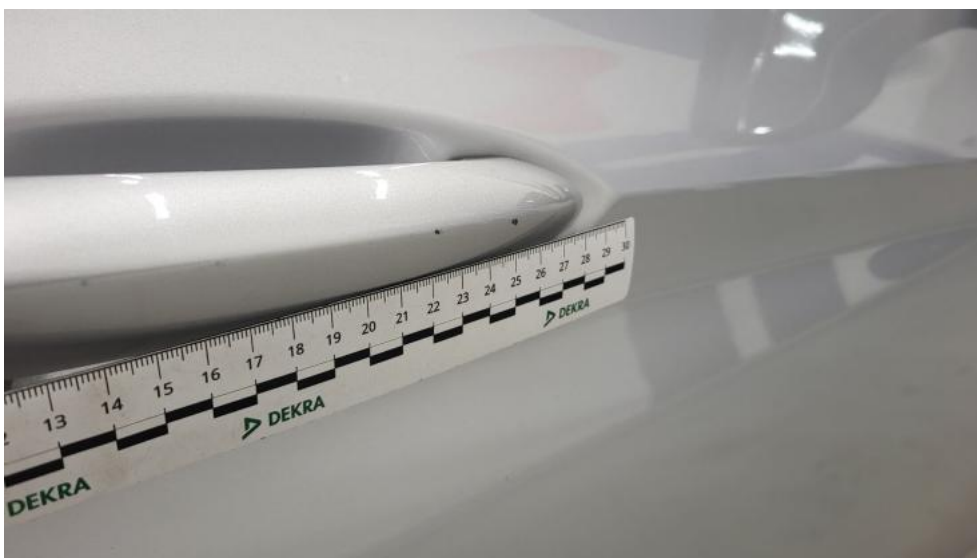
**Fot. 46.**  
Klamka drzwi prz P - Rysa/odprysk 1

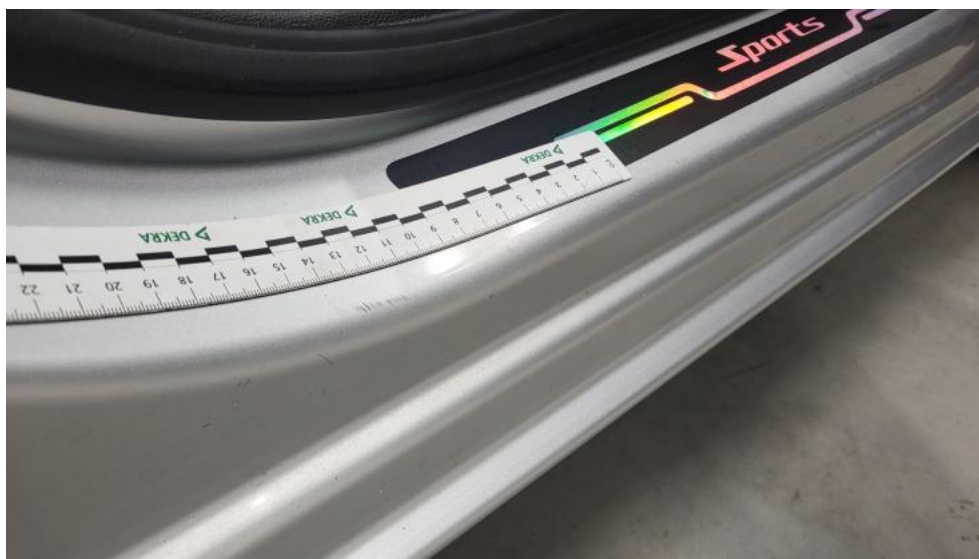
**Fot. 47.**  
Próg P - Rysa/odprysk 1

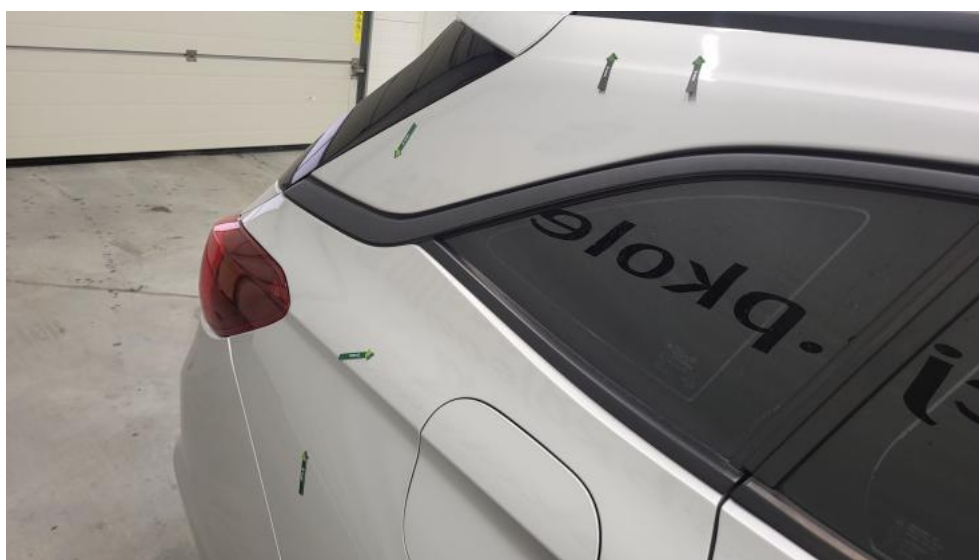
**Fot. 48.**  
Błotnik tylny P / Ściana boczna P - Wgniecenie/odkształcenie 1

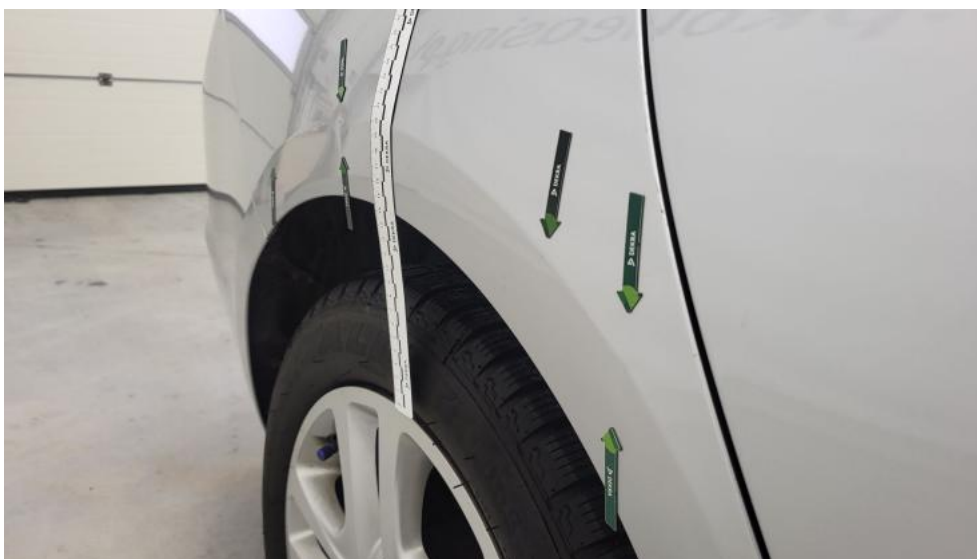
**Fot. 49.**  
Błotnik tylny P / Ściana boczna P - Wgniecenie/odkształcenie 2

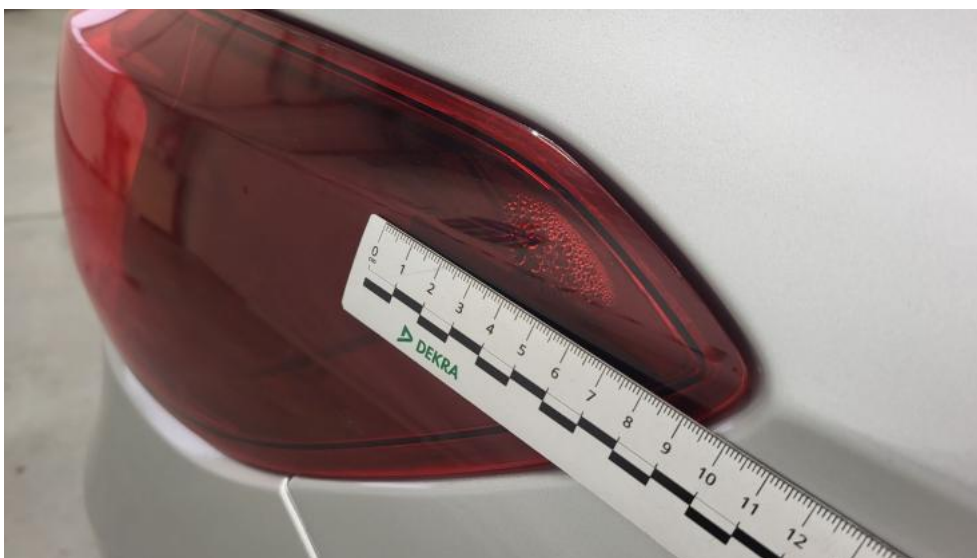
**Fot. 50.**  
Lampa tylna zew P - Inne 1

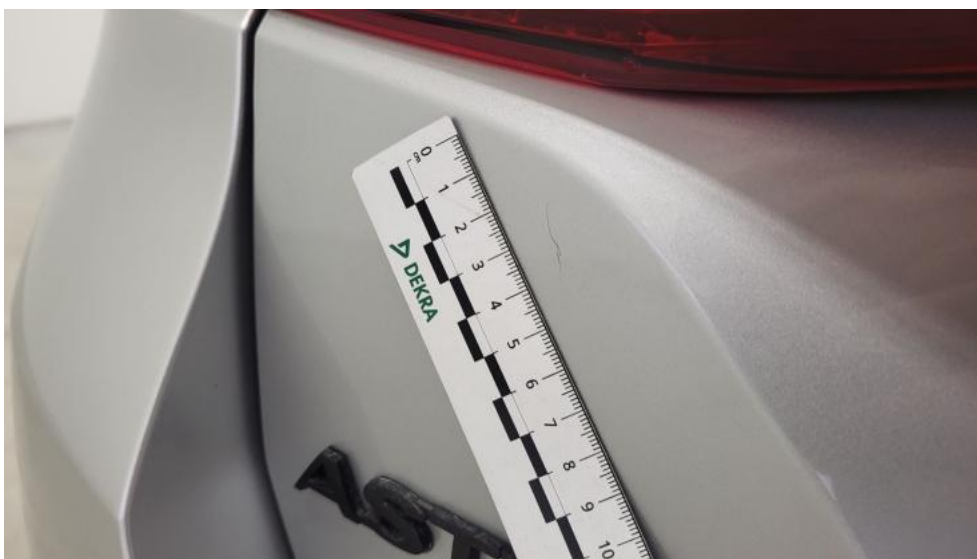
**Fot. 51.**  
Pokrywy bagażnika - Rysa/odprysk 1

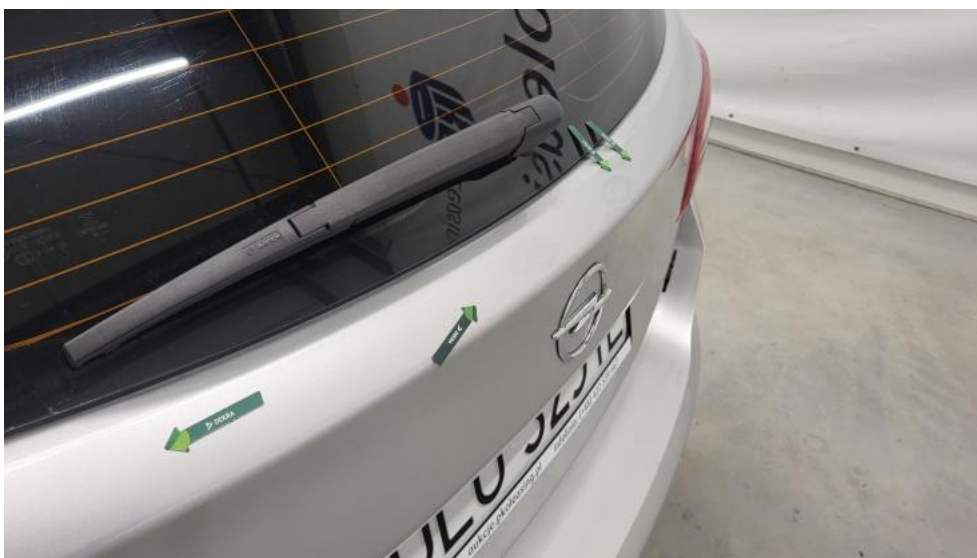
**Fot. 52.**  
Pokrywy bagażnika - Wgniecenie/odkształcenie 1

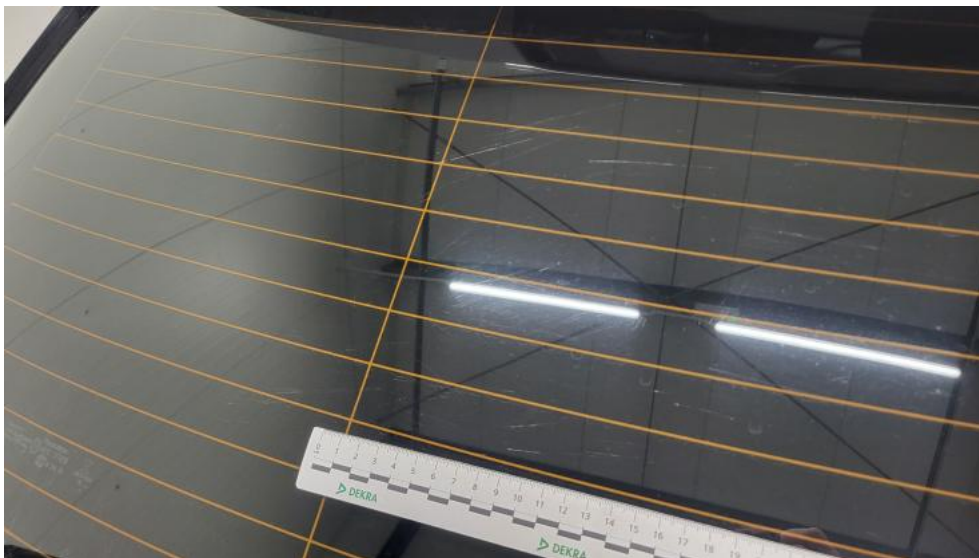
**Fot. 53.**  
Szyba tylna - Rysa/odprysk 1

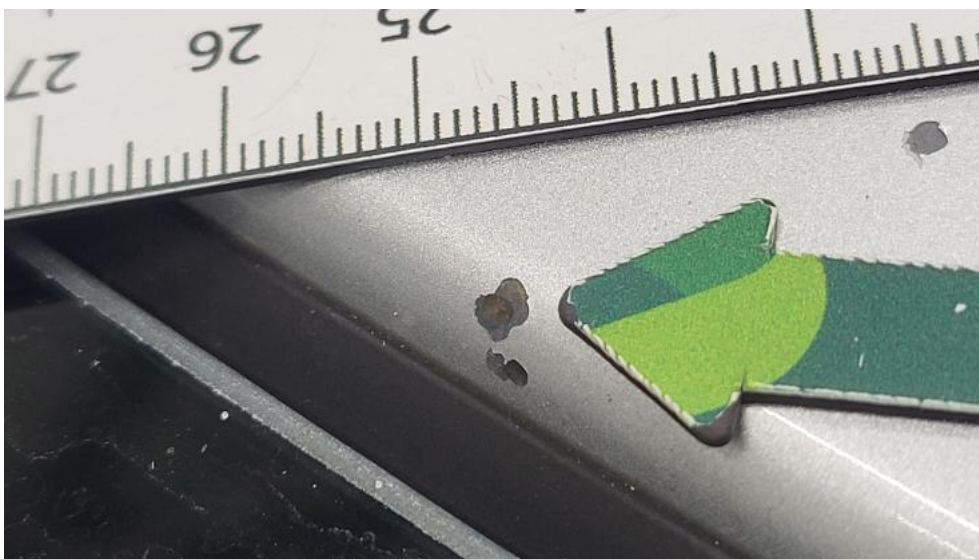
**Fot. 55.**  
Dach - Inne 1

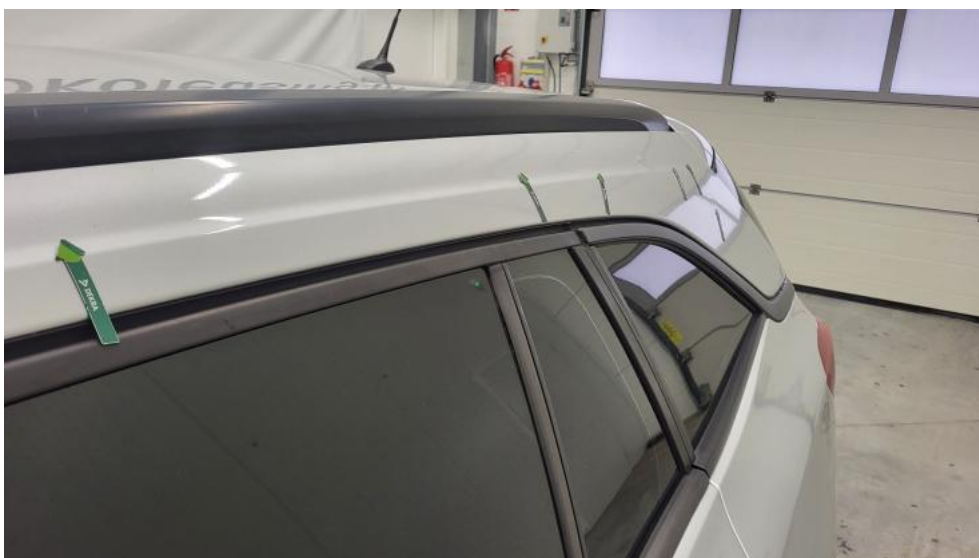
**Fot. 56.**  
Błotnik tylny L / Ściana boczna L - Wgniecenie/odkształcenie 1

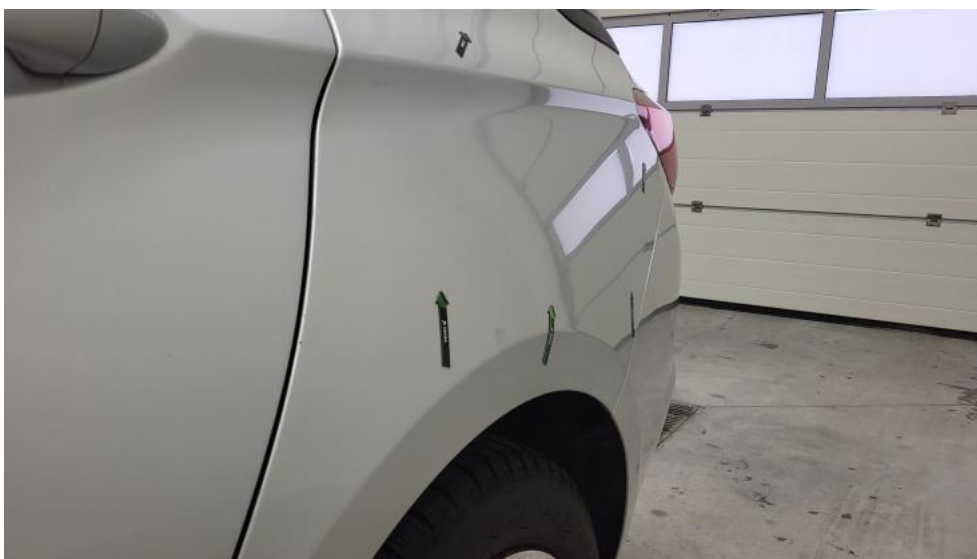
**Fot. 57.**  
Błotnik tylny L / Ściana boczna L - Wgniecenie/odkształcenie 2

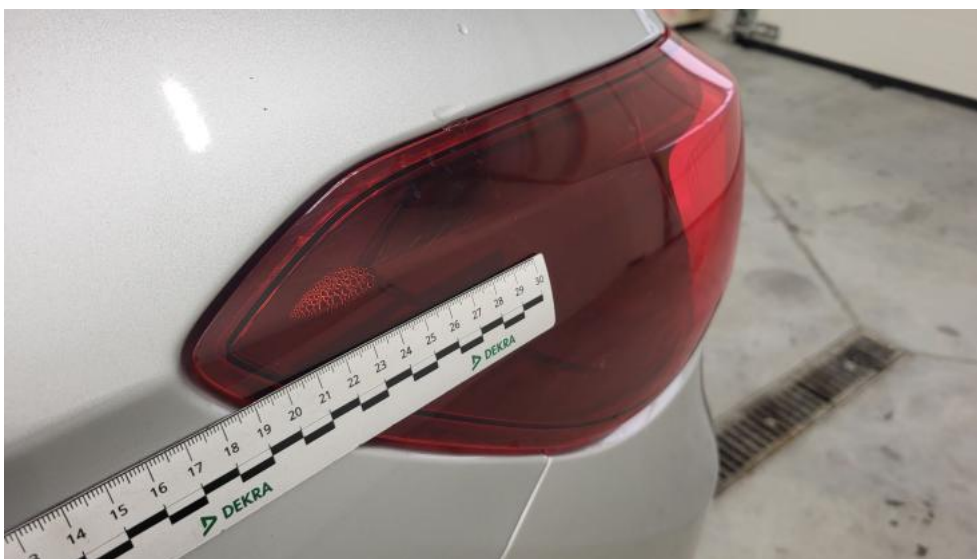
**Fot. 59.**  
Lampa tylna zew L - Inne 1

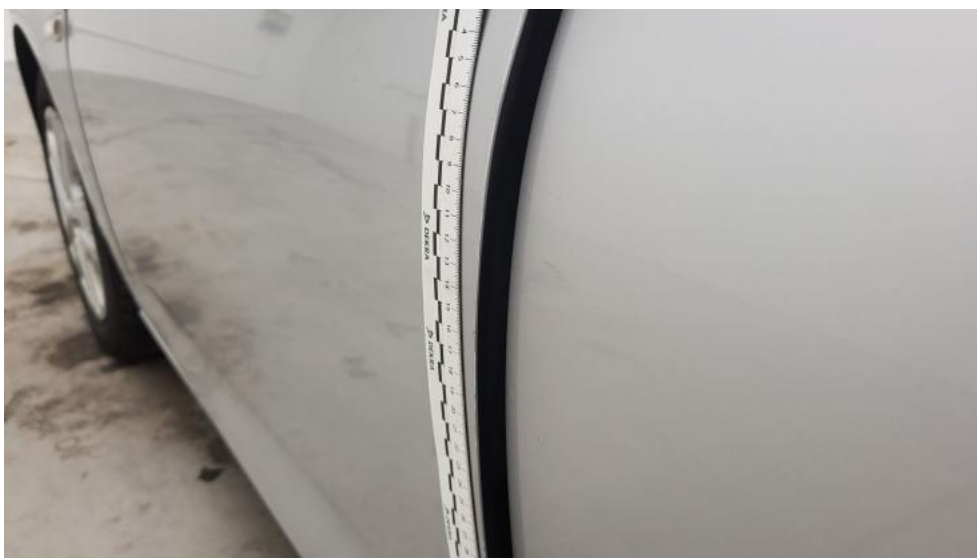
**Fot. 60.**  
Drzwi przed L - Rysa/odprysk 1

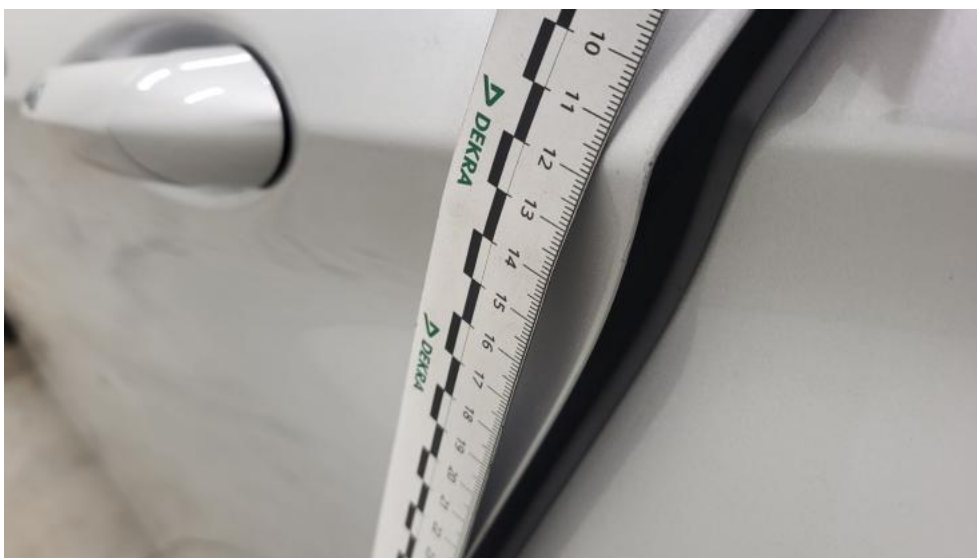
**Fot. 62.**  
Drzwi tylne L - Rysa/odprysk 1

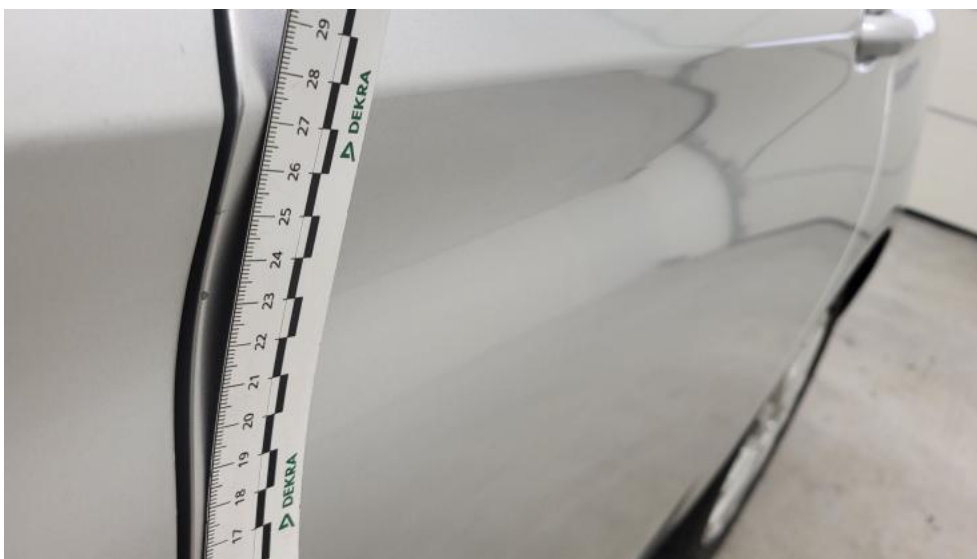
**Fot. 63.**  
Drzwi tylne L - Rysa/odprysk 2

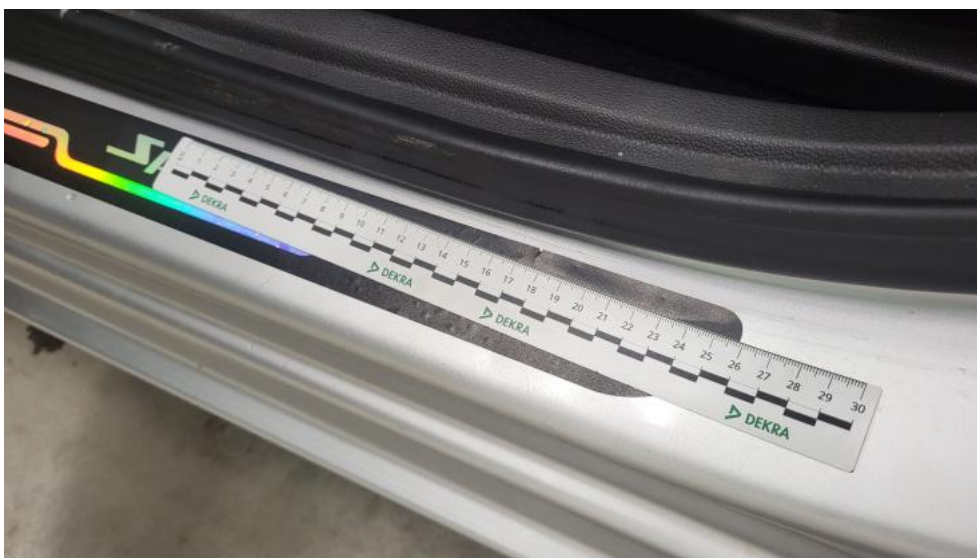
**Fot. 66.**  
Próg L - Rysa/odprysk 1

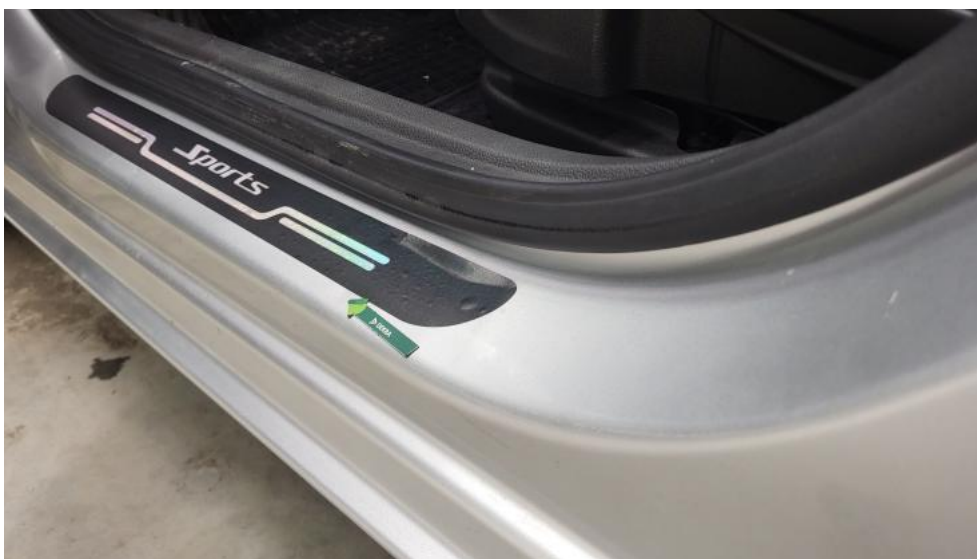
**Fot. 67.**  
Próg L - Wgniecenie/odkształcenie 1

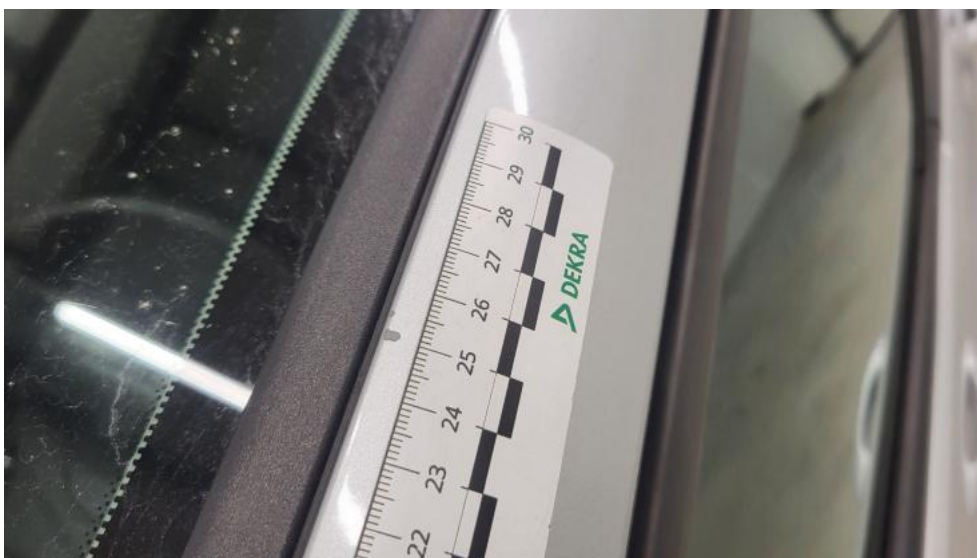
**Fot. 68.**  
Słupek przedni L - Rysa/odprysk 1

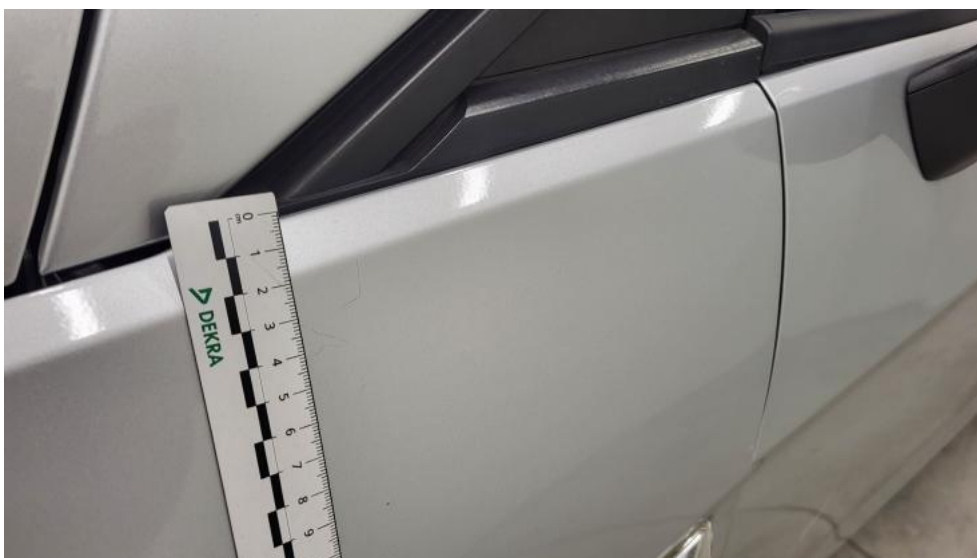
**Fot. 70.**  
Błotnik przedni L - Rysa/odprysk 1

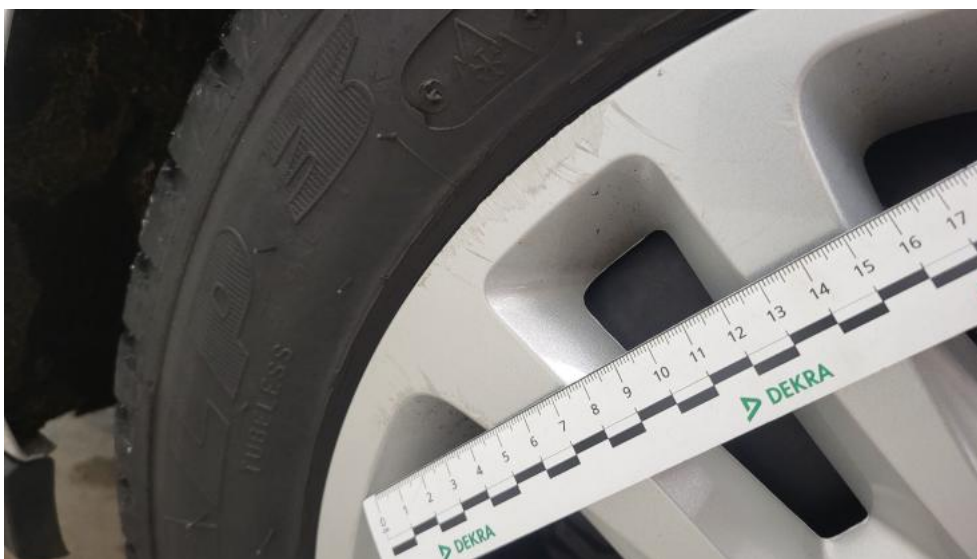
**Fot. 71.**  
Kołpak przedni L - Rysa/odprysk 1

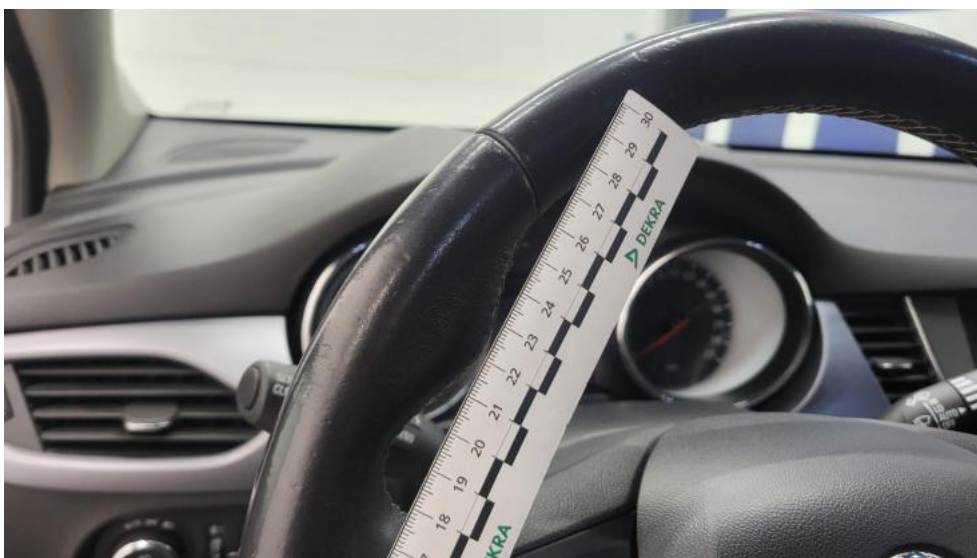
**Fot. 72.**  
Koło kierownicy - Rysa/odprysk 1

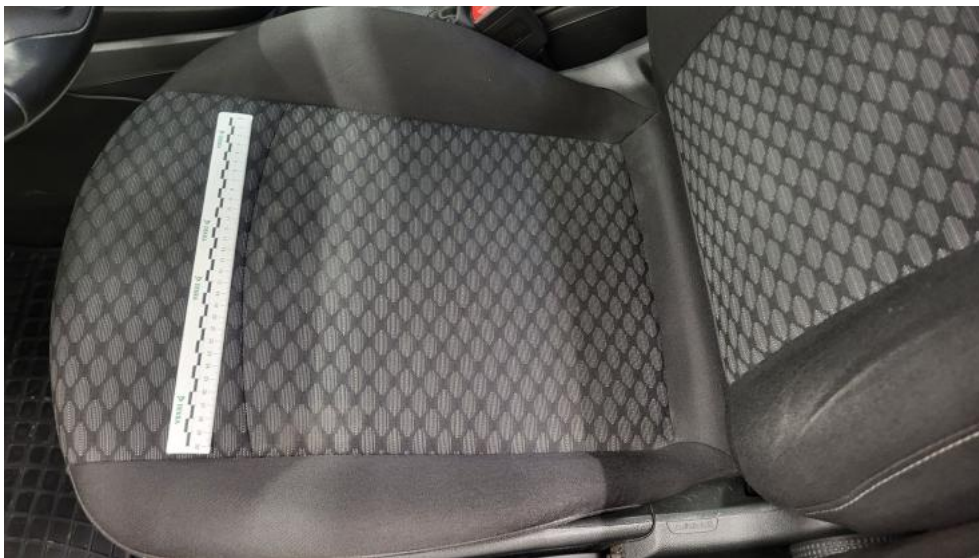
**Fot. 73.**  
Fotel prz. lew. - Inne 1

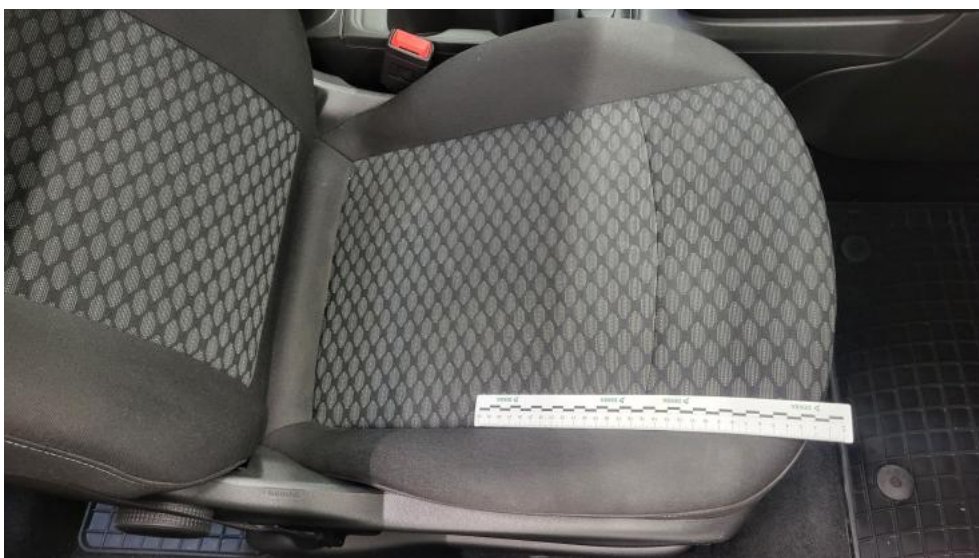
**Fot. 74.**  
Fotel prz. praw. - Inne 1

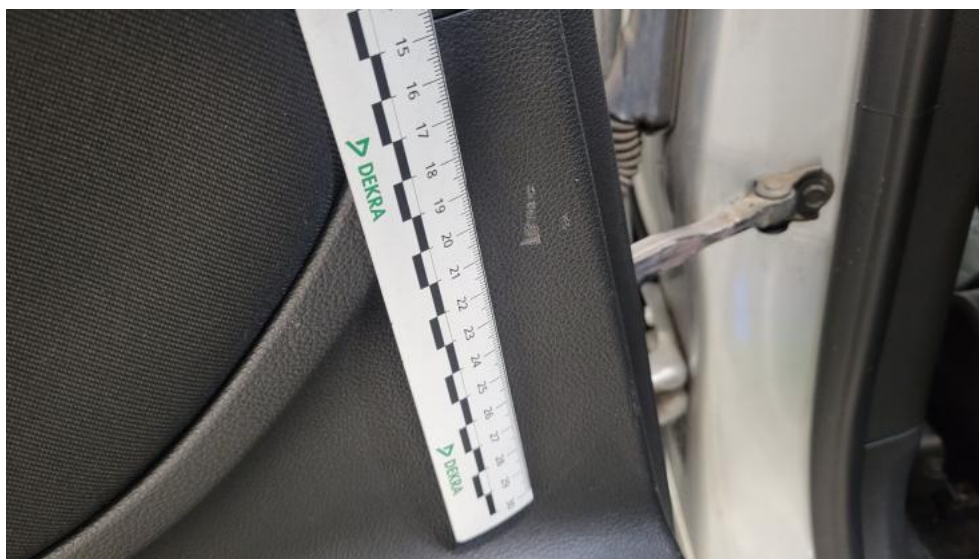
**Fot. 75.**  
Tapicerka drzwi tylnych L - Rysa/odprysk 1

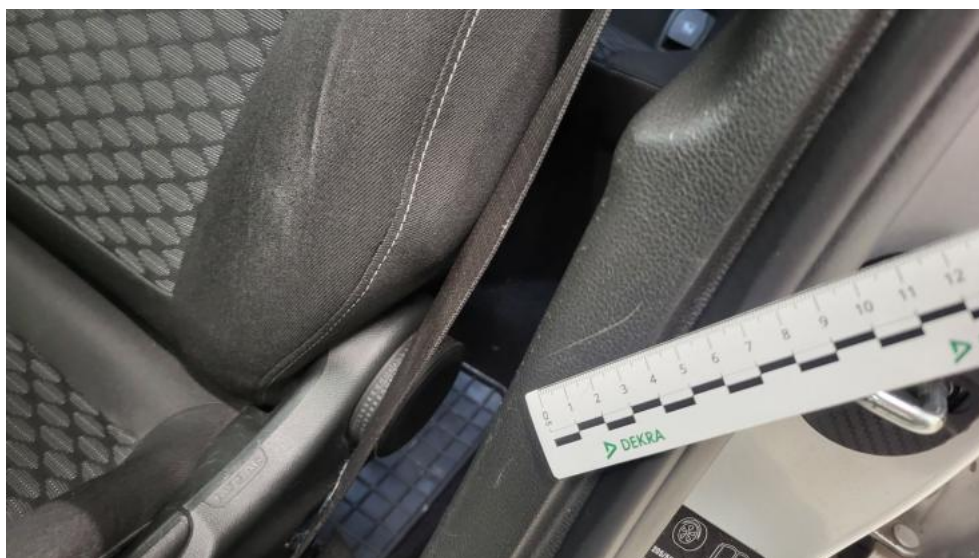
**Fot. 76.**  
Wykładzina(y) słupka środkowego L - Rysa/odprysk 1

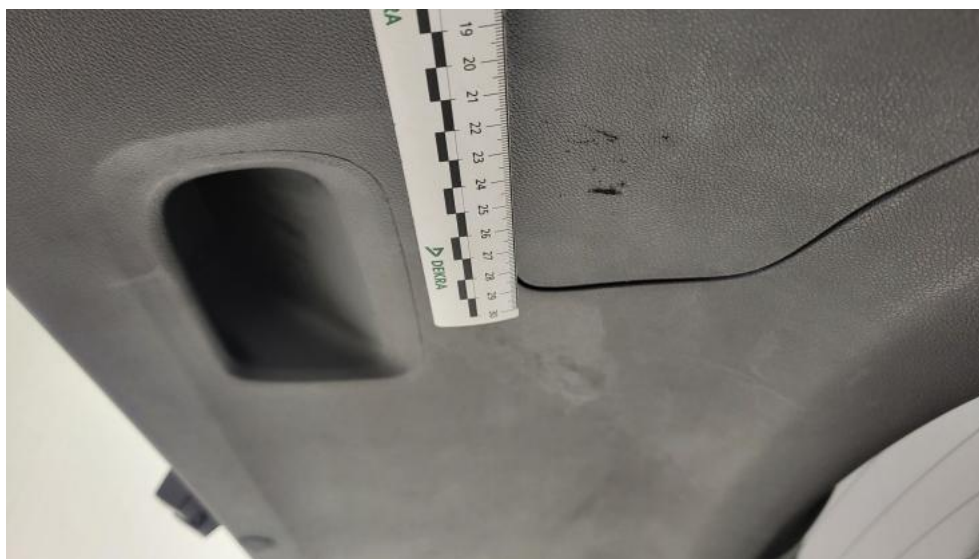
**Fot. 77.**

Wykładzina pokrywy tylnej - Rysa/odprysk 1
