Nr zlecenia DEKRA: PKOL(W)/LODZ/101841/25/12/22  
Nr zlecenia/szkody: 23/045730  
Data zlecenia: 22-12-2025

| Producent | NISSAN |
| Typ/wersja | Qashqai 1.3 DIG-T mHEV Acenta Xtronic |
| Nr rejestracyjny | DW7XC31 |

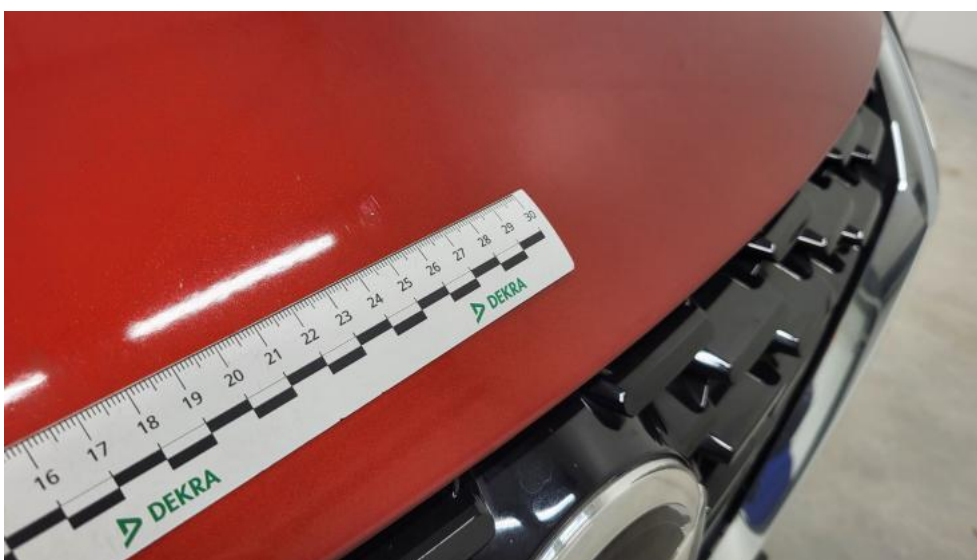
**Fot. 38.**  
Pokrywa komory silnika - Rysa/odprysk 1

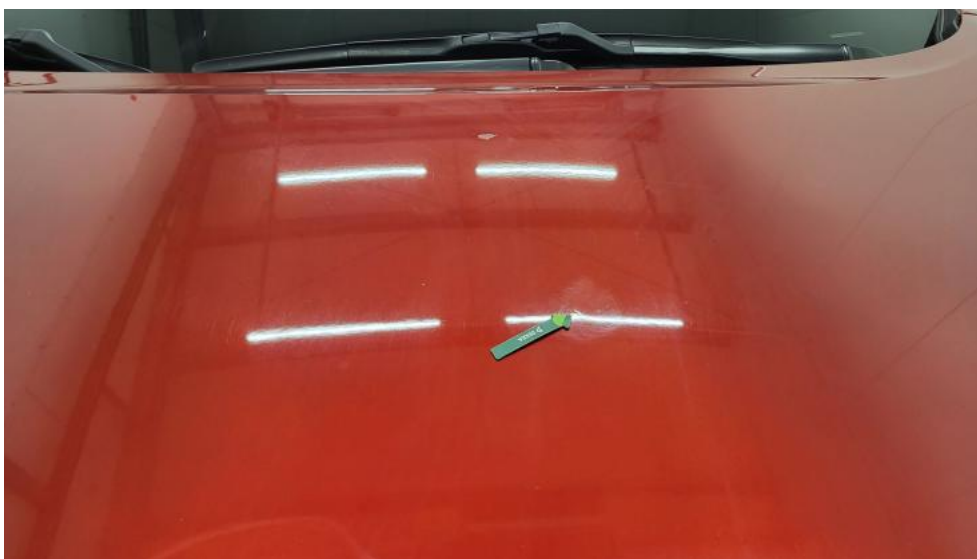
**Fot. 39.**

Pokrywa komory silnika - Wgniecenie/odkształcenie 1

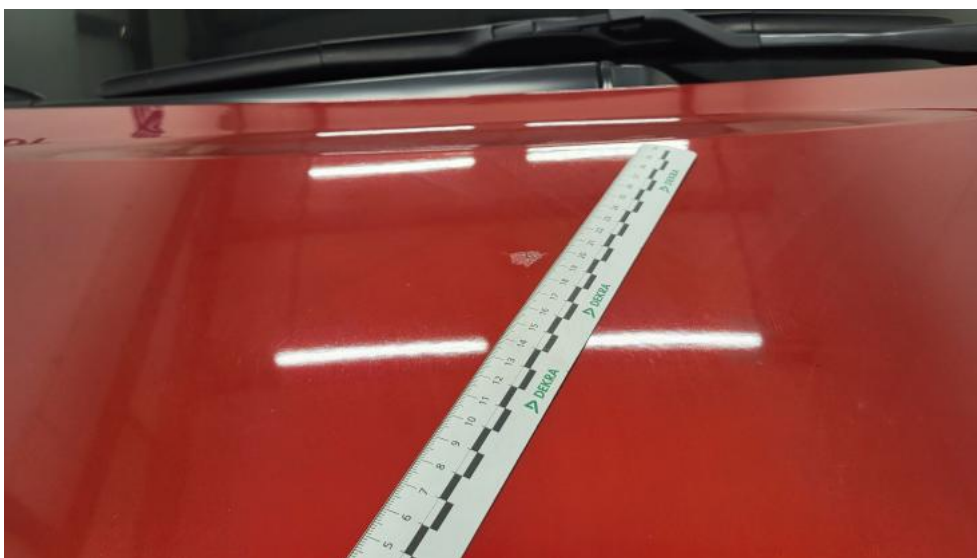
**Fot. 40.**

Pokrywa komory silnika - Inne 1

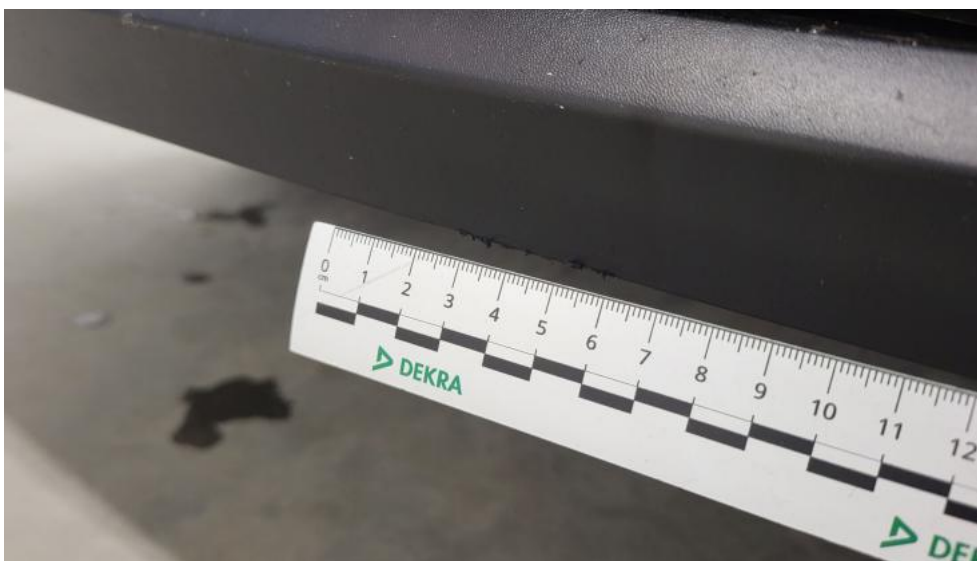
**Fot. 41.**

Spoiler zderzaka przedniego - Rysa/odprysk 1

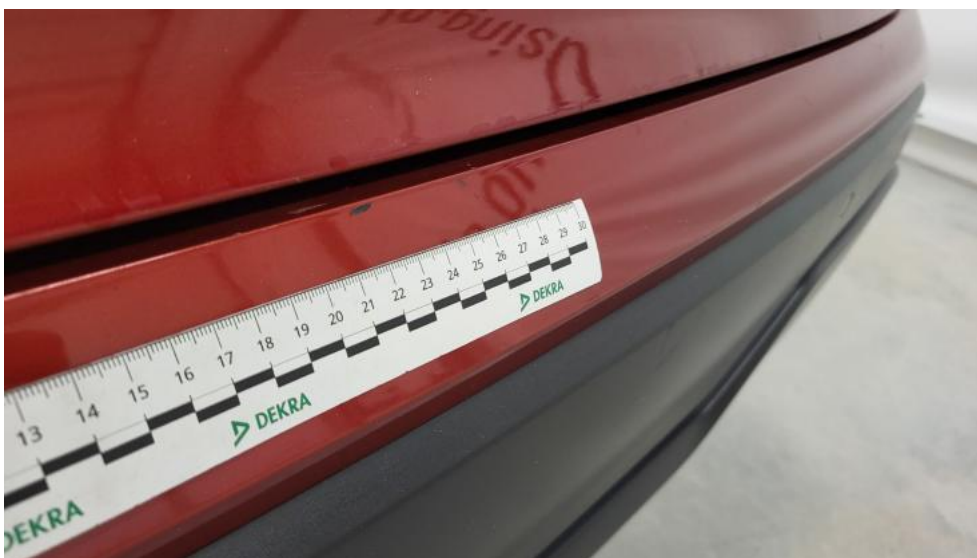
**Fot. 42.**

Zderzak tylny - Rysa/odprysk 1

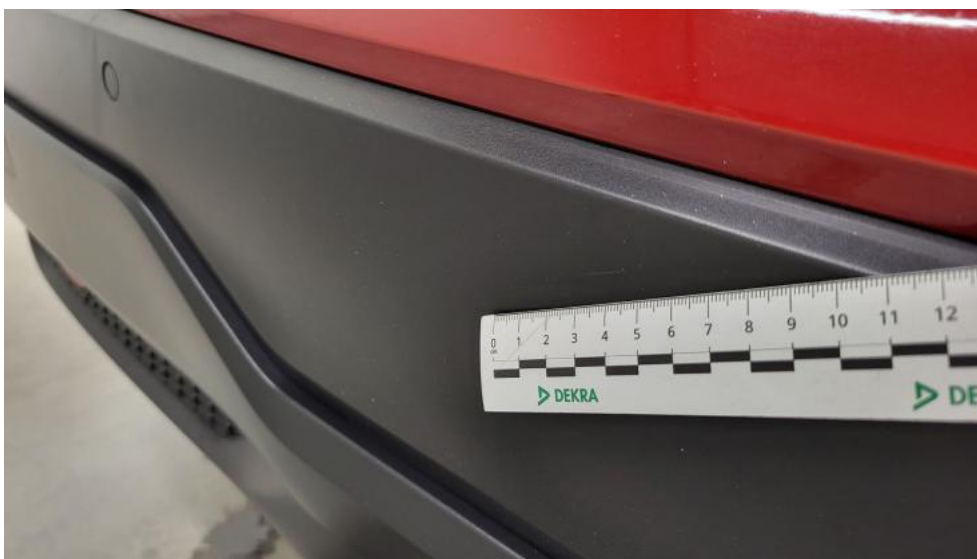
**Fot. 43.**

Zderzak tylny cz dolna - Rysa/odprysk 1

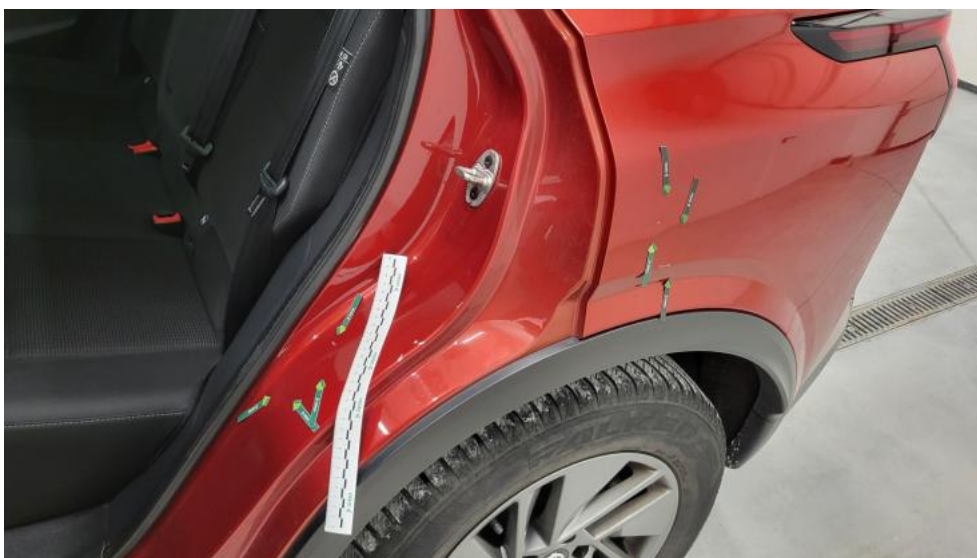
**Fot. 44.**

Ścianka tylna L / Ścianka boczna L - Wgniecenie/odkształcenie 1

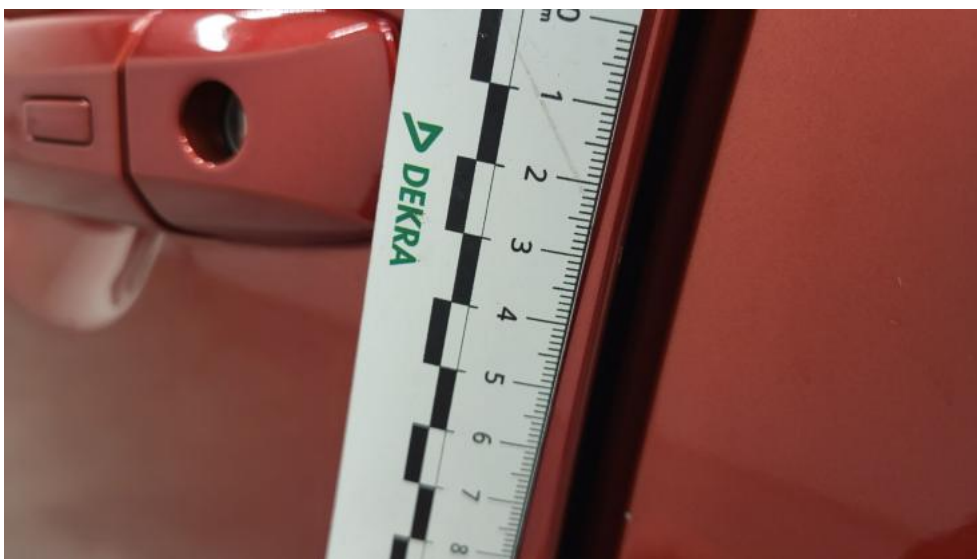
**Fot. 45.**

Drzwi przed L - Rysa/odprysk 1

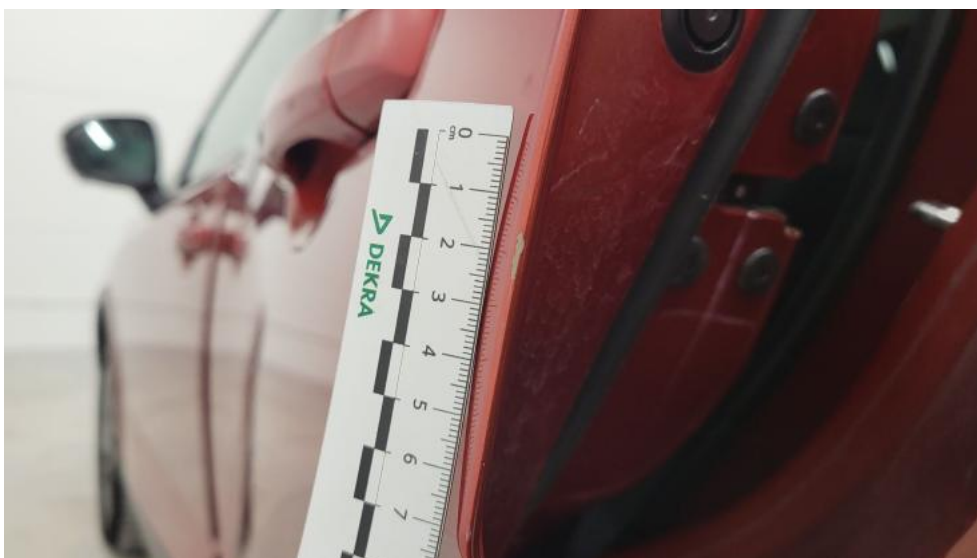
**Fot. 46.**

Drzwi tylne L - Rysa/odprysk 1

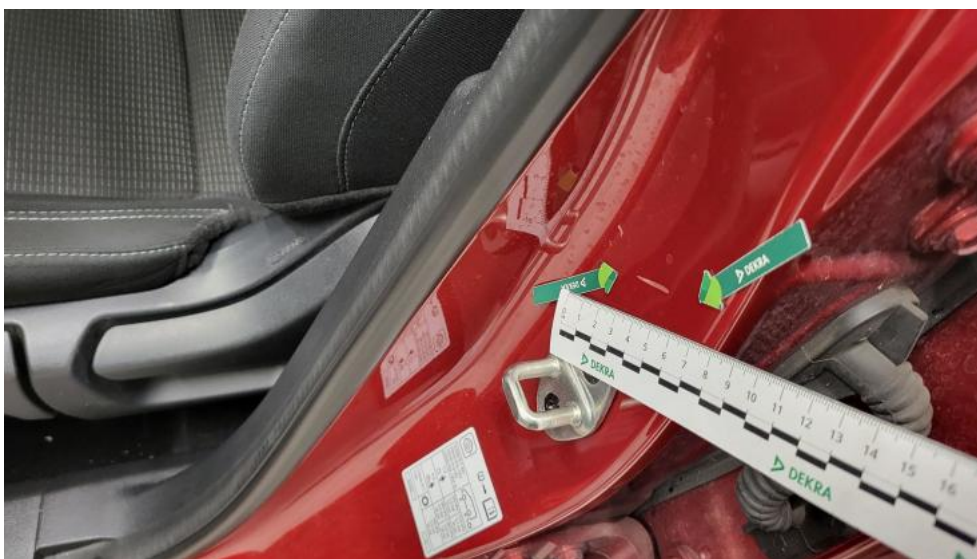
**Fot. 47.**

Słupek środkowy L - Wgniecenie/odkształcenie 1

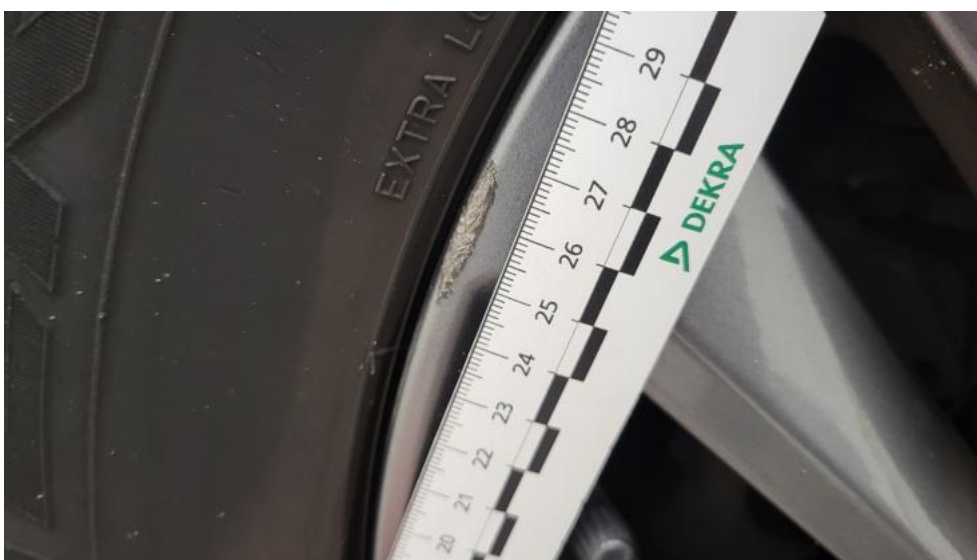
**Fot. 48.**

Felga Aluminiowa przednia L - Rysa/odprysk 1

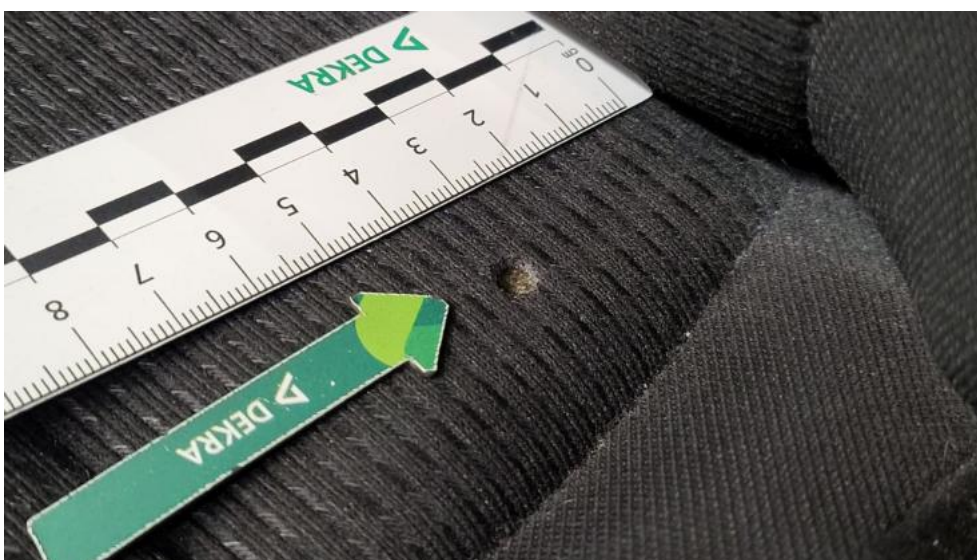
**Fot. 50.**

Fotel prz. lew. - Inne 1

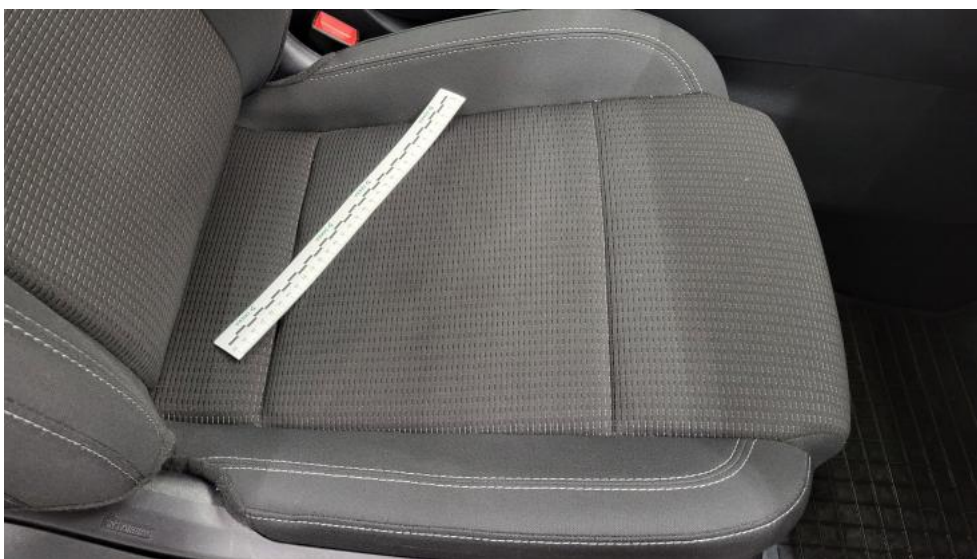
**Fot. 51.**  
Fotel prz. praw. - Inne 1

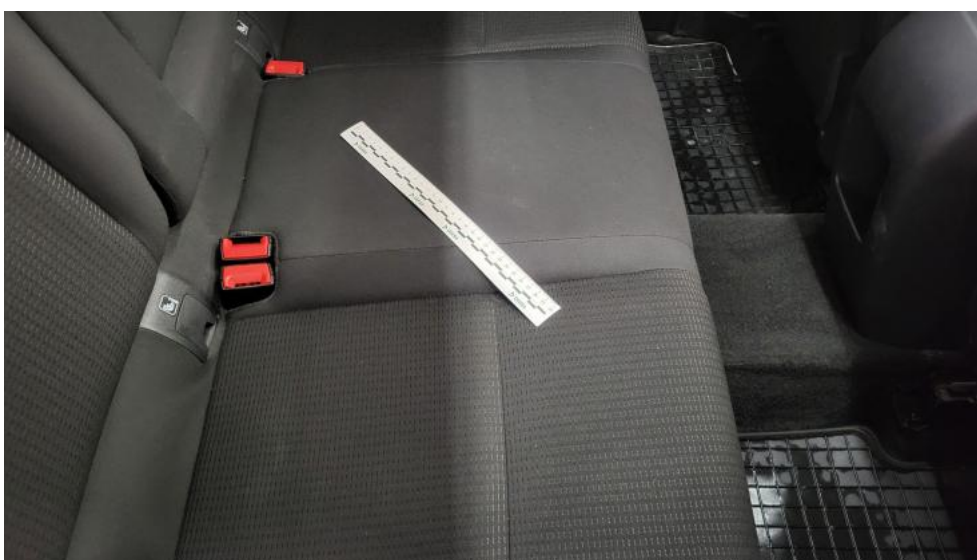
**Fot. 52.**  
Kanapa tyl. - Inne 1

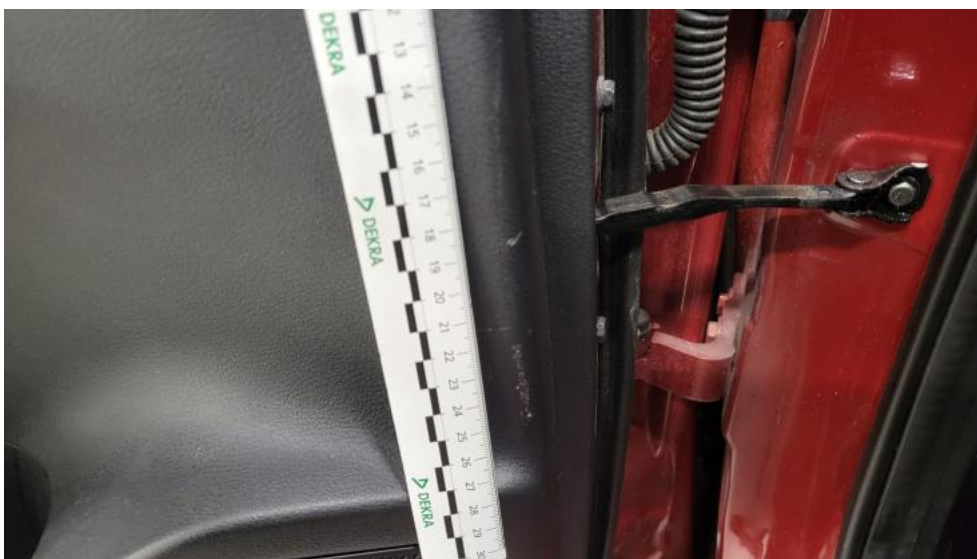
**Fot. 53.**

Tapicerka drzwi tylnych L - Rysa/odprysk 1

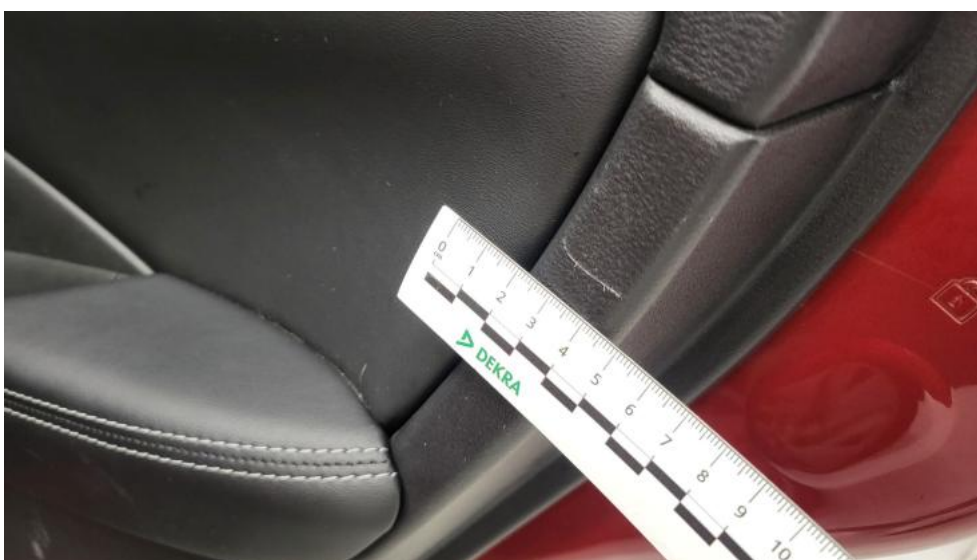
**Fot. 54.**

Tapicerka drzwi tylnych P - Rysa/odprysk 1

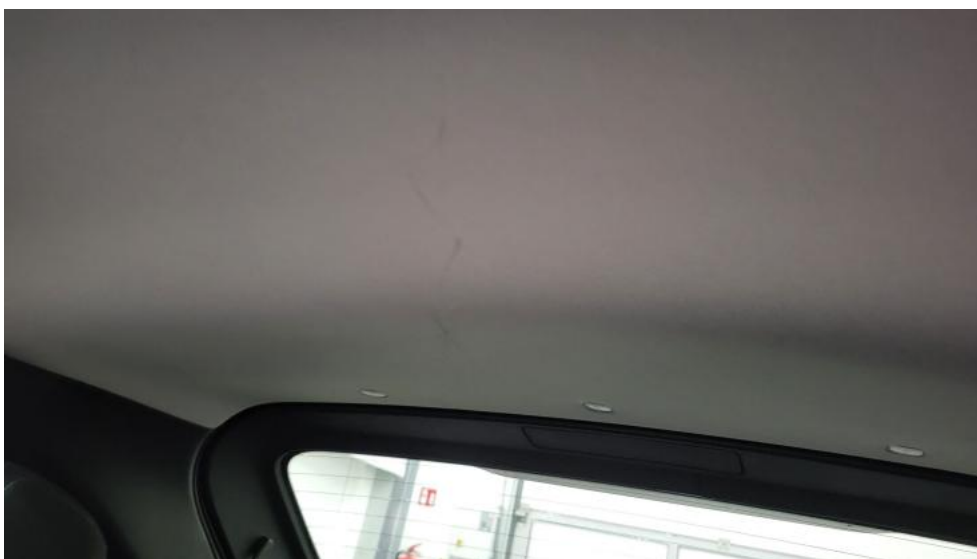
**Fot. 55.**

Podsufitka - Inne 1
