Nr zlecenia DEKRA: PKOL(W)/LODZ/03715/26/01/16  
Nr zlecenia/szkody: 03477/EO/22  
Data zlecenia: 16-01-2026

**DEKRA Polska - Centrala**  
02-673 Warszawa, ul. Konstruktorska 12A

| Producent | BMW |
| Model | X7 [G07] 18-22 |

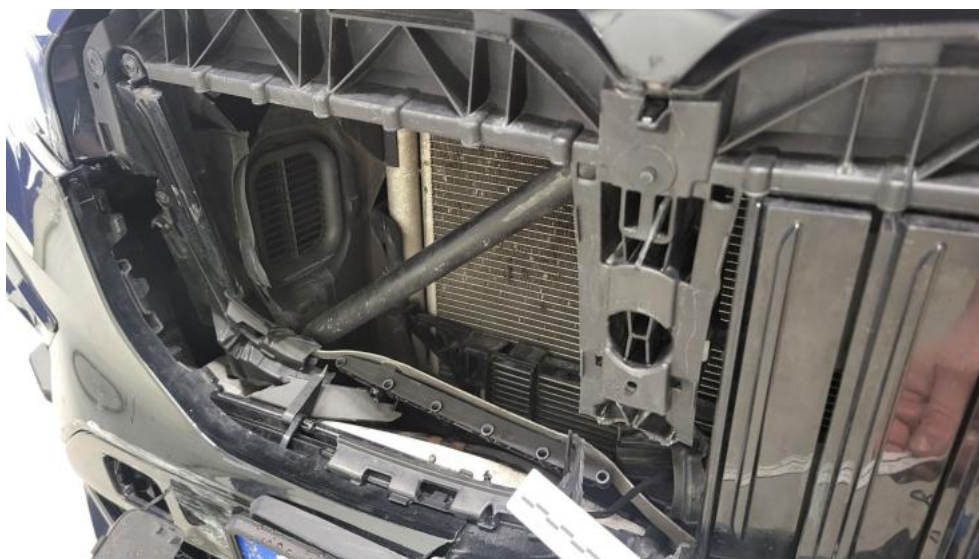
**Fot. 51.**

Atrapa przednia - Pęknięcie/rozerwanie 1

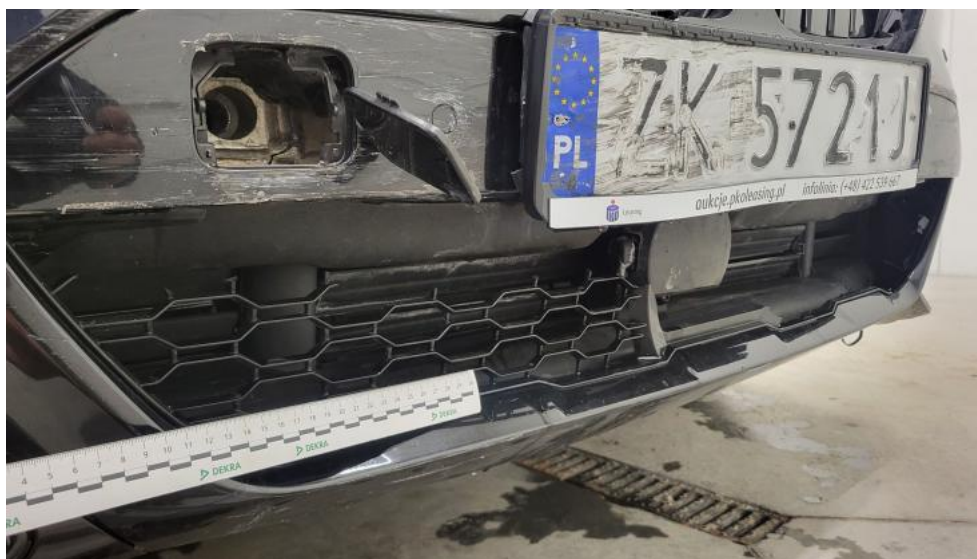
**Fot. 53.**

Krata zderzaka prz. - Pęknięcie/rozerwanie 1

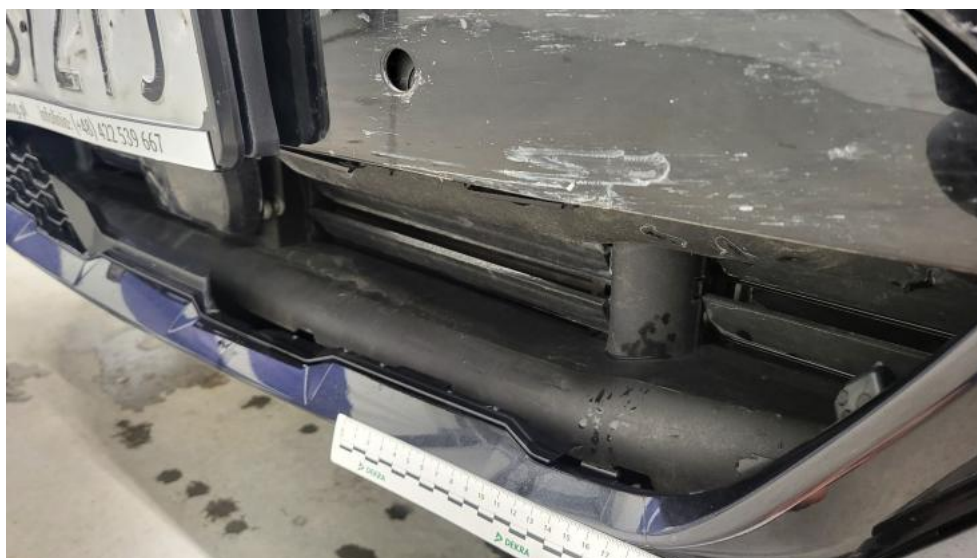
**Fot. 54.**

Krata zderzaka prz. - Pęknięcie/rozerwanie 2

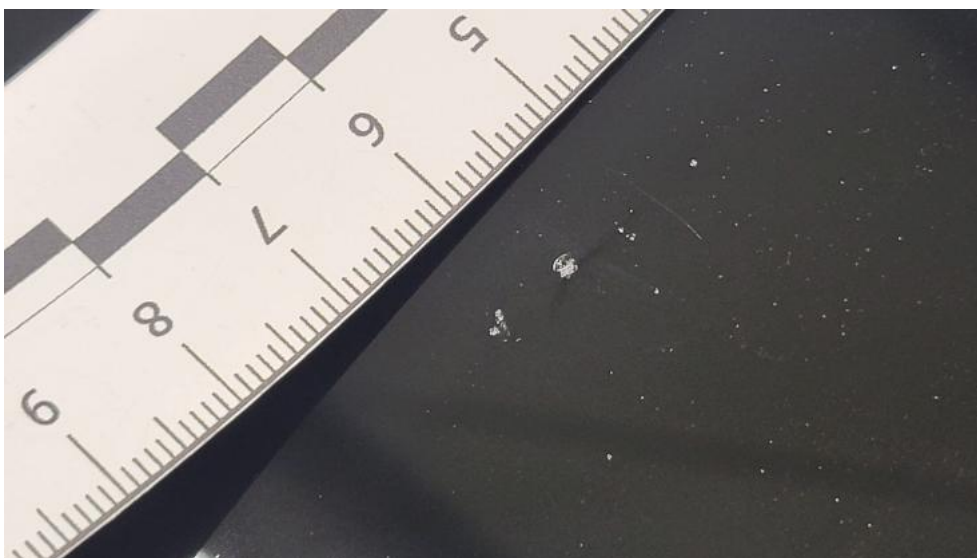
**Fot. 60.**

Szyba czołowa - Pęknięcie/rozerwanie 1

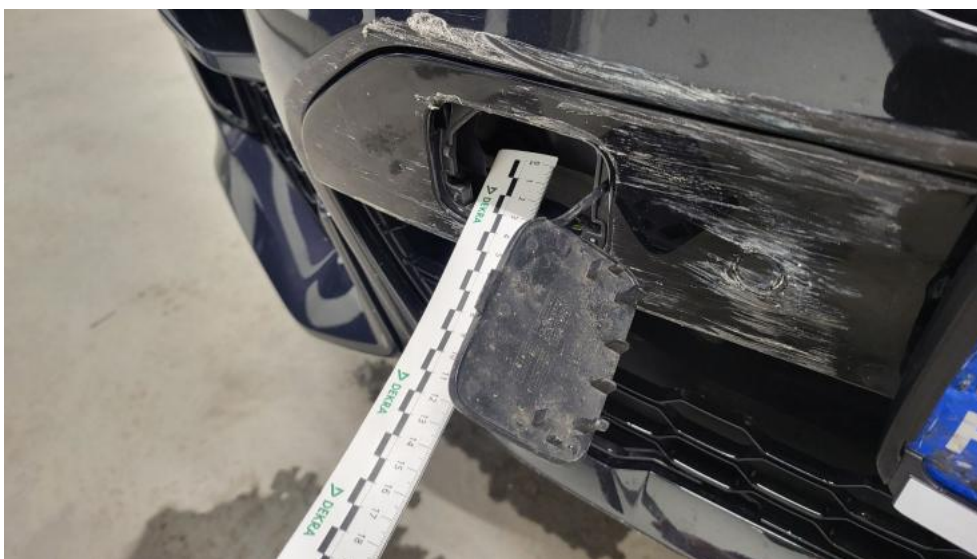
**Fot. 61.**

Zaślepka prz haka hol. - Inne 1

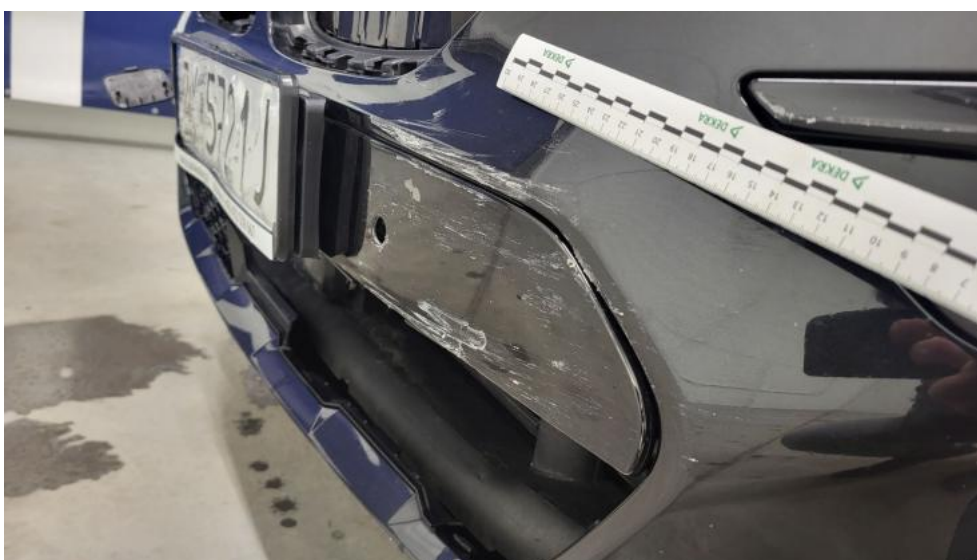
**Fot. 62.**

Zderzak - Rysa/odprysk 1

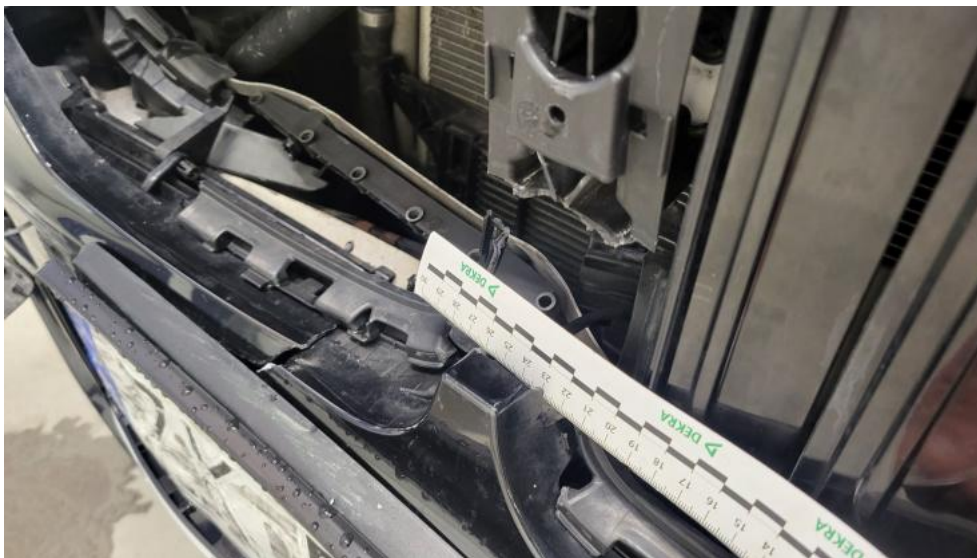
**Fot. 65.**

Zderzak - Pęknięcie/rozerwanie 1

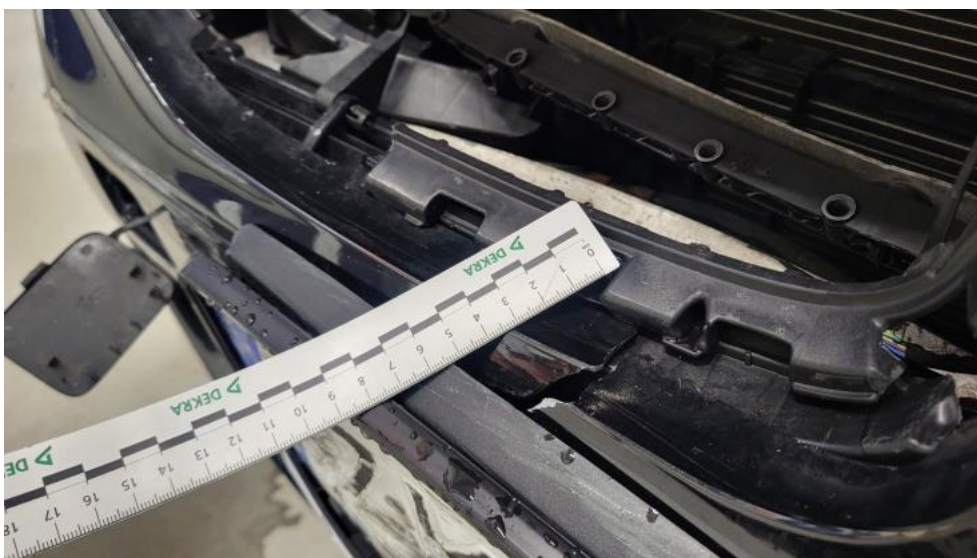
**Fot. 66.**

Zderzak - Pęknięcie/rozerwanie 2

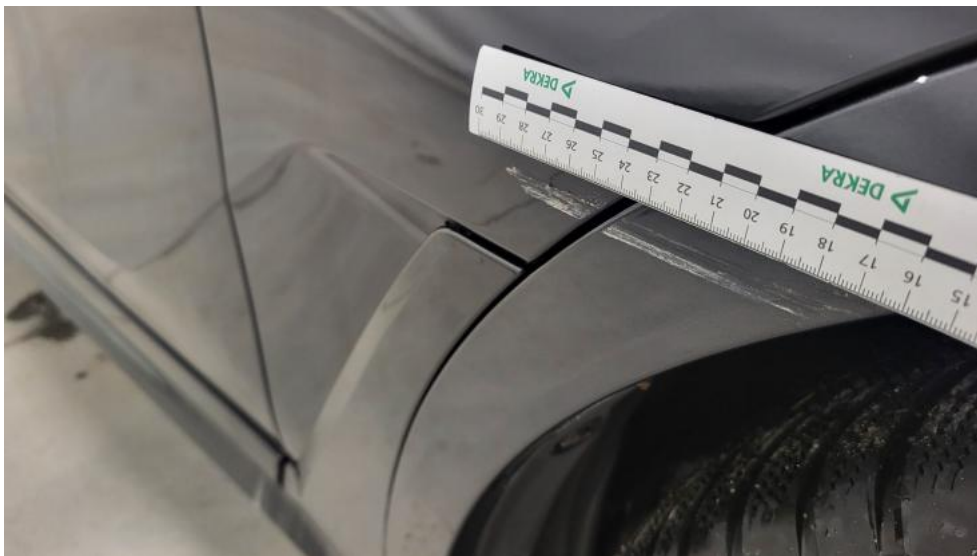
**Fot. 67.**

Błotnik przedni P - Rysa/odprysk 1

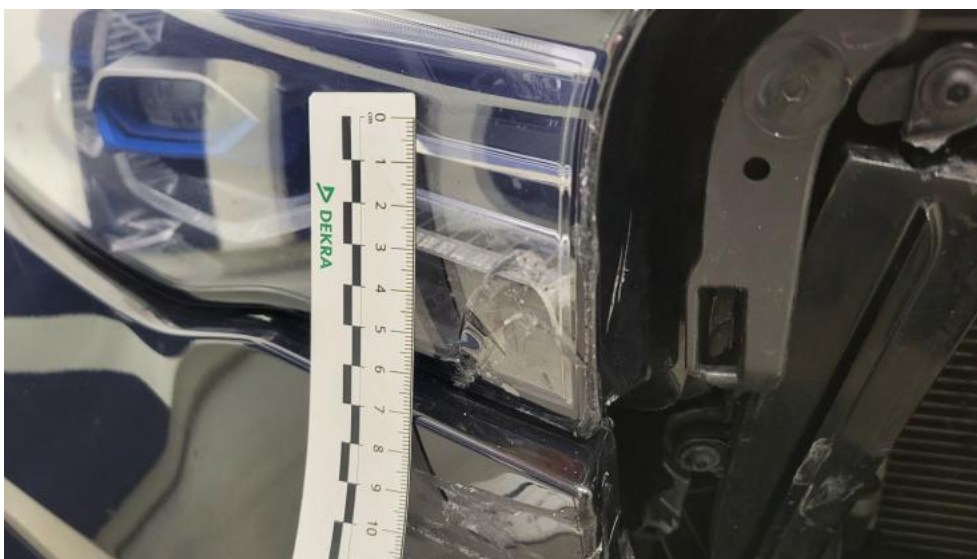
**Fot. 69.**

Reflektor P - Pęknięcie/rozerwanie 1

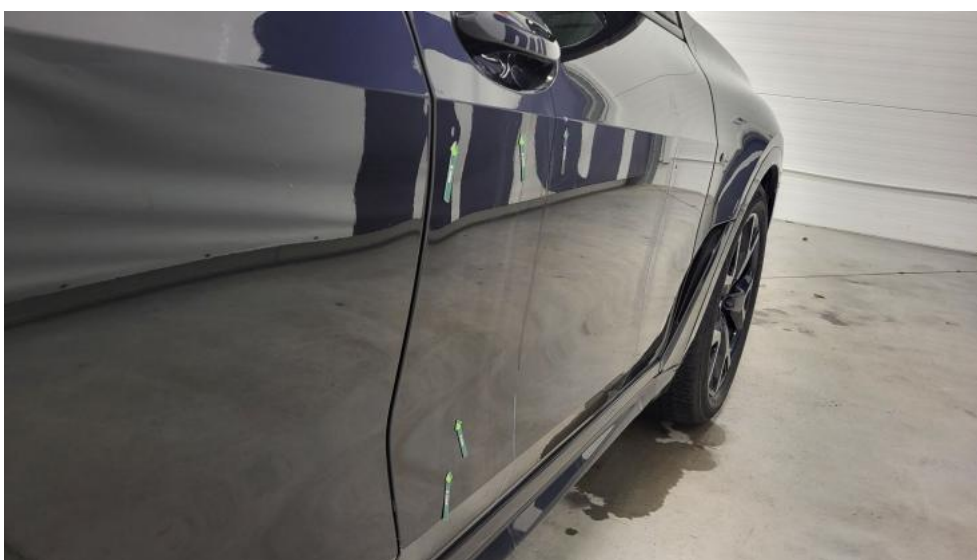
**Fot. 70.**

Drzwi przednie P - Wgniecenie/odkształcenie 1

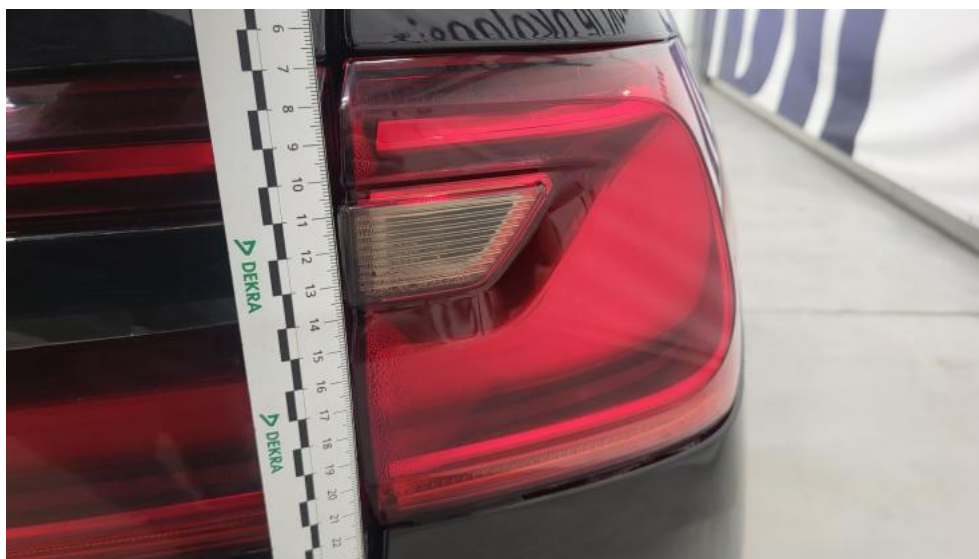
**Fot. 77.**

Lampa tylna zew P - Inne 1

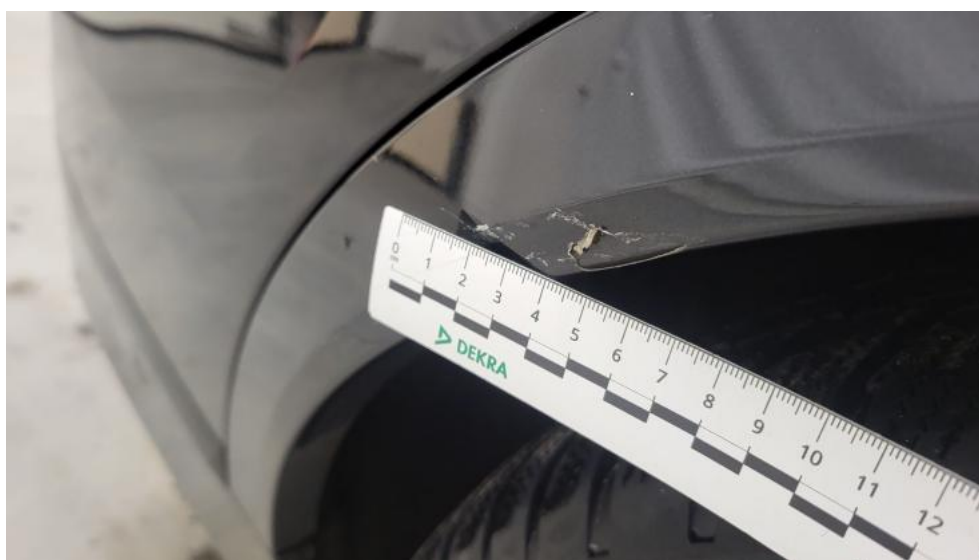
**Fot. 78.**

Listwa krawędzi błotnika tyl P - Rysa/odprysk 1

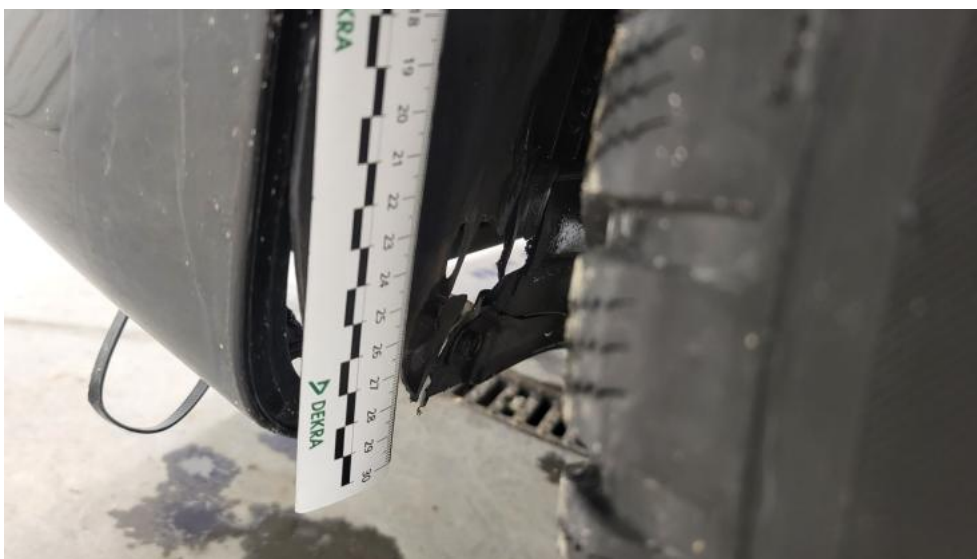
**Fot. 85.**

Nadkole przednie L - Pęknięcie/rozerwanie 1

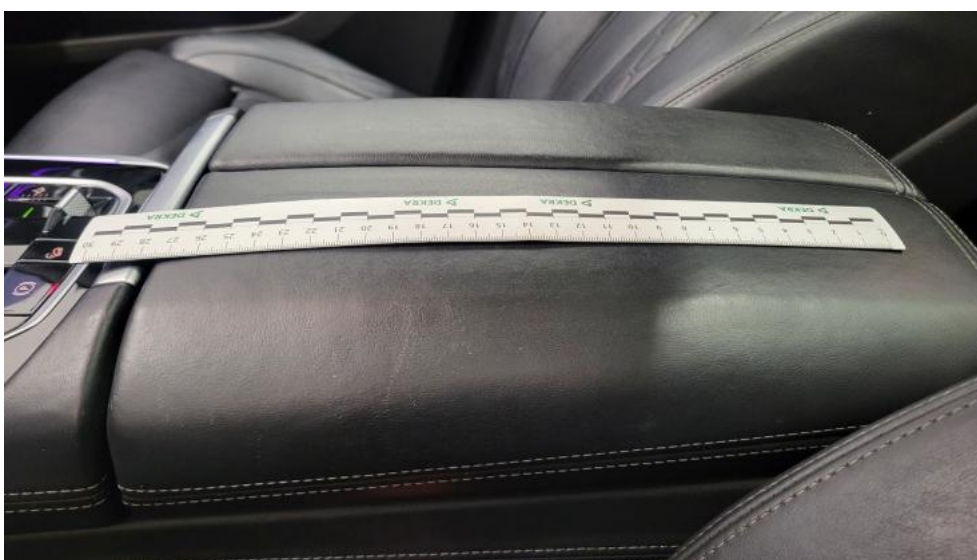
**Fot. 86.**

Podłokietnik środkowy przedni - Rysa/odprysk 1

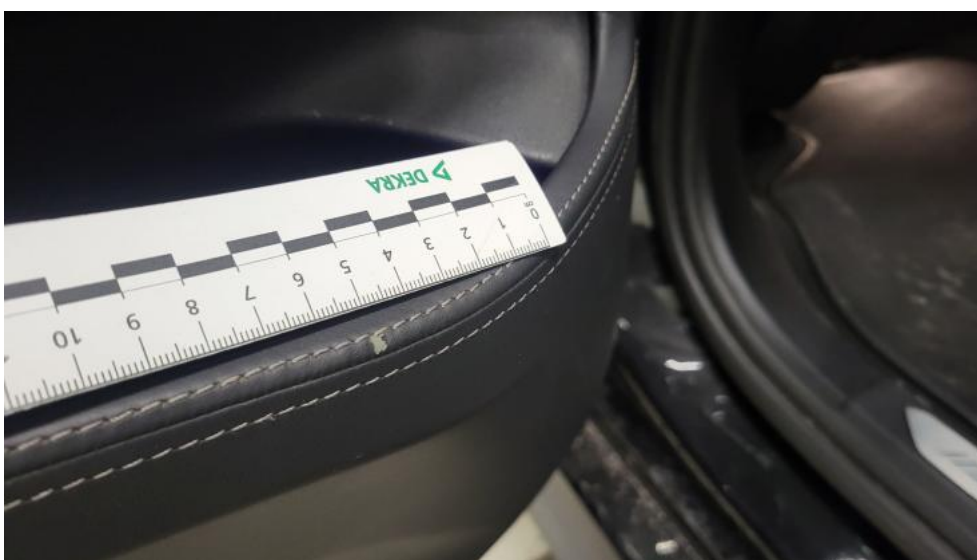
**Fot. 88.**

Tapicerka drzwi tylnych L - Pęknięcie/rozerwanie 1

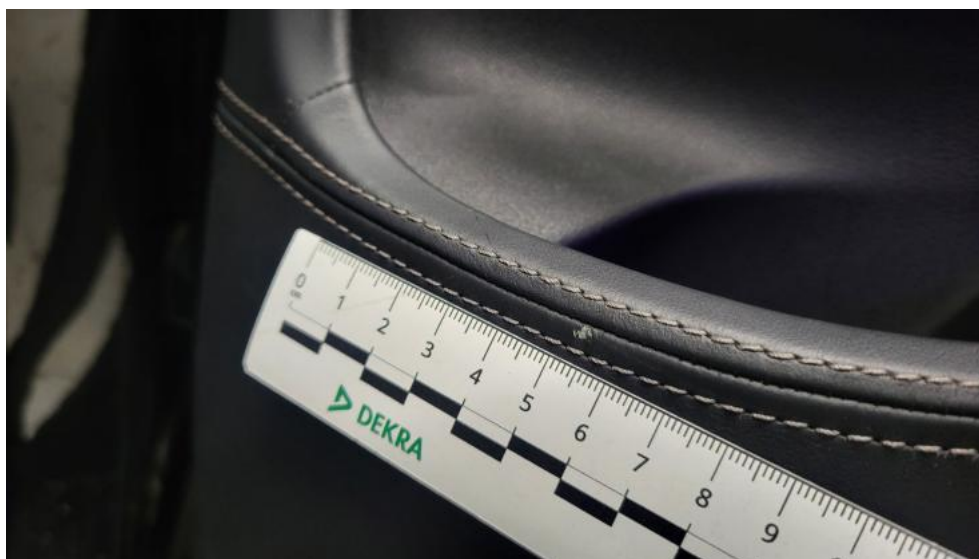
**Fot. 89.**

Tapicerka drzwi tylnych P - Pęknięcie/rozerwanie 1
