DEKRA's commission No. : PKOL(W)/LODZ/101884/25/12/22  
commission/ damage No. : 24/022308  
Date of commission: 22-12-2025

PKO Leasing SA  
Świętokrzyska 36  
00-116 Warszawa

| Model | Astra V Sports Tourer 19-22 |
| Type / version | Astra V 1.5 CDTI Edition S&S |

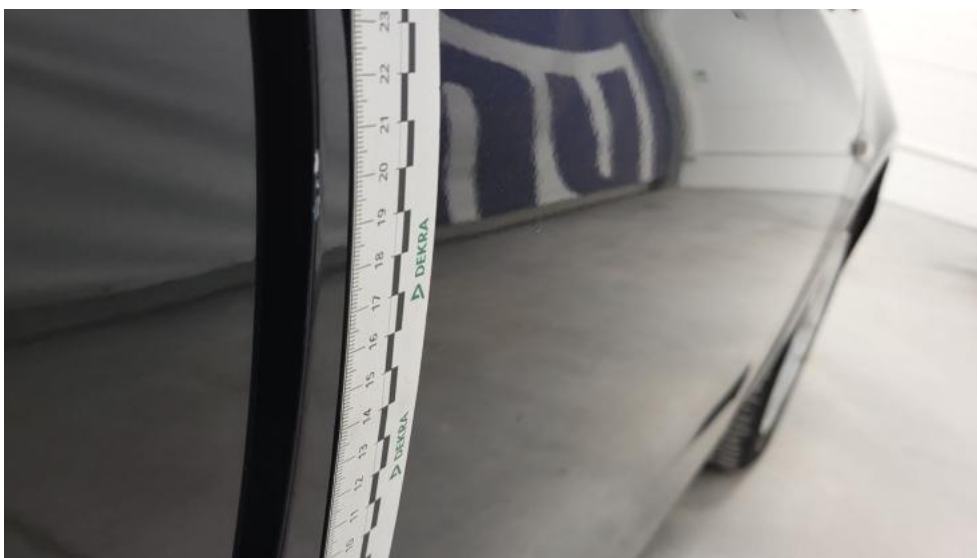
**Photo 46.**

Drzwi przednie P - Rysa/odprysk 1

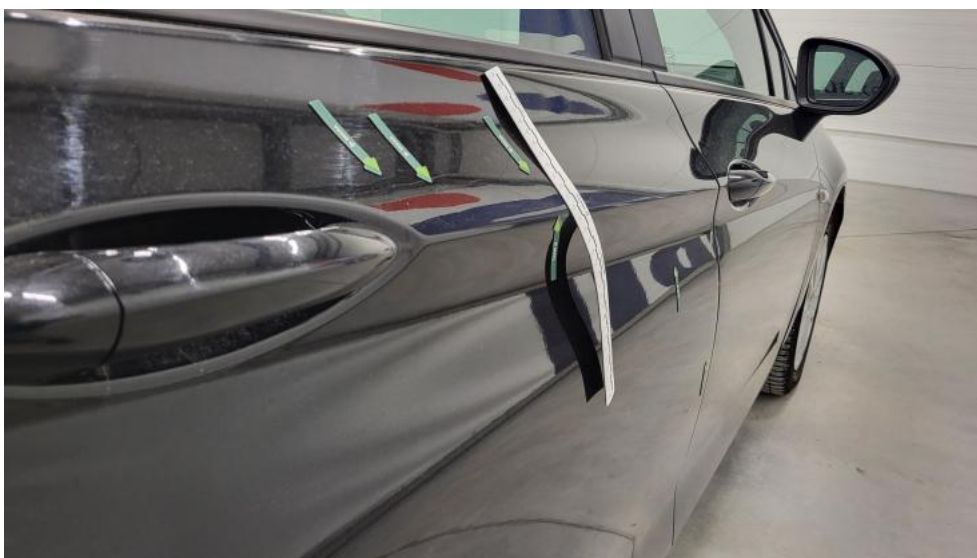
**Photo 48.**

Drzwi tylne P - Wgniecenie/odkształcenie 1

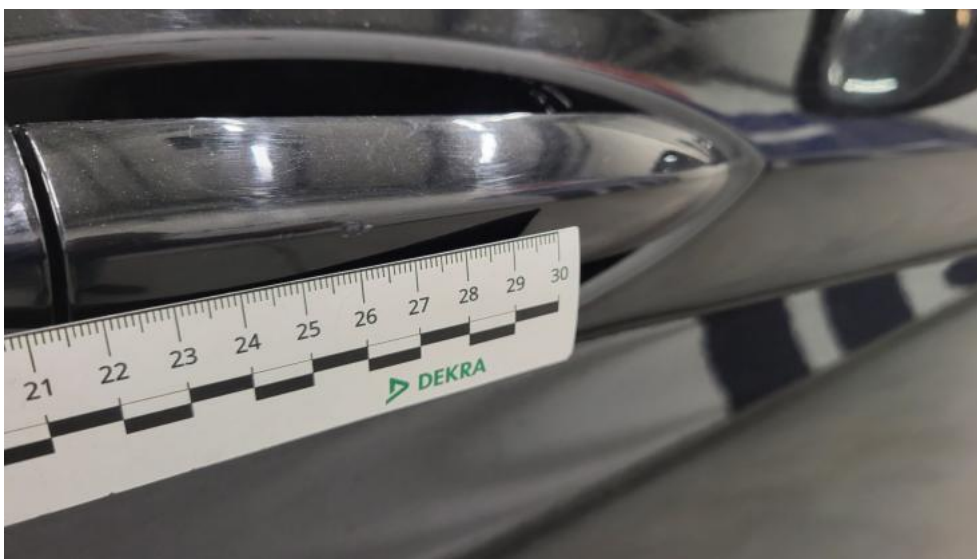
**Photo 49.**

Klamka drzwi prz P - Rysa/odprysk 1

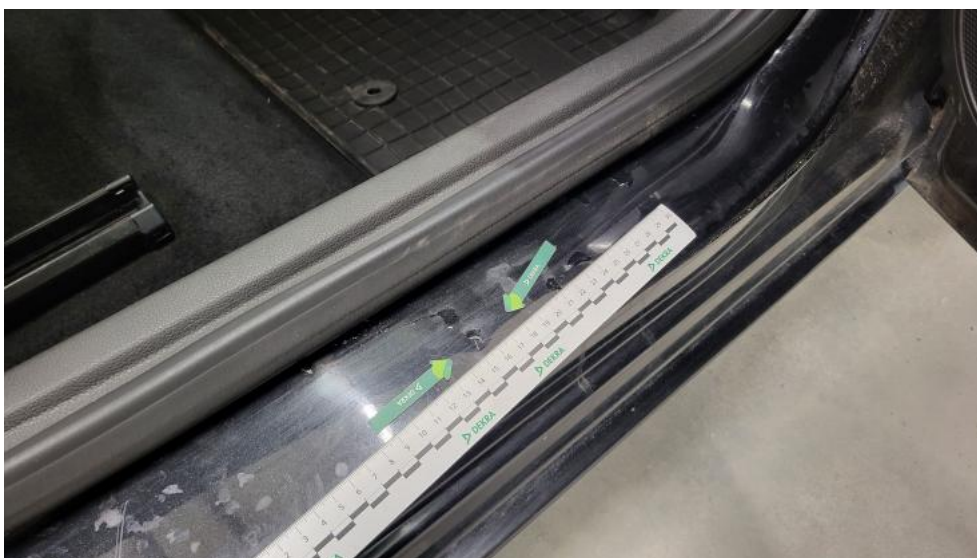
**Photo 50.**

Próg P - Wgniecenie/odkształcenie 1

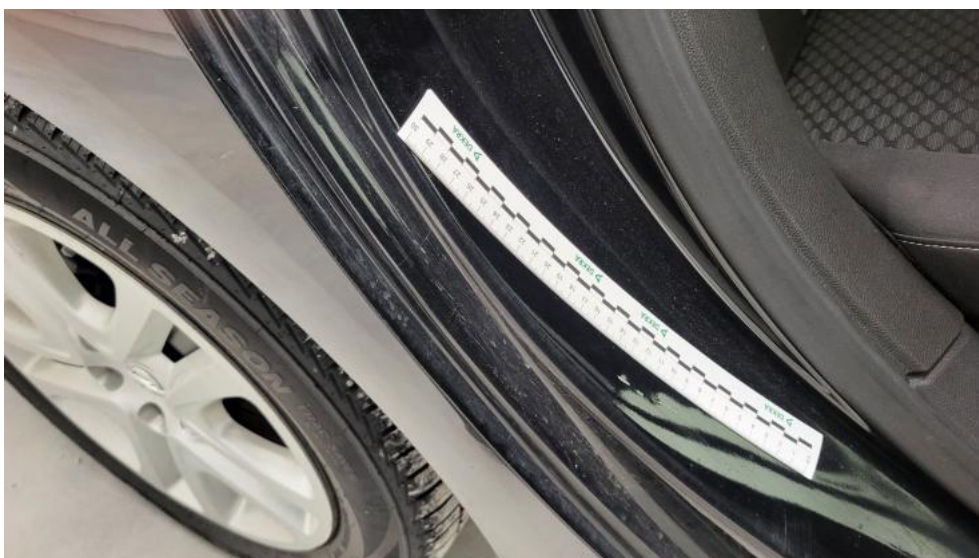
**Photo 52.**

Ścianka tylna P / Ścianka boczna P - Rysa/odprysk 1

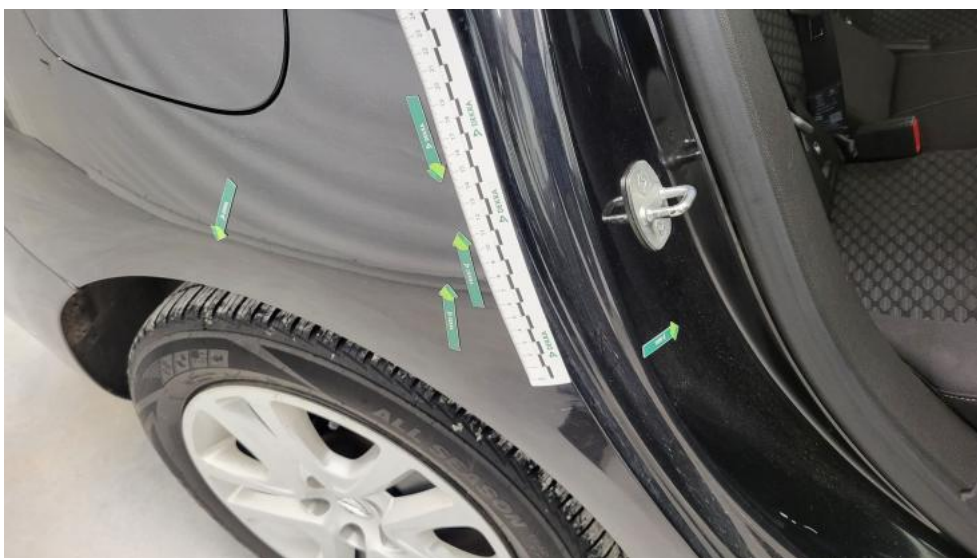
**Photo 54.**

Błotnik tylny P / Ściana boczna P - Wgniecenie/odkształcenie 2

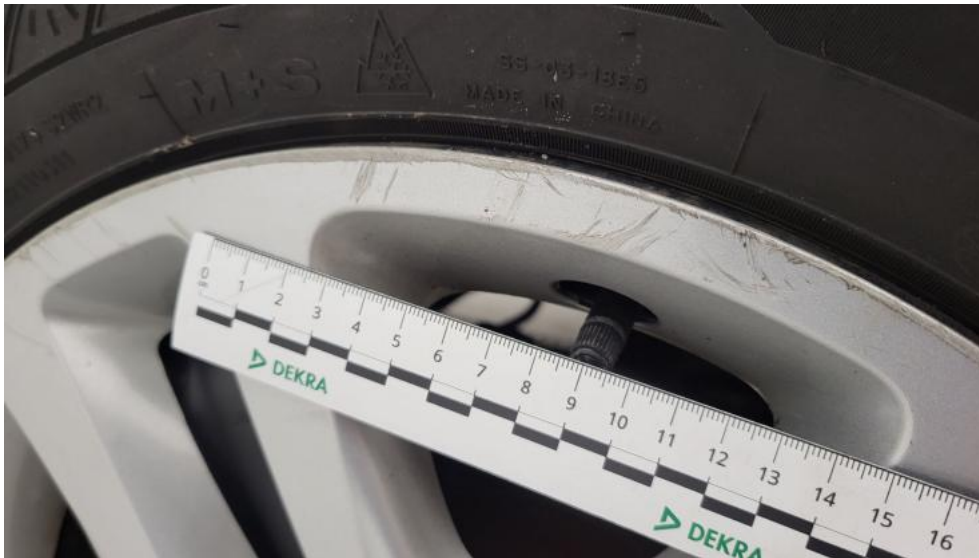
**Photo 55.**

Kółpak tylny P - Rysa/odprysk 1

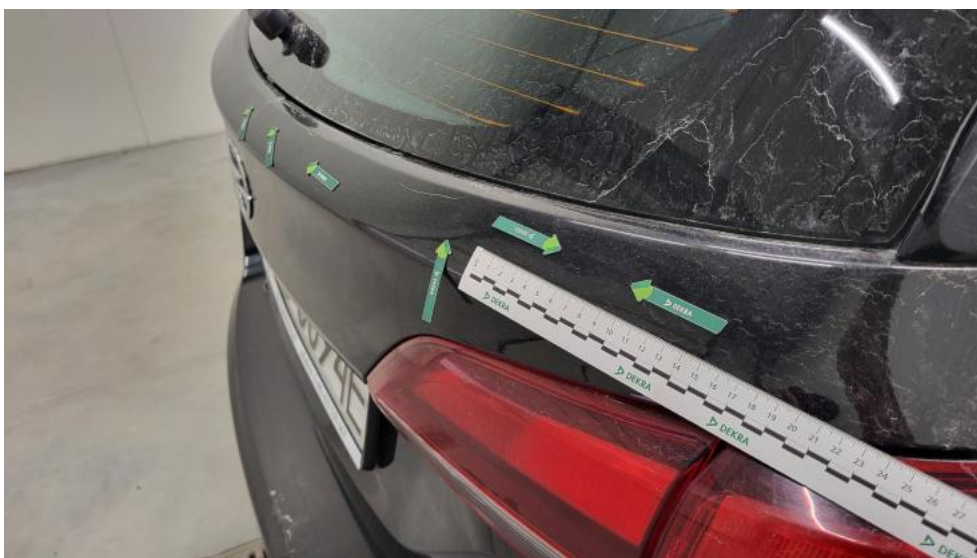
**Photo 58.**

Pokrywy bagażnika - Wgniecenie/odkształcenie 1

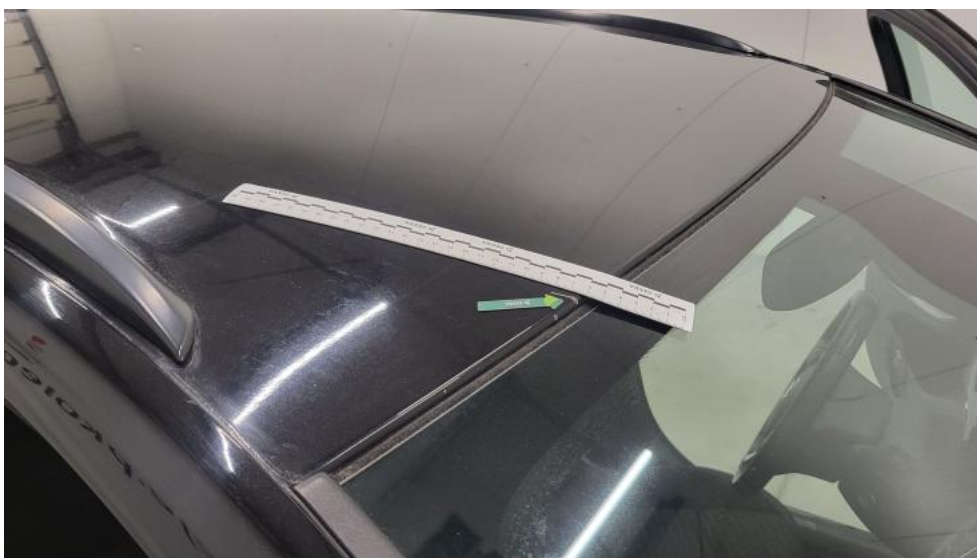
**Photo 62.**

Dach - zdjęcie poglądowe 1

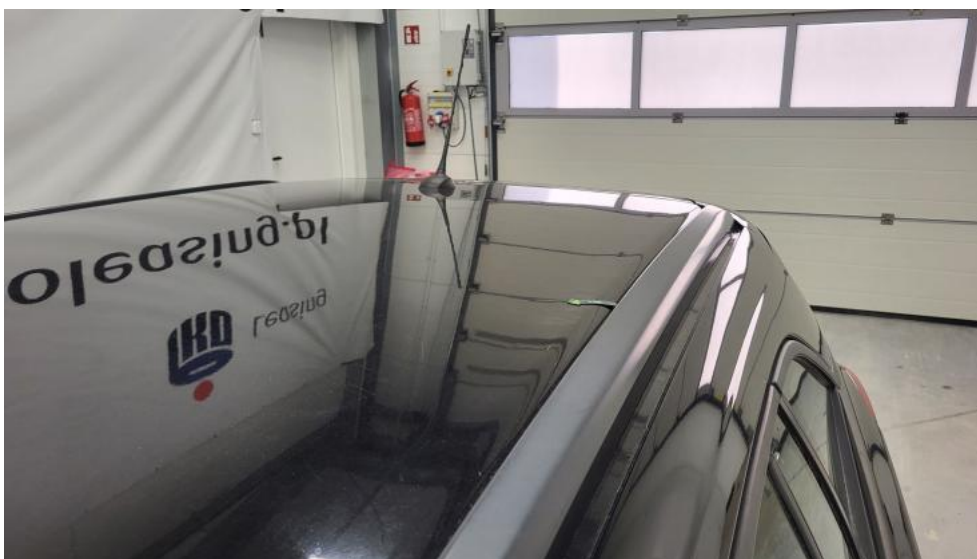
**Photo 63.**

Dach - Wgniecenie/odkształcenie 1

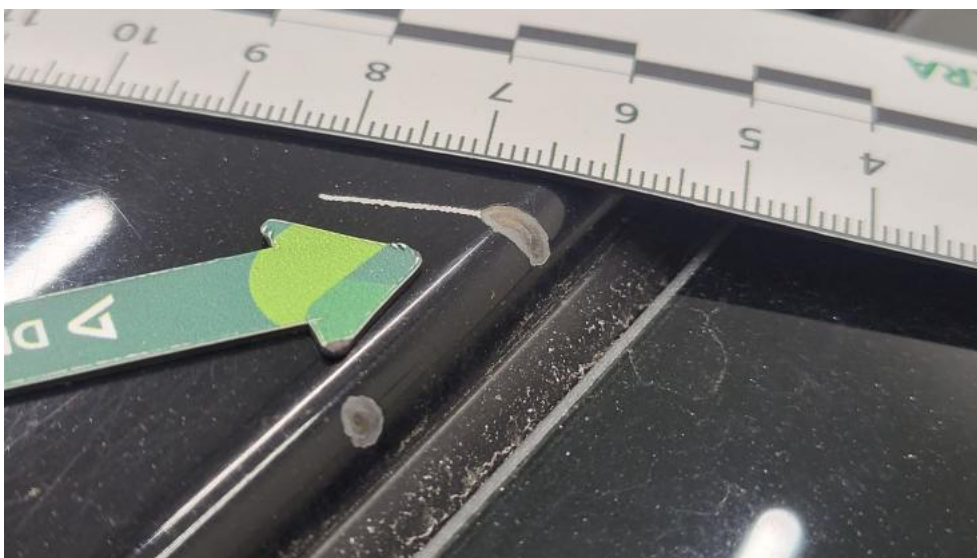
**Photo 64.**

Dach - Inne 1

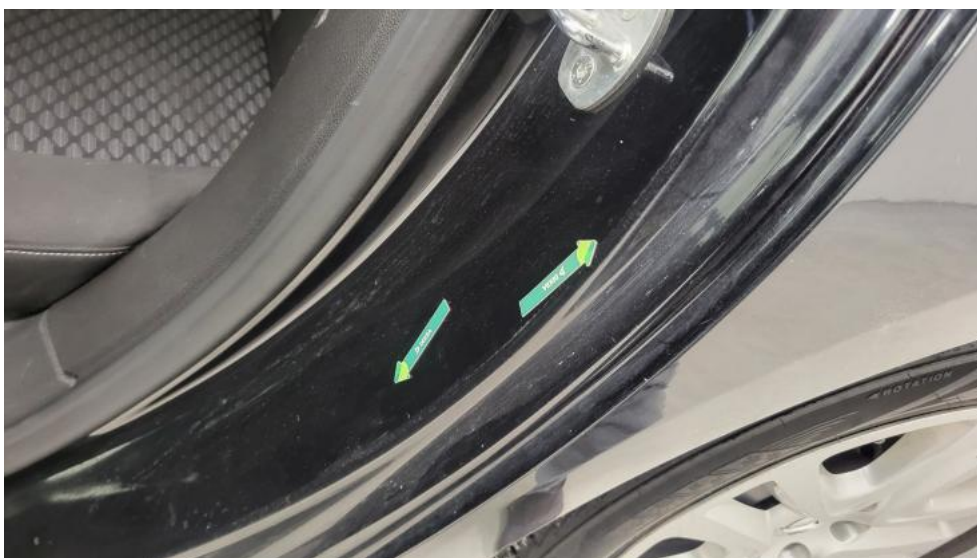
**Photo 66.**

Błotnik tylny L / Ściana boczna L - Wgniecenie/odkształcenie 2

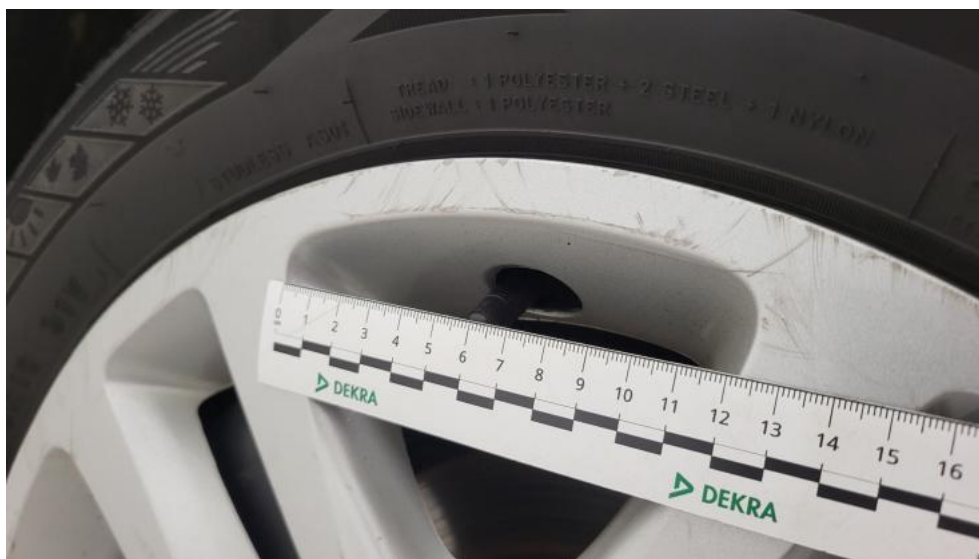
**Photo 67.**

Kółpak tylny L - Rysa/odprysk 1

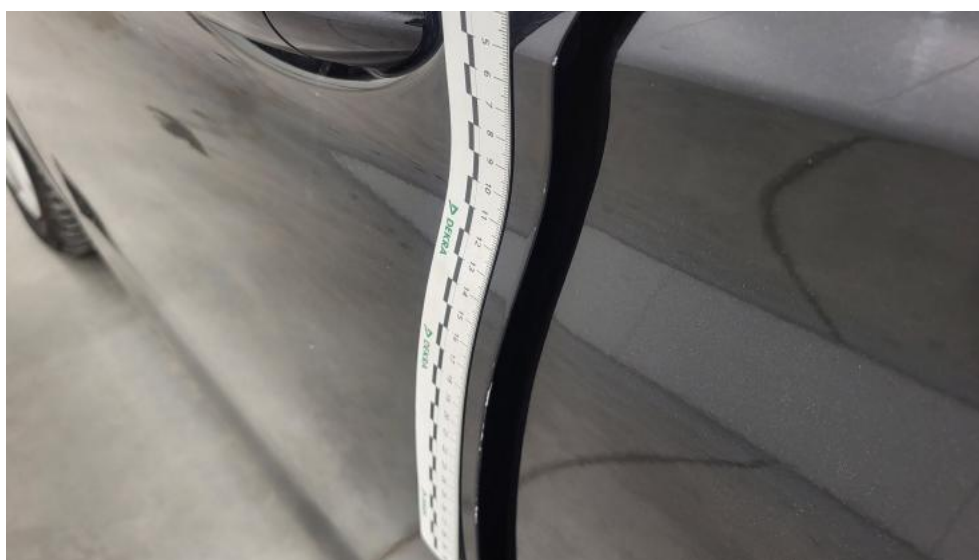
**Photo 68.**

Drzwi przed L - Rysa/odprysk 1

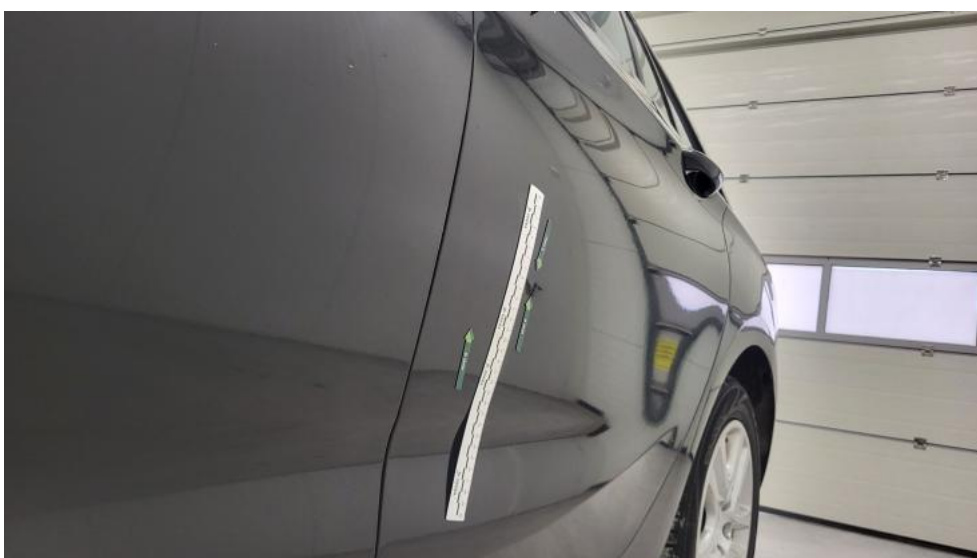
**Photo 72.**

Drzwi tylne L - Wgniecenie/odkształcenie 1

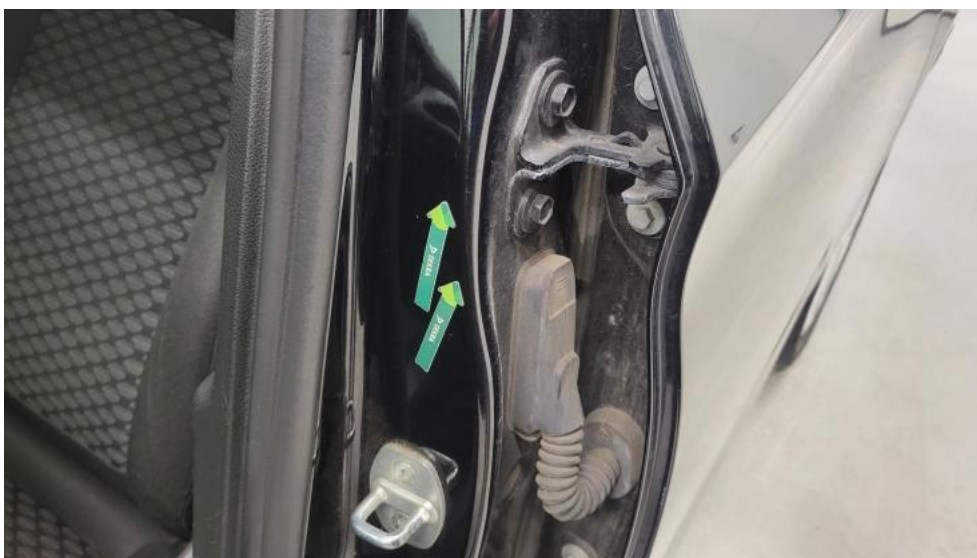
**Photo 76.**

Słupek środkowy L - Wgniecenie/odkształcenie 1

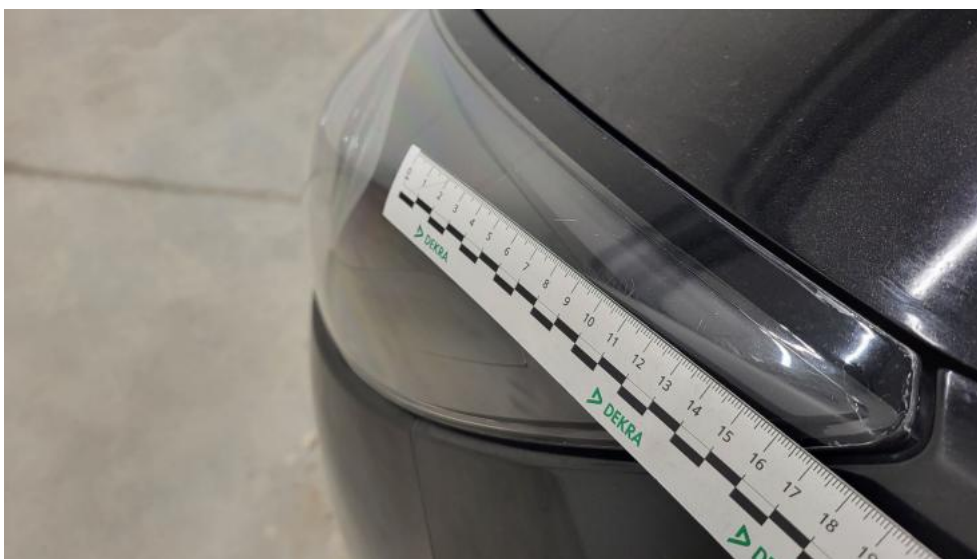
**Photo 79.**

Reflektor L - Rysa/odprysk 1

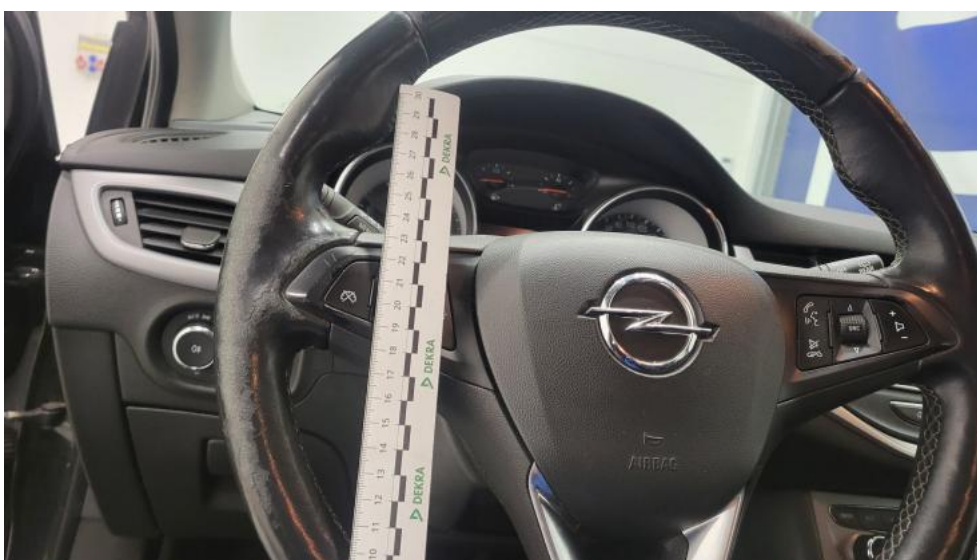
**Photo 80.**

Koło kierownicy - Rysa/odprysk 1

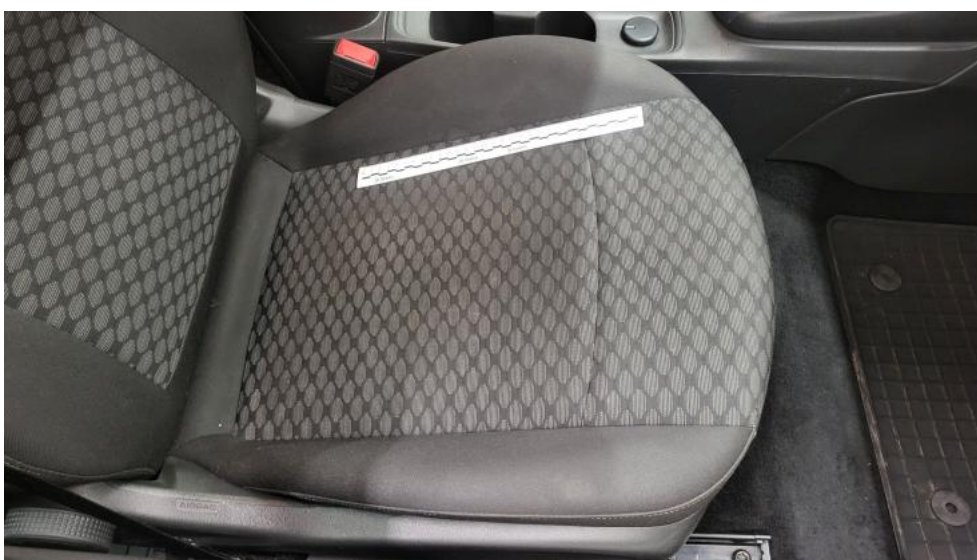
**Photo 82.**

Fotel prz. praw. - Inne 1

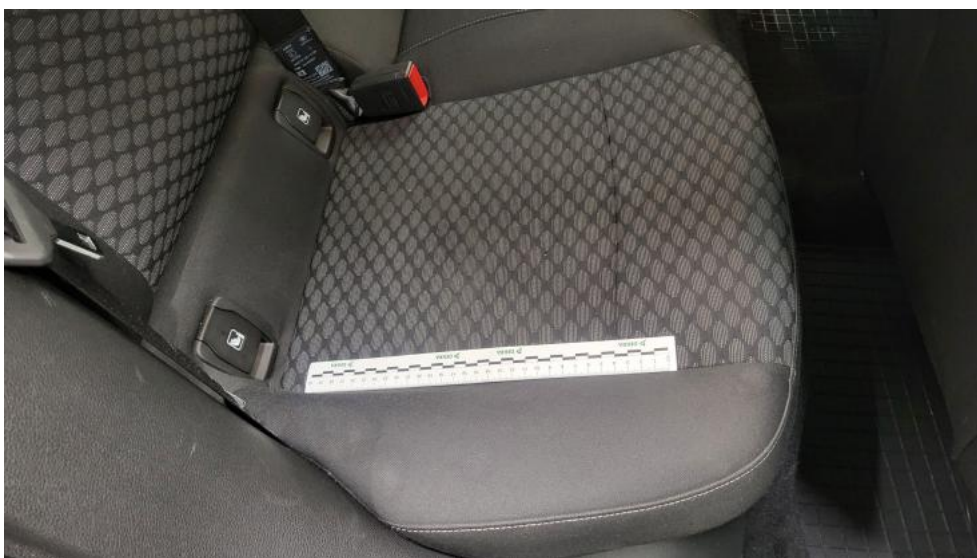
**Photo 84.**  
Kanapa tyl. - Inne 2

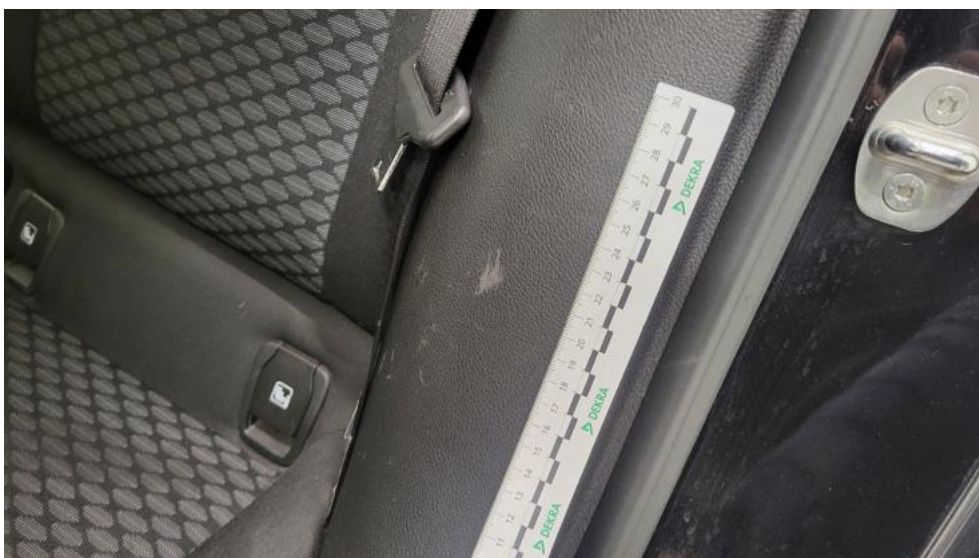
**Photo 86.**  
Wykładzina(y) słupka tylnego L - Rysa/odprysk 1
