Nr zlecenia DEKRA: PKOL(W)/LODZ/48213/25/07/02  
Nr zlecenia/szkody: 21/012019  
Data zlecenia: 02-07-2025

**Dane pojazdu**

Grupa obiektów (Eurotax)	samochody terenowe
Kod EC (Eurotax)	0145987
Producent	LAND ROVER
Model	Range Rover Evoque 19-23
Typ/wersja	Evoque 2.0 D200 mHEV R-Dynamic SE
Rodzaj nadwozia	KOM
Liczba drzwi/liczba miejsc	5/5
Masa własna [kg]	1995
Dopuszczalna masa całkowita [kg]	2490
Rozstaw osi 1/2	2681
Rodzaj silnika	z zapłonem samoczynnym
Układ oczyszczania spalin	KSC
Pojemność silnika [ccm]	1999
Moc silnika [KM/kW]	204/150
Skrzynia biegów	automatyczna
Nr rejestracyjny	DW3MF89
VIN	SALZA2BN4MH137385
Data 1. rejestracji	15-03-2021
Data nast. bad. techn.	15-03-2024
Rok produkcji	2021 (rok produkcji został zweryfikowany z zewnętrzną bazą danych)
Stan licznika [km]	29 923 (odczytany)
Kolor nadwozia/rodzaj powłoki	biały/UNI

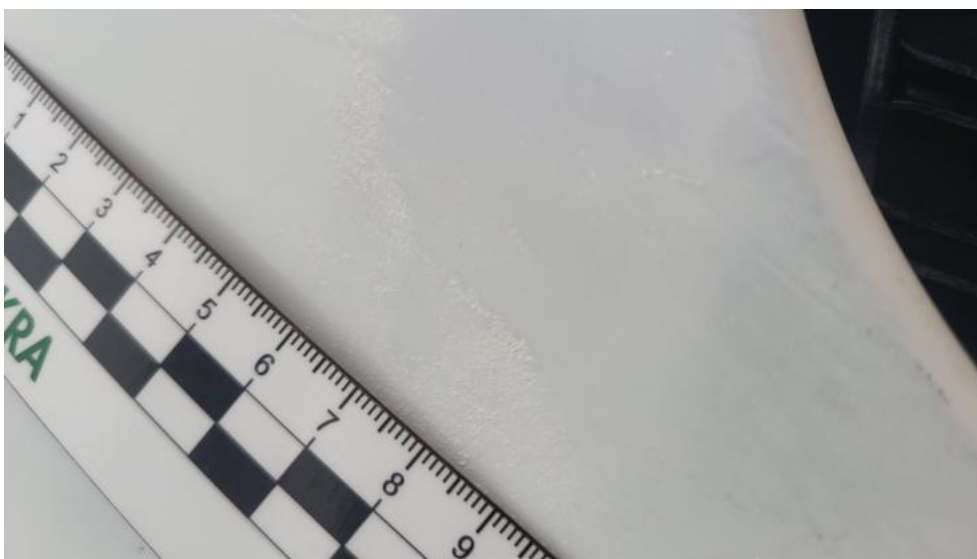
**Fot. 43.**  
Zderzak - Inne 1

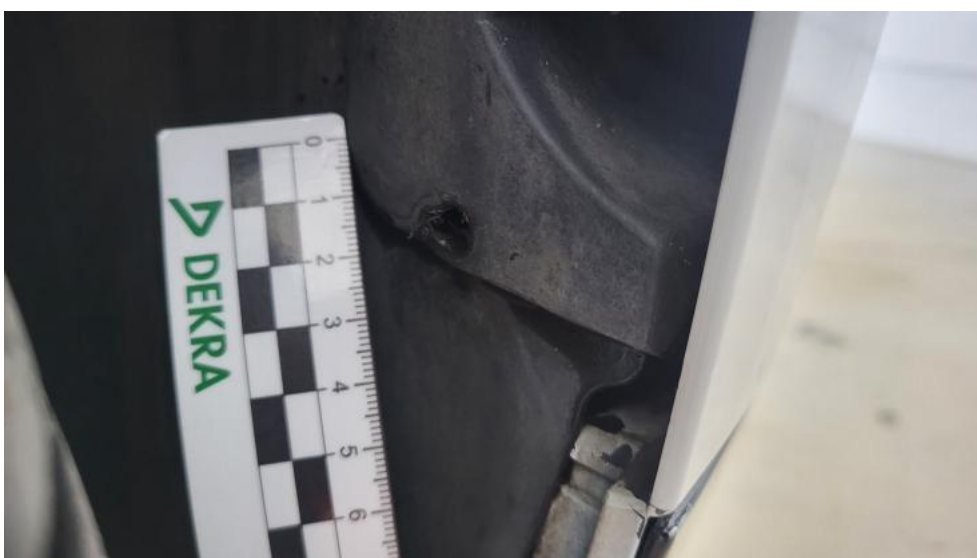
**Fot. 46.**  
Nadkole przednie P - Inne 1

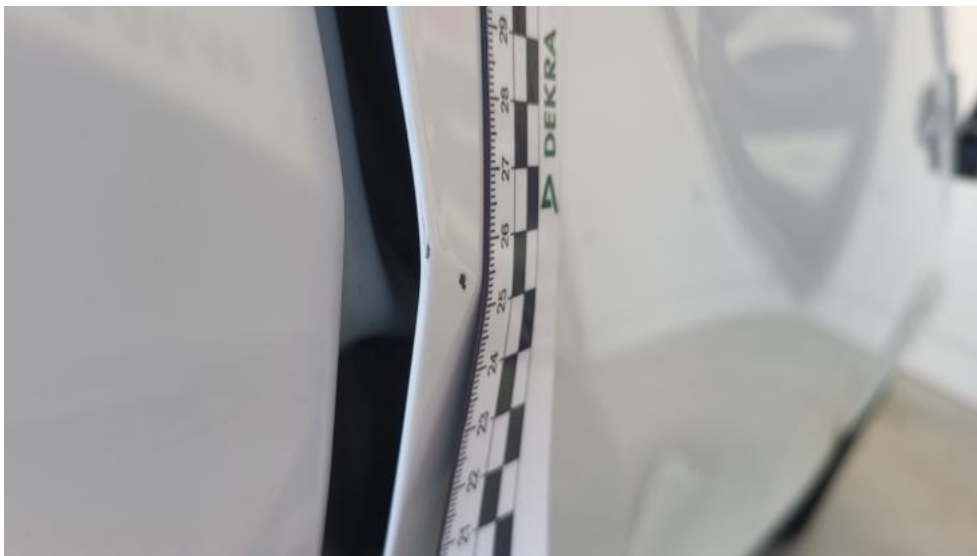
**Fot. 49.**  
Drzwi tylne P - Rysa/odprysk 1

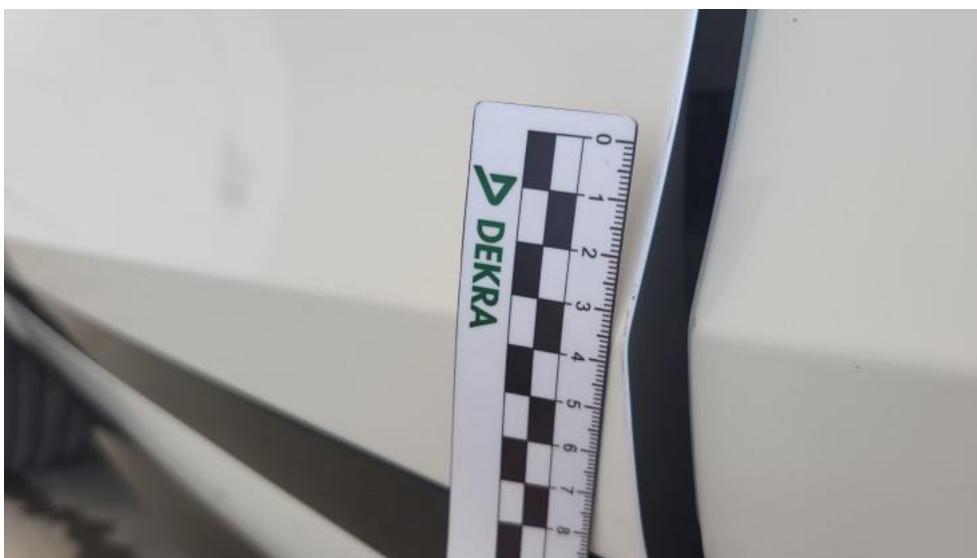
**Fot. 52.**  
Drzwi przed L - Rysa/odprysk 1

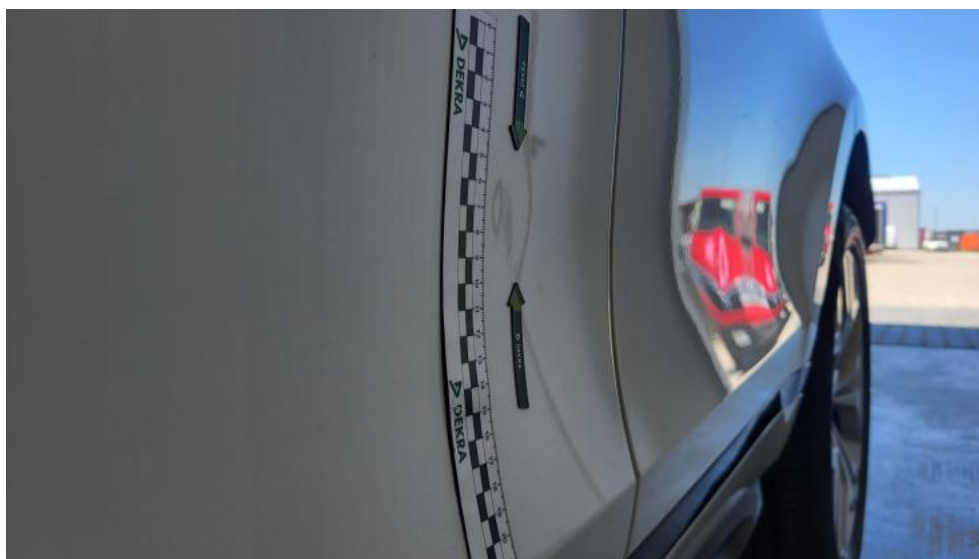
**Fot. 53.**  
Drzwi przed L - Wgniecenie/odkształcenie 1

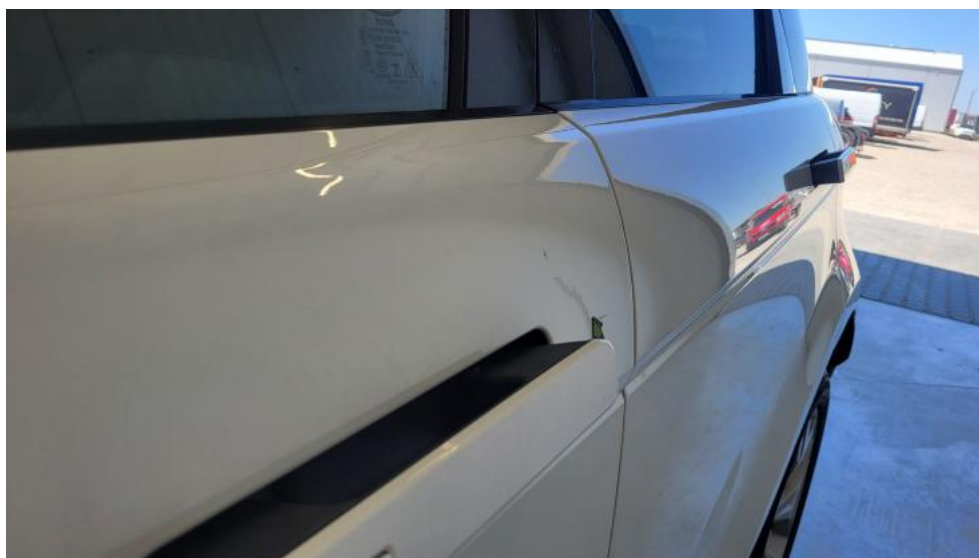
**Fot. 54.**  
Drzwi przed L - Wgniecenie/odkształcenie 2

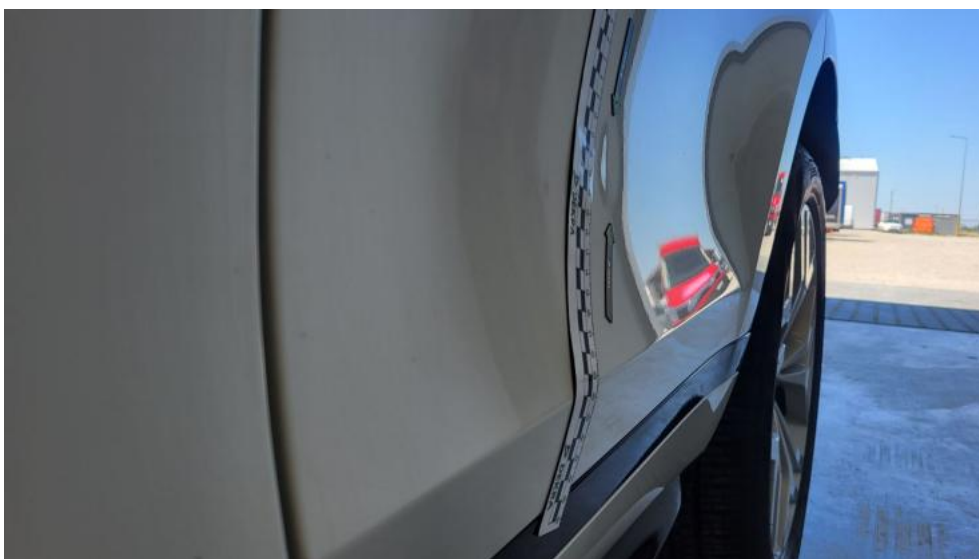
**Fot. 55.**  
Drzwi tylne L - Wgniecenie/odkształcenie 1

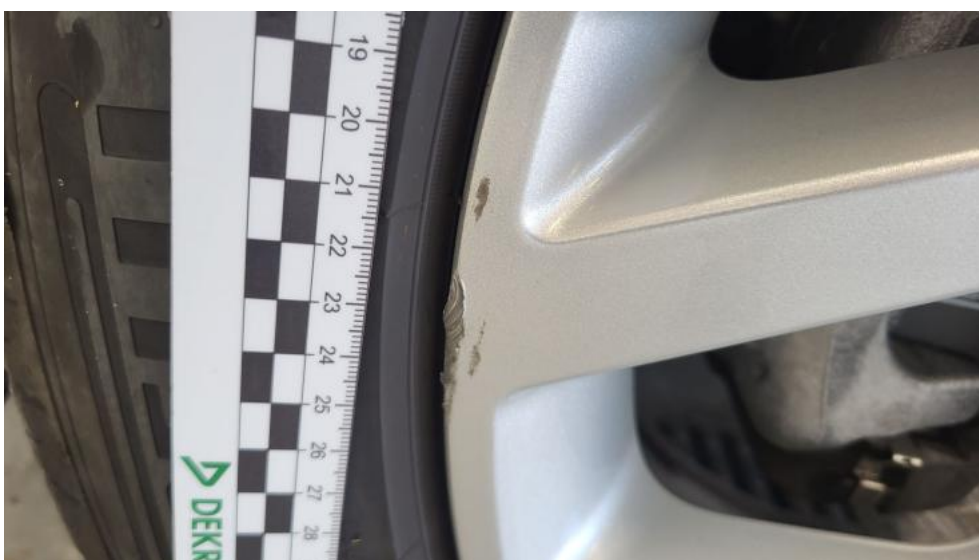
**Fot. 56.**  
Felga Aluminiowa przednia L - Rysa/odprysk 1

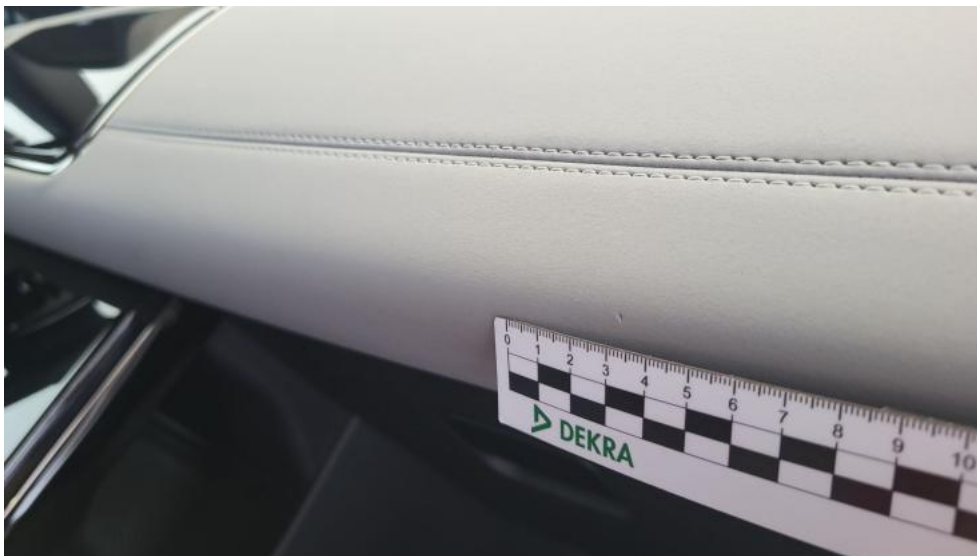
**Fot. 57.**  
Deska rozdzielcza - Wgniecenie/odkształcenie 1
