Nr zlecenia DEKRA: PKOL(W)/LODZ/73944/25/09/30  
Nr zlecenia/szkody: PS22/01044  
Data zlecenia: 30-09-2025

| Producent | ALFA ROMEO |
| Typ/wersja | Stelvio 2.9 V6 Bi-Turbo Quadrifoglio Q4 aut |
| VIN | ZARPAHEV4N7D43979 |

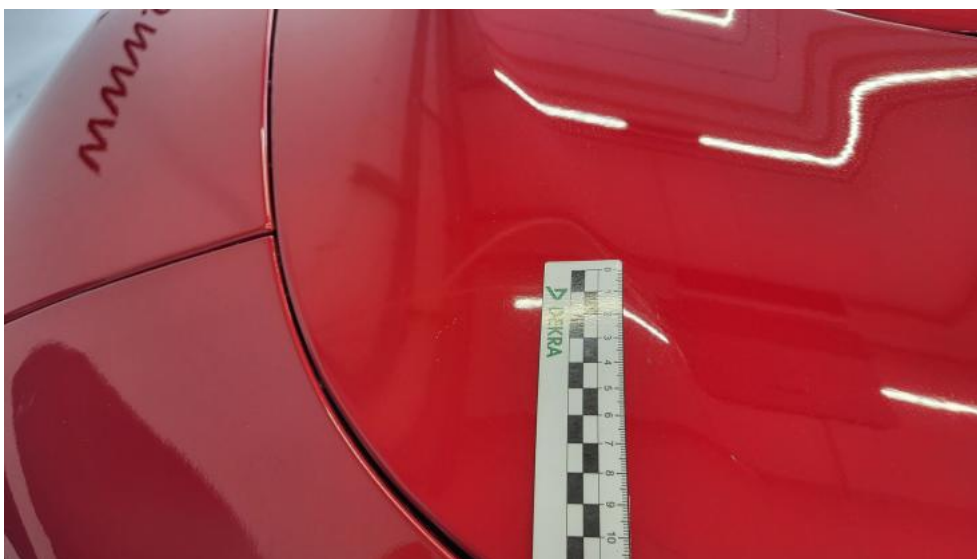
**Fot. 43.**

Rysy na samochodzie. Odpryski na szybie czołowej.

Pokrywa komory silnika - Rysa/odprysk 1

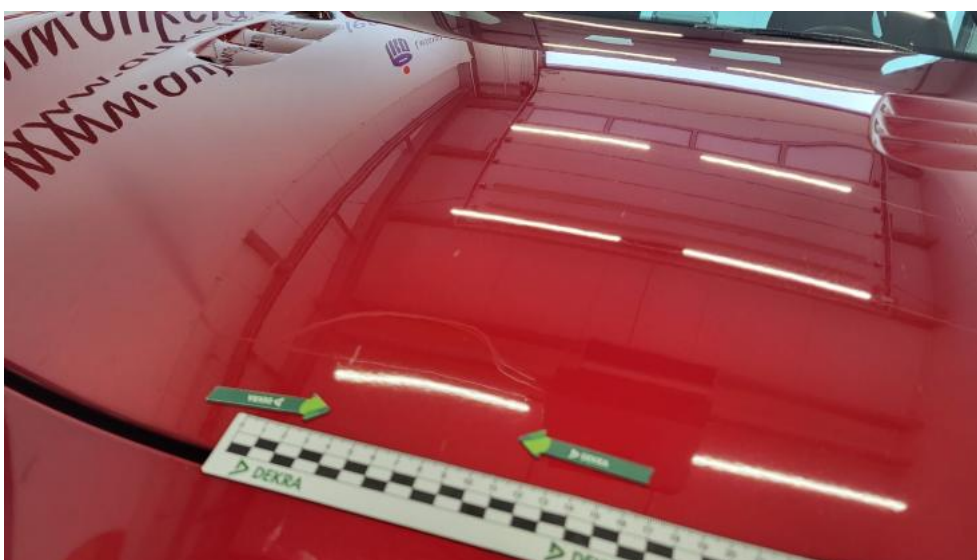
**Fot. 44.**

Pokrywa komory silnika - Wgniecenie/odkształcenie 1

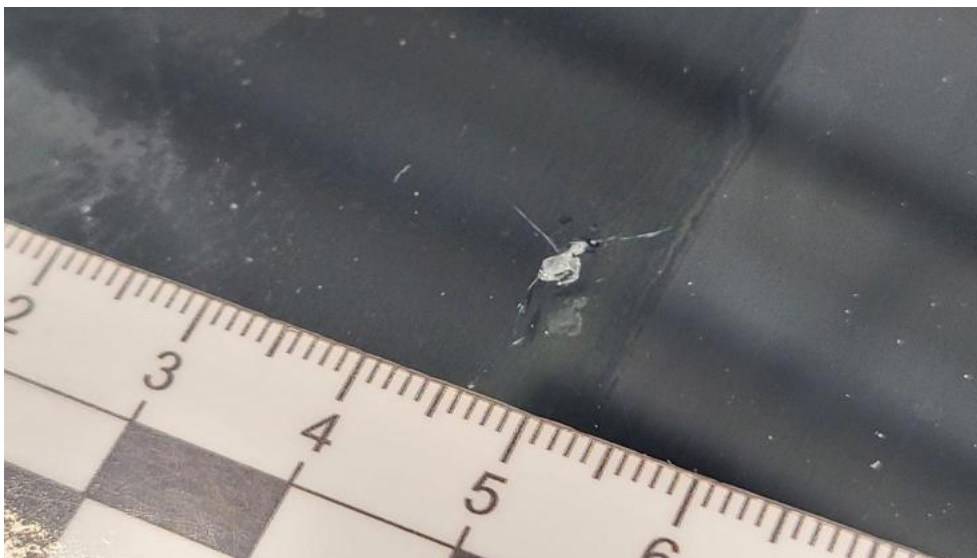
**Fot. 46.**

Szyba czołowa - Pęknięcie/rozerwanie 1

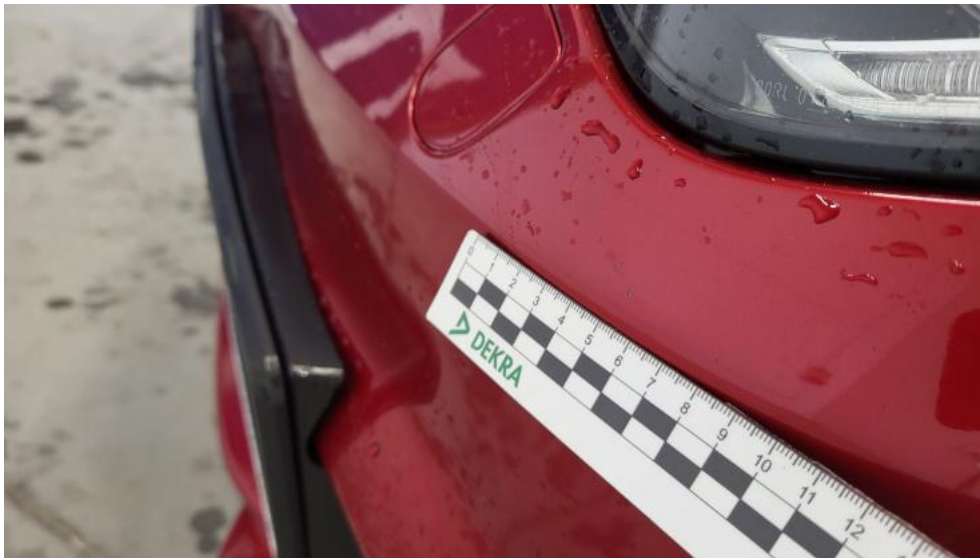
**Fot. 47.**

Zderzak - Rysa/odprysk 1

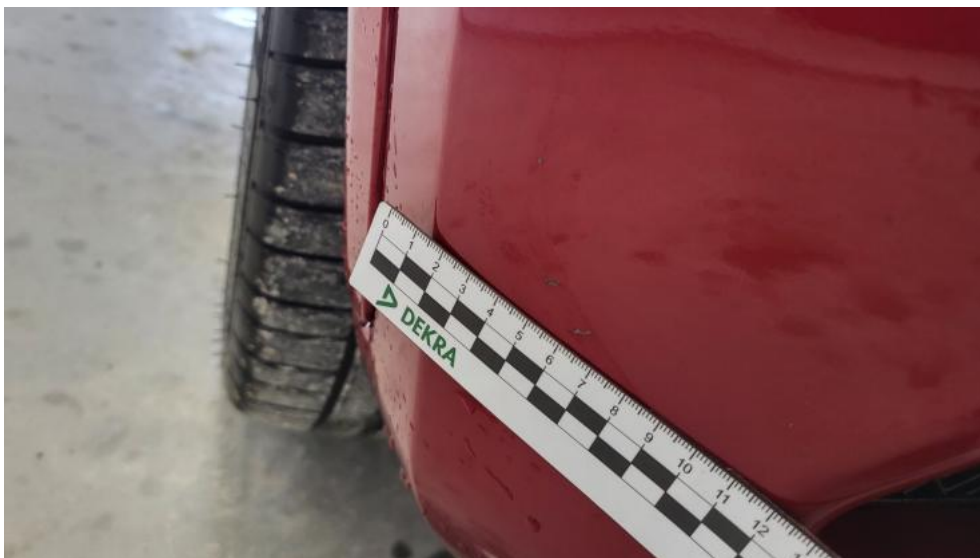
**Fot. 48.**

Zderzak - Rysa/odprysk 2

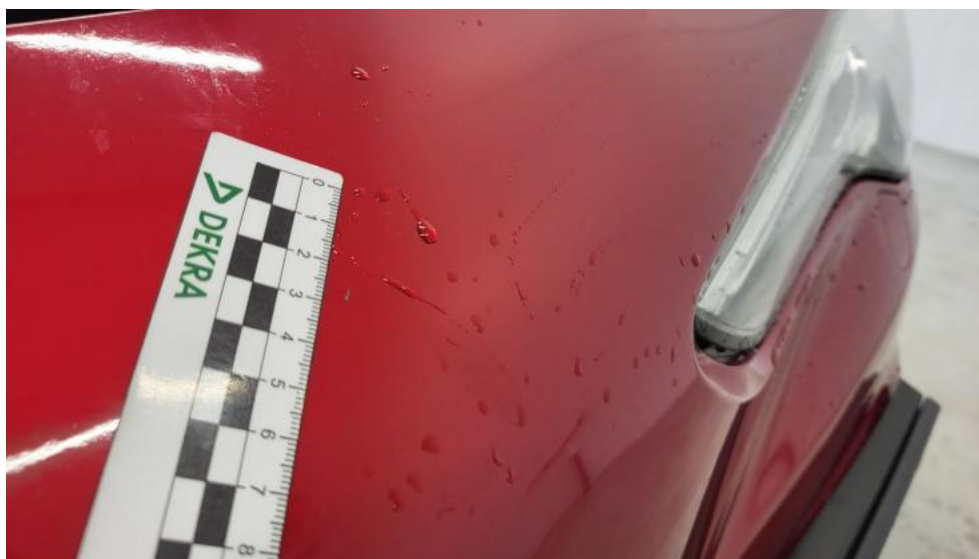
**Fot. 49.**  
Zderzak() - Rysa/odprysk 3

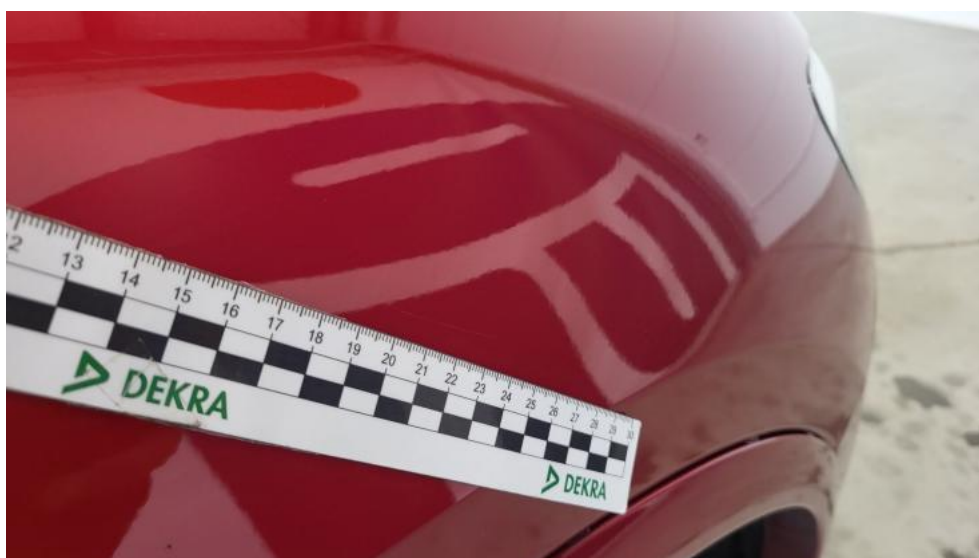
**Fot. 50.**  
Błotnik przedni P - Rysa/odprysk 1

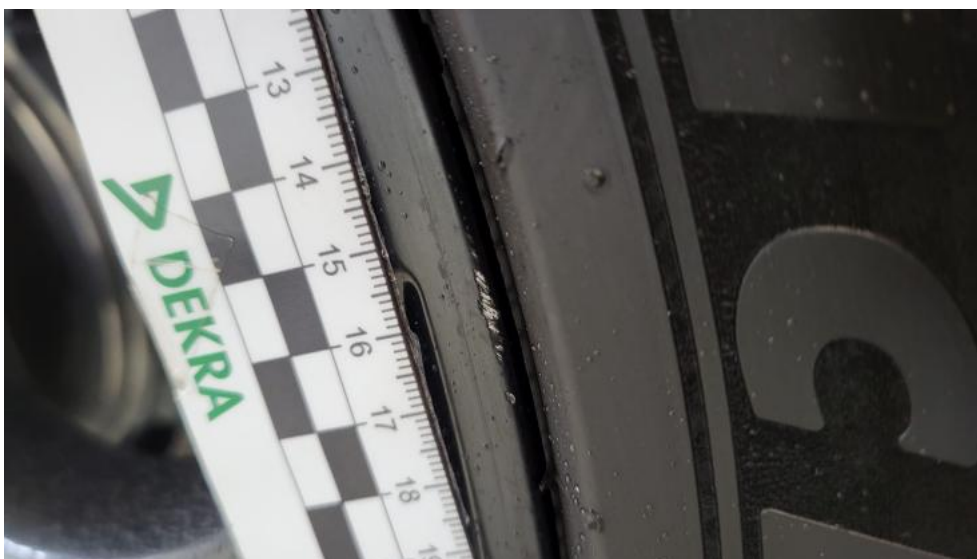
**Fot. 51.**

Felga aluminiowa przednia P - Rysa/odprysk 1

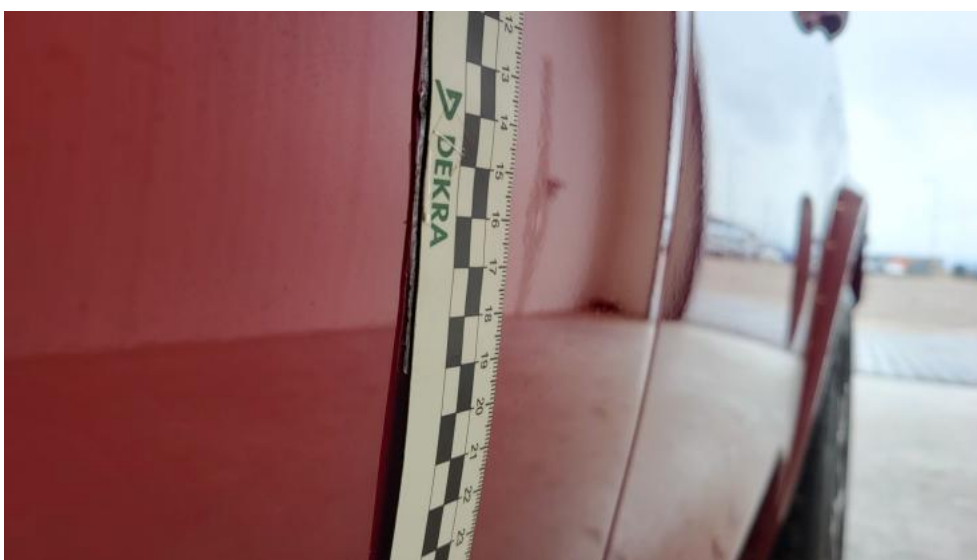
**Fot. 52.**

Drzwi przednie P - Wgniecenie/odkształcenie 1

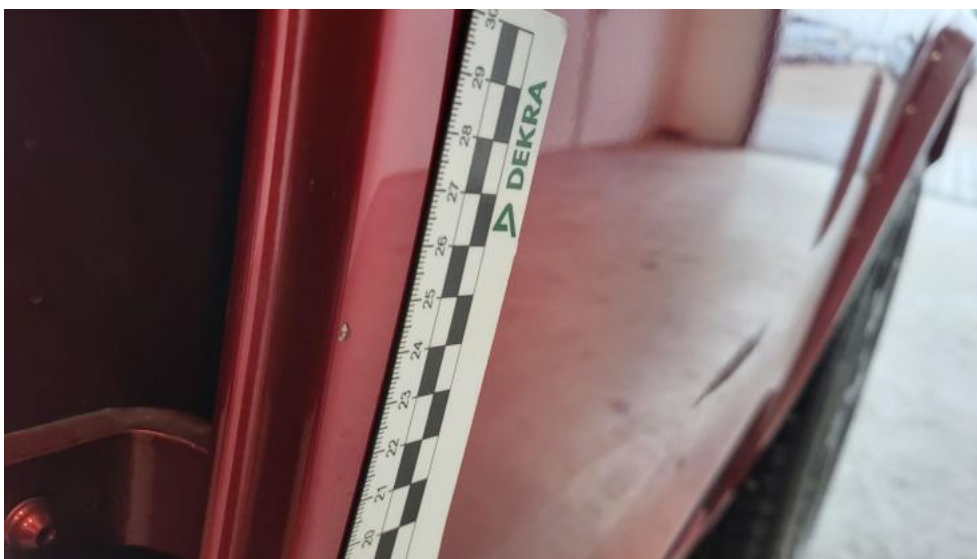
**Fot. 53.**

Drzwi tylne P - Rysa/odprysk 1

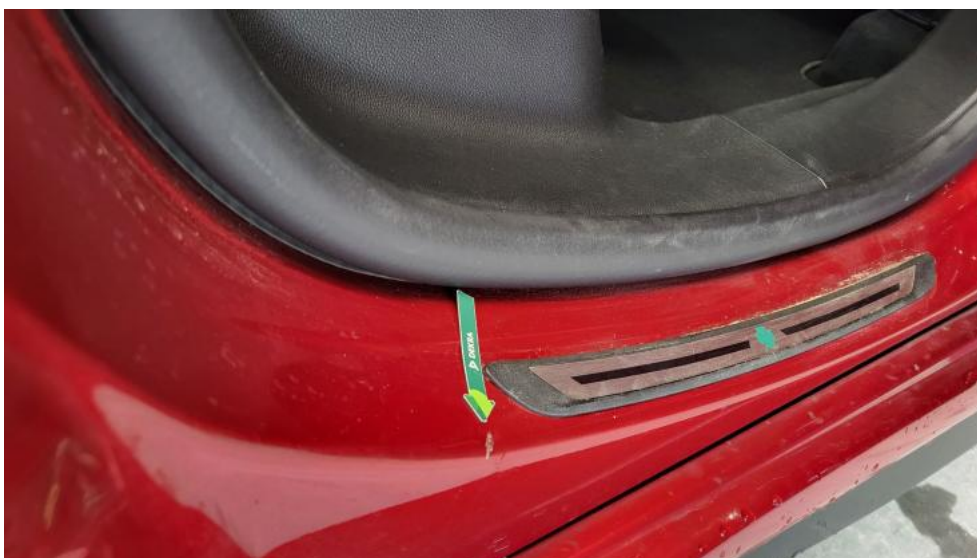
**Fot. 54.**

Próg P - Wgniecenie/odkształcenie 1

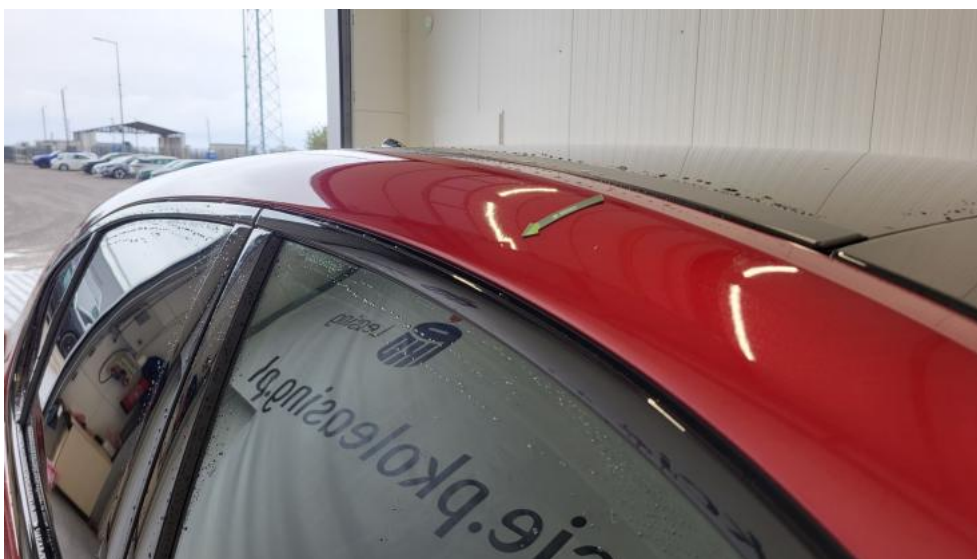
**Fot. 55.**

Słupek przedni P - Wgniecenie/odkształcenie 1

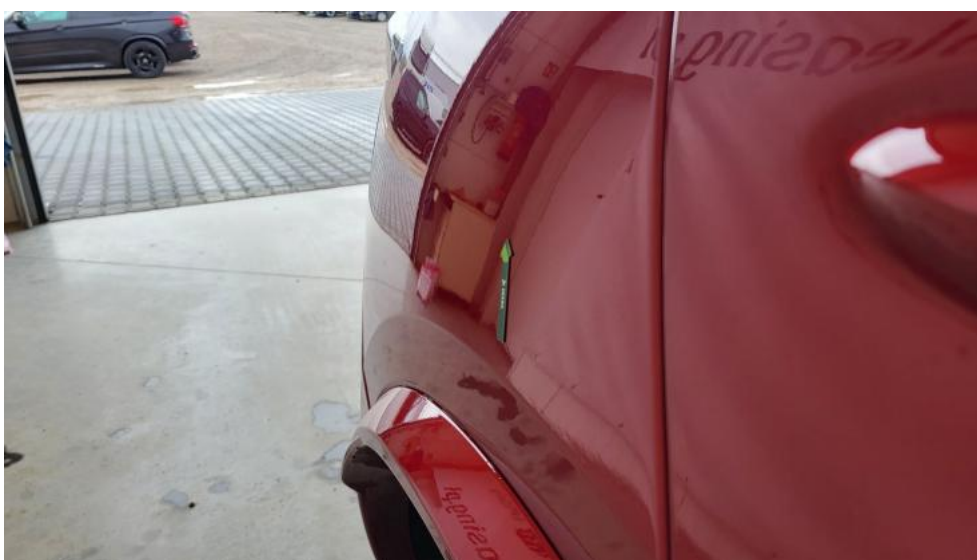
**Fot. 56.**

Ścianka tylna P / Ścianka boczna P - Wgniecenie/odkształcenie 1

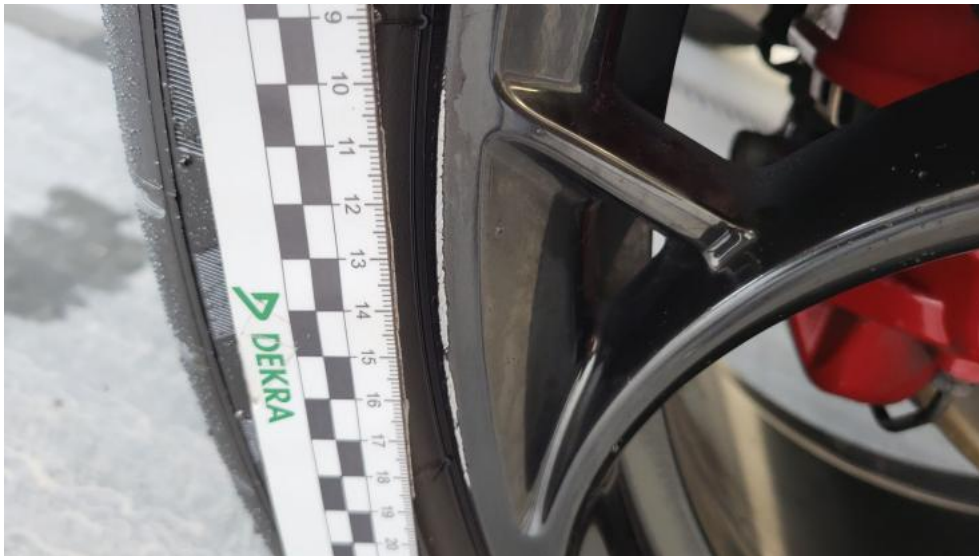
**Fot. 57.**

Felga aluminiowa tylna P - Rysa/odprysk 1

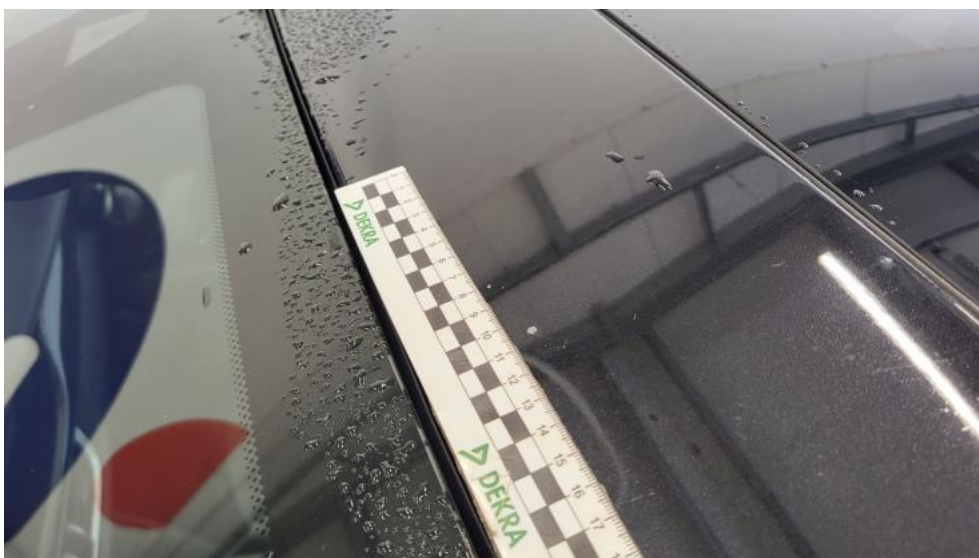
**Fot. 58.**

Dach - Rysa/odprysk 1

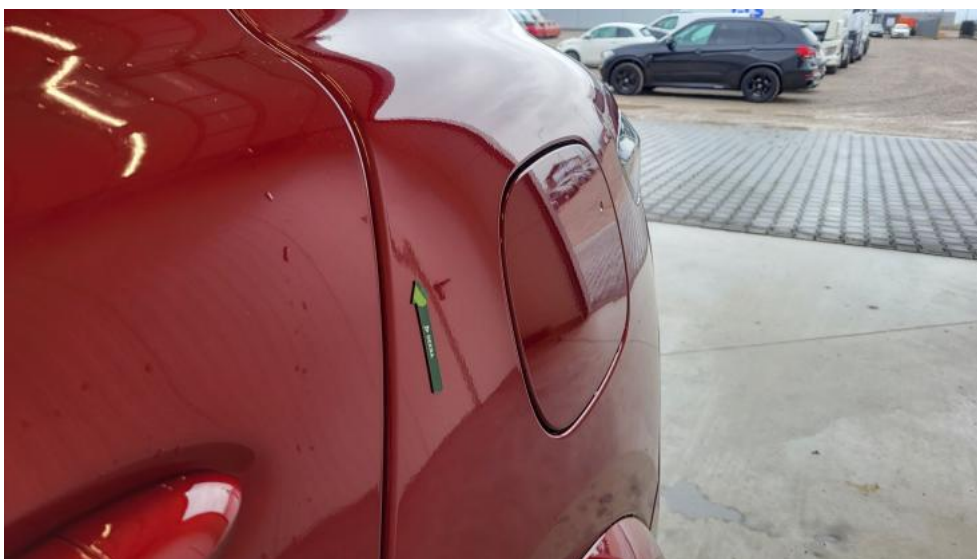
**Fot. 59.**

Błotnik tylny L / Ściana boczna L - Wgniecenie/odkształcenie 1

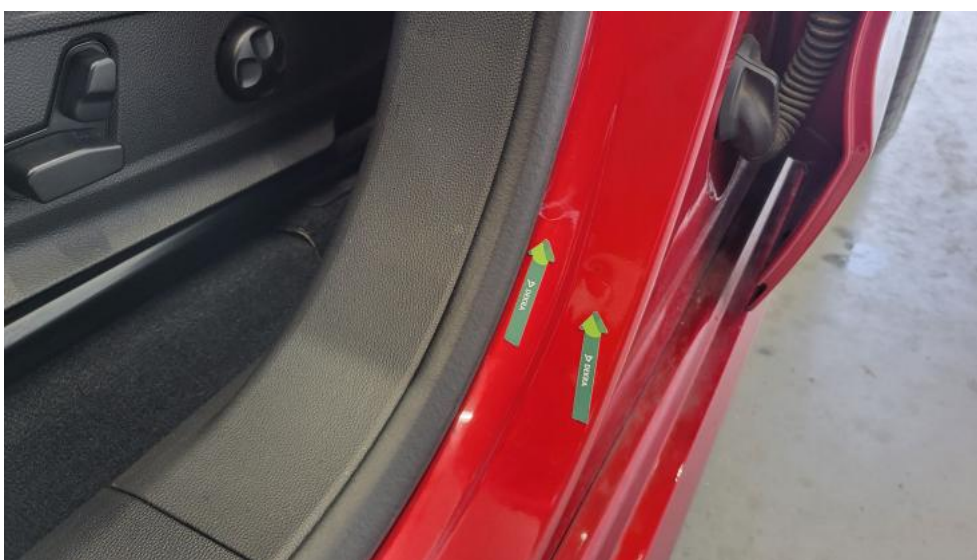
**Fot. 60.**

Próg L - Wgniecenie/odkształcenie 1

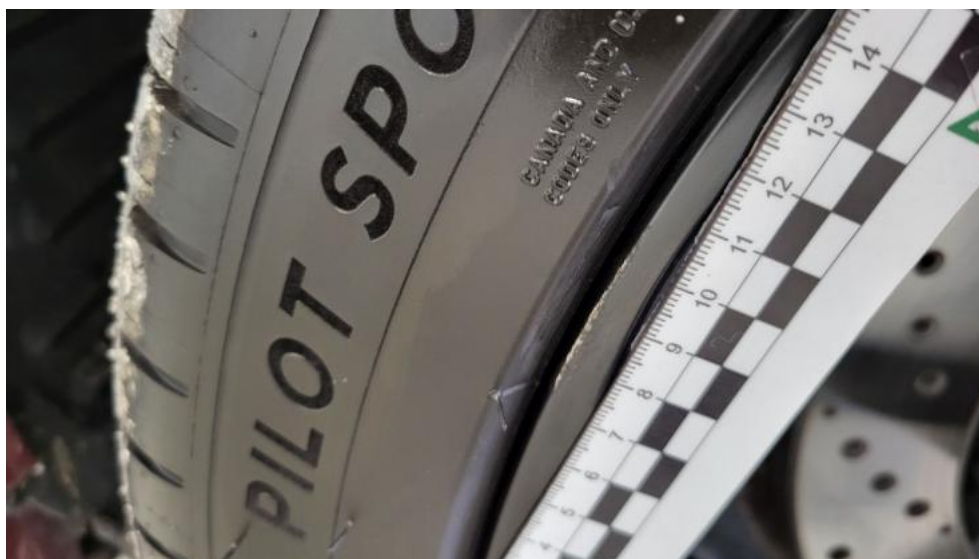
**Fot. 61.**

Felga Aluminiowa przednia L - Rysa/odprysk 1

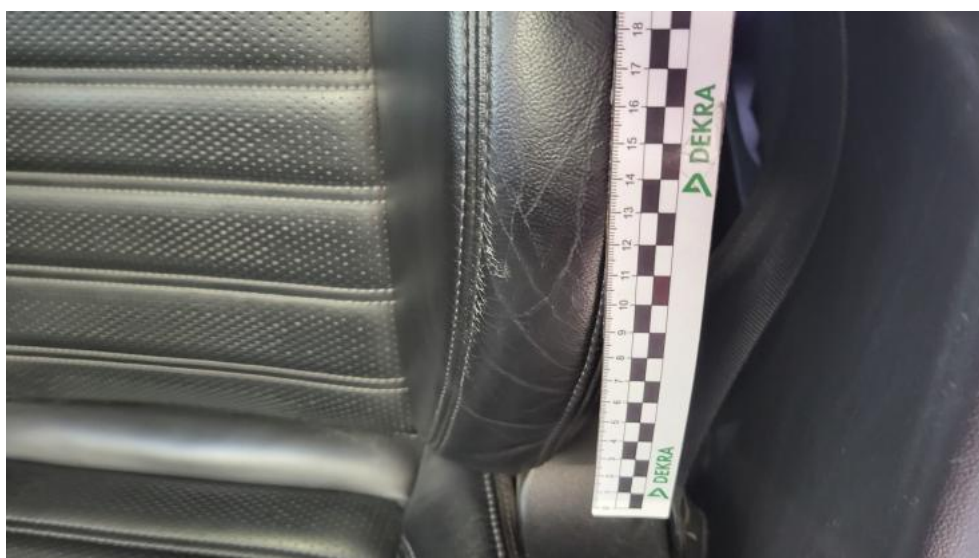
**Fot. 62.**

Fotel prz. lew. - Inne 1

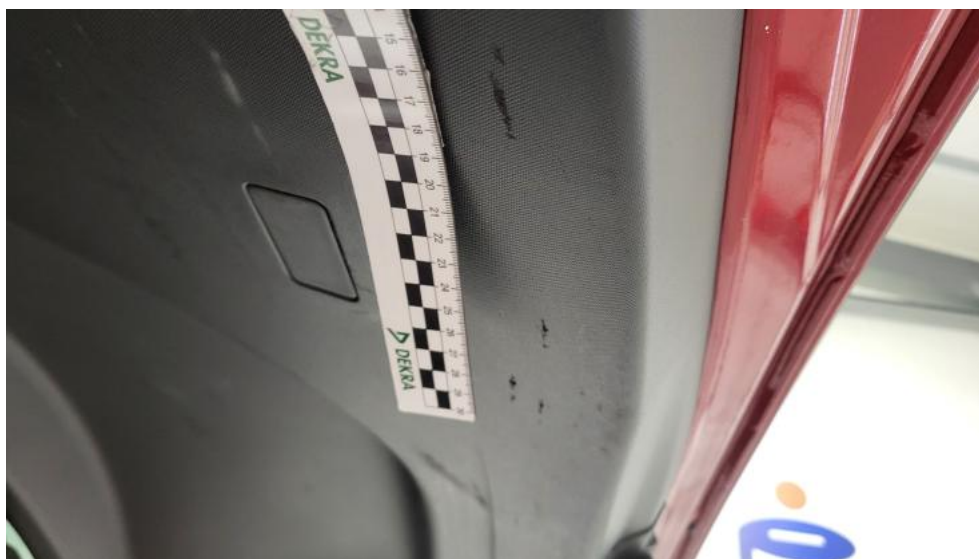
**Fot. 63.**

Wykładzina pokrywy tylnej - Rysa/odprysk 1
