Nr zlecenia DEKRA: PKOL(W)/LODZ/46017/25/06/25  
Nr zlecenia/szkody: 24/011922  
Data zlecenia: 25-06-2025

| Producent | AUDI |
| Model | A6 Avant [C8] 18-23 |
| Nr rejestracyjny | WZ421HN |

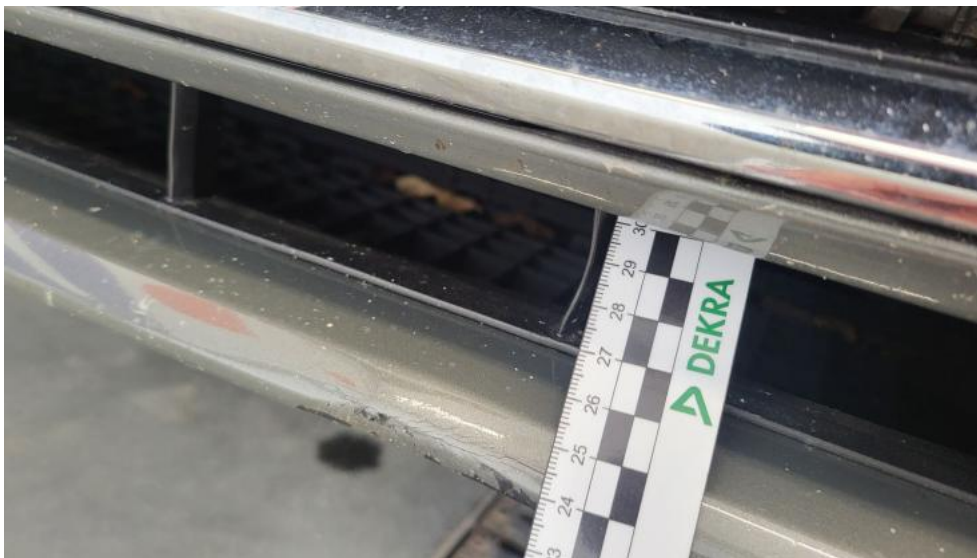
**Fot. 37.**

Krata zderzaka prz. - Wgniecenie/odkształcenie 1

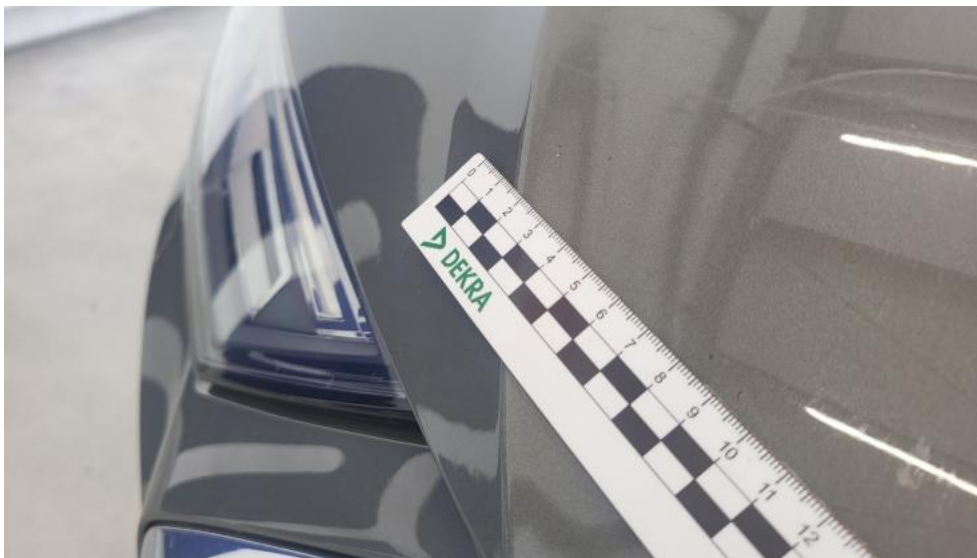
**Fot. 39.**

Pokrywa komory silnika - Rysa/odprysk 2

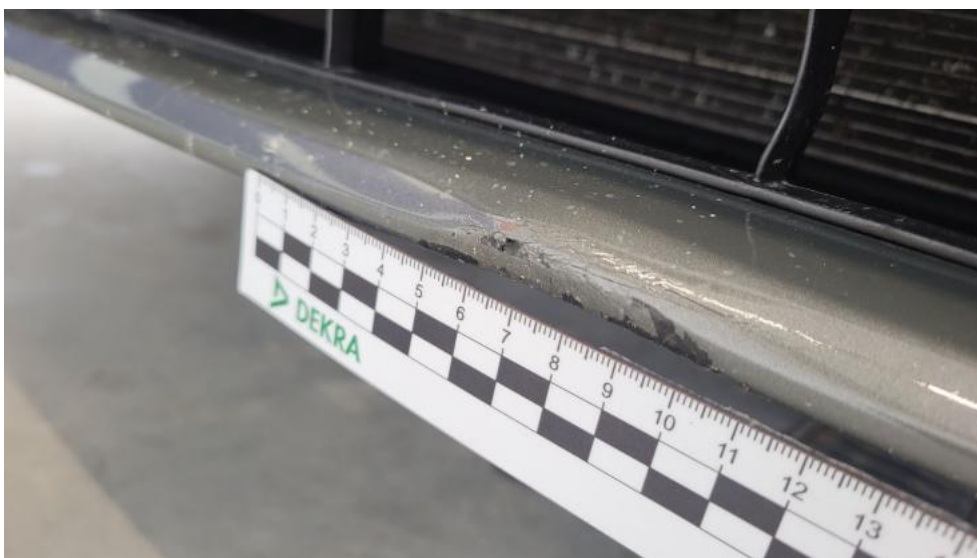
**Fot. 40.**

Spoiler zderzaka przedniego - Pęknięcie/rozerwanie 1

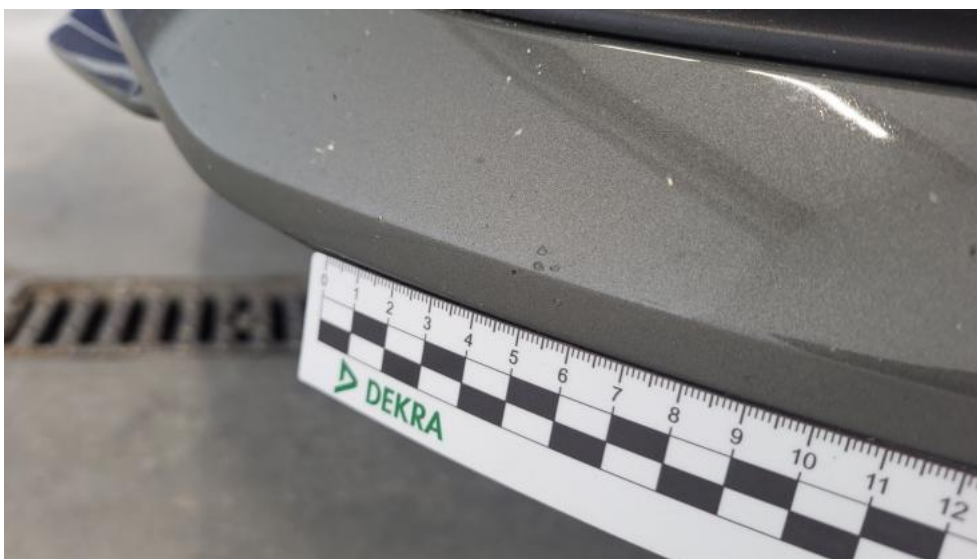
**Fot. 41.**

Zderzak - Rysa/odprysk 1

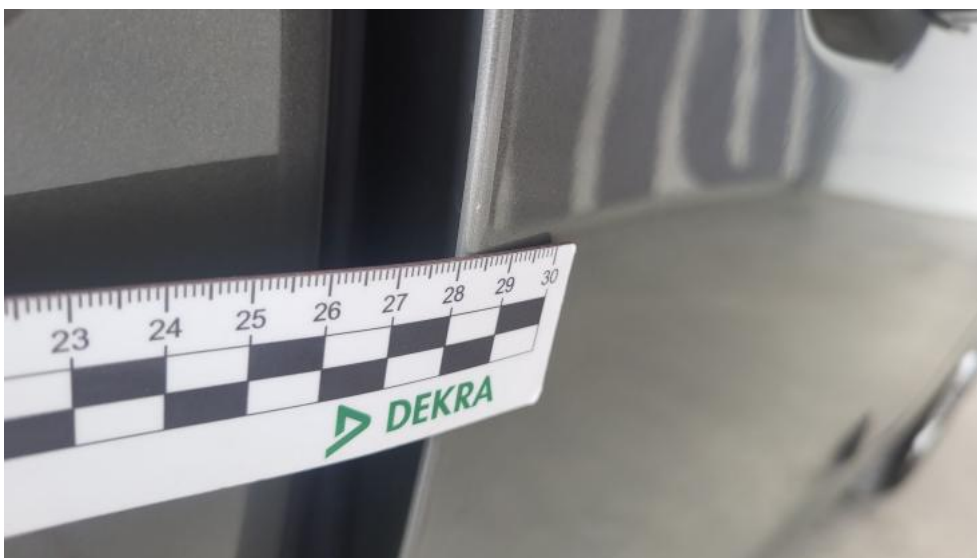
**Fot. 42.**

Drzwi przednie P - Rysa/odprysk 1

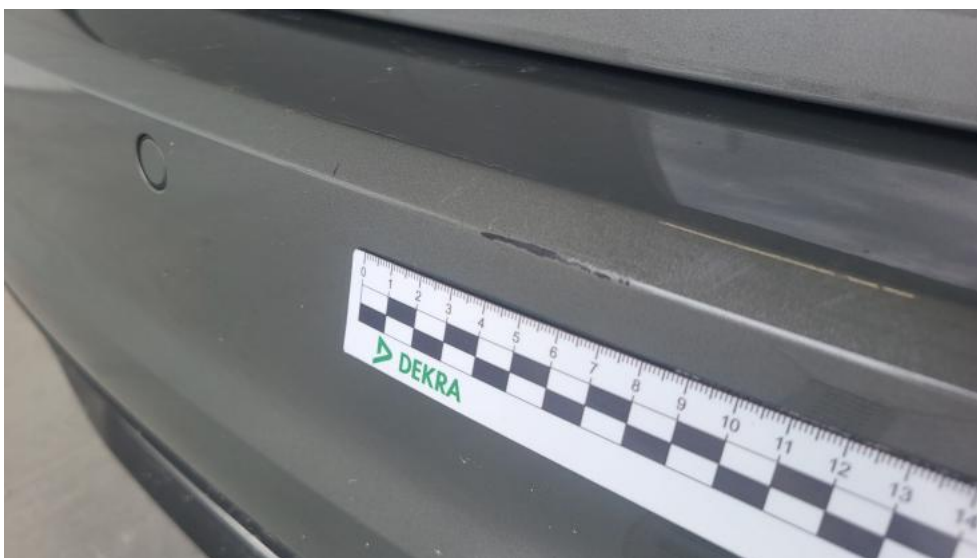
**Fot. 44.**

Zderzak tylny - Rysa/odprysk 1

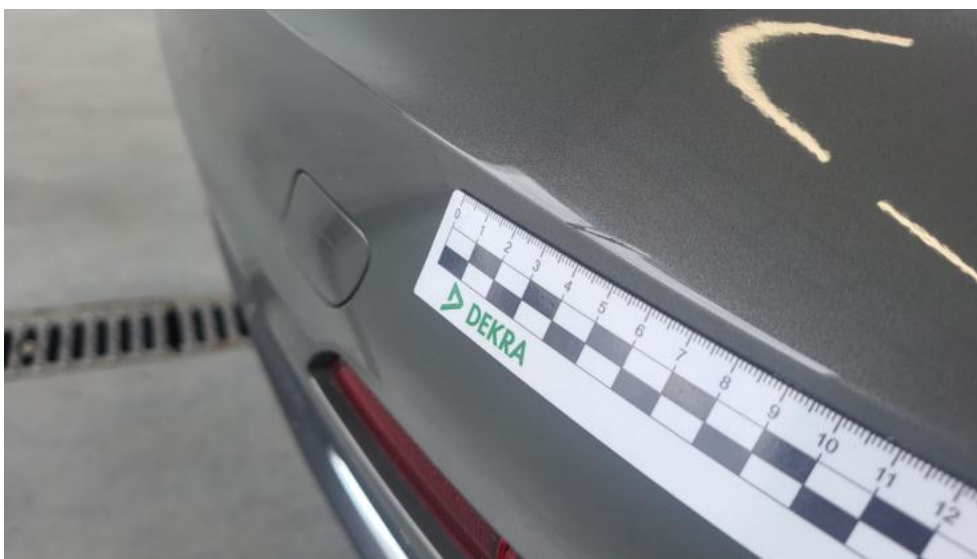
**Fot. 45.**

Zderzak tylny - Wgniecenie/odkształcenie 1

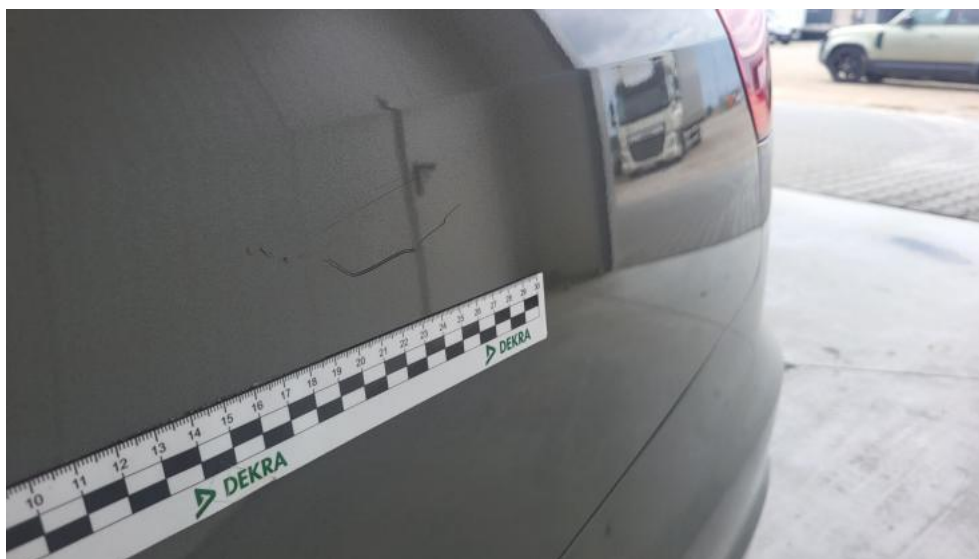
**Fot. 49.**

Błotnik tylny L / Ściana boczna L - Rysa/odprysk 1

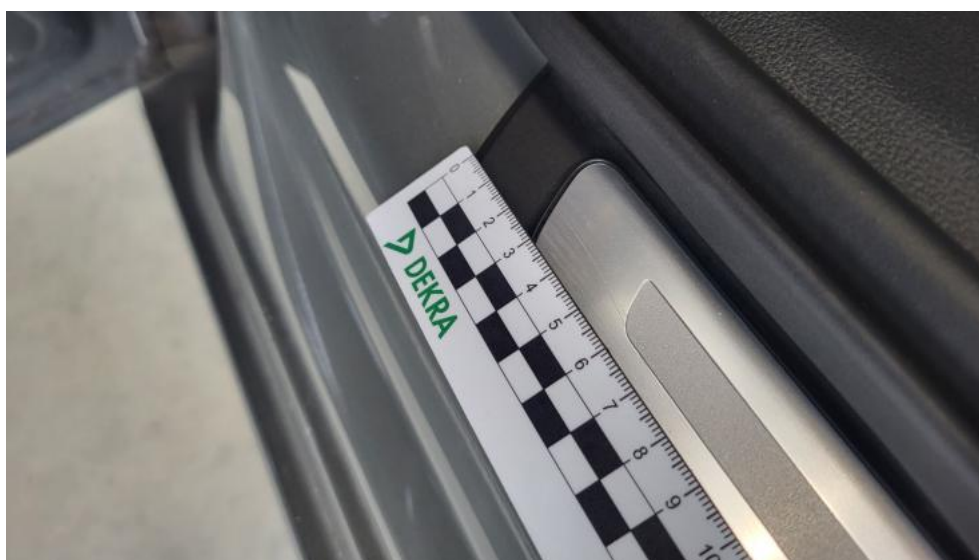
**Fot. 50.**

Próg L - Rysa/odprysk 1

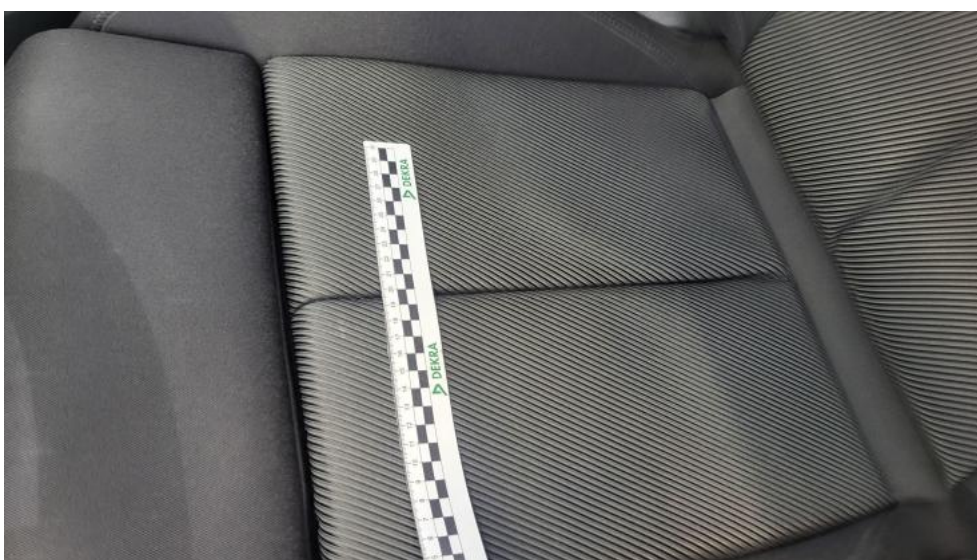
**Fot. 52.**

Fotel prz. lew. - Inne 1

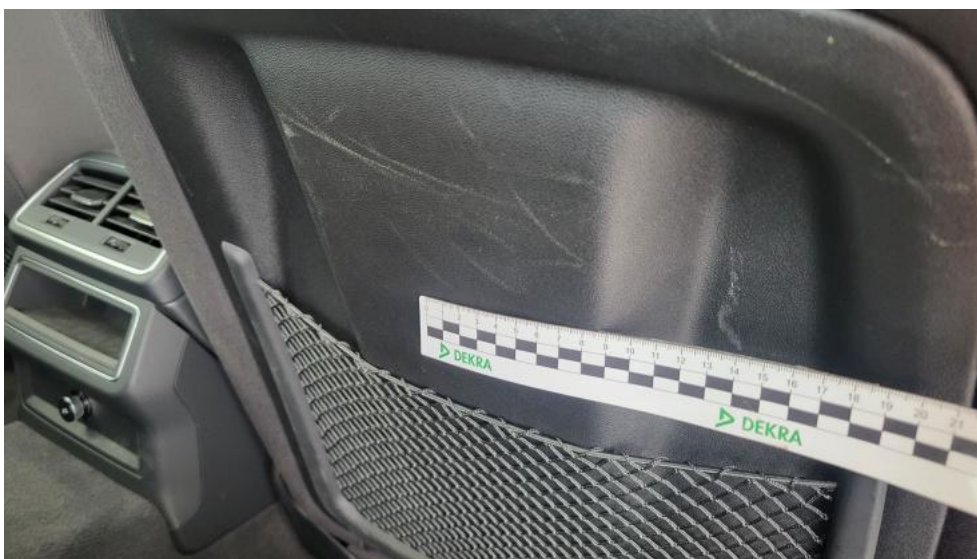
**Fot. 53.**

Fotel prz. praw. - Rysa/odprysk 1

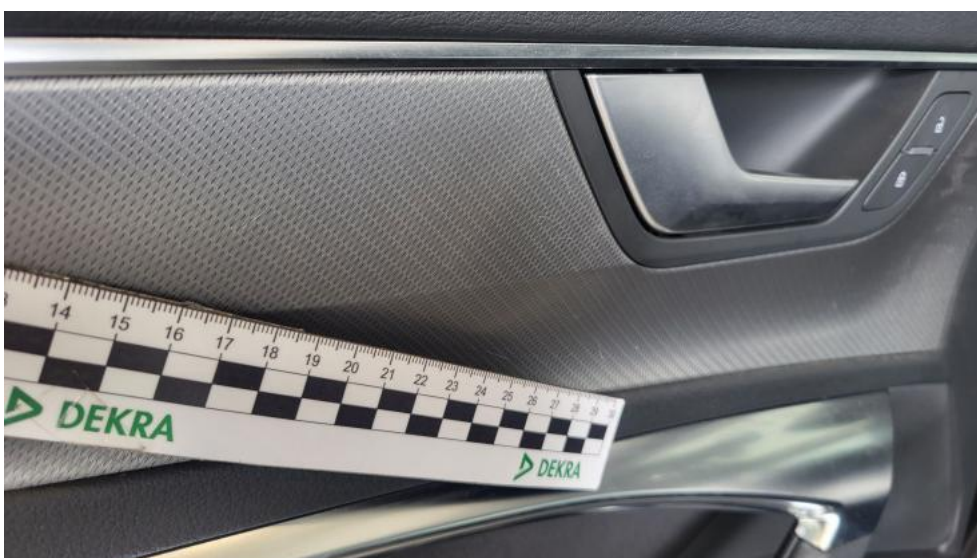
**Fot. 54.**

Tapicerka drzwi przednich L - Rysa/odprysk 1
