DEKRA's commission No. : PKOL(W)/LODZ/61529/25/08/20  
commission/ damage No. : 22/026873  
Date of commission: 20-08-2025

| Manufacturer | VOLVO |
| Type / version | XC90 D5 AWD Inscription 7os |
| Registration /record No. | PN9852C |

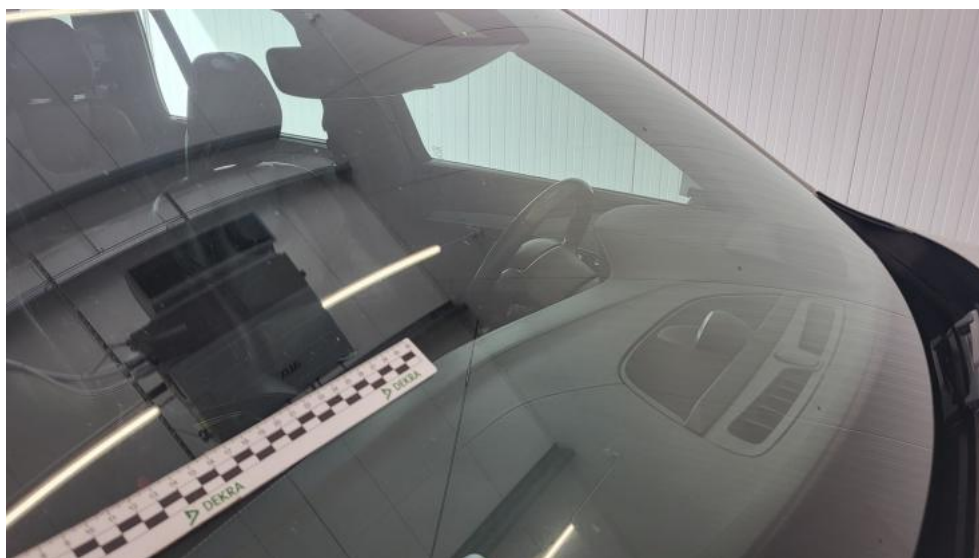
**Photo 52.**

Rysy na samochodzie. Informacja systemu wsparcia kierownicy ograniczona funkcjonalność wymagany serwis. ESC wymagany serwis. City safety ograniczona funkcjonalność wymagany serwis. Odpryski na szybie czołowej.

Szyba czołowa - zdjęcie poglądowe 1

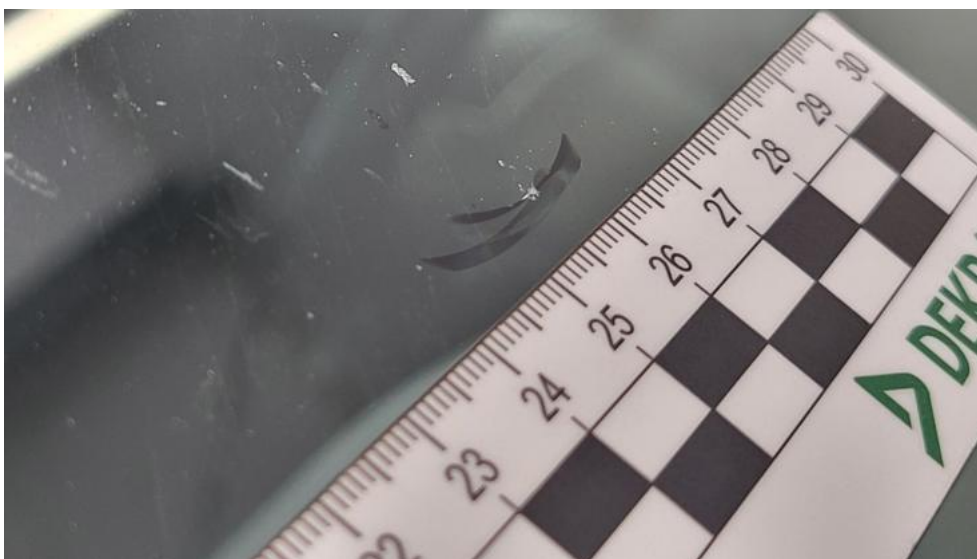
**Photo 53.**

Szyba czołowa - Pęknięcie/rozerwanie 1

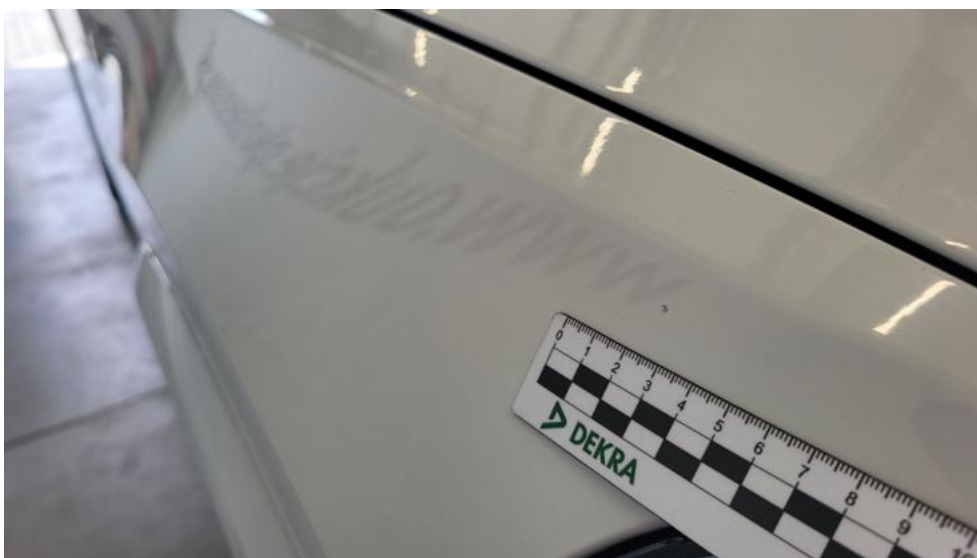
**Photo 54.**

Blotnik przedni P - Rysa/odprysk 1

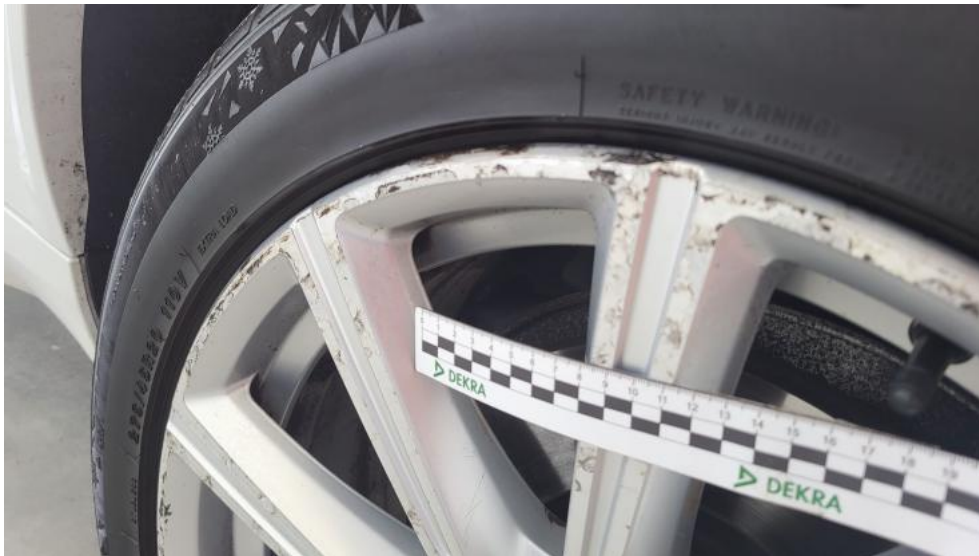
**Photo 55.**

Felga aluminiowa przednia P - Rysa/odprysk 1

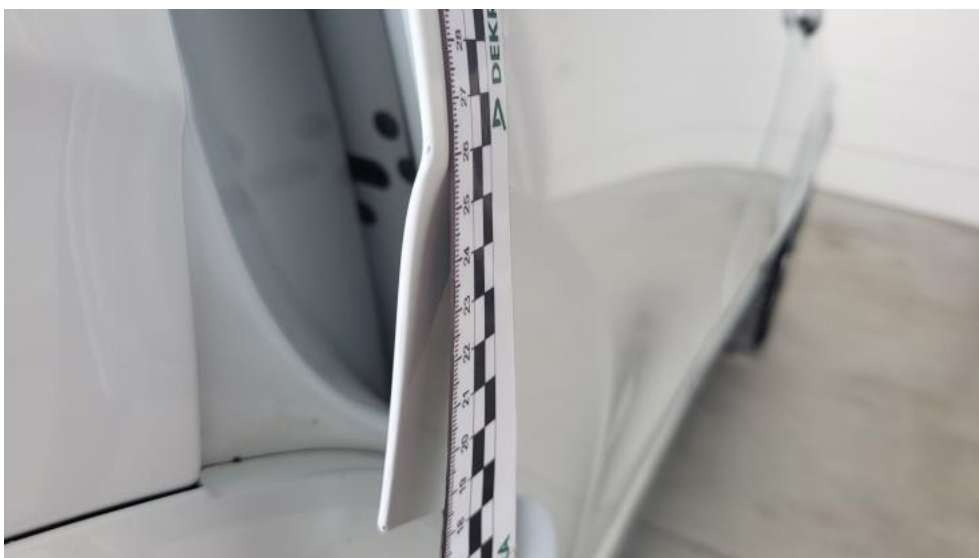
**Photo 58.**

Drzwi tylne P - Rysa/odprysk 1

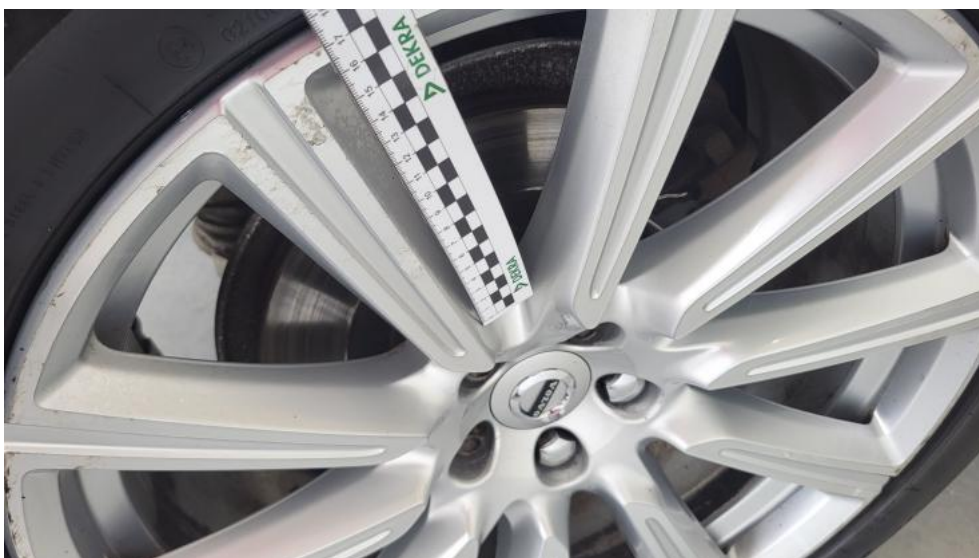
**Photo 64.**

Felga aluminiowa tylna P - Rysa/odprysk 1

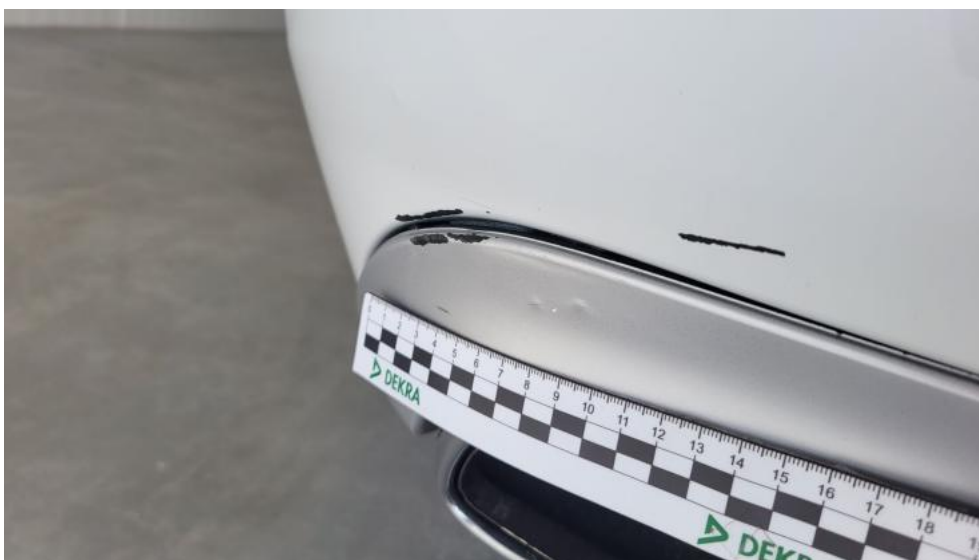
**Photo 66.**

Spojler zderzaka tylnego - Rysa/odprysk 1

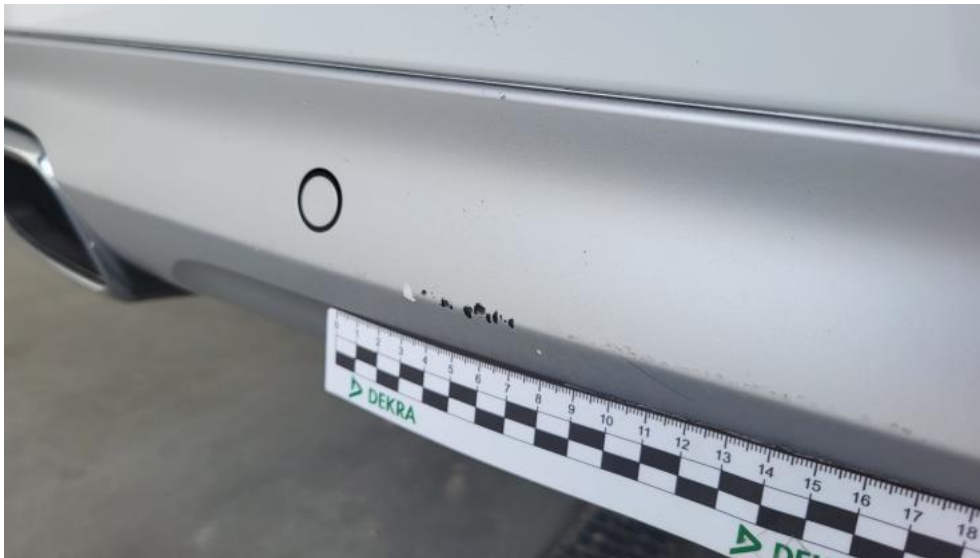
**Photo 67.**

Spojler zderzaka tylnego - Rysa/odprysk 2

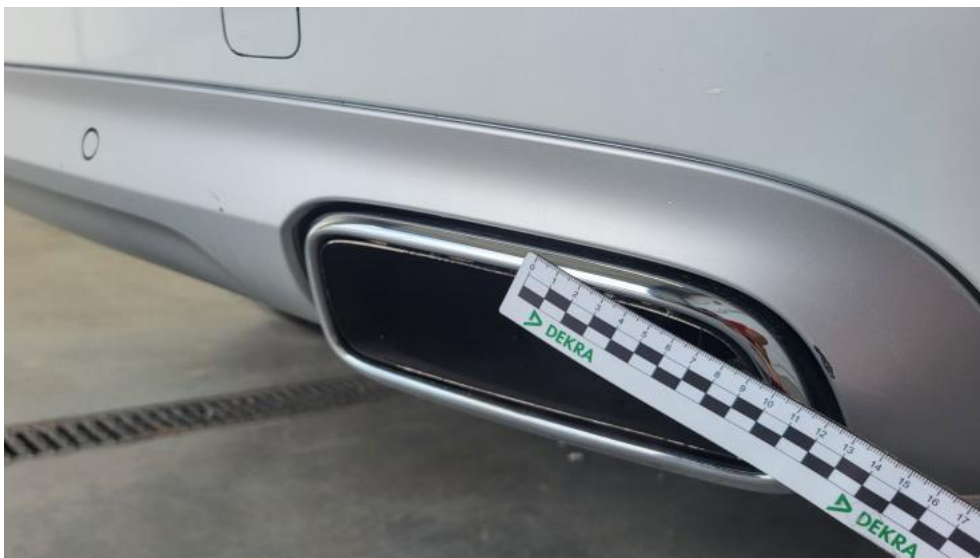
**Photo 68.**

Spojler zderzaka tylnego() - Rysa/odprysk 3

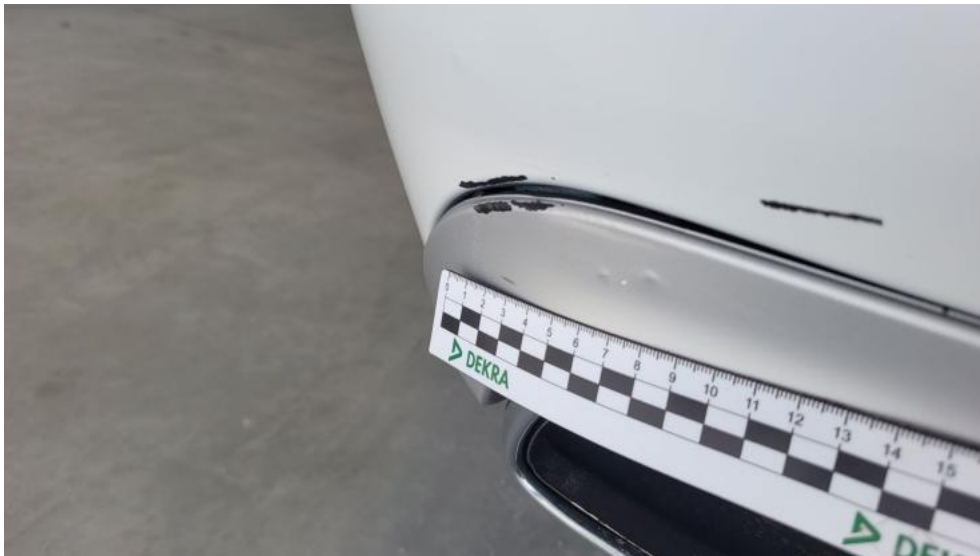
**Photo 69.**

Spojler zderzaka tylnego - Wgniecenie/odkształcenie 1

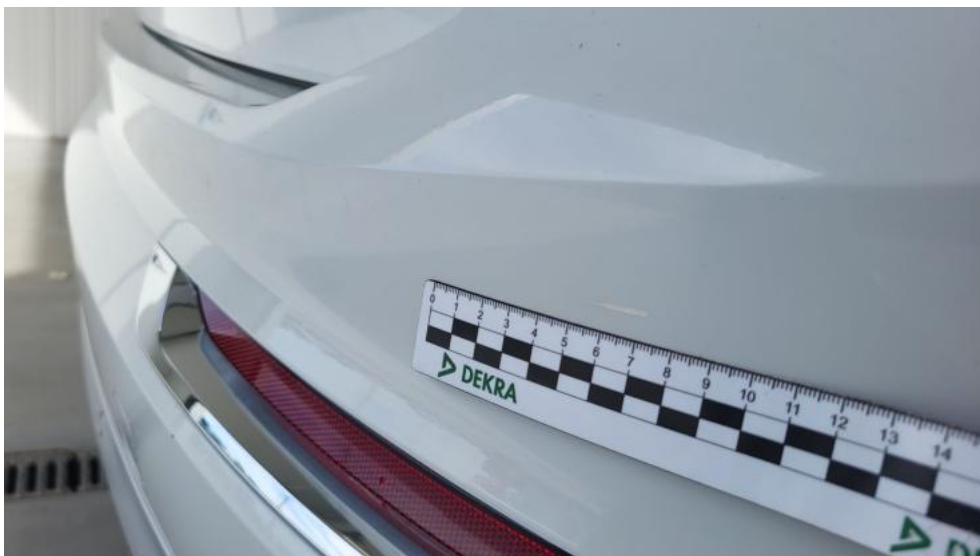
**Photo 70.**

Zderzak tylny - Rysa/odprysk 1

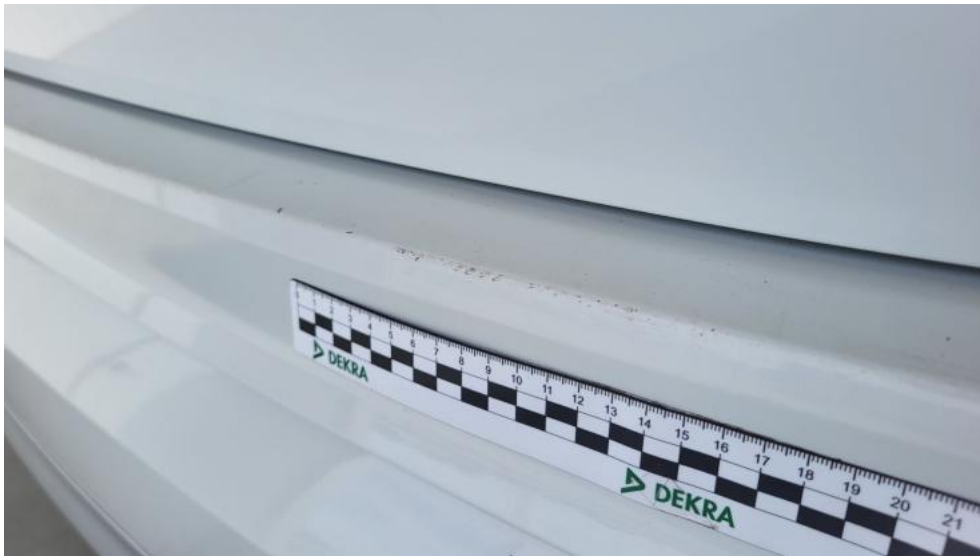
**Photo 71.**

Zderzak tylny - Rysa/odprysk 2

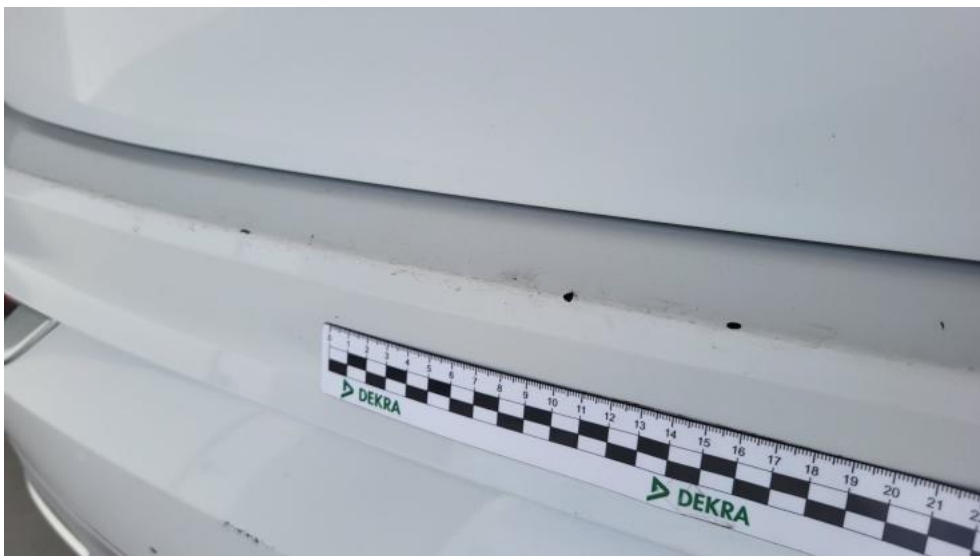
**Photo 72.**

Zderzak tylny() - Rysa/odprysk 3

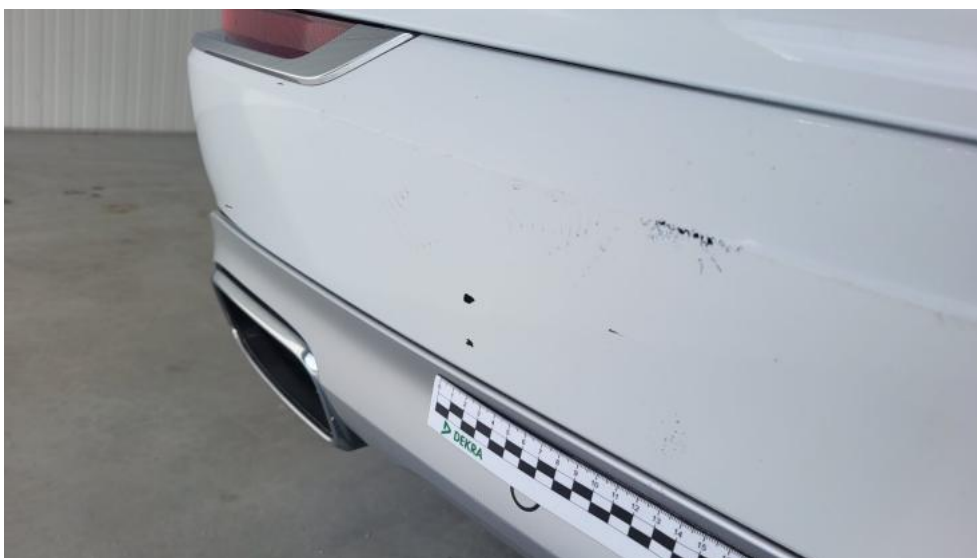
**Photo 74.**

Zderzak tylny cz dolna - Rysa/odprysk 2

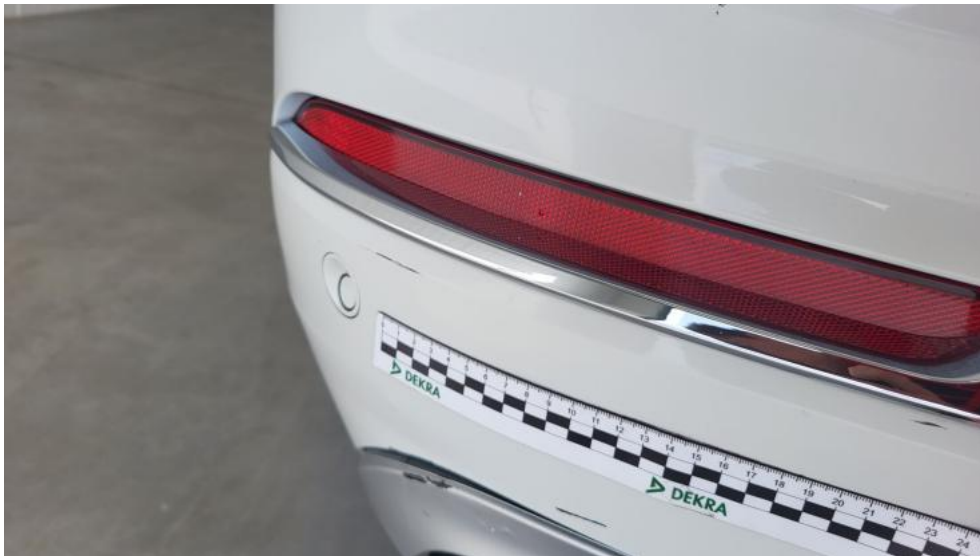
**Photo 75.**

Zderzak tylny cz dolna() - Rysa/odprysk 3

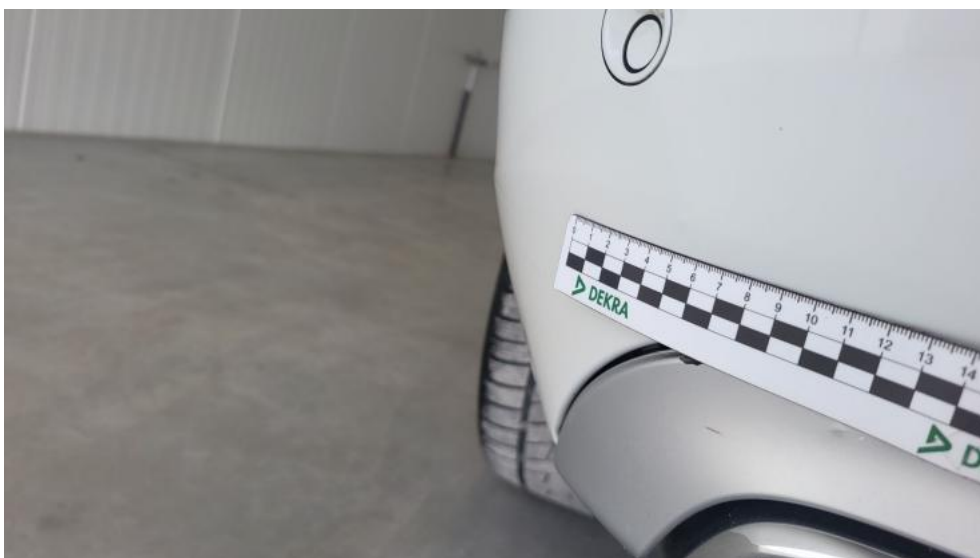
**Photo 76.**

Zderzak tylny cz dolna - Wgniecenie/odkształcenie 1

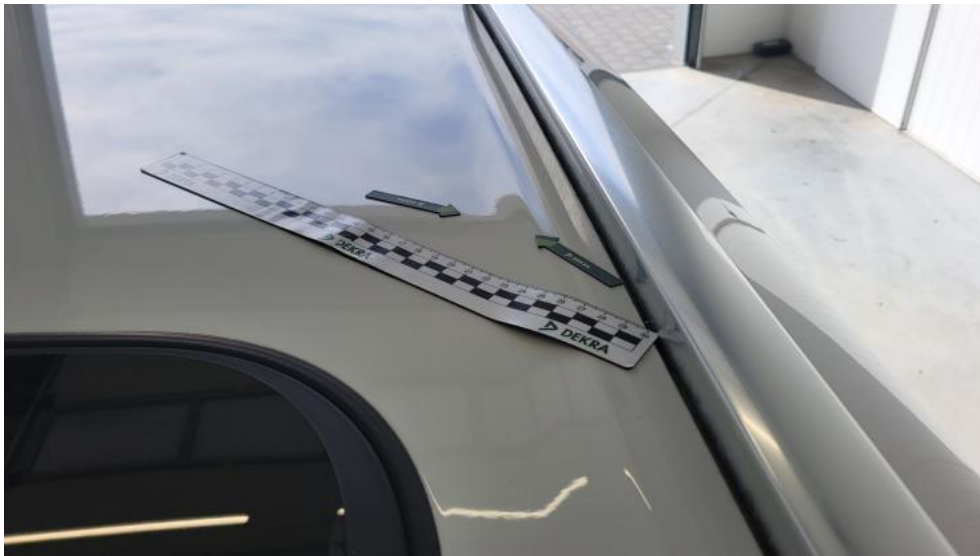
**Photo 77.**

Dach - Wgniecenie/odkształcenie 1

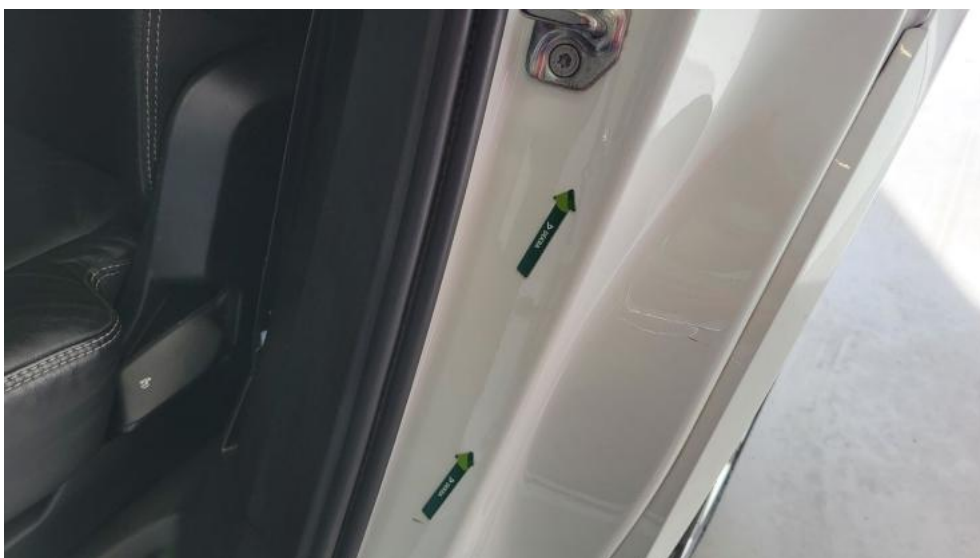
**Photo 78.**

Łotnik tylny L / Ściana boczna L - Wgniecenie/odkształcenie 1

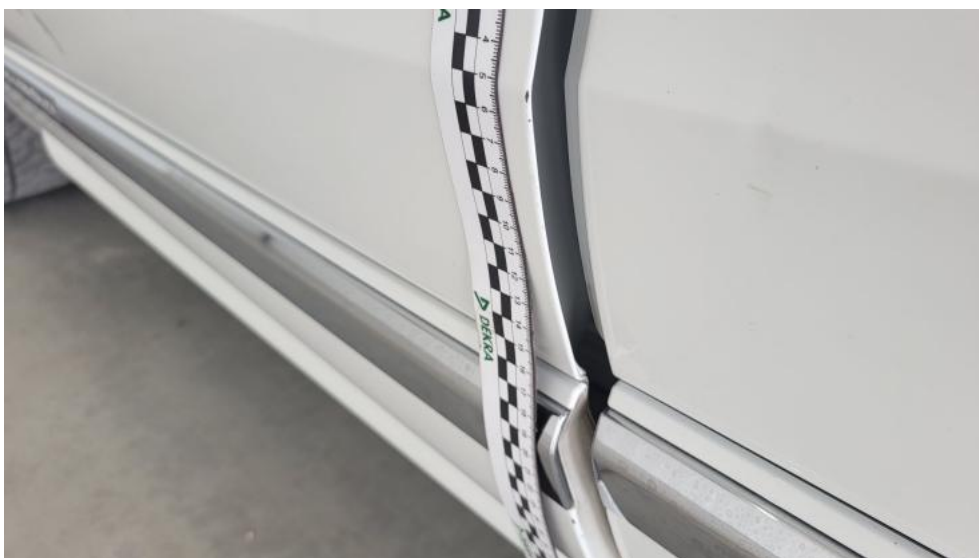
**Photo 80.**

Drzwi przed L - Rysa/odprysk 1

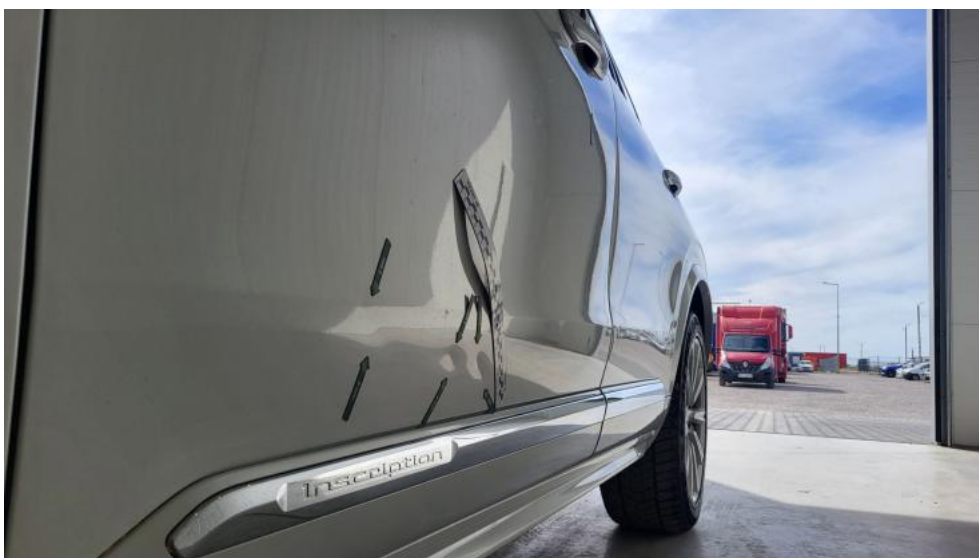
**Photo 82.**

Drzwi przed L - Wgniecenie/odkształcenie 1

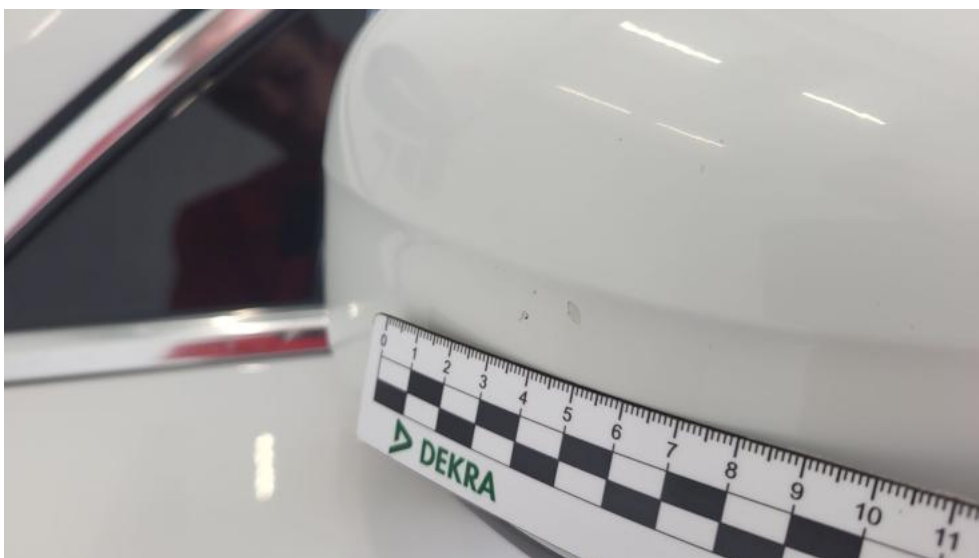
**Photo 84.**

Lusterko zew L - Rysa/odprysk 1

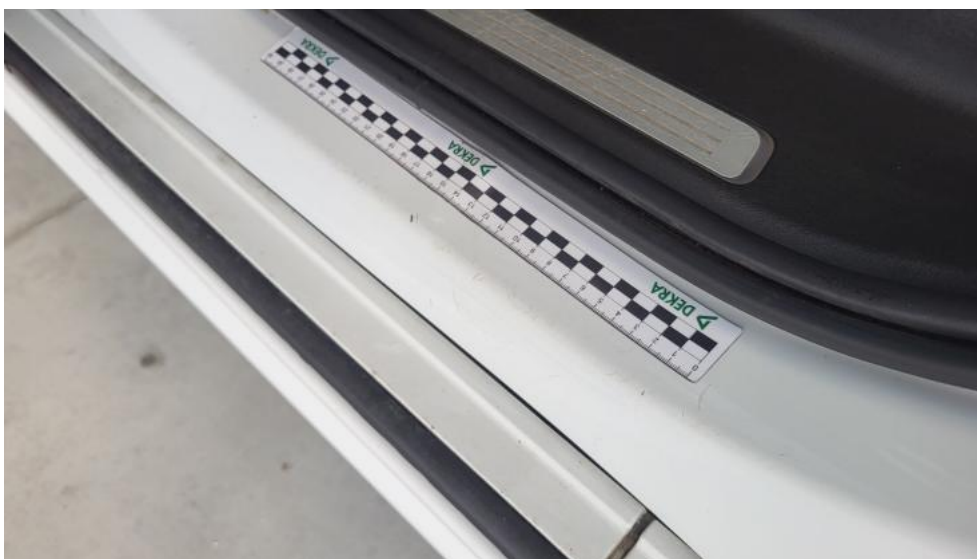
**Photo 85.**

Próg L - Rysa/odprysk 1

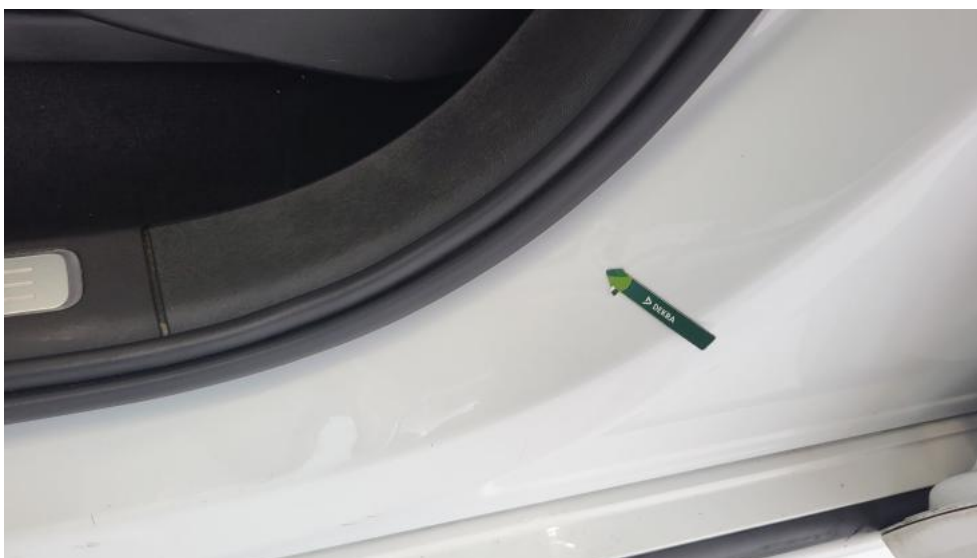
**Photo 86.**

Próg L - Wgniecenie/odkształcenie 1

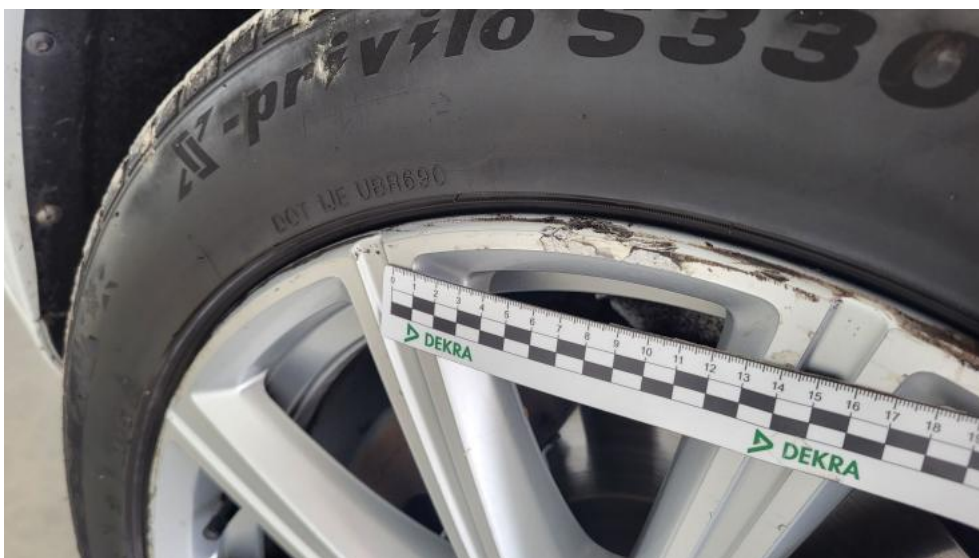
**Photo 88.**

Felga Aluminiowa przednia L - Rysa/odprysk 1

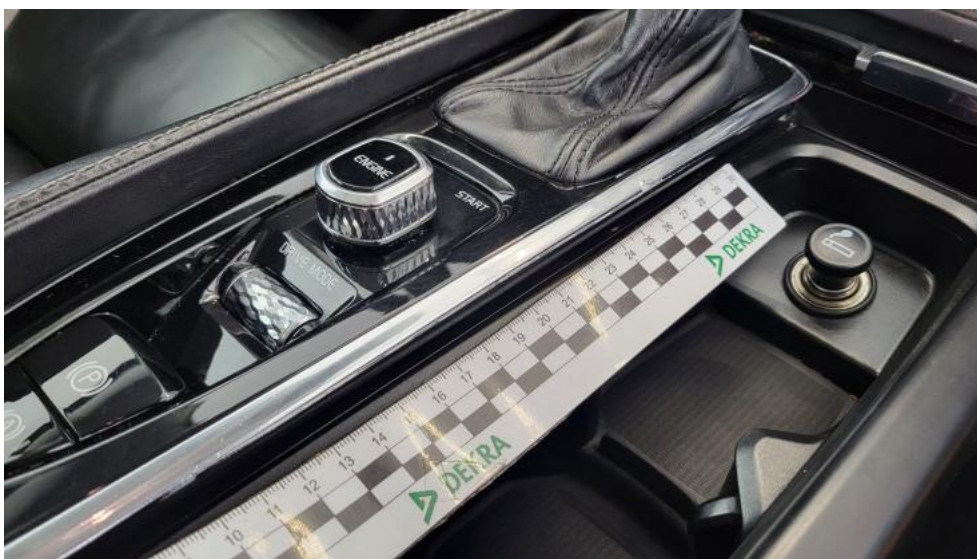
**Photo 89.**

Konsola tunelu śr. - Rysa/odprysk 1

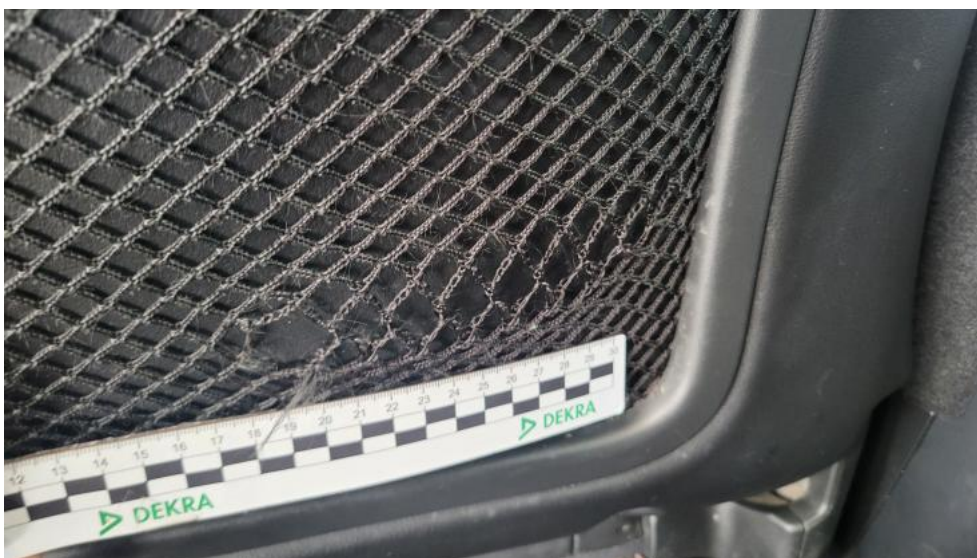
**Photo 90.**

Fotel prz. lew. - Pęknięcie/rozerwanie 1

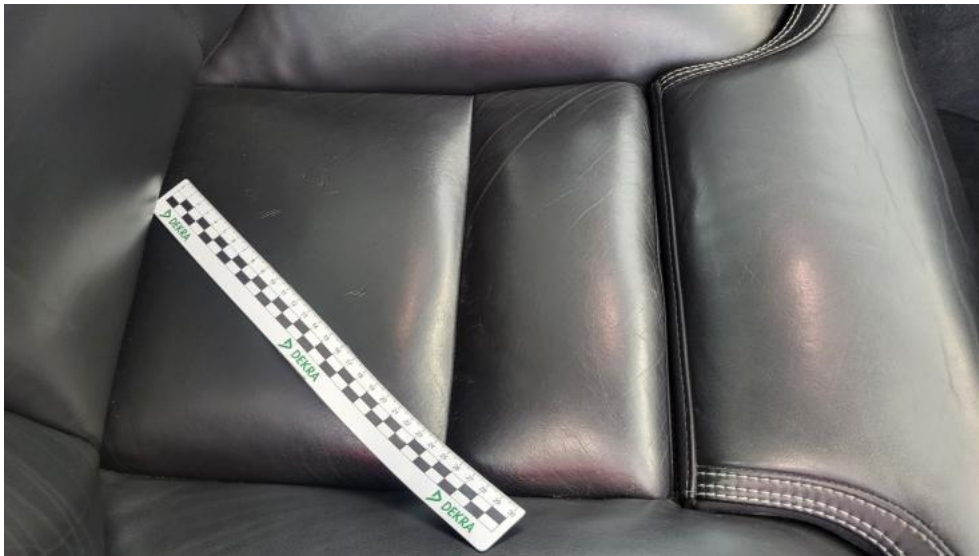
**Photo 91.**

Fotel prz. praw. - Rysa/odprysk 1

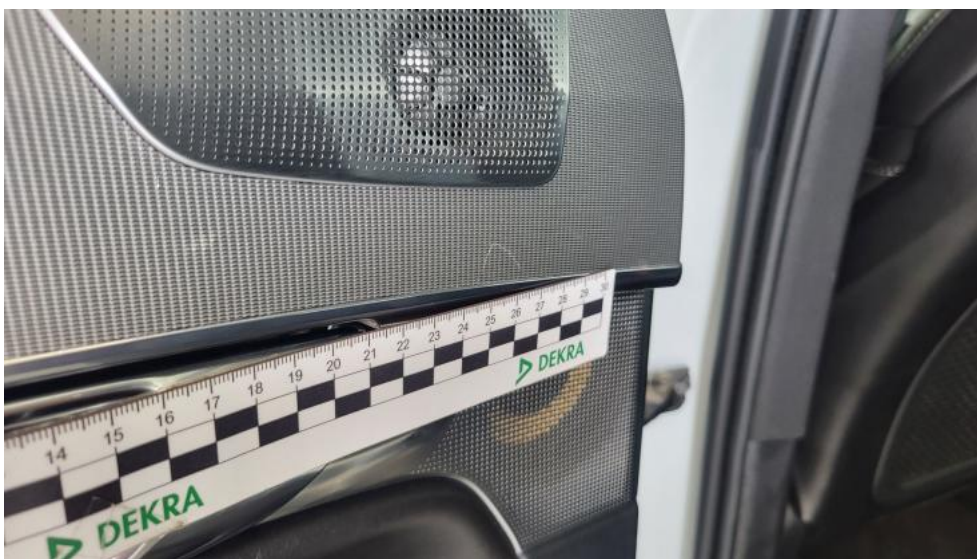
**Photo 93.**

Tapicerka drzwi tylnych L - Rysa/odprysk 1

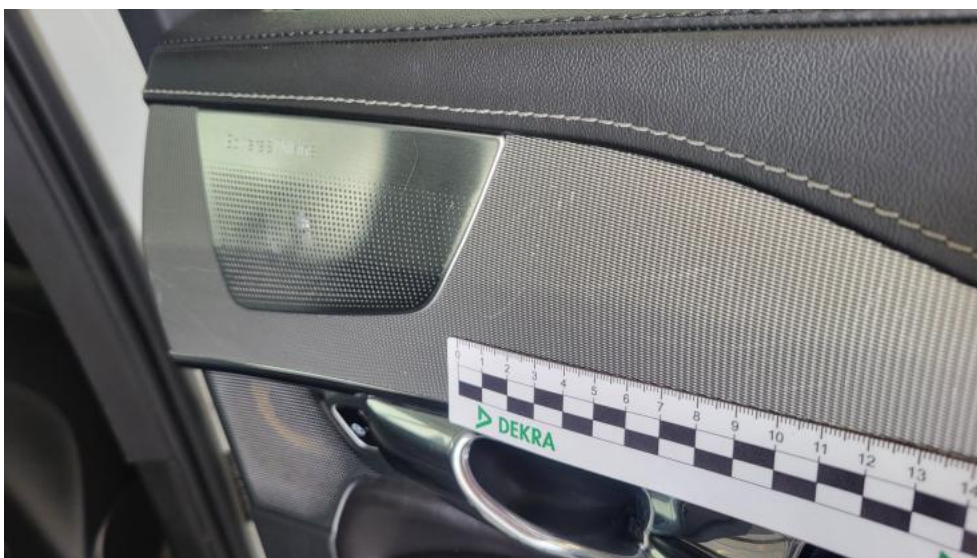
**Photo 94.**

Tapicerka drzwi tylnych P - Rysa/odprysk 1

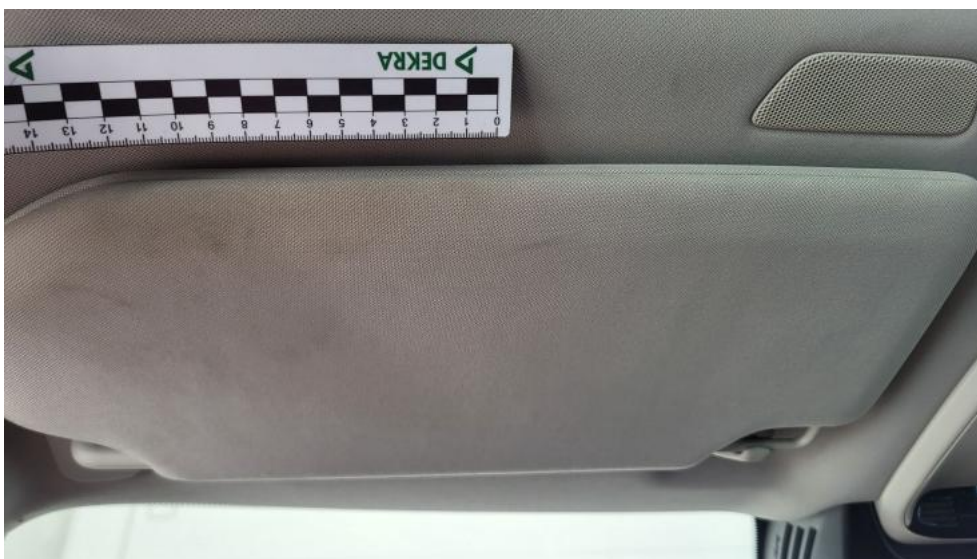
**Photo 95.**

Osłona p/słoneczna lewa - Inne 1

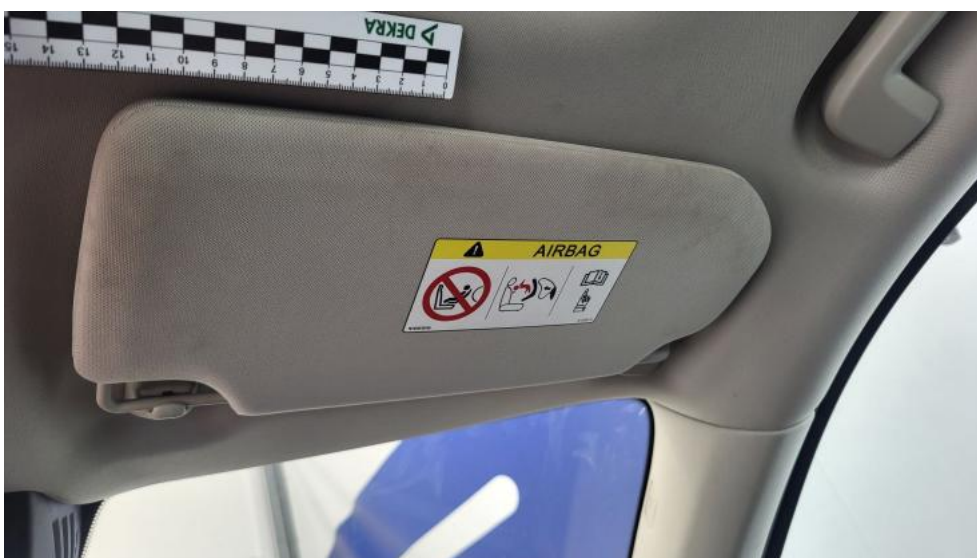
**Photo 96.**

Osłona p/słoneczna prawa - Inne 1

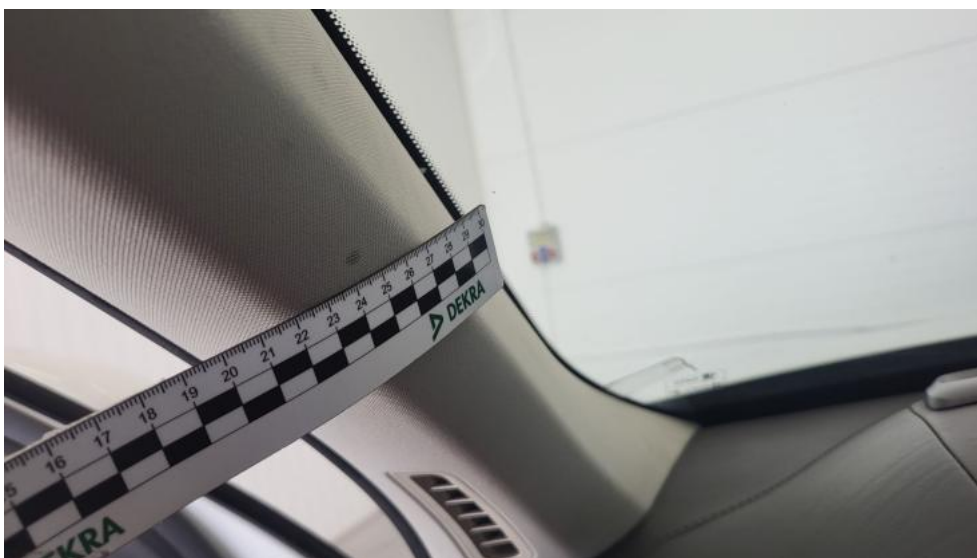
**Photo 98.**

Wykładzina(y) słupka przedniego L - Inne 1
