Nr zlecenia DEKRA: PKOL(W)/LODZ/58763/25/08/08  
Nr zlecenia/szkody: PS23/00091  
Data zlecenia: 08-08-2025

| Producent | AUDI |
| Typ/wersja | Q7 55 TFSI mHEV Quattro S Line |
| Nr rejestracyjny | WU4162P |

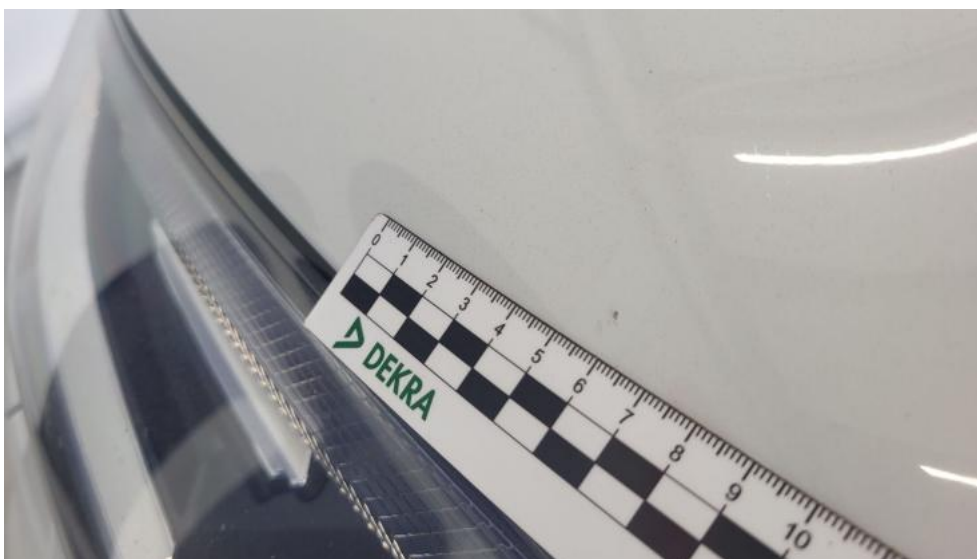
**Fot. 45.**

Pokrywa komory silnika - Rysa/odprysk 1

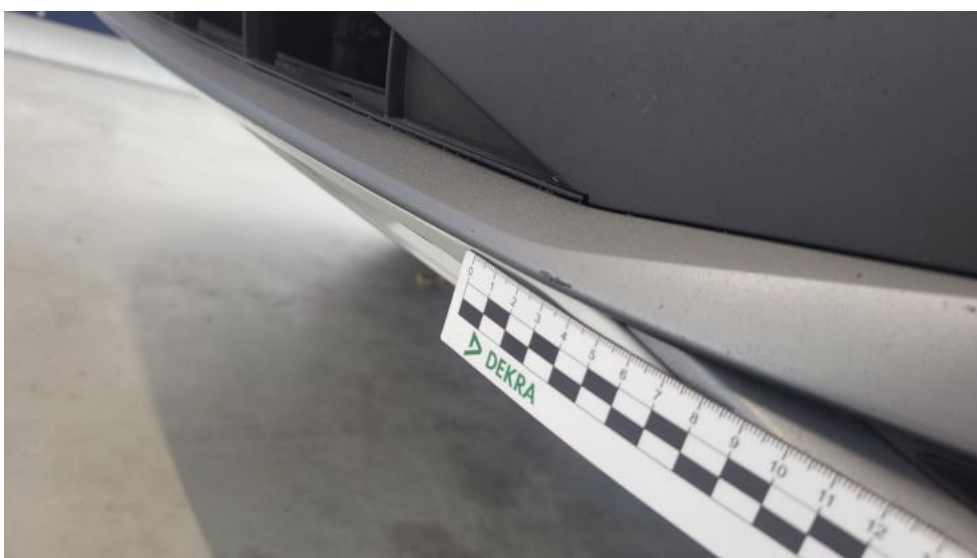
**Fot. 46.**

Spoiler zderzaka przedniego - Rysa/odprysk 1

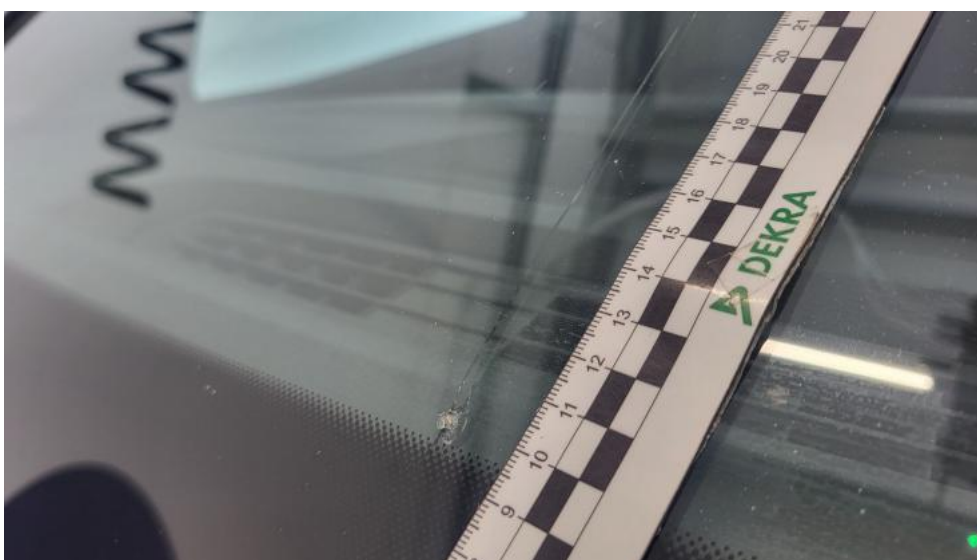
**Fot. 48.**

Rysy na samochodzie. Odpryski na szybie czołowej. Ruchomy prawy reflektor. Informacja o okładzinie hamulca. Przekroczony przebieg od 32800km. Głośna praca prawego lusterka podczas rozkładania.

Szyba czołowa - Pęknięcie/rozerwanie 1

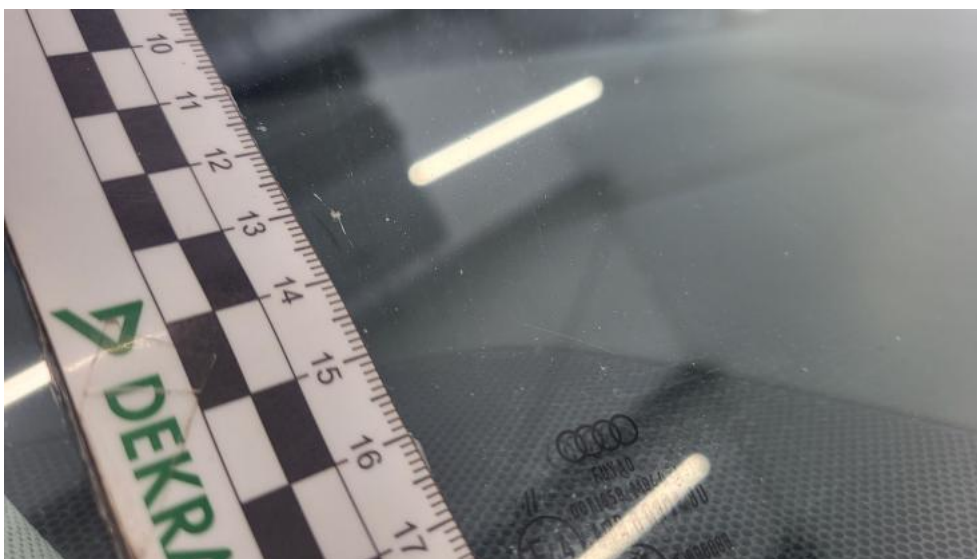
**Fot. 49.**

Szyba czołowa - Pęknięcie/rozerwanie 2

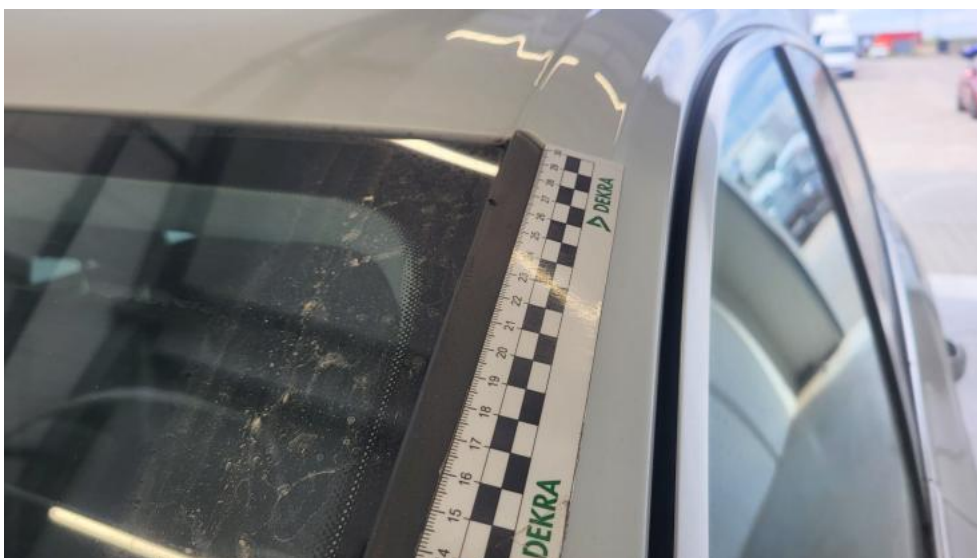
**Fot. 50.**

Uszczelka/listwa szyby czołowej - Rysa/odprysk 1

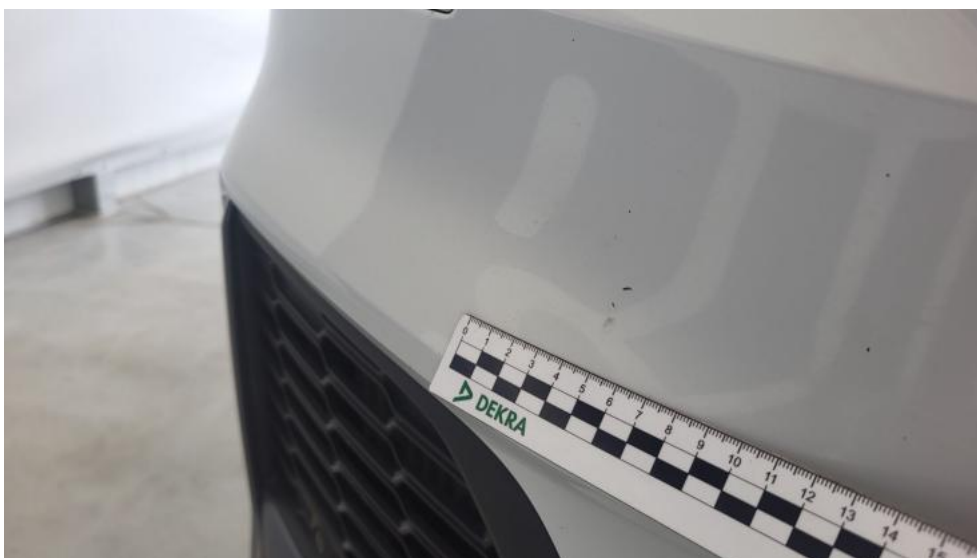
**Fot. 52.**

Zderzak - Rysa/odprysk 2

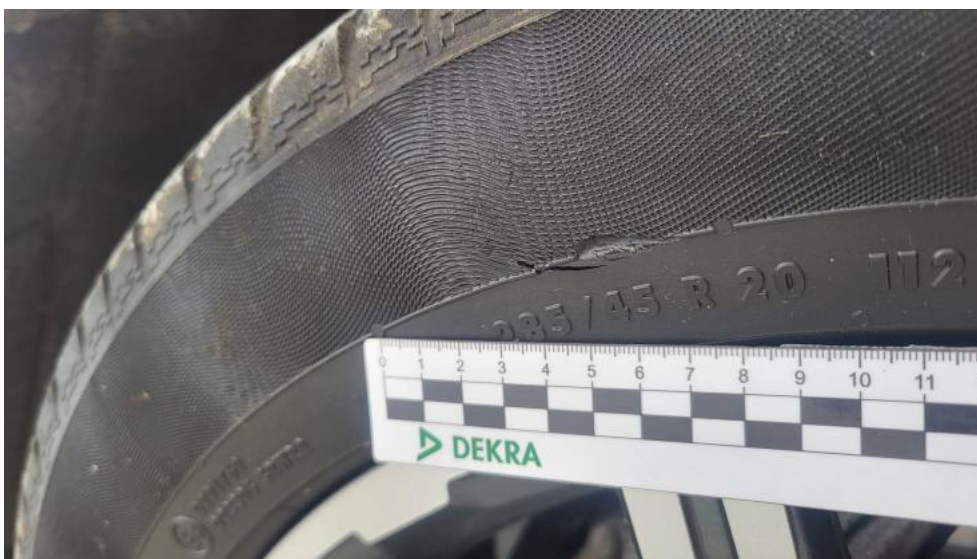
**Fot. 53.**

Opona przednia P - Pęknięcie/rozerwanie 1

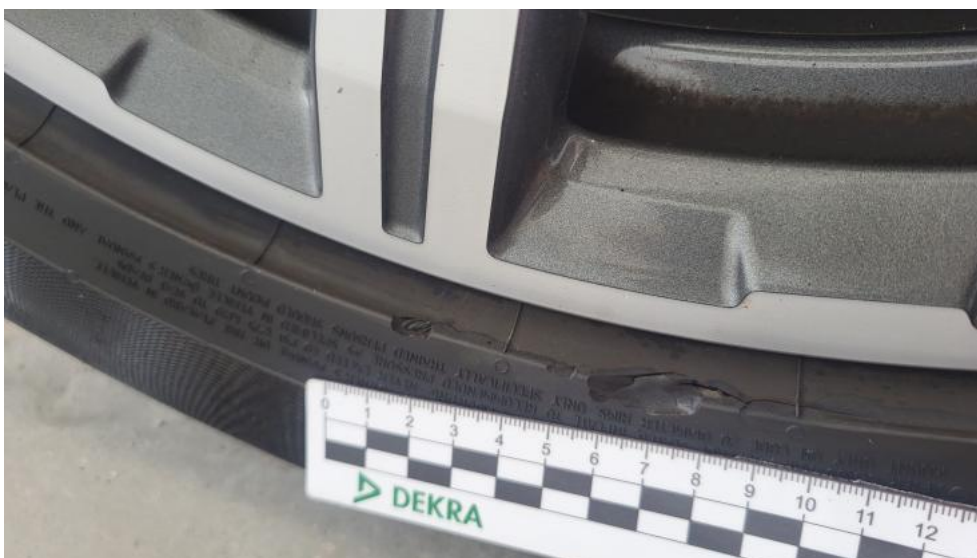
**Fot. 54.**

Opona przednia P - Pęknięcie/rozerwanie 2

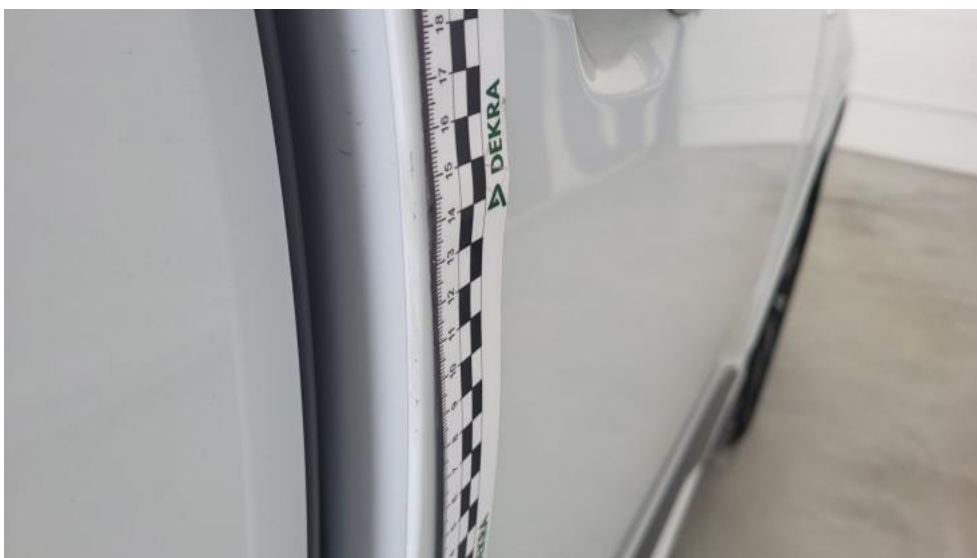
**Fot. 56.**  
Drzwi przednie P - Rysa/odprysk 1

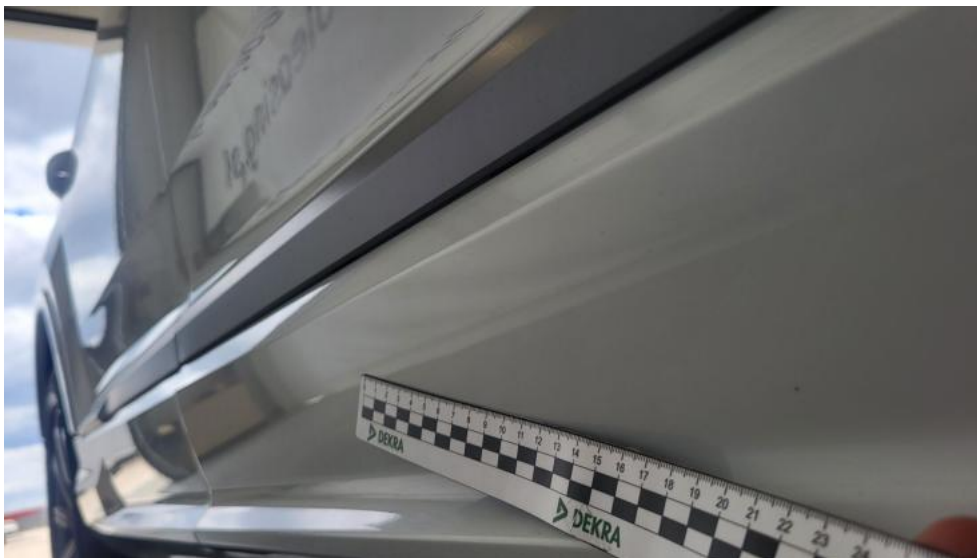
**Fot. 57.**

Drzwi przednie P - Wgniecenie/odkształcenie 1

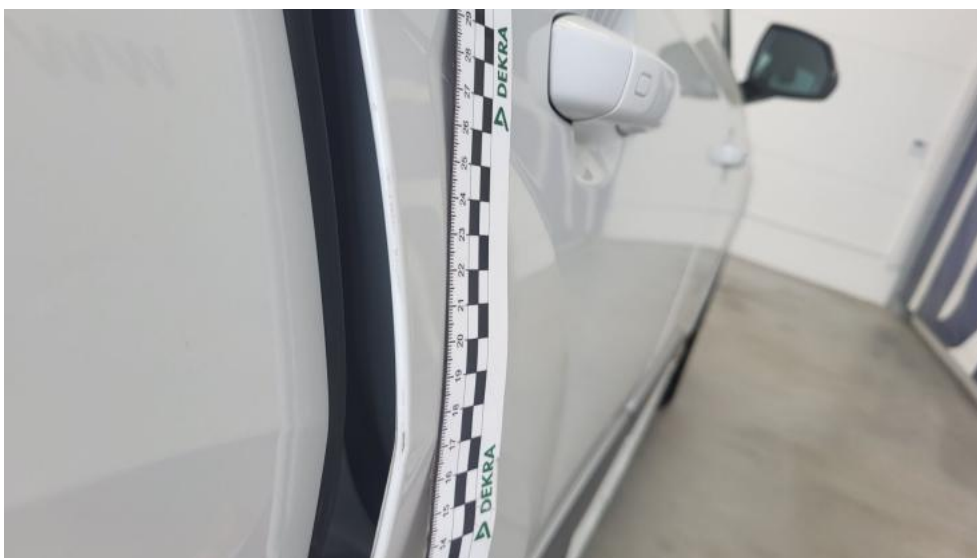
**Fot. 58.**

Drzwi tylne P - Rysa/odprysk 1

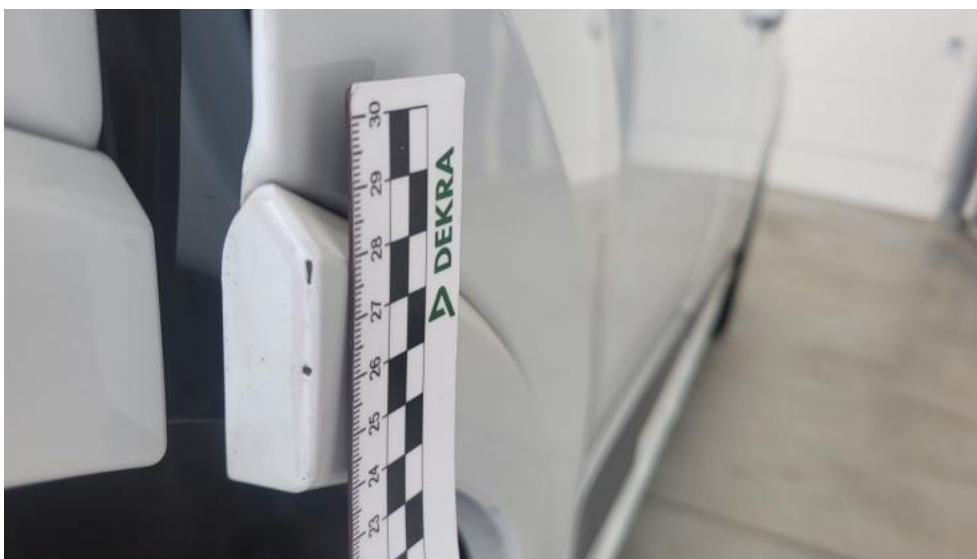
**Fot. 59.**

Listwa drzwi tylnych P - Rysa/odprysk 1

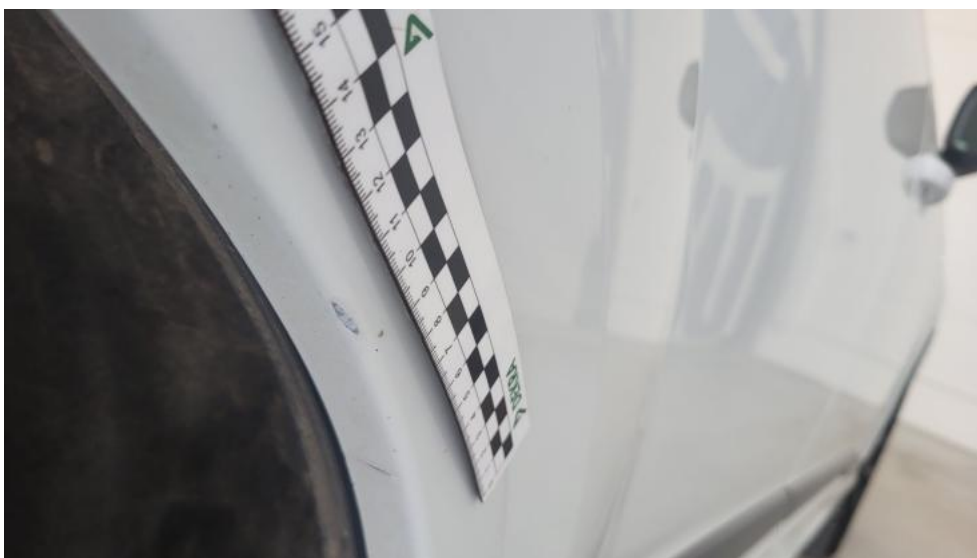
**Fot. 60.**

Listwa drzwi tylnych P - Rysa/odprysk 2

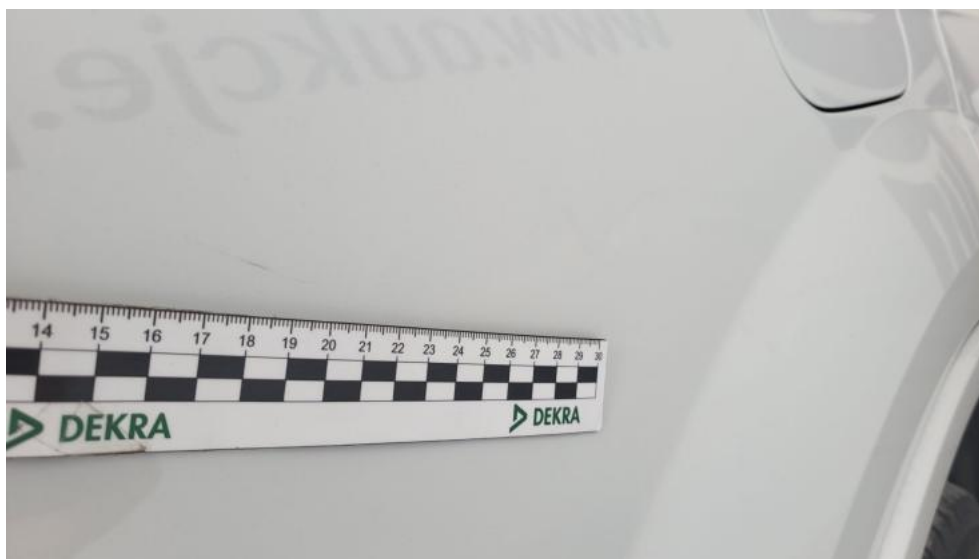
**Fot. 61.**

Błotnik tylny P / Ściana boczna P - Rysa/odprysk 1

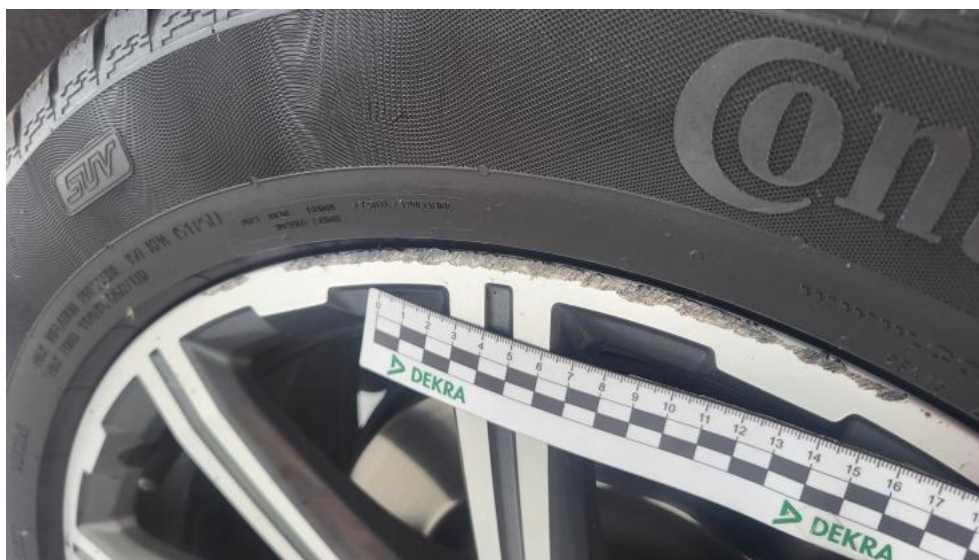
**Fot. 62.**

Felga aluminiowa tylna P - Rysa/odprysk 1

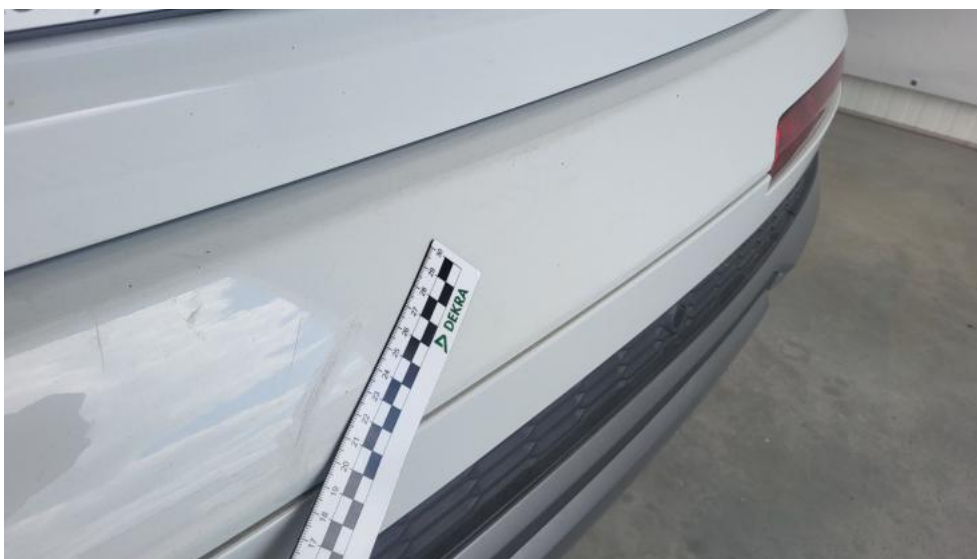
**Fot. 63.**

Zderzak tylny - Rysa/odprysk 1

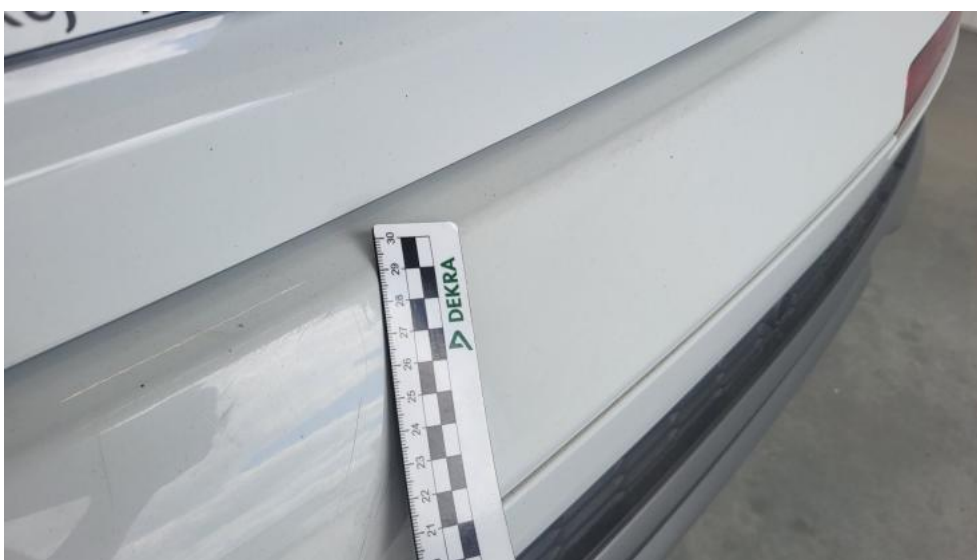
**Fot. 64.**

Zderzak tylny - Wgniecenie/odkształcenie 1

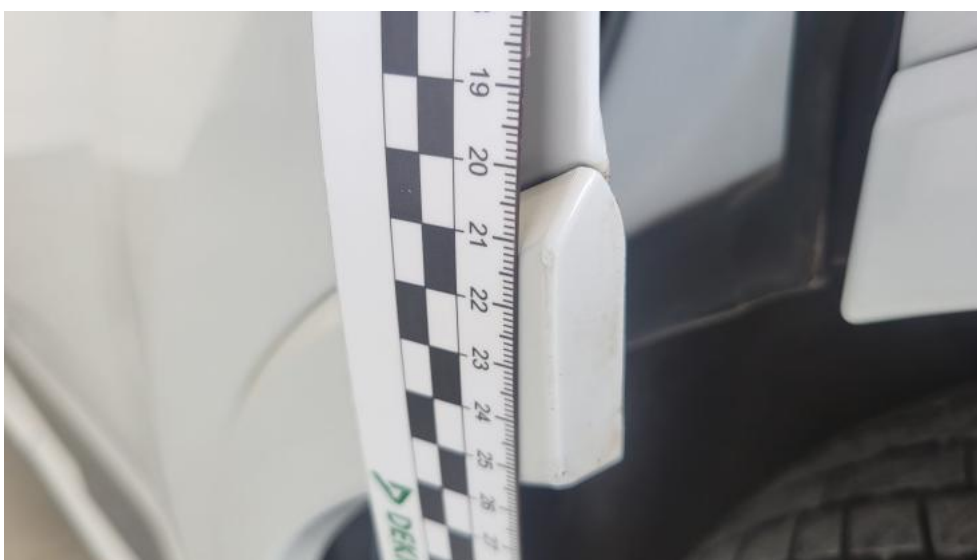
**Fot. 68.**

Listwa drzwi tylnych L - Rysa/odprysk 1

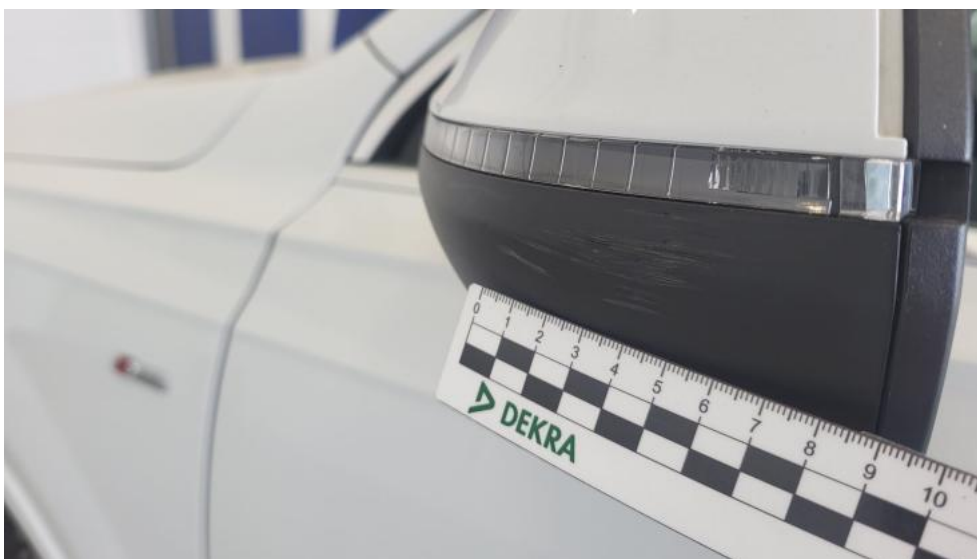
**Fot. 69.**

Lusterko zew L - Rysa/odprysk 1

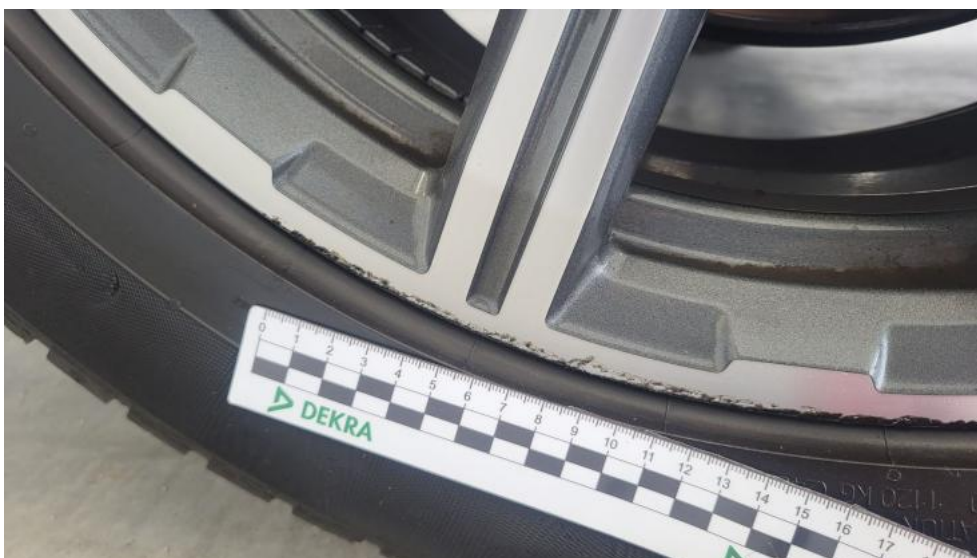
**Fot. 70.**

Felga Aluminiowa przednia L - Rysa/odprysk 1

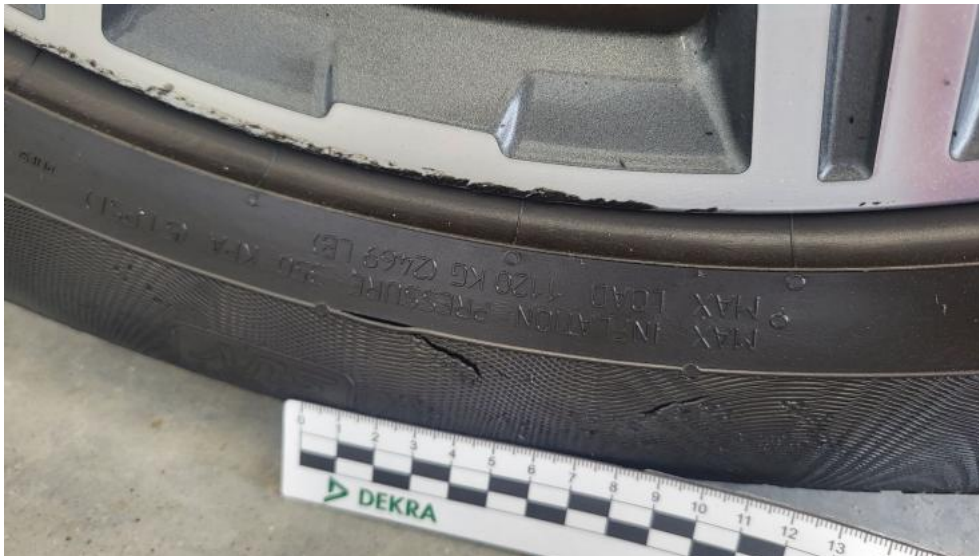
**Fot. 71.**

Opona przednia L - Pęknięcie/rozerwanie 1

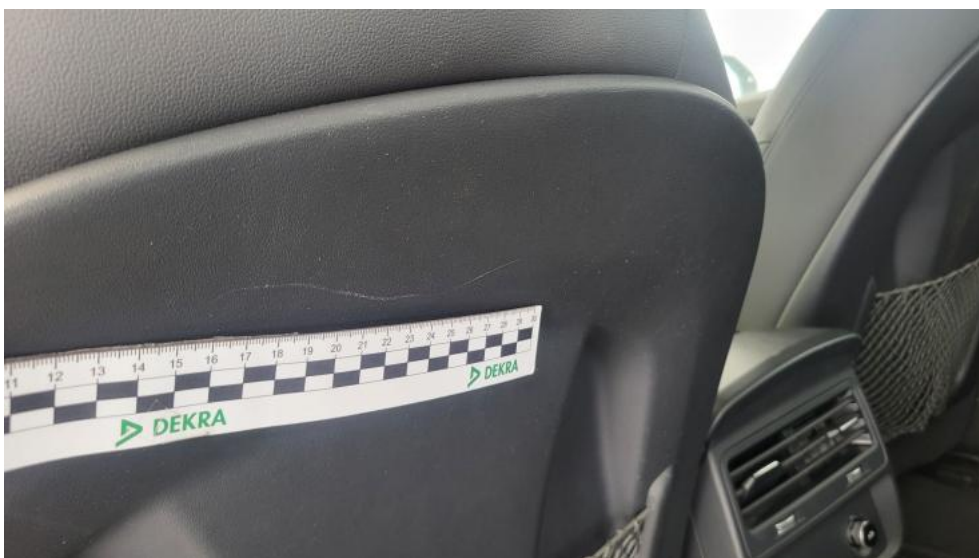
**Fot. 72.**

Fotel prz. lew. - Rysa/odprysk 1

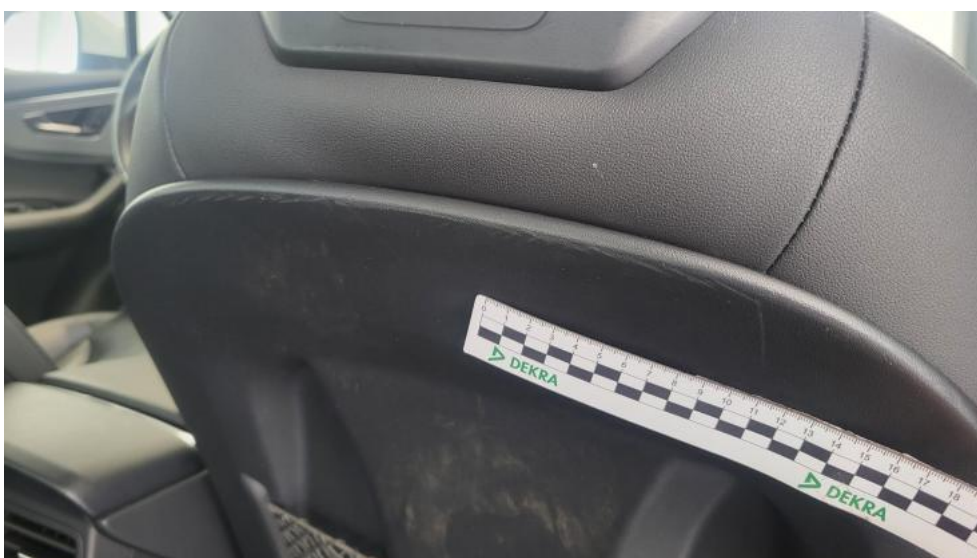
**Fot. 74.**  
Fotel prz. praw. - Rysa/odprysk 1

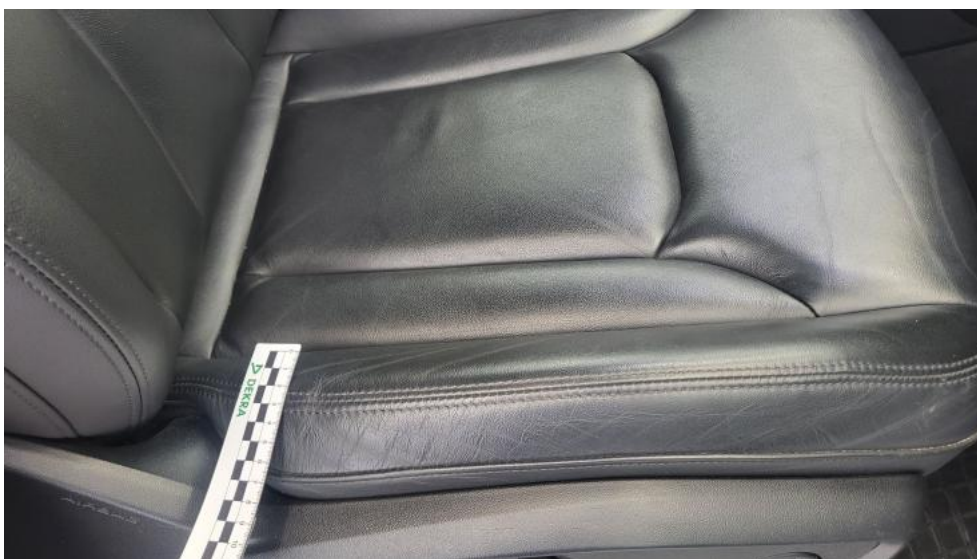
**Fot. 75.**

Fotel prz. praw. - Inne 1

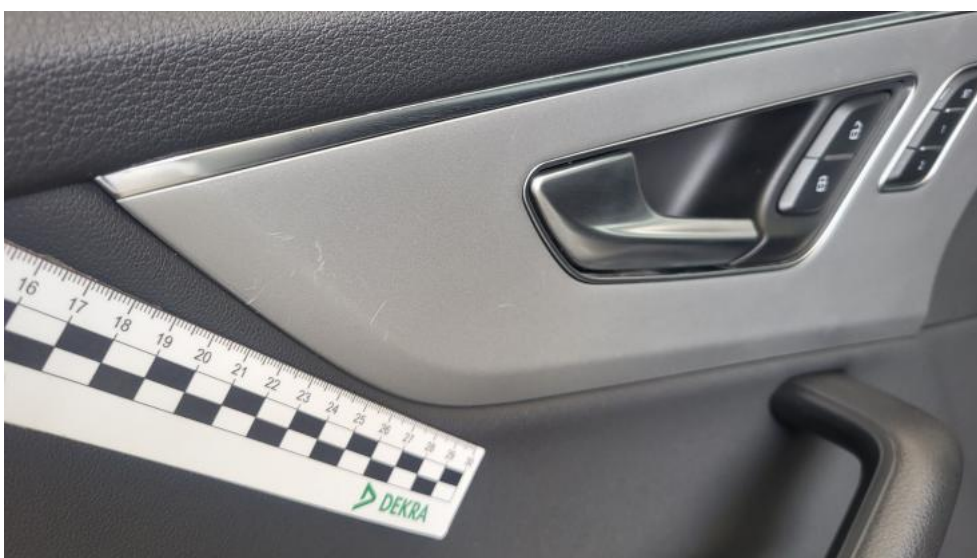
**Fot. 76.**

Tapicerka drzwi przednich L - Rysa/odprysk 1

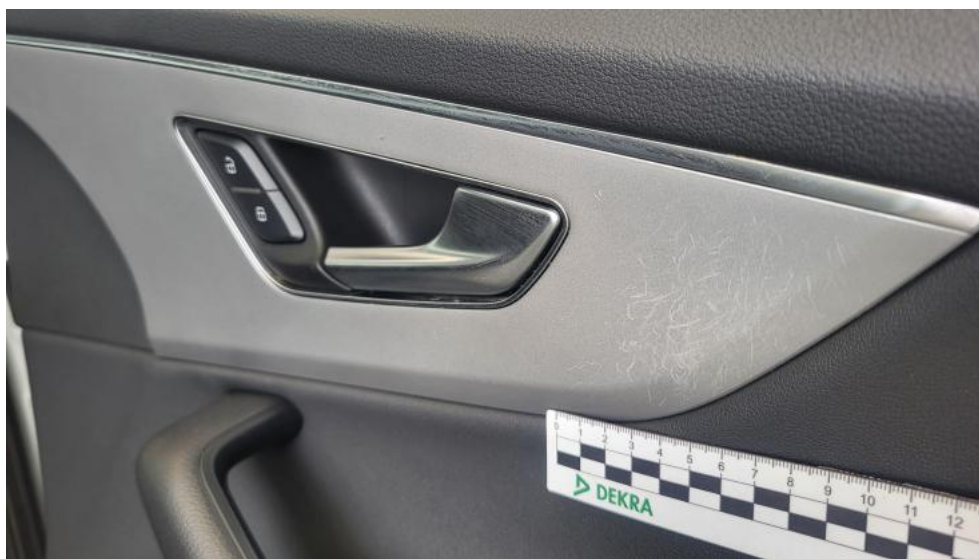
**Fot. 77.**

Tapicerka drzwi przednich P - Rysa/odprysk 1
