Nr zlecenia DEKRA: PKOL(W)/LODZ/53933/25/07/23
Nr zlecenia/szkody: 22/026085
Data zlecenia: 23-07-2025

Grupa obiektów (Eurotax)	samochody terenowe
Kod EC (Eurotax)	0144847
Producent	LEXUS
Model	UX 18-24
Typ/wersja	UX 250h GPF Business Edition 2
Rodzaj nadwozia	hatchback
Liczba drzwi/liczba miejsc	5/5
Masa własna [kg]	1557
Dopuszczalna masa całkowita [kg]	2110
Rozstaw osi 1/2	2640
Rodzaj silnika	z zapłonem iskrowym
Układ oczyszczana spalin	GPF
Pojemność silnika [ccm]	1987
Moc silnika [KM/kW]	152/112
Skrzynia biegów	automatyczna
Nr rejestracyjny	GD4E803
VIN	JTHY65BH102082194
Data 1. rejestracji	18-02-2021
Data nast. bad. techn.	18-02-2024
Rok produkcji	2020
Stan licznika [km]	84 132 (odczytany)
Kolor nadwozia/rodzaj powłoki	grafitowy/2-warstwowy metalizowany

Pomiar grubości powłoki lakierowej poj.

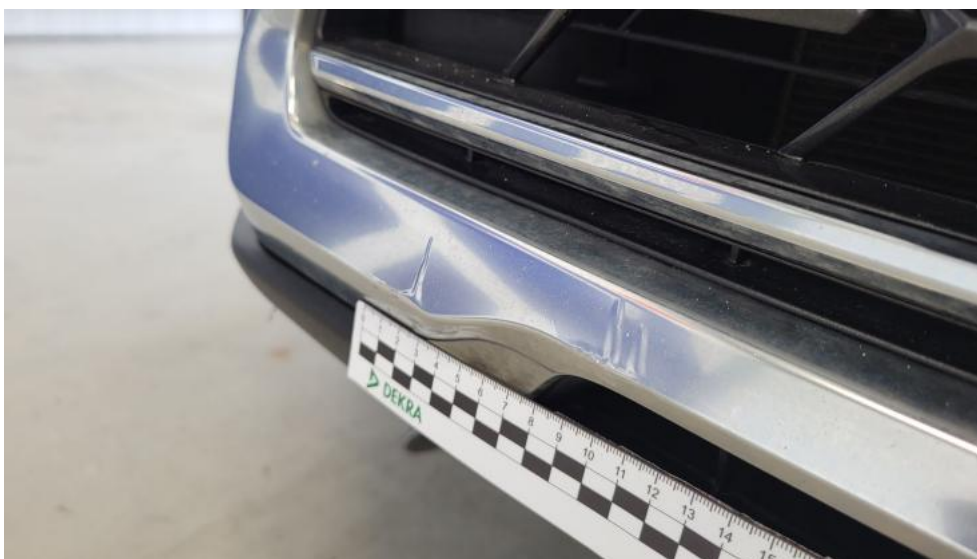
Fot. 39.
Listwa śr zderzaka przedniego - Wgniecenie/odkształcenie 1

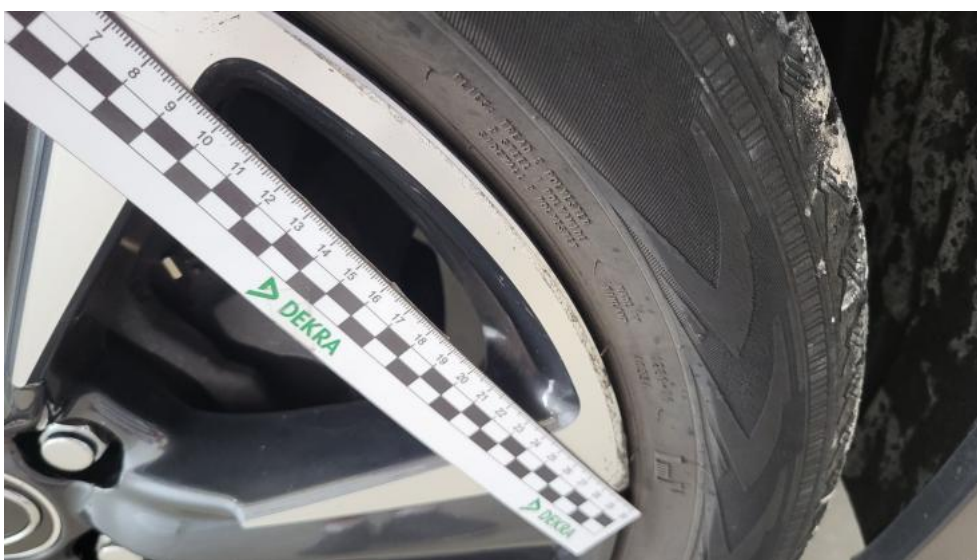
Fot. 46.
Felga aluminiowa przednia P - Rysa/odprysk 1

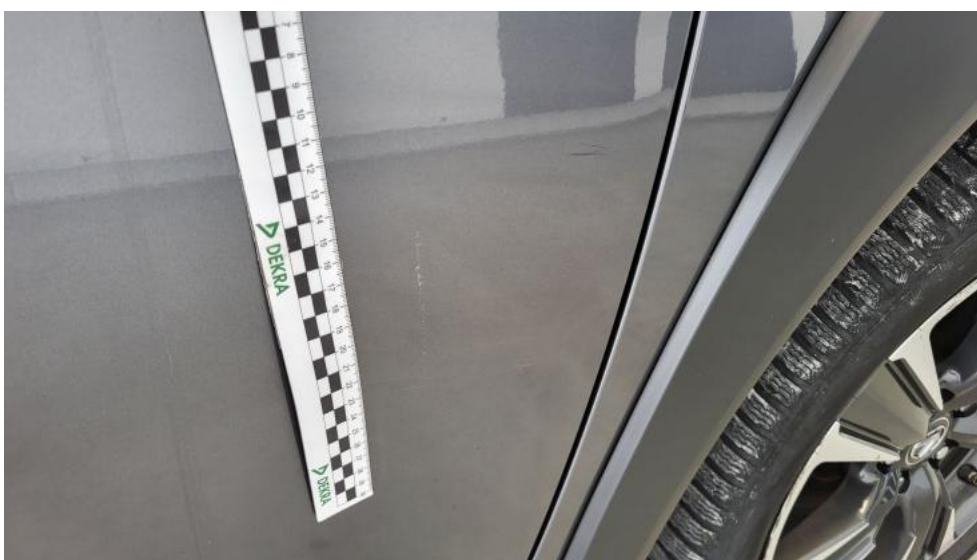
Fot. 48.
Drzwi przednie P - Rysa/odprysk 2

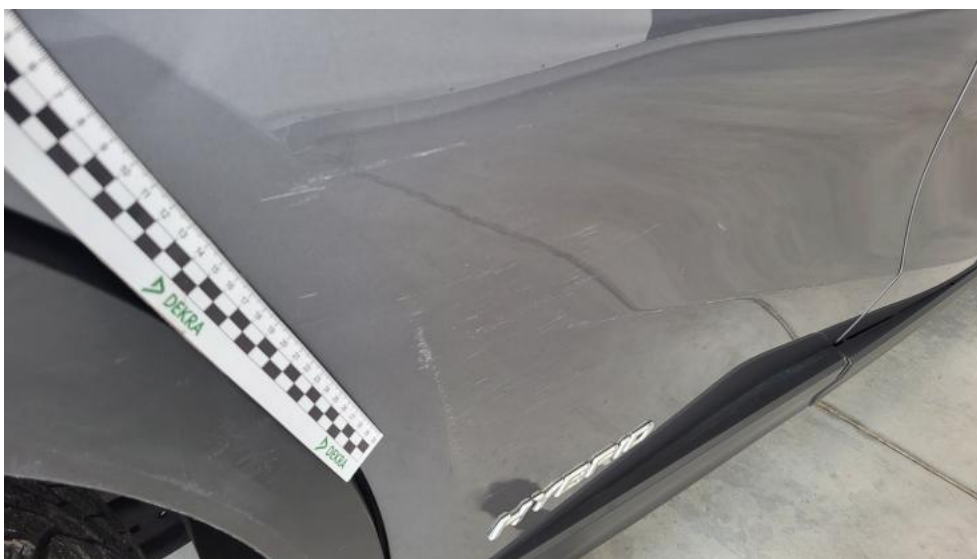
Fot. 51.
Drzwi tylne P - Rysa/odprysk 2

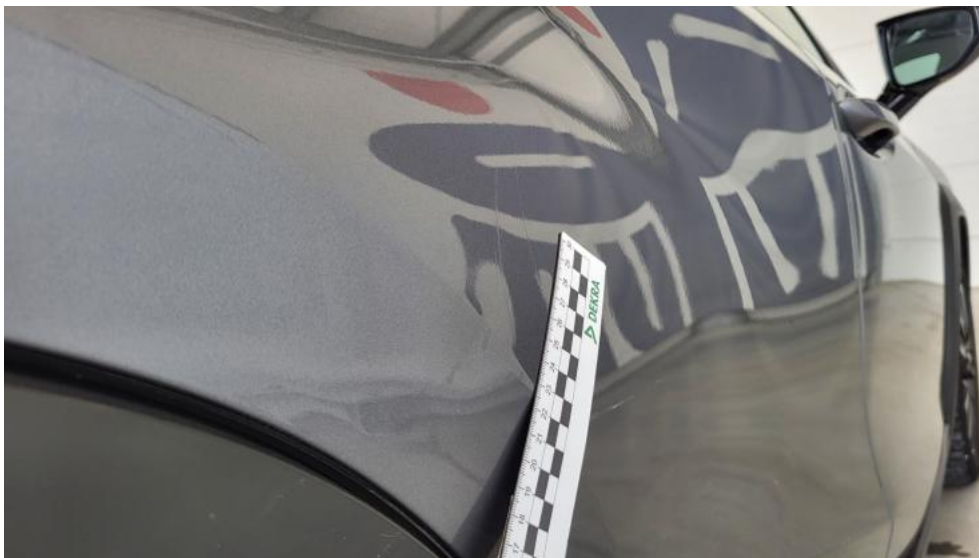
Fot. 53.
Drzwi tylne P - Wgniecenie/odkształcenie 1

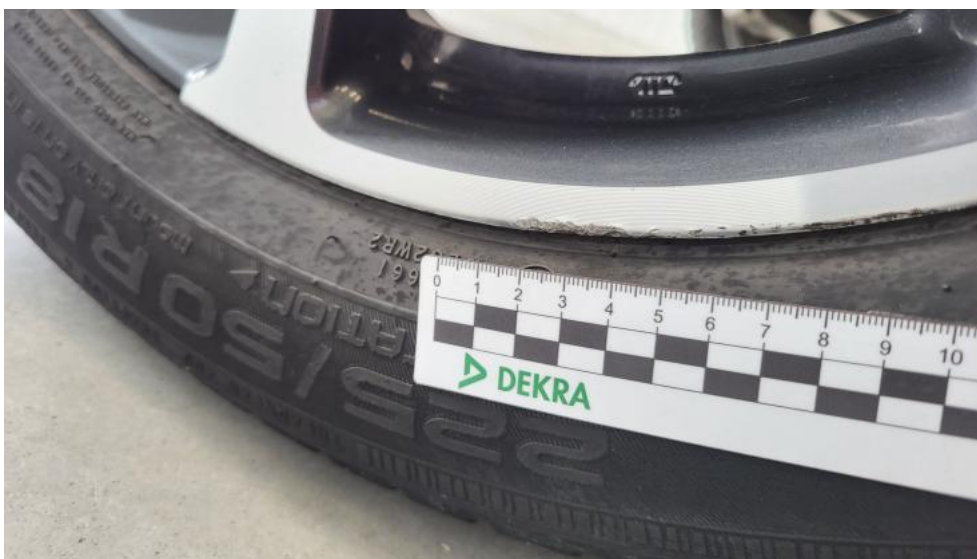
Fot. 59.
Felga aluminiowa tylna P - Rysa/odprysk 1

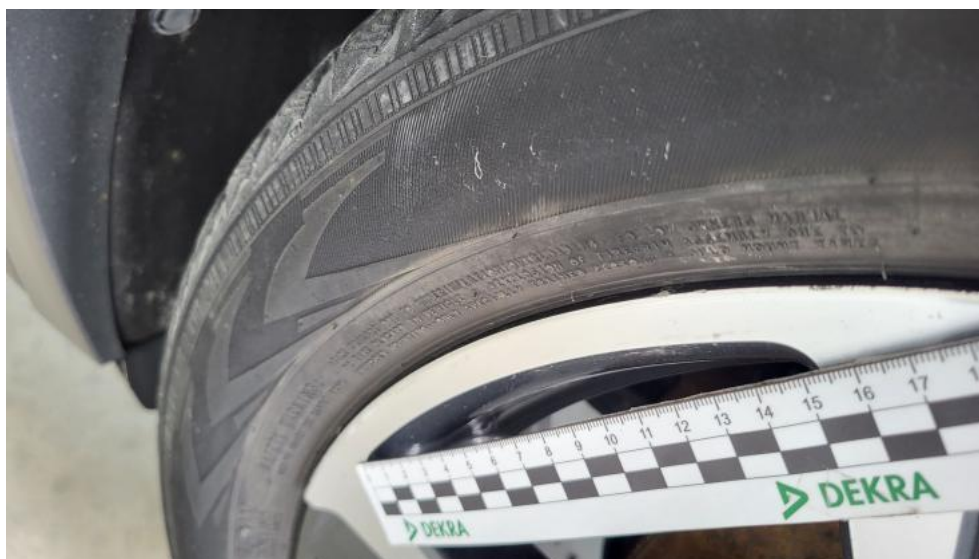
Fot. 71.
Felga aluminiowa tylna L - Rysa/odprysk 1

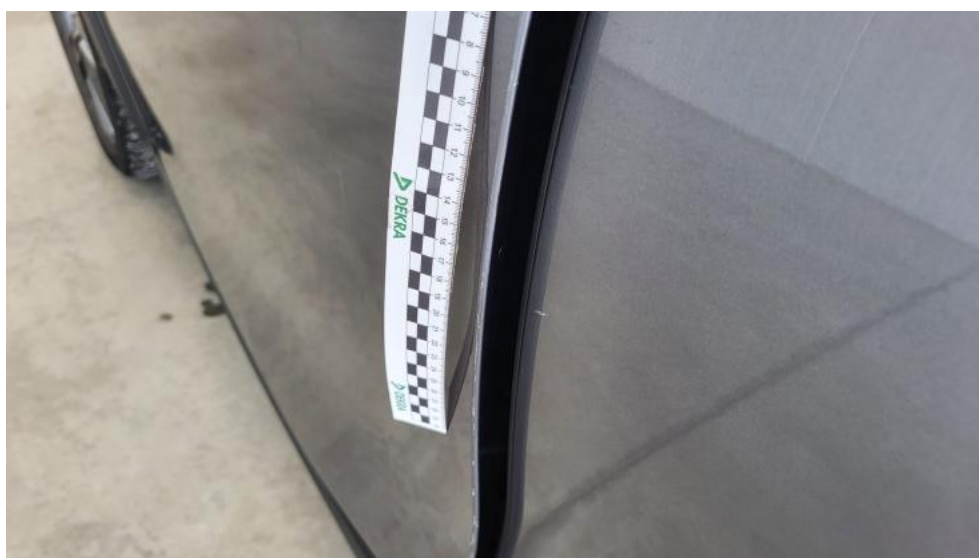
Fot. 72.
Drzwi przed L - Rysa/odprysk 1

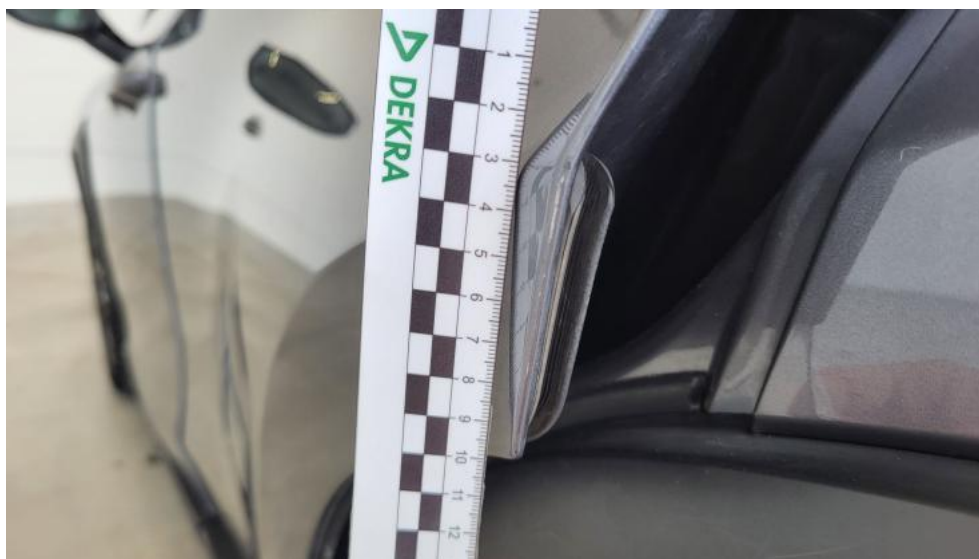
Fot. 75.
Drzwi tylne L - Rysa/odprysk 1

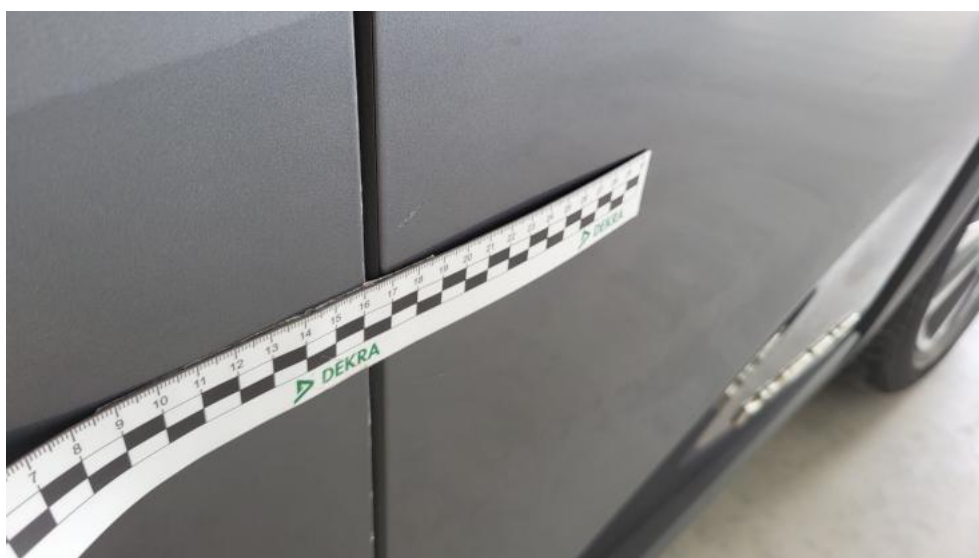
Fot. 76.
Drzwi tylne L - Rysa/odprysk 2

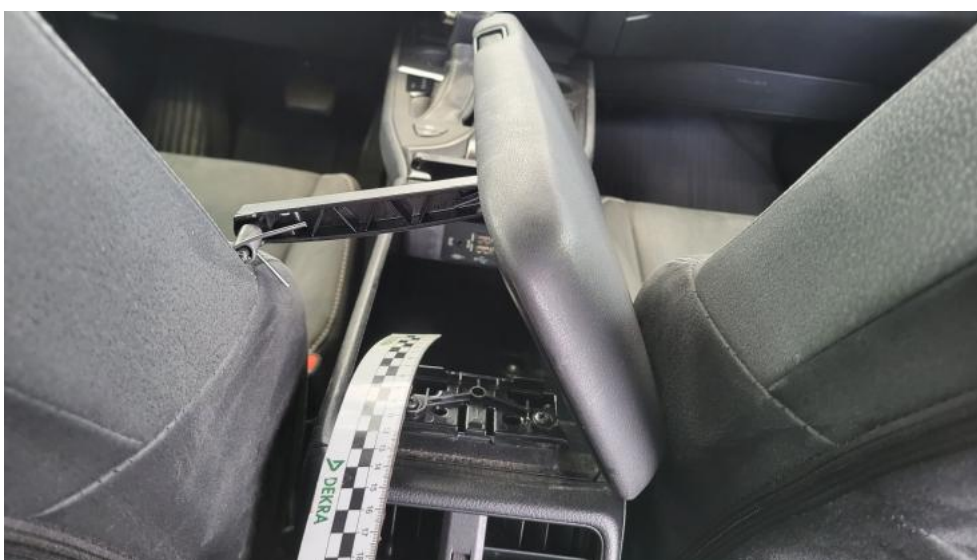
Fot. 84.
Podłokietnik środkowy przedni - Inne 1

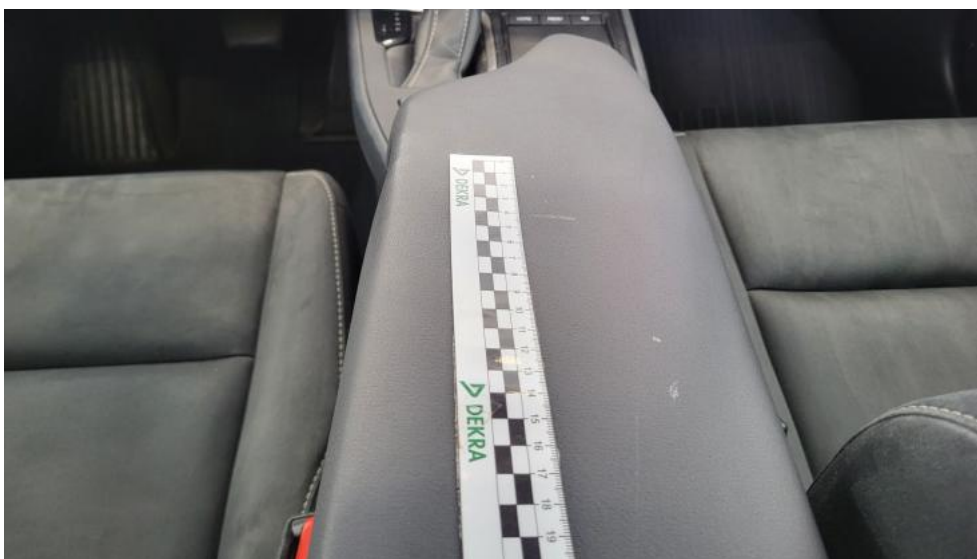
Fot. 85.
Podłokietnik środkowy przedni - Inne 2

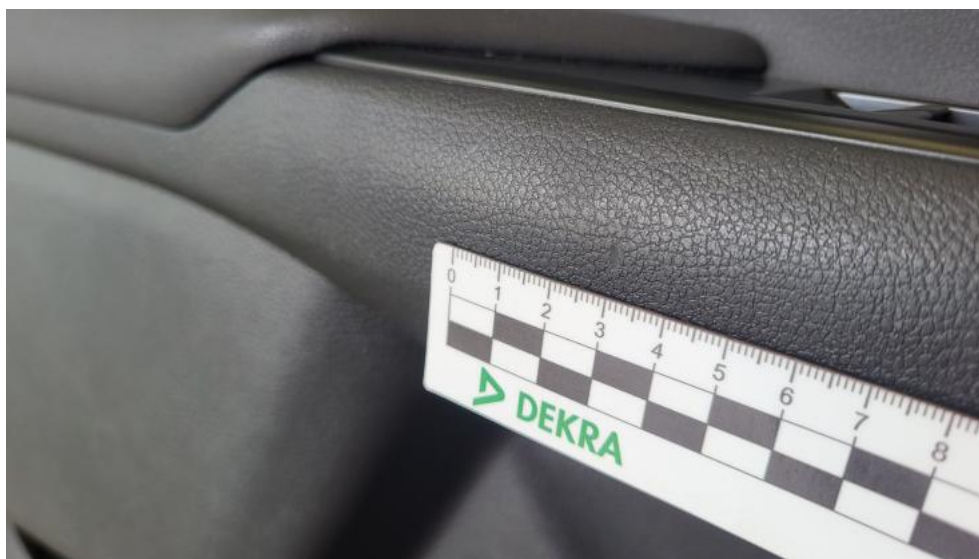
Fot. 89.
Tapicerka drzwi przednich L - Rysa/odprysk 1

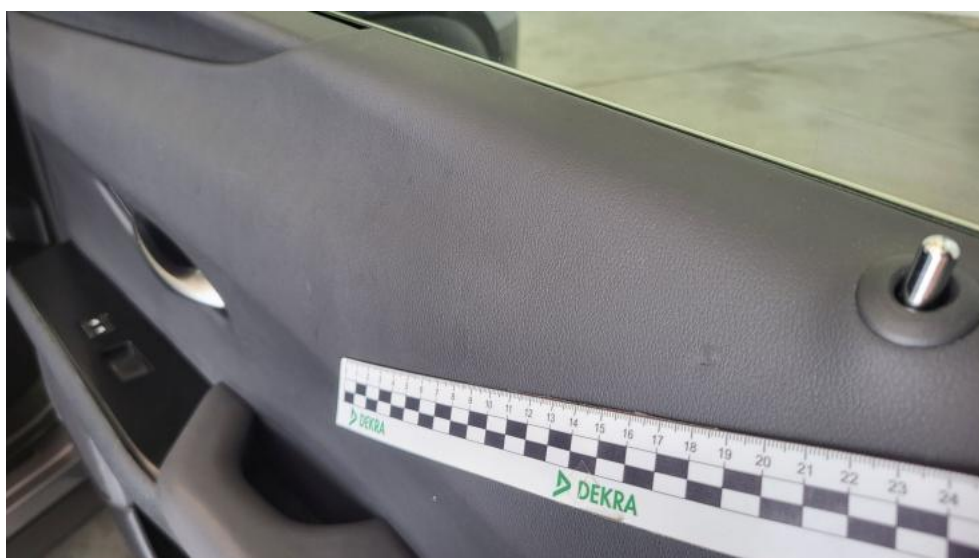
Fot. 90.
Tapicerka drzwi przednich P - Wgniecenie/odkształcenie 1

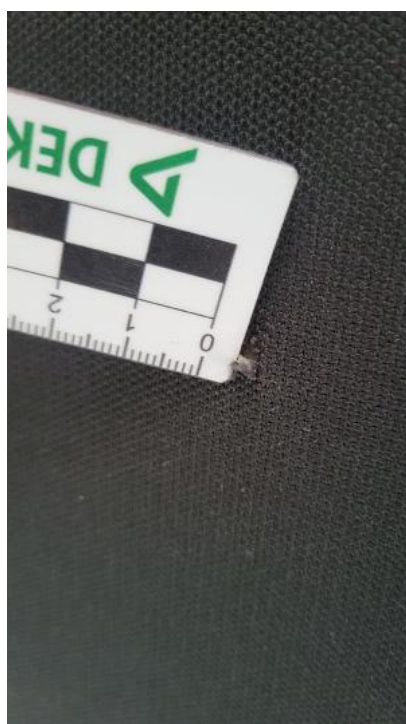
Fot. 94.
Podsufitka - Pęknięcie/rozerwanie 1

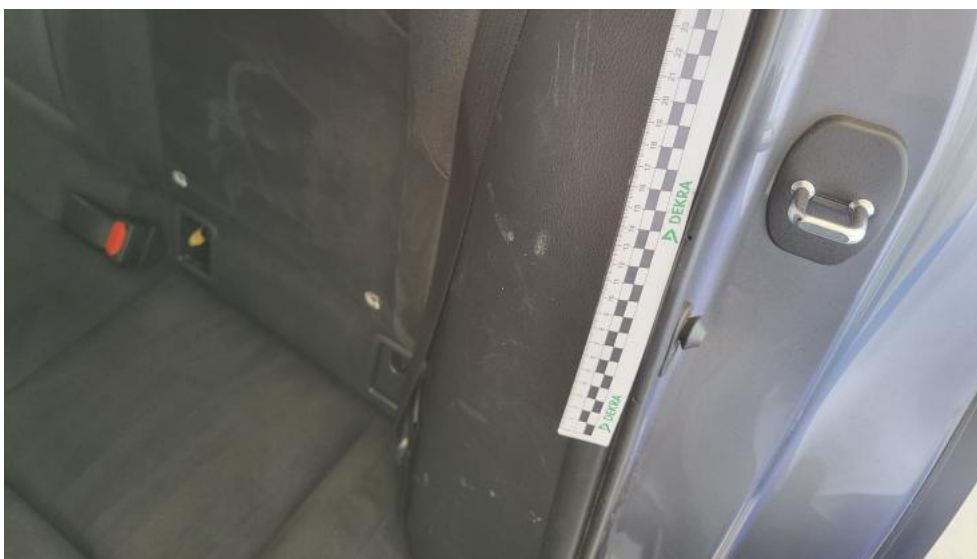
Fot. 95.
Wykładzina(y) słupka tylnego L - Rysa/odprysk 1

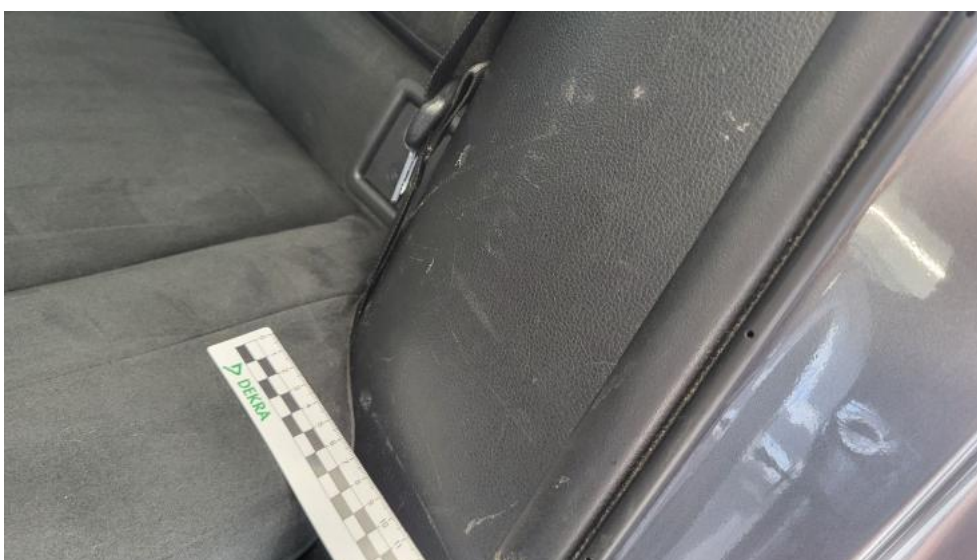
Fot. 96.
Wykładzina(y) słupka tylnego L - Rysa/odprysk 2

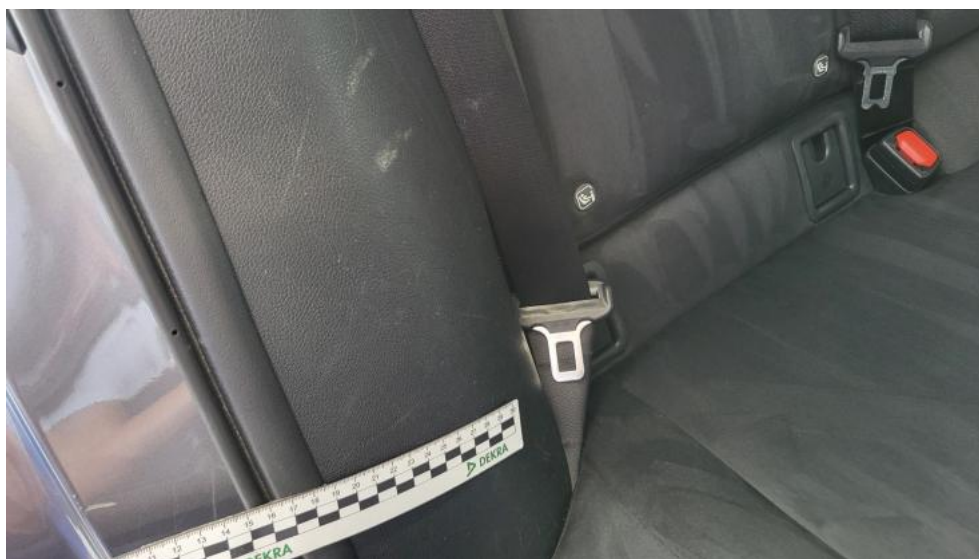
Fot. 97.

Wykładzina(y) słupka tylnego P - Rysa/odprysk 1
