Nr zlecenia DEKRA: PKOL(W)/LODZ/78310/24/10/09  
Nr zlecenia/szkody: PS21/01504  
Data zlecenia: 09-10-2024

**DEKRA Polska - Centrala**  
02-673 Warszawa, ul. Konstruktorska 12A

| Producent | NISSAN |
| Typ/wersja | Qashqai 1.3 DIG-T N-Connecta DCT |

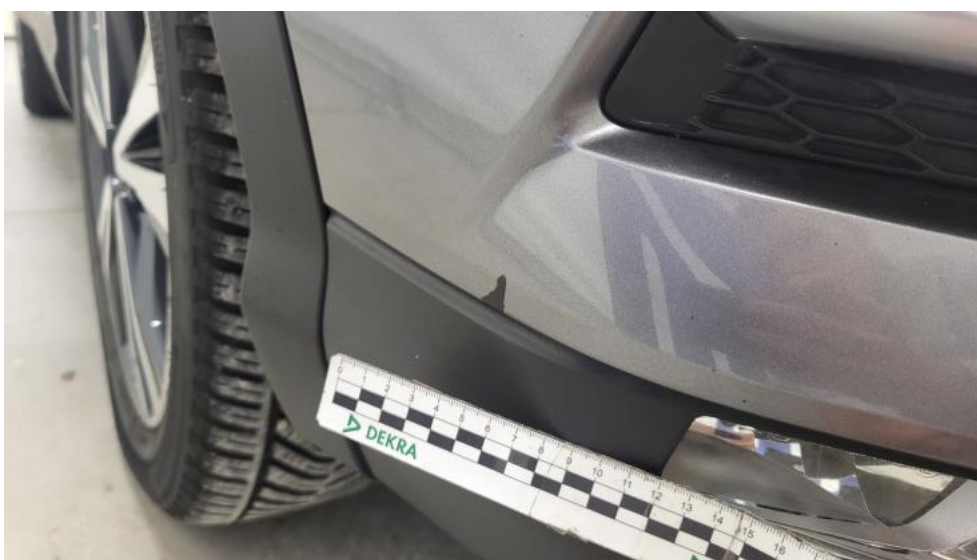
**Fot. 44.**  
Zderzak - Rysa/odprysk 2

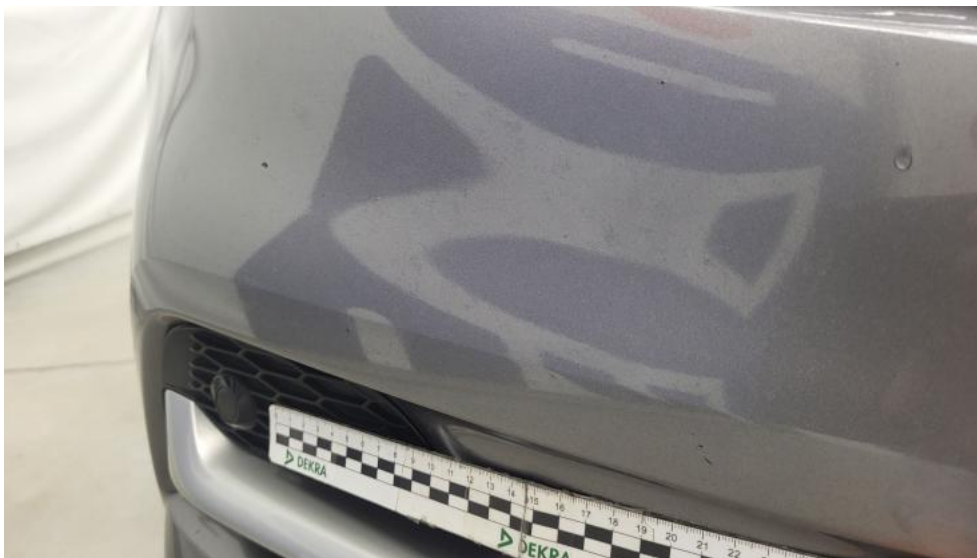
**Fot. 45.**  
Zderzak() - Rysa/odprysk 3

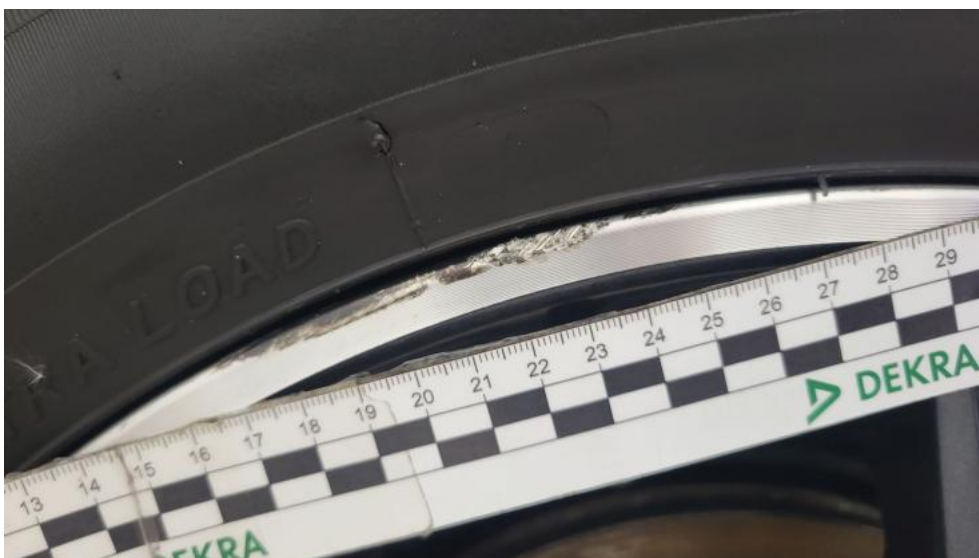
**Fot. 50.**  
Felga aluminiowa przednia P - Rysa/odprysk 1

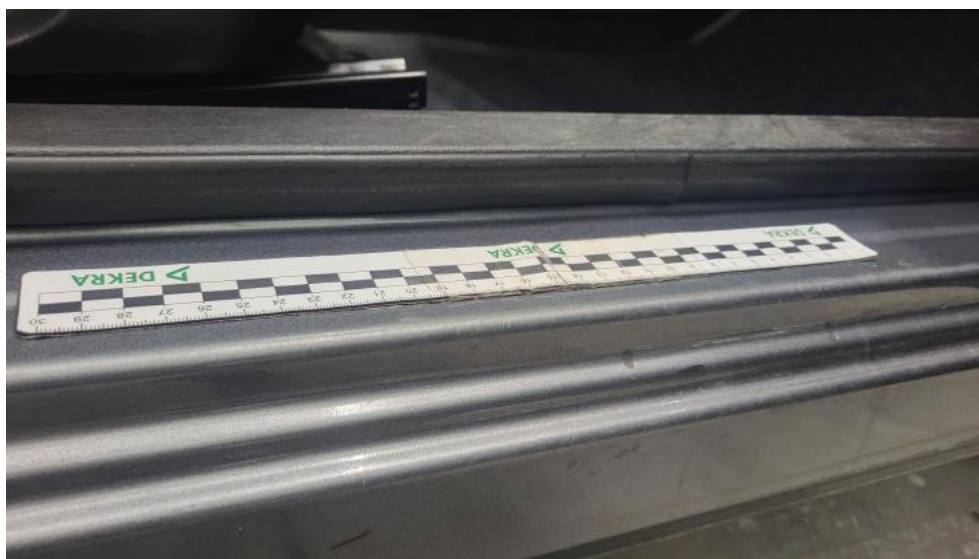
**Fot. 61.**  
Próg P - Rysa/odprysk 1

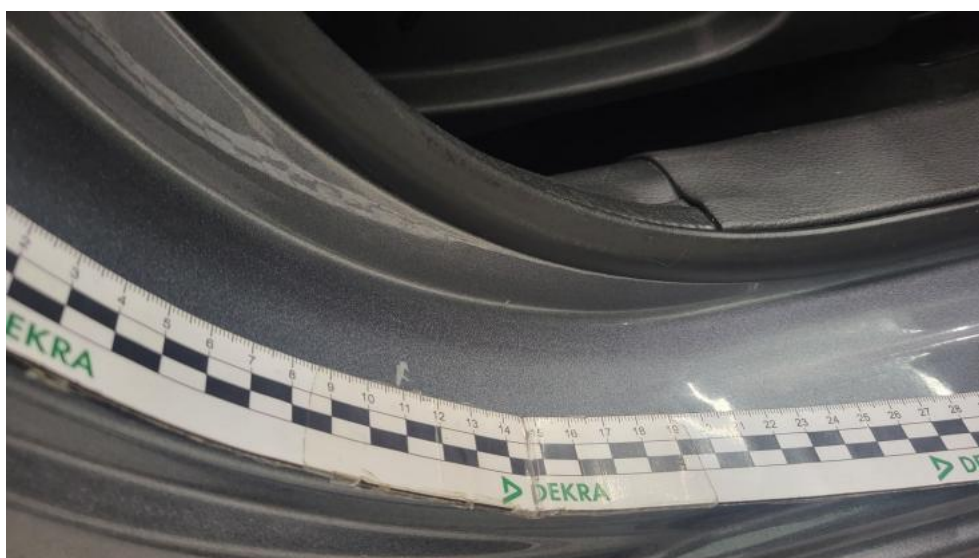
**Fot. 62.**  
Próg P - Rysa/odprysk 2

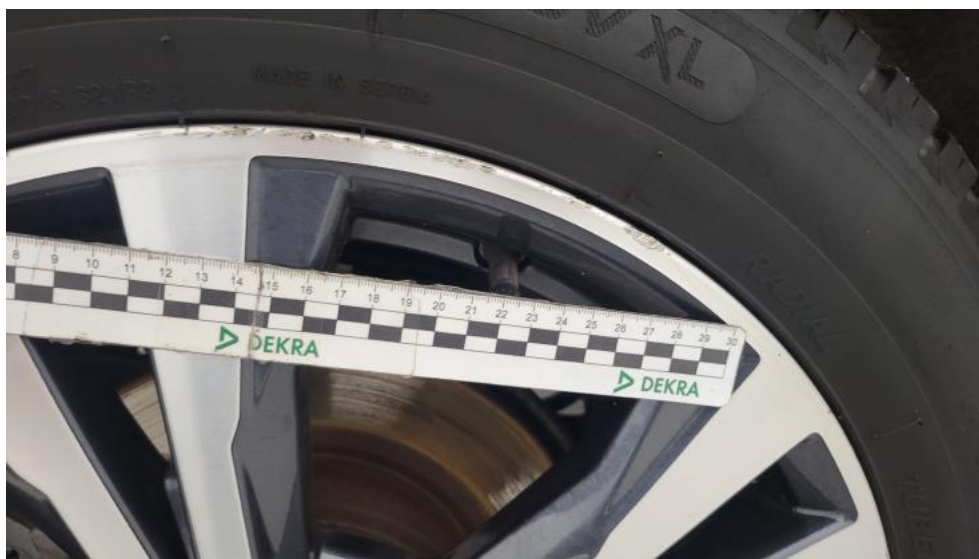
**Fot. 69.**  
Felga aluminiowa tylna P - Rysa/odprysk 1

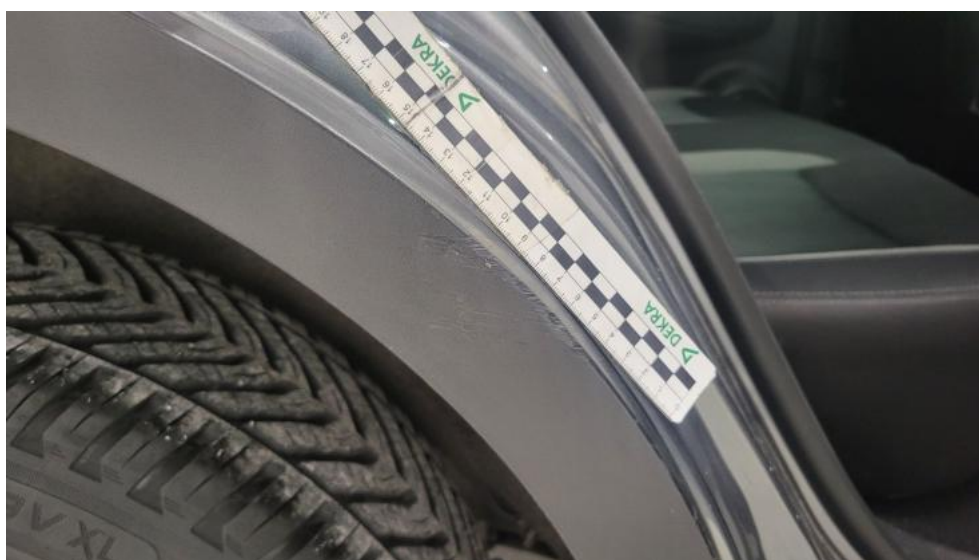
**Fot. 70.**  
Listwa krawędzi błotnika tył P - Rysa/odprysk 1

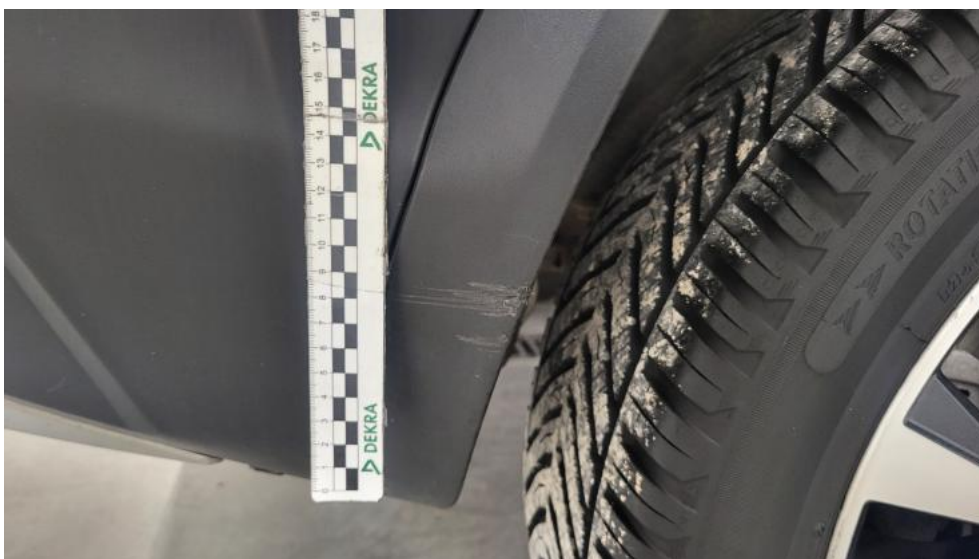
**Fot. 71.**

Listwa krawędzi błotnika tył P - Rysa/odprysk 2

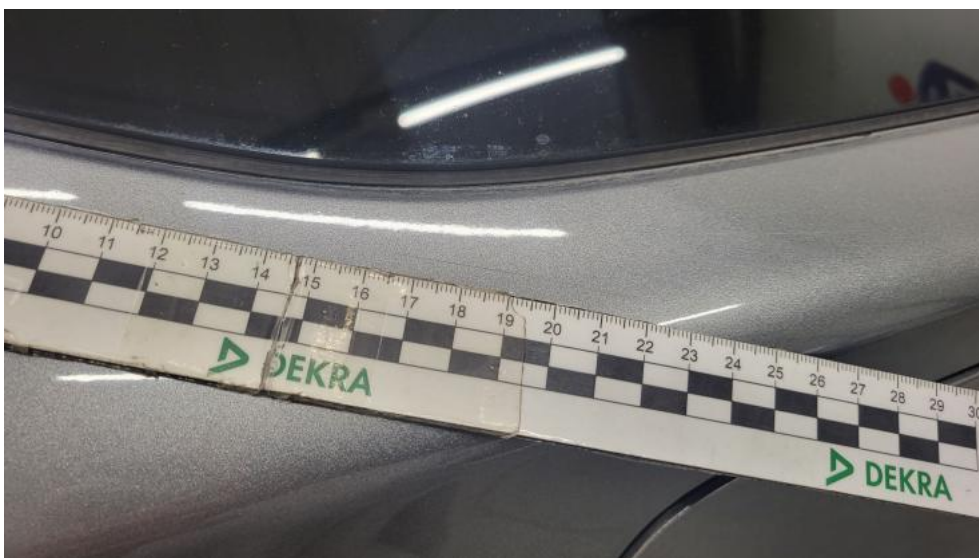
**Fot. 72.**

Pokrywy bagażnika - Rysa/odprysk 1

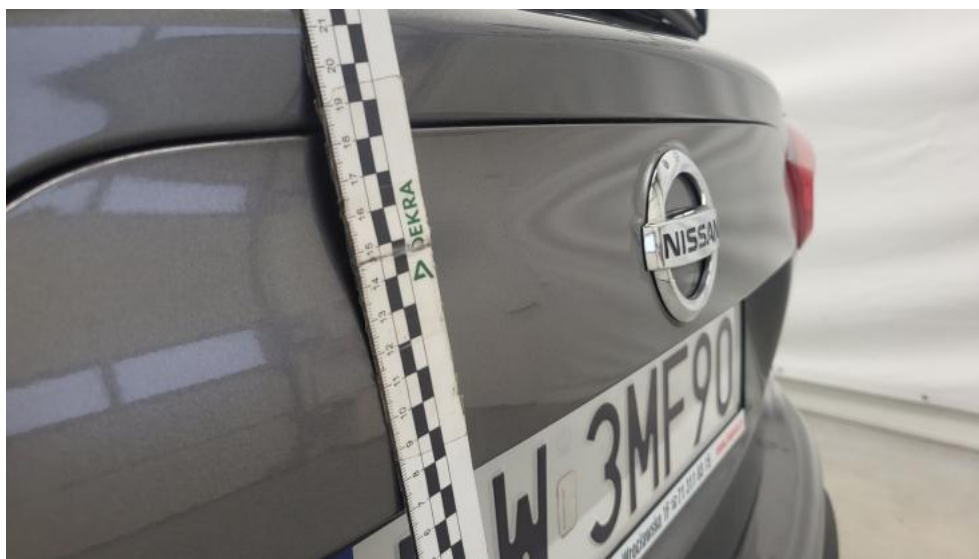
**Fot. 75.**

Pokrywy bagażnika - Wgniecenie/odkształcenie 2

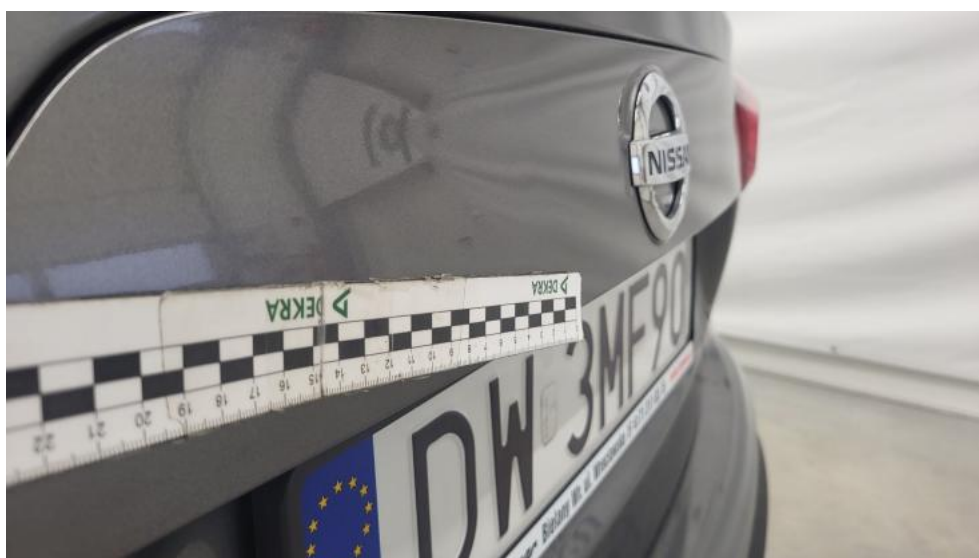
**Fot. 76.**

Pokrywy bagażnika() - Wgniecenie/odkształcenie 3

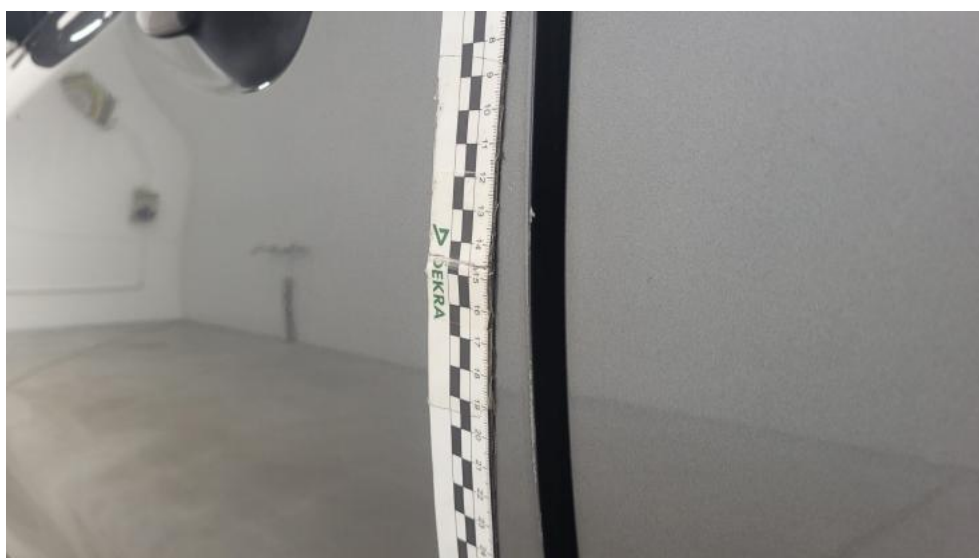
**Fot. 86.**

Drzwi przed L - Rysa/odprysk 1

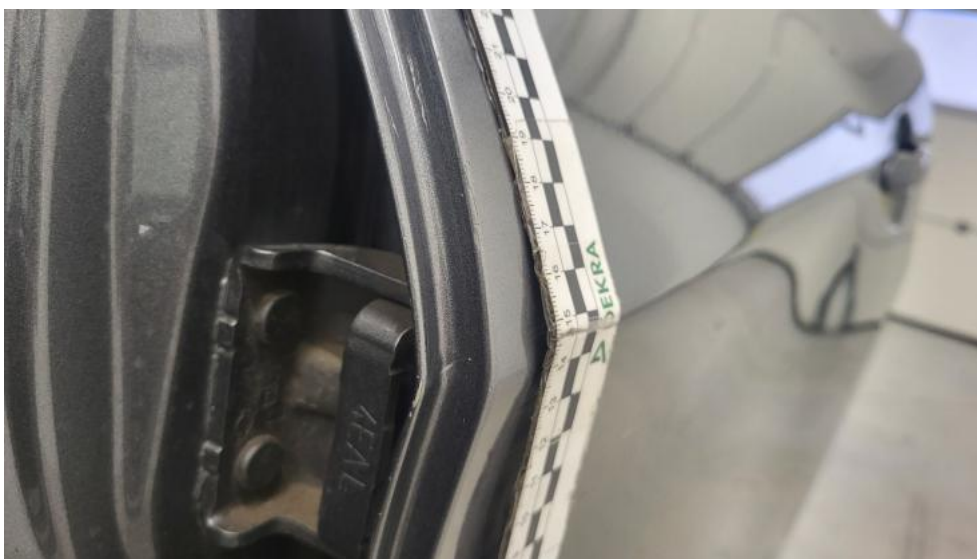
**Fot. 93.**

Drzwi tylne L() - Rysa/odprysk 3

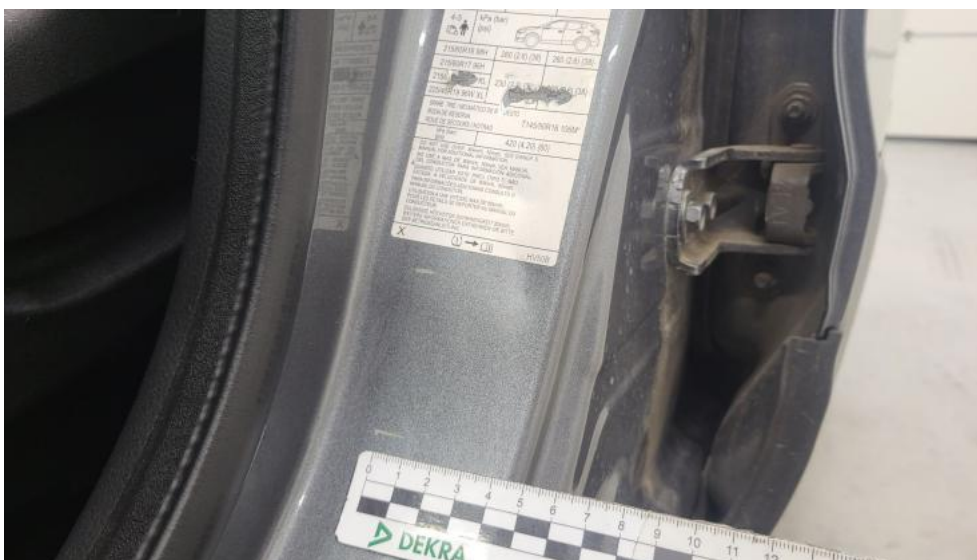
**Fot. 96.**  
Słupek środkowy L - Rysa/odprysk 2

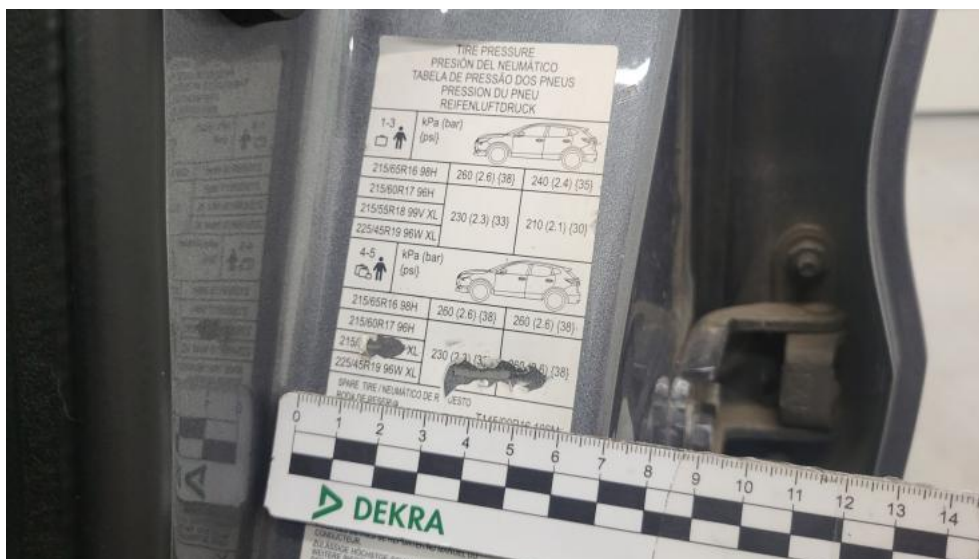
**Fot. 97.**  
Słupek środkowy L() - Rysa/odprysk 3

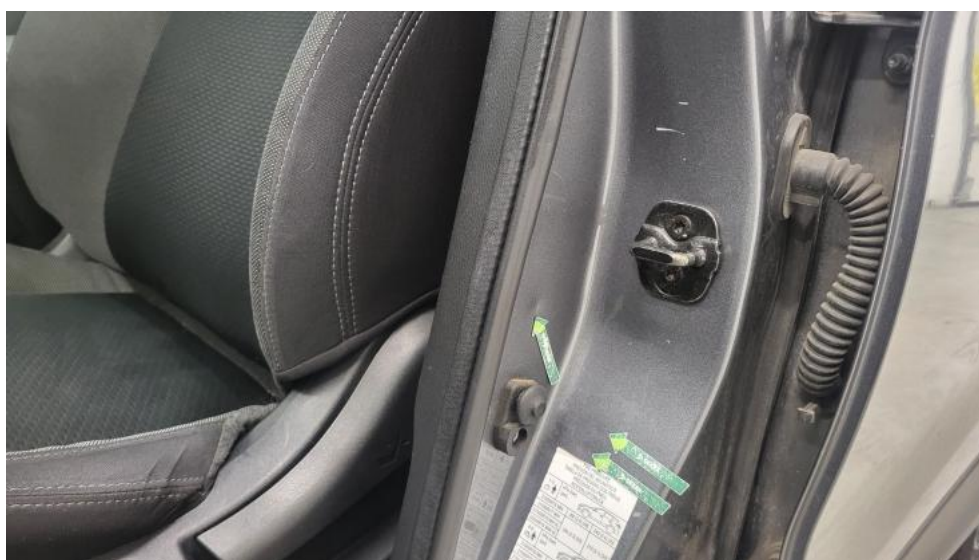
**Fot. 98.**  
Słupek środkowy L - Wgniecenie/odkształcenie 1

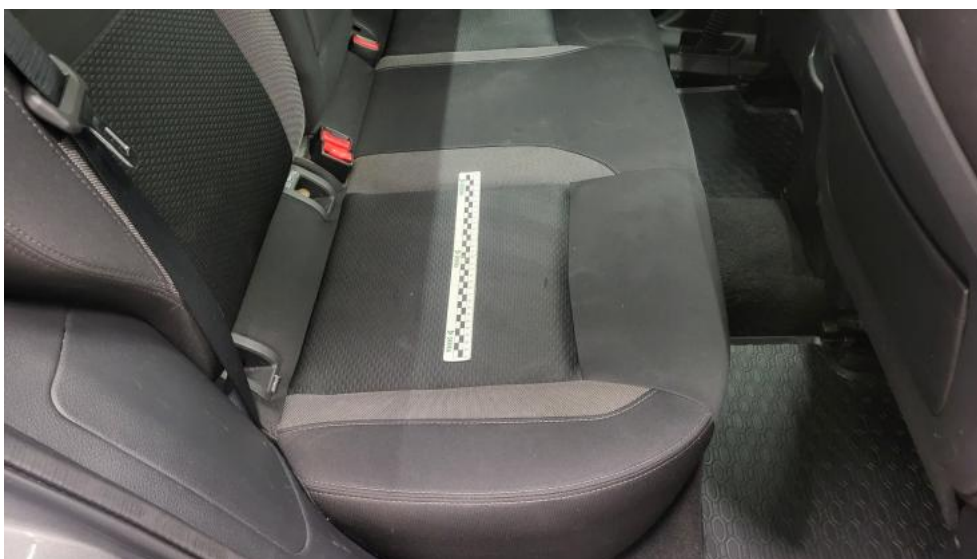
**Fot. 109.**  
Kanapa tyl. - Inne 2

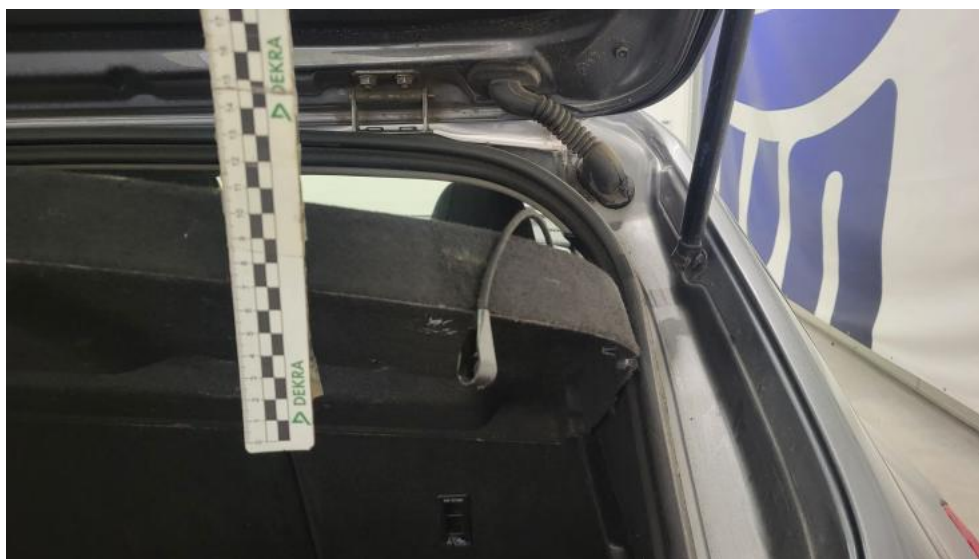
**Fot. 113.**

Półka/roleta tylna - Inne 2
