Nr zlecenia DEKRA: PKOL(W)/LODZ/84131/24/10/30  
Nr zlecenia/szkody: 00472/LF/23  
Data zlecenia: 30-10-2024

**Dane pojazdu**

Grupa obiektów (Eurotax)	samochody osobowe
Kod EC (Eurotax)	0145926
Producent	TOYOTA
Model	Corolla Sedan 18-22
Typ/wersja	Corolla 1.5 Comfort
Rodzaj nadwozia	sedan
Liczba drzwi/liczba miejsc	4/5
Masa własna [kg]	1295
Dopuszczalna masa całkowita [kg]	1795
Rozstaw osi 1/2	2700
Rodzaj silnika	z zapłonem iskrowym
Układ oczyszczania spalin	GPF
Norma czystości spalin	EURO 6
Pojemność silnika [ccm]	1490
Moc silnika [KM/kW]	125/92
Skrzynia biegów	manualna 6-biegowa
Nr rejestracyjny	WU6714P
VIN	NMTBA3BE70R048963
Data 1. rejestracji	03-04-2023
Data nast. bad. techn.	02-04-2026
Rok produkcji	2022 (rok produkcji został zweryfikowany z zewnętrzną bazą danych)
Stan licznika [km]	25 211 (odczytany)
Kolor nadwozia/rodzaj powłoki	złoty/METALIK

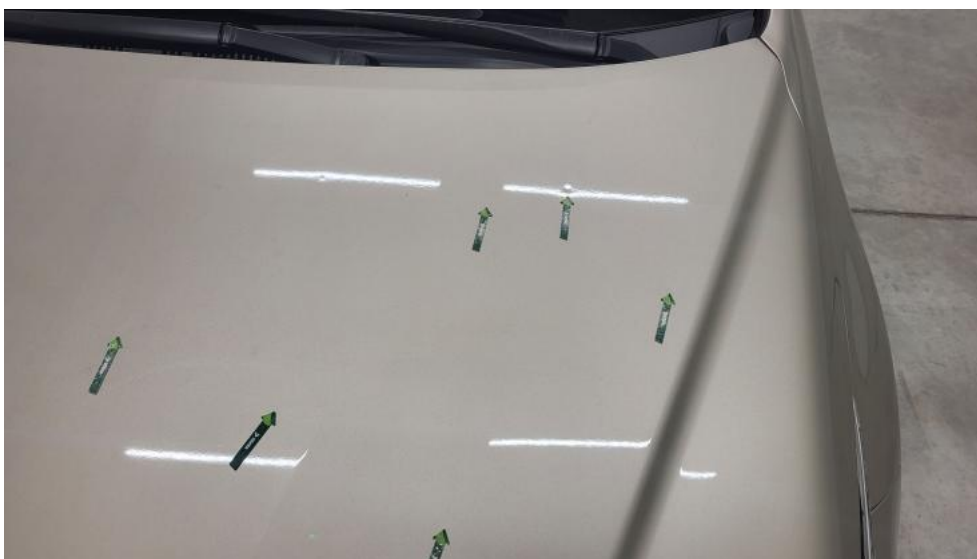
**Fot. 39.**  
Pokrywa komory silnika - Wgniecenie/odkształcenie 1

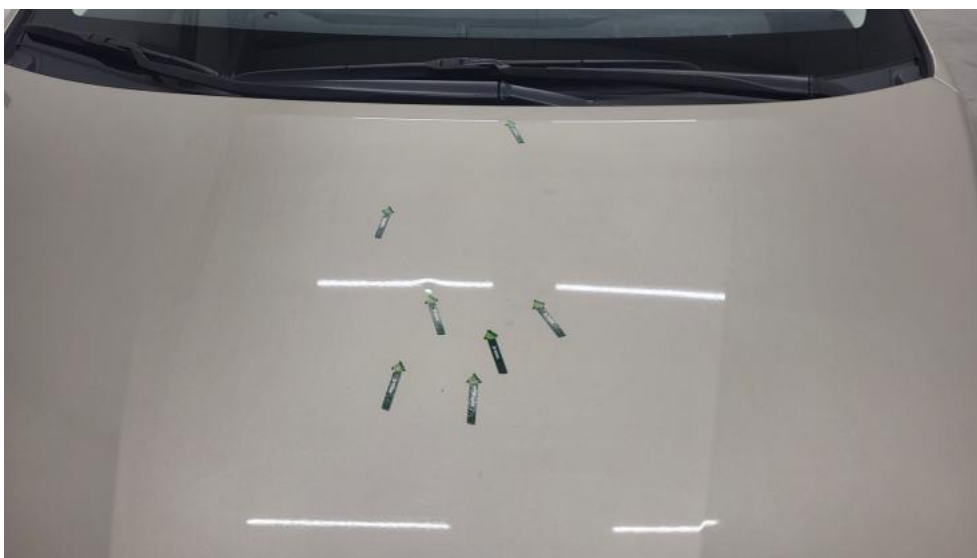
**Fot. 40.**  
Pokrywa komory silnika - Wgniecenie/odkształcenie 2

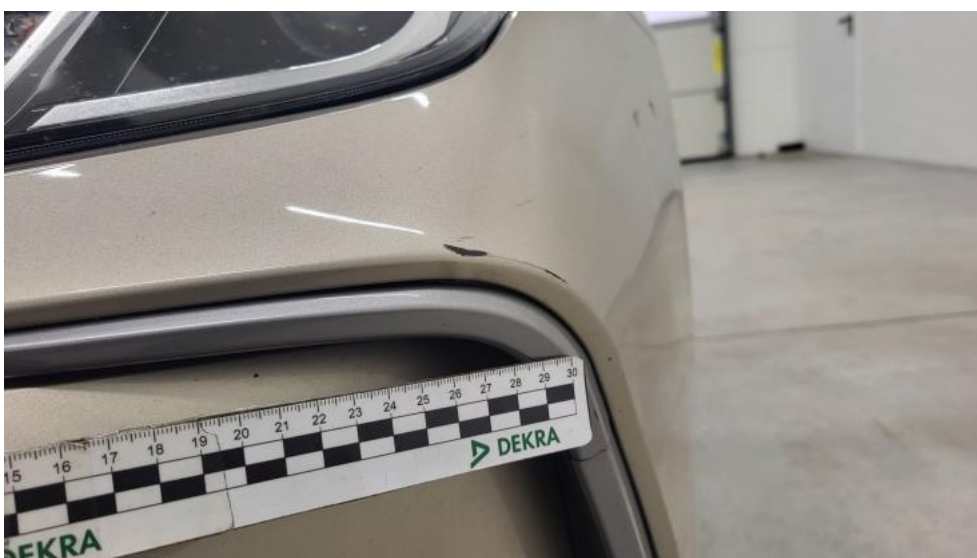
**Fot. 42.**  
Zderzak - Rysa/odprysk 1

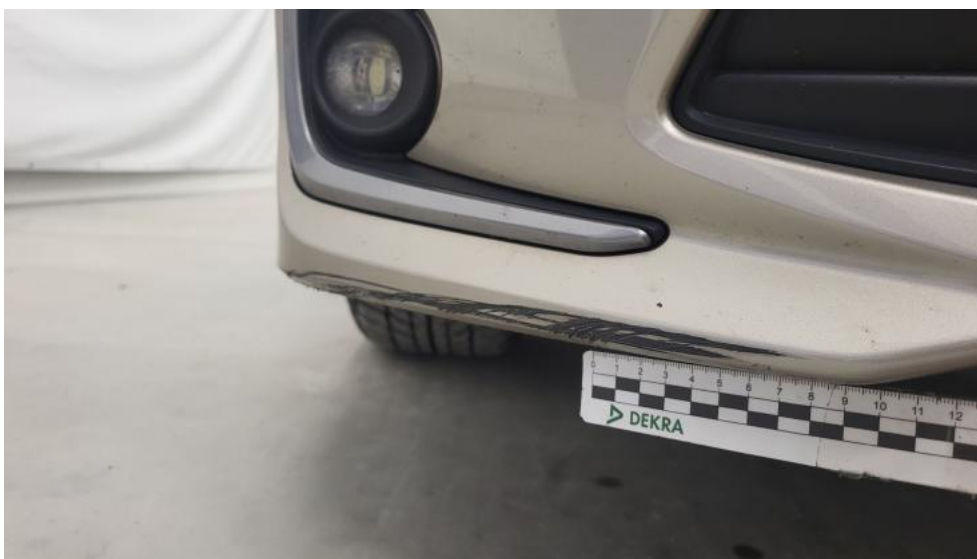
**Fot. 43.**  
Zderzak - Rysa/odprysk 2

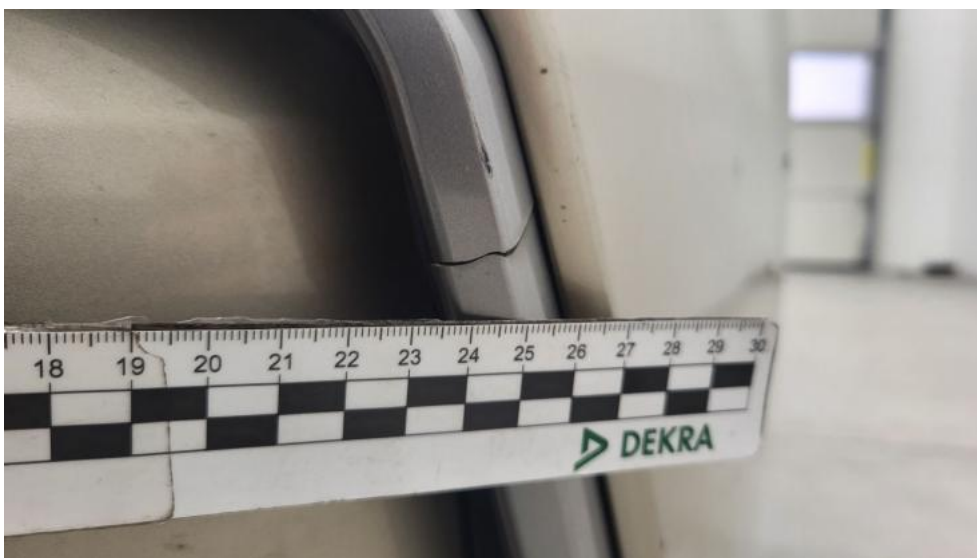
**Fot. 44.**  
Zderzak - Pęknięcie/rozerwanie 1

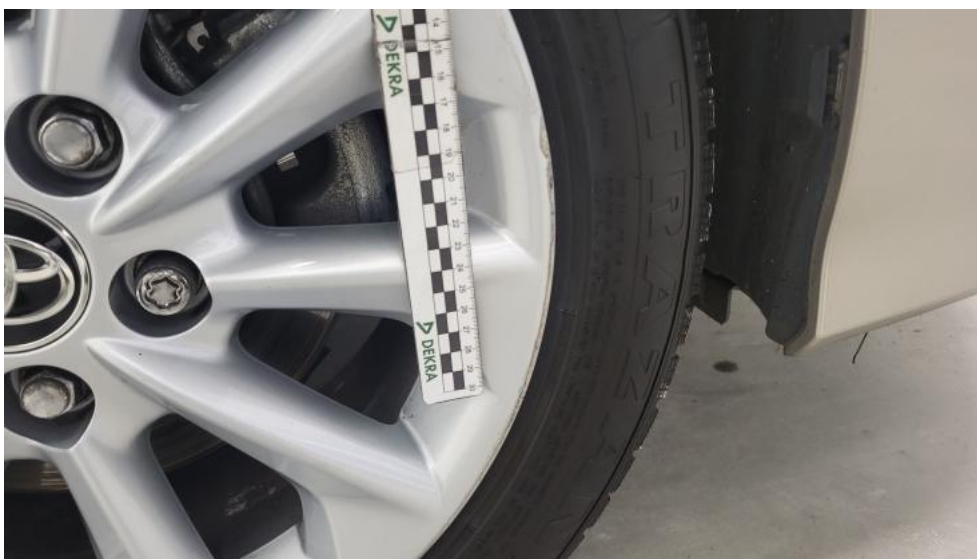
**Fot. 45.**  
Felga aluminiowa przednia P - Rysa/odprysk 1

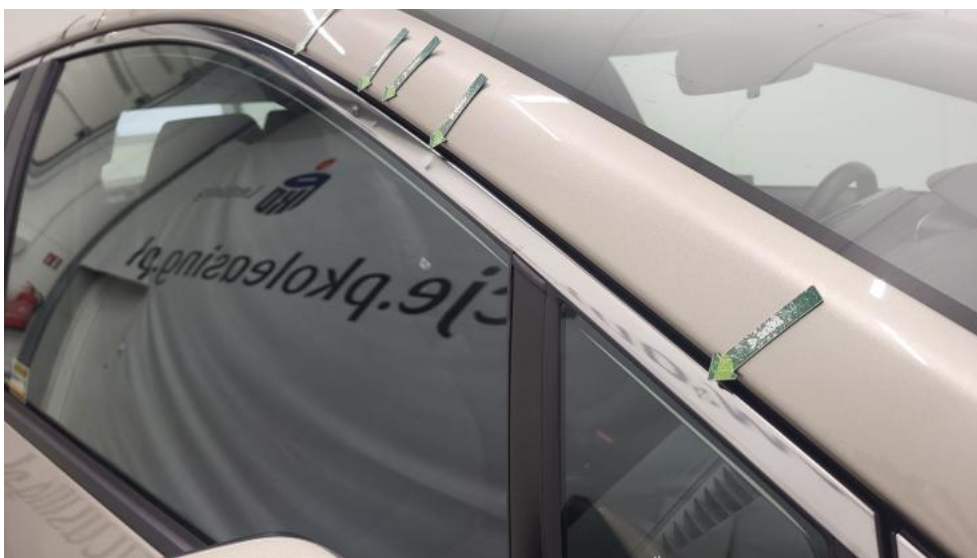
**Fot. 46.**  
Drzwi przednie P - Wgniecenie/odkształcenie 1

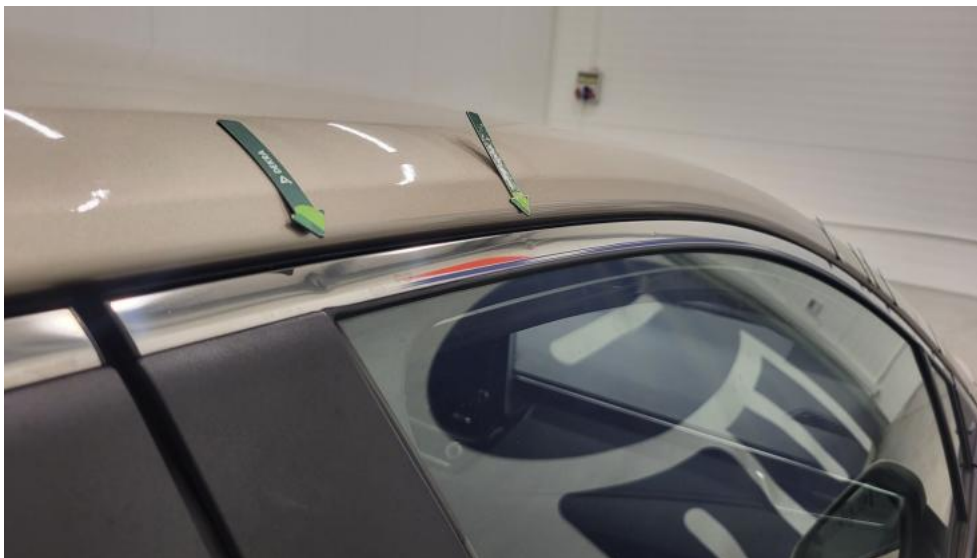
**Fot. 47.**  
Drzwi przednie P - Wgniecenie/odkształcenie 2

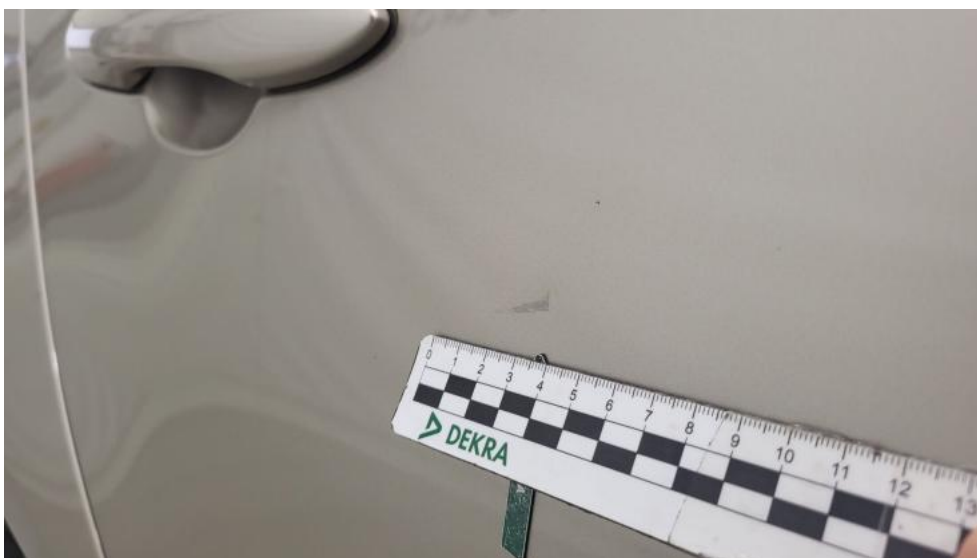
**Fot. 50.**  
Drzwi tylne P - Rysa/odprysk 1

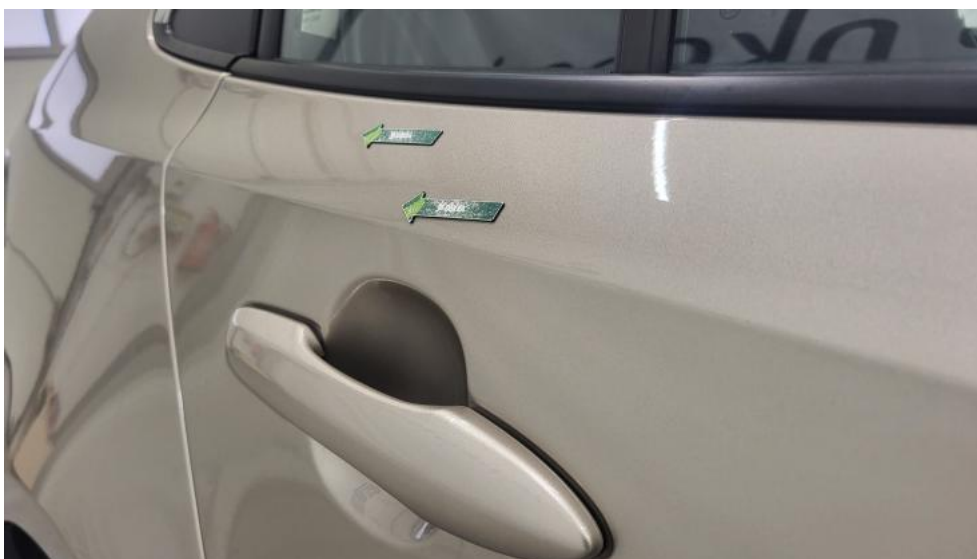
**Fot. 53.**  
Drzwi tylne P() - Wgniecenie/odkształcenie 3

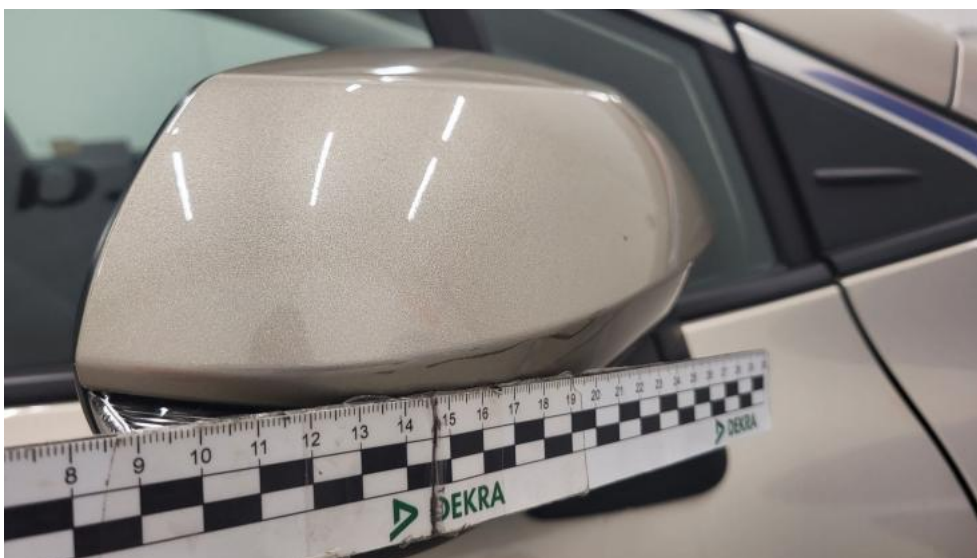
**Fot. 54.**  
Lusterko zew P - Rysa/odprysk 1

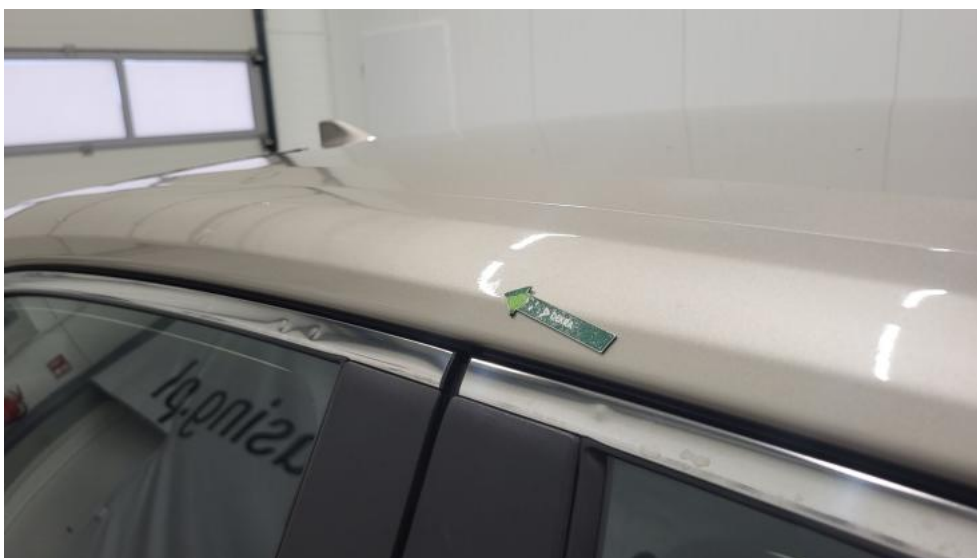
**Fot. 56.**  
Słupek przedni P - Wgniecenie/odkształcenie 1

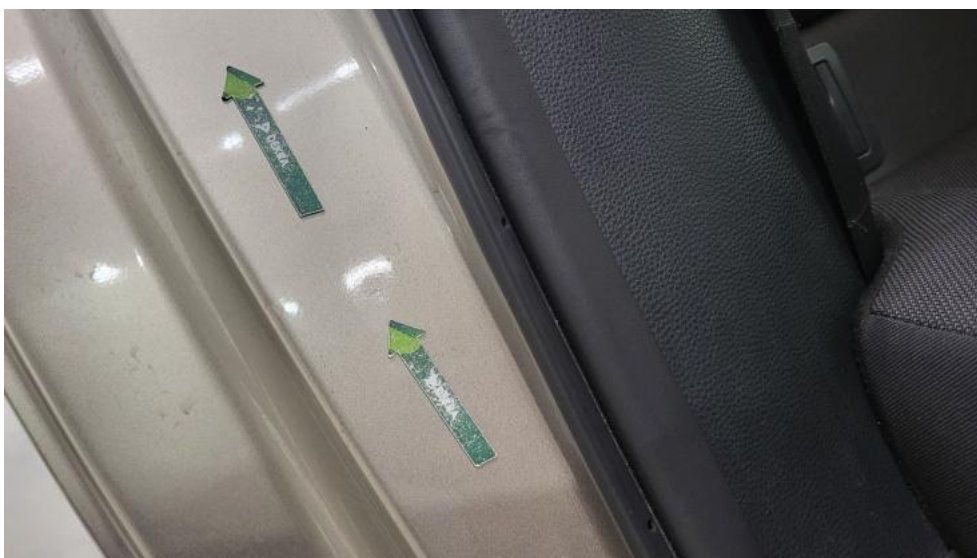
**Fot. 58.**  
Stupek przedni P() - Wgniecenie/odkształcenie 3

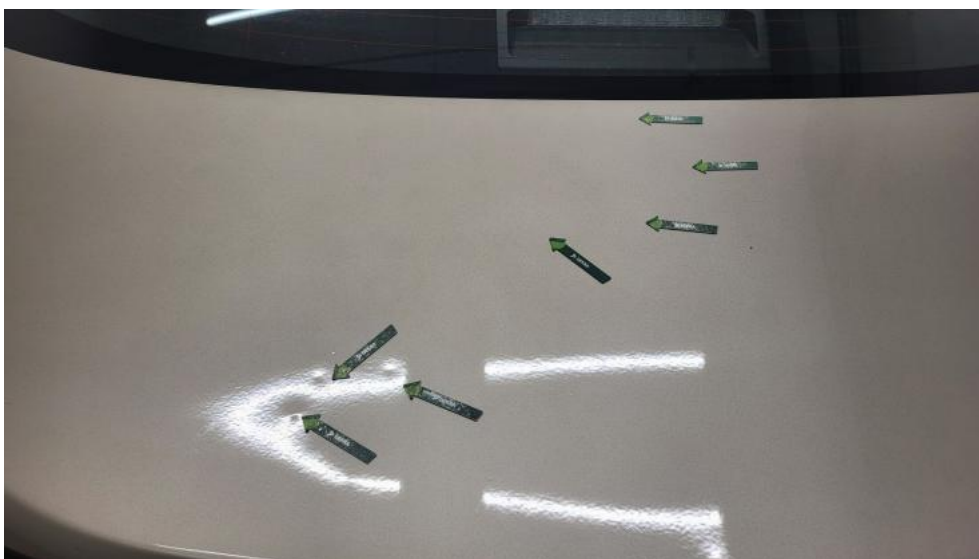
**Fot. 61.**  
Pokrywy bagażnika - Wgniecenie/odkształcenie 1

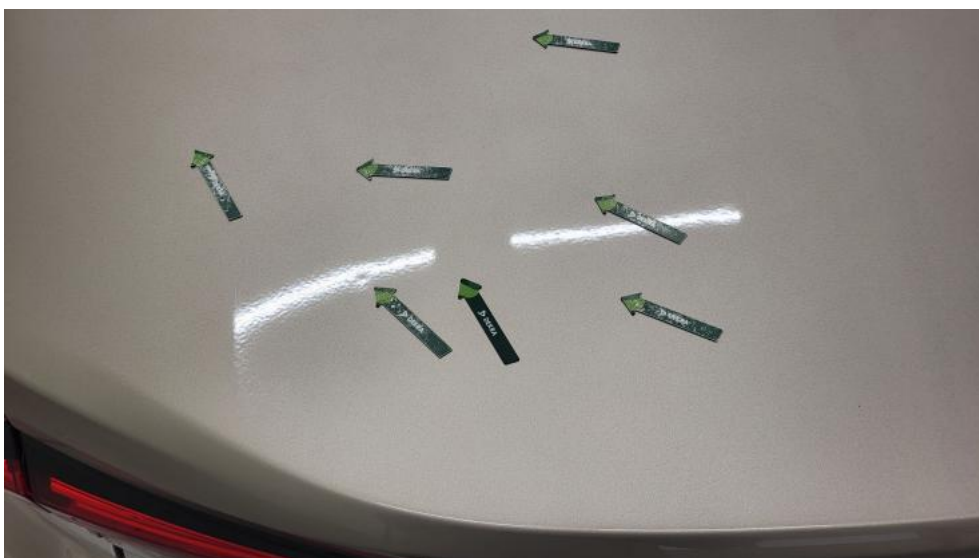
**Fot. 62.**  
Pokrywy bagażnika - Wgniecenie/odkształcenie 2

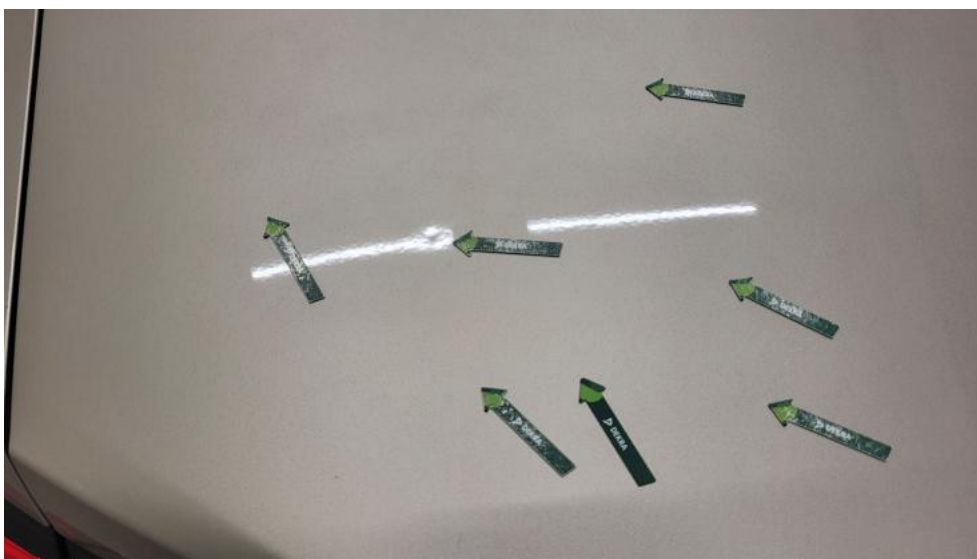
**Fot. 63.**  
Pokrywy bagażnika() - Wgniecenie/odkształcenie 3

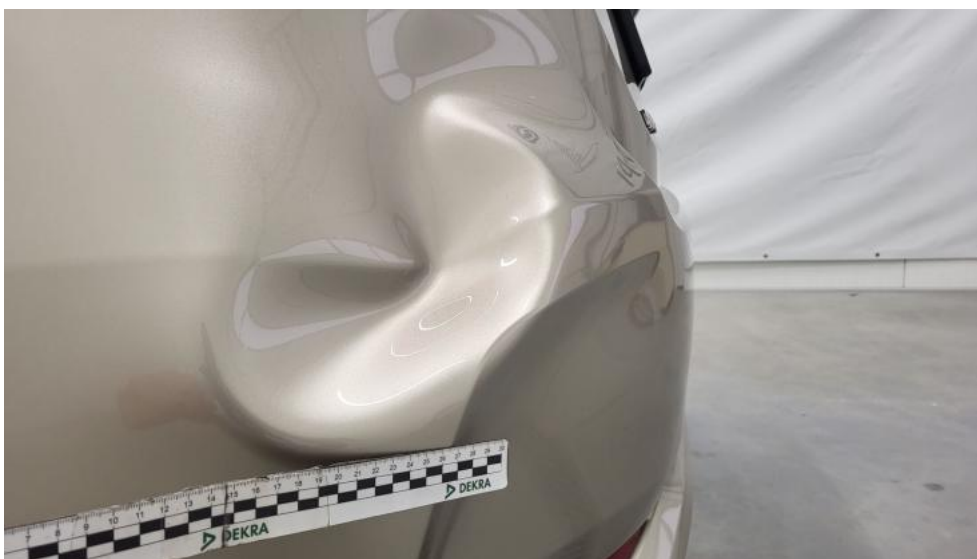
**Fot. 65.**  
Zderzak tylny - Wgniecenie/odkształcenie 1

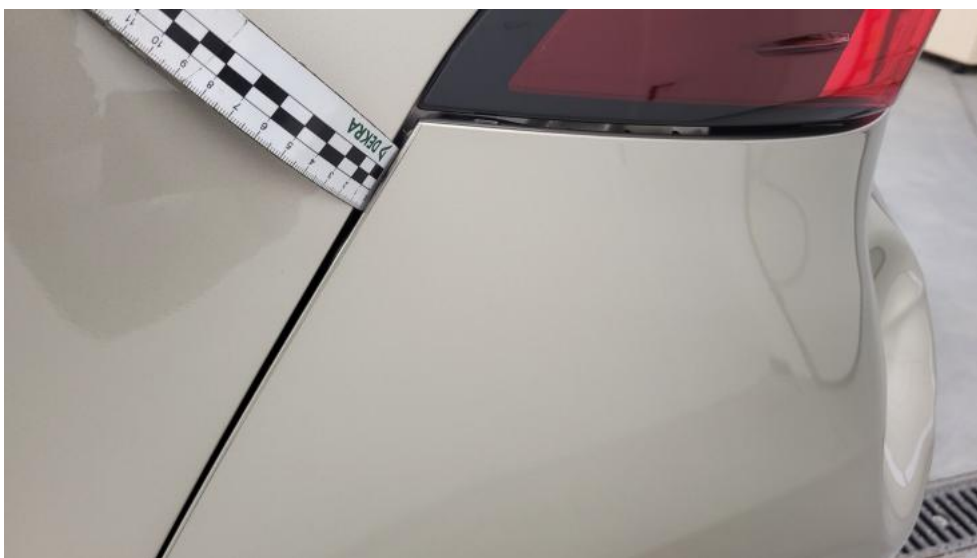
**Fot. 66.**  
Zderzak tylny - Inne 1

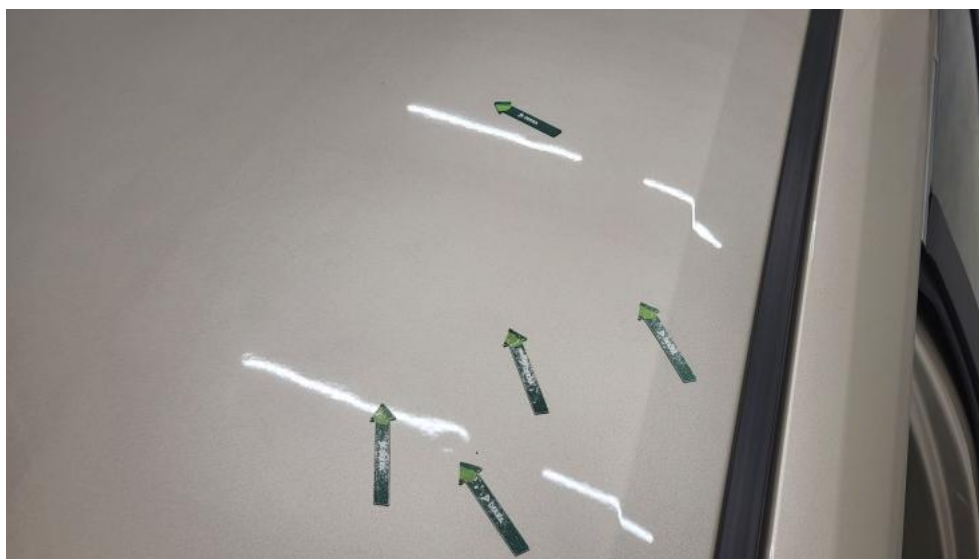
Rysy na samochodzie. Samochód po gradobiciu. Bardzo liczne wgniecenia na samochodzie.

**Fot. 69.**  
Dach - Wgniecenie/odkształcenie 1

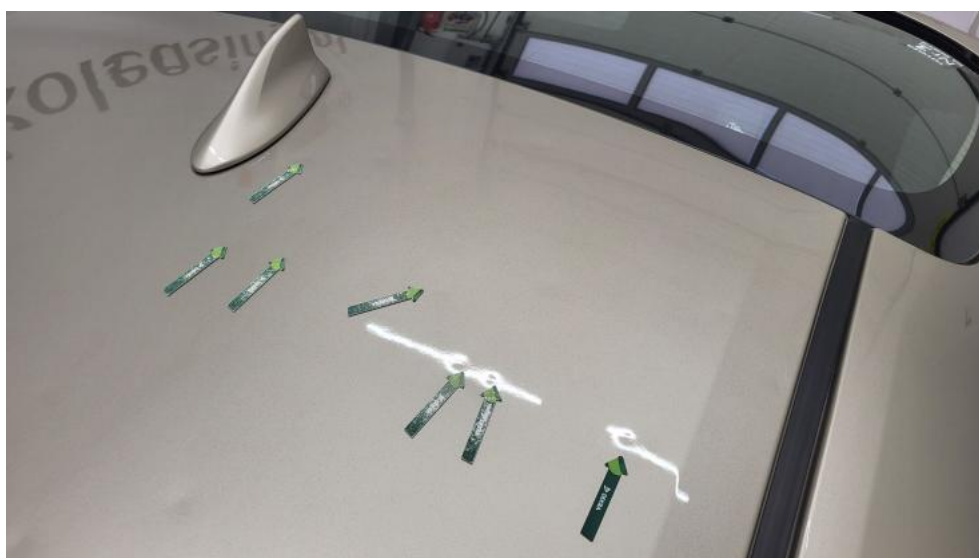
**Fot. 70.**  
Dach - Wgniecenie/odkształcenie 2

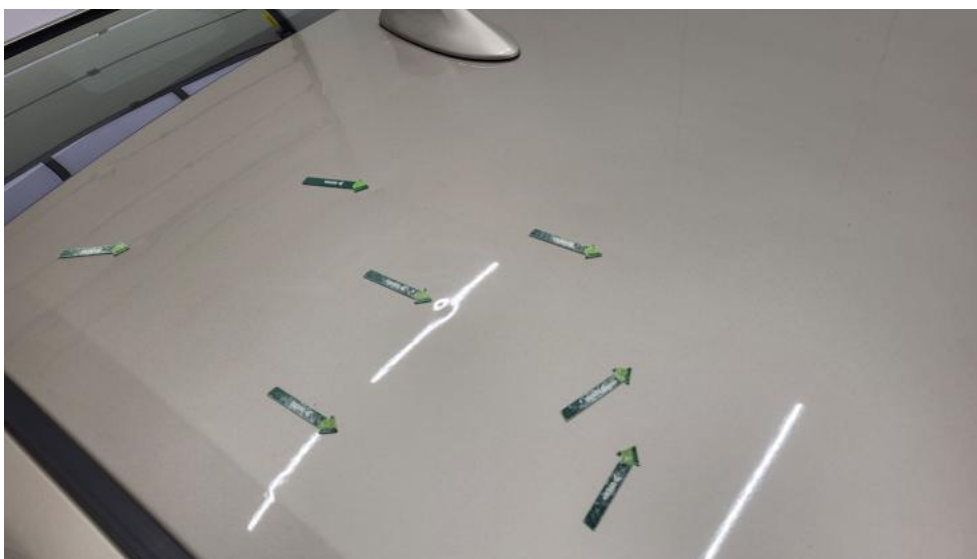
**Fot. 71.**  
Dach() - Wgniecenie/odkształcenie 3

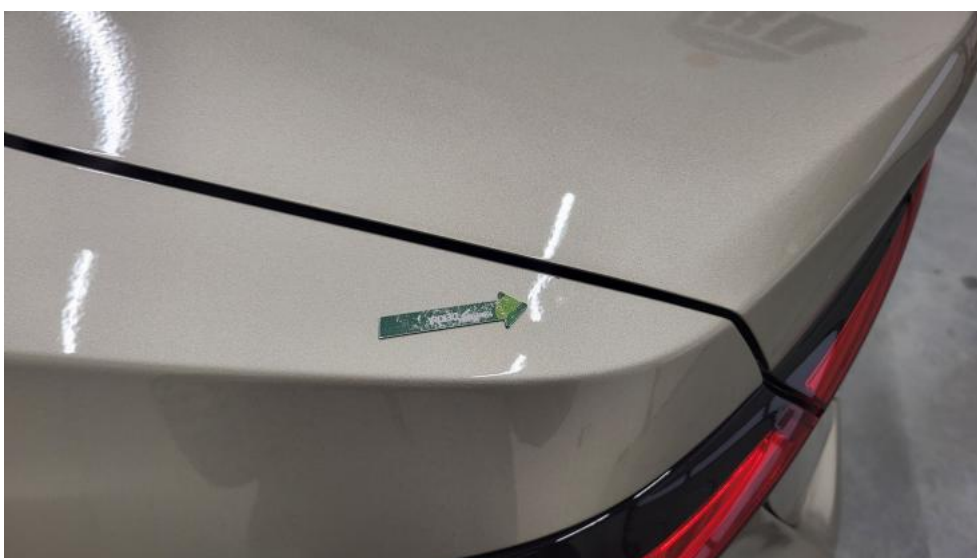
**Fot. 72.**  
Błotnik tylny L / Ściana boczna L - Wgniecenie/odkształcenie 1

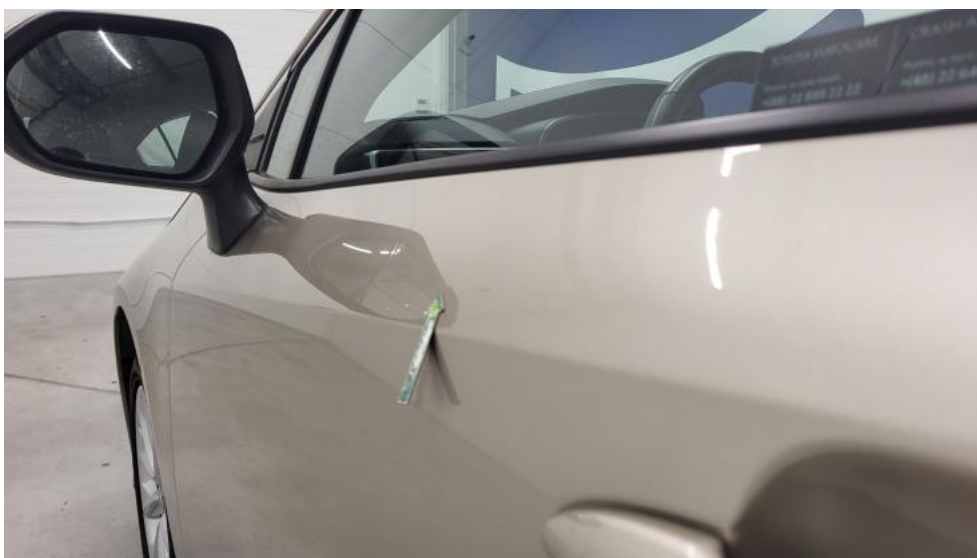
**Fot. 76.**

Drzwi przed L - Wgniecenie/odkształcenie 1

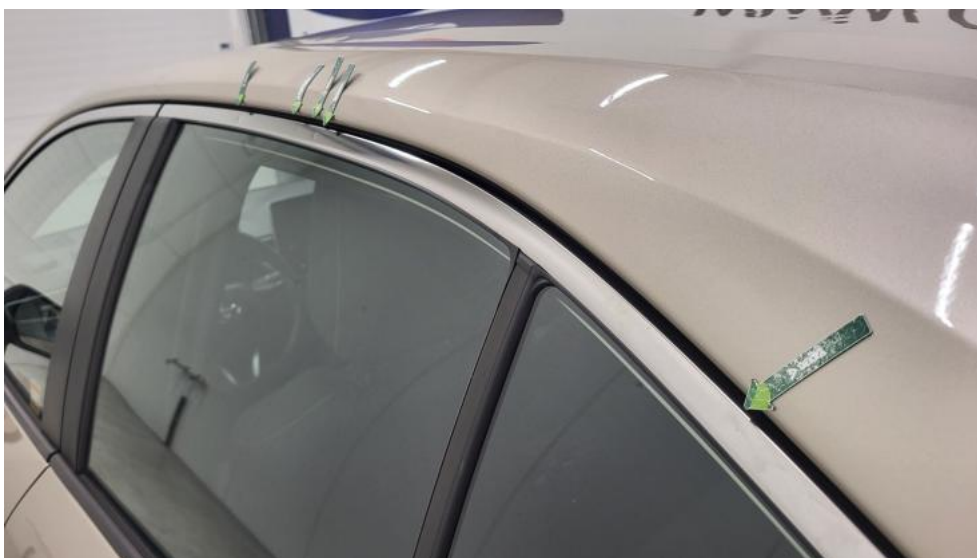
**Fot. 78.**  
Drzwi tylne L - Wgniecenie/odkształcenie 1

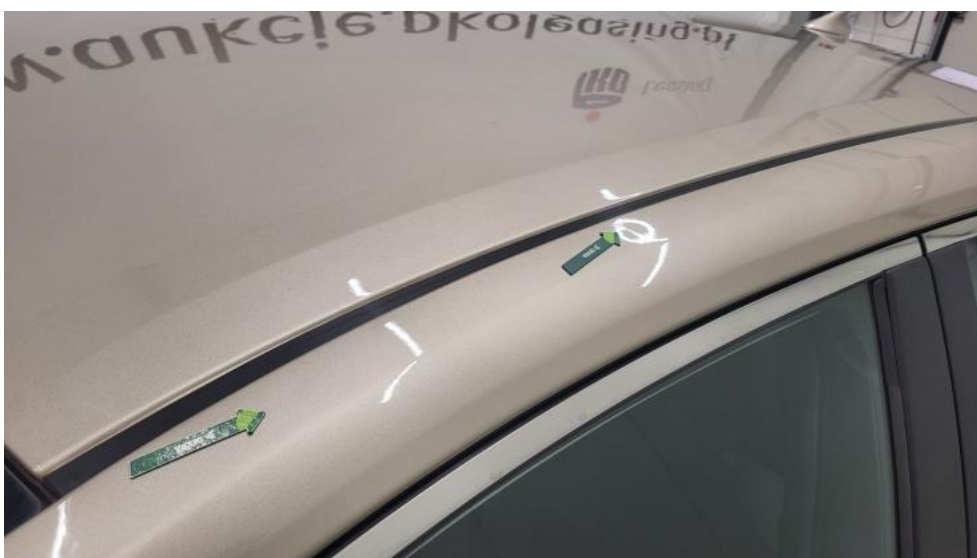
**Fot. 80.**  
Słupek przedni L - Wgniecenie/odkształcenie 1

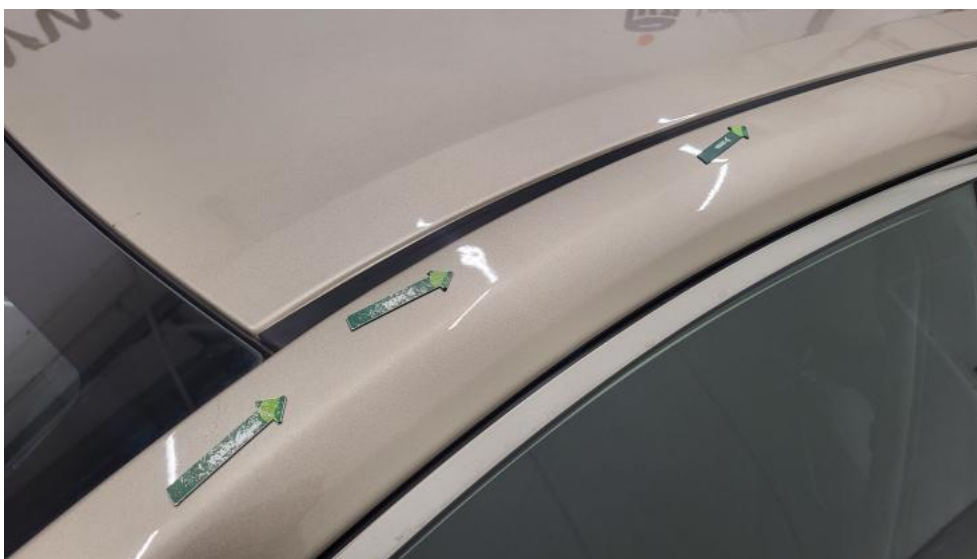
**Fot. 81.**  
Słupek przedni L - Wgniecenie/odkształcenie 2

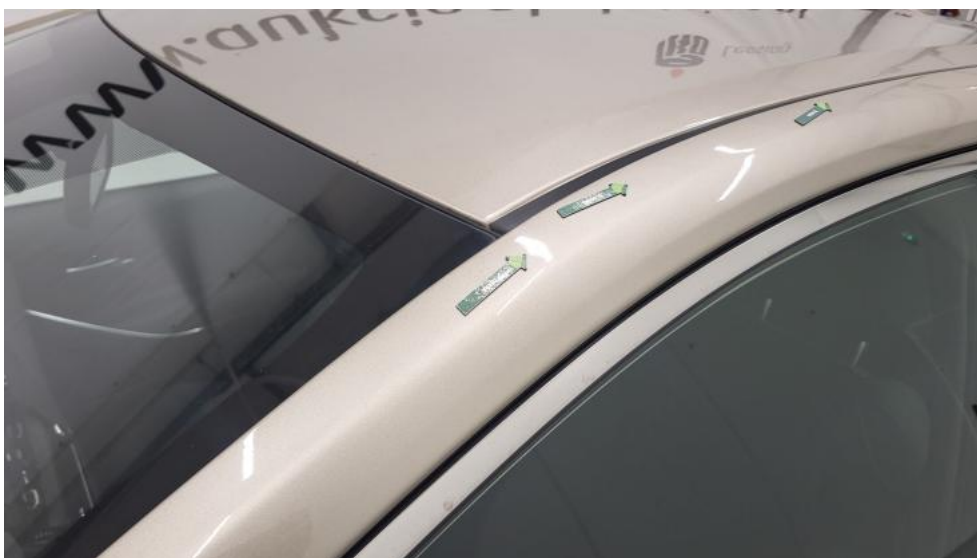
**Fot. 82.**  
Słupek przedni L() - Wgniecenie/odkształcenie 3
