Nr zlecenia DEKRA: PKOL(W)/LODZ/74711/24/09/27  
Nr zlecenia/szkody: 22/025248  
Data zlecenia: 27-09-2024

**Dane pojazdu**

Grupa obiektów (Eurotax)	samochody terenowe
Kod EC (Eurotax)	0154085
Producent	KIA
Model	Sportage 21-
Typ/wersja	Sportage 1.6 T-GDI mHEV M 2WD DCT
Rodzaj nadwozia	KOM
Liczba drzwi/liczba miejsc	5/5
Masa własna [kg]	1505
Dopuszczalna masa całkowita [kg]	2145
Rozstaw osi 1/2	2680
Rodzaj silnika	z zapłonem iskrowym
Układ oczyszczana spalin	GPF
Pojemność silnika [ccm]	1598
Moc silnika [KM/kW]	150/110
Skrzynia biegów	automatyczna
Nr rejestracyjny	WU9185N
VIN	U5YPU81BGNL037674
Data 1. rejestracji	16-08-2022
Data nast. bad. techn.	16-08-2025
Rok produkcji	2022
Stan licznika [km]	63 620 (odczytany)
Kolor nadwozia/rodzaj powłoki	niebieski/2-warstwowy metalizowany

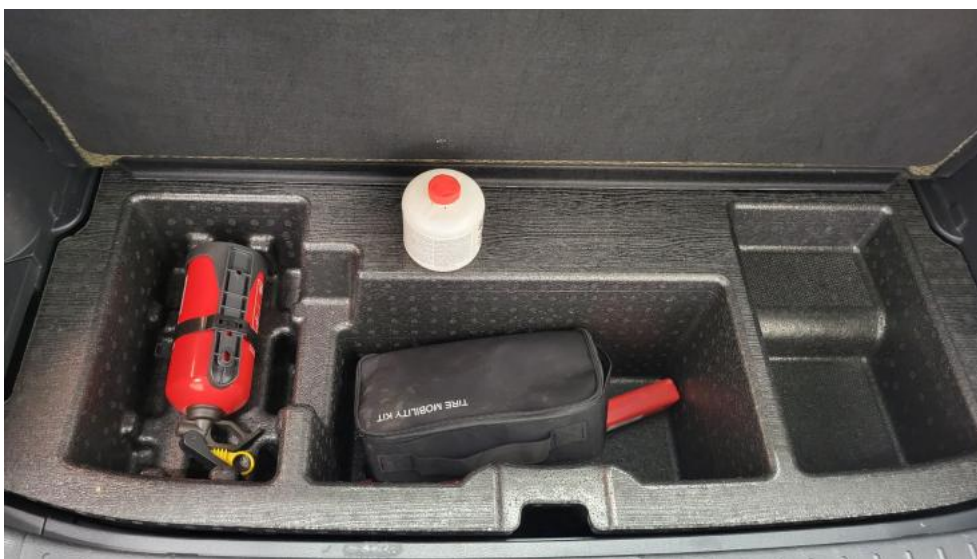
**Fot. 35.**  
Zestaw naprawczy koła

Wymagany przegląd. Rysy na samochodzie. Dostarczono ksero dowodu rejestracyjnego. Brak kompresora zestawu naprawczego koła. Brak płynu zestawu naprawczego.

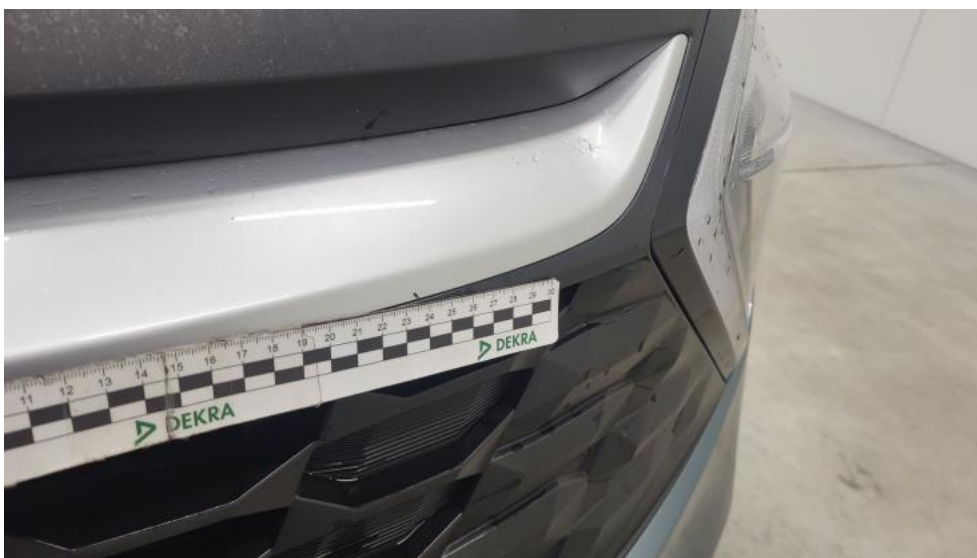
**Fot. 38.**  
Zderzak - Rysa/odprysk 2

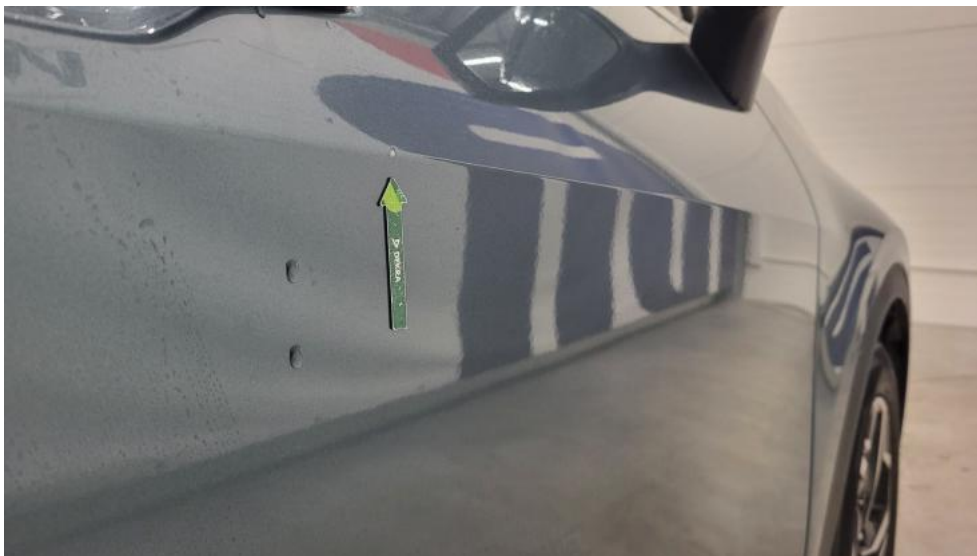
**Fot. 41.**  
Drzwi przednie P - Wgniecenie/odkształcenie 1

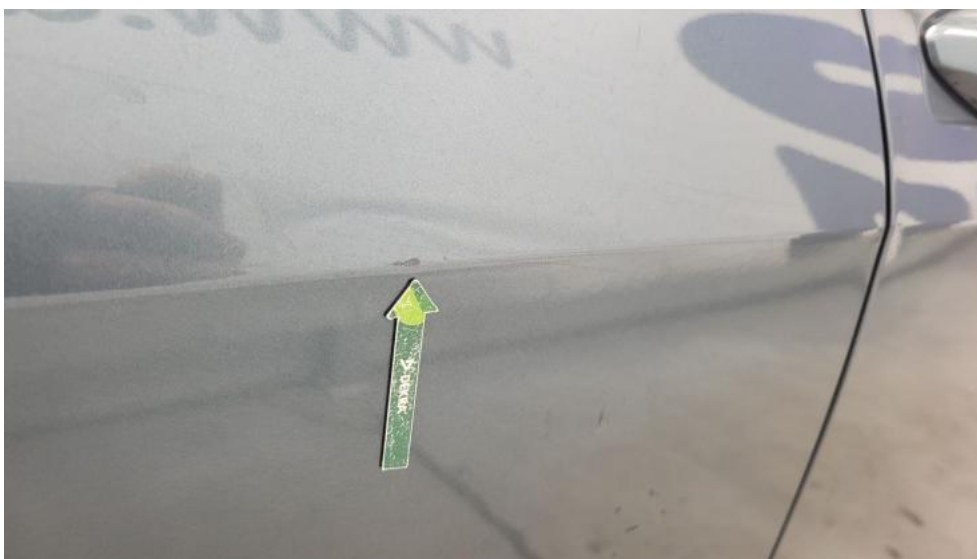
**Fot. 43.**  
Drzwi tylne P - Rysa/odprysk 2

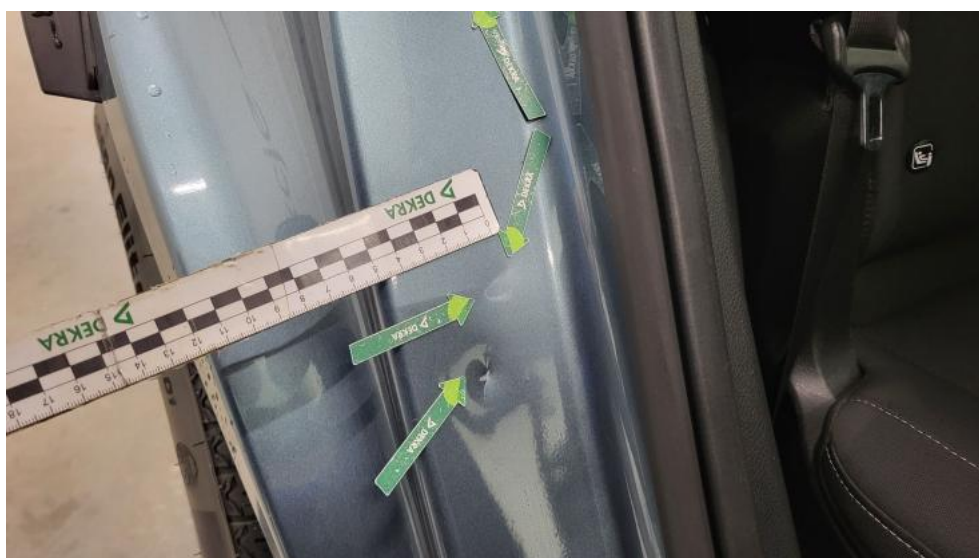
**Fot. 50.**  
Błotnik tylny P / Ściana boczna P - Wgniecenie/odkształcenie 2

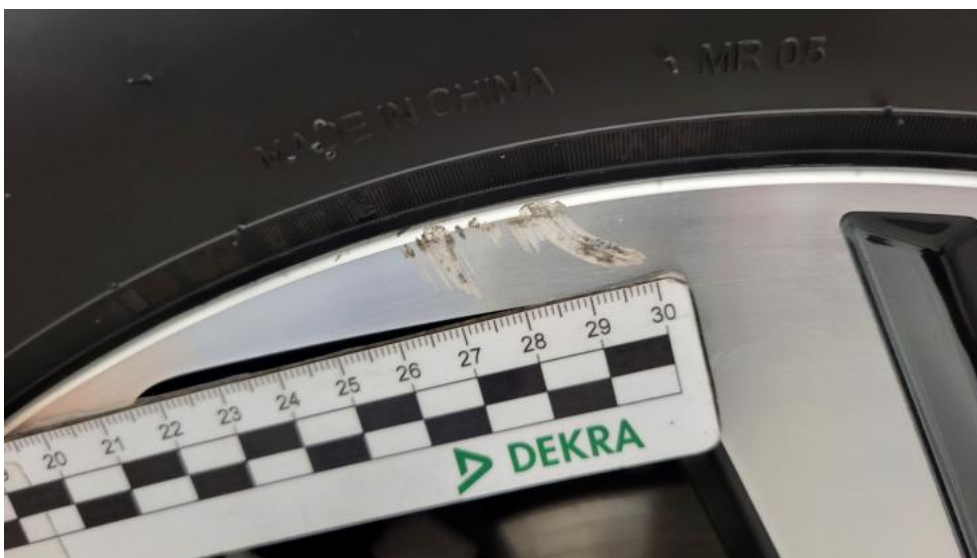
**Fot. 52.**  
Felga aluminiowa tylna P - Rysa/odprysk 1

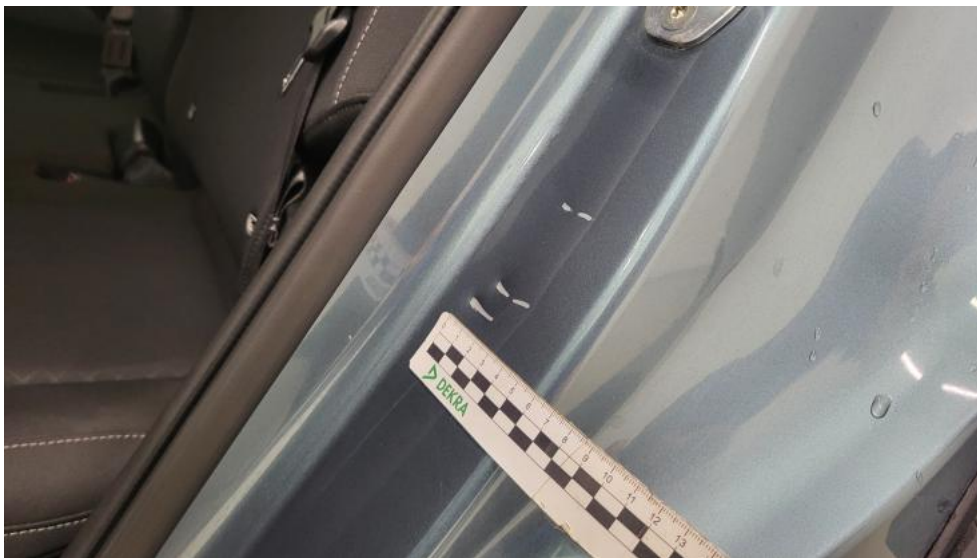
**Fot. 59.**  
Błotnik tylny L / Ściana boczna L - Rysa/odprysk 1

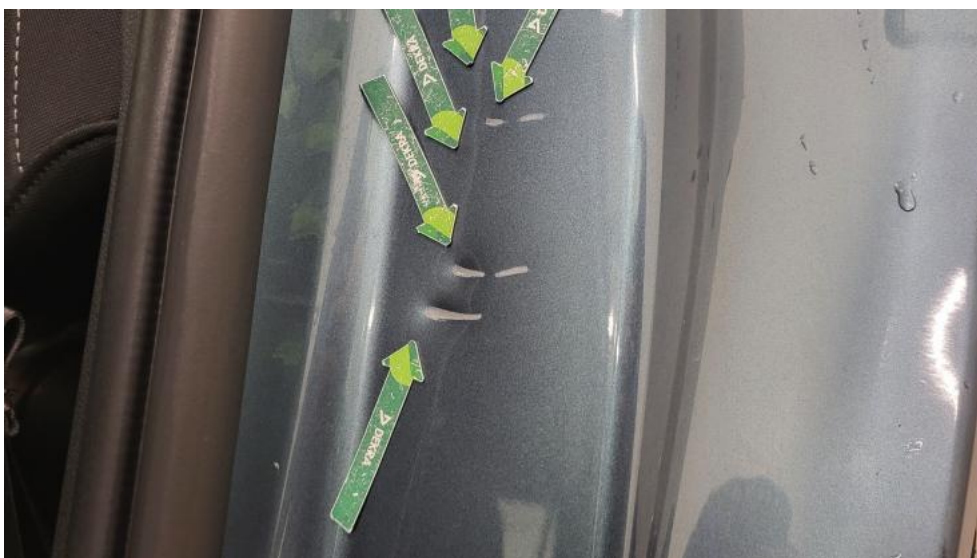
**Fot. 60.**  
Błotnik tylny L / Ściana boczna L - Wgniecenie/odkształcenie 1

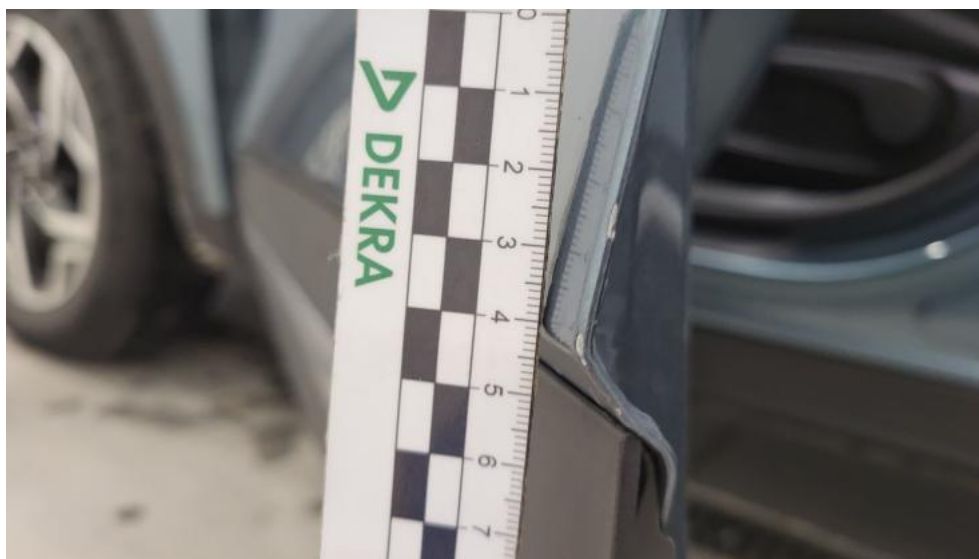
**Fot. 63.**  
Drzwi przed L - Rysa/odprysk 2

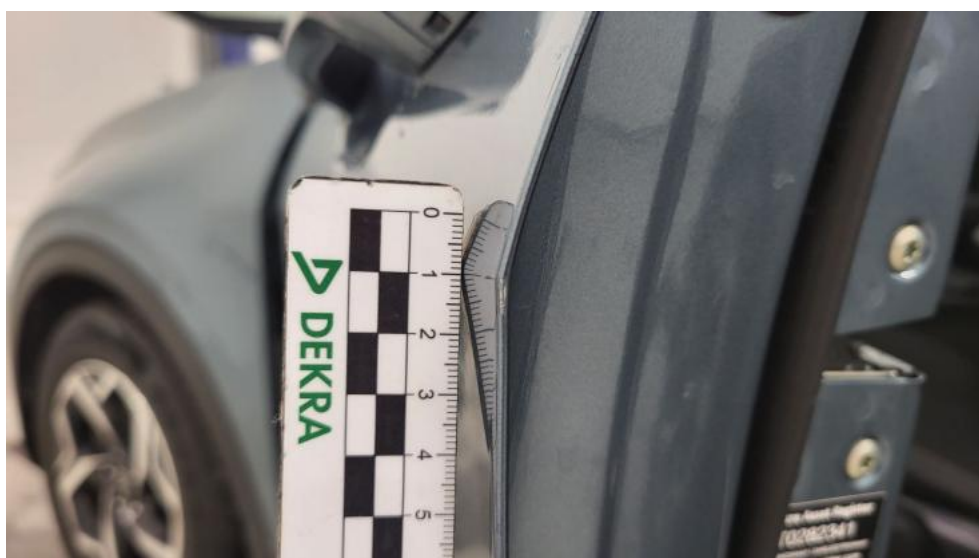
**Fot. 64.**  
Drzwi przed L() - Rysa/odprysk 3

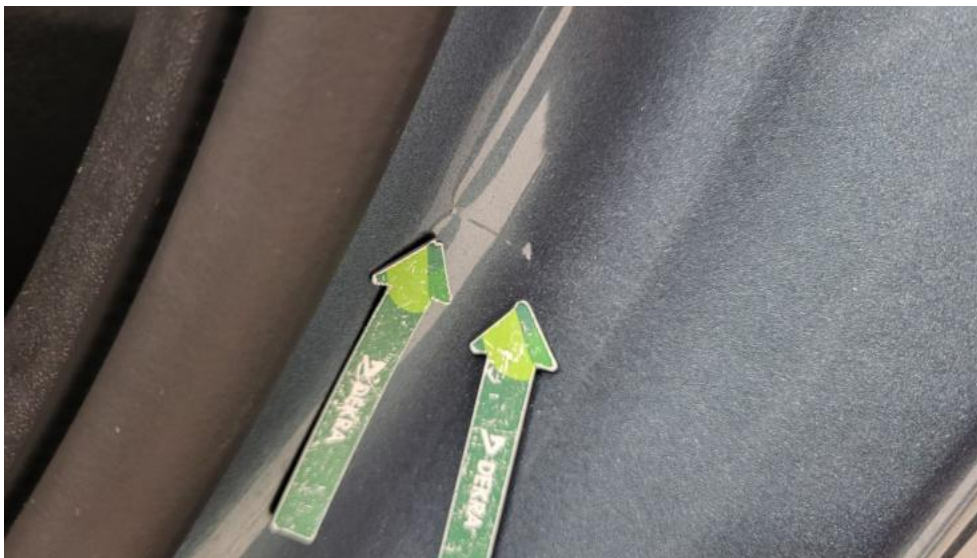
**Fot. 67.**  
Słupek środkowy L - Rysa/odprysk 1

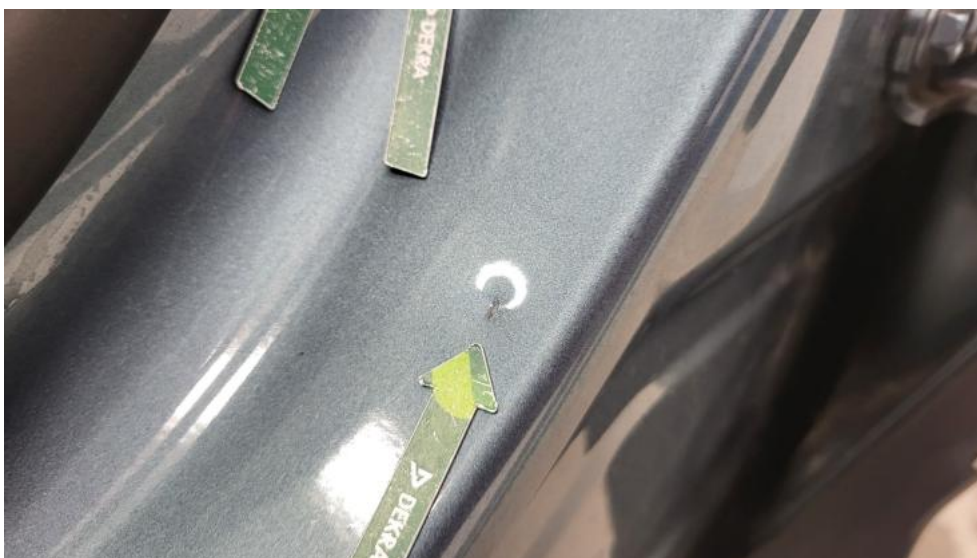
**Fot. 68.**  
Słupek środkowy L - Rysa/odprysk 2

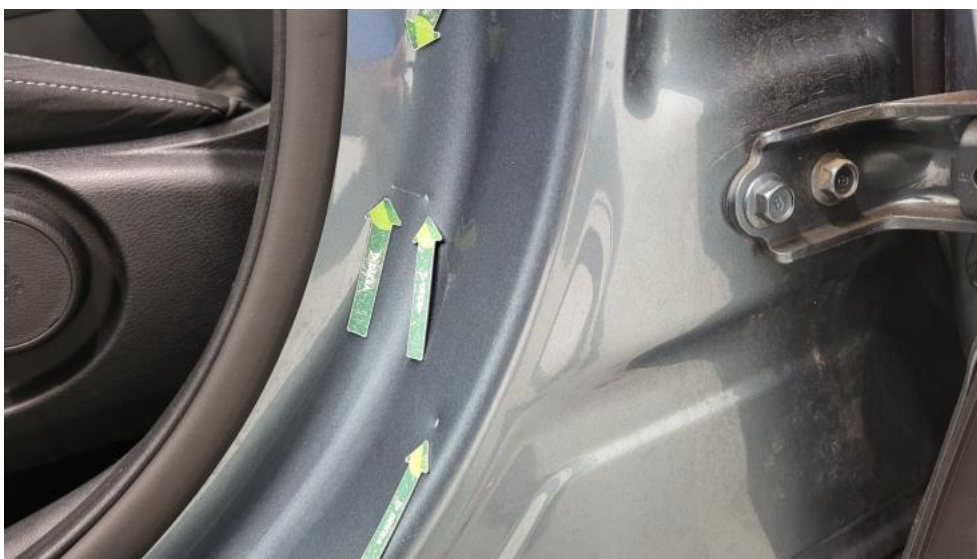
**Fot. 69.**  
Słupek środkowy L - Wgniecenie/odkształcenie 1

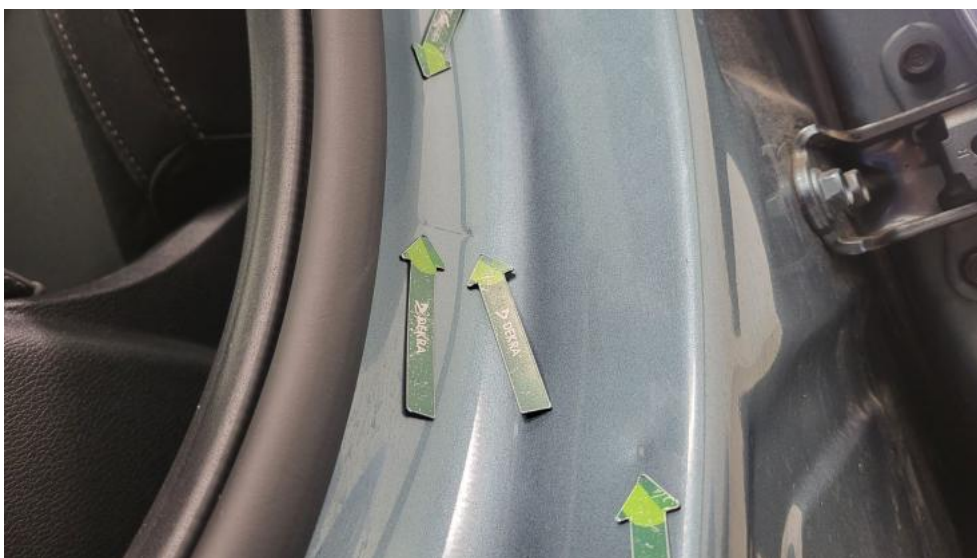
**Fot. 70.**  
Słupek środkowy L - Wgniecenie/odkształcenie 2
