Nr zlecenia DEKRA: PKOL(W)/LODZ/73936/24/09/25
Nr zlecenia/szkody: 22/014825
Data zlecenia: 25-09-2024

Dane pojazdu

Grupa obiektów (Eurotax)	samochody terenowe
Kod EC (Eurotax)	0145041
Producent	BMW
Model	X7 [G07] 18-22
Typ/wersja	X7 xDrive40d mHEV sport-aut
Rodzaj nadwozia	KOM
Liczba drzwi/liczba miejsc	5/7
Masa własna [kg]	2470
Dopuszczalna masa całkowita [kg]	3295
Rozstaw osi 1/2	3105
Rodzaj silnika	z zapłonem samoczynnym
Układ oczyszczana spalin	KSC
Pojemność silnika [ccm]	2993
Moc silnika [KM/kW]	340/250
Skrzynia biegów	automatyczna
Nr rejestracyjny	FZ1117S
VIN	WBATB410809L32998
Data 1. rejestracji	29-04-2022
Data nast. bad. techn.	28-04-2025
Rok produkcji	2022 (rok produkcji został zweryfikowany z zewnętrzną bazą danych)
Stan licznika [km]	58 456 (odczytany)
Kolor nadwozia/rodzaj powłoki	czarny/2-warstwowy metalizowany

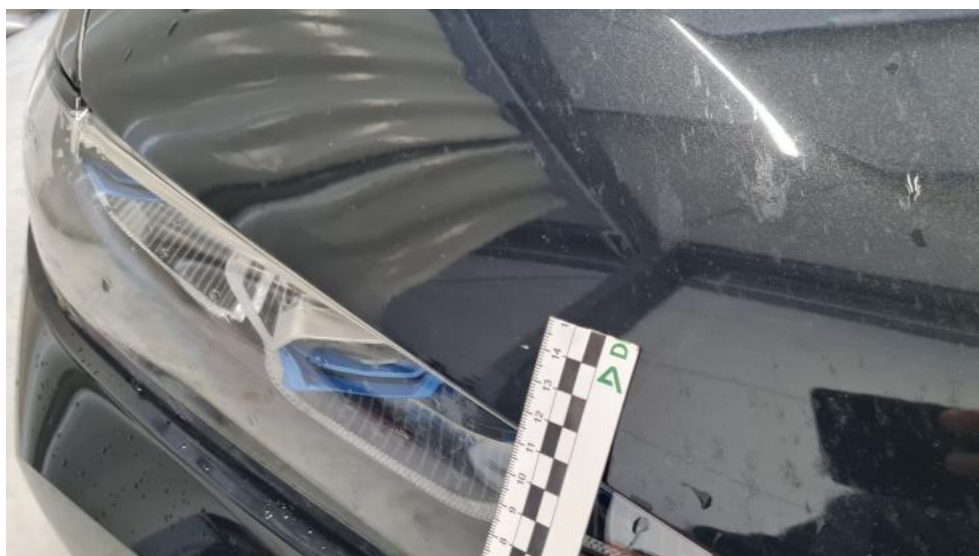
Fot. 42.
Pokrywa komory silnika - Rysa/odprysk 1

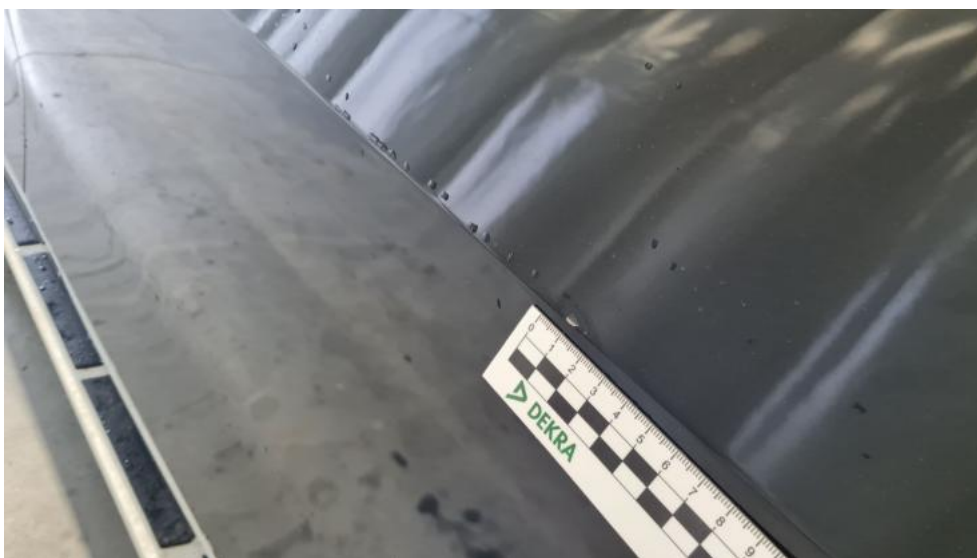
Fot. 46.
Drzwi przednie P - Rysa/odprysk 1

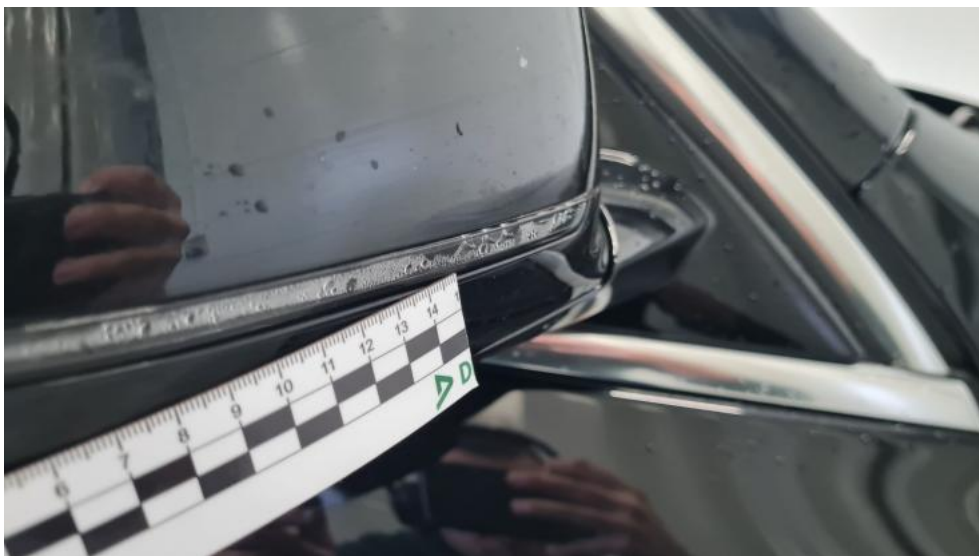
Fot. 47.
Lusterko zew P - Inne 1

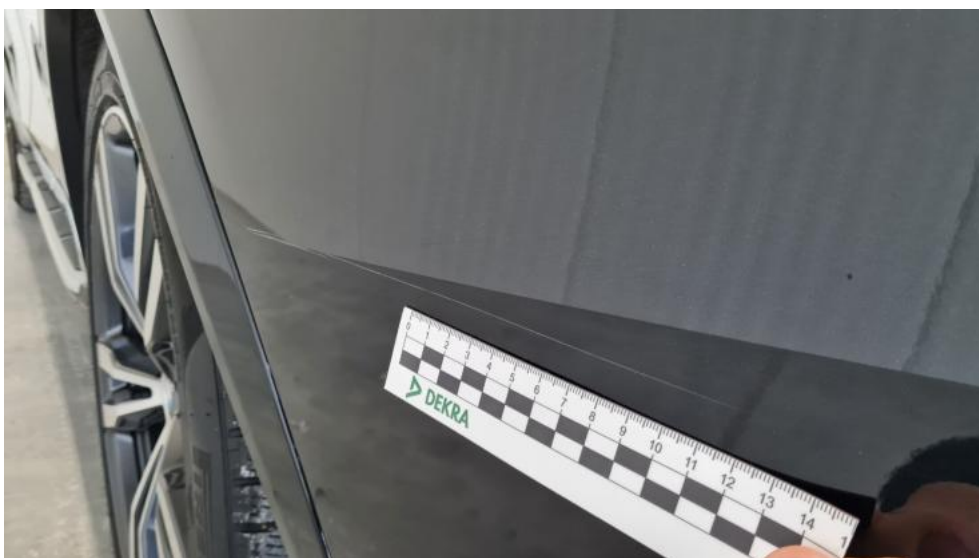
Fot. 48.
Zderzak tylny - Rysa/odprysk 1

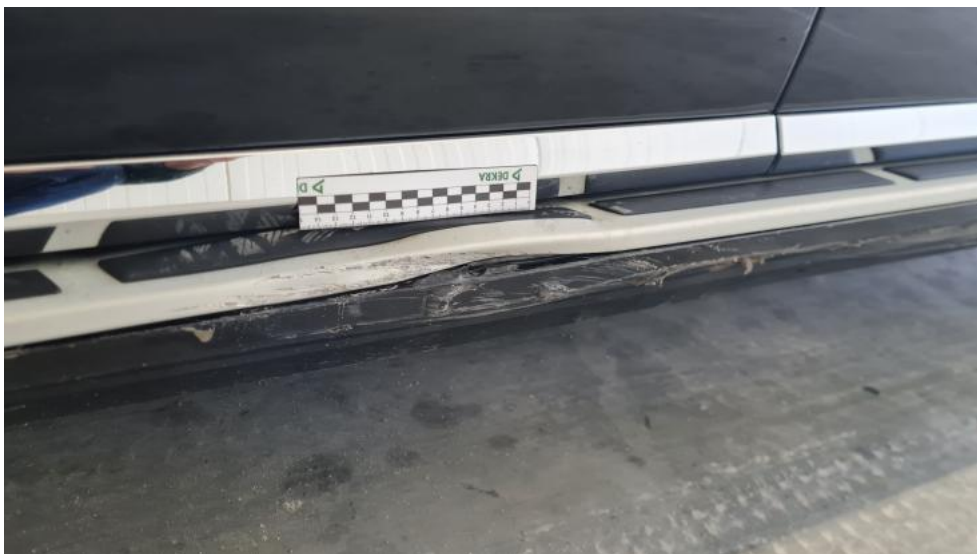
Fot. 53.
Próg L - Wgniecenie/odkształcenie 1
