Nr zlecenia DEKRA: PKOL(W)/LODZ/60857/24/08/08  
Nr zlecenia/szkody: 22/025248  
Data zlecenia: 08-08-2024

**Zleceniodawca:**  
PKO Leasing Finance  
PKO Leasing SA  
Al. Śmigłego-Rydza 20  
93-281 Łódź

| Model | Sportage 21- |
| Typ/wersja | Sportage 1.6 T-GDI mHEV M 2WD DCT |

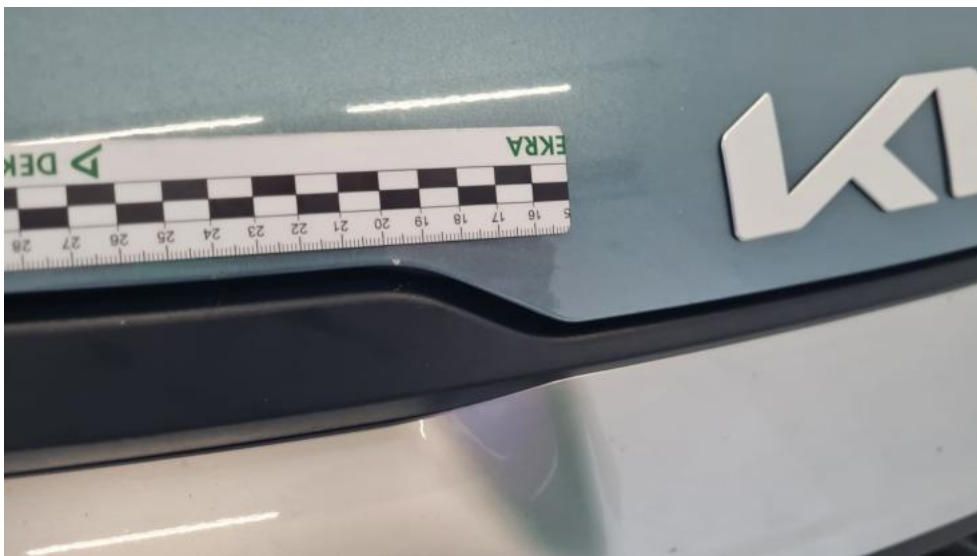
**Fot. 33.**  
Pokrywa komory silnika - Rysa/odprysk 1

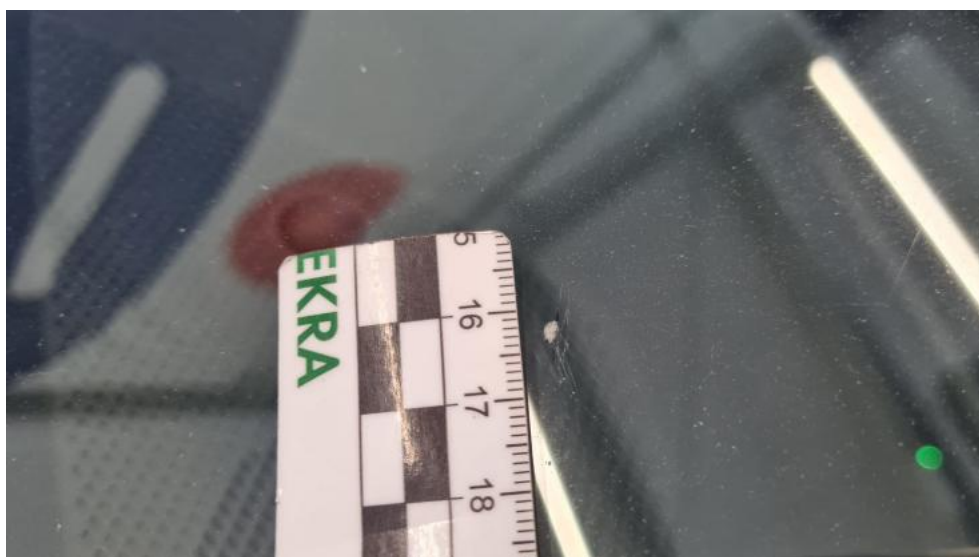
**Fot. 35.**

Szyba czołowa - Pęknięcie/rozerwanie 1

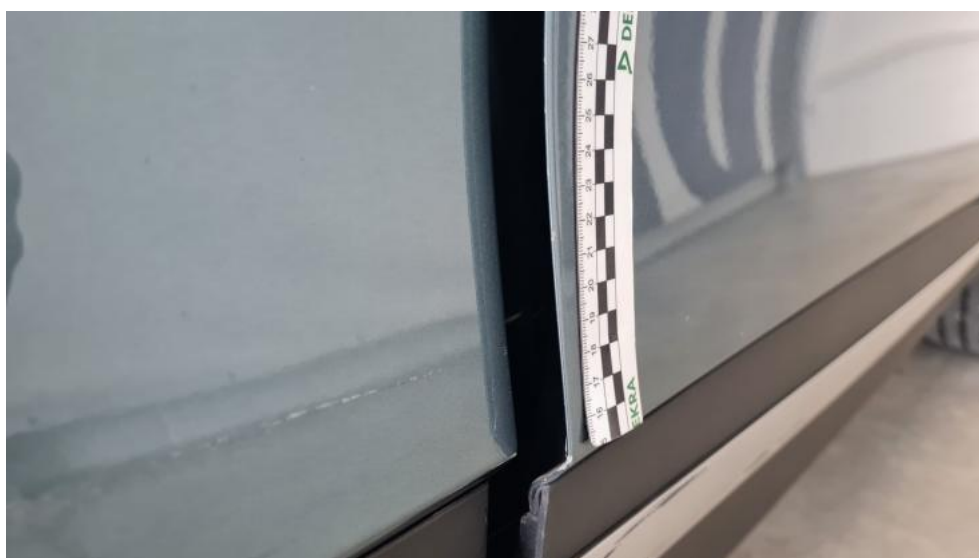
**Fot. 36.**

Drzwi przednie P - Rysa/odprysk 1

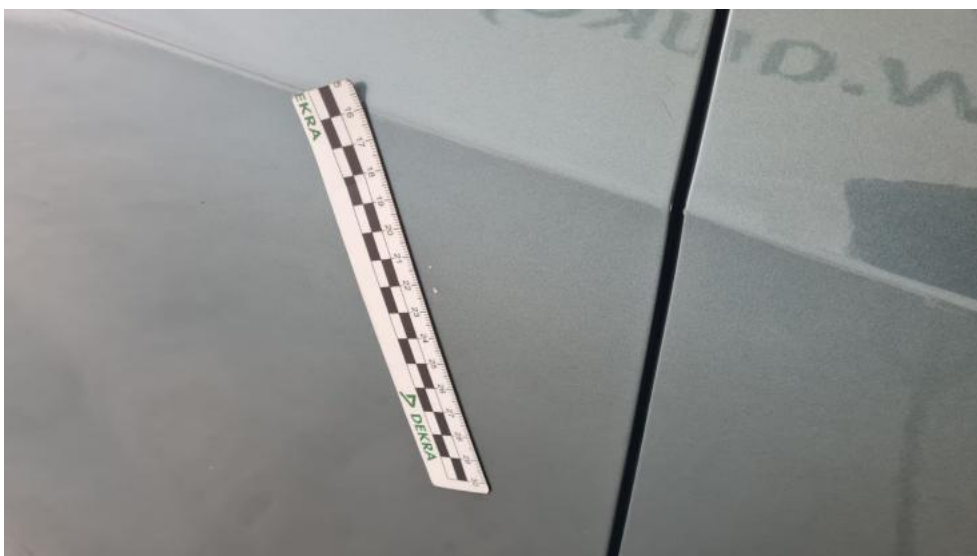
**Fot. 38.**

Drzwi tylne P - Rysa/odprysk 1

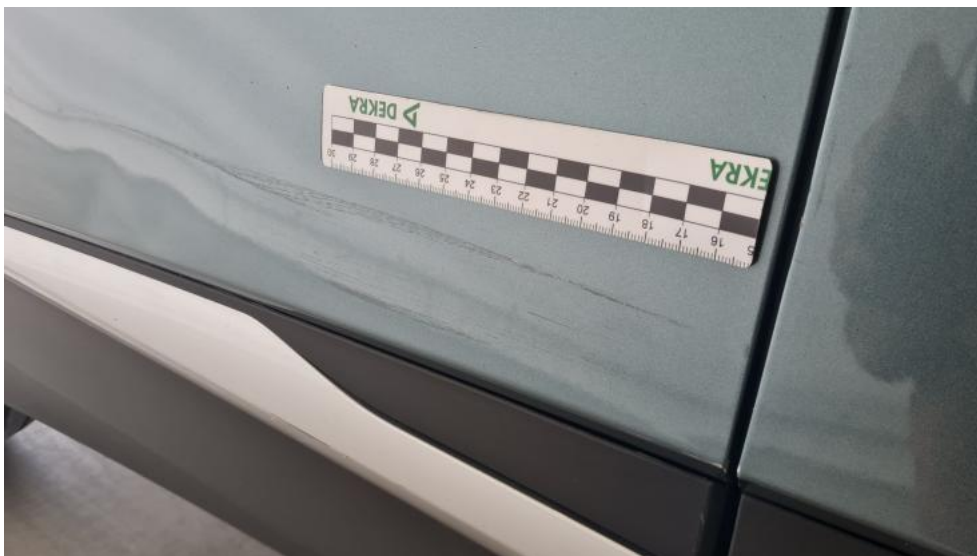
**Fot. 39.**

Drzwi tylne P - Rysa/odprysk 2

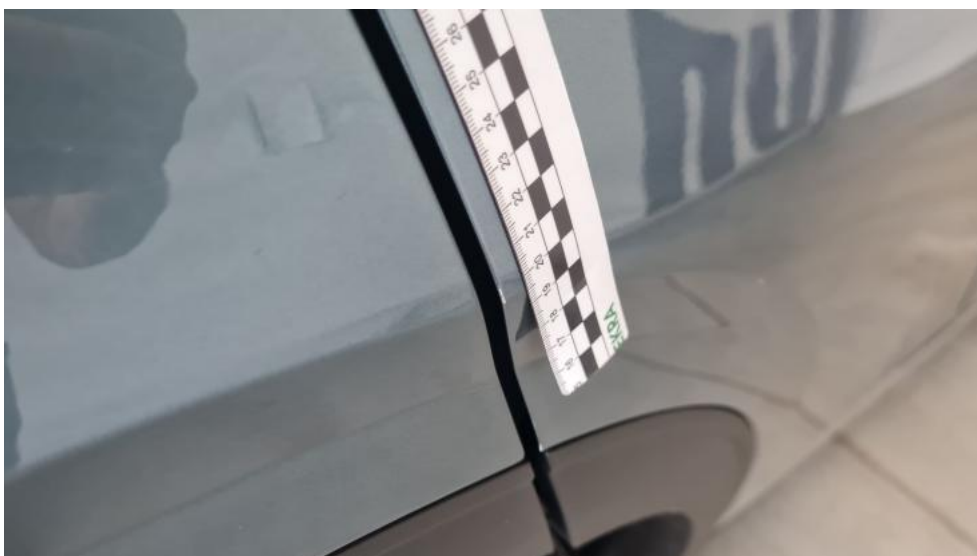
**Fot. 40.**

Drzwi tylne P() - Rysa/odprysk 3

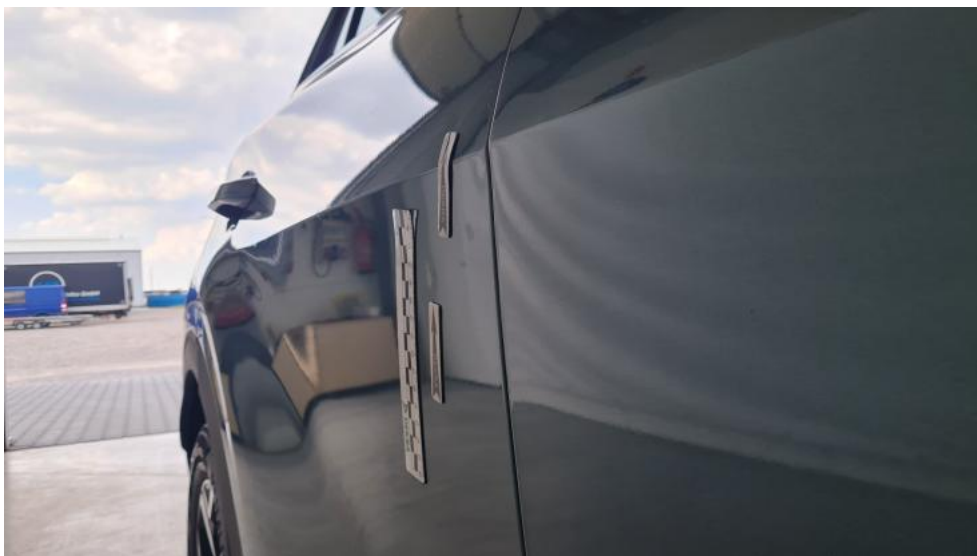
**Fot. 41.**

Drzwi tylne P - Wgniecenie/odkształcenie 1

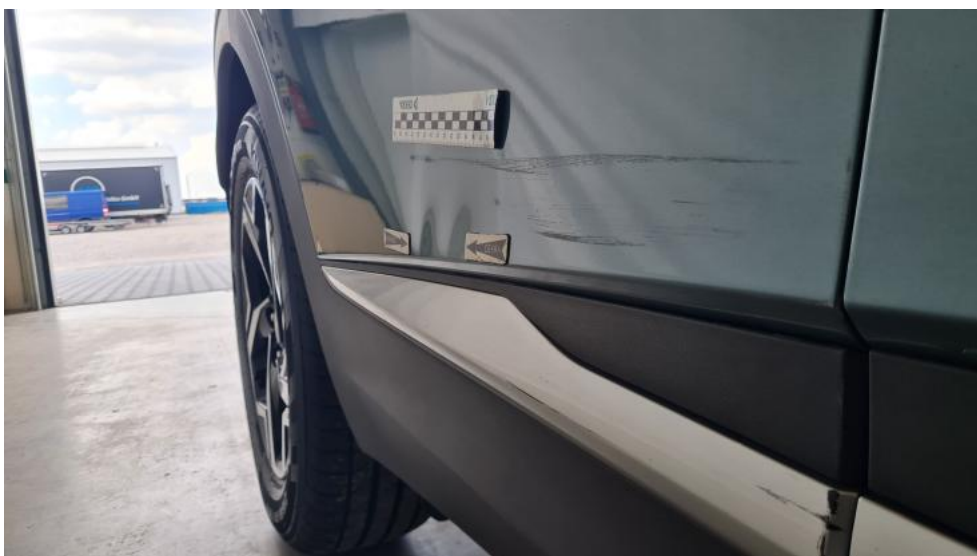
**Fot. 42.**

Drzwi tylne P - Wgniecenie/odkształcenie 2

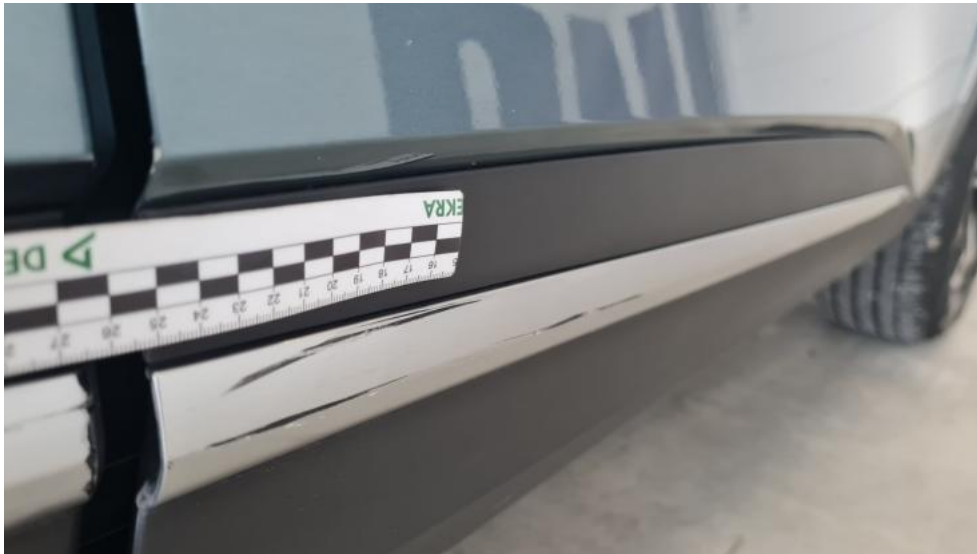
**Fot. 43.**

Listwa drzwi przednich P - Rysa/odprysk 1

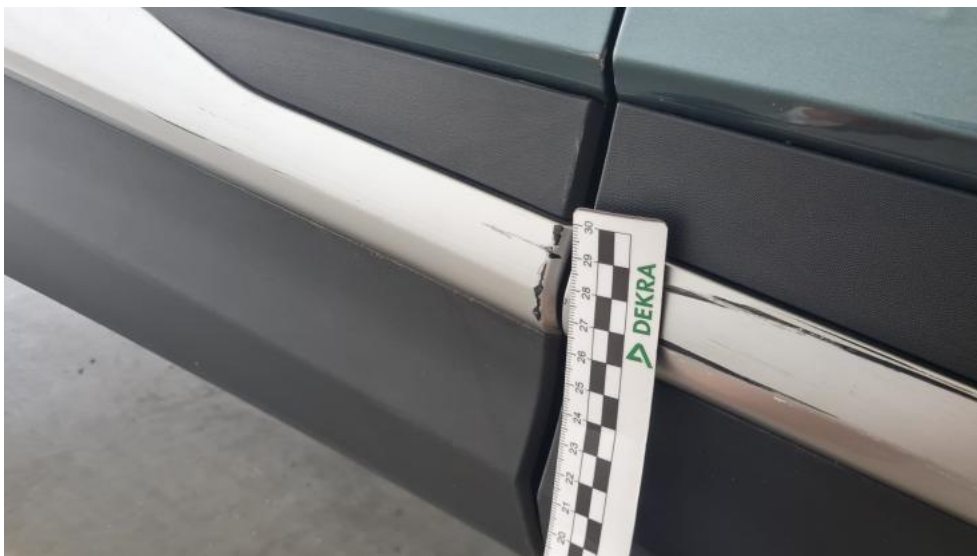
**Fot. 44.**

Listwa drzwi tylnych P - Rysa/odprysk 1

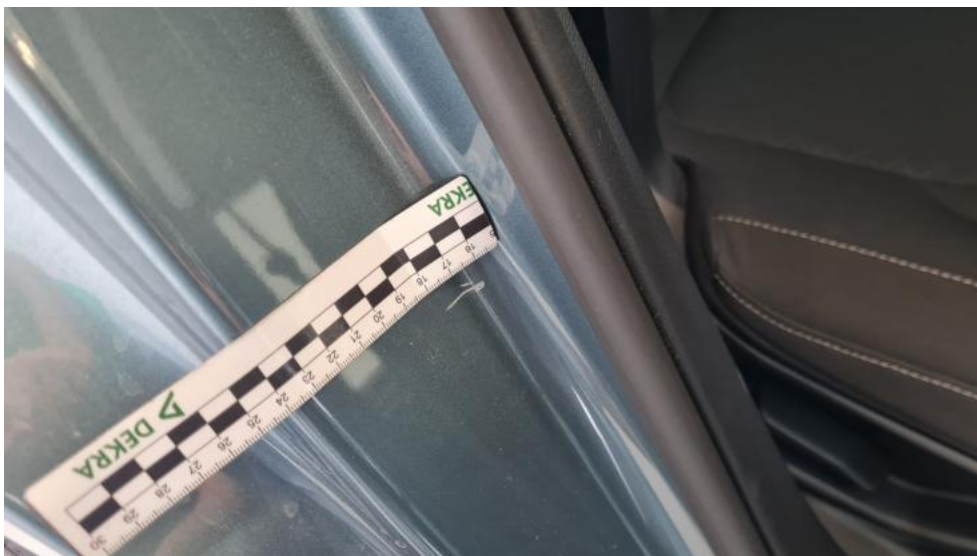
**Fot. 45.**

Błotnik tylny P / Ściana boczna P - Rysa/odprysk 1

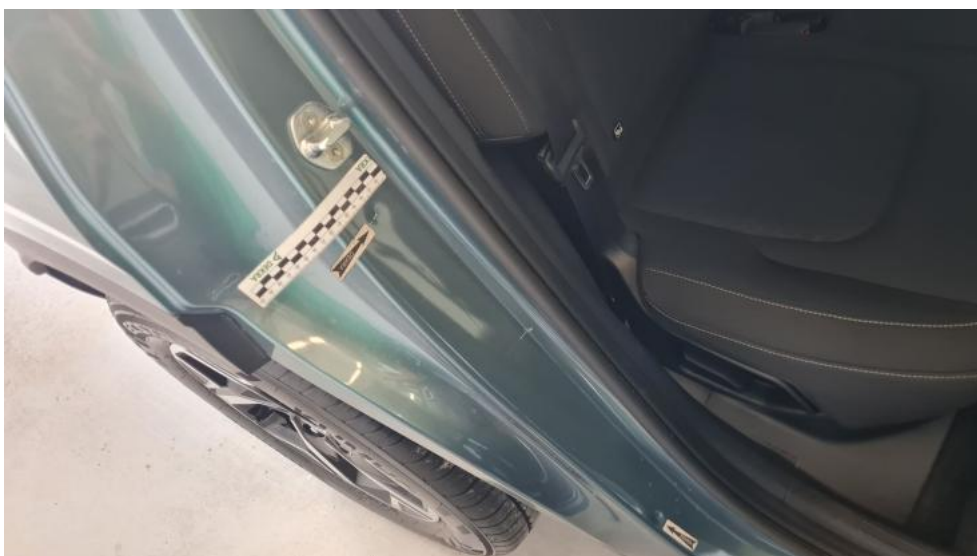
**Fot. 46.**

Błotnik tylny P / Ściana boczna P - Wgniecenie/odkształcenie 1

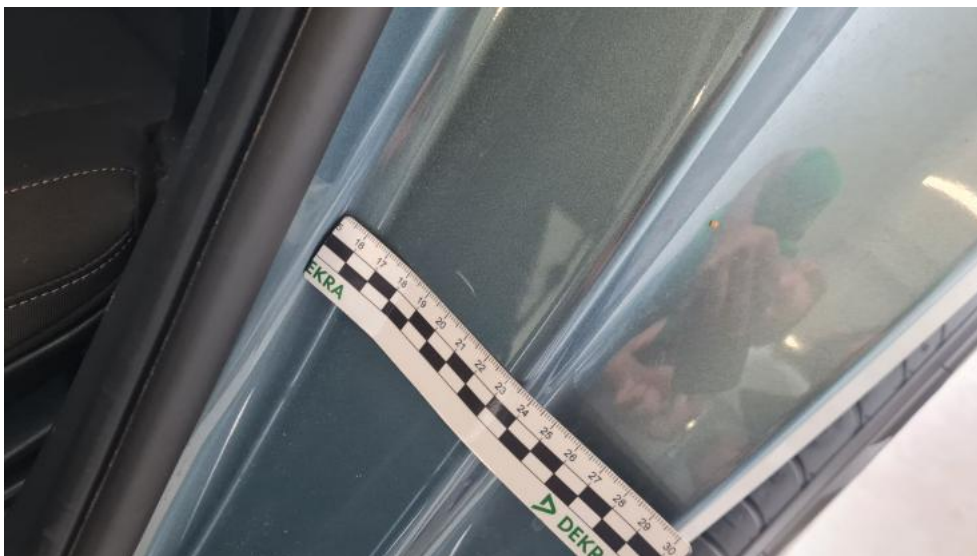
**Fot. 47.**

Błotnik tylny L / Ściana boczna L - Rysa/odprysk 1

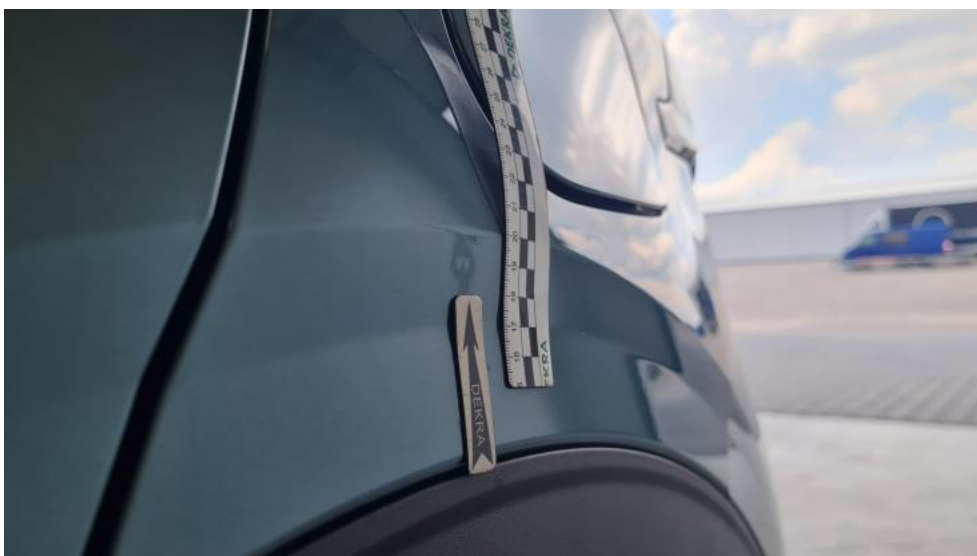
**Fot. 48.**

Błotnik tylny L / Ściana boczna L - Wgniecenie/odkształcenie 1

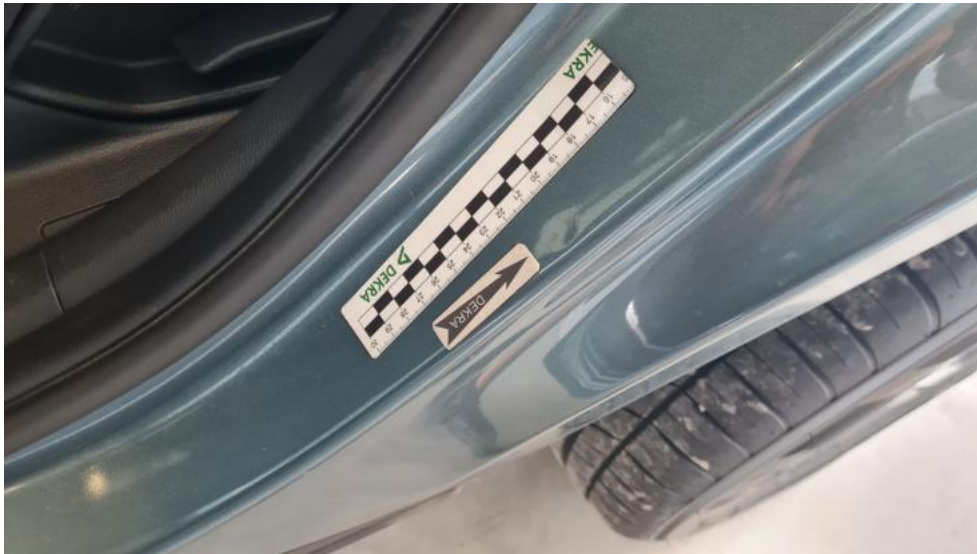
**Fot. 49.**

Błotnik tylny L / Ściana boczna L - Wgniecenie/odkształcenie 2

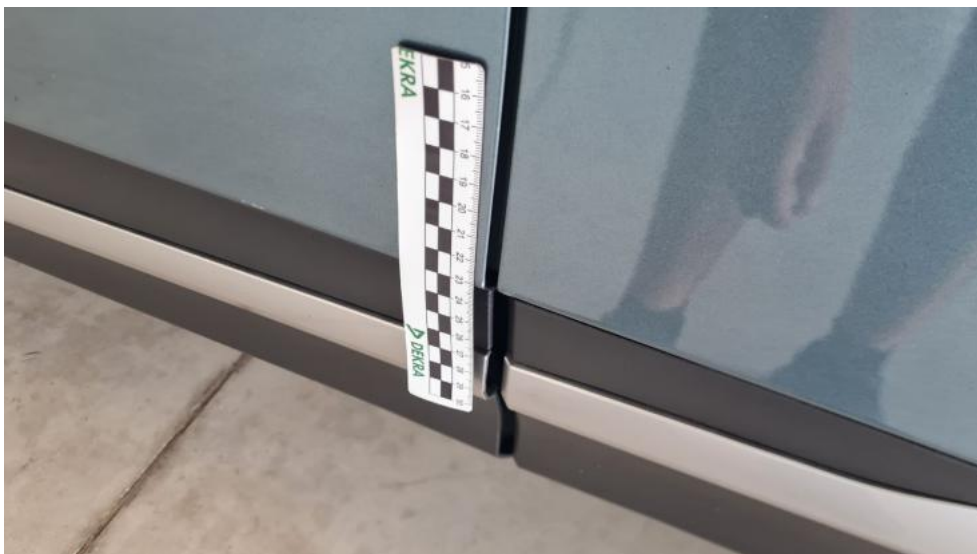
**Fot. 50.**

Drzwi przed L - Rysa/odprysk 1

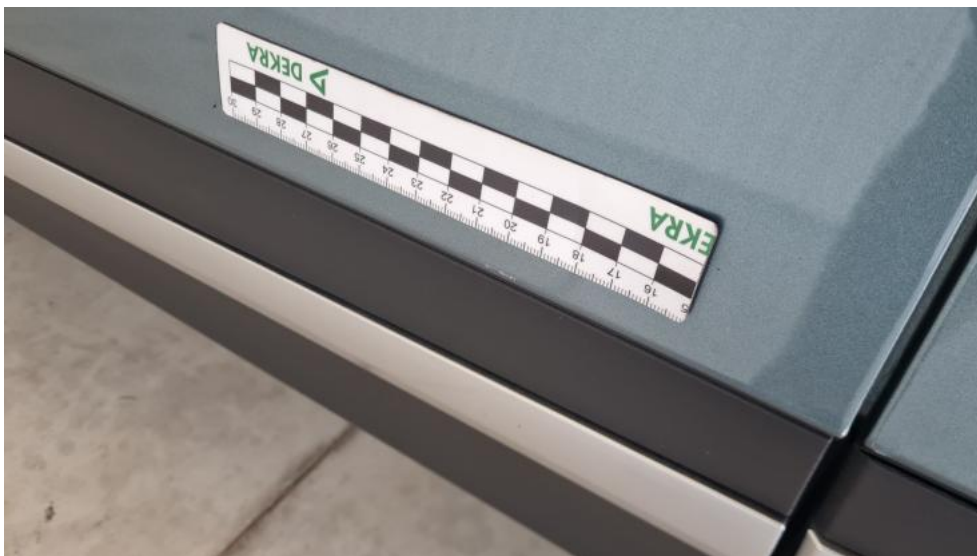
**Fot. 51.**

Drzwi przed L - Rysa/odprysk 2

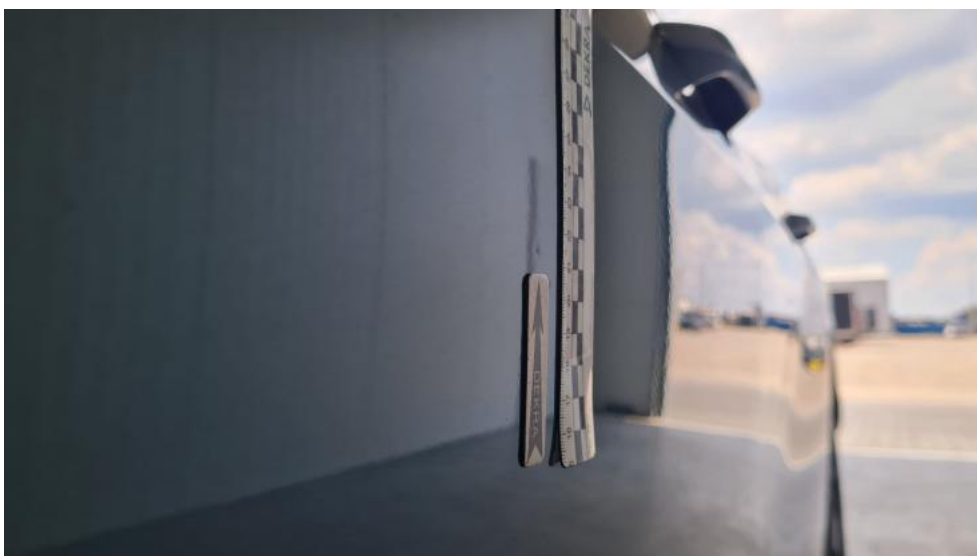
**Fot. 52.**

Drzwi przed L - Wgniecenie/odkształcenie 1

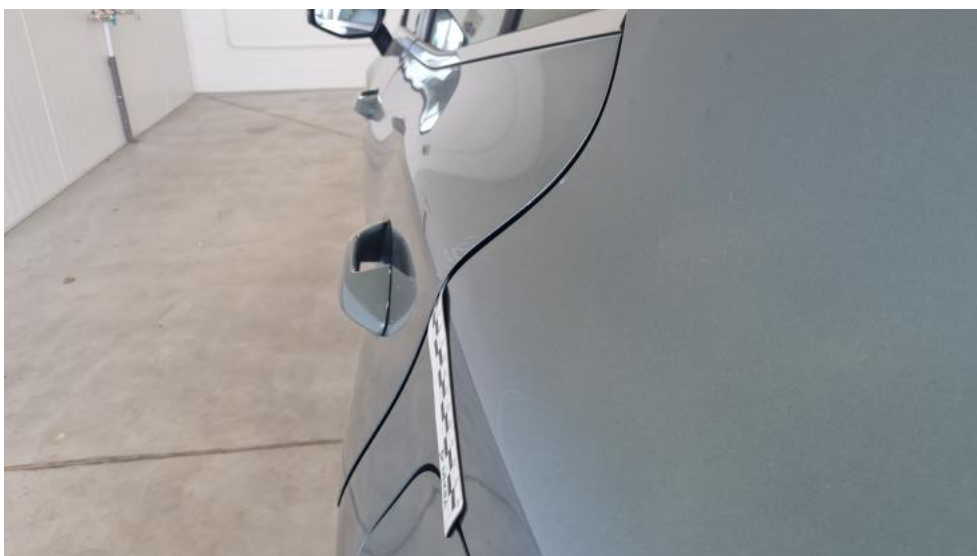
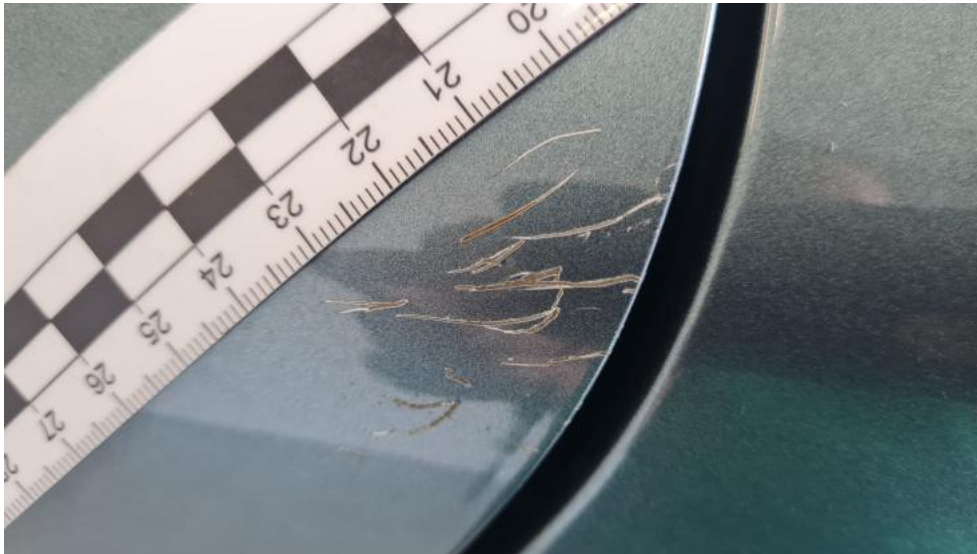
Okazano ksero pozwolenia czasowego - rok produkcji oraz ważność badania technicznego na podstawie Cepik. Niepoprawnie spasowane tylne lewe drzwi. Rysy, odpryski i wgniecenia na samochodzie.

Drzwi tylne L - Inne 1

**Fot. 55.**  
Drzwi tylne L - Inne 2

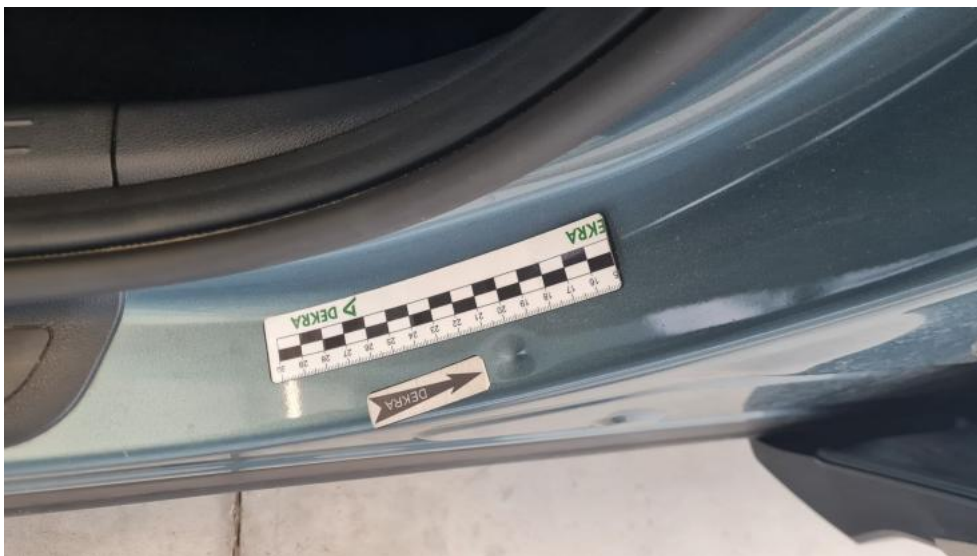
**Fot. 56.**  
Słupek środkowy L - Wgniecenie/odkształcenie 1

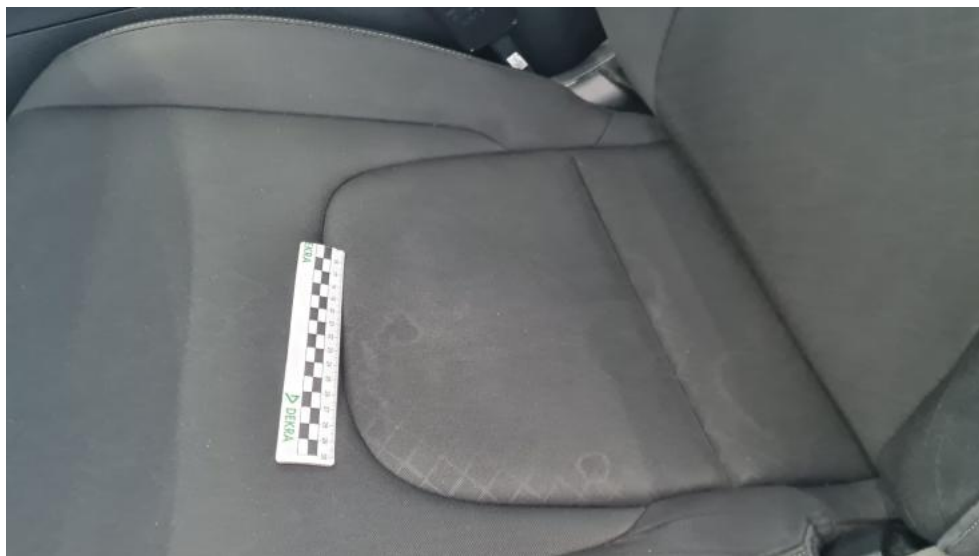
**Fot. 57.**

Fotel prz. lew. - Inne 1
