Nr zlecenia DEKRA: PKOL(W)/LODZ/11351/25/02/13
Nr zlecenia/szkody: 22/023890
Data zlecenia: 13-02-2025

Dane pojazdu

Grupa obiektów (Eurotax)	samochody terenowe
Kod EC (Eurotax)	0148817
Producent	AUDI
Model	Q5 Sportback 20-
Typ/wersja	Q5 45 TFSI mHEV Quattro S Line S tronic
Rodzaj nadwozia	hatchback
Liczba drzwi/liczba miejsc	5/5
Masa własna [kg]	1880
Dopuszczalna masa całkowita [kg]	2445
Rozstaw osi 1/2	2819
Rodzaj silnika	z zapłonem iskrowym
Układ oczyszczana spalin	GPF
Pojemność silnika [ccm]	1984
Moc silnika [KM/kW]	265/195
Skrzynia biegów	automatyczna
Nr rejestracyjny	S1BFB
VIN	WAUZZZF6N2103155
Data 1. rejestracji	25-07-2022
Data nast. bad. techn.	25-07-2025
Rok produkcji	2022
Stan licznika [km]	81 188 (odczytany)
Kolor nadwozia/rodzaj powłoki	czarny/2-warstwowy metalizowany

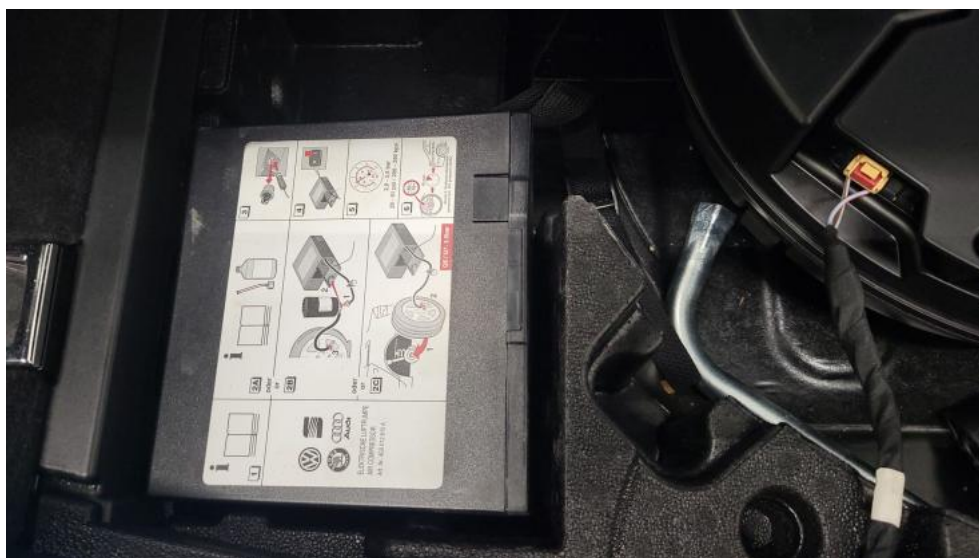
Fot. 36.
Zestaw naprawy koła

Rysy na samochodzie. Aktywna kontrolka ciśnienia w kołach. Aktywna kontrolka audi pre sense. Dostarczono ksero pozwolenia czasowego z prawidłowym numerem VIN i z innym numerem rejestracyjnym. Brak płynu zestawu naprawczego.

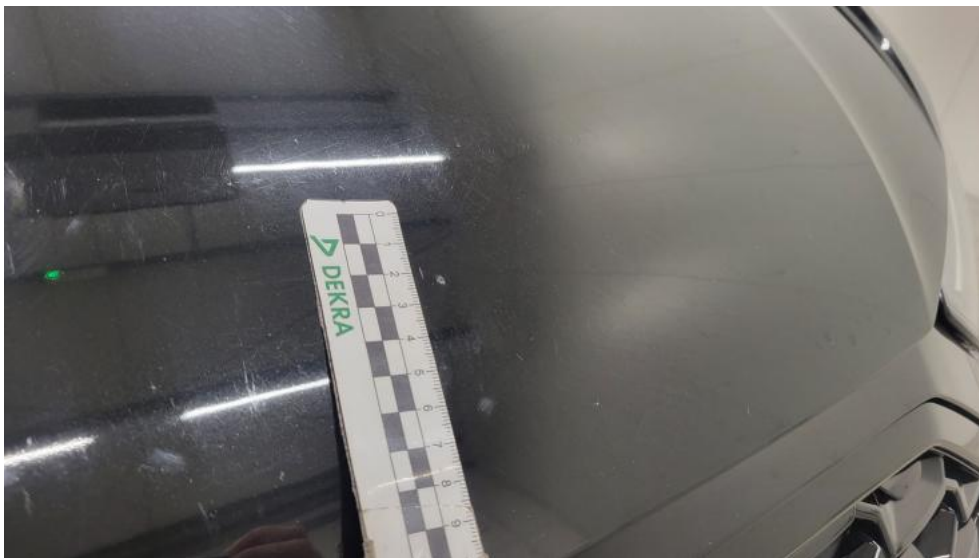
Fot. 47.
Pokrywa komory silnika - Rysa/odprysk 1

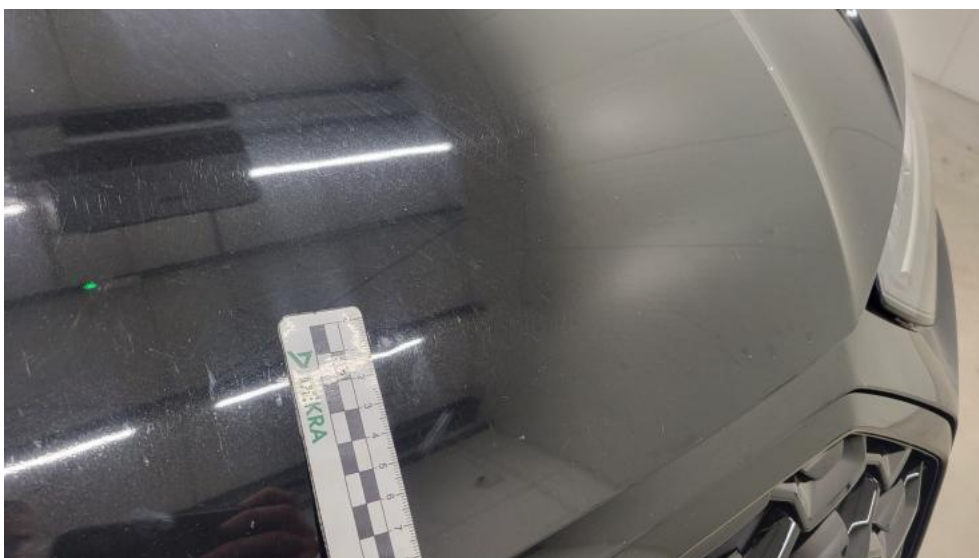
Fot. 48.
Pokrywa komory silnika - Wgniecenie/odkształcenie 1

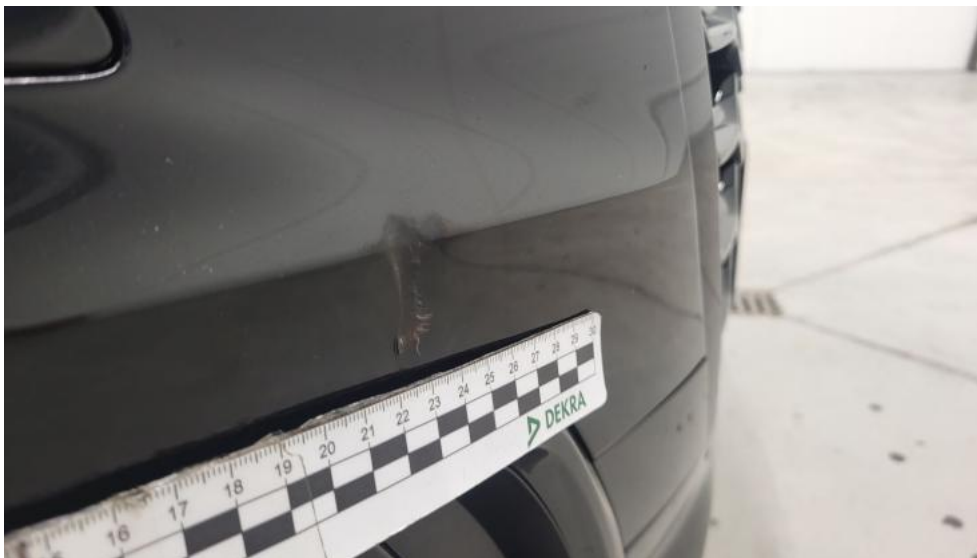
Fot. 53.
Zderzak() - Rysa/odprysk 3

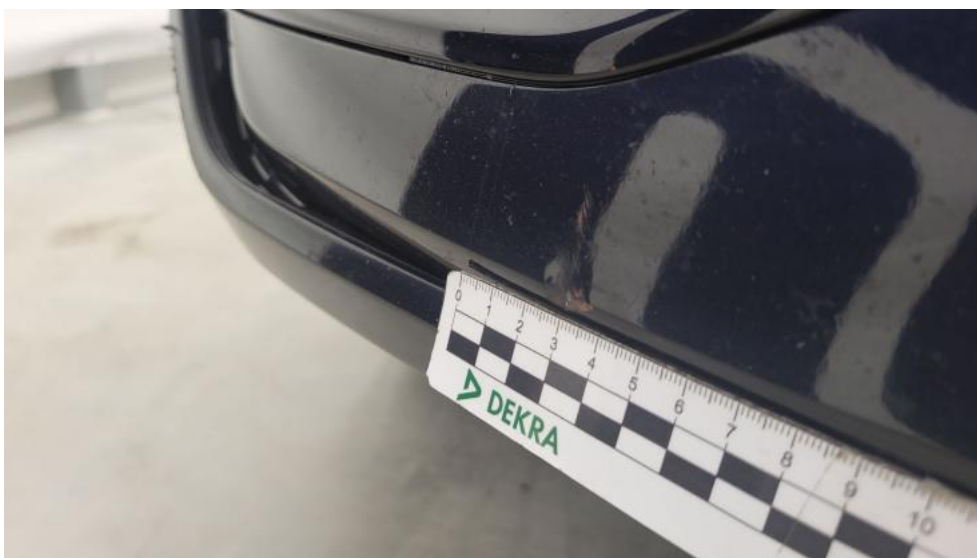
Fot. 56.
Zderzak przedni cz dolna - Rysa/odprysk 1

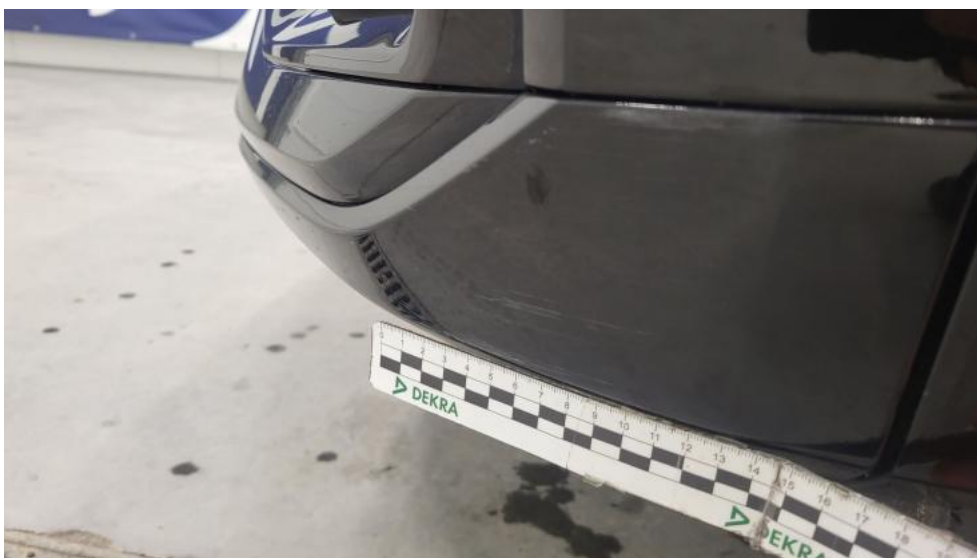
Fot. 58.
Zderzak przedni cz L - Rysa/odprysk 1

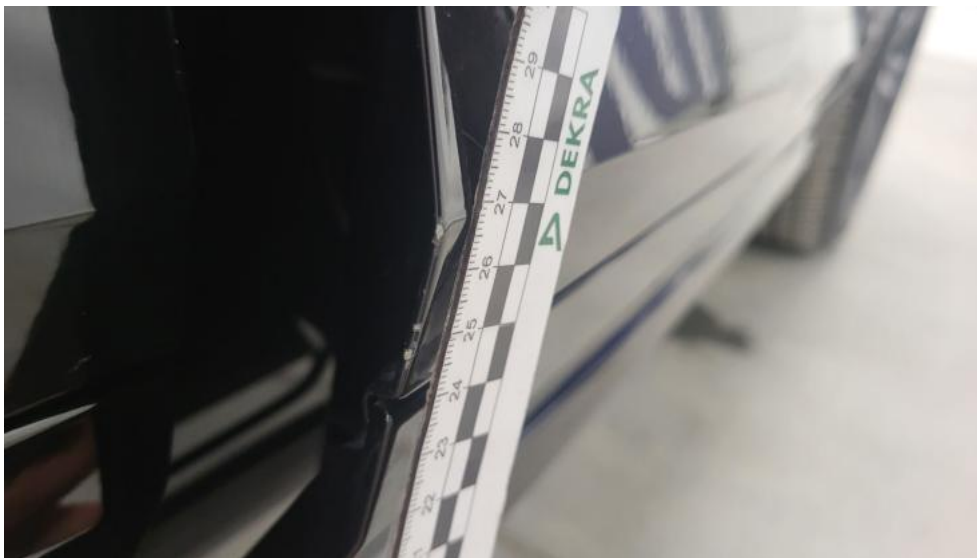
Fot. 63.
Drzwi przednie P - Rysa/odprysk 1

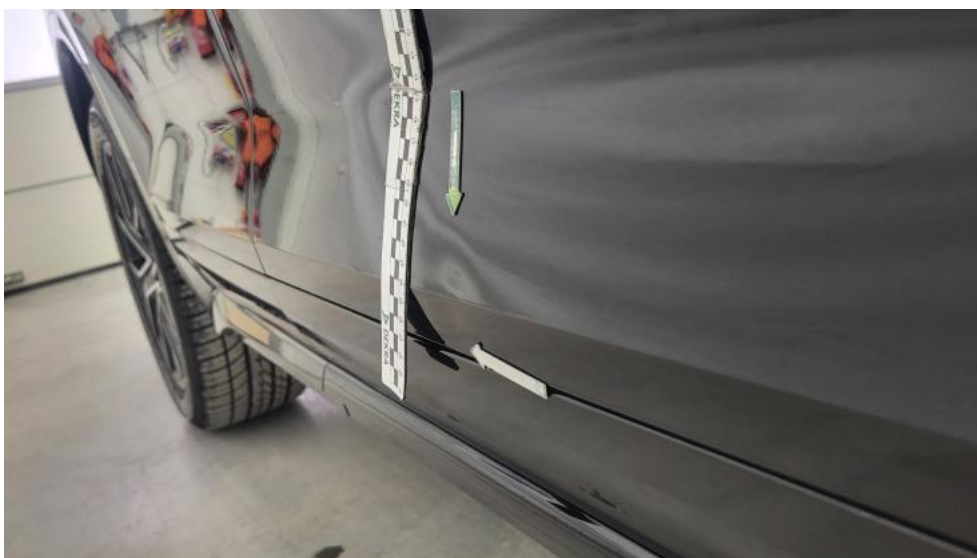
Fot. 64.
Drzwi przednie P - Wgniecenie/odkształcenie 1

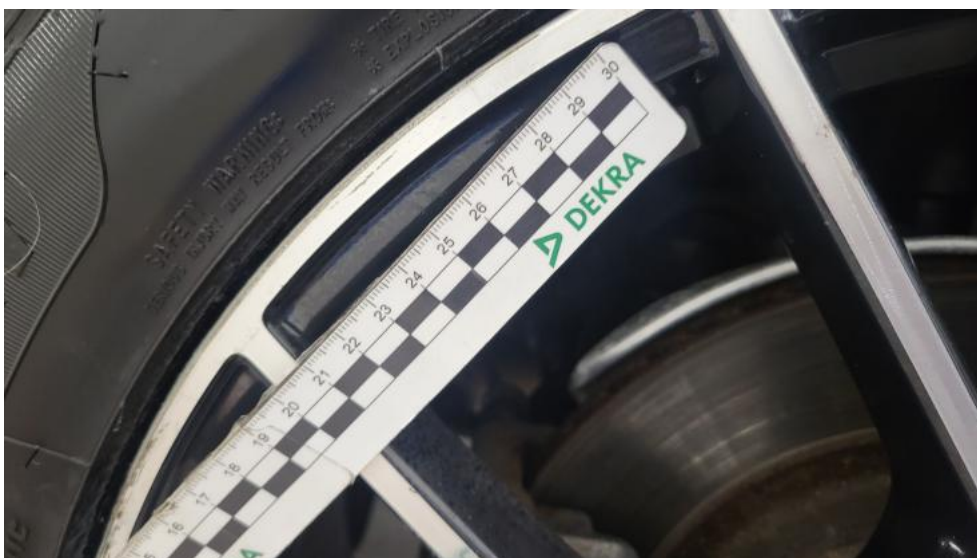
Fot. 68.
Felga aluminiowa tylna L - Rysa/odprysk 1

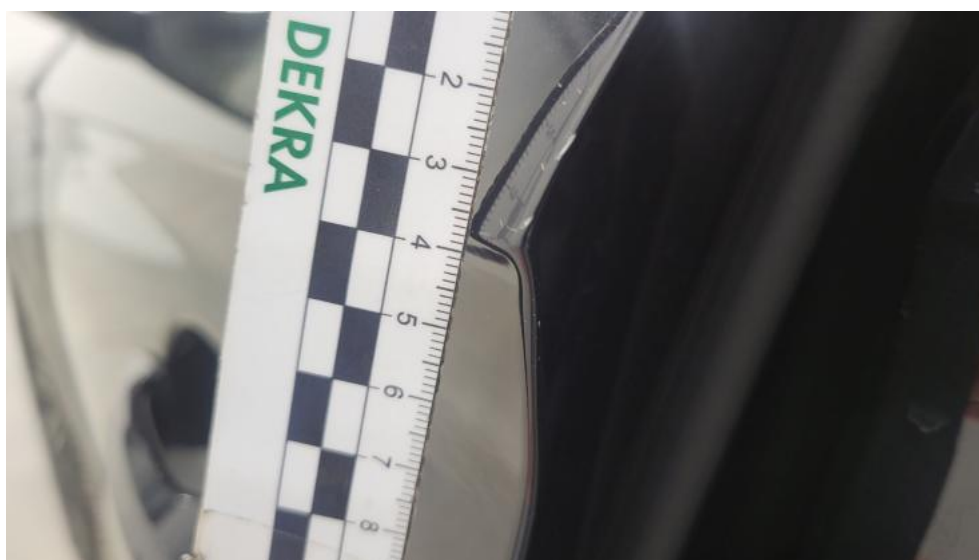
Fot. 70.
Drzwi przed L - Rysa/odprysk 1

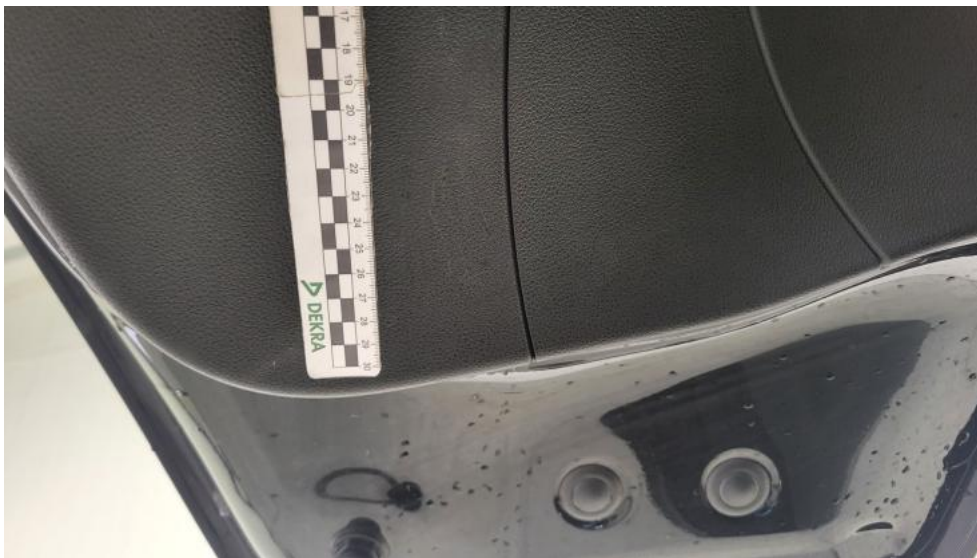
Fot. 73.

Wykładzina pokrywy tylnej - Rysa/odprysk 1
