Nr zlecenia DEKRA: PKOL(W)/LODZ/02576/25/01/13
Nr zlecenia/szkody: PS21/04310
Data zlecenia: 13-01-2025

Grupa obiektów (Eurotax)	samochody osobowe
Kod EC (Eurotax)	0150119
Producent	RENAULT
Model	Arkana 21-23
Typ/wersja	Arkana 1.3 TCe mHEV Intens EDC
Rodzaj nadwozia	hatchback
Liczba drzwi/liczba miejsc	5/5
Masa własna [kg]	1359
Dopuszczalna masa całkowita [kg]	1876
Rozstaw osi 1/2	2720
Rodzaj silnika	z zapłonem iskrowym
Układ oczyszczana spalin	GPF
Pojemność silnika [ccm]	1332
Moc silnika [KM/kW]	140/103
Skrzynia biegów	automatyczna 7-biegowa
Nr rejestracyjny	DSWMR92
VIN	VF1RJL00X67246297
Data 1. rejestracji	05-07-2021
Data nast. bad. techn.	05-04-2026
Rok produkcji	2021 (rok produkcji został zweryfikowany z zewnętrzną bazą danych)
Stan licznika [km]	72 057 (odczytany)
Kolor nadwozia/rodzaj powłoki	czarny/METALIK

DOKUMENTACJA FOTOGRAFICZNA

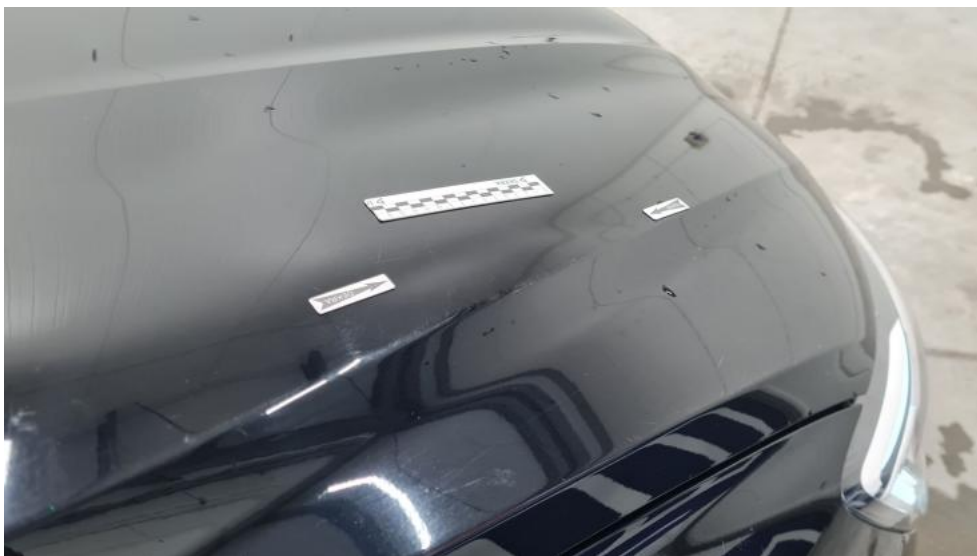
Fot. 39.
Pokrywa komory silnika - Wgniecenie/odkształcenie 1

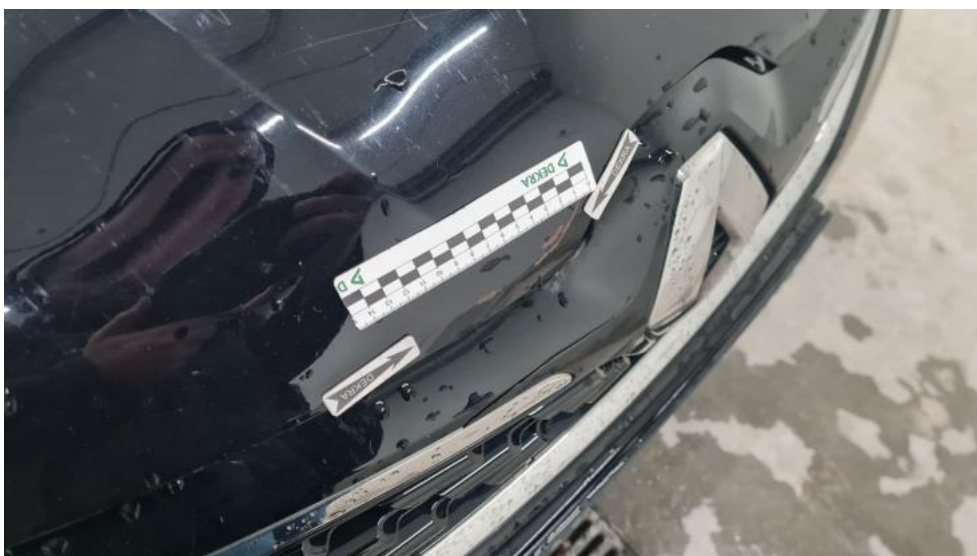
Fot. 40.
Pokrywa komory silnika - Wgniecenie/odkształcenie 2

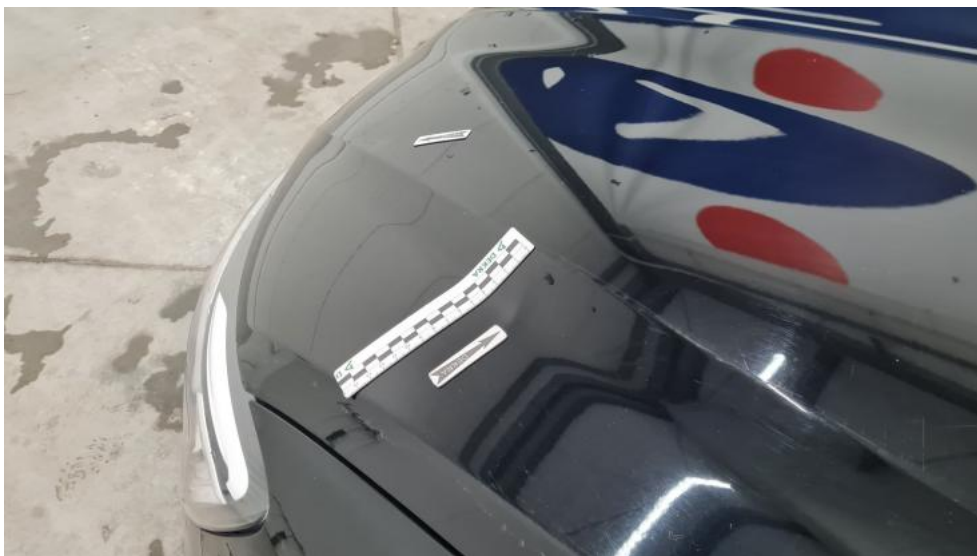
Fot. 41.
Pokrywa komory silnika() - Wgniecenie/odkształcenie 3

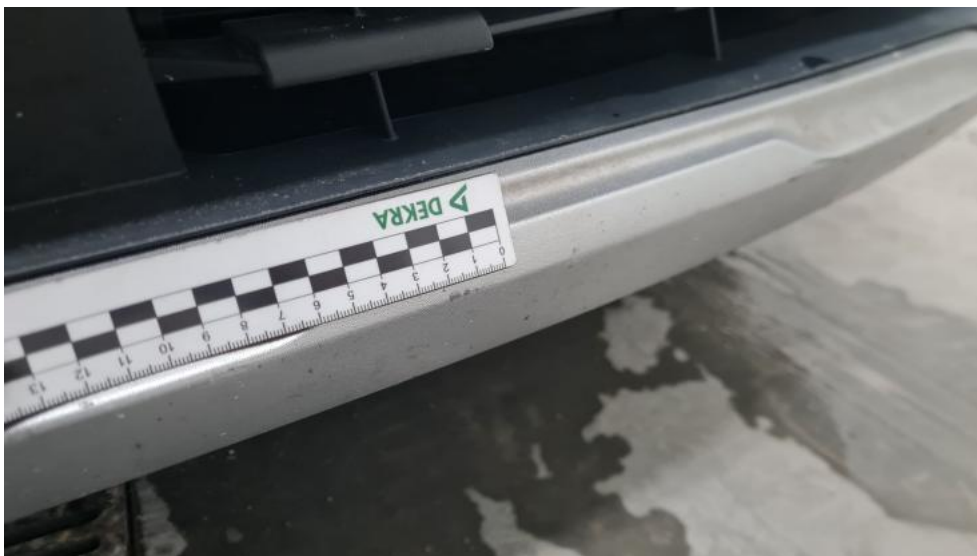
Fot. 43.
Spoiler zderzaka przedniego - Rysa/odprysk 1

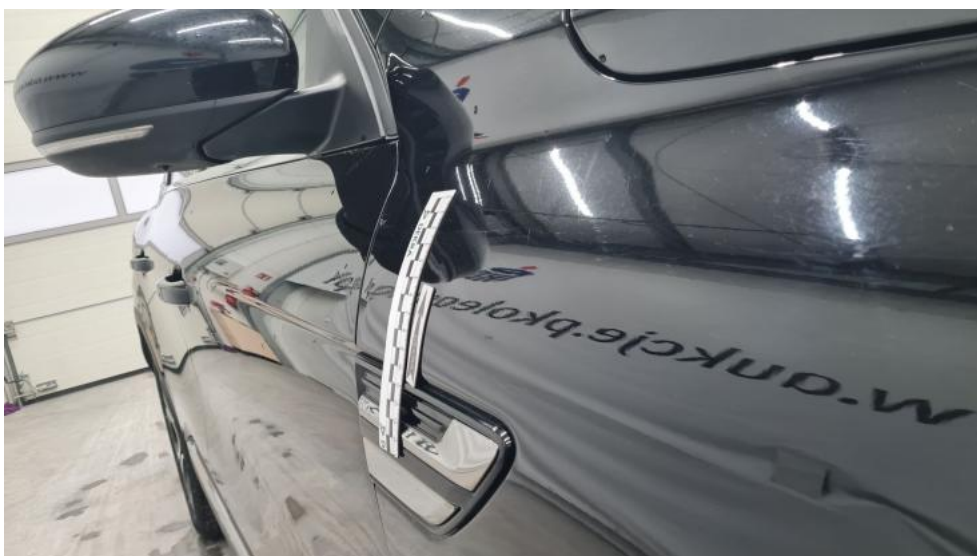
Fot. 44.
Błotnik przedni P - Wgniecenie/odkształcenie 1

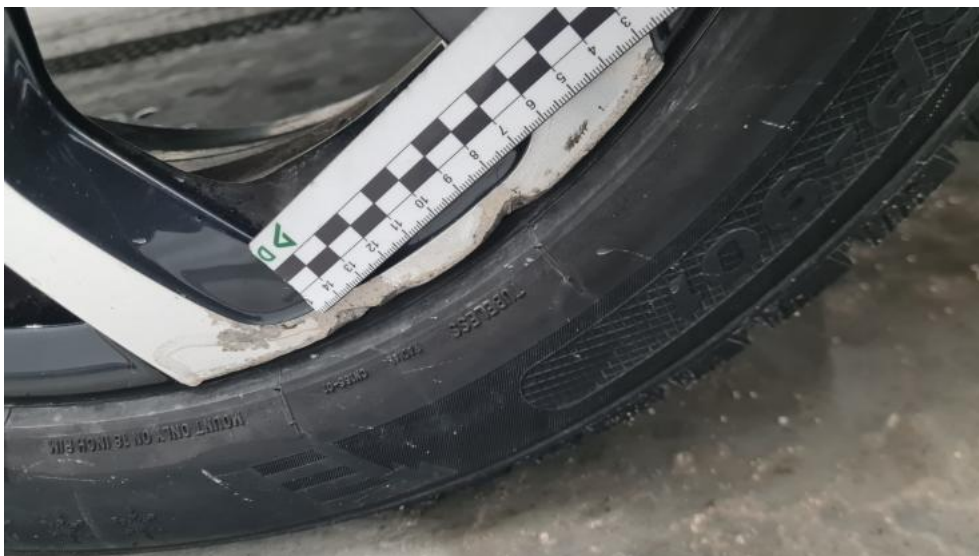
Fot. 45.
Felga aluminiowa przednia P - Rysa/odprysk 1

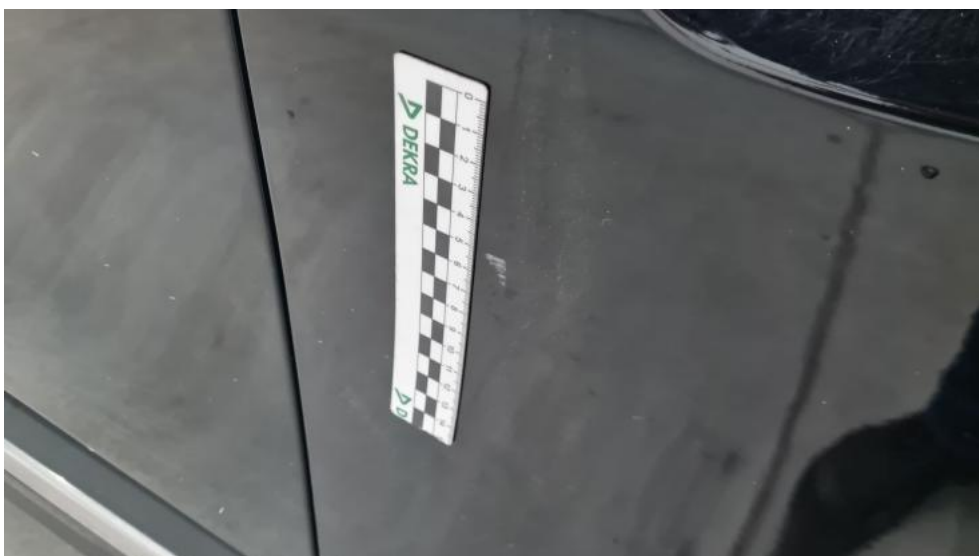
Fot. 46.
Drzwi przednie P - Rysa/odprysk 1

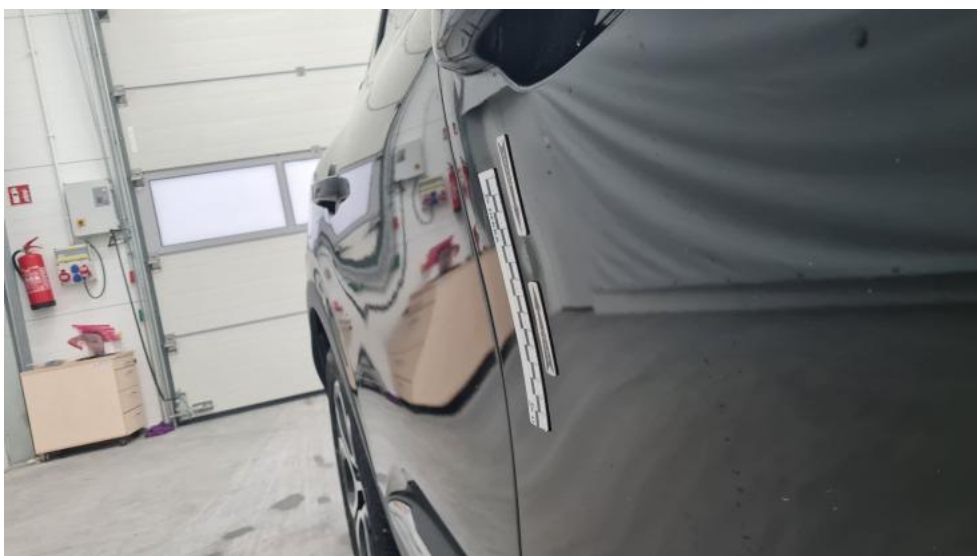
Fot. 48.
Drzwi przednie P - Wgniecenie/odkształcenie 1

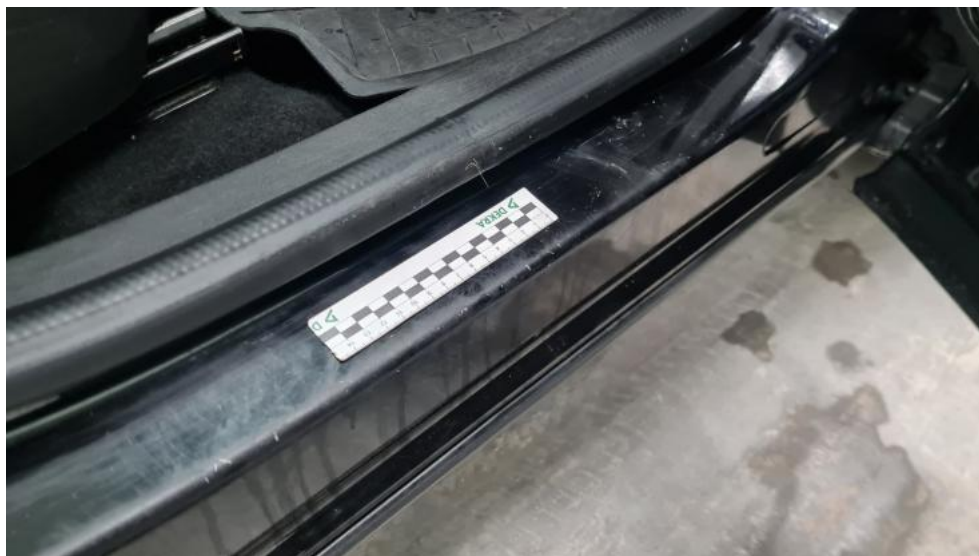
Fot. 51.
Próg P - Rysa/odprysk 1

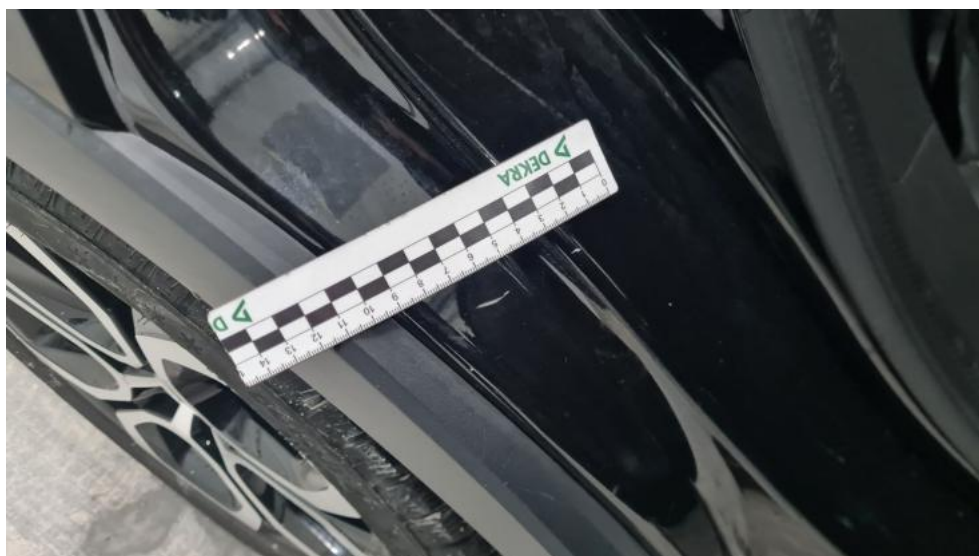
Fot. 52.
Błotnik tylny P / Ściana boczna P - Rysa/odprysk 1

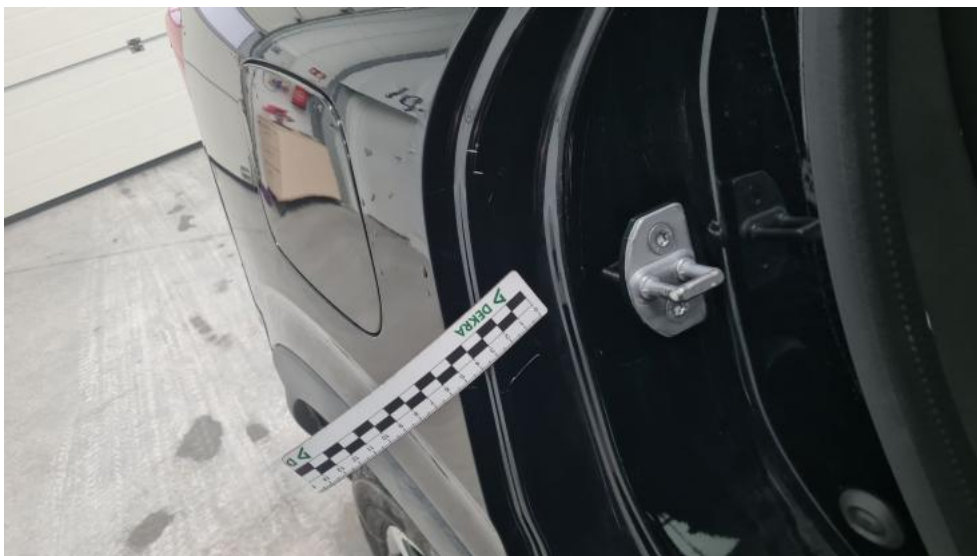
Fot. 53.
Błotnik tylny P / Ściana boczna P - Rysa/odprysk 2

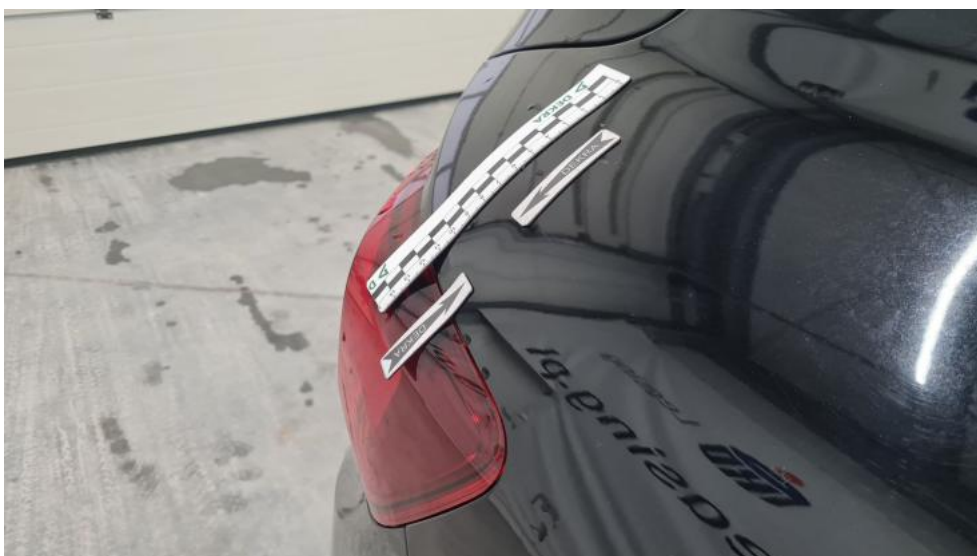
Fot. 54.
Błotnik tylny P / Ściana boczna P - Wgniecenie/odkształcenie 1

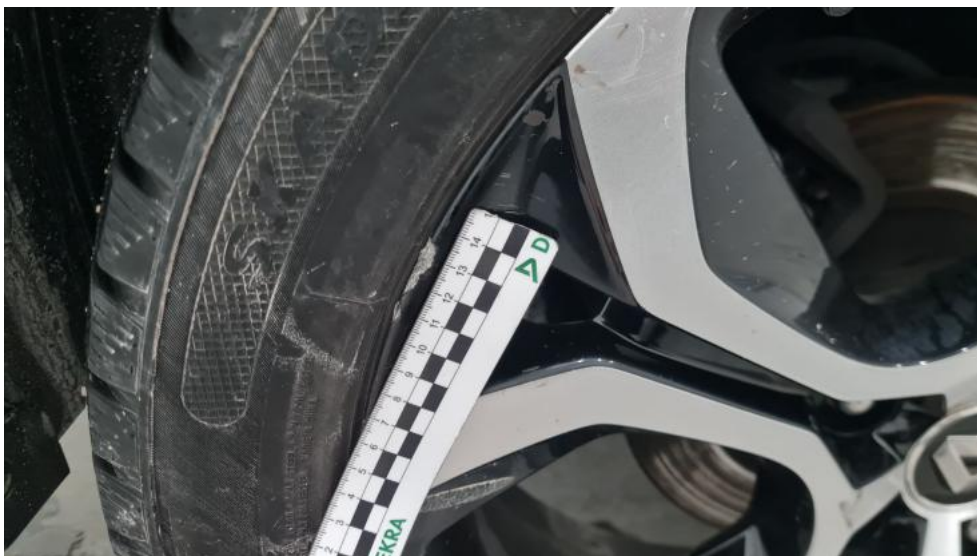
Fot. 55.
Felga aluminiowa tylna P - Rysa/odprysk 1

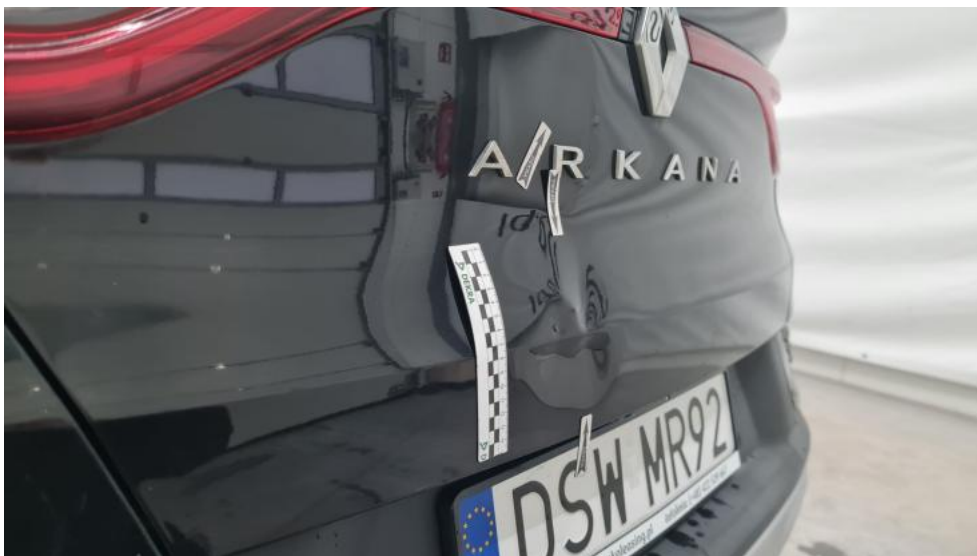
Fot. 57.
Pokrywy bagażnika - Wgniecenie/odkształcenie 1

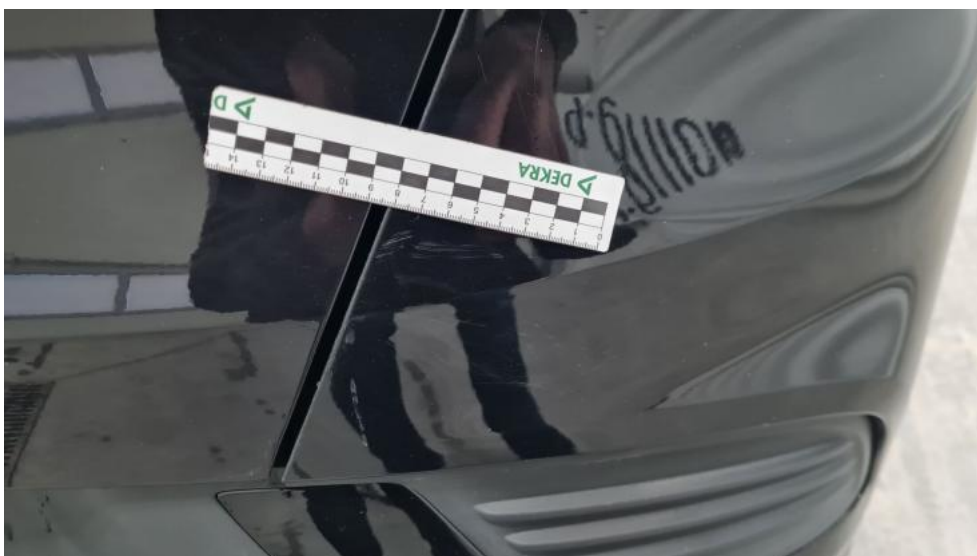
Fot. 58.
Zderzak tylny - Rysa/odprysk 1

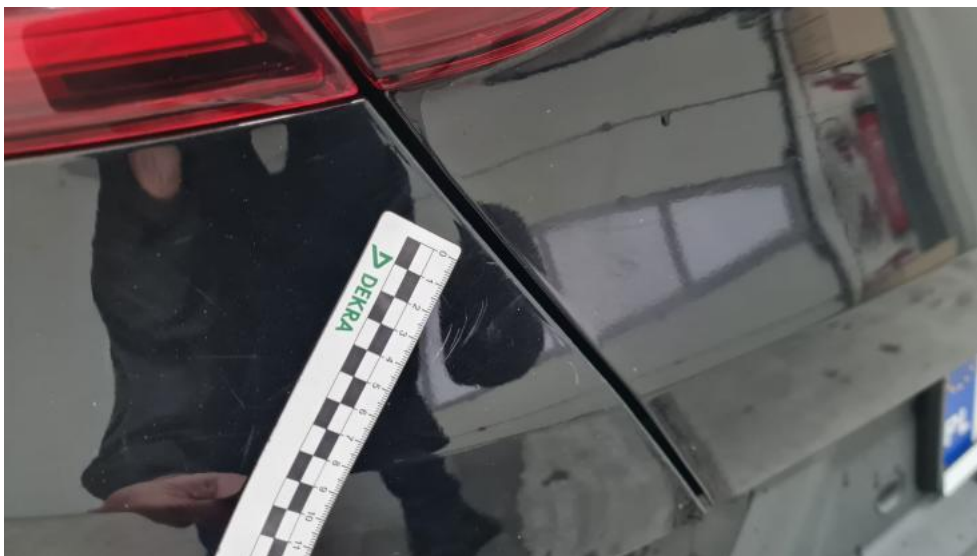
Fot. 59.
Zderzak tylny - Rysa/odprysk 2

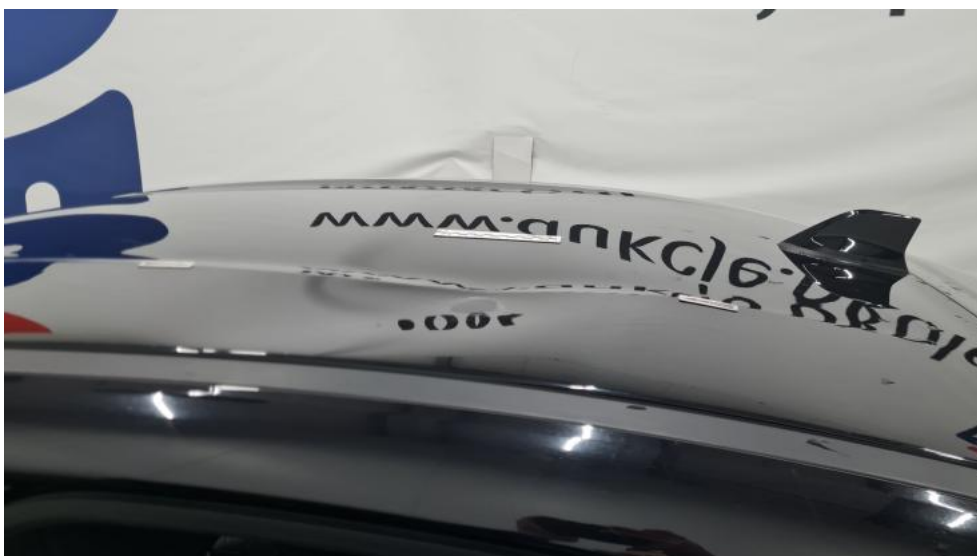
Fot. 60.
Dach - Wgniecenie/odkształcenie 1

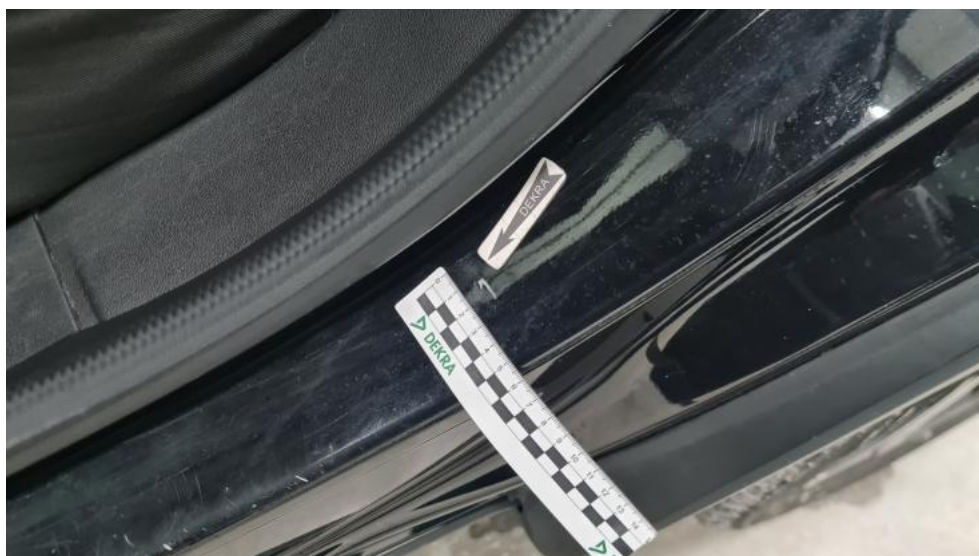
Fot. 62.
Błotnik tylny L / Ściana boczna L - Wgniecenie/odkształcenie 1

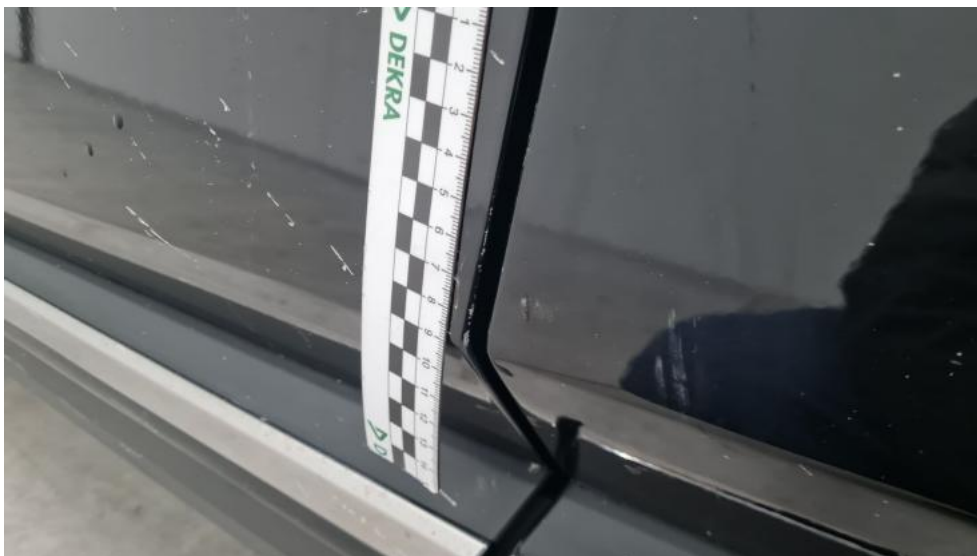
Fot. 63.
Drzwi przed L - Rysa/odprysk 1

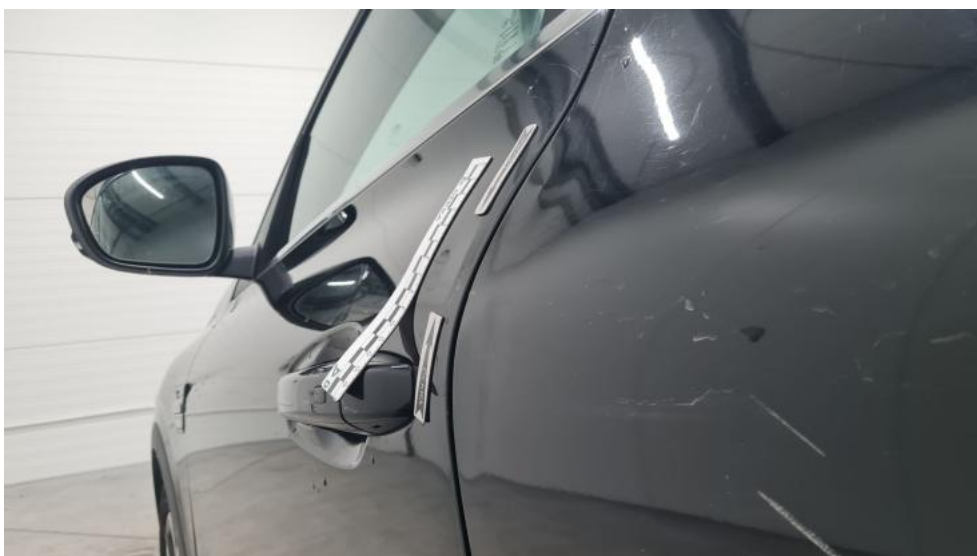
Fot. 64.
Drzwi przed L - Wgniecenie/odkształcenie 1

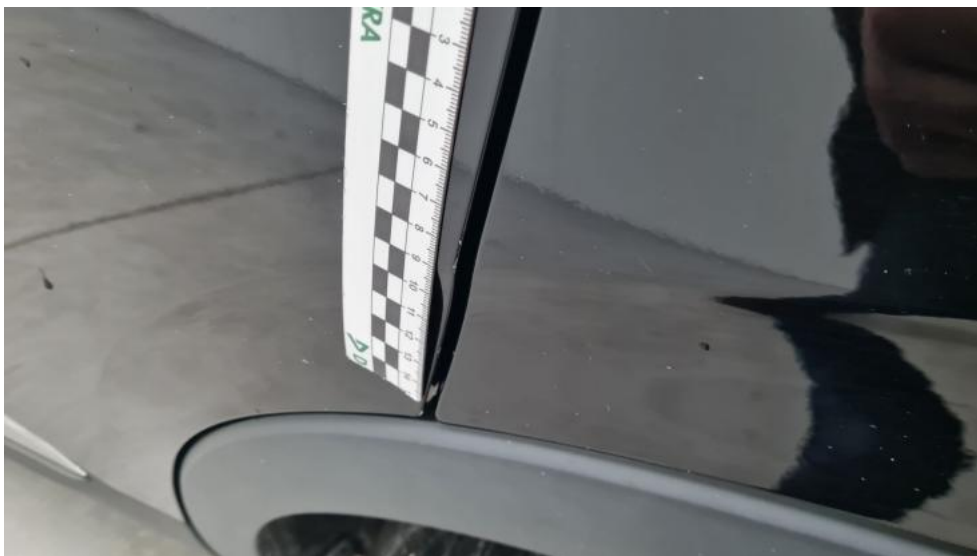
Fot. 65.
Drzwi tylne L - Rysa/odprysk 1

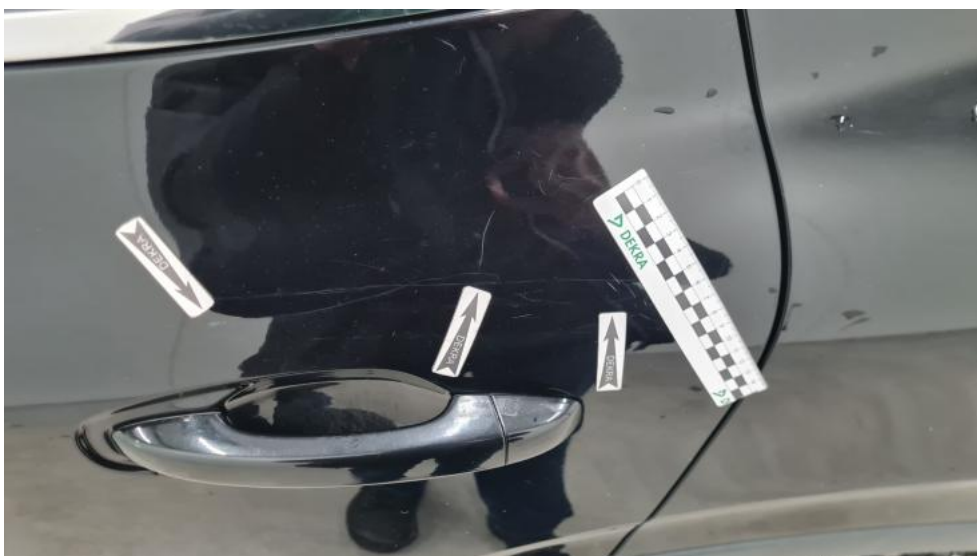
Fot. 66.
Drzwi tylne L - Rysa/odprysk 2

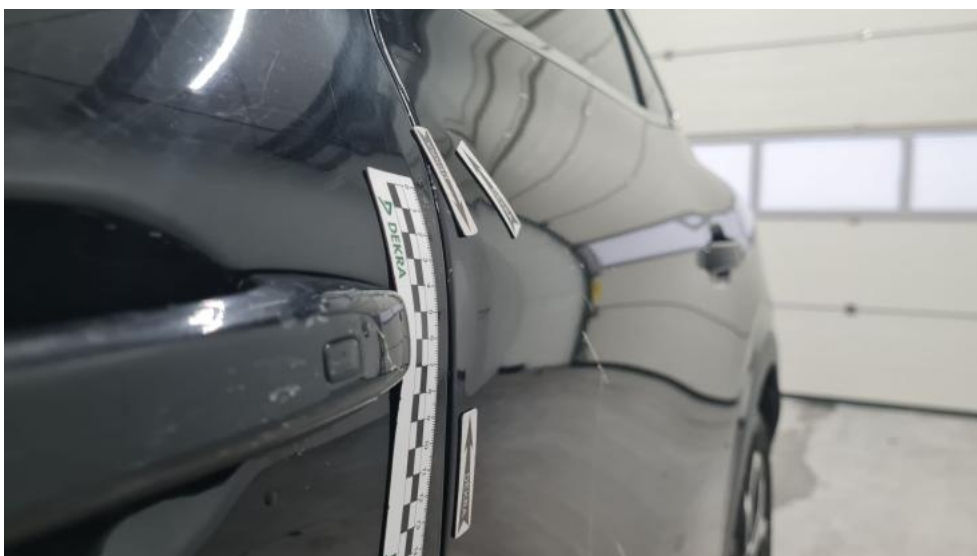
Fot. 68.
Drzwi tylne L - Wgniecenie/odkształcenie 1

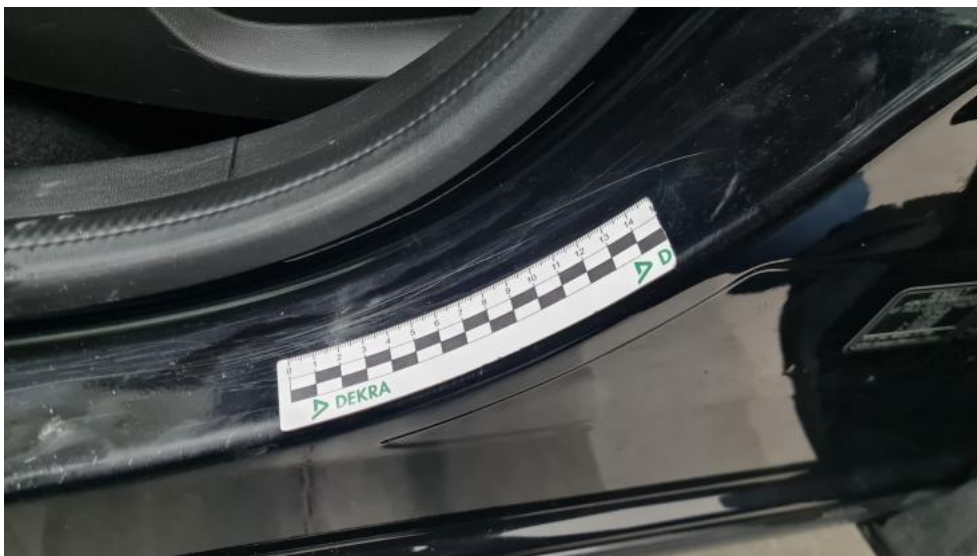
Fot. 71.
Słupek środkowy L - Rysa/odprysk 1

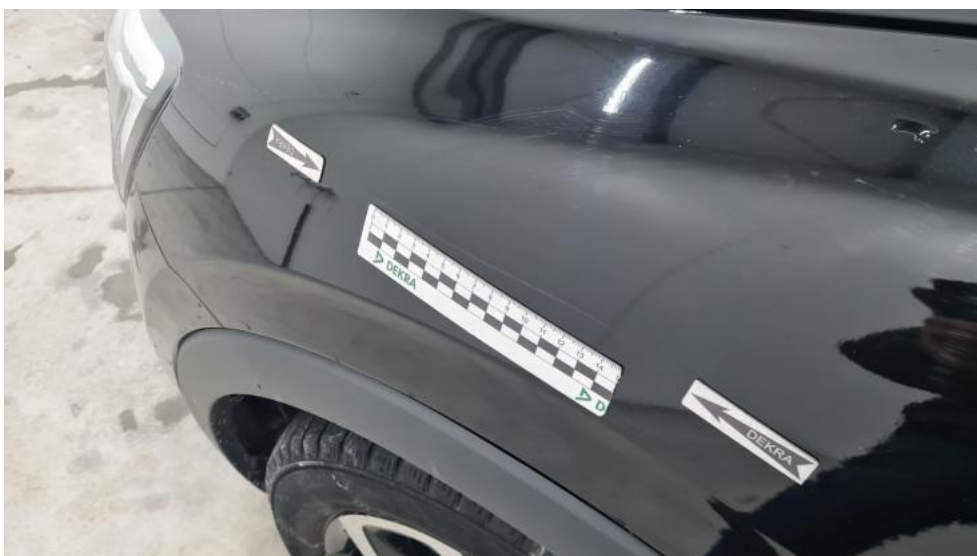
Fot. 72.
Błotnik przedni L - Rysa/odprysk 1
