Nr zlecenia DEKRA: PKOL(W)/LODZ/95683/24/12/11
Nr zlecenia/szkody: 21/060203
Data zlecenia: 11-12-2024

Grupa obiektów (Eurotax)	samochody terenowe
Kod EC (Eurotax)	0127626
Producent	NISSAN
Model	X-Trail 17-21
Typ/wersja	X-Trail 2.0 dCi Tekna 4WD Xtronic
Rodzaj nadwozia	KOM
Liczba drzwi/liczba miejsc	5/5
Masa własna [kg]	1700
Dopuszczalna masa całkowita [kg]	2240
Rozstaw osi 1/2	2705
Rodzaj silnika	z zapłonem samoczynnym
Układ oczyszczana spalin	DPF
Pojemność silnika [ccm]	1995
Moc silnika [KM/kW]	177/130
Skrzynia biegów	automatyczna
Nr rejestracyjny	PO9WL30
VIN	JN1TFNT32U0109804
Data 1. rejestracji	23-05-2018
Data nast. bad. techn.	14-12-2024
Rok produkcji	2018 (rok produkcji został zweryfikowany z zewnętrzną bazą danych)
Stan licznika [km]	168 794 (odczytany)
Kolor nadwozia/rodzaj powłoki	pomarańczowy/2-warstwowy metalizowany

Pomiar grubości powłoki lakierowej poj.

DOKUMENTACJA FOTOGRAFICZNA

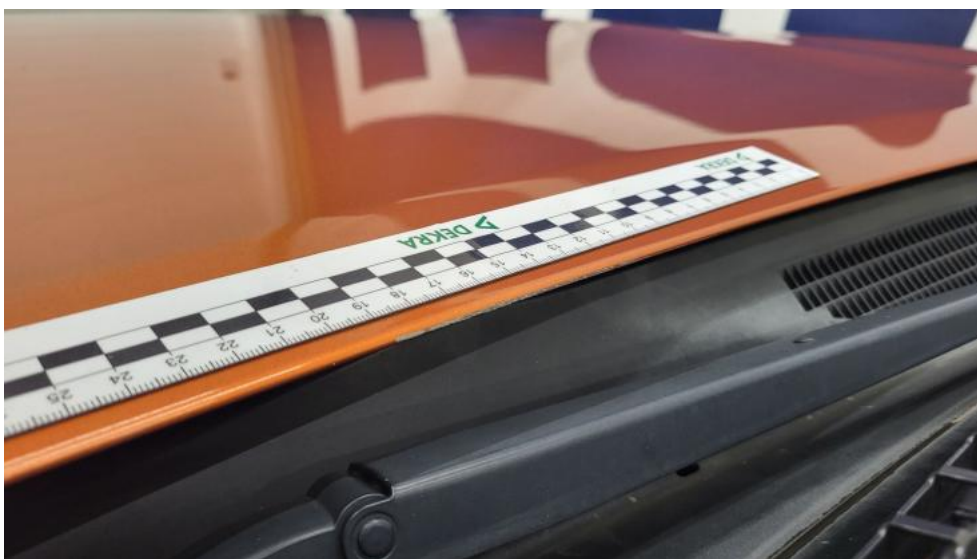
Fot. 45.
Pokrywa komory silnika - Rysa/odprysk 2

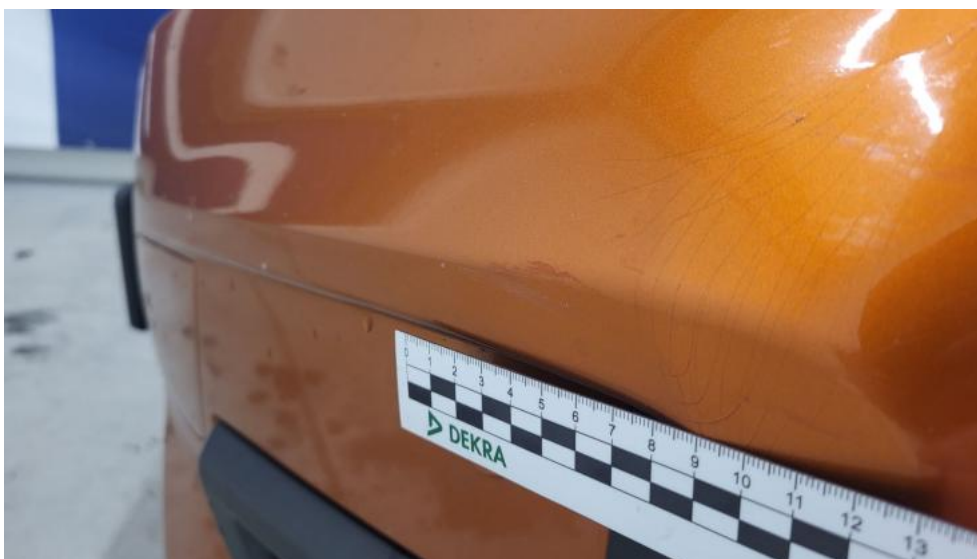
Fot. 51.
Zderzak - Rysa/odprysk 2

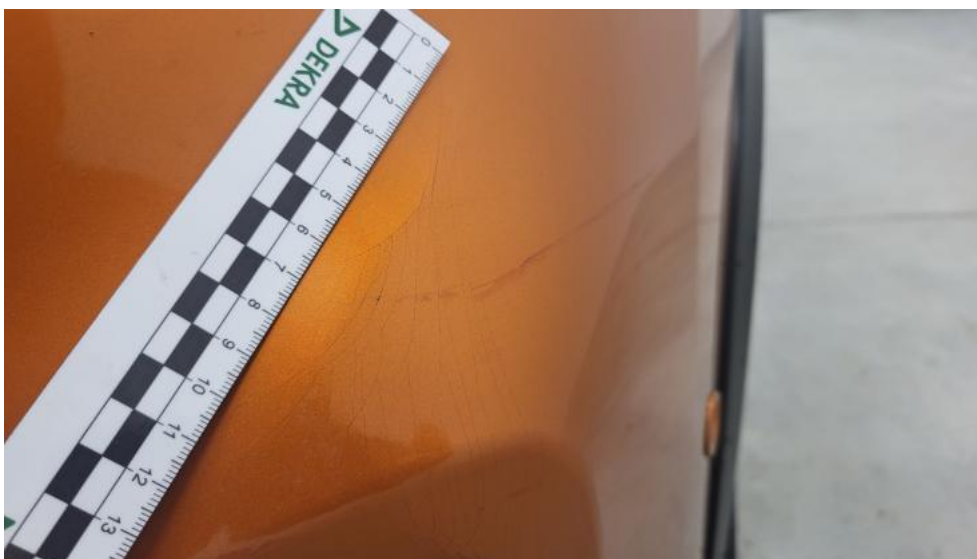
Fot. 53.
Zderzak - Pęknięcie/rozerwanie 1

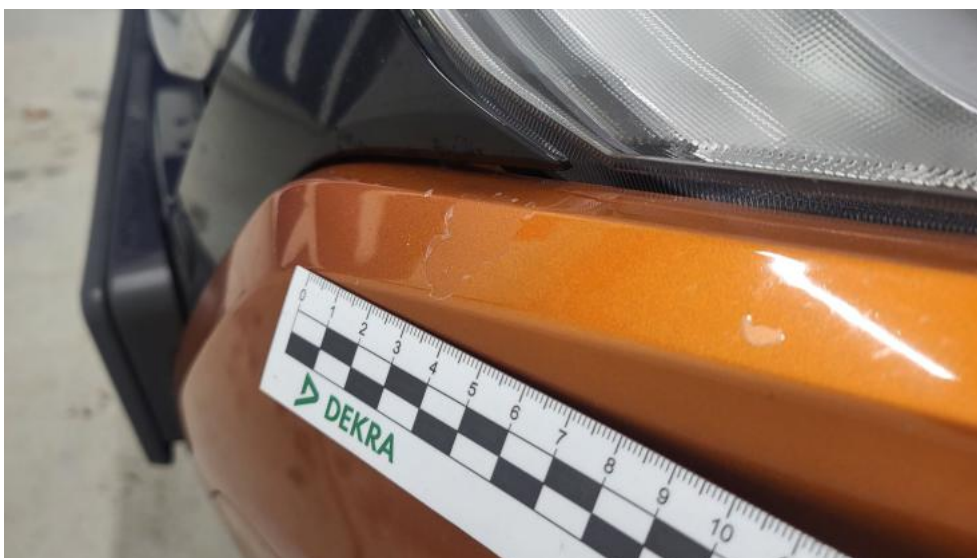
Fot. 54.
Zderzak - Inne 1

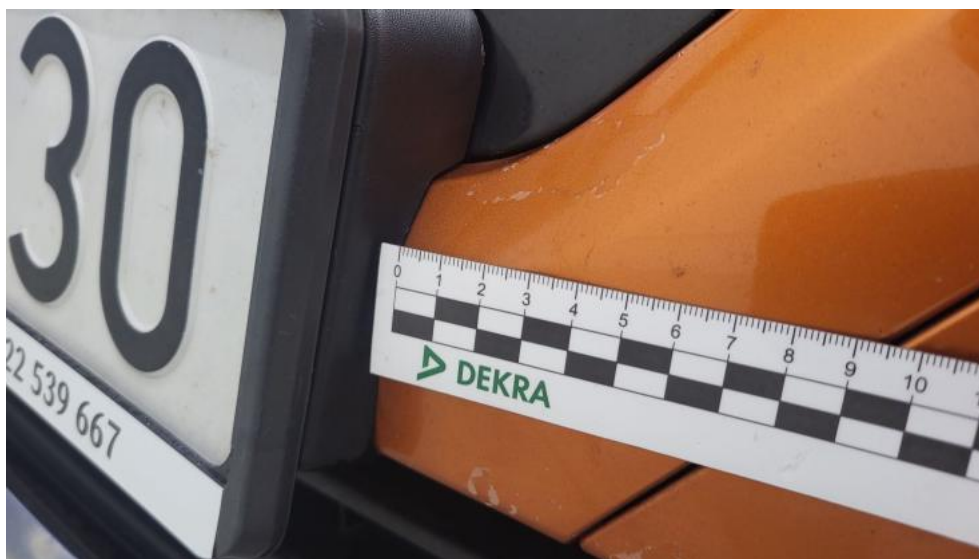
Fot. 55.
Zderzak - Inne 2

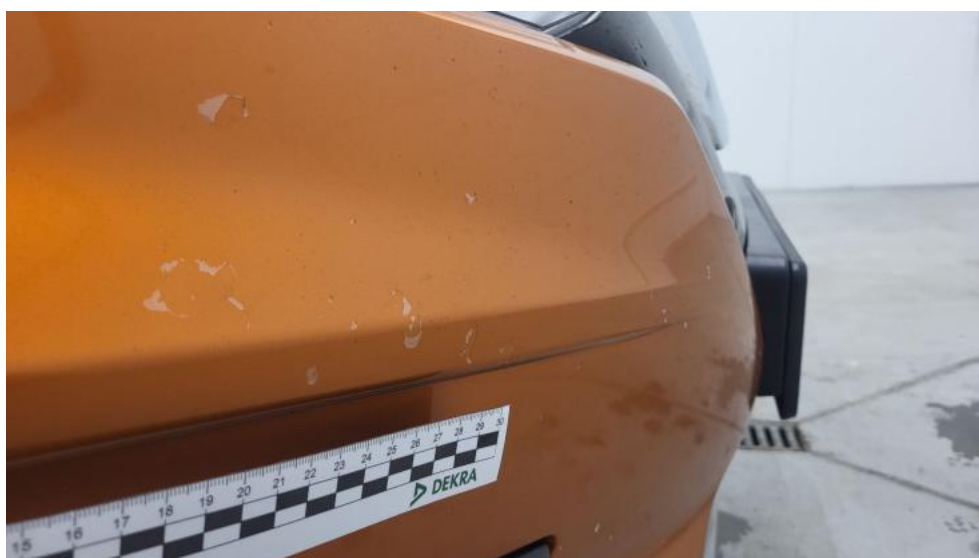
Fot. 56.
Zderzak() - Inne 3

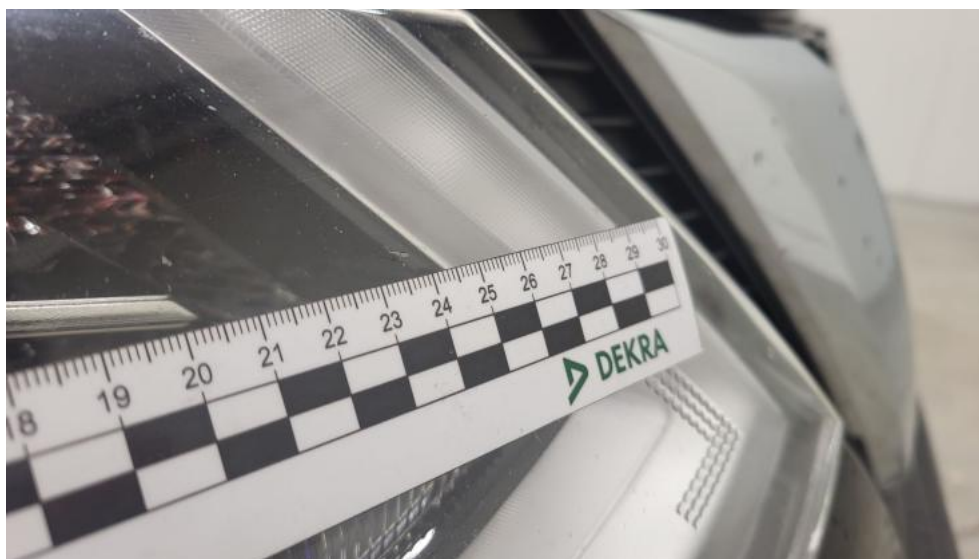
Fot. 57.
Reflektor P - Rysa/odprysk 1

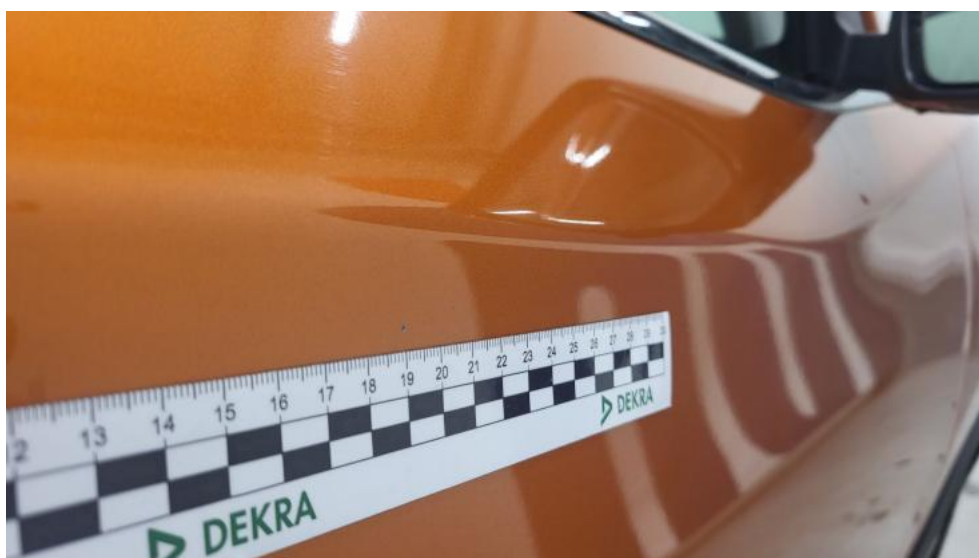
Fot. 58.
Drzwi przednie P - Rysa/odprysk 1

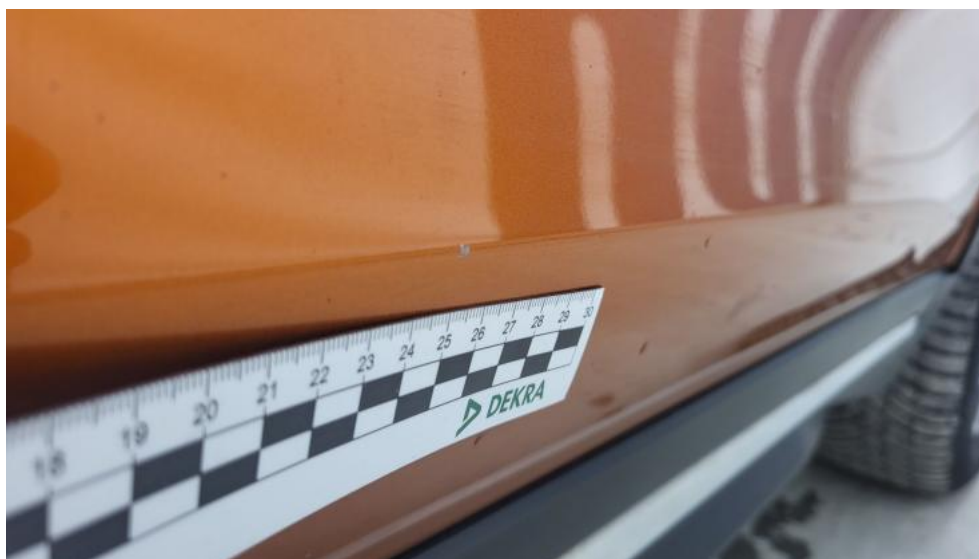
Fot. 59.
Drzwi przednie P - Rysa/odprysk 2

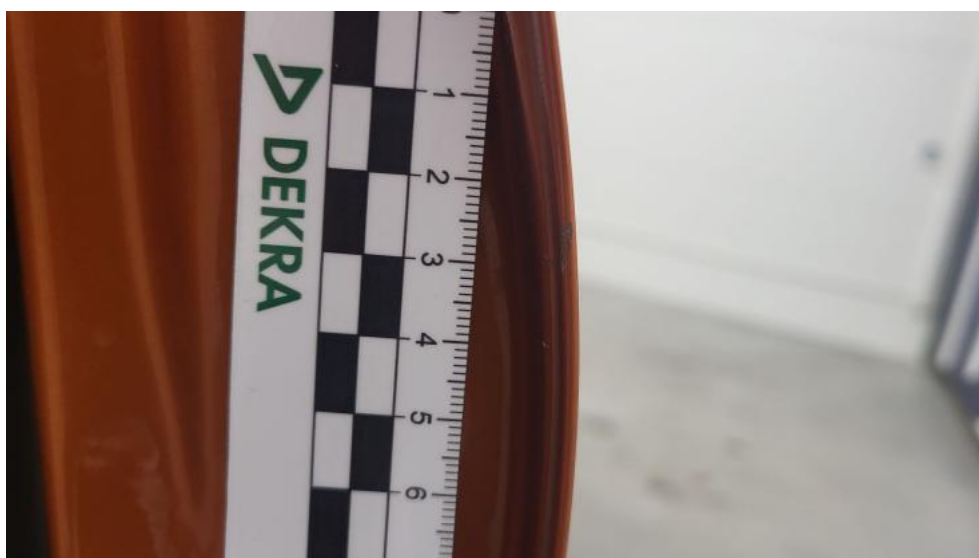
Fot. 60.
Drzwi przednie P() - Rysa/odprysk 3

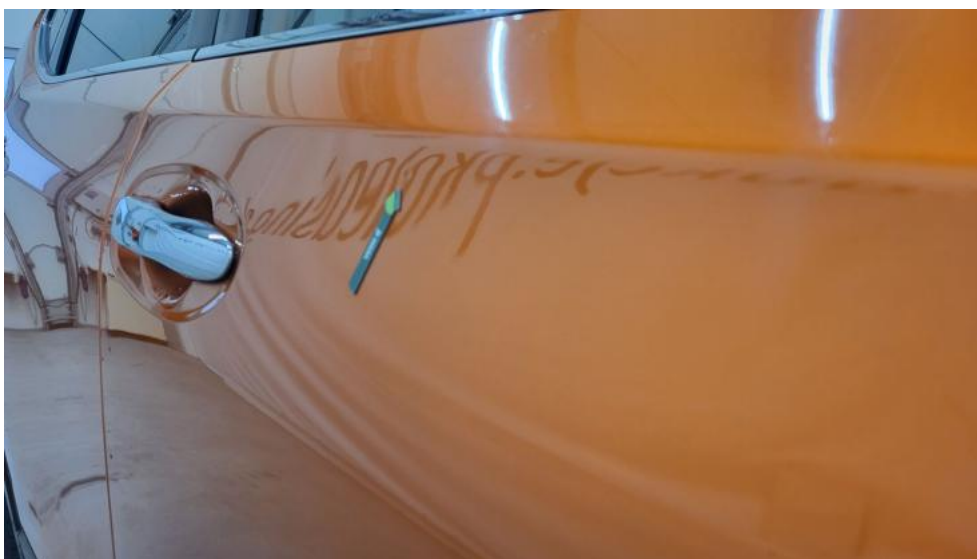
Fot. 61.
Drzwi przednie P - Wgniecenie/odkształcenie 1

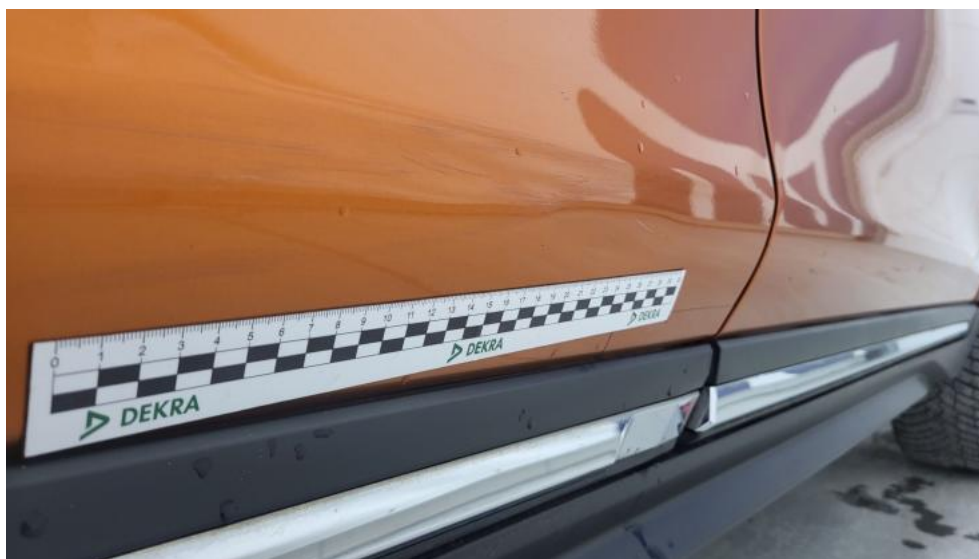
Fot. 65.
Drzwi tylne P - Rysa/odprysk 2

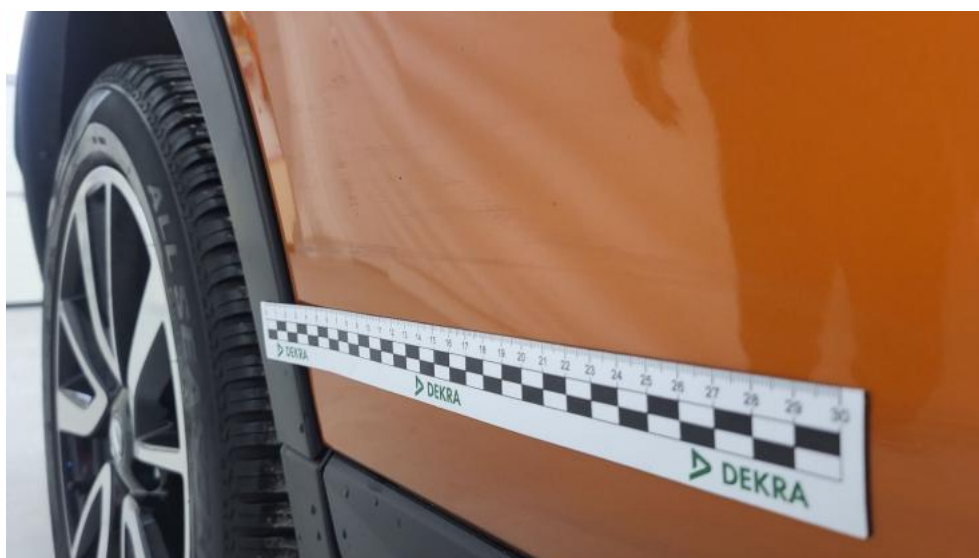
Fot. 66.
Drzwi tylne P() - Rysa/odprysk 3

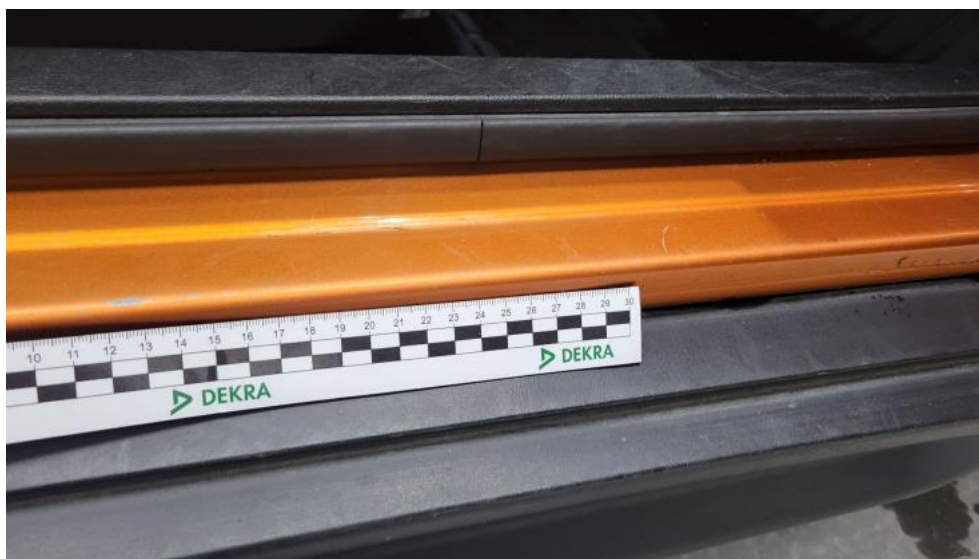
Fot. 69.
Próg P - Rysa/odprysk 1

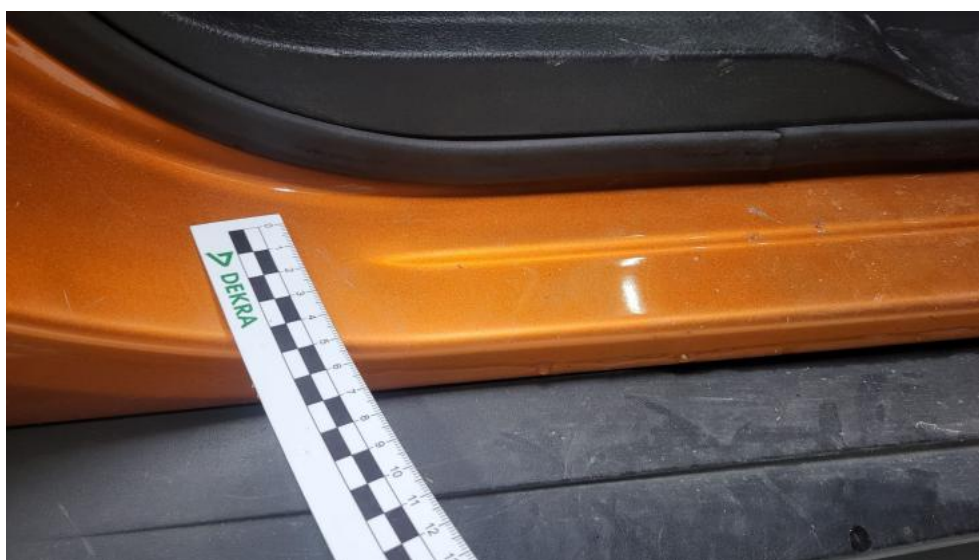
Fot. 70.
Próg P - Rysa/odprysk 2

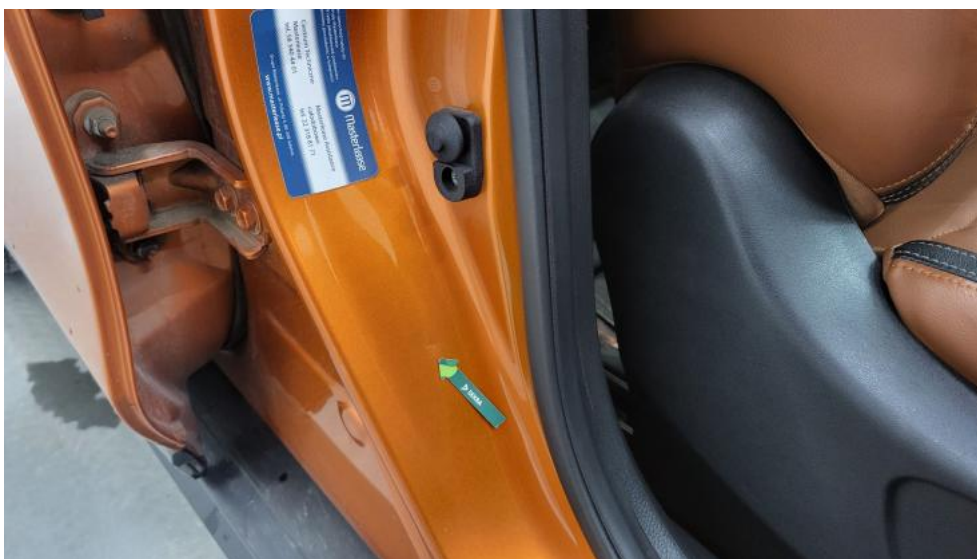
Fot. 73.
Stupek środkowy P - Wgniecenie/odkształcenie 1

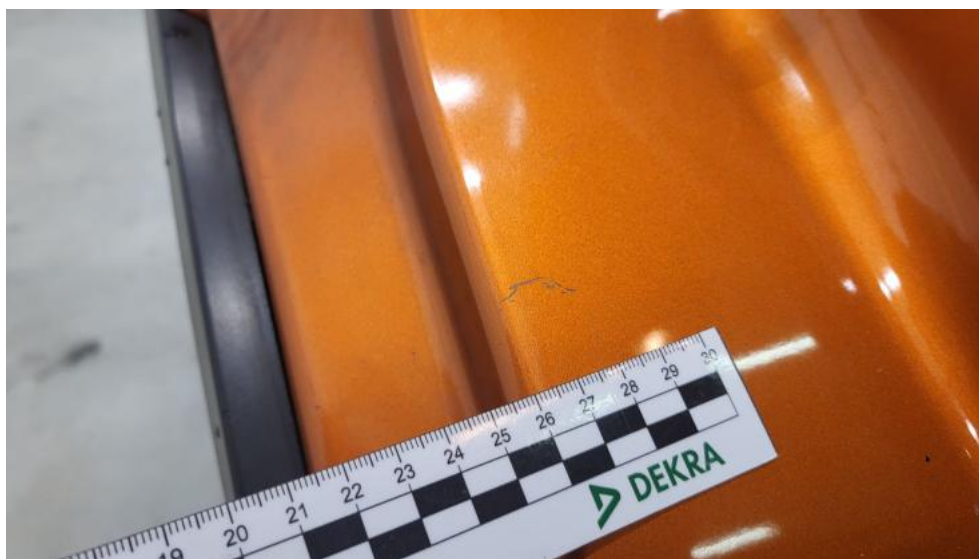
Fot. 75.

Błotnik tylny P / Ściana boczna P - Rysa/odprysk 2

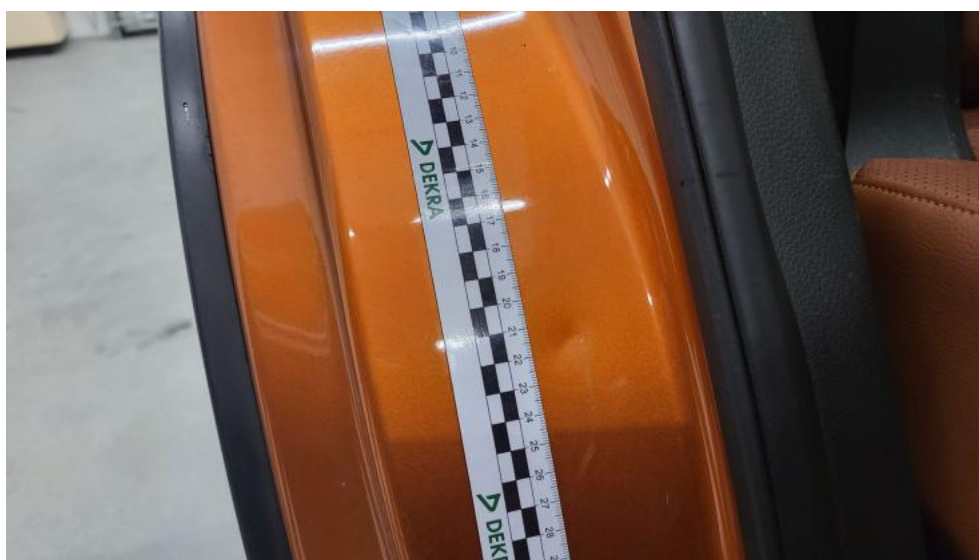
Fot. 76.

Błotnik tylny P / Ściana boczna P() - Rysa/odprysk 3

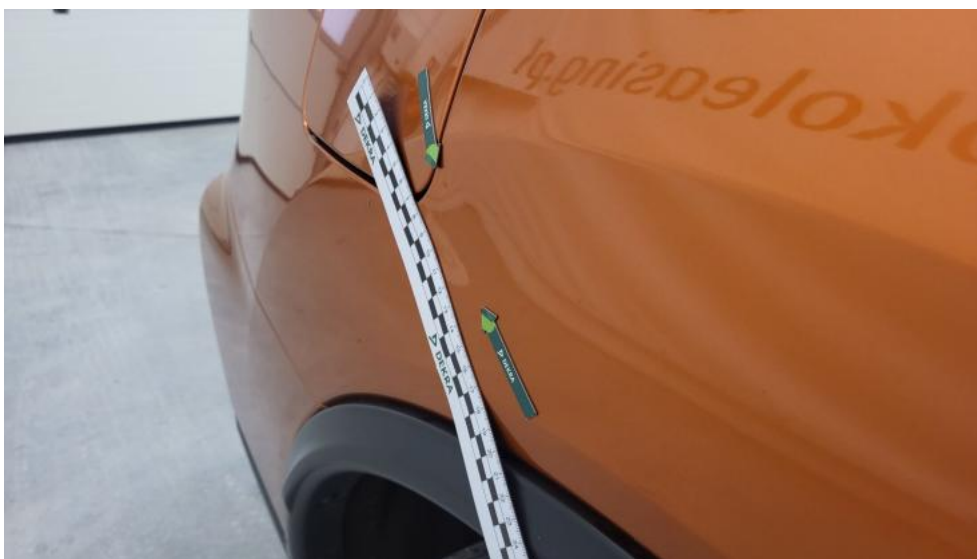
Fot. 77.
Błotnik tylny P / Ściana boczna P - Wgniecenie/odkształcenie 1

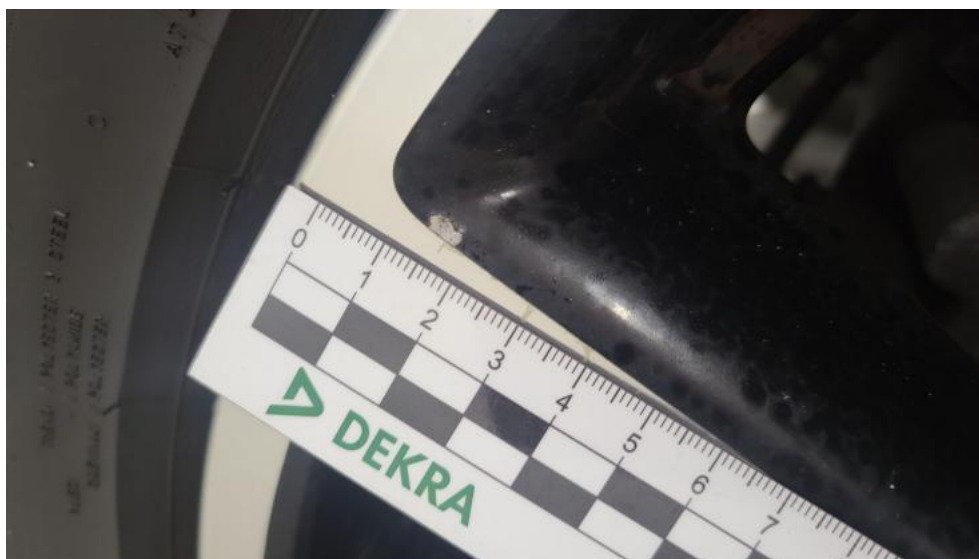
Fot. 79.
Felga aluminiowa tylna P - Rysa/odprysk 1

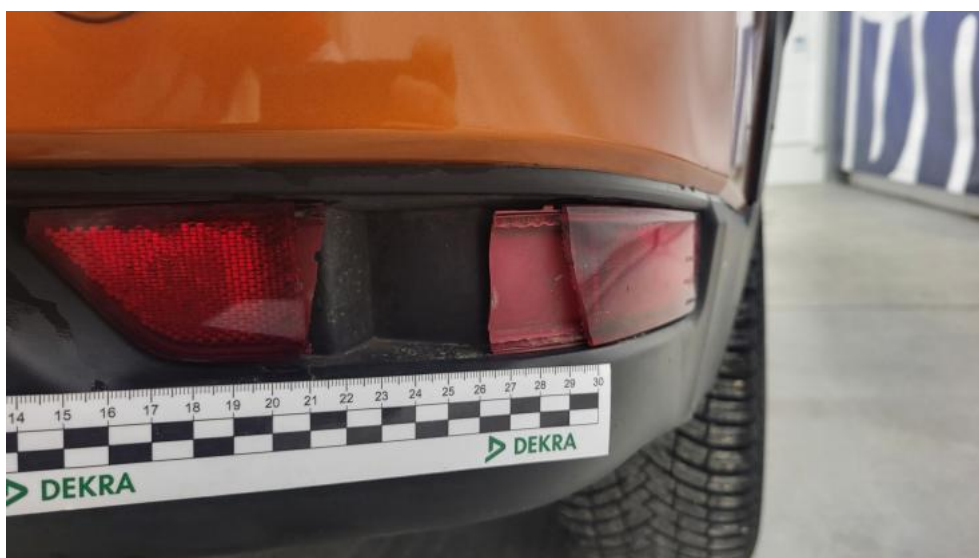
Fot. 80.
Lampa przeciwmgielna tylna P - Pęknięcie/rozerwanie 1

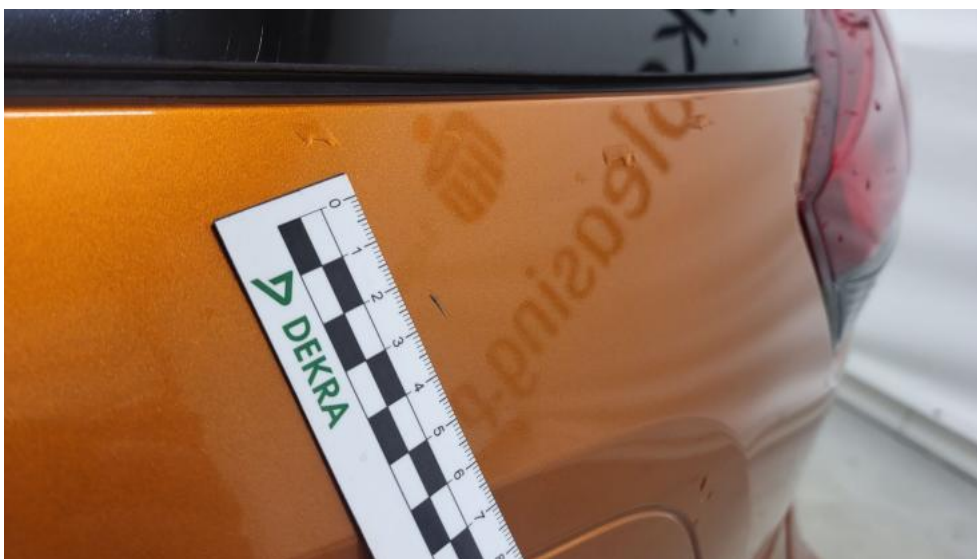
Fot. 81.
Pokrywy bagażnika - Rysa/odprysk 1

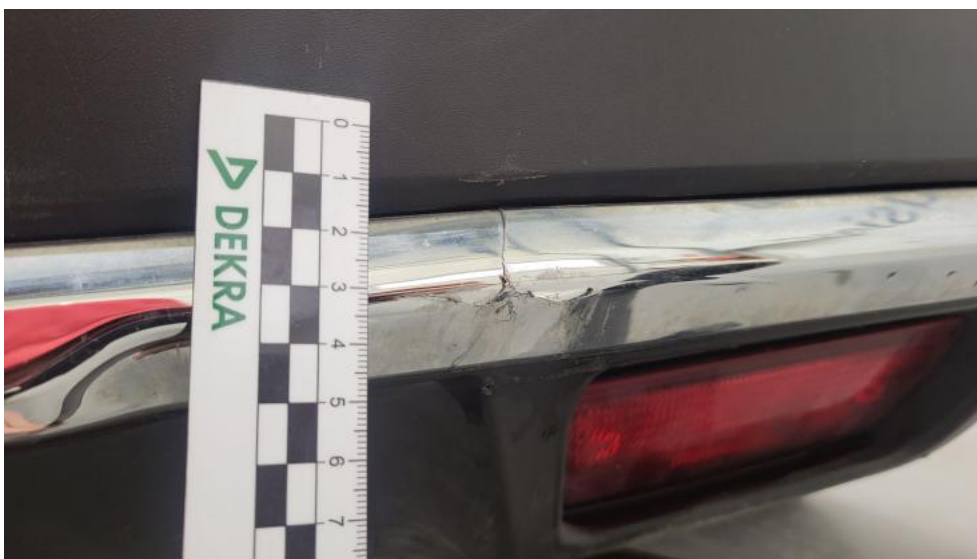
Fot. 83.
Spojler zderzaka tylnego - Pęknięcie/rozerwanie 1

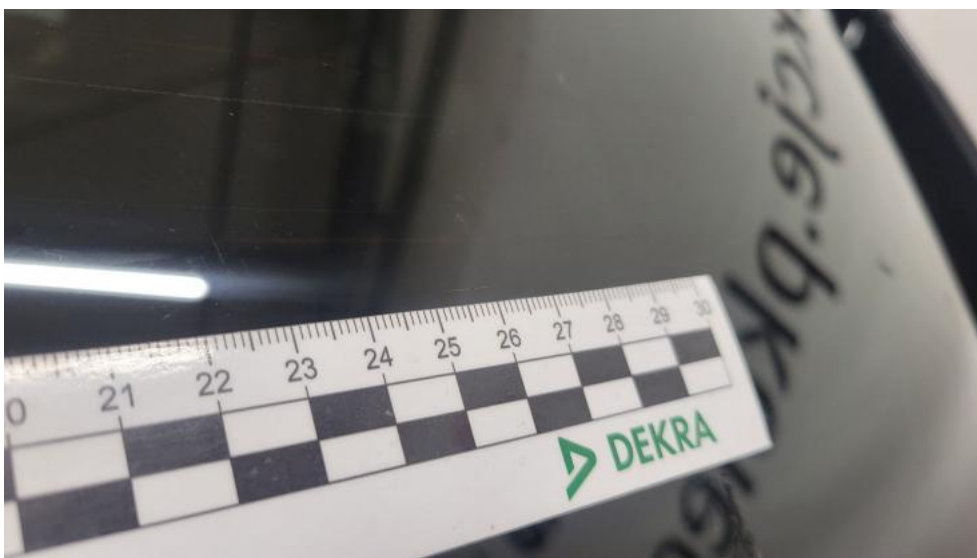
Fot. 84.
Szyba tylna - Rysa/odprysk 1

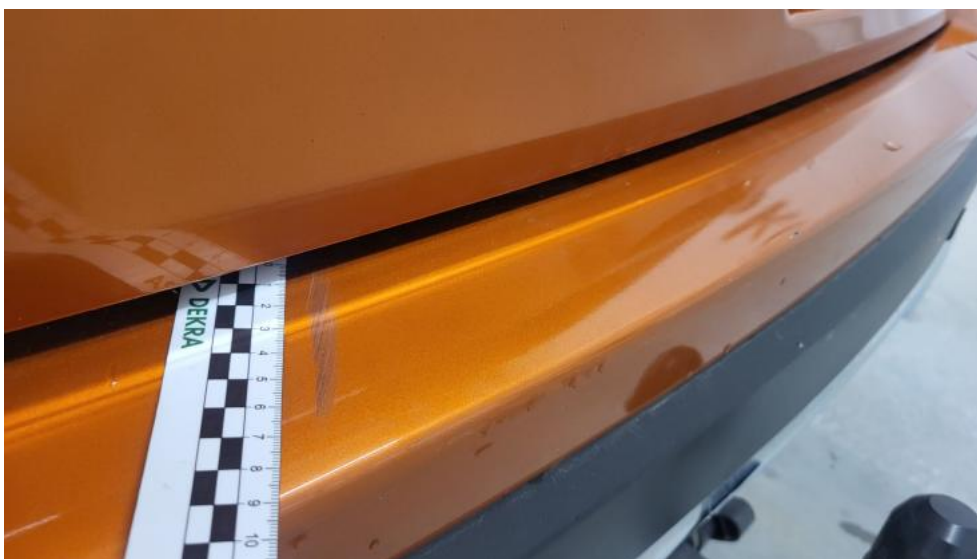
Fot. 87.
Zderzak tylny - Rysa/odprysk 2

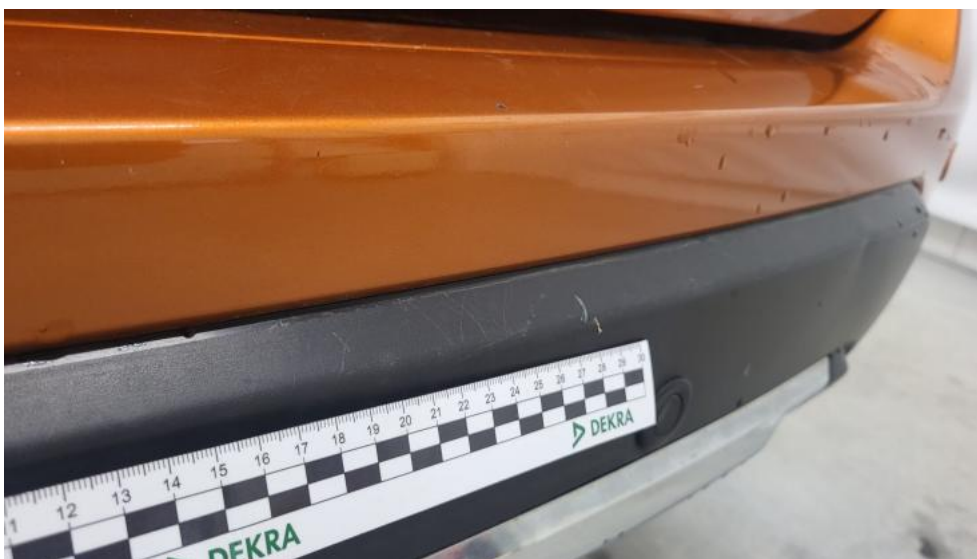
Fot. 89.
Zderzak tylny cz dolna - Rysa/odprysk 1

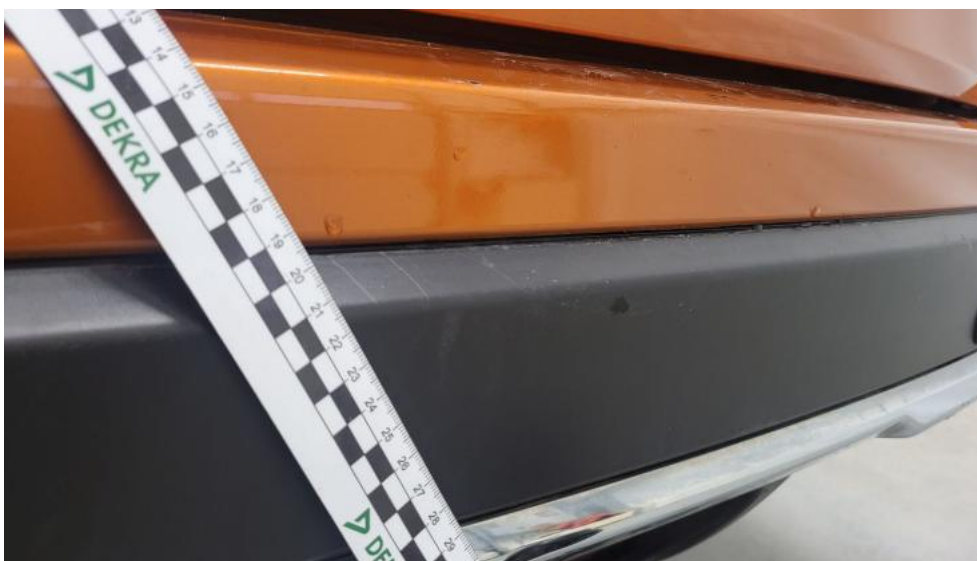
Fot. 91.
Zderzak tylny cz dolna() - Rysa/odprysk 3

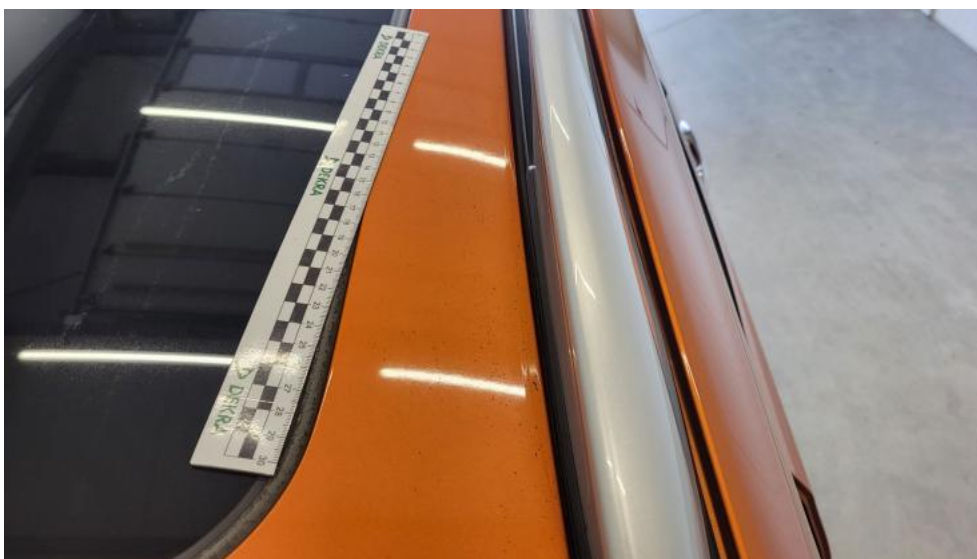
Fot. 93.
Dach - Rysa/odprysk 2

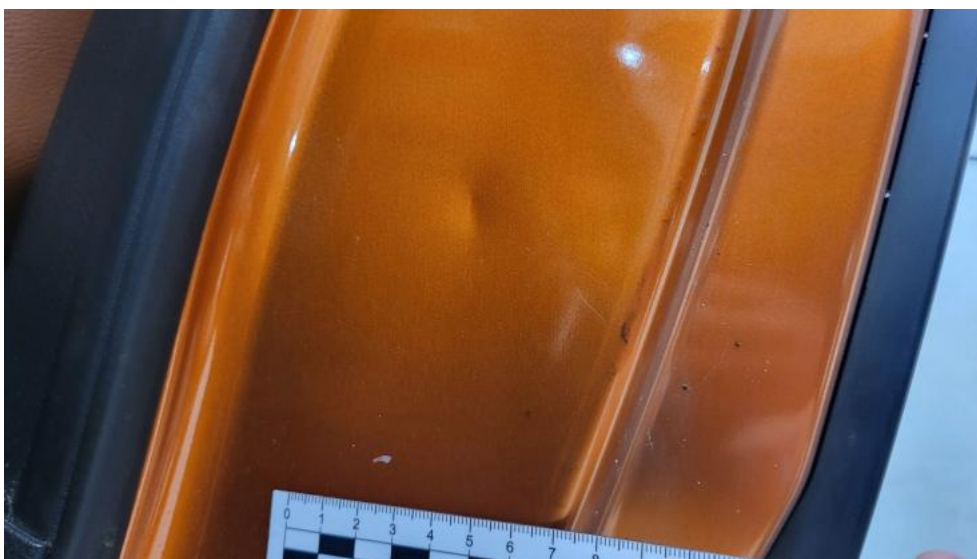
Fot. 95.
Błotnik tylny L / Ściana boczna L - Rysa/odprysk 1

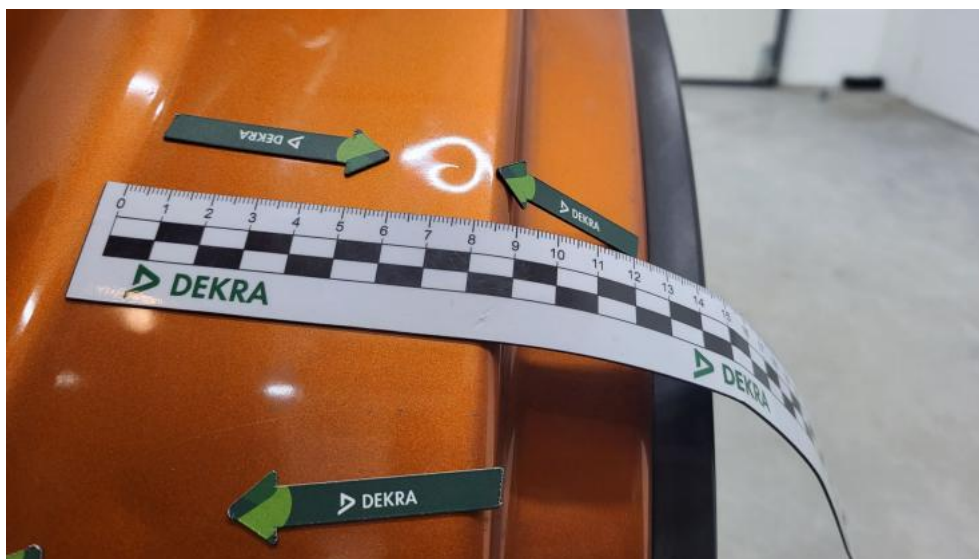
Fot. 97.
Błotnik tylny L / Ściana boczna L - Wgniecenie/odkształcenie 2

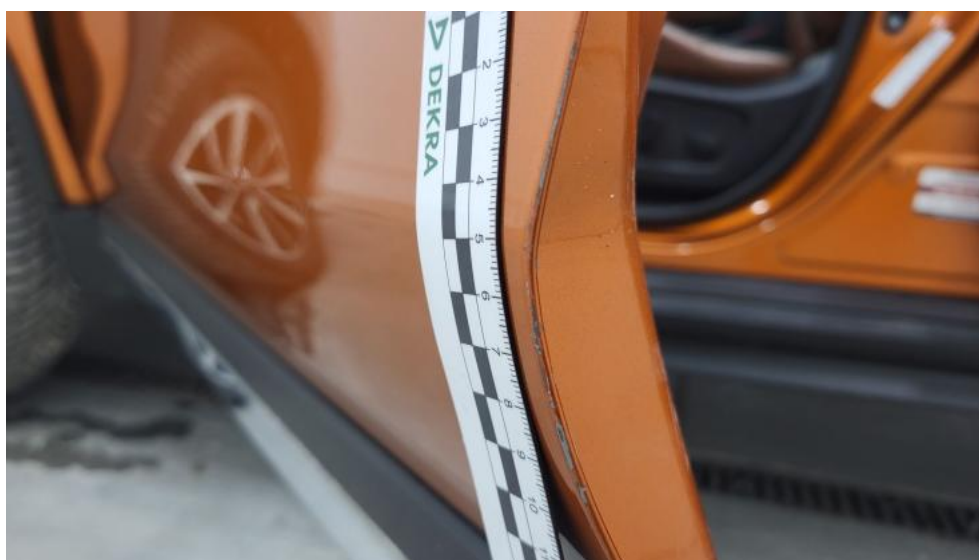
Fot. 98.
Drzwi przed L - Rysa/odprysk 1

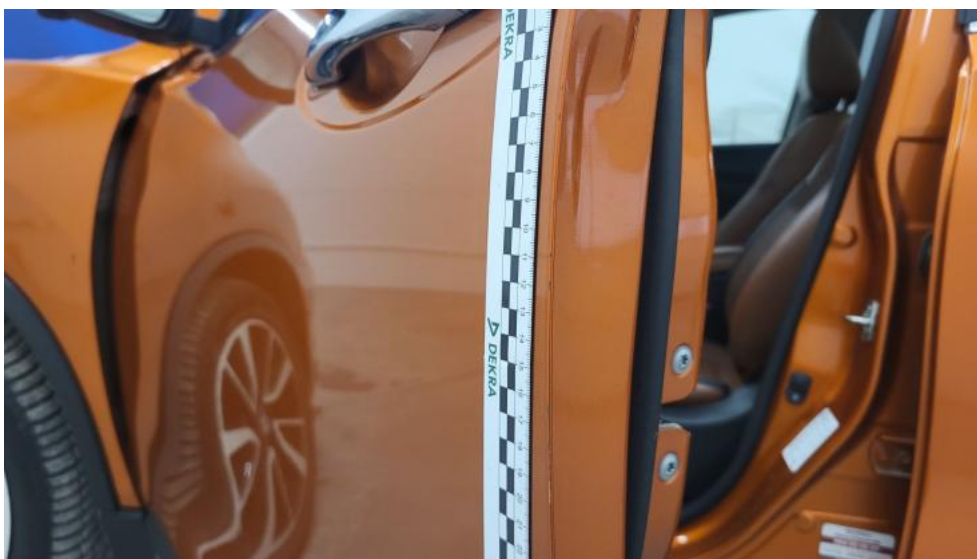
Fot. 99.
Drzwi przed L - Rysa/odprysk 2

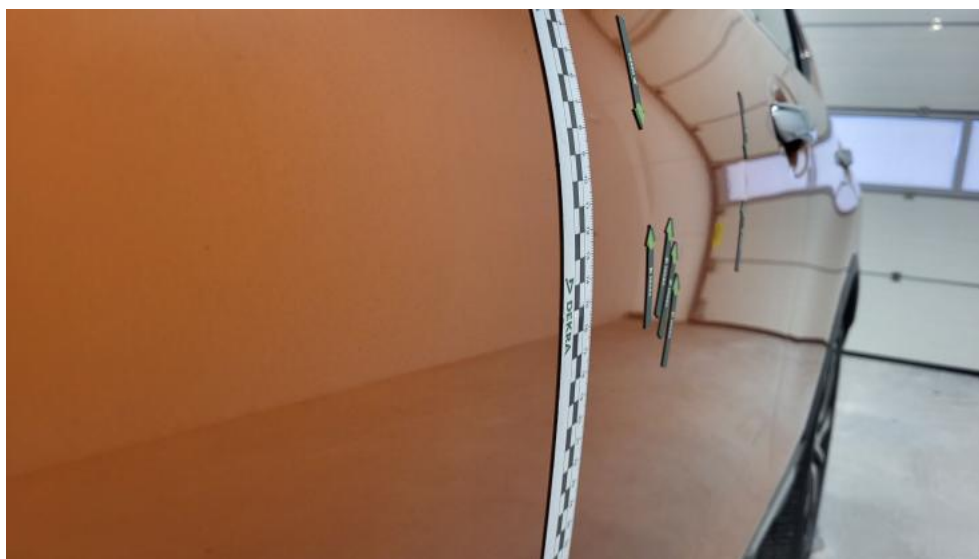
Fot. 101.
Drzwi przed L - Wgniecenie/odkształcenie 1

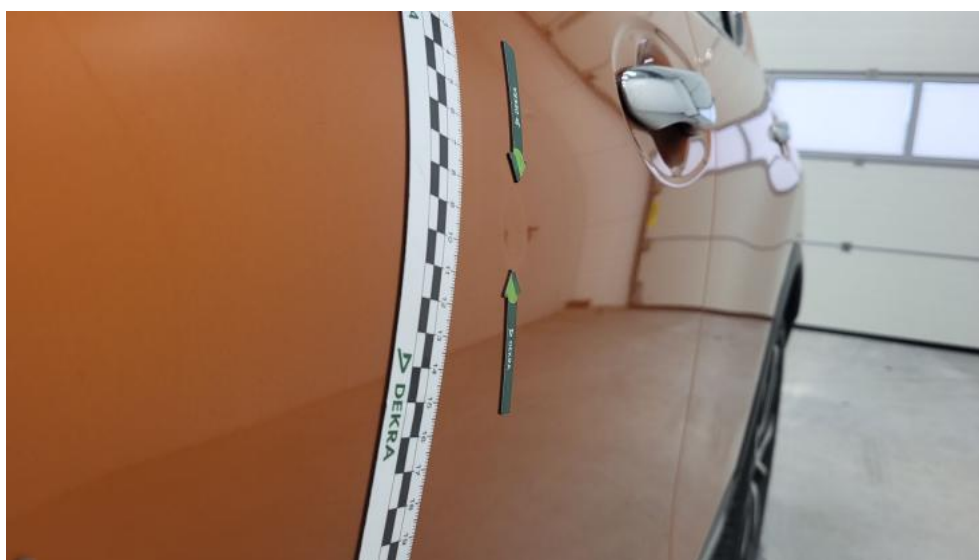
Fot. 102.
Drzwi przed L - Wgniecenie/odkształcenie 2

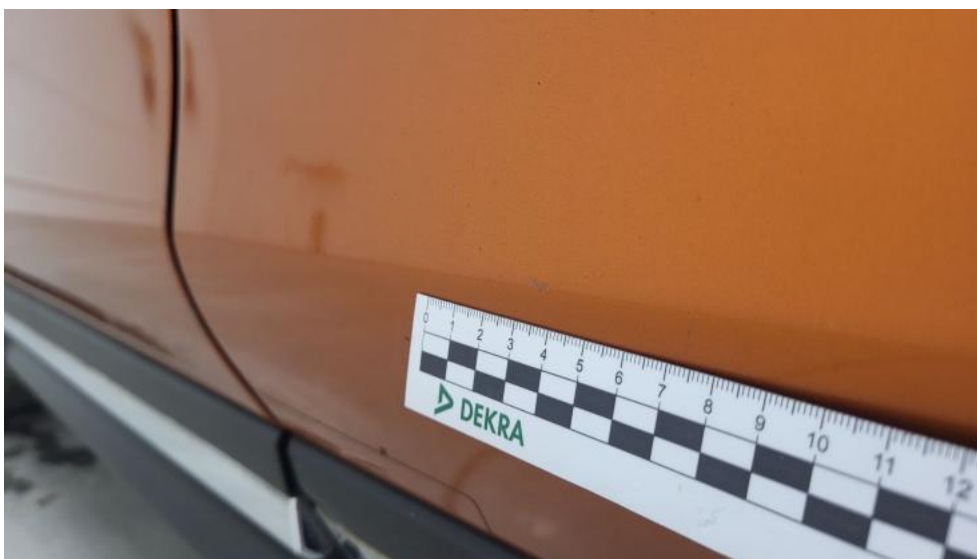
Fot. 103.
Drzwi tylne L - Rysa/odprysk 1

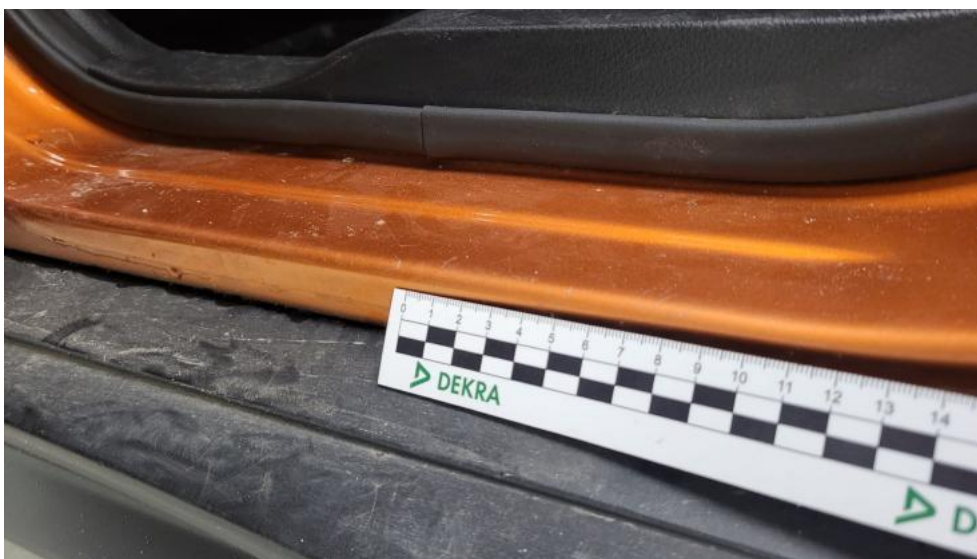
Fot. 107.
Próg L - Rysa/odprysk 1

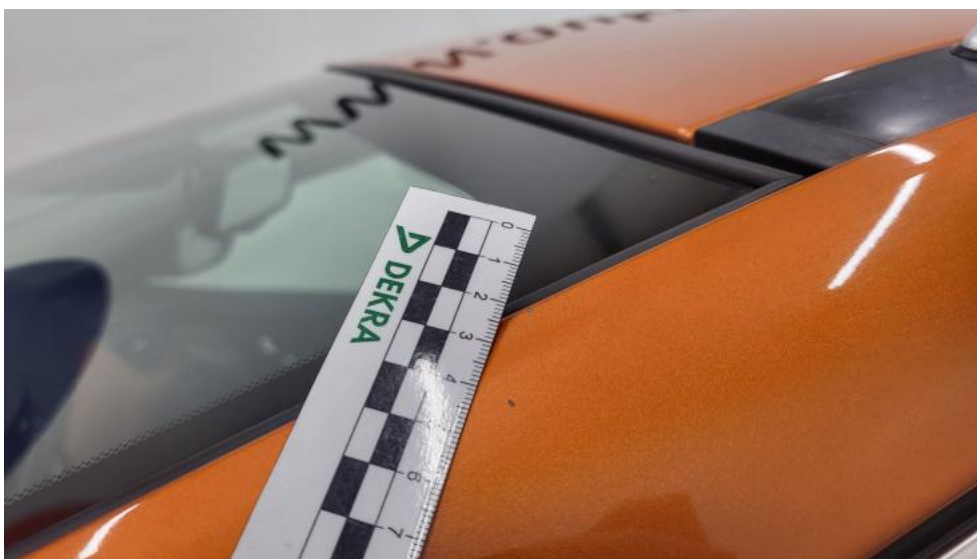
Fot. 109.
Słupek przedni L - Rysa/odprysk 1

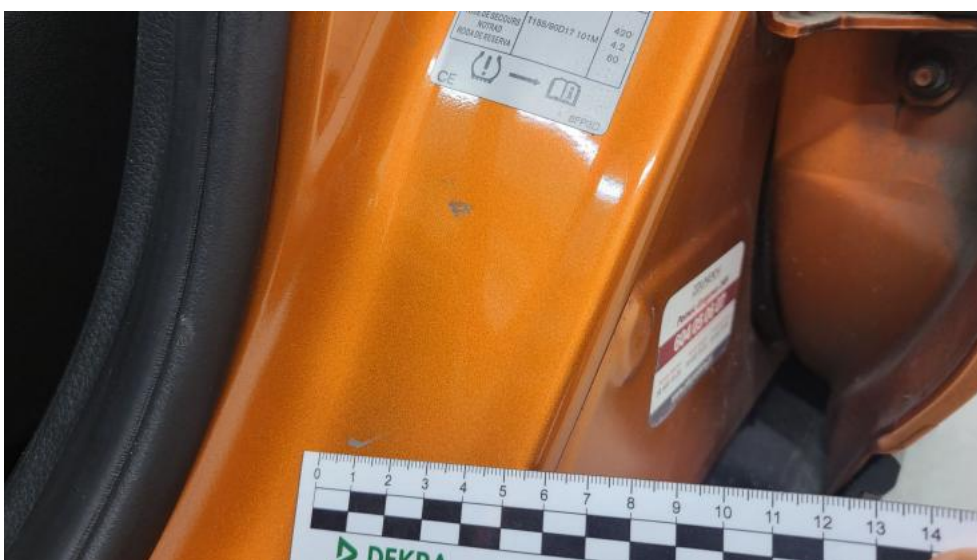
Fot. 110.
Słupek środkowy L - Rysa/odprysk 1

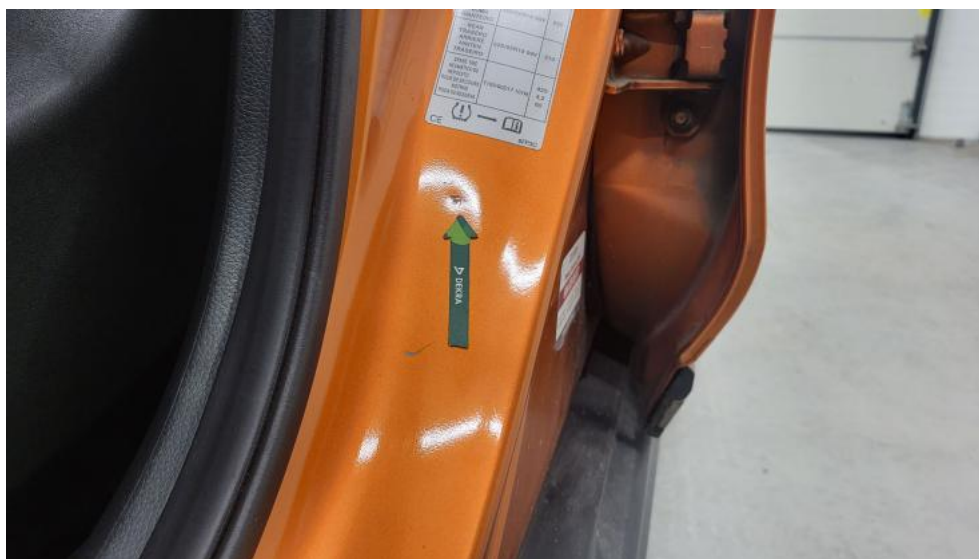
Fot. 111.
Stupek środkowy L - Wgniecenie/odkształcenie 1

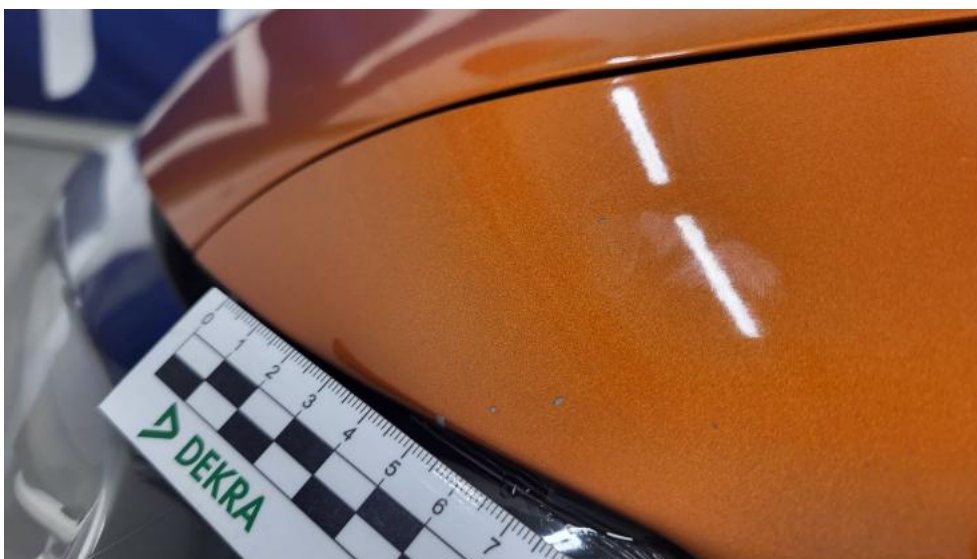
Fot. 113.
Błotnik przedni L - Rysa/odprysk 1

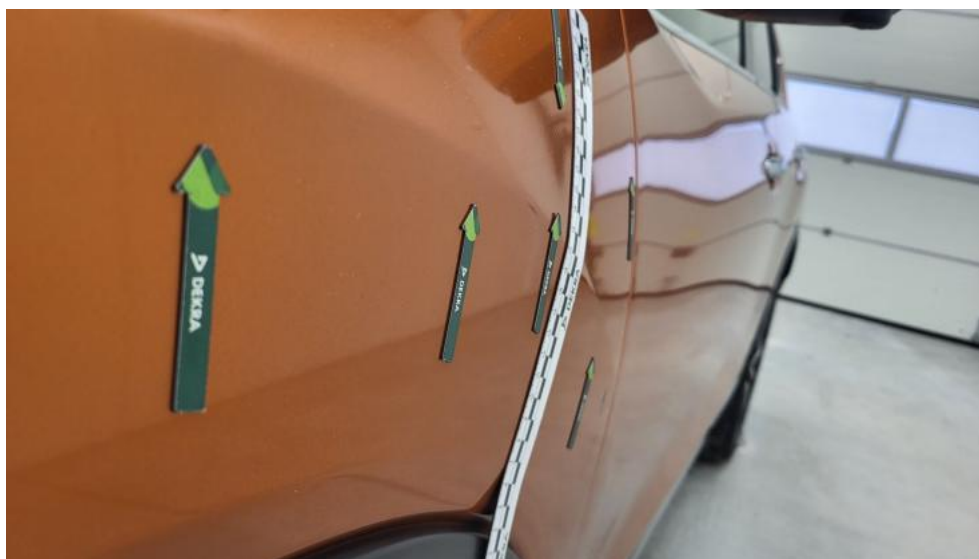
Fot. 115.
Błotnik przedni L - Wgniecenie/odkształcenie 1
