Nr zlecenia DEKRA: PKOL(W)/LODZ/95683/24/12/11
Nr zlecenia/szkody: 21/060203
Data zlecenia: 11-12-2024

Grupa obiektów (Eurotax)	samochody terenowe
Kod EC (Eurotax)	0127626
Producent	NISSAN
Model	X-Trail 17-21
Typ/wersja	X-Trail 2.0 dCi Tekna 4WD Xtronic
Rodzaj nadwozia	KOM
Liczba drzwi/liczba miejsc	5/5
Masa własna [kg]	1700
Dopuszczalna masa całkowita [kg]	2240
Rozstaw osi 1/2	2705
Rodzaj silnika	z zapłonem samoczynnym
Układ oczyszczana spalin	DPF
Pojemność silnika [ccm]	1995
Moc silnika [KM/kW]	177/130
Skrzynia biegów	automatyczna
Nr rejestracyjny	PO9WL30
VIN	JN1TFNT32U0109804
Data 1. rejestracji	23-05-2018
Data nast. bad. techn.	14-12-2024
Rok produkcji	2018 (rok produkcji został zweryfikowany z zewnętrzną bazą danych)
Stan licznika [km]	168 794 (odczytany)
Kolor nadwozia/rodzaj powłoki	pomarańczowy/2-warstwowy metalizowany

Pomiar grubości powłoki lakierowej poj.

DOKUMENTACJA FOTOGRAFICZNA

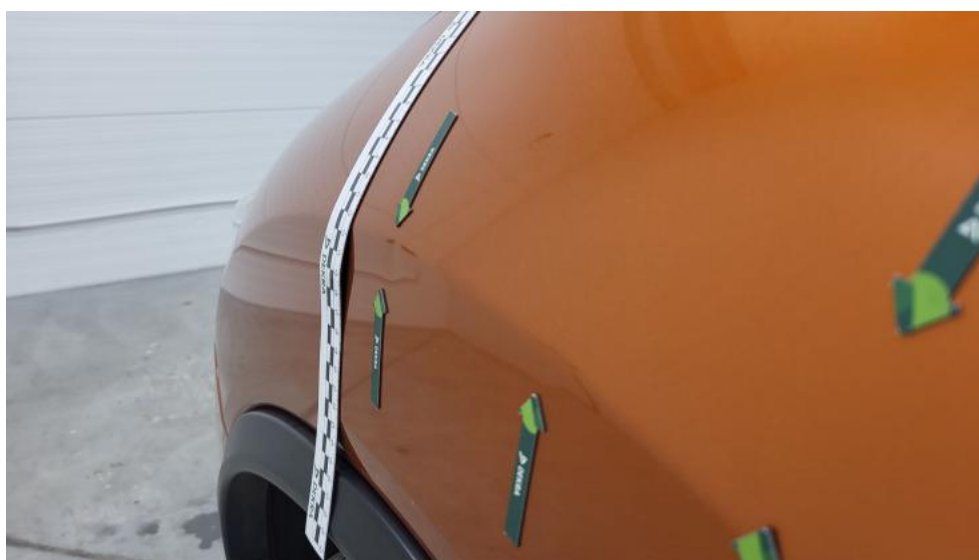
Fot. 116.
Błotnik przedni L - Wgniecenie/odkształcenie 2

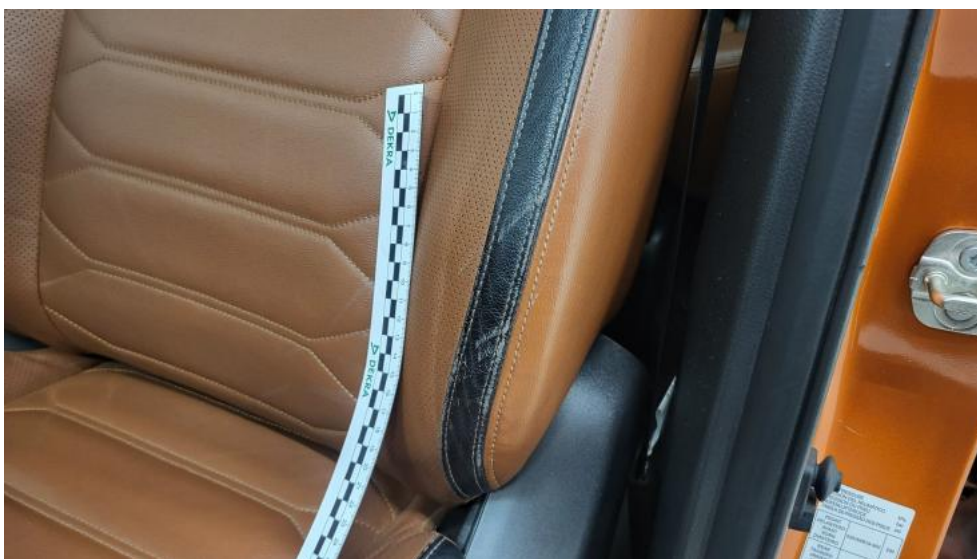
Fot. 117.
Fotel prz. lew. - Inne 1

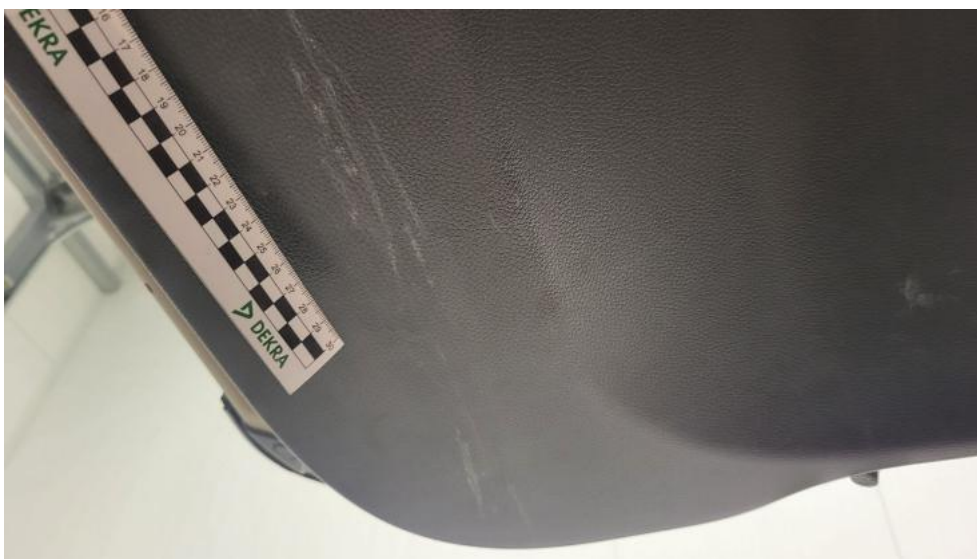
Fot. 127.

Wykładzina pokrywy tylnej - Inne 2
