Nr zlecenia DEKRA: PKOL(W)/LODZ/02715/26/01/13  
Nr zlecenia/szkody: 23/046091  
Data zlecenia: 13-01-2026

**DEKRA Polska - Centrala**  
02-673 Warszawa, ul. Konstruktorska 12A

| Producent | TOYOTA |
| Typ/wersja | Corolla 1.8 Hybrid GPF Comfort |

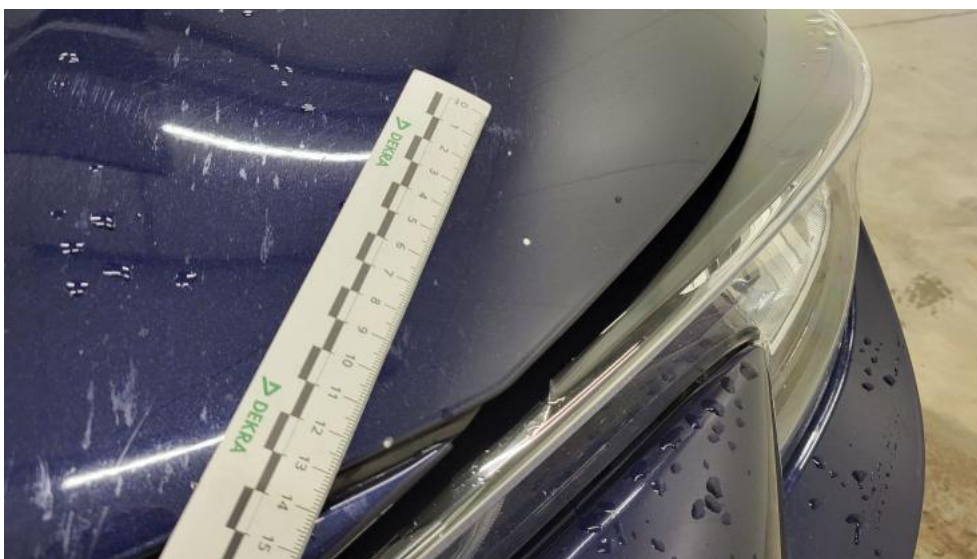
**Fot. 39.**  
Pokrywa komory silnika - Rysa/odprysk 1

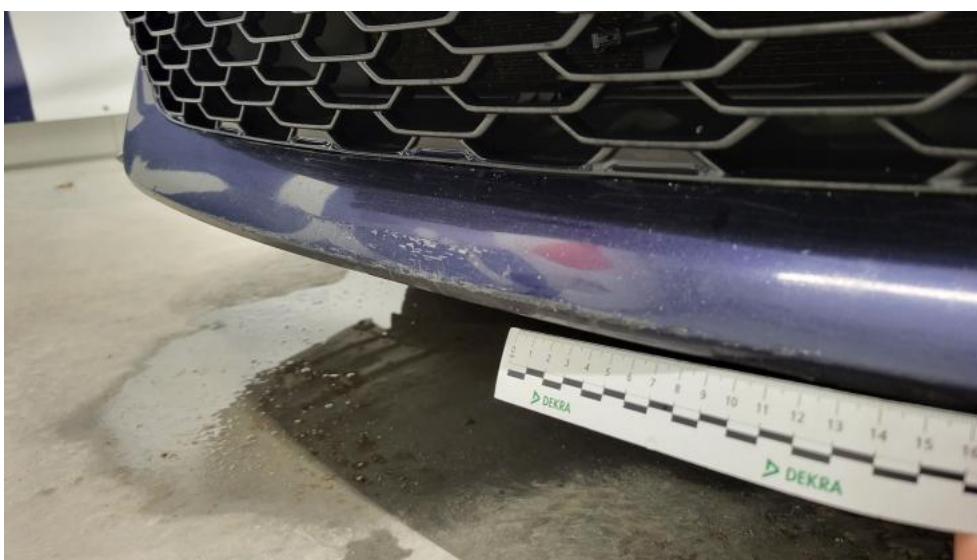
**Fot. 40.**  
Spoiler zderzaka przedniego - Rysa/odprysk 1

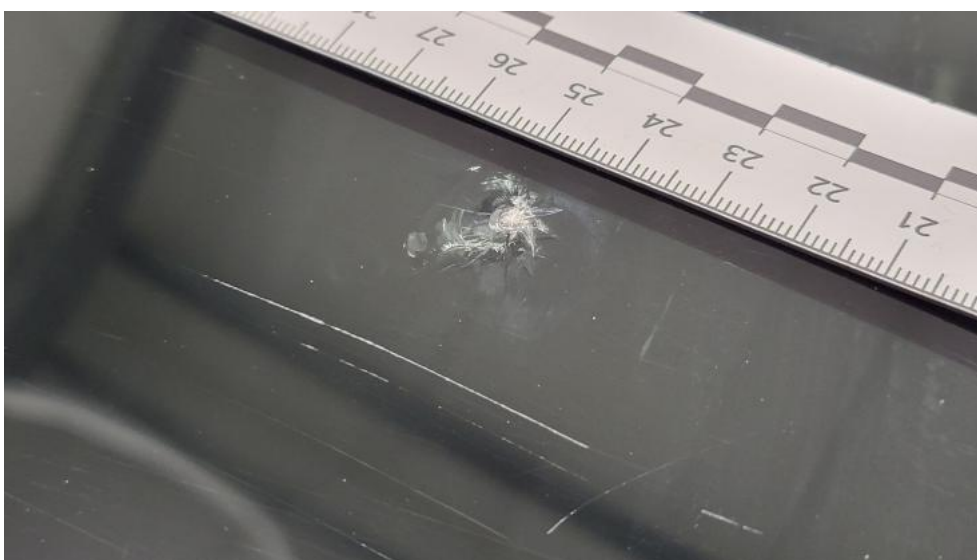
Rysy na samochodzie. Odpryski na szybie czołowej.

Szyba czołowa - Pęknięcie/rozerwanie 1

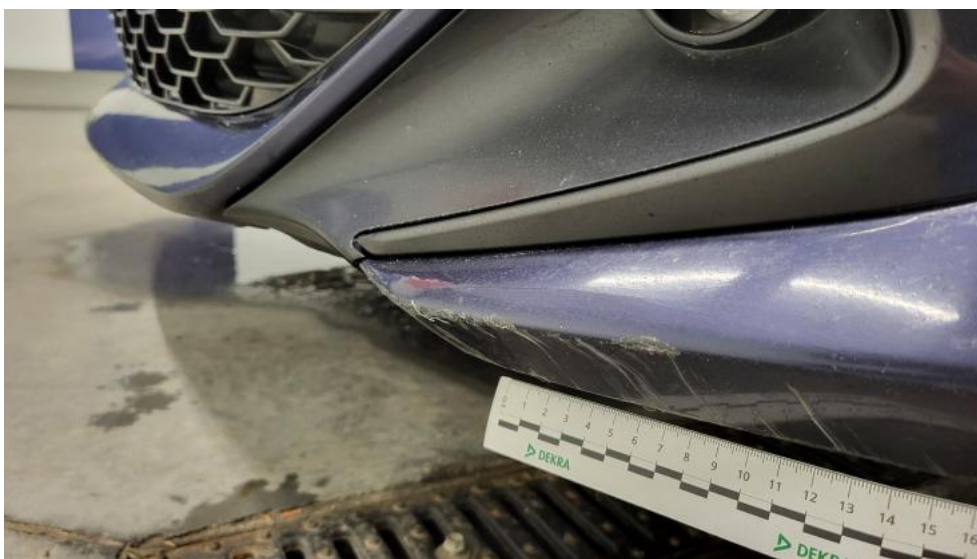
**Fot. 43.**  
Zderzak - Rysa/odprysk 1

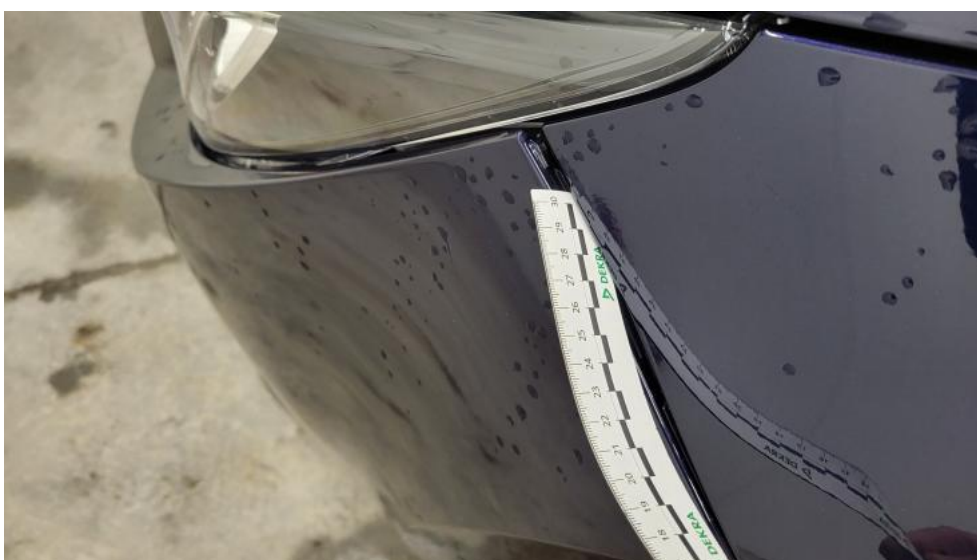
**Fot. 44.**  
Zderzak - Inne 1

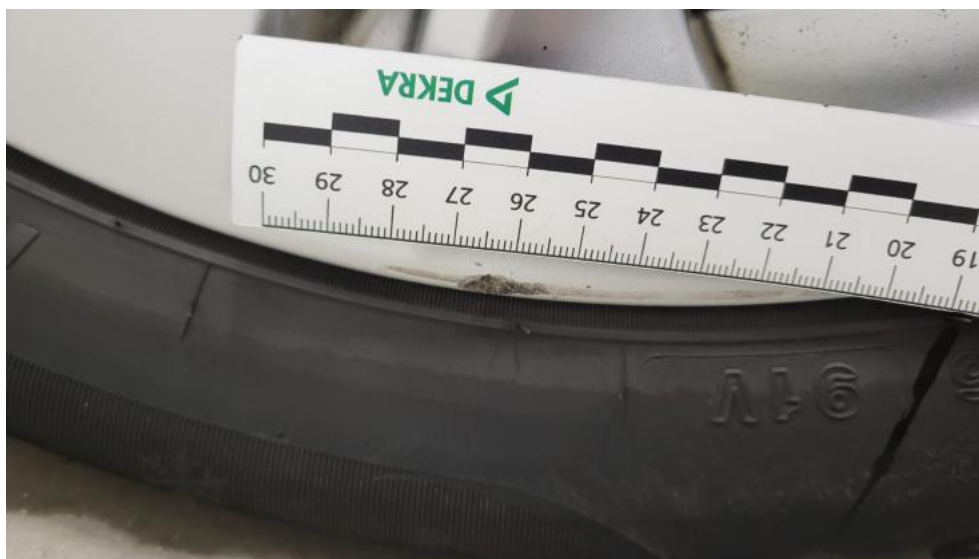
Felga aluminiowa przednia P - Rysa/odprysk 1

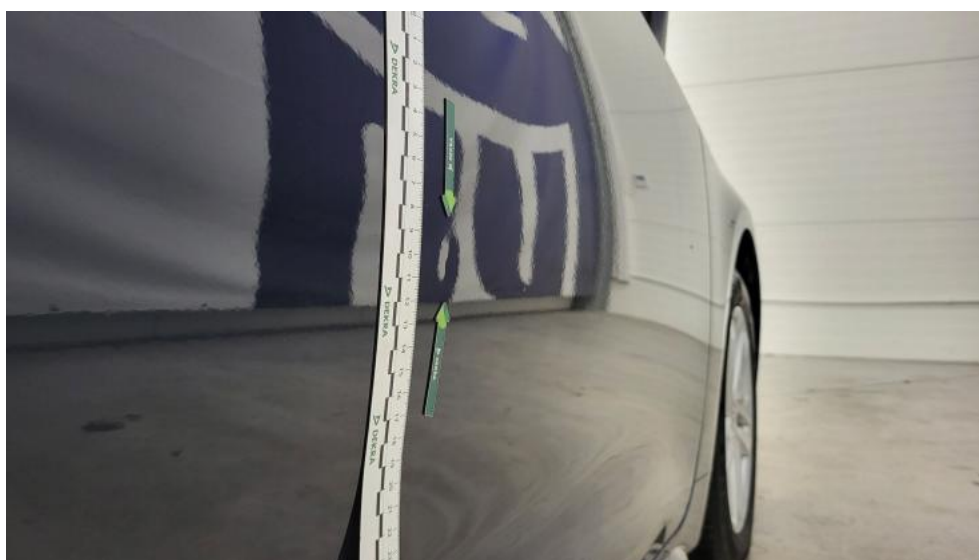
Drzwi przednie P - Wgniecenie/odkształcenie 1

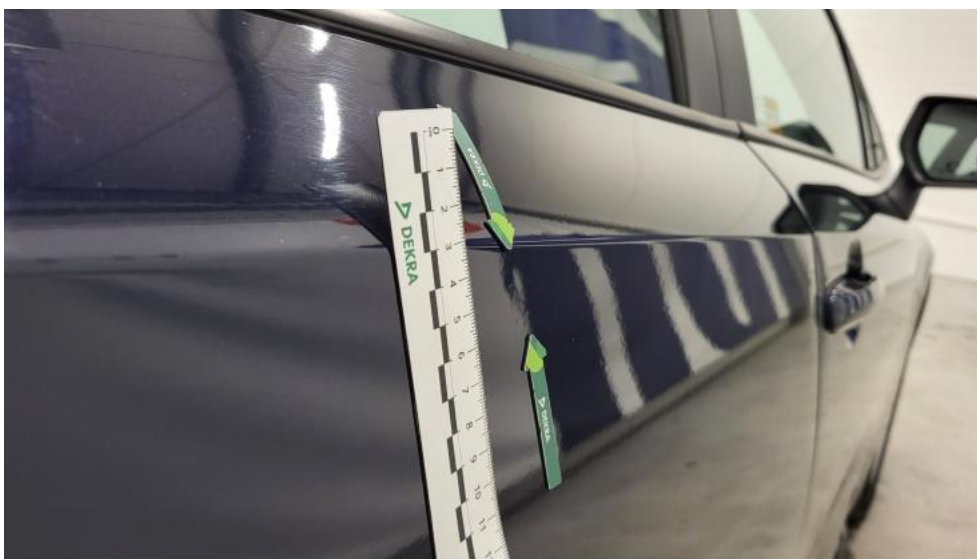
Drzwi tylne P - Wgniecenie/odkształcenie 1

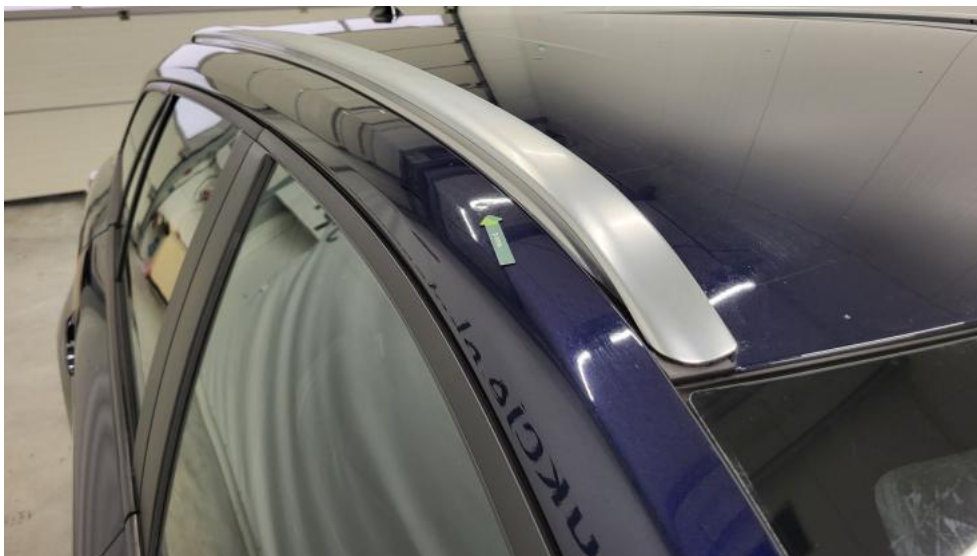
Słupek przedni P - Wgniecenie/odkształcenie 1

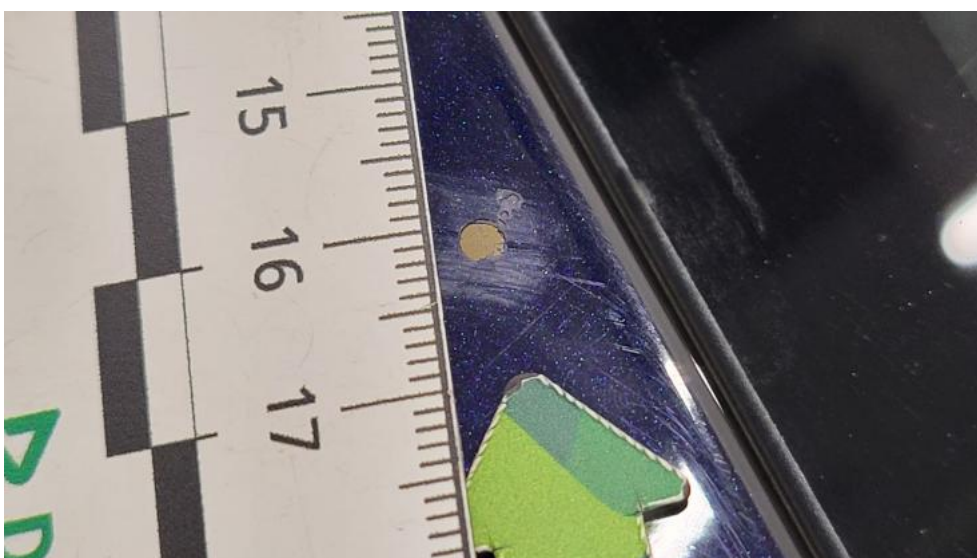
Słupek przedni P - Inne 1

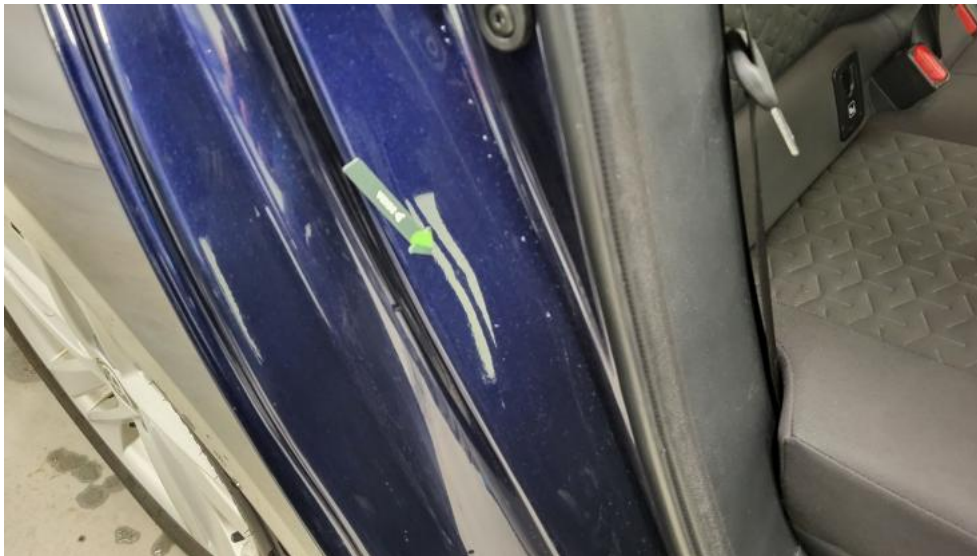
Błotnik tylny P / Ściana boczna P - Wgniecenie/odkształcenie 1

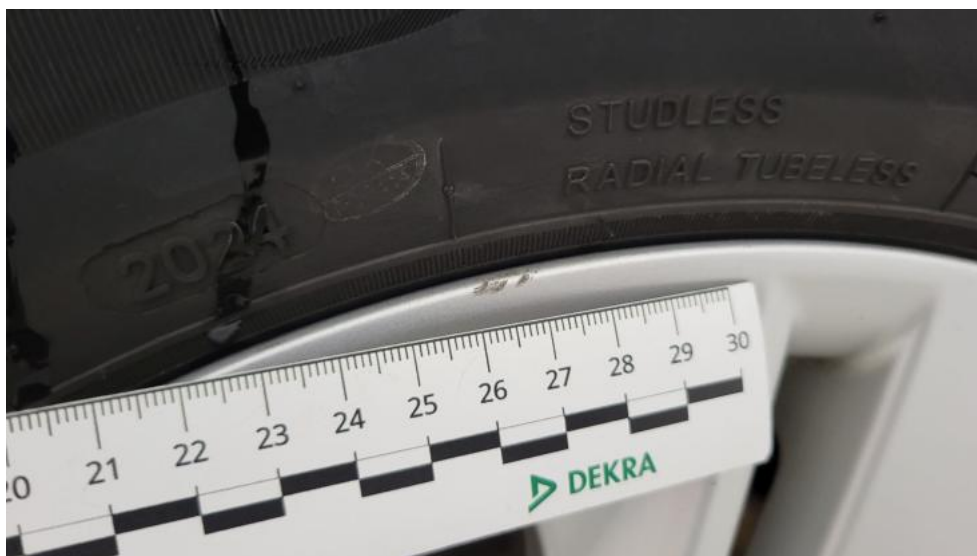
Felga aluminiowa tylna P - Rysa/odprysk 1

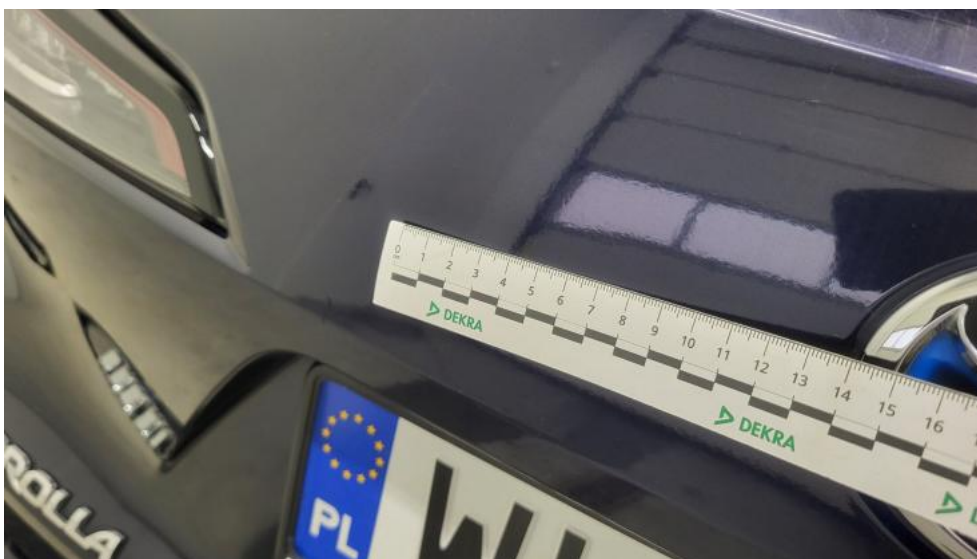
Pokrywy bagażnika - Wgniecenie/odkształcenie 1

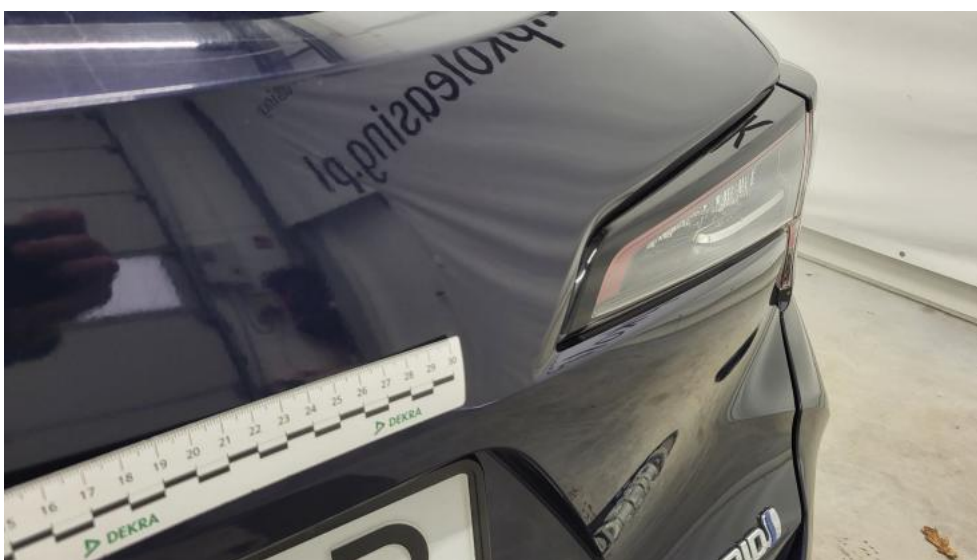
Pokrywy bagażnika - Wgniecenie/odkształcenie 2

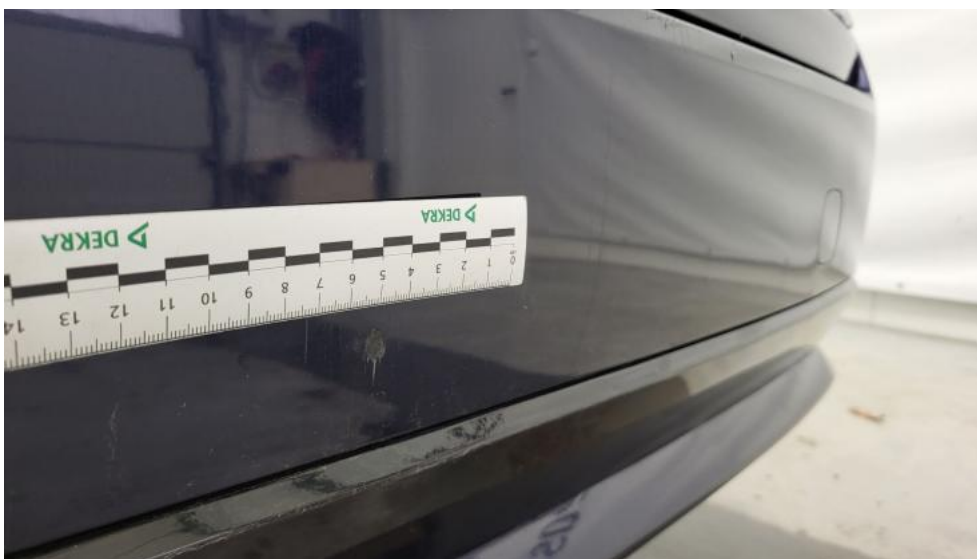
Zderzak tylny - Rysa/odprysk 1

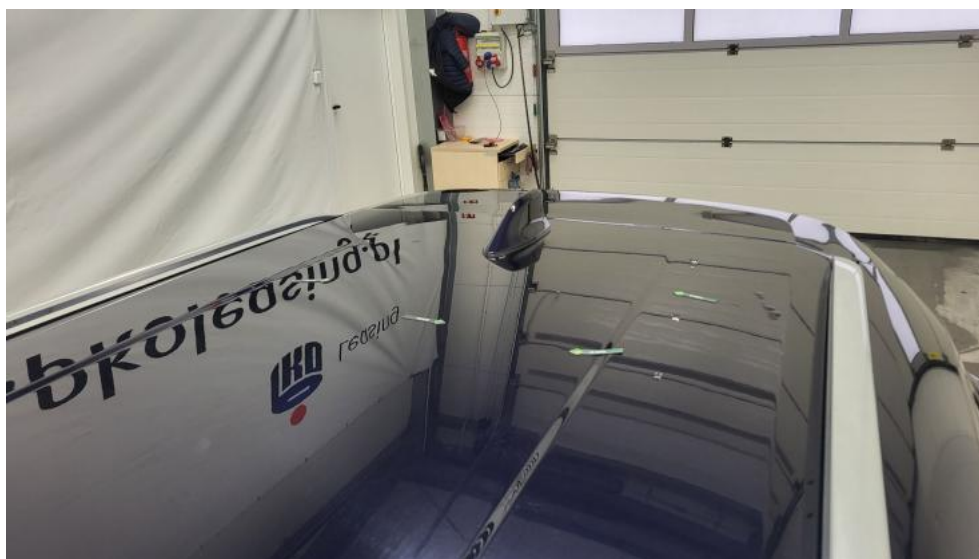
Dach - Wgniecenie/odkształcenie 1

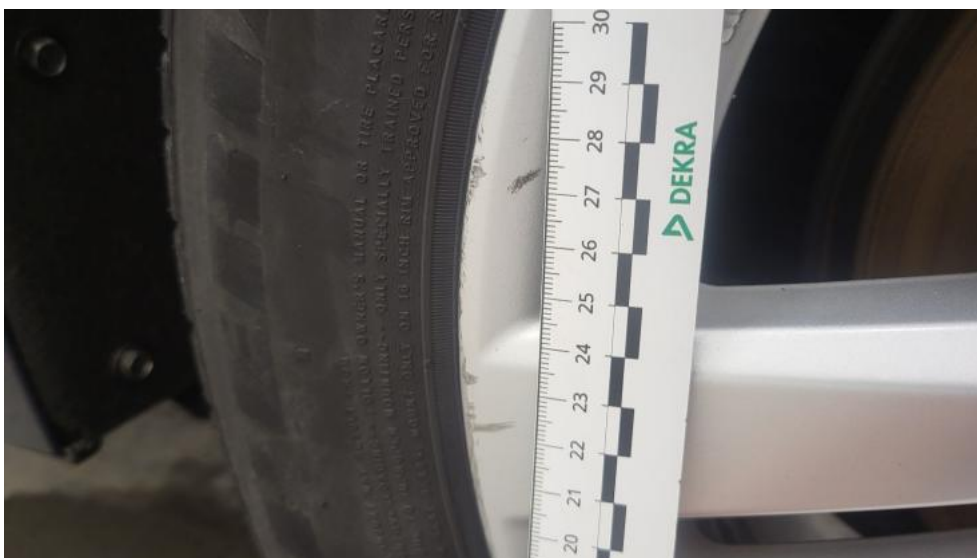
Felga aluminiowa tylna L - Rysa/odprysk 1

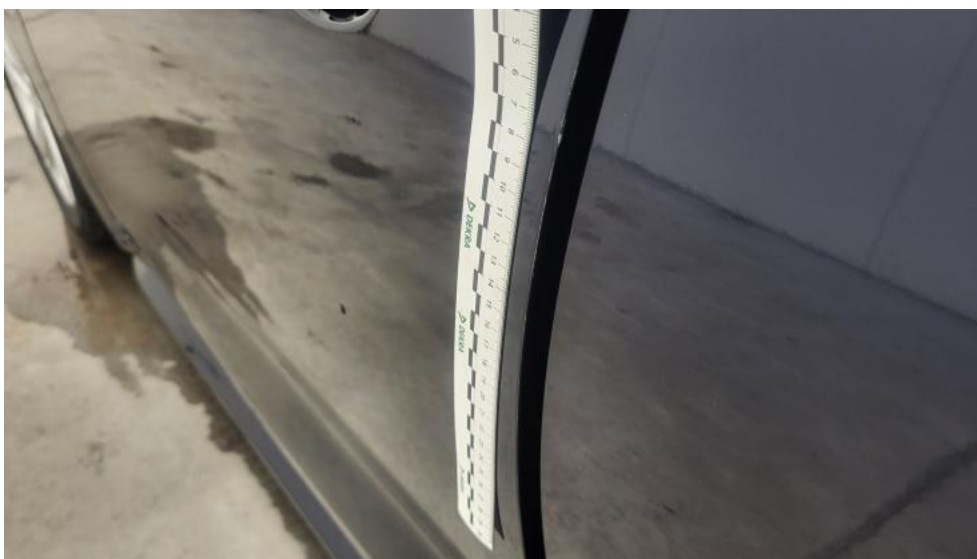
Drzwi przed L - Rysa/odprysk 1

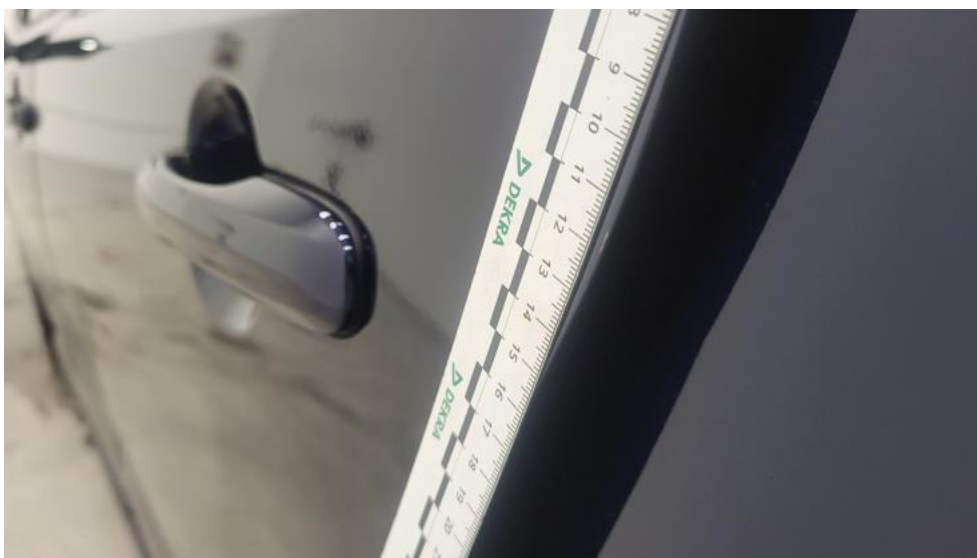
Drzwi tylne L - Rysa/odprysk 1

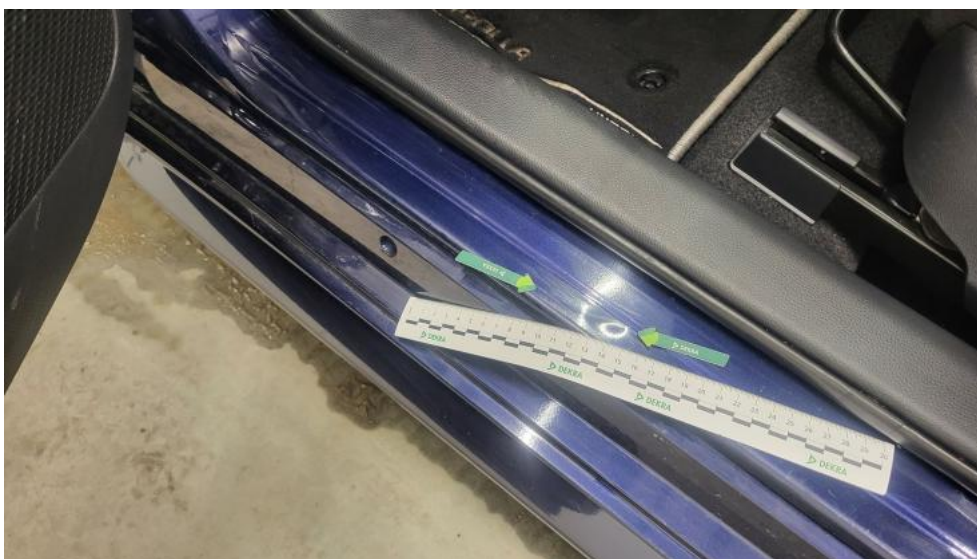
Próg L - Wgniecenie/odkształcenie 1

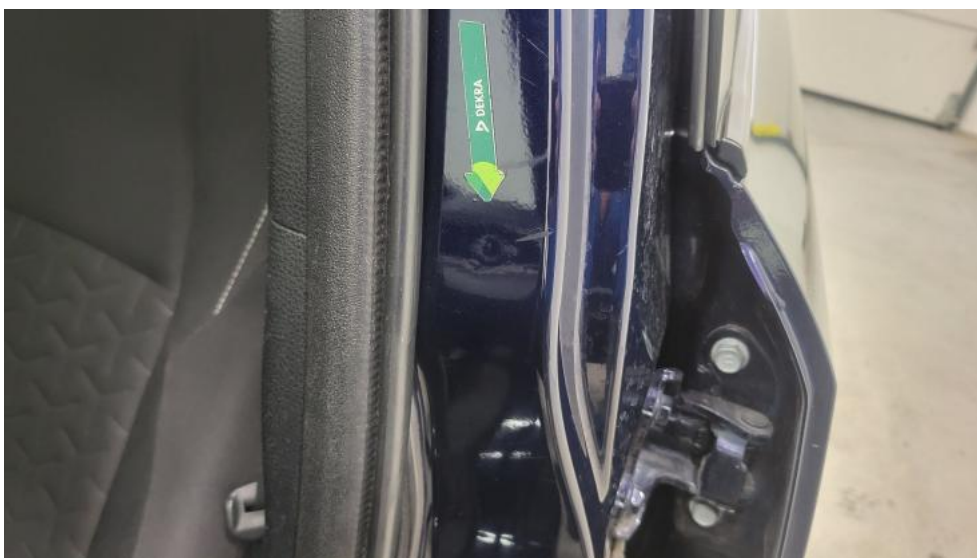
Słupek środkowy L - Wgniecenie/odkształcenie 1

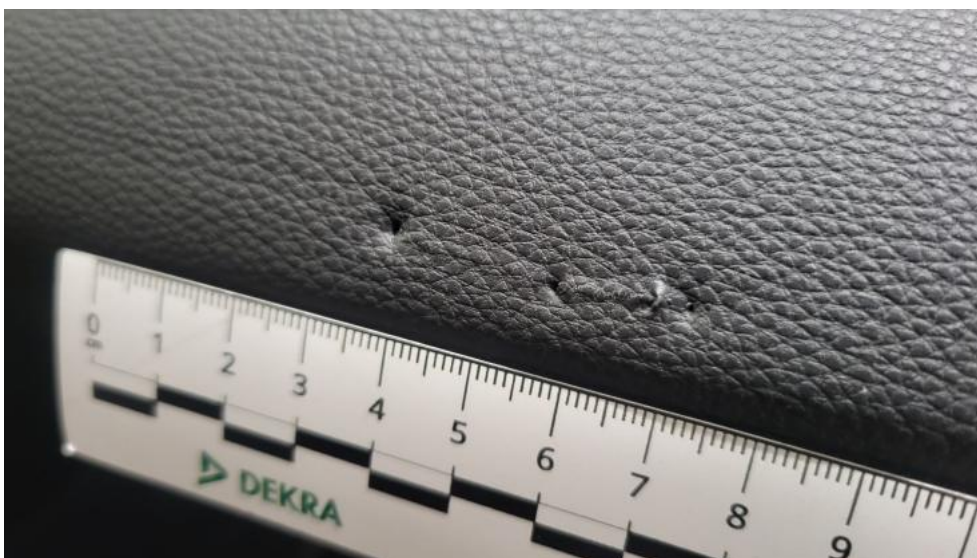
Deska rozdzielcza - Pęknięcie/rozerwanie 1

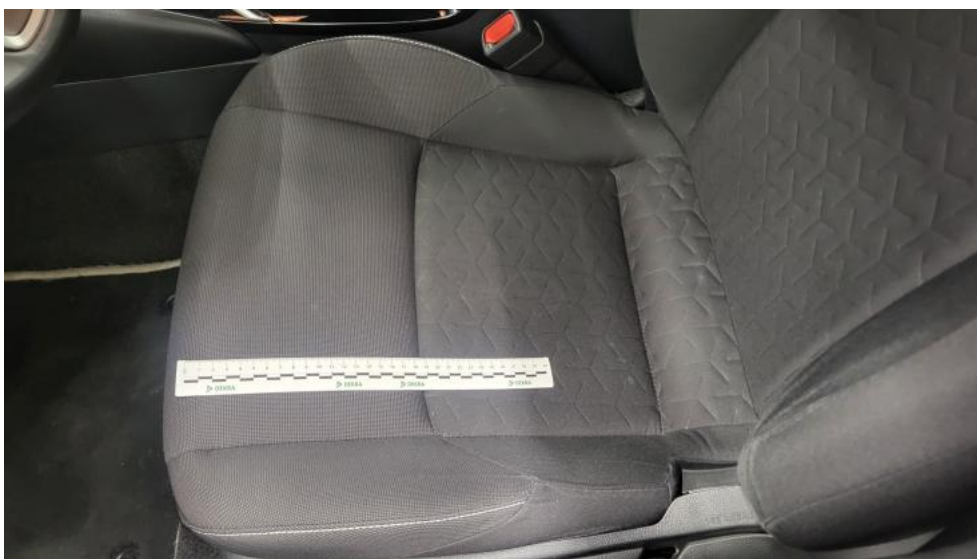
**Fot. 67.**  
Fotel prz. lew. - Inne 1

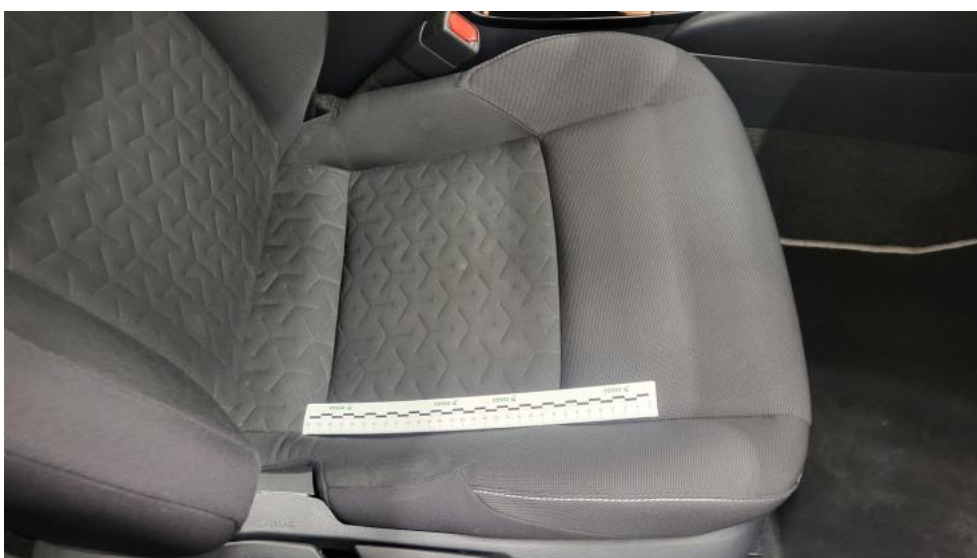
**Fot. 68.**  
Fotel prz. praw. - Inne 1

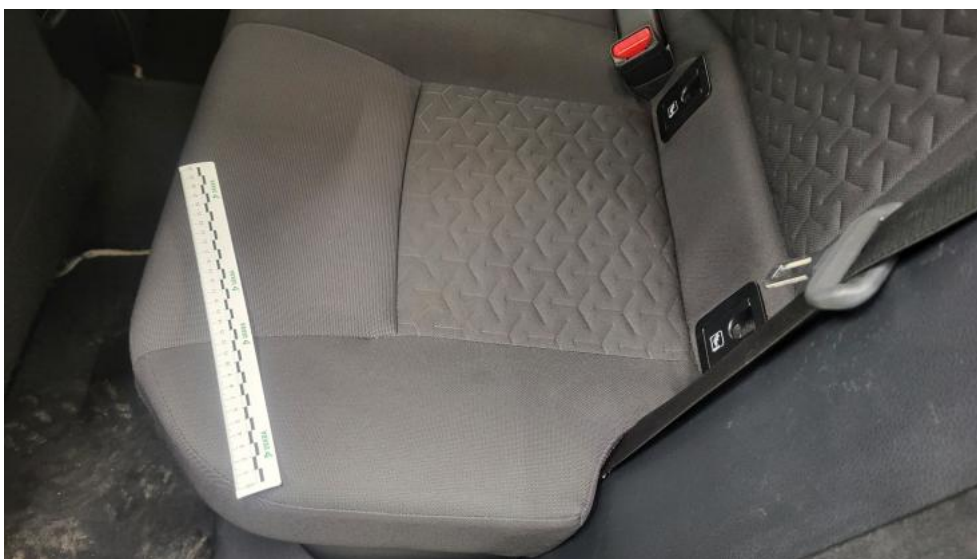
**Fot. 69.**  
Kanapa tyl. - Inne 1

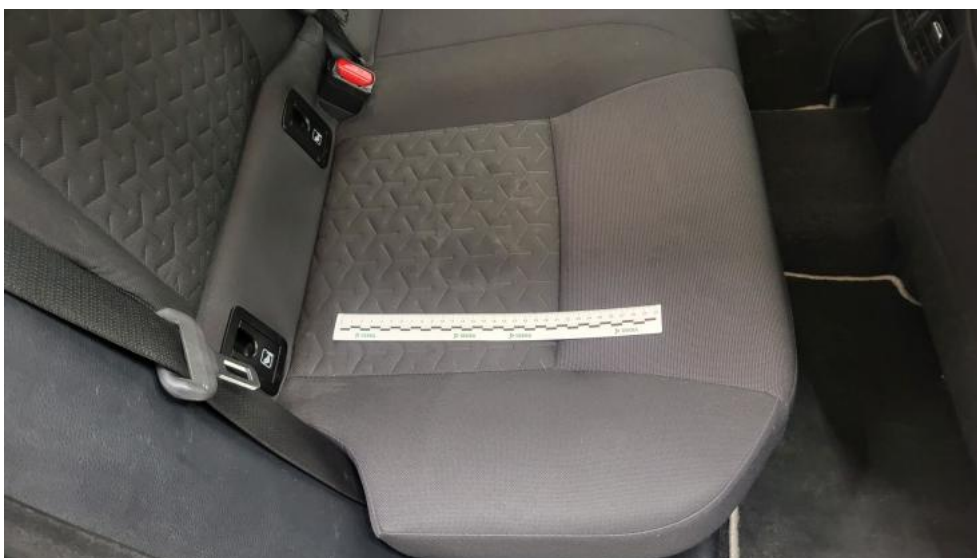
**Fot. 70.**  
Kanapa tyl. - Inne 2

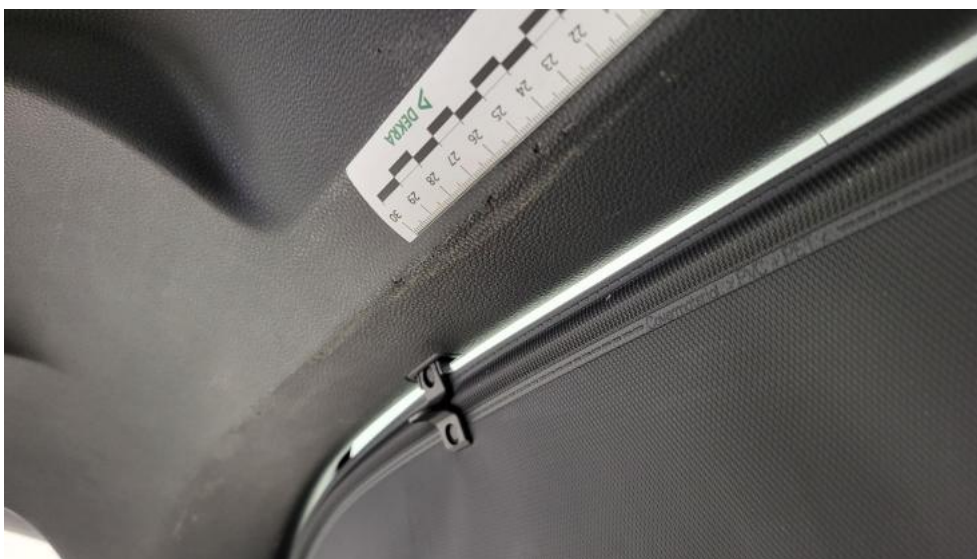
Wykładzina pokrywy tylnej - Rysa/odprysk 1
