DEKRA's commission No. : PKOL(W)/LODZ/06061/26/01/23  
commission/ damage No. : 24/009967  
Date of commission: 23-01-2026

| Model | X6 [G06] 23- |
| Type / version | X6 xDrive30d mHEV sport-aut |
| VIN / serial number | WBA11EY0509S34372 |

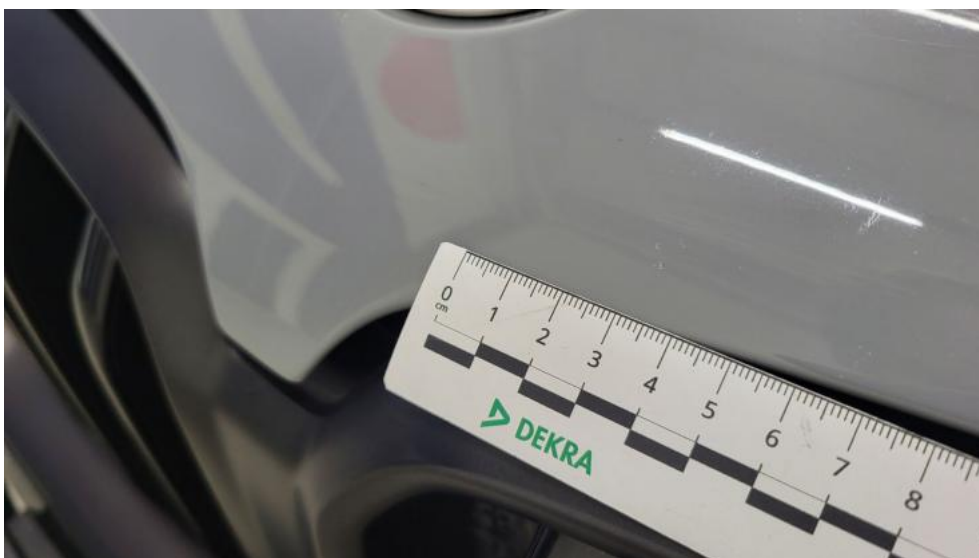
**Photo 44.**

Pokrywa komory silnika - Rysa/odprysk 1

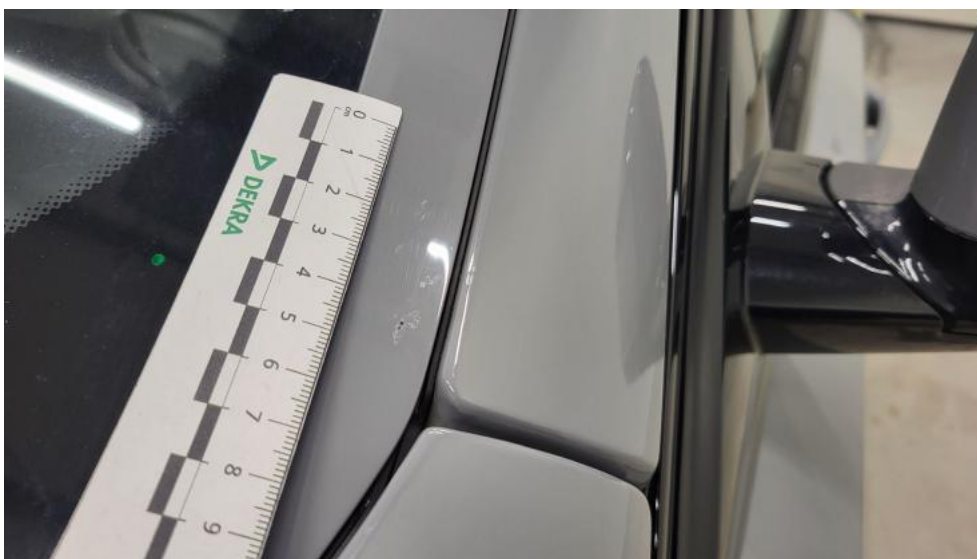
**Photo 45.**

Uszczelka/listwa szyby czołowej - Rysa/odprysk 1

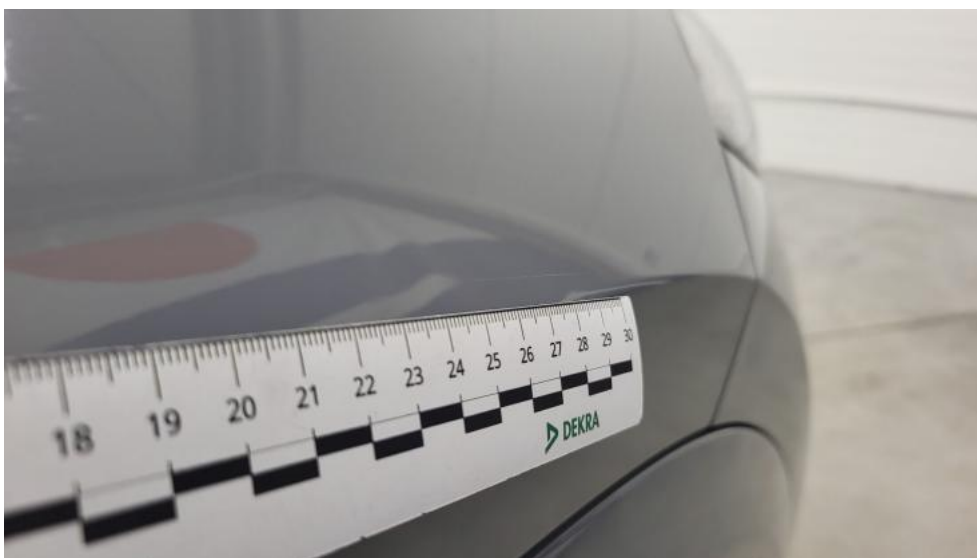
**Photo 46.**

Łotnik przedni P - Rysa/odprysk 1

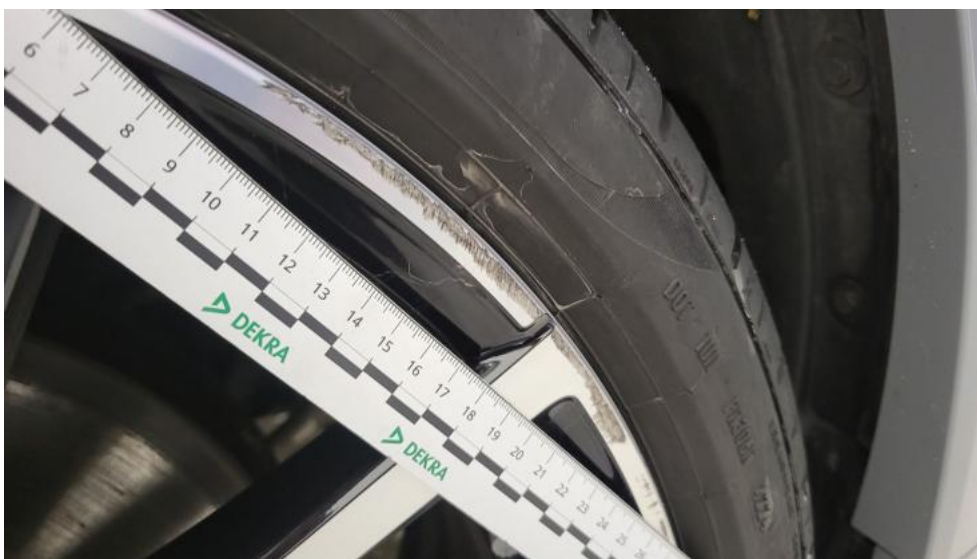
**Photo 47.**

Felga aluminiowa przednia P - Rysa/odprysk 1

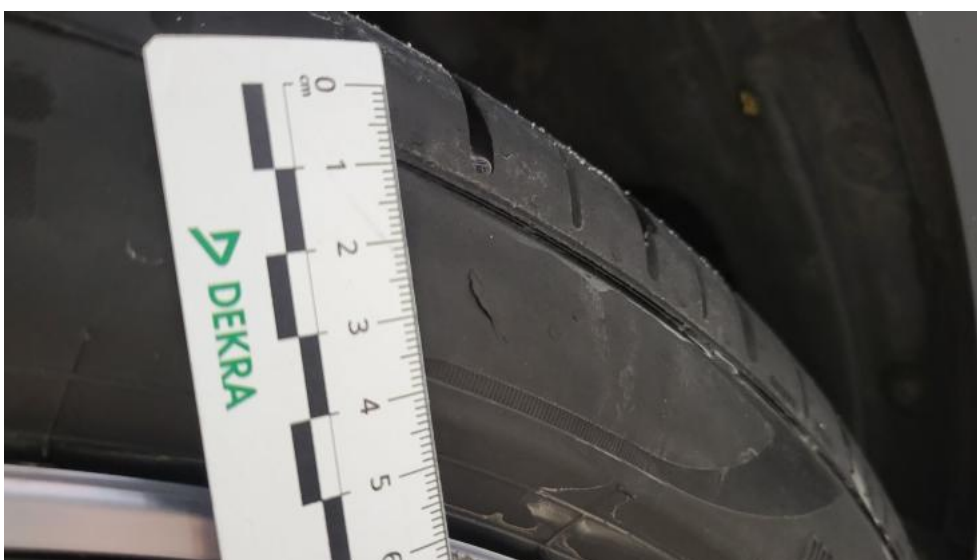
**Photo 48.**

Opona przednia P - Pęknięcie/rozerwanie 1

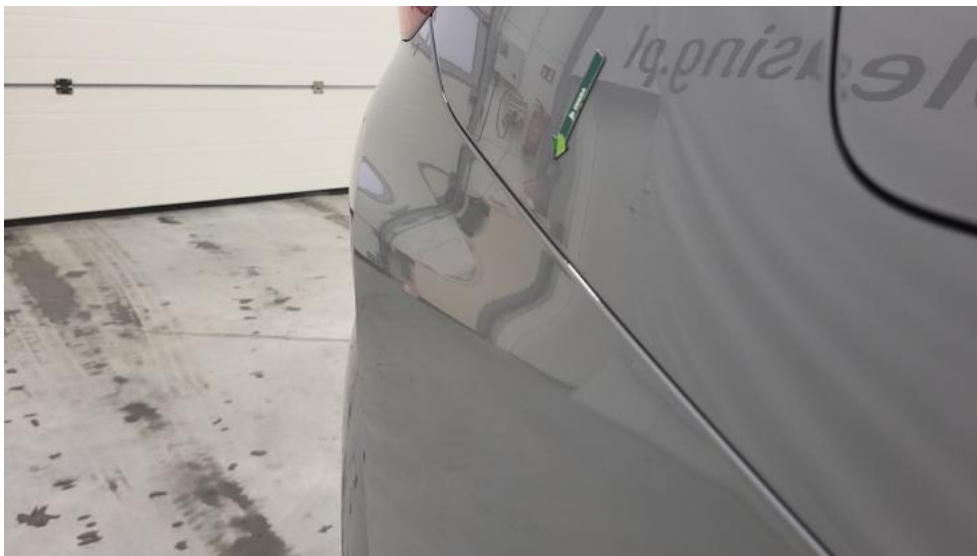
**Photo 49.**

Błotnik tylny P / Ściana boczna P - Wgniecenie/odkształcenie 1

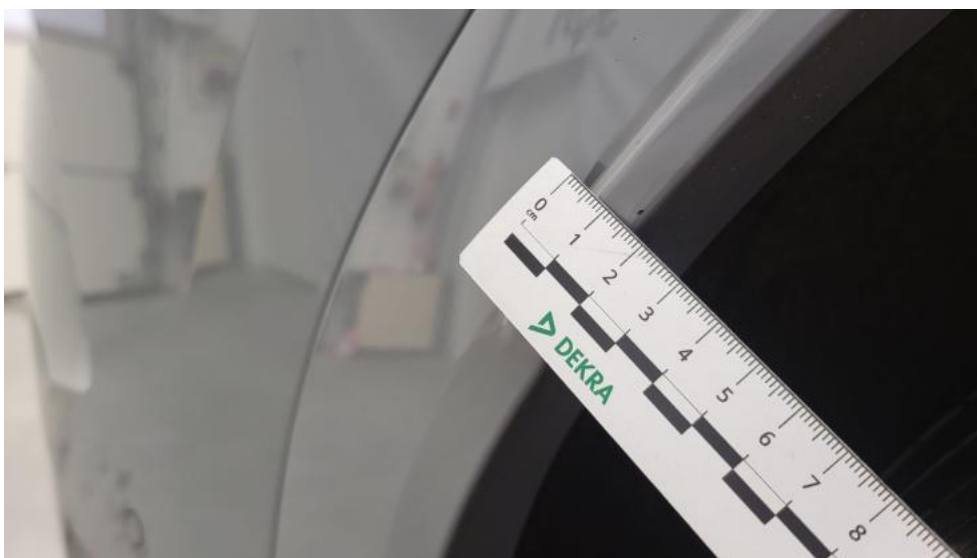
**Photo 50.**

Listwa krawędzi błotnika tyl P - Rysa/odprysk 1

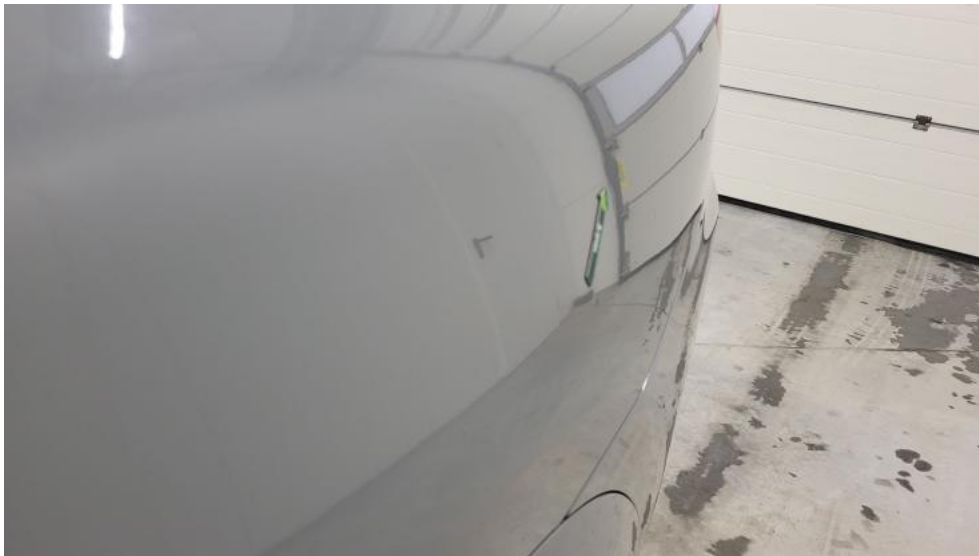
**Photo 51.**

Błotnik tylny L / Ściana boczna L - Wgniecenie/odkształcenie 1

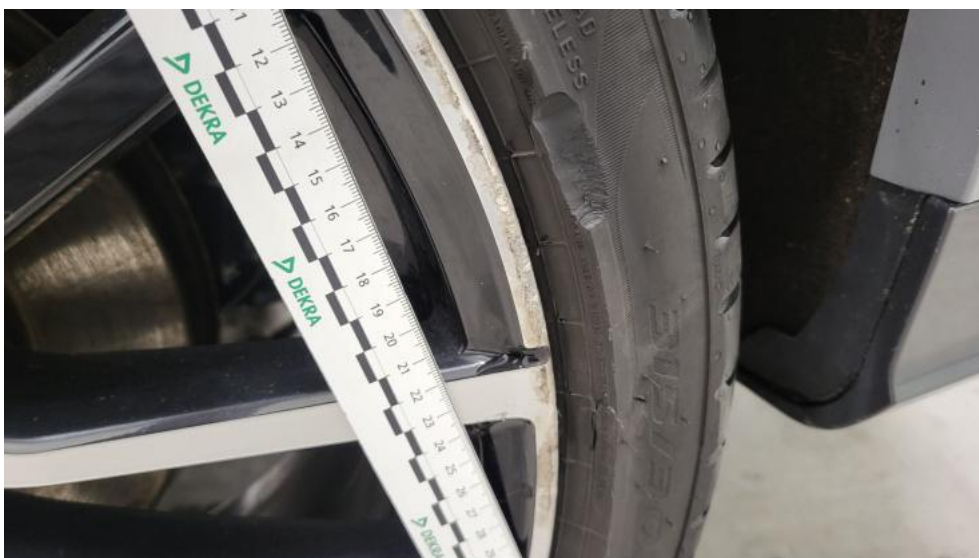
**Photo 52.**

Felga aluminiowa tylna L - Rysa/odprysk 1

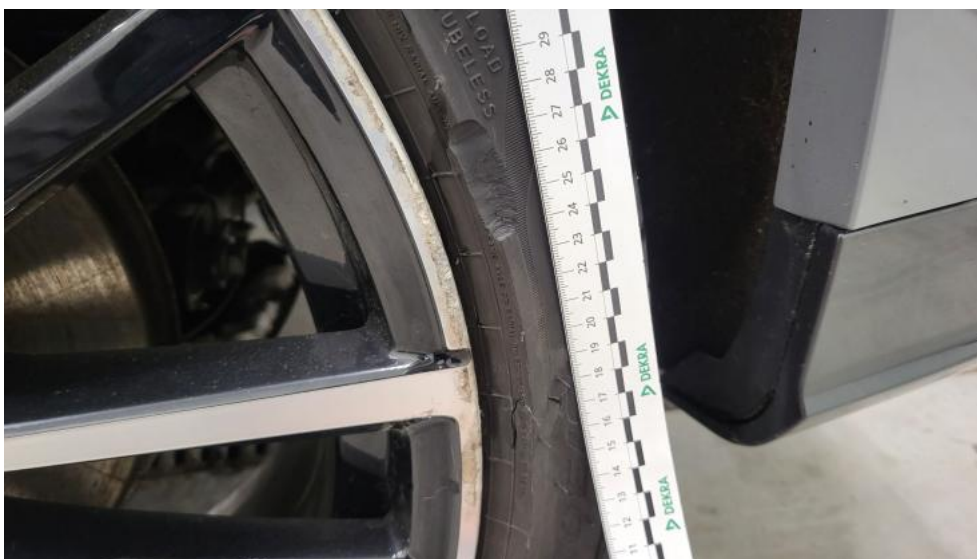
**Photo 53.**

Opona tylna L - Pęknięcie/rozerwanie 1

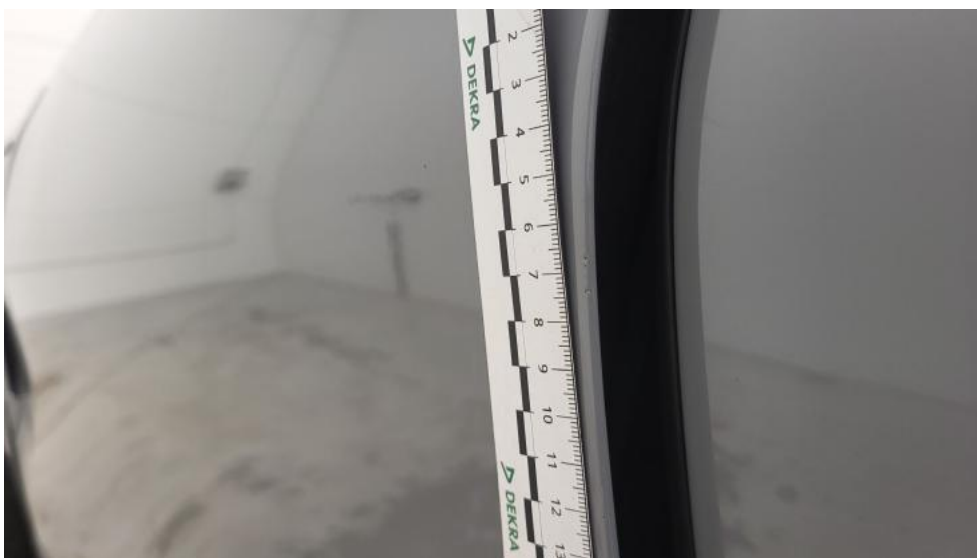
**Photo 54.**

Drzwi przed L - Rysa/odprysk 1

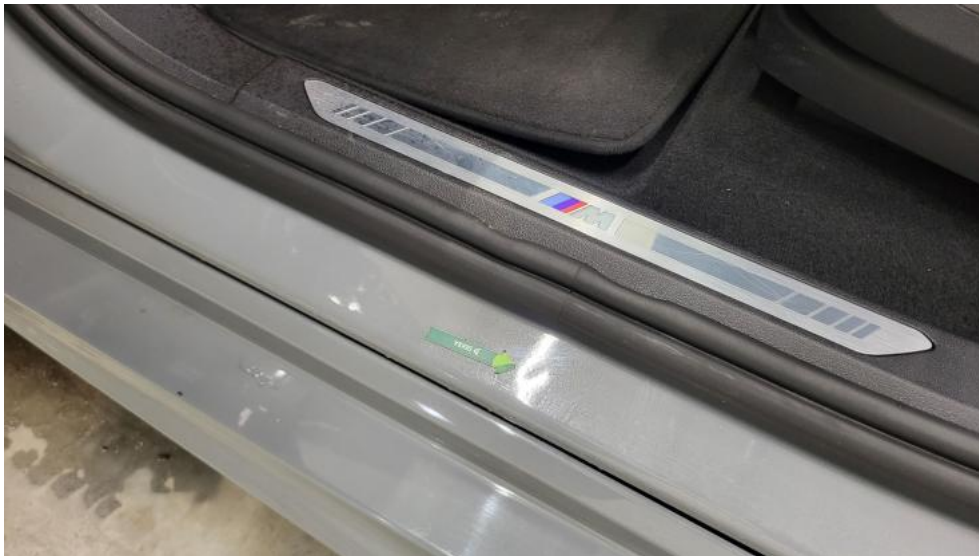
**Photo 55.**

Próg L - Wgniecenie/odkształcenie 1

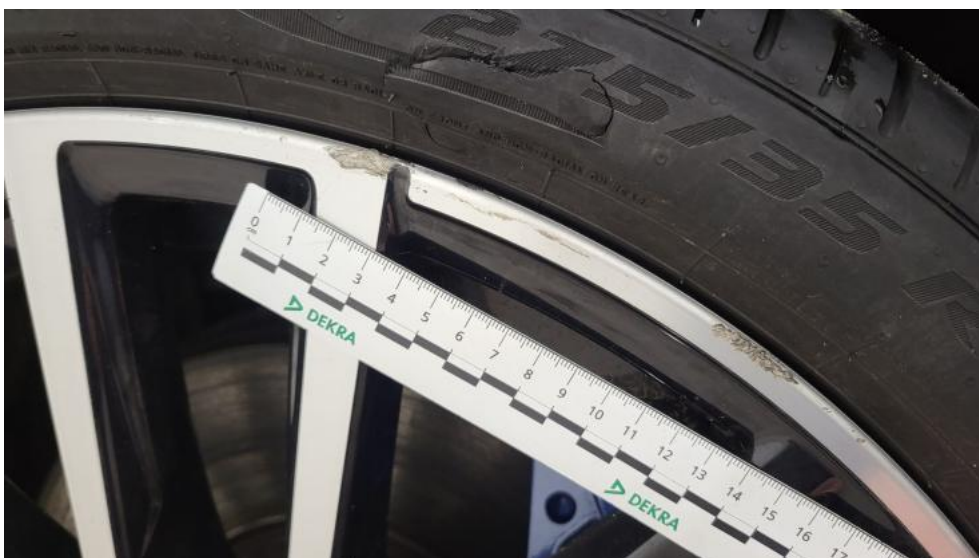
**Photo 56.**

Felga Aluminiowa przednia L - Rysa/odprysk 1

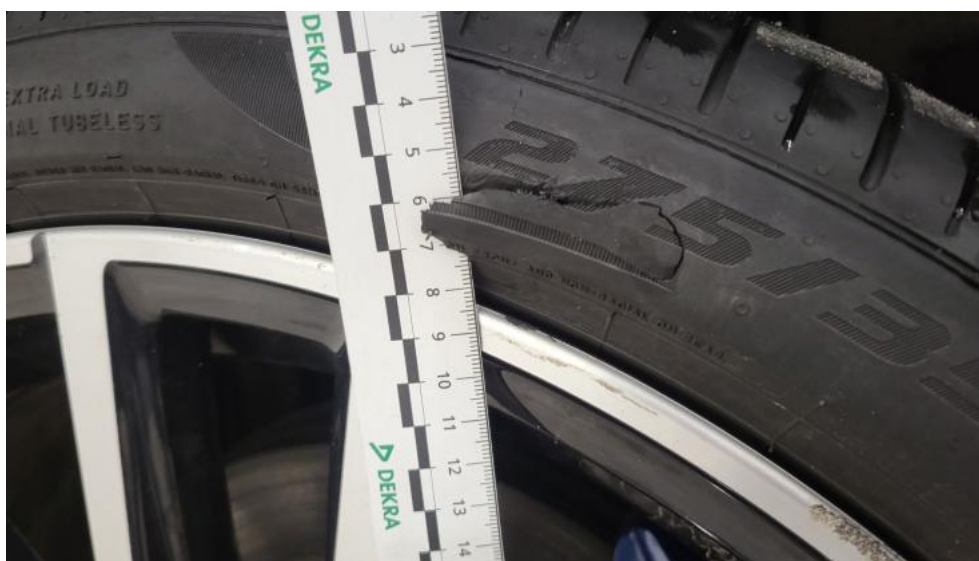
**Photo 57.**

Opona przednia L - Pęknięcie/rozerwanie 1

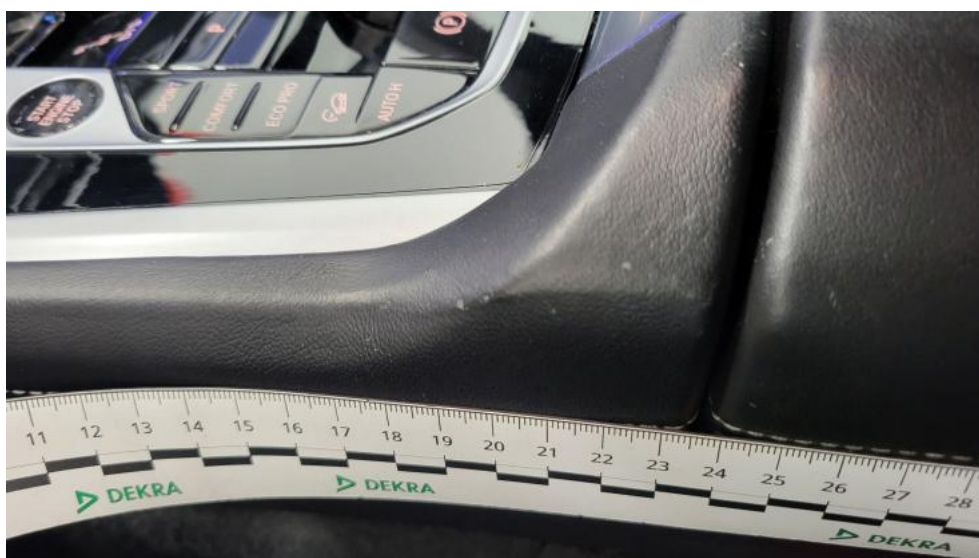
**Photo 58.**

Konsola tunelu śr. - Rysa/odprysk 1

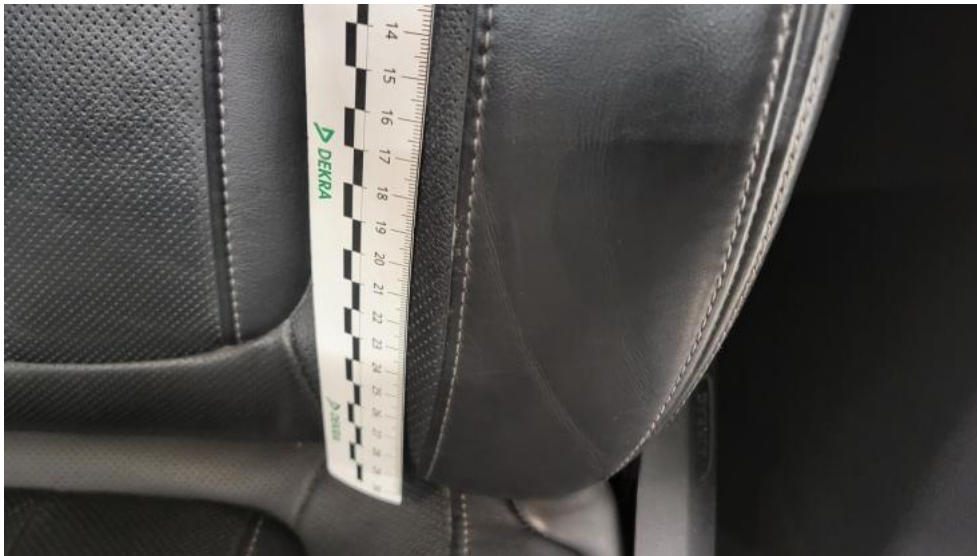
**Photo 59.**

Fotel prz. lew. - Rysa/odprysk 1

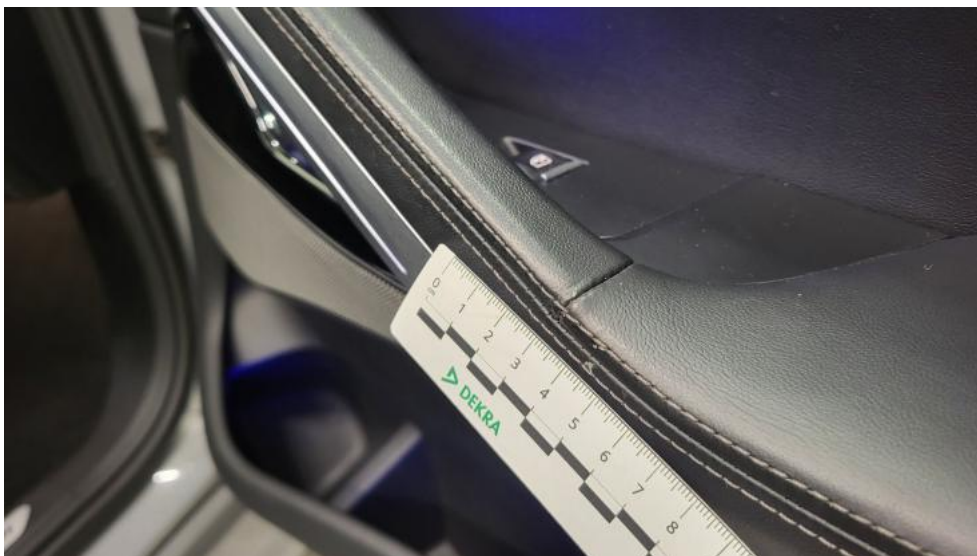
**Photo 60.**

Tapicerka drzwi przednich P - Rysa/odprysk 1

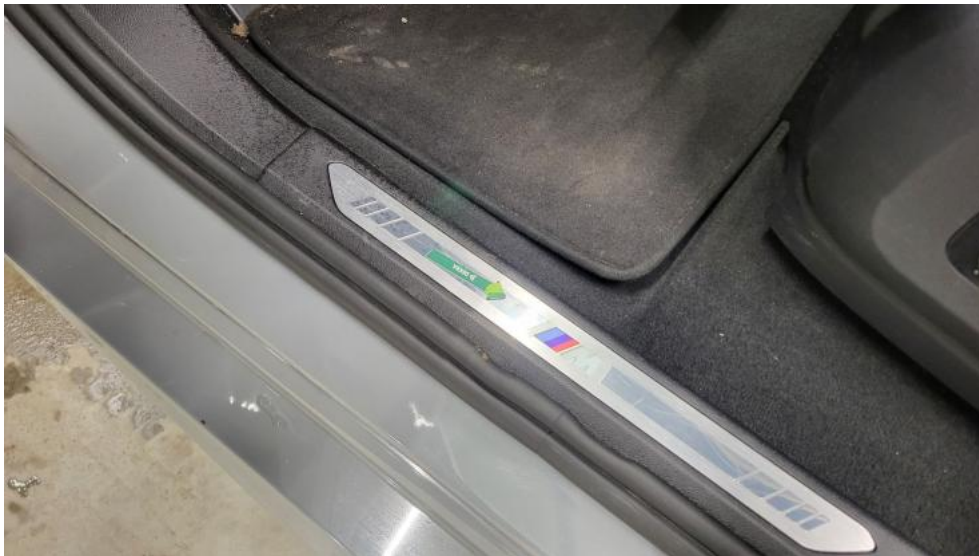
**Photo 61.**

Listwy progowe lew. - Wgniecenie/odkształcenie 1

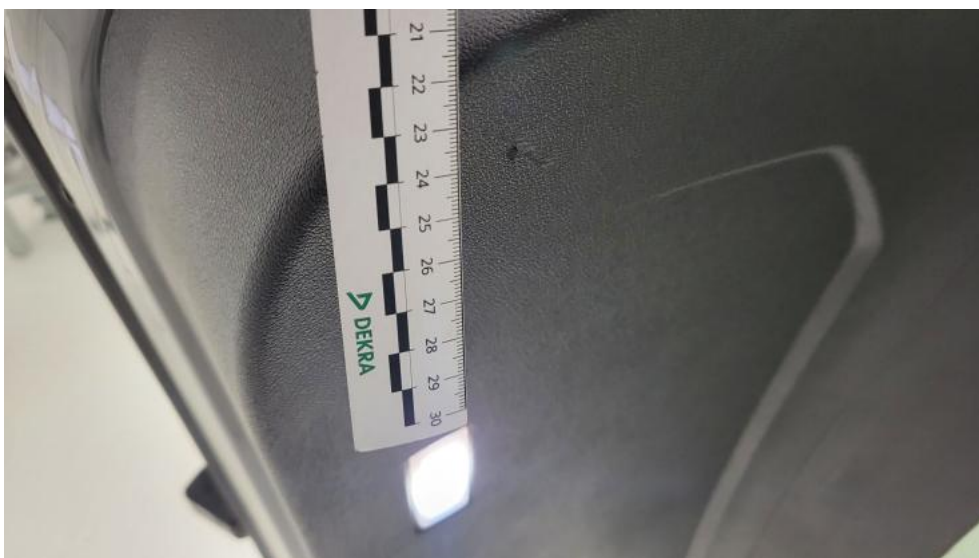
**Photo 62.**

Wykładzina pokrywy tylnej - Rysa/odprysk 1
