Nr zlecenia DEKRA: PKOL(W)/LODZ/101889/25/12/22
Nr zlecenia/szkody: 24/051974
Data zlecenia: 22-12-2025

Grupa obiektów (Eurotax)	samochody osobowe
Kod EC (Eurotax)	0130775
Producent	FORD
Model	Focus Kombi 18-21
Typ/wersja	Focus 1.5 EcoBlue Trend Edition
Rodzaj nadwozia	KOM
Liczba drzwi/liczba miejsc	5/5
Masa własna [kg]	1320
Dopuszczalna masa całkowita [kg]	1955
Rozstaw osi 1/2	2650
Rodzaj silnika	z zapłonem samoczynnym
Układ oczyszczana spalin	DPF
Pojemność silnika [ccm]	1498
Moc silnika [KM/kW]	120/88
Skrzynia biegów	manualna 6-biegowa
Nr rejestracyjny	DLU8003E
VIN	WF0PXXGCHPLA64986
Data 1. rejestracji	29-09-2020
Data nast. bad. techn.	18-09-2026
Rok produkcji	2020 (rok produkcji został zweryfikowany z zewnętrzną bazą danych)
Stan licznika [km]	111 651 (odczytany)
Kolor nadwozia/rodzaj powłoki	szary/2-warstwowy metalizowany

Pomiar grubości powłoki lakierowej poj.

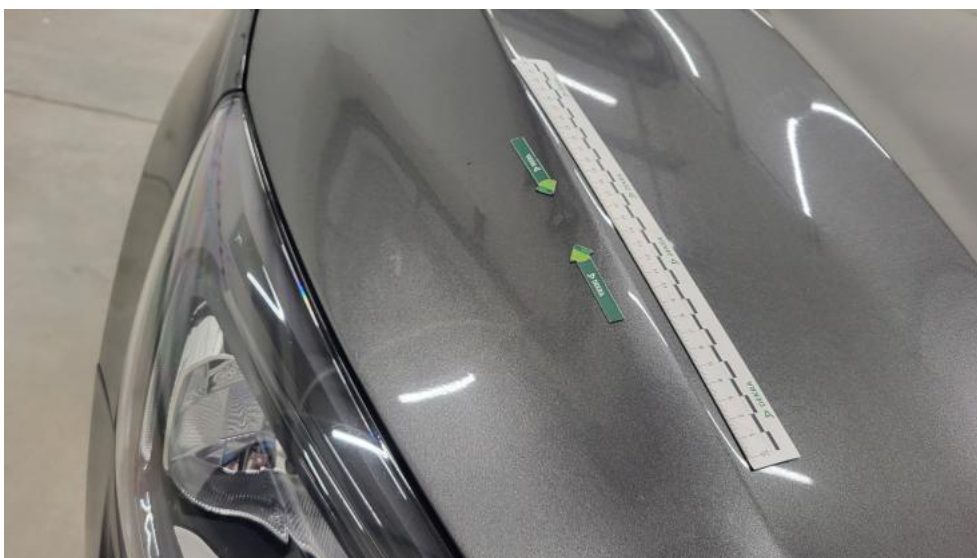
Fot. 38.
Pokrywa komory silnika - Wgniecenie/odkształcenie 1

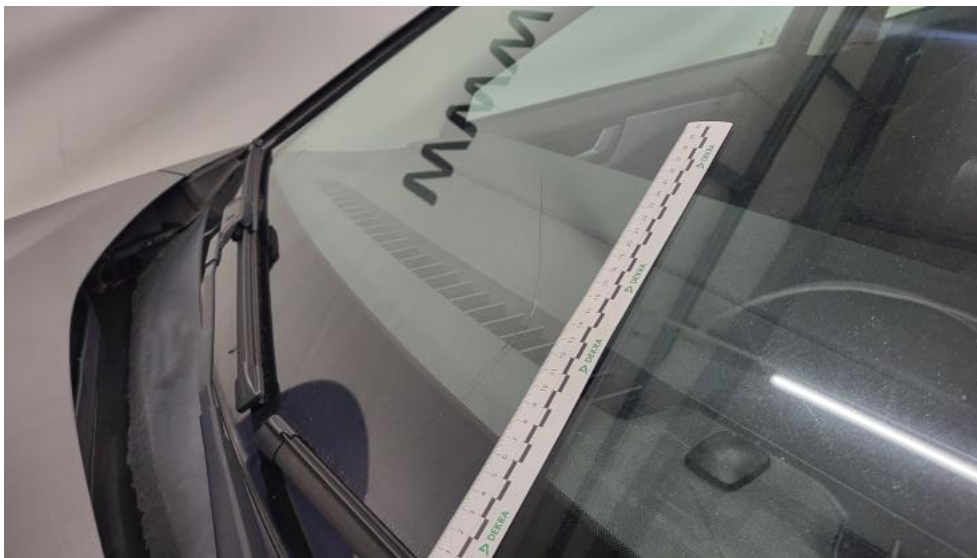
Fot. 39.
Szyba czołowa - Pęknięcie/rozerwanie 1

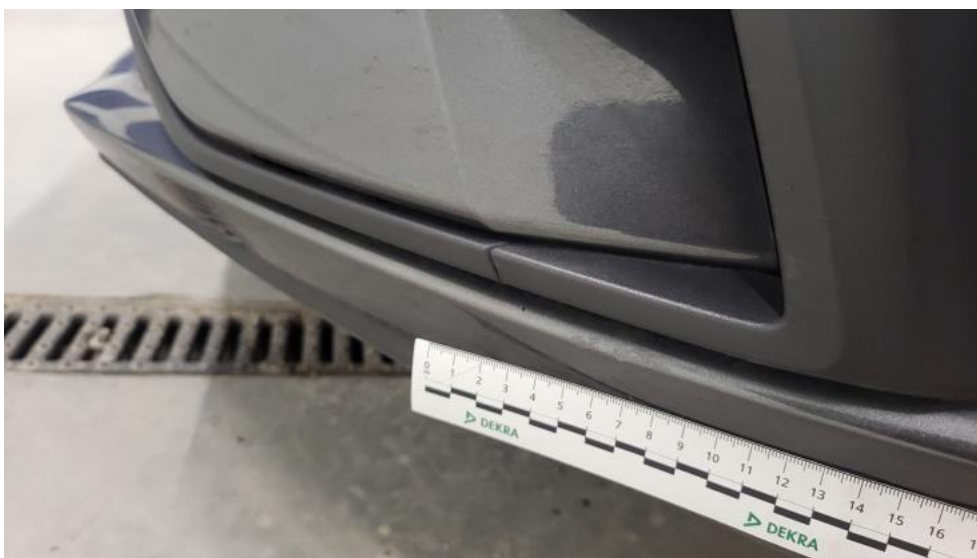
Fot. 40.
Zderzak - Rysa/odprysk 1

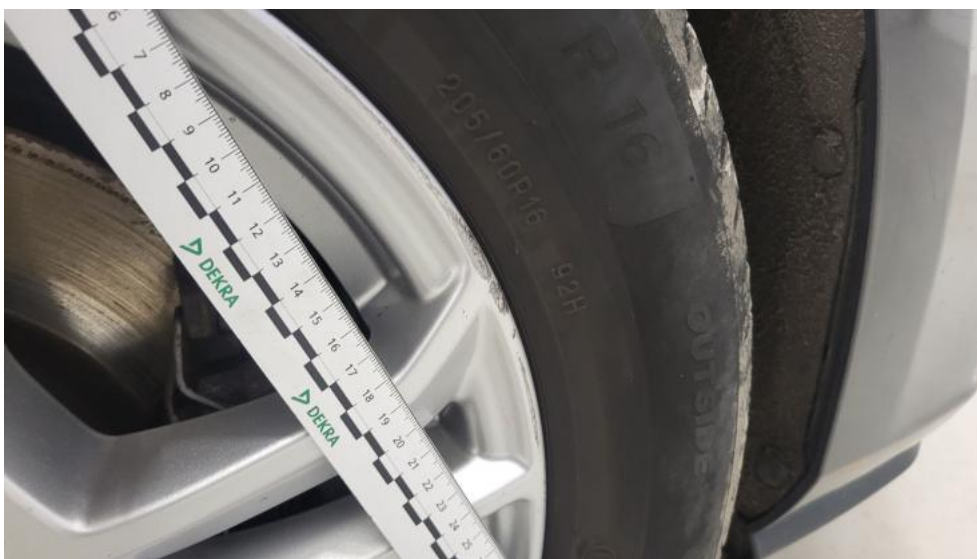
Fot. 41.
Felga aluminiowa przednia P - Rysa/odprysk 1

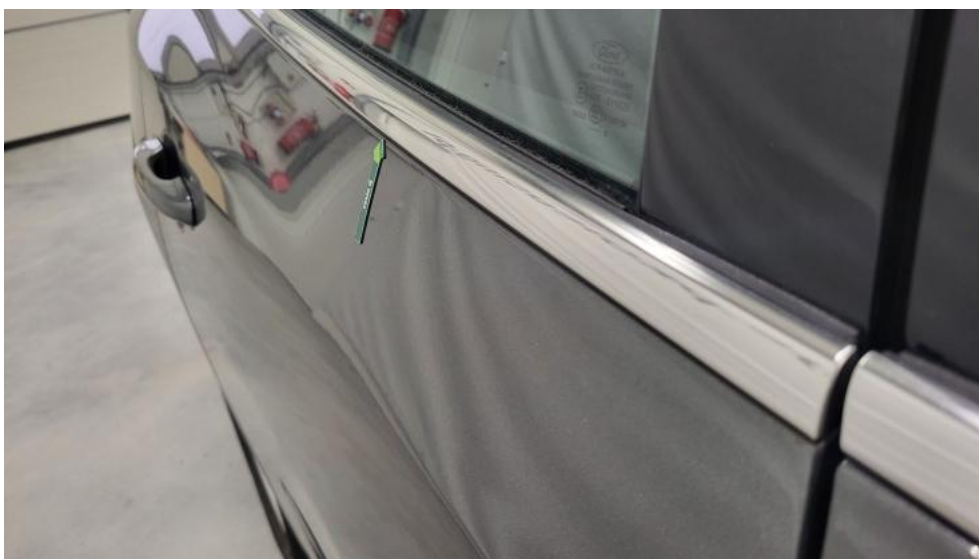
Fot. 45.
Listwa drzwi tylnych P - Wgniecenie/odkształcenie 1

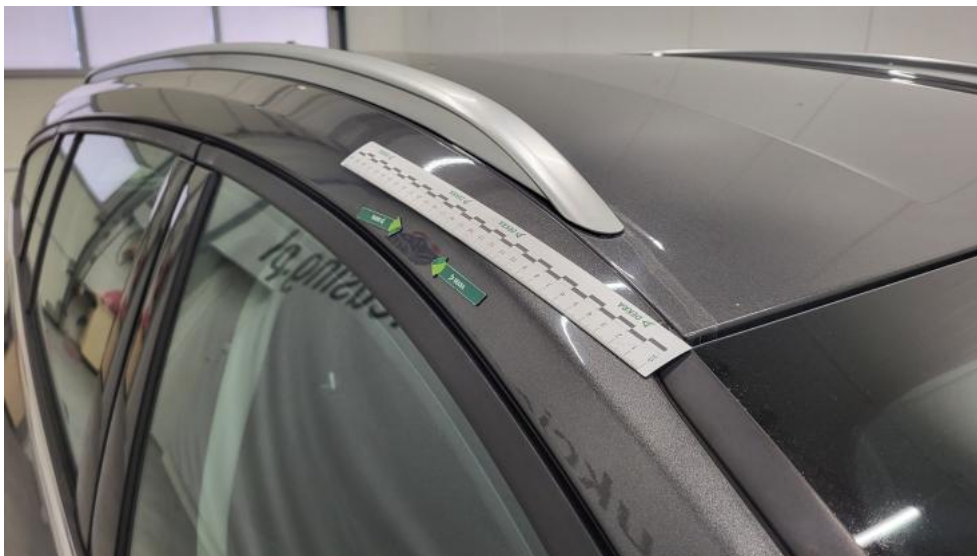
Fot. 47.
Stupek przedni P - Wgniecenie/odkształcenie 1

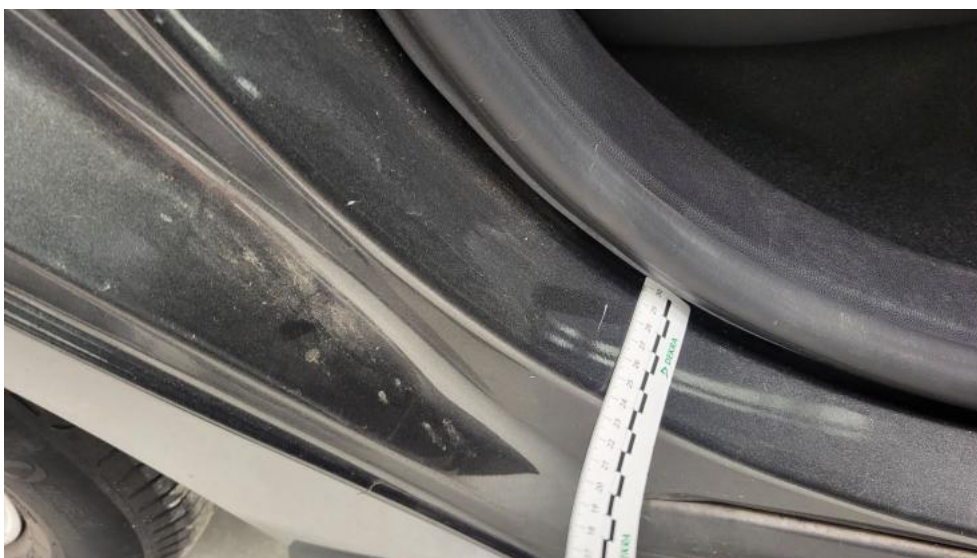
Fot. 48.
Błotnik tylny P / Ściana boczna P - Rysa/odprysk 1

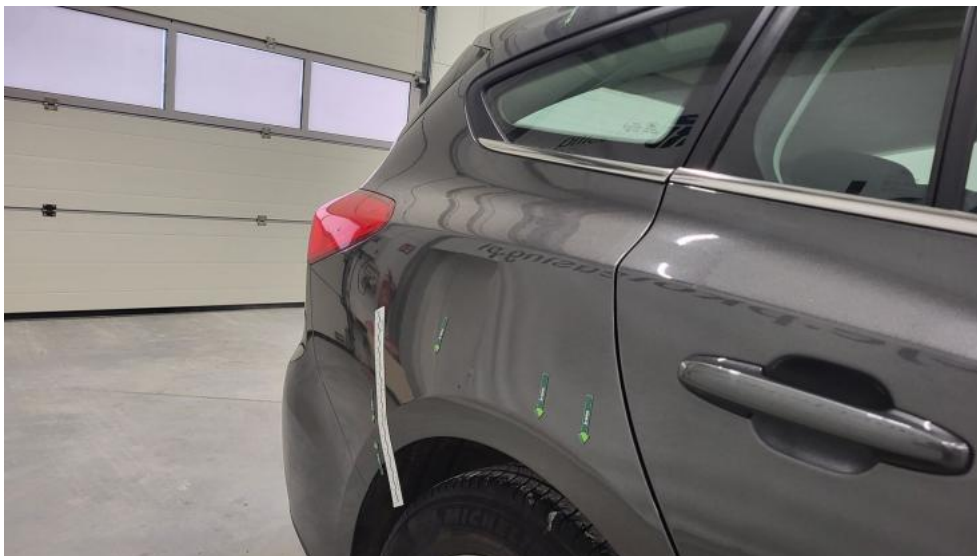
Fot. 49.
Błotnik tylny P / Ściana boczna P - Wgniecenie/odkształcenie 1

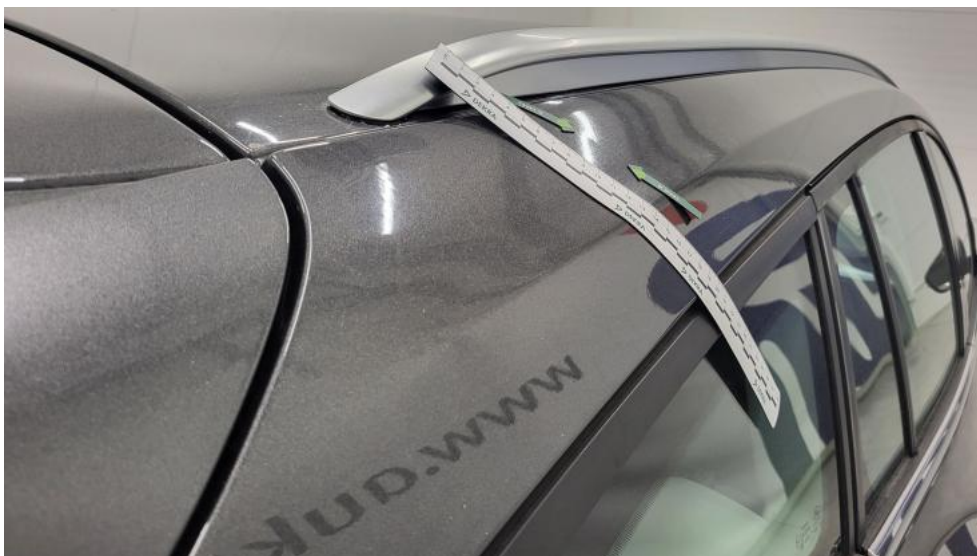
Fot. 50.
Błotnik tylny P / Ściana boczna P - Wgniecenie/odkształcenie 2

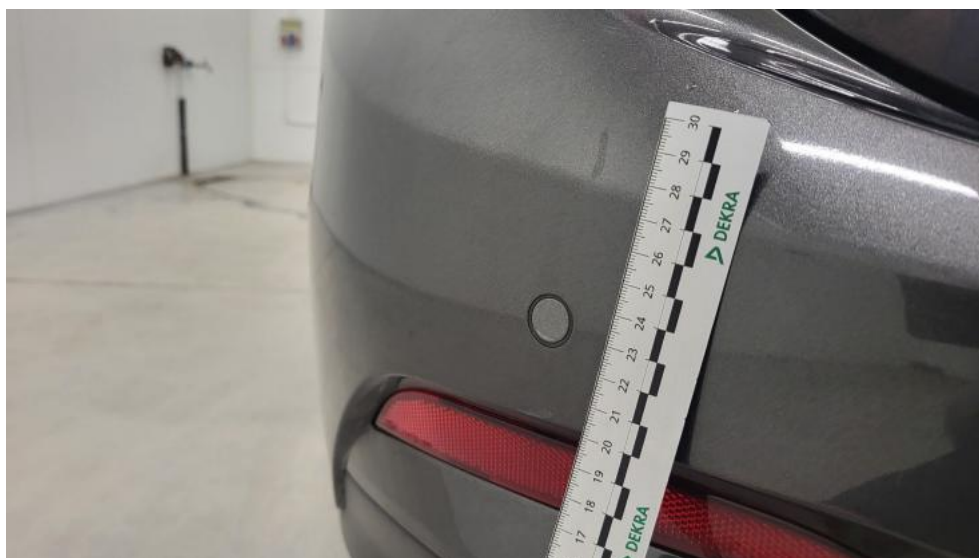
Fot. 52.
Zderzak tylny - Rysa/odprysk 1

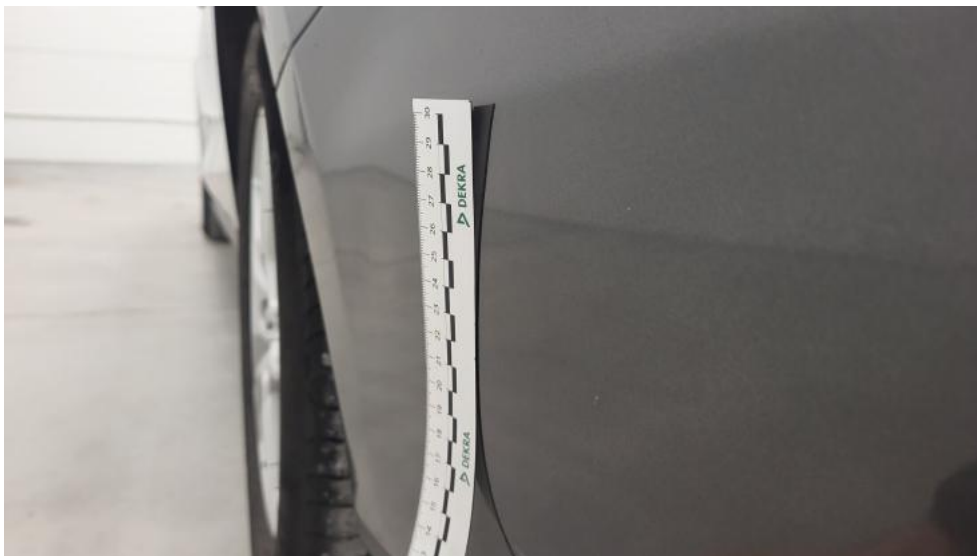
Fot. 53.
Zderzak tylny - Wgniecenie/odkształcenie 1

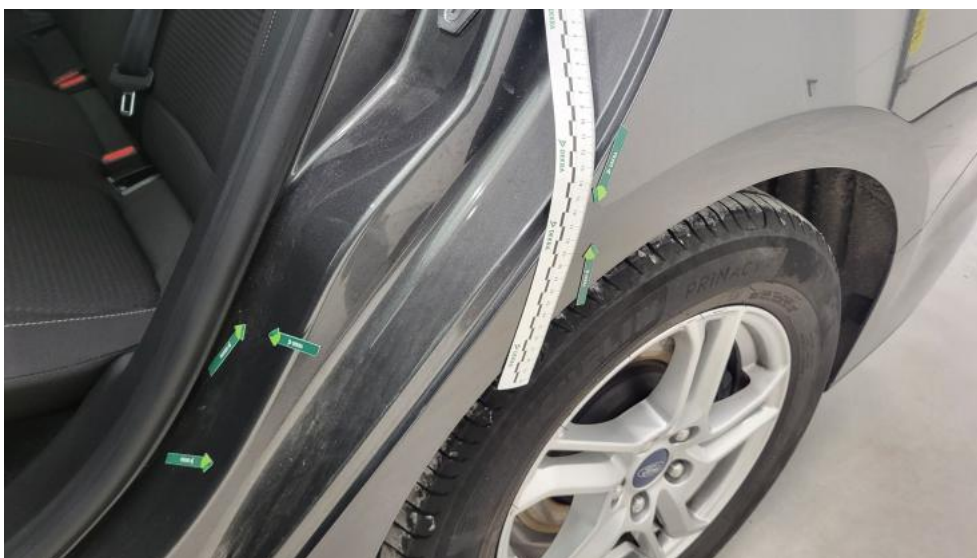
Fot. 54.
Błotnik tylny L / Ściana boczna L - Wgniecenie/odkształcenie 1

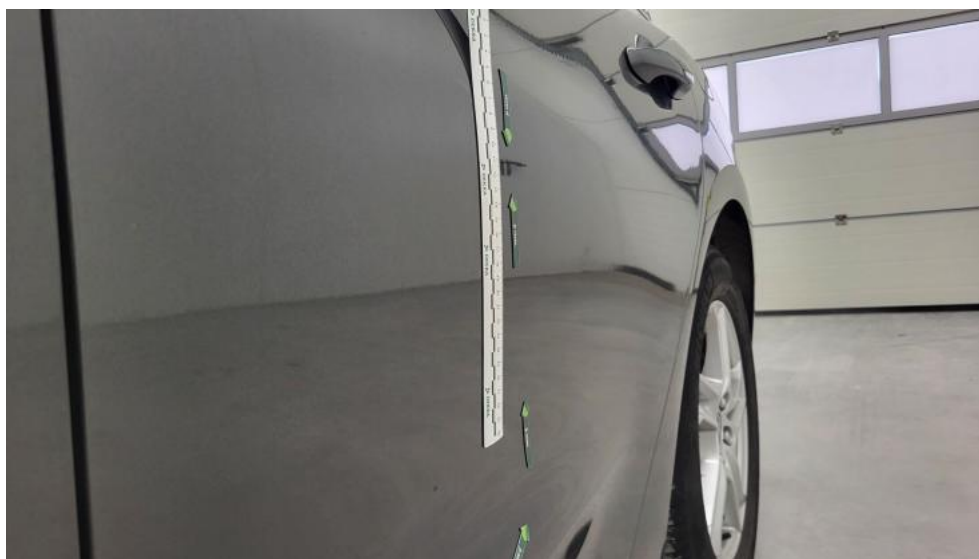
Fot. 55.
Drzwi tylne L - Wgniecenie/odkształcenie 1

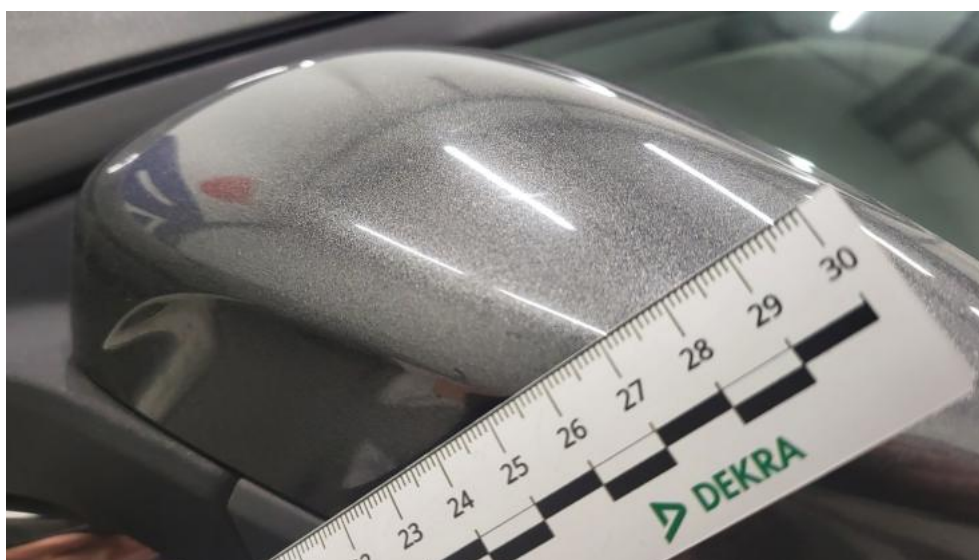
Fot. 56.
Lusterko zew L - Rysa/odprysk 1

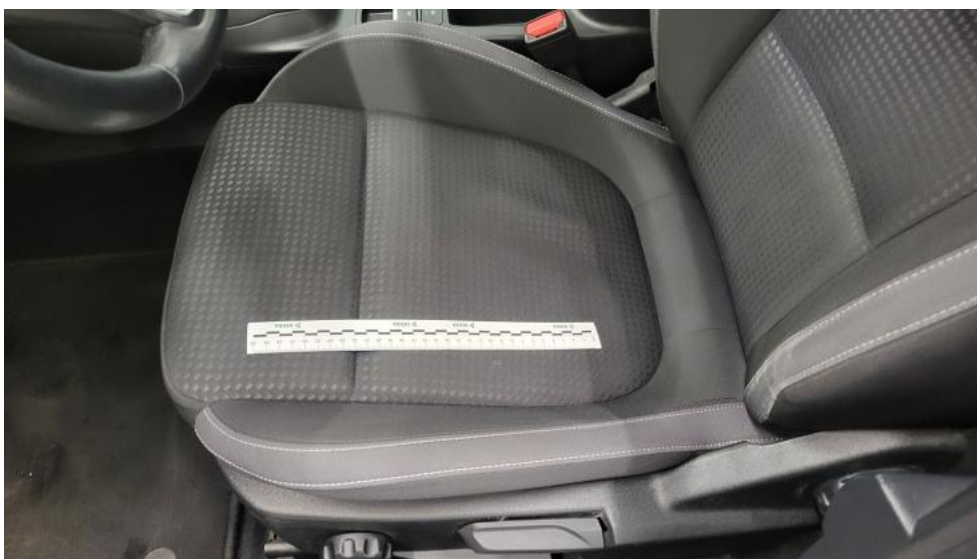
Fot. 59.
Fotel prz. lew. - Inne 1

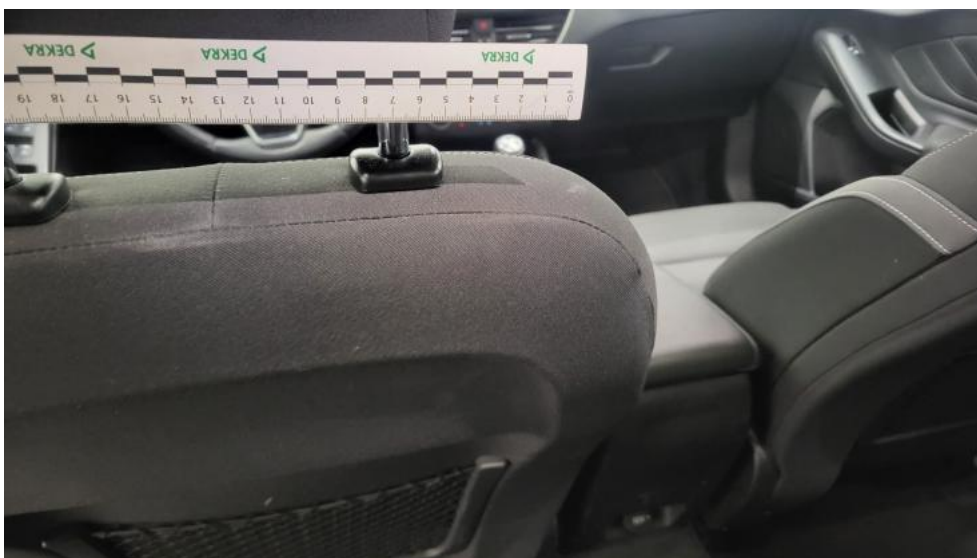
Fot. 60.
Fotel prz. lew. - Inne 2

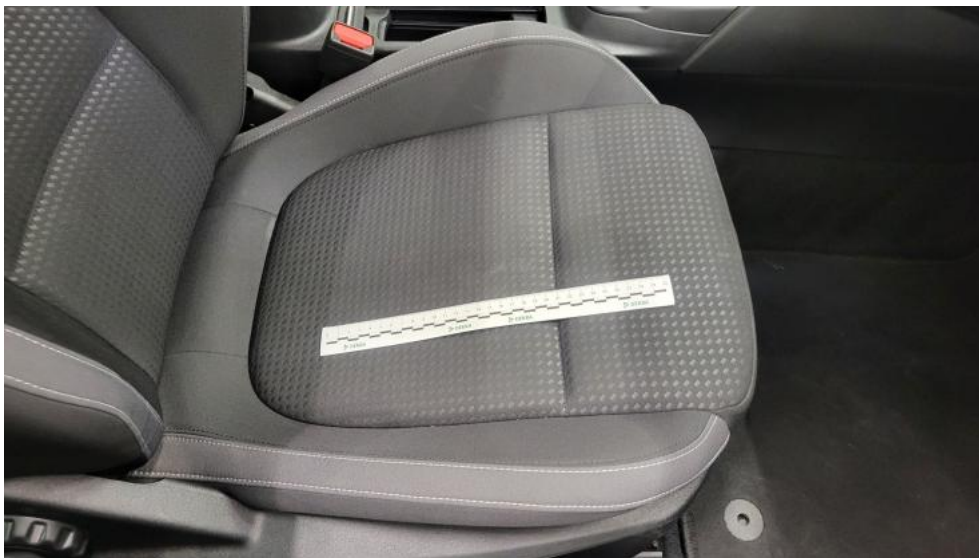
Fot. 61.
Fotel prz. praw. - Inne 1

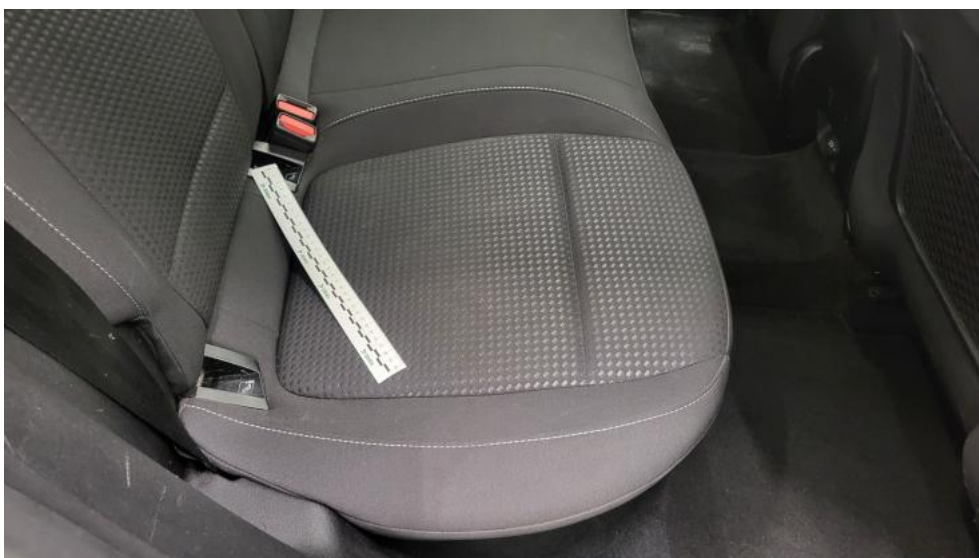
Rysy na samochodzie. Brak zaślepek w tylnej kanapie. Widoczne wady lakiernicze.

Fot. 62.
Kanapa tyl. - Inne 1

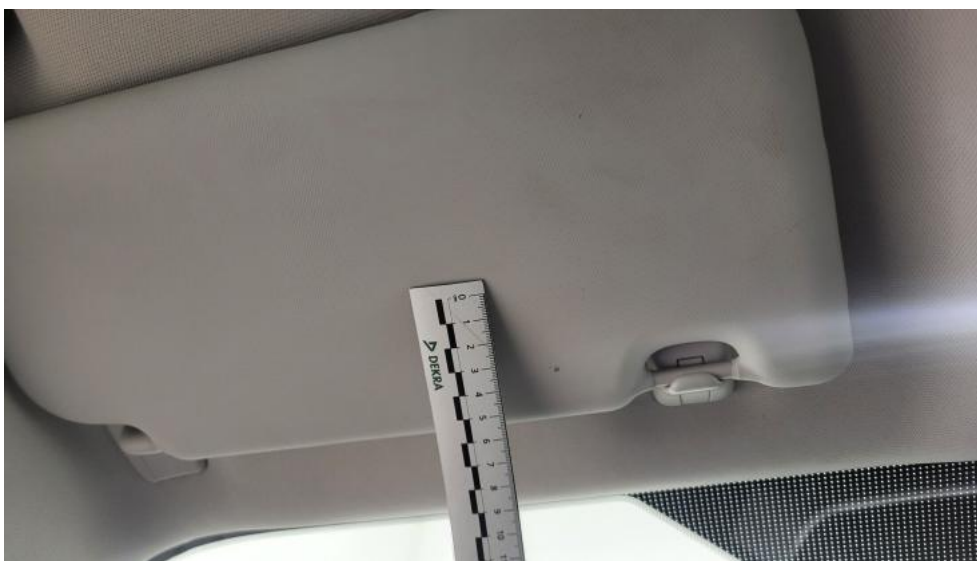
Fot. 63.
Osłona p/słoneczna lewa - Inne 1

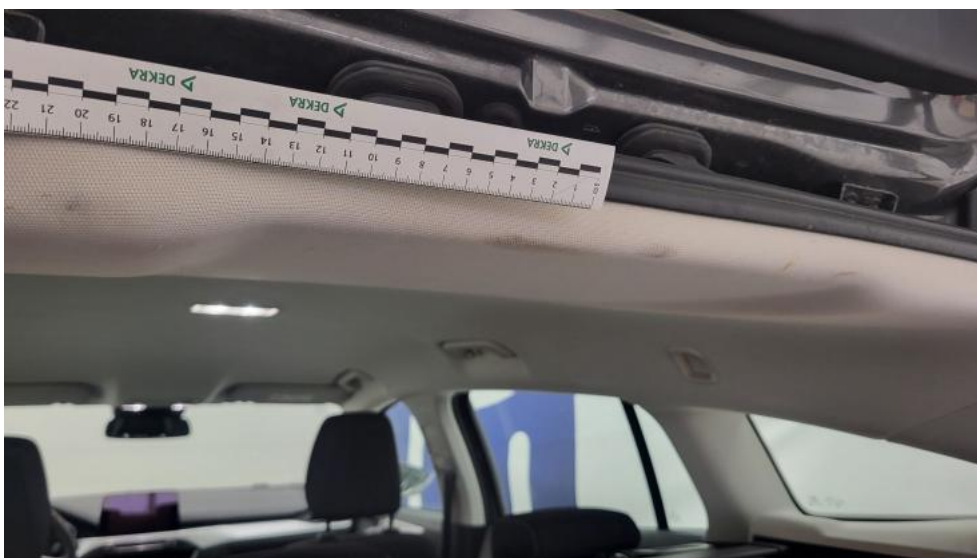
Fot. 64.
Podsufitka - Inne 1

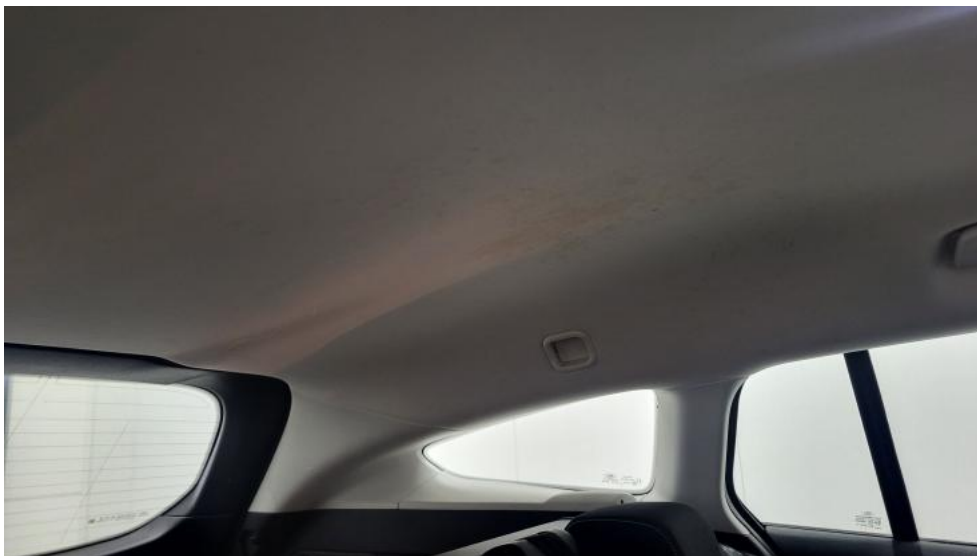
Fot. 65.
Podsufitka - Inne 2

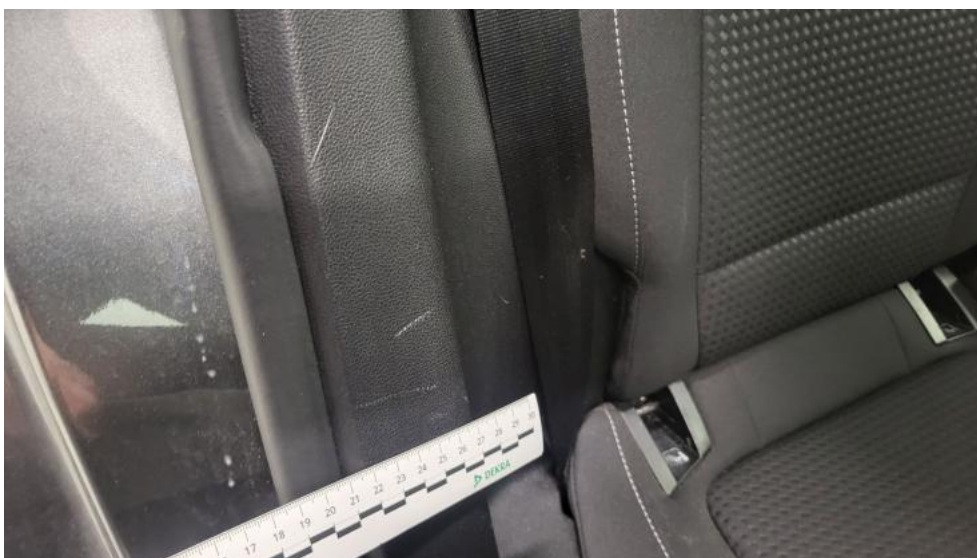
Fot. 66.
Wykładzina(y) słupka tylnego P - Rysa/odprysk 1

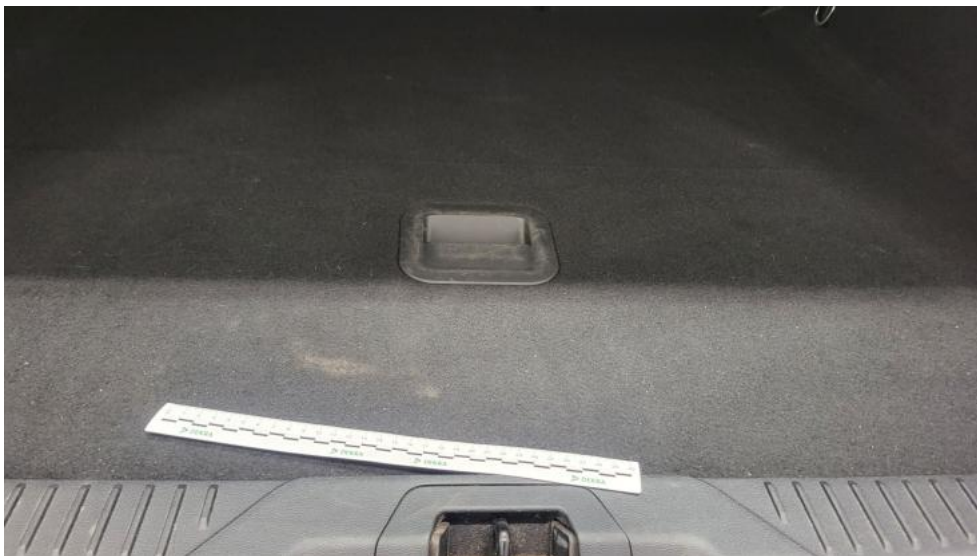
Fot. 67.

Wykładzina podłogi bagażnika - Inne 1
