Nr zlecenia DEKRA: PKOL(W)/LODZ/101884/25/12/22  
Nr zlecenia/szkody: 24/022308  
Data zlecenia: 22-12-2025

| Producent | OPEL |
| Model | Astra V Sports Tourer 19-22 |
| VIN | W0VBD8EV6L8017753 |

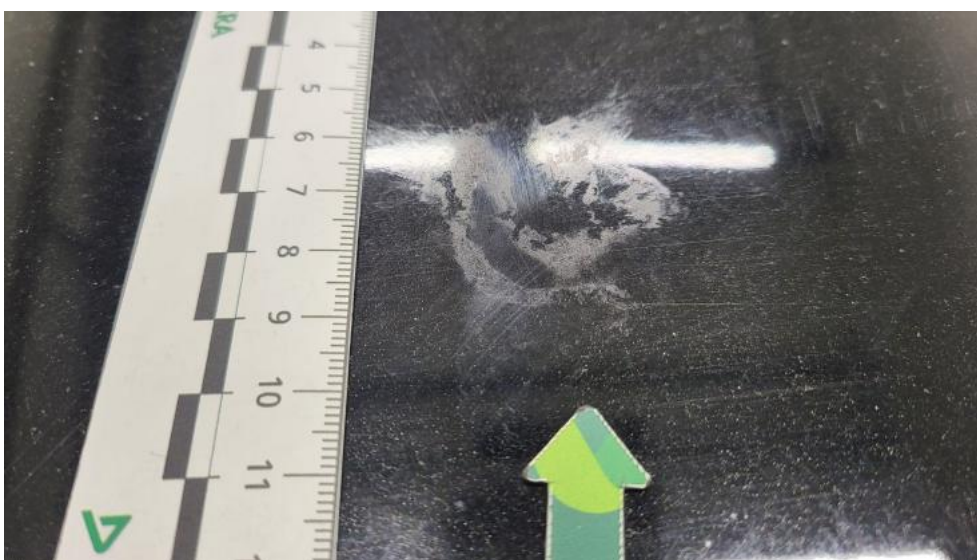
Pokrywa komory silnika - Inne 1

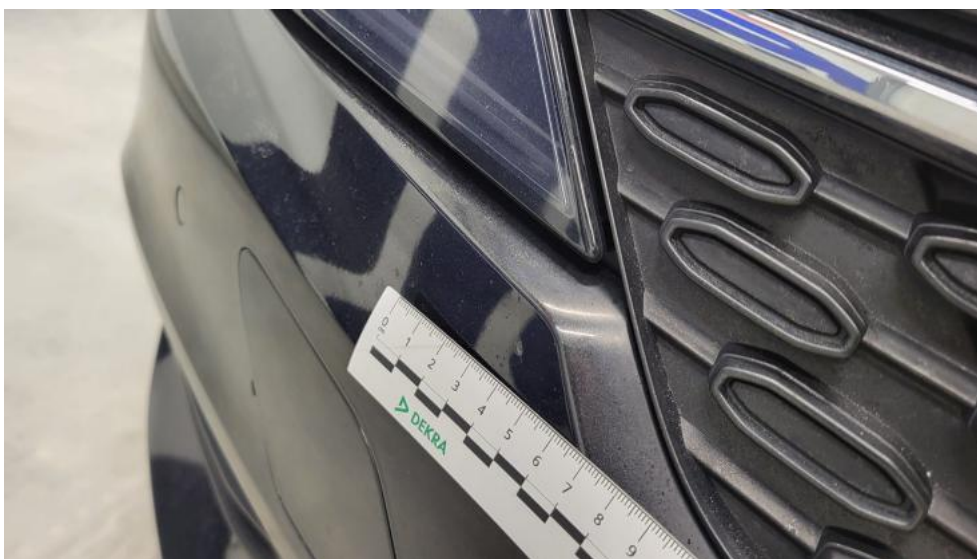
Zderzak - Rysa/odprysk 1

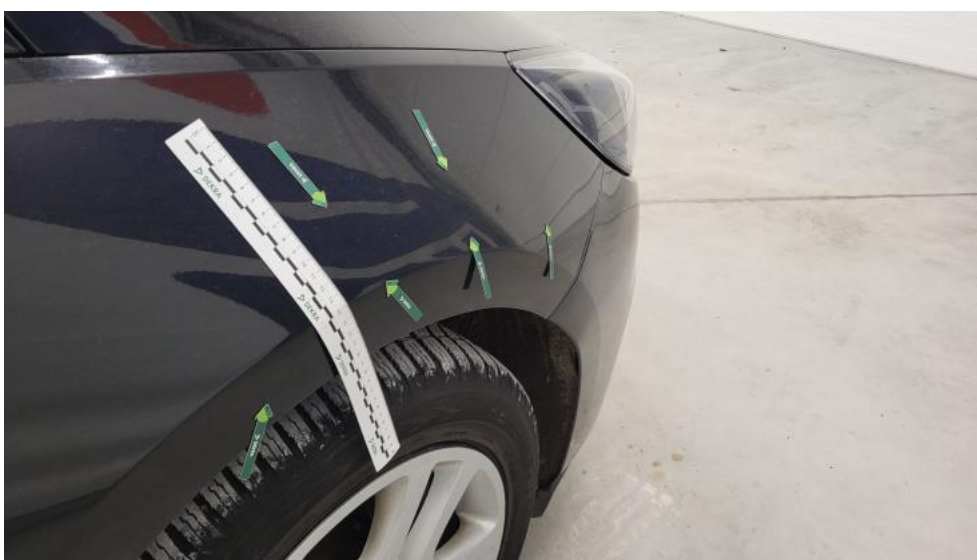
Łotnik przedni P - Wgniecenie/odkształcenie 1

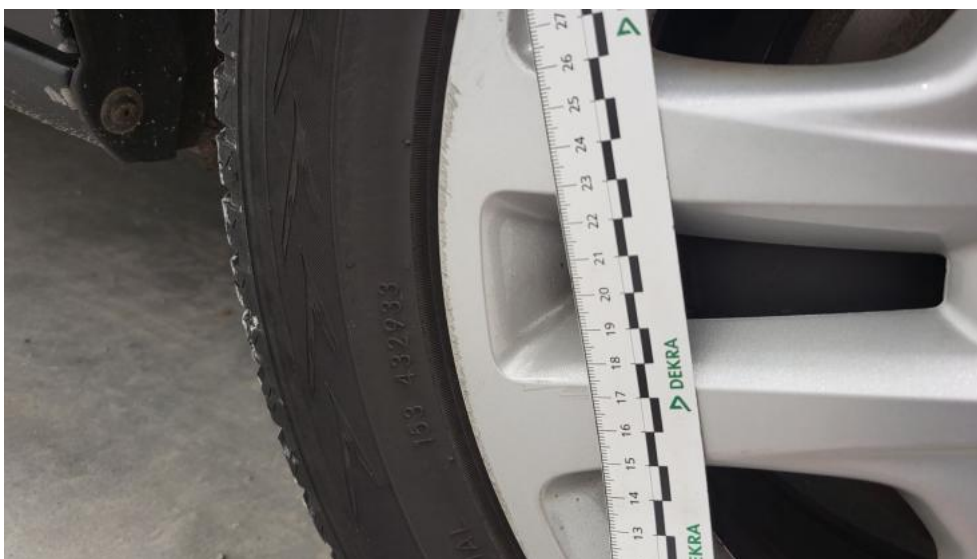
Kołpak przedni P - Rysa/odprysk 1

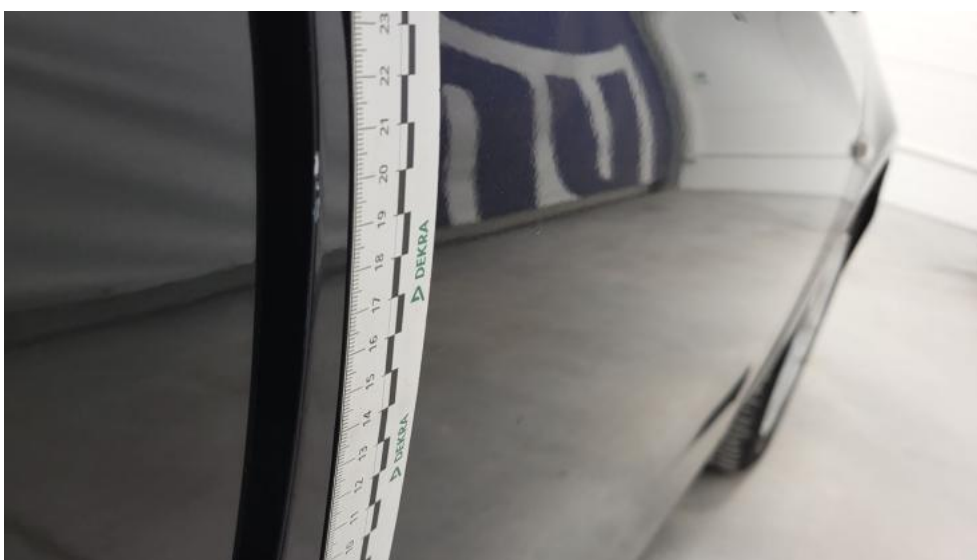
Drzwi przednie P - Rysa/odprysk 1

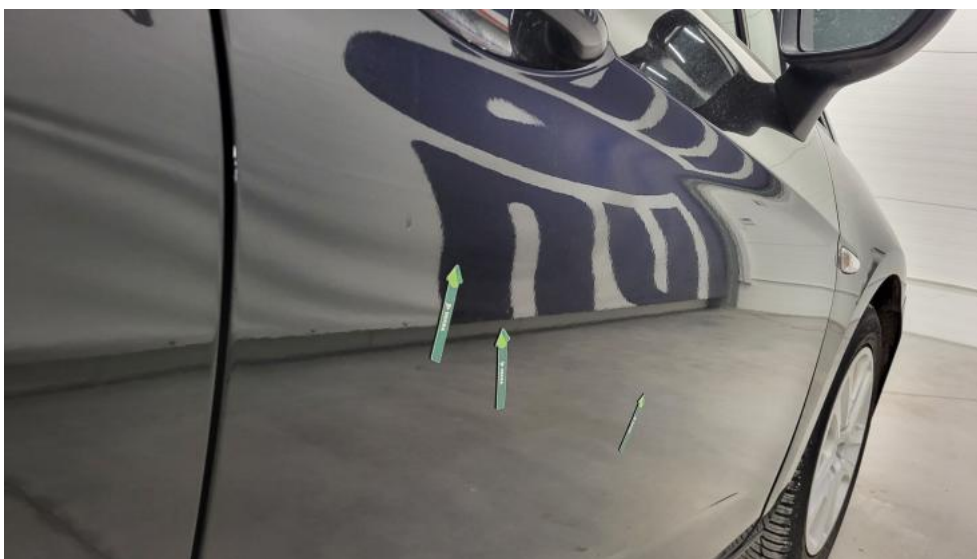
Drzwi przednie P - Wgniecenie/odkształcenie 1

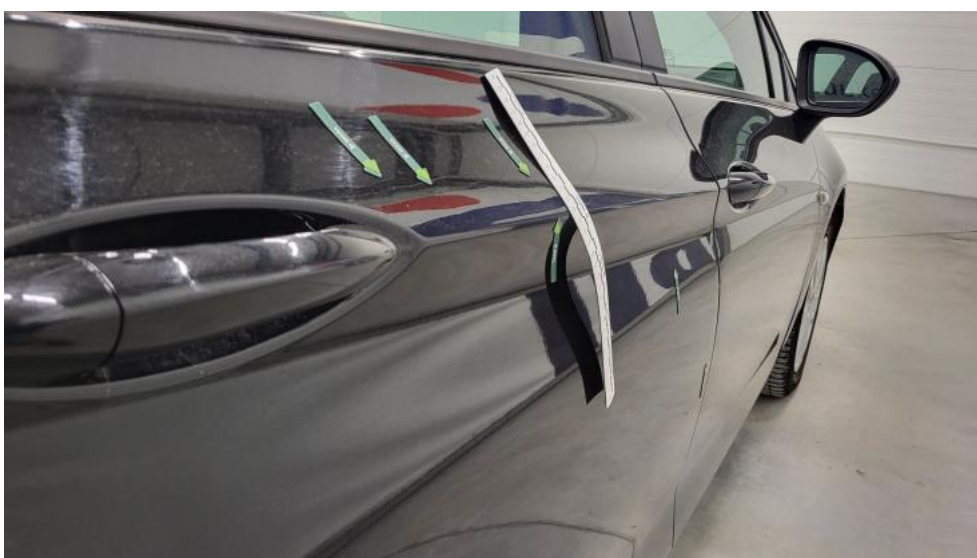
Drzwi tylne P - Wgniecenie/odkształcenie 1

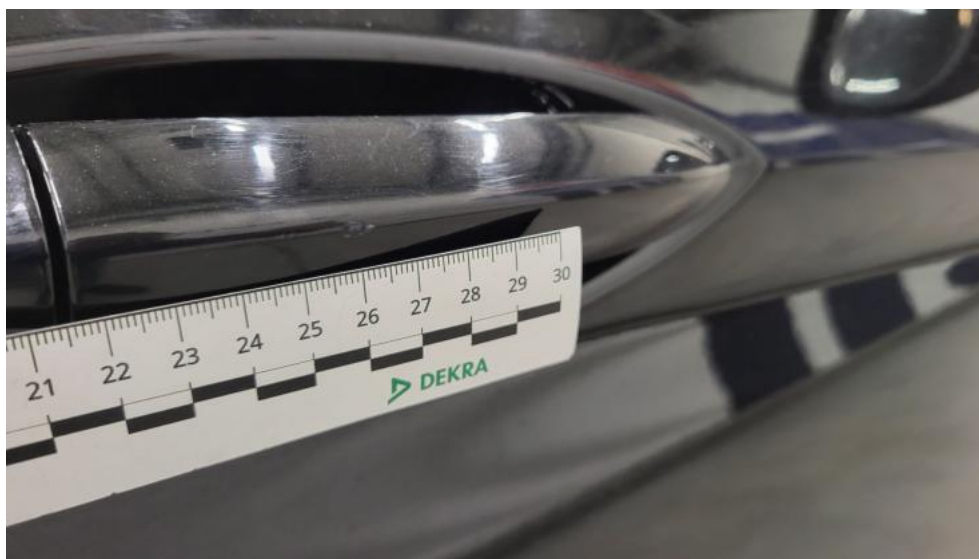
Klamka drzwi prz P - Rysa/odprysk 1

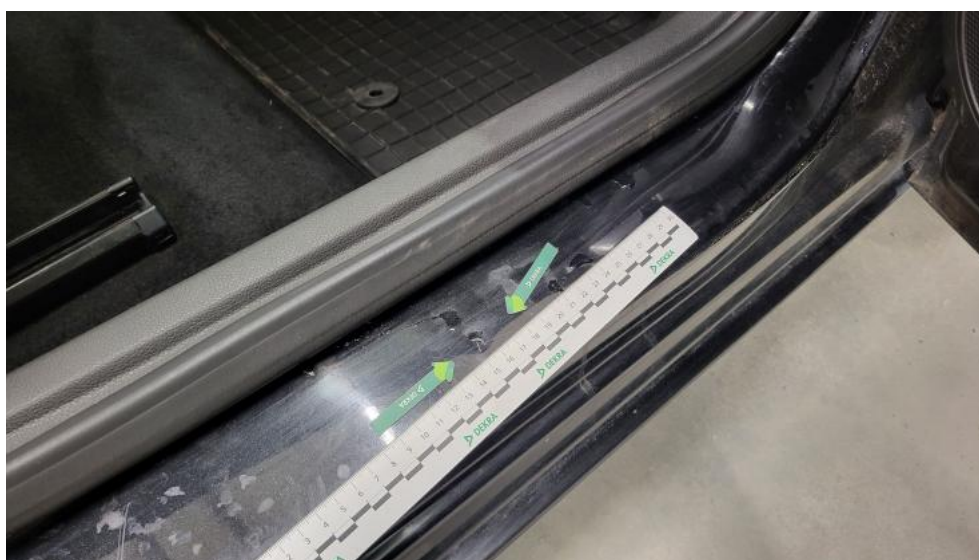
Próg P - Wgniecenie/odkształcenie 1

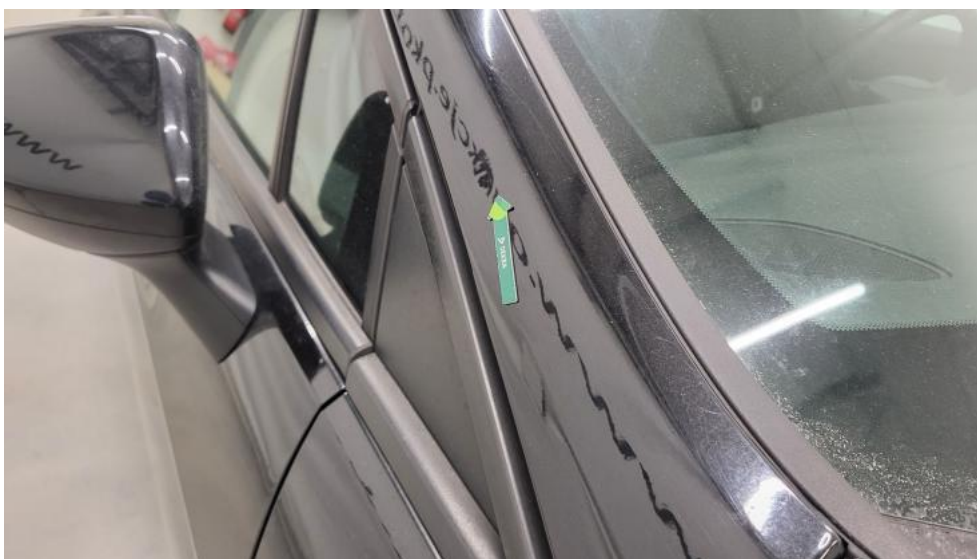
Słupiek przedni P - Wgniecenie/odkształcenie 1

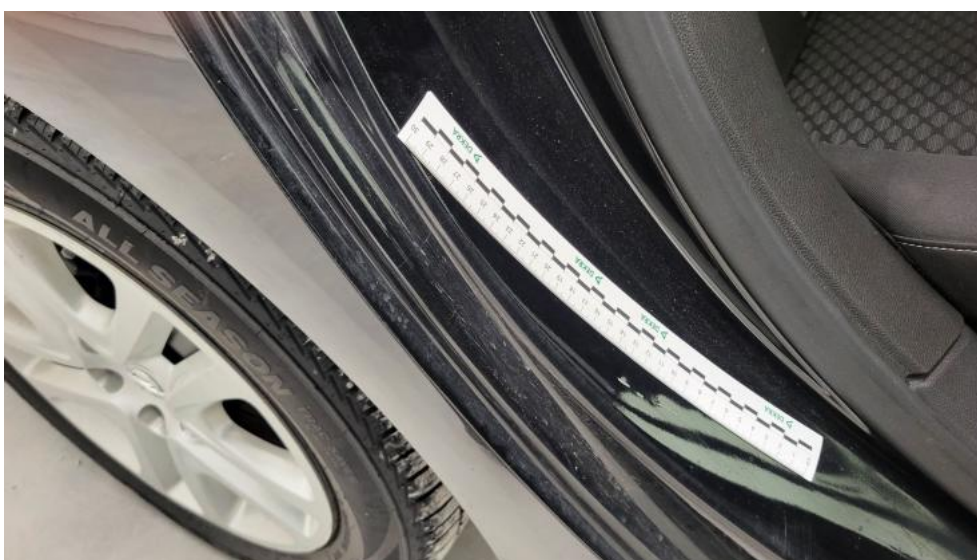
Ścianka tylna P / Ścianka boczna P - Rysa/odprysk 1

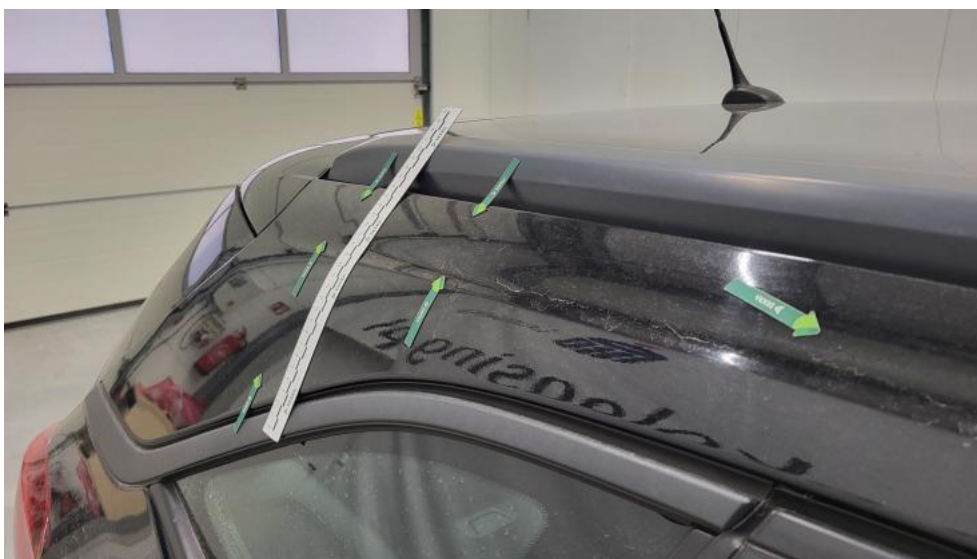
Błotnik tylny P / Ściana boczna P - Wgniecenie/odkształcenie 1

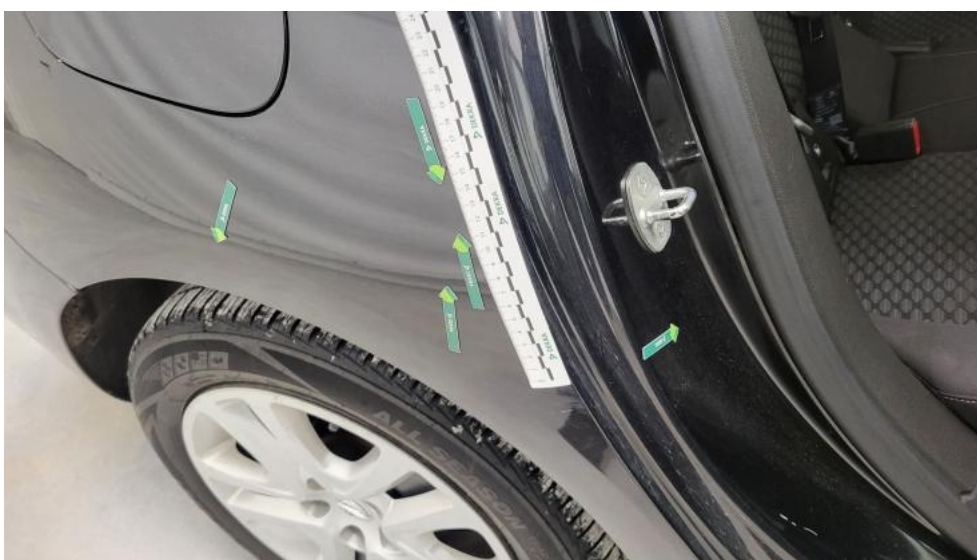
Błotnik tylny P / Ściana boczna P - Wgniecenie/odkształcenie 2

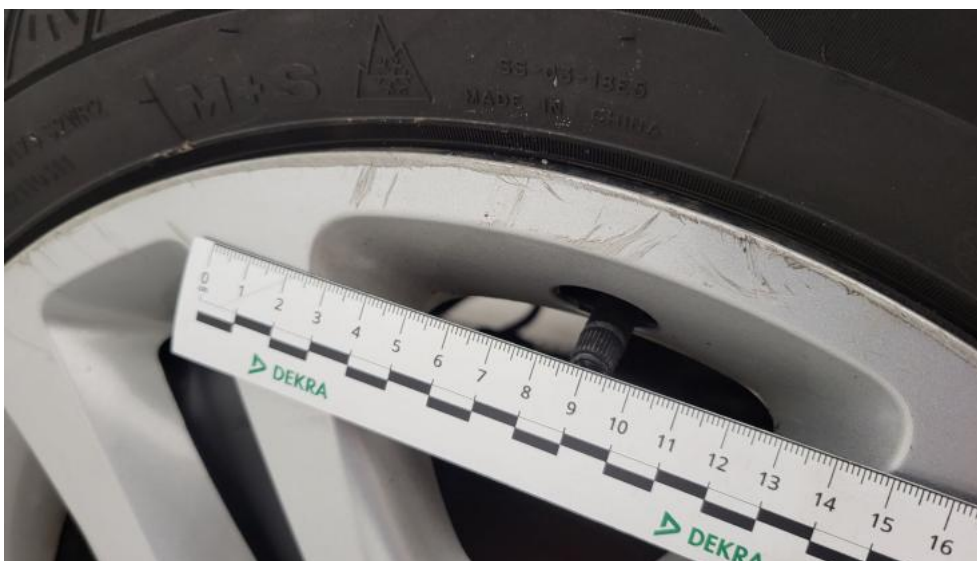
Kołpak tylny P - Rysa/odprysk 1

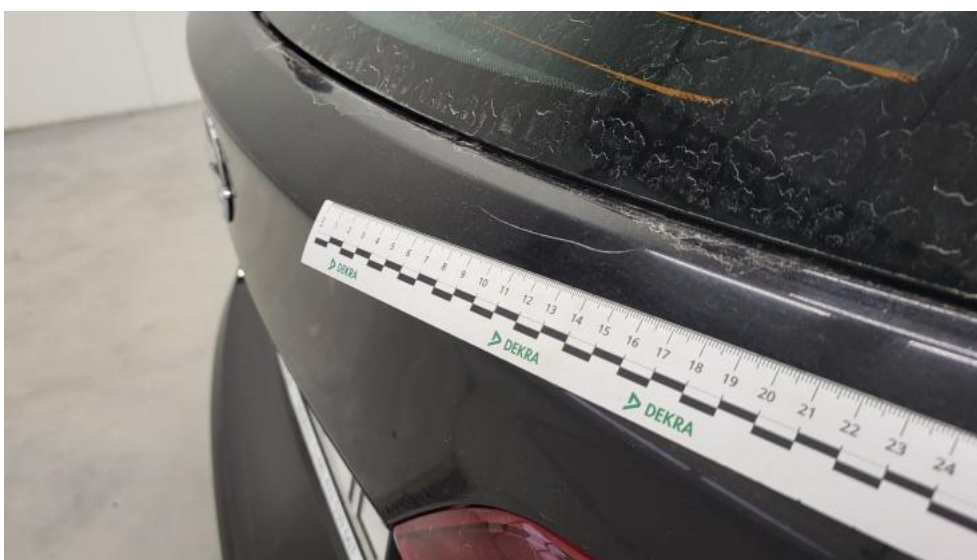
Pokrywy bagażnika - Rysa/odprysk 1

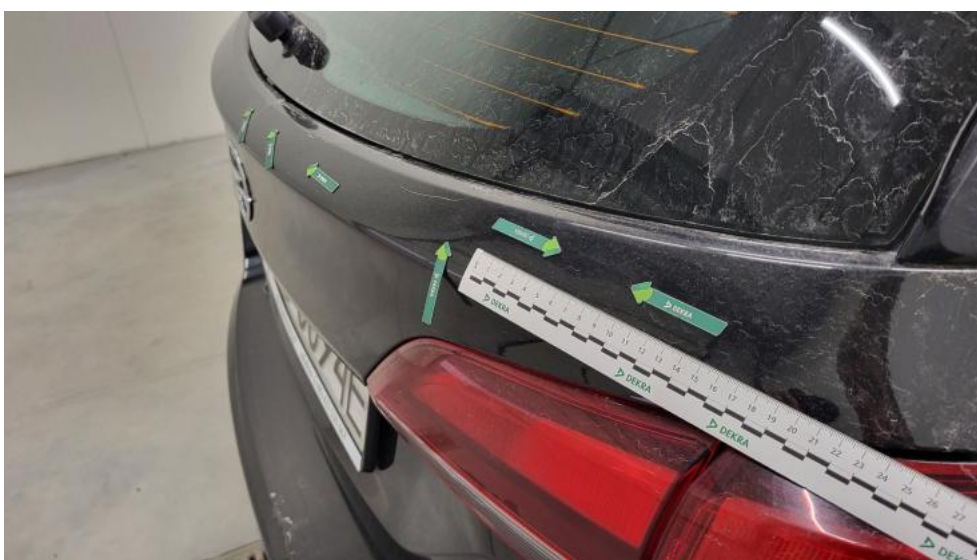
Pokrywy bagażnika - Wgniecenie/odkształcenie 1

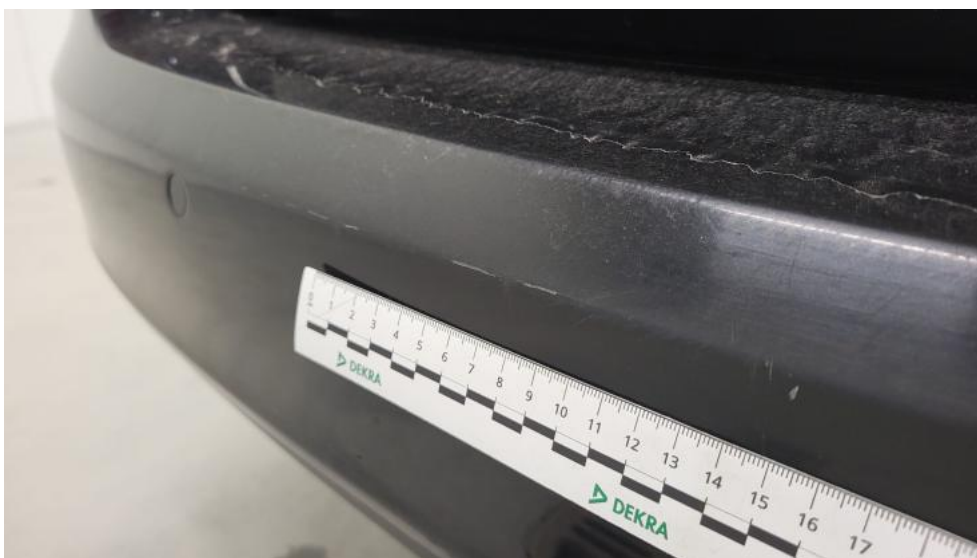
Zderzak tylny - Rysa/odprysk 1

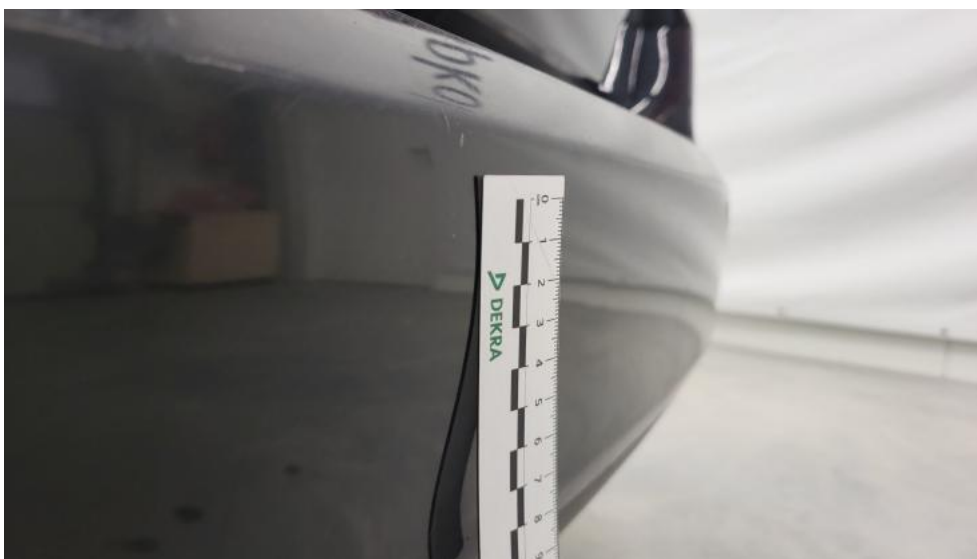
Zderzak tylny - Wgniecenie/odkształcenie 1

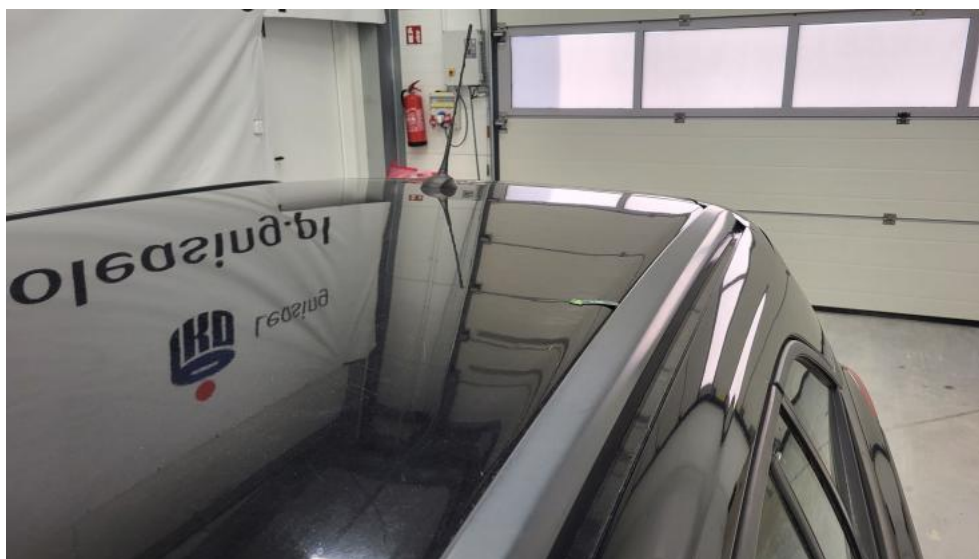
Dach - Wgniecenie/odkształcenie 1

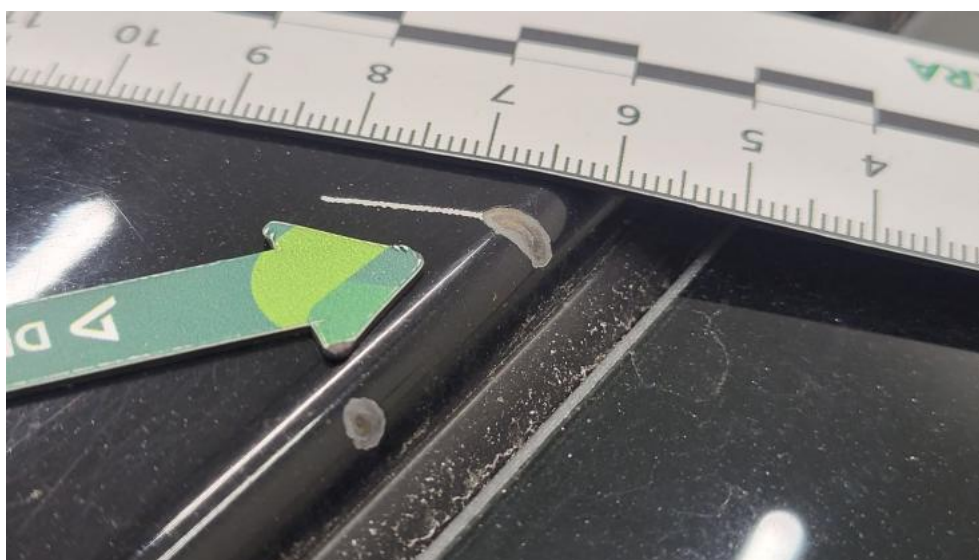
Dach - Inne 1

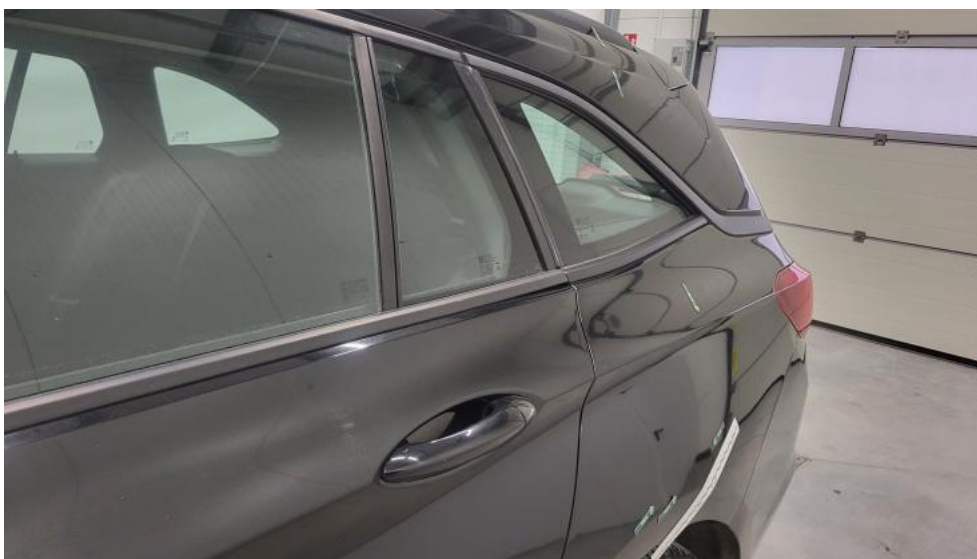
Błotnik tylny L / Ściana boczna L - Wgniecenie/odkształcenie 1

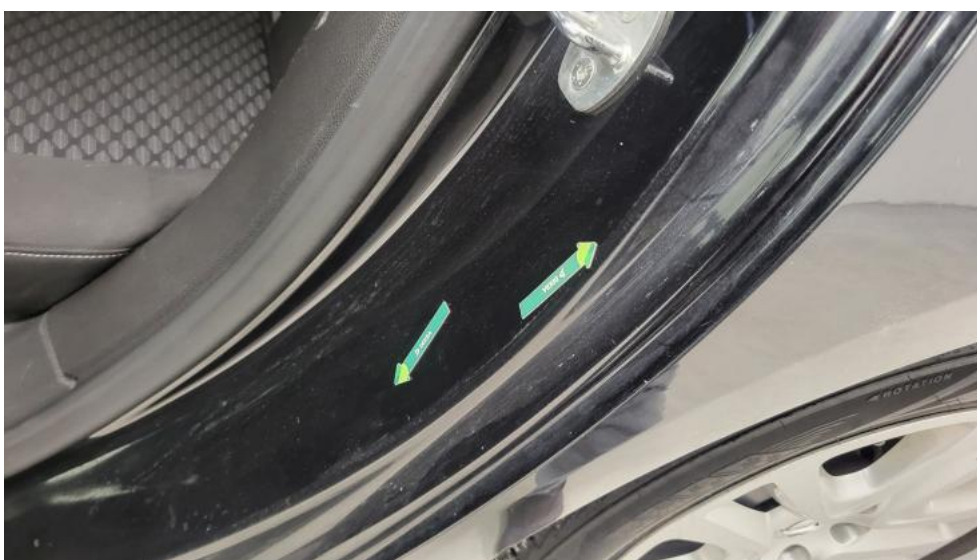
Błotnik tylny L / Ściana boczna L - Wgniecenie/odkształcenie 2

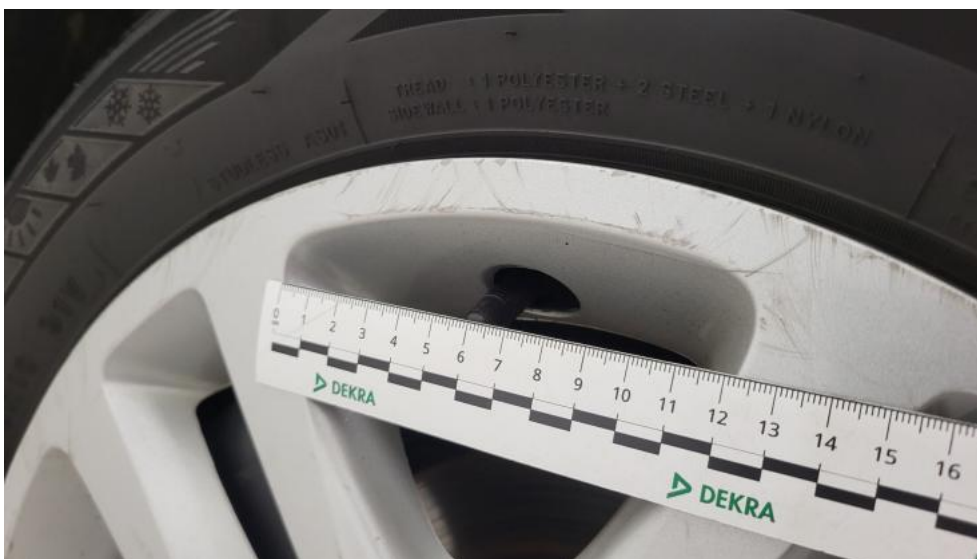
Kołpak tylny L - Rysa/odprysk 1

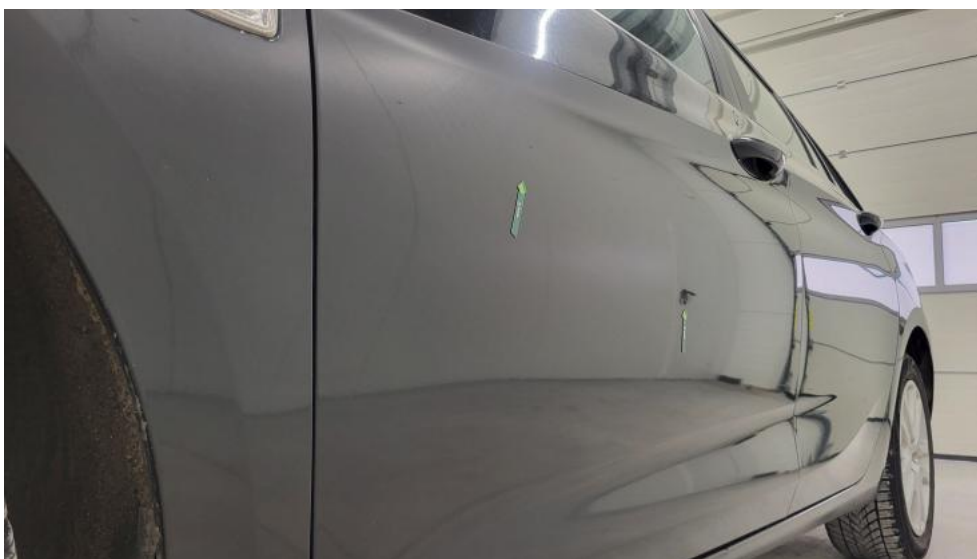
Drzwi przed L - Wgniecenie/odkształcenie 1

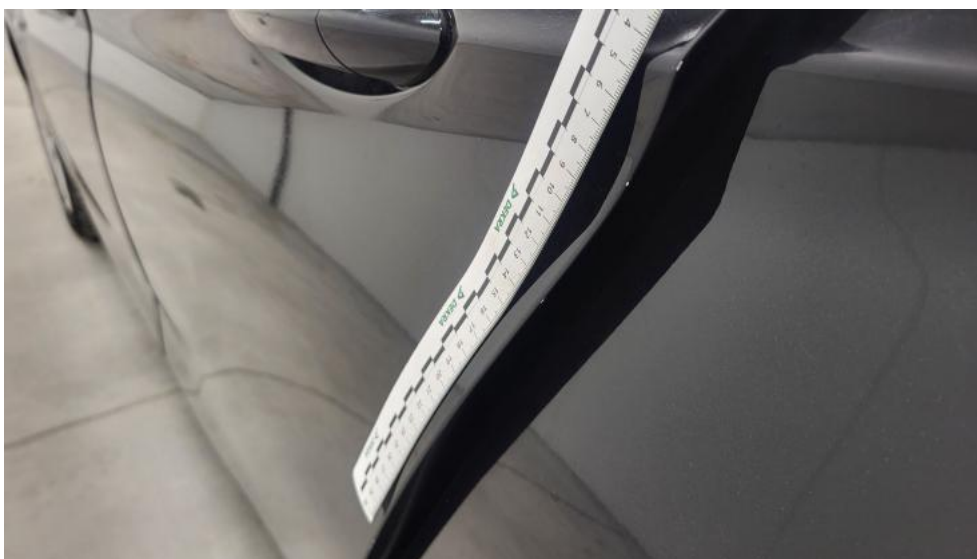
Drzwi tylne L - Rysa/odprysk 1

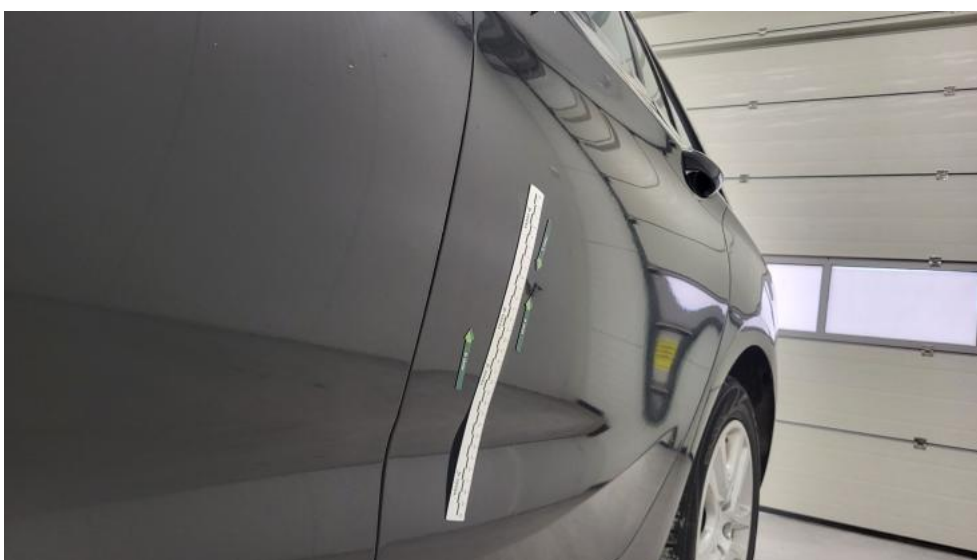
Drzwi tylne L - Wgniecenie/odkształcenie 1

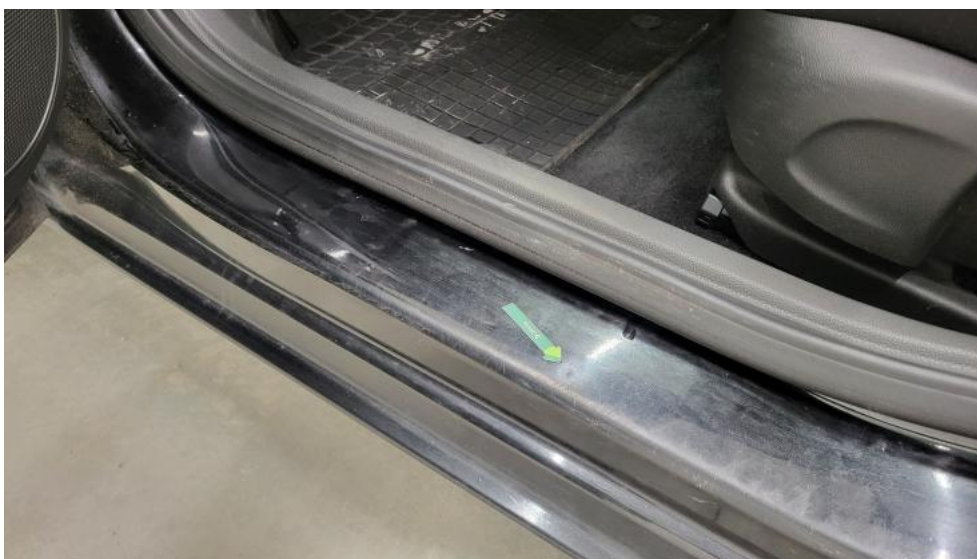
Próg L - Wgniecenie/odkształcenie 1

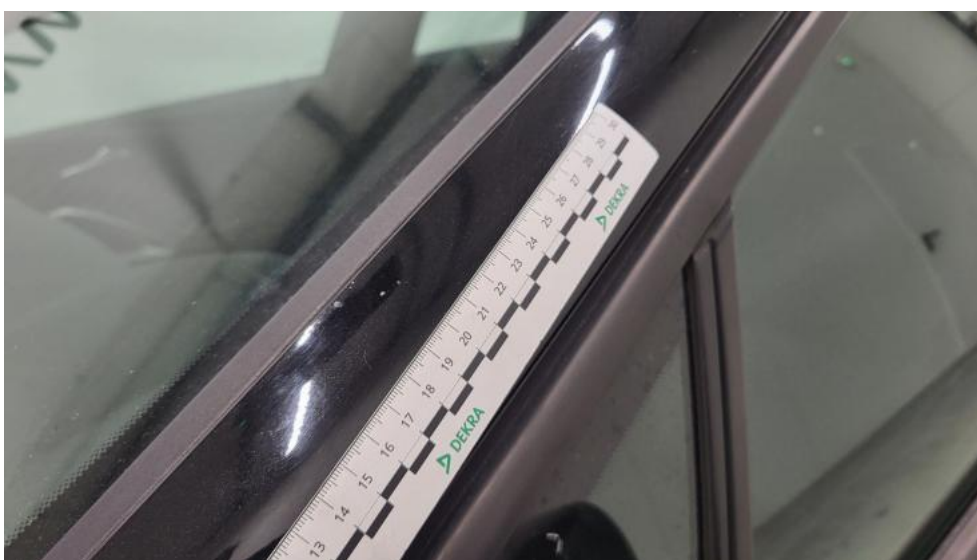
Słupek przedni L - Rysa/odprysk 1

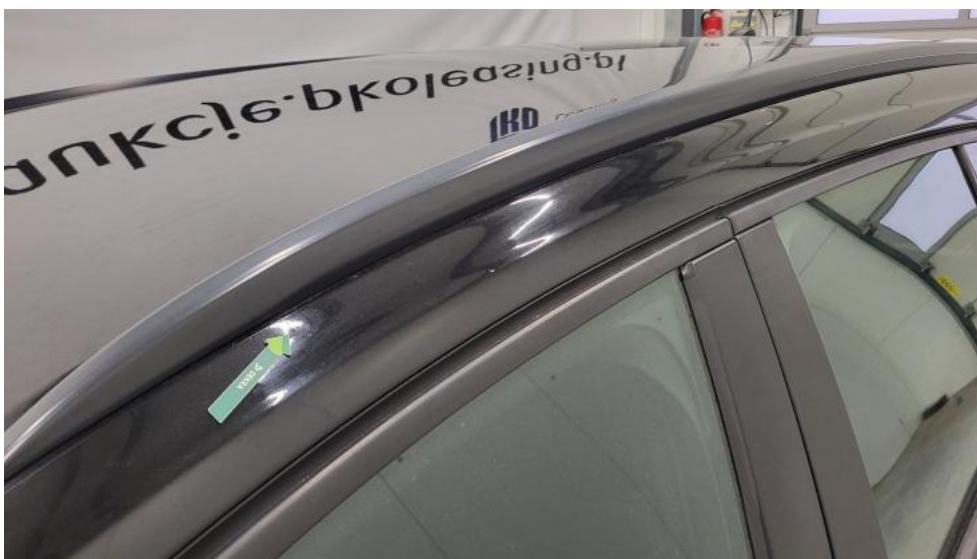
Słupek przedni L - Wgniecenie/odkształcenie 1

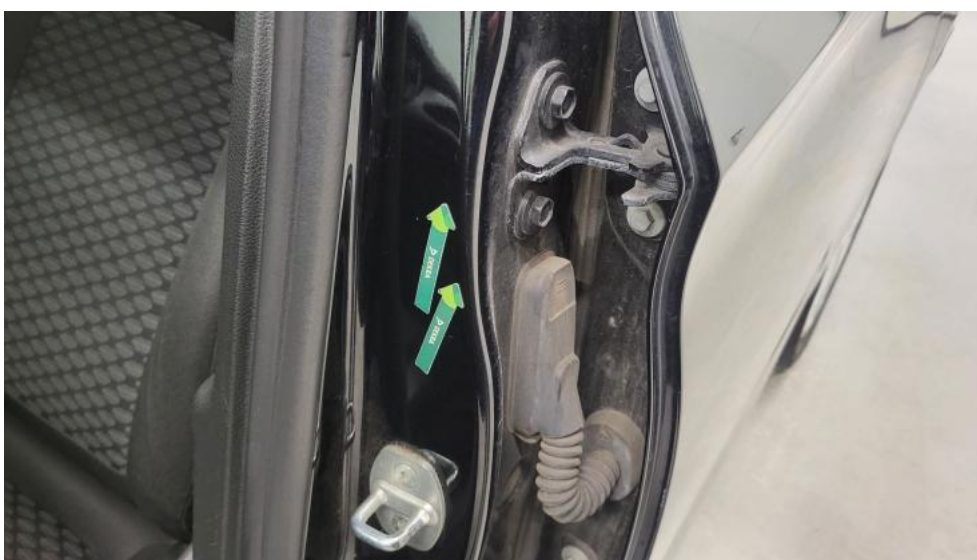
Słupek środkowy L - Wgniecenie/odkształcenie 1

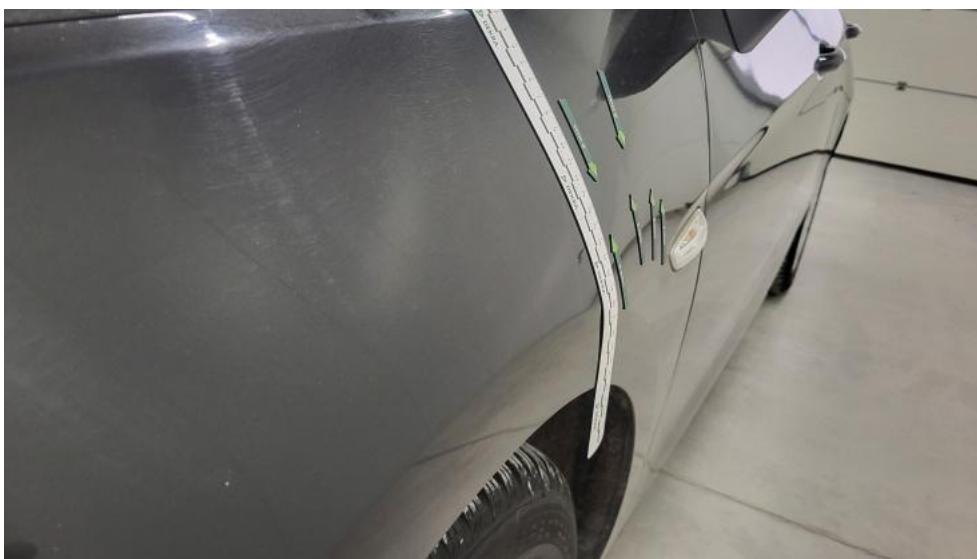
Błotnik przedni L - Wgniecenie/odkształcenie 1

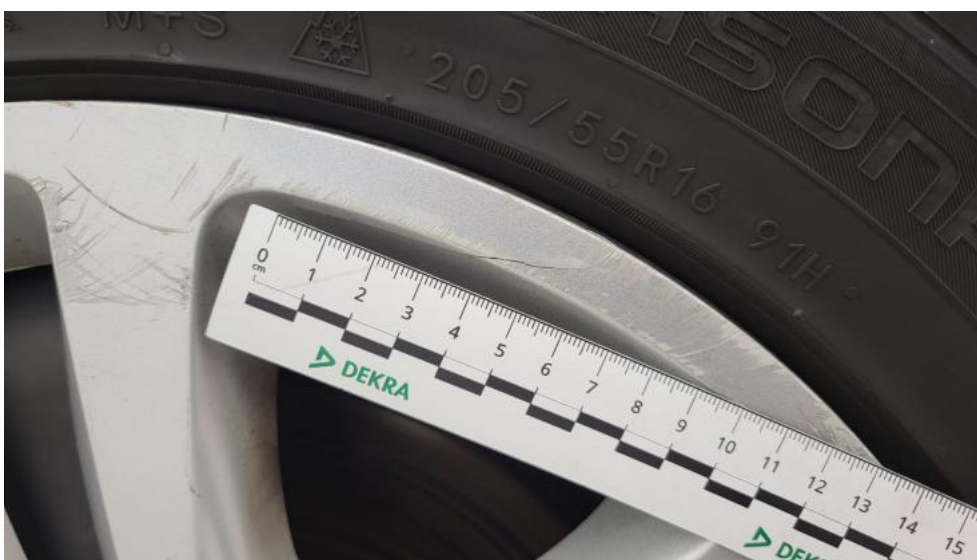
Kołpak przedni L - Pęknięcie/rozerwanie 1

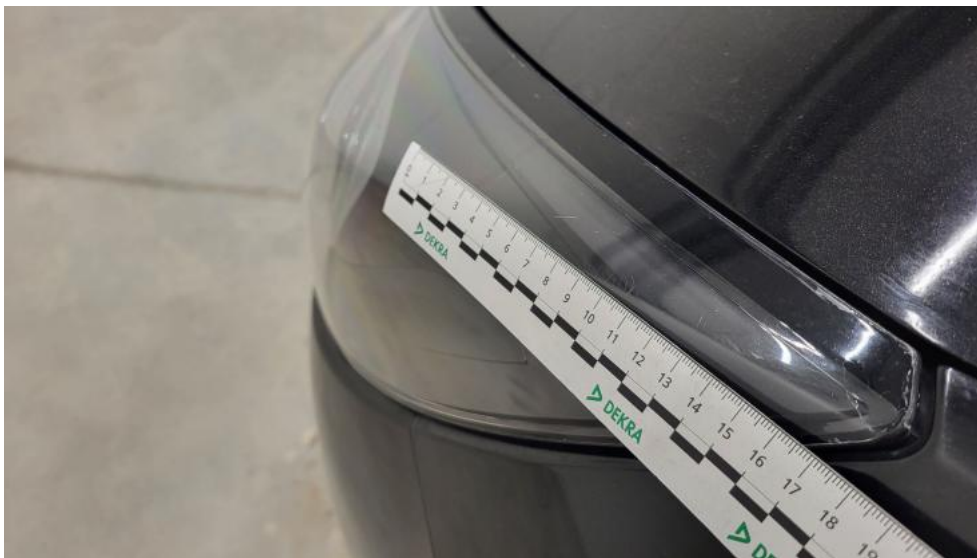
Reflektor L - Rysa/odprysk 1

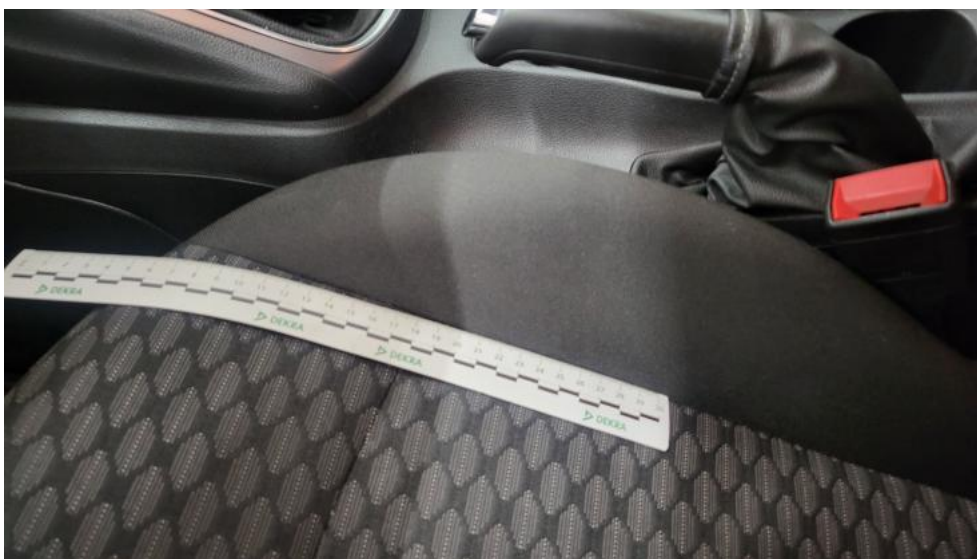
Fotel prz. lew. - Inne 1

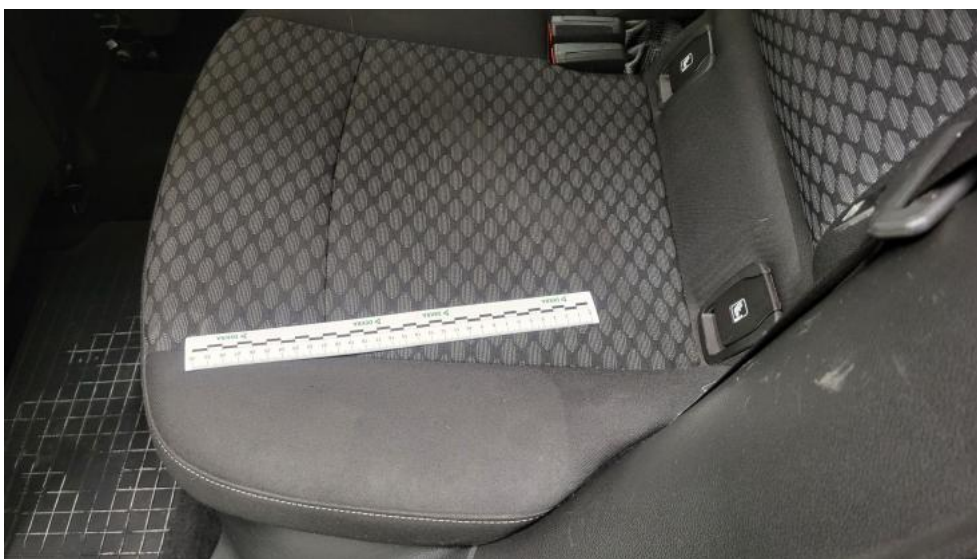
**Fot. 83.**  
Kanapa tyl. - Inne 1

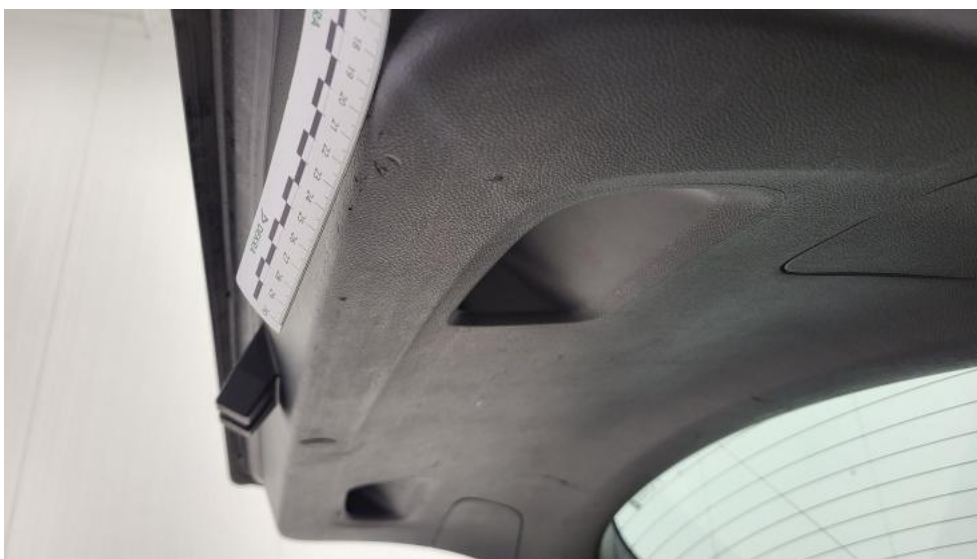
Wykładzina pokrywy tylnej - Rysa/odprysk 1
