DEKRA's commission No. : PKOL(W)/LODZ/90542/25/11/21  
commission/ damage No. : 23/013099  
Date of commission: 21-11-2025

| Manufacturer | FORD |
| Model | Mondeo Kombi 14-19 |
| Type / version | Mondeo 2.0 TDCi Edition PowerShift |

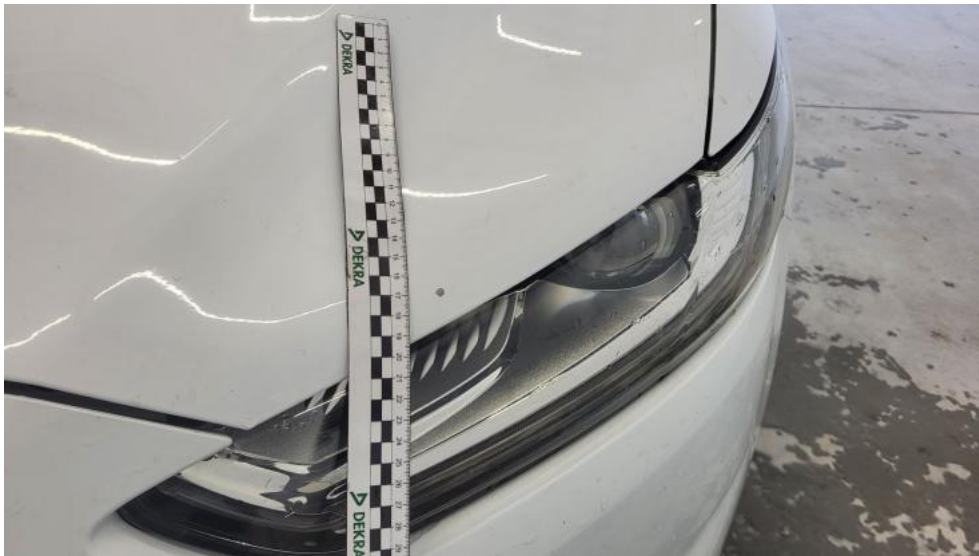
Pokrywa komory silnika - Rysa/odprysk 1

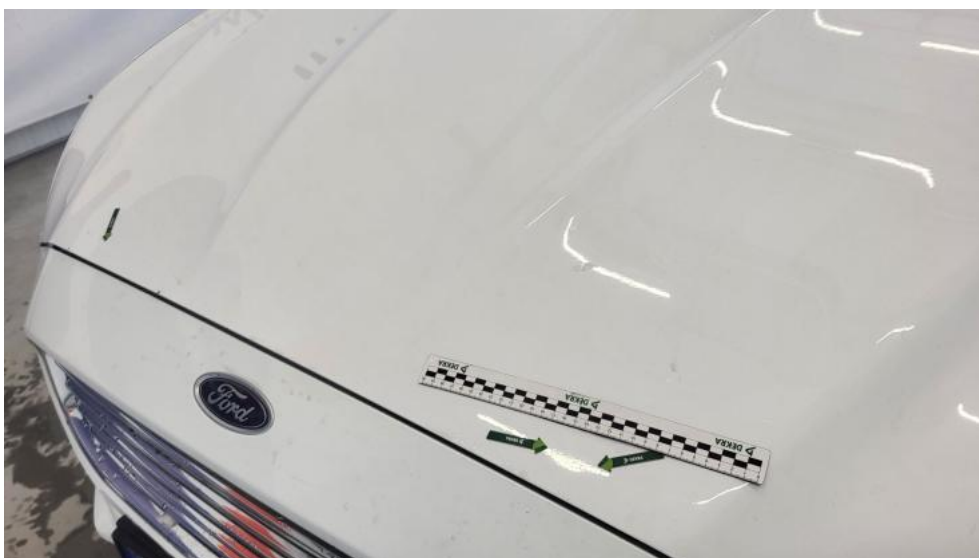
Pokrywa komory silnika - Wgniecenie/odkształcenie 1

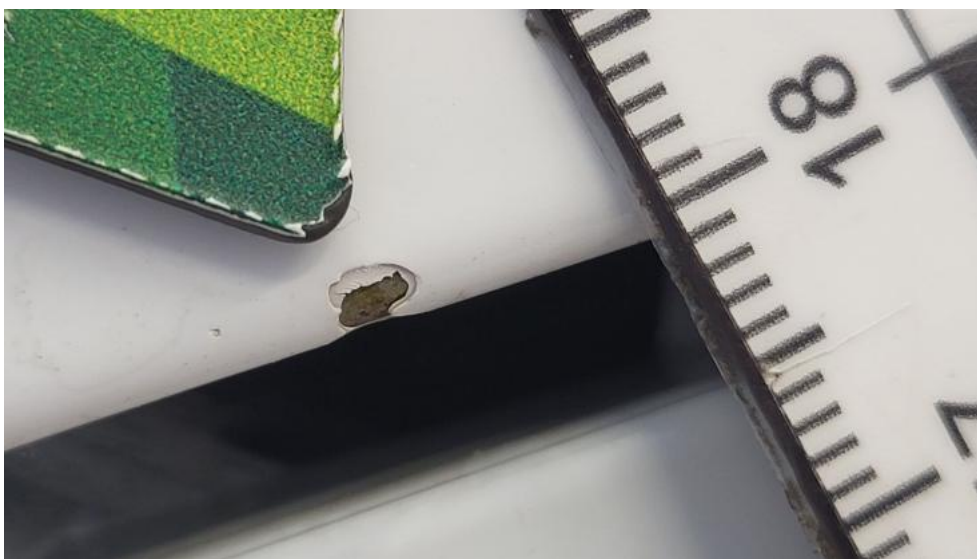
Pokrywa komory silnika - Inne 1

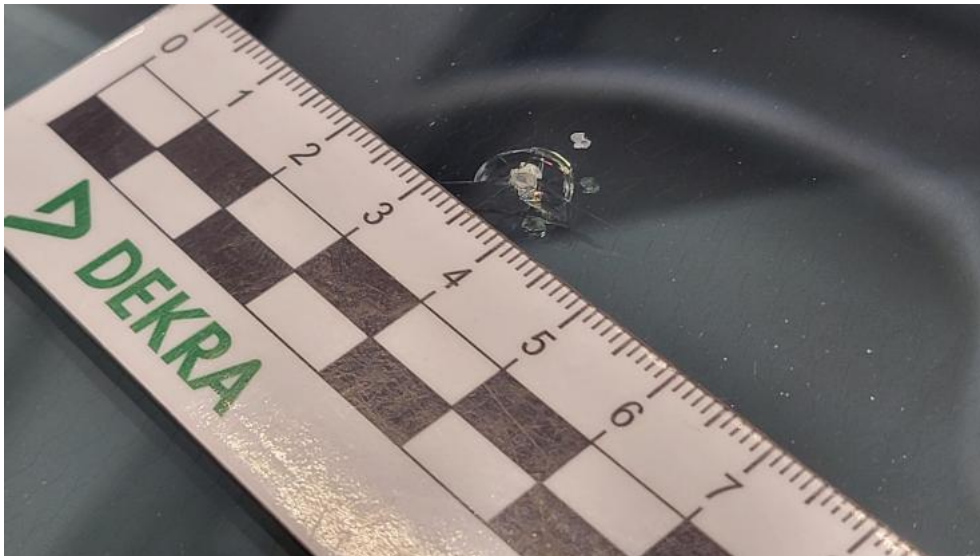
Rysy na samochodzie. Pierwsza rejestracja w kraju 23-03-2021. Poziom płynu układu chłodniczego poniżej minimum. Odpryski na szybie czołowej.

Szyba czołowa - Pęknięcie/rozerwanie 1

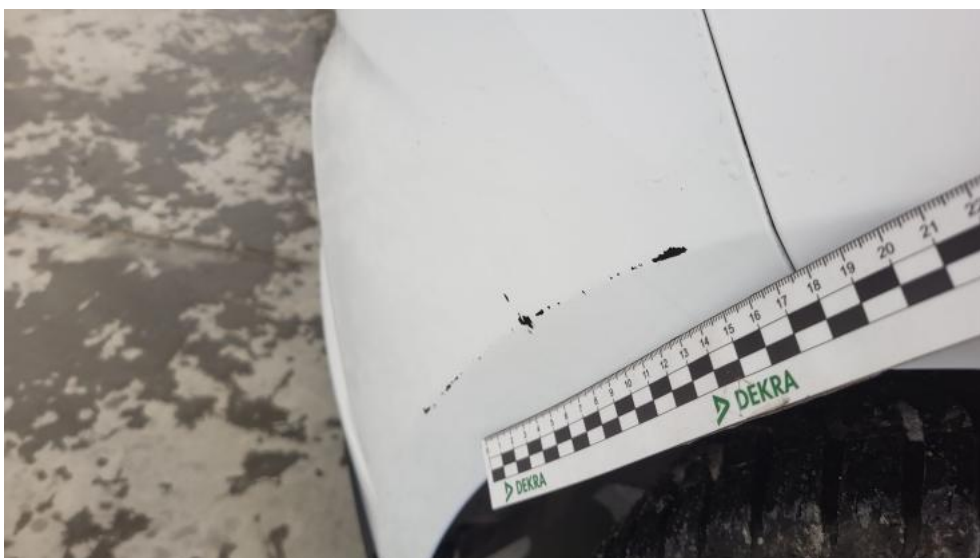
Zderzak - Rysa/odprysk 1

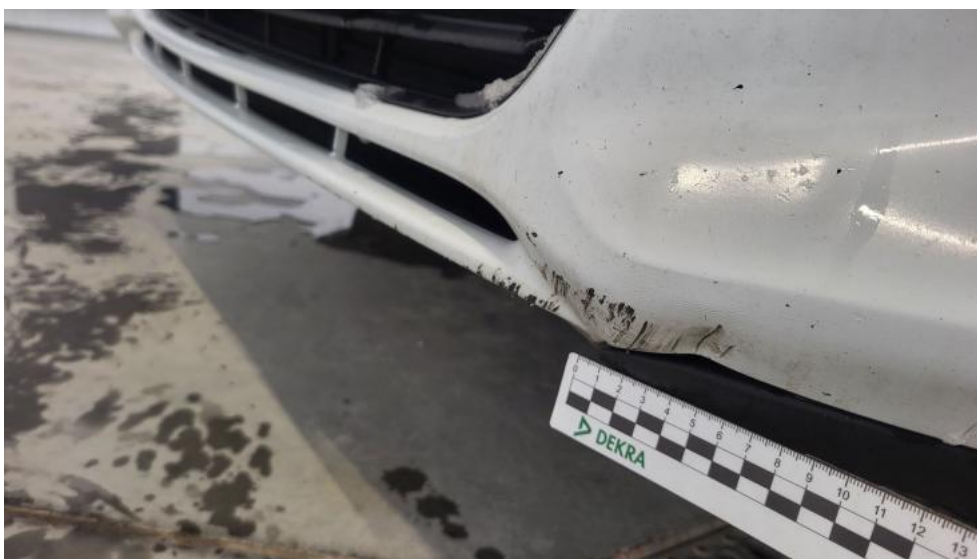
Zderzak - Wgniecenie/odkształcenie 1

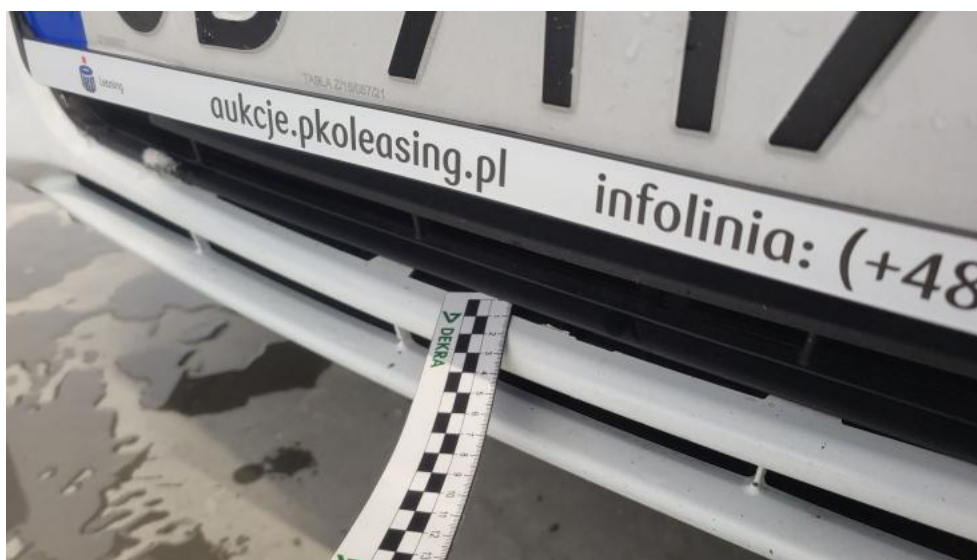
Zderzak - Inne 1

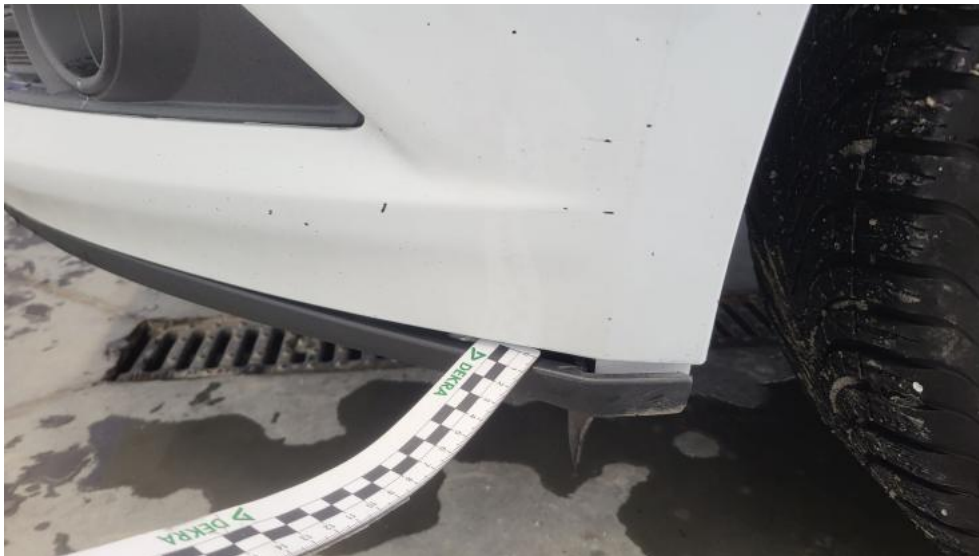
Zderzak przedni cz dolna - Inne 1

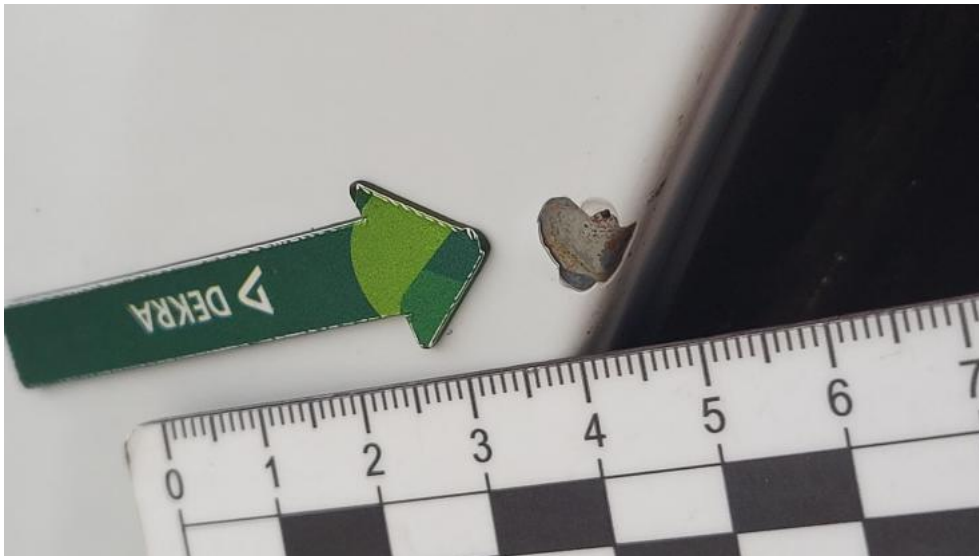
Błotnik przedni P - Inne 1

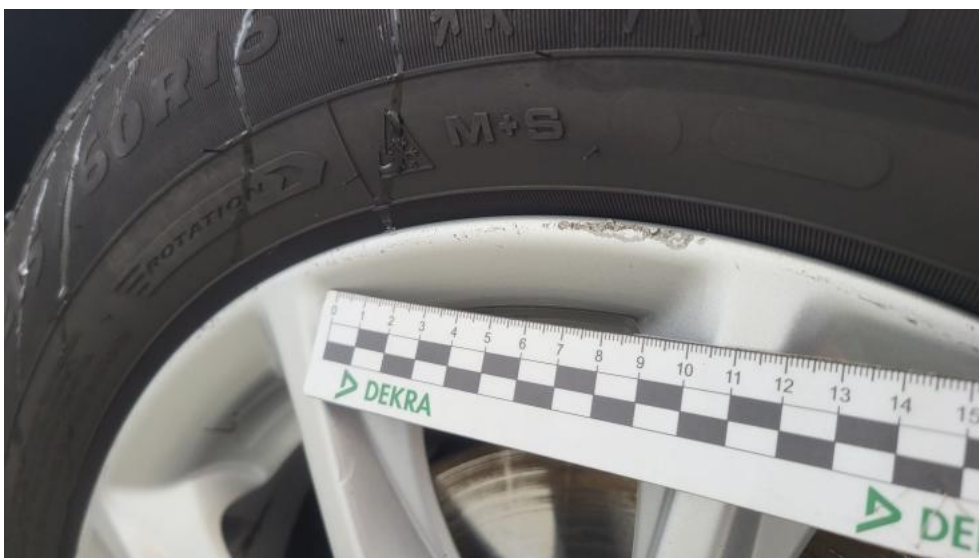
Felga aluminiowa przednia P - Rysa/odprysk 1

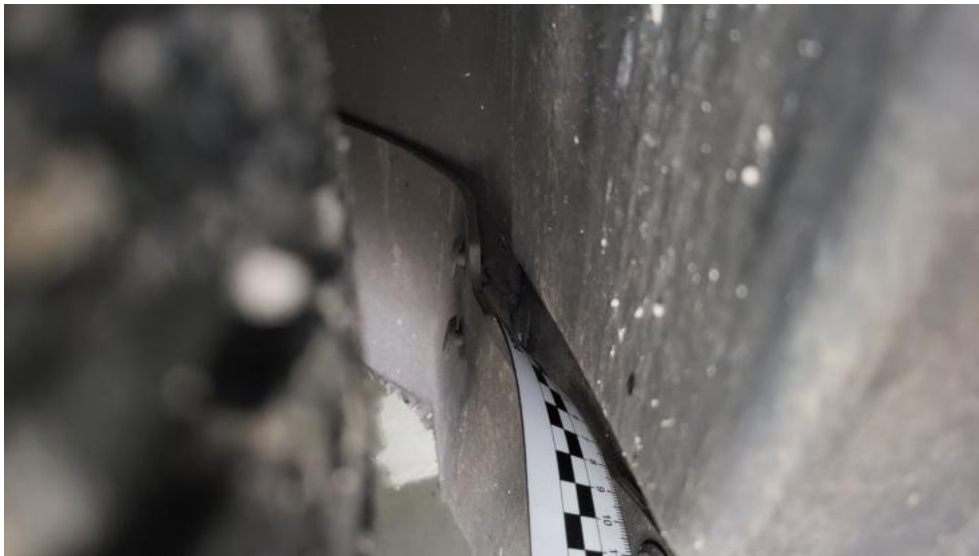
Nadkole przednie P - Inne 1

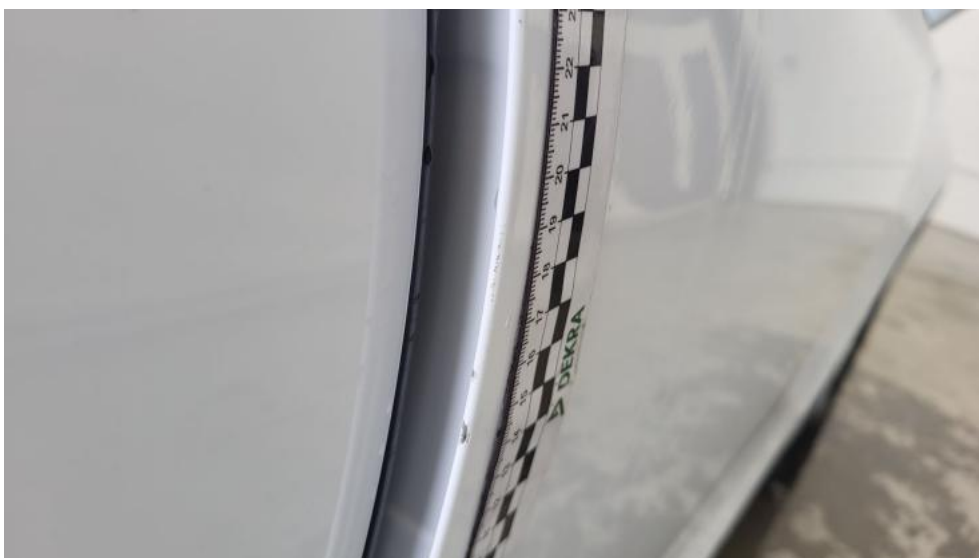
Drzwi przednie P - Rysa/odprysk 1

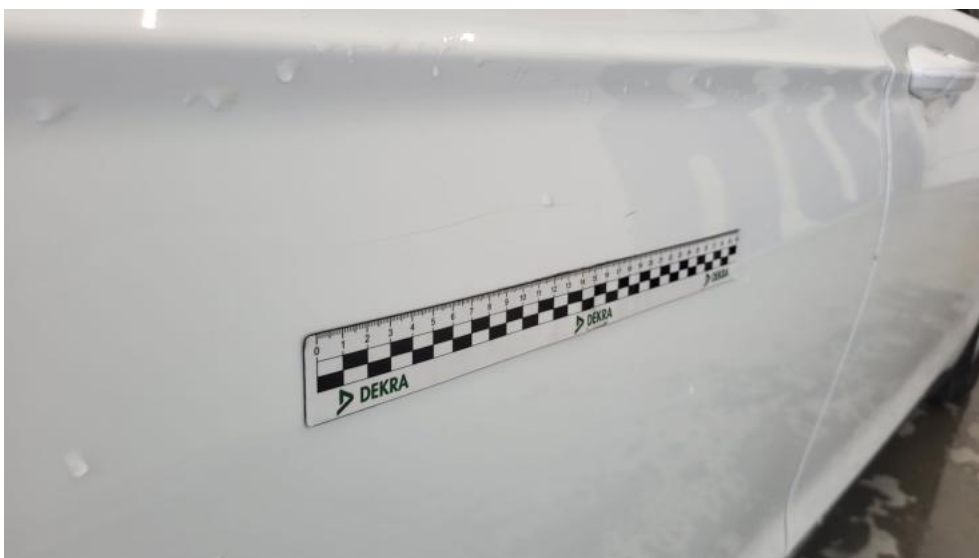
Drzwi tylne P - Rysa/odprysk 1

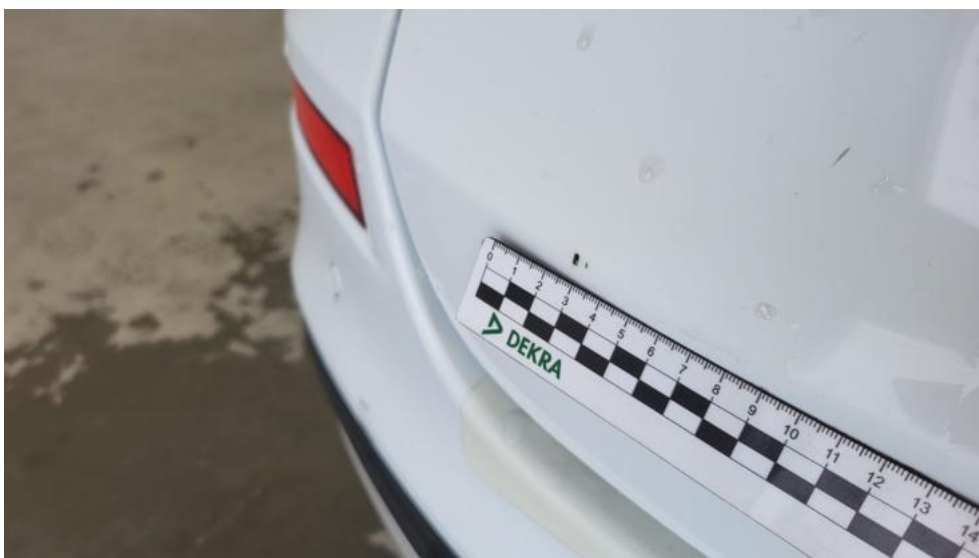
Pokrywy bagażnika - Rysa/odprysk 1

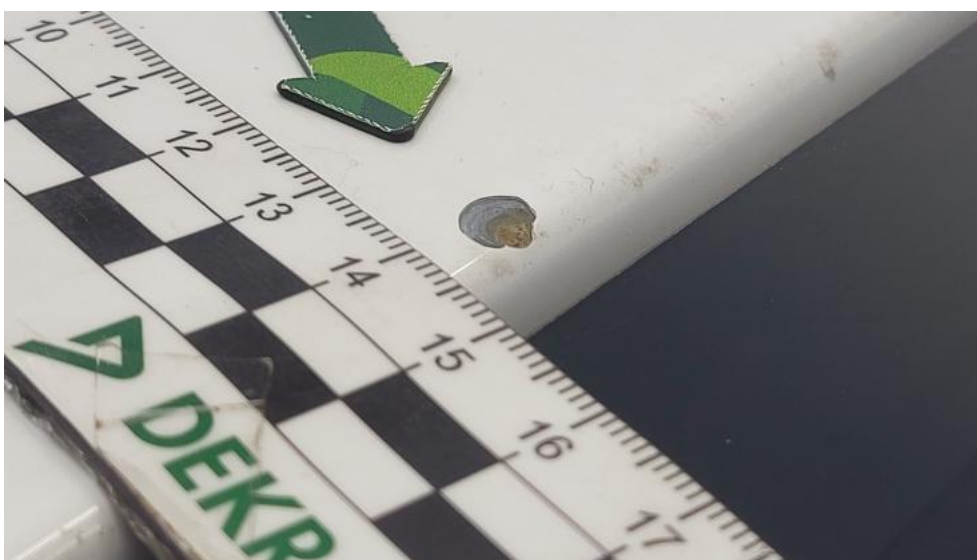
Dach - Inne 1

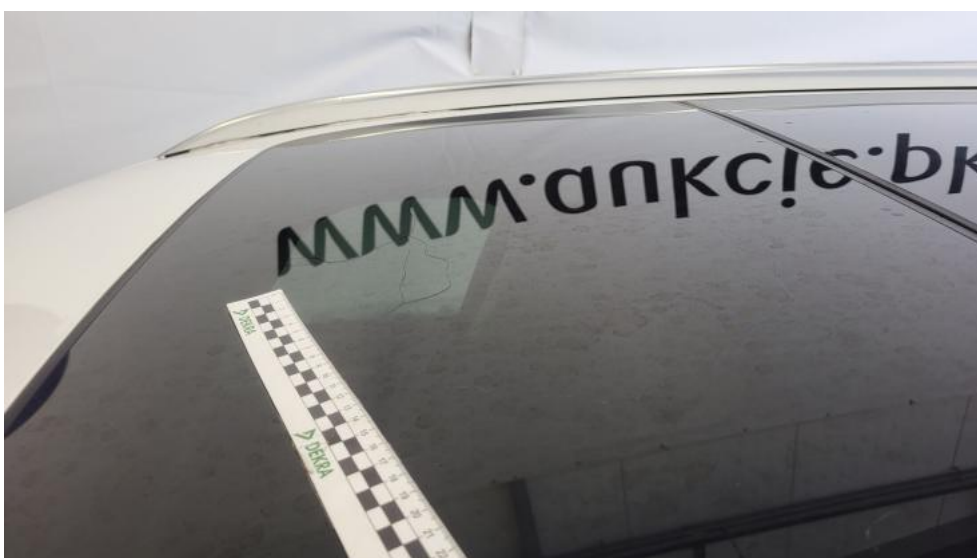
Szyberdach - Pęknięcie/rozerwanie 1

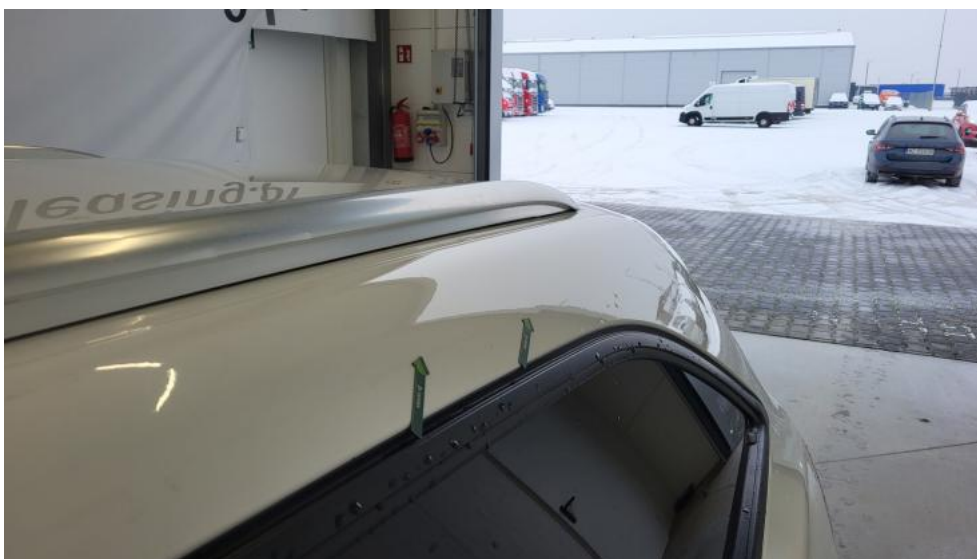
Błotnik tylny L / Ściana boczna L - Wgniecenie/odkształcenie 2

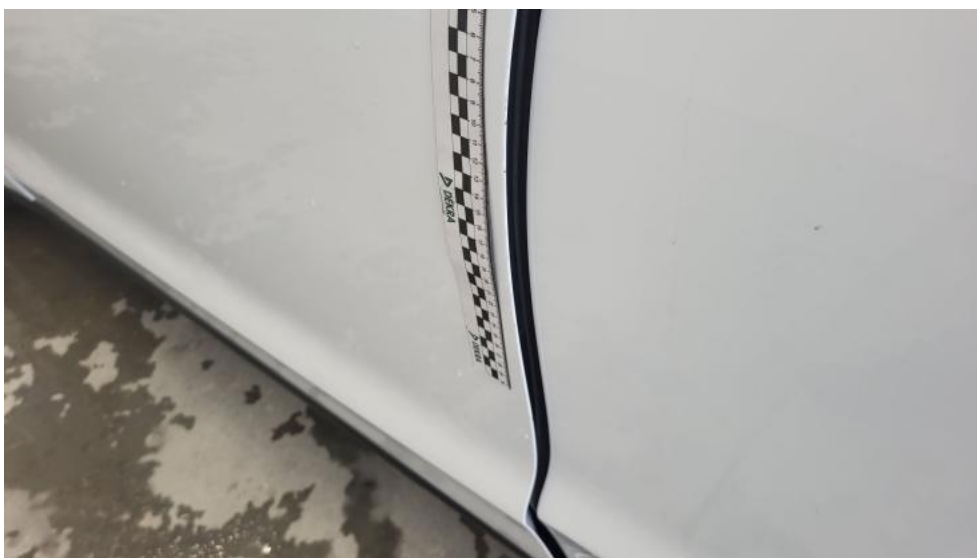
Drzwi przed L - Rysa/odprysk 1

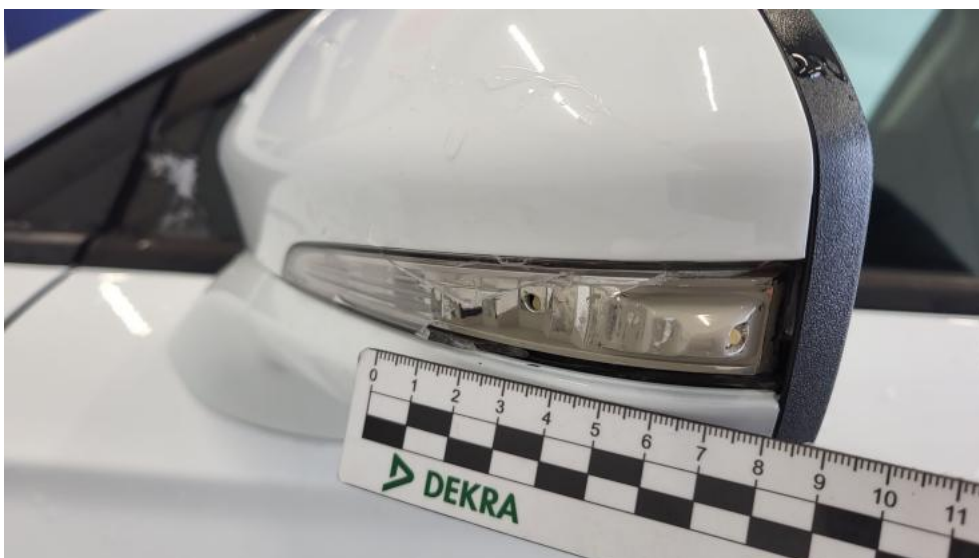
Lusterko zew L - Pęknięcie/rozerwanie 1

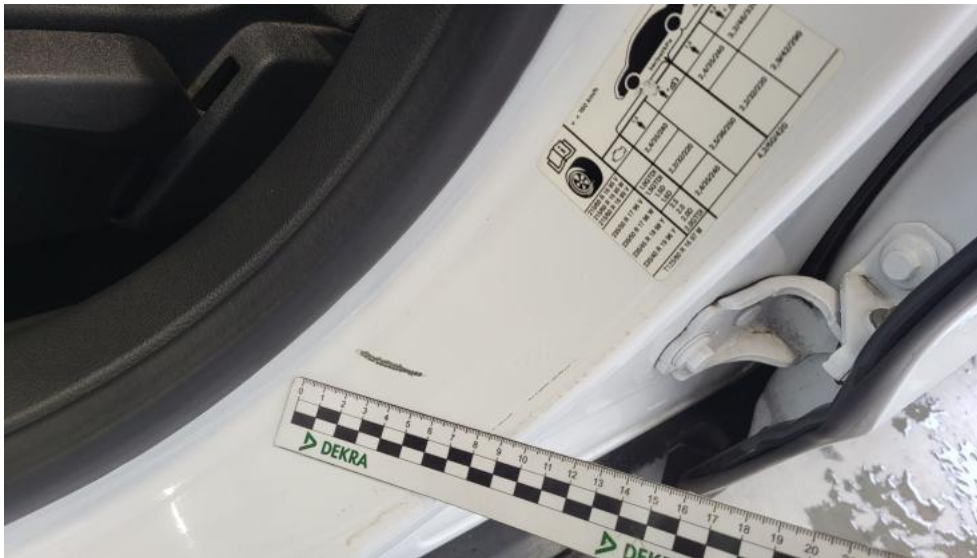
Stupek środkowy L - Rysa/odprysk 1

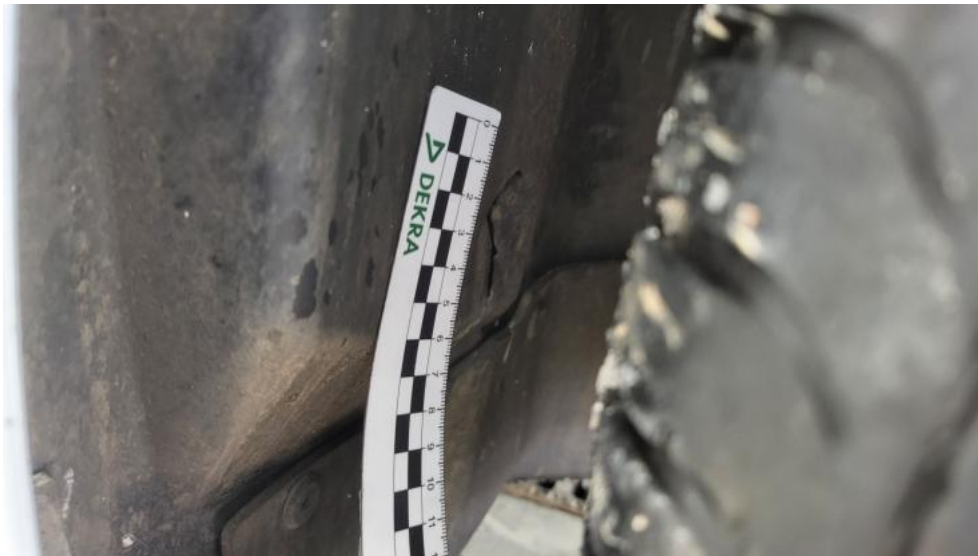
Nadkole przednie L - Pęknięcie/rozerwanie 1

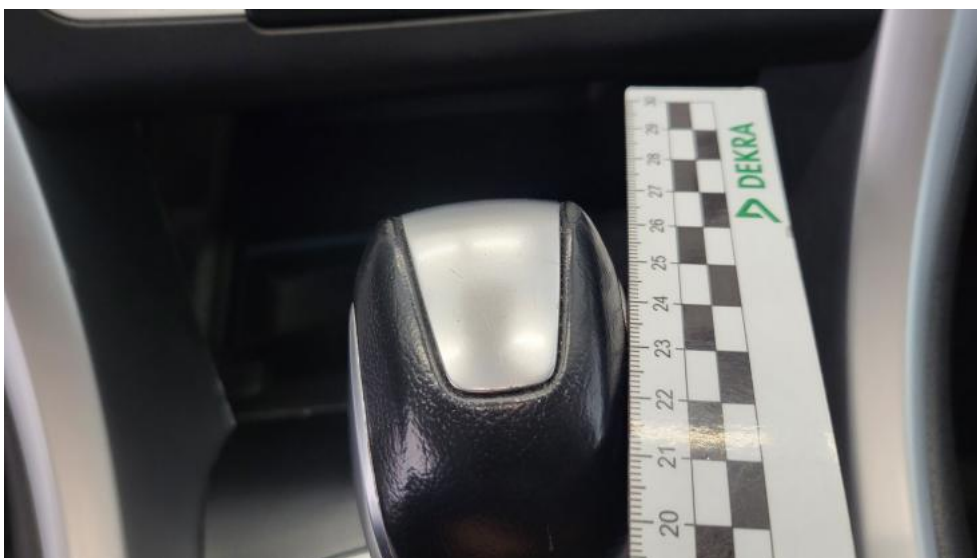
Gałka dźwigni zmiany biegów - Inne 1

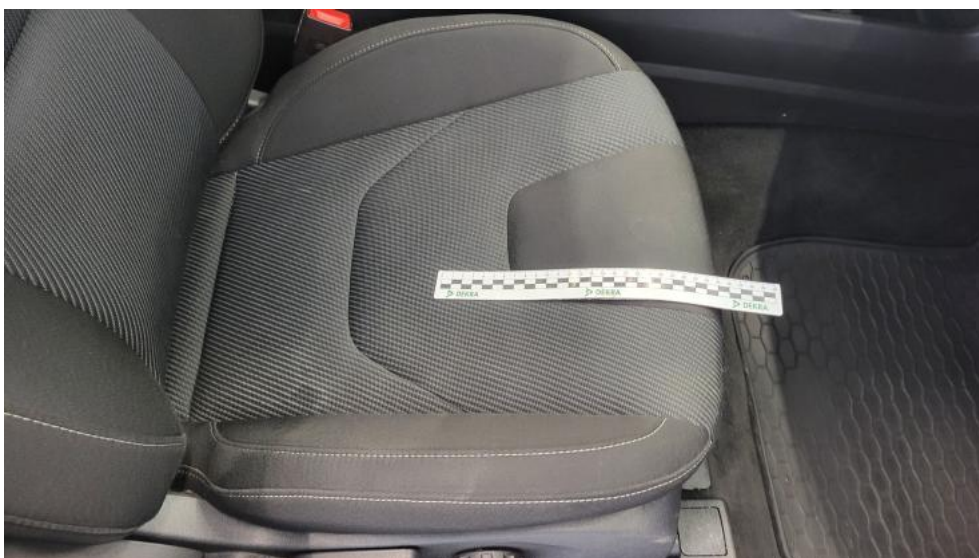
Fotel prz. praw. - Inne 1

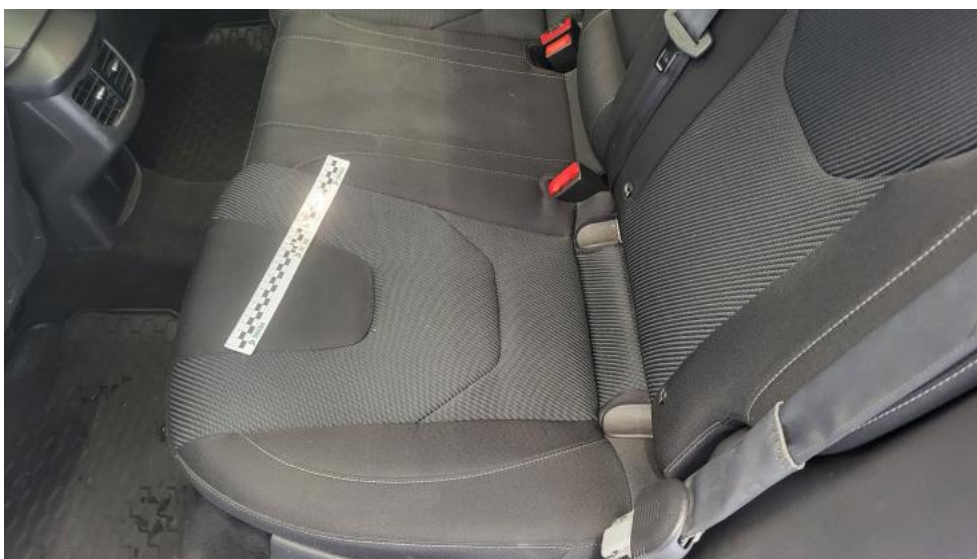
Kanapa tyl. - Inne 1

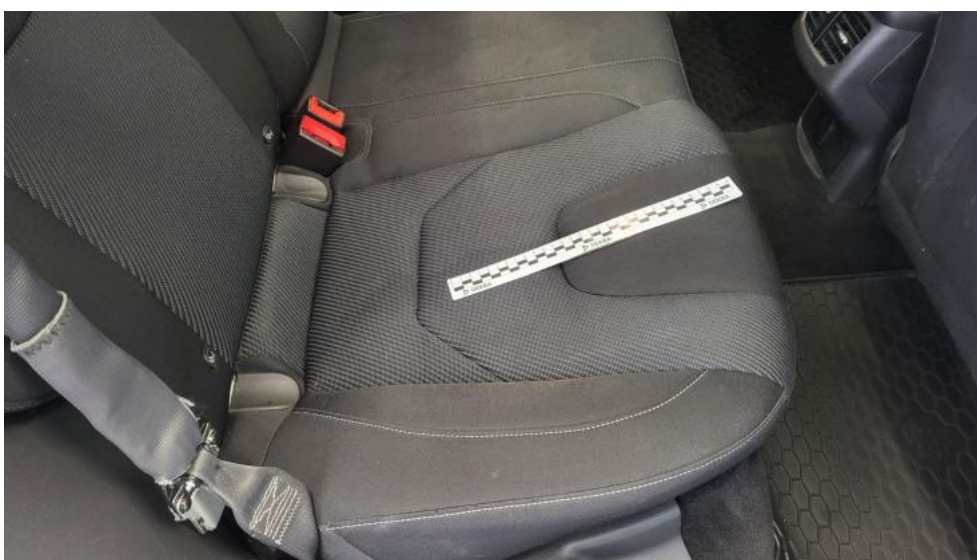
Kanapa tyl. - Inne 2

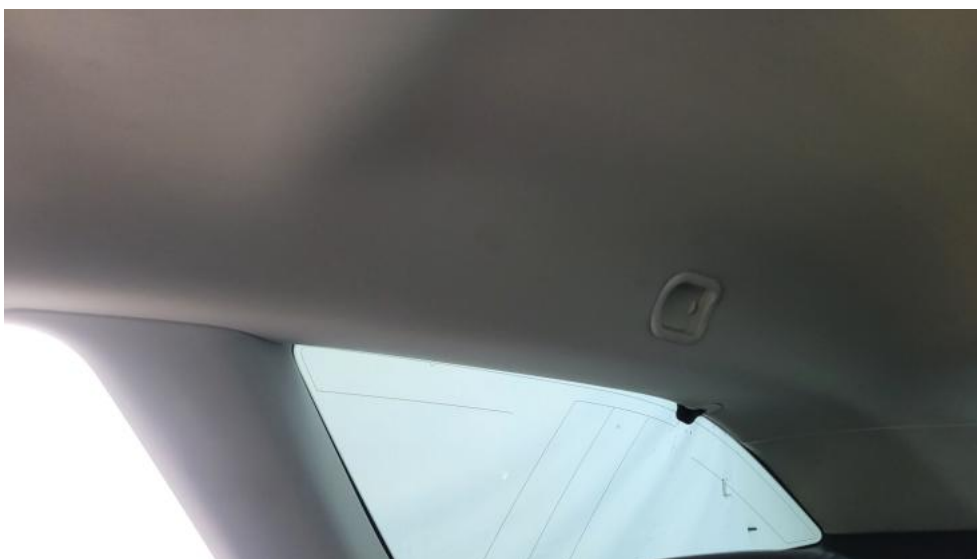
**Photo 85.**  
Podsufitka - Inne 1

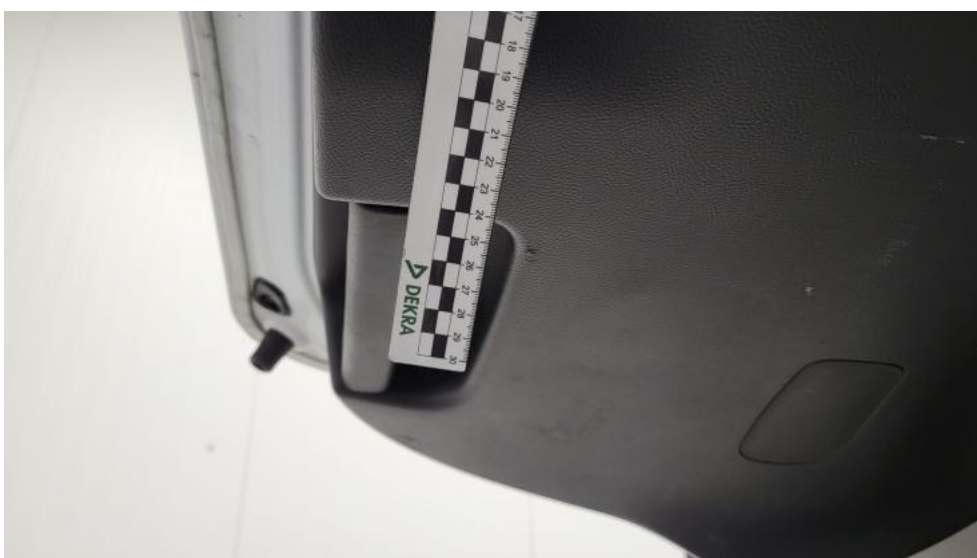
**Photo 86.**  
Wykładzina pokrywy tylnej - Rysa/odprysk 1
