Nr zlecenia DEKRA: PKOL(W)/LODZ/51769/26/06/03  
Nr zlecenia/szkody: 22/013452  
Data zlecenia: 03-06-2026

**DEKRA Polska - Centrala**  
02-673 Warszawa, ul. Konstruktorska 12A

**Dane pojazdu**

Pomiar grubości powłoki lakierowej poj.

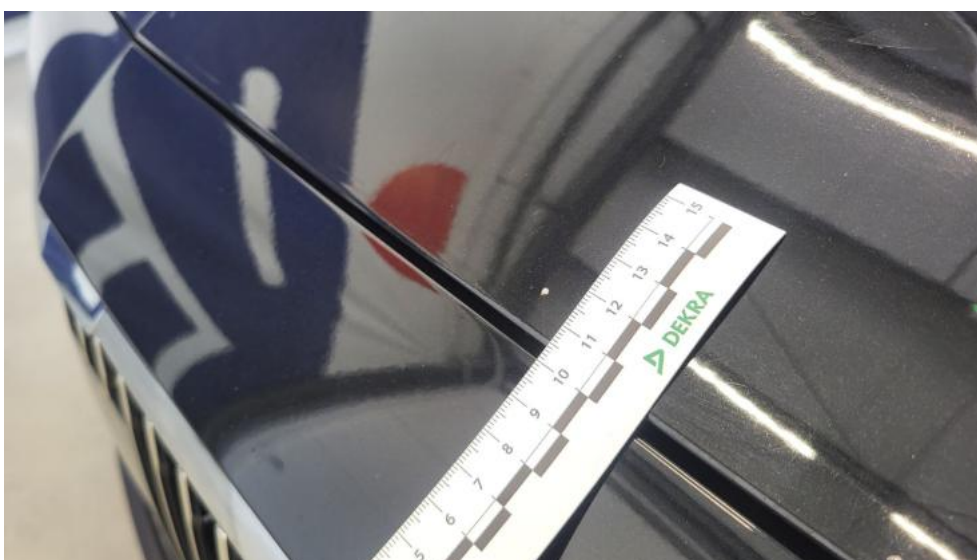
**Fot. 42.**  
Pokrywa komory silnika - Rysa/odprysk 1

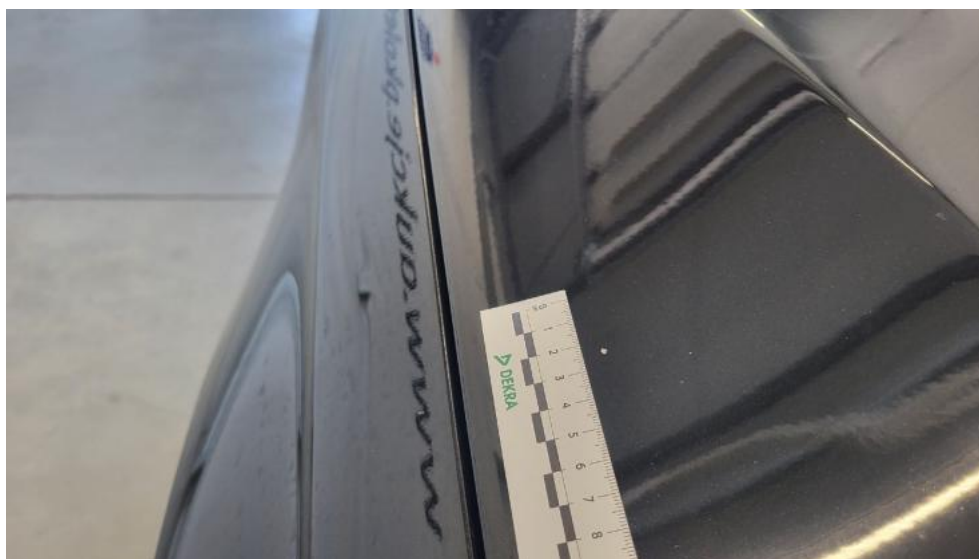
**Fot. 43.**  
Pokrywa komory silnika - Rysa/odprysk 2

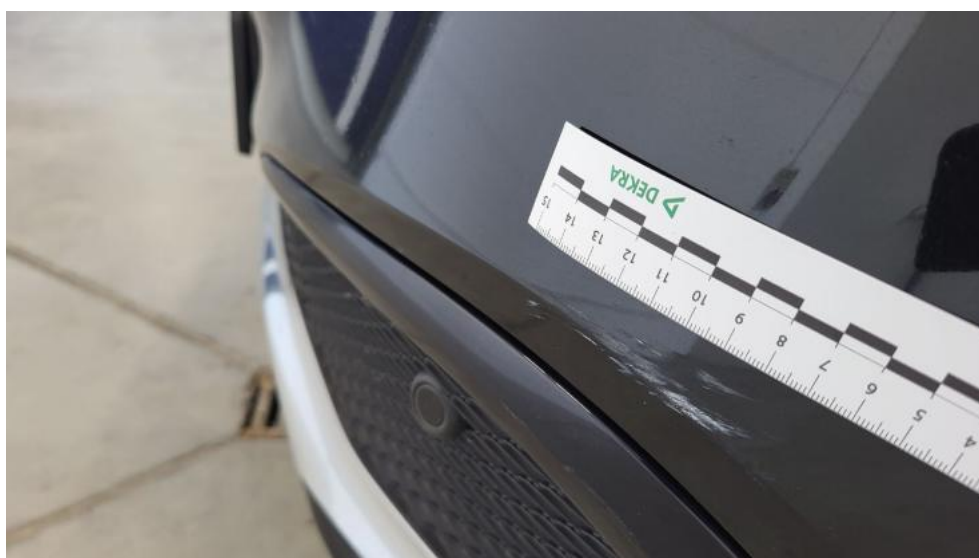
**Fot. 44.**  
Zderzak - Rysa/odprysk 1

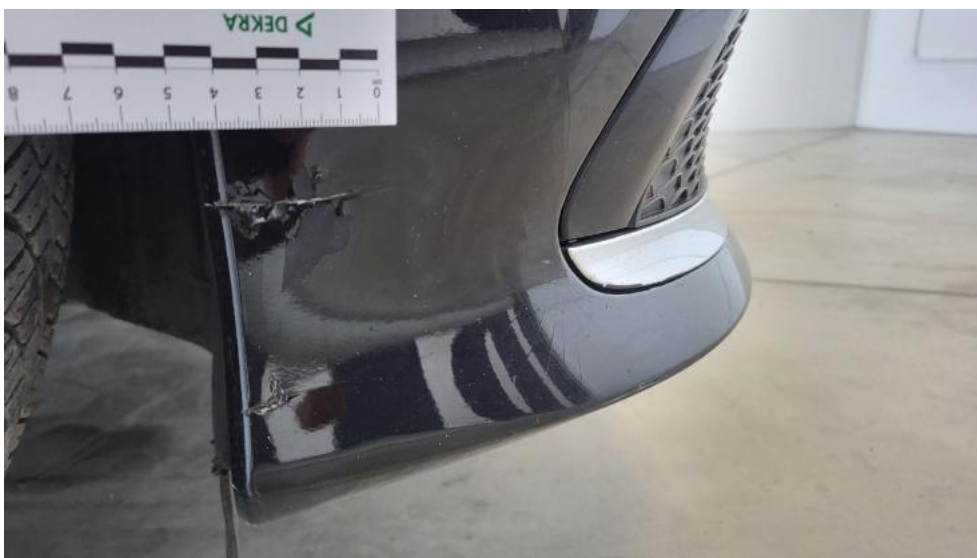
**Fot. 46.**  
Zderzak - Pęknięcie/rozerwanie 1

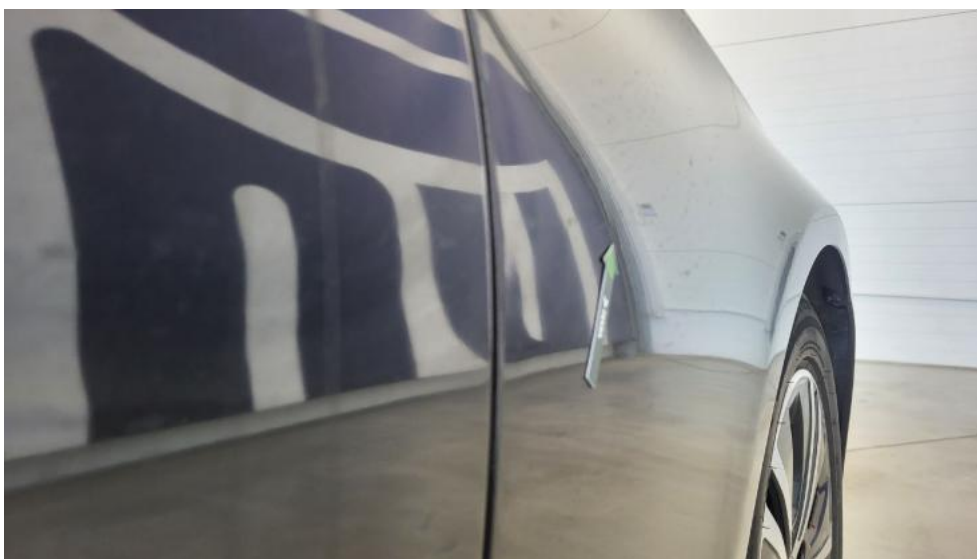
**Fot. 47.**  
Błotnik przedni P - Wgniecenie/odkształcenie 1

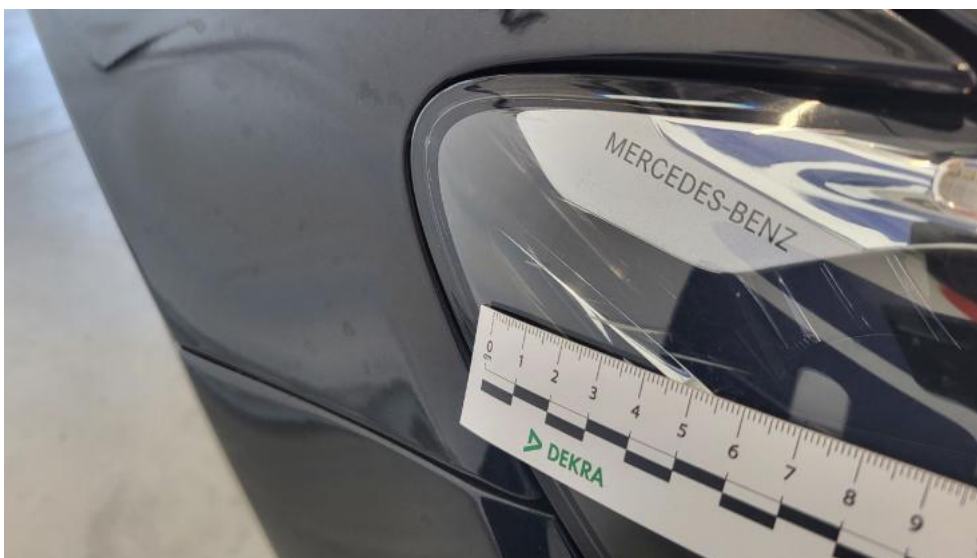
**Fot. 48.**  
Reflektor P - Rysa/odprysk 1

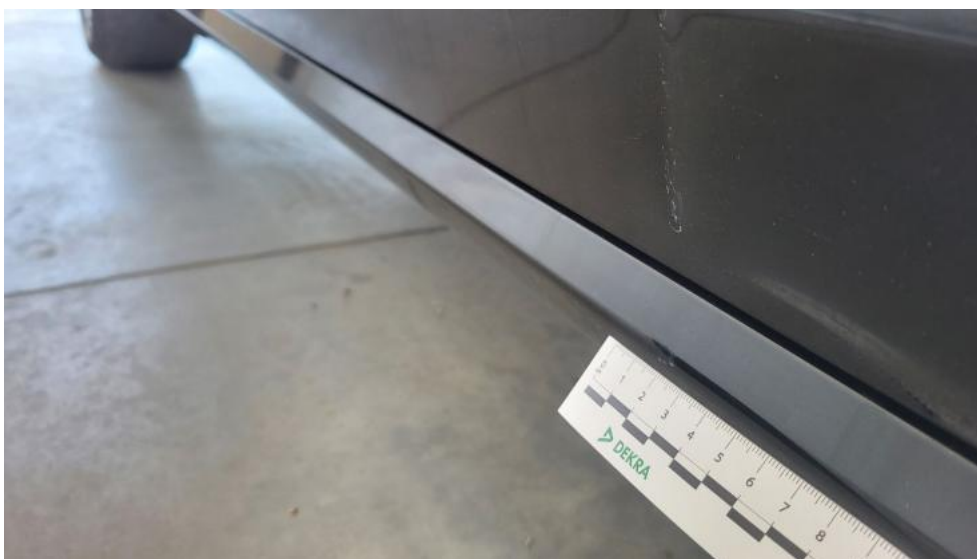
**Fot. 55.**  
Próg P - Wgniecenie/odkształcenie 2

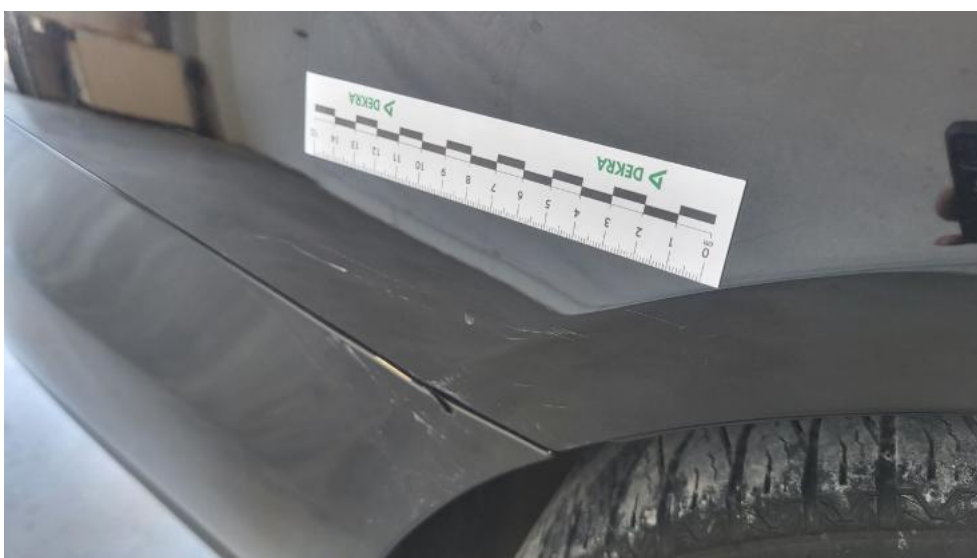
**Fot. 56.**  
Błotnik tylny P / Ściana boczna P - Rysa/odprysk 1

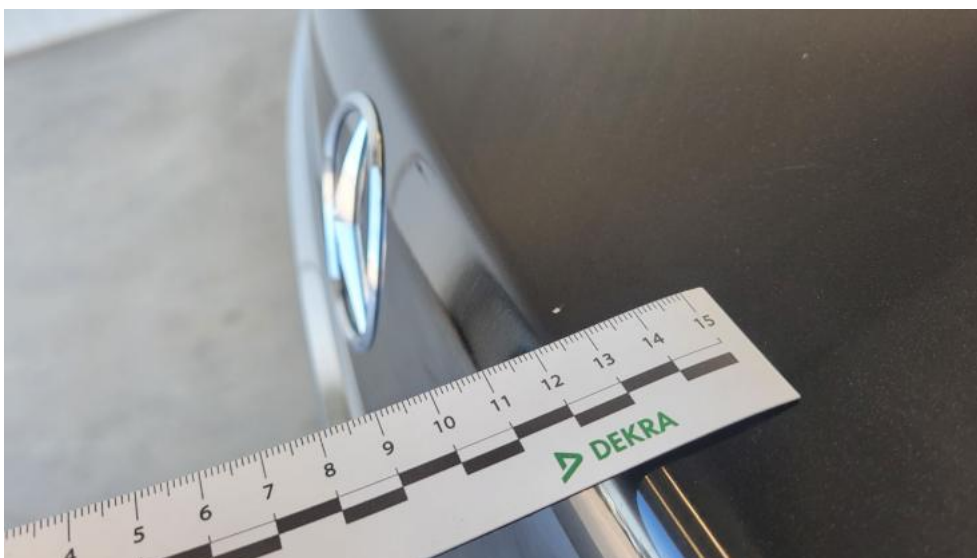
**Fot. 60.**  
Pokrywy bagażnika - Rysa/odprysk 1

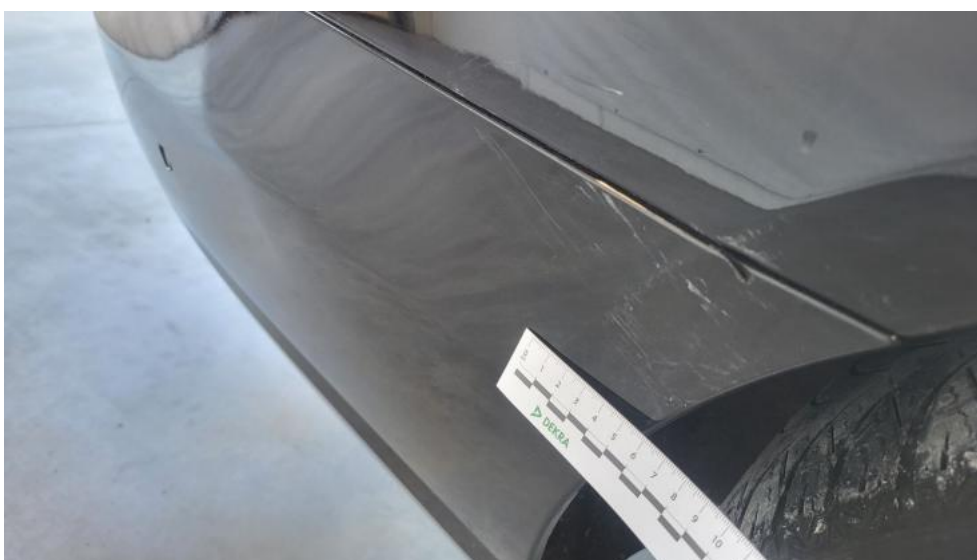
**Fot. 62.**  
Zderzak tylny - Rysa/odprysk 1

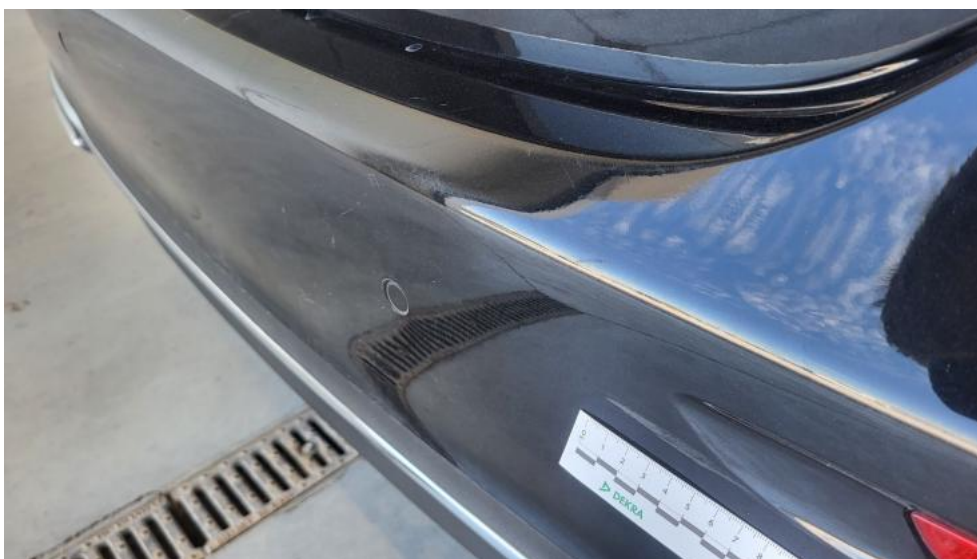
**Fot. 63.**  
Zderzak tylny - Rysa/odprysk 2

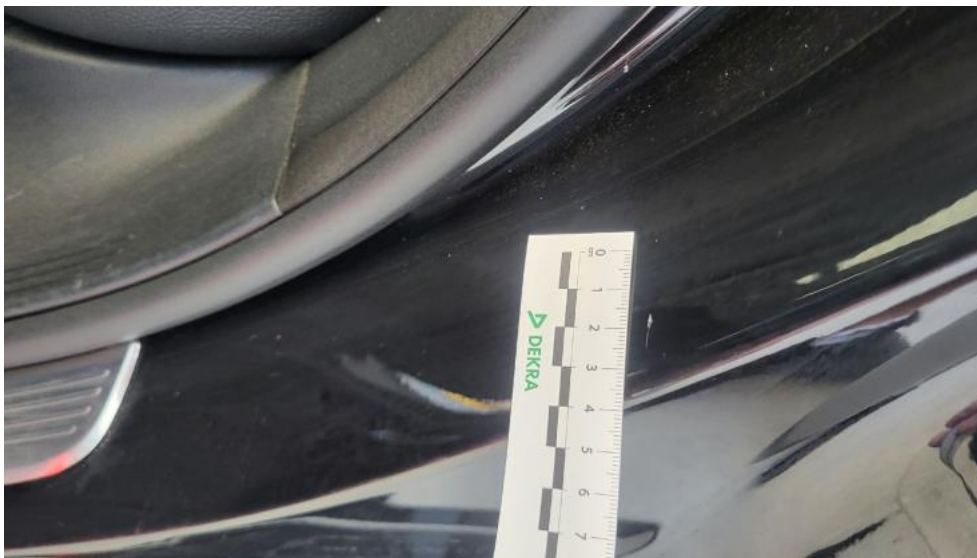
**Fot. 65.**  
Błotnik tylny L / Ściana boczna L - Rysa/odprysk 1

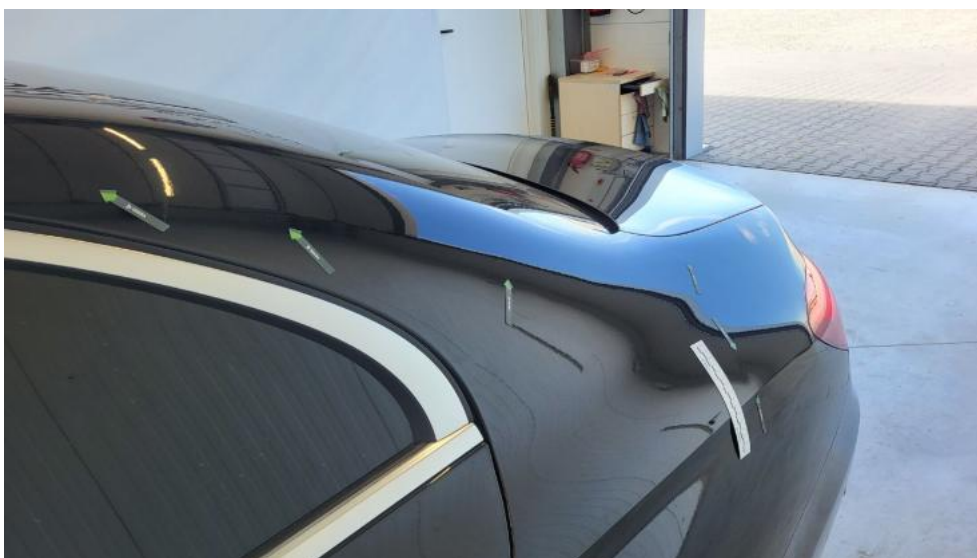
**Fot. 66.**  
Błotnik tylny L / Ściana boczna L - Wgniecenie/odkształcenie 1

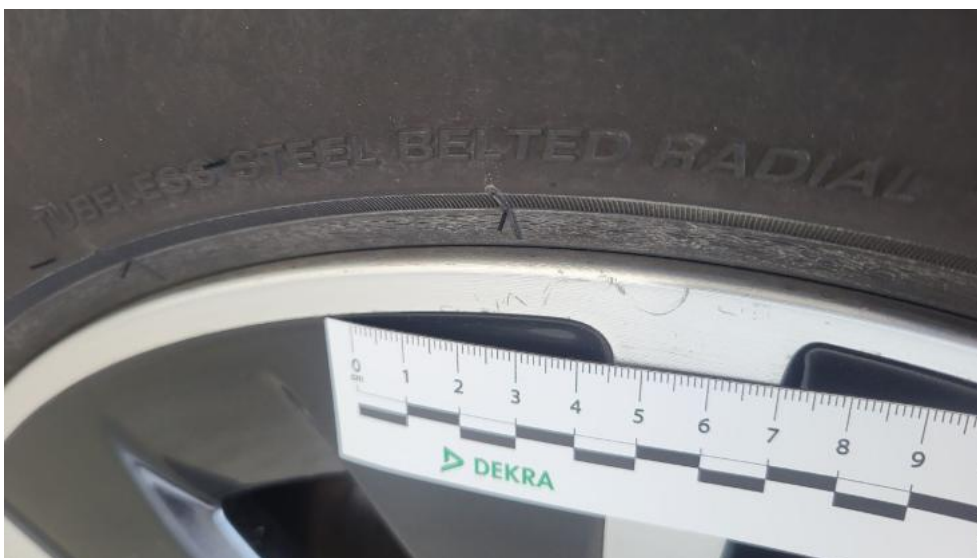
**Fot. 68.**  
Felga aluminiowa tylna L - Rysa/odprysk 1

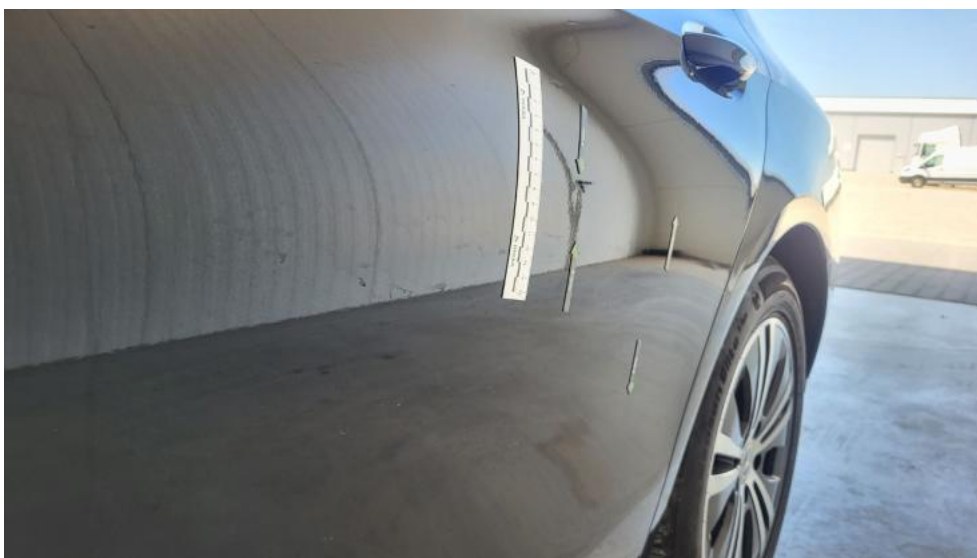
**Fot. 72.**  
Drzwi tylne L - Wgniecenie/odkształcenie 1

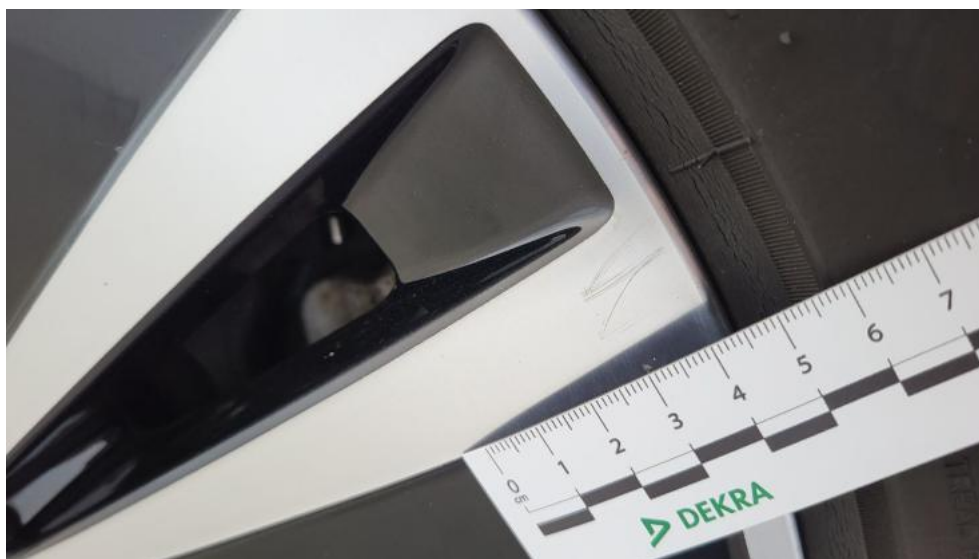
**Fot. 73.**  
Felga Aluminiowa przednia L - Rysa/odprysk 1

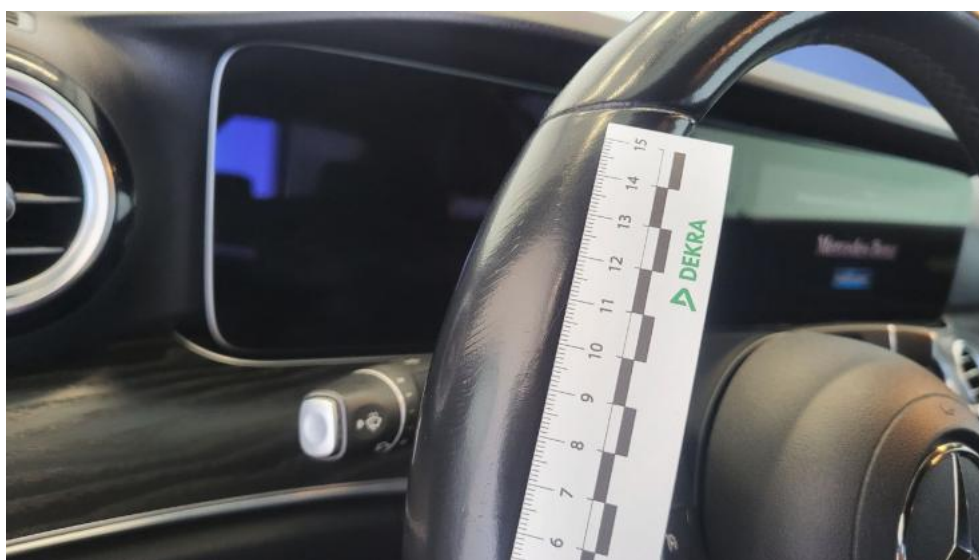
**Fot. 74.**  
Koło kierownicy - Rysa/odprysk 1

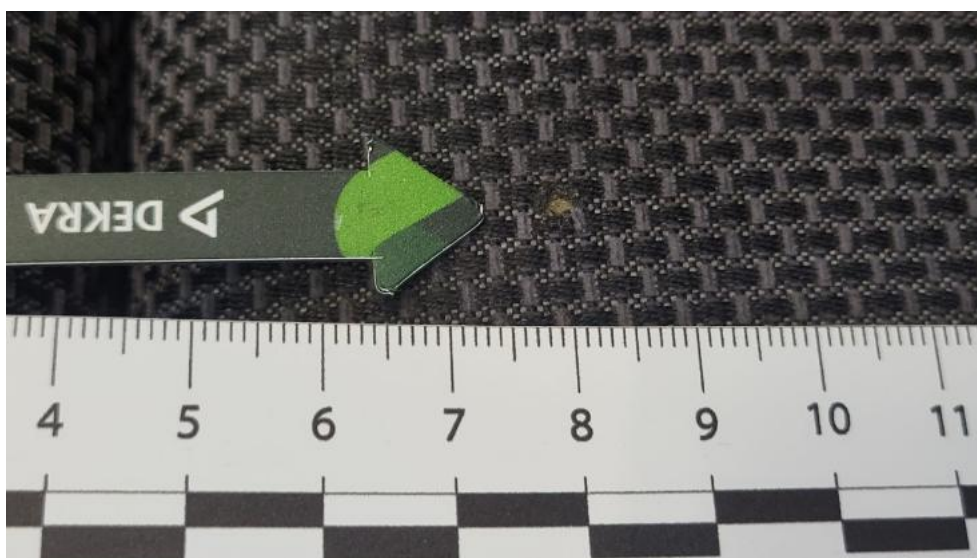
**Fot. 76.**  
Fotel prz. lew. - Inne 1

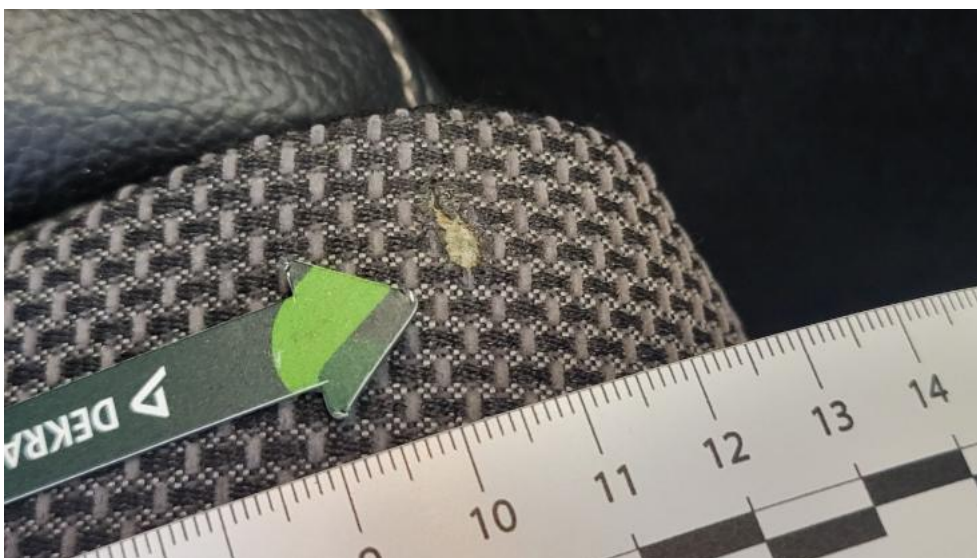
**Fot. 78.**  
Fotel prz. praw. - Inne 1

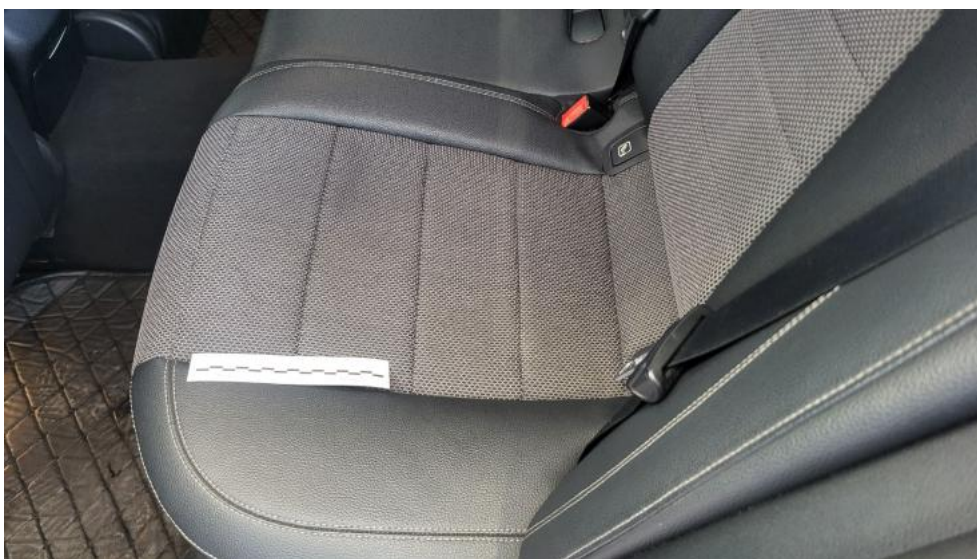
**Fot. 79.**  
Kanapa tyl. - Inne 1

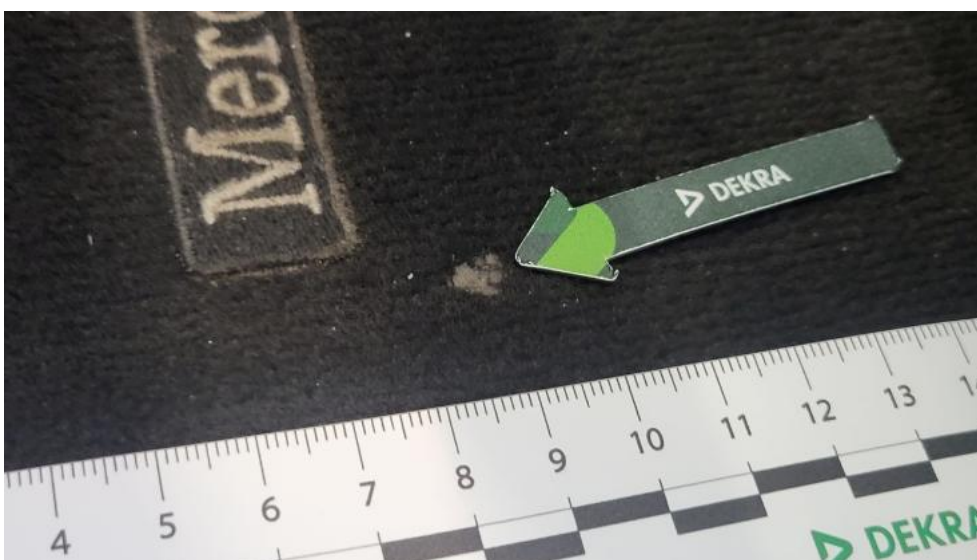
**Fot. 86.**  
Dywanik prze L - Inne 1

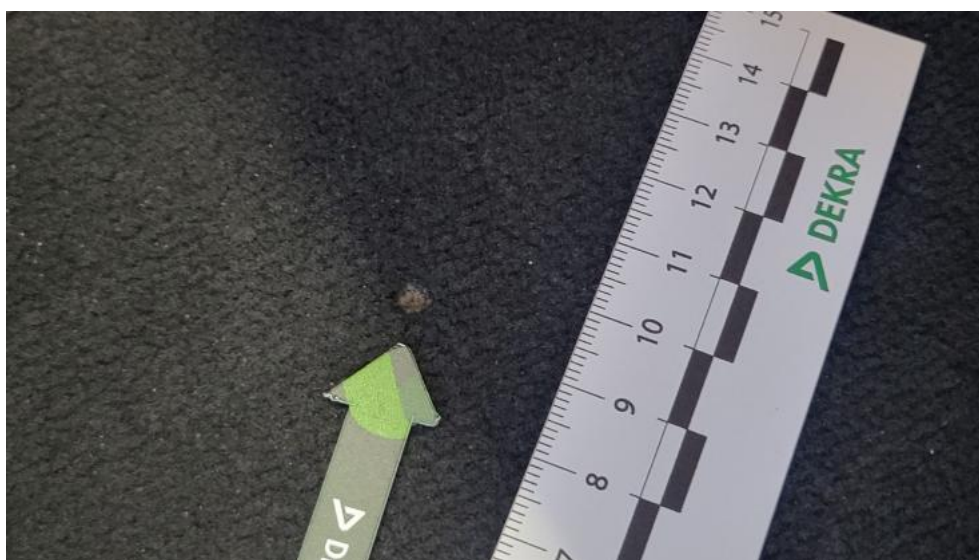
**Fot. 88.**  
Dywanik prze P - Inne 1
