DEKRA's commission No. : PKOL(W)/LODZ/66594/26/07/17  
commission/ damage No. : 24/010721  
Date of commission: 17-07-2026

| Manufacturer | LAND ROVER |
| Type | Range Rover 3.0 PHEV Autobiography AWD |
| Registration /record No. | PY89173 |

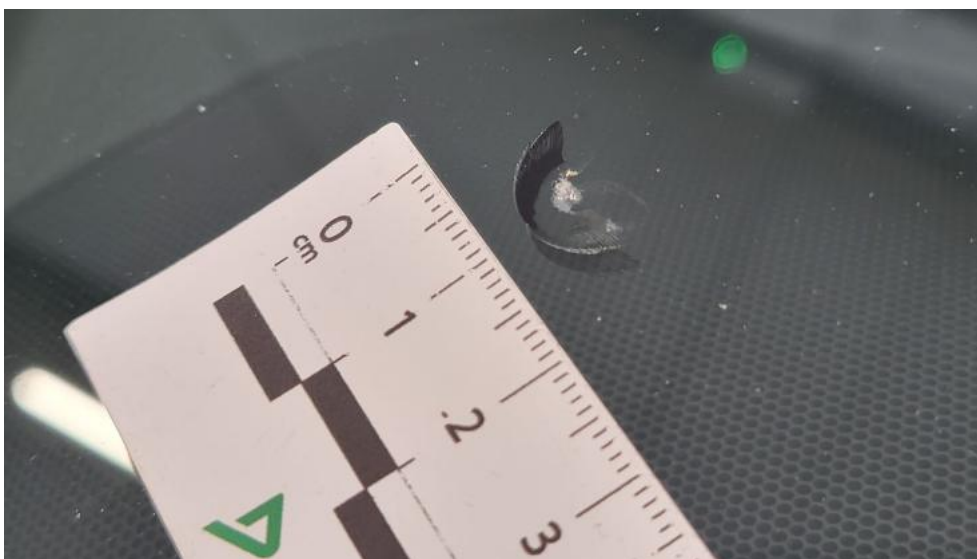
**Photo 61.**

Wymagany pełen przegląd pojazdu. Pojazd oklejony folią, pomiar lakieru wykonany na folii oprócz elementów: próg lewy/prawy, słupek środkowy lewy/prawy, słupek przedni lewy/prawy. Lusterka, reflektory i lampy tylne oklejone folią. Odpryski na szybie czołowej. Rysy na samochodzie.

Szyba czołowa - Pęknięcie/rozerwanie 1

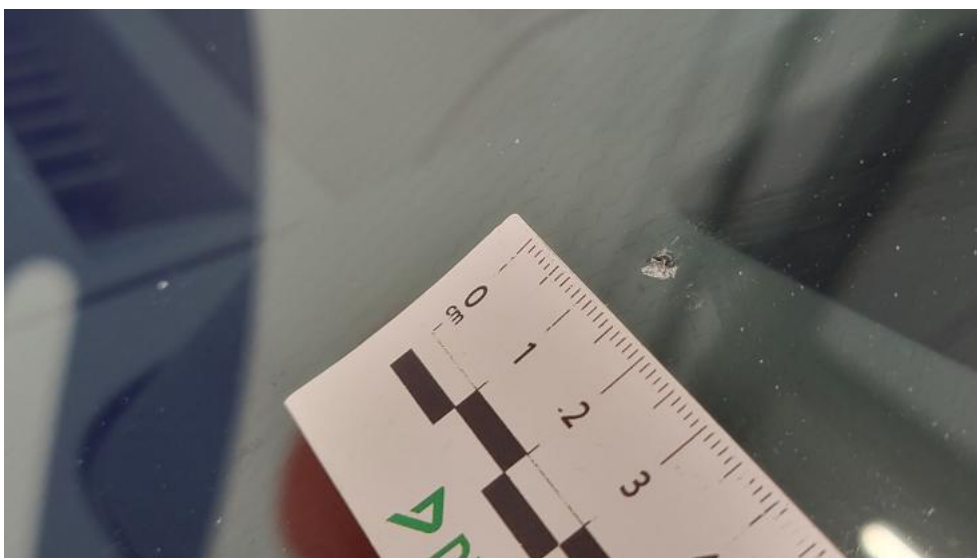
**Photo 62.**

Szyba czołowa - Pęknięcie/rozerwanie 2

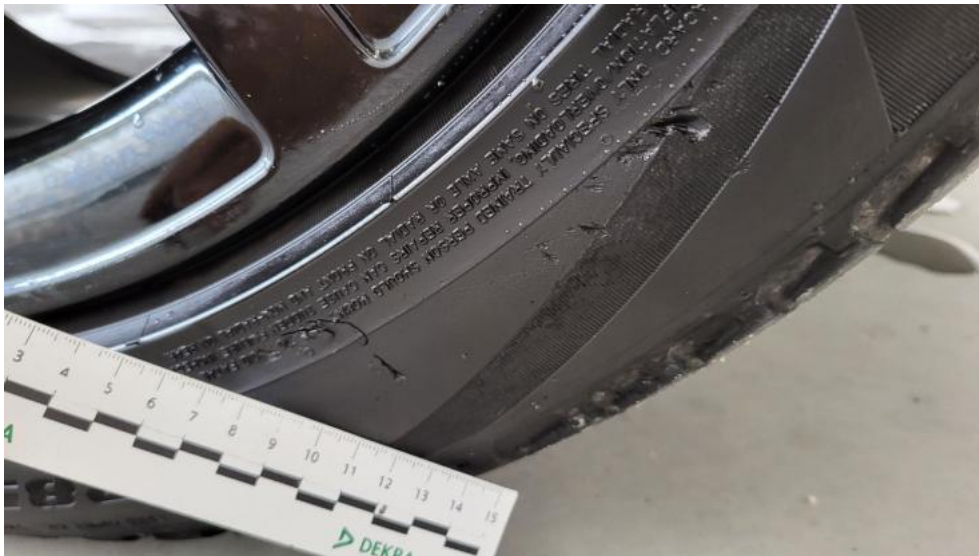
**Photo 63.**

Opona przednia P - Pęknięcie/rozerwanie 1

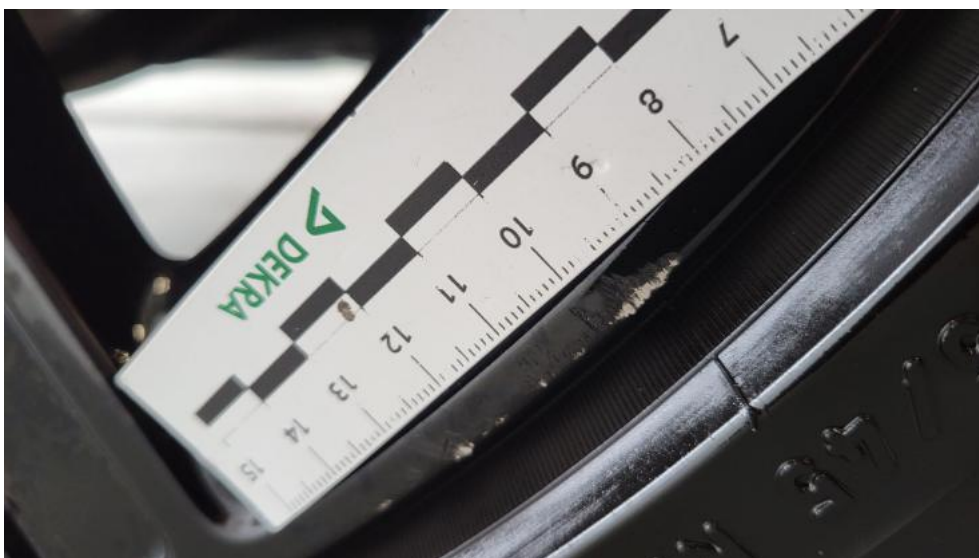
**Photo 64.**

Felga aluminiowa tylna P - Rysa/odprysk 1

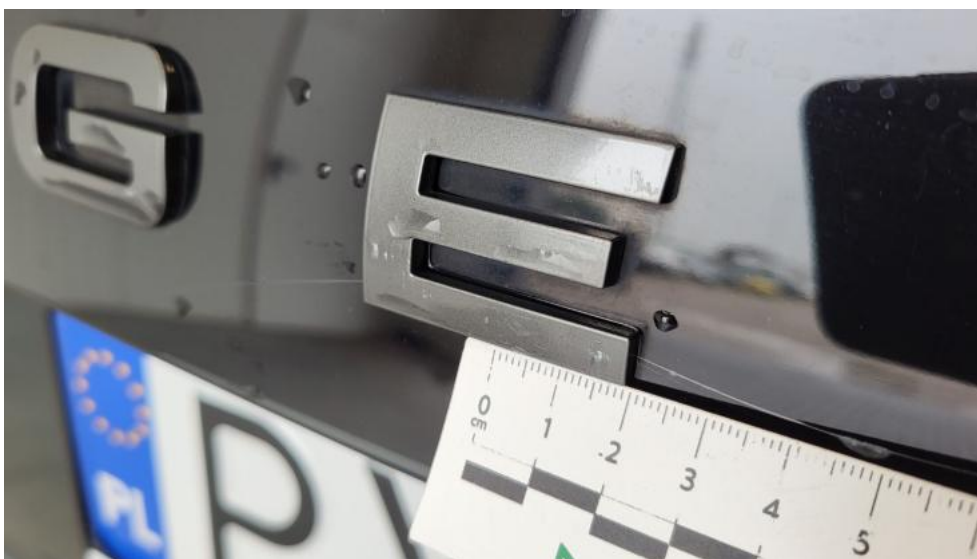
**Photo 65.**

Napis/oznaczenie tył - Rysa/odprysk 1

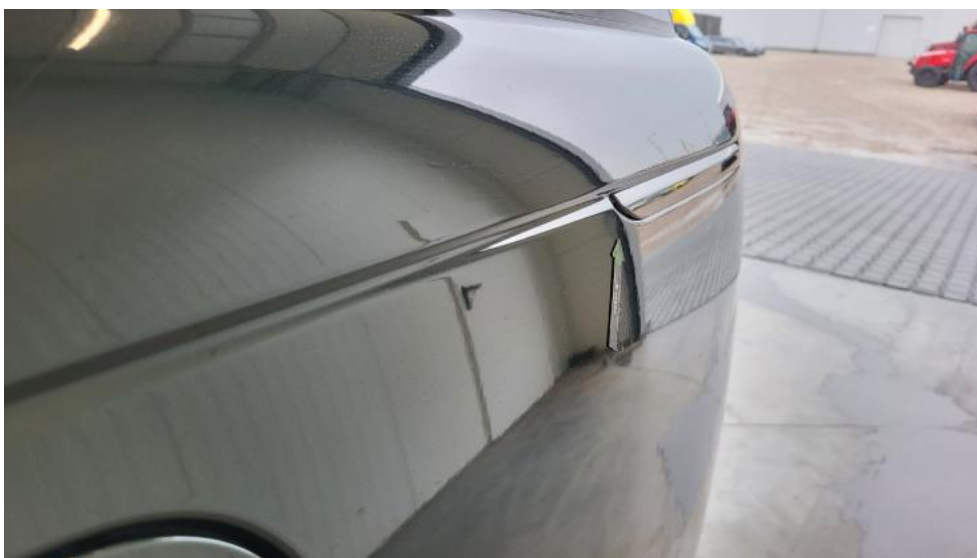
**Photo 66.**

Ścianka tylna L / Ścianka boczna L - Wgniecenie/odkształcenie 1

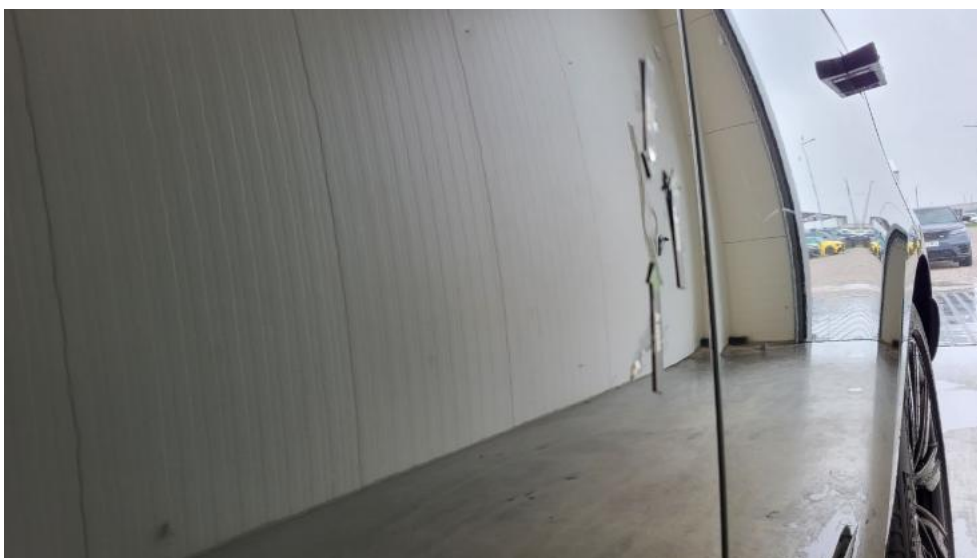
**Photo 68.**

Drzwi przed L - Wgniecenie/odkształcenie 1

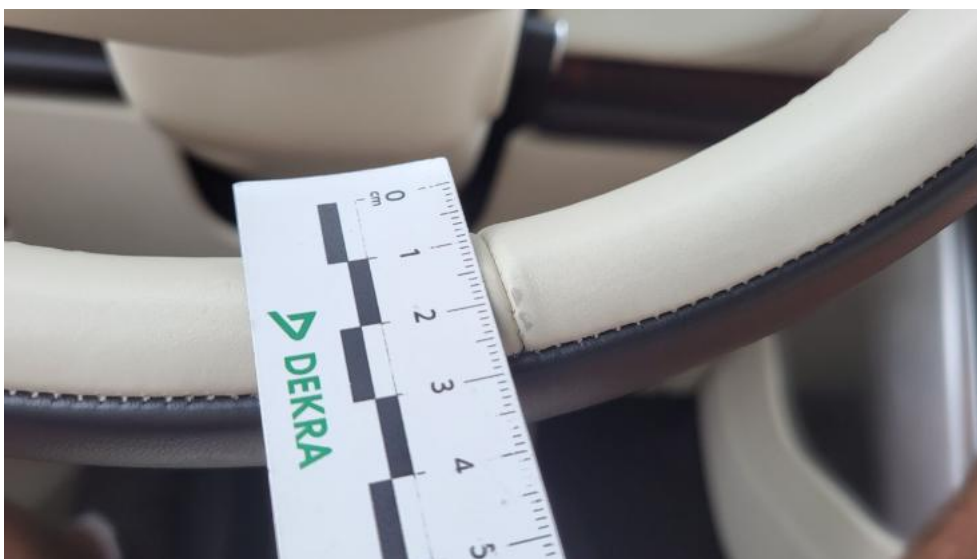
**Photo 69.**

Koło kierownicy - Rysa/odprysk 1

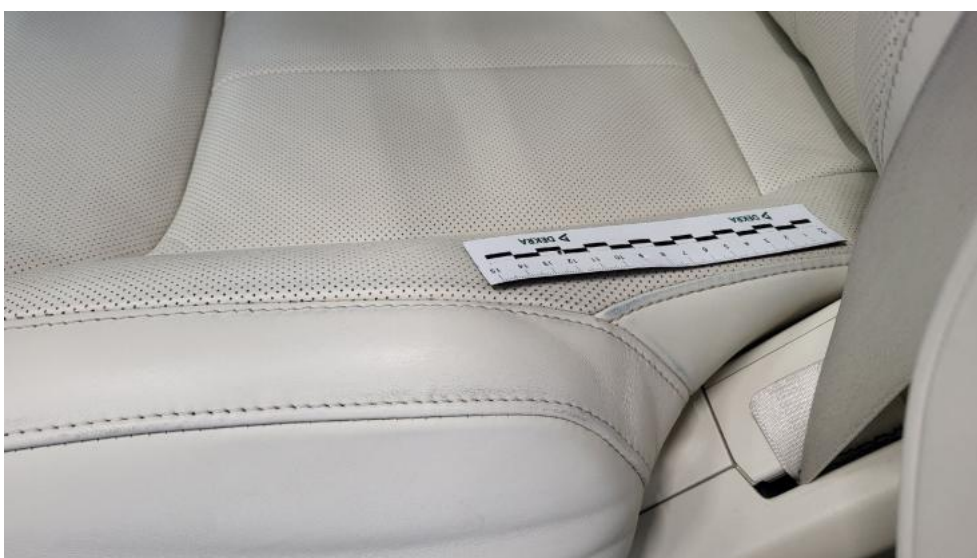
**Photo 70.**

Fotel prz. lew. - Inne 1

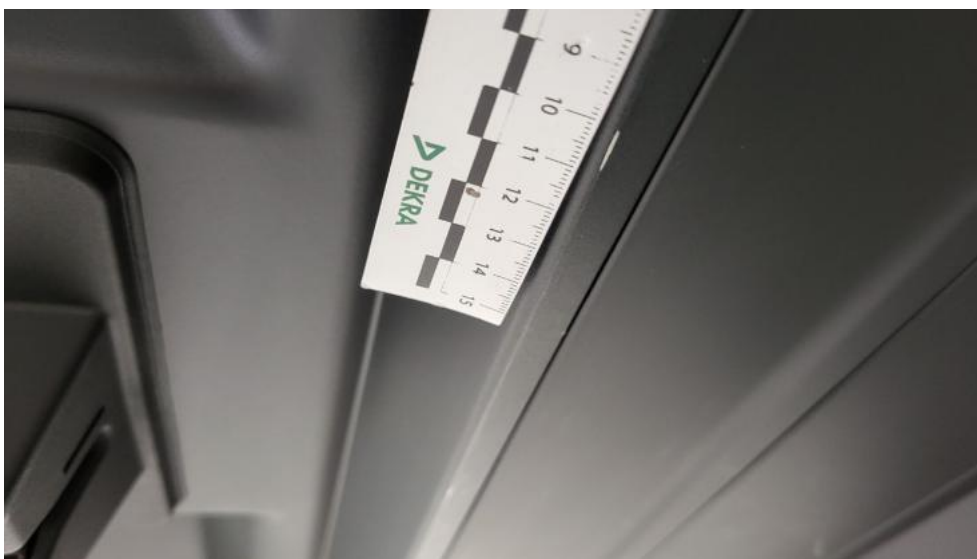
**Photo 71.**

Wykładzina pokrywy tylnej - Rysa/odprysk 1
