Nr zlecenia DEKRA: PKOL(W)/LODZ/55913/26/06/17  
Nr zlecenia/szkody: PS24/04529  
Data zlecenia: 17-06-2026

| Producent | MAZDA |
| Typ/wersja | CX-60 3.3 D mHEV Homura AWD aut |
| Nr rejestracyjny | NO341CS |

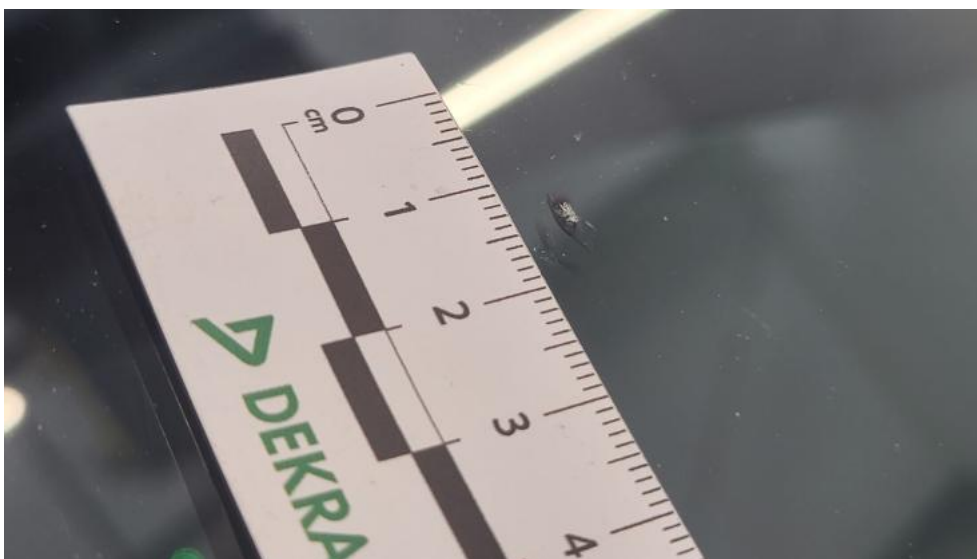
**Fot. 43.**

Rysy na samochodzie. Odpryski na szybie czołowej.

Szyba czołowa - Pęknięcie/rozerwanie 1

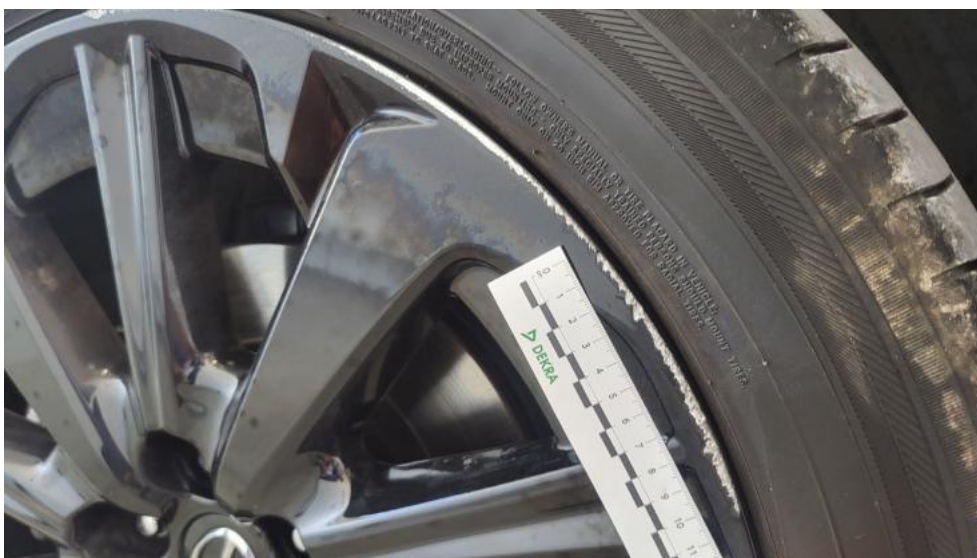
**Fot. 44.**

Felga aluminiowa przednia P - Rysa/odprysk 1

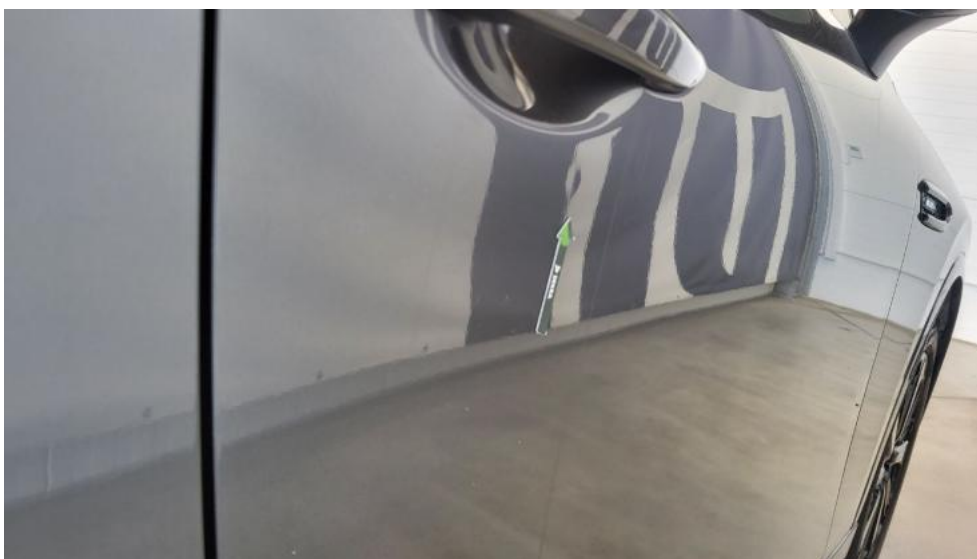
**Fot. 45.**

Drzwi przednie P - Wgniecenie/odkształcenie 1

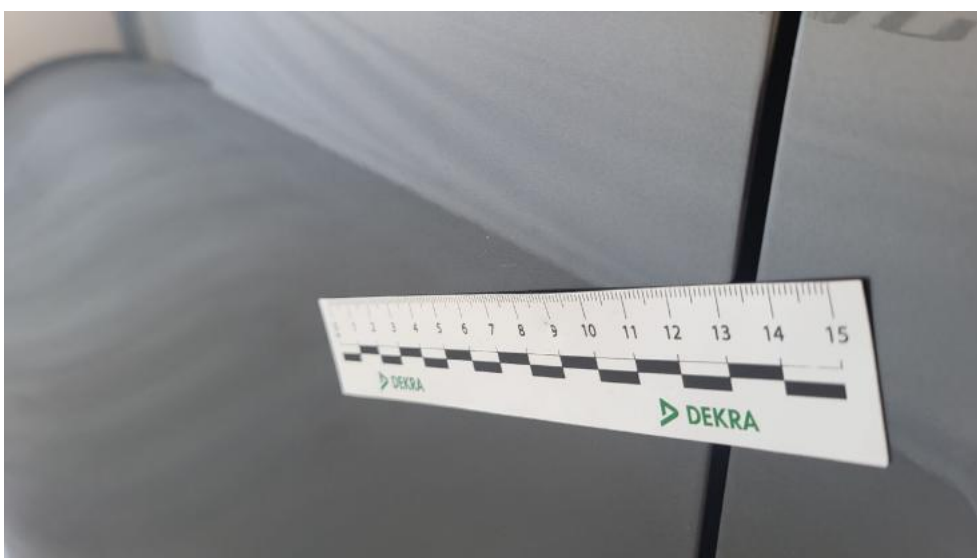
**Fot. 46.**

Drzwi tylne P - Rysa/odprysk 1

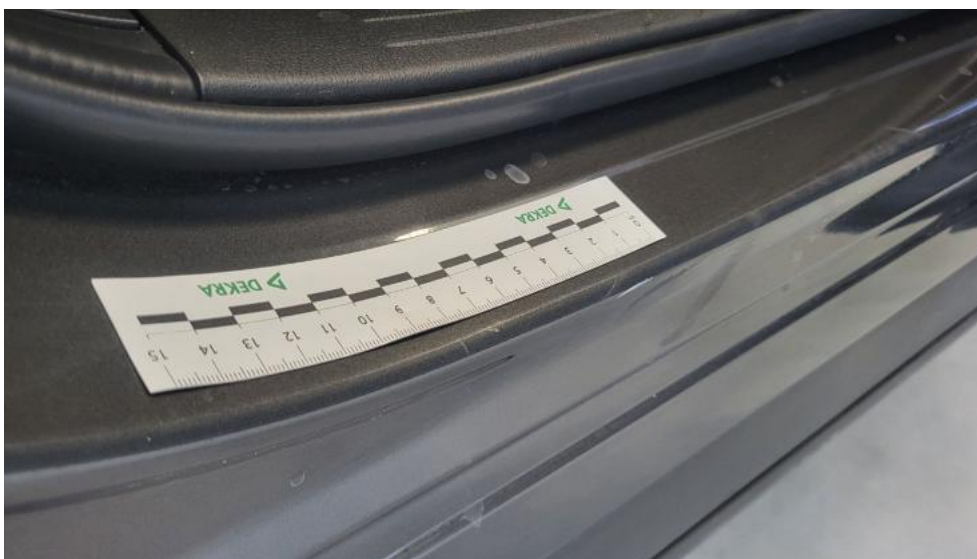
**Fot. 47.**  
Próg P - Rysa/odprysk 1

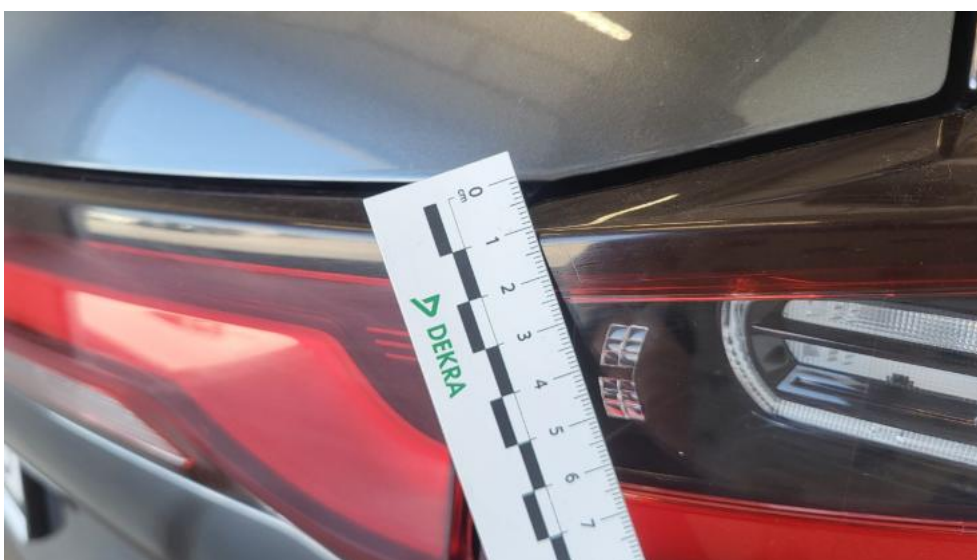
**Fot. 48.**  
Lampa tylna zew P - Rysa/odprysk 1

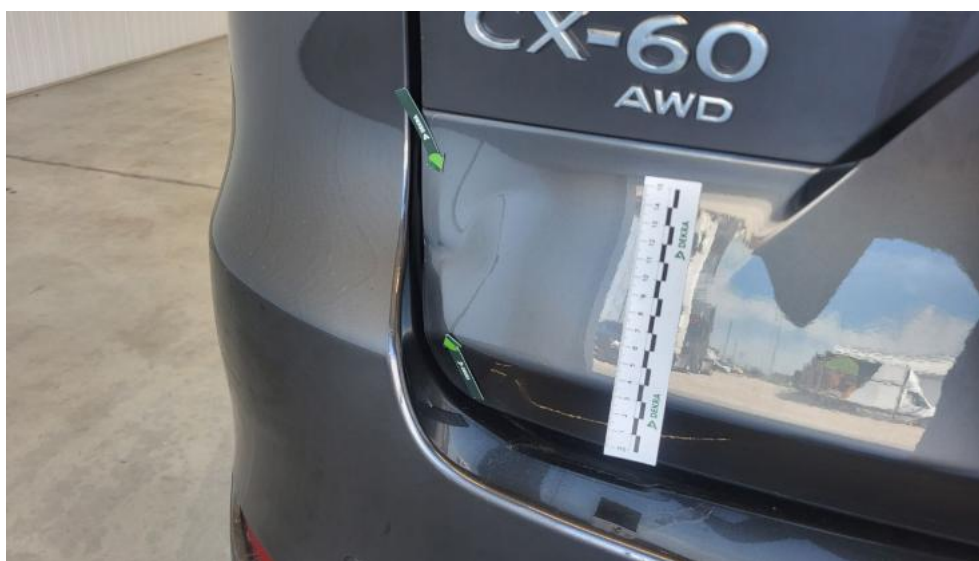
**Fot. 49.**

Pokrywy bagażnika - Wgniecenie/odkształcenie 1

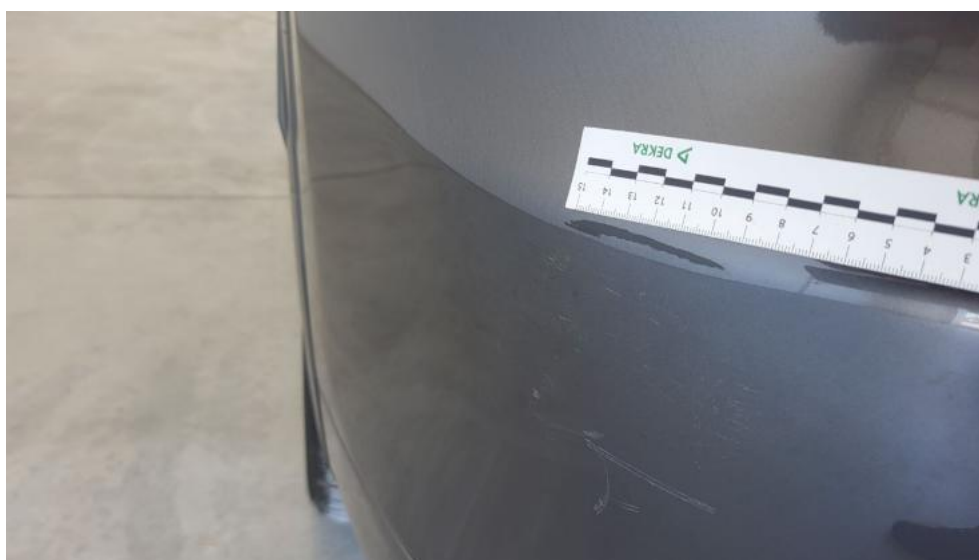
**Fot. 50.**

Zderzak tylny - Rysa/odprysk 1

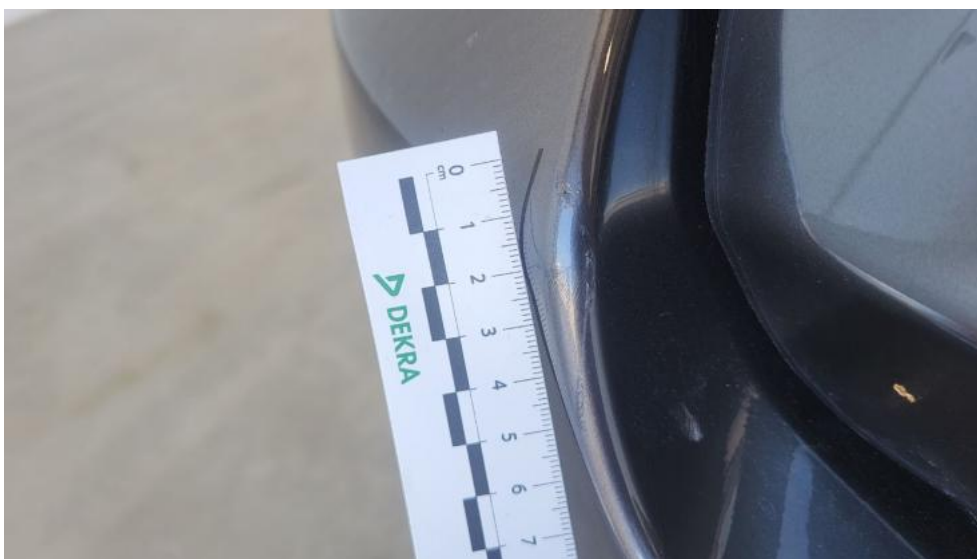
**Fot. 51.**  
Zderzak tylny - Rysa/odprysk 2

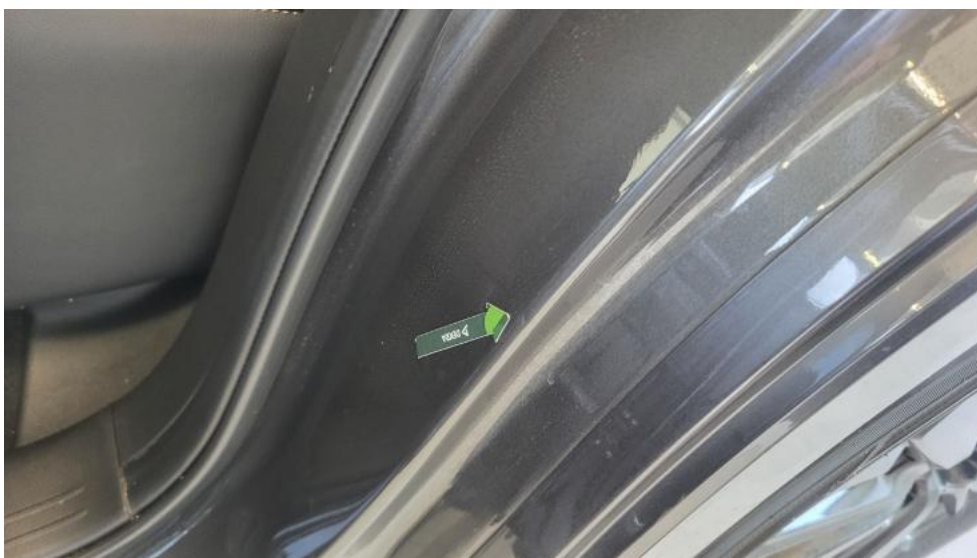
**Fot. 52.**  
Błotnik tylny L / Ściana boczna L - Wgniecenie/odkształcenie 1

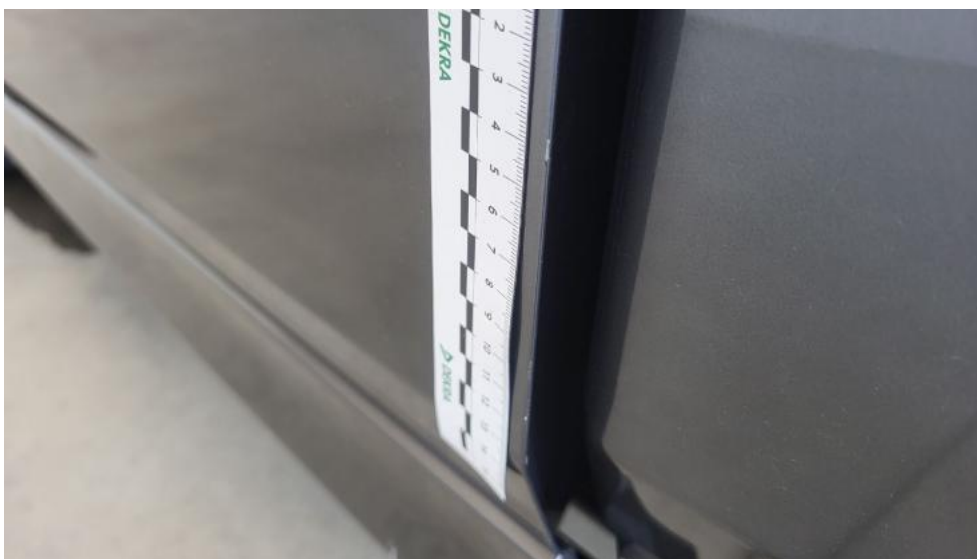
**Fot. 53.**

Drzwi przed L - Rysa/odprysk 1

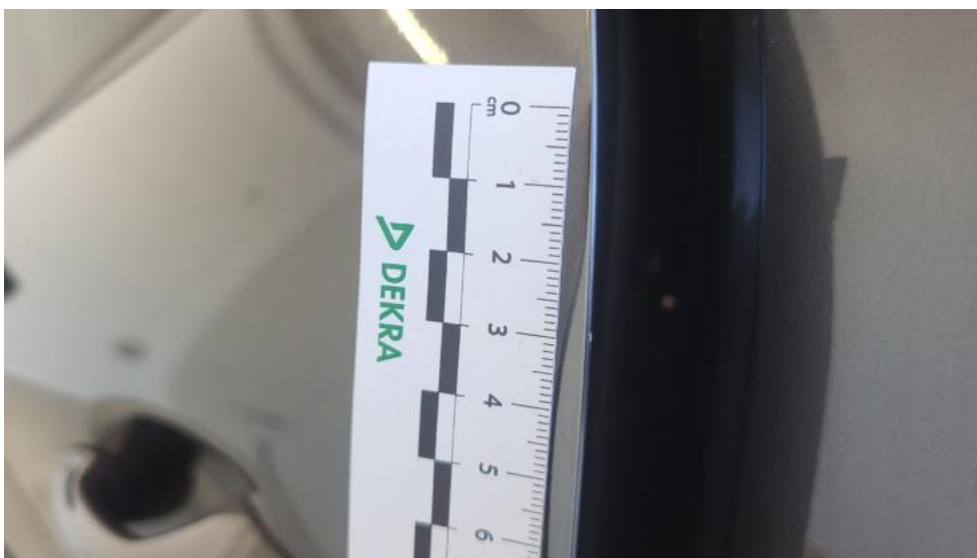
**Fot. 54.**

Drzwi tylne L - Rysa/odprysk 1

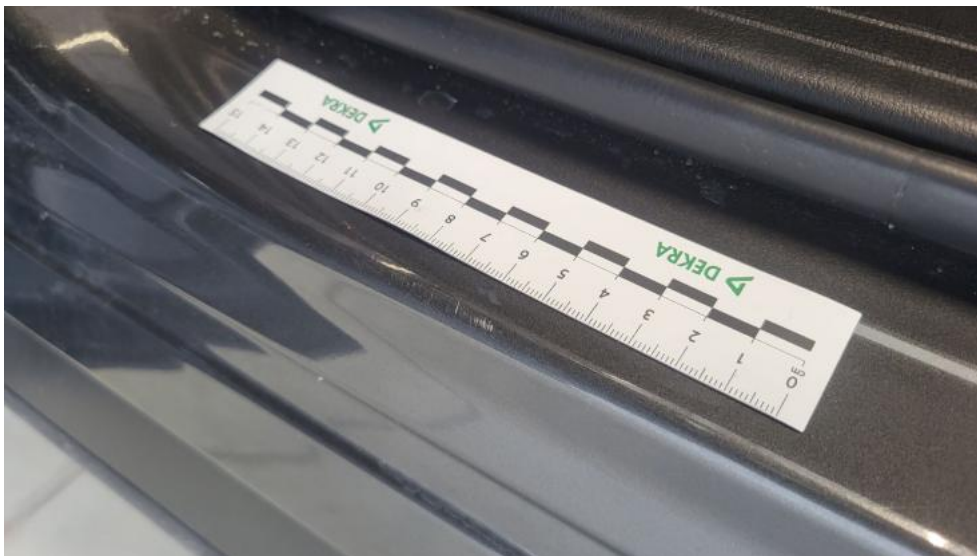
**Fot. 55.**  
Próg L - Rysa/odprysk 1

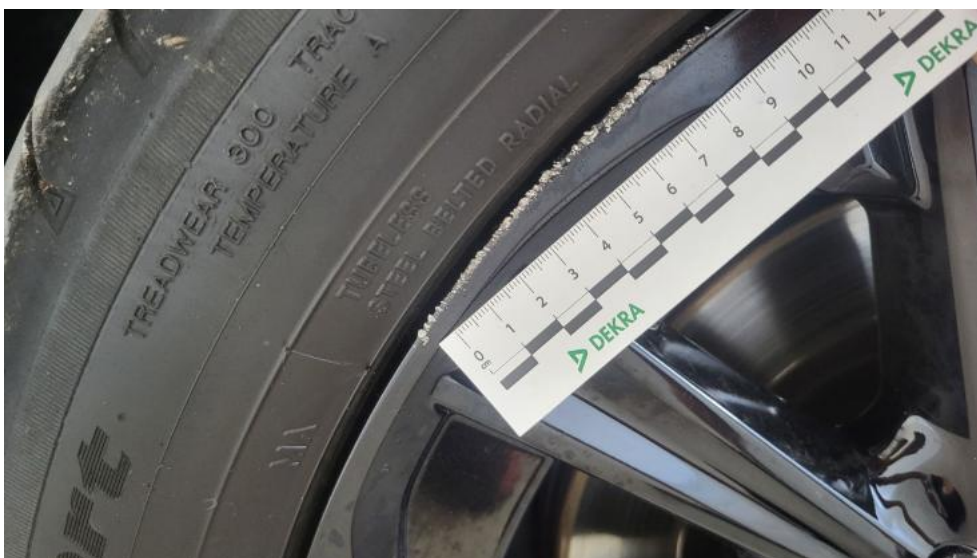
**Fot. 56.**  
Felga Aluminiowa przednia L - Rysa/odprysk 1

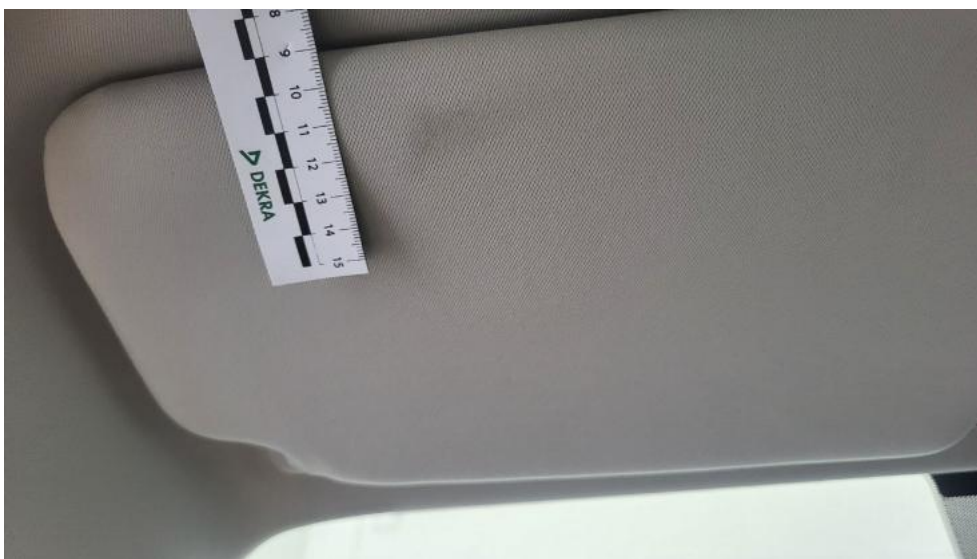
**Fot. 57.**

Osłona p/słoneczna lewa - Inne 1

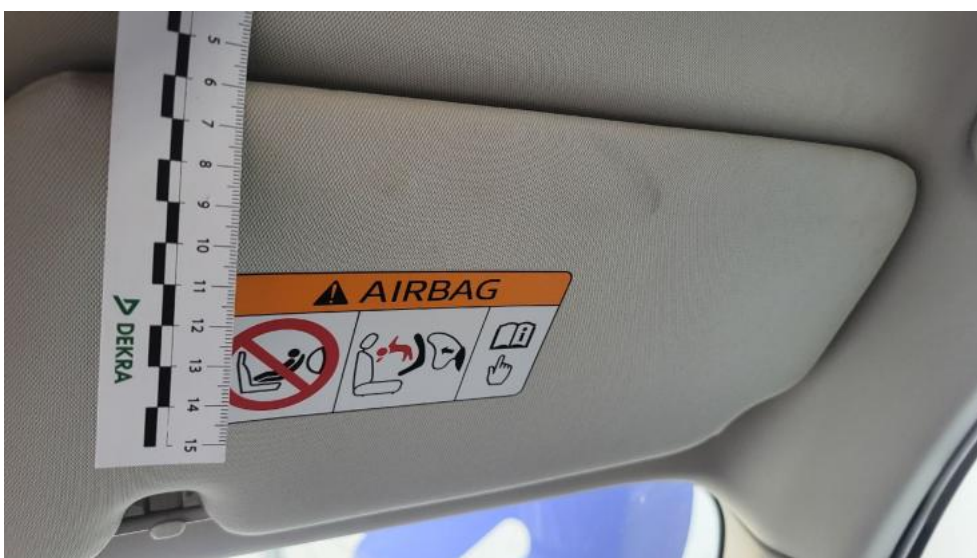
**Fot. 58.**

Osłona p/słoneczna prawa - Inne 1
