DEKRA's commission No. : PKOL(W)/LODZ/59427/26/06/29  
commission/ damage No. : 25/008797  
Date of commission: 29-06-2026

**DEKRA Poland - Headquarters**  
02-673 Warszawa, ul. Konstruktorska 12A

| Manufacturer | SKYWORTH/SKYWELL |
| Model | ET5 22-24 |

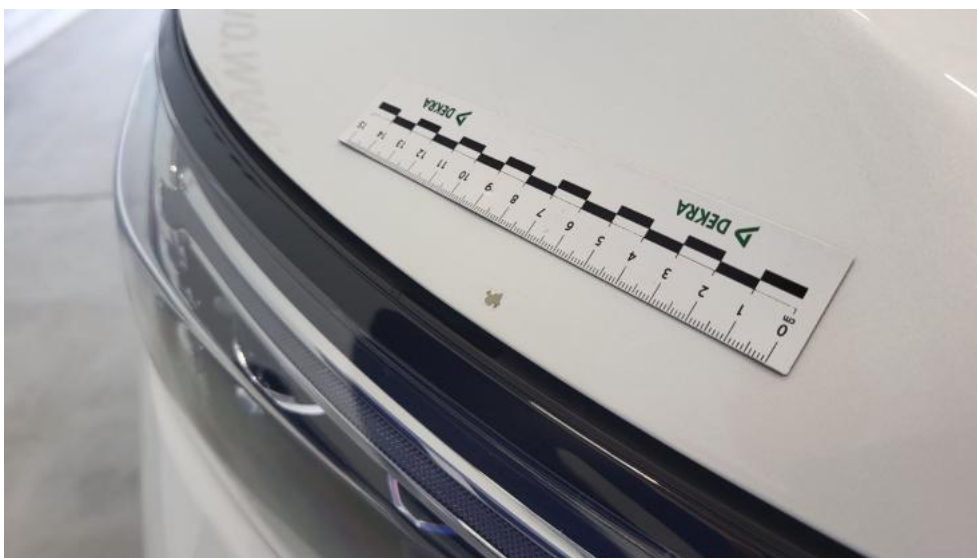
**Photo 44.**

Pokrywa komory silnika - Rysa/odprysk 1

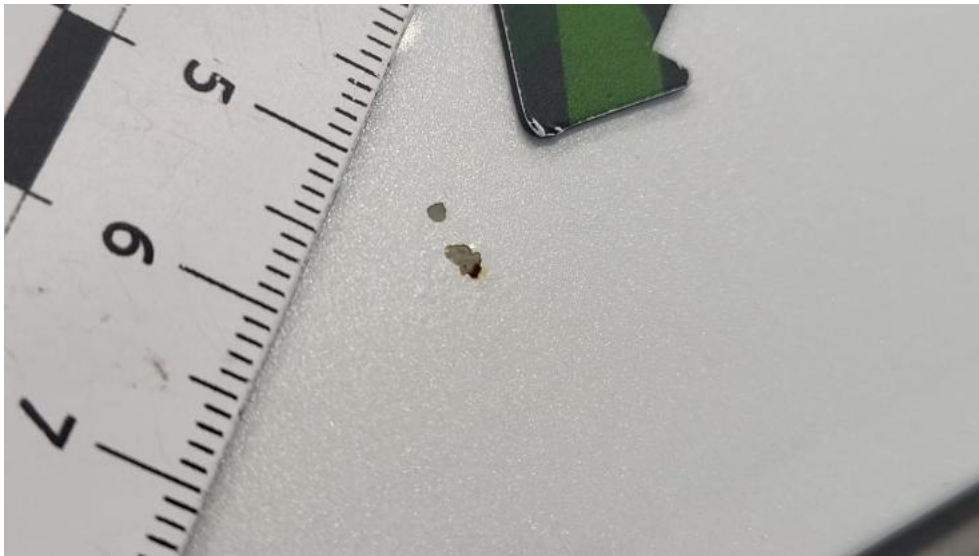
**Photo 45.**

Pokrywa komory silnika - Inne 1

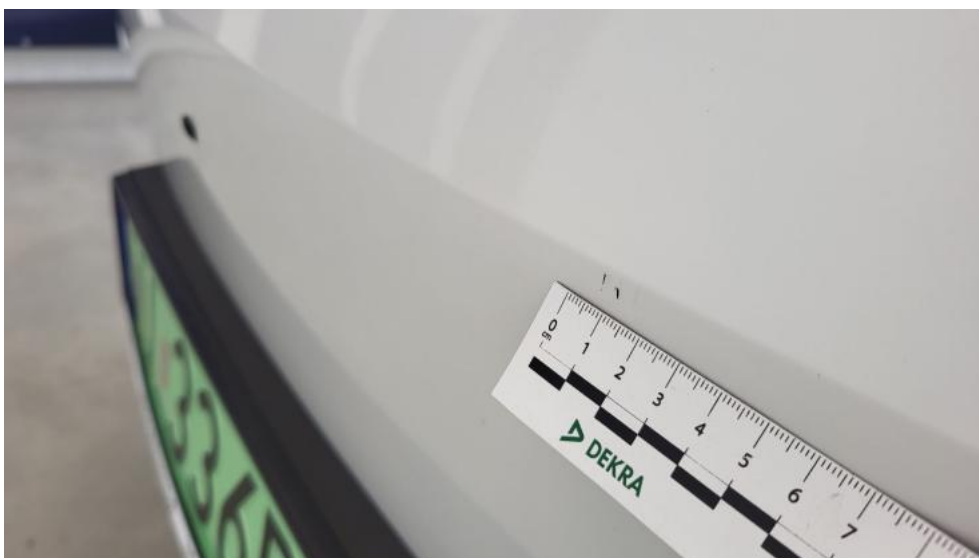
**Photo 46.**

Zderzak - Rysa/odprysk 1

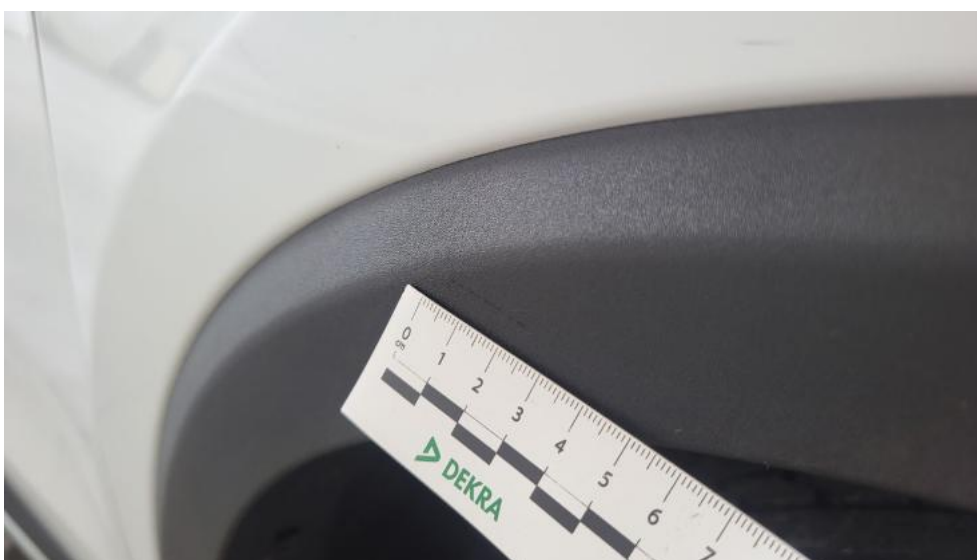
**Photo 48.**

Listwa błotnika przedniego P - Rysa/odprysk 1

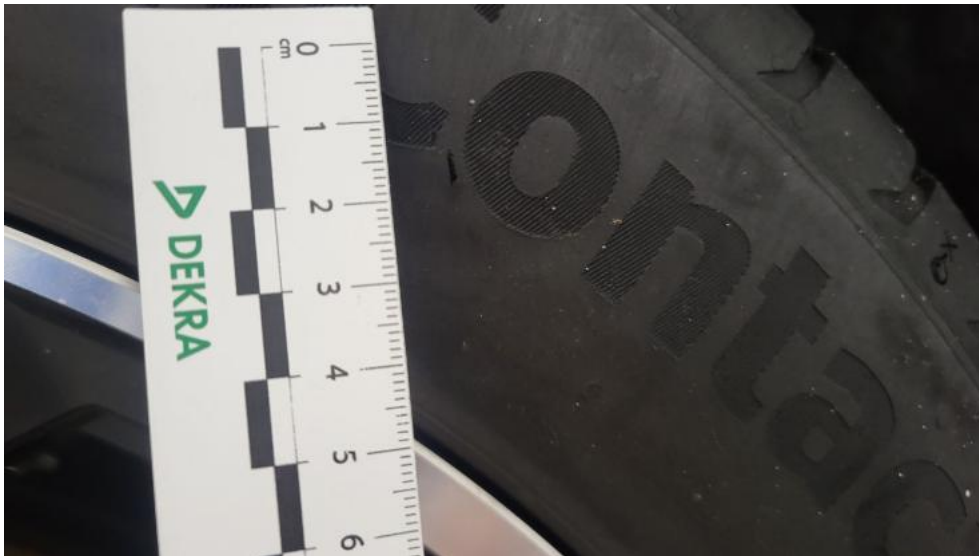
**Photo 55.**

Opona tylna P - Pęknięcie/rozerwanie 1

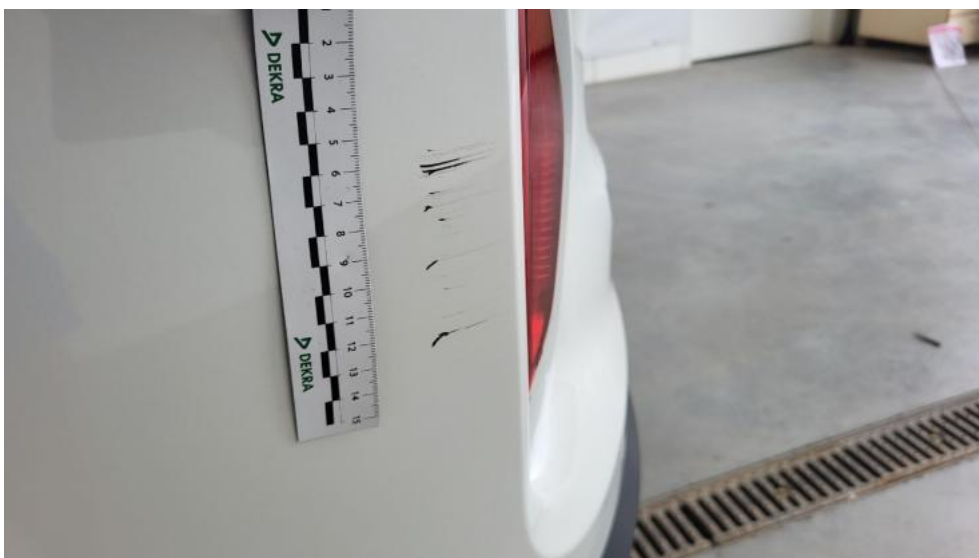
**Photo 56.**

Zderzak tylny cz L - Rysa/odprysk 1

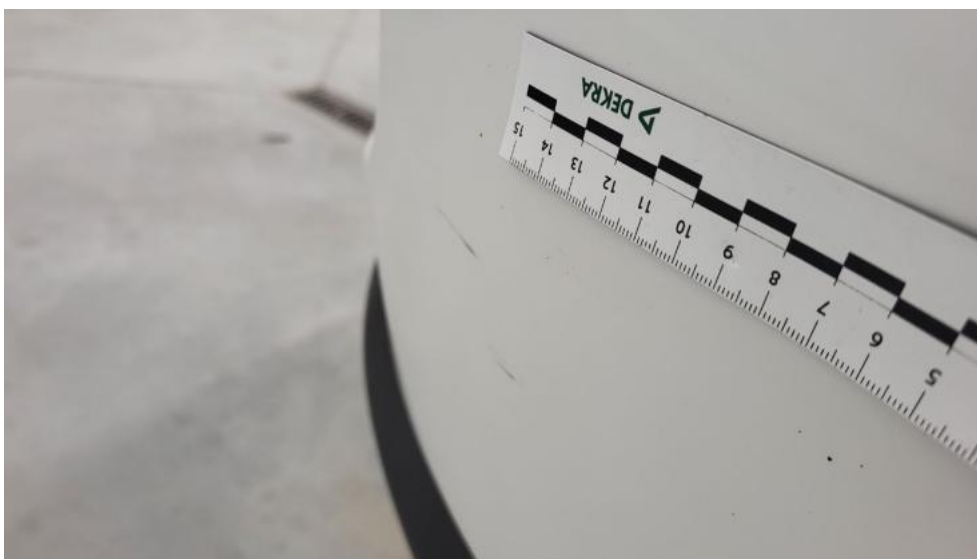
**Photo 57.**

Zderzak tylny cz P - Rysa/odprysk 1

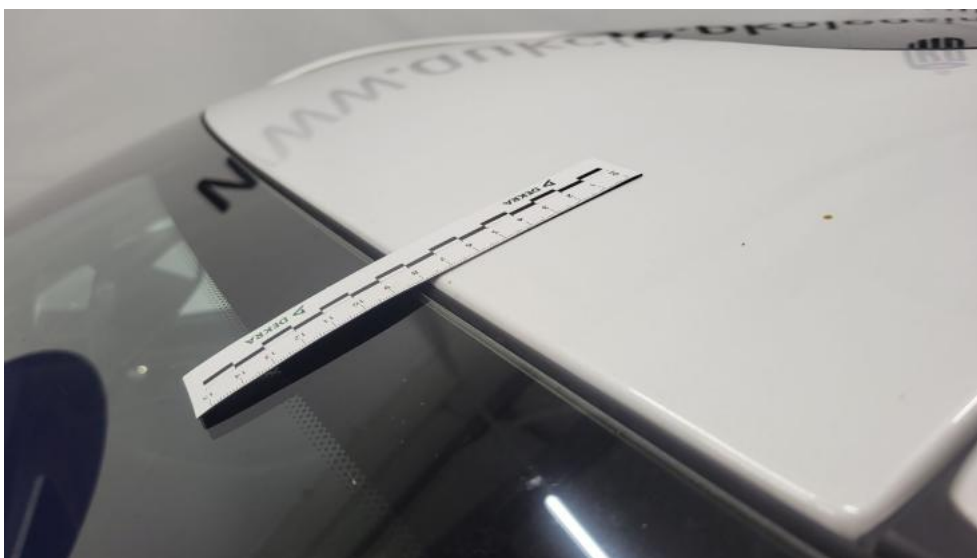
**Photo 58.**

Dach - Rysa/odprysk 1

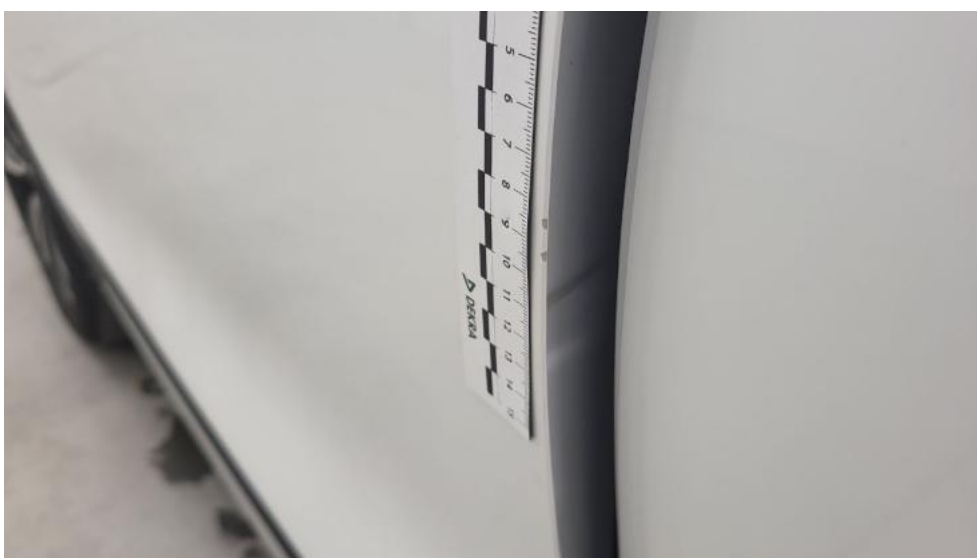
**Photo 60.**

Drzwi przed L - Rysa/odprysk 1

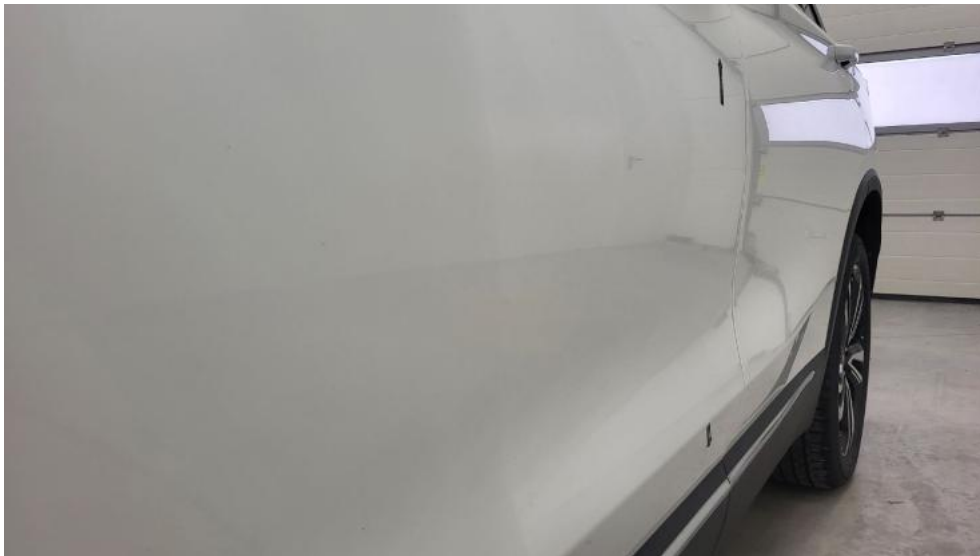
**Photo 61.**

Drzwi przed L - Wgniecenie/odkształcenie 1

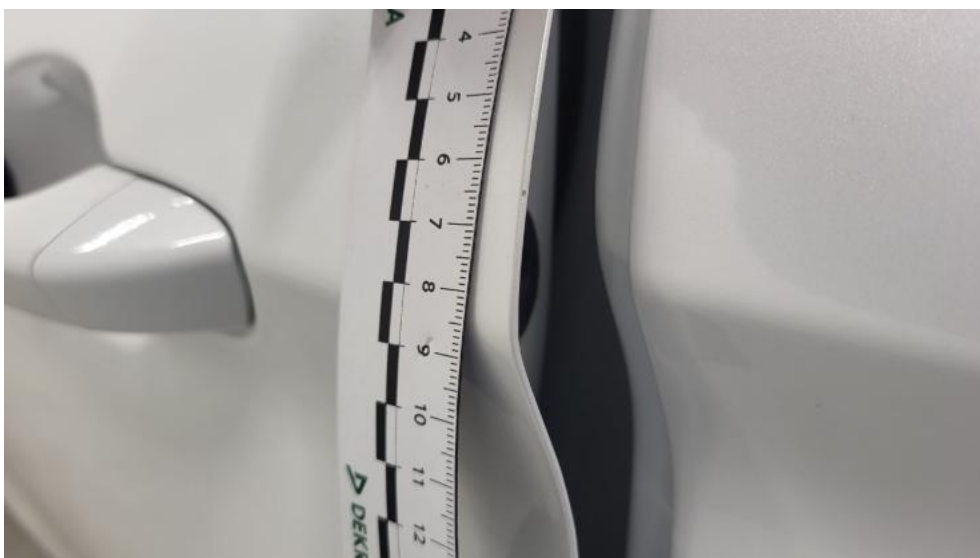
**Photo 62.**

Drzwi tylne L - Rysa/odprysk 1

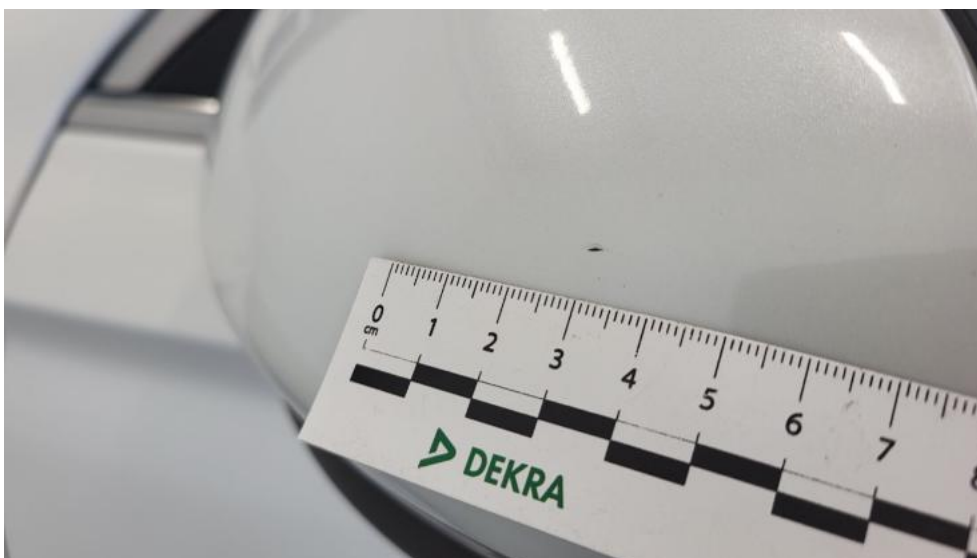
**Photo 64.**

Lusterko zew L - Rysa/odprysk 1

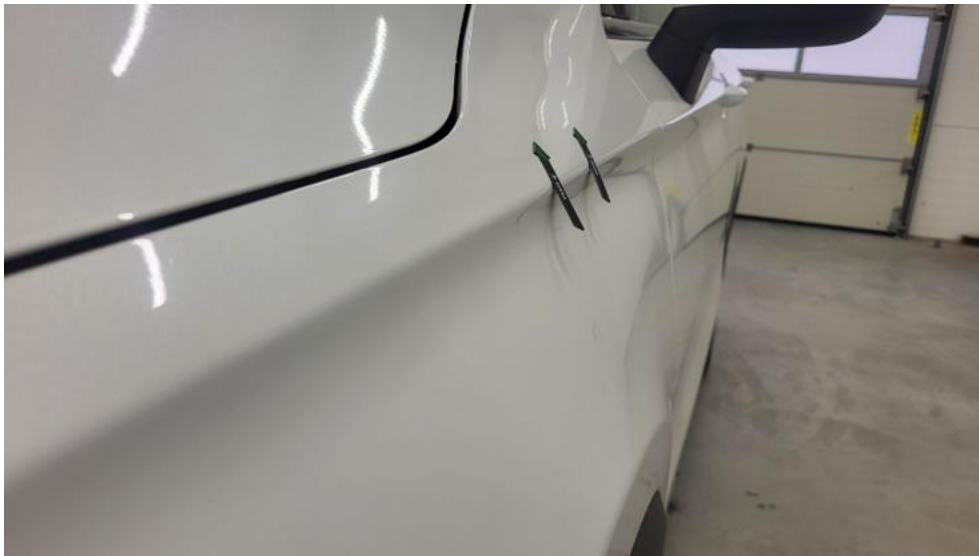
**Photo 65.**

Błotnik przedni L - Wgniecenie/odkształcenie 1

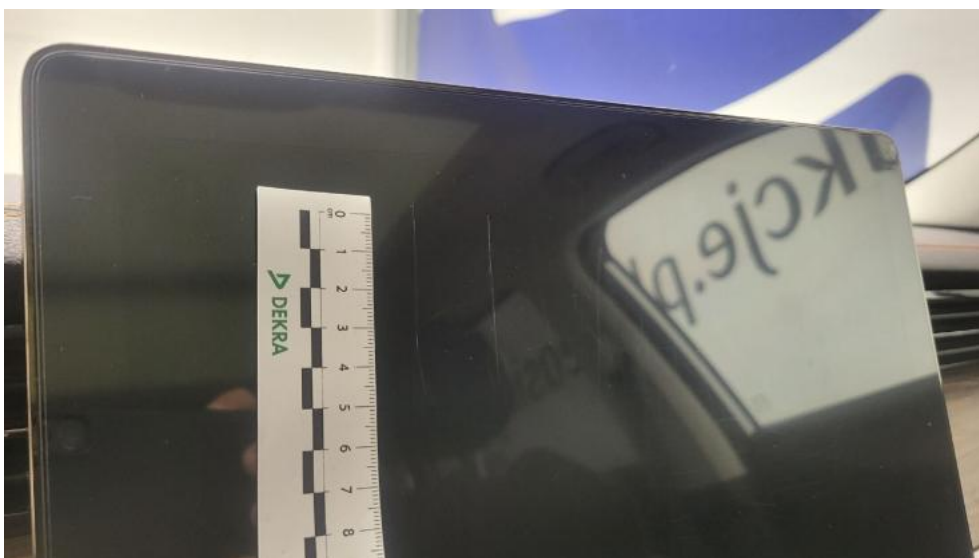
**Photo 66.**

Wyświetlacz - Rysa/odprysk 1

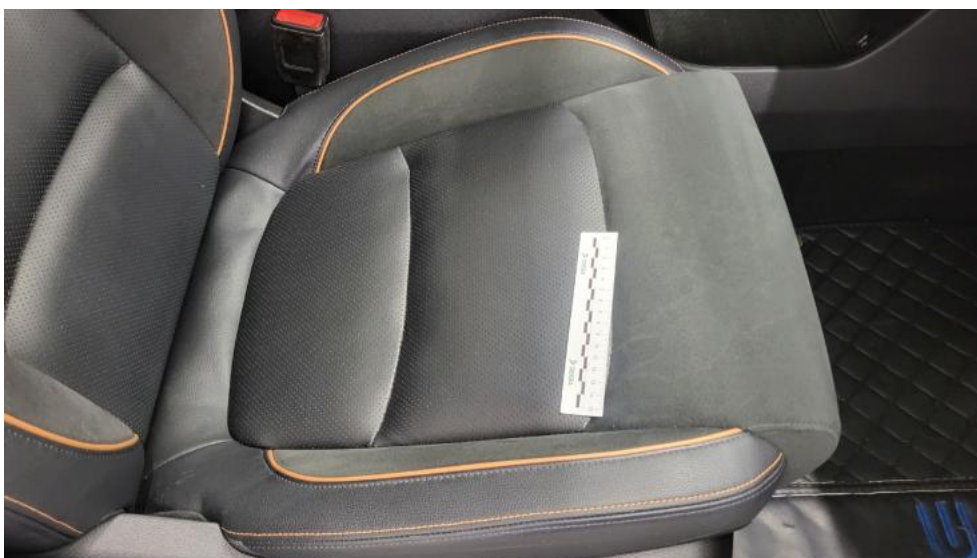
**Photo 68.**

Fotel prz. praw. - Inne 1

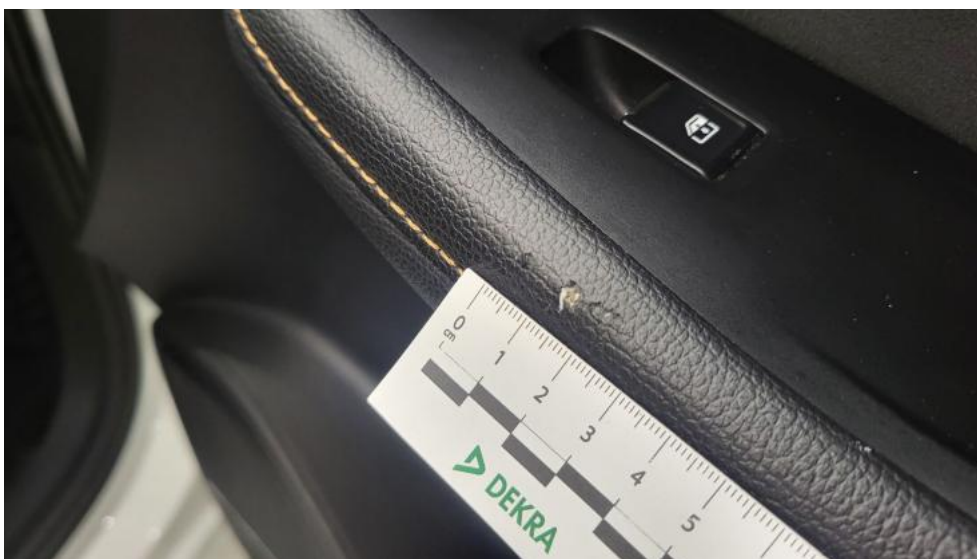
**Photo 69.**

Tapicerka drzwi przednich P - Pęknięcie/rozerwanie 1

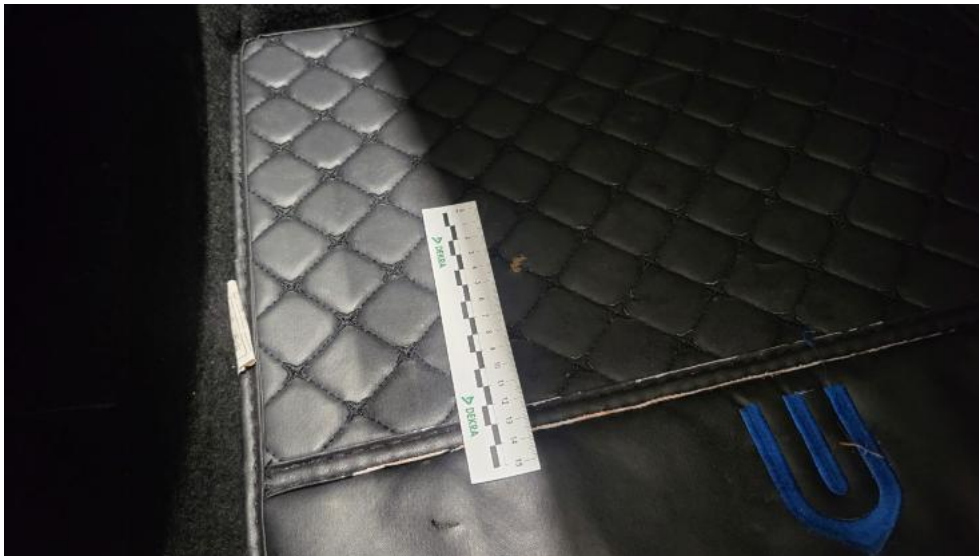
**Photo 71.**

Dywanik prze P - Pęknięcie/rozerwanie 1

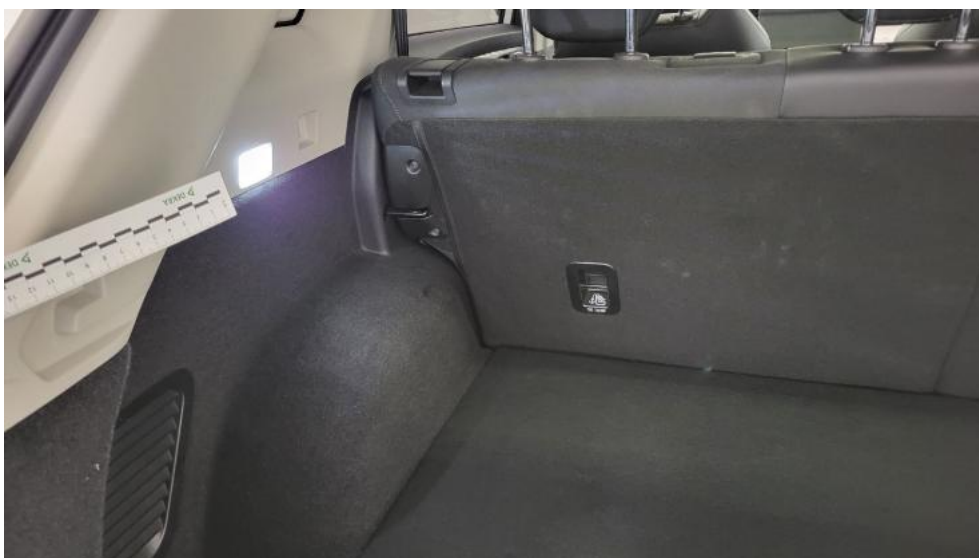
**Photo 72.**

Dostarczono ksero pozwolenia czasowego. Pojazd elektryczny. Informacja końcowa partia produkcji. Brak półki bagażnika. Rysy na samochodzie.

Półka/roleta tylna - Inne 1

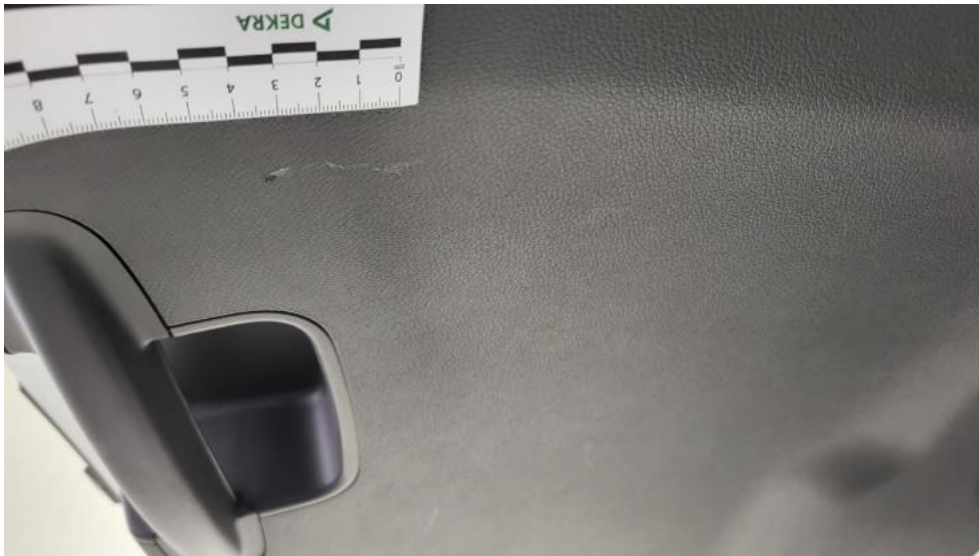
**Photo 73.**

Wykładzina pokrywy tylnej - Rysa/odprysk 1

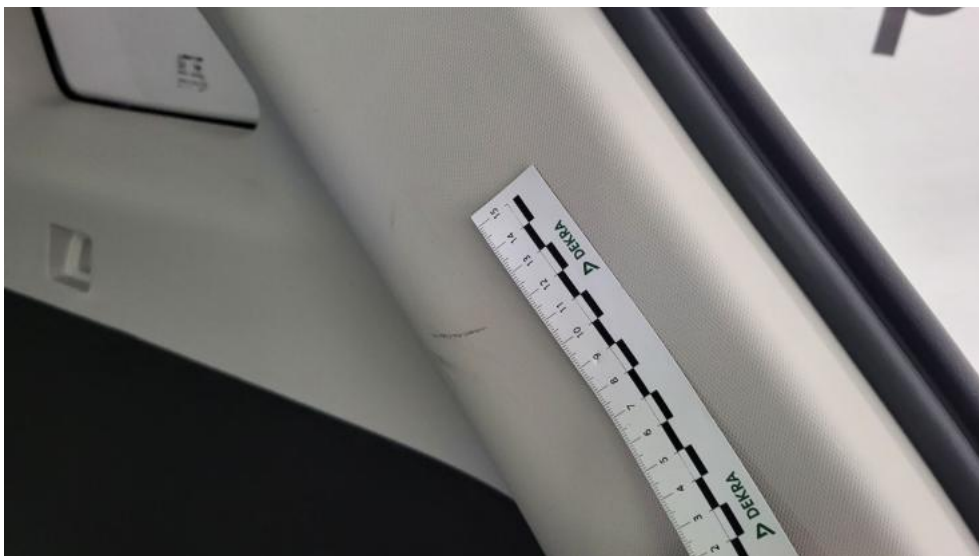
**Photo 74.**

Wykładzina przestrzeni bagażowej - Inne 1
