Nr zlecenia DEKRA: PKOL(W)/LODZ/50836/26/06/01  
Nr zlecenia/szkody: 21/035099  
Data zlecenia: 01-06-2026

| Model | Mondeo Kombi 14-19 |
| Typ/wersja | Mondeo 2.0 TDCi Titanium |
| Nr rejestracyjny | WOT83619 |

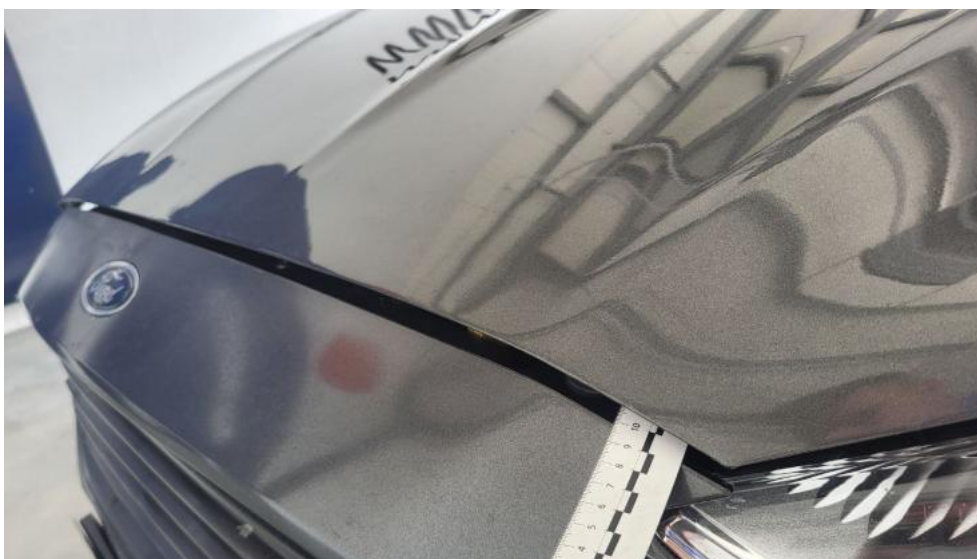
**Fot. 41.**

Pokrywa komory silnika - Inne 1

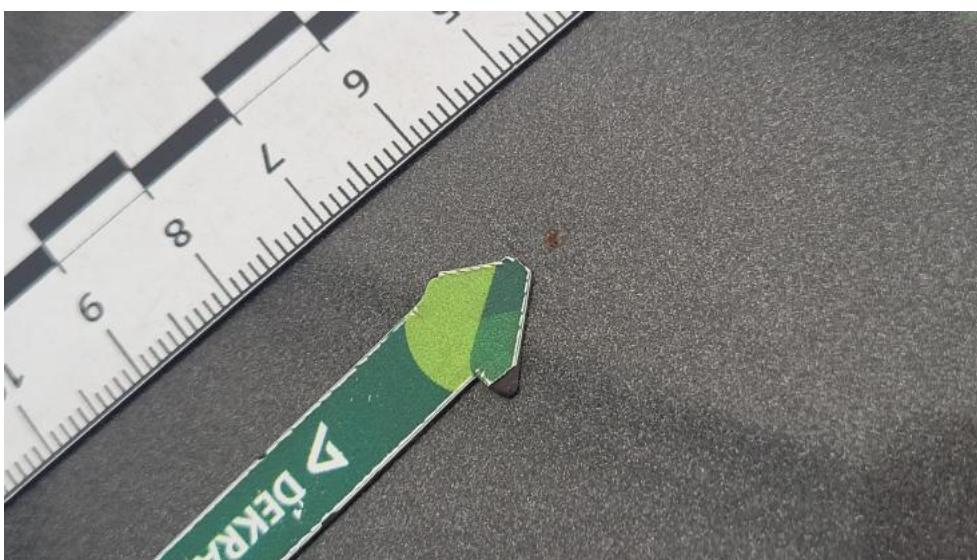
**Fot. 42.**

Pokrywa komory silnika - Inne 2

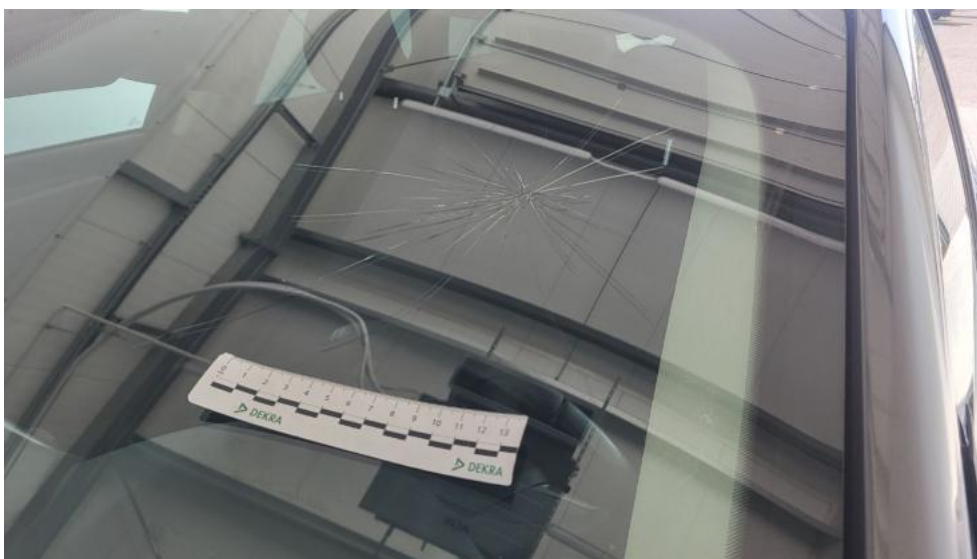
**Fot. 43.**

Szyba czołowa - Pęknięcie/rozerwanie 1

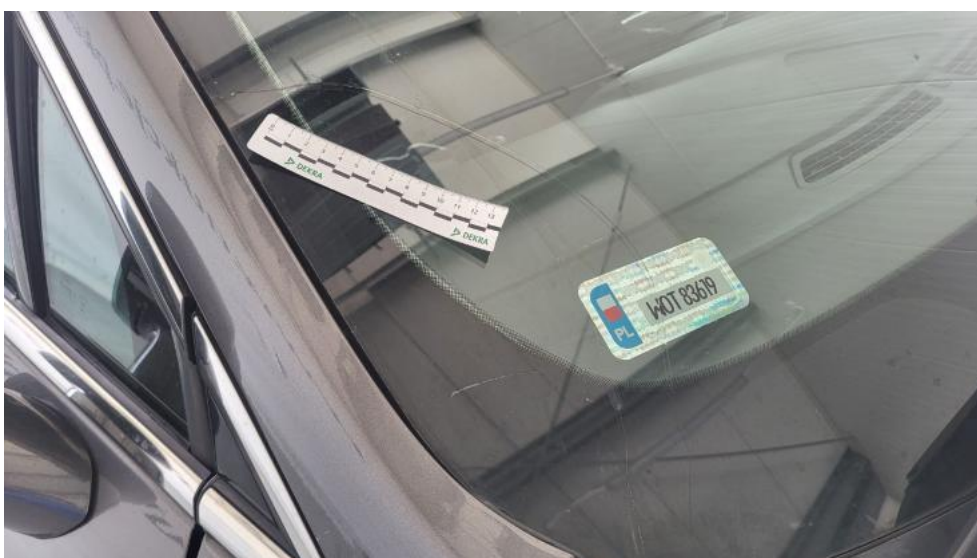
**Fot. 44.**

Szyba czołowa - Pęknięcie/rozerwanie 2

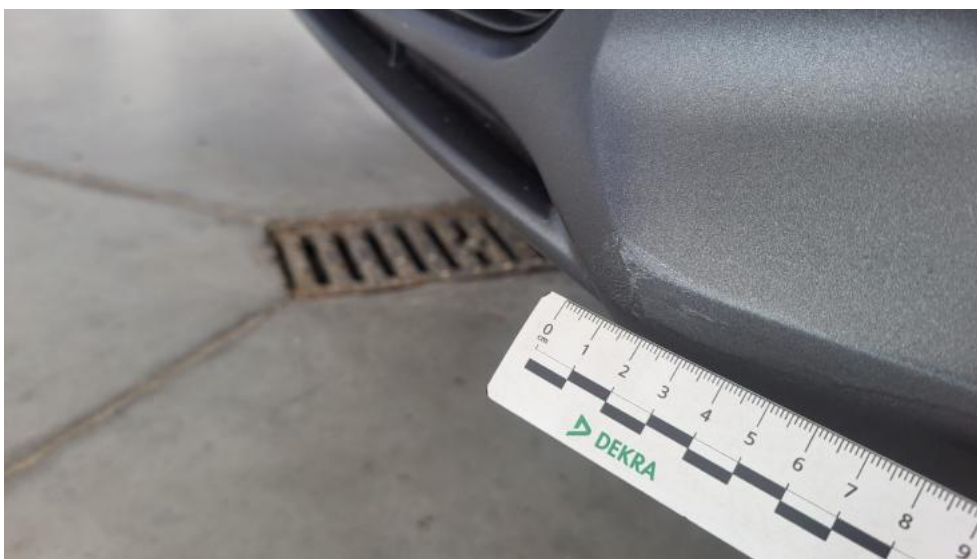
**Fot. 45.**

Zderzak - Rysa/odprysk 1

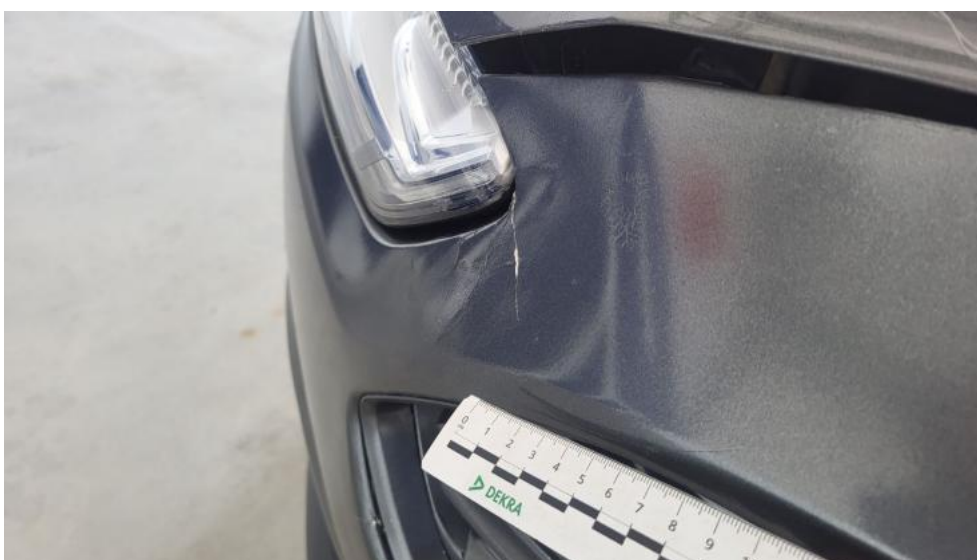
**Fot. 46.**

Zderzak - Wgniecenie/odkształcenie 1

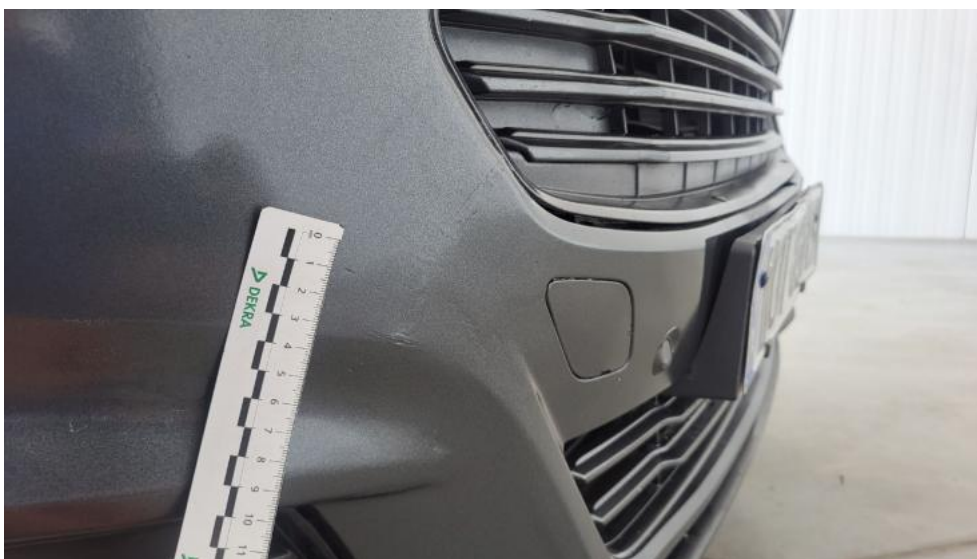
**Fot. 47.**

Zderzak - Wgniecenie/odkształcenie 2

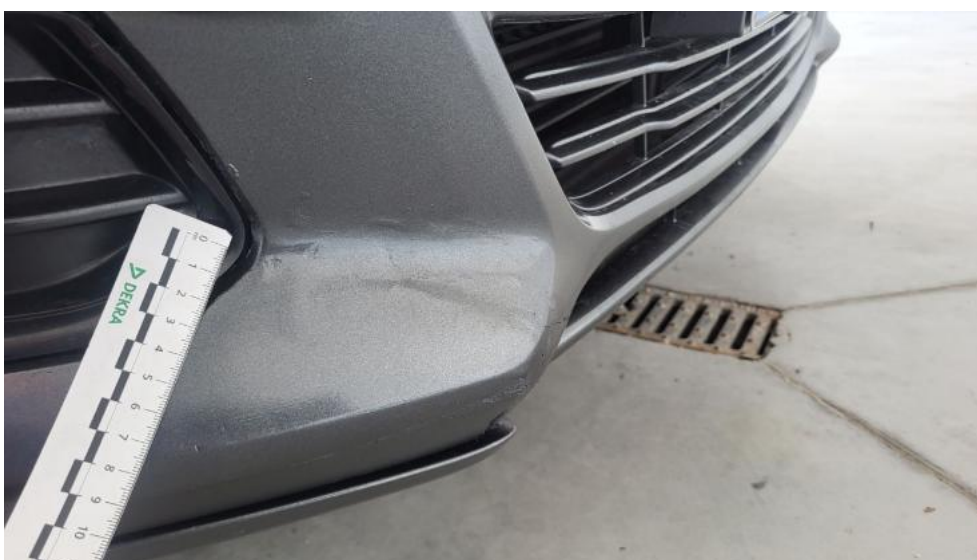
**Fot. 48.**

Zderzak() - Wgniecenie/odkształcenie 3

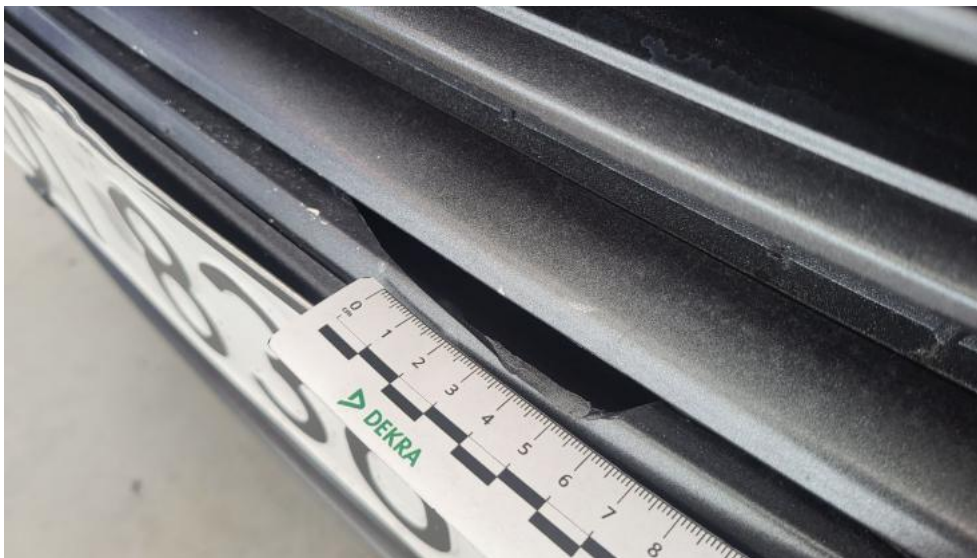
**Fot. 49.**

Zderzak - Pęknięcie/rozerwanie 1

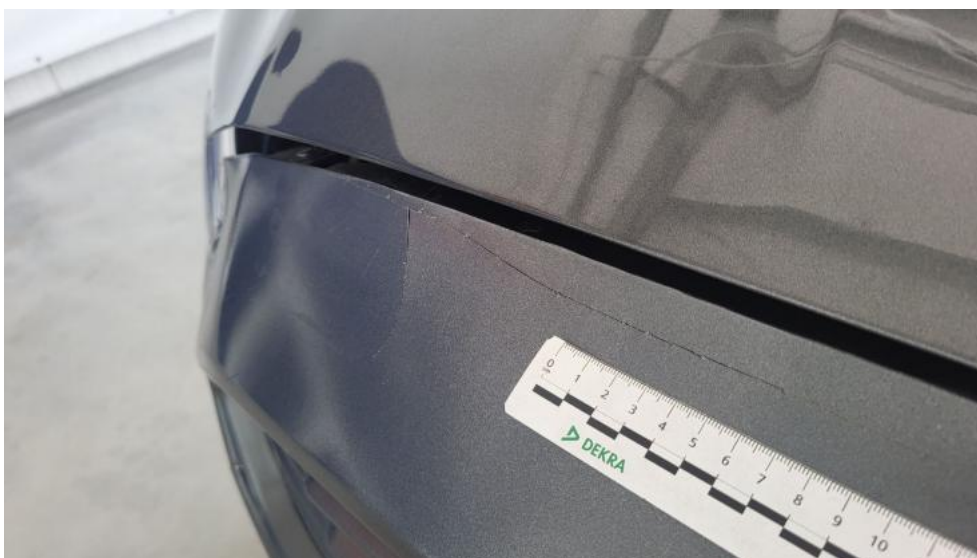
**Fot. 50.**

Zderzak - Pęknięcie/rozerwanie 2

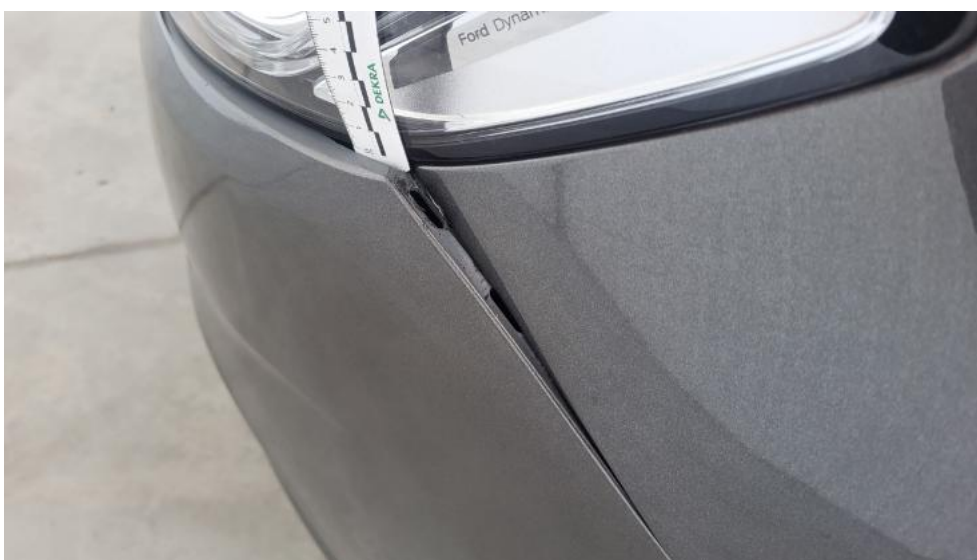
**Fot. 52.**

Zderzak - Inne 1

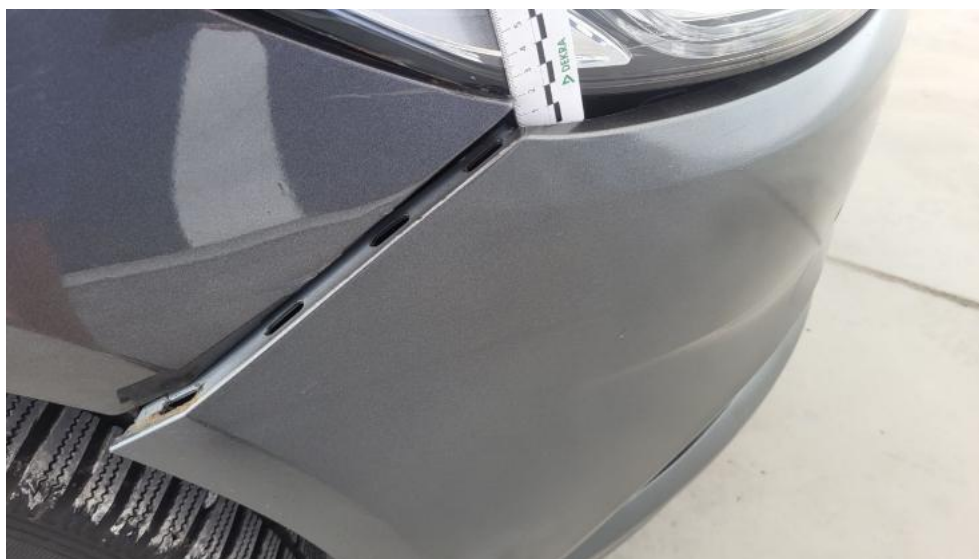
**Fot. 53.**  
Zderzak - Inne 2

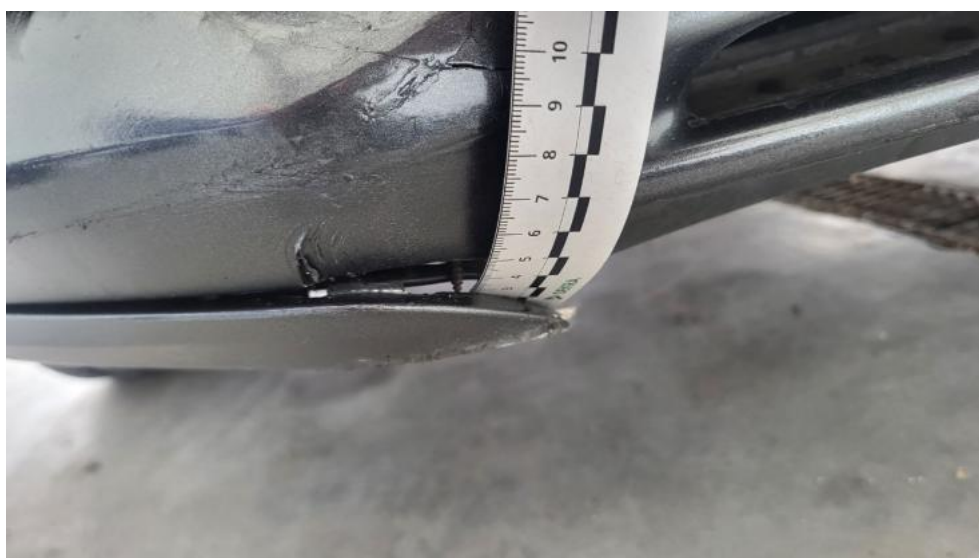
**Fot. 54.**  
Zderzak przedni cz P - Inne 1

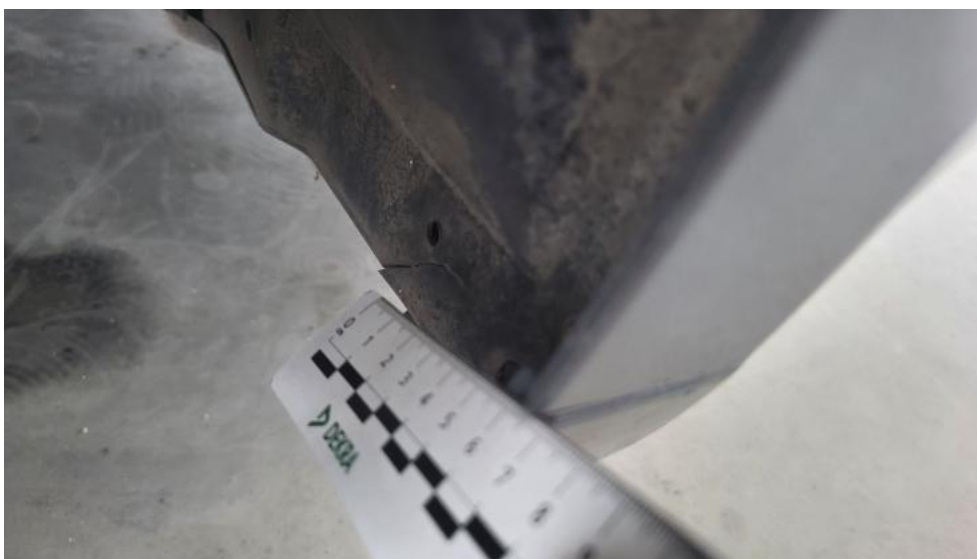
**Fot. 59.**

Nadkole przednie P - Pęknięcie/rozerwanie 1

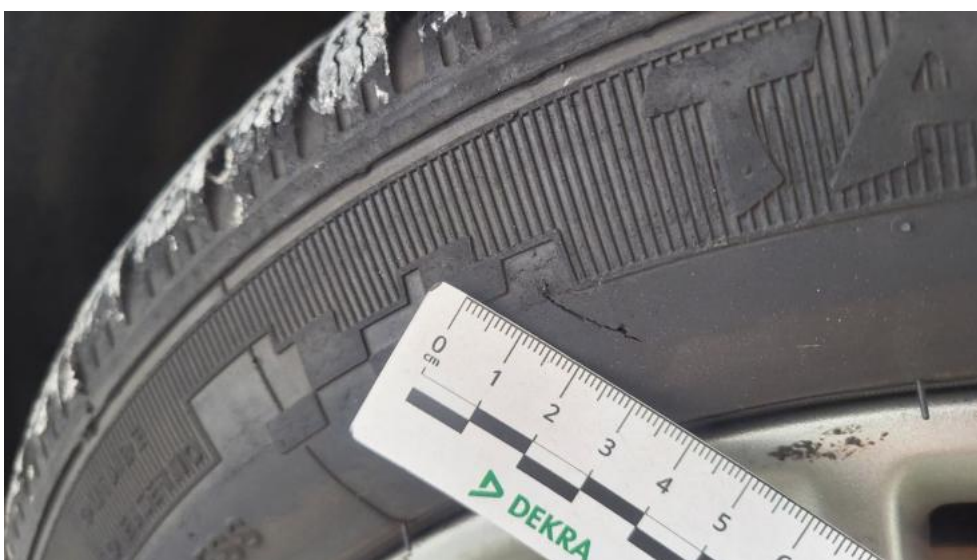
**Fot. 60.**

Opona przednia P - Pęknięcie/rozerwanie 1

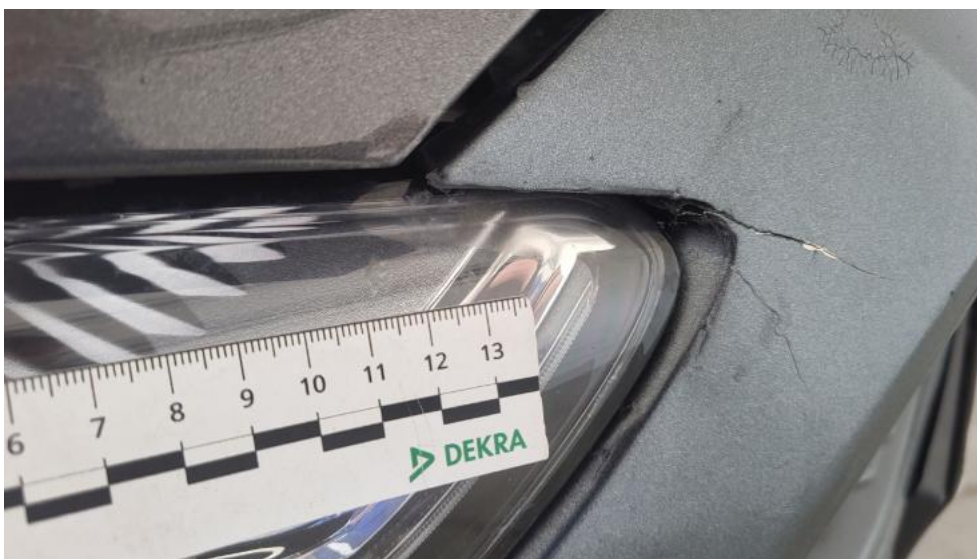
**Fot. 61.**

Reflektor P - Rysa/odprysk 1

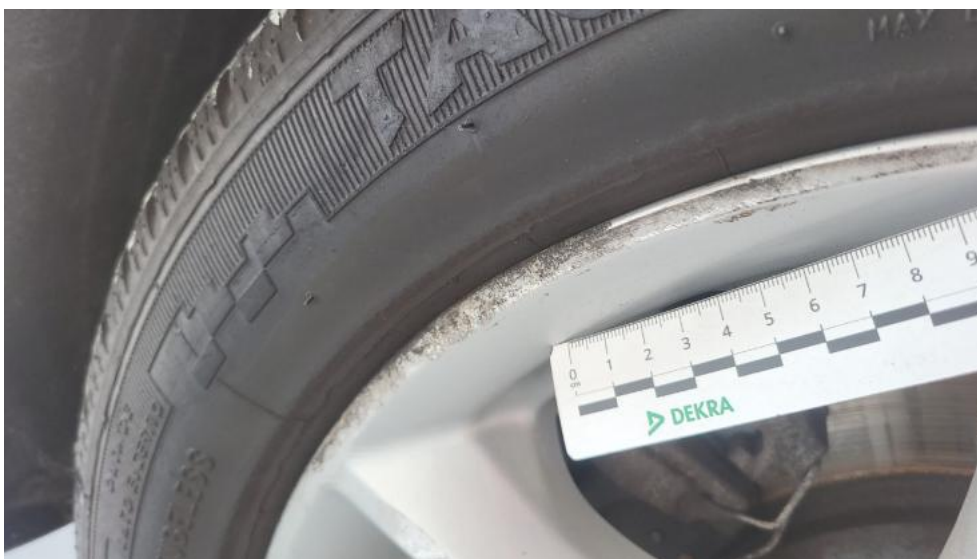
**Fot. 71.**

Felga aluminiowa tylna P - Rysa/odprysk 1

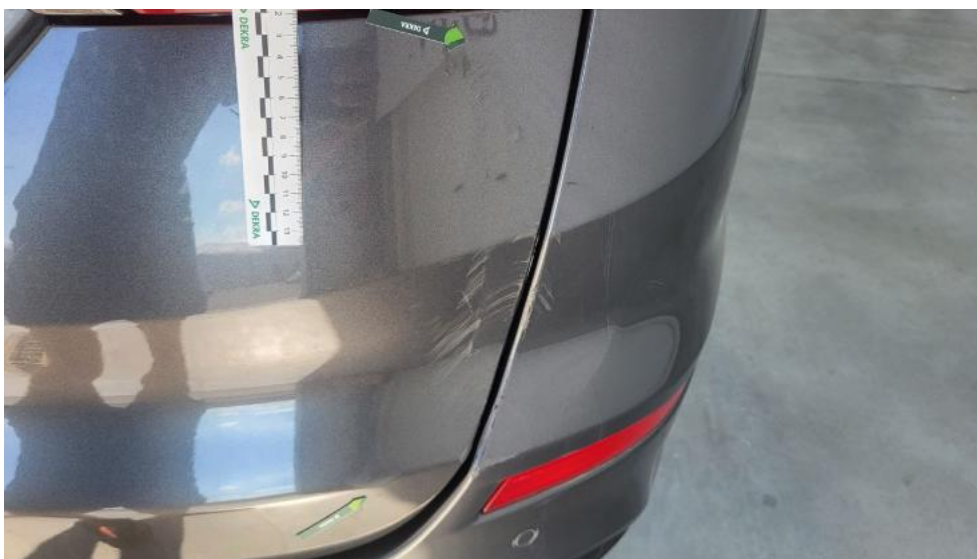
**Fot. 75.**

Pokrywy bagażnika - Wgniecenie/odkształcenie 1

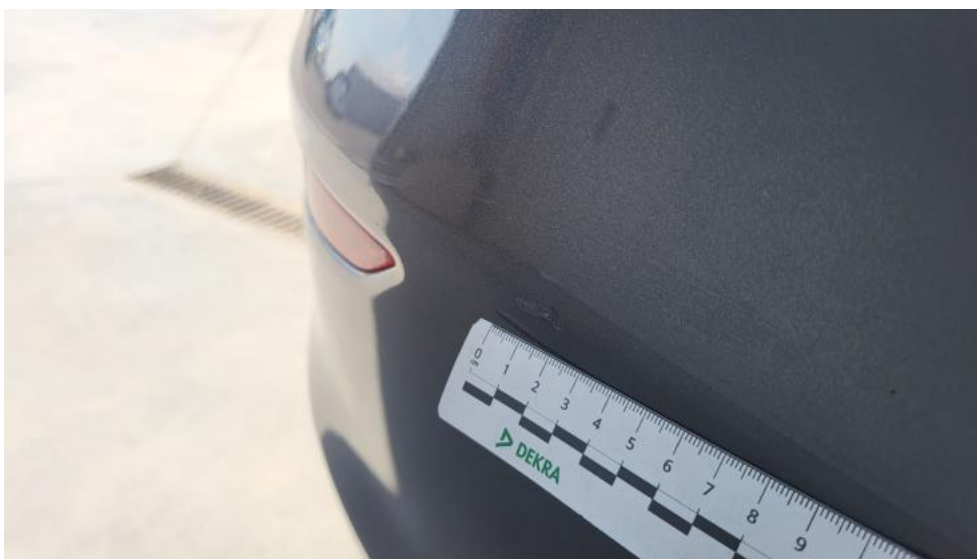
**Fot. 77.**

Zderzak tylny - Rysa/odprysk 1

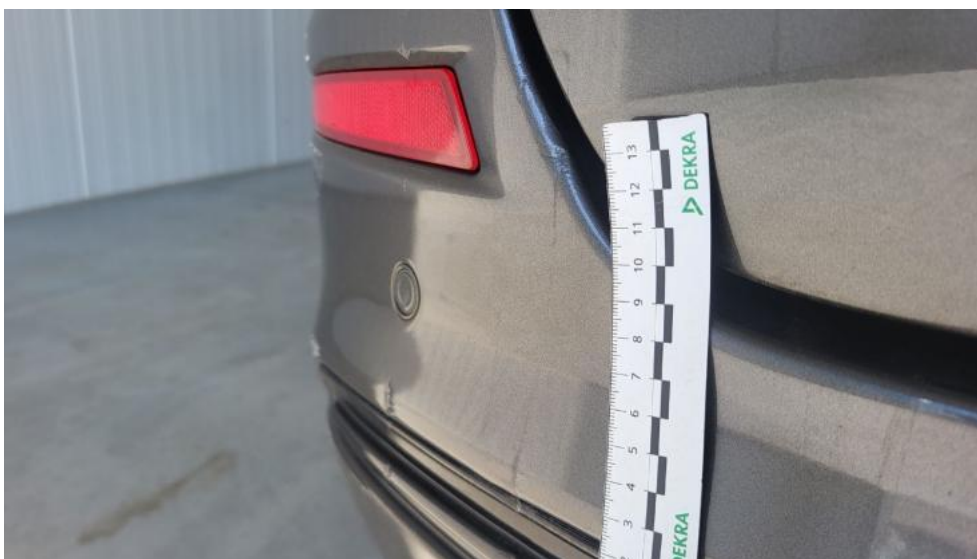
**Fot. 79.**

Zderzak tylny - Wgniecenie/odkształcenie 1

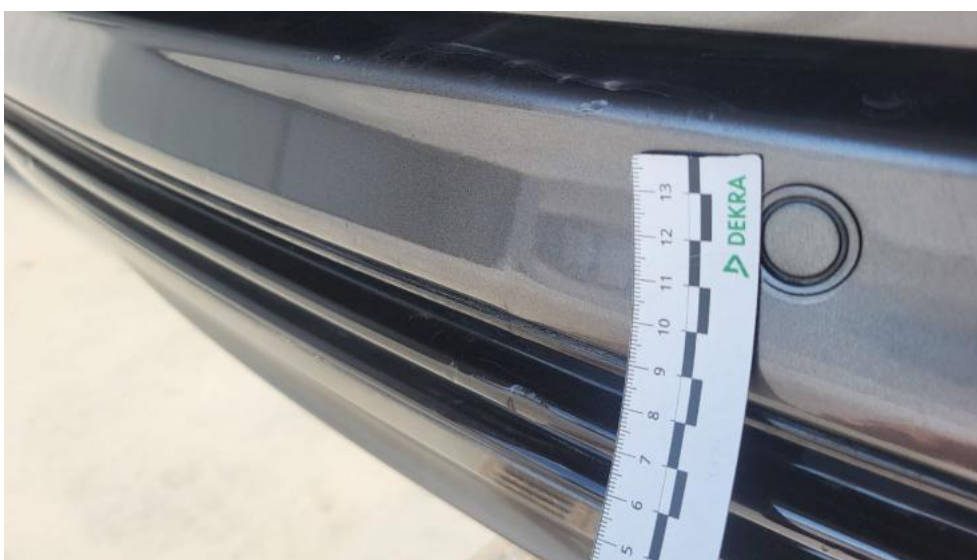
**Fot. 80.**

Zderzak tylny - Wgniecenie/odkształcenie 2

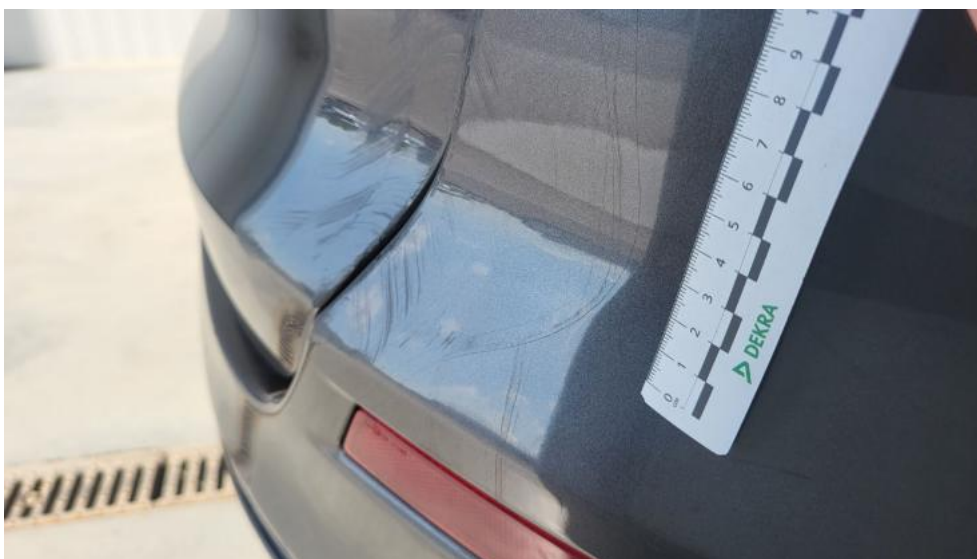
**Fot. 81.**

Zderzak tylny - Pęknięcie/rozerwanie 1

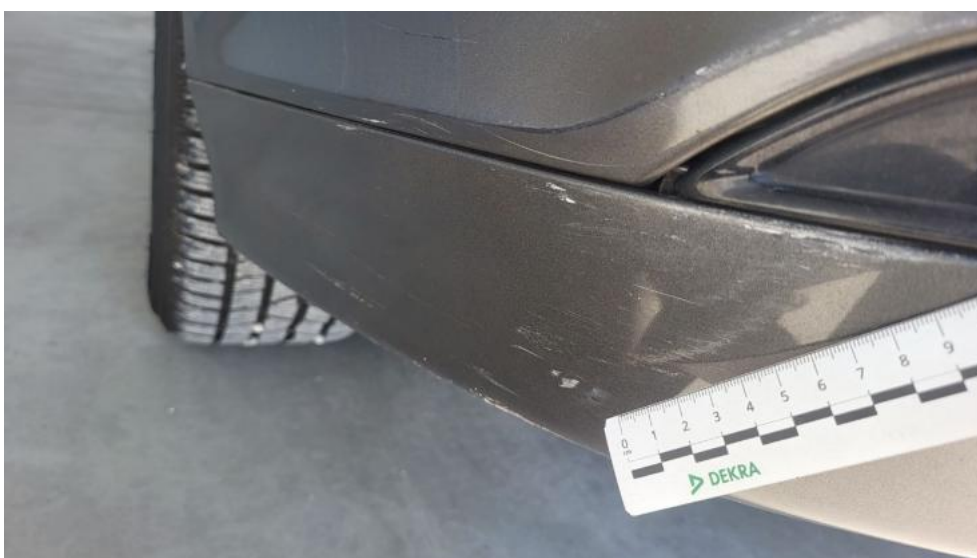
**Fot. 82.**

Zderzak tylny cz dolna - Rysa/odprysk 1

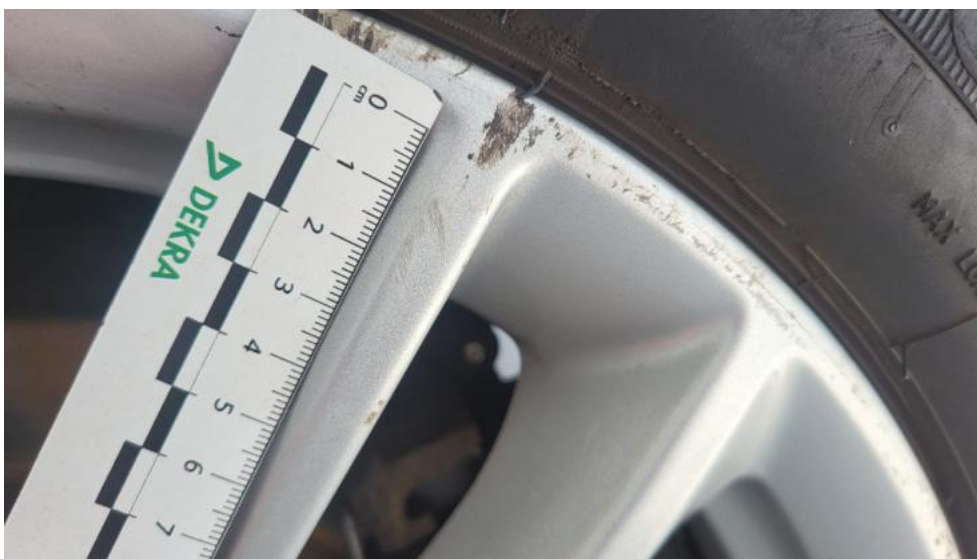
**Fot. 87.**

Felga aluminiowa tylna L - Rysa/odprysk 1

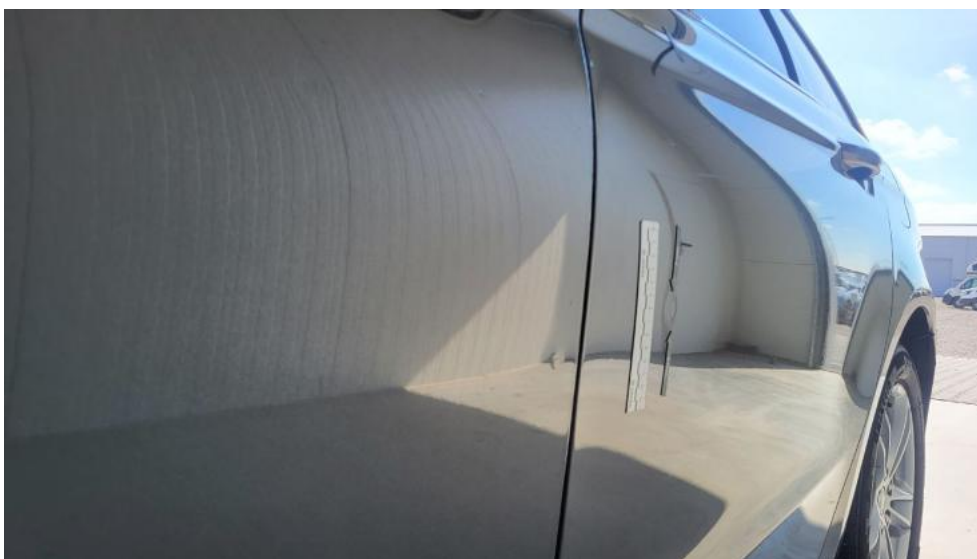
**Fot. 93.**

Drzwi tylne L - Wgniecenie/odkształcenie 1

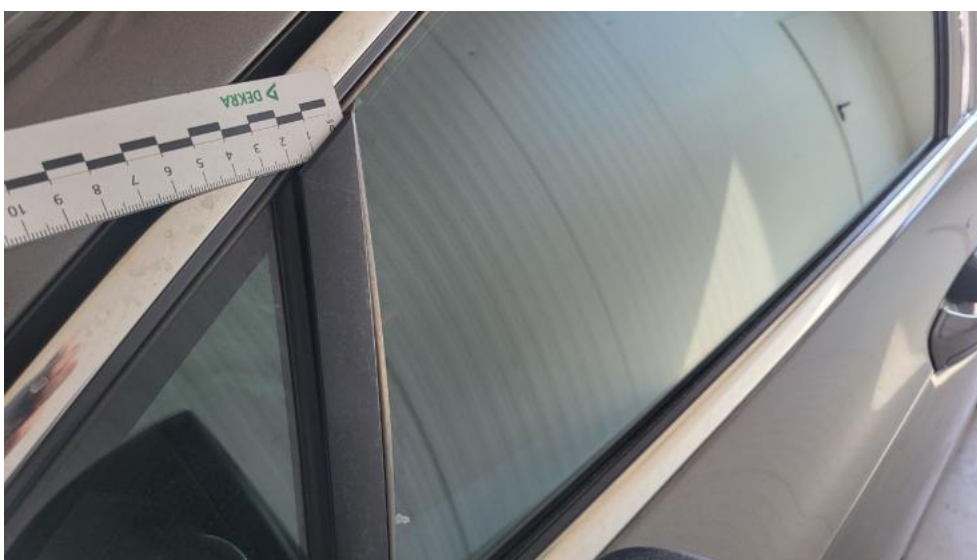
**Fot. 94.**

Listwa drzwi przednich L - Inne 1

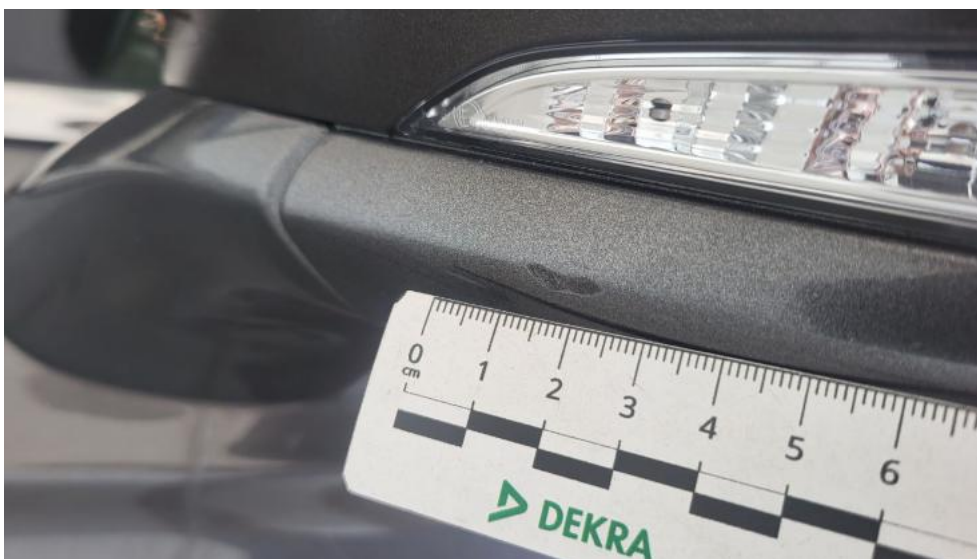
**Fot. 95.**

Lusterko zew L - Rysa/odprysk 1

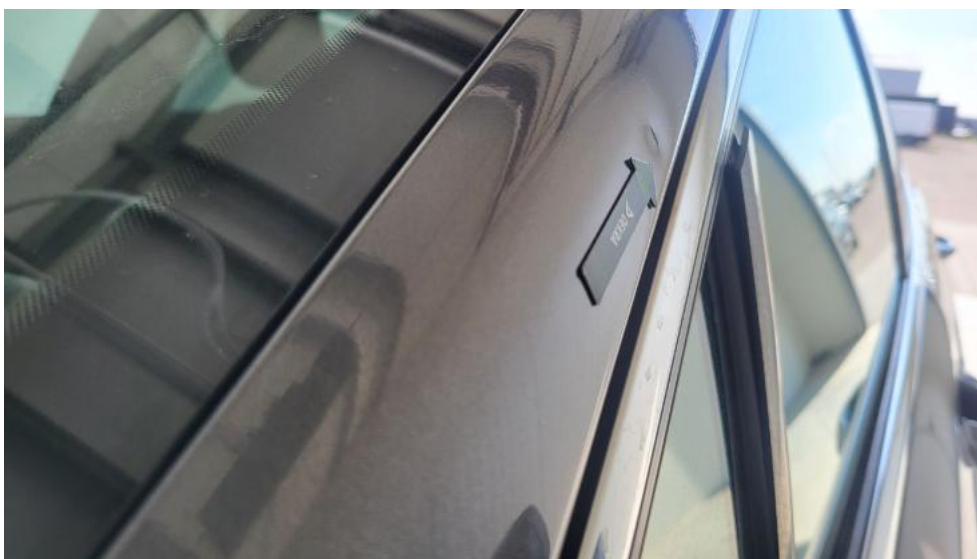
**Fot. 97.**

Słupek przedni L - Wgniecenie/odkształcenie 1

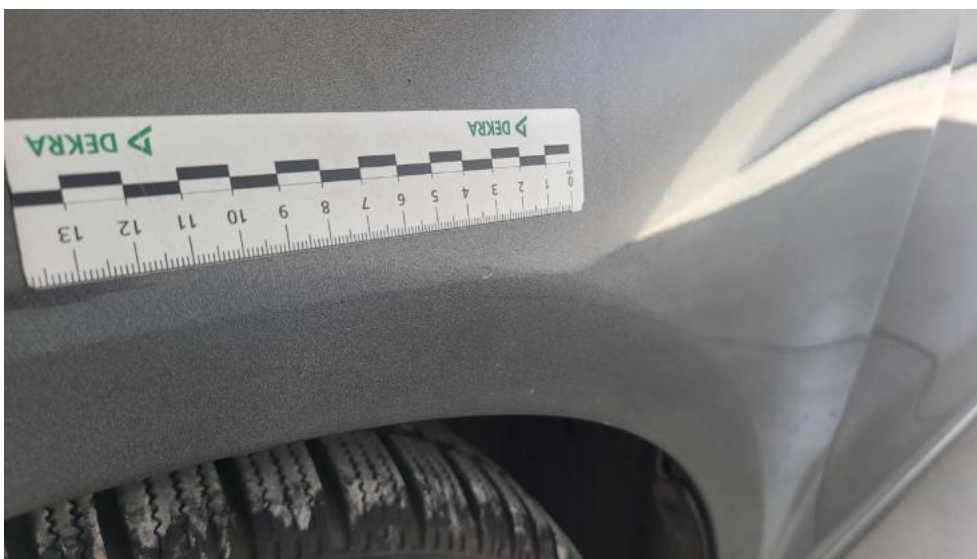
**Fot. 99.**

Błotnik przedni L - Rysa/odprysk 1

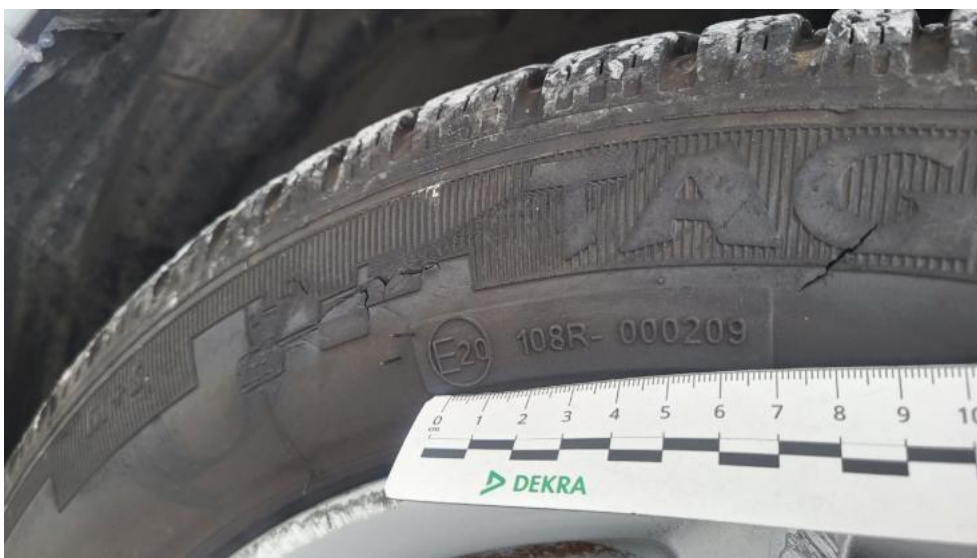
**Fot. 102.**

Opona przednia L - Pęknięcie/rozerwanie 1

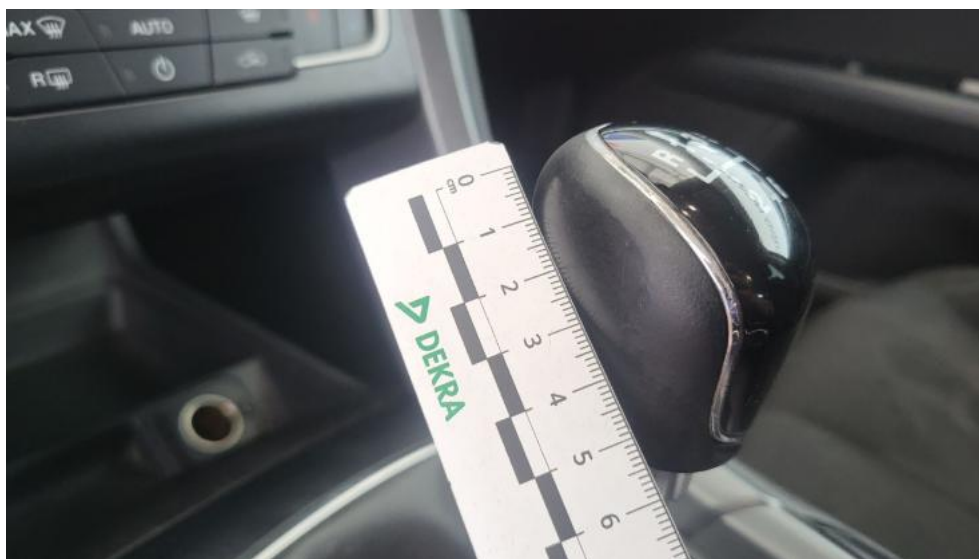
**Fot. 103.**

Gałka dźwigni zmiany biegów - Rysa/odprysk 1

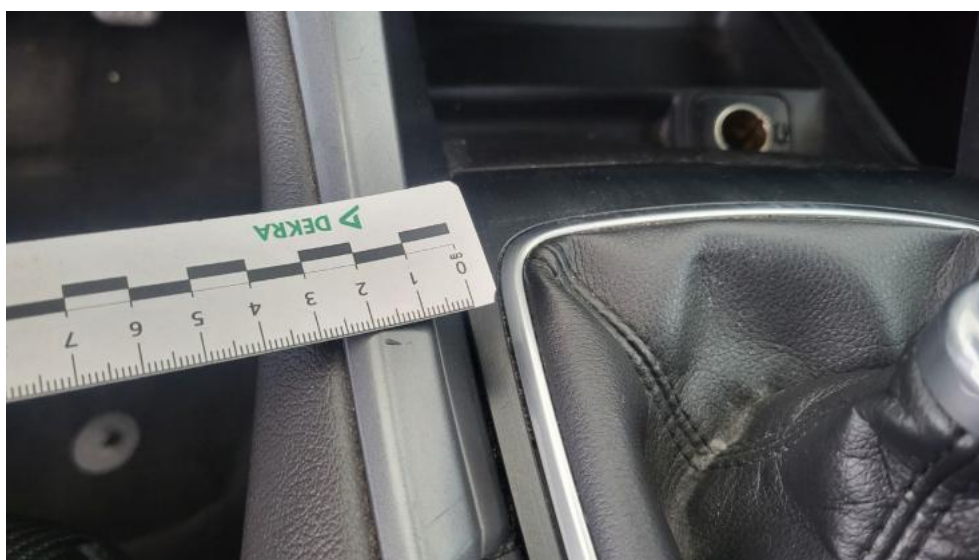
**Fot. 104.**

Konsola tunelu śr. - Rysa/odprysk 1

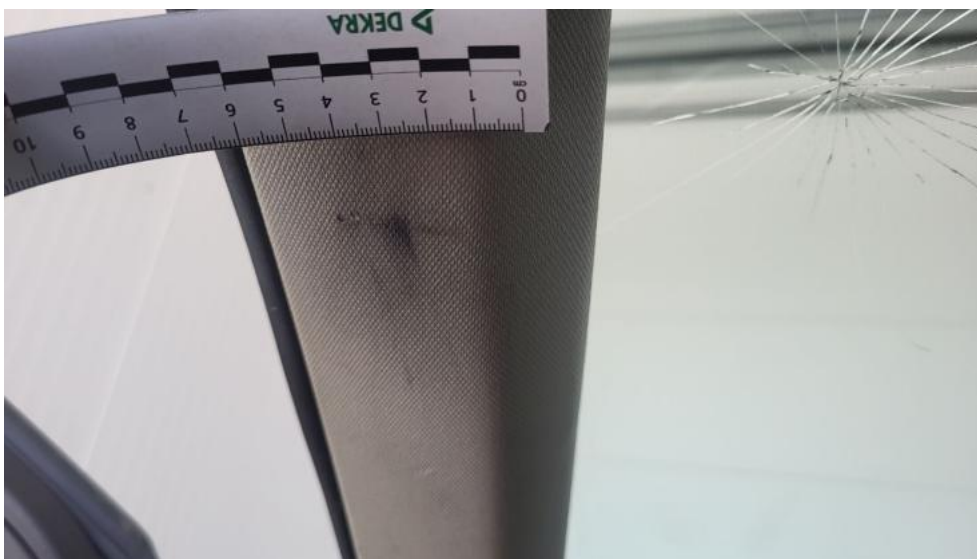
**Fot. 115.**

Wykładzina(y) słupka przedniego L - Inne 1

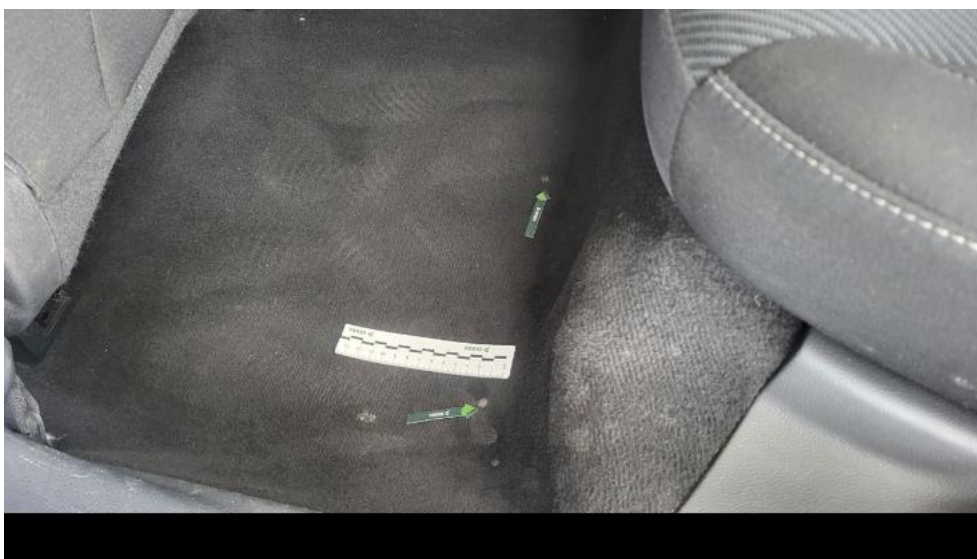
**Fot. 119.**

Wykładzina podłogi - Inne 2

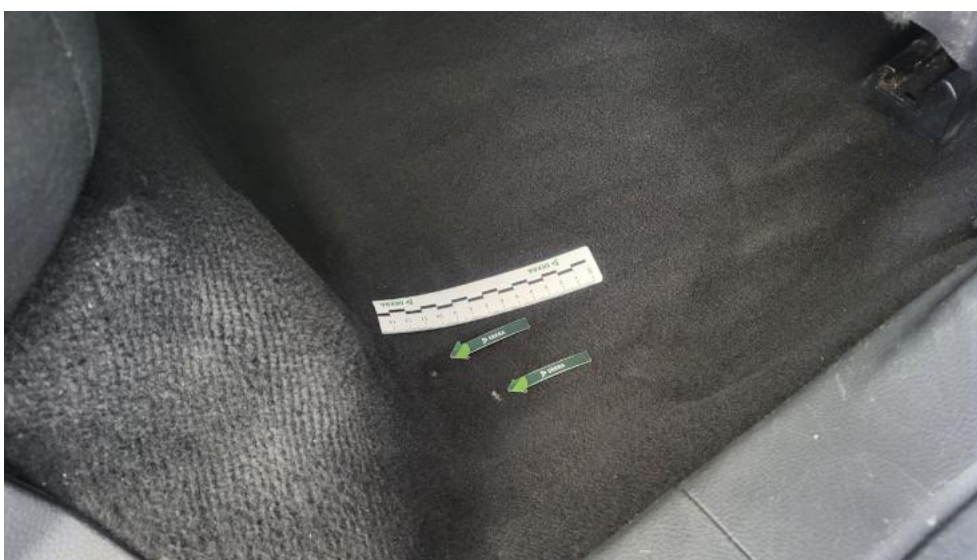
**Fot. 120.**

Wykładzina podłogi() - Inne 3

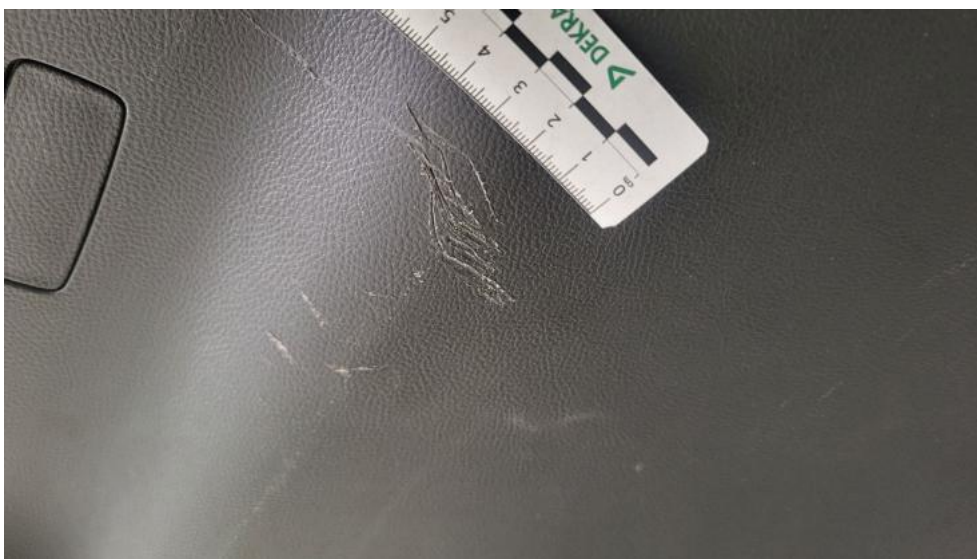
**Fot. 123.**

Wykładzina pokrywy tylnej - Rysa/odprysk 1
