Nr zlecenia DEKRA: PKOL(W)/LODZ/62944/26/07/08  
Nr zlecenia/szkody: 23/004624  
Data zlecenia: 08-07-2026

**Dane pojazdu**

| Model | Octavia III Kombi 17-20 |
| Typ/wersja | Octavia 1.6 TDI SCR Active |

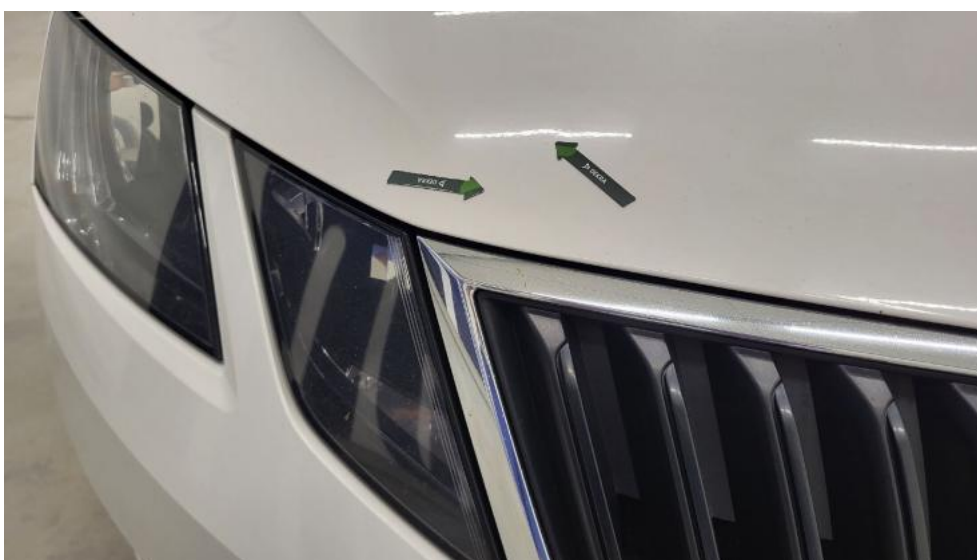
**Fot. 40.**

Pokrywa komory silnika - Wgniecenie/odkształcenie 1

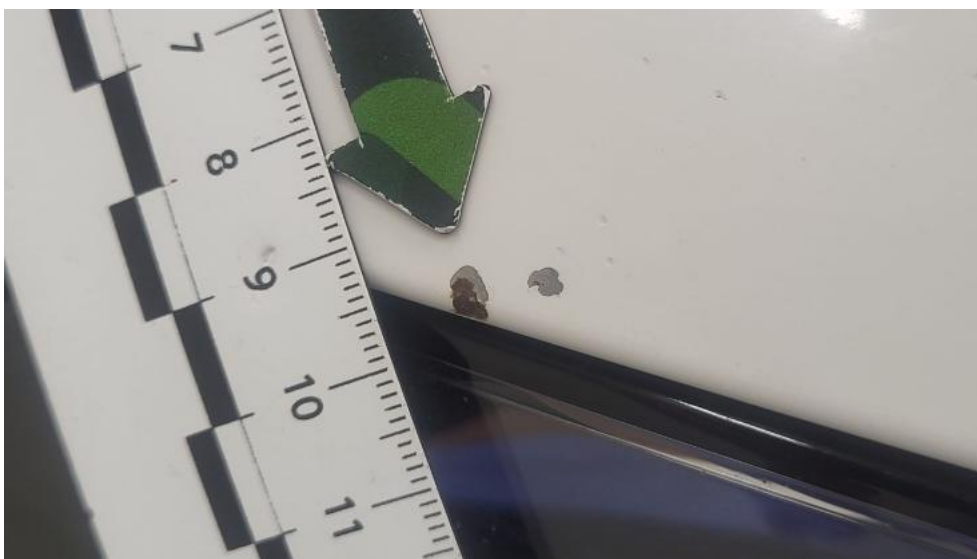
**Fot. 41.**

Pokrywa komory silnika - Inne 1

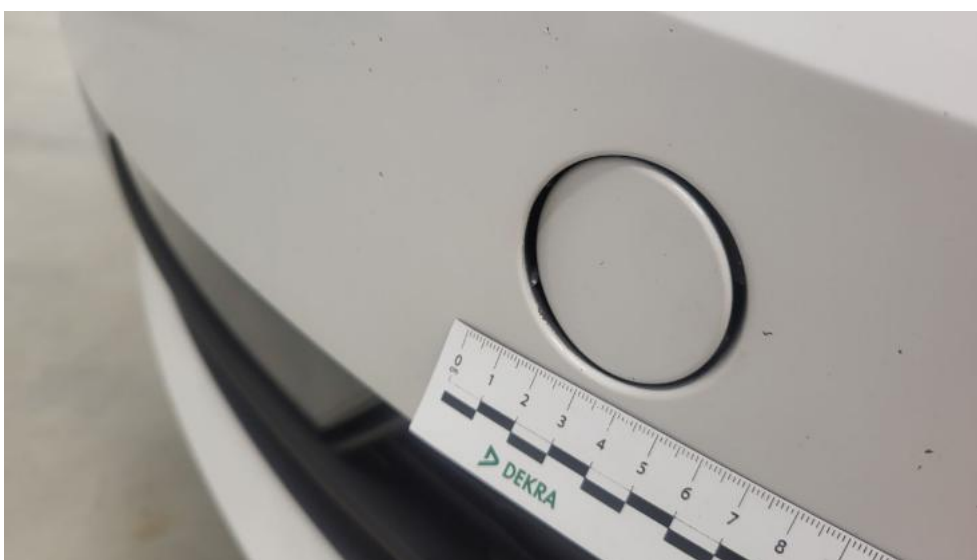
**Fot. 42.**

Zaślepka prz haka hol. - Inne 1

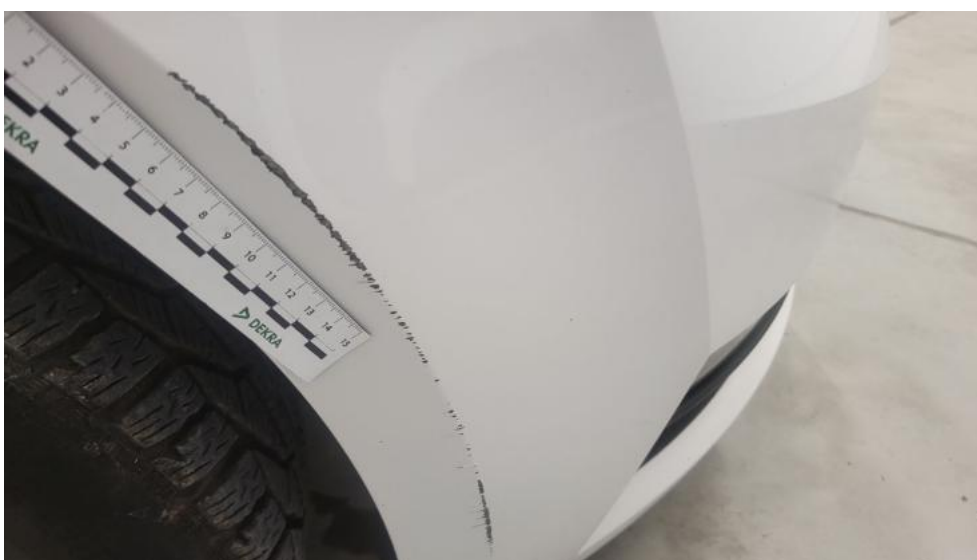
**Fot. 44.**

Zderzak - Rysa/odprysk 2

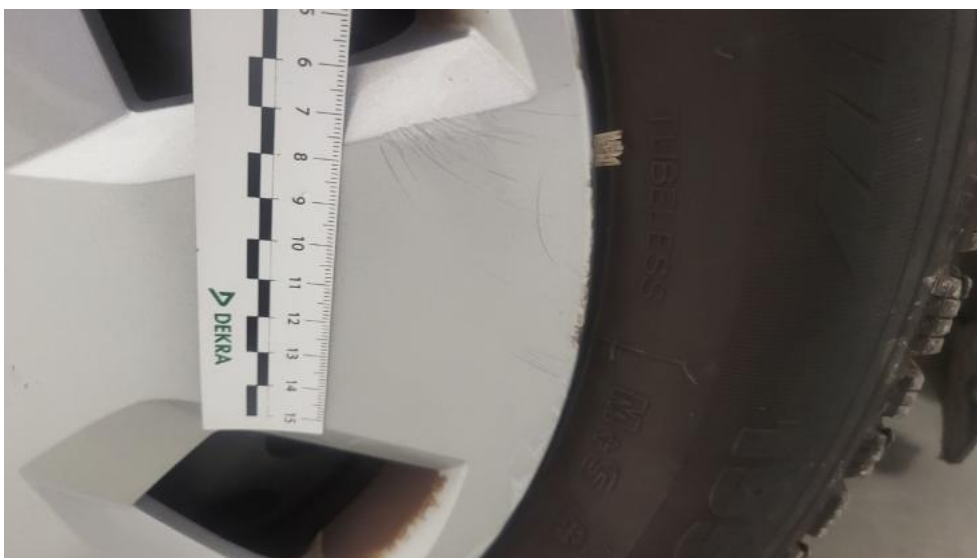
**Fot. 46.**  
Kołpak przedni P - Rysa/odprysk 1

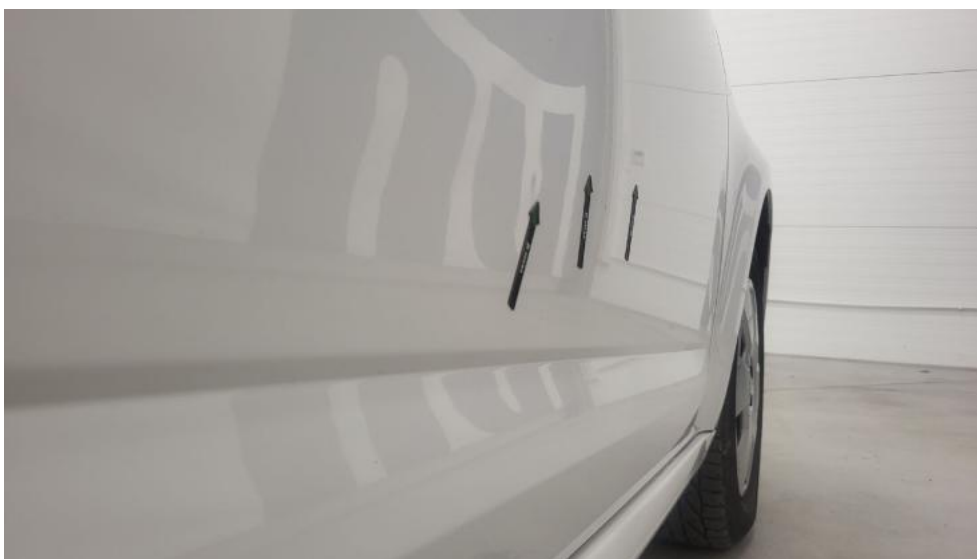
**Fot. 49.**

Drzwi przednie P - Wgniecenie/odkształcenie 1

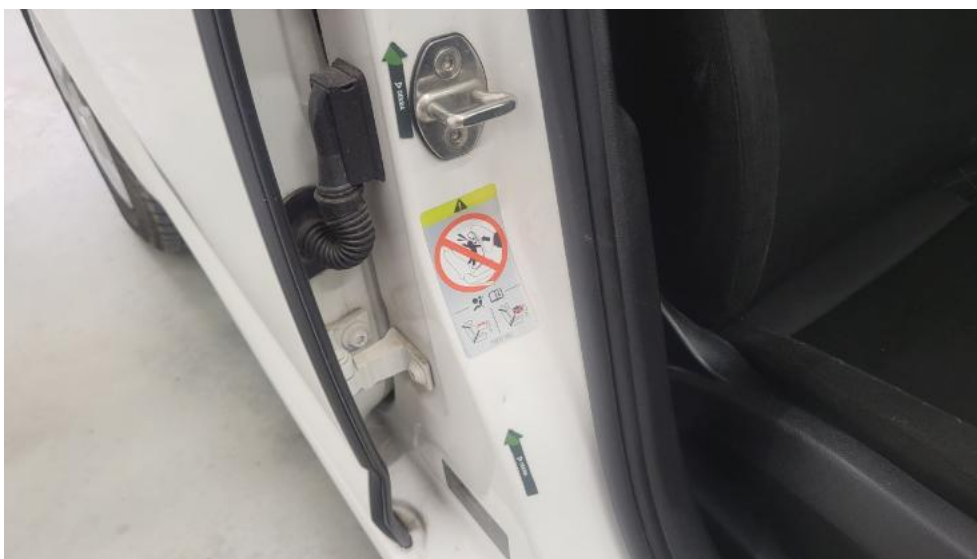
**Fot. 55.**

Słupek środkowy P - Wgniecenie/odkształcenie 1

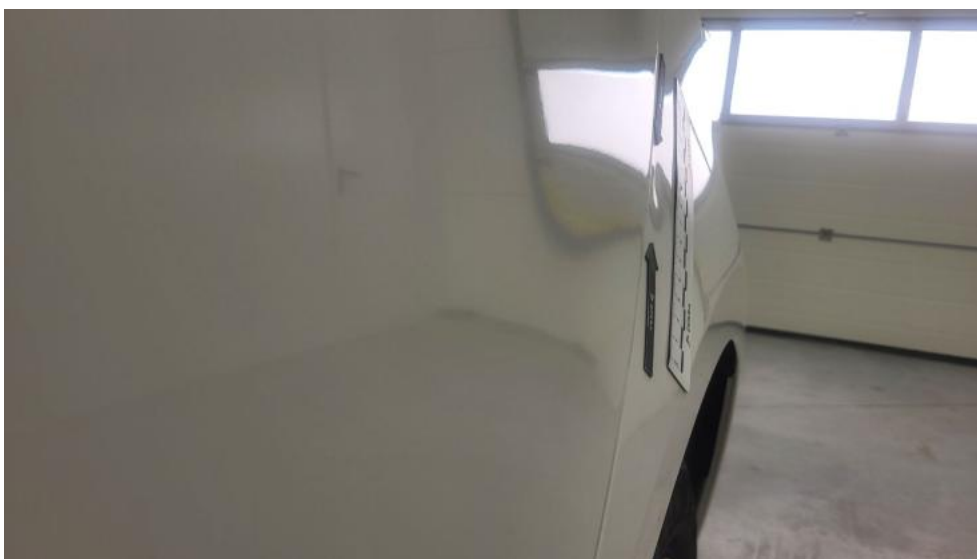
**Fot. 65.**

Błotnik tylny L / Ściana boczna L - Wgniecenie/odkształcenie 2

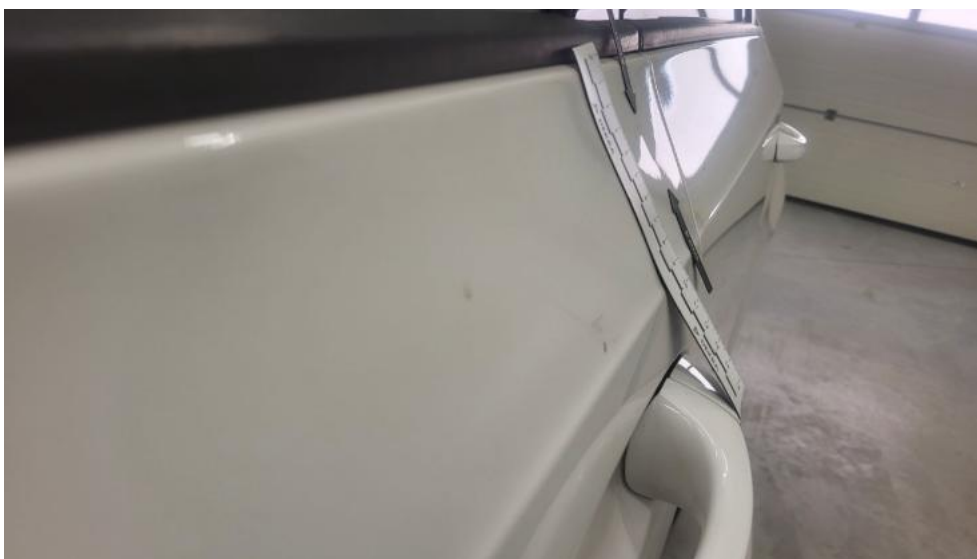
**Fot. 69.**

Drzwi przed L - Wgniecenie/odkształcenie 1

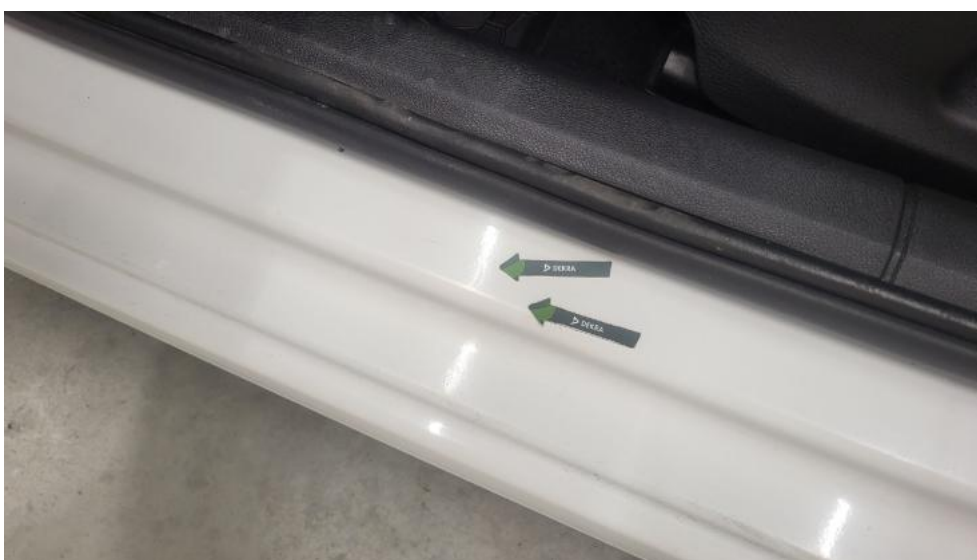
**Fot. 72.**

Próg L - Wgniecenie/odkształcenie 1

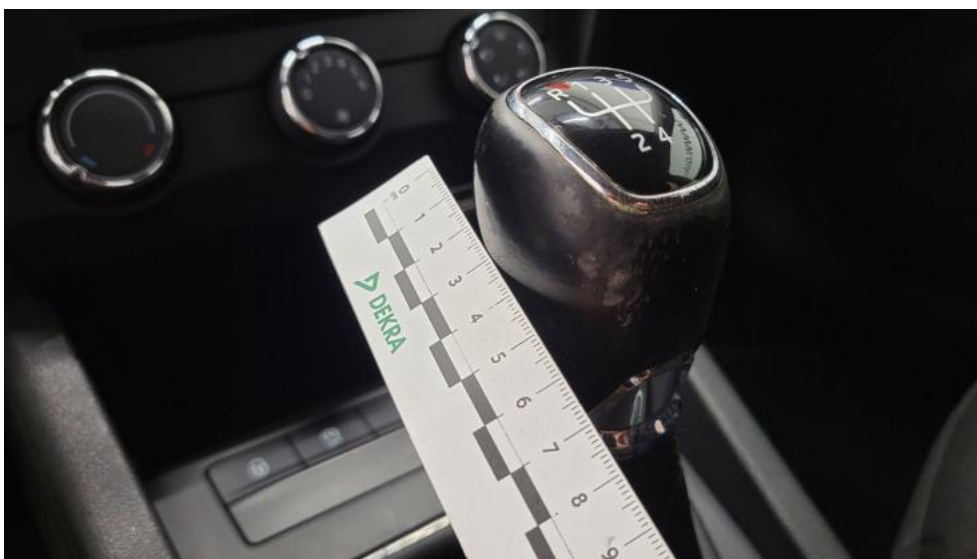
**Fot. 75.**

Gałka dźwigni zmiany biegów - Rysa/odprysk 1

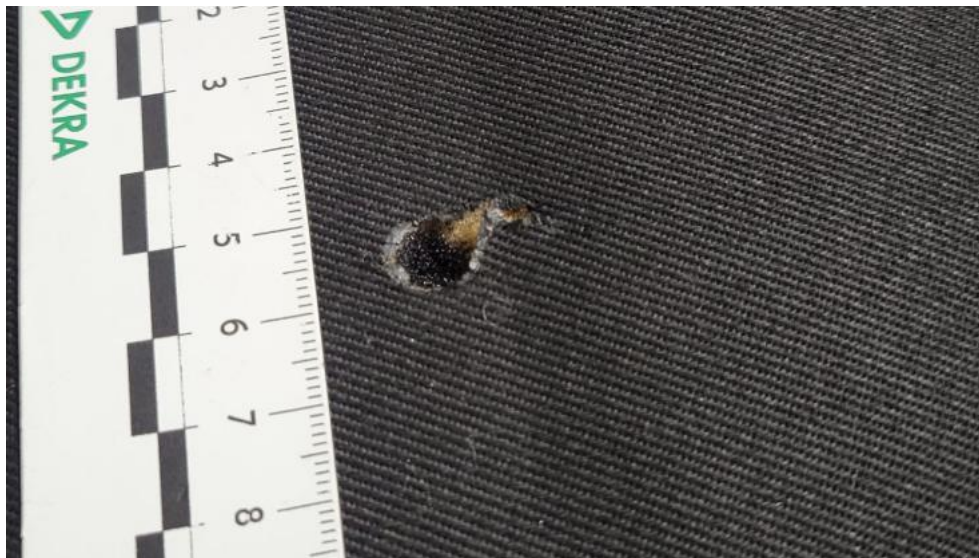
**Fot. 79.**

Fotel prz. praw. - Inne 1

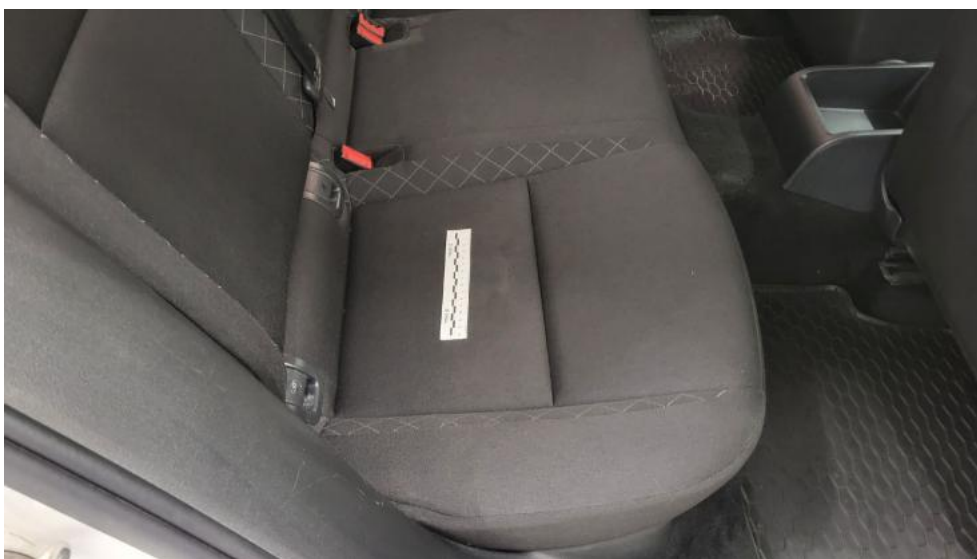
**Fot. 81.**  
Kanapa tyl. - Inne 2

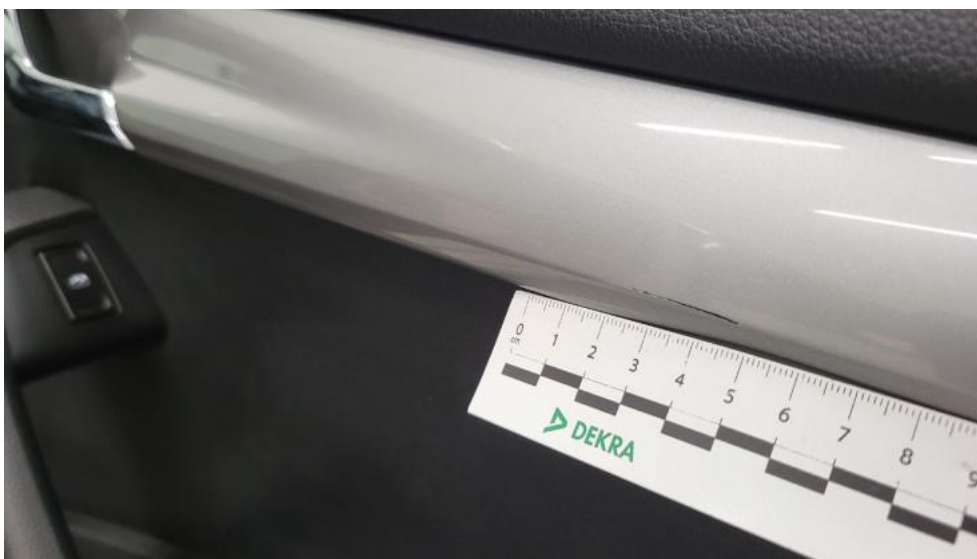
**Fot. 83.**

Tapicerka drzwi przednich P - Rysa/odprysk 1

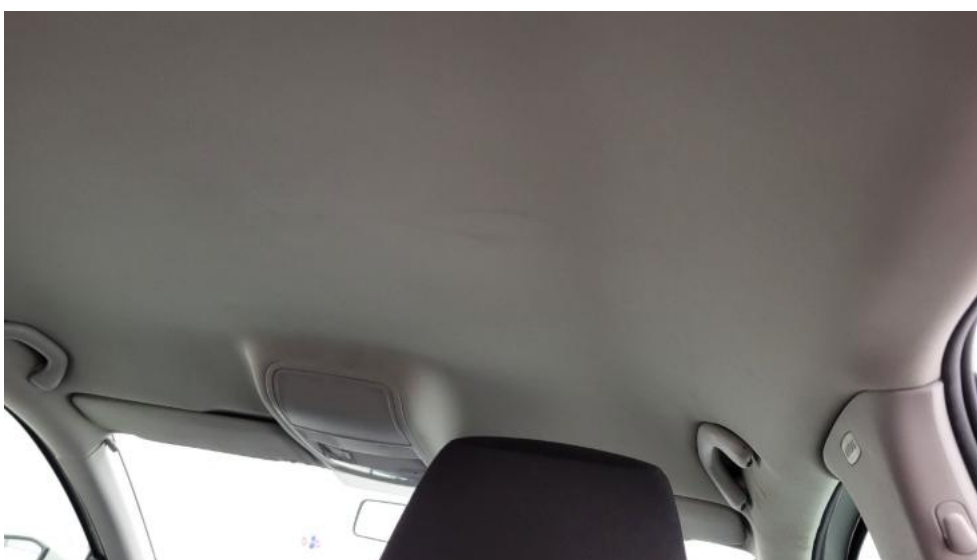
**Fot. 86.**  
Podsufitka - Inne 2

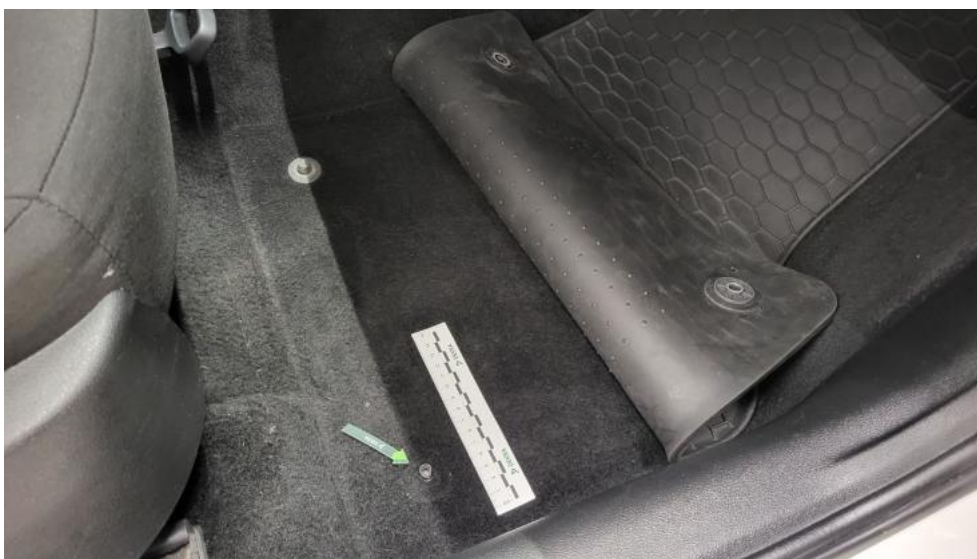
**Fot. 89.**

Wykładzina podłogi - Inne 2
