Nr zlecenia DEKRA: PKOL(W)/LODZ/50836/26/06/01
Nr zlecenia/szkody: 21/035099
Data zlecenia: 01-06-2026

Dane pojazdu

Grupa obiektów (Eurotax)	samochody osobowe
Kod EC (Eurotax)	0108550
Producent	FORD
Model	Mondeo Kombi 14-19
Typ/wersja	Mondeo 2.0 TDCi Titanium
Rodzaj nadwozia	KOM
Liczba drzwi/liczba miejsc	5/5
Masa własna [kg]	1522
Dopuszczalna masa całkowita [kg]	2330
Rozstaw osi 1/2	2850
Rodzaj silnika	z zapłonem samoczynnym
Układ oczyszczana spalin	DPF
Pojemność silnika [ccm]	1997
Moc silnika [KM/kW]	150/110
Skrzynia biegów	automatyczna
Nr rejestracyjny	WOT83619
VIN	WF0FXXWPCFGY03871
Data 1. rejestracji	06-04-2017
Data nast. bad. techn.	12-08-2026
Rok produkcji	2016 (rok produkcji został zweryfikowany z zewnętrzną bazą danych)
Stan licznika [km]	241 656 (odczytany)
Kolor nadwozia/rodzaj powłoki	grafitowy/2-warstwowy metalizowany

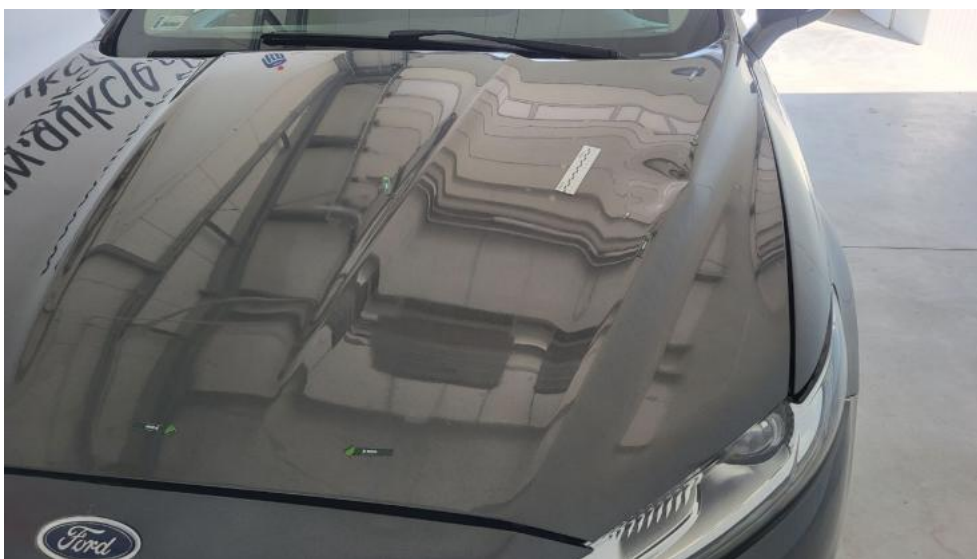
Fot. 39.
Pokrywa komory silnika - Wgniecenie/odkształcenie 1

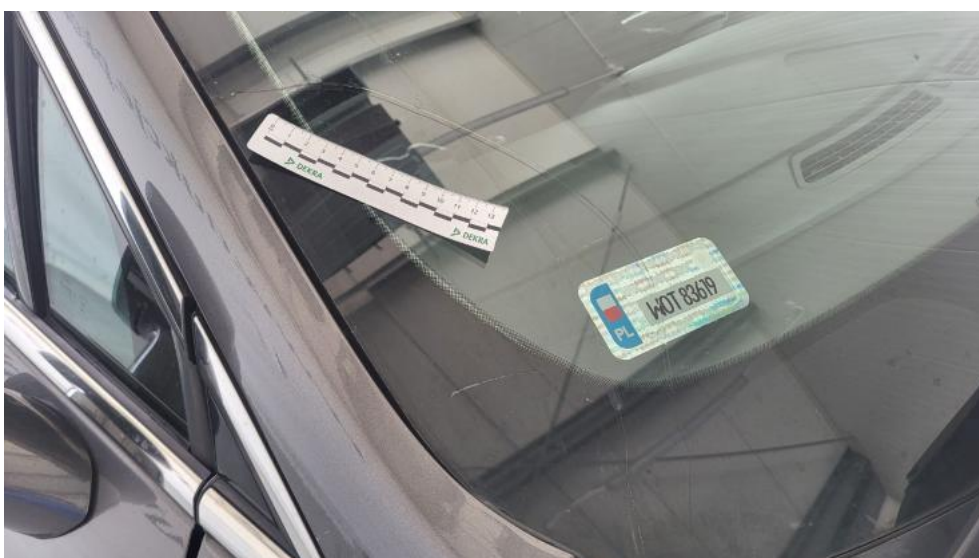
Fot. 44.
Szyba czołowa - Pęknięcie/rozerwanie 2

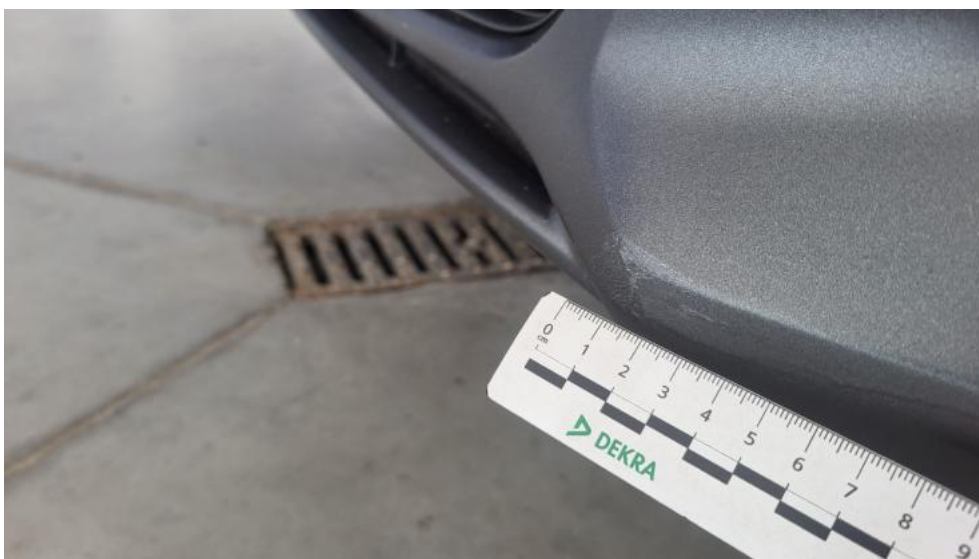
Fot. 45.
Zderzak - Rysa/odprysk 1

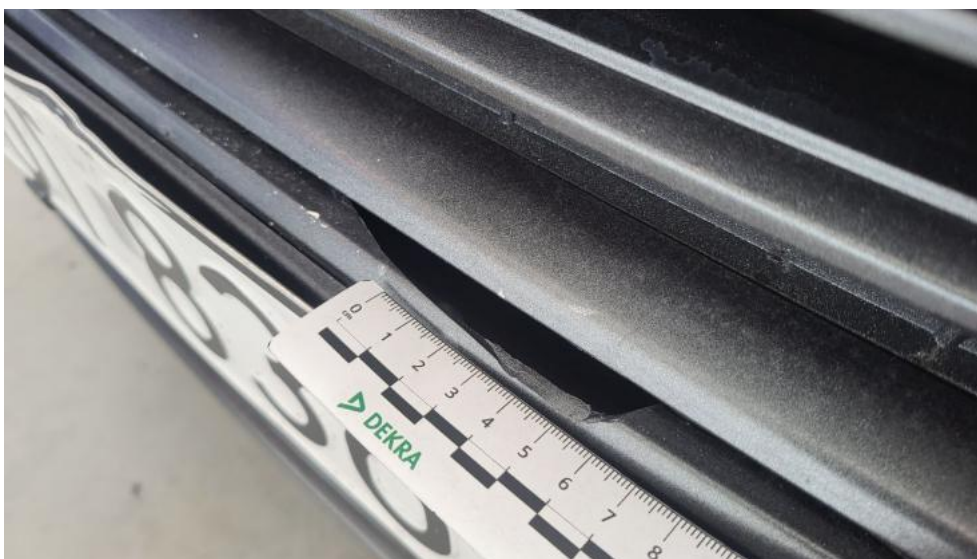
Fot. 49.
Zderzak - Pęknięcie/rozerwanie 1

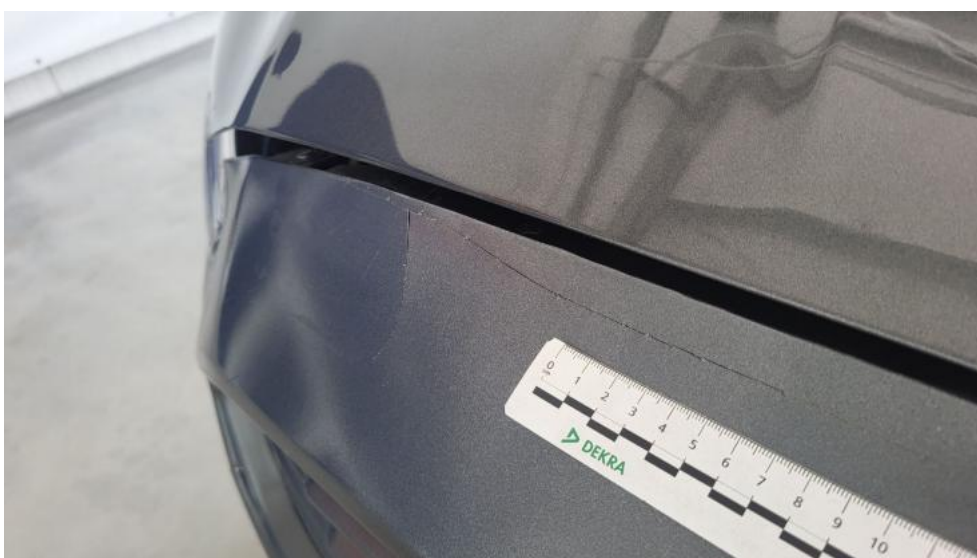
Fot. 50.
Zderzak - Pęknięcie/rozerwanie 2

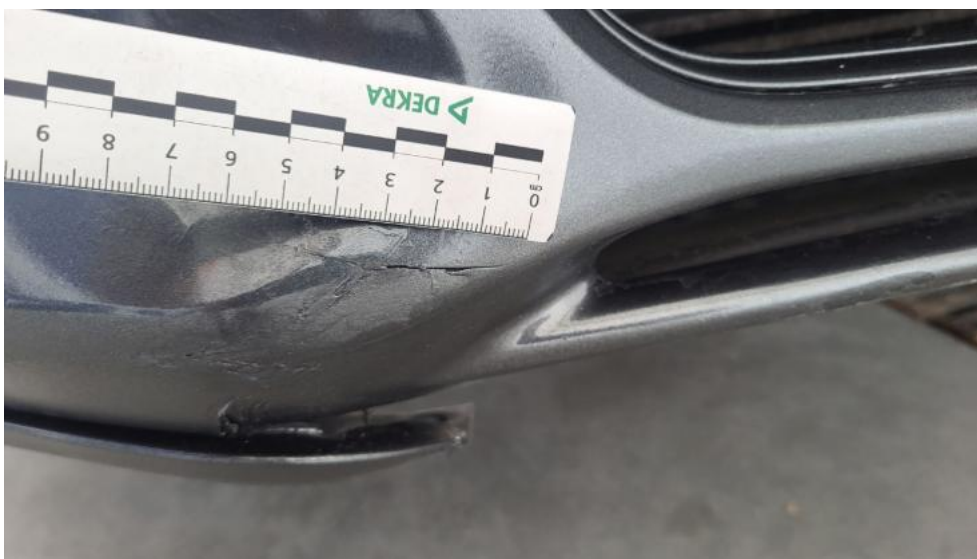
Fot. 51.
Zderzak() - Pęknięcie/rozerwanie 3

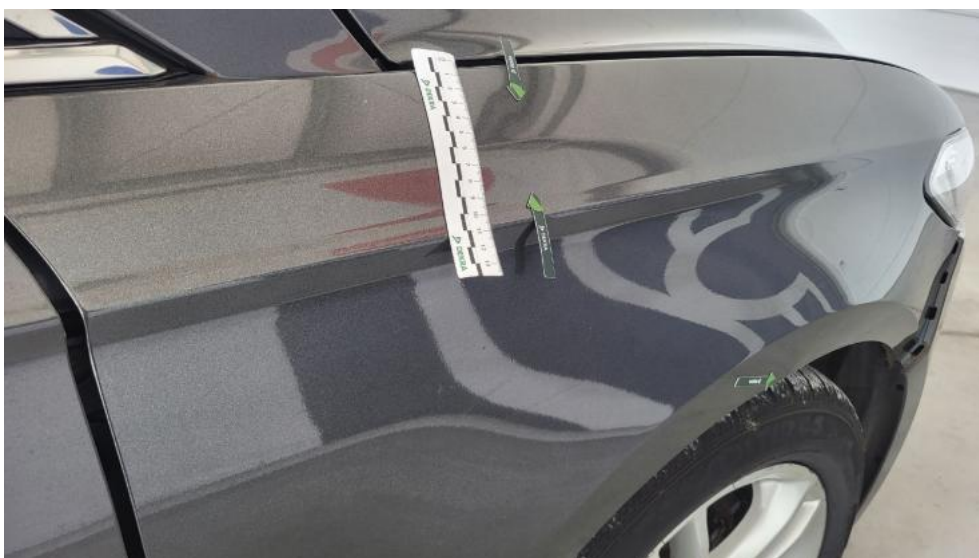
Fot. 56.
Błotnik przedni P - Wgniecenie/odkształcenie 1

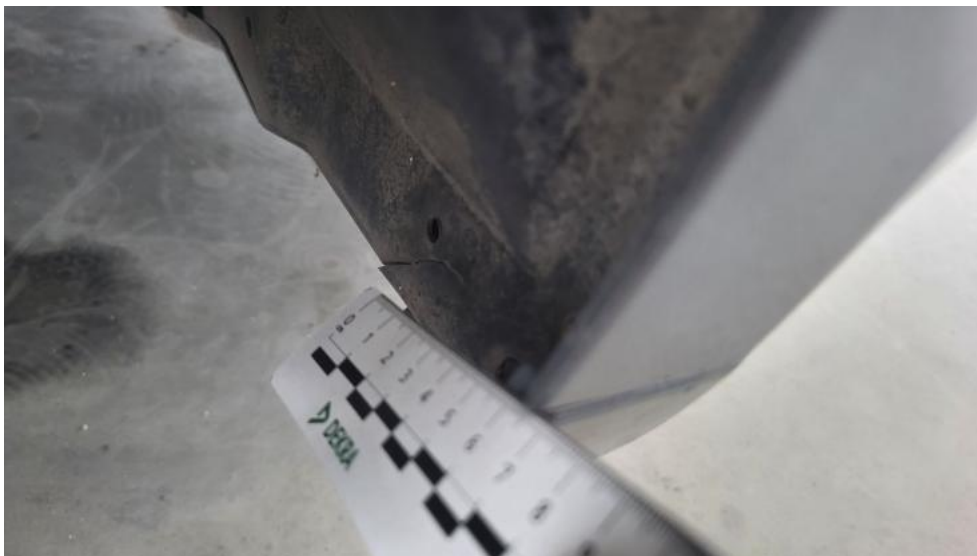
Fot. 59.
Nadkole przednie P - Pęknięcie/rozerwanie 1

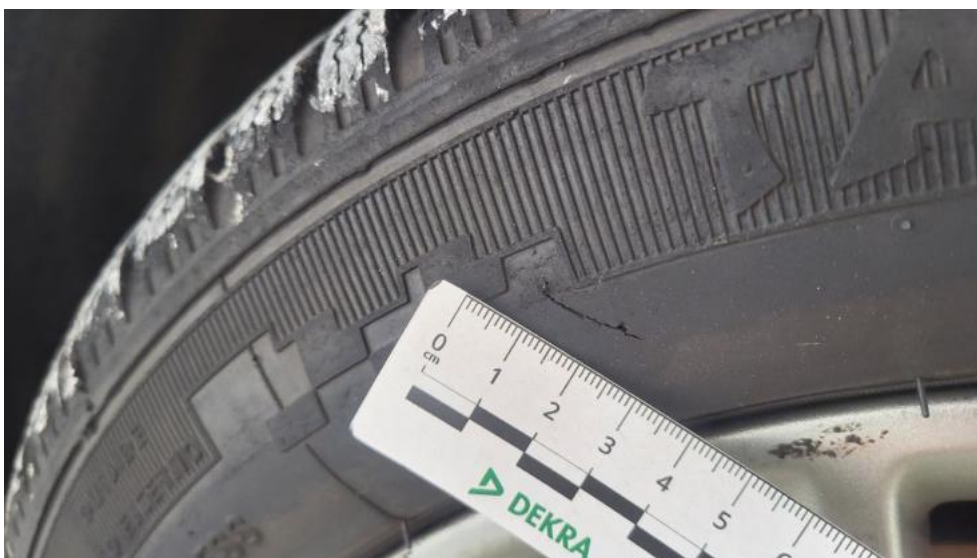
Fot. 60.
Opona przednia P - Pęknięcie/rozerwanie 1

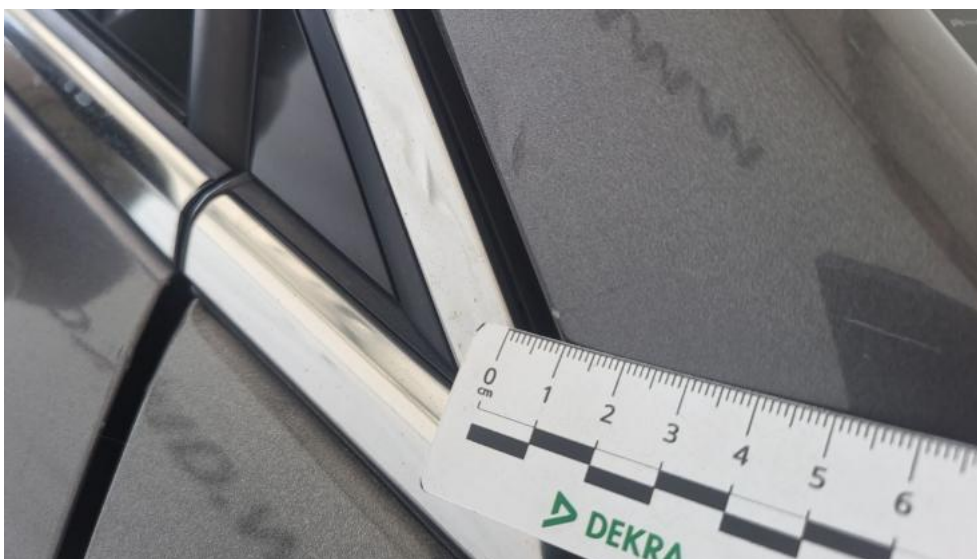
Fot. 67.
Stupek przedni P - Rysa/odprysk 1

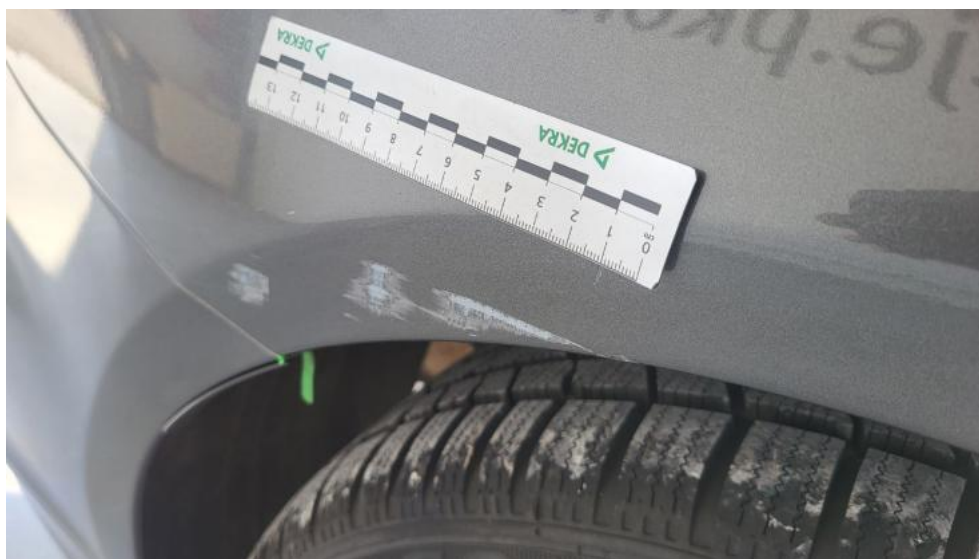
Fot. 69.

Błotnik tylny P / Ściana boczna P - Rysa/odprysk 2

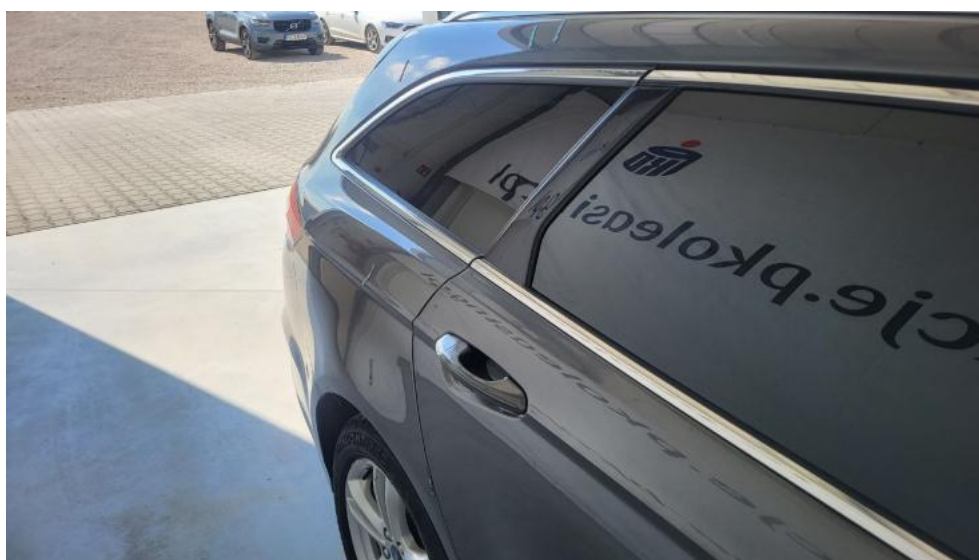
Fot. 70.

Błotnik tylny P / Ściana boczna P - Wgniecenie/odkształcenie 1

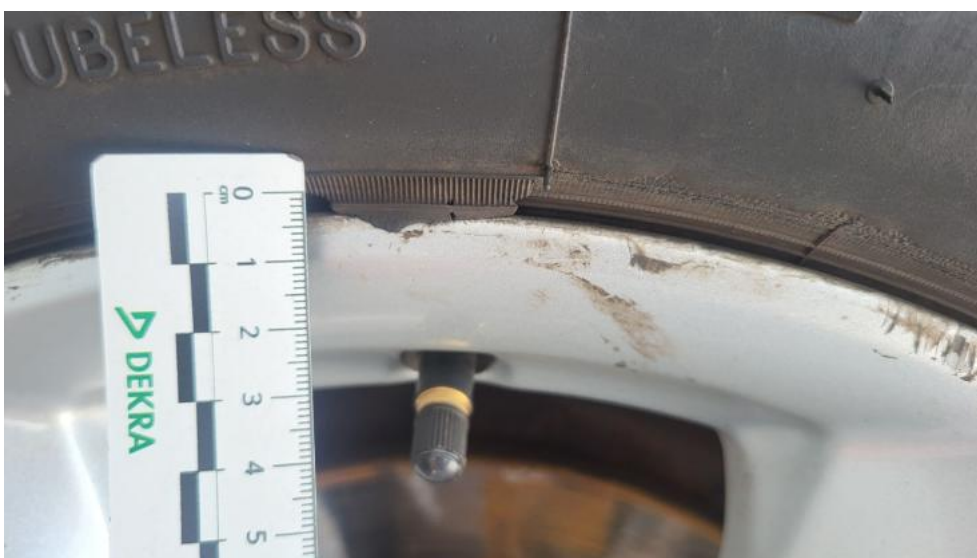
Fot. 88.
Opona tylna L - Pęknięcie/rozerwanie 1

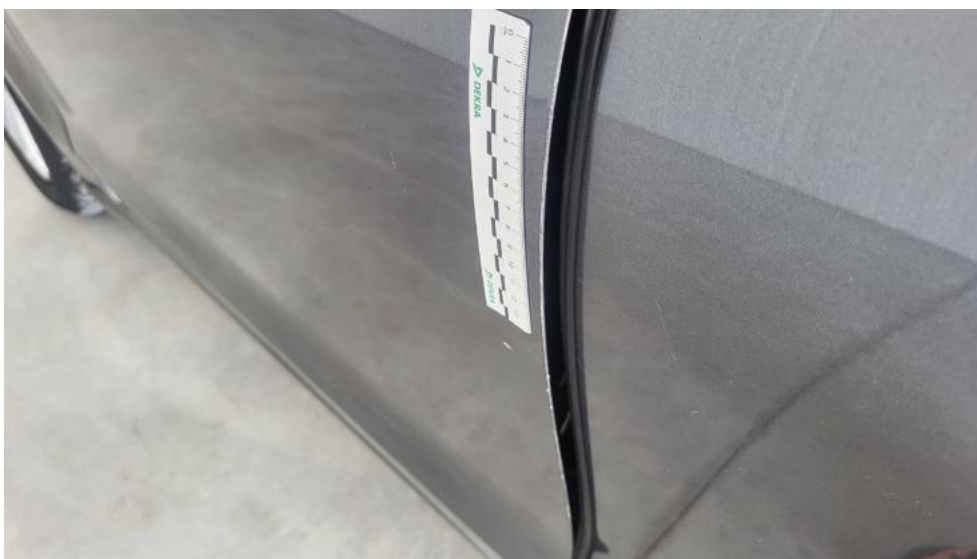
Fot. 89.
Drzwi przed L - Rysa/odprysk 1

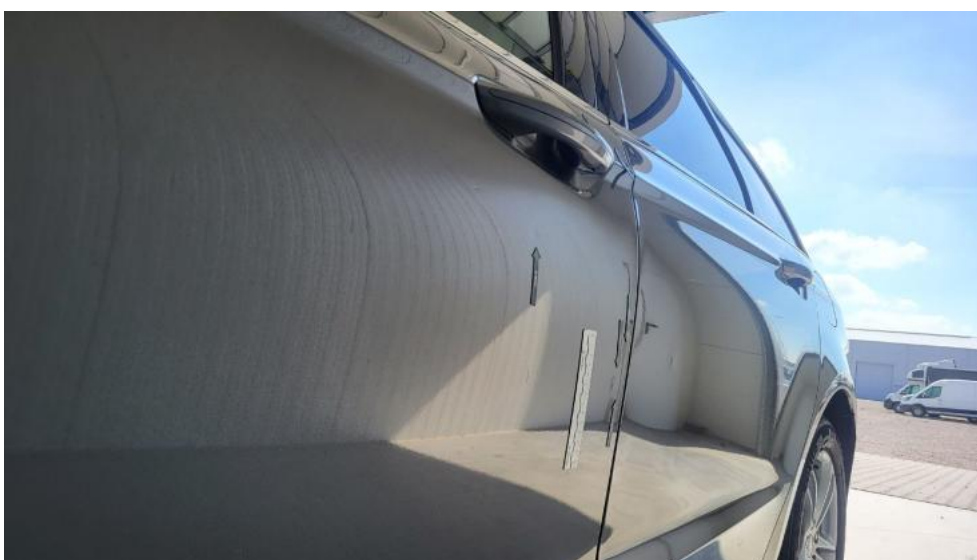
Fot. 90.
Drzwi przed L - Wgniecenie/odkształcenie 1

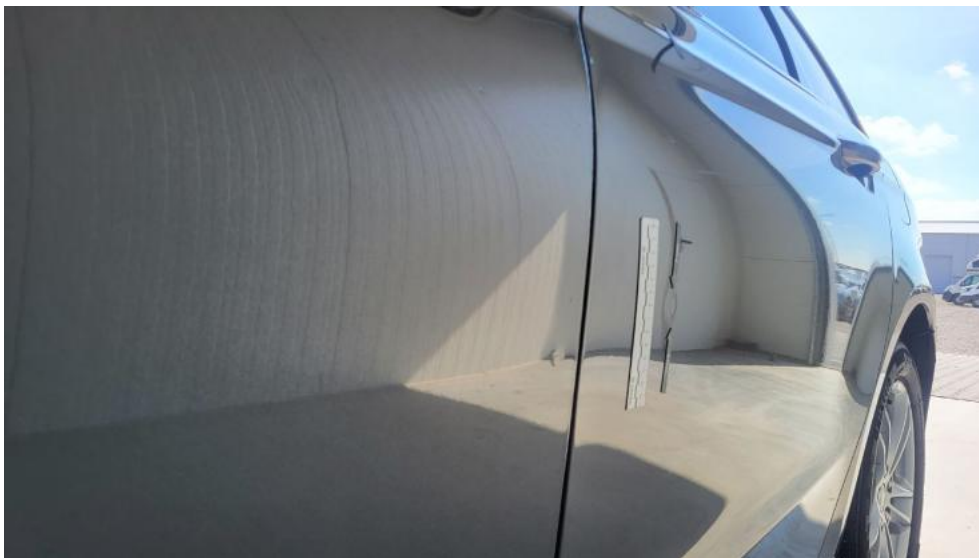
Fot. 93.
Drzwi tylne L - Wgniecenie/odkształcenie 1

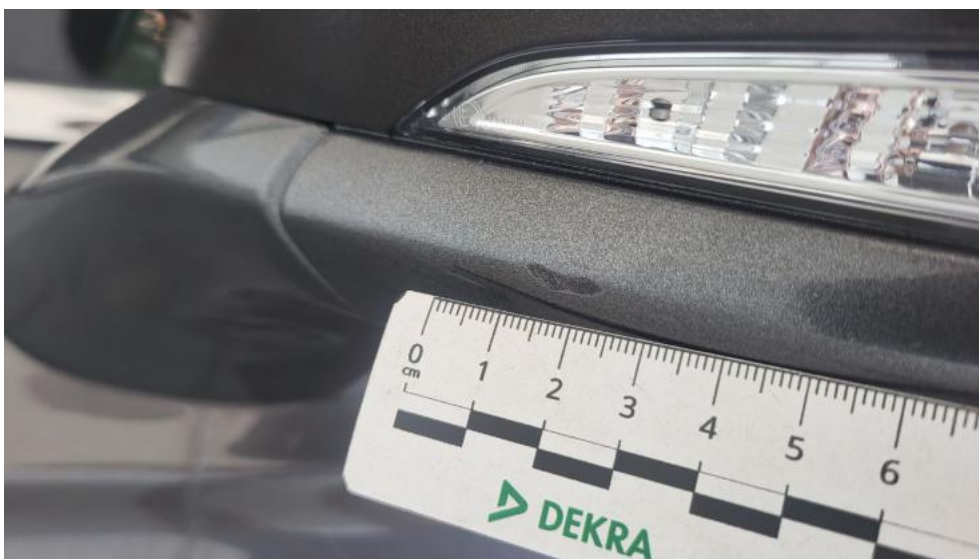
Fot. 95.
Lusterko zew L - Rysa/odprysk 1

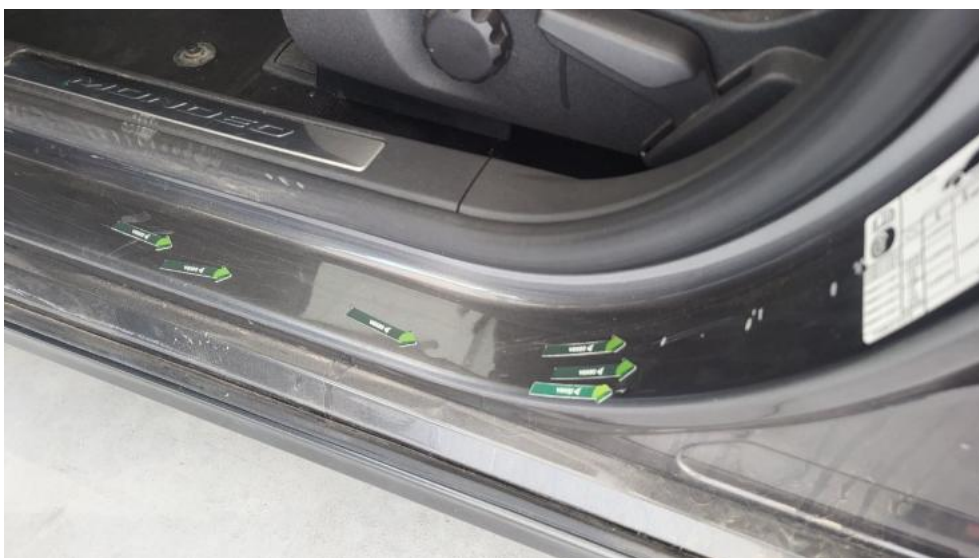
Fot. 96.
Próg L - Wgniecenie/odkształcenie 1

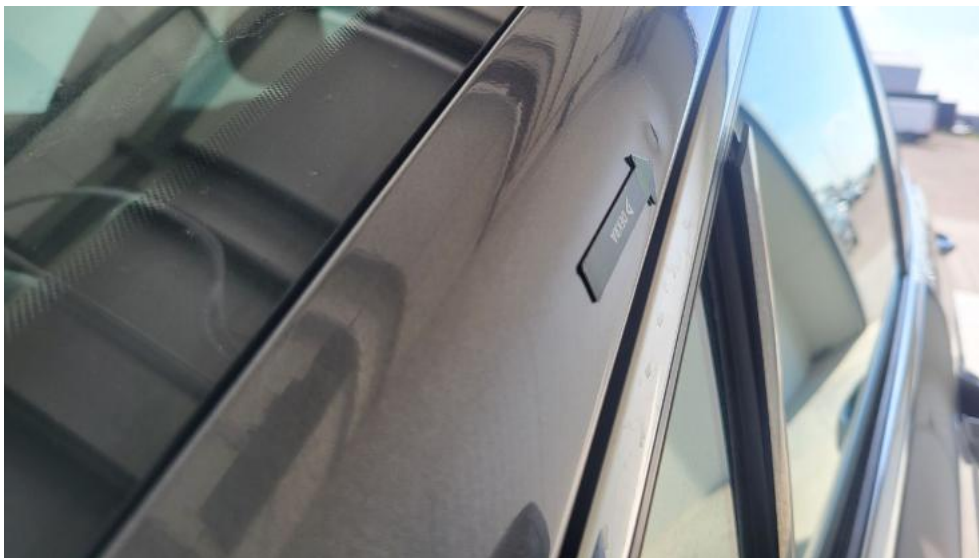
Fot. 97.
Słupek przedni L - Wgniecenie/odkształcenie 1

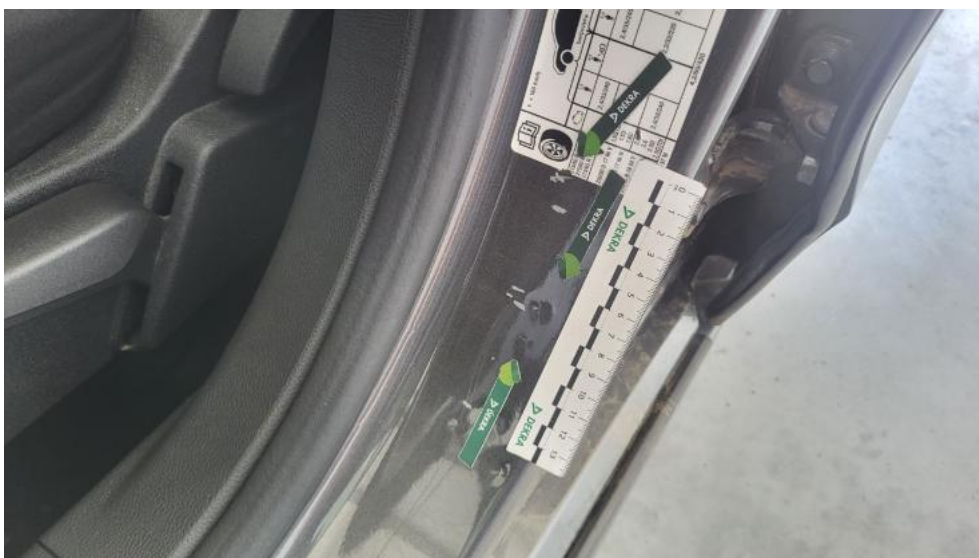
Fot. 98.
Słupek środkowy L - Wgniecenie/odkształcenie 1

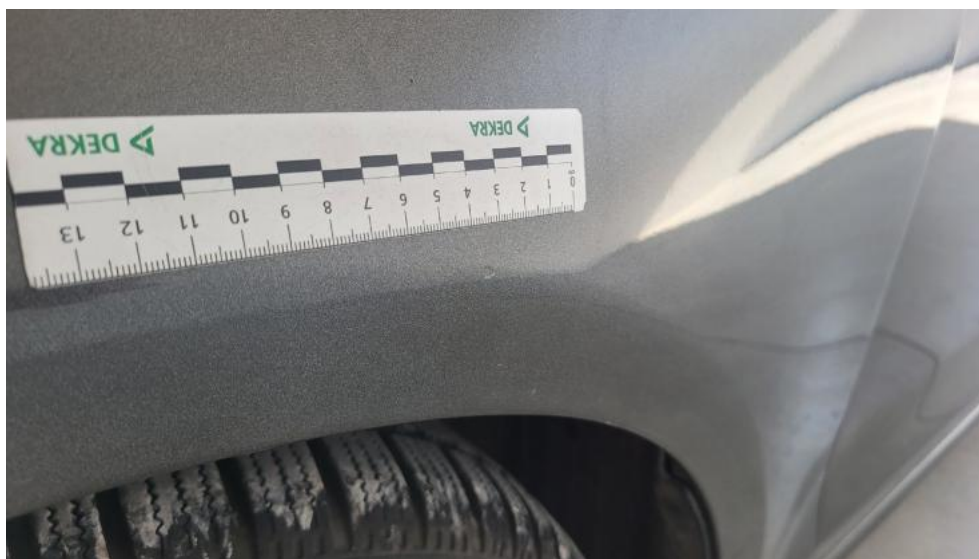
Fot. 99.
Błotnik przedni L - Rysa/odprysk 1

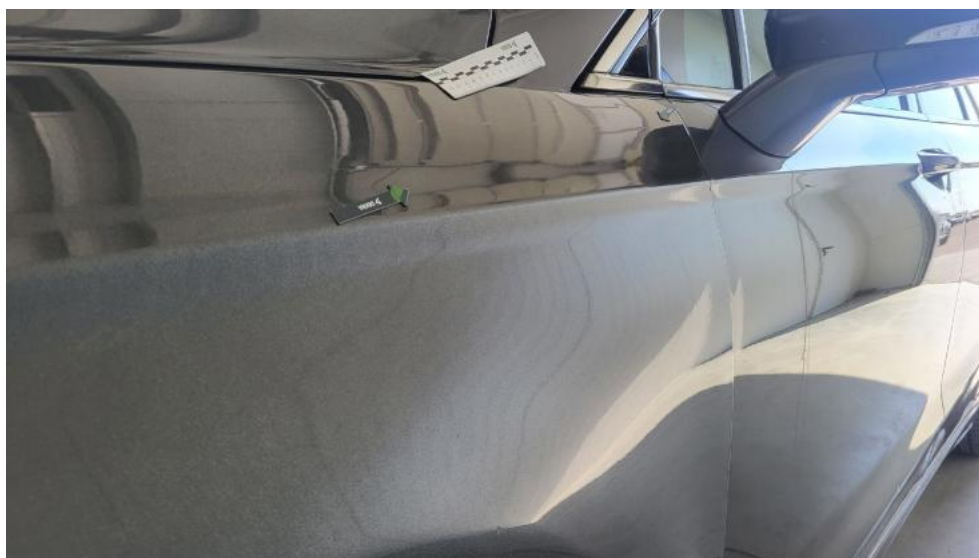
Fot. 100.
Błotnik przedni L - Wgniecenie/odkształcenie 1

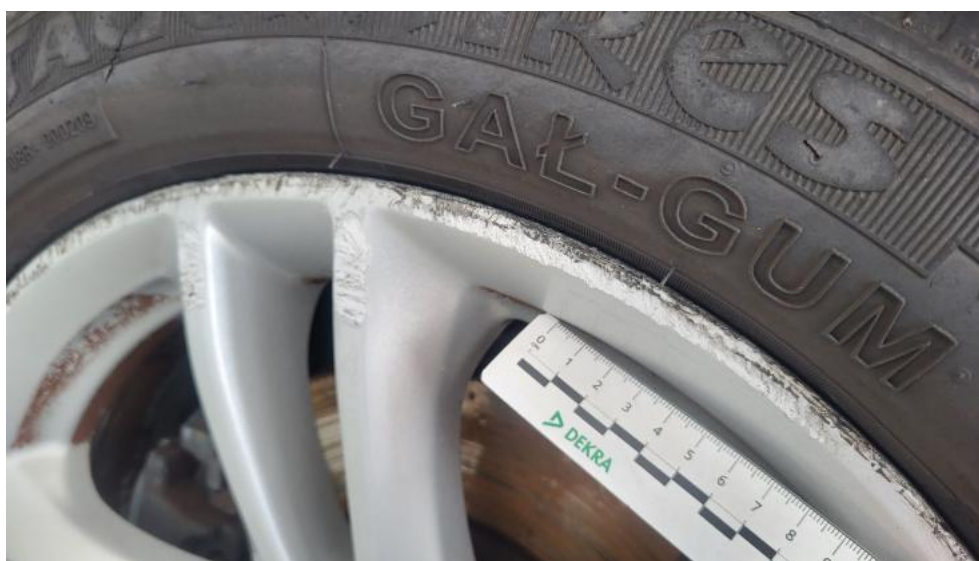
Fot. 101.
Felga Aluminiowa przednia L - Rysa/odprysk 1

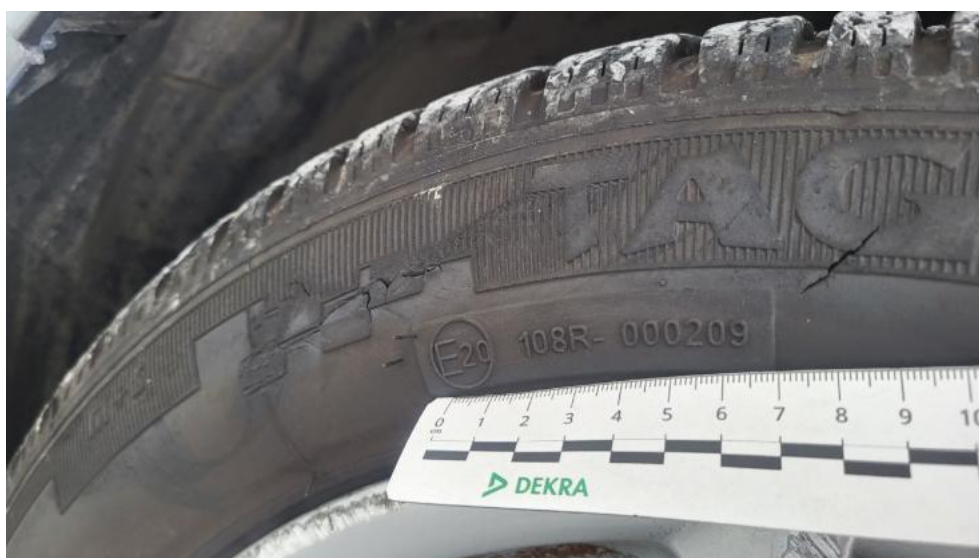
Fot. 102.
Opona przednia L - Pęknięcie/rozerwanie 1

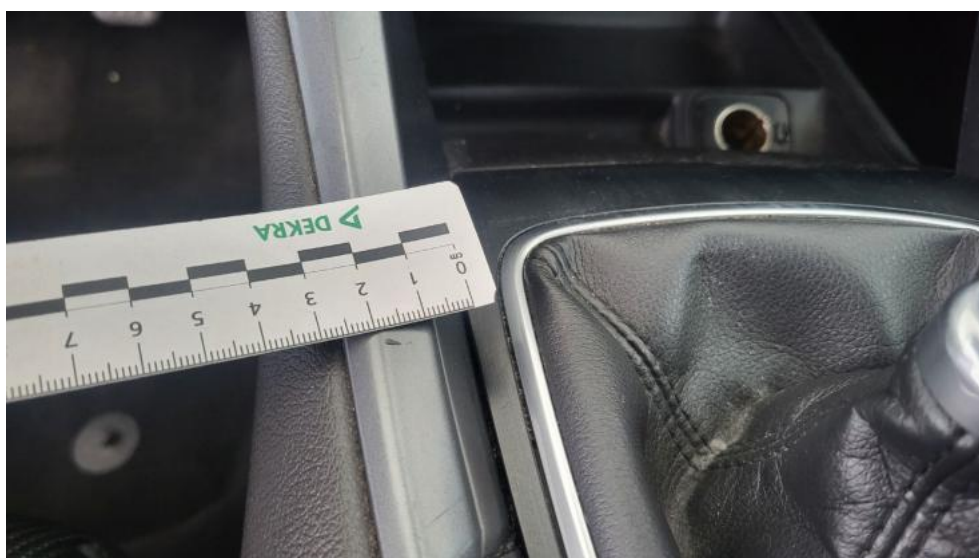
Fot. 104.

Konsola tunelu śr. - Rysa/odprysk 1

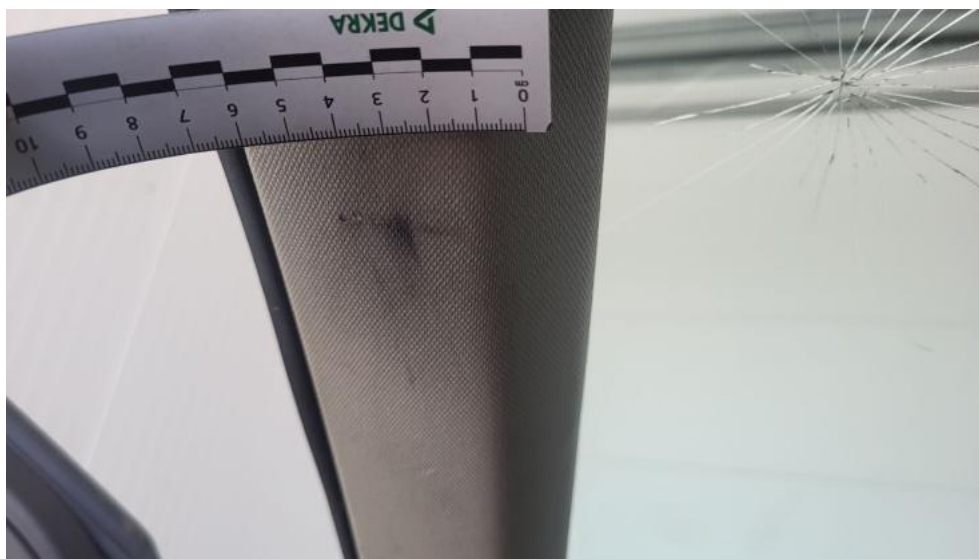
Fot. 115.
Wykładzina(y) słupka przedniego L - Inne 1
