DEKRA's commission No. : PKOL(W)/LODZ/32440/26/04/14  
commission/ damage No. : 24/000432  
Date of commission: 14-04-2026

Group of objects (Eurotax)	cars
EC code (Eurotax)	0000001
Manufacturer	MERCEDES-BENZ
Model	E 300 e MR`23 E6
Type	AMG LINE PREMIUM 4Matic
Body type	SEDAN
Number of doors / seats	4/5
Curb weight [kg]	2247
Gross vehicle weight [kg]	2830
Engine type	ZAPŁON ISKROWY / HYBRYDA
Emission standard	EURO 6
Engine capacity [ccm]	1997
Engine Power [hp/kW]	204/150 spalinyowy, 129/95 hybryda
Gearbox	automatic
Registration /record No.	RZ657FH
VIN / serial number	W1KLF5GB3RA024998
Date of first registration	20-02-2024
Date of next. tech. test	07-03-2026
Year of manufacture	2024 (year has been verified with the manufacturer's base)
Readout [km]	26 210 (read)
Body color / type of coating	black/metallized

Measurement of thickness of the vehicle lacquer coating

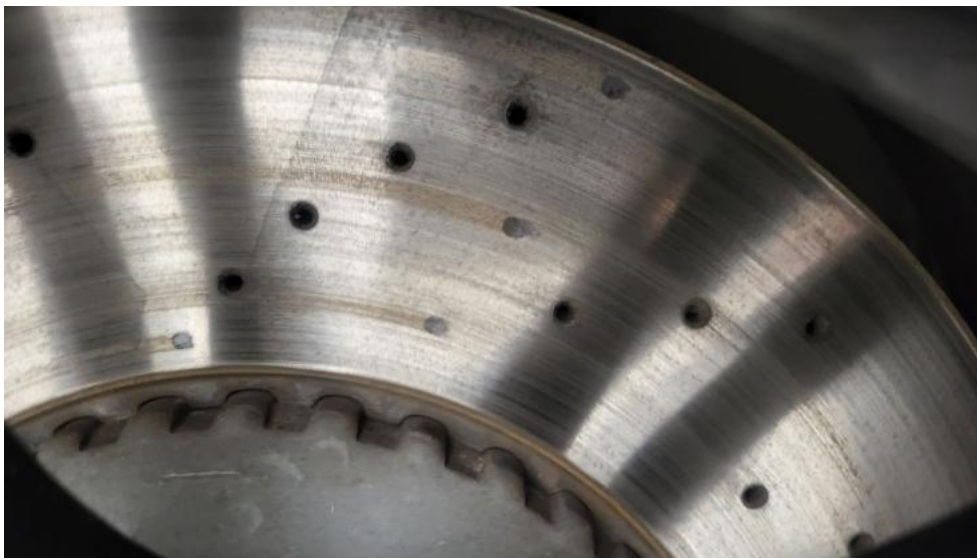
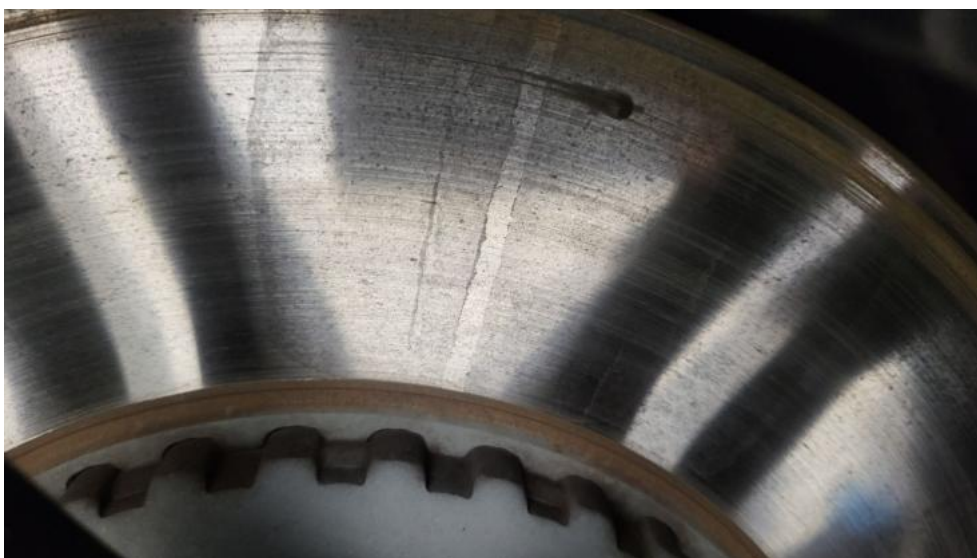
Item name	Description of item	Damage type	Location / Size	Comments
Tarcze hamulcowe		scratch		- ślady korozji,

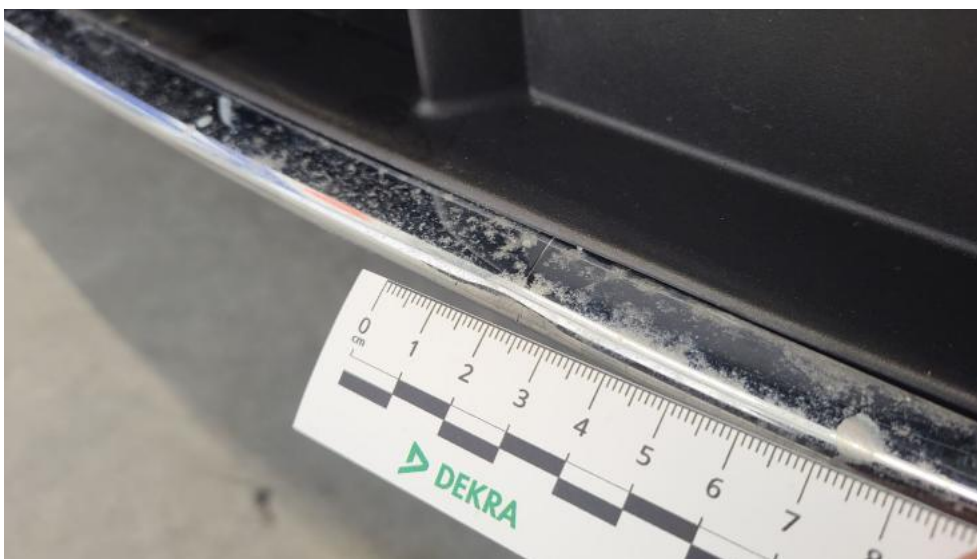
**Photo 49.**

Item name	Description of item	Damage type	Location / Size	Comments
Spojler zderzaka	front	deformation		- pęknięcie, - zarysowania,
Bumper	front	scratch	in the right part	- w części dolnej , - odkształcenie w części dolnej, - pęknięcie w część prawej dół,
Bumper	rear	scratch, numerous		- w części prawej i środkowej ,

Spoiler zderzaka przedniego - Wgniecenie/odkształcenie 1

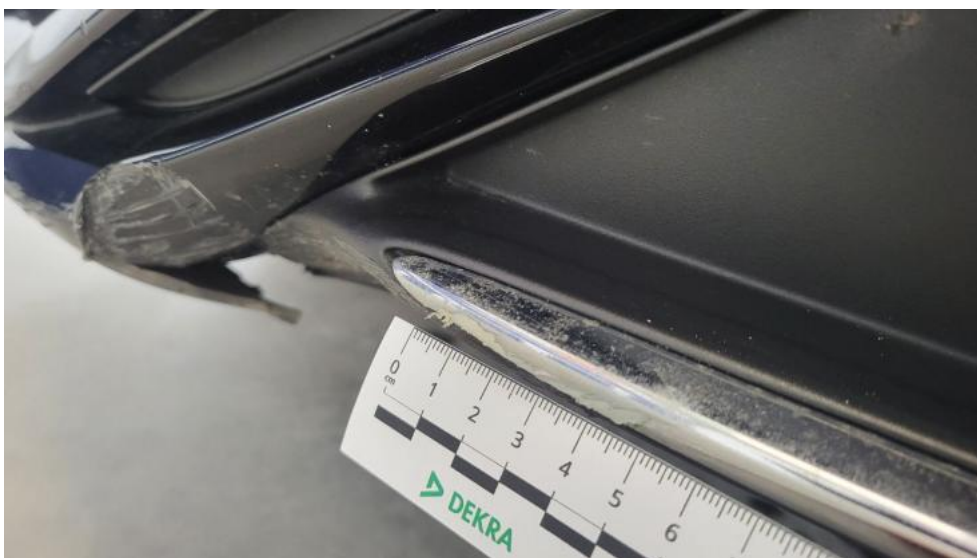
**Photo 50.**

Spoiler zderzaka przedniego - Wgniecenie/odkształcenie 2

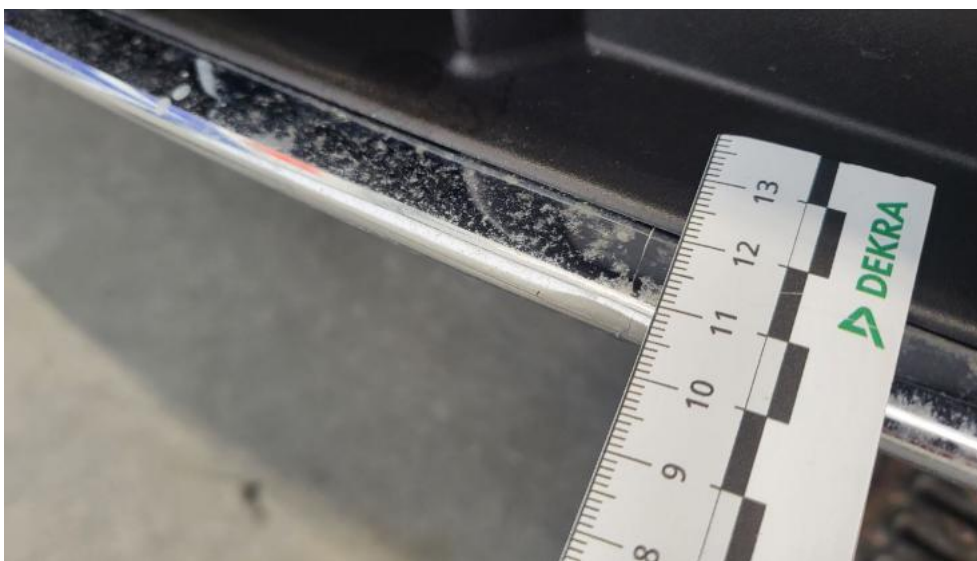
**Photo 51.**  
Spoiler zderzaka przedniego - Pęknięcie/rozerwanie 1

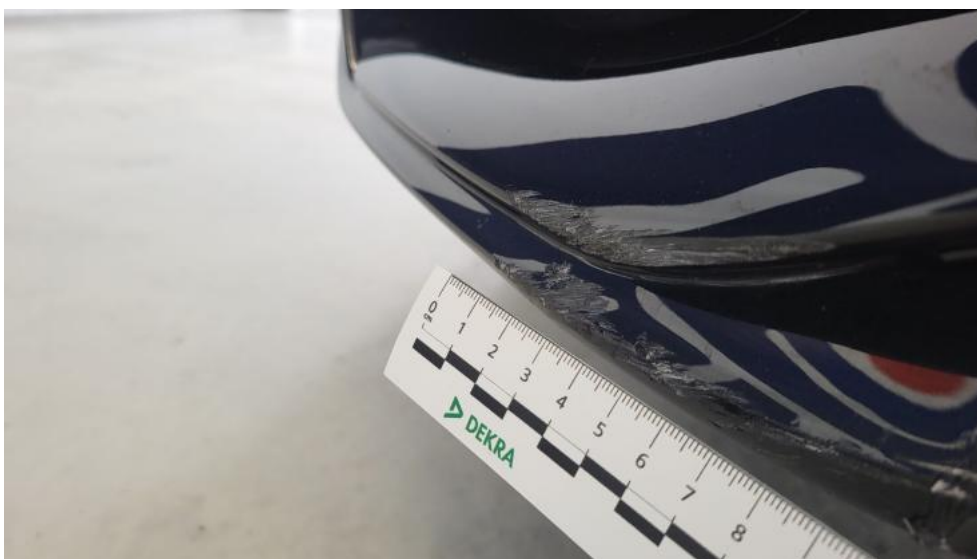
**Photo 53.**  
Zderzak - Wgniecenie/odkształcenie 1

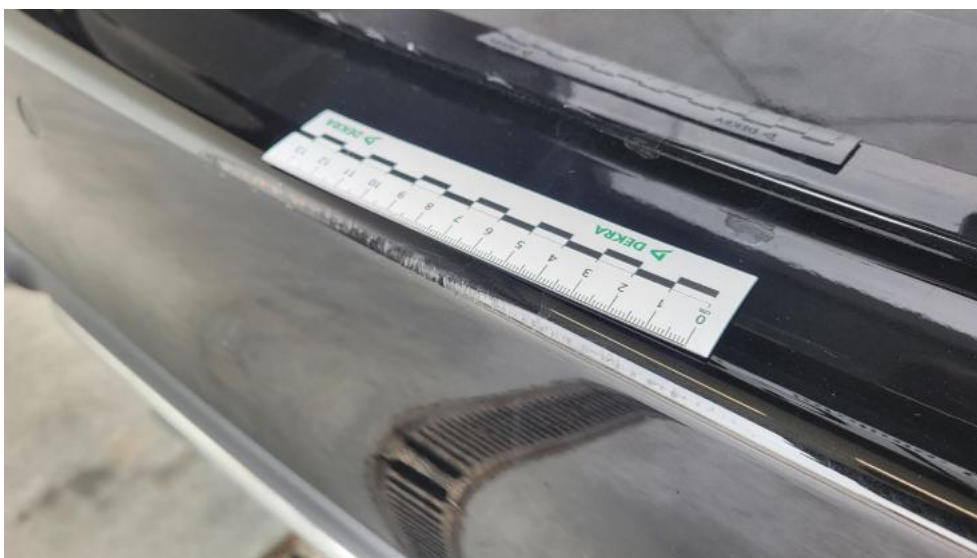
**Photo 58.**  
Zderzak tylny - Rysa/odprysk 2

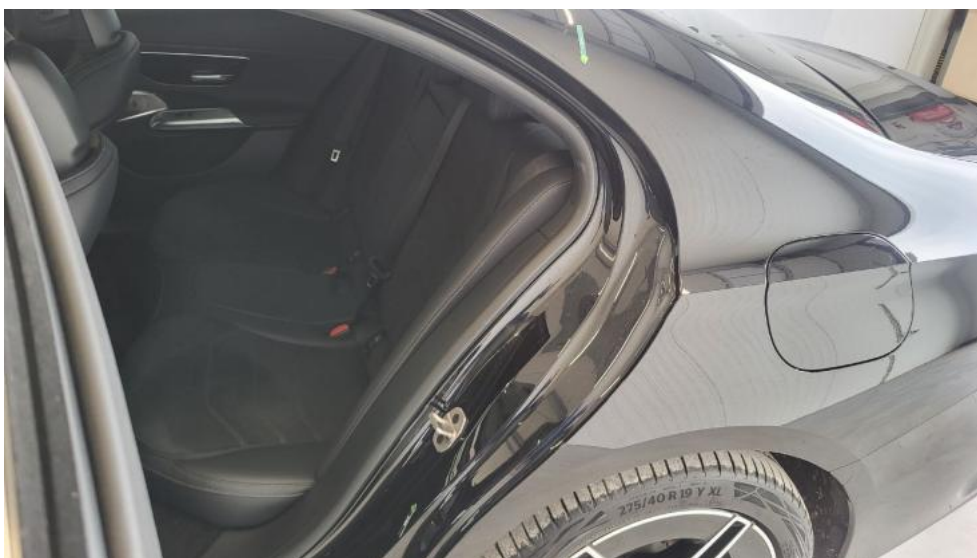
**Photo 60.**

Błotnik tylny L / Ściana boczna L - zdjęcie pogładowe 1

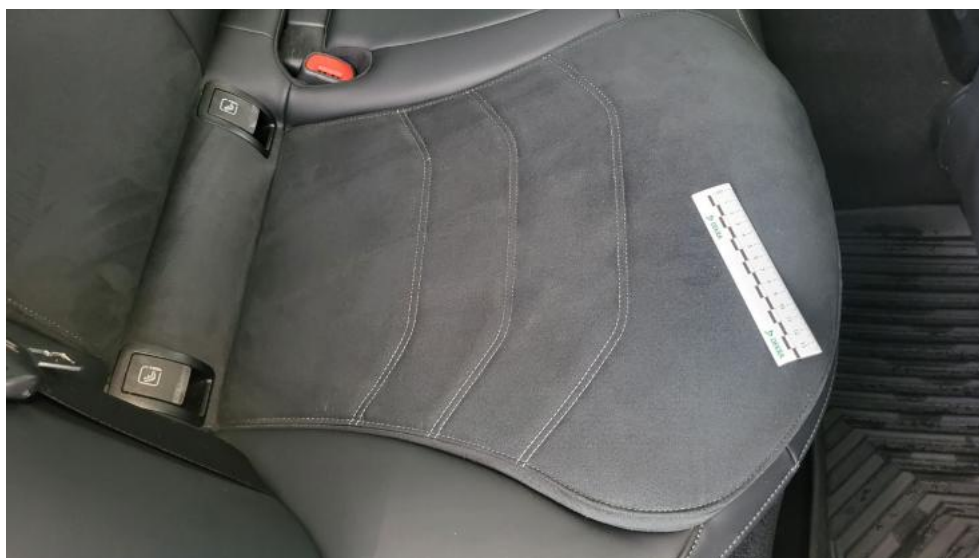
Item name	Description of item	Damage type	Location / Size	Comments
Bench				- zabrudzona,
Doorupholstery	front r.	wgniecenie/nia	in the right part	
Oslona przeciwsłoneczna	right			- zabrudzona,

**Photo 64.**  
Kanapa tyl. - Inne 1

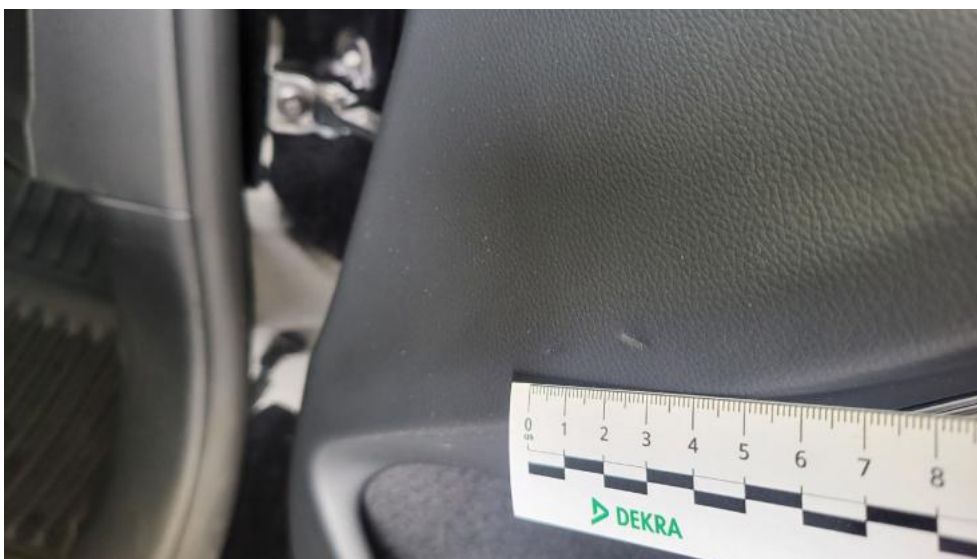
**Photo 65.**  
Tapicerka drzwi przednich P - Wgniecenie/odkształcenie 1
