Nr zlecenia DEKRA: PKOL(W)/LODZ/01107/26/01/08
Nr zlecenia/szkody: 23/046207
Data zlecenia: 08-01-2026

Dane pojazdu

Grupa obiektów (Eurotax)	samochody osobowe
Kod EC (Eurotax)	0156263
Producent	NISSAN
Model	Leaf 22-25
Typ/wersja	Leaf 40kWh N-Connecta
Rodzaj nadwozia	hatchback
Liczba drzwi/liczba miejsc	5/5
Masa własna [kg]	1529
Dopuszczalna masa całkowita [kg]	1995
Rozstaw osi 1/2	2700
Rodzaj silnika	elektryczny
Układ oczyszczana spalin	-
Pojemność silnika [ccm]	0
Moc silnika [KM/kW]	150/110
Skrzynia biegów	automatyczna
Nr rejestracyjny	SC252EE
VIN	SJNFAAZE1U0194238
Data 1. rejestracji	15-01-2024
Data nast. bad. techn.	15-01-2027
Rok produkcji	2023
Stan licznika [km]	87 017 (odczytany)
Kolor nadwozia/rodzaj powłoki	szary/2-warstwowy metalizowany

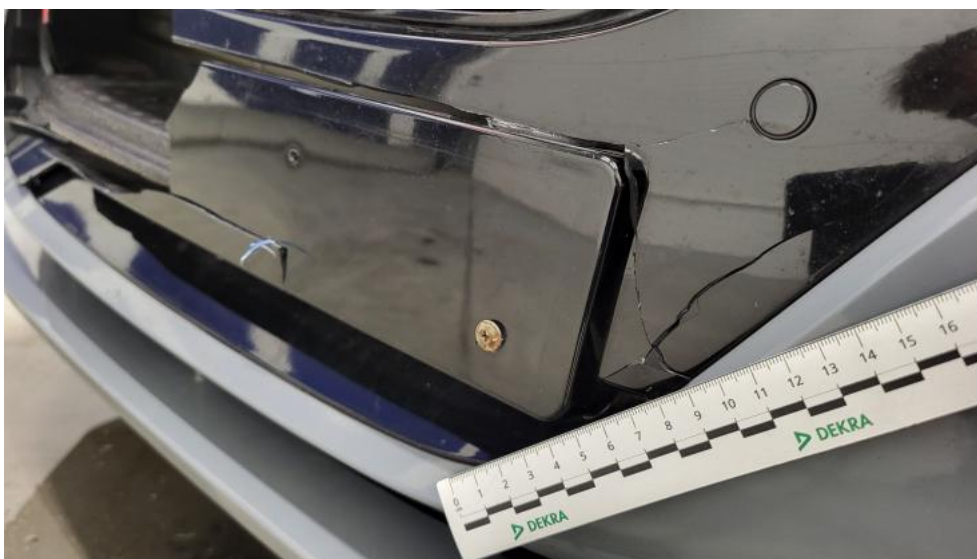
Fot. 45.
Listwa śr zderzaka przedniego - Pęknięcie/rozerwanie 1

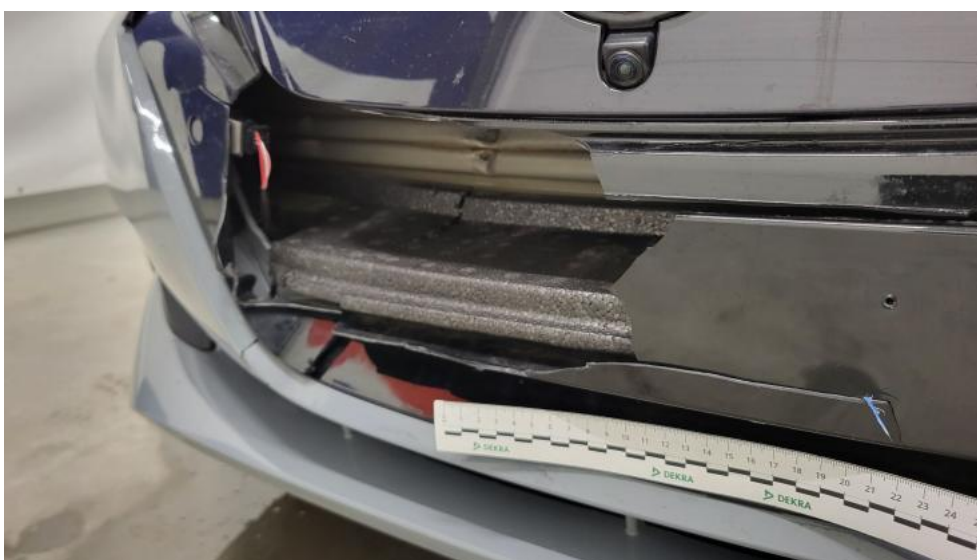
Fot. 46.
Listwa śr zderzaka przedniego - Pęknięcie/rozerwanie 2

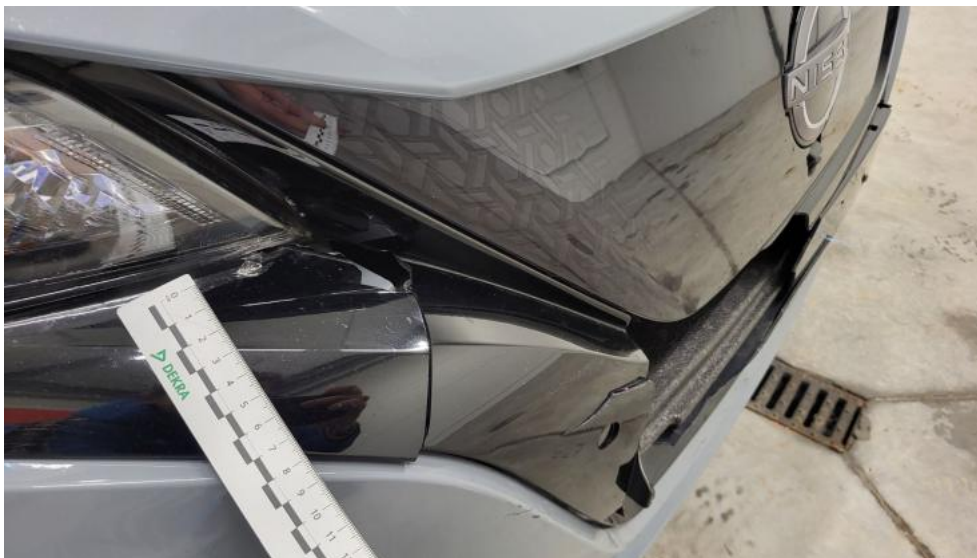
Fot. 47.

Listwa śr zderzaka przedniego() - Pęknięcie/rozerwanie 3

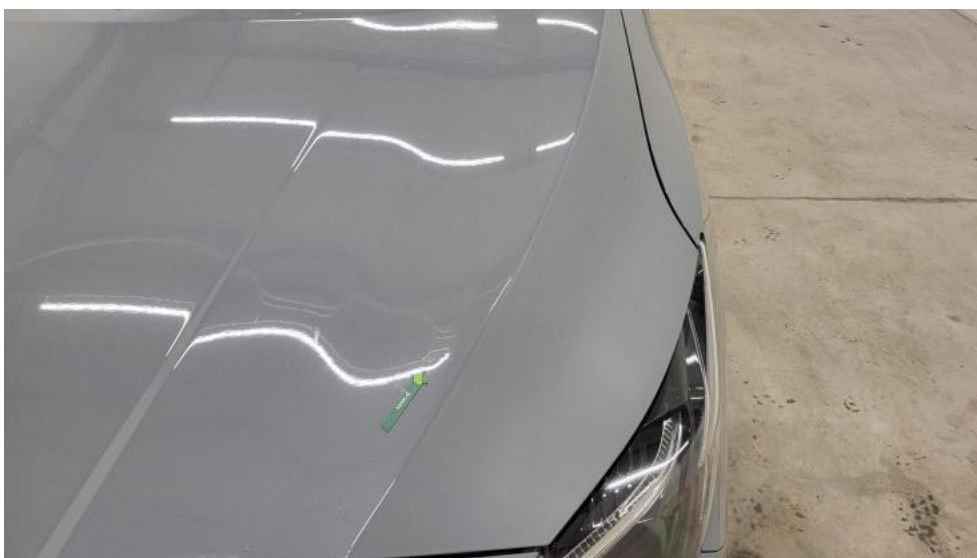
Fot. 48.

Pokrywa komory silnika - Wgniecenie/odkształcenie 1

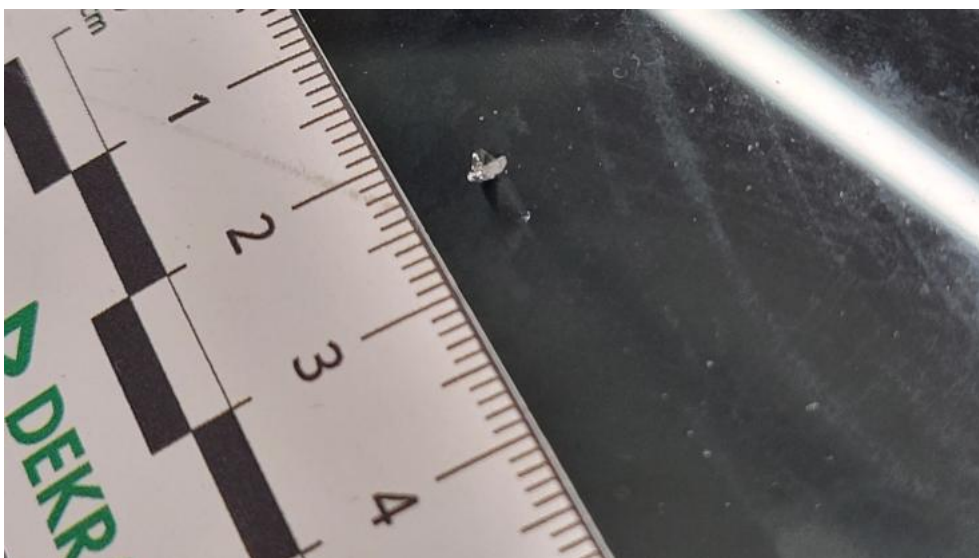
Dostarczono ksero pozwolenia czasowego. Pojazd elektryczny. Aktywna kontrolka ciśnienia w kołach. Informacja niski poziom baterii w kluczyku. Rysy na samochodzie. Odpryski na szybie czołowej. Brak przedniej tablicy rejestracyjnej.

Fot. 50.
Szyba czołowa - Pęknięcie/rozerwanie 1

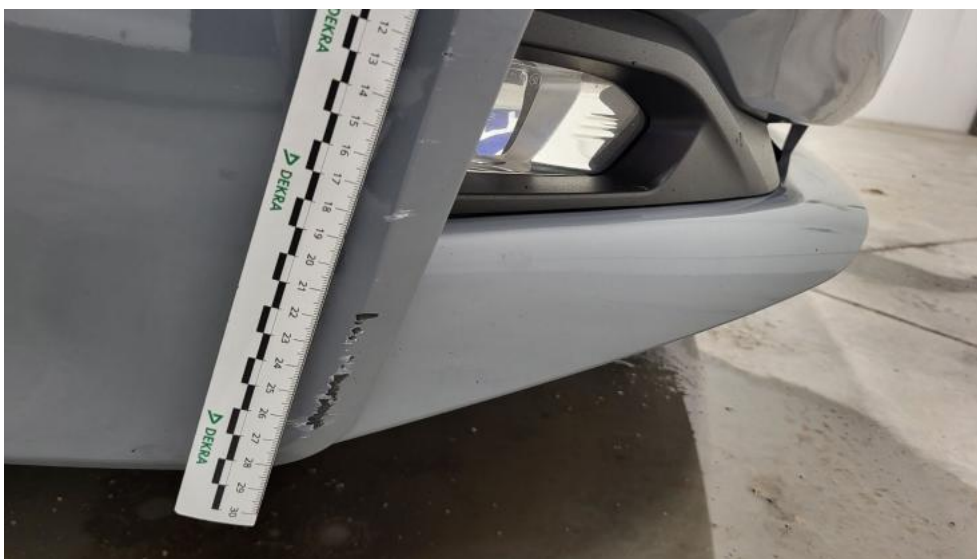
Fot. 51.
Zderzak - Rysa/odprysk 1

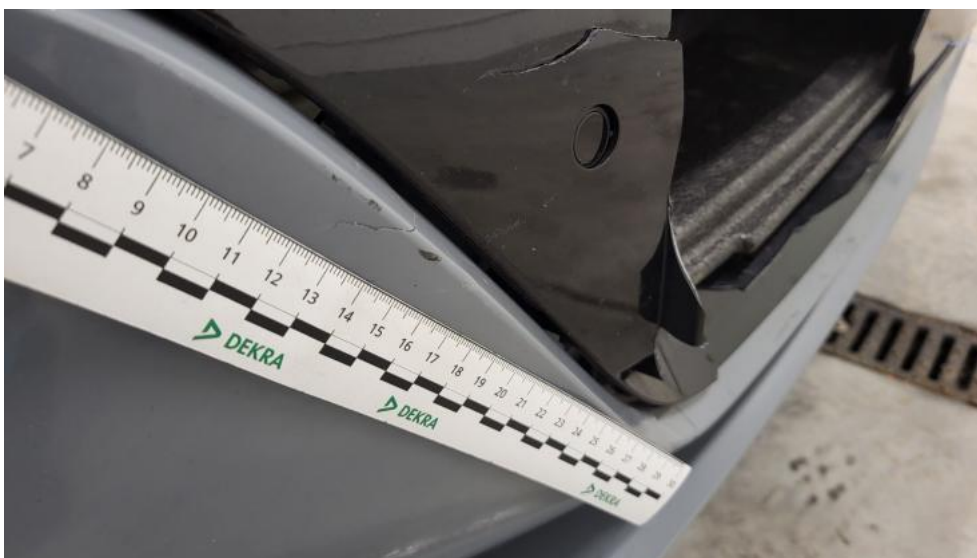
Fot. 52.
Zderzak - Pęknięcie/rozerwanie 1

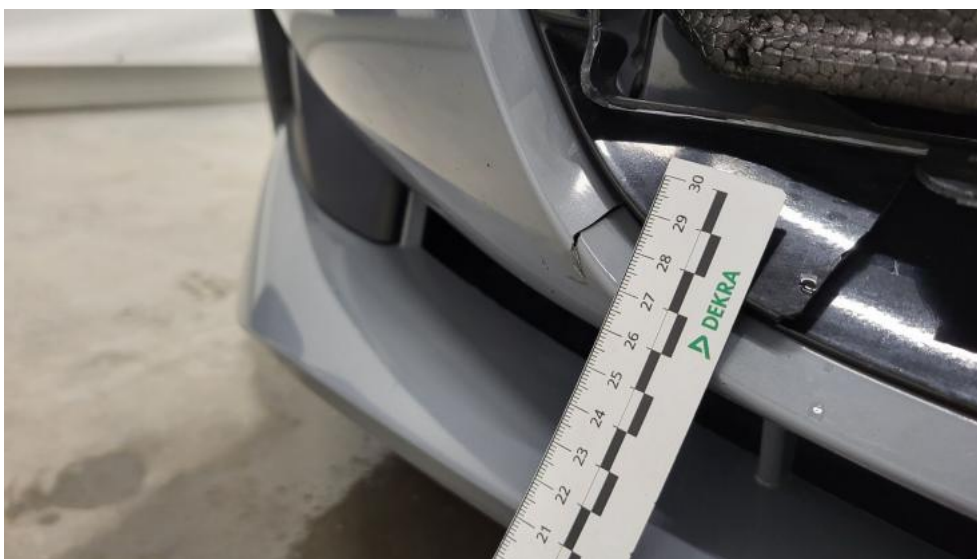
Fot. 53.
Zderzak - Pęknięcie/rozerwanie 2

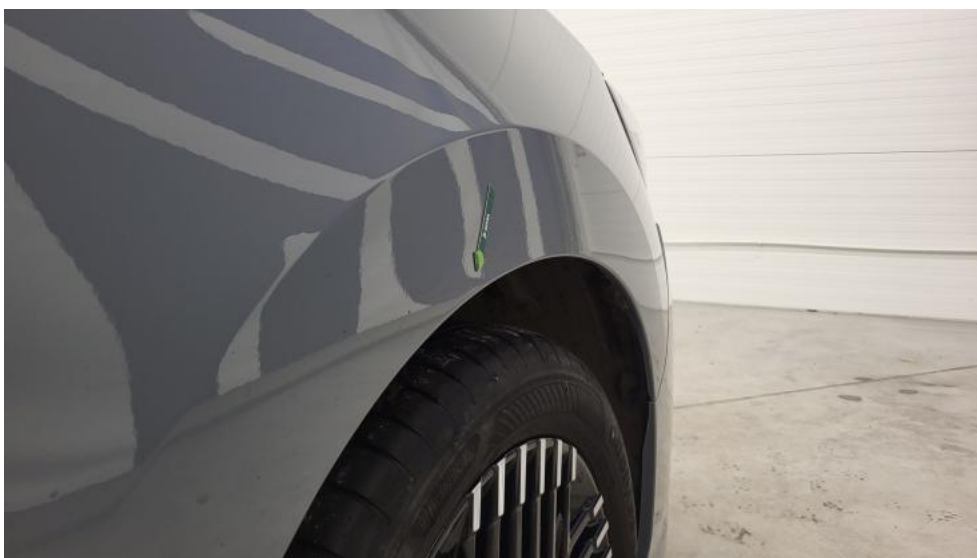
Fot. 54.
Błotnik przedni P - Wgniecenie/odkształcenie 1

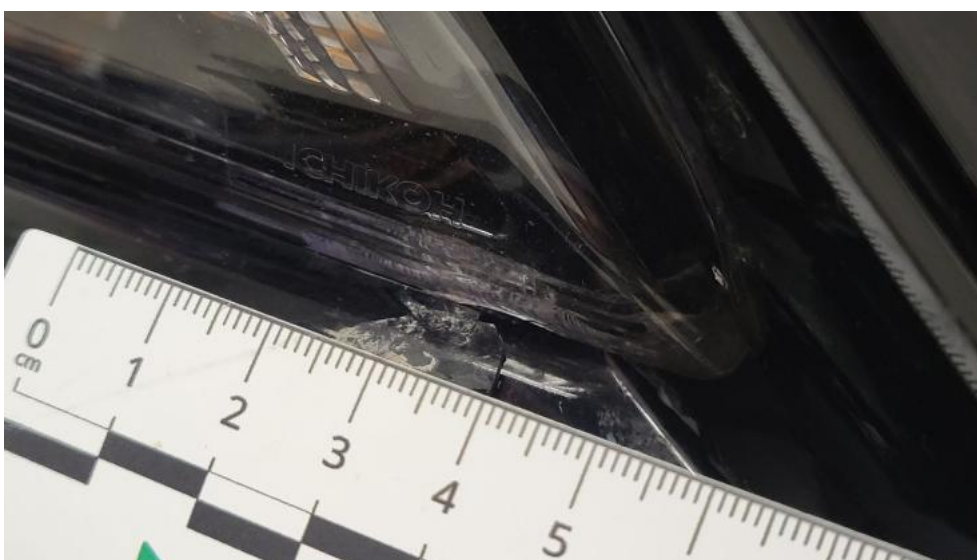
Fot. 56.
Reflektor P - Pęknięcie/rozerwanie 1

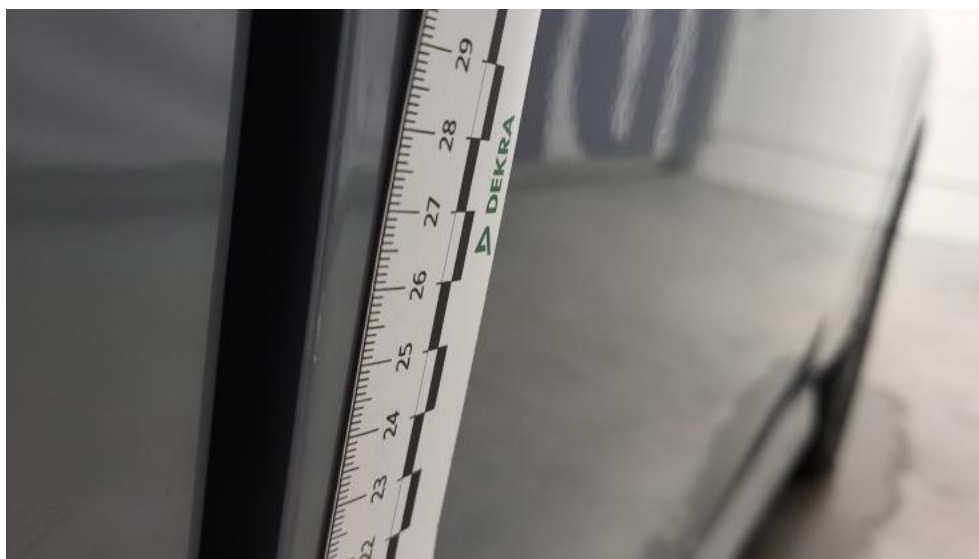
Fot. 57.

Drzwi przednie P - Rysa/odprysk 1

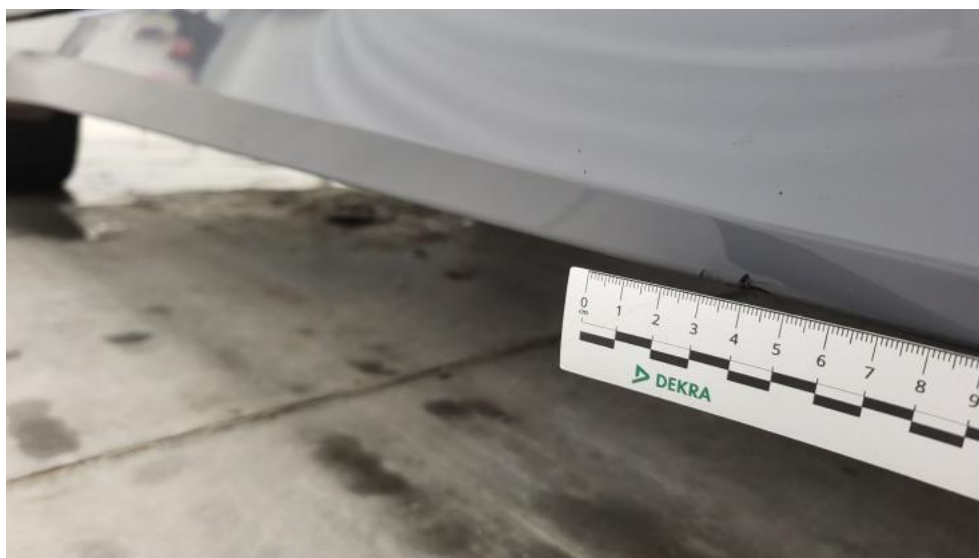
Fot. 58.

Próg P - Rysa/odprysk 1

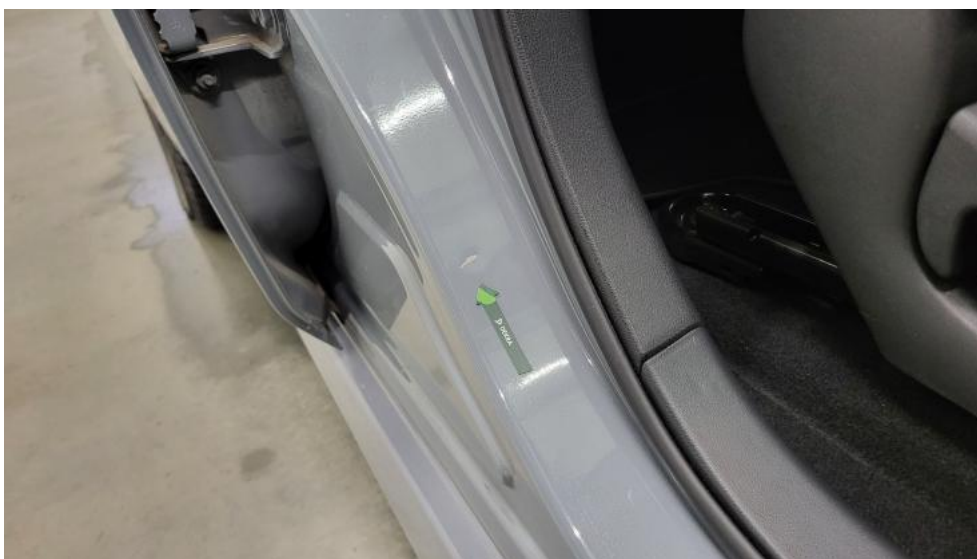
Fot. 59.
Słupek środkowy P - Wgniecenie/odkształcenie 1

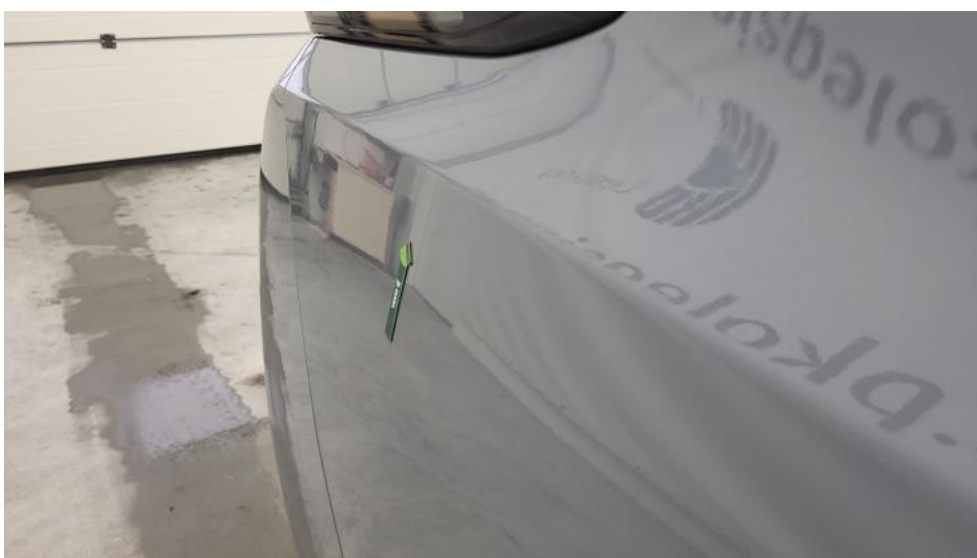
Fot. 60.
Błotnik tylny P / Ściana boczna P - Wgniecenie/odkształcenie 1

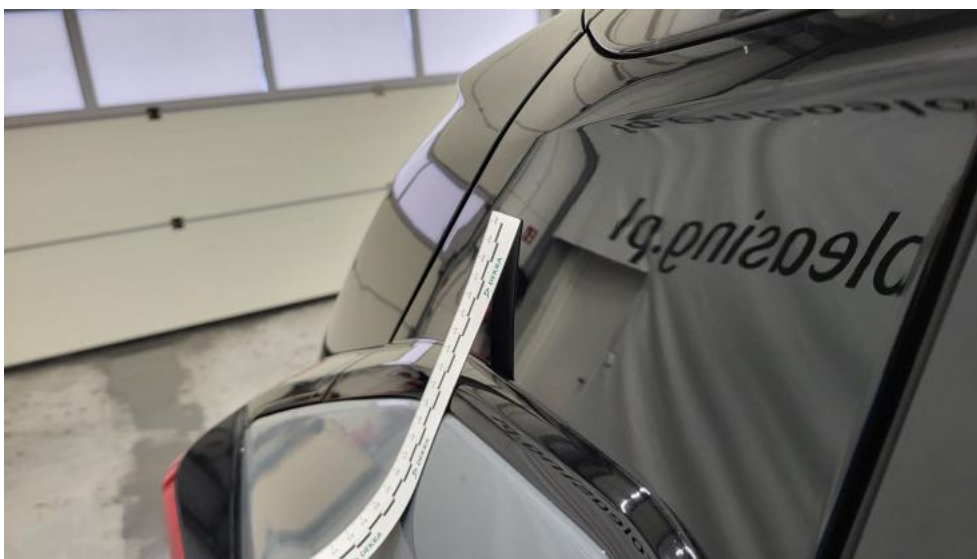
Fot. 61.
Błotnik tylny P / Ściana boczna P - Wgniecenie/odkształcenie 2

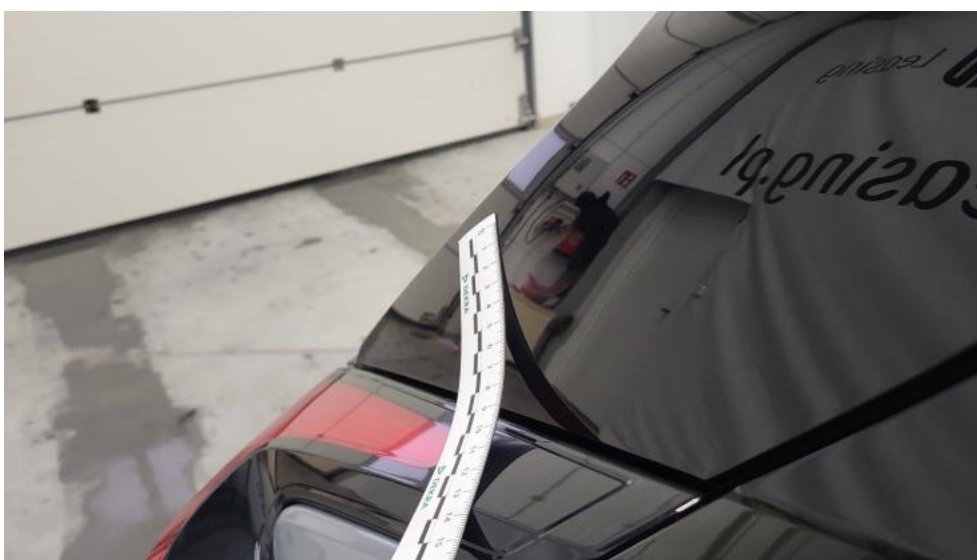
Fot. 62.
Pokrywy bagażnika - Wgniecenie/odkształcenie 1

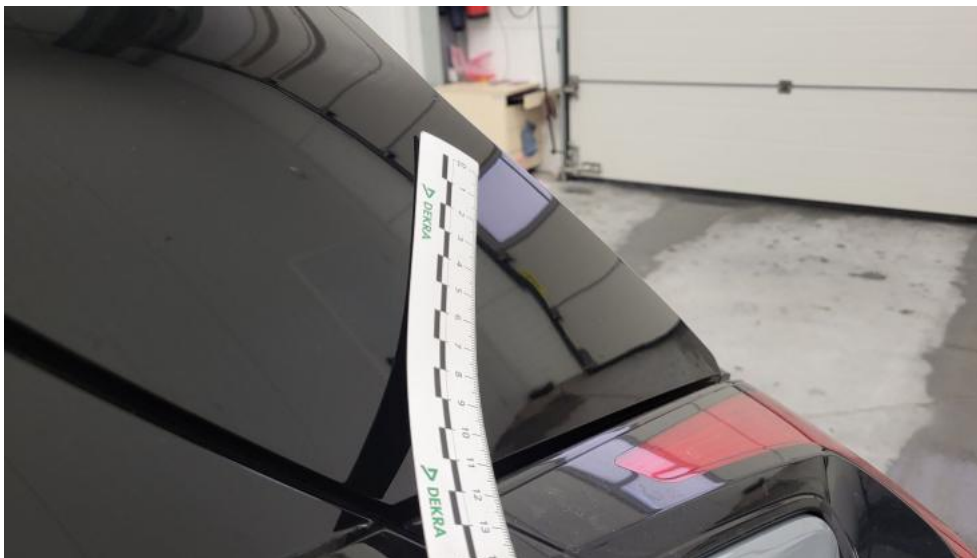
Fot. 63.
Pokrywy bagażnika - Wgniecenie/odkształcenie 2

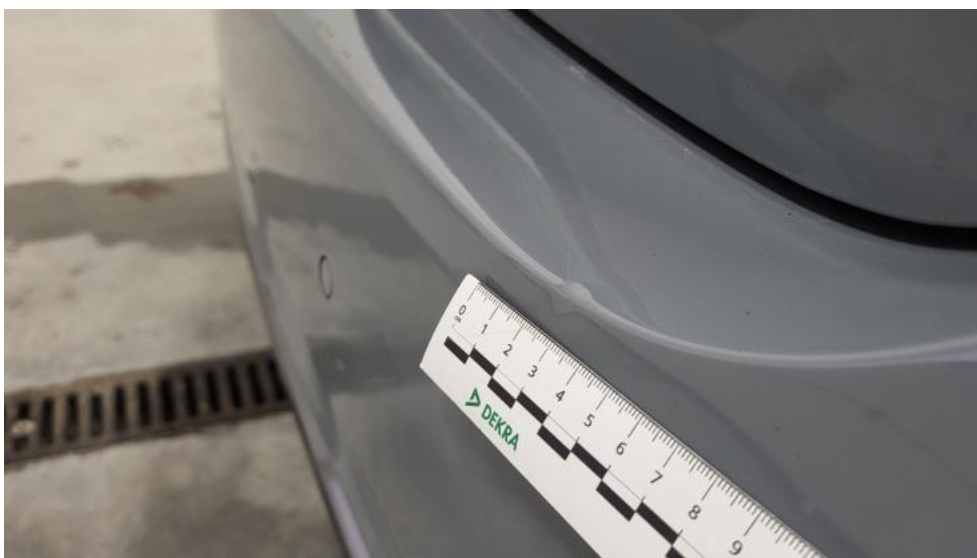
Fot. 64.
Zderzak tylny - Wgniecenie/odkształcenie 1

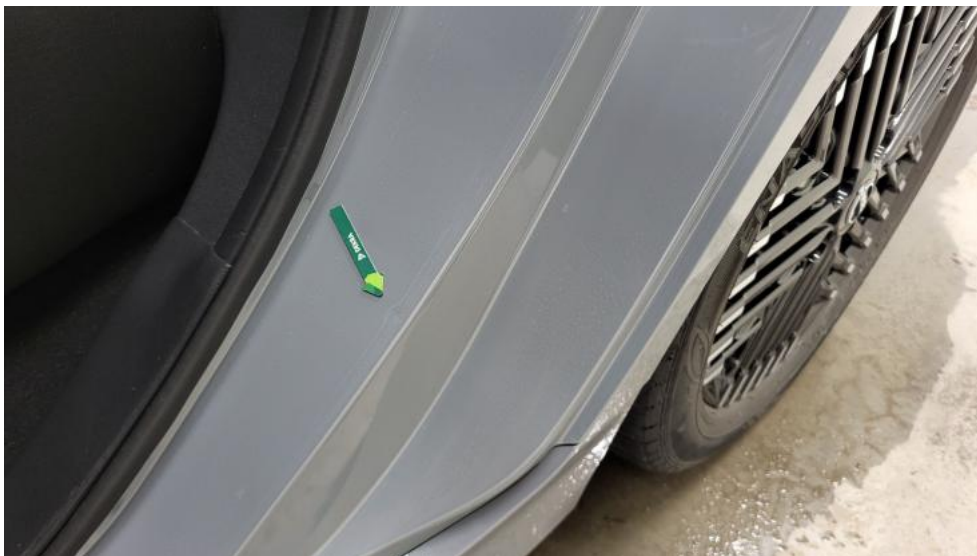
Fot. 65.
Błotnik tylny L / Ściana boczna L - Wgniecenie/odkształcenie 1

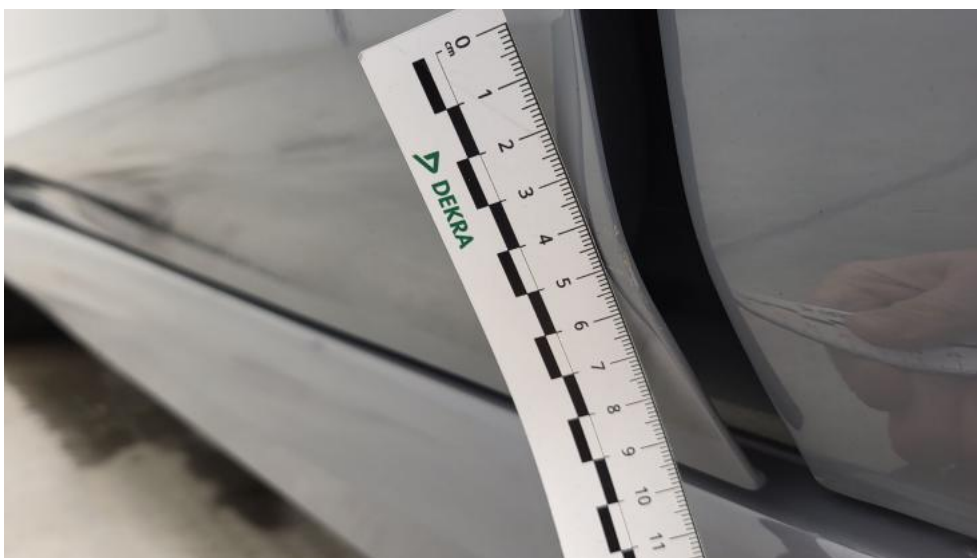
Fot. 66.
Drzwi przed L - Rysa/odprysk 1

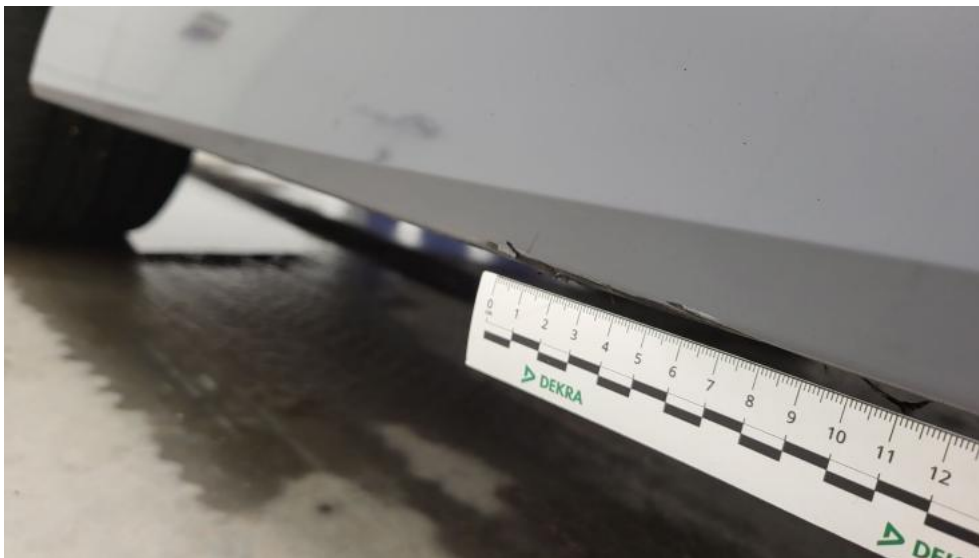
Fot. 67.
Próg L - Rysa/odprysk 1

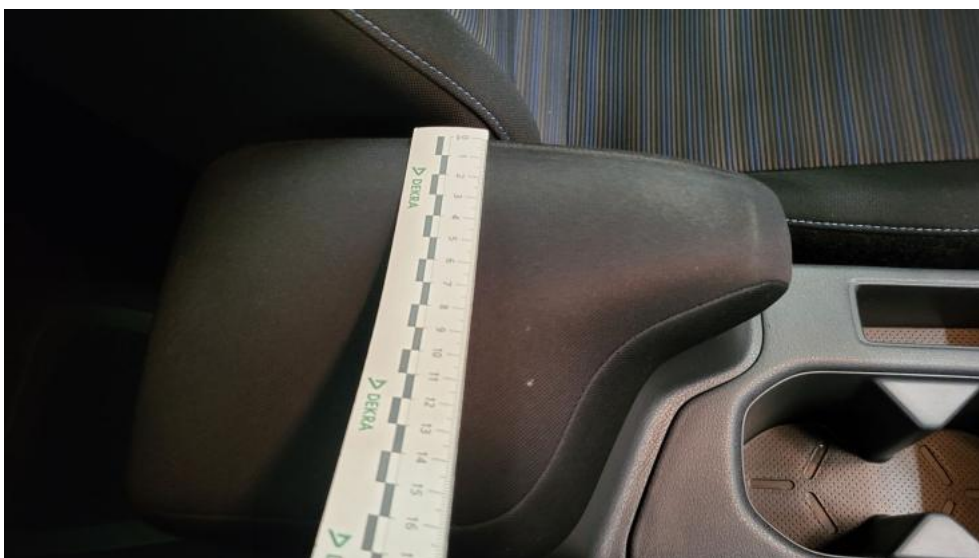
Fot. 68.
Podłokietnik środkowy przedni - Inne 1

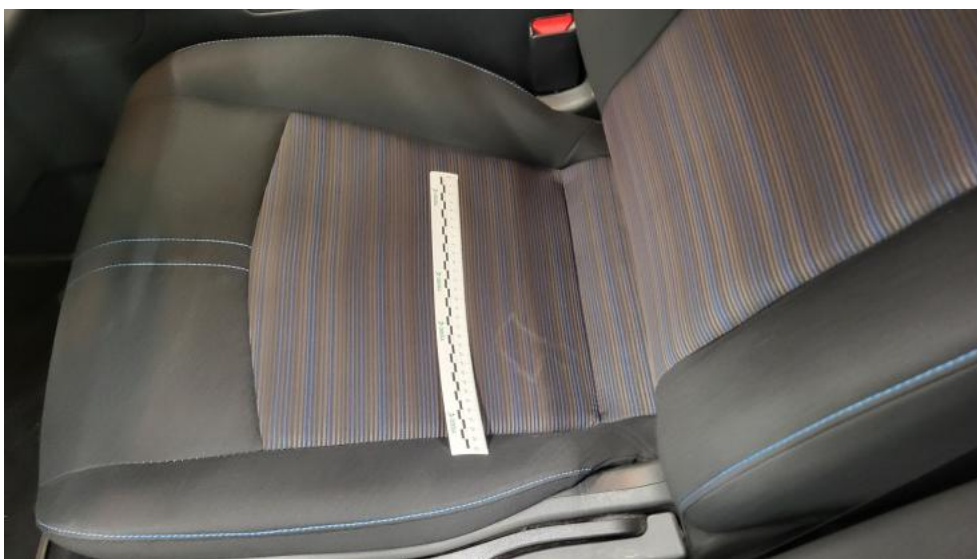
Fot. 69.
Fotel prz. lew. - Inne 1

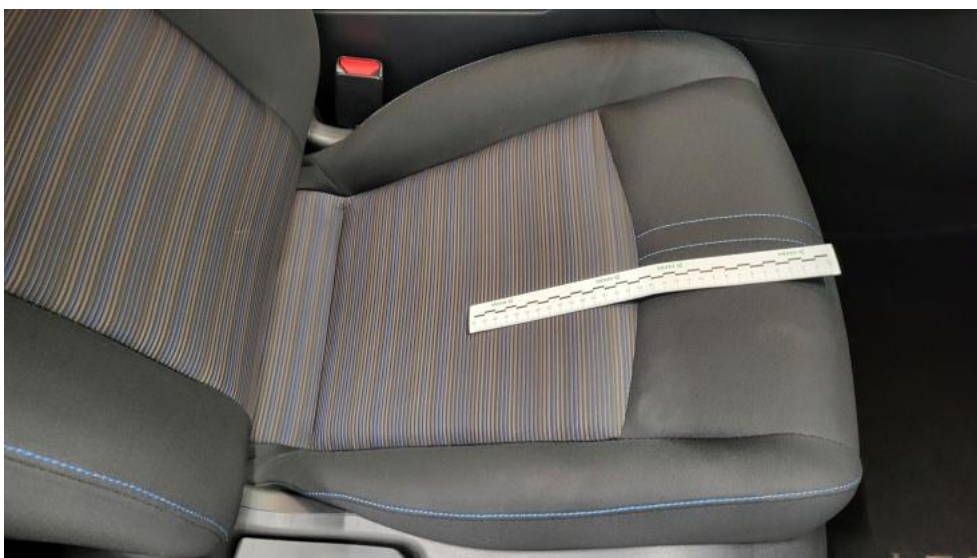
Fot. 70.
Fotel prz. praw. - Inne 1

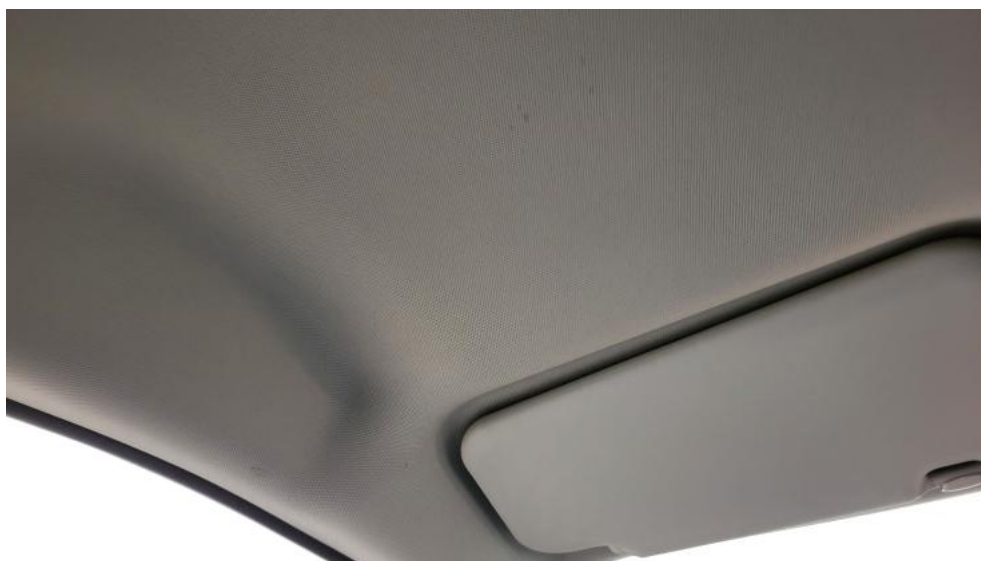
Fot. 71.
Podsufitka - Inne 1
