DEKRA's commission No. : PKOL(W)/LODZ/20288/26/03/06
 commission/ damage No. : 22/037869
 Date of commission: 06-03-2026

PKO Leasing SA
 Świętokrzyska 36
 00-116 Warszawa

Vehicle data

Measurement of thickness of the vehicle lacquer coating

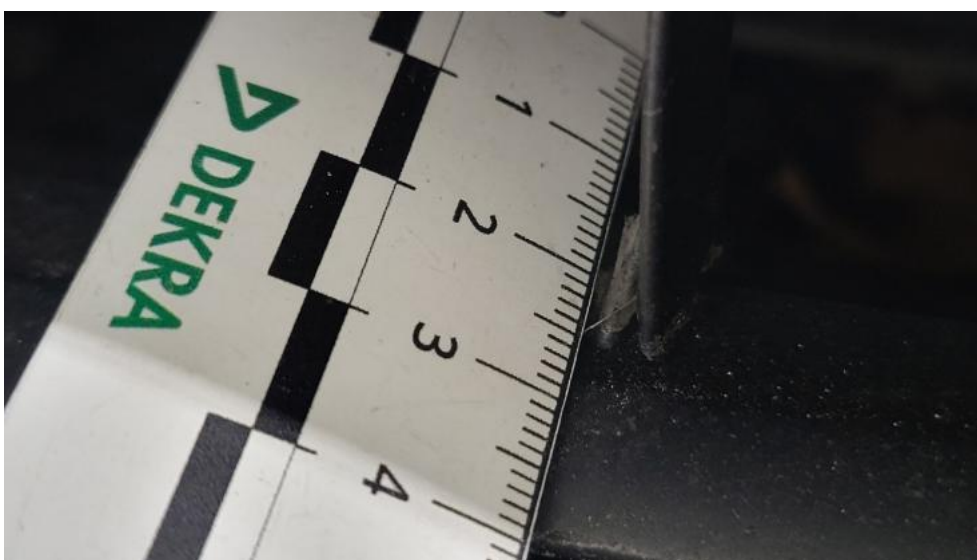
Krata zderzaka prz. - Pęknięcie/rozerwanie 1

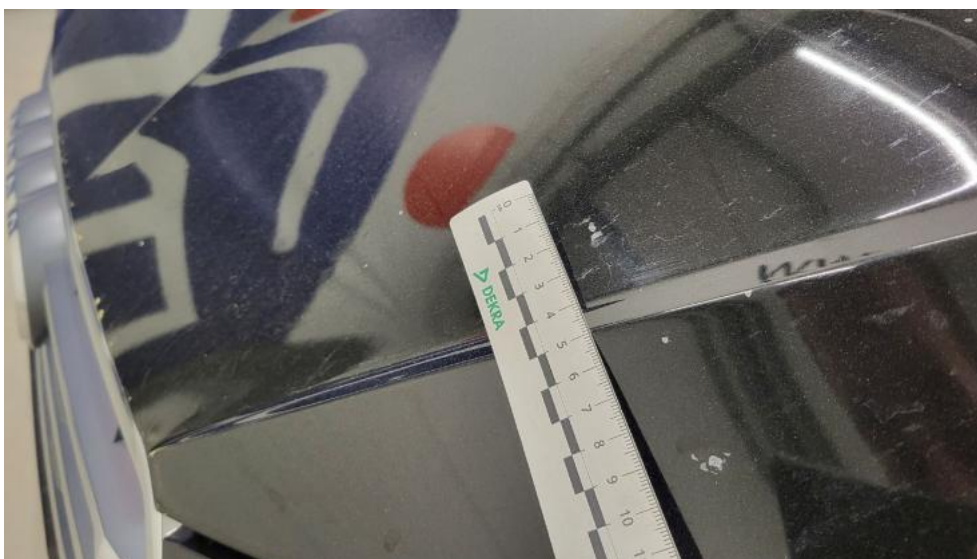
Photo 45.
Pokrywa komory silnika - Rysa/odprysk 1

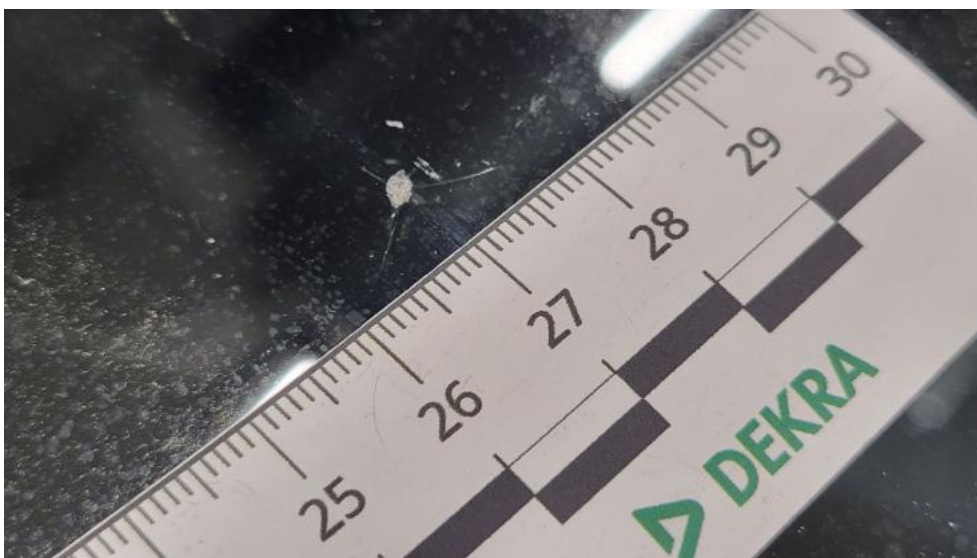
Pierwsza rejestracja w kraju 15-12-2022. Rysy na samochodzie. Brak płynu zestawu naprawczego. Aktywna kontrolka ciśnienia w kołach. Przegląd przekroczony od 127 dni. Odpryski na szybie czołowej. Widoczne wady lakiernicze.

Photo 48.
Szyba czołowa - Pęknięcie/rozerwanie 1

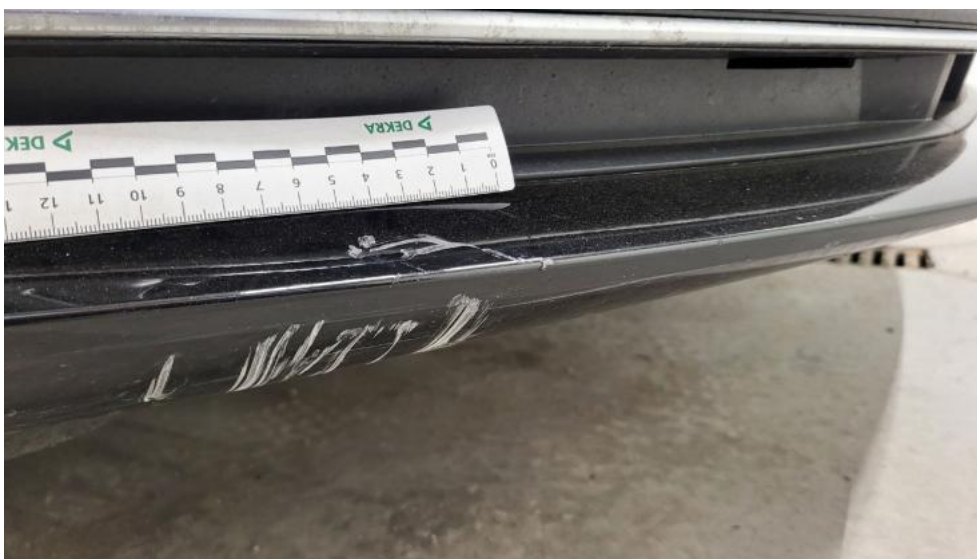
Photo 49.
Zderzak - Rysa/odprysk 1

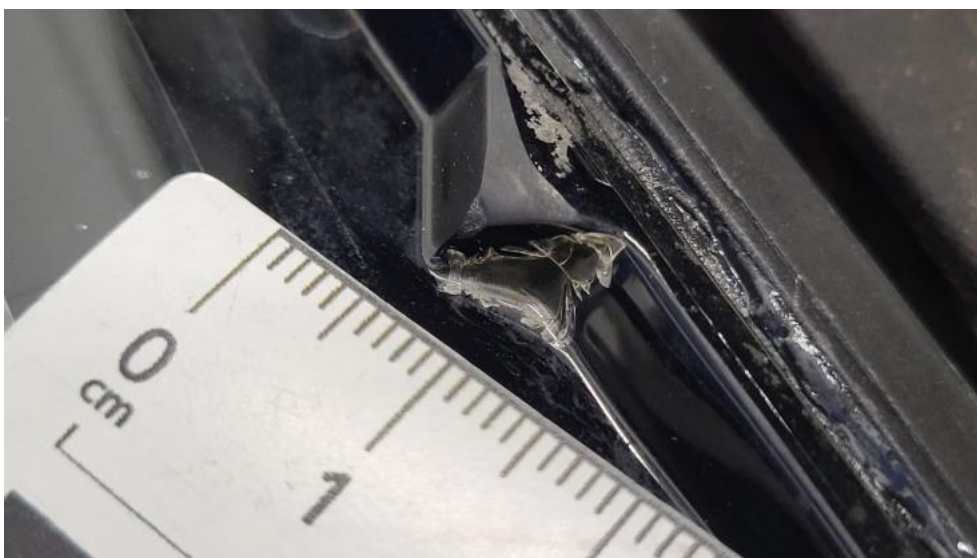
Photo 52.
Reflektor P - Pęknięcie/rozerwanie 1

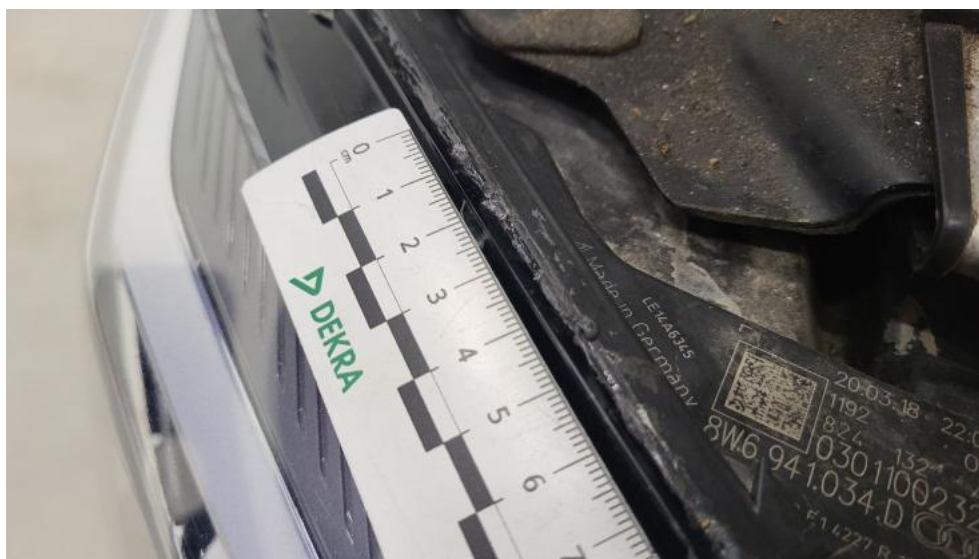
Photo 53.
Reflektor P - Inne 1

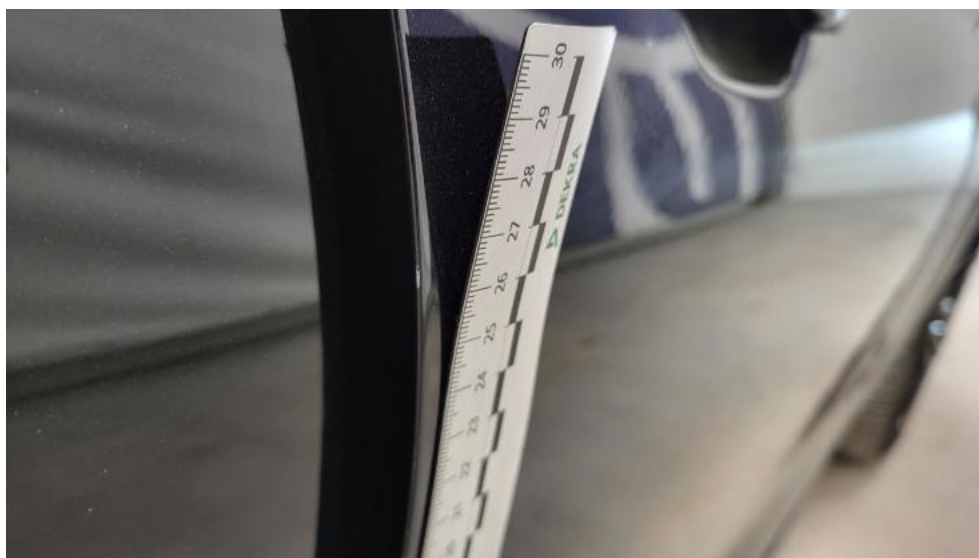
Photo 54.
Drzwi przednie P - Rysa/odprysk 1

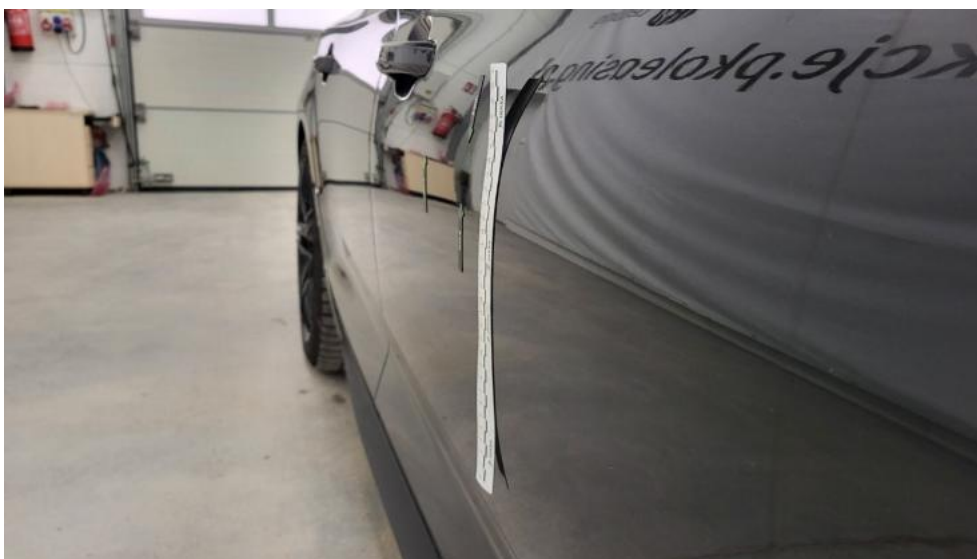
Photo 55.

Drzwi przednie P - Wgniecenie/odkształcenie 1

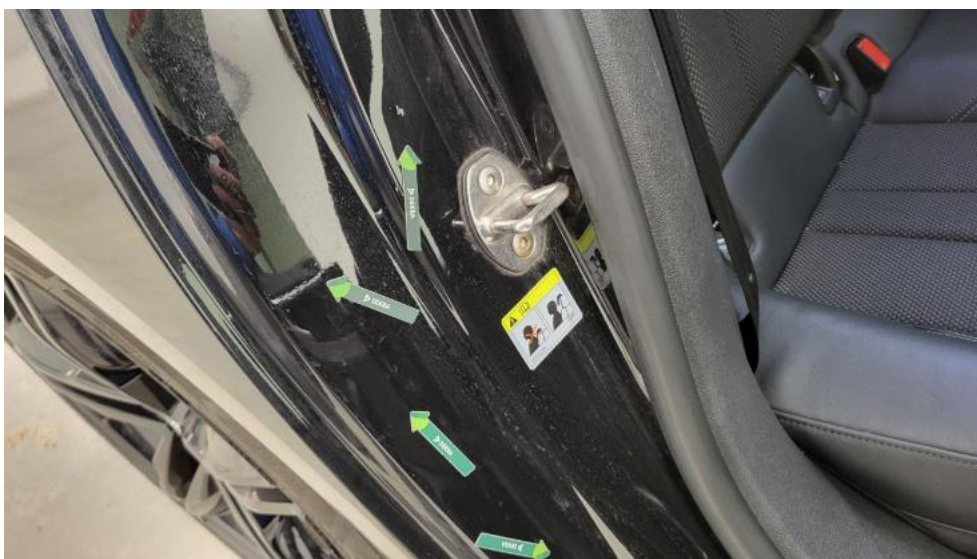
Photo 63.
Błotnik tylny P / Ściana boczna P - Wgniecenie/odkształcenie 2

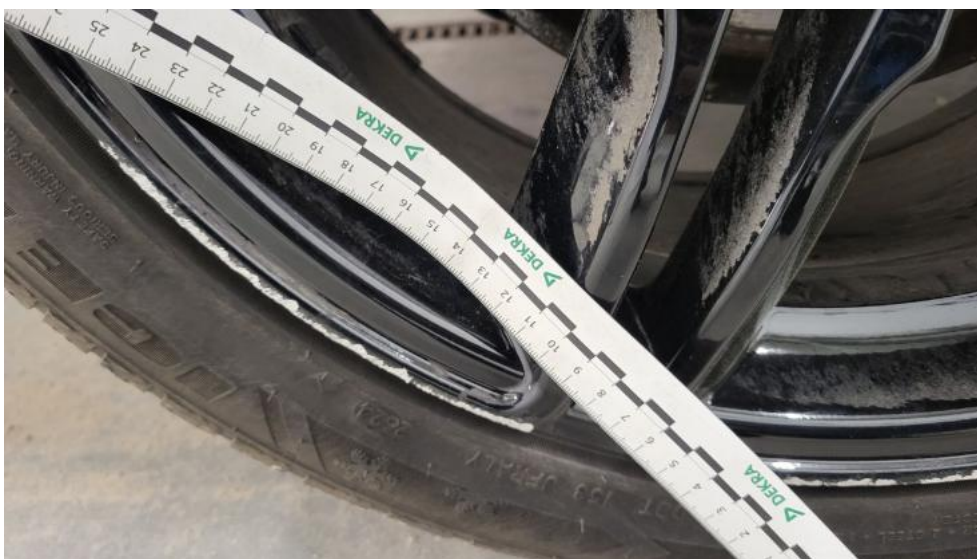
Photo 65.
Felga aluminiowa tylna P - Rysa/odprysk 1

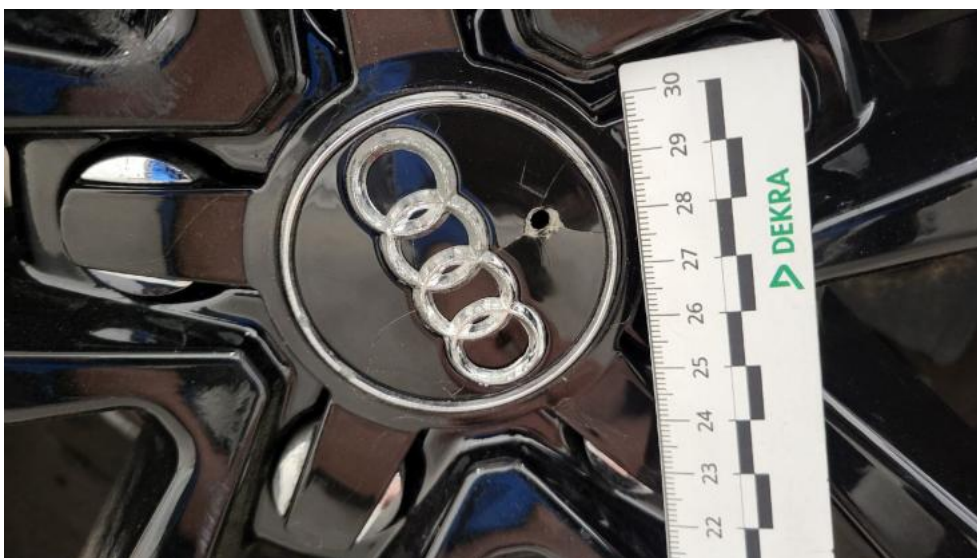
Photo 66.
Felga aluminiowa tylna P - Pęknięcie/rozerwanie 1

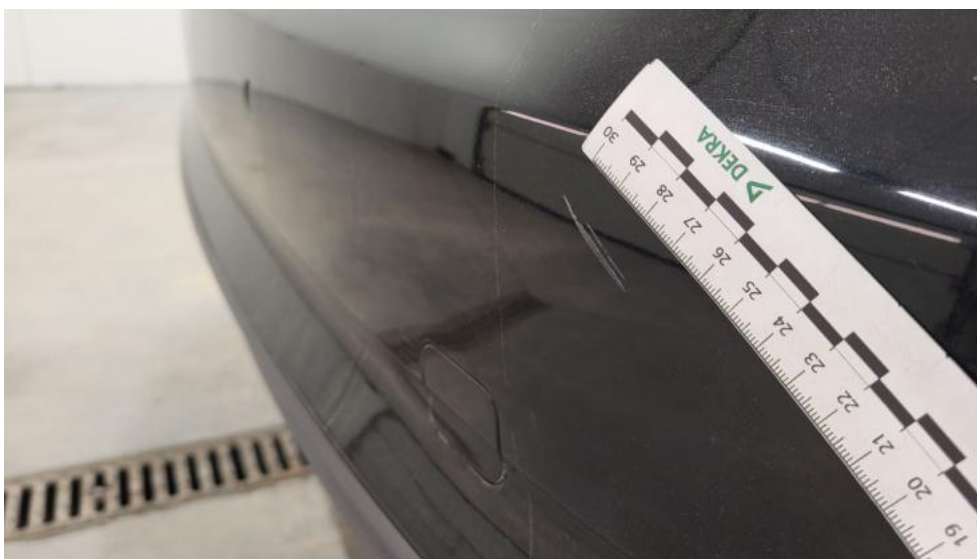
Photo 67.
Zderzak tylny - Rysa/odprysk 1

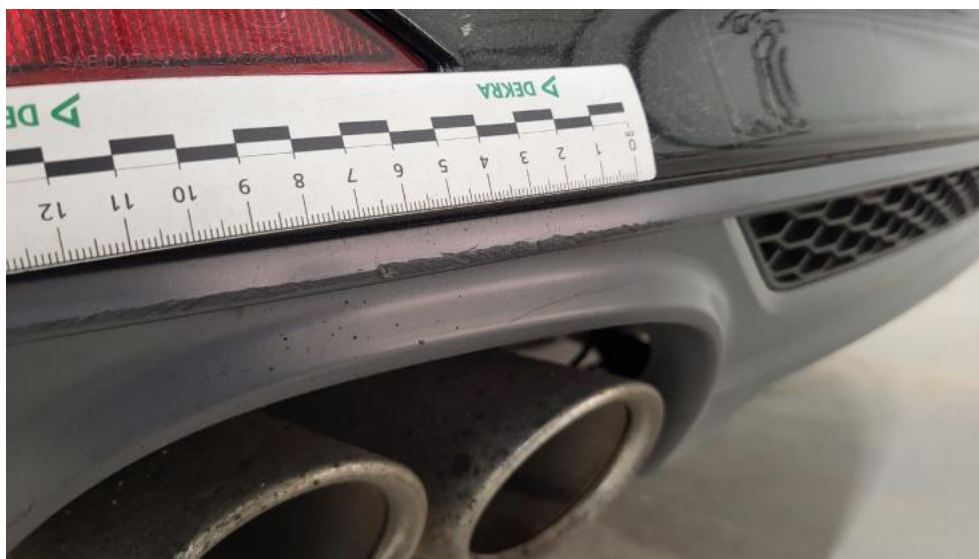
Photo 69.
Zderzak tylny cz dolna - Rysa/odprysk 1

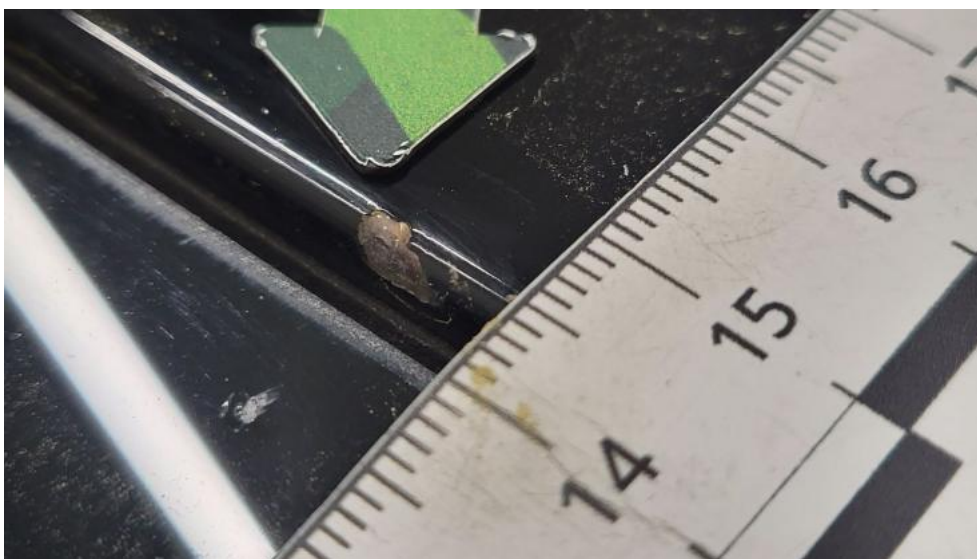
Photo 71.
Dach - Inne 1

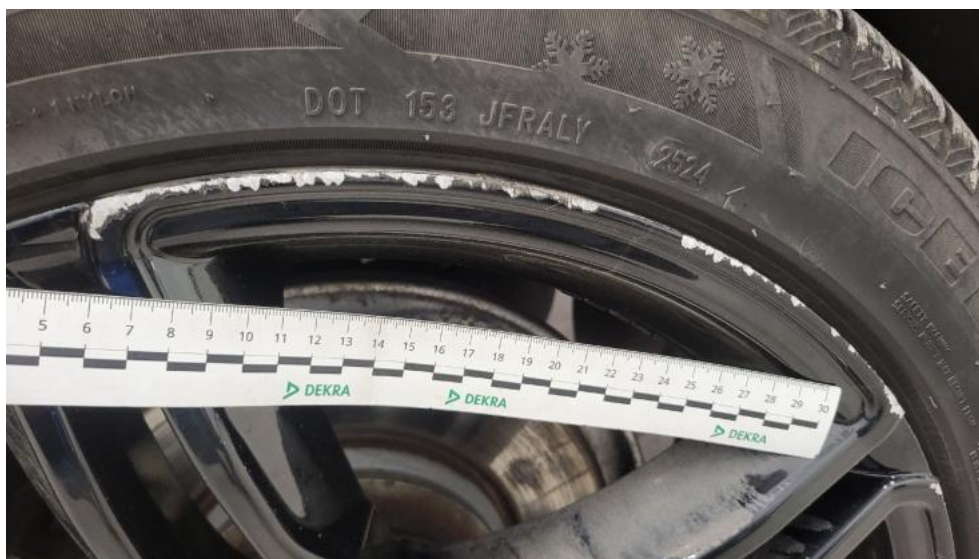
Photo 73.

Felga aluminiowa tylna L - Rysa/odprysk 1

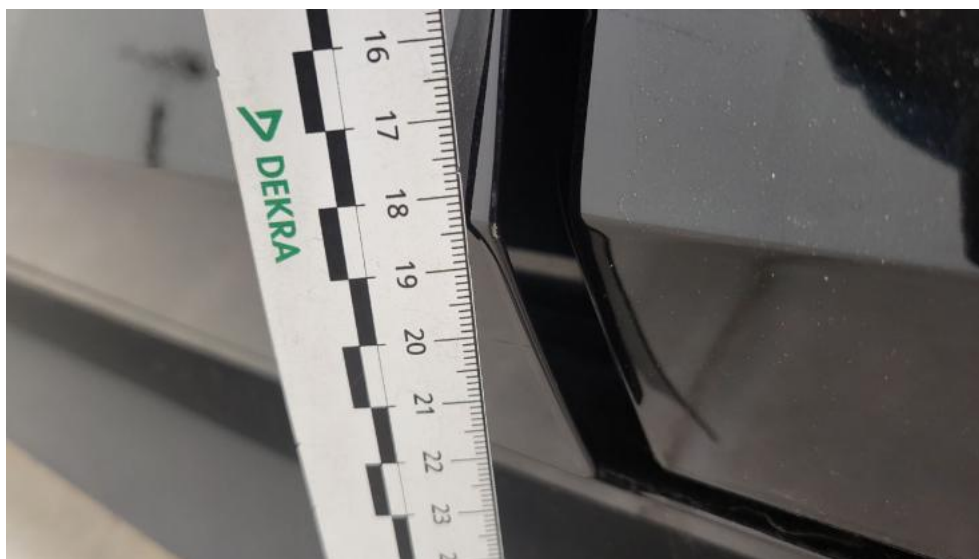
Photo 75.

Drzwi przed L - Rysa/odprysk 1

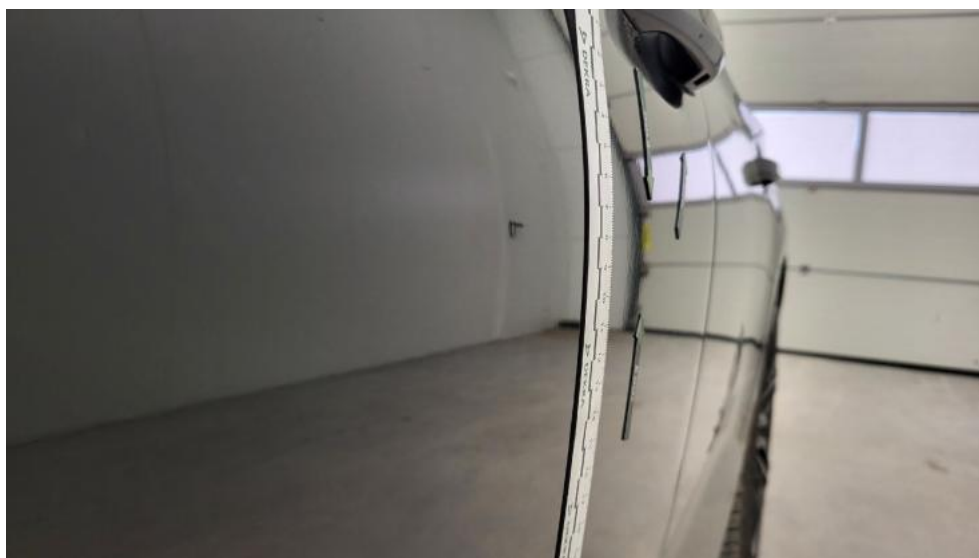
Photo 76.

Drzwi przed L - Wgniecenie/odkształcenie 1

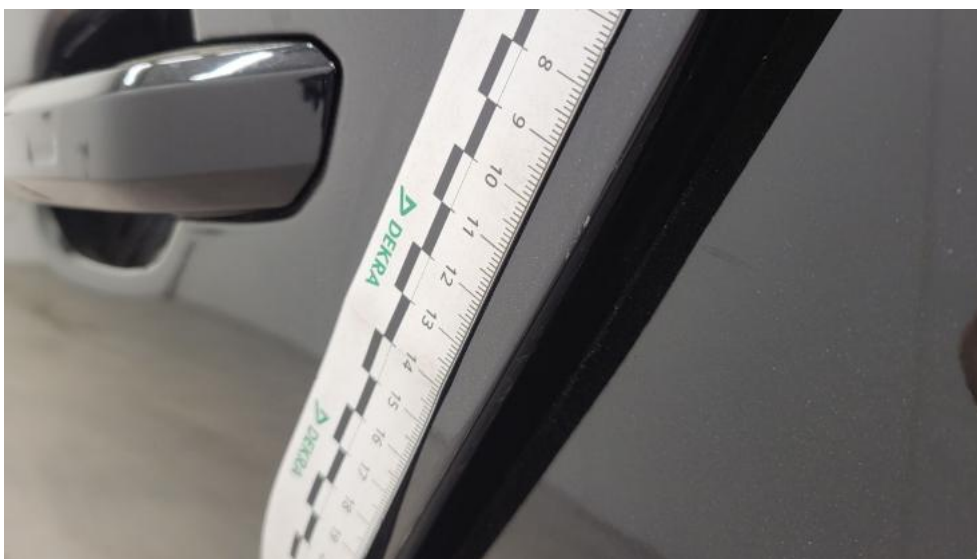
Photo 77.

Drzwi tylne L - Rysa/odprysk 1

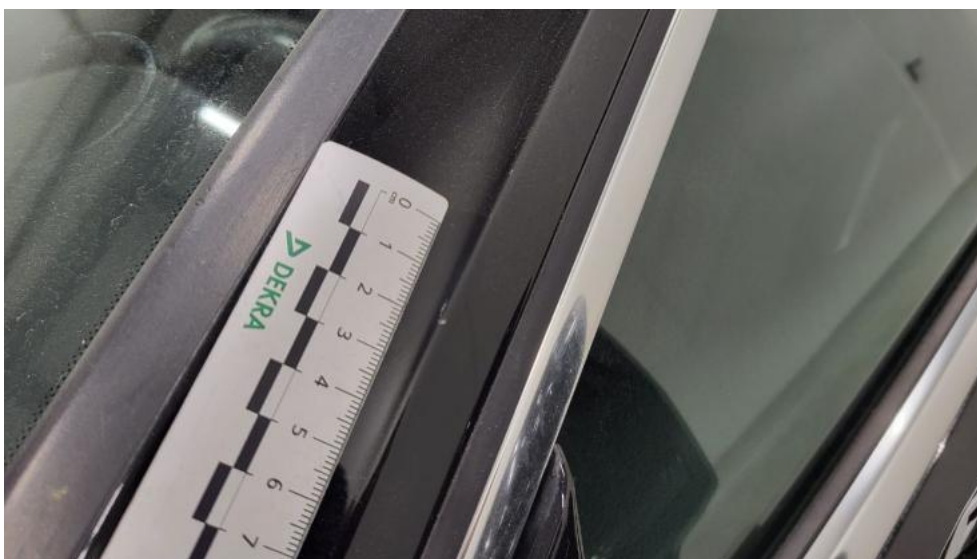
Photo 79.
Stupek przedni L - Rysa/odprysk 1

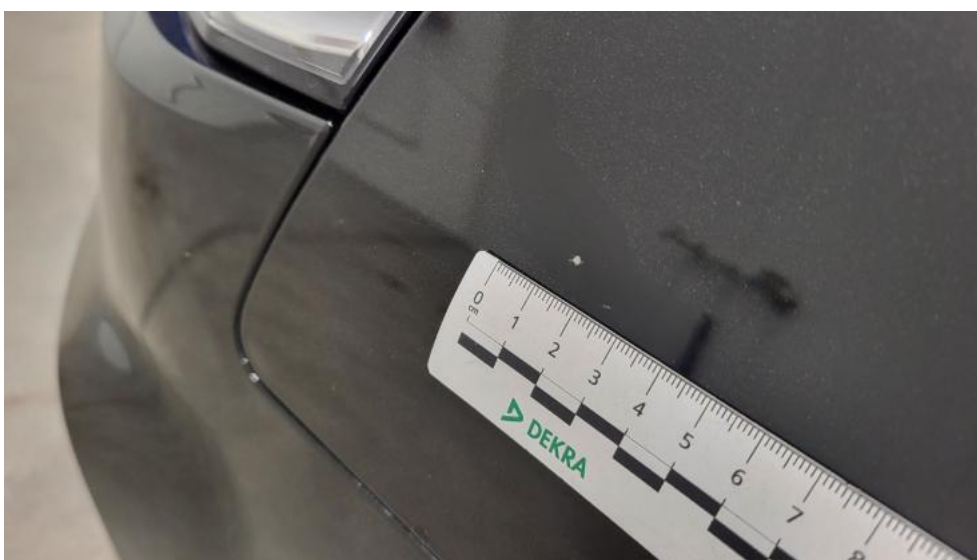
Photo 80.
Błotnik przedni L - Rysa/odprysk 1

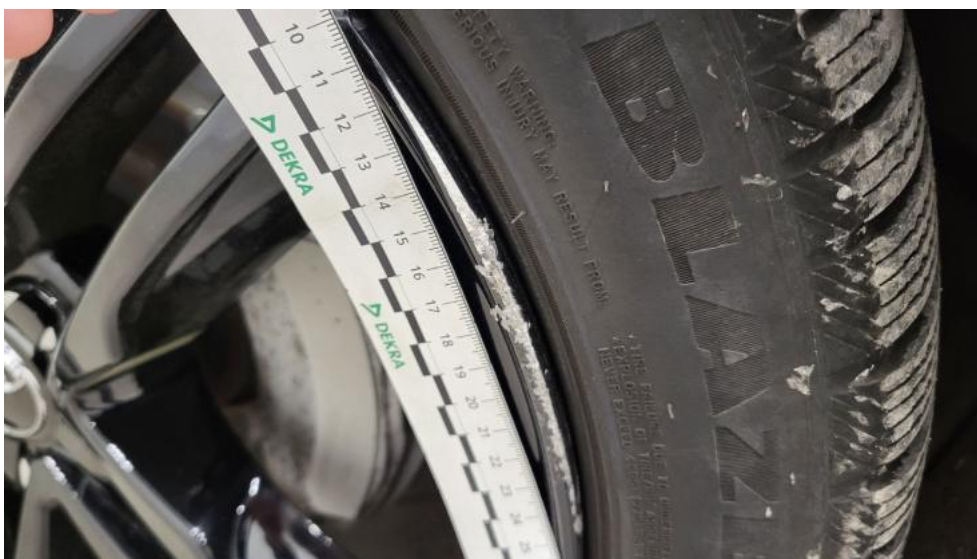
Photo 81.
Felga Aluminiowa przednia L - Rysa/odprysk 1

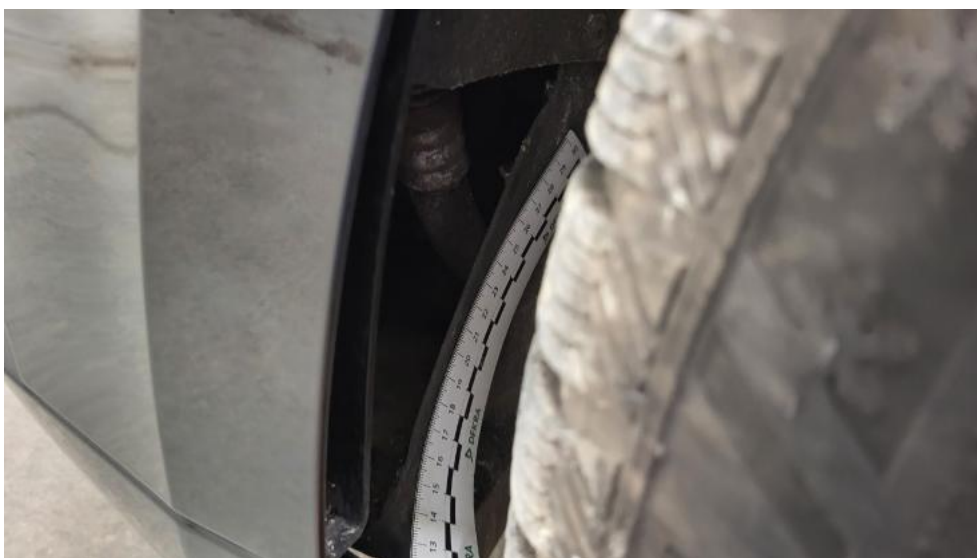
Photo 82.
Nadkole przednie L - Pęknięcie/rozerwanie 1

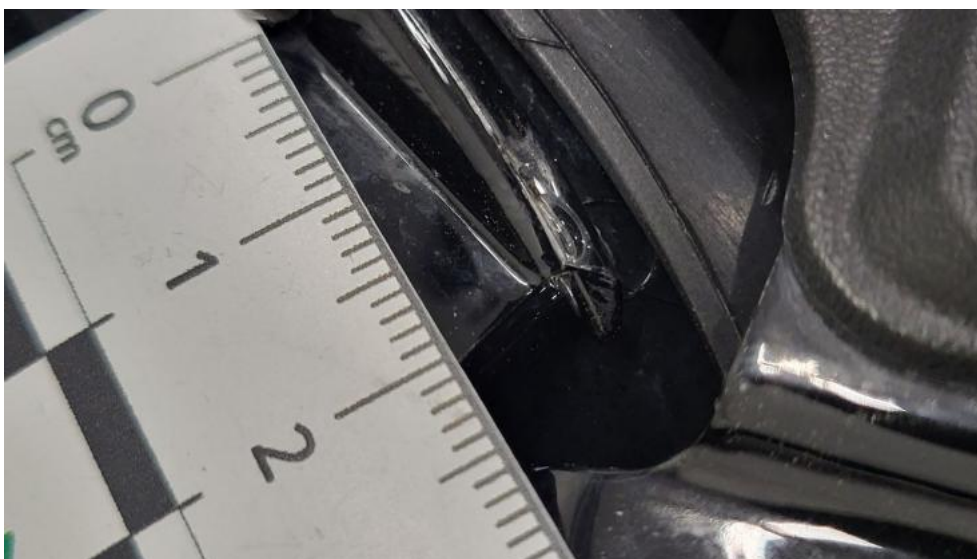
Photo 85.
Reflektor L - Pęknięcie/rozerwanie 1

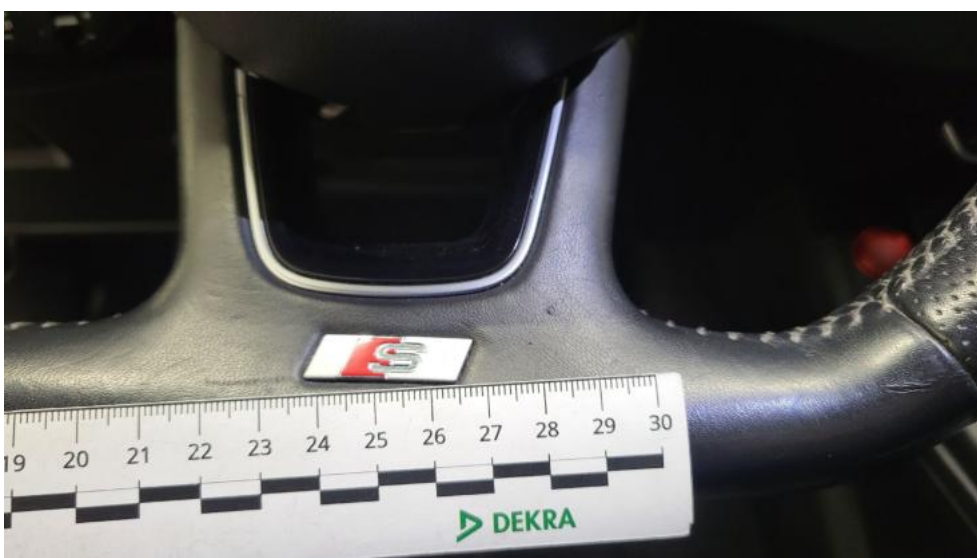
Photo 86.
Koło kierownicy - Rysa/odprysk 1

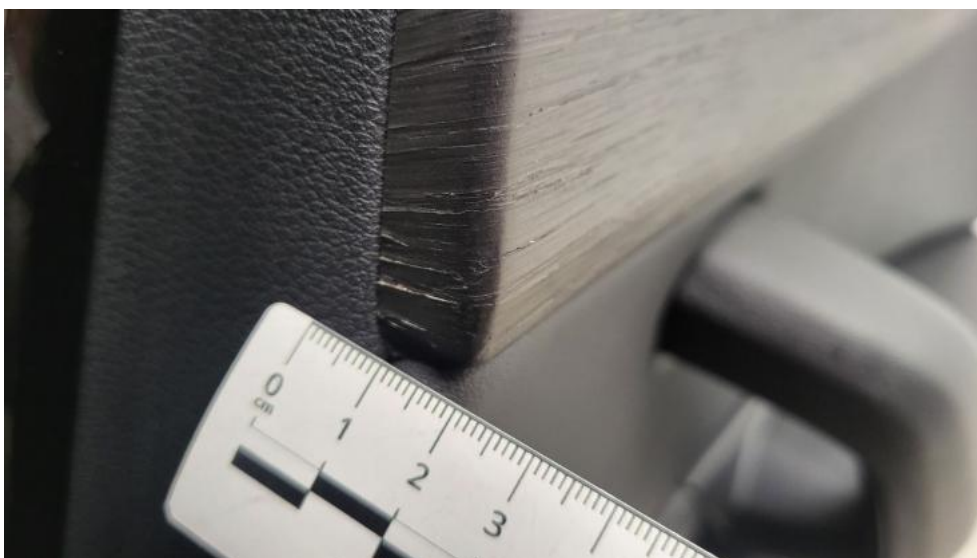
Photo 92.

Tapicerka drzwi tylnych P - Pęknięcie/rozerwanie 1

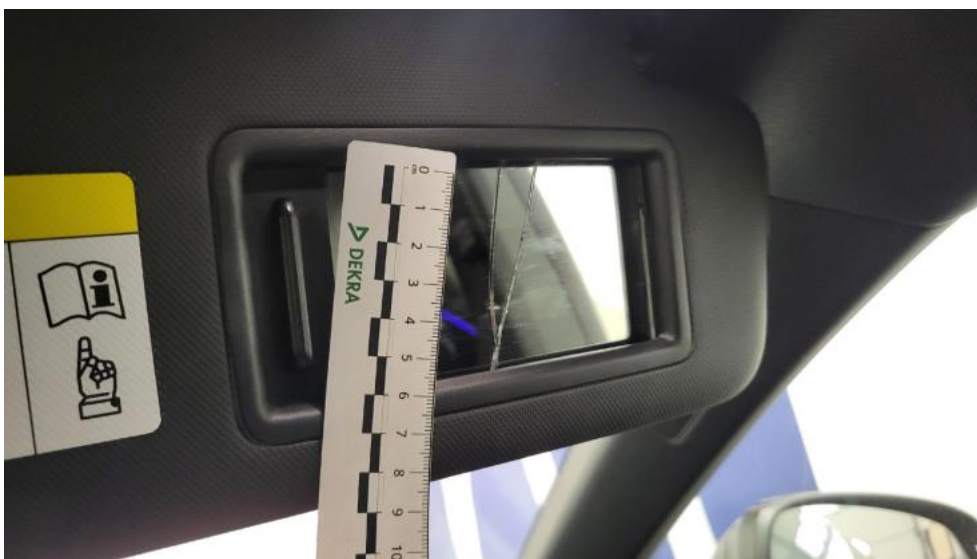
Photo 93.

Osłona p/słoneczna prawa - Pęknięcie/rozerwanie 1

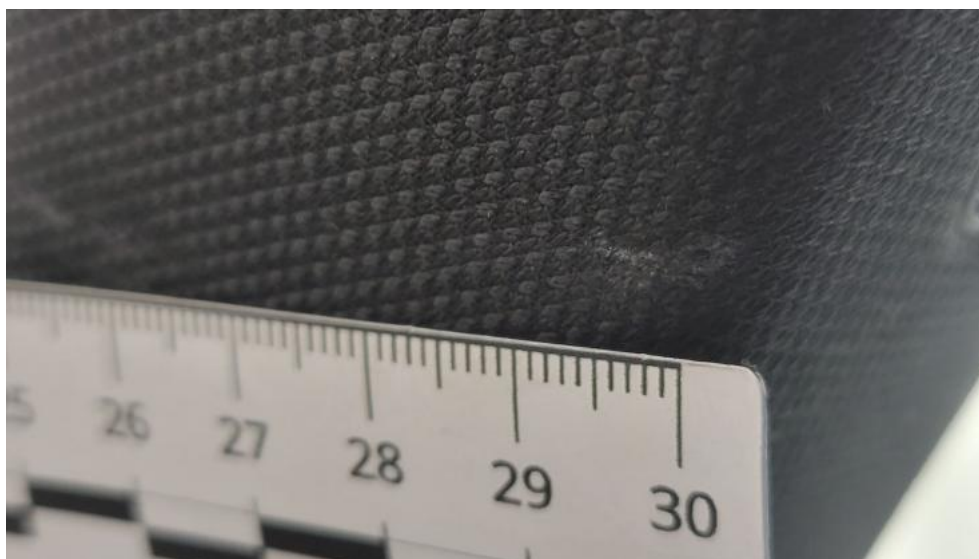
Photo 95.

Wykładzina(y) słupka przedniego L - Inne 1

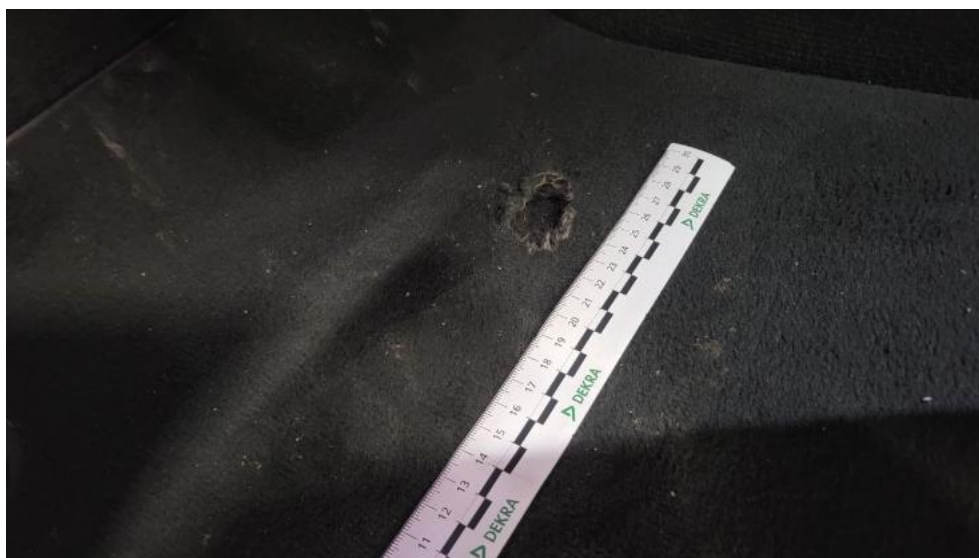
Photo 96.

Dywanik prze L - Pęknięcie/rozerwanie 1

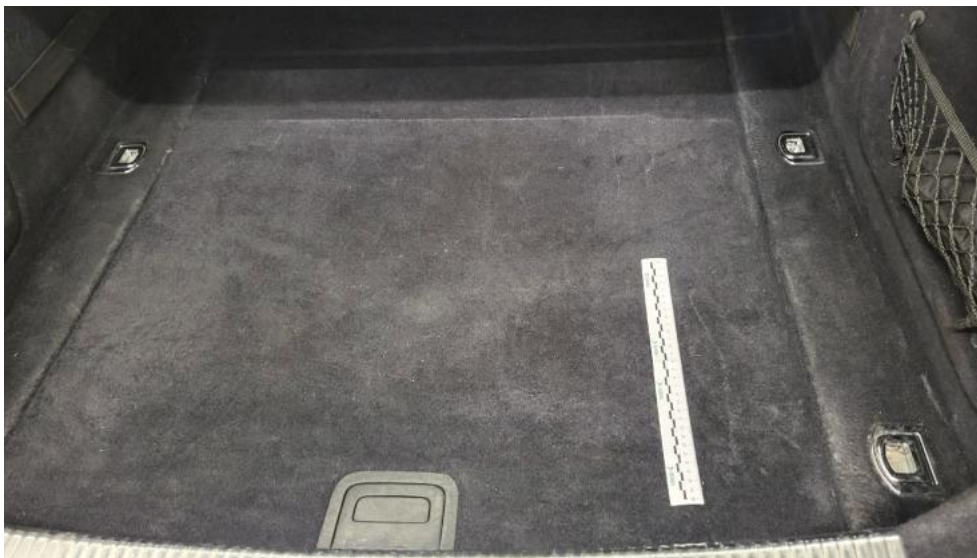
Photo 97.
Wykładzina podłogi bagażnika - Inne 1
