DEKRA's commission No. : PKOL(W)/LODZ/18330/26/03/02
 commission/ damage No. : PS24/00264
 Date of commission: 02-03-2026

Vehicle data

Group of objects (Eurotax)	cars
EC code (Eurotax)	0126823
Manufacturer	HYUNDAI
Model	i30 17-20
Type / version	i30 1.4 Comfort
Body type	hatchback
Number of doors / seats	5/5
Curb weight [kg]	12670
Gross vehicle weight [kg]	1760
Wheelbase 1/2	2650
Engine type	spark ignition
Pollution reduction system	three-way catalytic converter
Engine capacity [ccm]	1368
Engine Power [hp/kW]	100/74
Gearbox	manual 6- gear
Registration /record No.	CB991RC
VIN / serial number	TMAH2514AKJ097771
Date of first registration	18-07-2019
Date of next. tech. test	10-07-2026
Year of manufacture	2019 (year has been verified with the manufacturer's base)
Readout [km]	139 272 (read)
Body color / type of coating	silver/double-layered, metallized

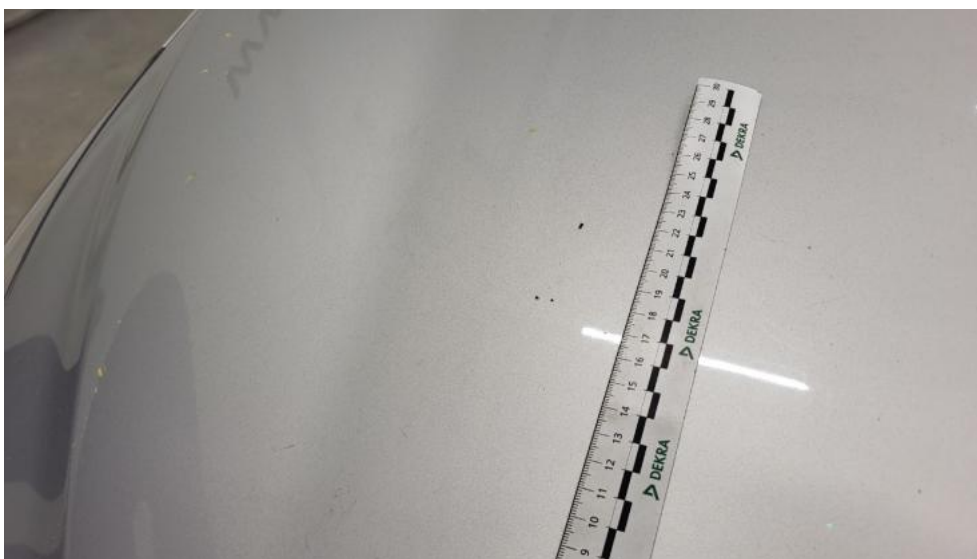
Photo 37.

Pokrywa komory silnika - Rysa/odprysk 1

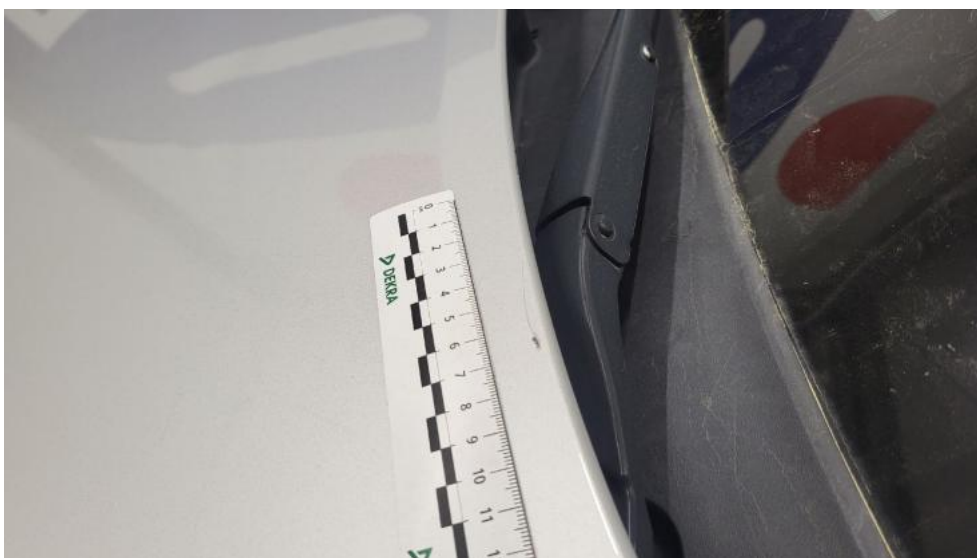
Photo 38.

Pokrywa komory silnika - Rysa/odprysk 2

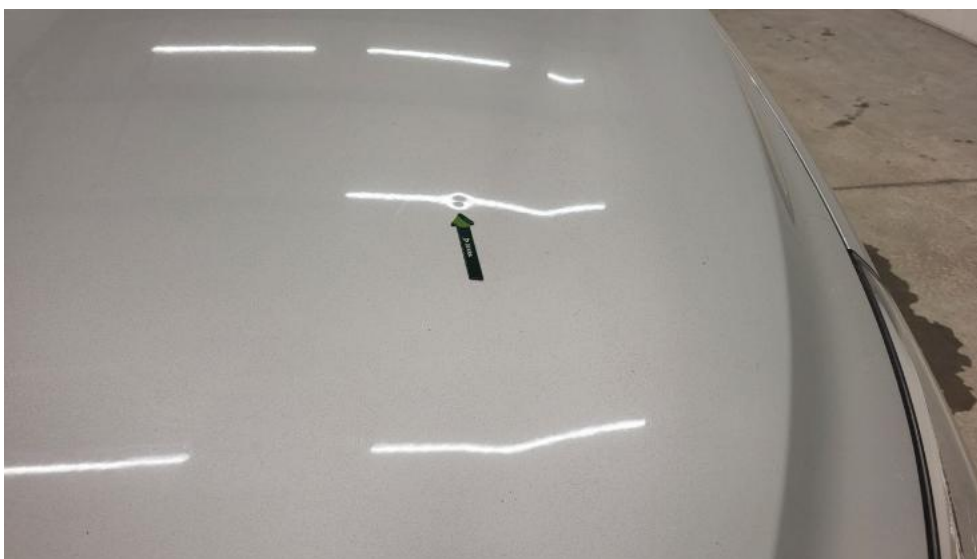
Photo 39.
Pokrywa komory silnika - Wgniecenie/odkształcenie 1

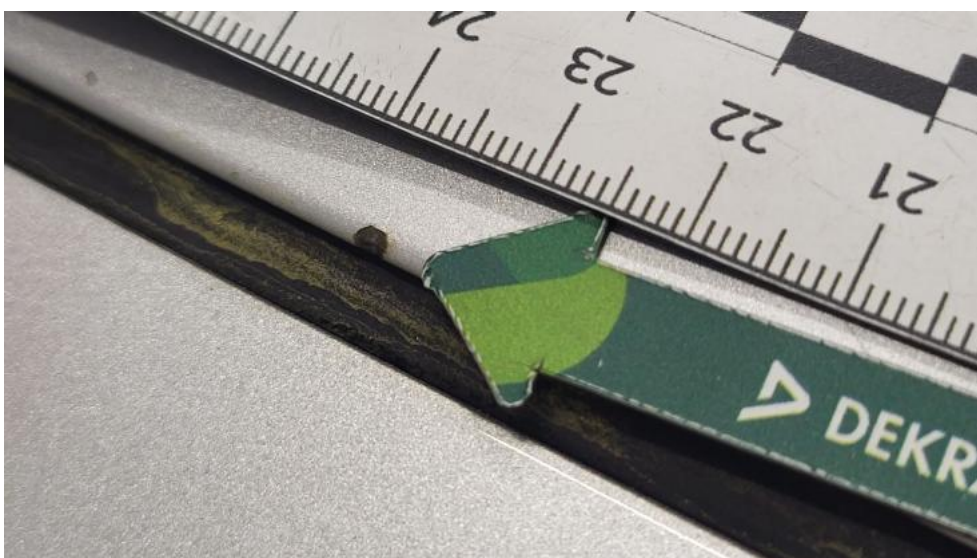
Photo 40.
Pokrywa komory silnika - Inne 1

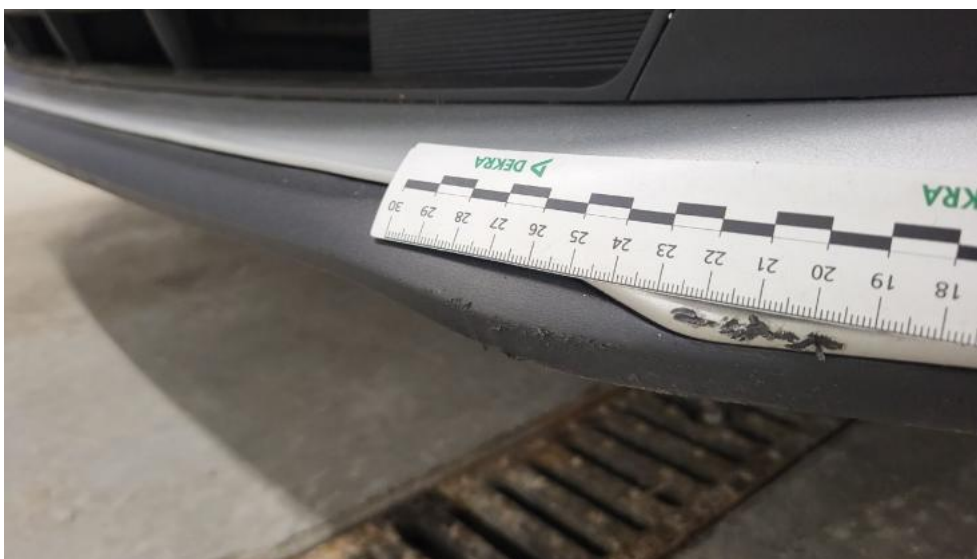
Photo 41.
Spoiler zderzaka przedniego - Rysa/odprysk 1

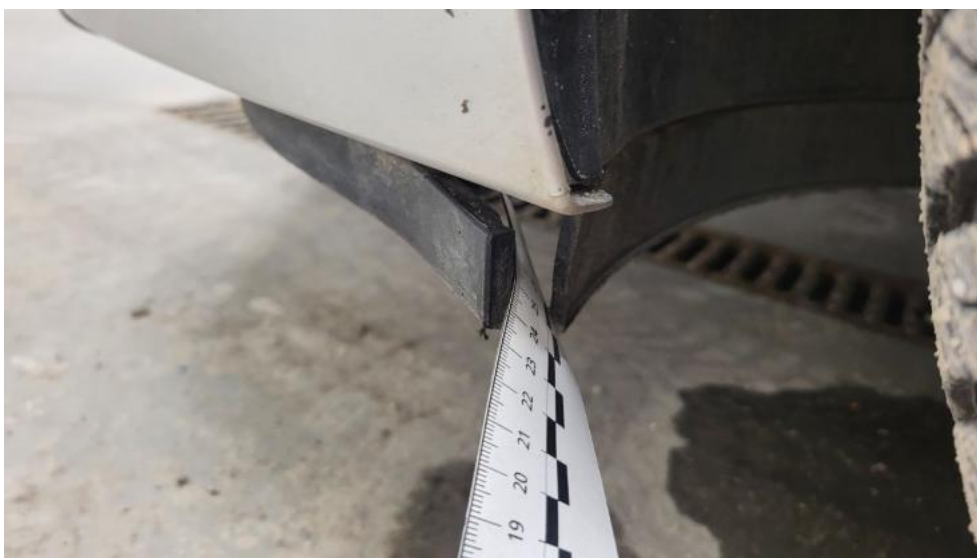
Photo 42.
Spoiler zderzaka przedniego - Inne 1

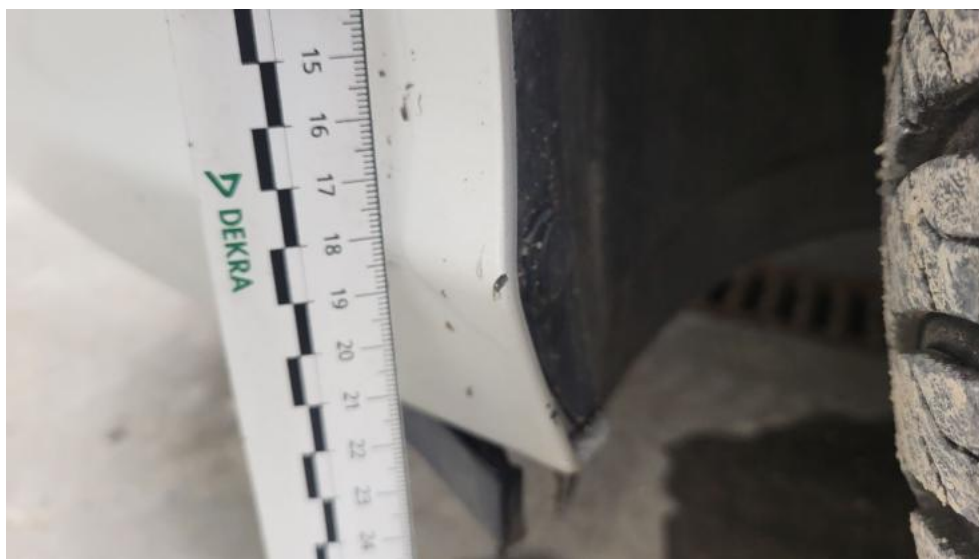
Photo 43.
Zderzak - Rysa/odprysk 1

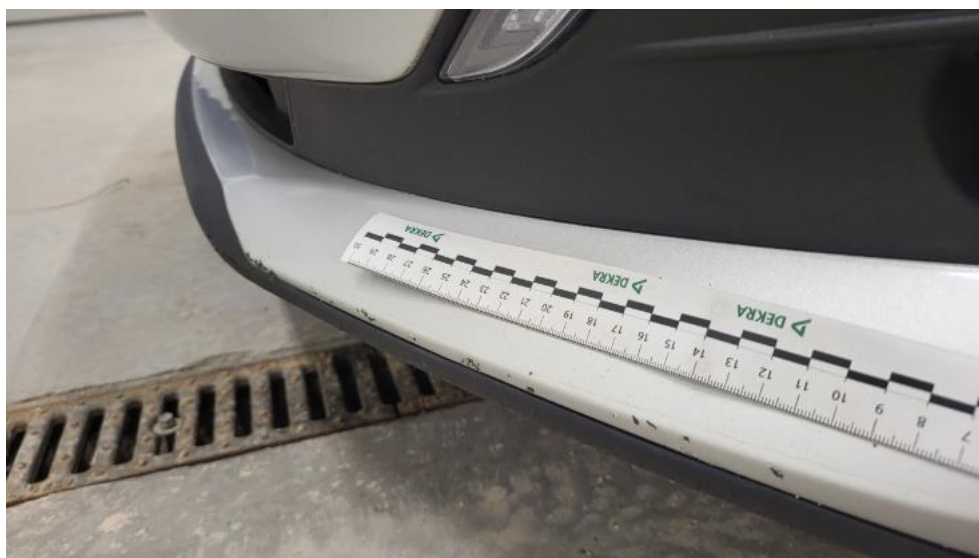
Photo 44.
Zderzak - Rysa/odprysk 2

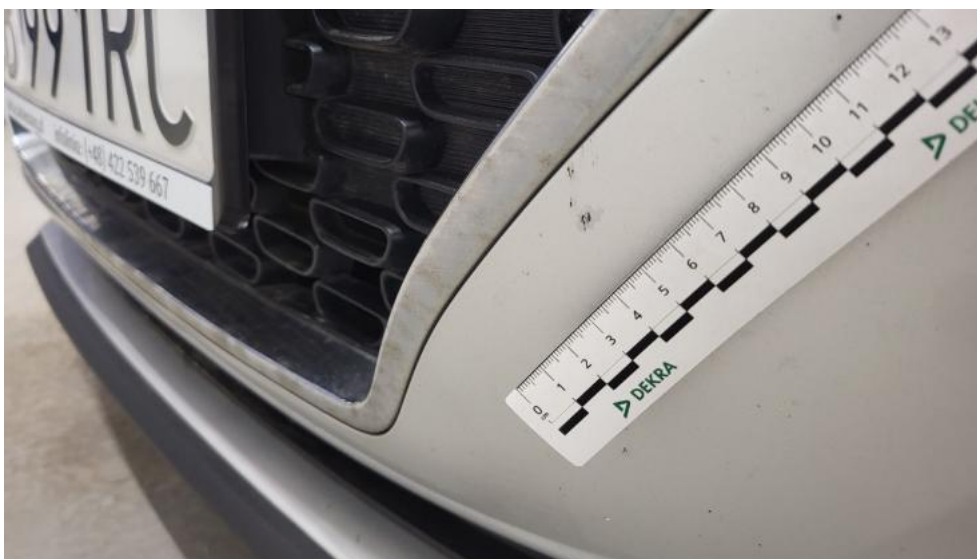
Photo 45.
Zderzak() - Rysa/odprysk 3

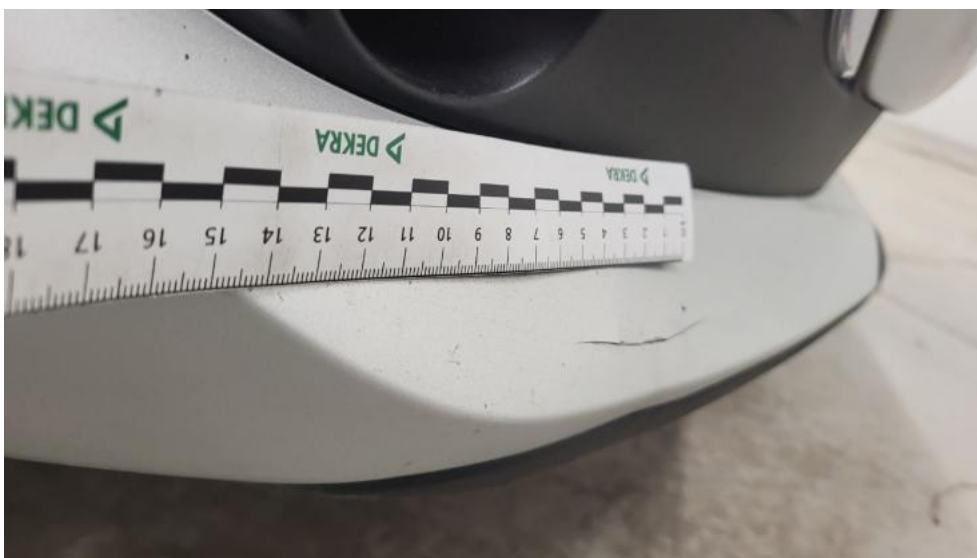
Photo 46.
Zderzak - Wgniecenie/odkształcenie 1

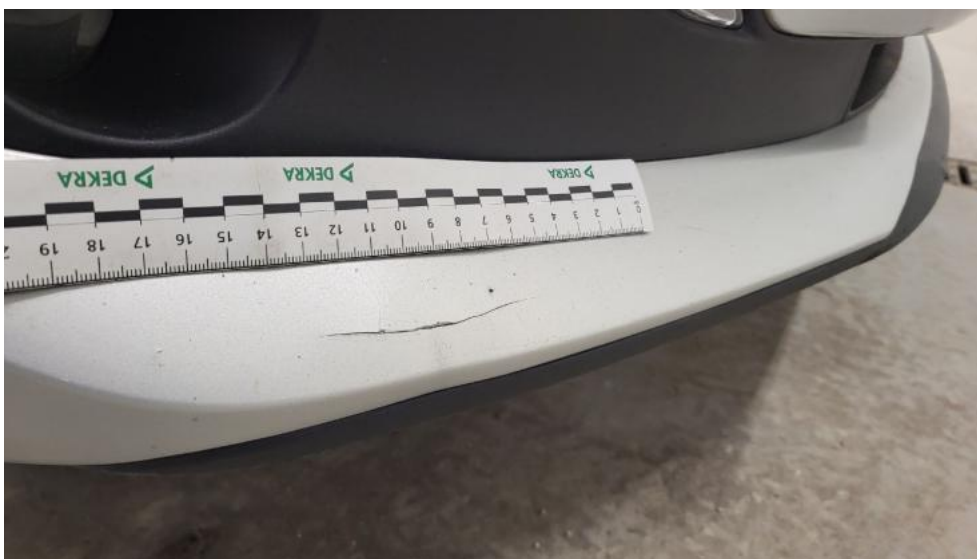
Photo 47.
Zderzak - Pęknięcie/rozerwanie 1

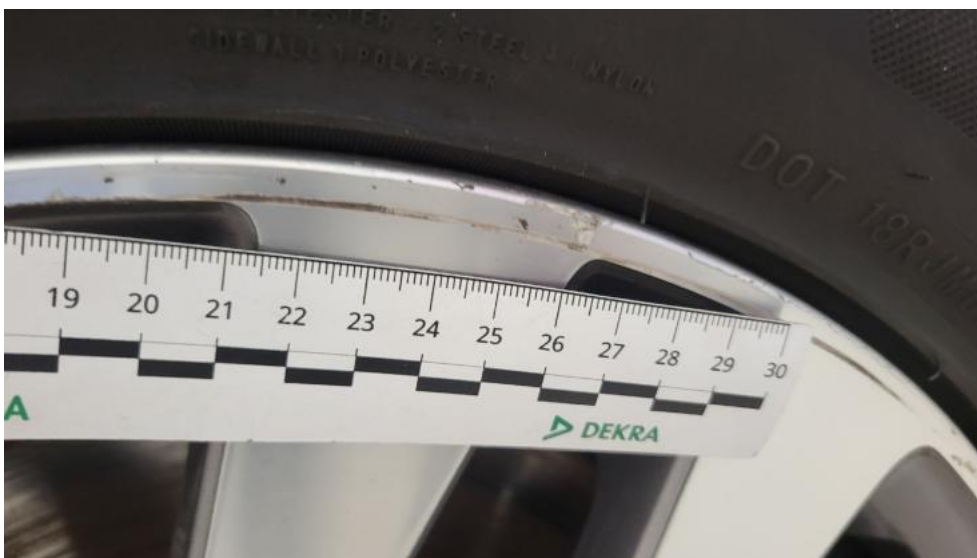
Photo 48.
Felga aluminiowa przednia P - Rysa/odprysk 1

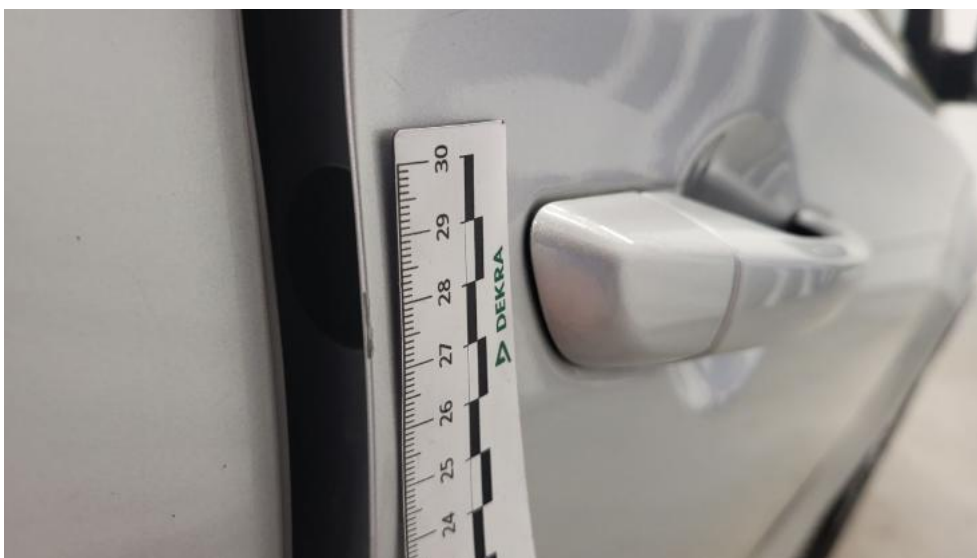
Photo 50.

Drzwi przednie P - Rysa/odprysk 2

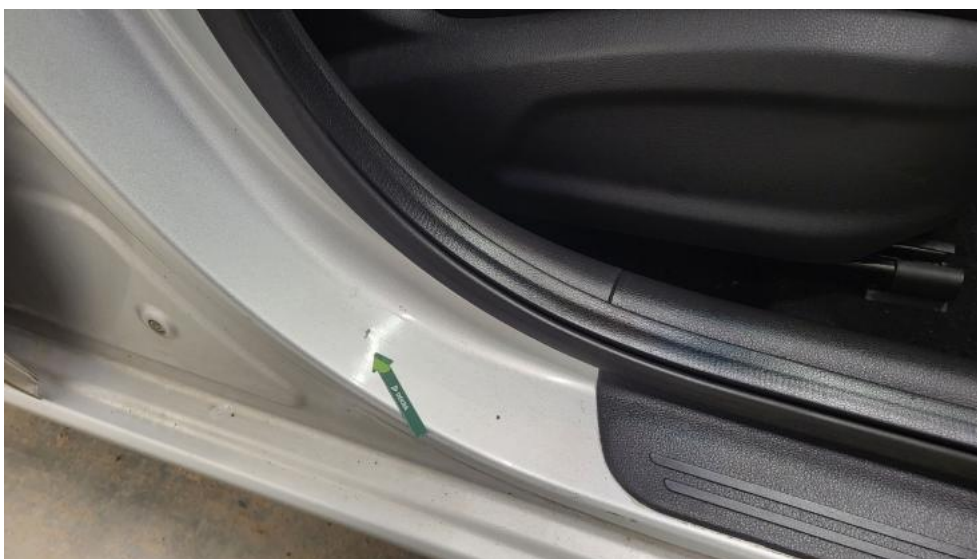
Photo 51.
Próg P - Wgniecenie/odkształcenie 1

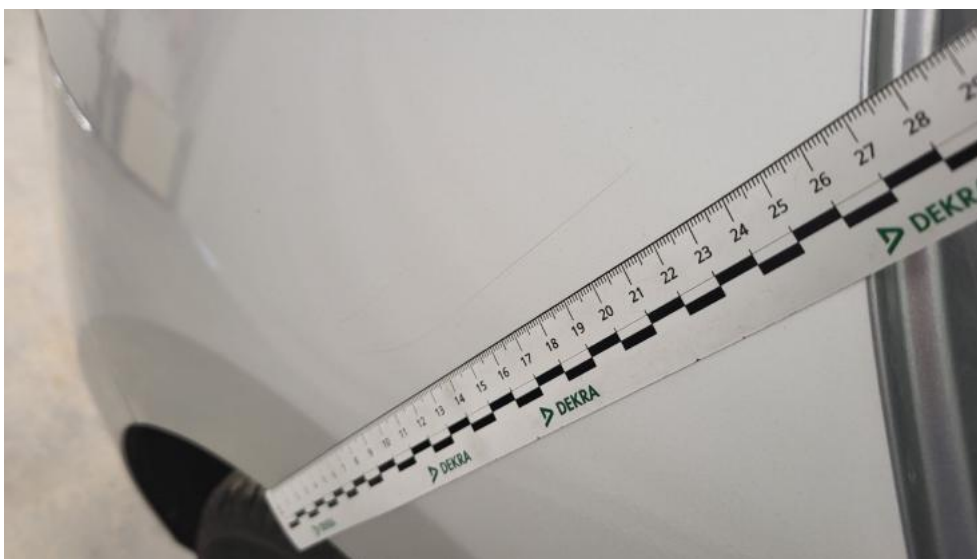
Photo 53.
Błotnik tylny P / Ściana boczna P - Rysa/odprysk 1

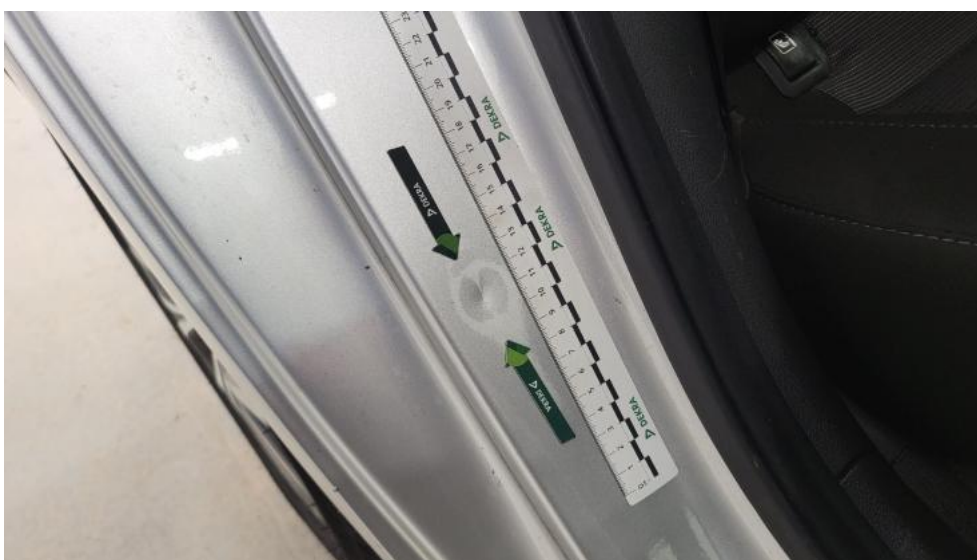
Photo 54.
Błotnik tylny P / Ściana boczna P - Wgniecenie/odkształcenie 1

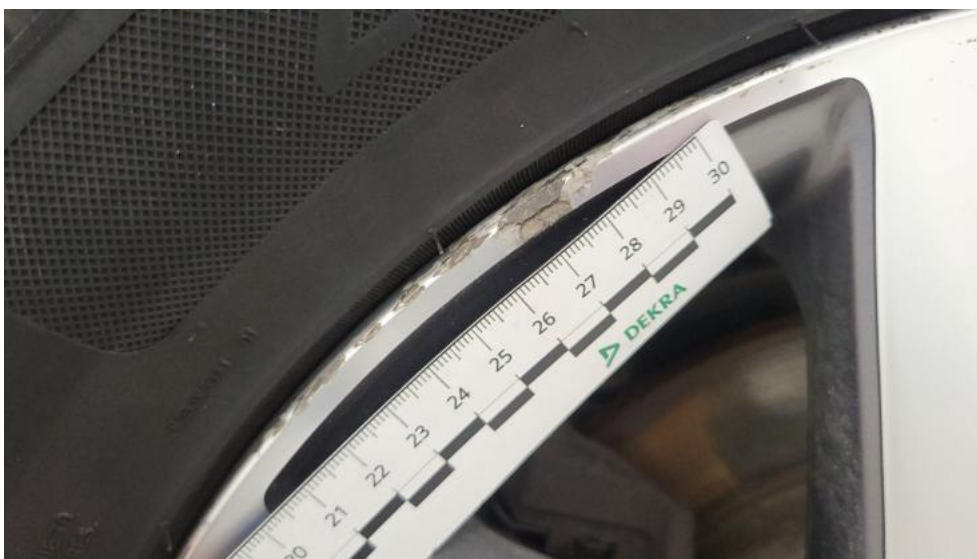
Photo 55.
Felga aluminiowa tylna P - Rysa/odprysk 1

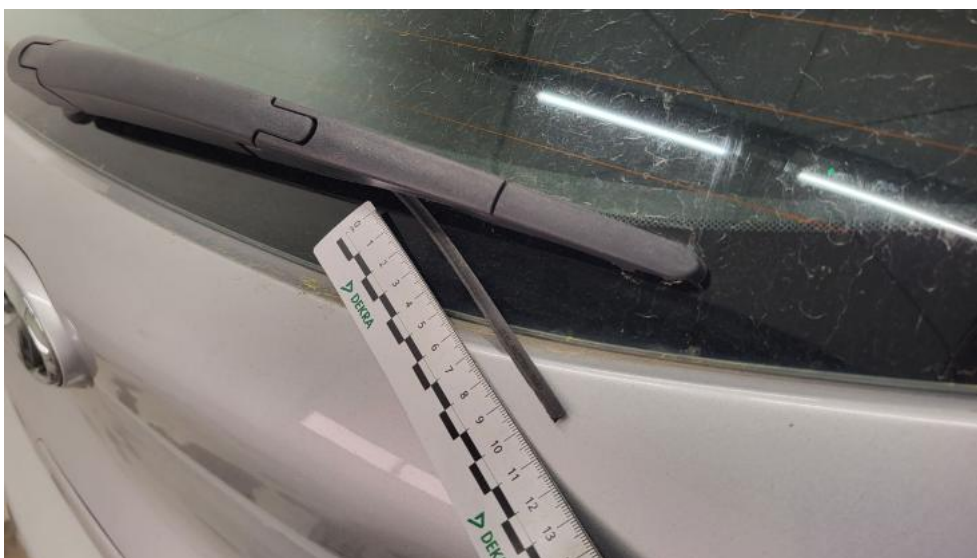
Photo 56.
Pióro wycieraczki szyby tył - Inne 1

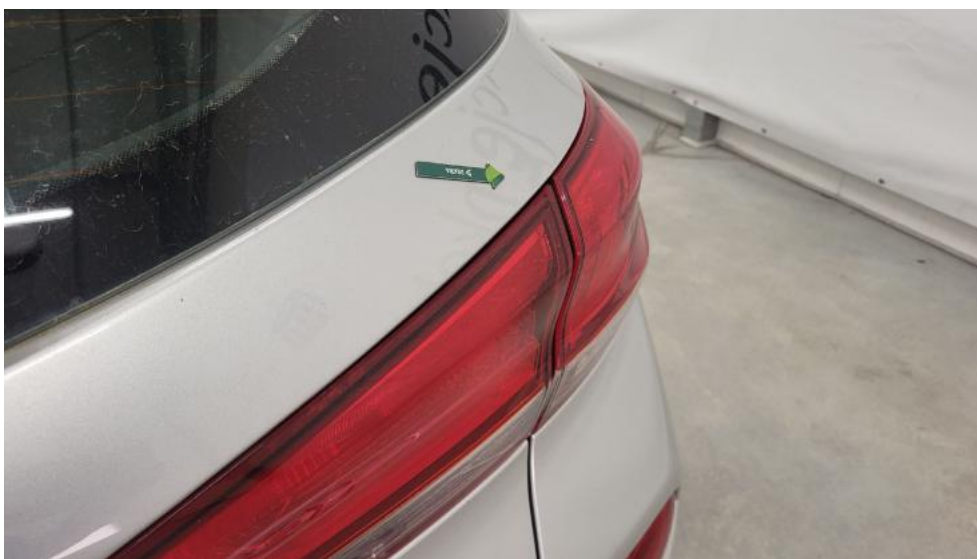
Photo 57.
Pokrywy bagażnika - Wgniecenie/odkształcenie 1

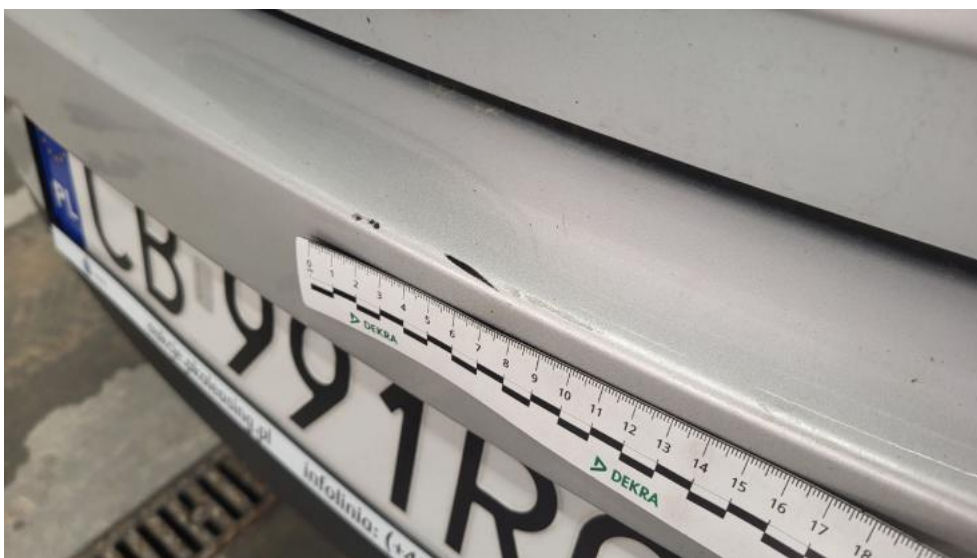
Photo 58.
Zderzak tylny - Rysa/odprysk 1

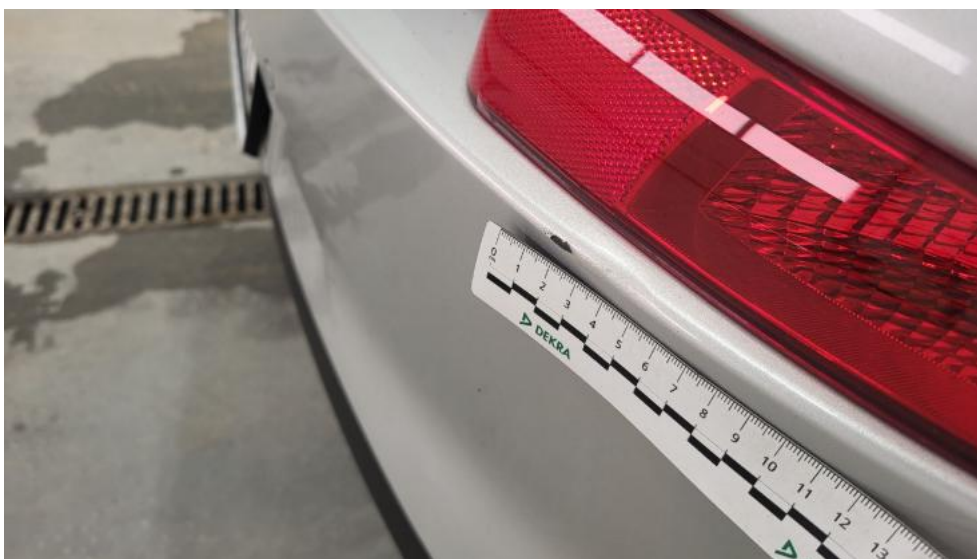
Photo 59.
Zderzak tylny - Wgniecenie/odkształcenie 1

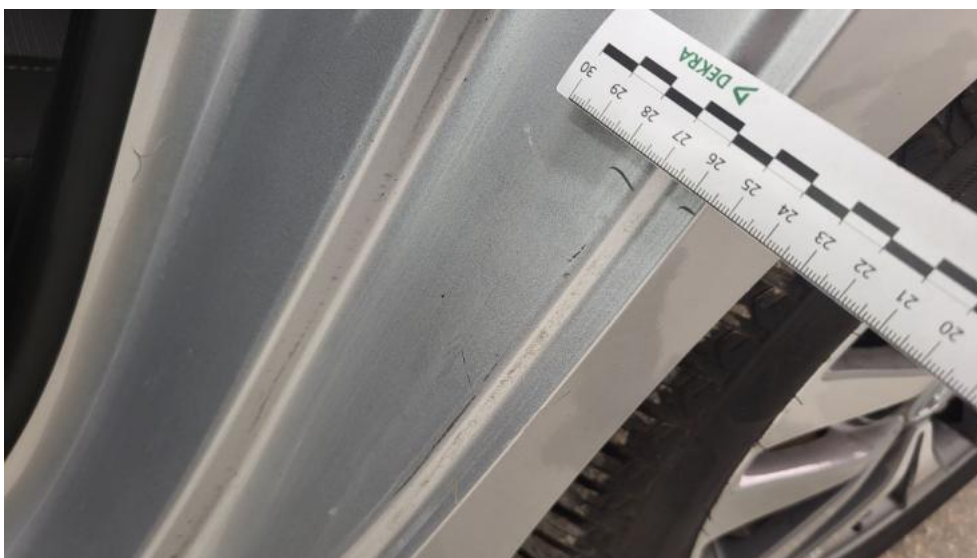
Photo 60.
Błotnik tylny L / Ściana boczna L - Rysa/odprysk 1

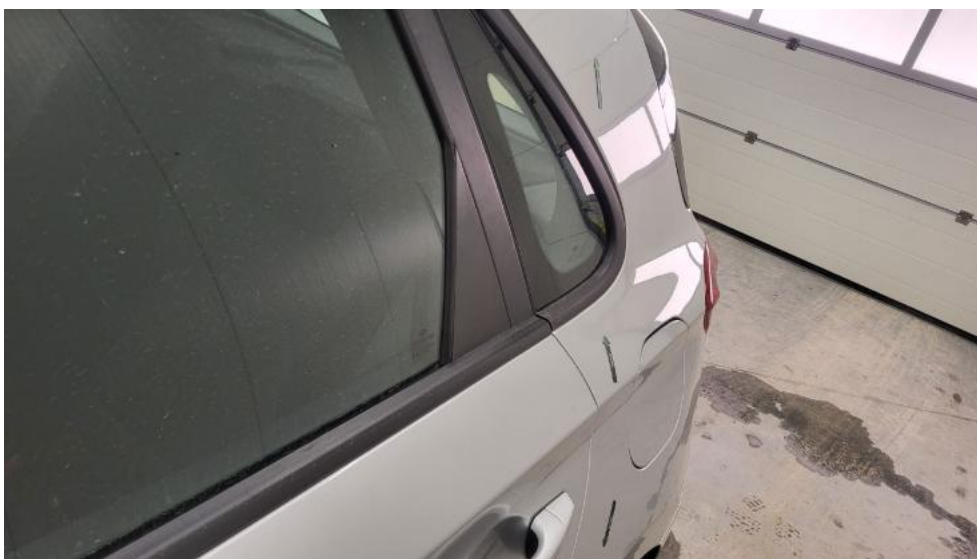
Photo 61.
Błotnik tylny L / Ściana boczna L - Wgniecenie/odkształcenie 1

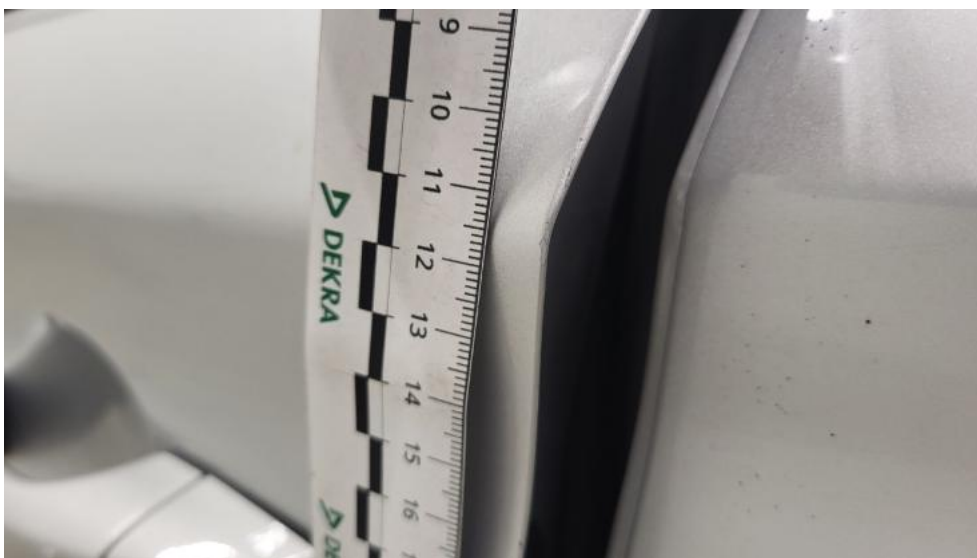
Photo 62.
Drzwi przed L - Rysa/odprysk 1

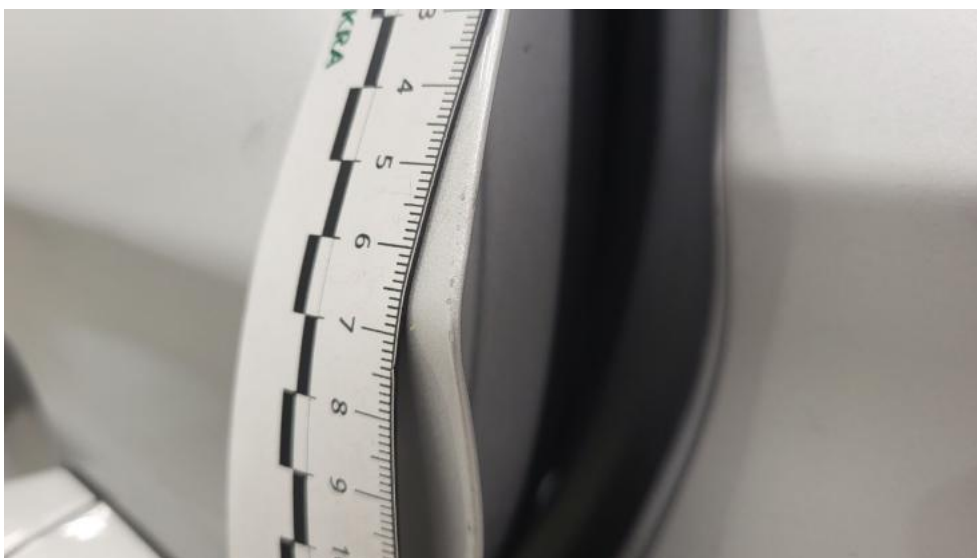
Photo 64.
Drzwi tylne L - Rysa/odprysk 1

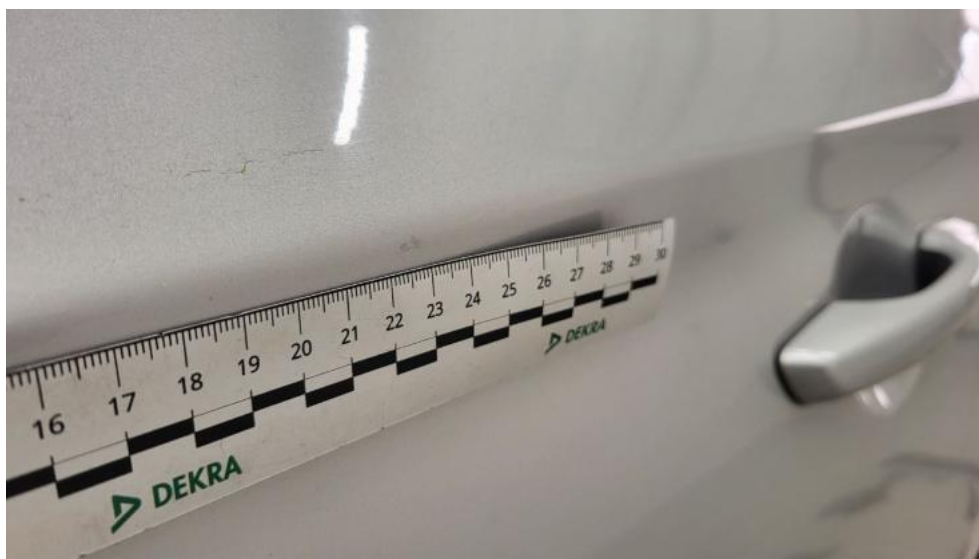
Photo 65.

Drzwi tylne L - Rysa/odprysk 2

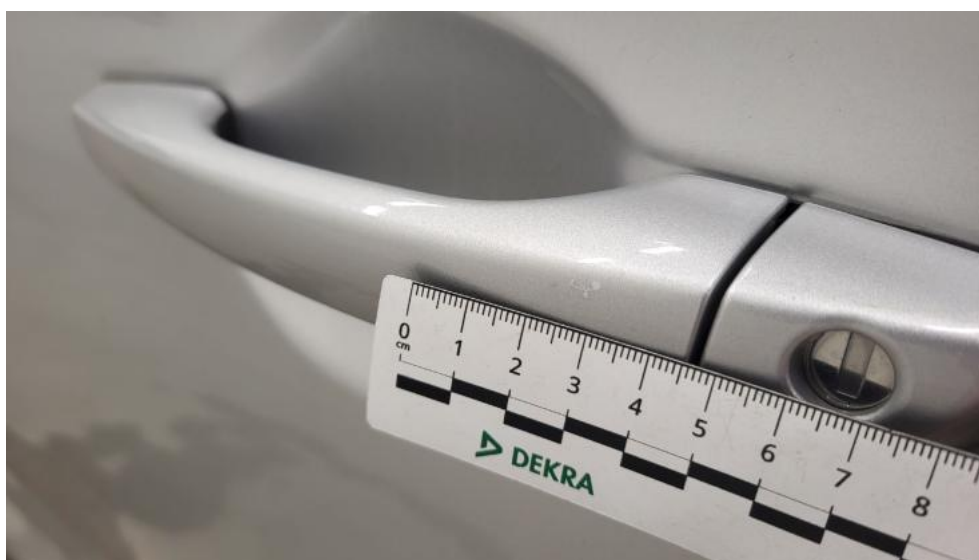
Photo 66.

Klamka drzwi prz L - Rysa/odprysk 1

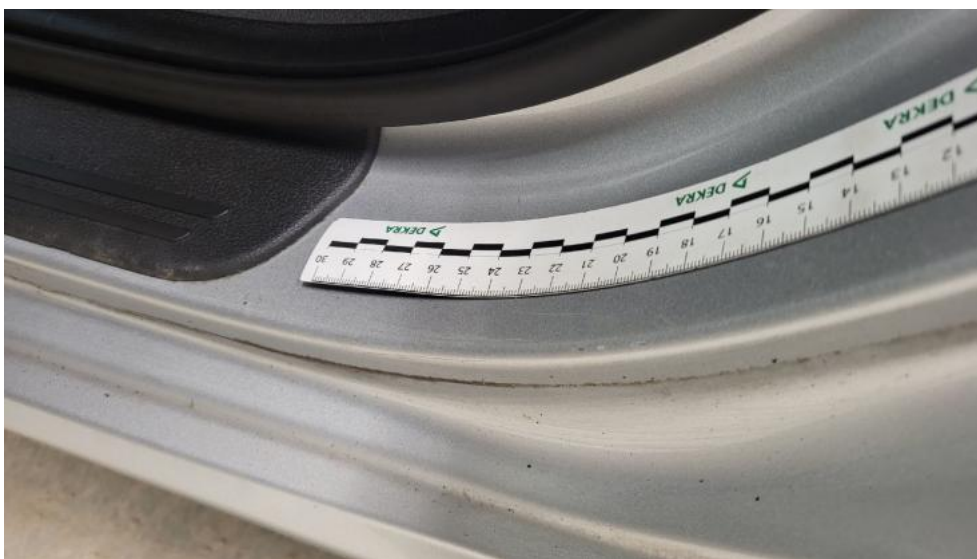
Photo 67.
Próg L - Rysa/odprysk 1

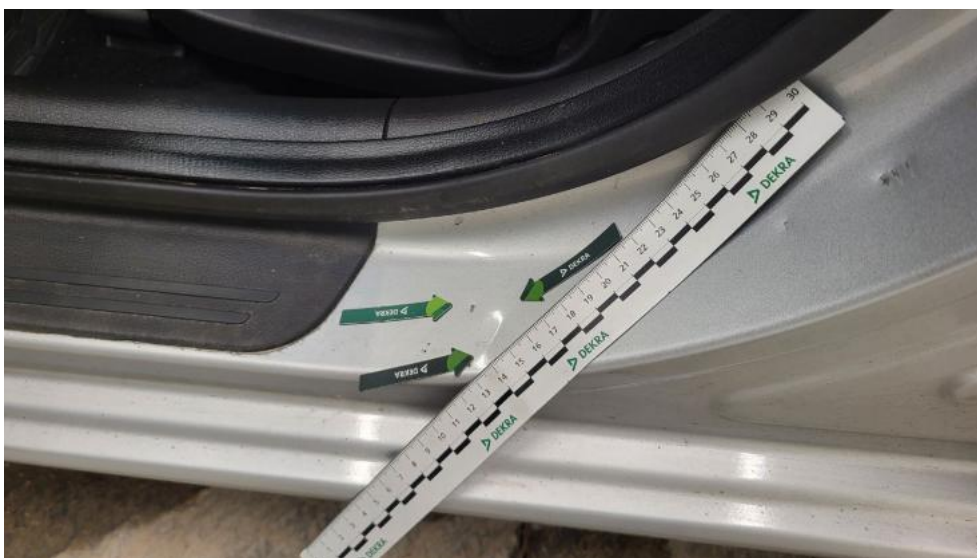
Photo 68.
Próg L - Wgniecenie/odkształcenie 1

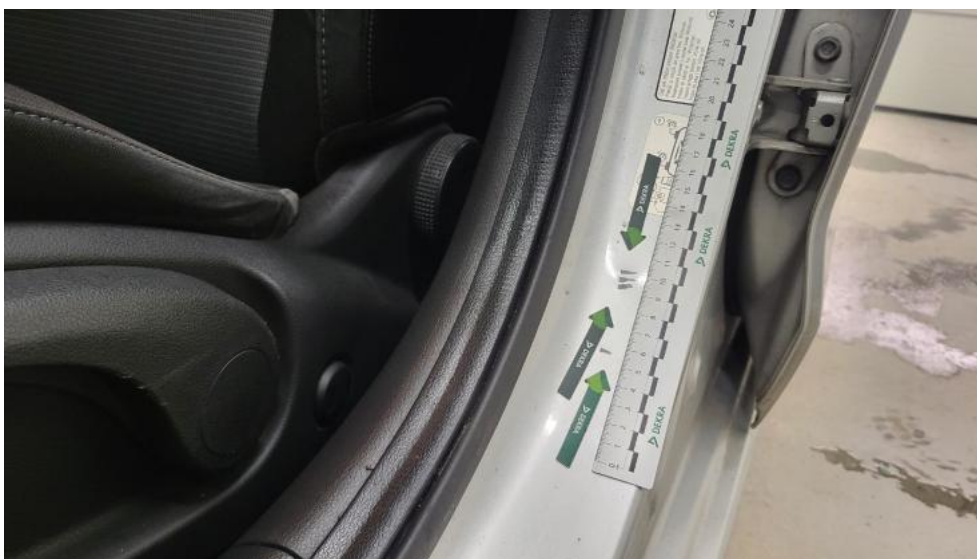
Photo 69.
Słupki środkowy L - Wgniecenie/odkształcenie 1

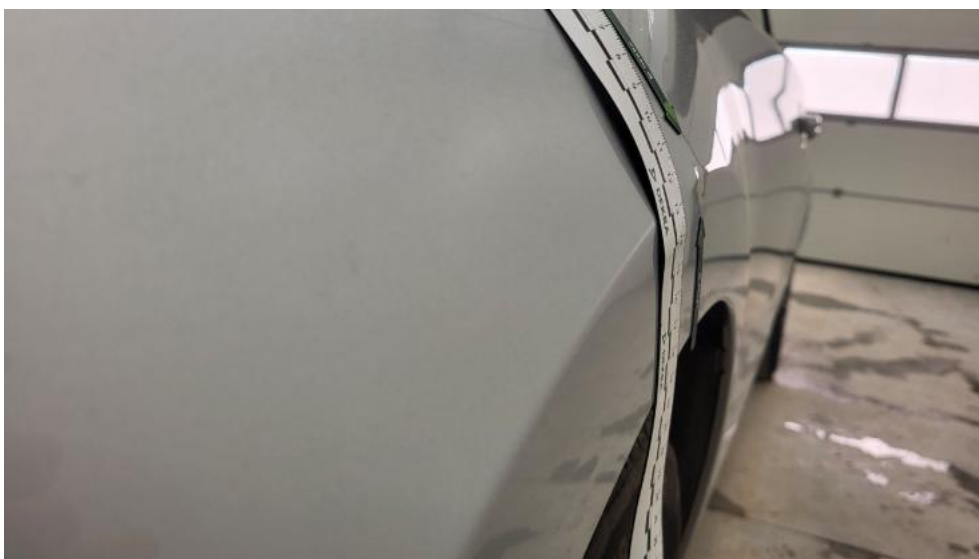
Photo 71.
Błotnik przedni L - Wgniecenie/odkształcenie 1

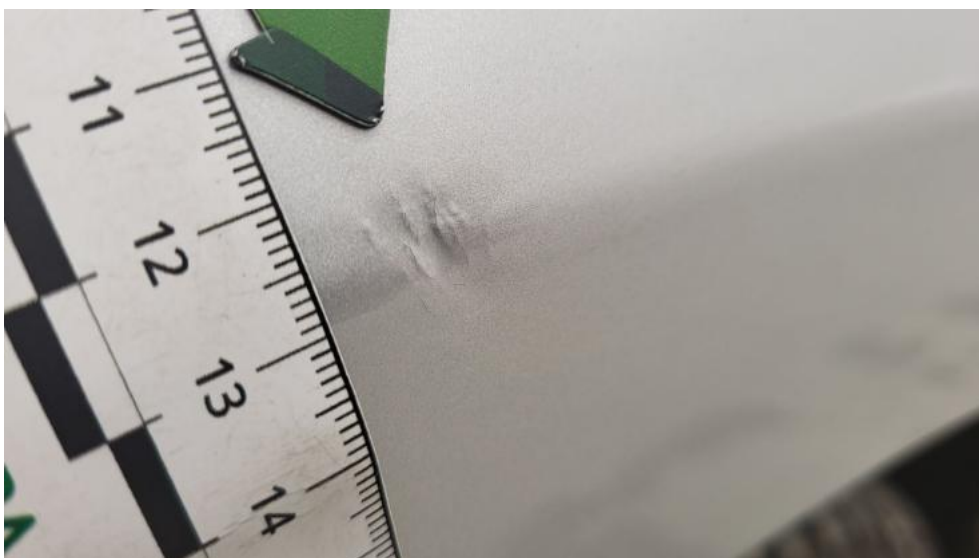
Photo 72.
Błotnik przedni L - Inne 1

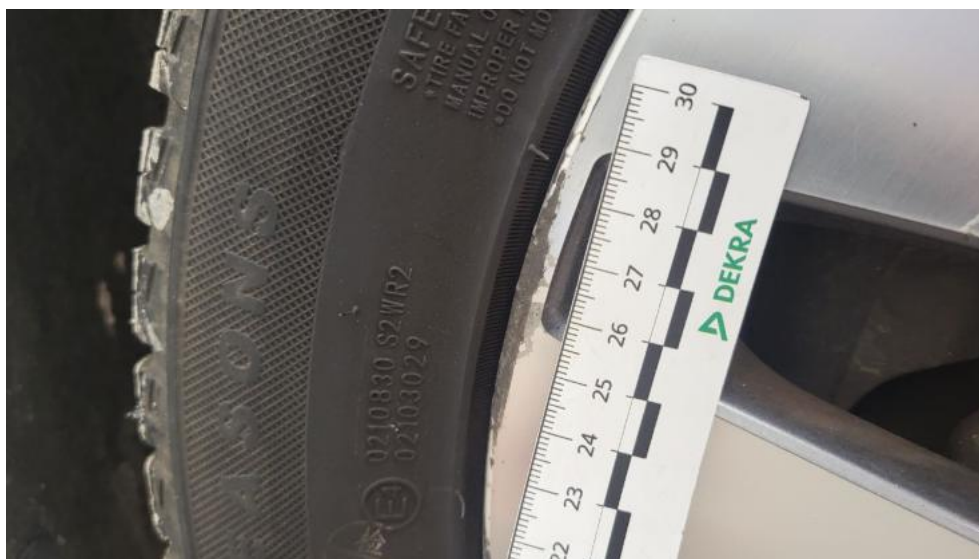
Photo 73.
Felga Aluminiowa przednia L - Rysa/odprysk 1

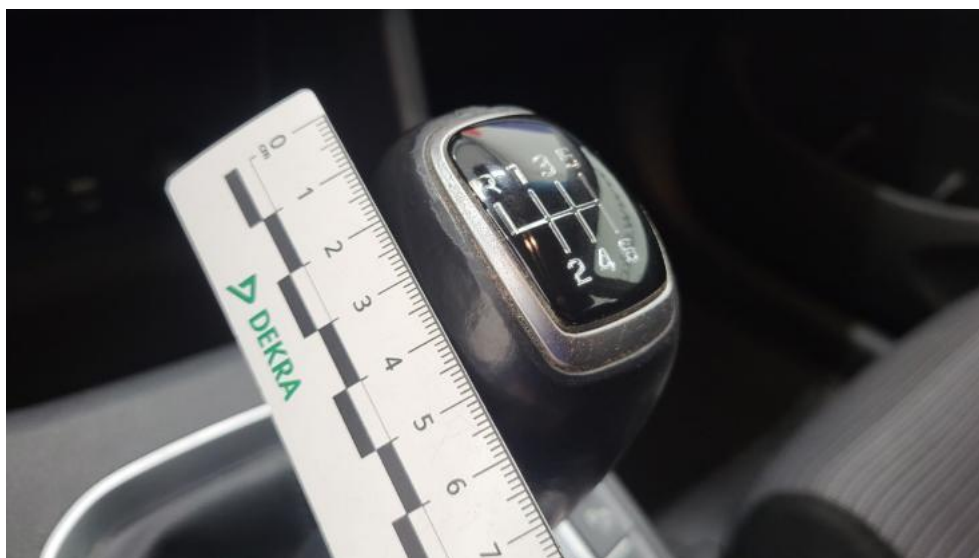
Photo 74.
Gałka dźwigni zmiany biegów - Rysa/odprysk 1

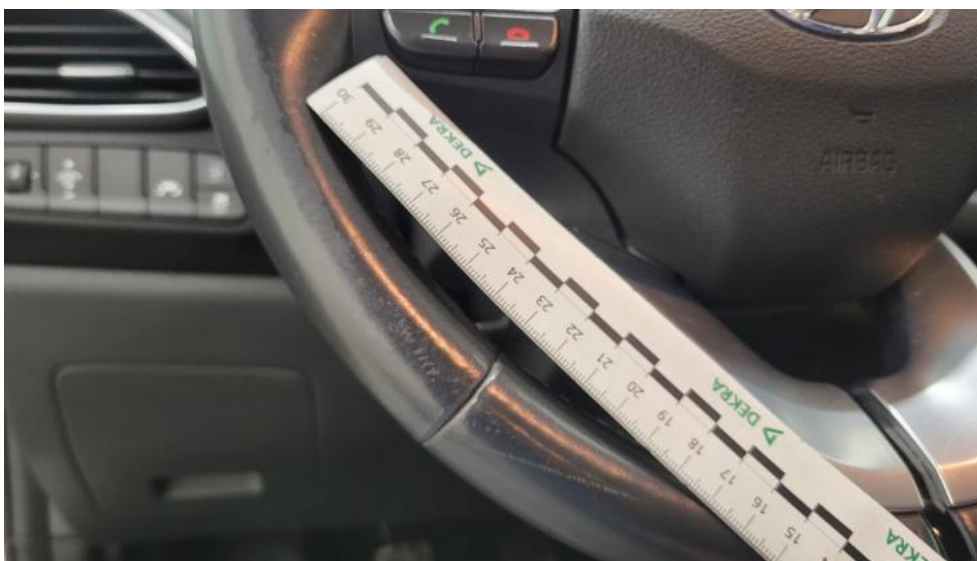
Photo 75.
Koło kierownicy - Inne 1

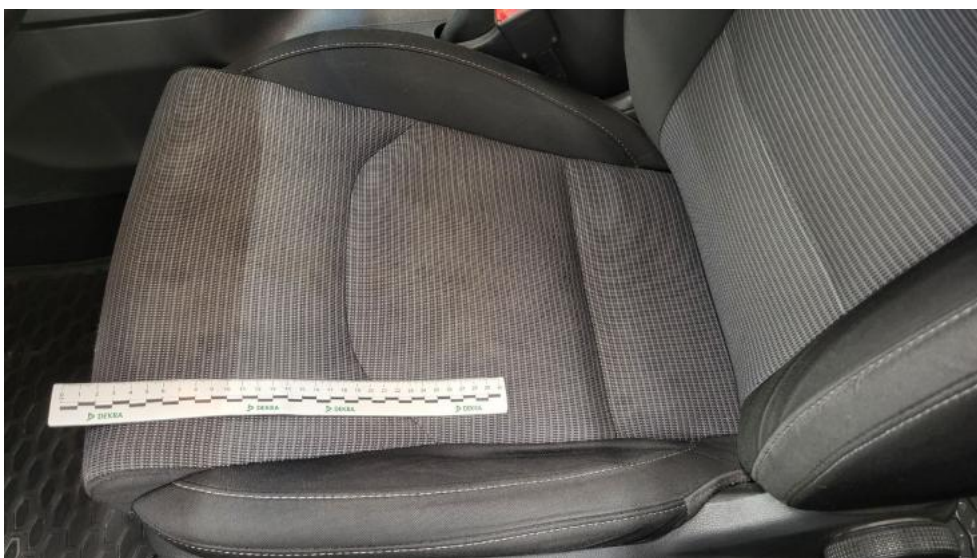
Photo 76.
Fotel prz. lew. - Inne 1

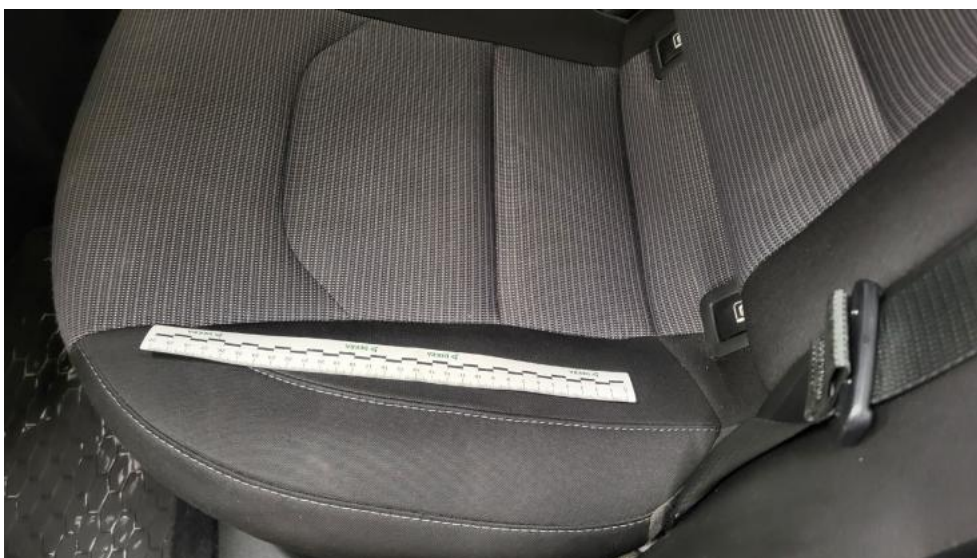
Photo 78.
Kanapa tyl. - Inne 1

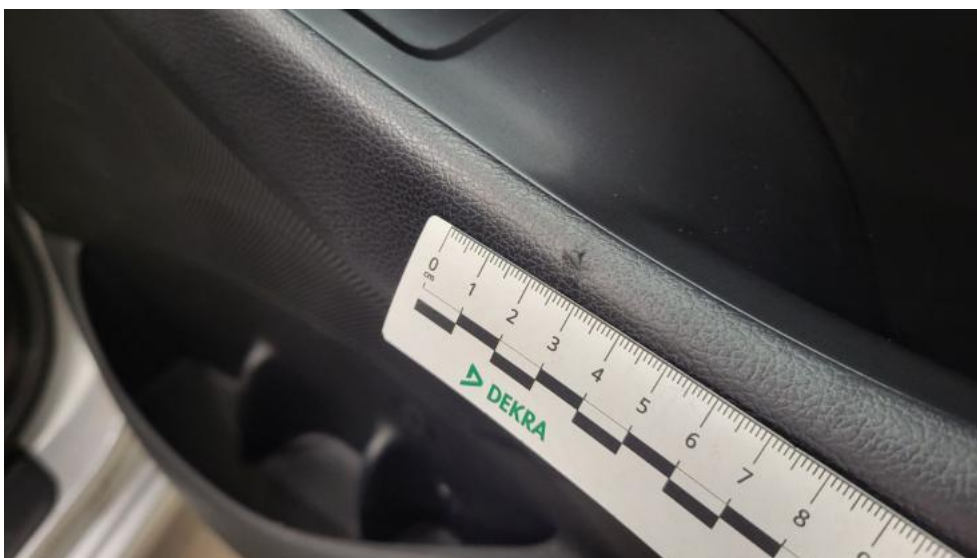
Photo 80.
Tapicerka drzwi przednich P - Wgniecenie/odkształcenie 1

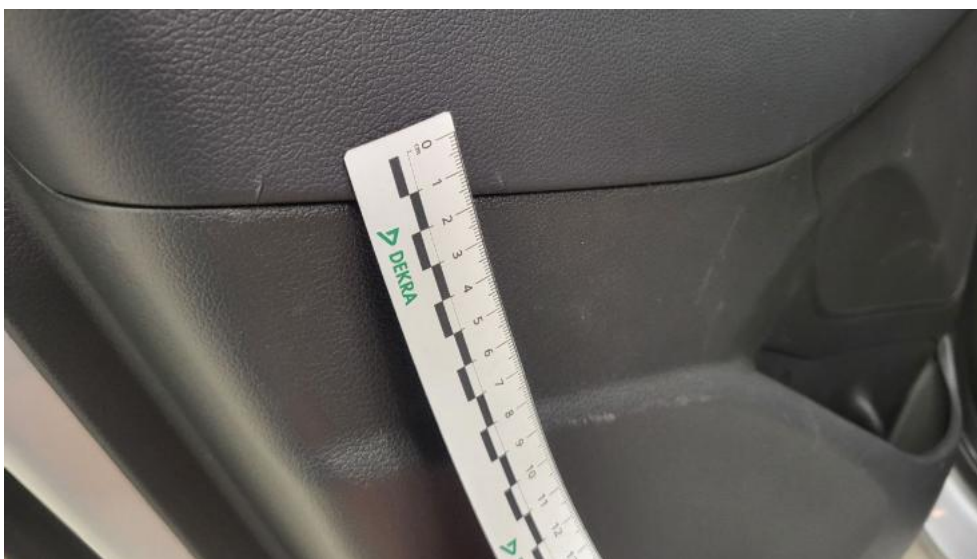
Photo 81.
Tapicerka drzwi tylnych L - Wgniecenie/odkształcenie 1

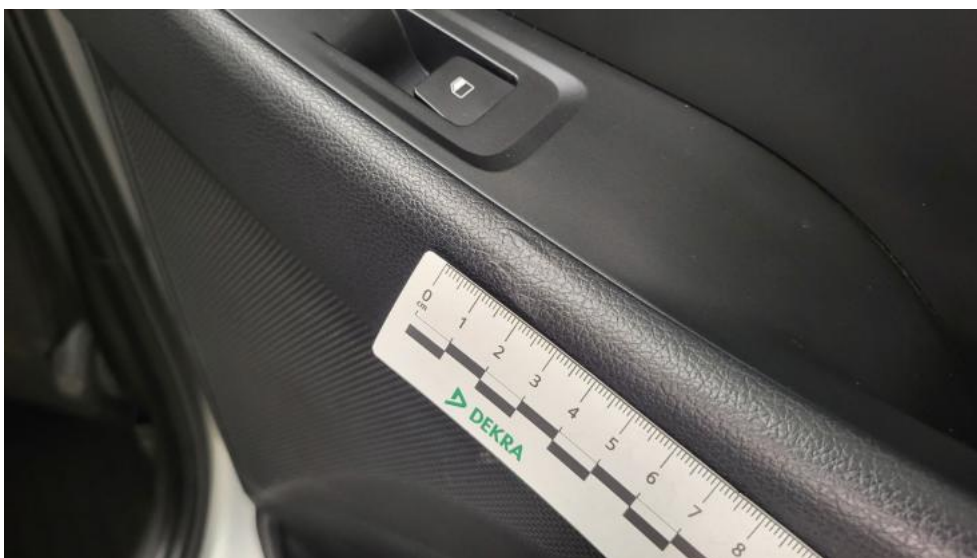
Photo 82.
Tapicerka drzwi tylnych P - Wgniecenie/odkształcenie 1

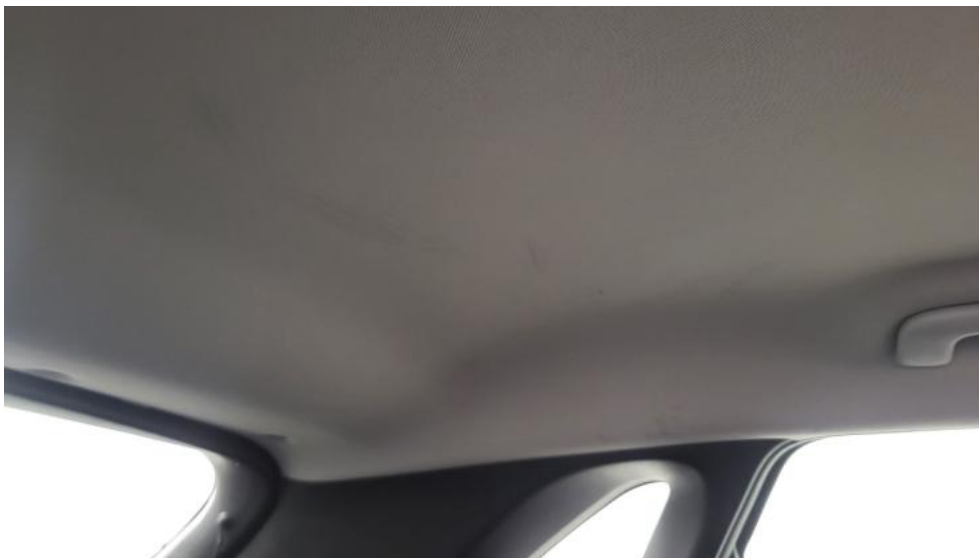
Photo 83.
Podsufitka - Inne 1
