DEKRA's commission No. : PKOL(W)/LODZ/18330/26/03/02
 commission/ damage No. : PS24/00264
 Date of commission: 02-03-2026

Vehicle data

Group of objects (Eurotax)	cars
EC code (Eurotax)	0126823
Manufacturer	HYUNDAI
Model	i30 17-20
Type / version	i30 1.4 Comfort
Body type	hatchback
Number of doors / seats	5/5
Curb weight [kg]	12670
Gross vehicle weight [kg]	1760
Wheelbase 1/2	2650
Engine type	spark ignition
Pollution reduction system	three-way catalytic converter
Engine capacity [ccm]	1368
Engine Power [hp/kW]	100/74
Gearbox	manual 6- gear
Registration /record No.	CB991RC
VIN / serial number	TMAH2514AKJ097771
Date of first registration	18-07-2019
Date of next. tech. test	10-07-2026
Year of manufacture	2019 (year has been verified with the manufacturer's base)
Readout [km]	139 272 (read)
Body color / type of coating	silver/double-layered, metallized

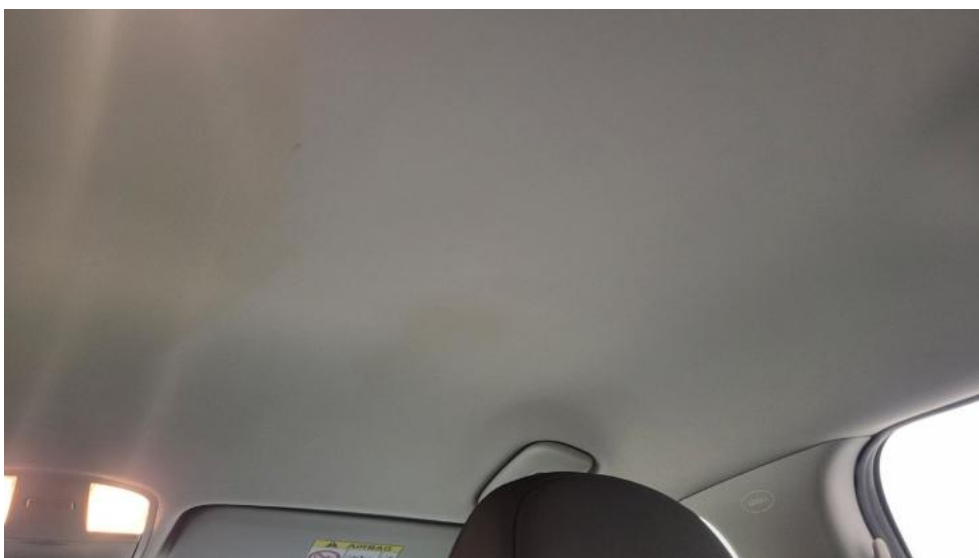
Photo 84.
Podsufitka - Inne 2

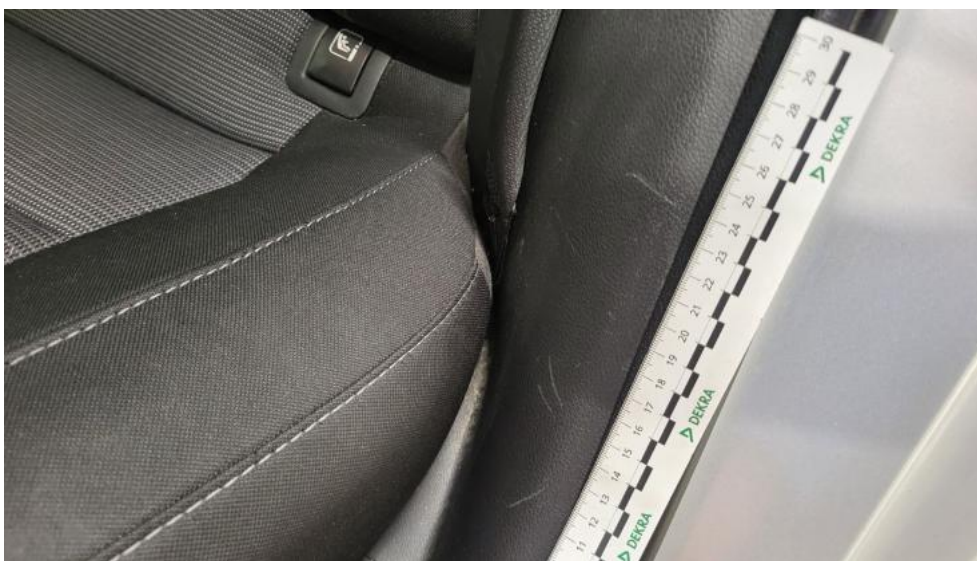
Photo 85.

Wykładzina(y) słupka tylnego L - Rysa/odprysk 1
