Nr zlecenia DEKRA: PKOL(W)/LODZ/17543/26/02/26
Nr zlecenia/szkody: 24/017657
Data zlecenia: 26-02-2026

Dane pojazdu

Grupa obiektów (Eurotax)	samochody terenowe
Kod EC (Eurotax)	0151297
Producent	PORSCHE
Model	Macan 21-24
Typ/wersja	Macan
Rodzaj nadwozia	KOM
Liczba drzwi/liczba miejsc	5/5
Masa własna [kg]	1912
Dopuszczalna masa całkowita [kg]	2510
Rozstaw osi 1/2	2807
Rodzaj silnika	z zapłonem iskrowym
Układ oczyszczana spalin	GPF
Pojemność silnika [ccm]	1984
Moc silnika [KM/kW]	265/195
Skrzynia biegów	automatyczna
Nr rejestracyjny	KK2287H
VIN	WP1ZZZ954RLB00998
Data 1. rejestracji	12-07-2023
Data nast. bad. techn.	12-07-2026
Rok produkcji	2023 (rok produkcji został zweryfikowany z zewnętrzną bazą danych)
Stan licznika [km]	48 761 (odczytany)
Kolor nadwozia/rodzaj powłoki	czerwony/UNI

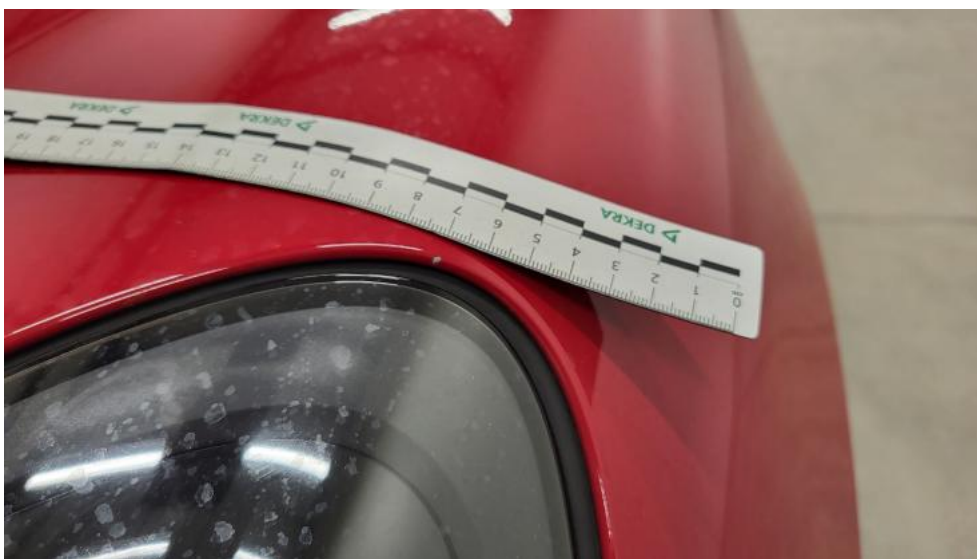
Fot. 45.
Pokrywa komory silnika - Rysa/odprysk 2

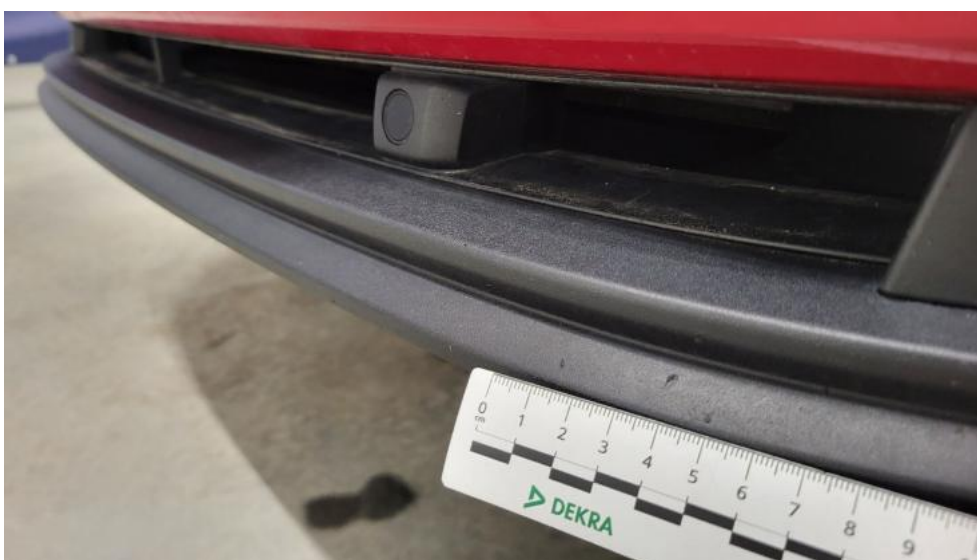
Fot. 46.
Spoiler zderzaka przedniego - Rysa/odprysk 1

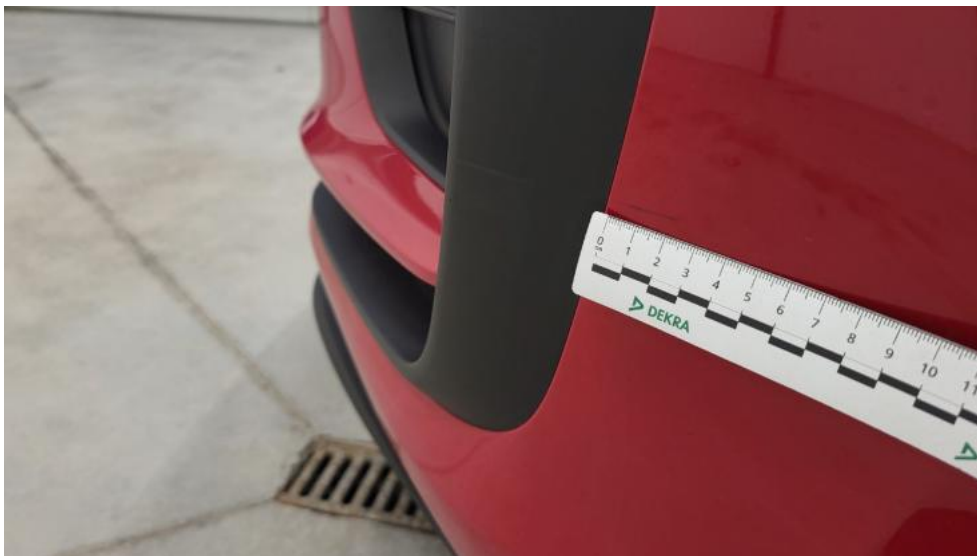
Fot. 47.
Zderzak - Rysa/odprysk 1

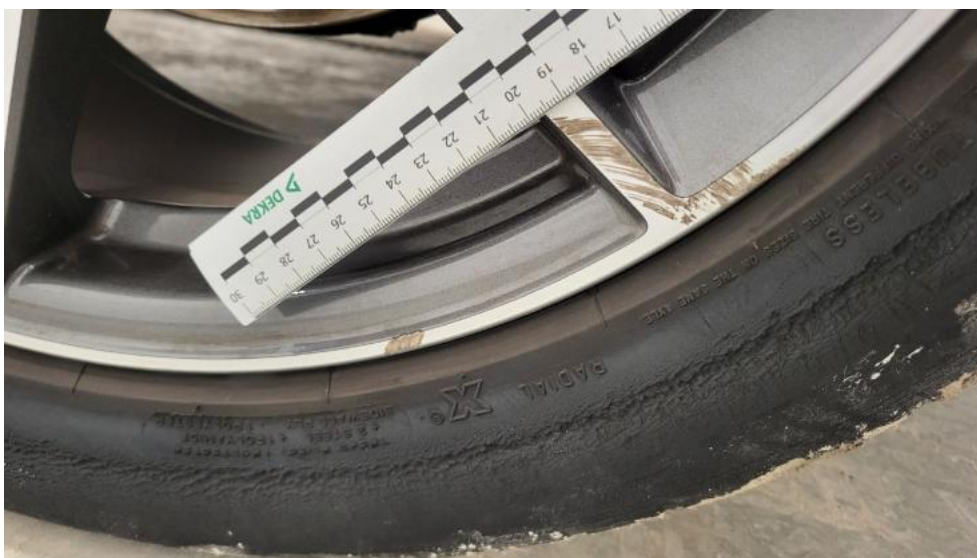
Fot. 48.
Felga aluminiowa przednia P - Rysa/odprysk 1

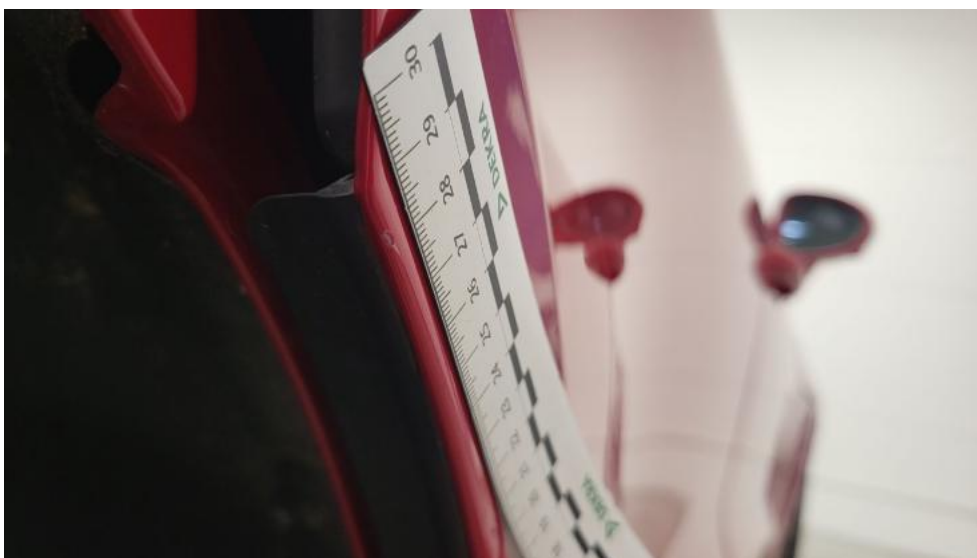
Fot. 50.
Drzwi tylne P - Rysa/odprysk 1

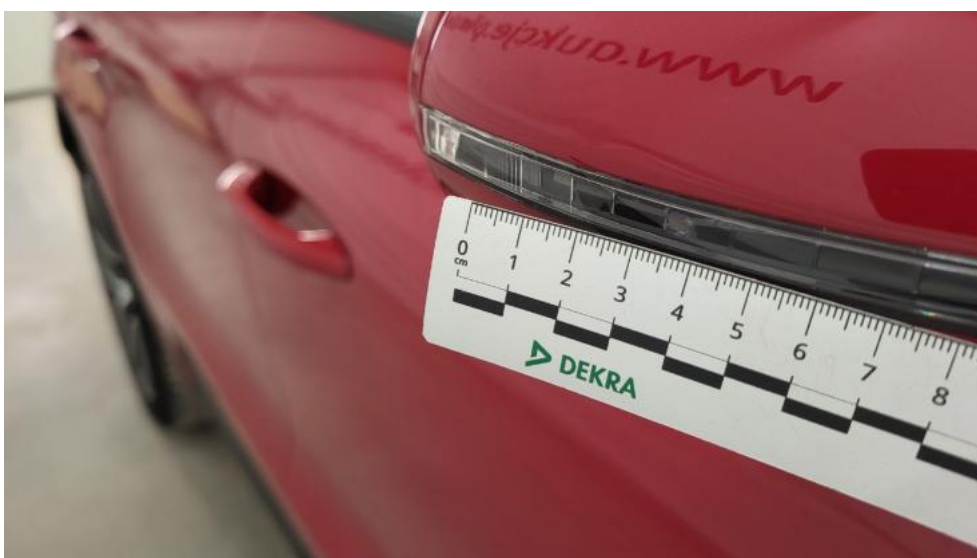
Fot. 52.
Lusterko zew P - Rysa/odprysk 1

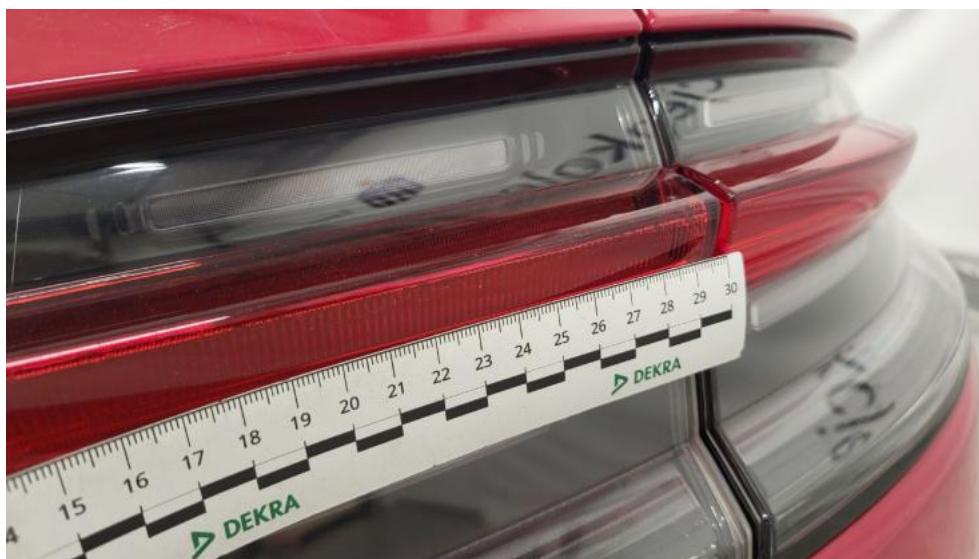
Fot. 53.
Lampa tylna wew P - Inne 1

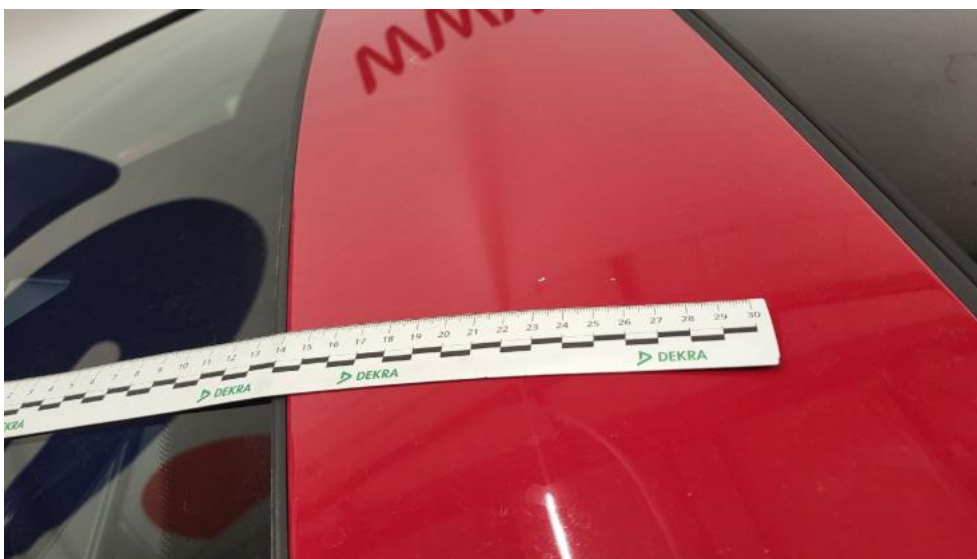
Fot. 55.
Dach - Rysa/odprysk 1

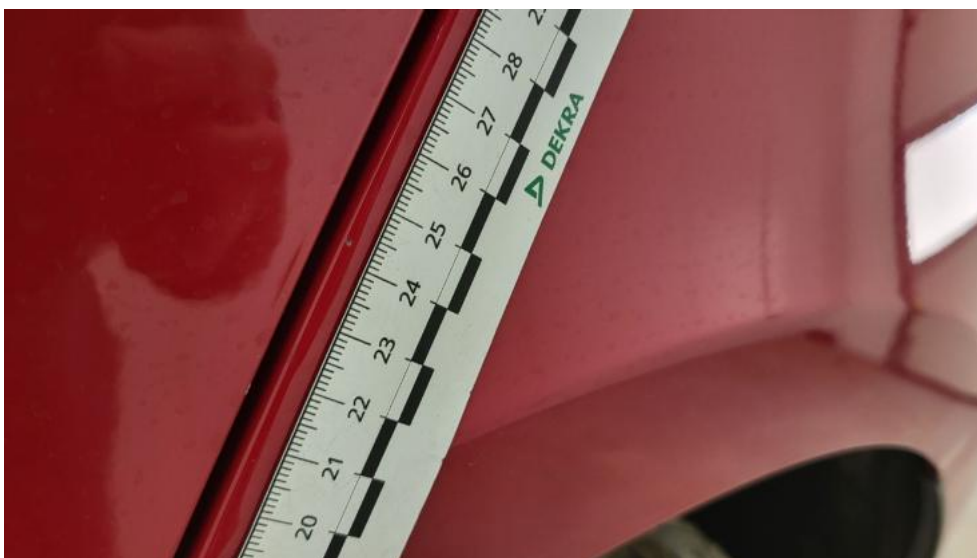
Fot. 56.
Błotnik tylny L / Ściana boczna L - Rysa/odprysk 1

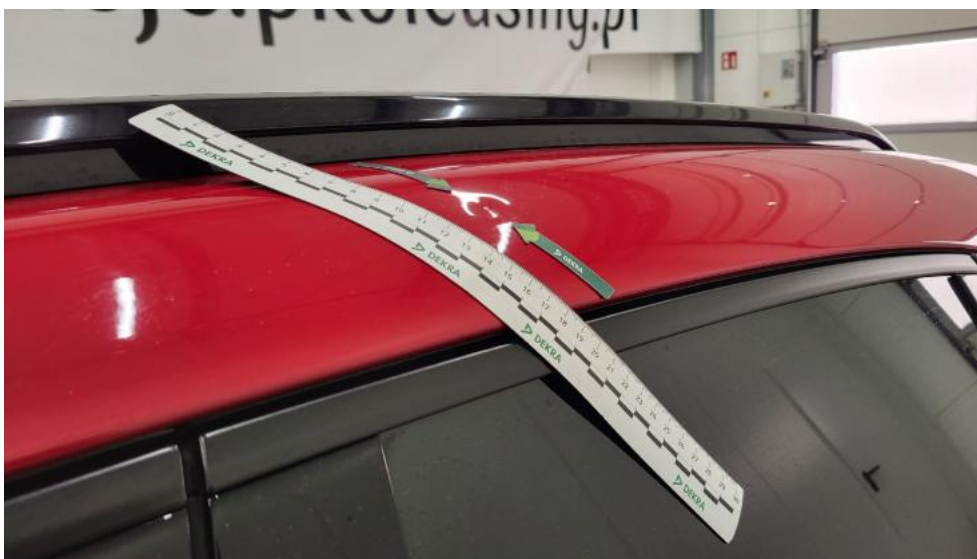
Fot. 57.
Błotnik tylny L / Ściana boczna L - Wgniecenie/odkształcenie 1

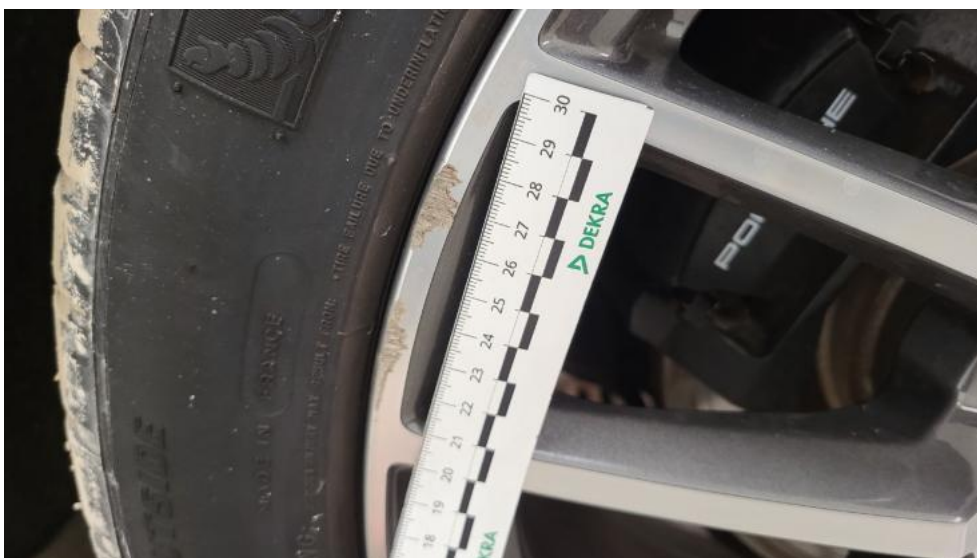
Fot. 58.
Felga aluminiowa tylna L - Rysa/odprysk 1

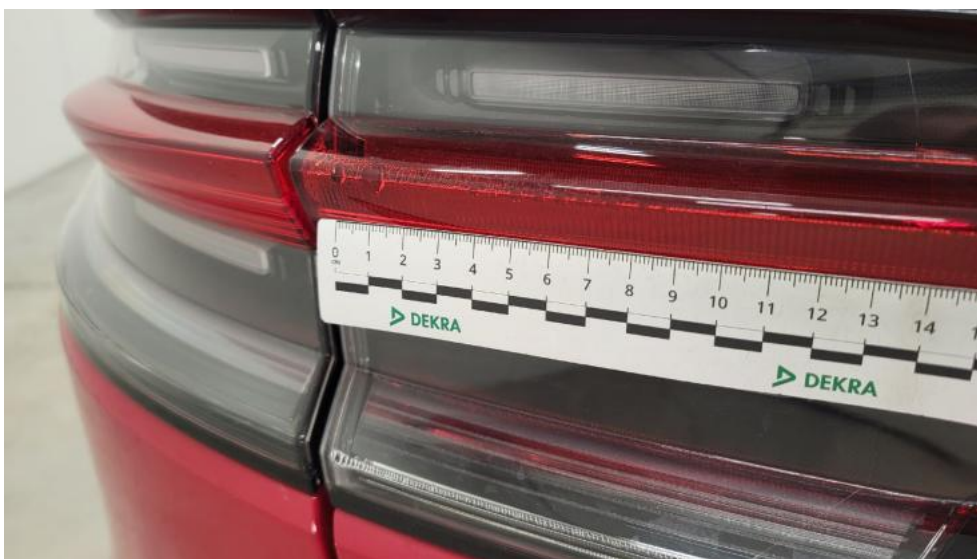
Fot. 59.
Lampa tylna wew L - Inne 1

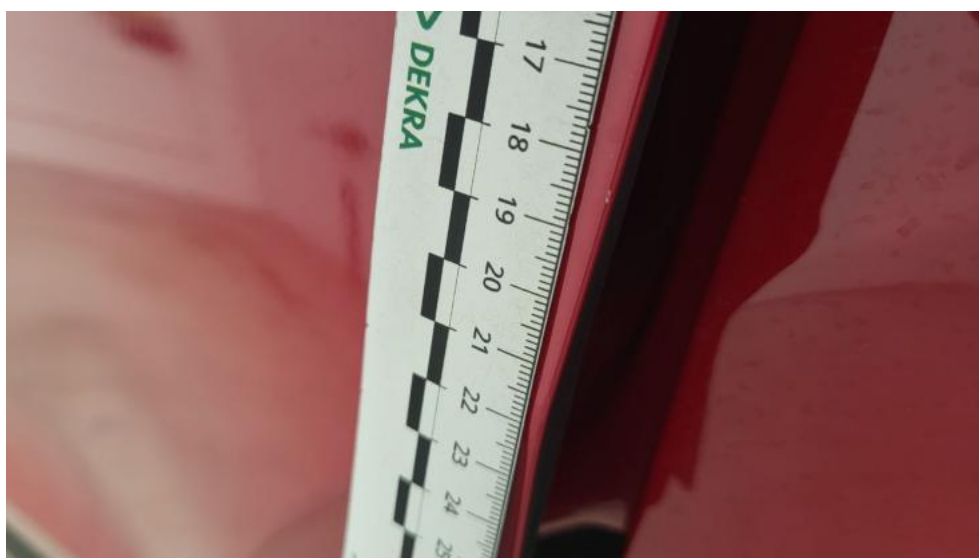
Fot. 62.
Drzwi tylne L - Rysa/odprysk 1

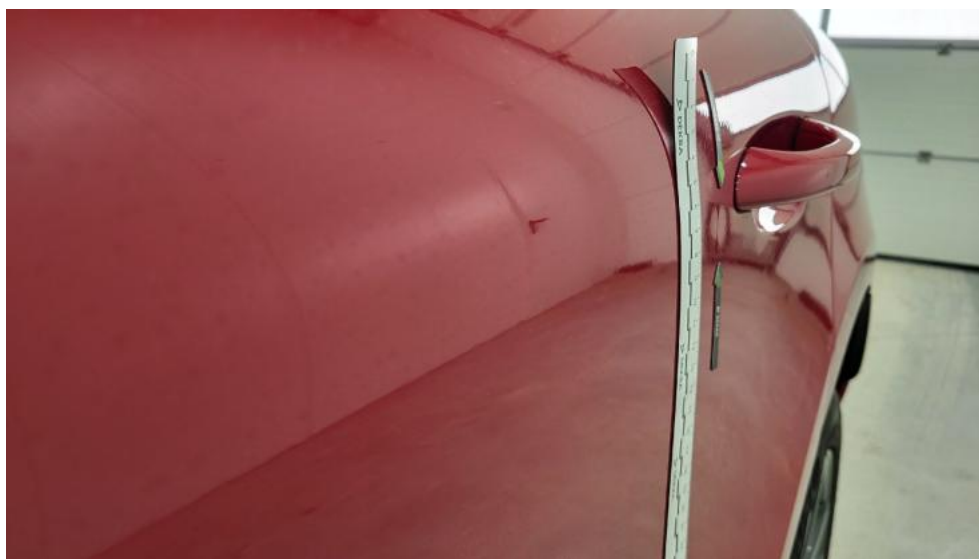
Fot. 63.
Drzwi tylne L - Wgniecenie/odkształcenie 1

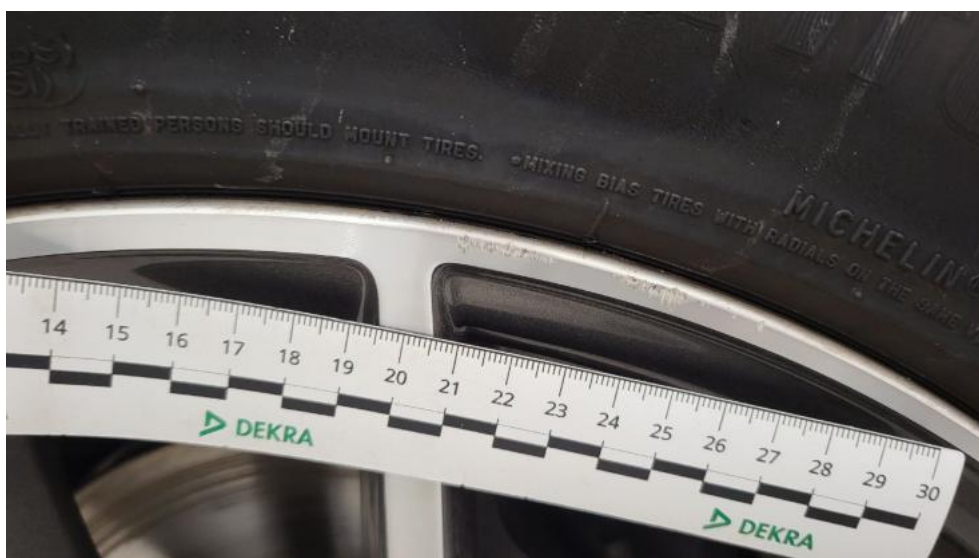
Fot. 64.
Felga Aluminiowa przednia L - Rysa/odprysk 1

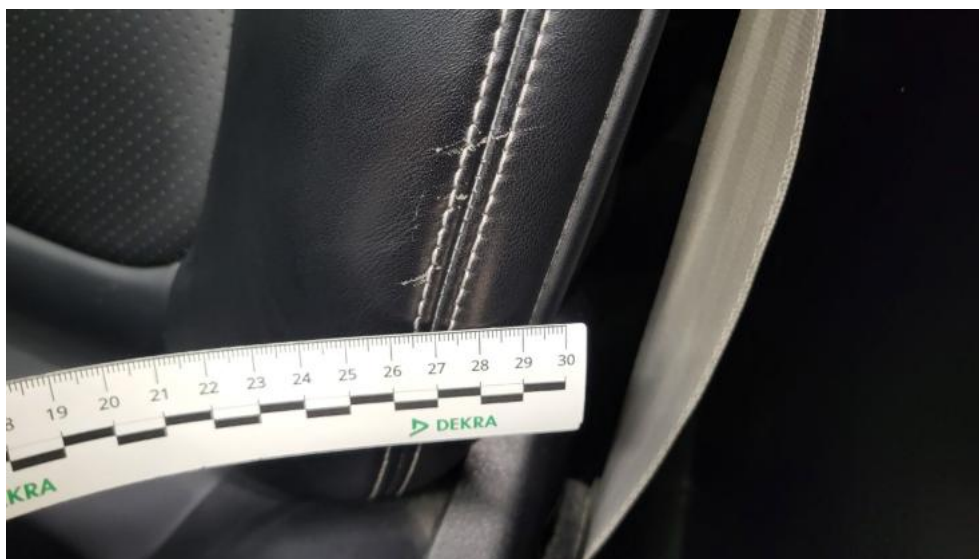
Fot. 65.

Fotel prz. lew. - Rysa/odprysk 1

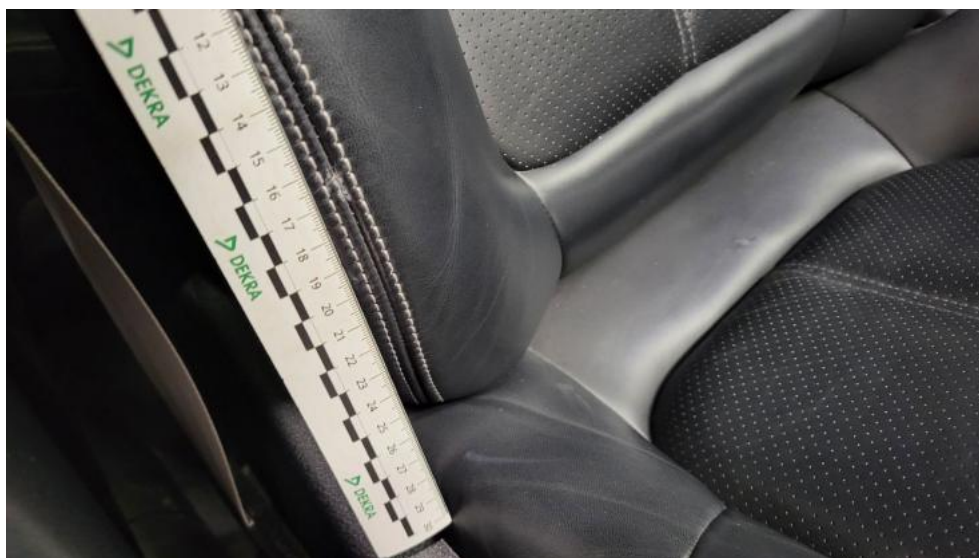
Fot. 66.

Fotel prz. praw. - Rysa/odprysk 1

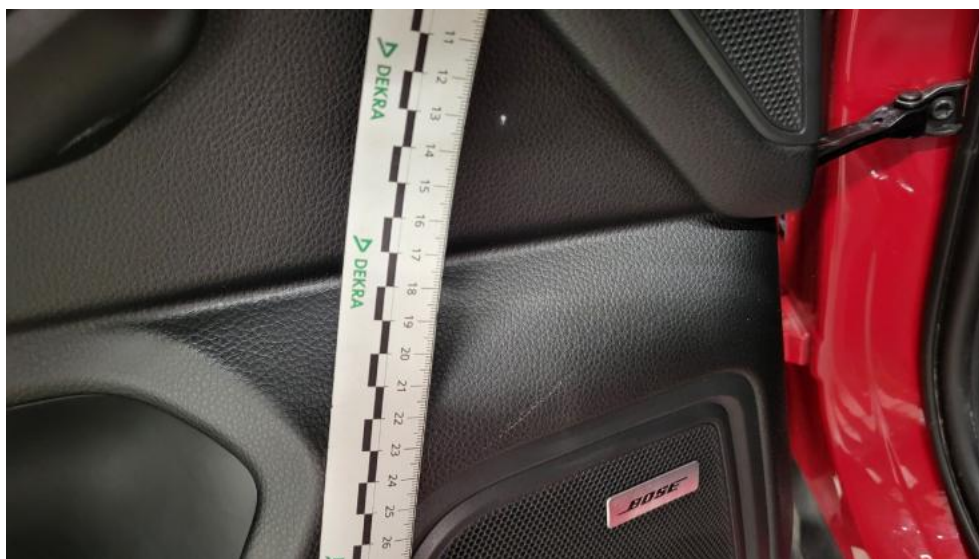
Fot. 67.
Tapicerka drzwi tylnych L - Inne 1

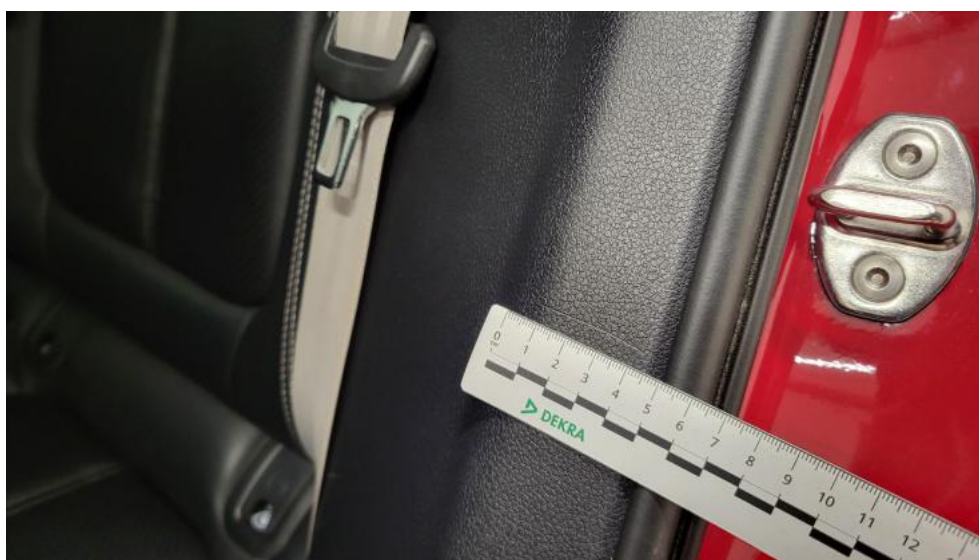
Fot. 68.
Wykładzina(y) słupka tylnego L - Rysa/odprysk 1
