Nr zlecenia DEKRA: PKOL(W)/LODZ/05215/26/01/21  
Nr zlecenia/szkody: 24/042905  
Data zlecenia: 21-01-2026

| Producent | TOYOTA |
| Typ/wersja | Proace City Verso Long 1.5 D-4D Business Aut. |
| VIN | YAREBYHZ3RJ779997 |

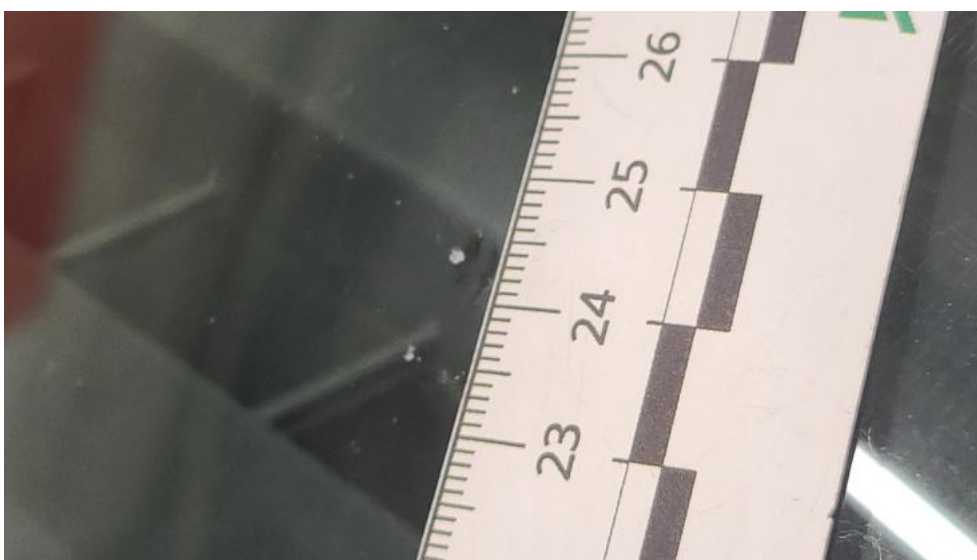
**Fot. 34.**

Szyba czołowa - Pęknięcie/rozerwanie 1

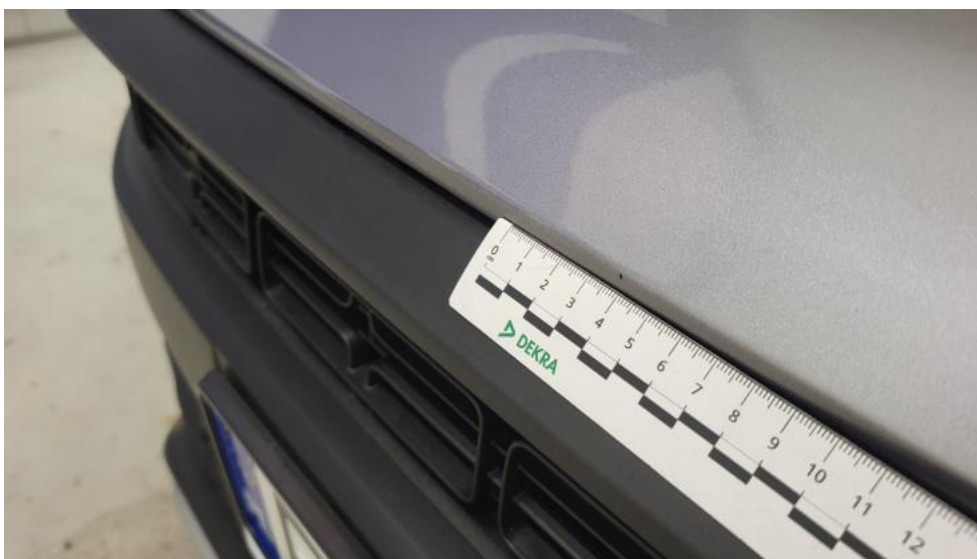
**Fot. 35.**

Zderzak - Rysa/odprysk 1

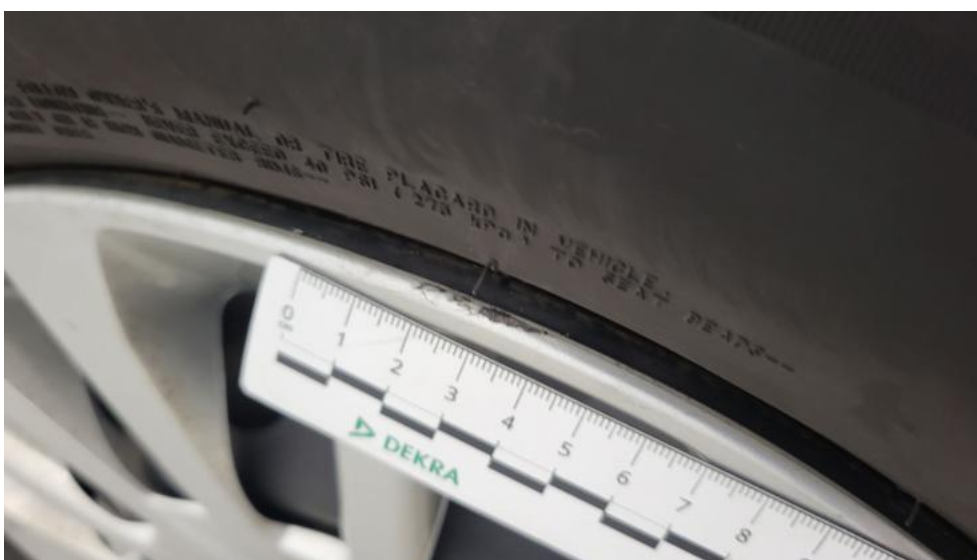
**Fot. 36.**

Kołpak przedni P - Rysa/odprysk 1

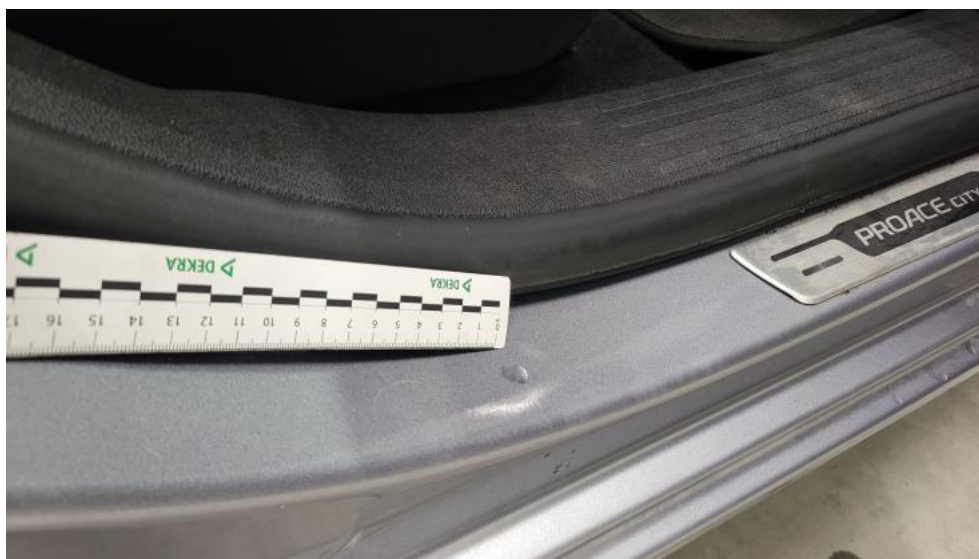
**Fot. 39.**  
Próg P - Rysa/odprysk 1

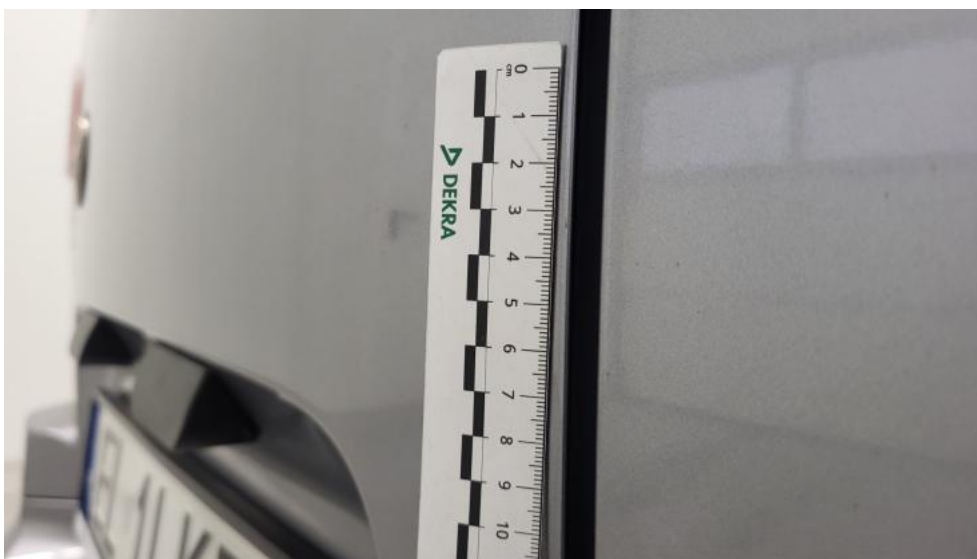
**Fot. 41.**

Pokrywy bagażnika - Rysa/odprysk 1

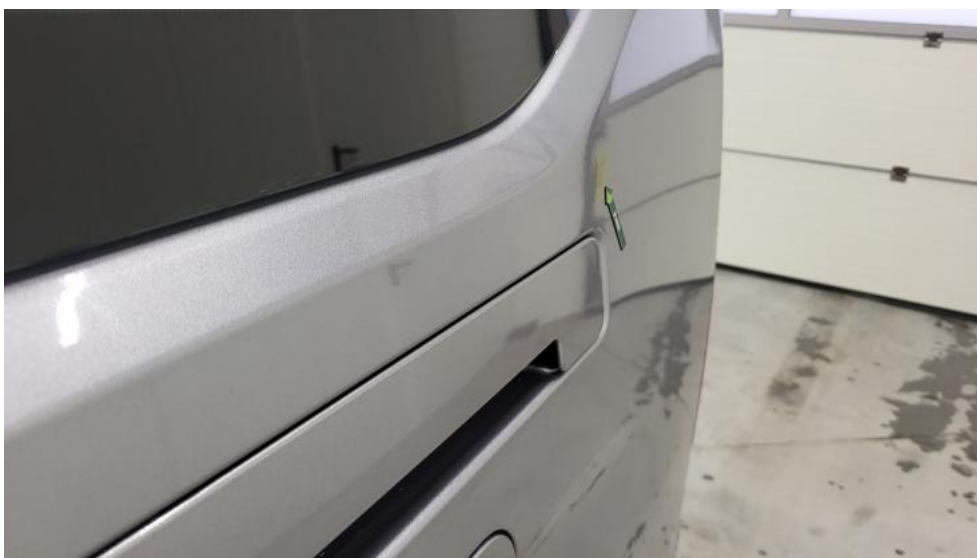
**Fot. 42.**

Ścianka tylna L / Ścianka boczna L - Wgniecenie/odkształcenie 1

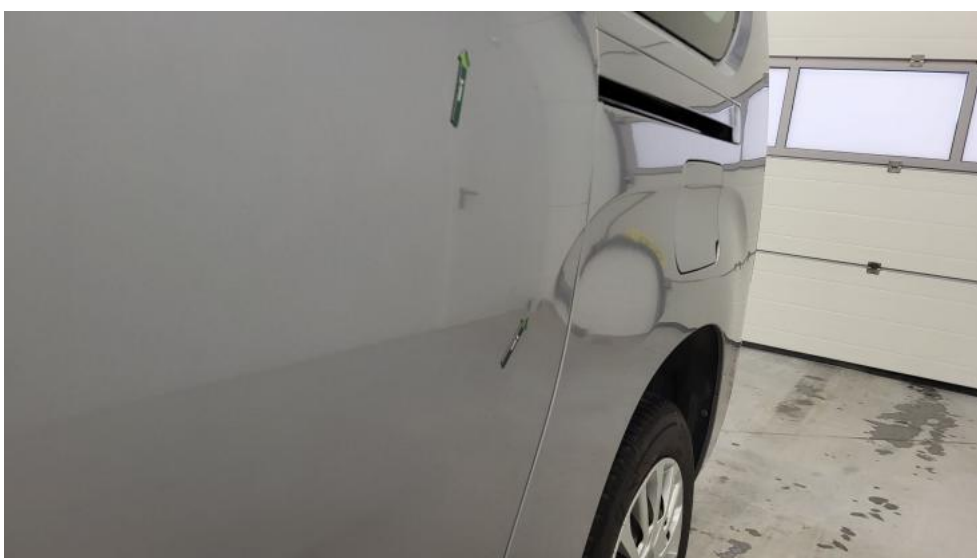
**Fot. 44.**

Drzwi tylne L - Wgniecenie/odkształcenie 1

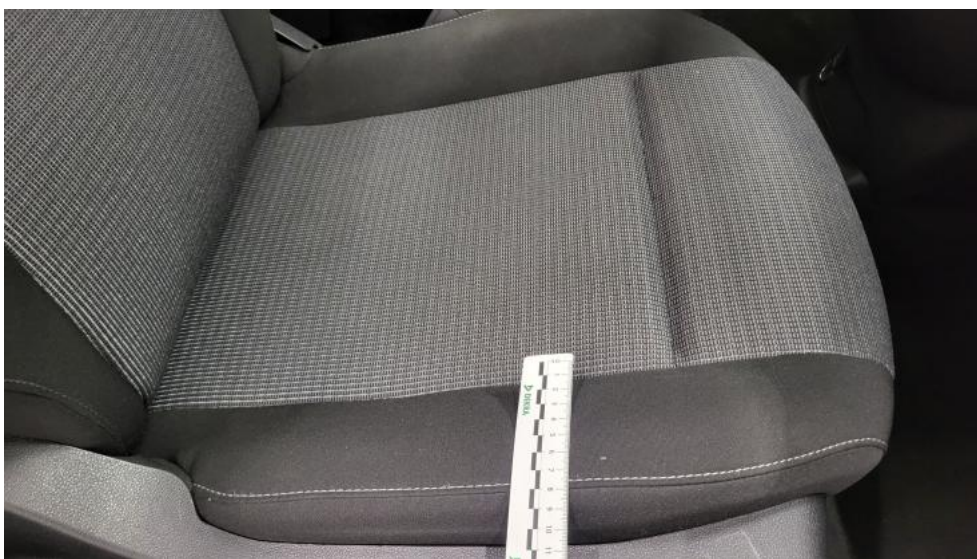
**Fot. 45.**  
Fotel prz. praw. - Inne 1

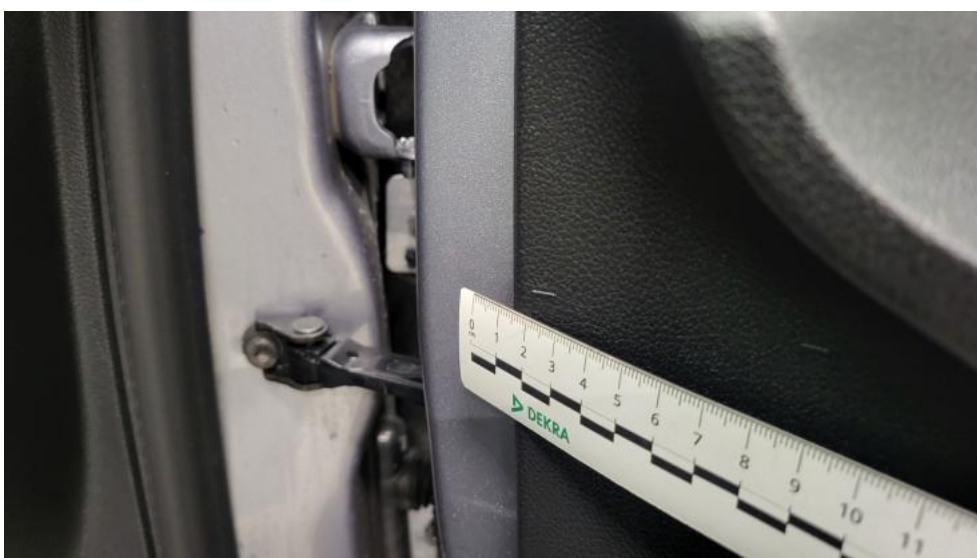
**Fot. 46.**  
Tapicerka drzwi przednich P - Rysa/odprysk 1

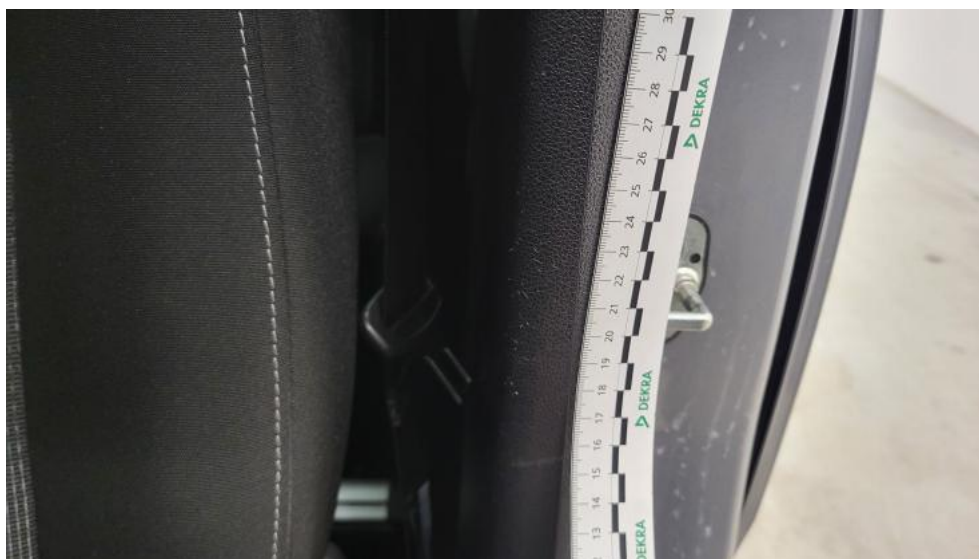
**Fot. 47.**

Wykładzina(y) słupka środkowego L - Rysa/odprysk 1
