Nr zlecenia DEKRA: PKOL(W)/LODZ/29698/26/04/03
Nr zlecenia/szkody: 24/039361
Data zlecenia: 03-04-2026

Dane pojazdu

| Model | Formentor 20-24 |
| Typ/wersja | Formentor 1.5 TSI DSG |

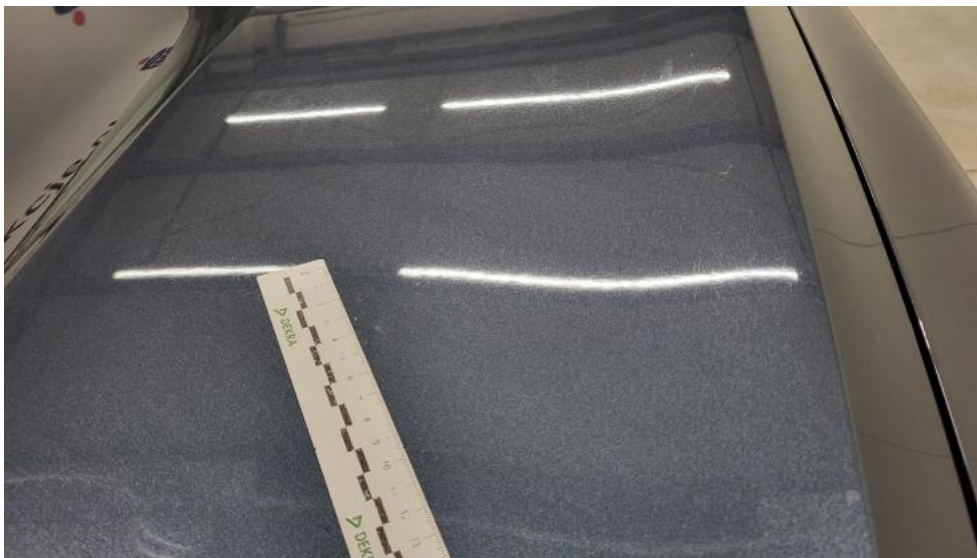
Fot. 39.
Pokrywa komory silnika - Rysa/odprysk 1

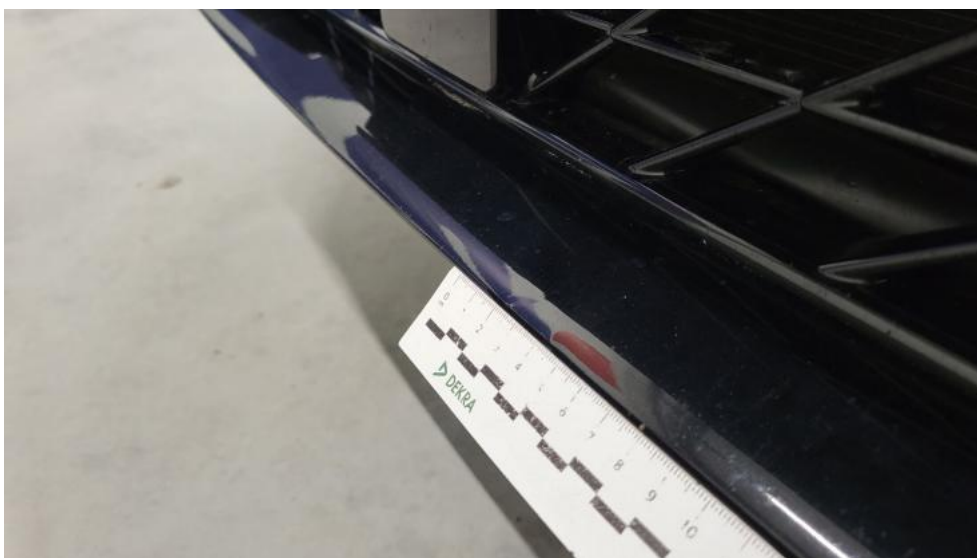
Fot. 40.
Spoiler zderzaka przedniego - Wgniecenie/odkształcenie 1

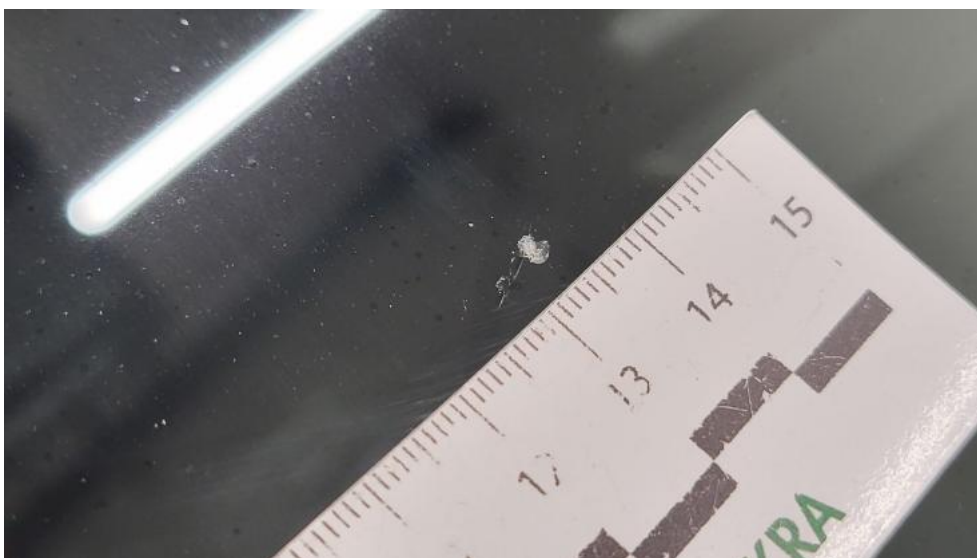
Niewyraźny obraz z kamery cofania, do weryfikacji serwisowej. Rysy na samochodzie. Odpryski na szybie czołowej.

Fot. 42.
Szyba czołowa - Pęknięcie/rozerwanie 1

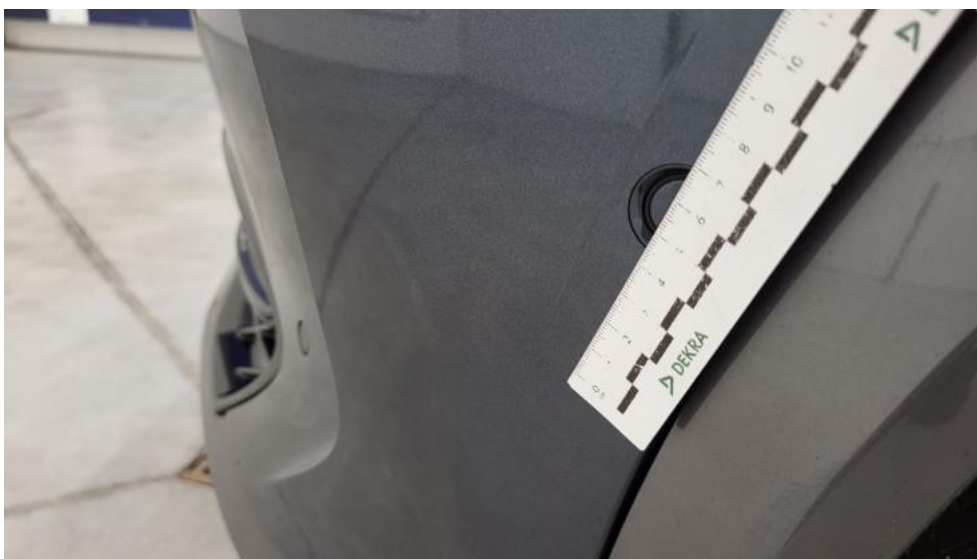
Fot. 43.
Zderzak - Rysa/odprysk 1

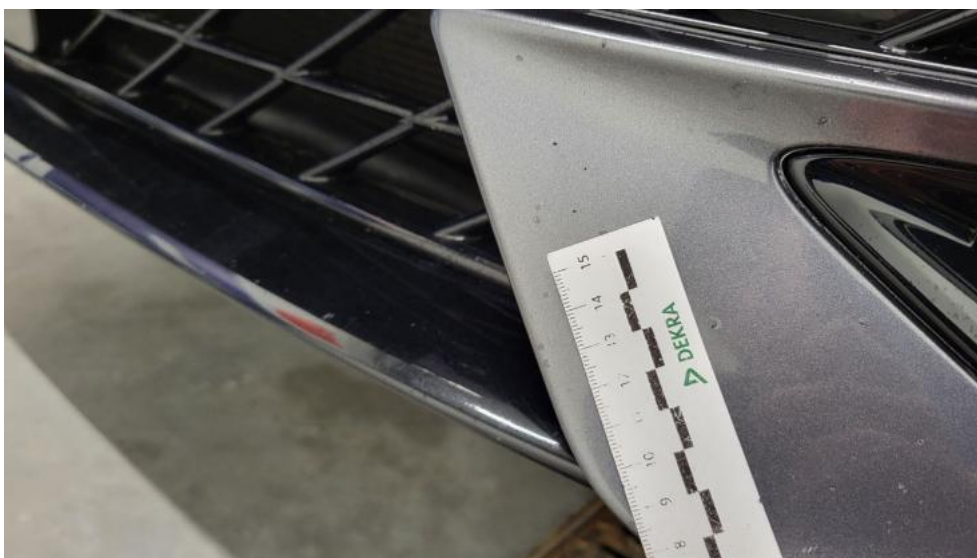
Fot. 44.
Zderzak przedni cz L - Rysa/odprysk 1

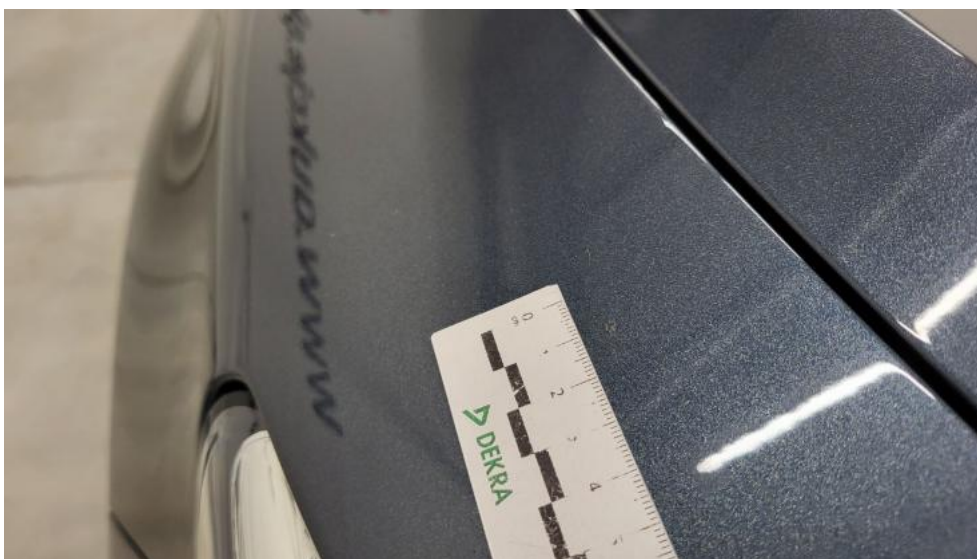
Fot. 45.
Błotnik przedni P - Rysa/odprysk 1

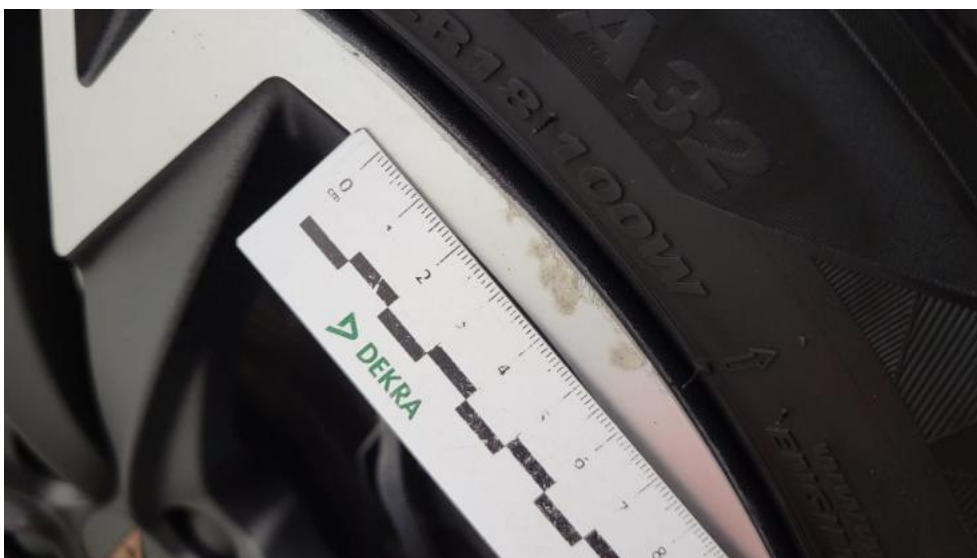
Fot. 46.
Felga aluminiowa przednia P - Rysa/odprysk 1

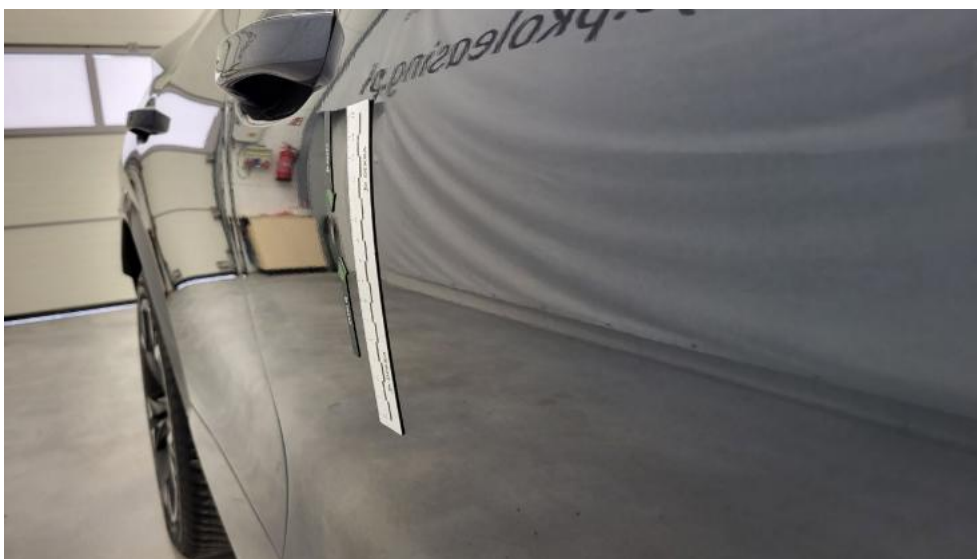
Fot. 47.
Drzwi przednie P - Wgniecenie/odkształcenie 1

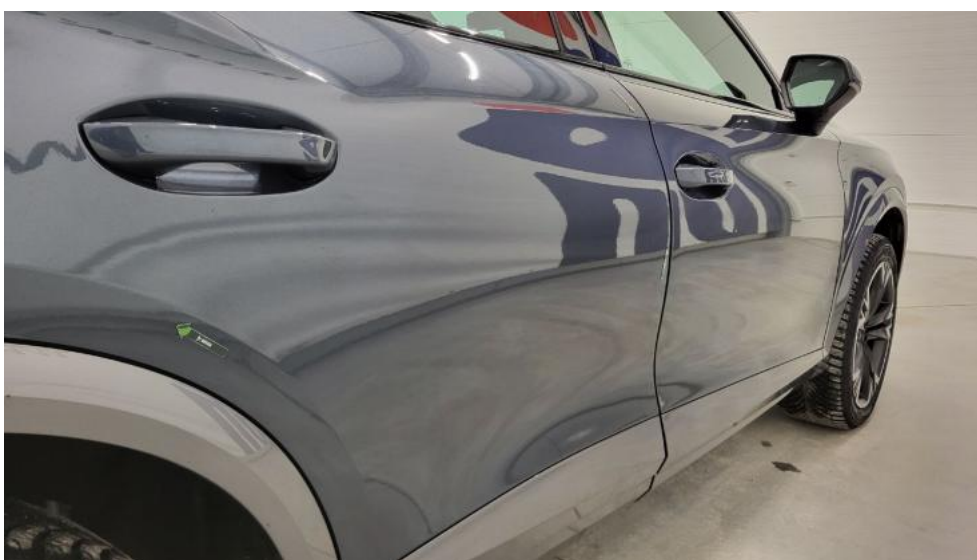
Fot. 48.
Drzwi tylne P - Wgniecenie/odkształcenie 1

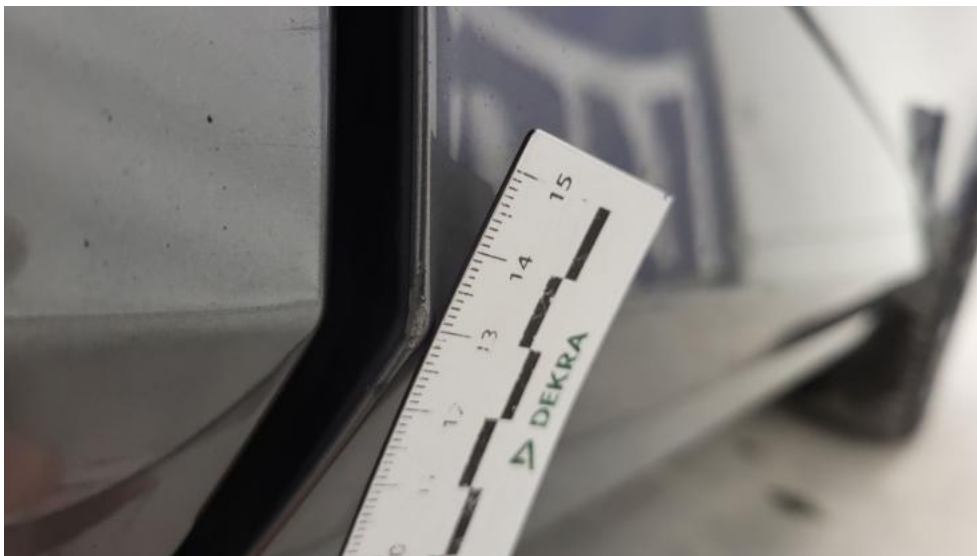
Fot. 49.

Listwa drzwi przednich P - Rysa/odprysk 1

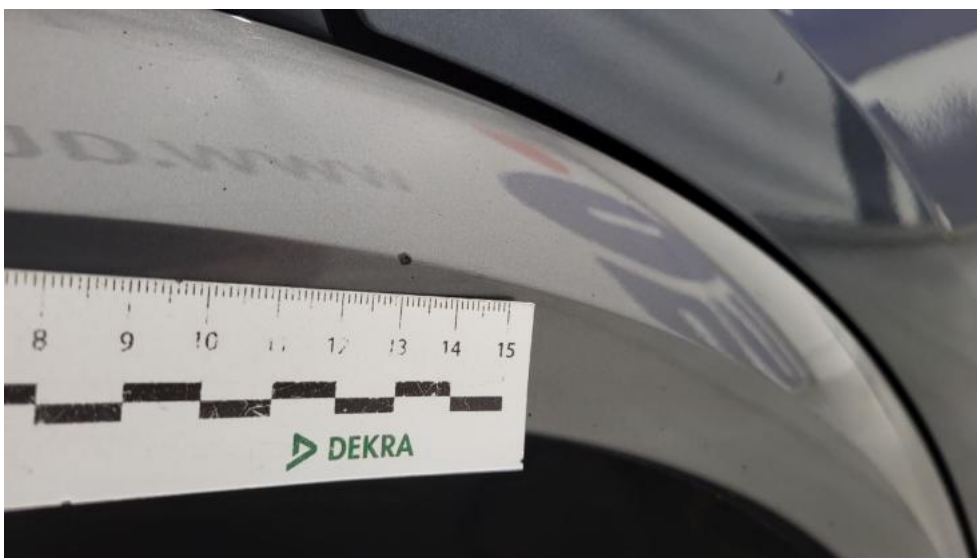
Fot. 50.

Listwa krawędzi błotnika tył P - Rysa/odprysk 1

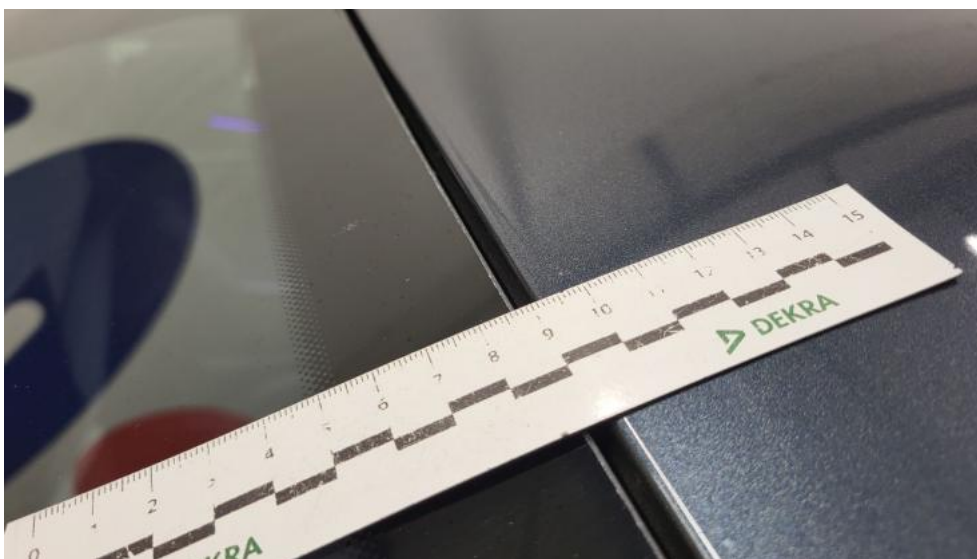
Fot. 51.
Dach - Rysa/odprysk 1

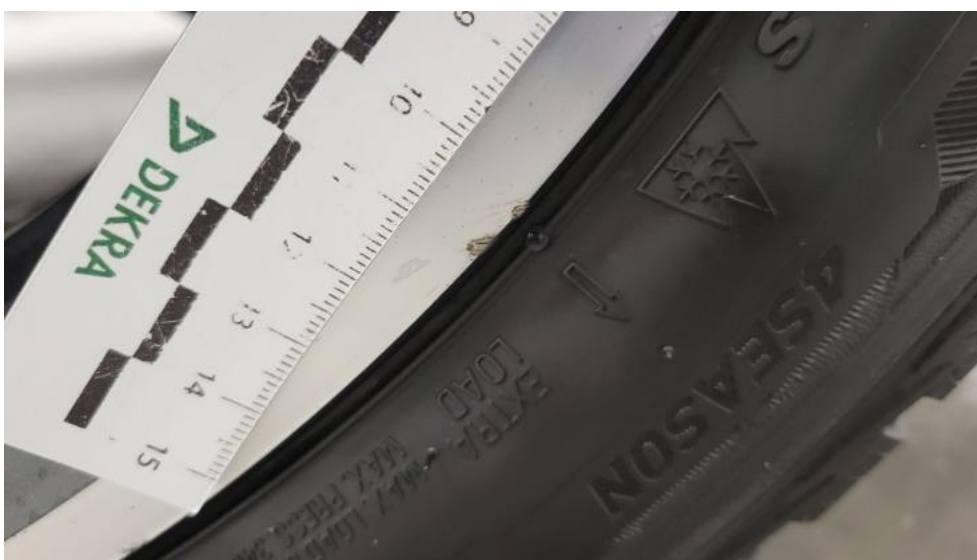
Fot. 52.
Felga aluminiowa tylna L - Rysa/odprysk 1

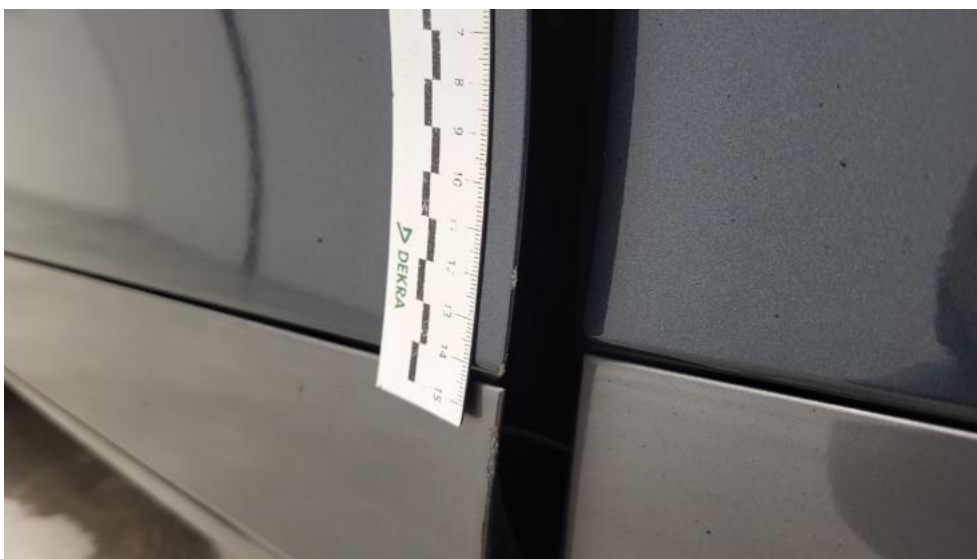
Fot. 53.

Drzwi przed L - Rysa/odprysk 1

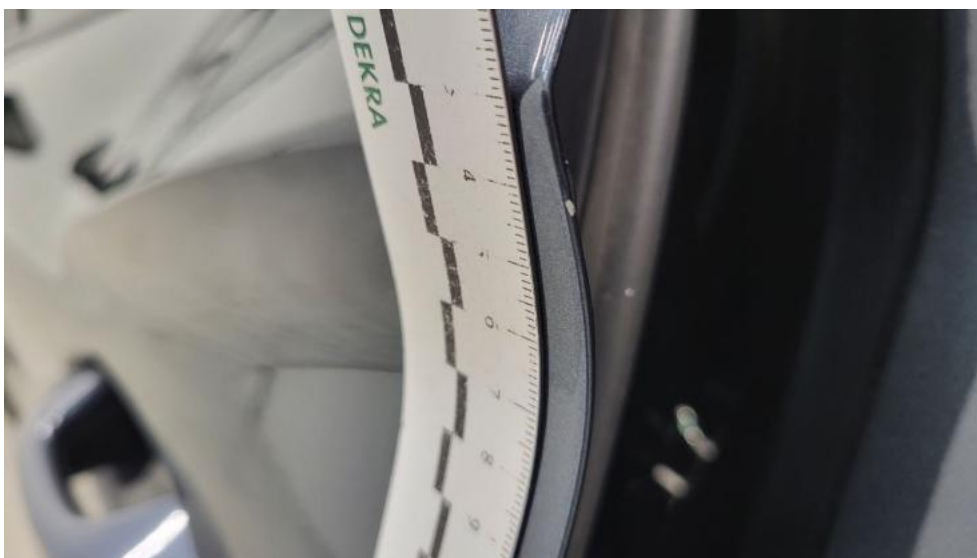
Fot. 54.

Drzwi tylne L - Rysa/odprysk 1

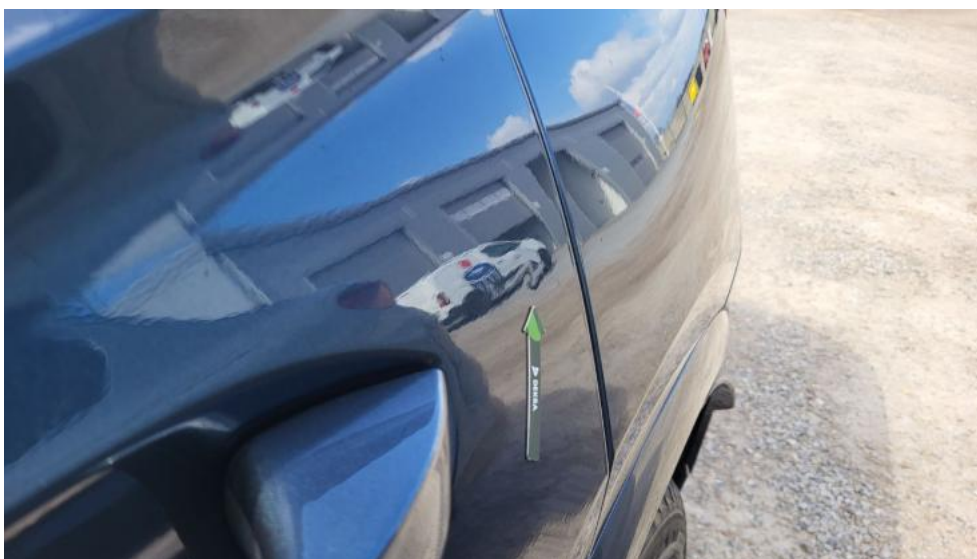
Fot. 55.
Drzwi tylne L - Wgniecenie/odkształcenie 1

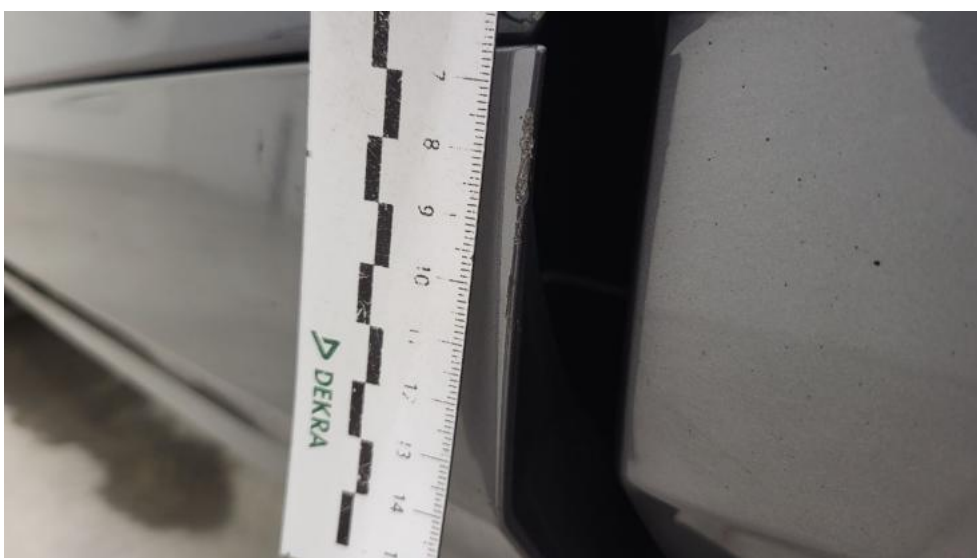
Fot. 56.
Listwa drzwi przednich L - Rysa/odprysk 1

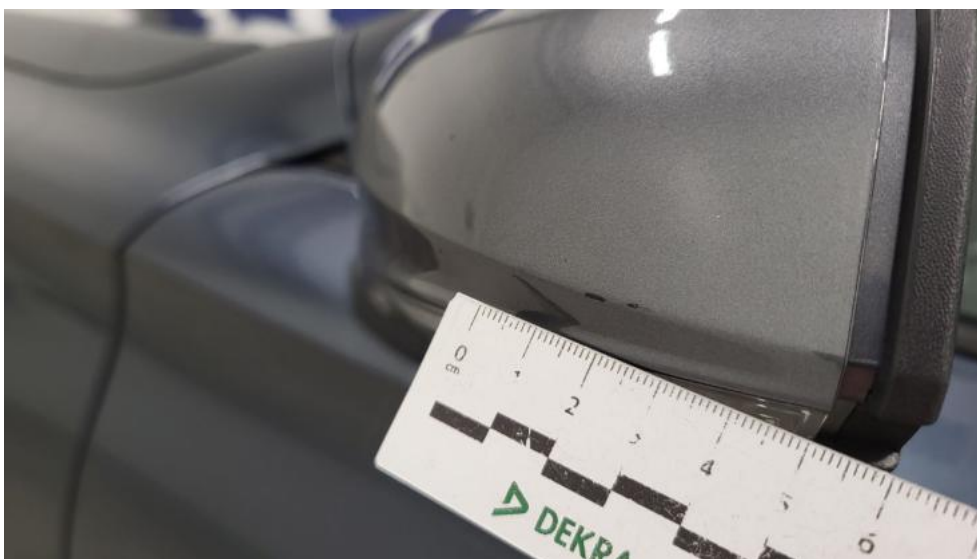
Fot. 57.
Lusterko zew L - Rysa/odprysk 1

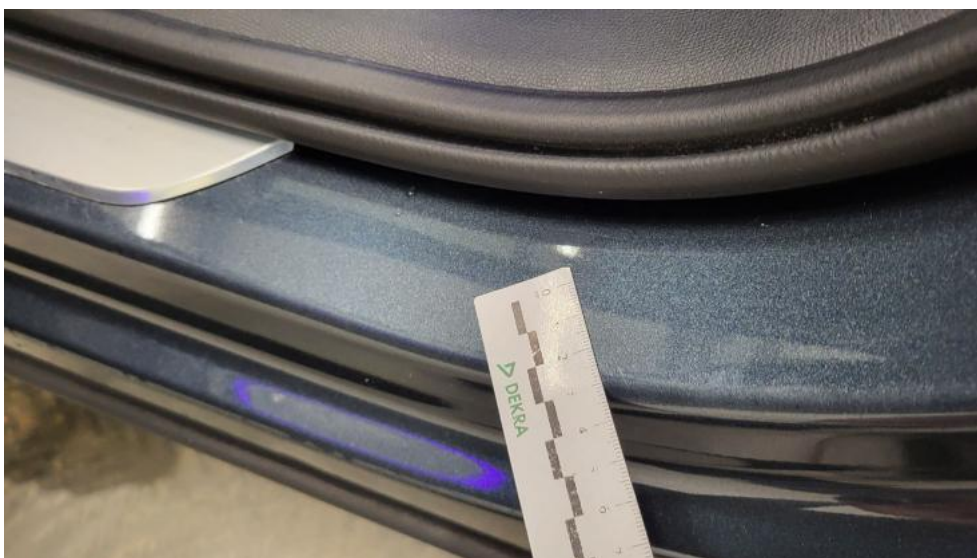
Fot. 58.
Próg L - Rysa/odprysk 1

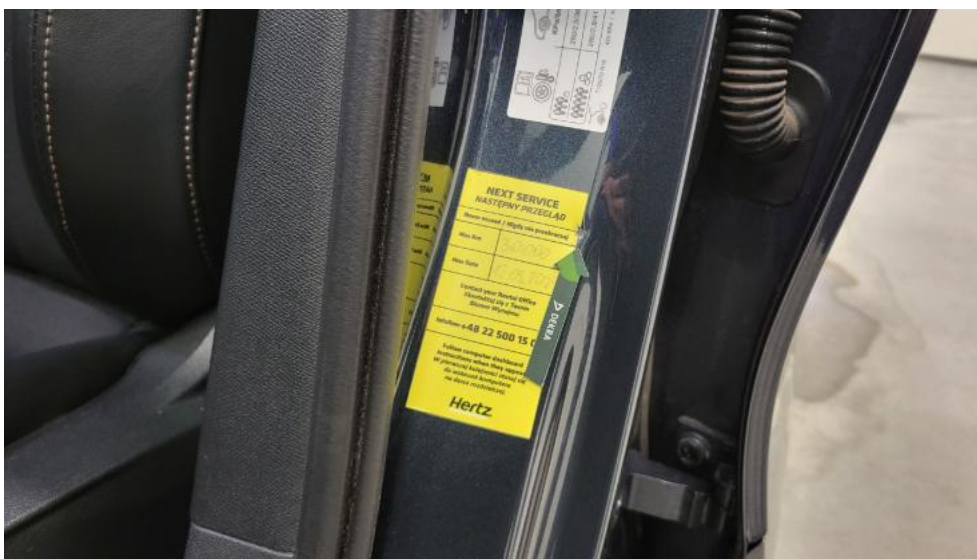
Fot. 59.
Słupek środkowy L - Wgniecenie/odkształcenie 1

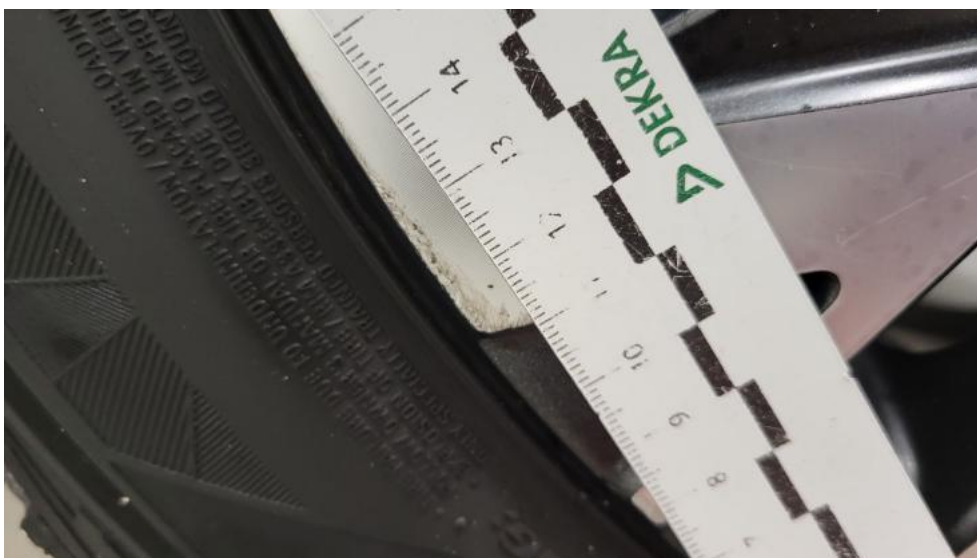
Fot. 60.
Felga Aluminiowa przednia L - Rysa/odprysk 1

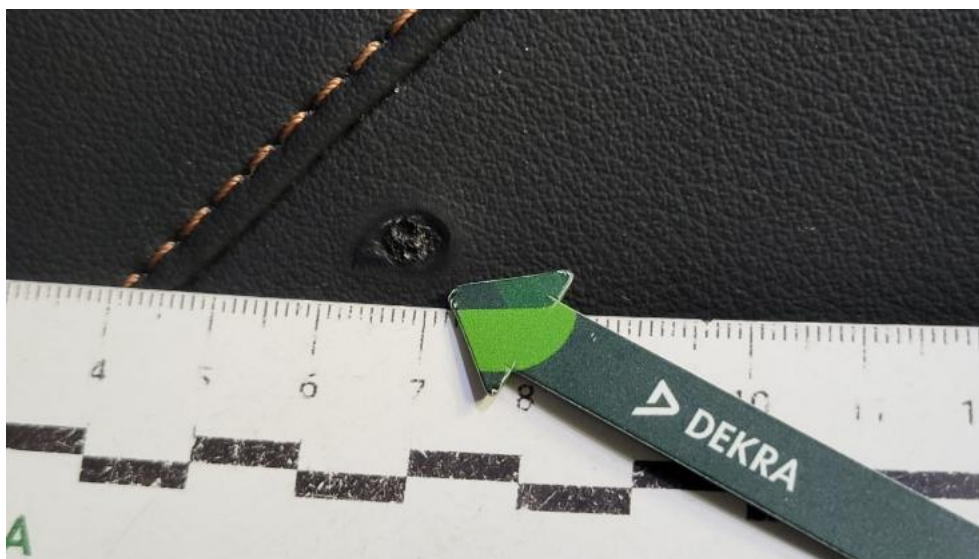
Fot. 63.
Fotel prz. praw. - Inne 1

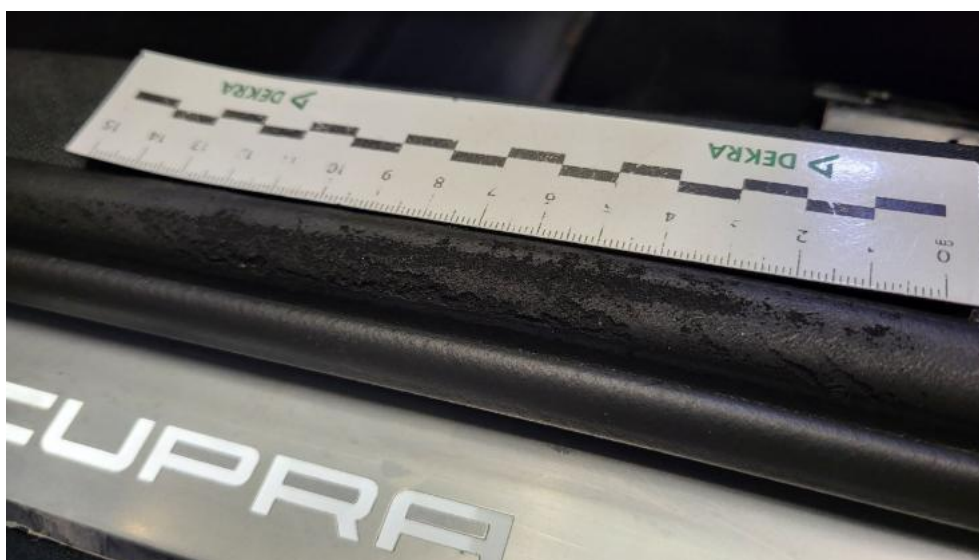
Fot. 64.
Uszczelka drzwi przednich L - Rysa/odprysk 1

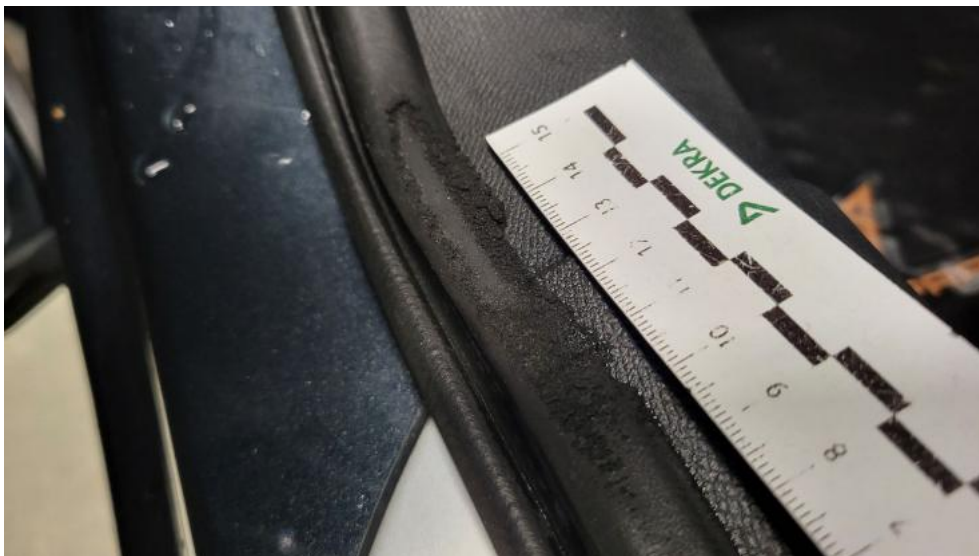
Fot. 65.
Uszczelka drzwi przednich L - Pęknięcie/rozerwanie 1

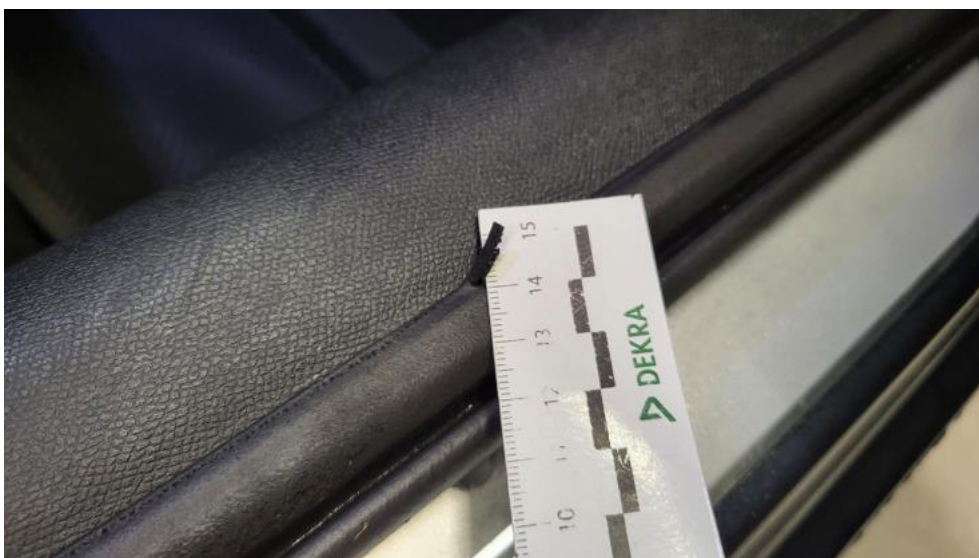
Fot. 66.
Uszczelka drzwi przednich P - Pęknięcie/rozerwanie 1

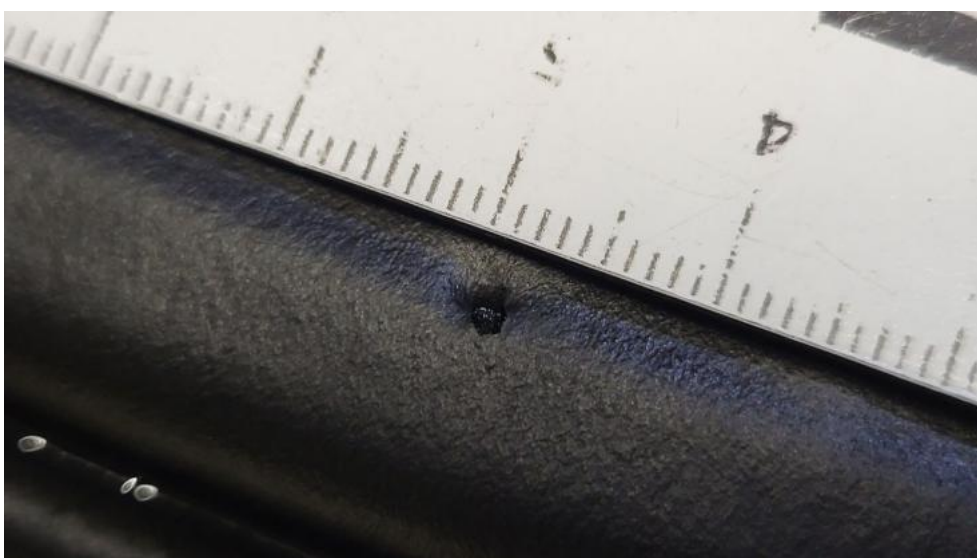
Fot. 68.
Uszczelka drzwi tylnych L - Pęknięcie/rozerwanie 1
