Nr zlecenia DEKRA: PKOL(W)/LODZ/21621/26/03/11
Nr zlecenia/szkody: 24/023282
Data zlecenia: 11-03-2026

Dane pojazdu

Grupa obiektów (Eurotax)	samochody osobowe
Kod EC (Eurotax)	0133135
Producent	SKODA
Model	Fabia III Kombi 18-22
Typ/wersja	Fabia 1.0 TSI Ambition
Rodzaj nadwozia	KOM
Liczba drzwi/liczba miejsc	5/5
Masa własna [kg]	1117
Dopuszczalna masa całkowita [kg]	1602
Rozstaw osi 1/2	2470
Rodzaj silnika	z zapłonem iskrowym
Układ oczyszczania spalin	GPF
Pojemność silnika [ccm]	999
Moc silnika [KM/kW]	110/81
Skrzynia biegów	manualna 6-biegowa
Nr rejestracyjny	WZ589HV
VIN	TMBJR6NJ6LZ122411
Data 1. rejestracji	23-11-2020
Data nast. bad. techn.	05-02-2027
Rok produkcji	2020 (rok produkcji został zweryfikowany z zewnętrzną bazą danych)
Stan licznika [km]	414 277 (odczytany)
Kolor nadwozia/rodzaj powłoki	grafitowy/2-warstwowy metalizowany

DOKUMENTACJA FOTOGRAFICZNA

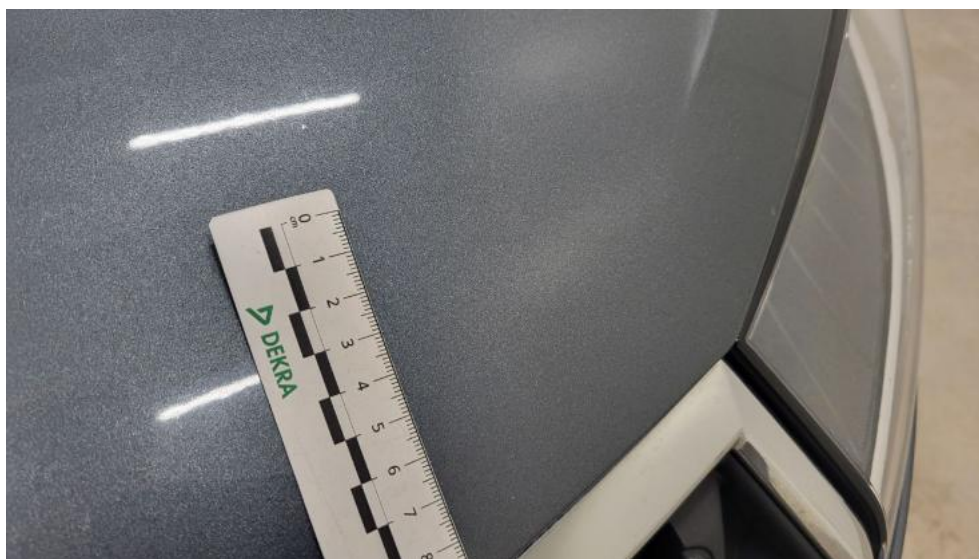
Fot. 43.
Pokrywa komory silnika - Rysa/odprysk 1

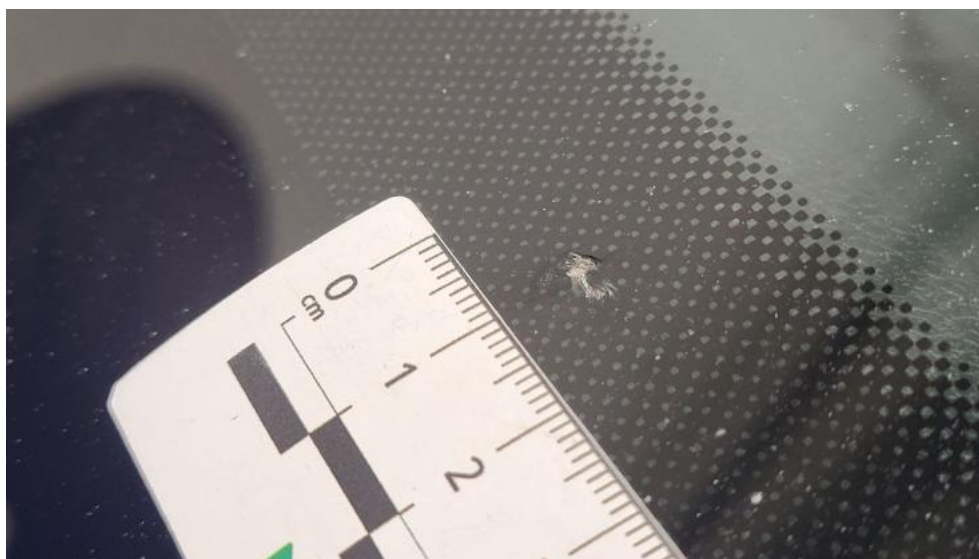
Fot. 45.
Szyba czołowa - Pęknięcie/rozerwanie 1

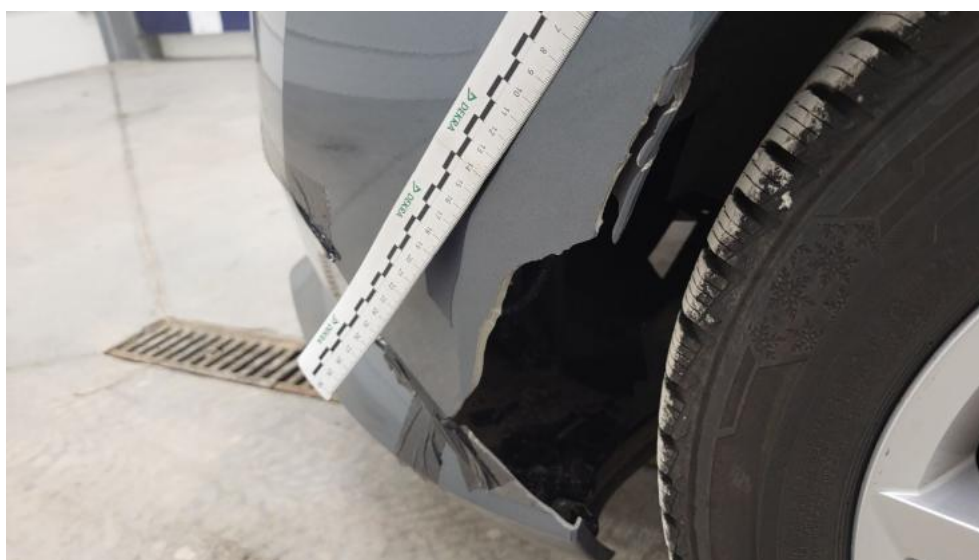
Fot. 46.
Zderzak - Pęknięcie/rozerwanie 1

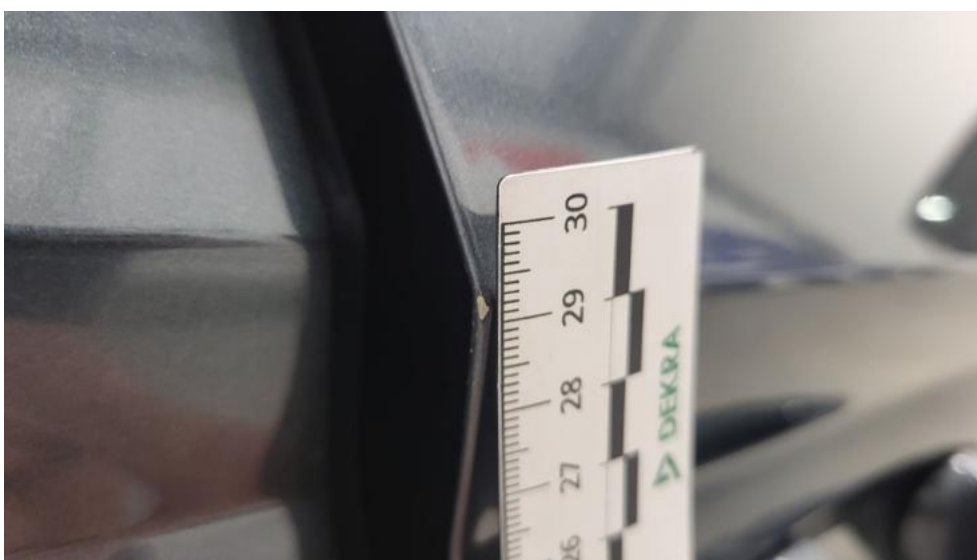
Fot. 50.
Drzwi przednie P - Rysa/odprysk 1

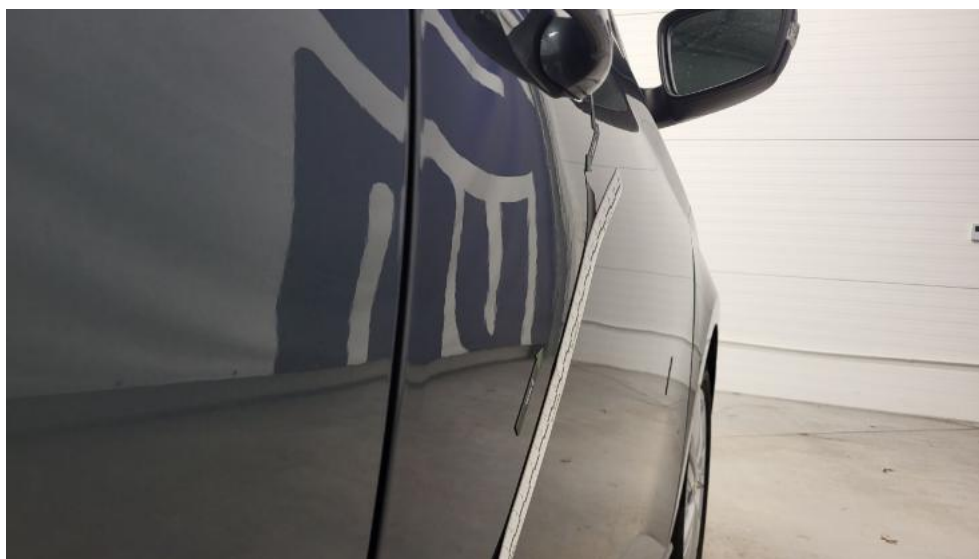
Fot. 51.
Drzwi przednie P - Wgniecenie/odkształcenie 1

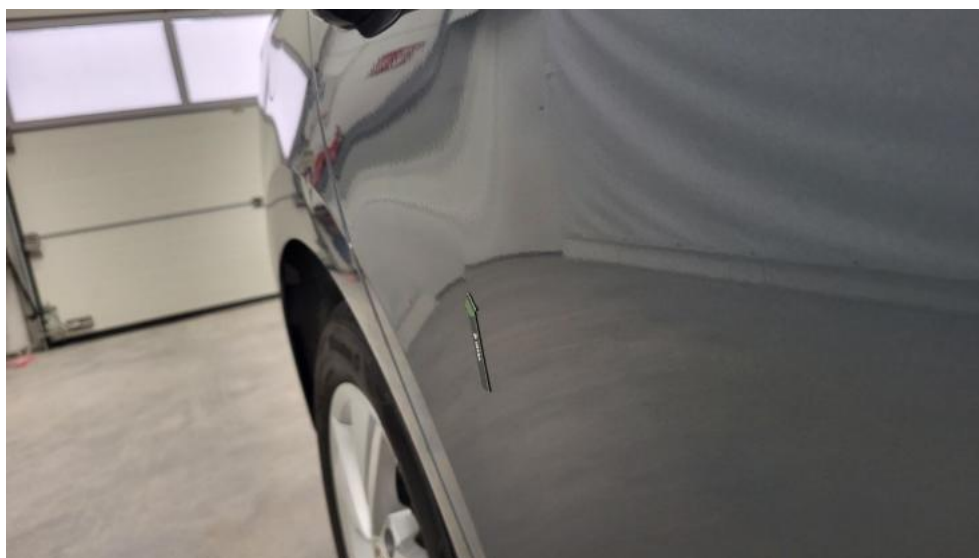
Fot. 52.
Drzwi tylne P - Wgniecenie/odkształcenie 1

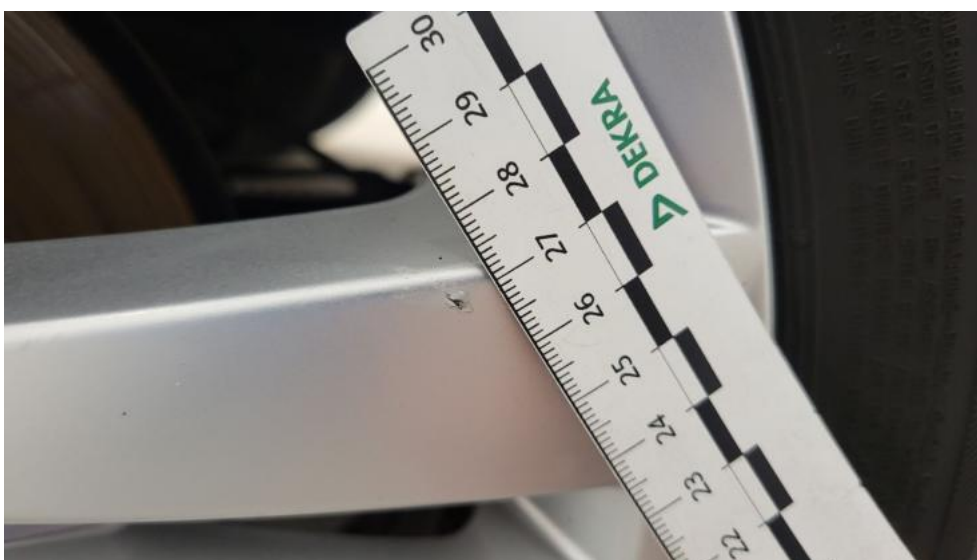
Fot. 56.
Felga aluminiowa tylna P - Rysa/odprysk 1

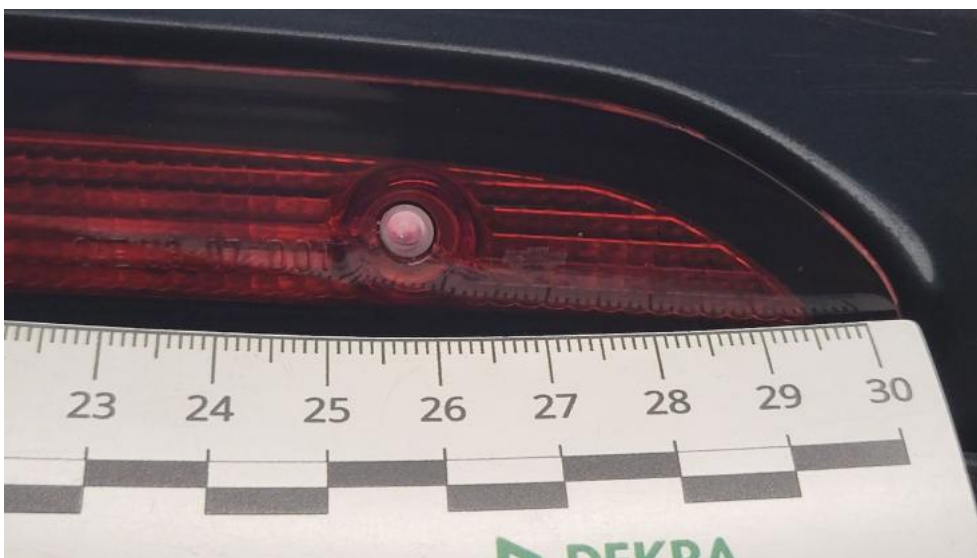
Fot. 58.
Dodatkowa lampa stopu - Pęknięcie/rozerwanie 1

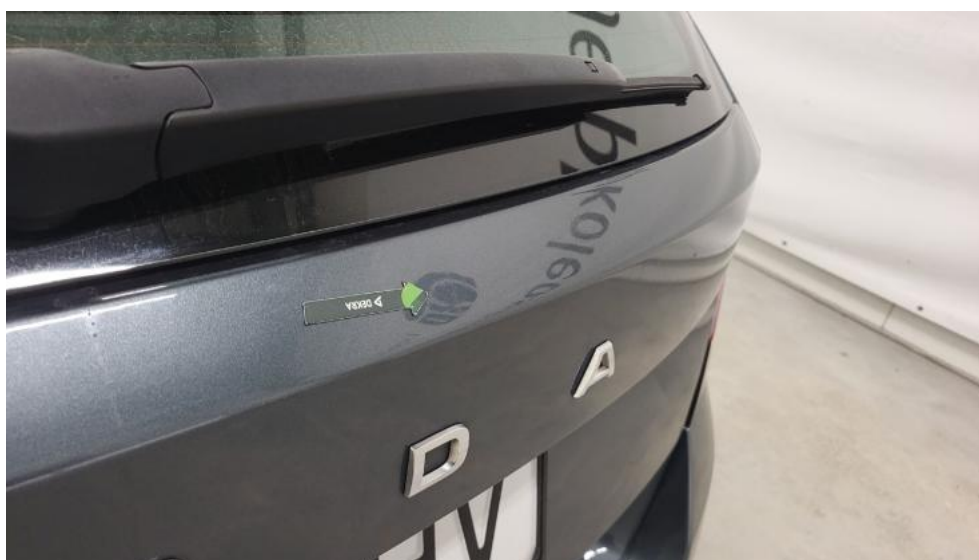
Fot. 60.
Pokrywy bagażnika - Wgniecenie/odkształcenie 1

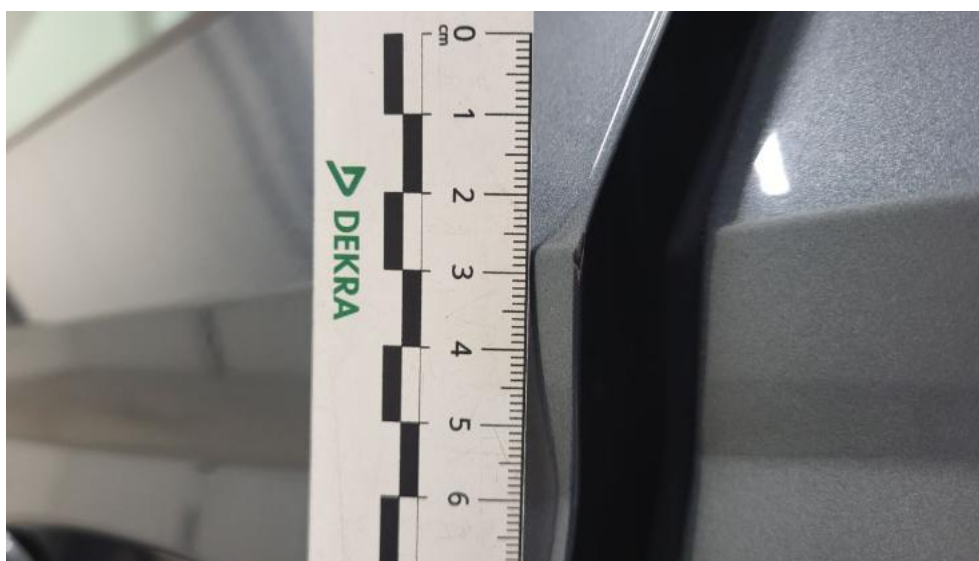
Fot. 65.

Drzwi przed L - Rysa/odprysk 1

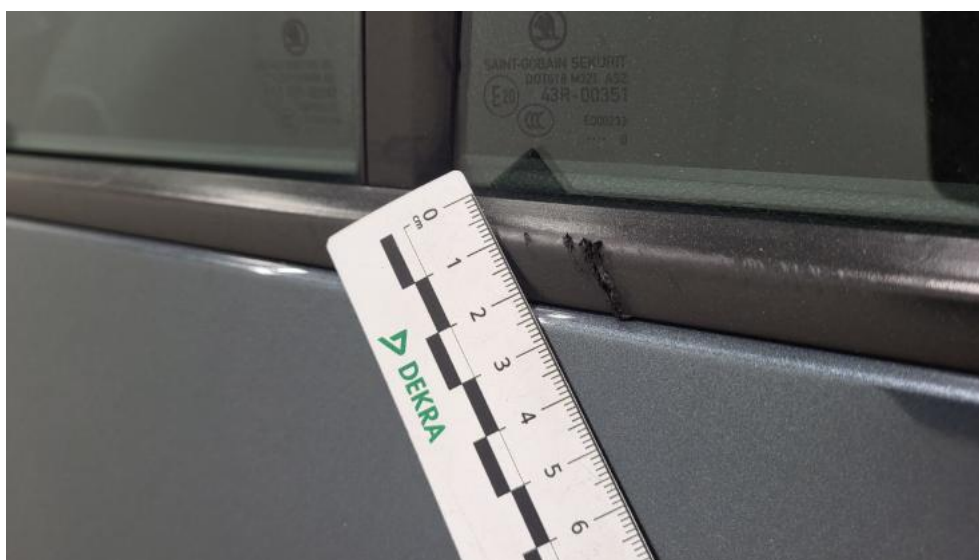
Fot. 66.

Listwa drzwi tylnych L - Rysa/odprysk 1

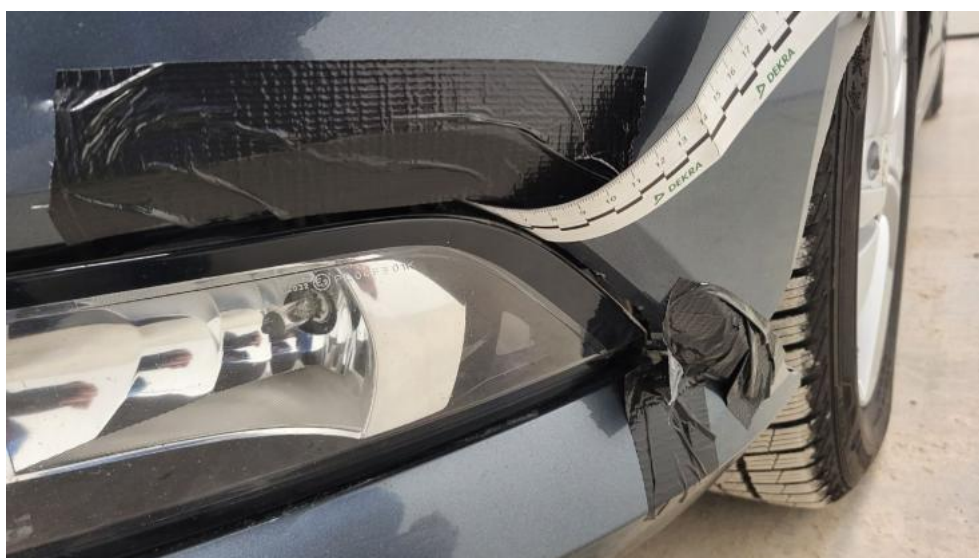
Fot. 72.
Reflektor przeciwmgielny L - Inne 1

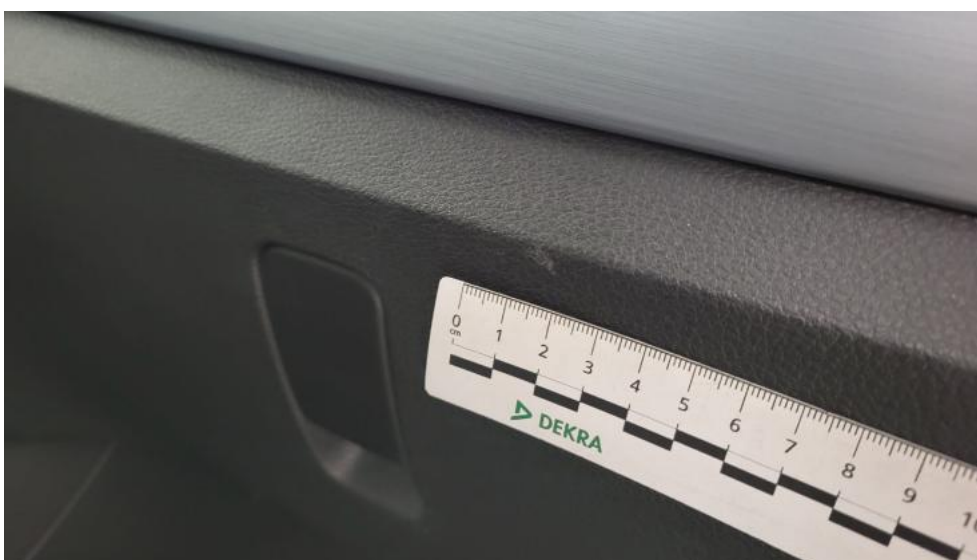
Fot. 74.
Pokrywa schowka deski rozdzielczej - Rysa/odprysk 1

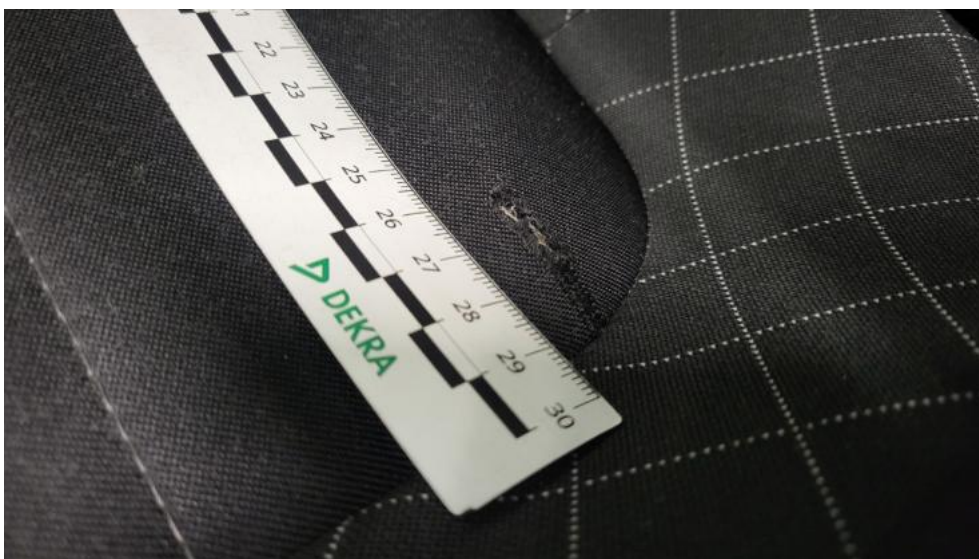
Fot. 75.
Fotel prz. lew. - Pęknięcie/rozerwanie 1

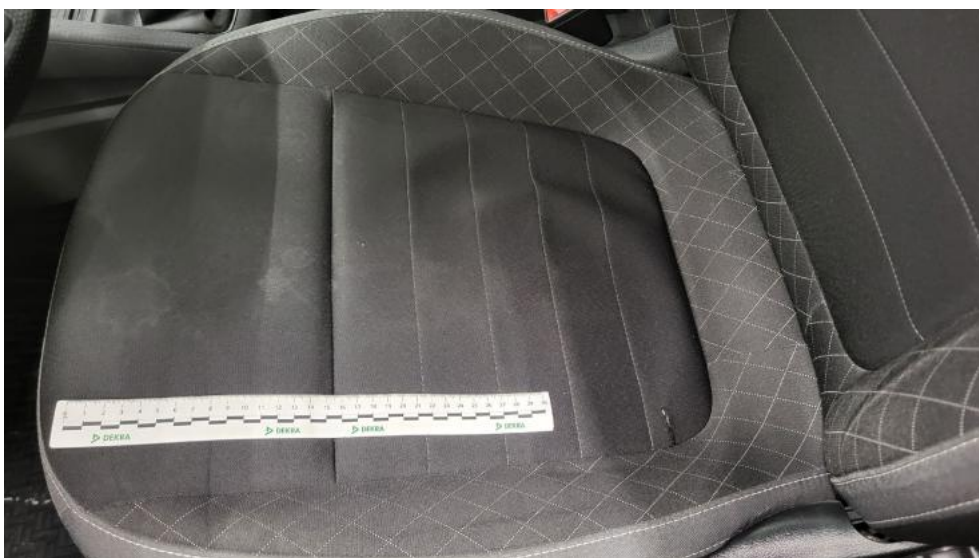
Fot. 76.
Fotel prz. lew. - Inne 1
