Nr zlecenia DEKRA: PKOL(W)/LODZ/17132/26/02/25
Nr zlecenia/szkody: 23/017765
Data zlecenia: 25-02-2026

Grupa obiektów (Eurotax)	samochody osobowe
Kod EC (Eurotax)	0133648
Producent	SEAT
Model	Leon 16-20
Typ/wersja	Leon 1.5 EcoTSI Evo Style S&S
Rodzaj nadwozia	hatchback
Liczba drzwi/liczba miejsc	5/5
Masa własna [kg]	1230
Dopuszczalna masa całkowita [kg]	1780
Rozstaw osi 1/2	2636
Rodzaj silnika	z zapłonem iskrowym
Układ oczyszczana spalin	GPF
Pojemność silnika [ccm]	1498
Moc silnika [KM/kW]	131/96
Skrzynia biegów	manualna 6-biegowa
Nr rejestracyjny	KK87134
VIN	VSSZZZ5FZKR131023
Data 1. rejestracji	19-09-2019
Data nast. bad. techn.	13-09-2024
Rok produkcji	2019
Stan licznika [km]	113 747 (odczytany)
Kolor nadwozia/rodzaj powłoki	srebrny/2-warstwowy metalizowany

Pomiar grubości powłoki lakierowej poj.

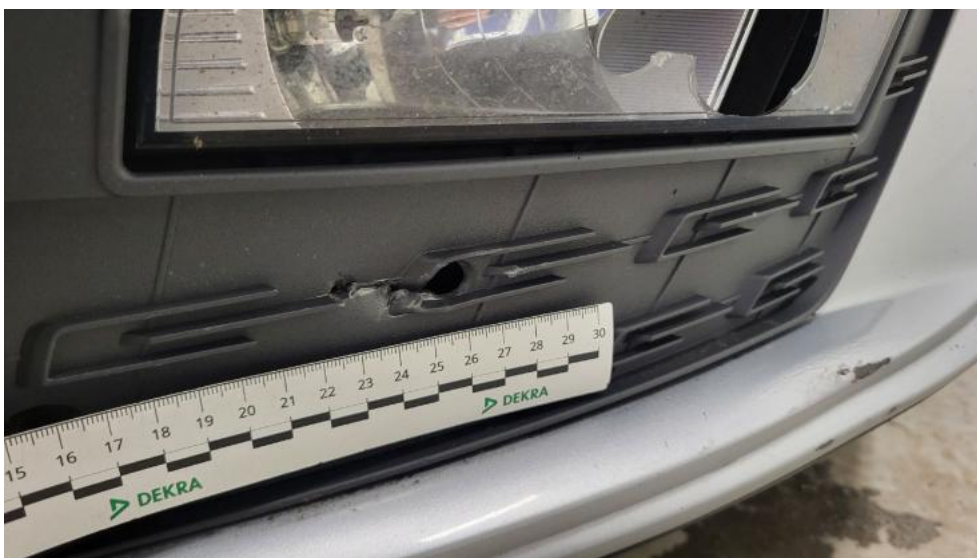
Fot. 38.
Kratka/zaślepka halogenu P - Pęknięcie/rozerwanie 1

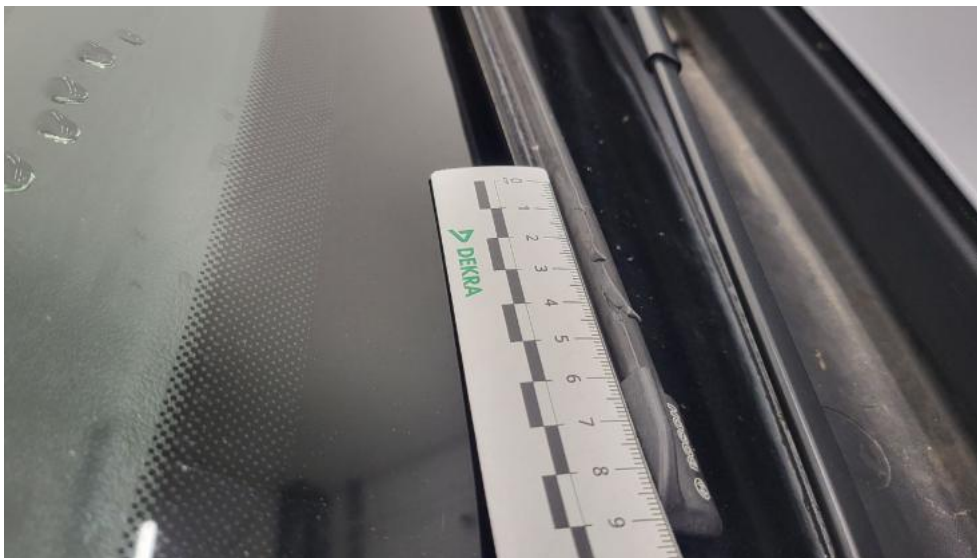
Fot. 39.
Pióro wycieraczki szyby prz L - Pęknięcie/rozerwanie 1

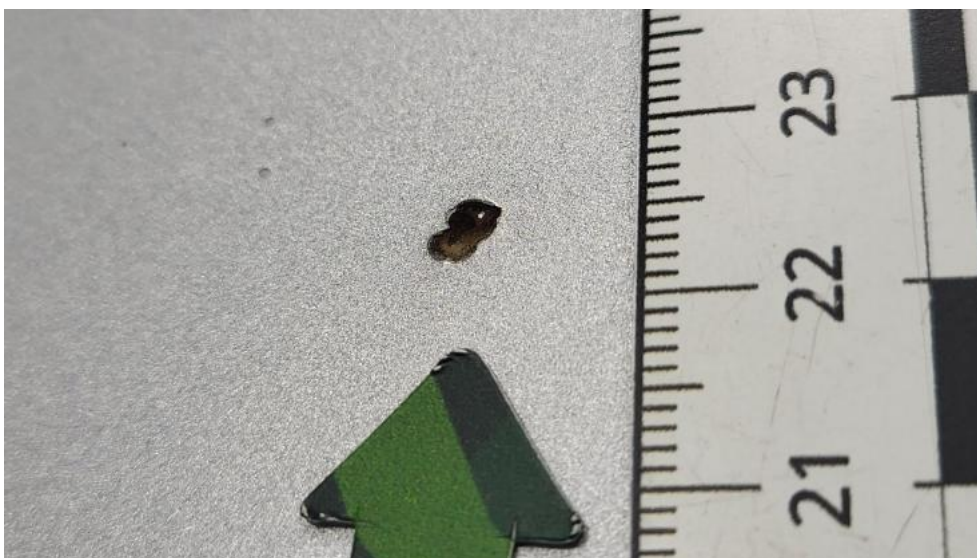
Fot. 42.
Pokrywa komory silnika - Inne 1

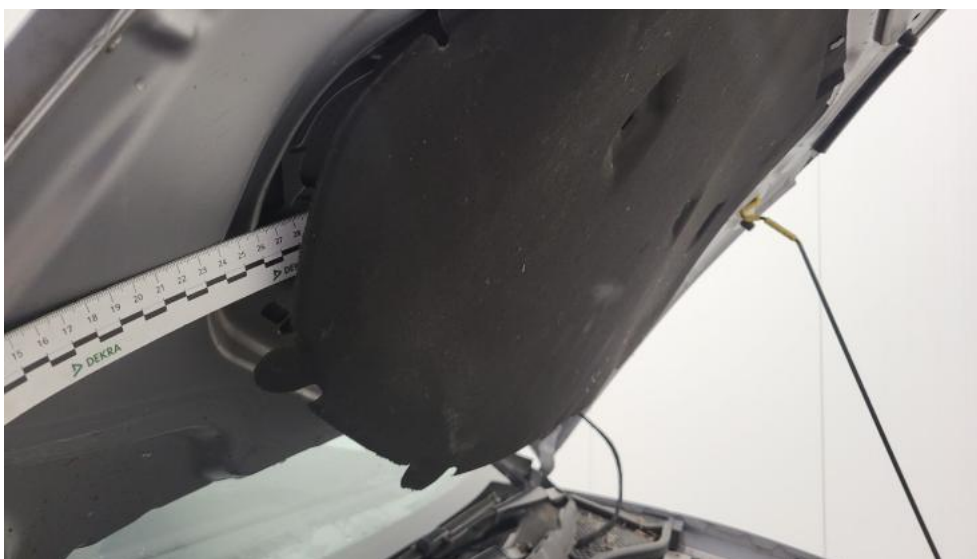
Fot. 43.
Wykładzina pokrywy komory silnika - Inne 1

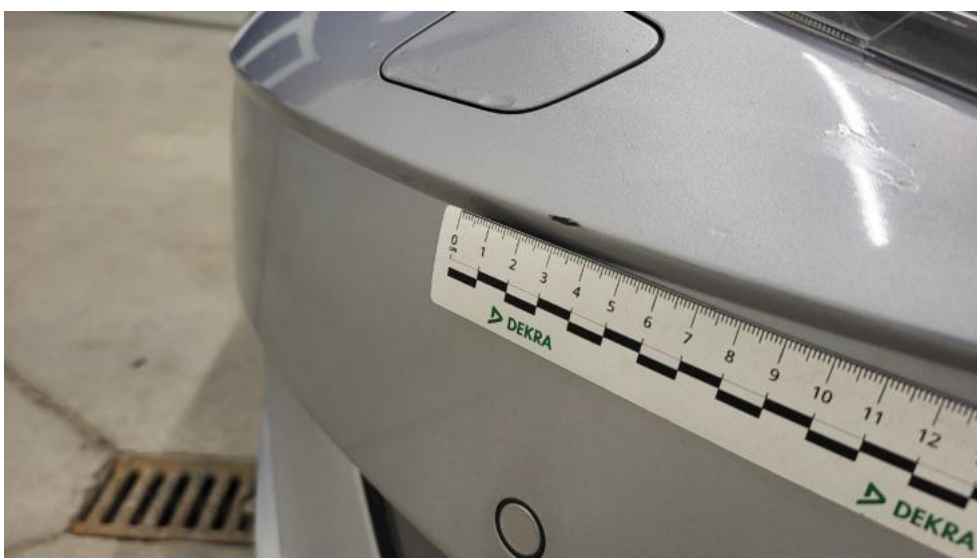
Fot. 44.
Zderzak - Rysa/odprysk 1

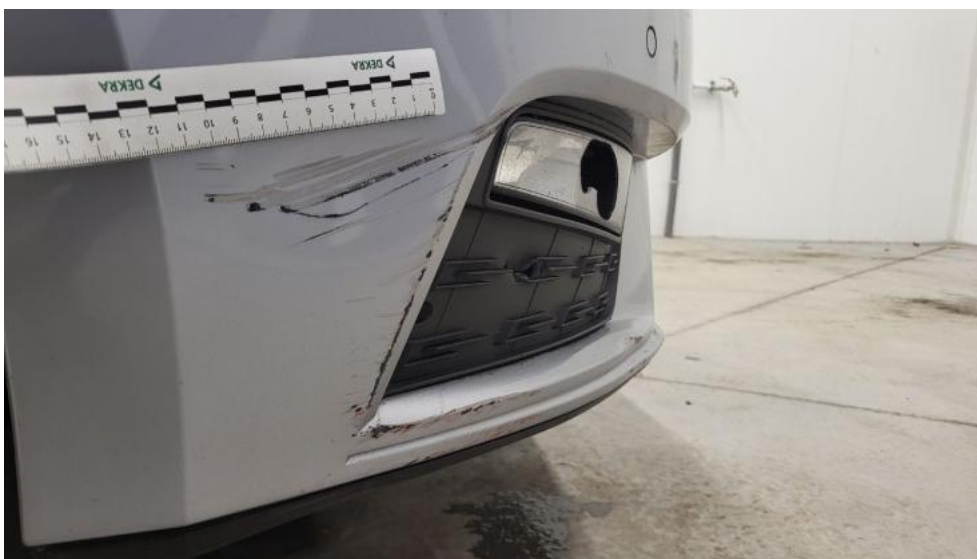
Fot. 45.
Zderzak - Wgniecenie/odkształcenie 1

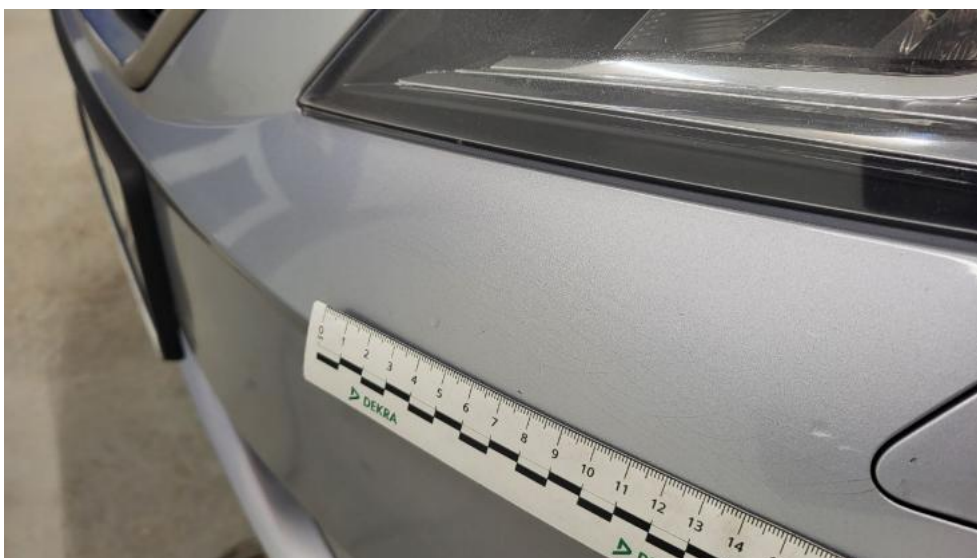
Fot. 46.
Zderzak - Pęknięcie/rozerwanie 1

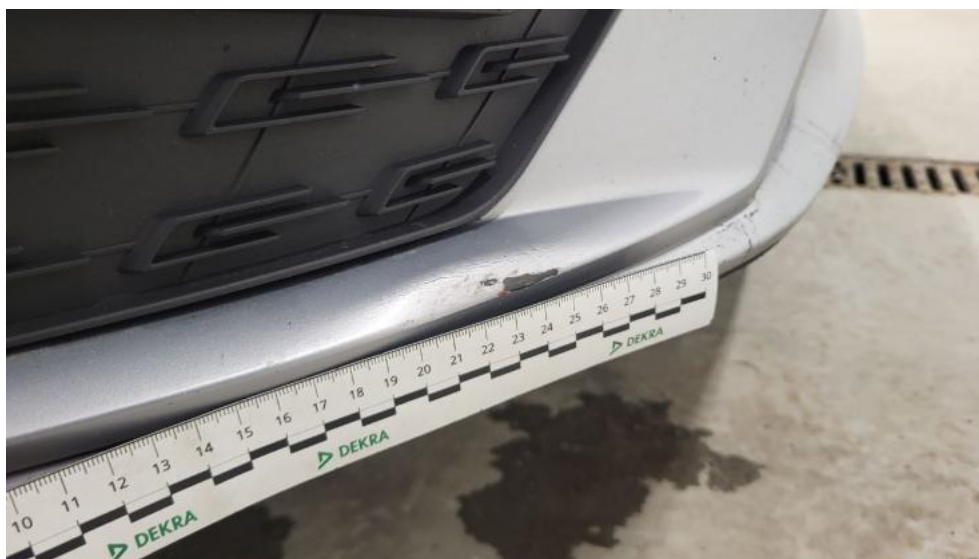
Fot. 47.
Zderzak - Pęknięcie/rozerwanie 2

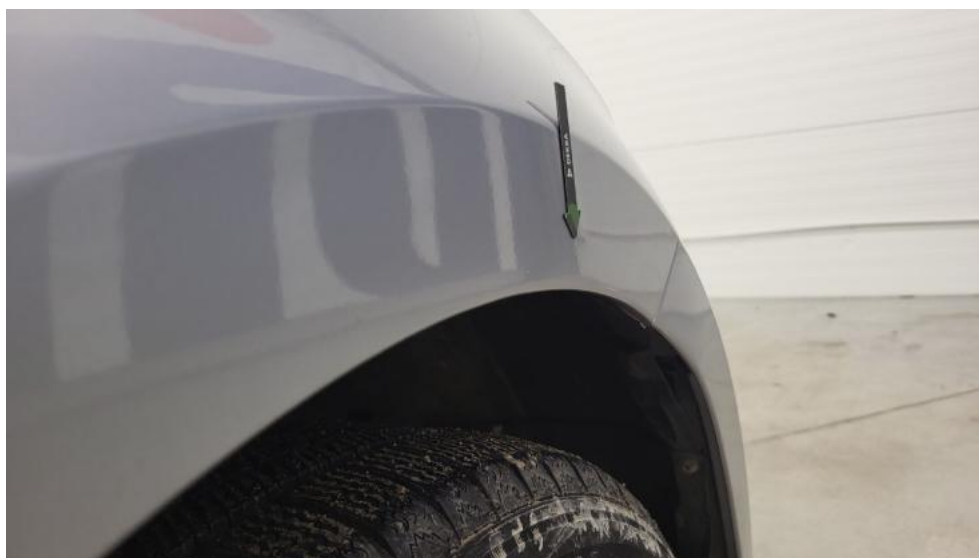
Fot. 48.
Błotnik przedni P - Wgniecenie/odkształcenie 1

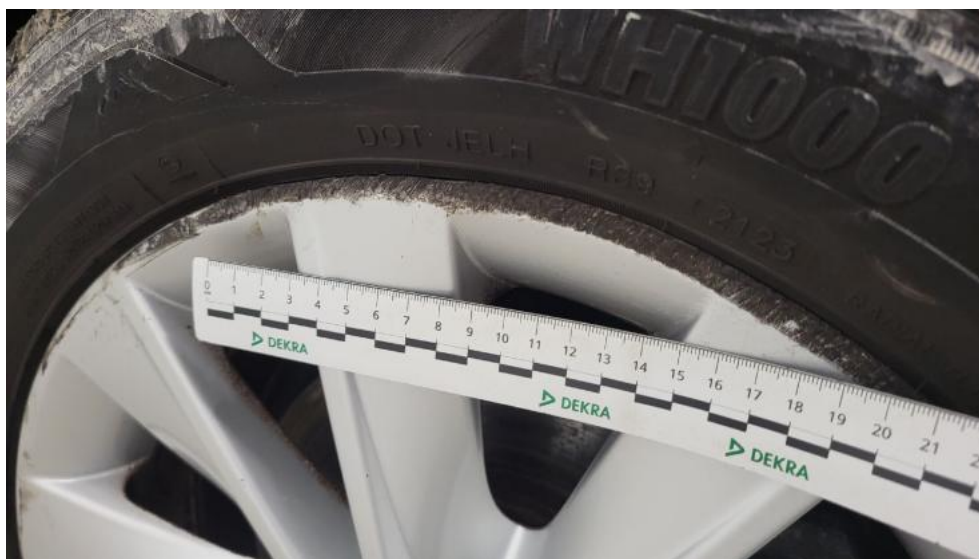
Fot. 49.
Felga aluminiowa przednia P - Rysa/odprysk 1

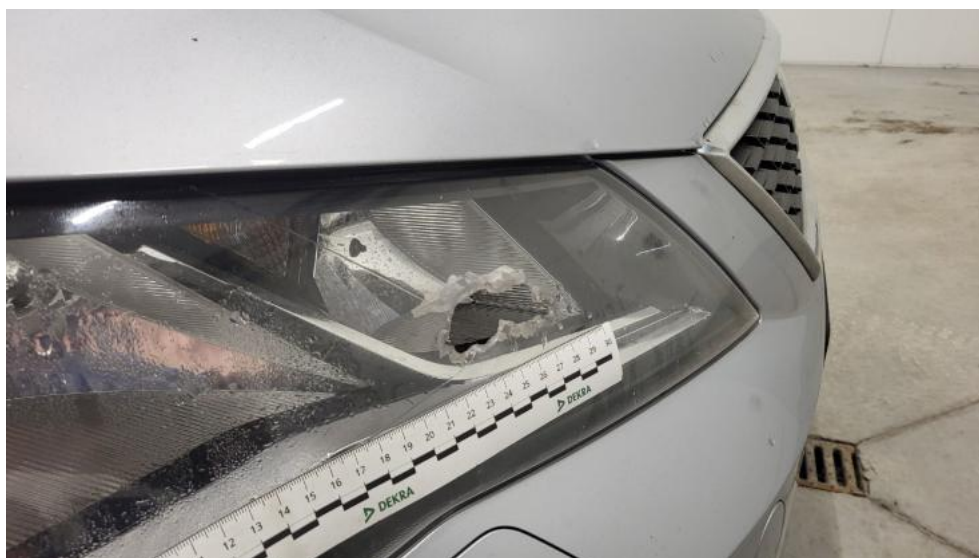
Fot. 50.
Reflektor P - Pęknięcie/rozerwanie 1

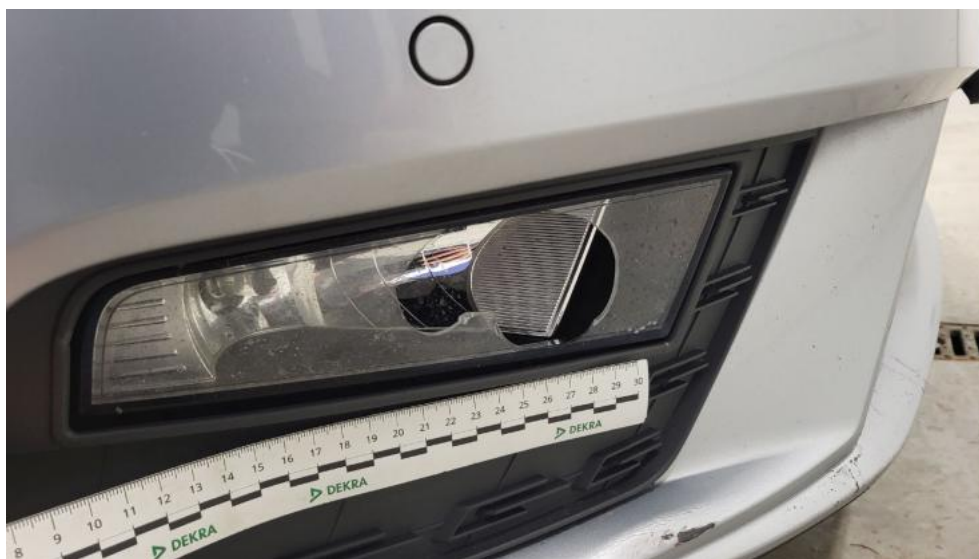
Fot. 51.
Reflektor przeciwmgli P - Pęknięcie/rozerwanie 1

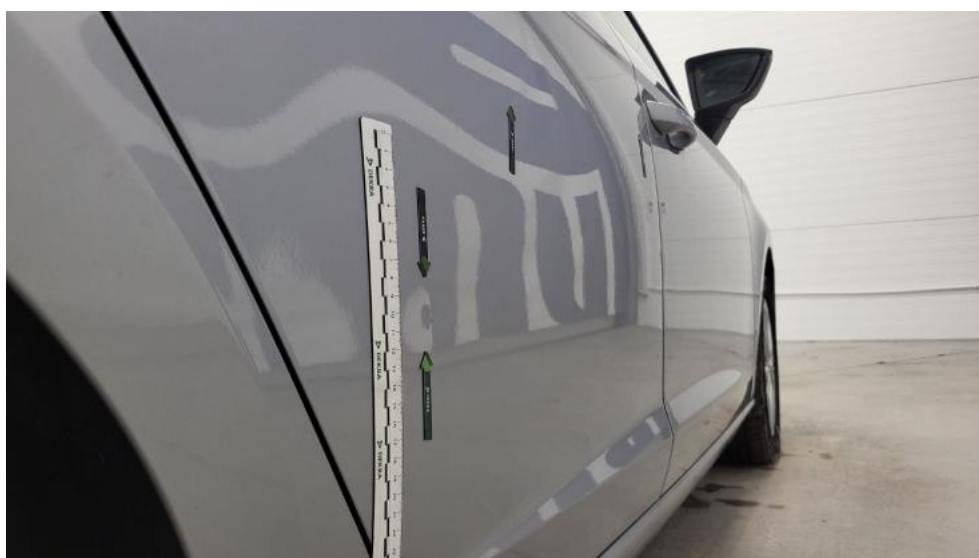
Fot. 52.
Drzwi tylne P - Wgniecenie/odkształcenie 1

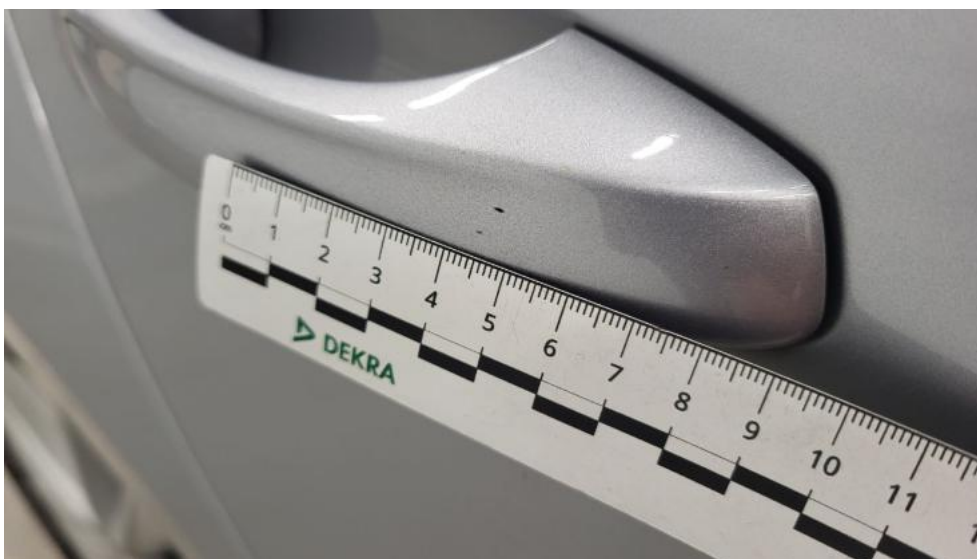
Fot. 53.
Klamka drzwi tyl P - Rysa/odprysk 1

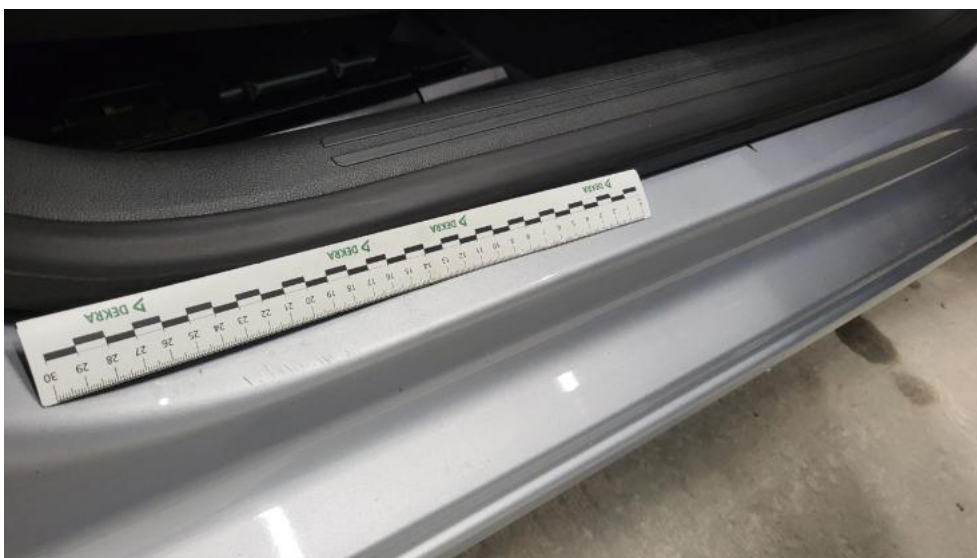
Fot. 54.
Próg P - Rysa/odprysk 1

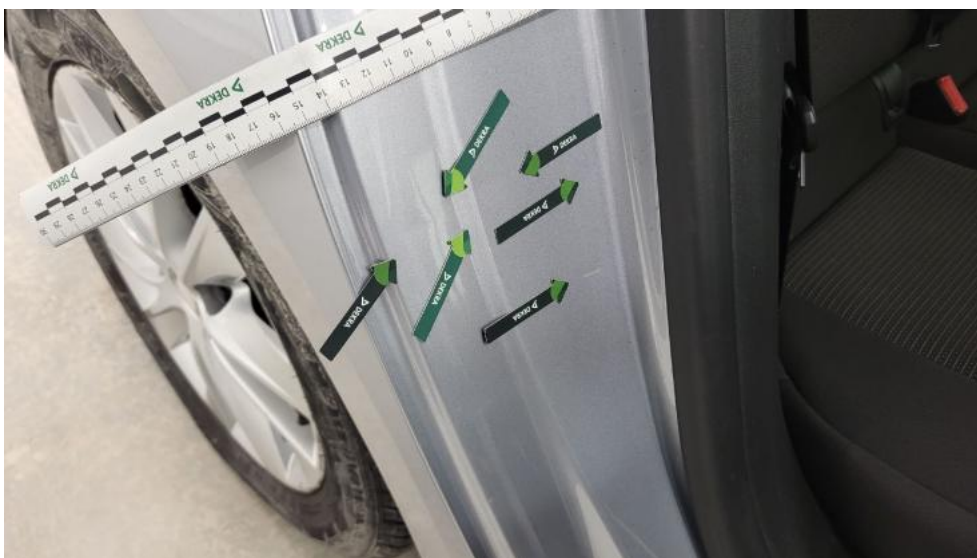
Fot. 56.
Błotnik tylny P / Ściana boczna P - Wgniecenie/odkształcenie 2

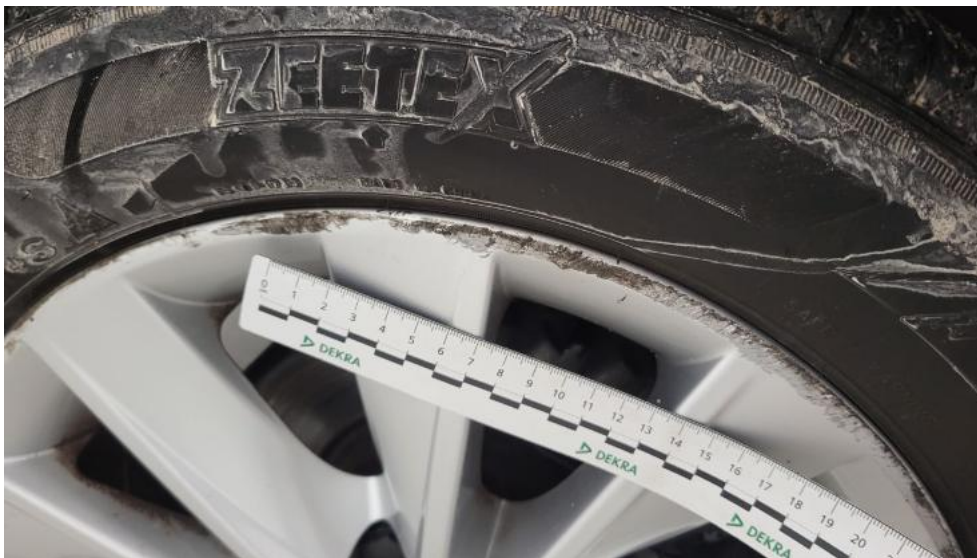
Fot. 57.
Felga aluminiowa tylna P - Rysa/odprysk 1

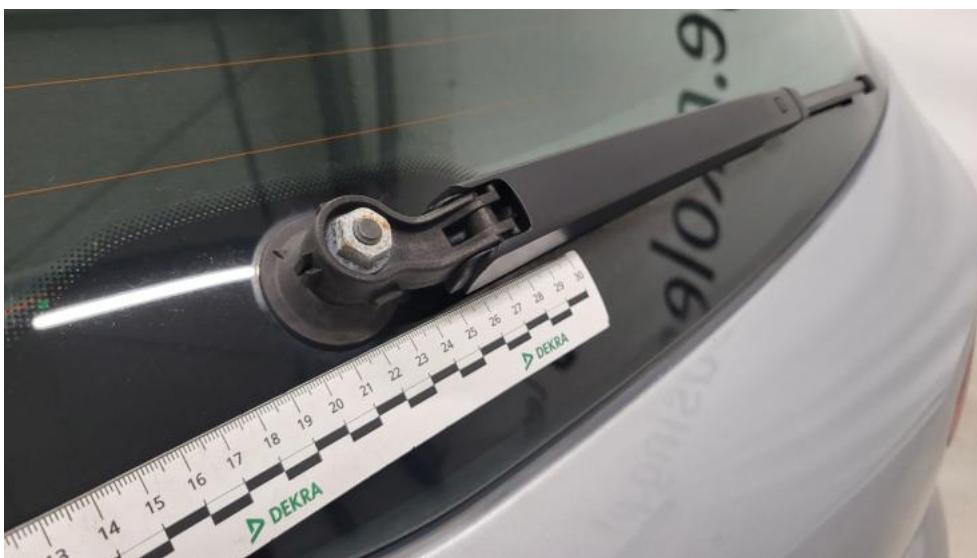
Fot. 58.
Pióro wycieraczki szyby tyl - Inne 1

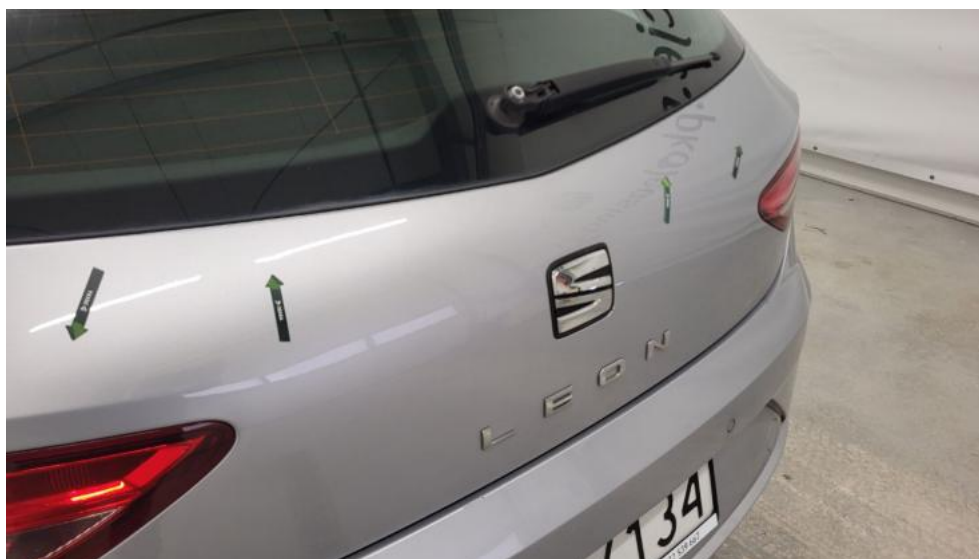
Fot. 59.
Pokrywy bagażnika - Wgniecenie/odkształcenie 1

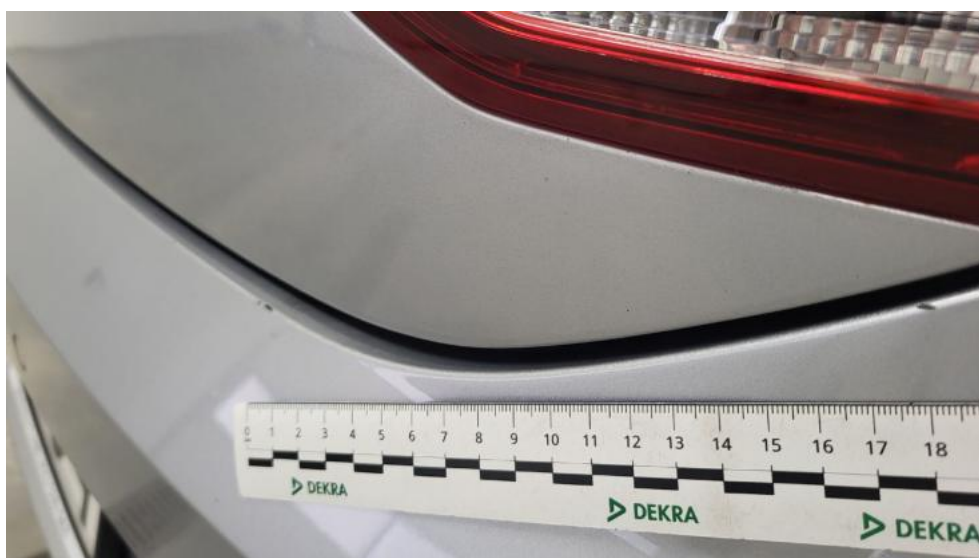
Fot. 60.
Zderzak tylny - Rysa/odprysk 1

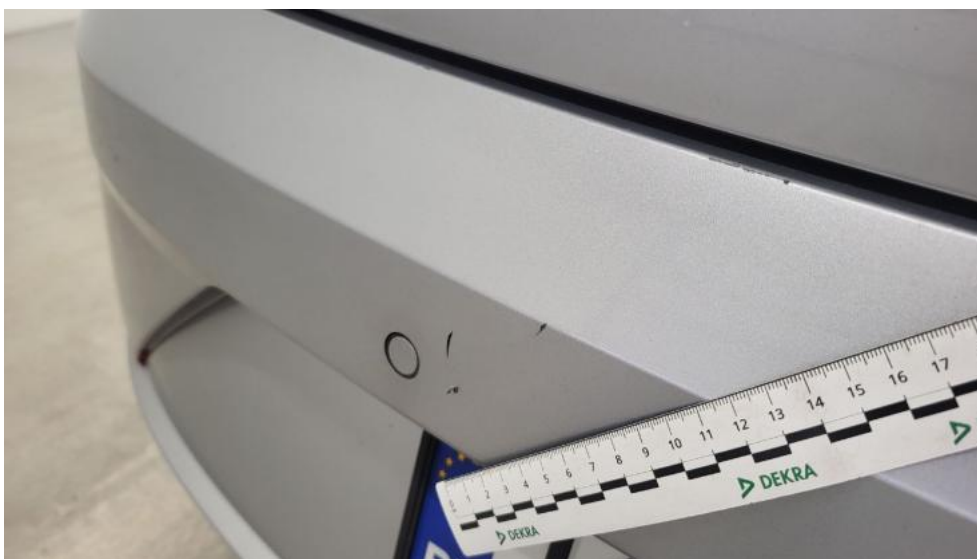
Fot. 61.
Zderzak tylny - Rysa/odprysk 2

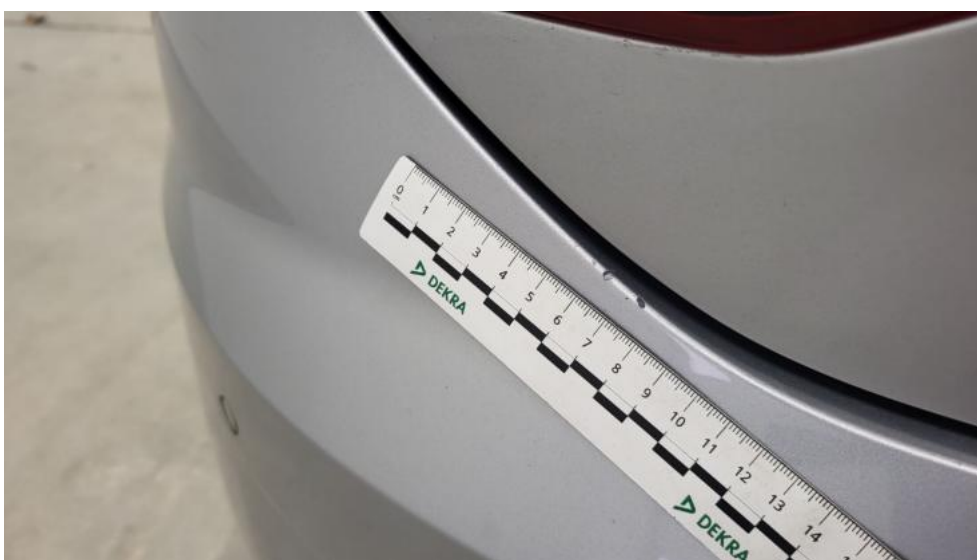
Fot. 62.
Zderzak tylny() - Rysa/odprysk 3

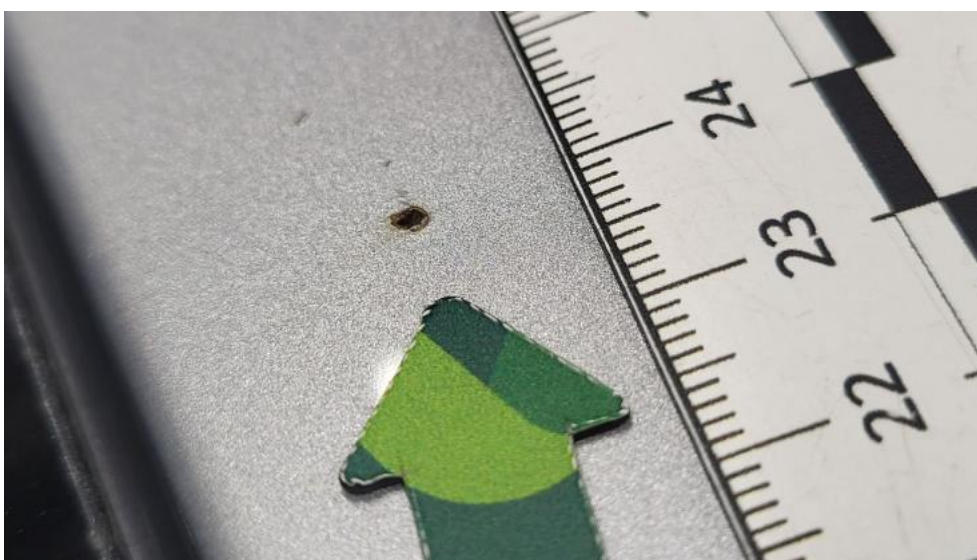
Fot. 64.
Dach - Inne 1

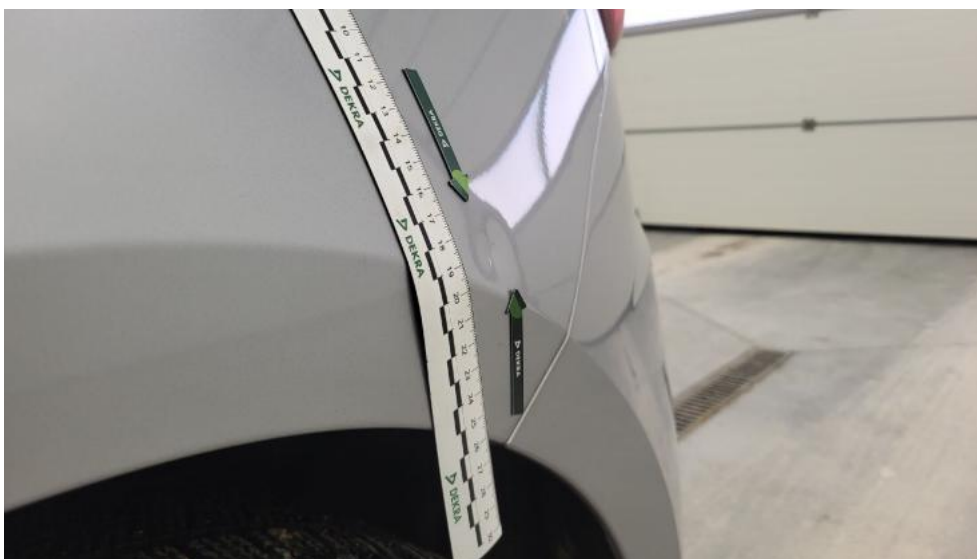
Fot. 65.
Błotnik tylny L / Ściana boczna L - Wgniecenie/odkształcenie 1

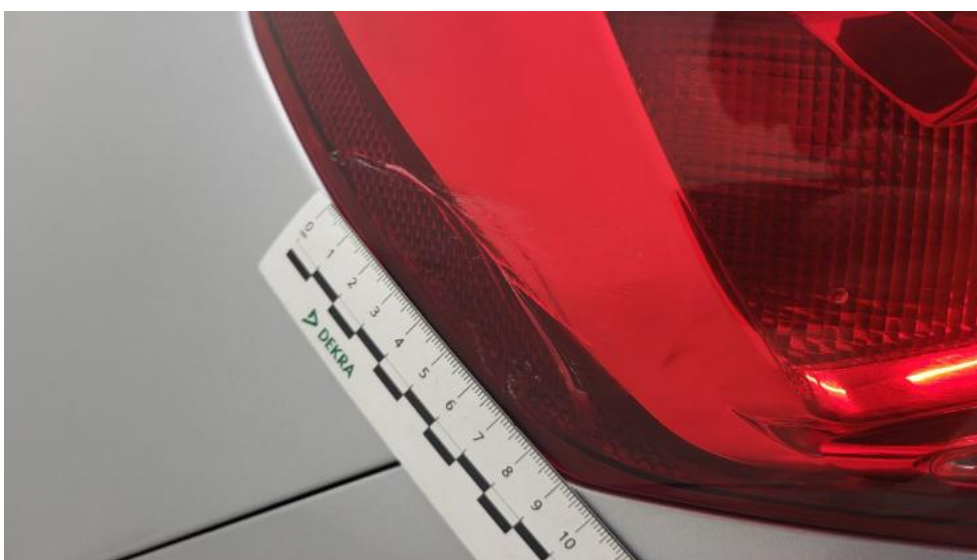
Fot. 66.
Lampa tylna zew L - Pęknięcie/rozerwanie 1

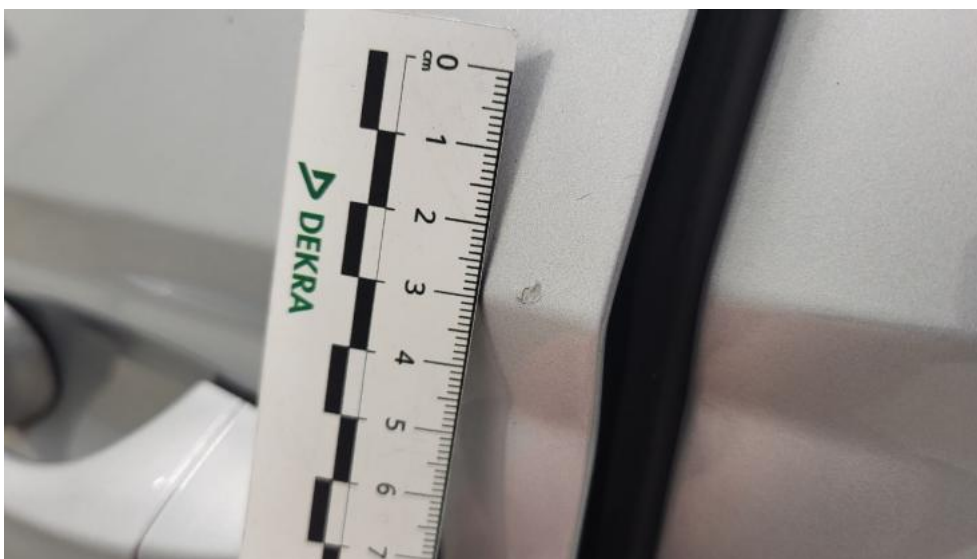
Fot. 67.
Drzwi przed L - Rysa/odprysk 1

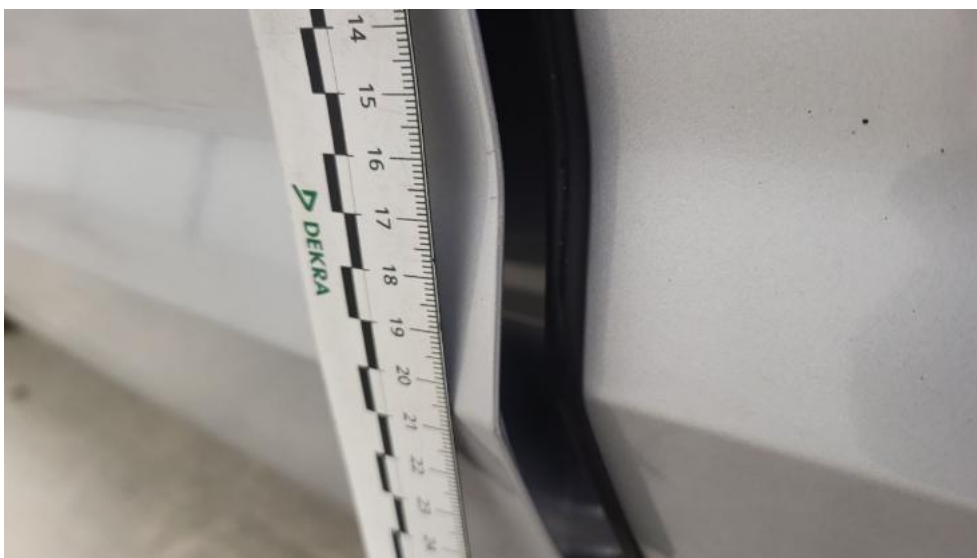
Fot. 68.
Drzwi przed L - Rysa/odprysk 2

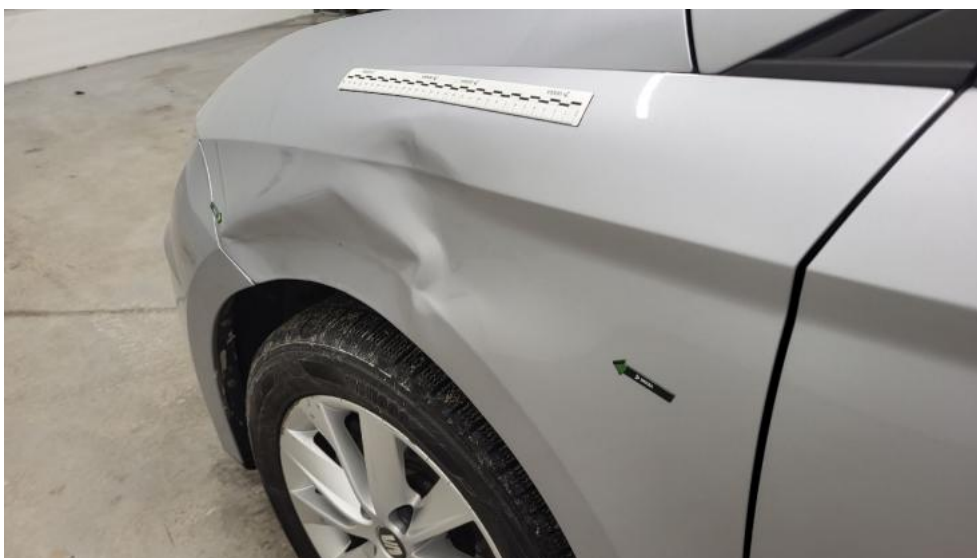
Fot. 70.
Błotnik przedni L - Wgniecenie/odkształcenie 1

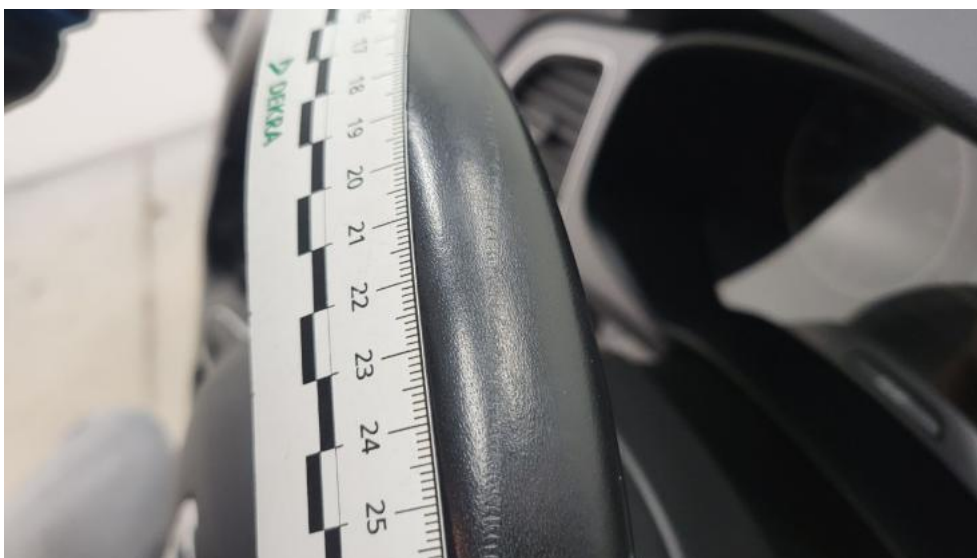
Fot. 72.
Koło kierownicy - Rysa/odprysk 1

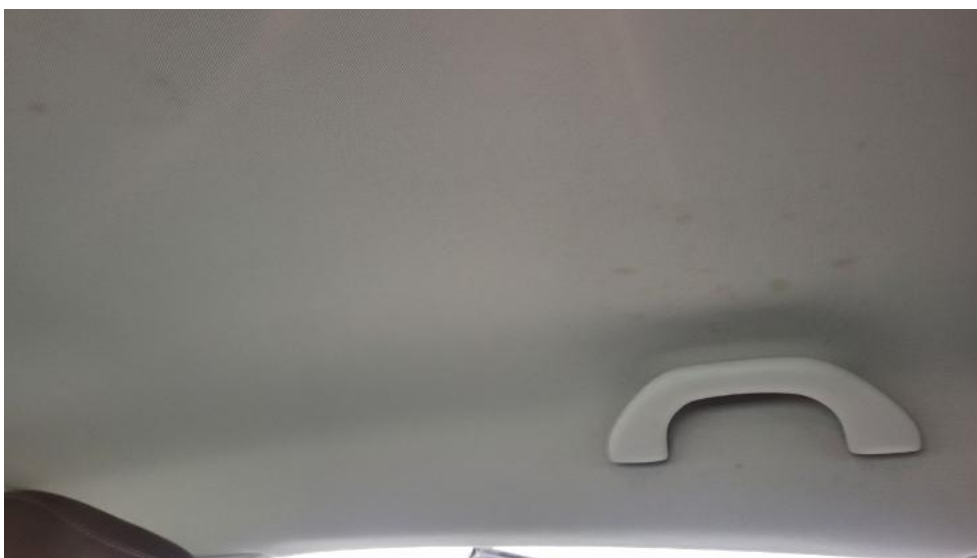
Fot. 74.
Podsufitka - Inne 1

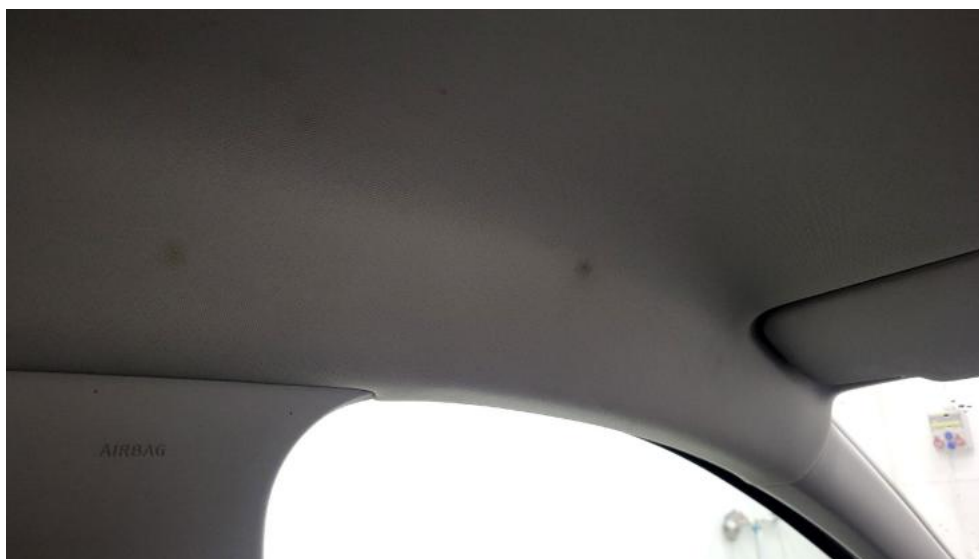
Fot. 75.
Podsufitka - Inne 2

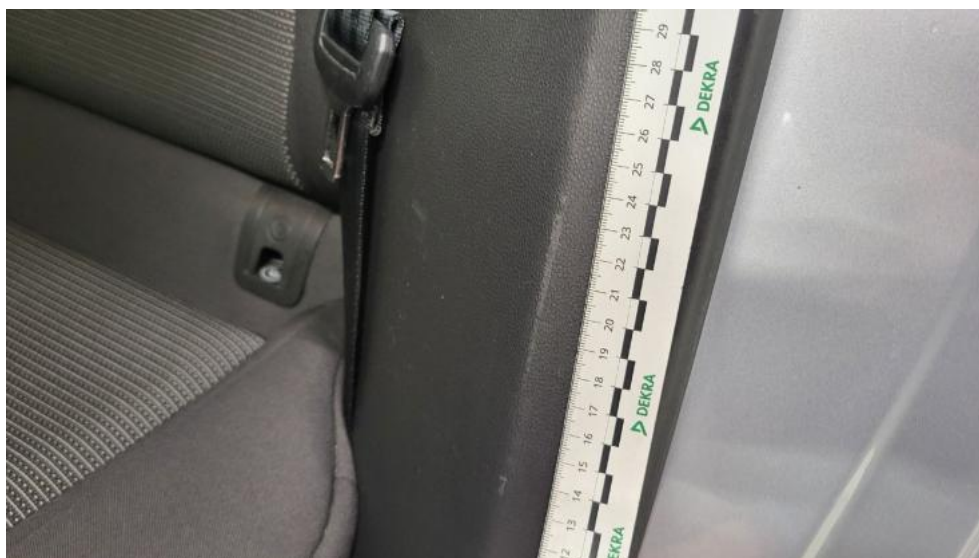
Fot. 76.
Wykładzina(y) słupka tylnego L - Rysa/odprysk 1

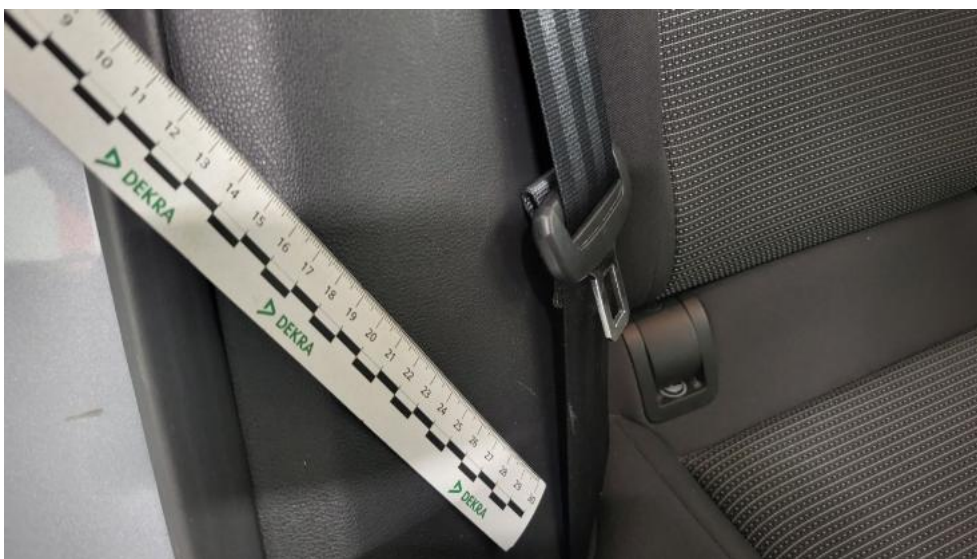
Fot. 77.
Wykładzina(y) słupka tylnego P - Rysa/odprysk 1

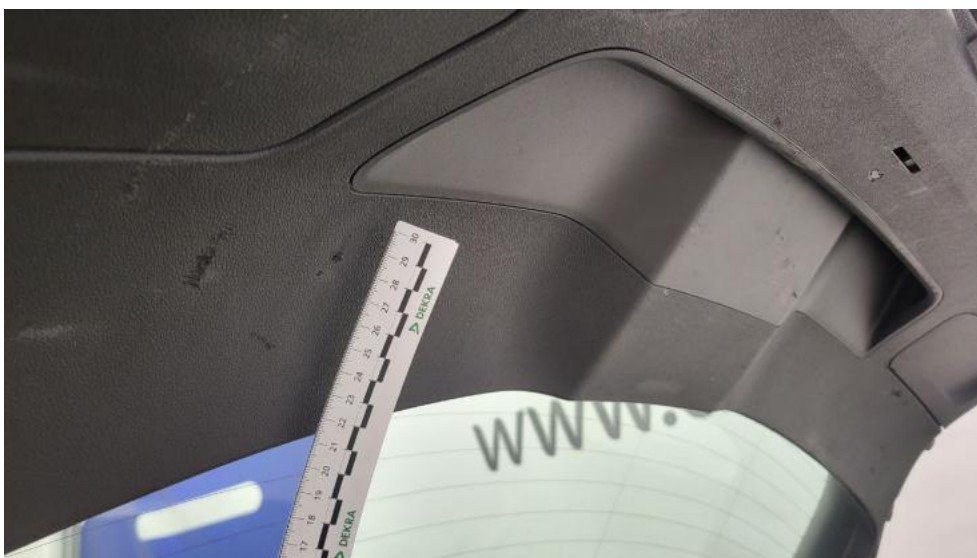
Fot. 78.
Wykładzina pokrywy tylnej - Rysa/odprysk 1
