Nr zlecenia DEKRA: PKOL(W)/LODZ/39434/25/05/30  
Nr zlecenia/szkody: 24/000257  
Data zlecenia: 30-05-2025

**DEKRA Polska - Centrala**  
02-673 Warszawa, ul. Konstruktorska 12A

| Producent | BMW |
| Model | Seria 5 Touring [G31] 17-20 |

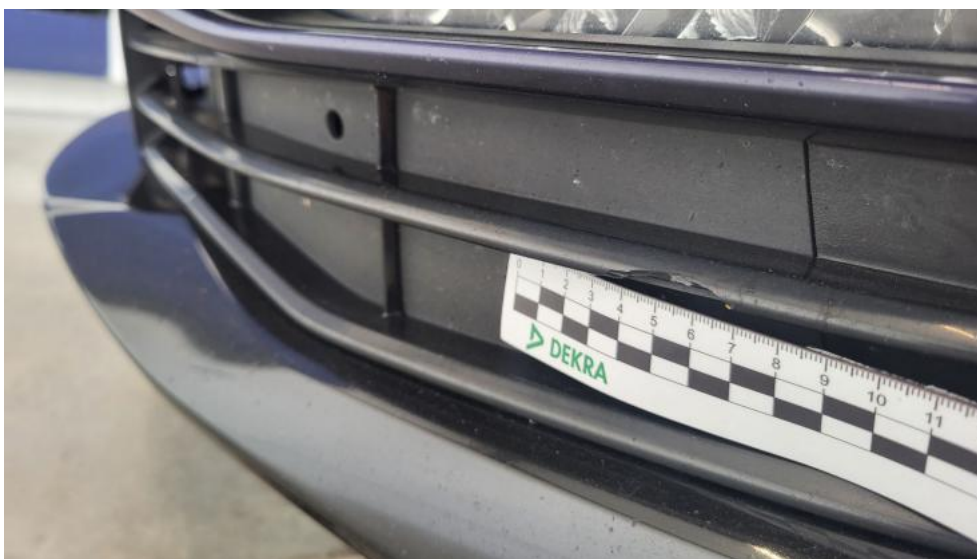
**Fot. 39.**

Krata zderzaka prz. - Pęknięcie/rozerwanie 1

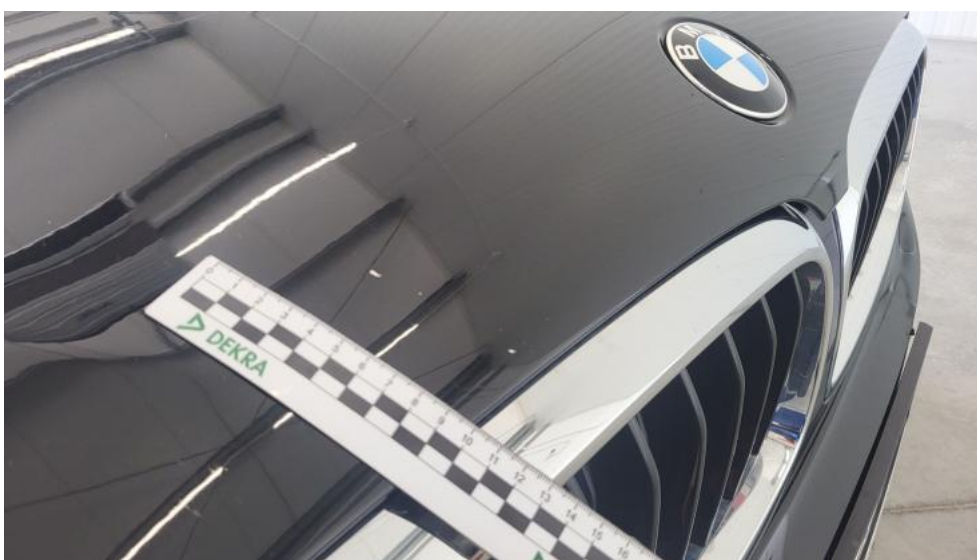
**Fot. 40.**

Pokrywa komory silnika - Rysa/odprysk 1

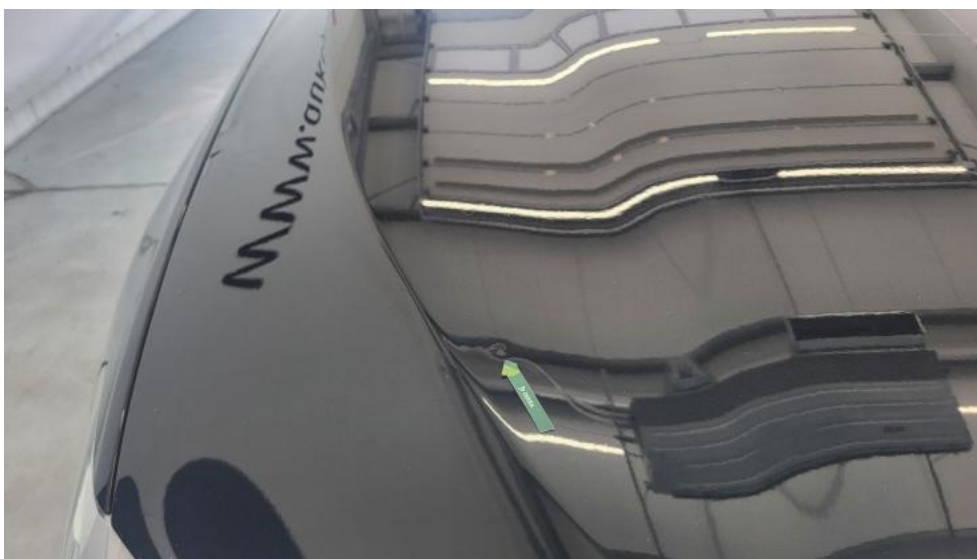
**Fot. 41.**

Pokrywa komory silnika - Wgniecenie/odkształcenie 1

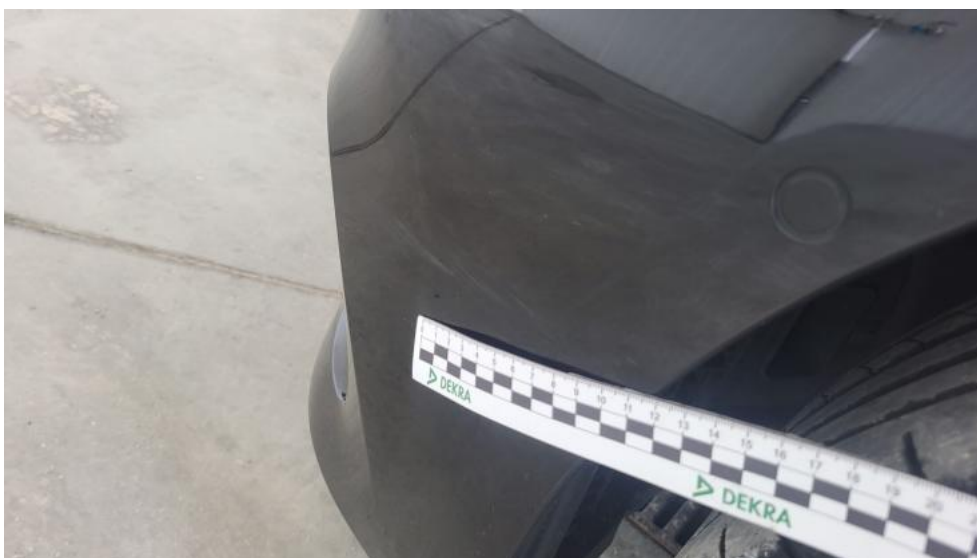
**Fot. 42.**

Zderzak - Rysa/odprysk 1

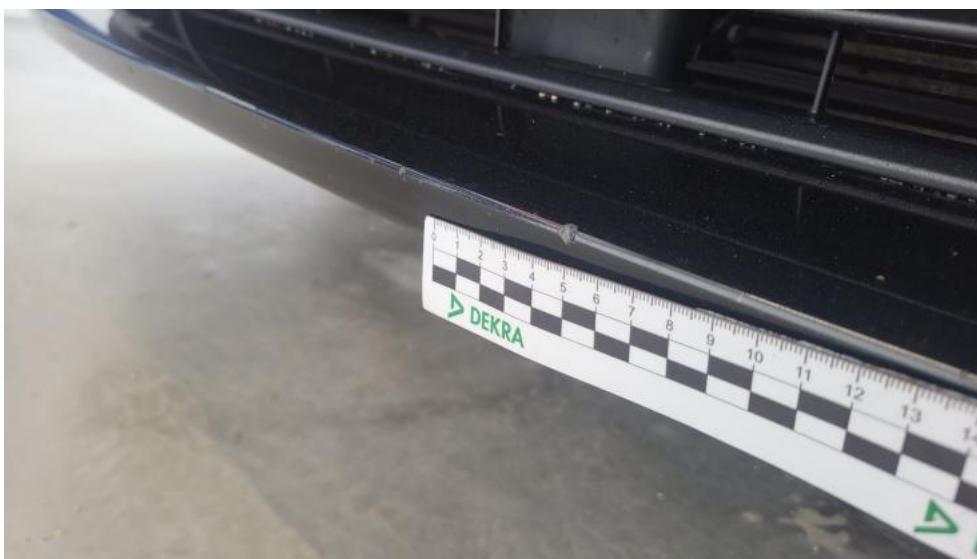
**Fot. 43.**  
Zderzak - Rysa/odprysk 2

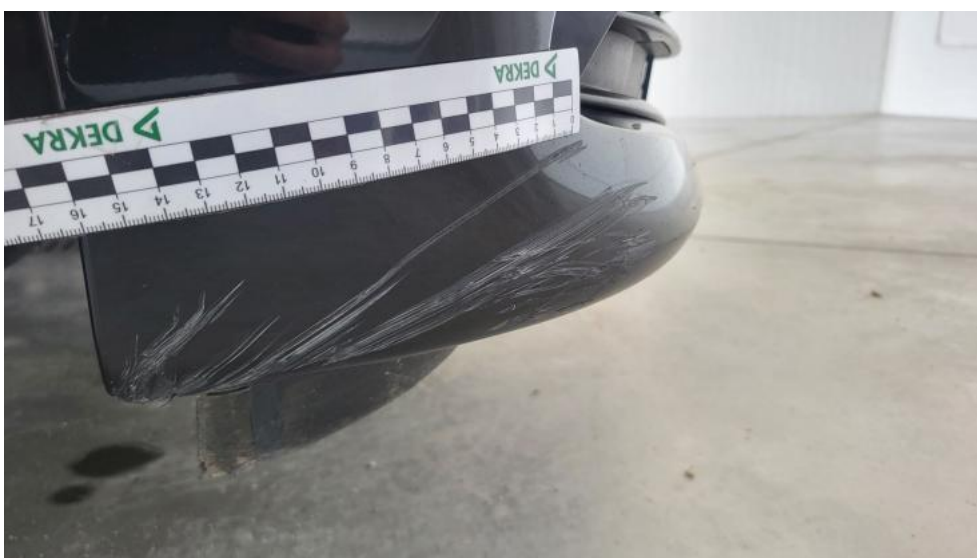
**Fot. 44.**  
Zderzak() - Rysa/odprysk 3

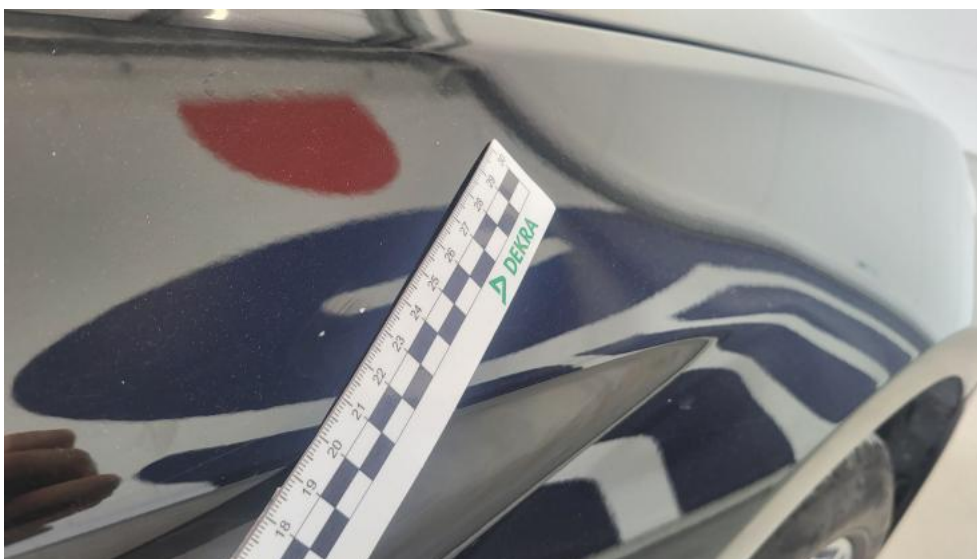
**Fot. 45.**

Błotnik przedni P - Rysa/odprysk 1

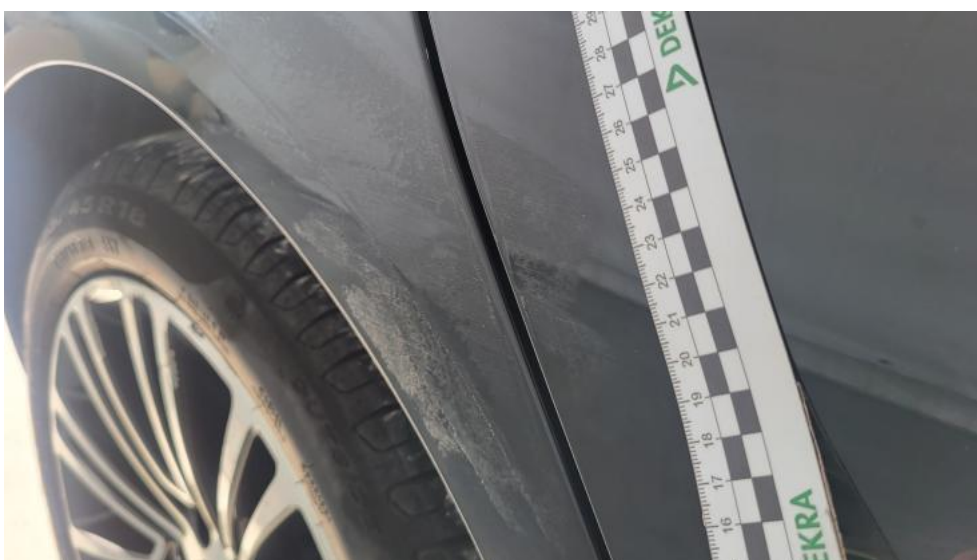
**Fot. 46.**

Drzwi tylne P - Rysa/odprysk 1

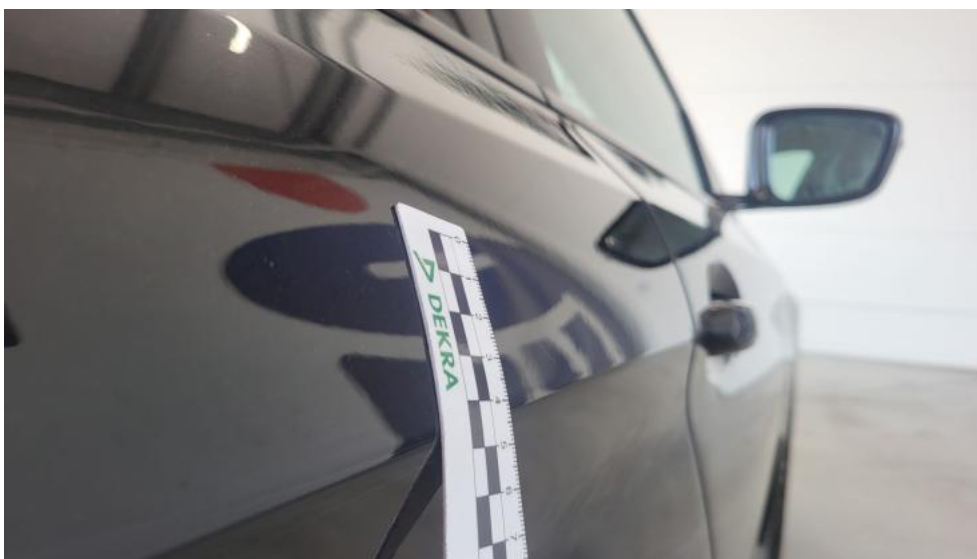
**Fot. 47.**

Drzwi tylne P - Wgniecenie/odkształcenie 1

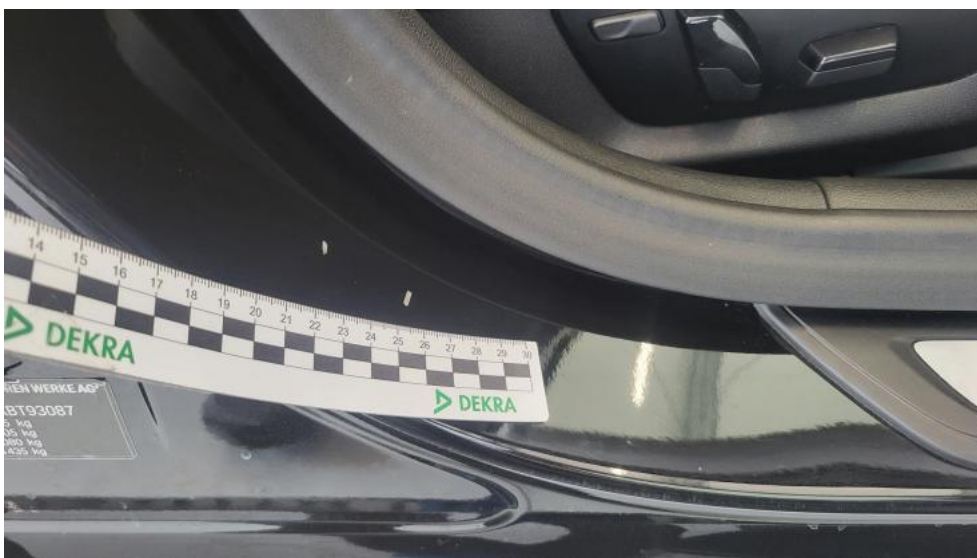
**Fot. 48.**

Próg P - Rysa/odprysk 1

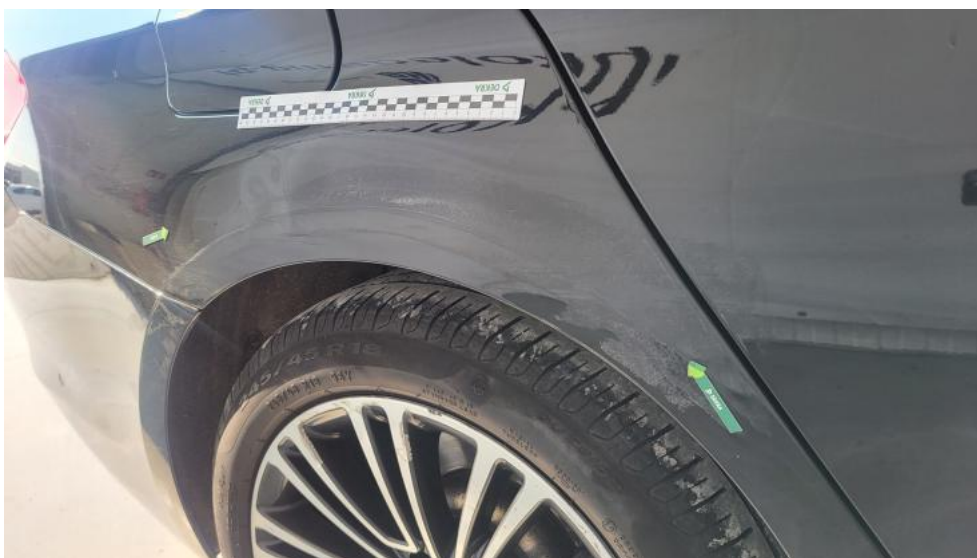
**Fot. 50.**

Błotnik tylny P / Ściana boczna P - Wgniecenie/odkształcenie 1

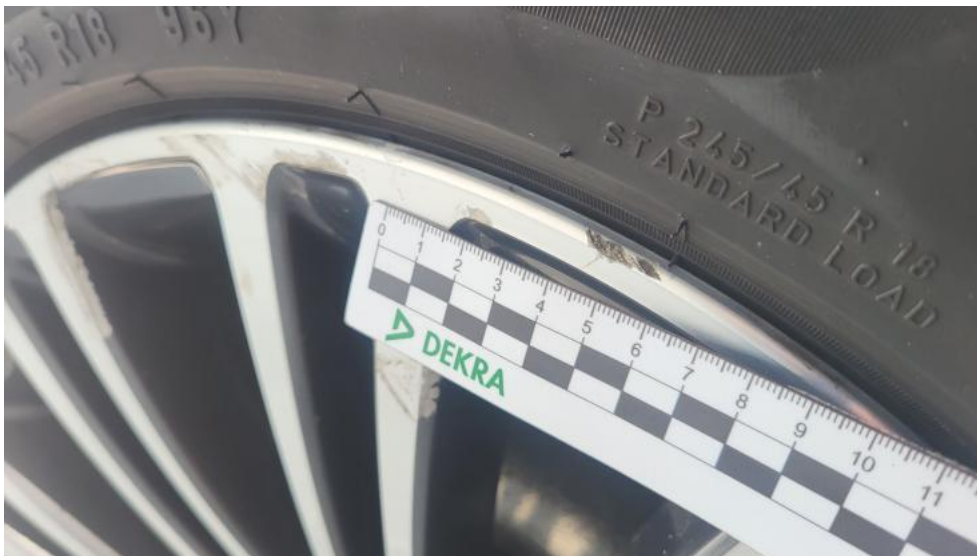
**Fot. 51.**

Felga aluminiowa tylna P - Rysa/odprysk 1

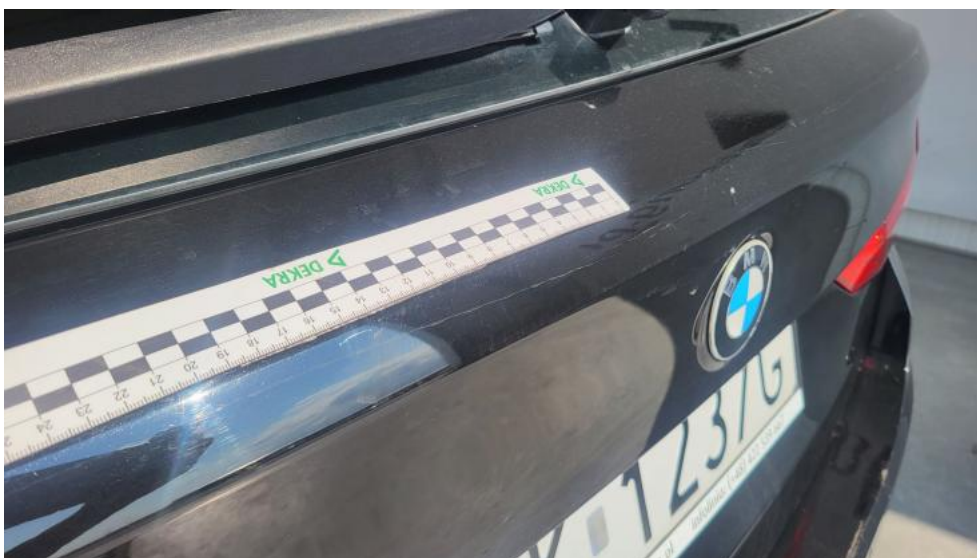
**Fot. 52.**

Pokrywy bagażnika - Rysa/odprysk 1

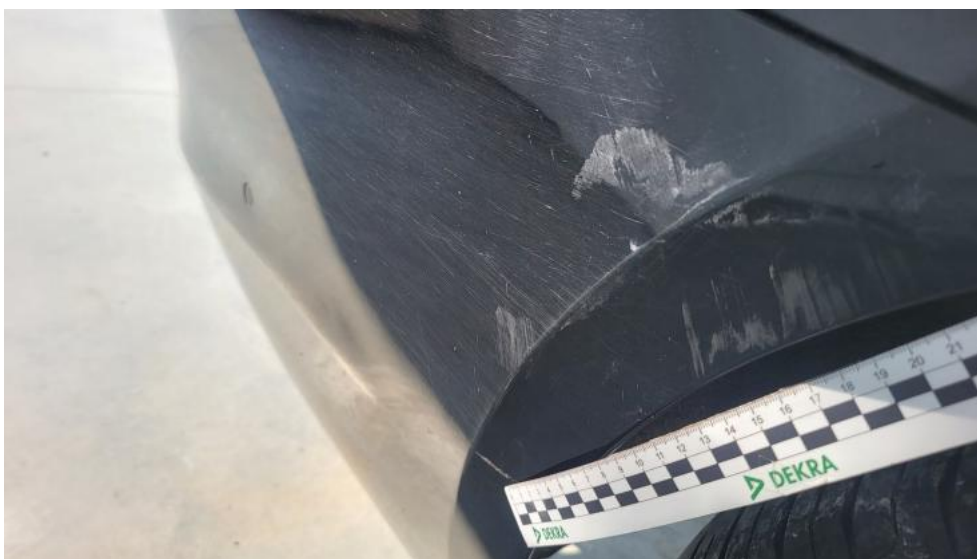
**Fot. 53.**

Zderzak tylny - Rysa/odprysk 1

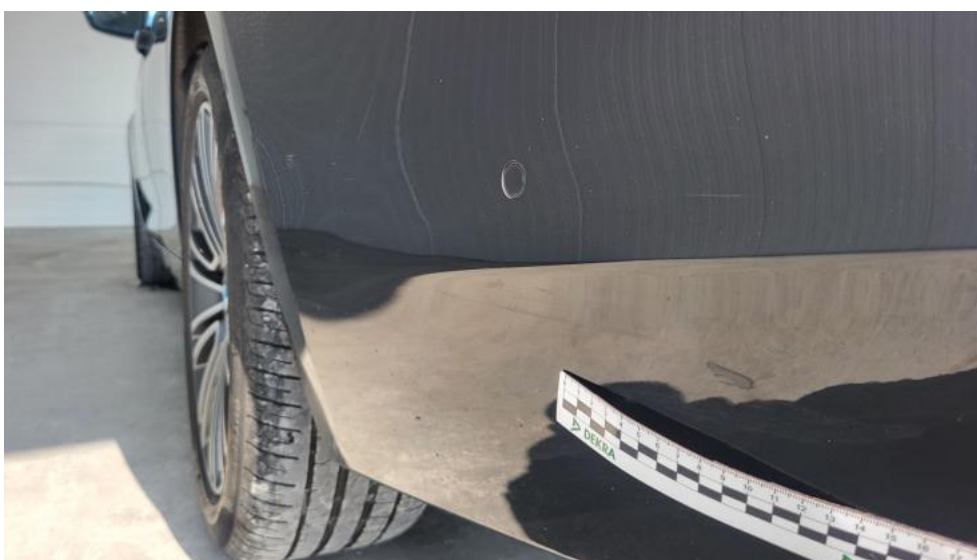
**Fot. 54.**

Zderzak tylny - Rysa/odprysk 2

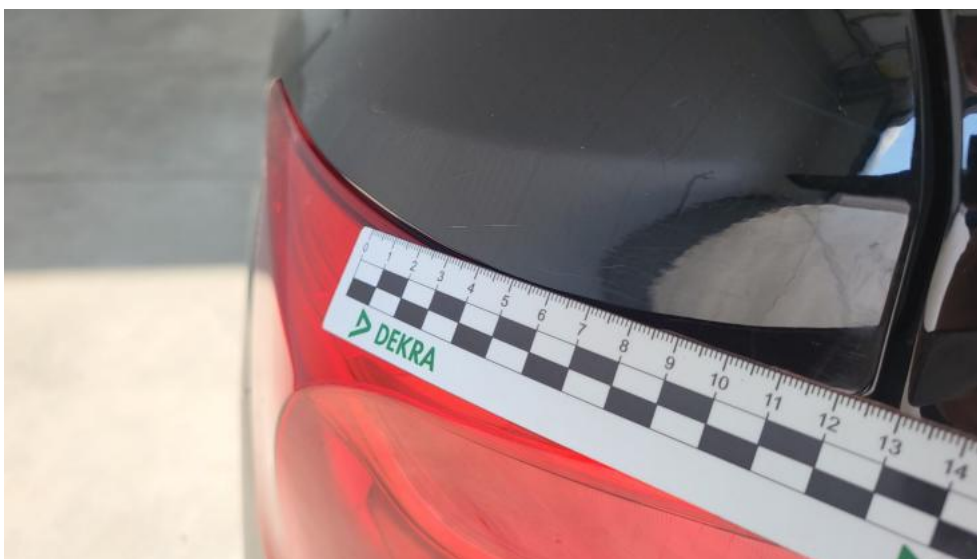
**Fot. 55.**

Błotnik tylny L / Ściana boczna L - Rysa/odprysk 1

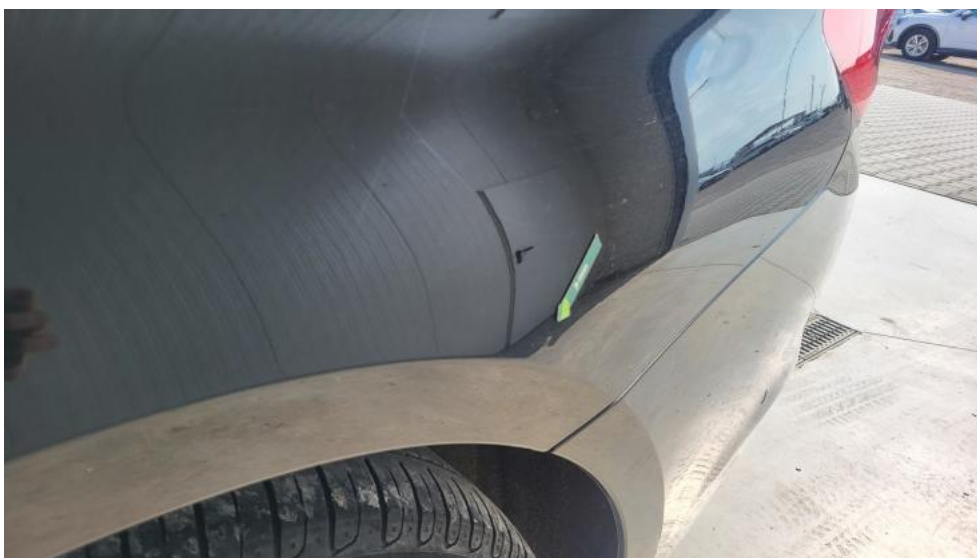
**Fot. 56.**

Błotnik tylny L / Ściana boczna L - Wgniecenie/odkształcenie 1

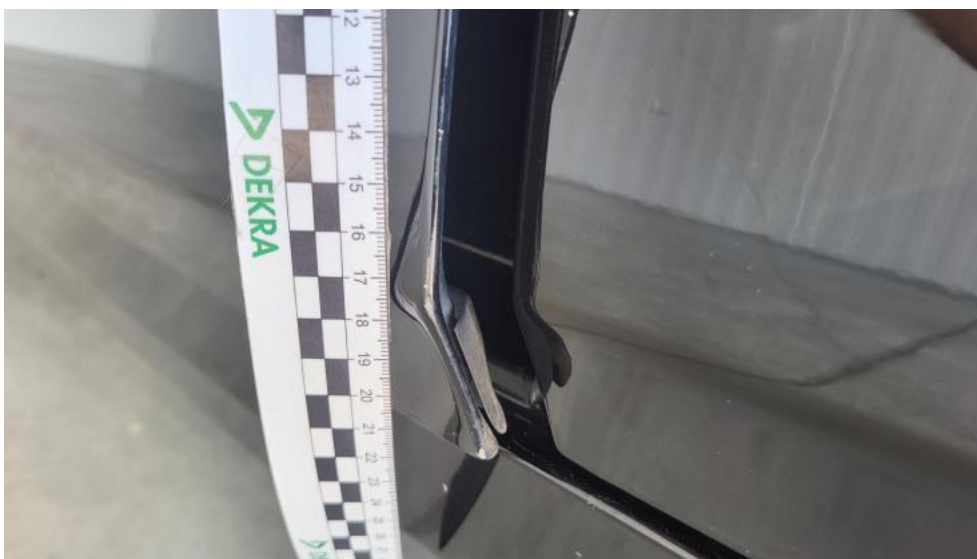
**Fot. 57.**

Drzwi przed L - Rysa/odprysk 1

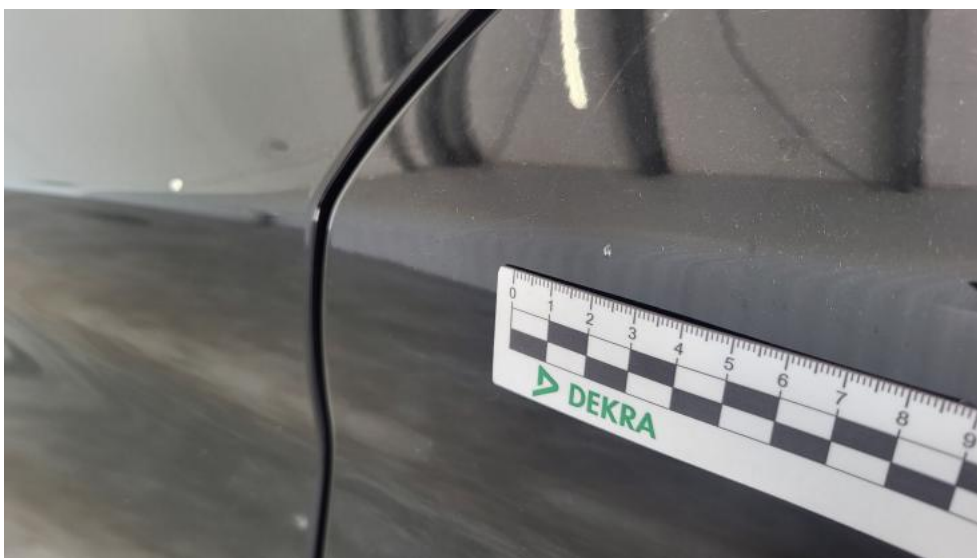
**Fot. 58.**

Drzwi przed L - Rysa/odprysk 2

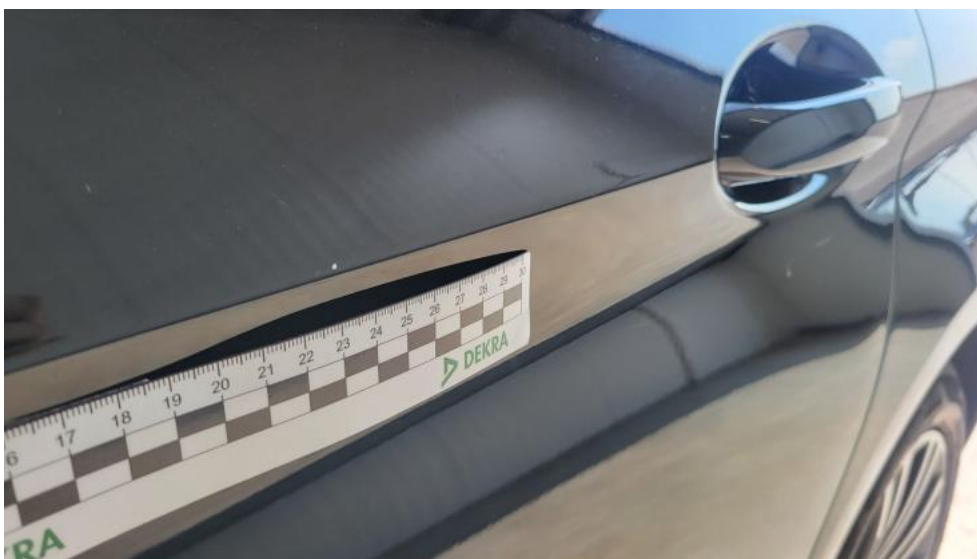
**Fot. 59.**

Drzwi tylne L - Rysa/odprysk 1

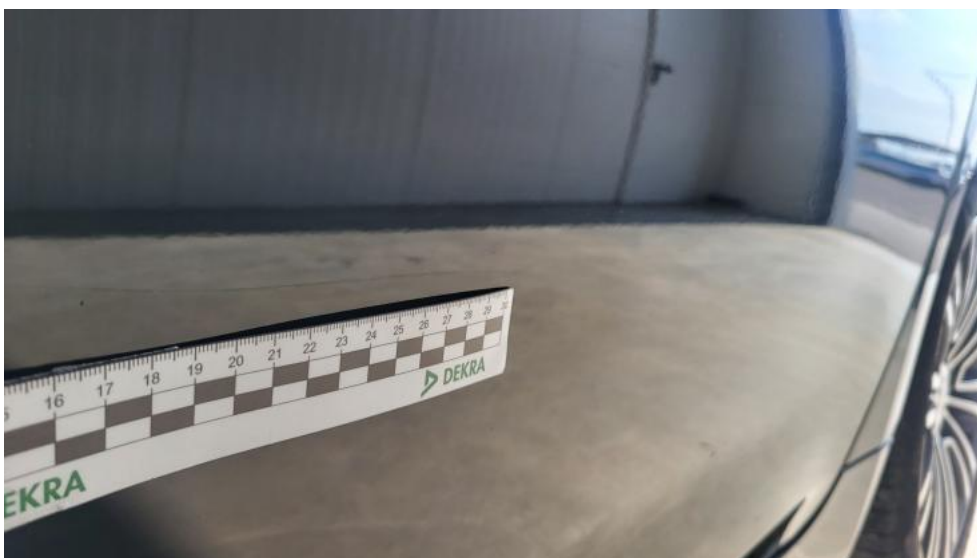
**Fot. 60.**

Drzwi tylne L - Rysa/odprysk 2

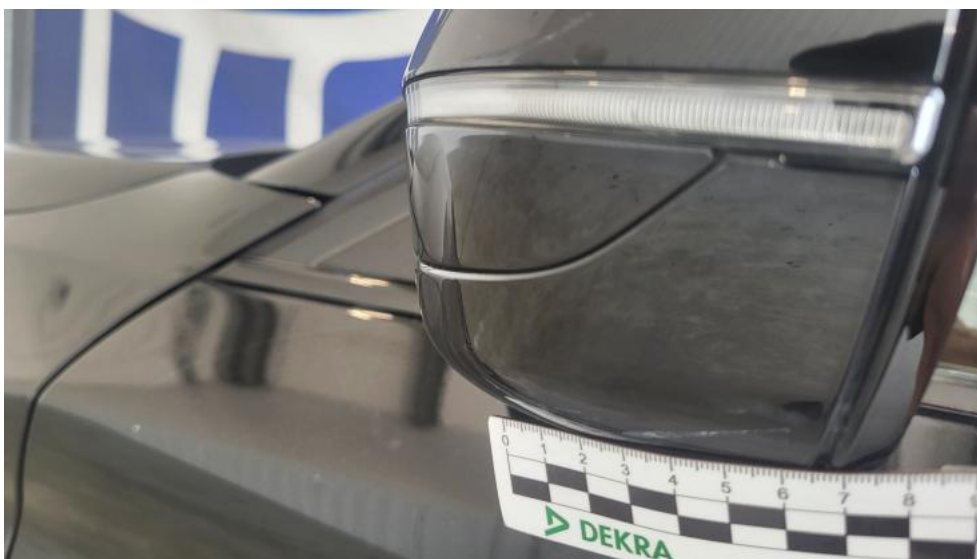
**Fot. 61.**

Lusterko zew L - Rysa/odprysk 1

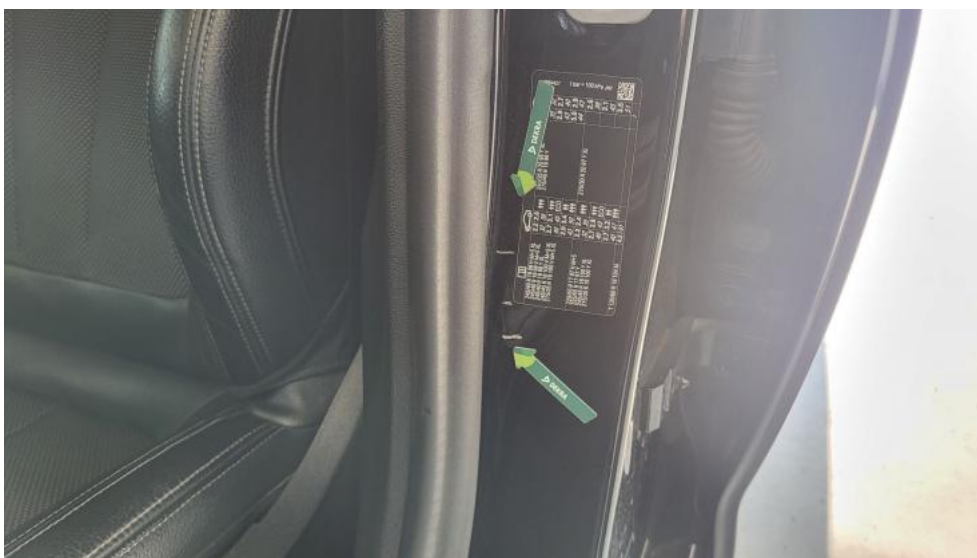
**Fot. 62.**

Słupek środkowy L - Wgniecenie/odkształcenie 1

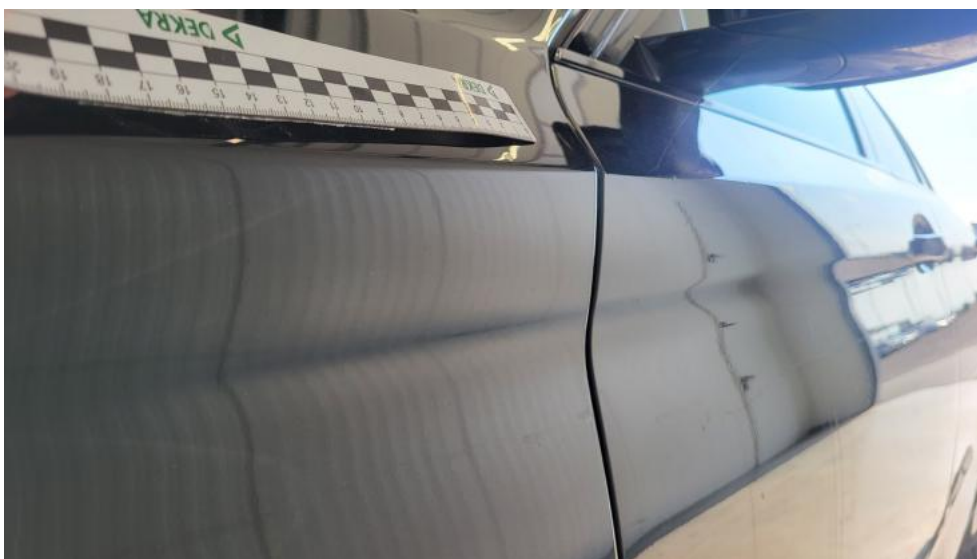
**Fot. 63.**

Błotnik przedni L - Wgniecenie/odkształcenie 1

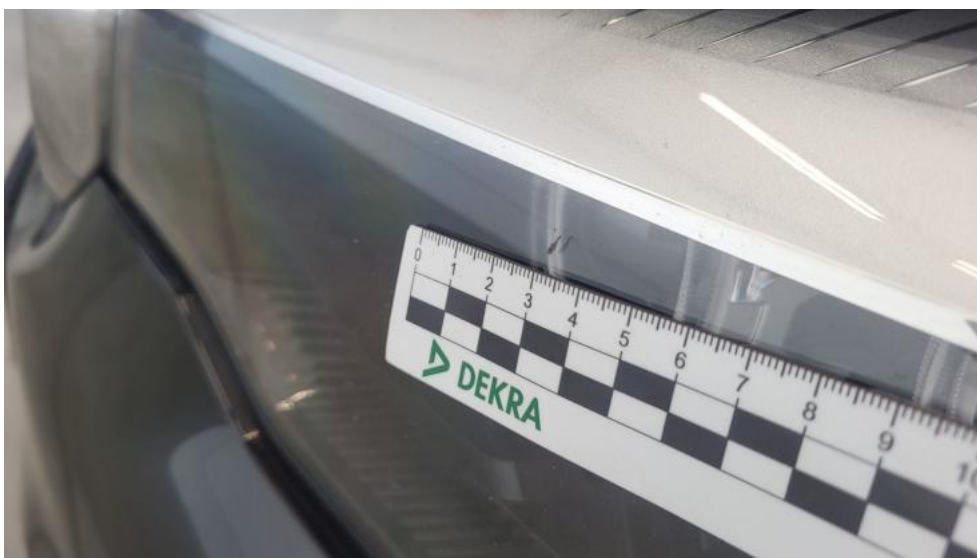
**Fot. 64.**

Reflektor L - Rysa/odprysk 1

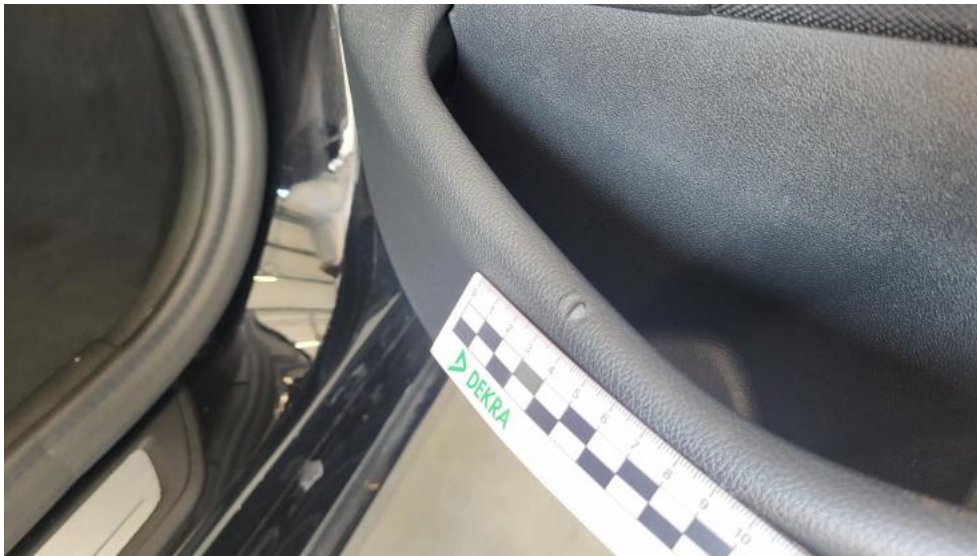
**Fot. 65.**

Tapicerka drzwi przednich P - Wgniecenie/odkształcenie 1

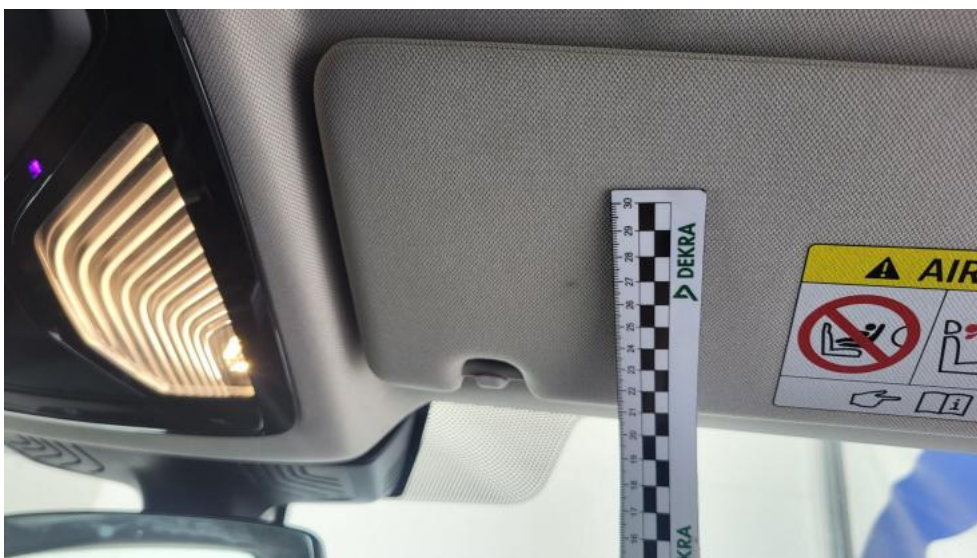
**Fot. 66.**

Osłona p/słoneczna prawa - Inne 1

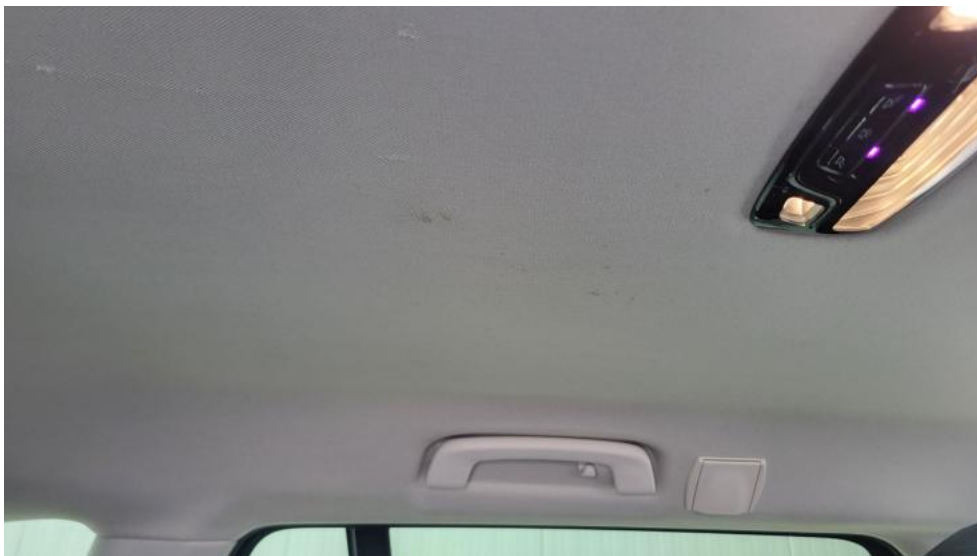
**Fot. 67.**  
Podsufitka - Inne 1

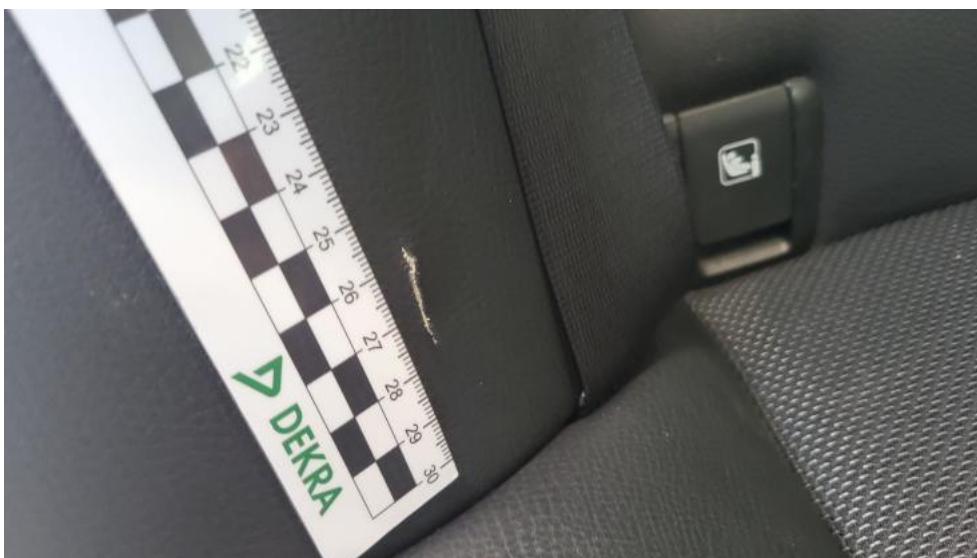
**Fot. 68.**  
Wykładzina(y) słupka tylnego P - Pęknięcie/rozerwanie 1
