Nr zlecenia DEKRA: PKOL(W)/LODZ/38375/25/05/27  
Nr zlecenia/szkody: 22/034774  
Data zlecenia: 27-05-2025

| Producent | SKODA |
| Model | Fabia III Kombi 14-18 |
| Nr rejestracyjny | KK66011 |

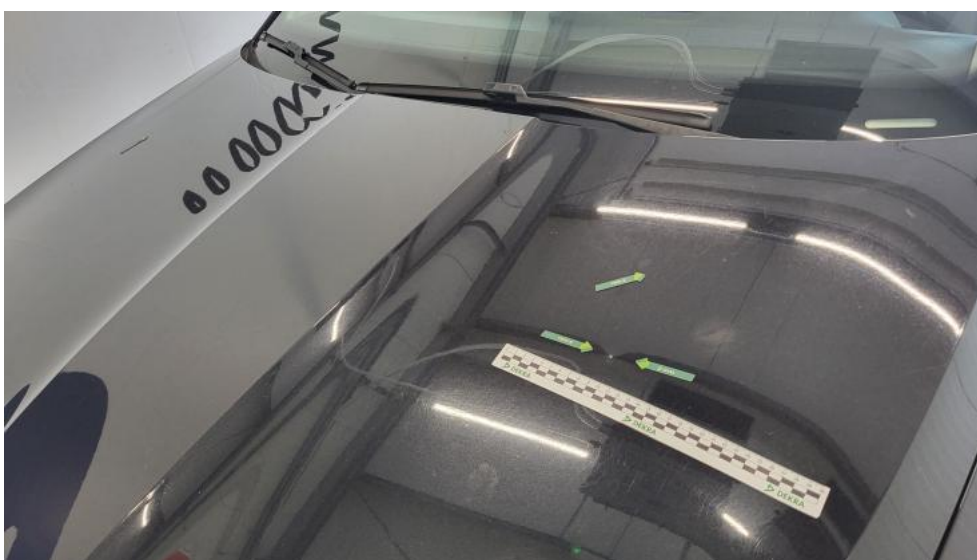
**Fot. 44.**

Pokrywa komory silnika - Wgniecenie/odkształcenie 1

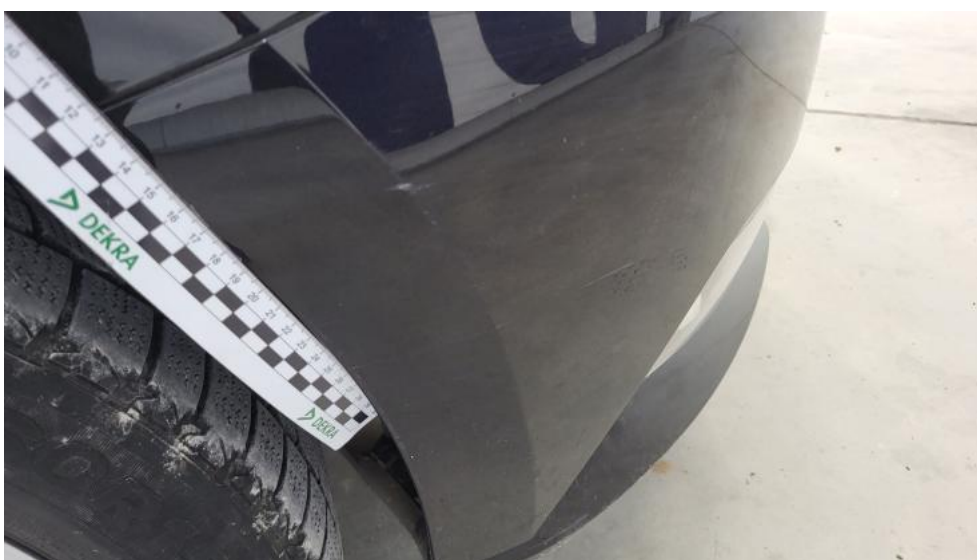
**Fot. 48.**

Zderzak() - Rysa/odprysk 3

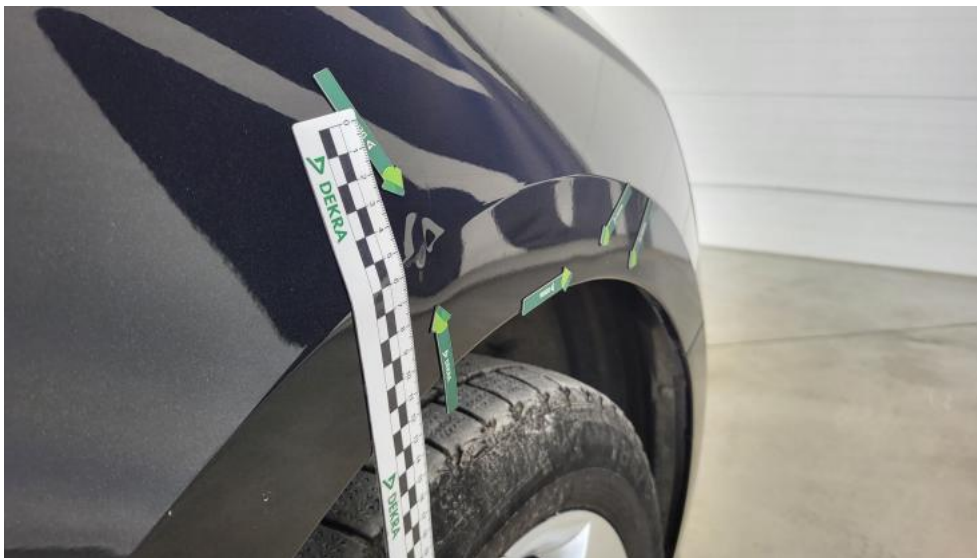
**Fot. 49.**

Błotnik przedni P - Wgniecenie/odkształcenie 1

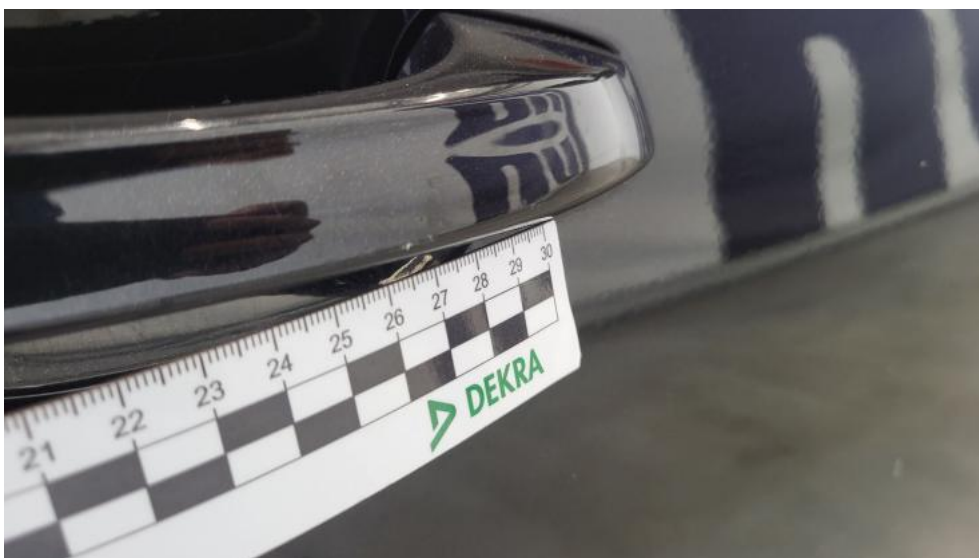
**Fot. 56.**

Klamka drzwi prz P - Rysa/odprysk 1

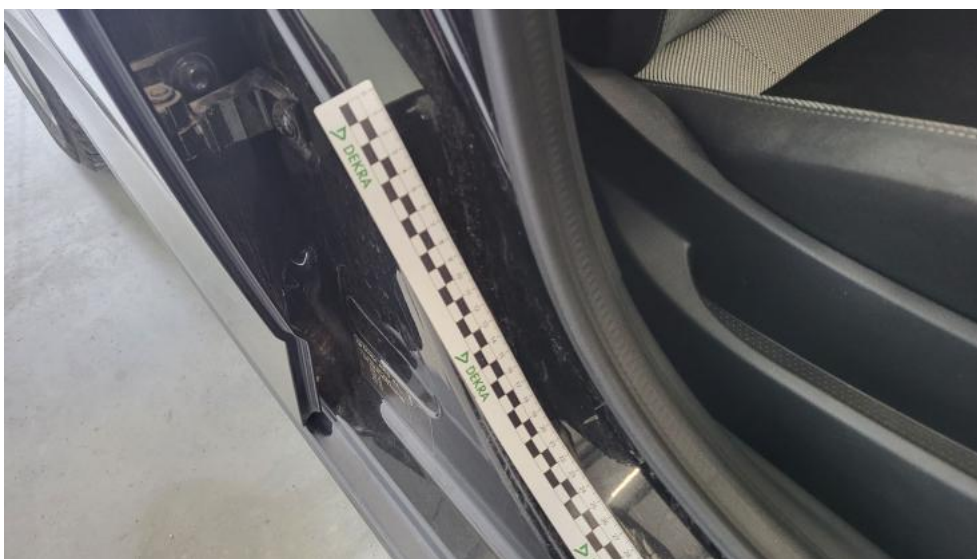
**Fot. 57.**

Słupek środkowy P - Rysa/odprysk 1

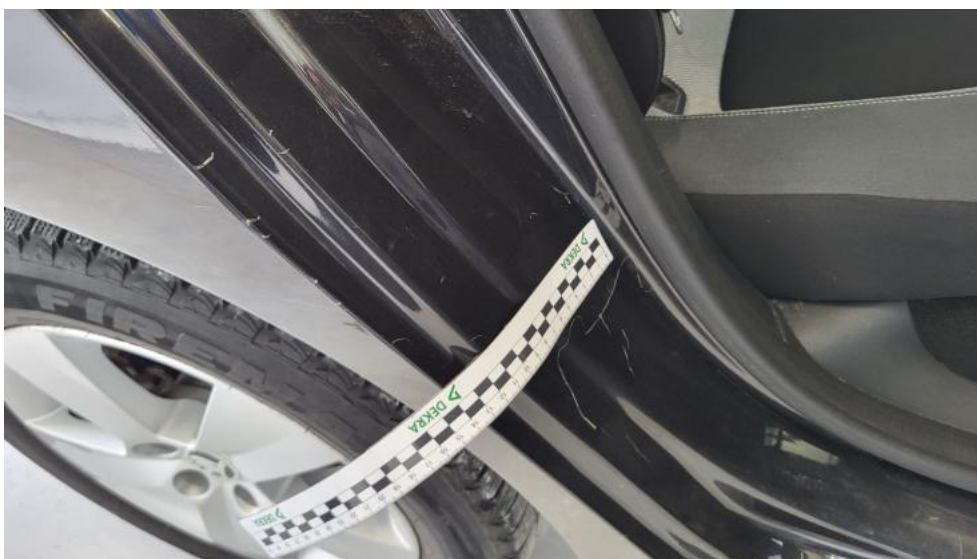
**Fot. 59.**

Błotnik tylny P / Ściana boczna P - Rysa/odprysk 1

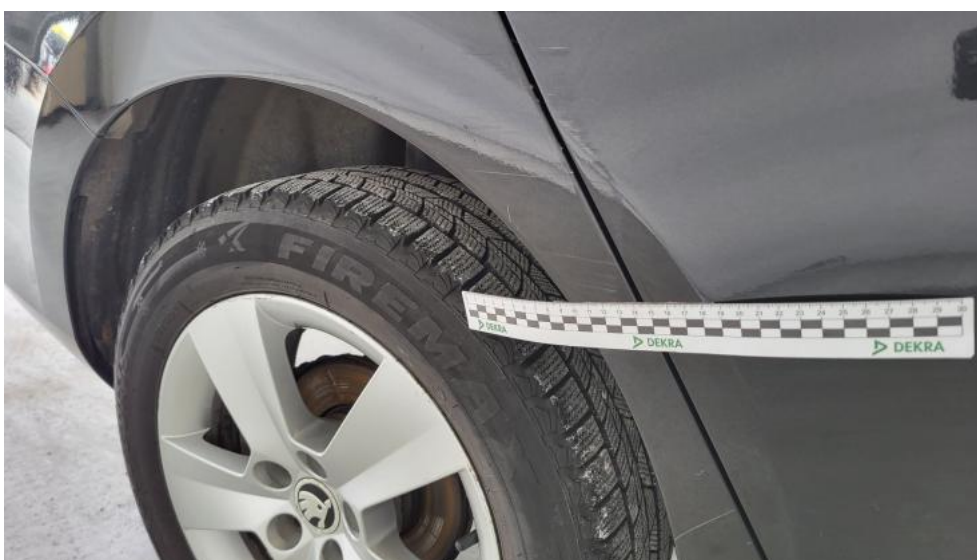
**Fot. 60.**

Błotnik tylny P / Ściana boczna P - Rysa/odprysk 2

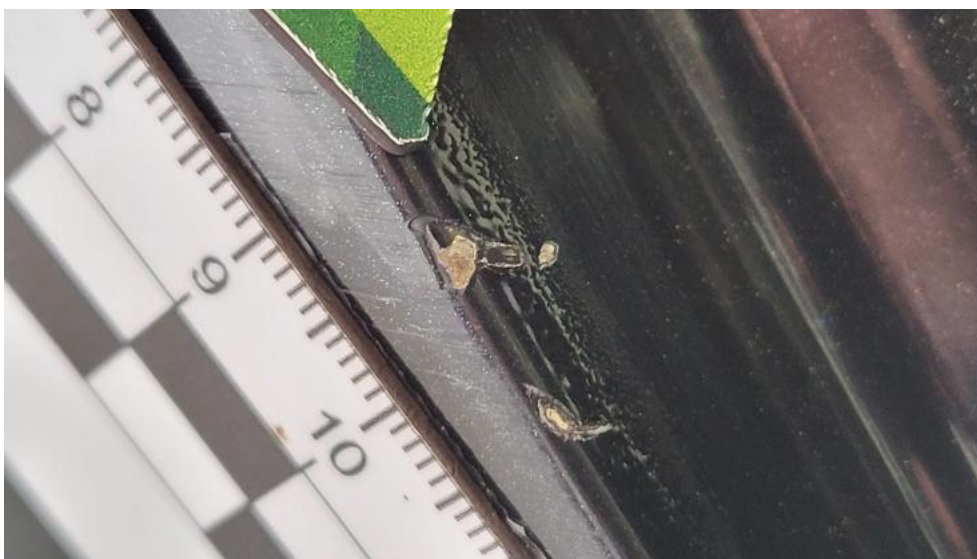
**Fot. 63.**

Błotnik tylny P / Ściana boczna P - Inne 1

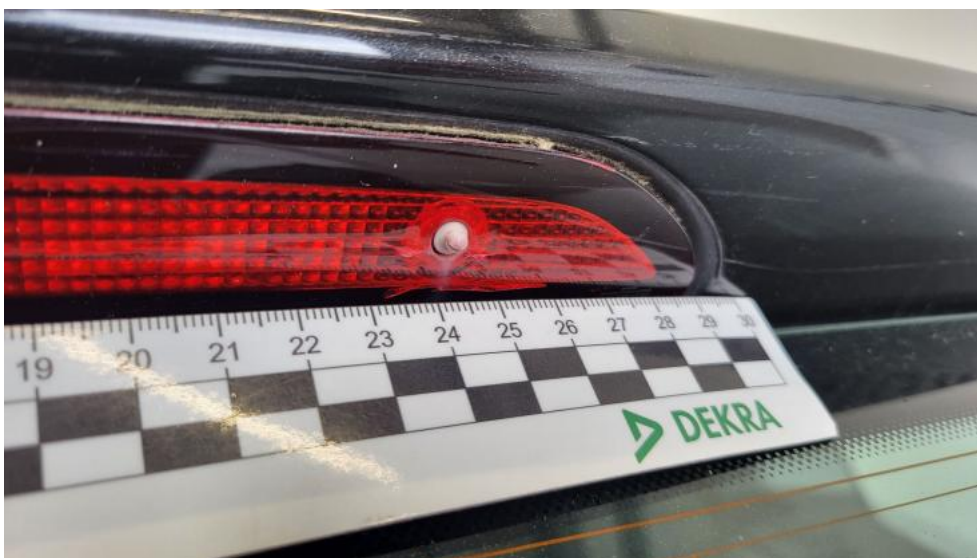
**Fot. 64.**

Dodatkowa lampa stopu - Pęknięcie/rozerwanie 1

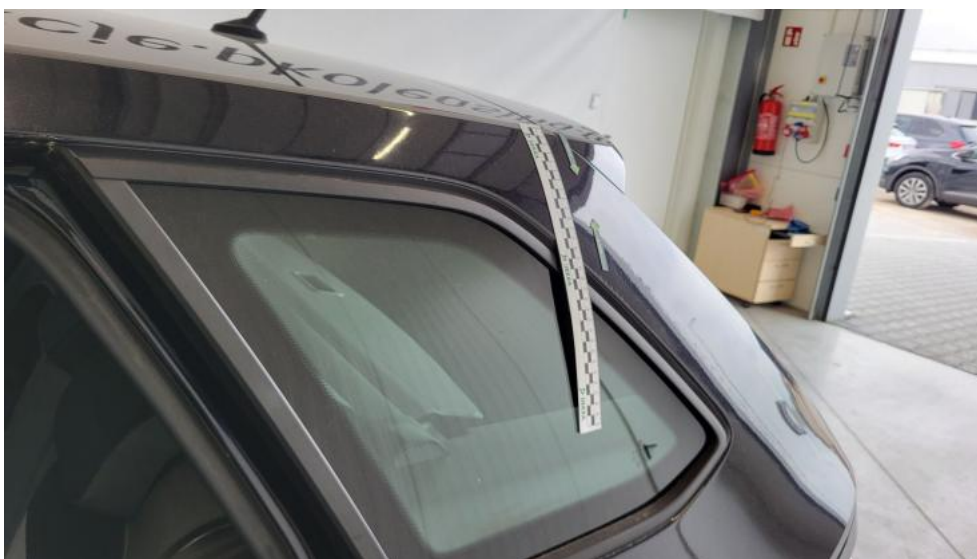
**Fot. 69.**

Błotnik tylny L / Ściana boczna L - Wgniecenie/odkształcenie 1

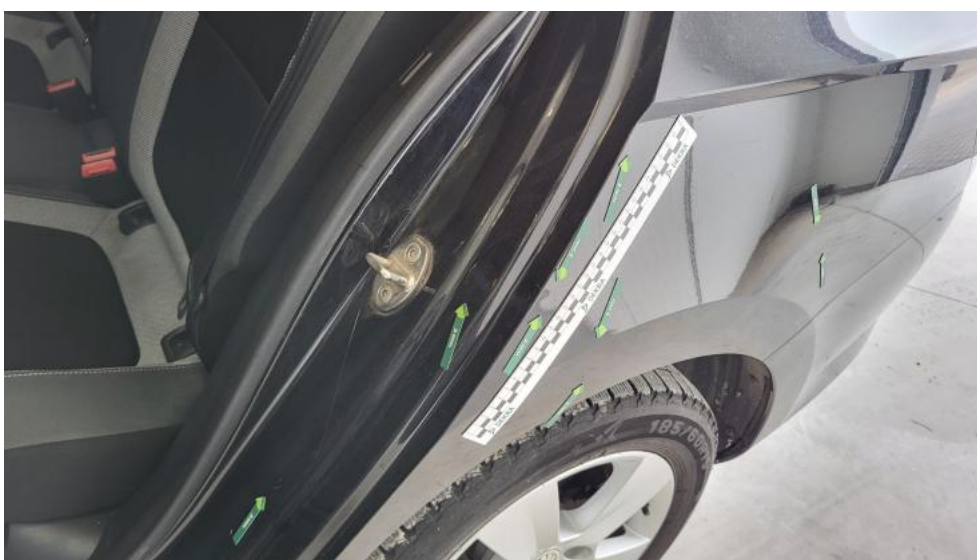
**Fot. 70.**

Błotnik tylny L / Ściana boczna L - Wgniecenie/odkształcenie 2

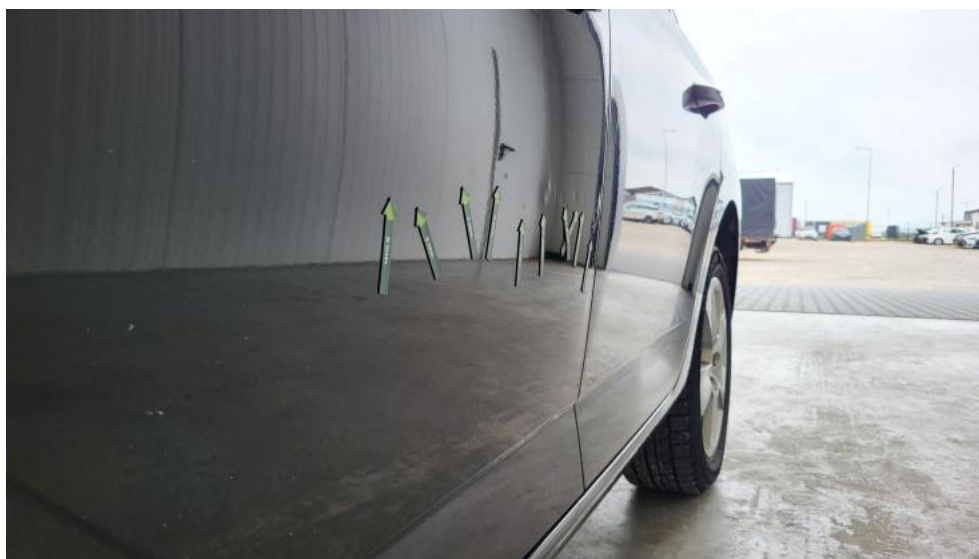
**Fot. 73.**

Drzwi przed L - Wgniecenie/odkształcenie 1

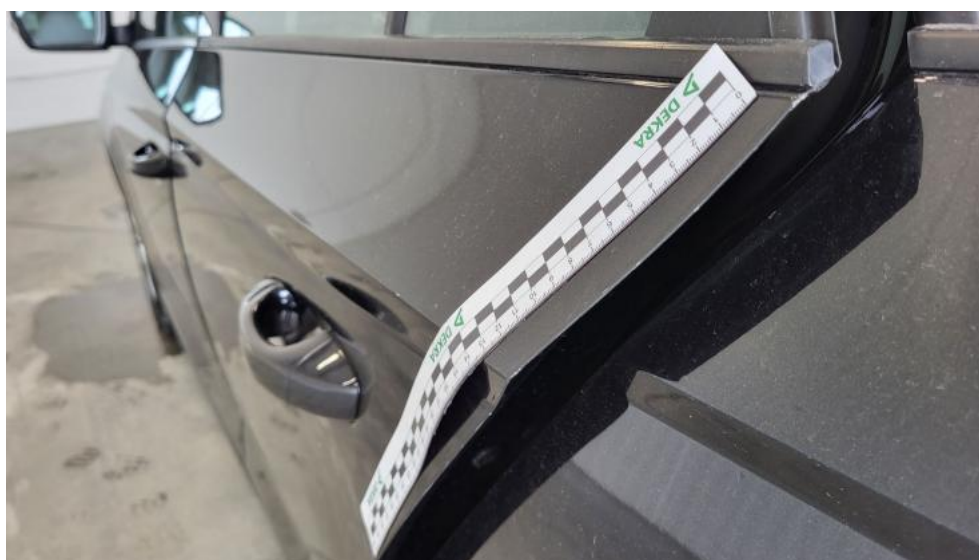
**Fot. 74.**

Drzwi tylne L - Rysa/odprysk 1

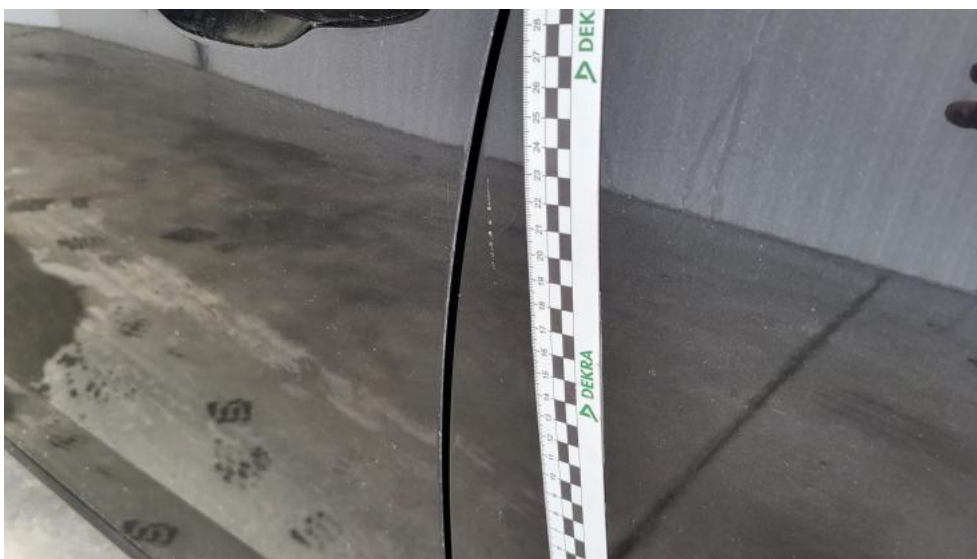
**Fot. 75.**

Drzwi tylne L - Rysa/odprysk 2

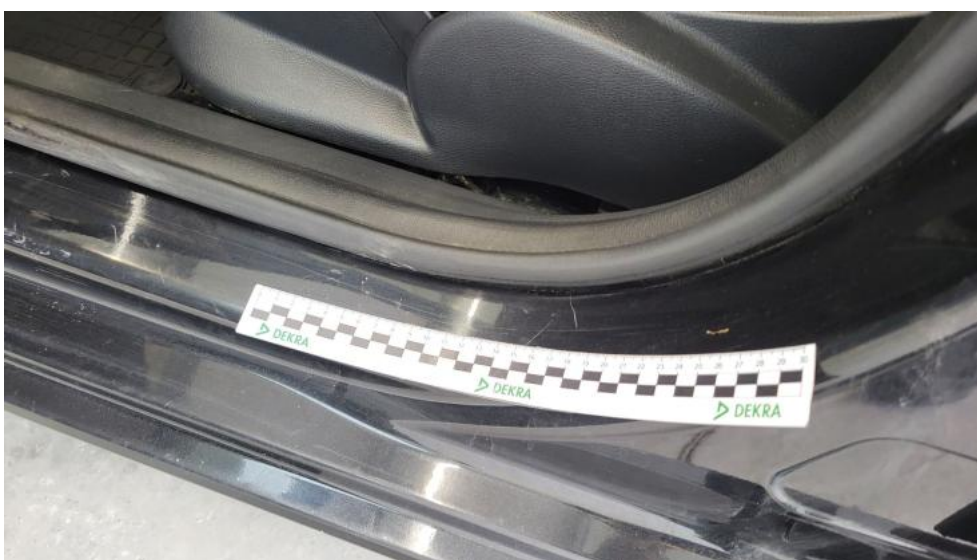
**Fot. 76.**

Próg L - Rysa/odprysk 1

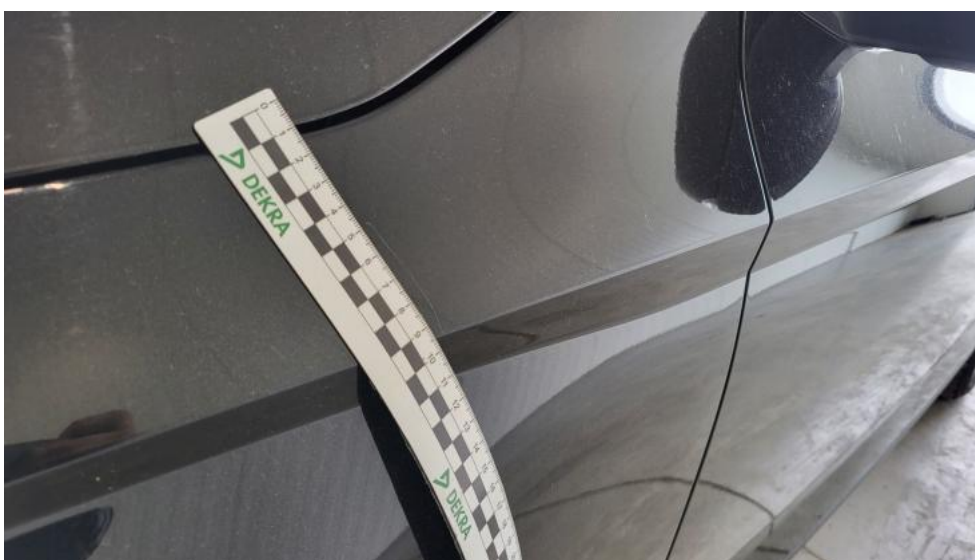
**Fot. 78.**

Łótnik przedni L - Rysa/odprysk 1

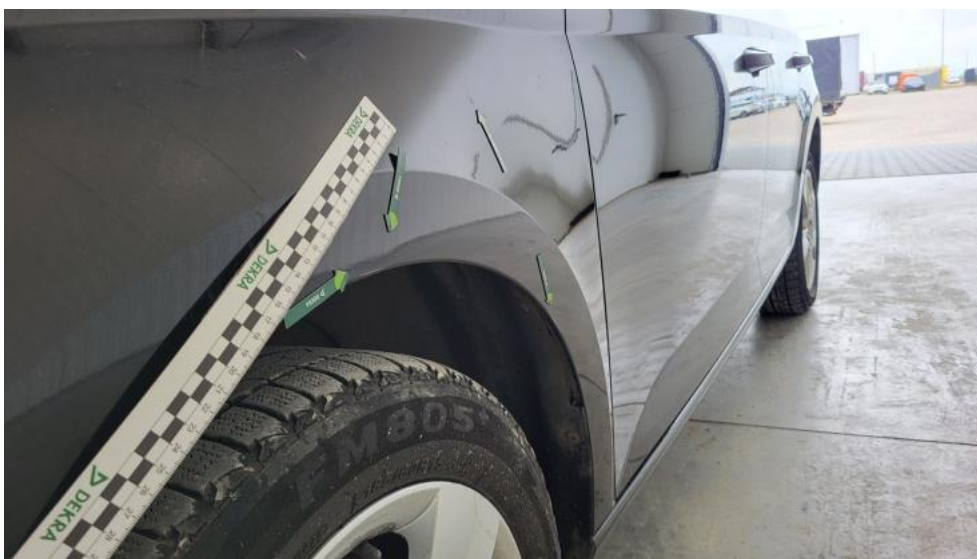
**Fot. 79.**

Błotnik przedni L - Wgniecenie/odkształcenie 1

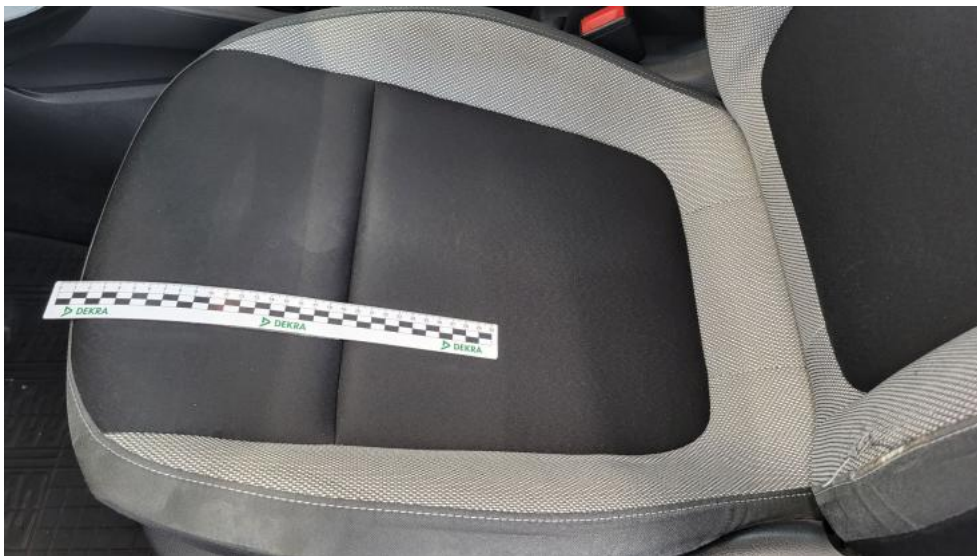
**Fot. 83.**  
Fotel prz. lew. - Inne 1

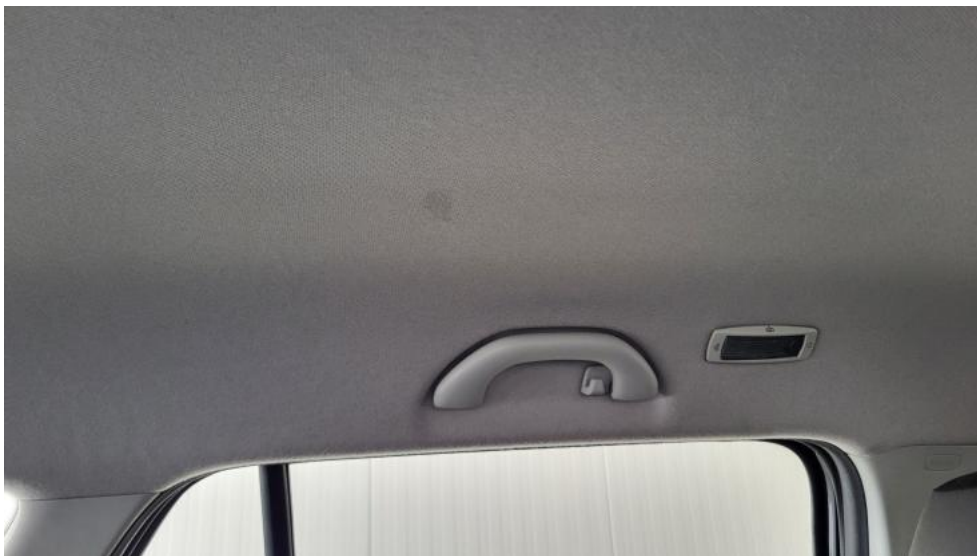
**Fot. 89.**  
Podsufitka - Inne 1
